AMBIVILLE
ENGENHARIA

DIAGNÓSTICO SOCIOAMBIENTAL POR MICROBACIA HIDROGRÁFICA (DSMH)

LEI COMPLEMENTAR Nº 601/2022

MICROBACIA 14-0

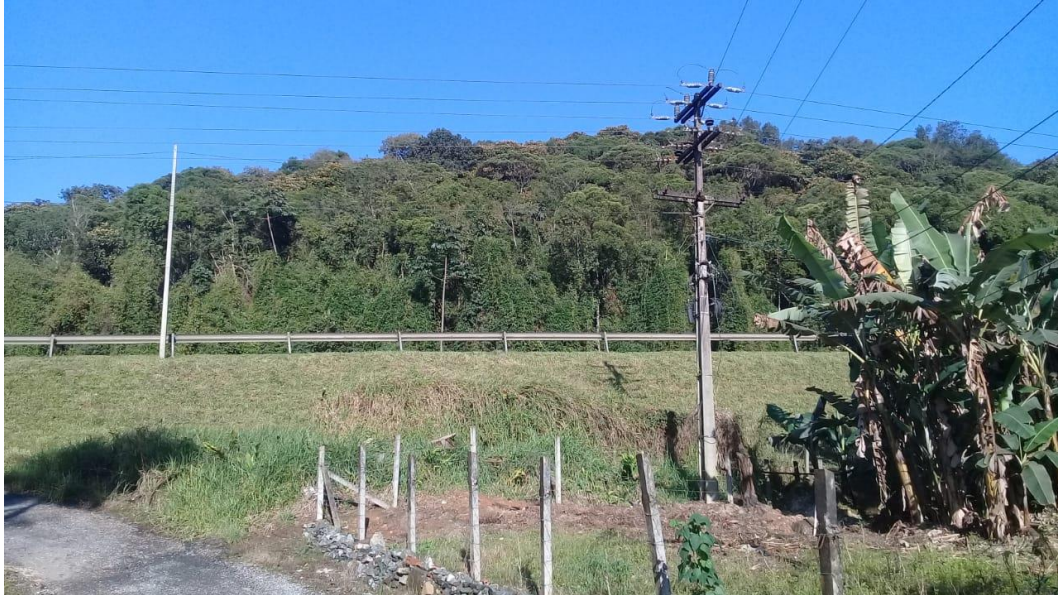
Figura 5: Mata densa de característica submontana sobre nascentes – Margem da BR-101,

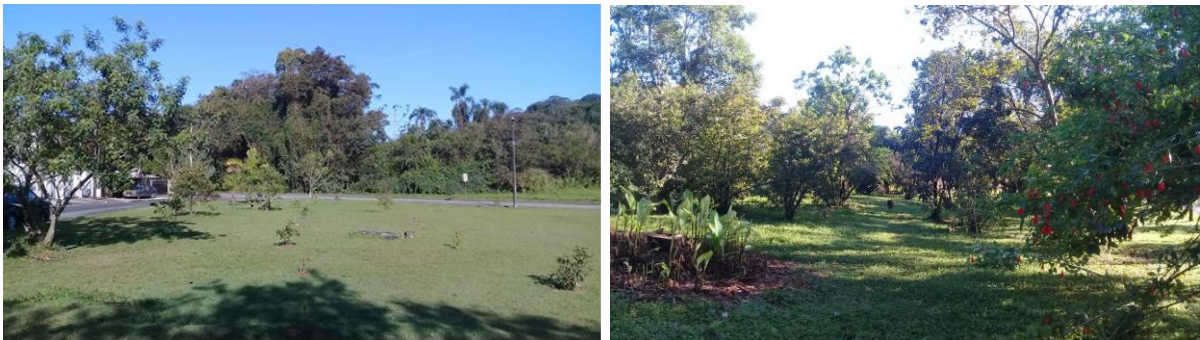
Sobre os locais amostrados, ao longo da MB analisada, constatou-se a presença de vegetação densa de mata nativa, com fragmentos de vegetação com conectividade a maciços vegetacionais maiores, assim como, vegetação arbórea isolada (nativa e exótica) e herbácea e arbustiva do tipo ruderal, em áreas com elevado grau de antropização, devido a consolidada urbanização da região.

Figura 6: Paisagens de mata antropizada ao longo da MB 14-0. Fonte: Autores.

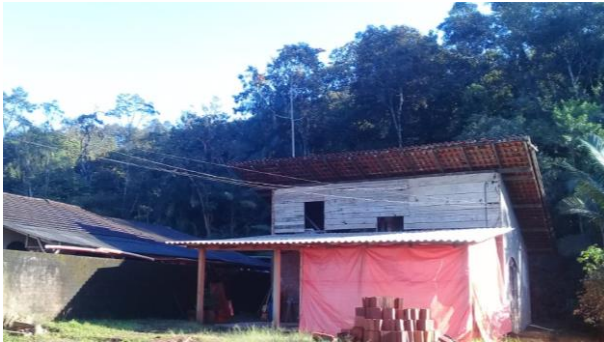
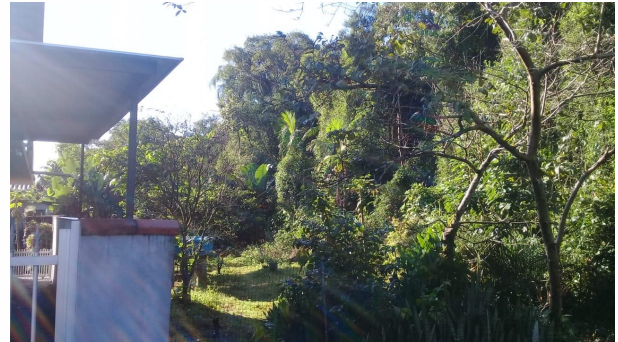
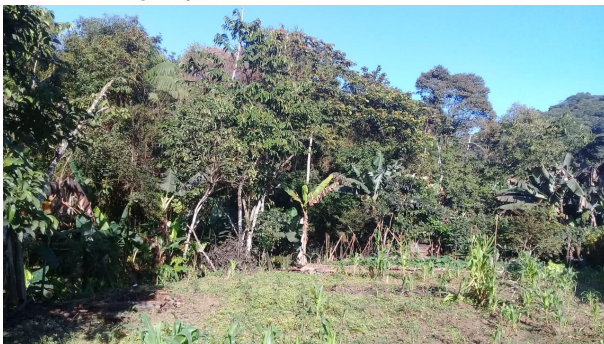
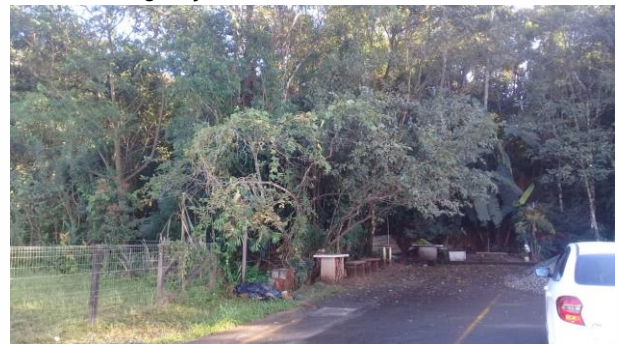
Figura 7: Vegetação no entorno dos trechos na cabeceira da microbacia.

Vegetação no entorno do trecho 11.

Vegetação no entorno do trecho 14.

Vegetação no entorno do trecho 16.

Vegetação no entorno do trecho 18.

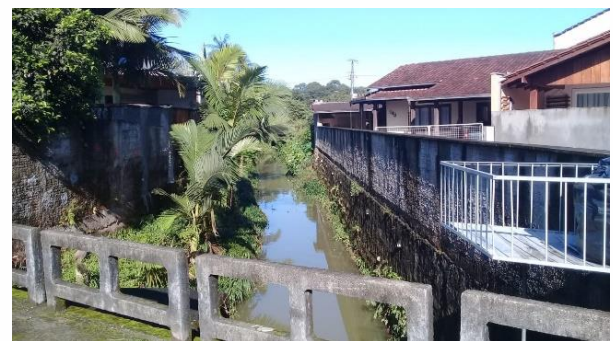
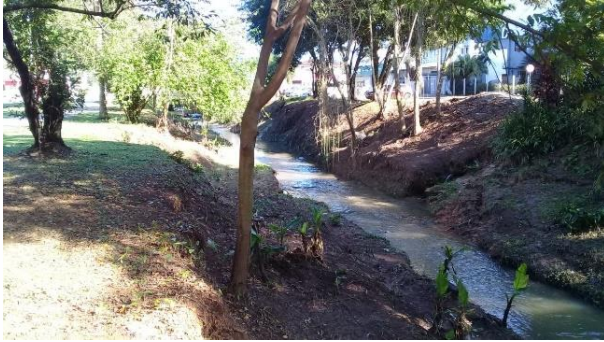
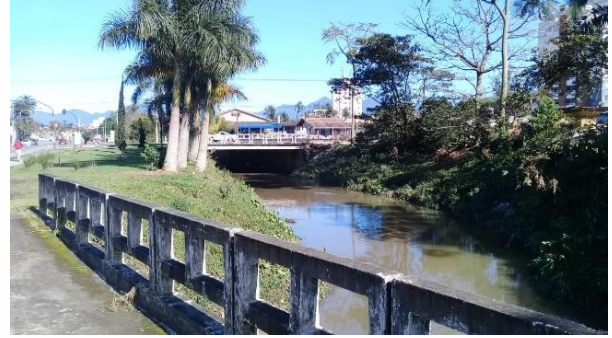
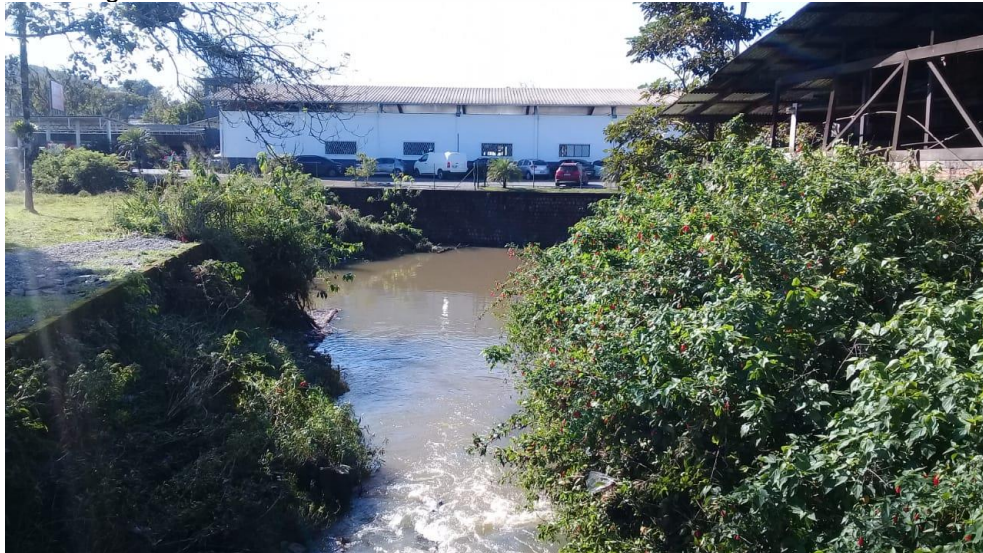
Figura 9: Segmentos com vegetação isolada, herbácea e desprovidos de vegetação.

Imagem do trecho 29.

Imagem do trecho 64.

Imagem do trecho 69.

Imagem do trecho 91.

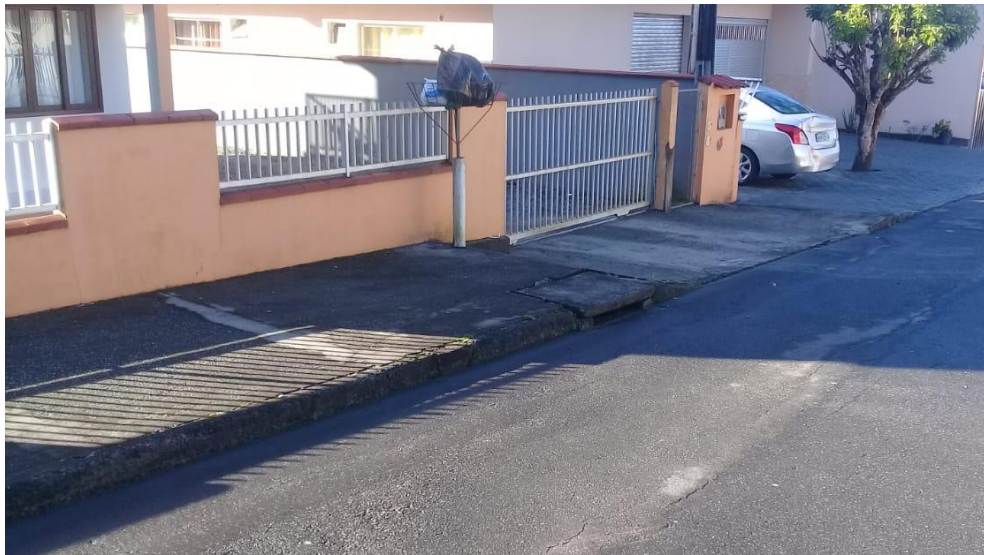
Quanto às infraestruturas, conforme verificado em campo, a região é atendida por rede de coleta e drenagem de águas pluviais, com bocas de lobo nas vias principais inseridas na microbacia, e pela rede de distribuição de energia elétrica da Centrais Elétricas de SC.

Figura 11: Boca de lobo na microbacia, rua Miguel José de Freitas.

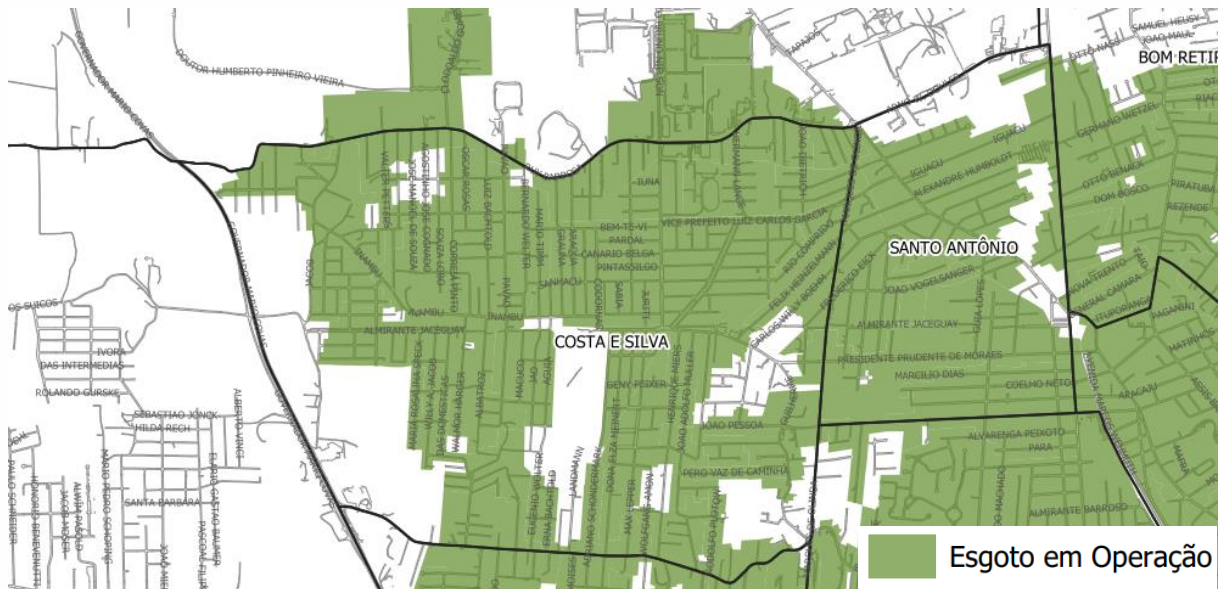
Conforme mapa disponibilizado pela Companhia Águas de Joinville (2022) a microbacia é atendida pela rede pública de coleta de esgoto sanitário, com exceção de algumas pequenas áreas (Figura 13).

Figura 13: Mapa de Esgoto em Operação, abril/2022. Fonte: Adaptado de Companhia Águas de Joinville (2022).

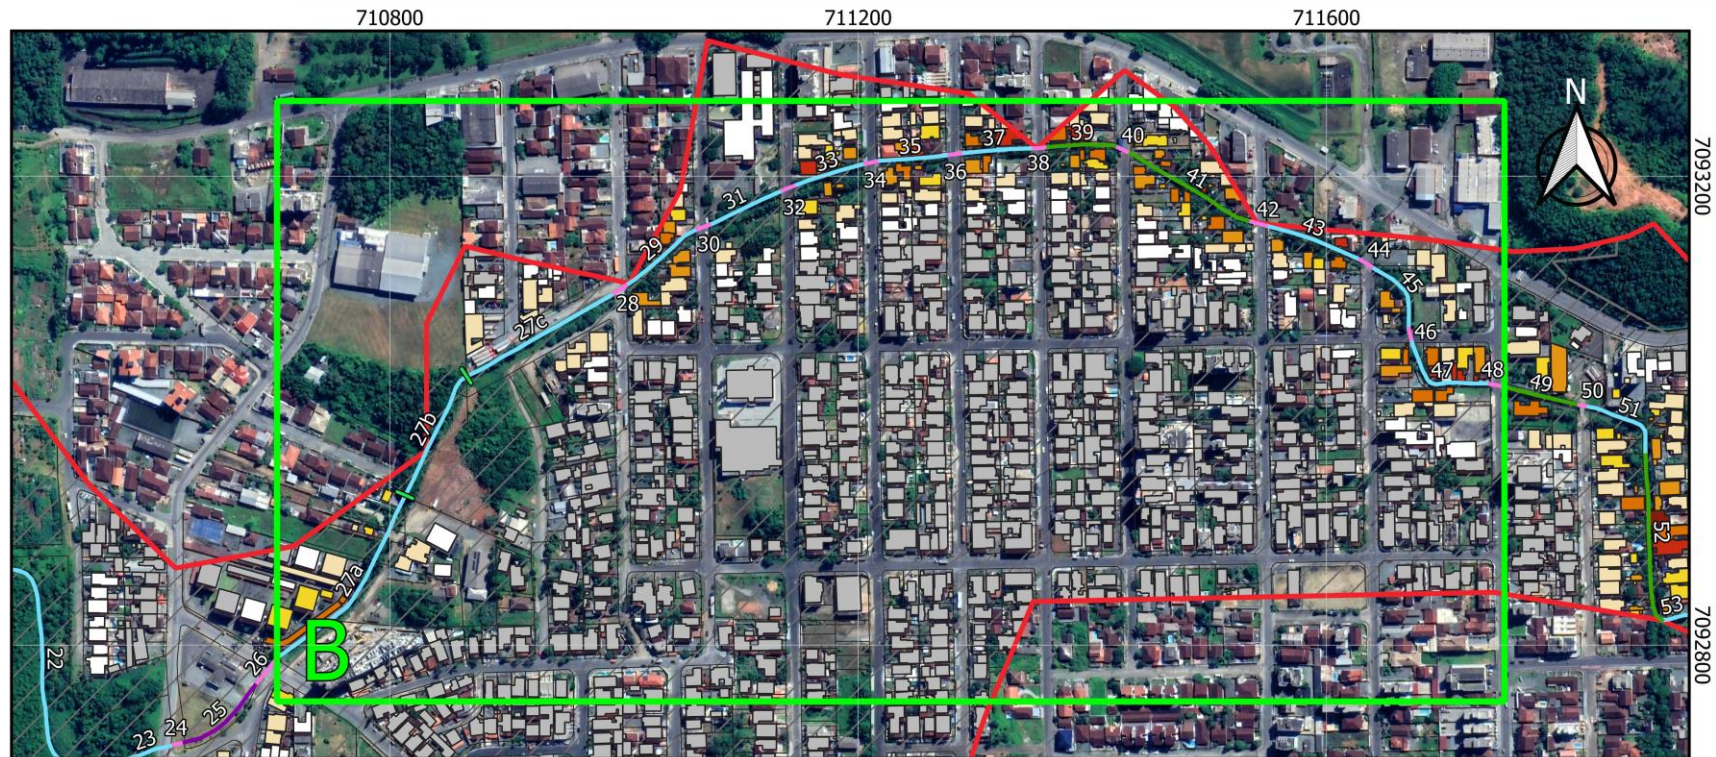
Figura 28: Quadrante B.

Quadrante B		
Macros cenários	Trechos	Medidas dos trechos (metros lineares)
Corpo d'água aberto – Vegetação densa	x	0,00
Corpo d'água aberto – Vegetação densa a borda da rodovia	x	0,00
Corpo d'água aberto – Vegetação densa antropizada, área edificada	x	0,00
Corpo d'água aberto retificado – Vegetação densa antropizada	x	0,00
Corpo d'água aberto - Vegetação densa antropizada, fragmento isolado	27b	114,98
Corpo d'água aberto – Vegetação isolada em área edificada	27a, 27c, 29, 31, 33, 35, 37, 39, 41, 43, 45, 47	1068,06
Corpo d'água fechado – Área não edificada	x	0,00
Corpo d'água fechado – Área edificada	x	0,00
Corpo d'água fechado sob via	28, 30, 32, 34, 36, 38, 40, 42, 44, 46, 48	142,90

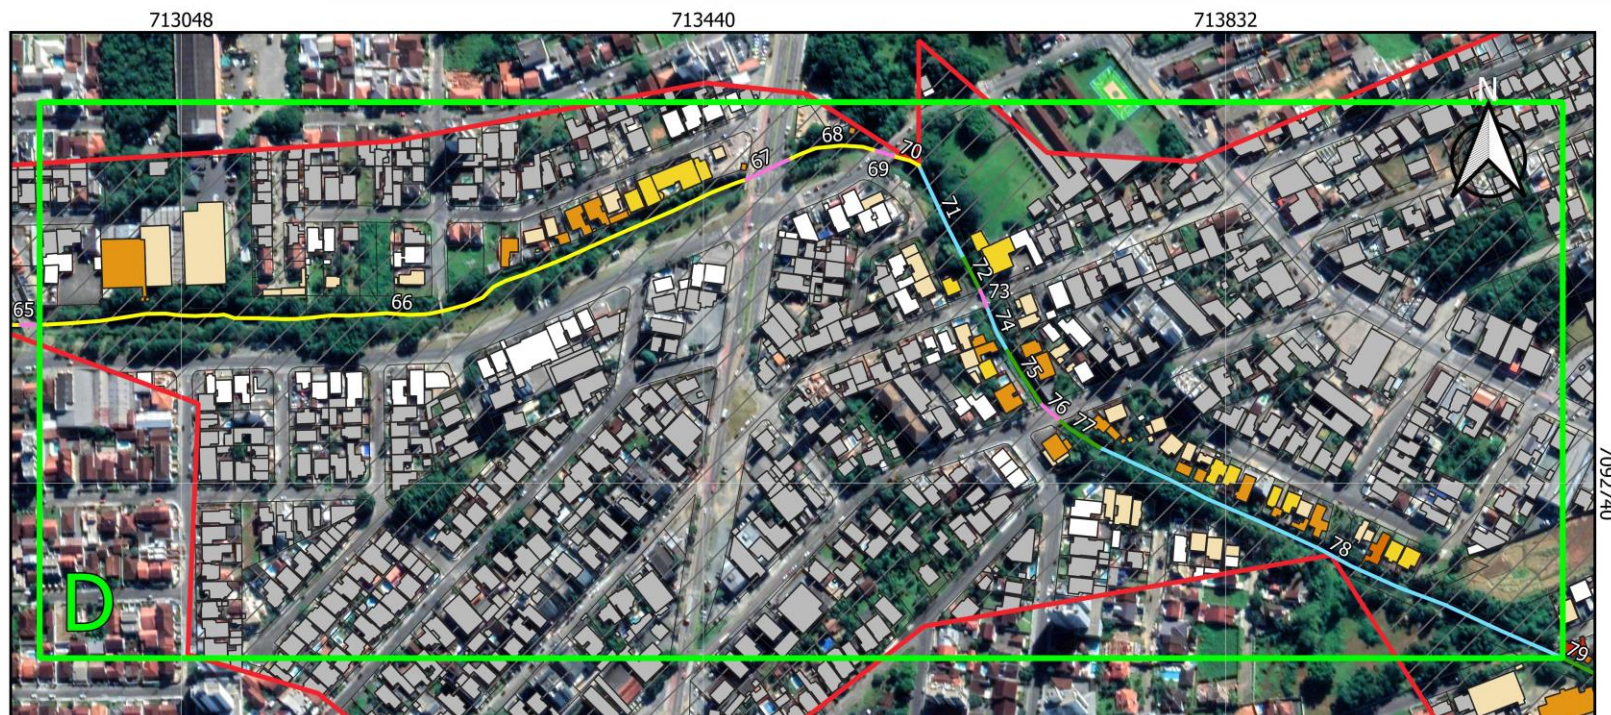
Figura 37: Quadrante D.

Quadrante D		
Macros cenários	Trechos	Medidas dos trechos (metros lineares)
Corpo d'água aberto – Vegetação densa	x	0
Corpo d'água aberto – Vegetação densa a borda da rodovia	x	0
Corpo d'água aberto – Vegetação densa antropizada, área edificada	x	0
Corpo d'água aberto retificado – Vegetação densa antropizada	x	0
Corpo d'água aberto - Vegetação densa antropizada, fragmento isolado	x	0
Corpo d'água aberto – Vegetação isolada em área edificada	66, 68, 70, 71, 72, 74, 75, 77, 78	1244,49
Corpo d'água fechado – Área não edificada	x	0
Corpo d'água fechado – Área edificada	x	0
Corpo d'água fechado sob via	67, 69, 73, 76	84,26

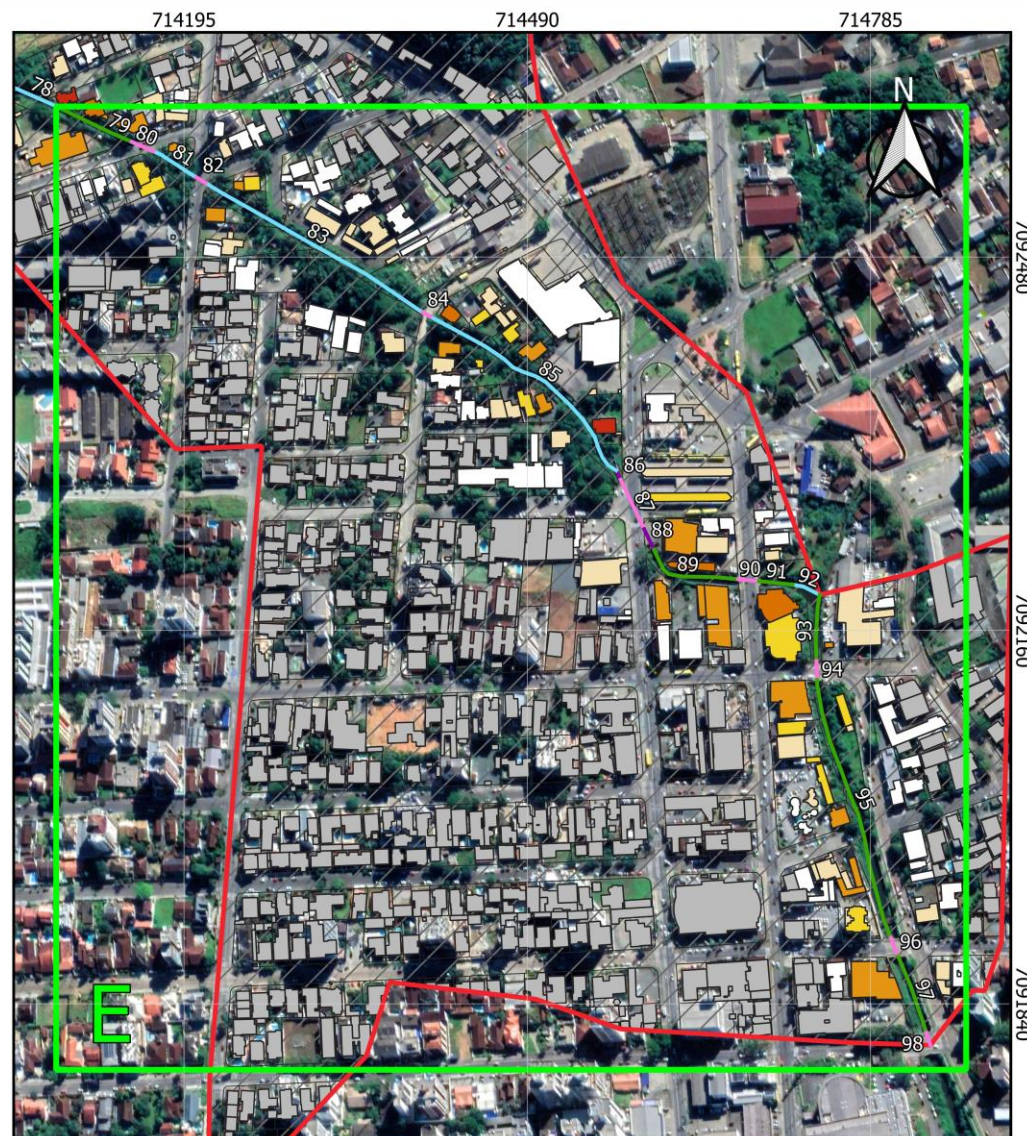
Figura 40: Quadrante E.

Quadrante E		
Macros cenários	Trechos	Medidas dos trechos (metros lineares)
Corpo d'água aberto – Vegetação densa	x	0
Corpo d'água aberto – Vegetação densa a borda da rodovia	x	0
Corpo d'água aberto – Vegetação densa antropizada, área edificada	x	0
Corpo d'água aberto retificado – Vegetação densa antropizada	x	0
Corpo d'água aberto - Vegetação densa antropizada, fragmento isolado	x	0
Corpo d'água aberto – Vegetação isolada em área edificada	79, 81, 83, 85, 89, 91, 92, 93, 95, 97	1038,93
Corpo d'água fechado – Área não edificada	x	0,00
Corpo d'água fechado – Área edificada	86, 88	25,22
Corpo d'água fechado sob via	80, 82, 84, 87, 90, 94, 96, 98	152,06

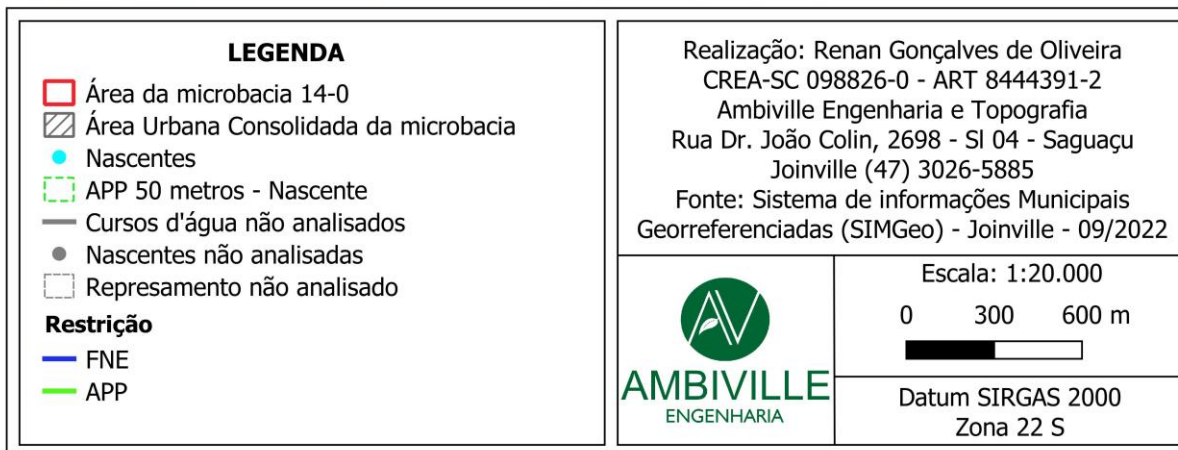
Figura 44: Mapeamento da Microbacia 14-0 com caracterização dos trechos de corpos d'água considerando os trechos com FNE e APP.

4.1.2 Mapa com a caracterização dos trechos de corpos d'água na microbacia em estudo
