AMBIVILLE
ENGENHARIA

DIAGNÓSTICO SOCIOAMBIENTAL POR MICROBACIA HIDROGRÁFICA (DSMH)

LEI COMPLEMENTAR Nº 601/2022

MICROBACIA 32-8

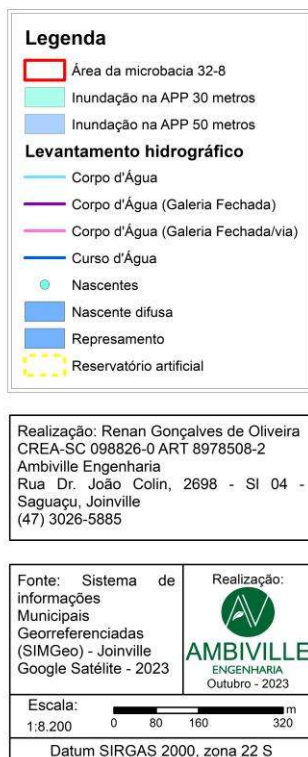
Conforme levantamento realizado, 29,04% das APPs estão em áreas de inundação, concentradas na foz da microbacia.

Figura 4: Mancha de inundação inserida na projeção de APP da microbacia 32-8.

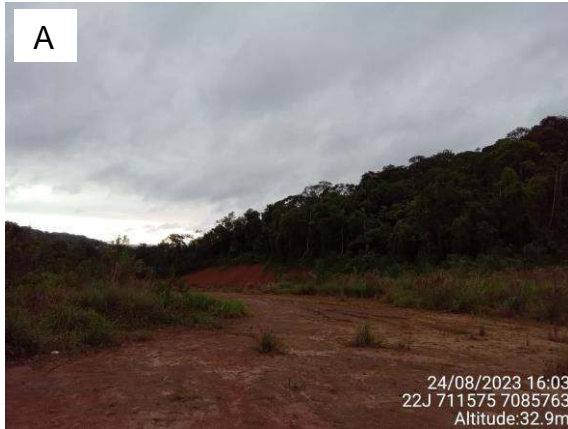
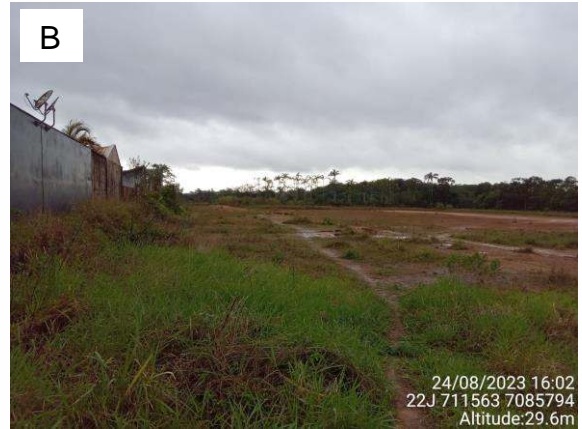
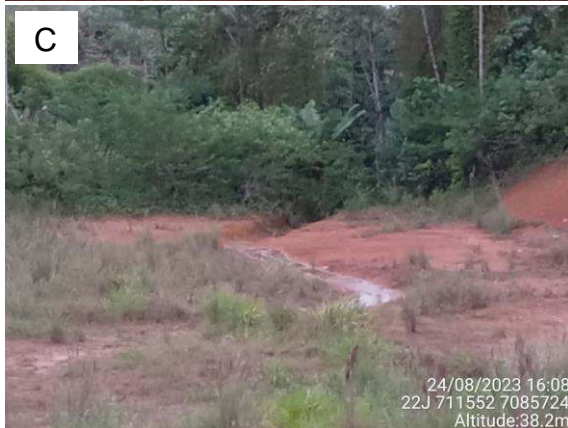
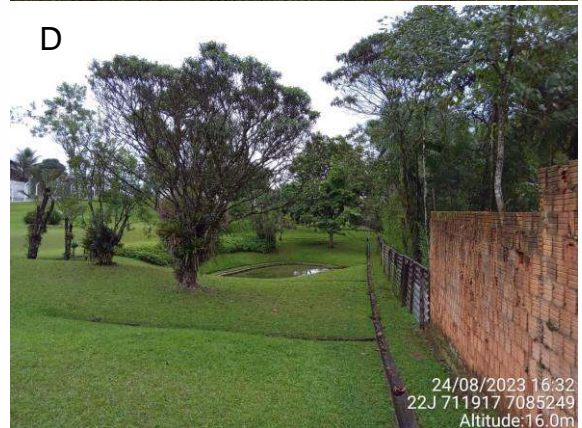
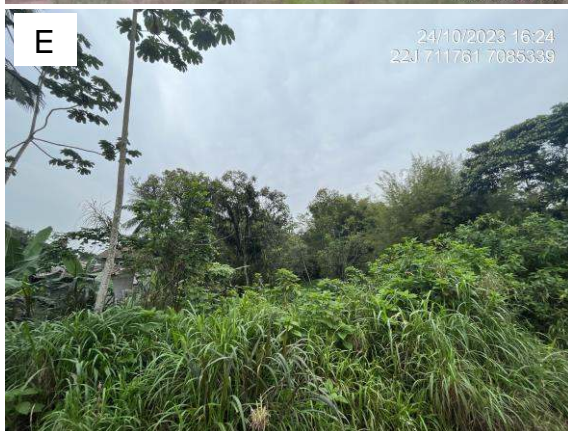
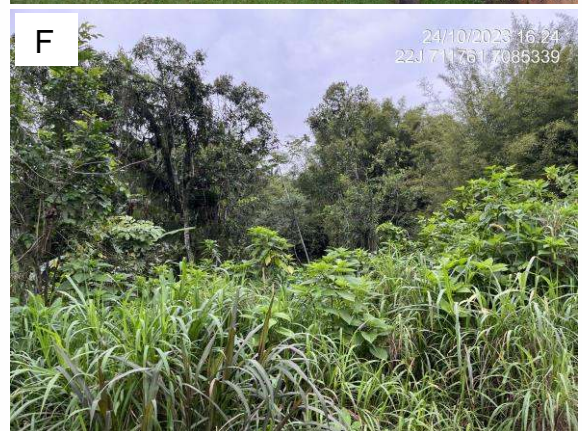
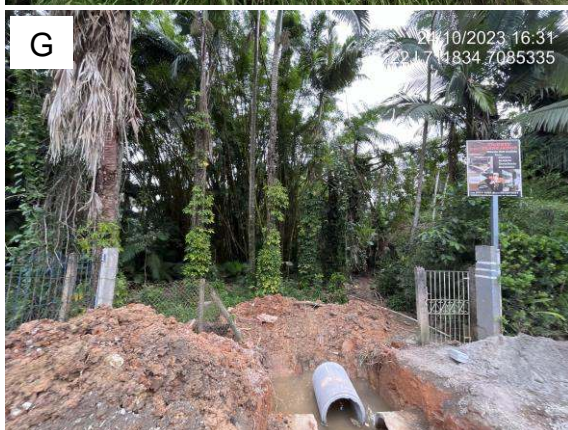
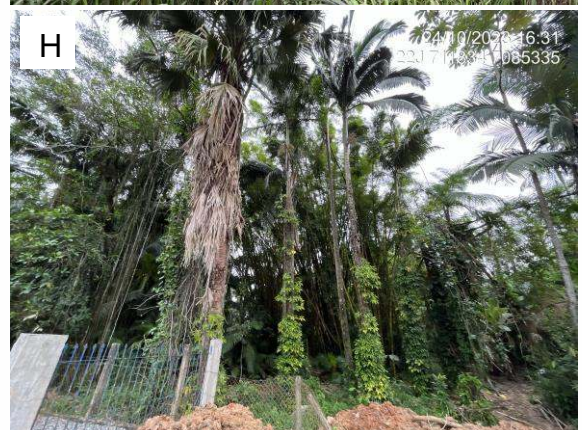
Sobre os locais amostrados ao longo da MB analisada, majoritariamente, estão sobre um contexto de leito aberto, com trechos retificados, com vegetação de mata fragmentada; variando entre floresta densa e antropizada.

Figura 6: Imagens do contexto florestal sobre o curso hídrico da MB 32-8. A) Trecho 24A (jusante); B) Trechos 24A (jusante); C) Trecho 24B (jusante); D) Trecho 9A (jusante); E) Trecho 10B (montante); F) Trecho 10B (montante); G e H) Trecho 10B (final da servidão Henrique Rieper); I) Trecho 30C (montante); J) Trecho 30B (montante); L) Trecho 31A (jusante). M, N e O) região dos trechos 1B, 2 e 3A.

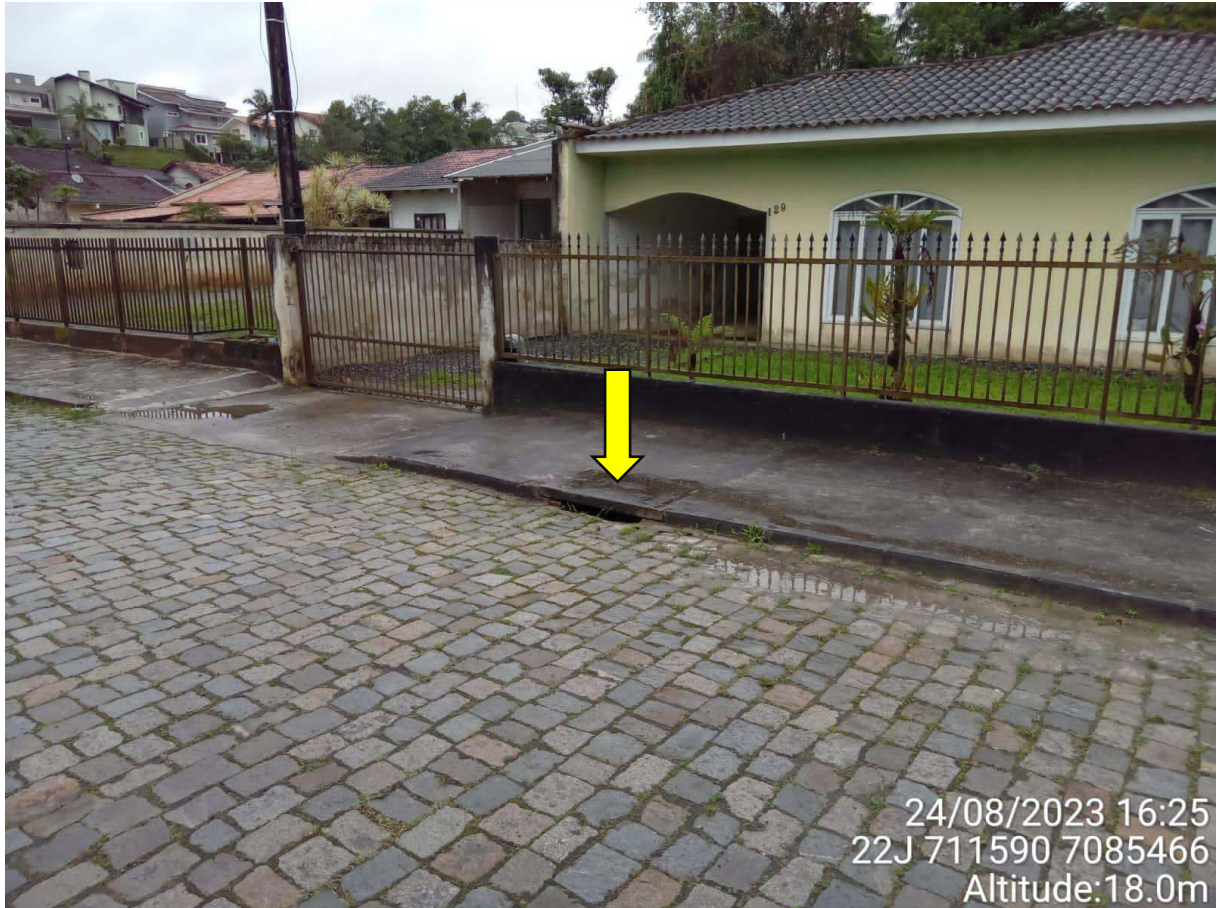
Figura 11: Rua Maria Goll, pavimentada por lajotas e paralelepípedos. Observa-se rede de distribuição de energia elétrica e boca de lobo para coleta de água pluvial. Fonte: Autores.

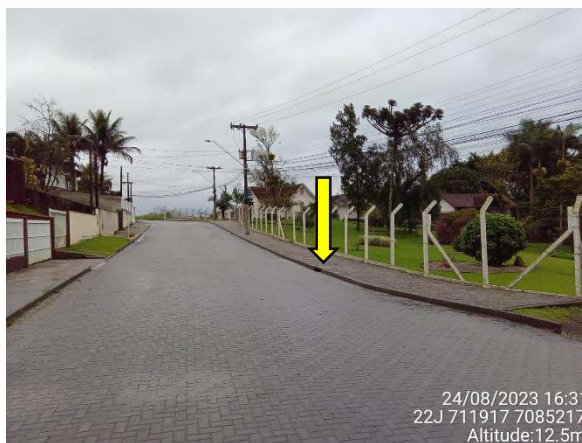
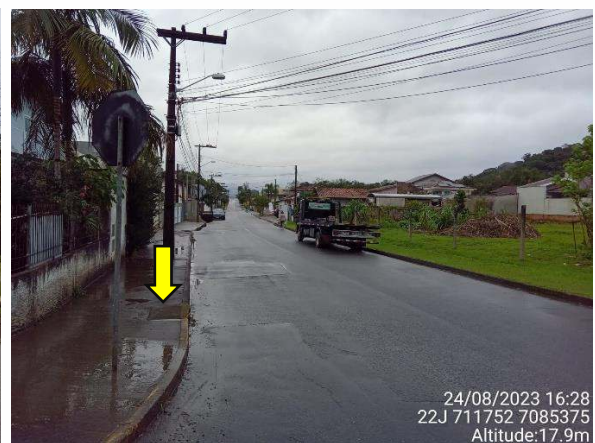
Figura 12: Rua Alfredo Ernesto Schneider pavimentação: contém rede de distribuição de energia elétrica e boca de lobo para coleta de água pluvial. Rua Minas Gerais (dir.) pavimentação, com rede de distribuição de energia elétrica e boca de lobo para coleta de água pluvial. Fonte: Autores.

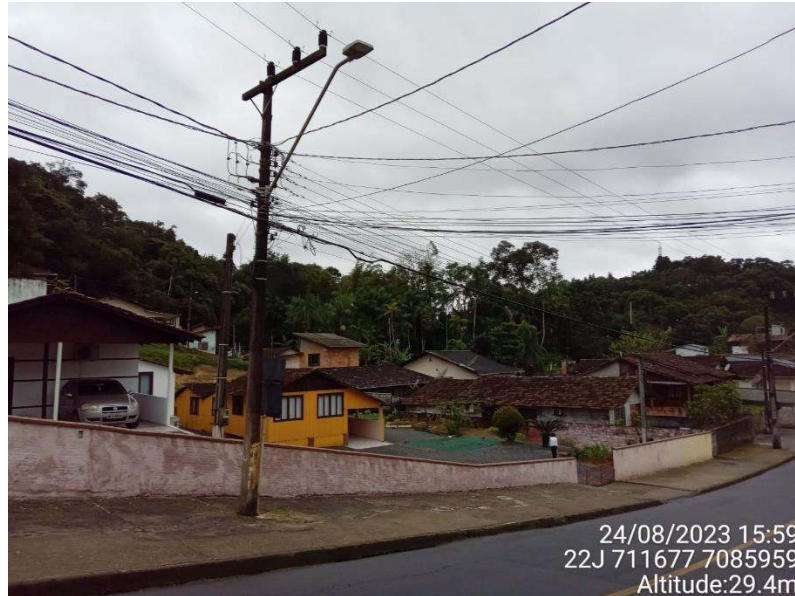
Figura 13: Rua Willy Tilp, pavimentada. Contém rede de distribuição de energia elétrica. Fonte: Autores.

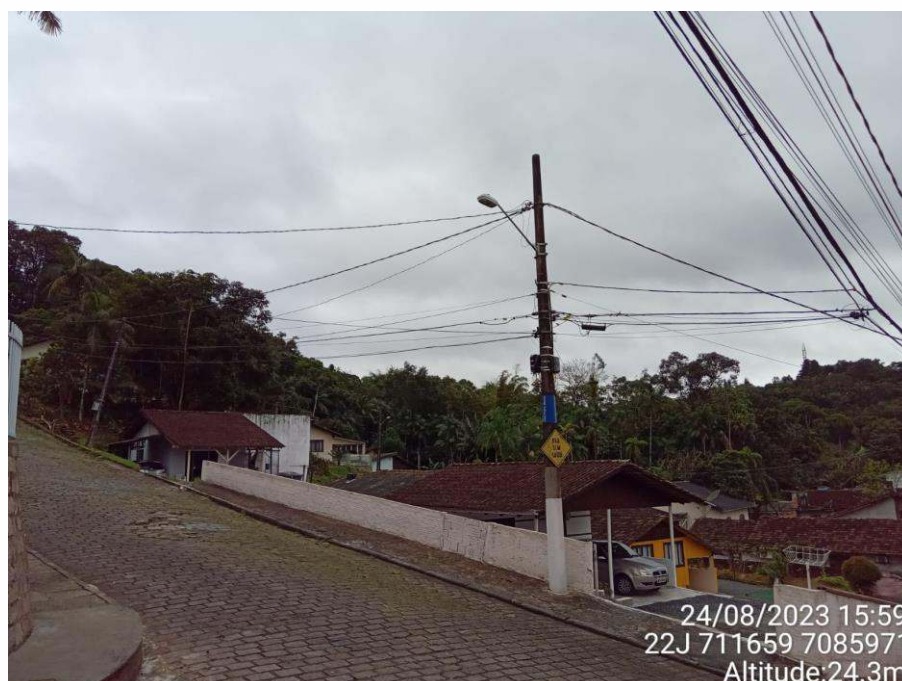
Figura 24: Vista para a vegetação antropizada no entorno do trecho 14. Fonte: Autores.

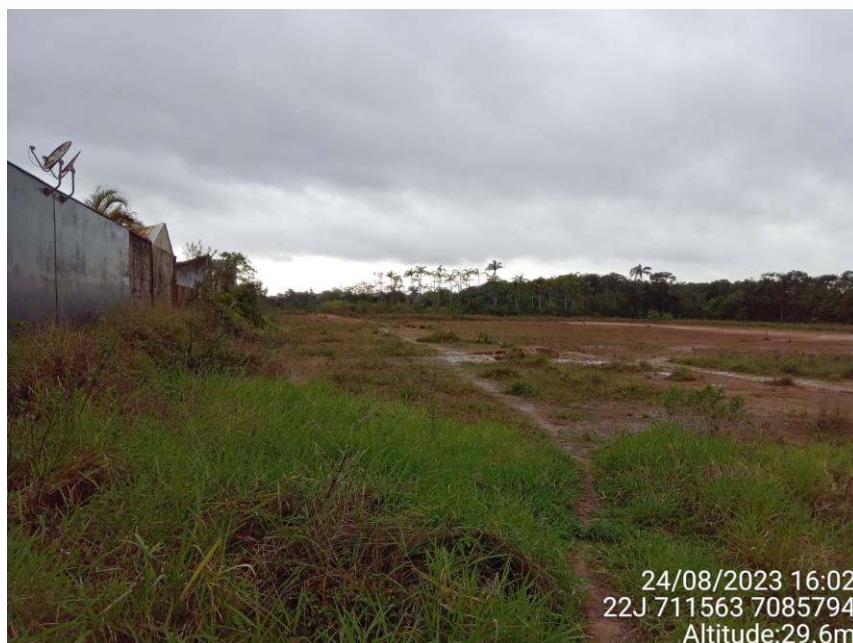
Figura 27: Vegetação no entorno dos trechos 24A e 25B, vegetação ao fundo do trecho 26A. Fonte: Autores.

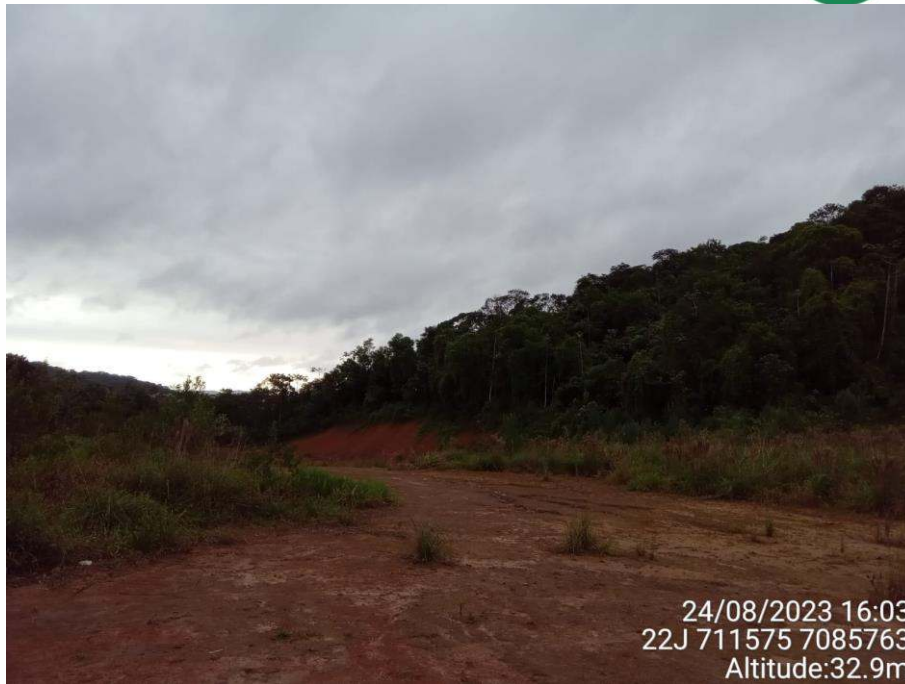
Figura 28: Vegetação em torno do trecho 25A. Fonte: Autores.

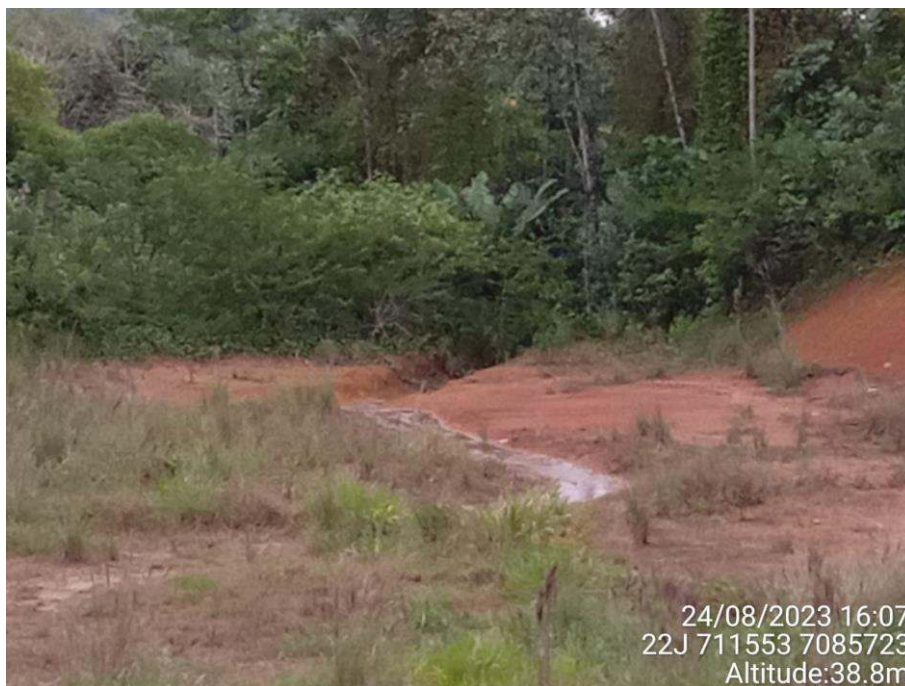
Figura 29: Vegetação em torno do trecho 25B. Fonte: Autores.

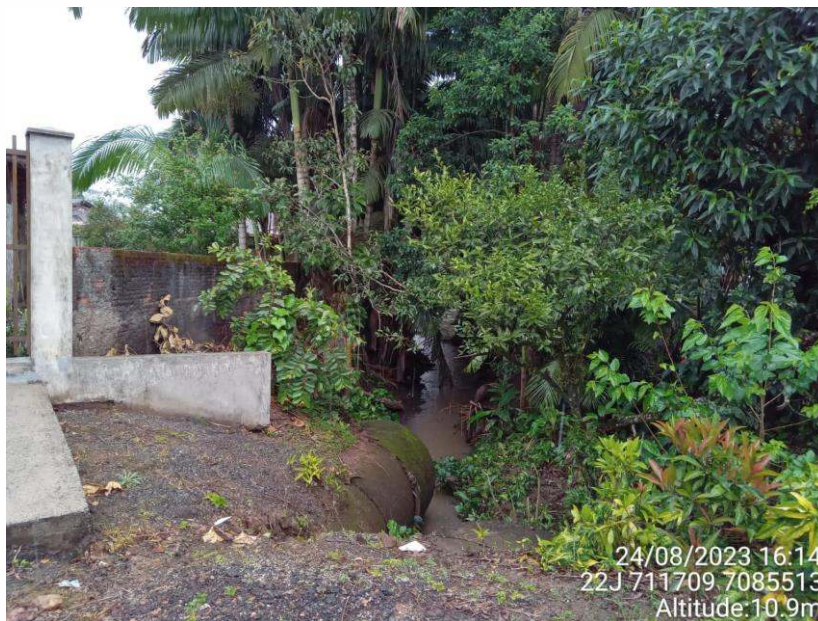
Figura 31: Saida do trecho 22 para o 23. Fonte: Autores.
