# **DIAGNÓSTICO SOCIOAMBIENTAL POR MICROBACIA HIDROGRÁFICA (DSMH)**

## **MICROBACIA 15-3**

Joinville - SC  
2022

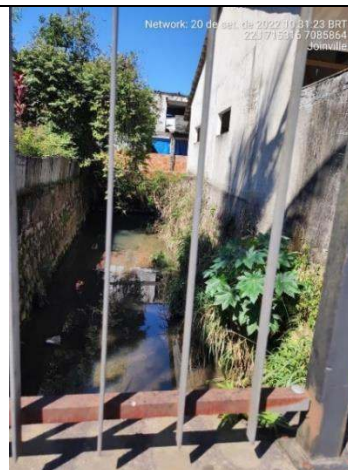
**Figura 10: Trecho 8 canal/galeria aberta, vista da Rua Presidente Epitácio Pessoa para o sentido sul**  
**Fonte:** Autor, 2022

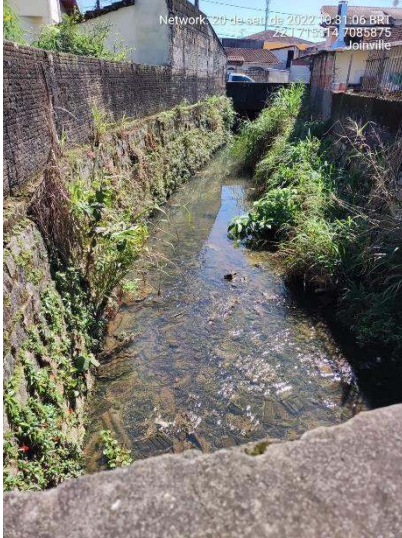
**Figura 11:** Trecho 8 canal/galeria aberta, vista da Rua Epitácio Pessoa para o sentido norte  
**Fonte:** Autor, 2022

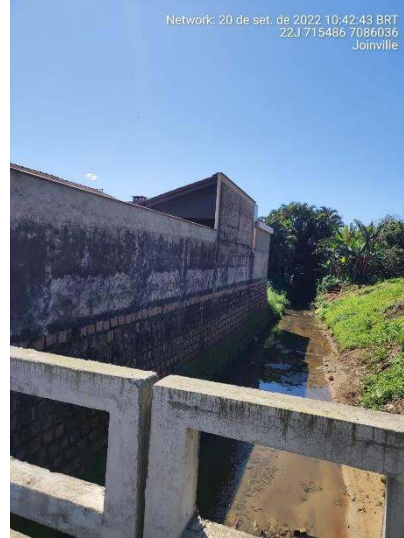
**Figura 12:** Trecho 9 canal/galeria aberta, vista da Rua Paraguay para o sentido leste  
**Fonte:** Autor, 2022

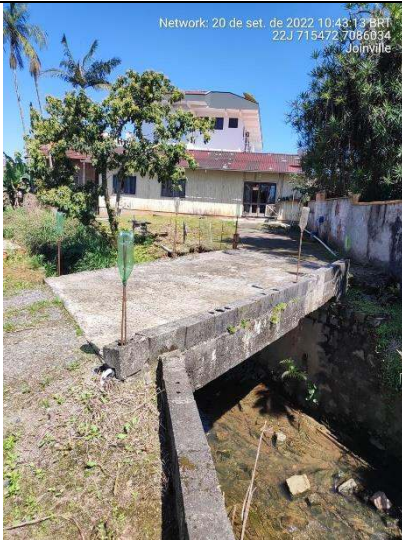
**Figura 13:** Trecho 9 canal/galeria aberta, vista da Rua Paraguay para o sentido oeste  
**Fonte:** Autor, 2022

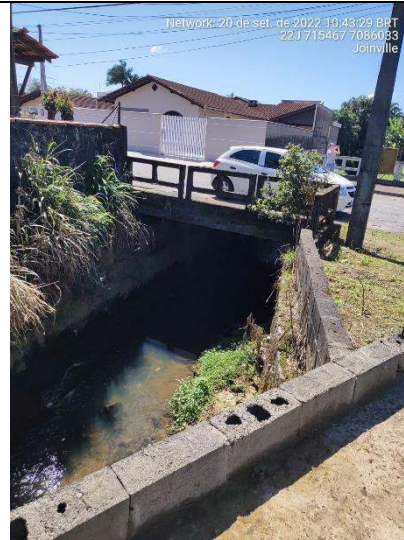
**Figura 14:** Trecho 9 canal/galeria aberta, vista para a Rua Paraguay  
**Fonte:** Autor, 2022

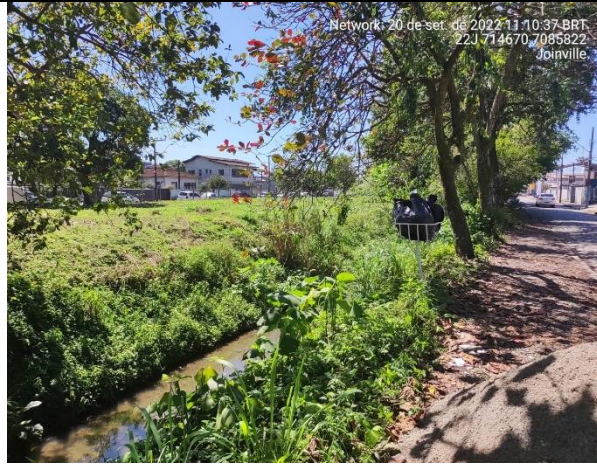
**Figura 17:** Trecho 3A aberto (Rio João Drefahl) com vegetação isolada (árvores isoladas) paralelo a Rua Presidente Nilo Peçanha  
**Fonte:** Autor, 2022

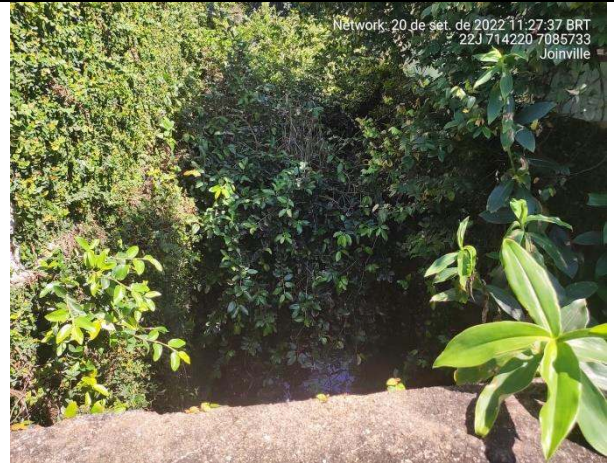
**Figura 18:** Trecho 3A aberto (Rio João Drefahl) com vegetação isolada, vista da Rua Presidente Nilo Peçanha para oeste  
**Fonte:** Autor, 2022

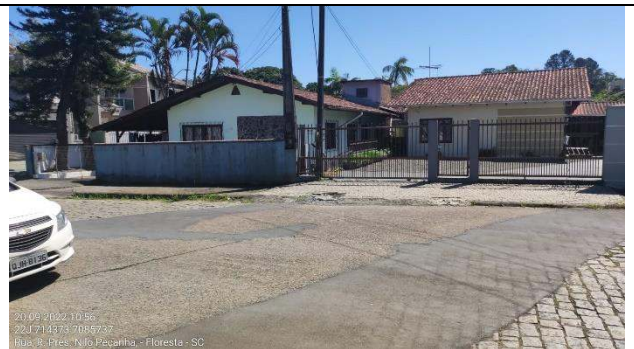
**Figura 20: Trecho 22D tubulado sob via pública - Rua Presidente Nilo Peçanha**

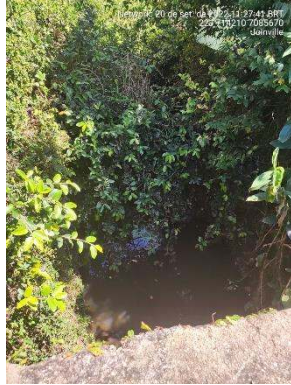
**Figura 21:** Trecho 23 canal/galeria aberta (Foto da Rua Colombia voltada para o sentido oeste)  
**Fonte:** Autor, 2022

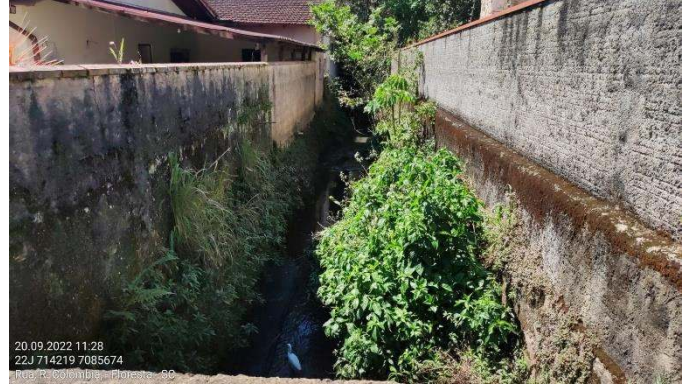
**Figura 22:** Trecho 23 canal/galeria aberta (Foto da Rua Colombia voltada para o sentido leste). Espécie de *Bubulcus ibis* (garça-vaqueira) encontrada no local  
**Fonte:** Autor, 2022

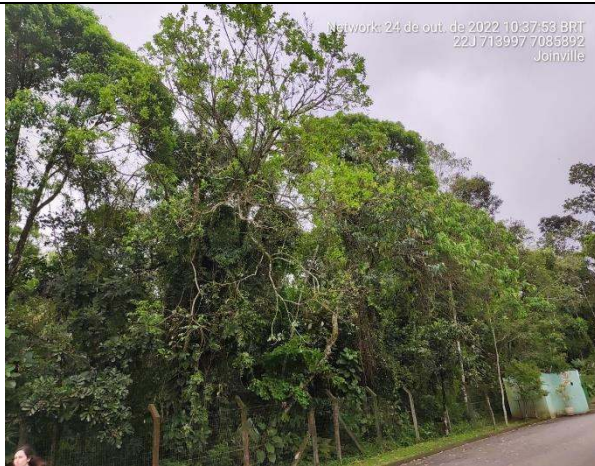
**Figura 23:** Vegetação próxima ao trecho 21C corpo d'água (Foto da Rua Alzira Adelia de Santana voltada para o sentido oeste).  
**Fonte:** Autor, 2022

Quanto ao cenário dos trechos abertos inserido em vegetação densa em meio antropizado, a antropização contribui com a perda da função ecológicas, como é observado nos trechos 21C, 27D e 29C, em que uma parte da margem encontra-se ocupada, com a retirada de cobertura vegetal e impermeabilização do solo. Para o trecho 15B, mesmo que não edificado, também verifica a perda das funções ecológicas visto que as ações de degradação de montante altera a qualidade e vazão de todo o trecho do corpo d'água.

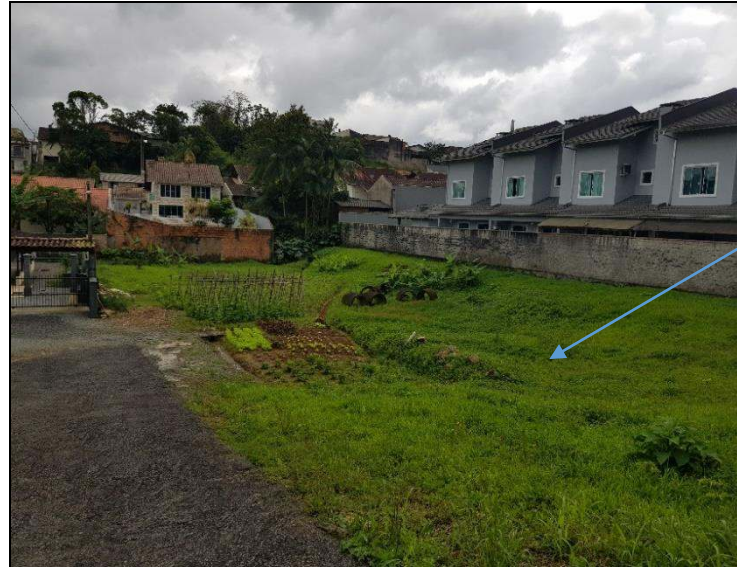
Atualmente a nascente é utilizada para irrigação de uma pequena horta de um dos moradores do entorno. Este morador, que reside neste local há mais de 40 anos, apontou a localização aproximada da nascente e informou que o curso d'água antigamente fluía em direção a SE, mas foi desviado e tubulado.

**Figura 26:** Localização aproximada da nascente e corpo d'água em direção a norte.  
**Fonte:** Autor, 2022

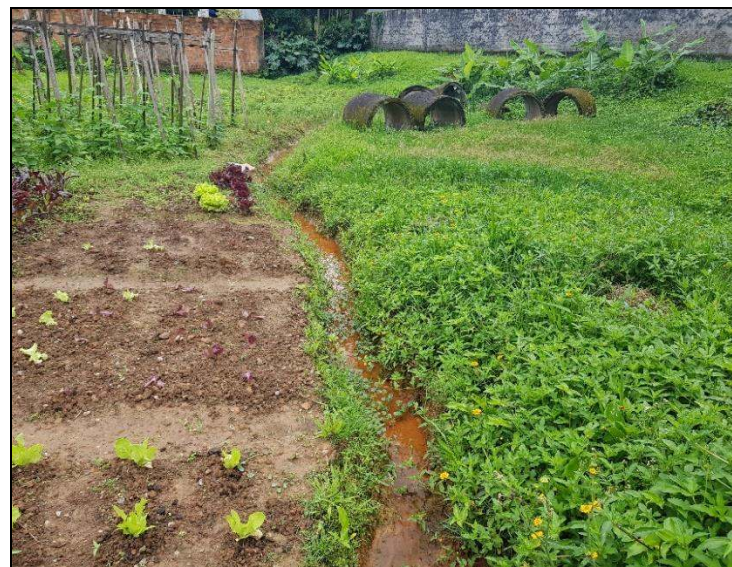
**Figura 27:** Detalhe do corpo d'água bastante alterado (trecho 13)  
**Fonte:** Autor, 2022

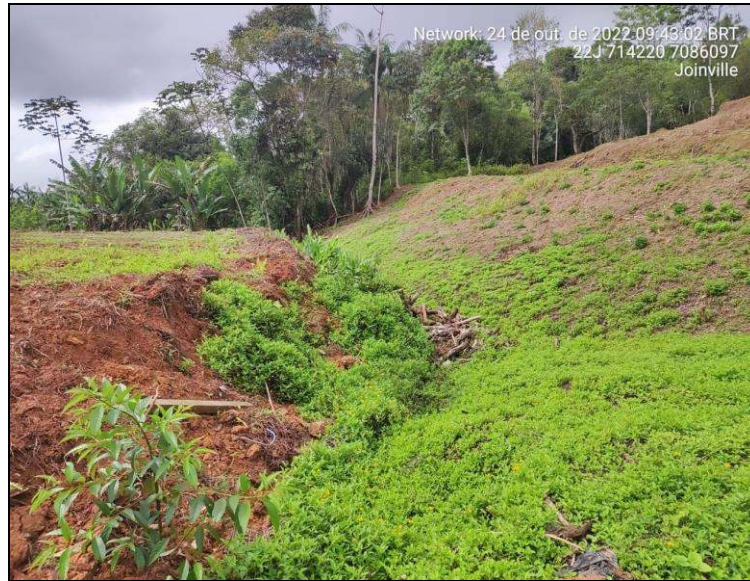
O trecho 15 A também encontra-se muito degradado, inclusive com pouca água e resíduos em seu interior, além de estar em local desprovido de vegetação (Figuras 28 e 29).

**Figura 28:** Trecho 15A, Corpo d'água em área desprovida de vegetação e o curso muito degradado  
**Fonte:** Autor, 2022

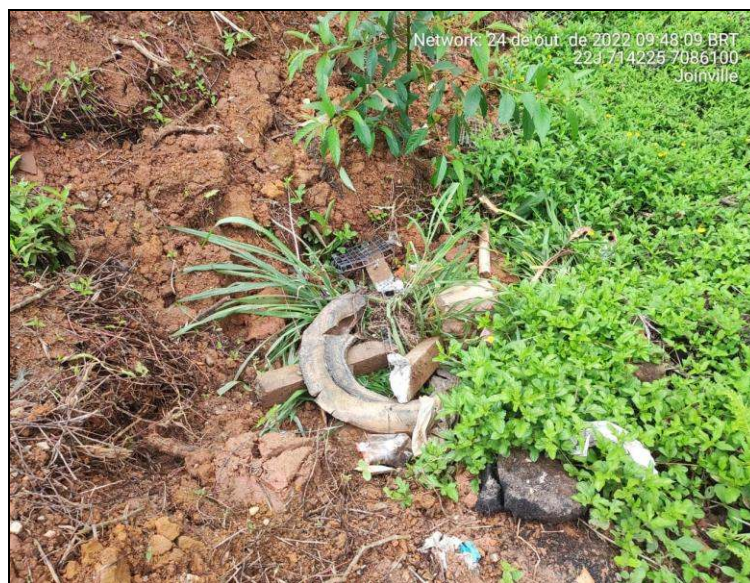
**Figura 29:** Trecho 15A, resíduos no interior do corpo d'água  
**Fonte:** Autor, 2022

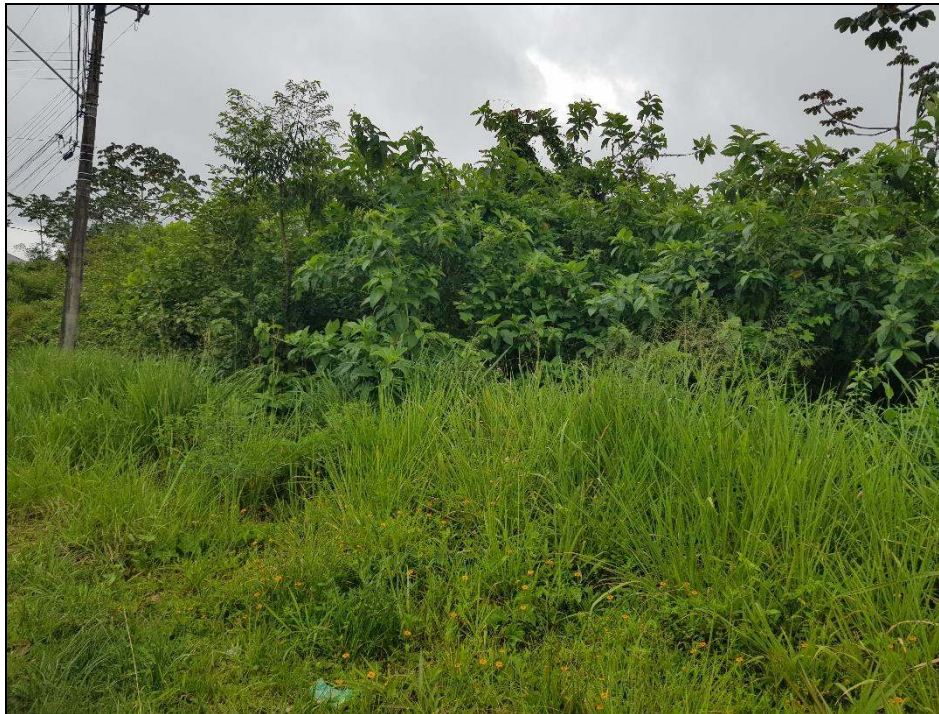
com vegetação urbanizada, tendo visível ocorrência de efeito de borda, provavelmente causada pela intervenção antrópica local. A vegetação de borda próxima a rua (Figura 30), se caracteriza, em grande parte, por espécies herbáceo arbustivas, aparentando se tratar de uma área já modificada, em estágio sucessional inicial. A presença de vários indivíduos de *Cecropia glazioui* (embaúba), espécie pioneira e vários indivíduos exóticos *Ricinus communis* (mamona.), corrobora para essa hipótese. Desta forma, é possível concluir que mesmo se tratando de um fragmento considerado denso, acaba ocorrendo perda de funcionalidade ambiental.

**Figura 30:** Vegetação de borda, próxima ao Trecho 16.  
**Fonte:** Autor, 2022.

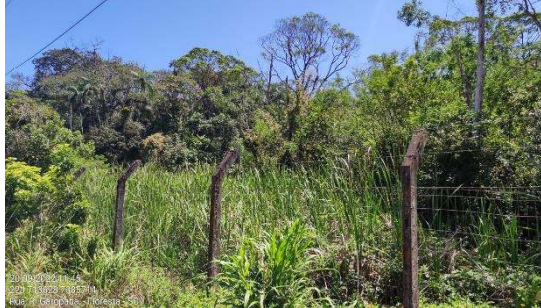
<p><b>Figura 31:</b> Próximo aos trechos 27C e 28A com vegetação densa (Foto da Rua Garopaba para o sentido das nascentes a montante) <b>Fonte:</b> Autor, 2022</p>

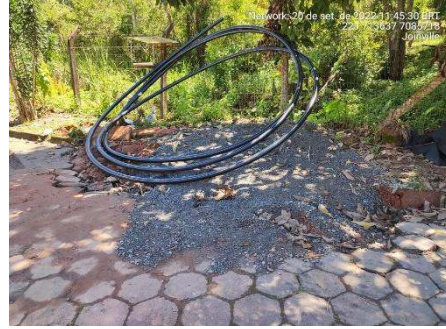
<p><b>Figura 32:</b> Próximo aos trechos 27C e 28A, nota-se aparentemente uma escavação na calçada da Rua Garopaba <b>Fonte:</b> Autor, 2022.</p>

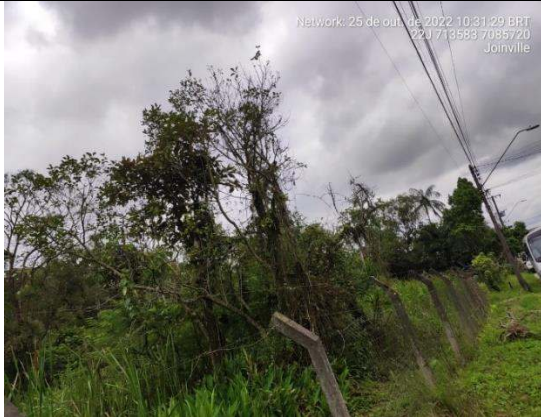
<p><b>Figura 33:</b> Vegetação próxima ao trecho 27C. <b>Fonte:</b> Autor, 2022.</p>

Para os trechos 27C, 29A e 29B foram incluídos nos cenários de vegetação densa, mesmo que exista pequenos locais com vegetação degradada, apresenta uma conectividade com o maciço adjacente e também não há ocupação urbana na projeção da APP.

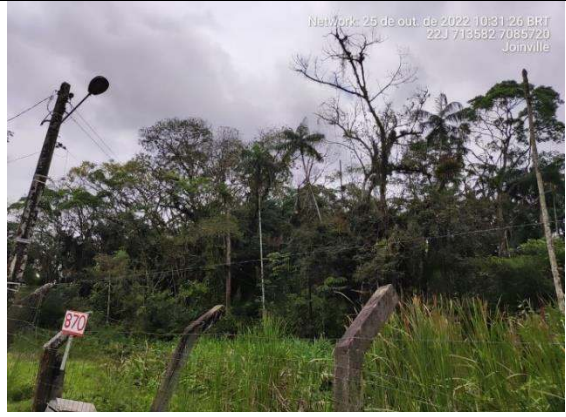
<p><b>Figura 34:</b> Vegetação próxima ao trecho 27C. <b>Fonte:</b> Autor, 2022.</p>

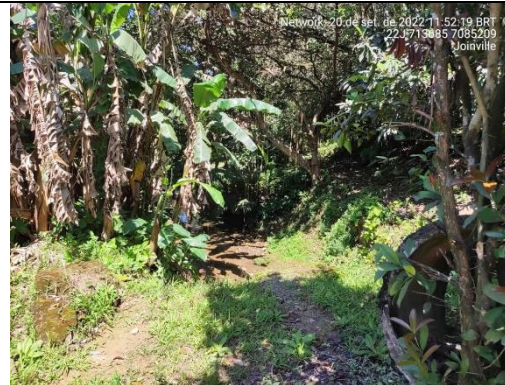
**Figura 37: Trecho 36 aberto com vegetação exótica (próximo a borda) (Foto próximo à Rua Dona Emma para o sentido sul)**

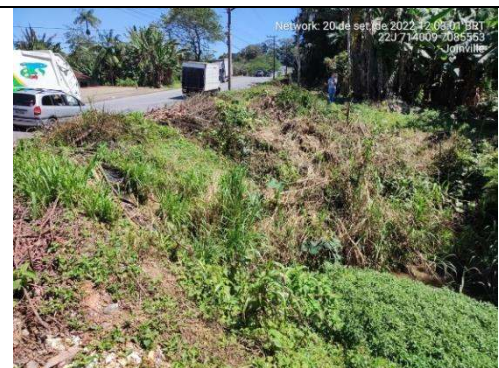
**Figura 39: Trechos 37D tubulado e 32B aberto (Foto próximo a Av. Antônio Ramos Alvim)**

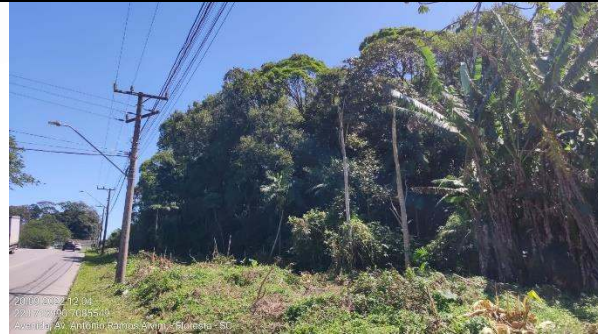
**Figura 40:** Trechos 32B aberto (Vegetação adjacente ao corpo d'água próximo a Av. Antonio Ramos Alvim)  
**Fonte:** Autor, 2022

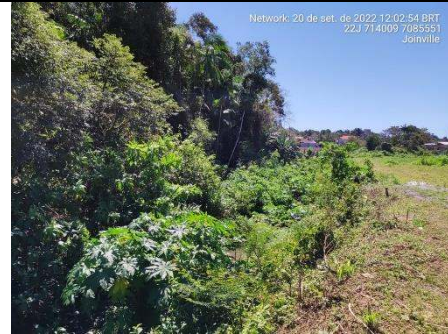
**Figura 41:** Trechos 32B aberto (Vegetação adjacente ao corpo d'água e área parcialmente sem vegetação próximo a Av. Antonio Ramos Alvim)  
**Fonte:** Autor, 2022
