**DIAGNÓSTICO SOCIOAMBIENTAL POR MICROBACIA  
HIDROGRÁFICA – DSMH**

*Estudo de Caso: Microbacia 40-0 – Afluente da Lagoa Saguçu*

**JOINVILLE – SC**

**2023**

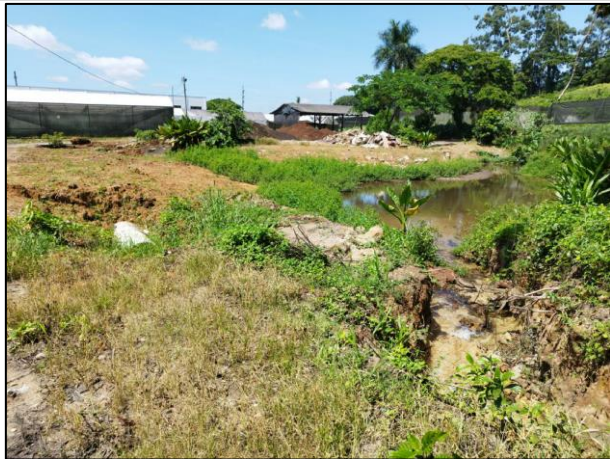
Figura 11: (R1) Vista para o trecho 20 com destaque ao lago de represamento (Fonte: Carbono Engenharia, 2023).

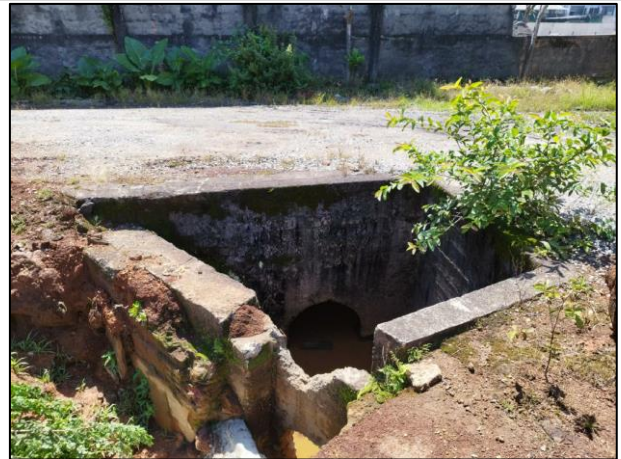
Figura 12: (R2) Vista trecho 21 com destaque ao início da tubulação (Fonte: Carbono Engenharia, 2023).

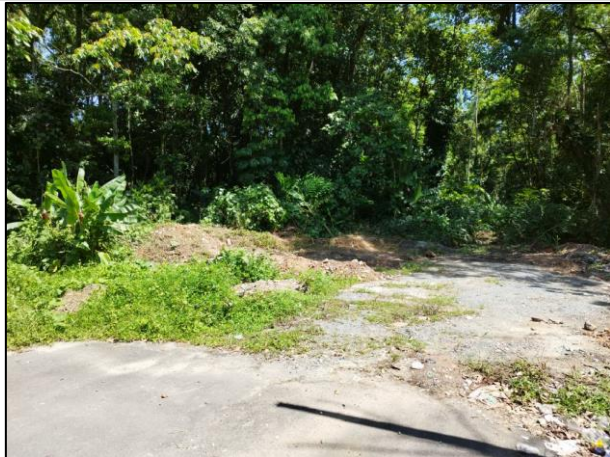
Figura 13: Vista para o trecho 32 com destaque para a ocorrência de trecho tubulado sob lotes (Fonte: Carbono Engenharia, 2023).

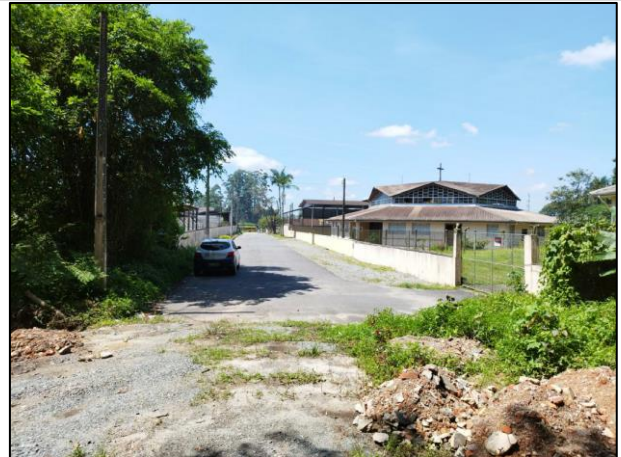
Figura 14: Vista para o trecho 33 com destaque para o trecho tubulado sob via pública (Fonte: Carbono Engenharia, 2023).

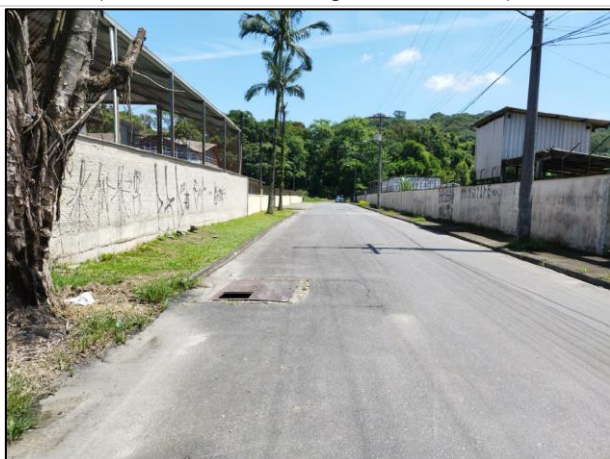
Figura 15: Vista da confluência dos trechos 21 e 33 com destaque para a via (Fonte: Carbono Engenharia, 2023).

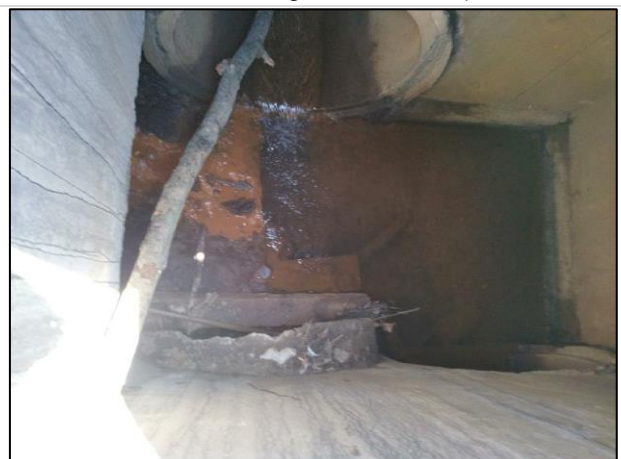
Figura 16: Vista da confluência dos trechos 21 e 33 com destaque para a tubulação (Fonte: Carbono Engenharia, 2023).

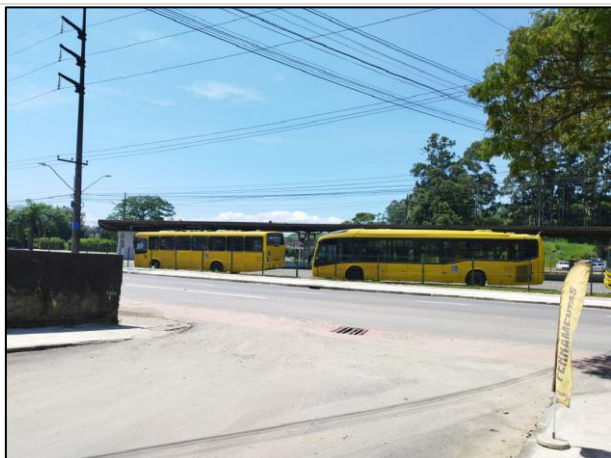
Figura 17: Vista para o trecho 34 com destaque a boca de lobo por onde ocorre o escoamento em sentido ao terminal Tupy (Fonte: Carbono Engenharia, 2023).

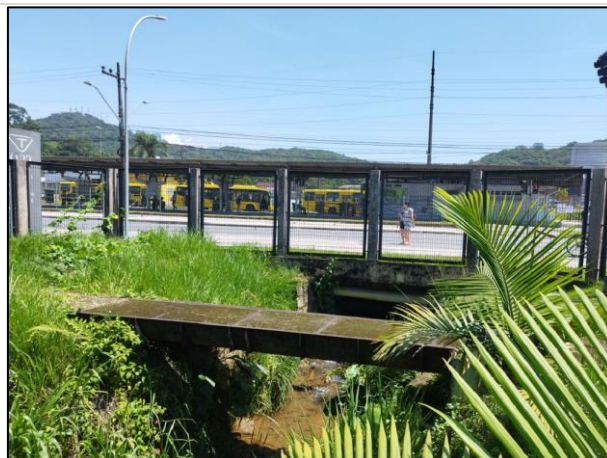
Figura 18: Vista para o início do trecho 35 com destaque para seu escoamento aberto (Fonte: Carbono Engenharia, 2023).

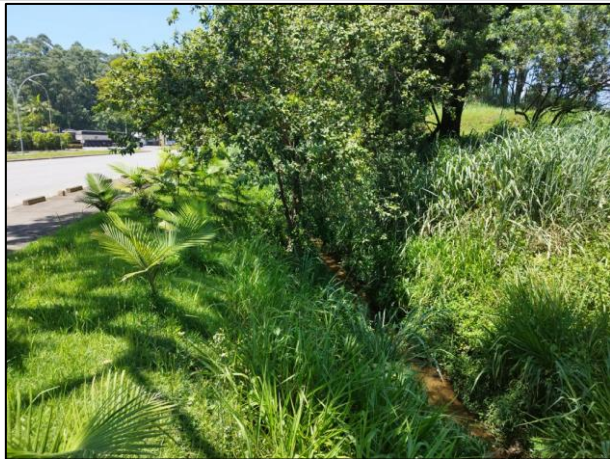
Figura 20: Vista para o trecho 35 com destaque para o seguimento do escoamento e a via lateral ao corpo hídrico (Fonte: Carbono Engenharia, 2023).

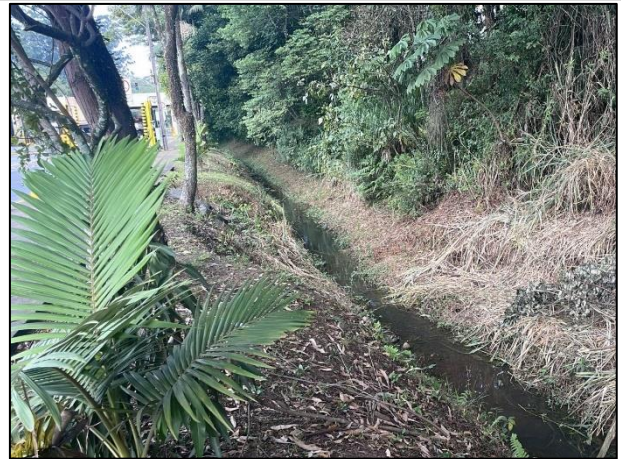
Figura 21: Vista para o trecho 36 com destaque para a vegetação isolada (Fonte: Carbono Engenharia, 2023).

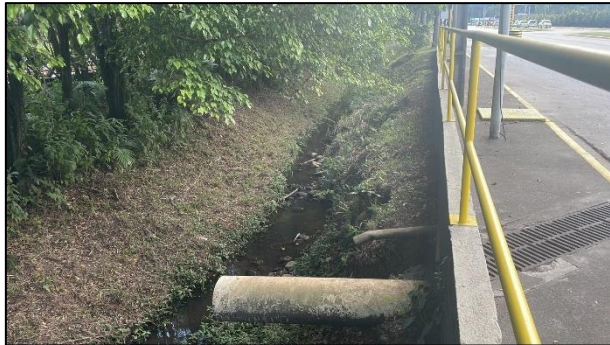
Figura 22: Vista para o trecho 37 com destaque a vegetação isolada e o solo impermeável (Fonte: Carbono Engenharia, 2023).

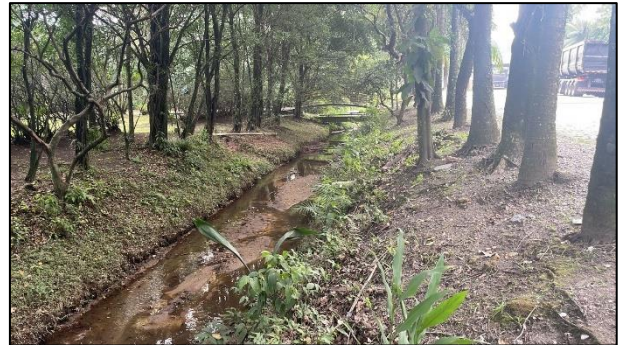
Figura 23: Vista para o trecho 38 com destaque para a vegetação isolada (Fonte: Carbono Engenharia, 2023).

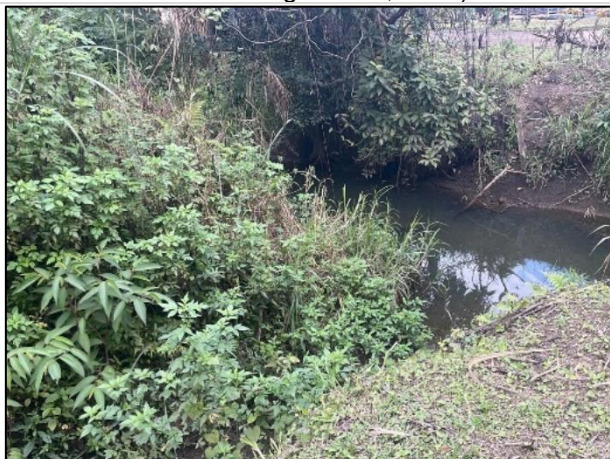
Figura 24: Vista para o trecho 39 com destaque para o entorno do corpo hídrico (Fonte: Carbono Engenharia, 2023).

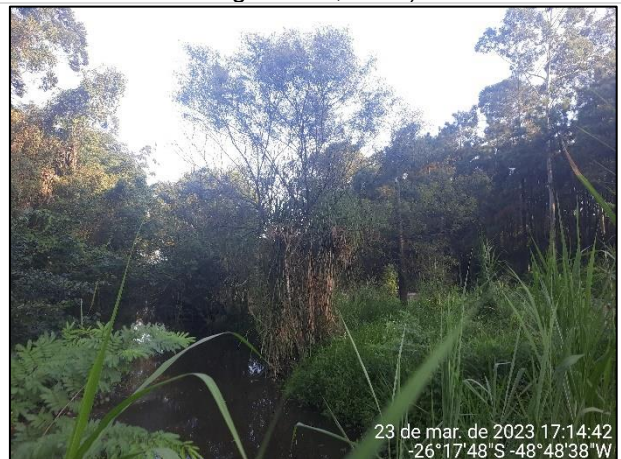
Figura 25: Vista para o trecho 39 com destaque para a vegetação no entorno do corpo hídrico (Fonte: Carbono Engenharia, 2023).

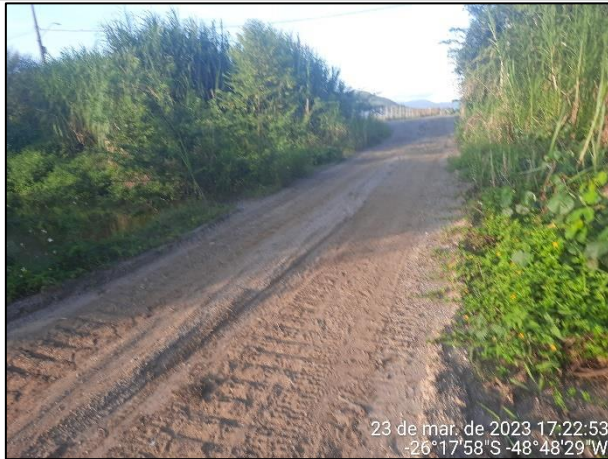
Figura 26: Vista para a estrada lateral ao corpo hídrico onde trafegam veículos pesados (Fonte: Carbono Engenharia, 2023).

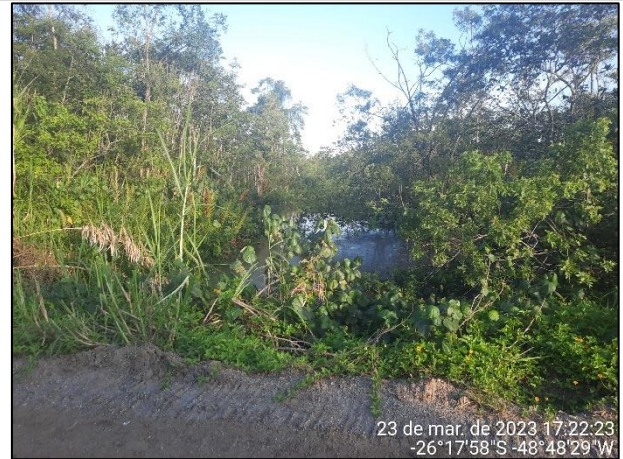
Figura 27: Vista para a saída do trecho 39 com destaque para o início da vegetação de manguezal (Fonte: Carbono Engenharia, 2023).
