Tabela 13 – Estudo dos quadrantes: Quadrante A.

Tabela 14 – Estudo dos quadrantes: Quadrante B.

Estado: Diagnóstico Ambiental de Microbacia Hidrográfica  
 Título: MAPA DO QUADRANTE B  
 Data: Novembro/2022 Autor: Iuri Gabriel Meris Escala: 1:9.207  
 Nota: Direitos autorais protegidos pelo Lei nº 5.988 de 14/12/73. É vedada a reprodução, alteração, cópia total ou parcial, sem autorização expressa do autor. Folha A3.

## 5 ANÁLISE E DISCUSSÃO

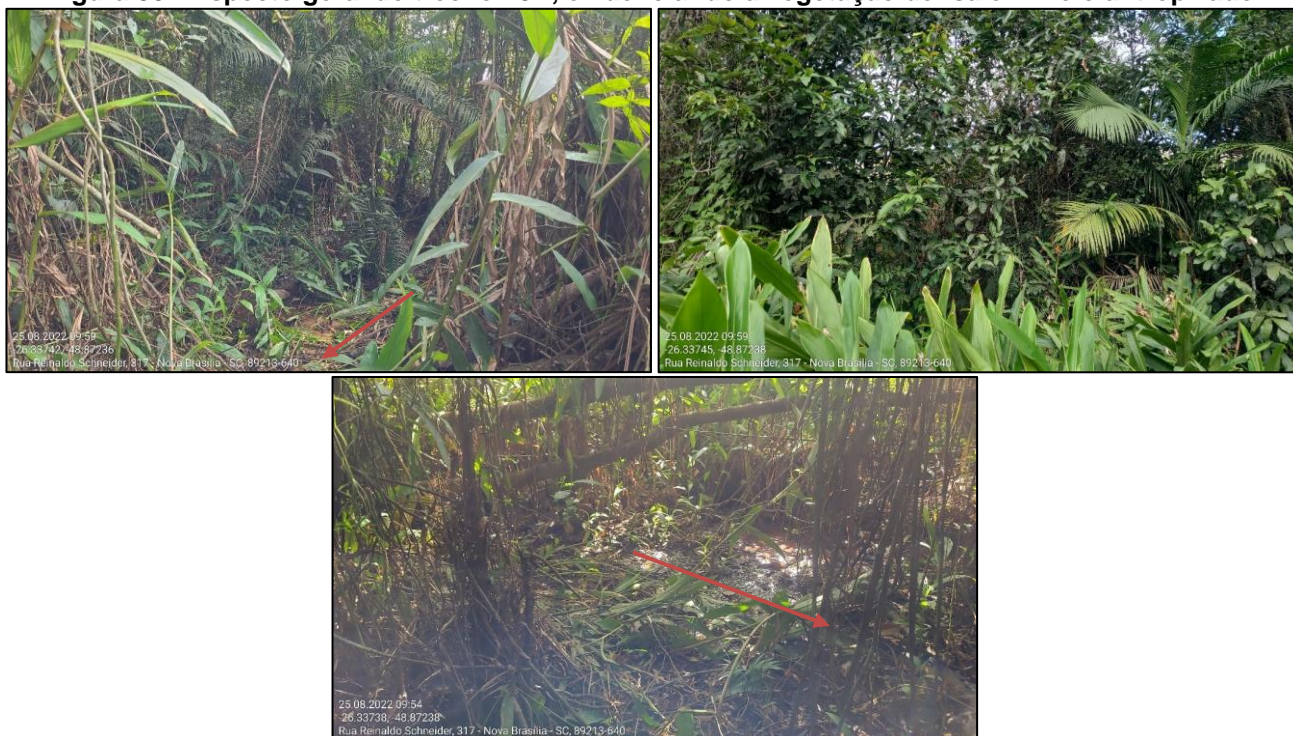
**Figura 35 - Aspecto geral do trecho 18B, evidenciando a vegetação densa em meio antropizado.**

Dessa forma, nos trechos 18B, 31A, 31C é recomendada a flexibilização da ocupação, e aplicação de Faixa Não Edificável – FNE.

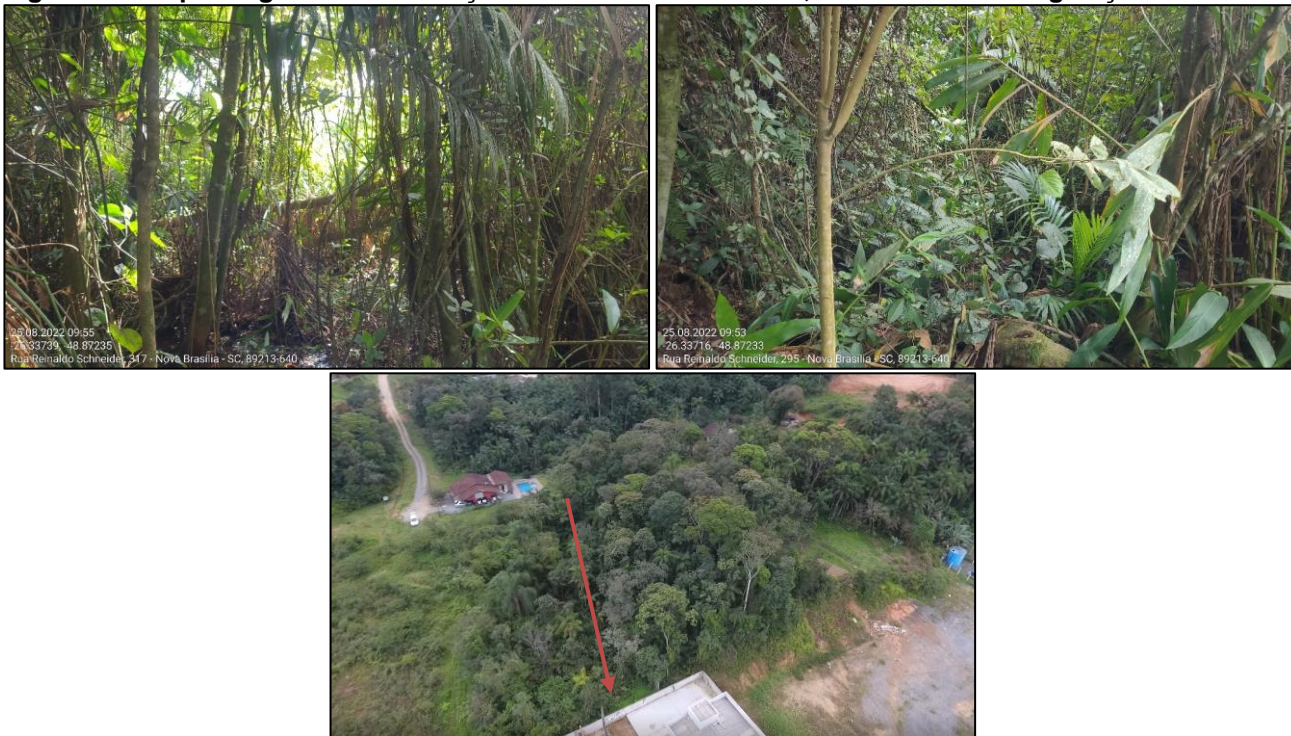
**Figura 36 - Aspecto geral da localização dos trechos 31A e 31C, evidenciando a vegetação do entorno.**

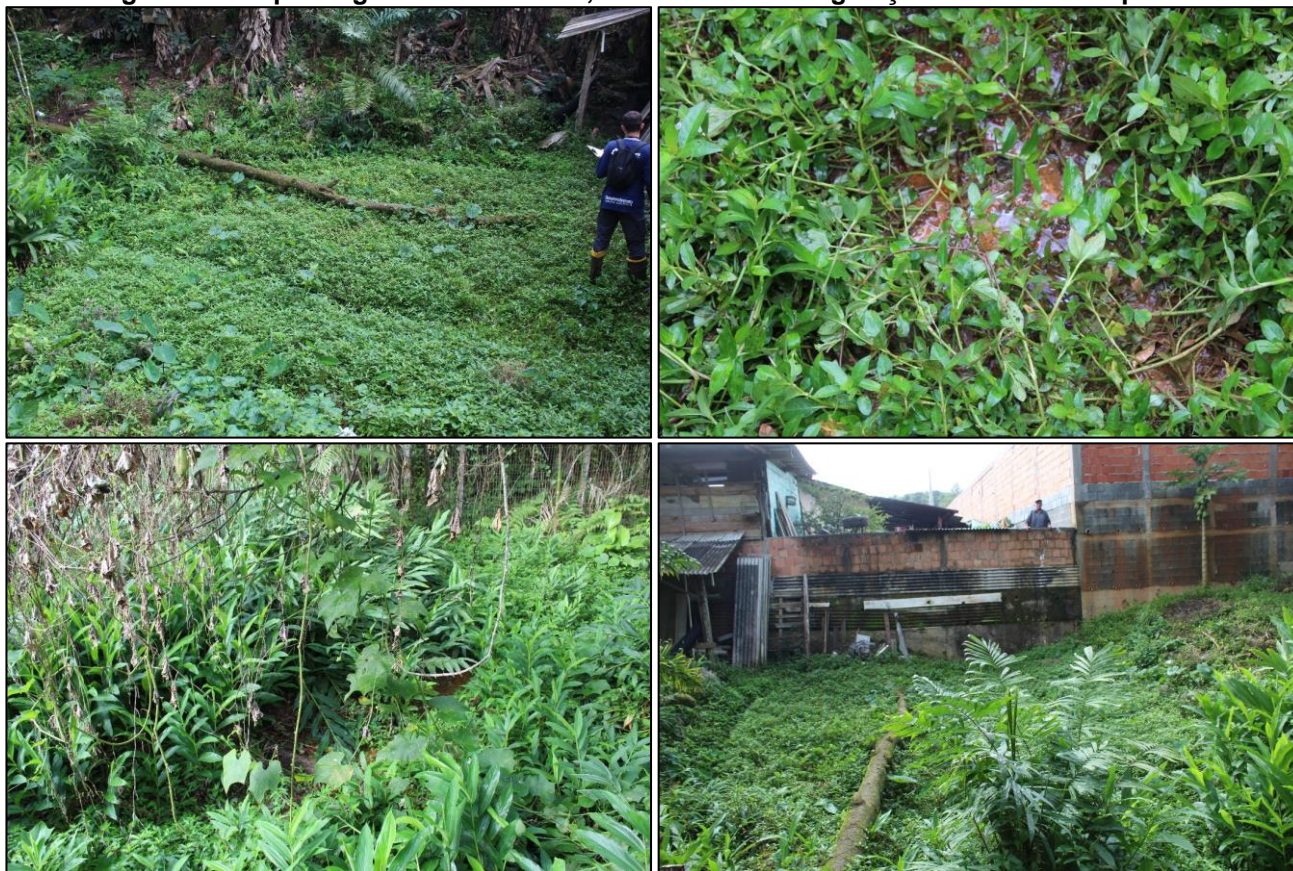
**O trecho 1A foi classificado como antropizado.** Em seu entorno foram encontrados indivíduos lenhosos cujas copas se tocam formando um dossel, entretanto, de baixa representatividade e extensão, com efeito de borda acentuado e perda de conectividade. Tudo isso em um contexto urbano antropizado, com ocupação do entorno para moradias e sistema viário.

Entretanto, apesar do entorno do trecho 1A estar antropizado, mais da metade do raio da APP de nascente está inserida em vegetação densa, e o curso d'água que segue nesta vegetação ainda apresenta função ambiental. Considerando que o trecho a jusante está preservado, a matriz de impactos demonstrou que a preservação do trecho da nascente onde ainda não existem ocupações é importante para a continuidade do curso d'água. Por este motivo, neste trecho permanece a faixa de APP.

**Figura 37 - Aspecto geral do trecho 1A, evidenciando a vegetação em meio antropizado.**

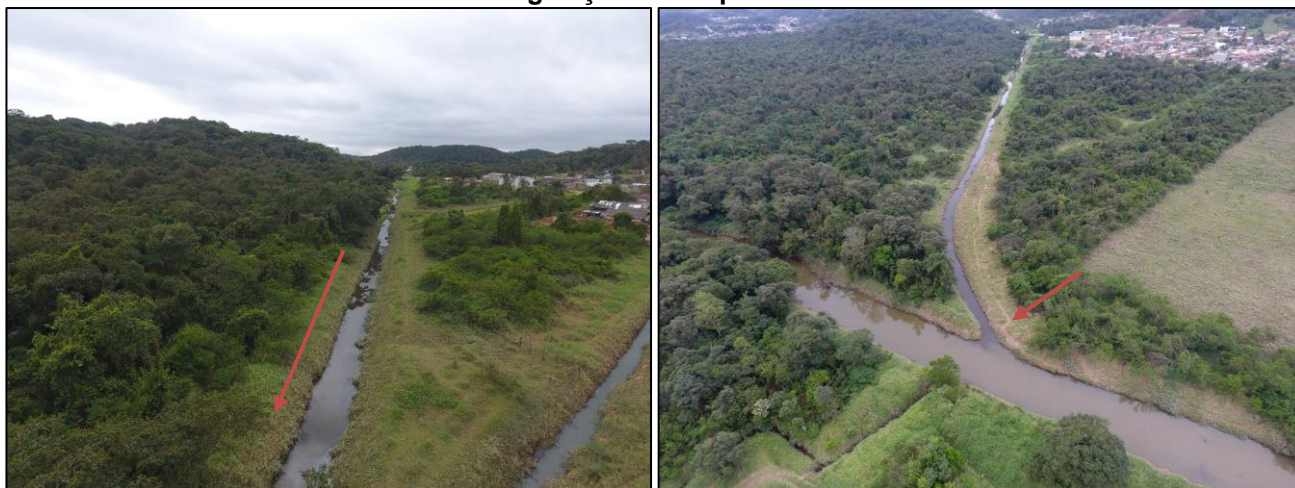
Para os trechos abertos retificados parcialmente inseridos em vegetação densa fora de AUC, a saber, 40A, 40B, 40C, 40D, 41, 42, a matriz de impactos apresentou resultados mais próximos entre os impactos positivos e negativos. O curso d'água apresenta distinção entre suas margens, sendo em uma ao menos encontrada vegetação densa. Isso ocorre devido a ocupação urbana, que se desenvolveu parcialmente na região. A faixa de projeção de APP do corpo d'água encontra-se parcialmente degradada devido atividades de limpeza e retificação do corpo d'água, que também traz como consequências supressão de vegetação ciliar e efeito de borda. Existe uma faixa de afastamento entre o início da vegetação e o curso d'água, para acesso de maquinário. Dessa forma, apesar da existência da vegetação densa em uma das margens, o curso d'água está descaracterizado e integrado a drenagem urbana, servindo como canal de escoamento das águas da região, inclusive para despejo de esgoto sanitário sem tratamento, representando o exutório de toda esta microbacia. A qualidade da água está comprometida devido aos usos à montante, concentrando toda antropização e contaminação da região. Cumpre ressaltar que conforme o Sistema Municipal de Informações Georreferenciadas – SIMGeo, no mesmo local onde estão os trechos 40A, 40B, 40C, 40D existe via pública projetada, bem como quadras e vias públicas demarcadas em uma das margens destes trechos.

**Figura 43 - Aspecto geral dos trechos 40C, 40D e 42, evidenciando a retificação do trecho e a vegetação densa parcial.**

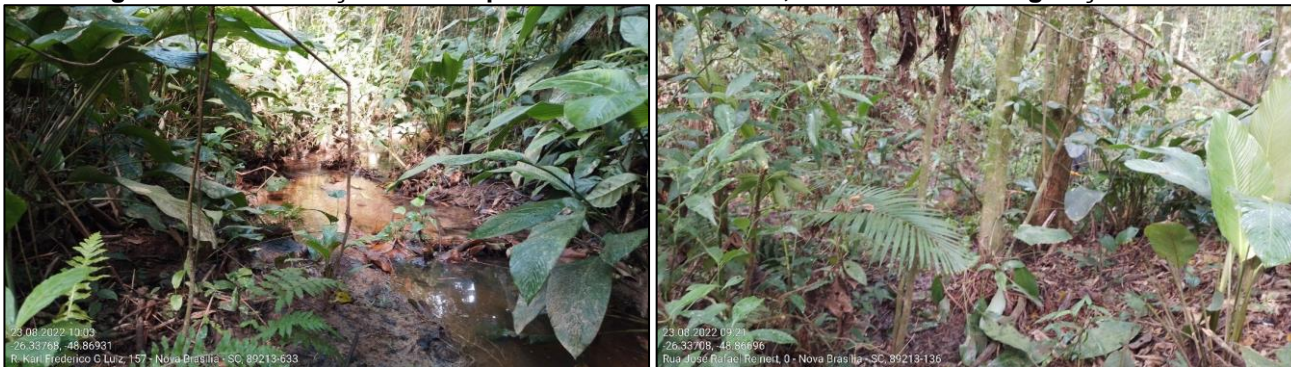
**Os trechos 1B, 1C, 4, 5A, 5B, 6A, 6B, 7, 8, 9, 12A, 12B, 13, 14A, 14B, 15, 17A, 18A, 25, 39A, 39B, 39C, 39D foram classificados como vegetação densa, e nestes casos não é recomendada a flexibilização da ocupação, permanecendo a faixa de APP.**

**Figura 49 - Localização em campo dos trechos 1B e 1C, evidenciando a vegetação densa.**

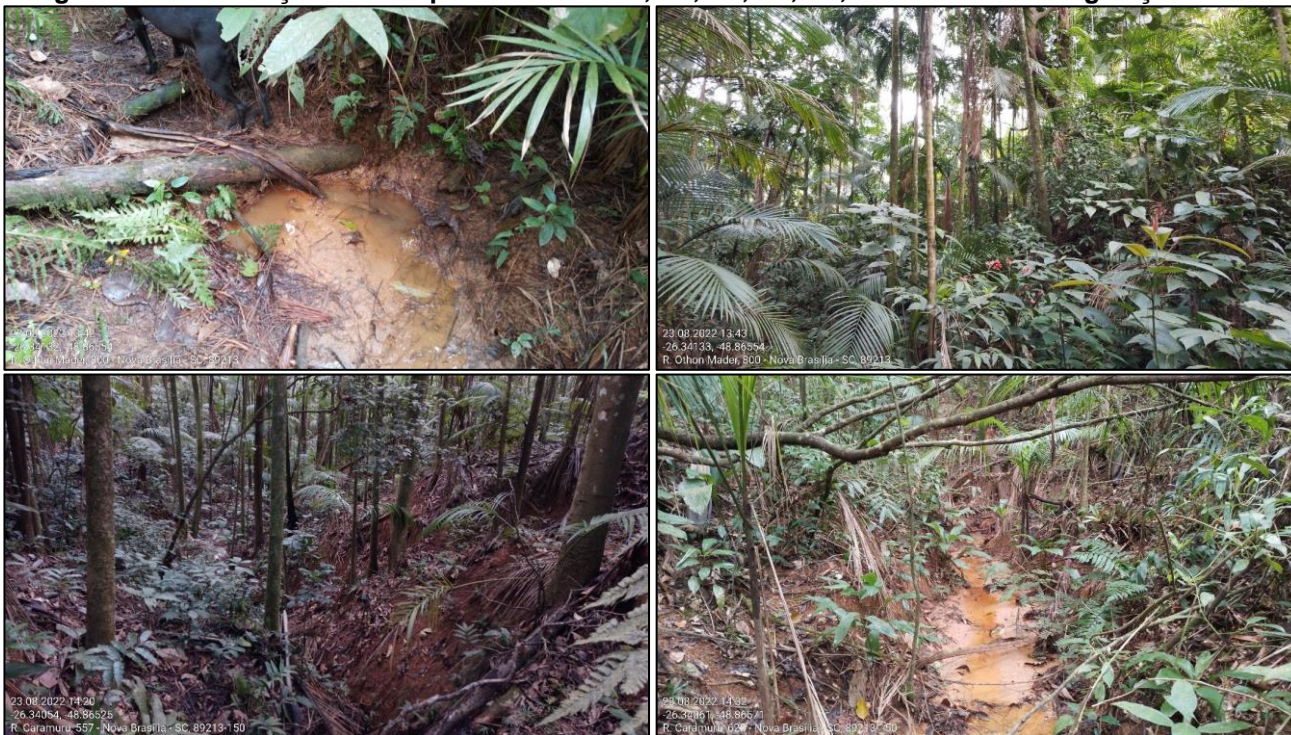
**Figura 50 - Localização em campo dos trechos 4, 5A, 5B, 6A, 6B, evidenciando a vegetação densa.**

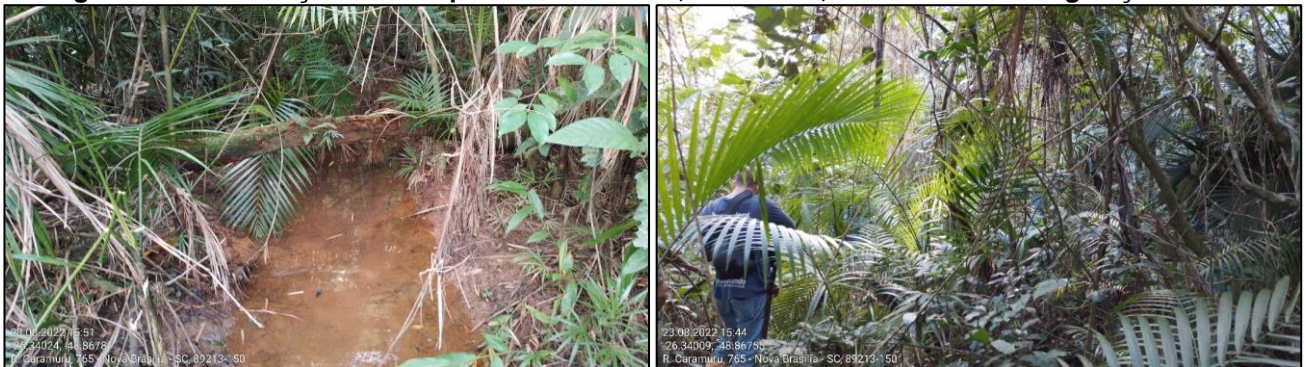
**Figura 52 - Localização em campo dos trechos 13, 14A e 14B, evidenciando a vegetação densa.**

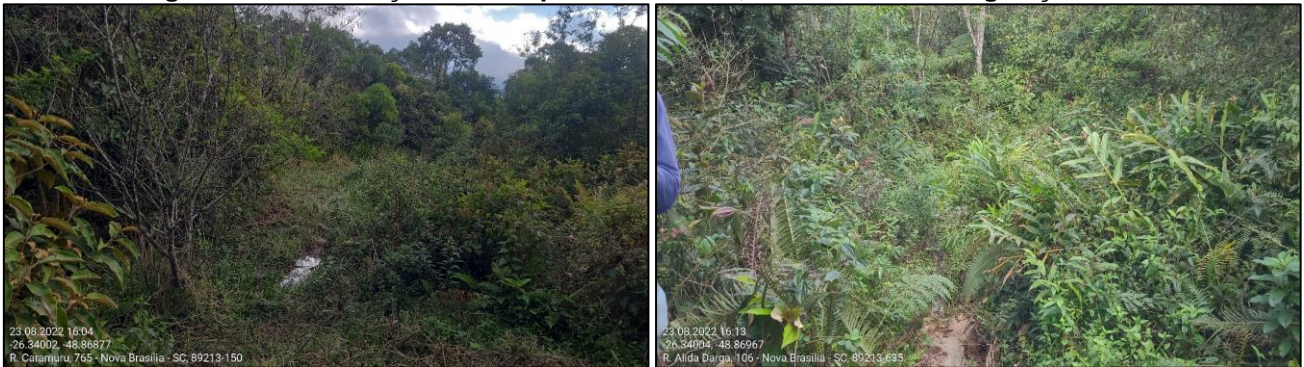
**Figura 53 - Localização em campo do trecho 15, evidenciando a vegetação densa.**

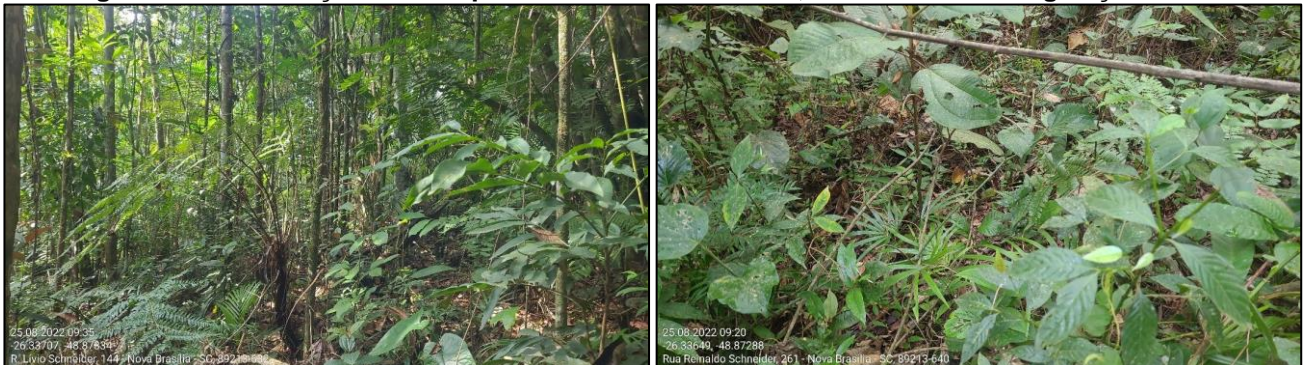
**Figura 54 - Localização em campo dos trechos 17A e 18A, evidenciando a vegetação densa.**

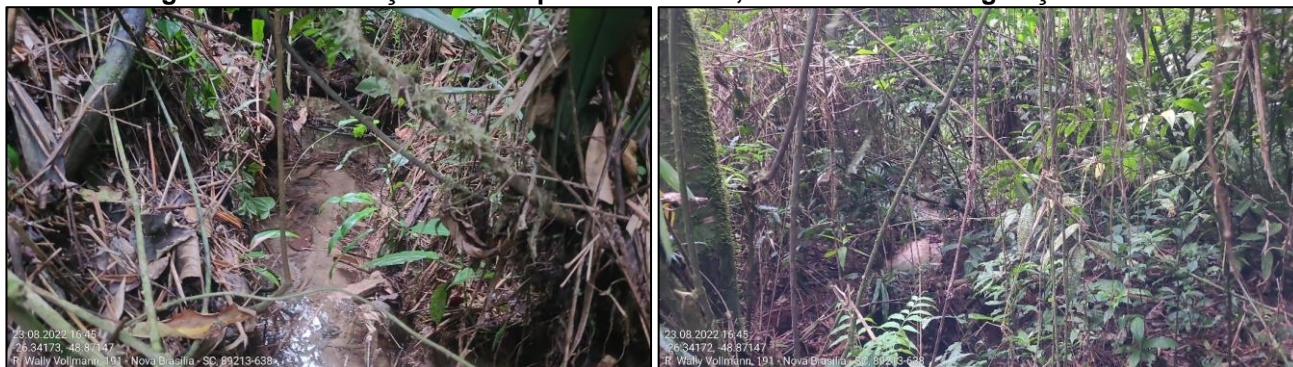
**Figura 55 - Localização em campo do trecho 25, evidenciando a vegetação densa.**

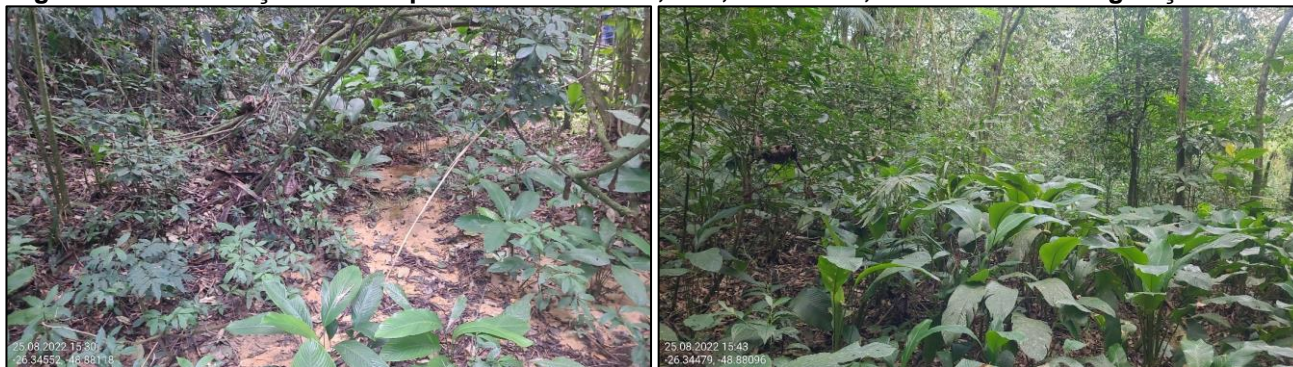
**Figura 56 - Localização em campo dos trechos 39A, 39B, 39C e 39D, evidenciando a vegetação densa.**
