MICROBACIA HIDROGRÁFICA 13-0

Diagnóstico Socioambiental por Microbacia Hidrográfica

Joinville/SC

SETEMBRO, 2022

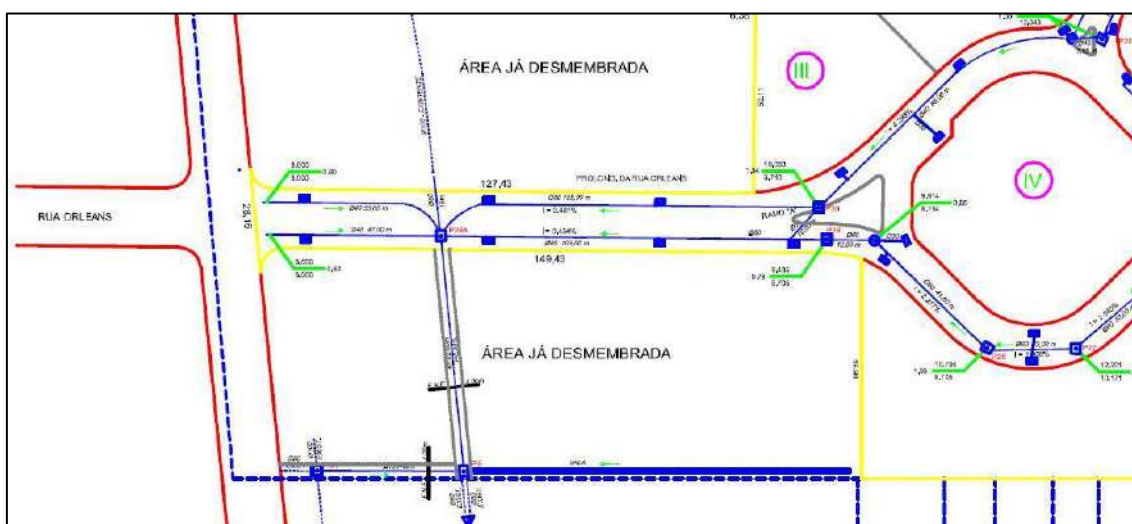
Figura 02: Integração da drenagem do empreendimento “Residencial Ecológico Orleans” ao corpo hídrico em estudo. **Fonte:** Unidade de Drenagem/SEINFRA, 2022.

Além do projeto citado, foi requerido, e disponibilizado, pela Unidade de Drenagem da Secretaria de Infraestrutura do Município, o projeto de drenagem do “Residencial Ecológico Orleans” (Projeto código: UD/MI/PE - CA/AV - 2059/99 - A), onde é demonstrado que parte da drenagem do local é integrada ao corpo d'água, conforme figura abaixo.

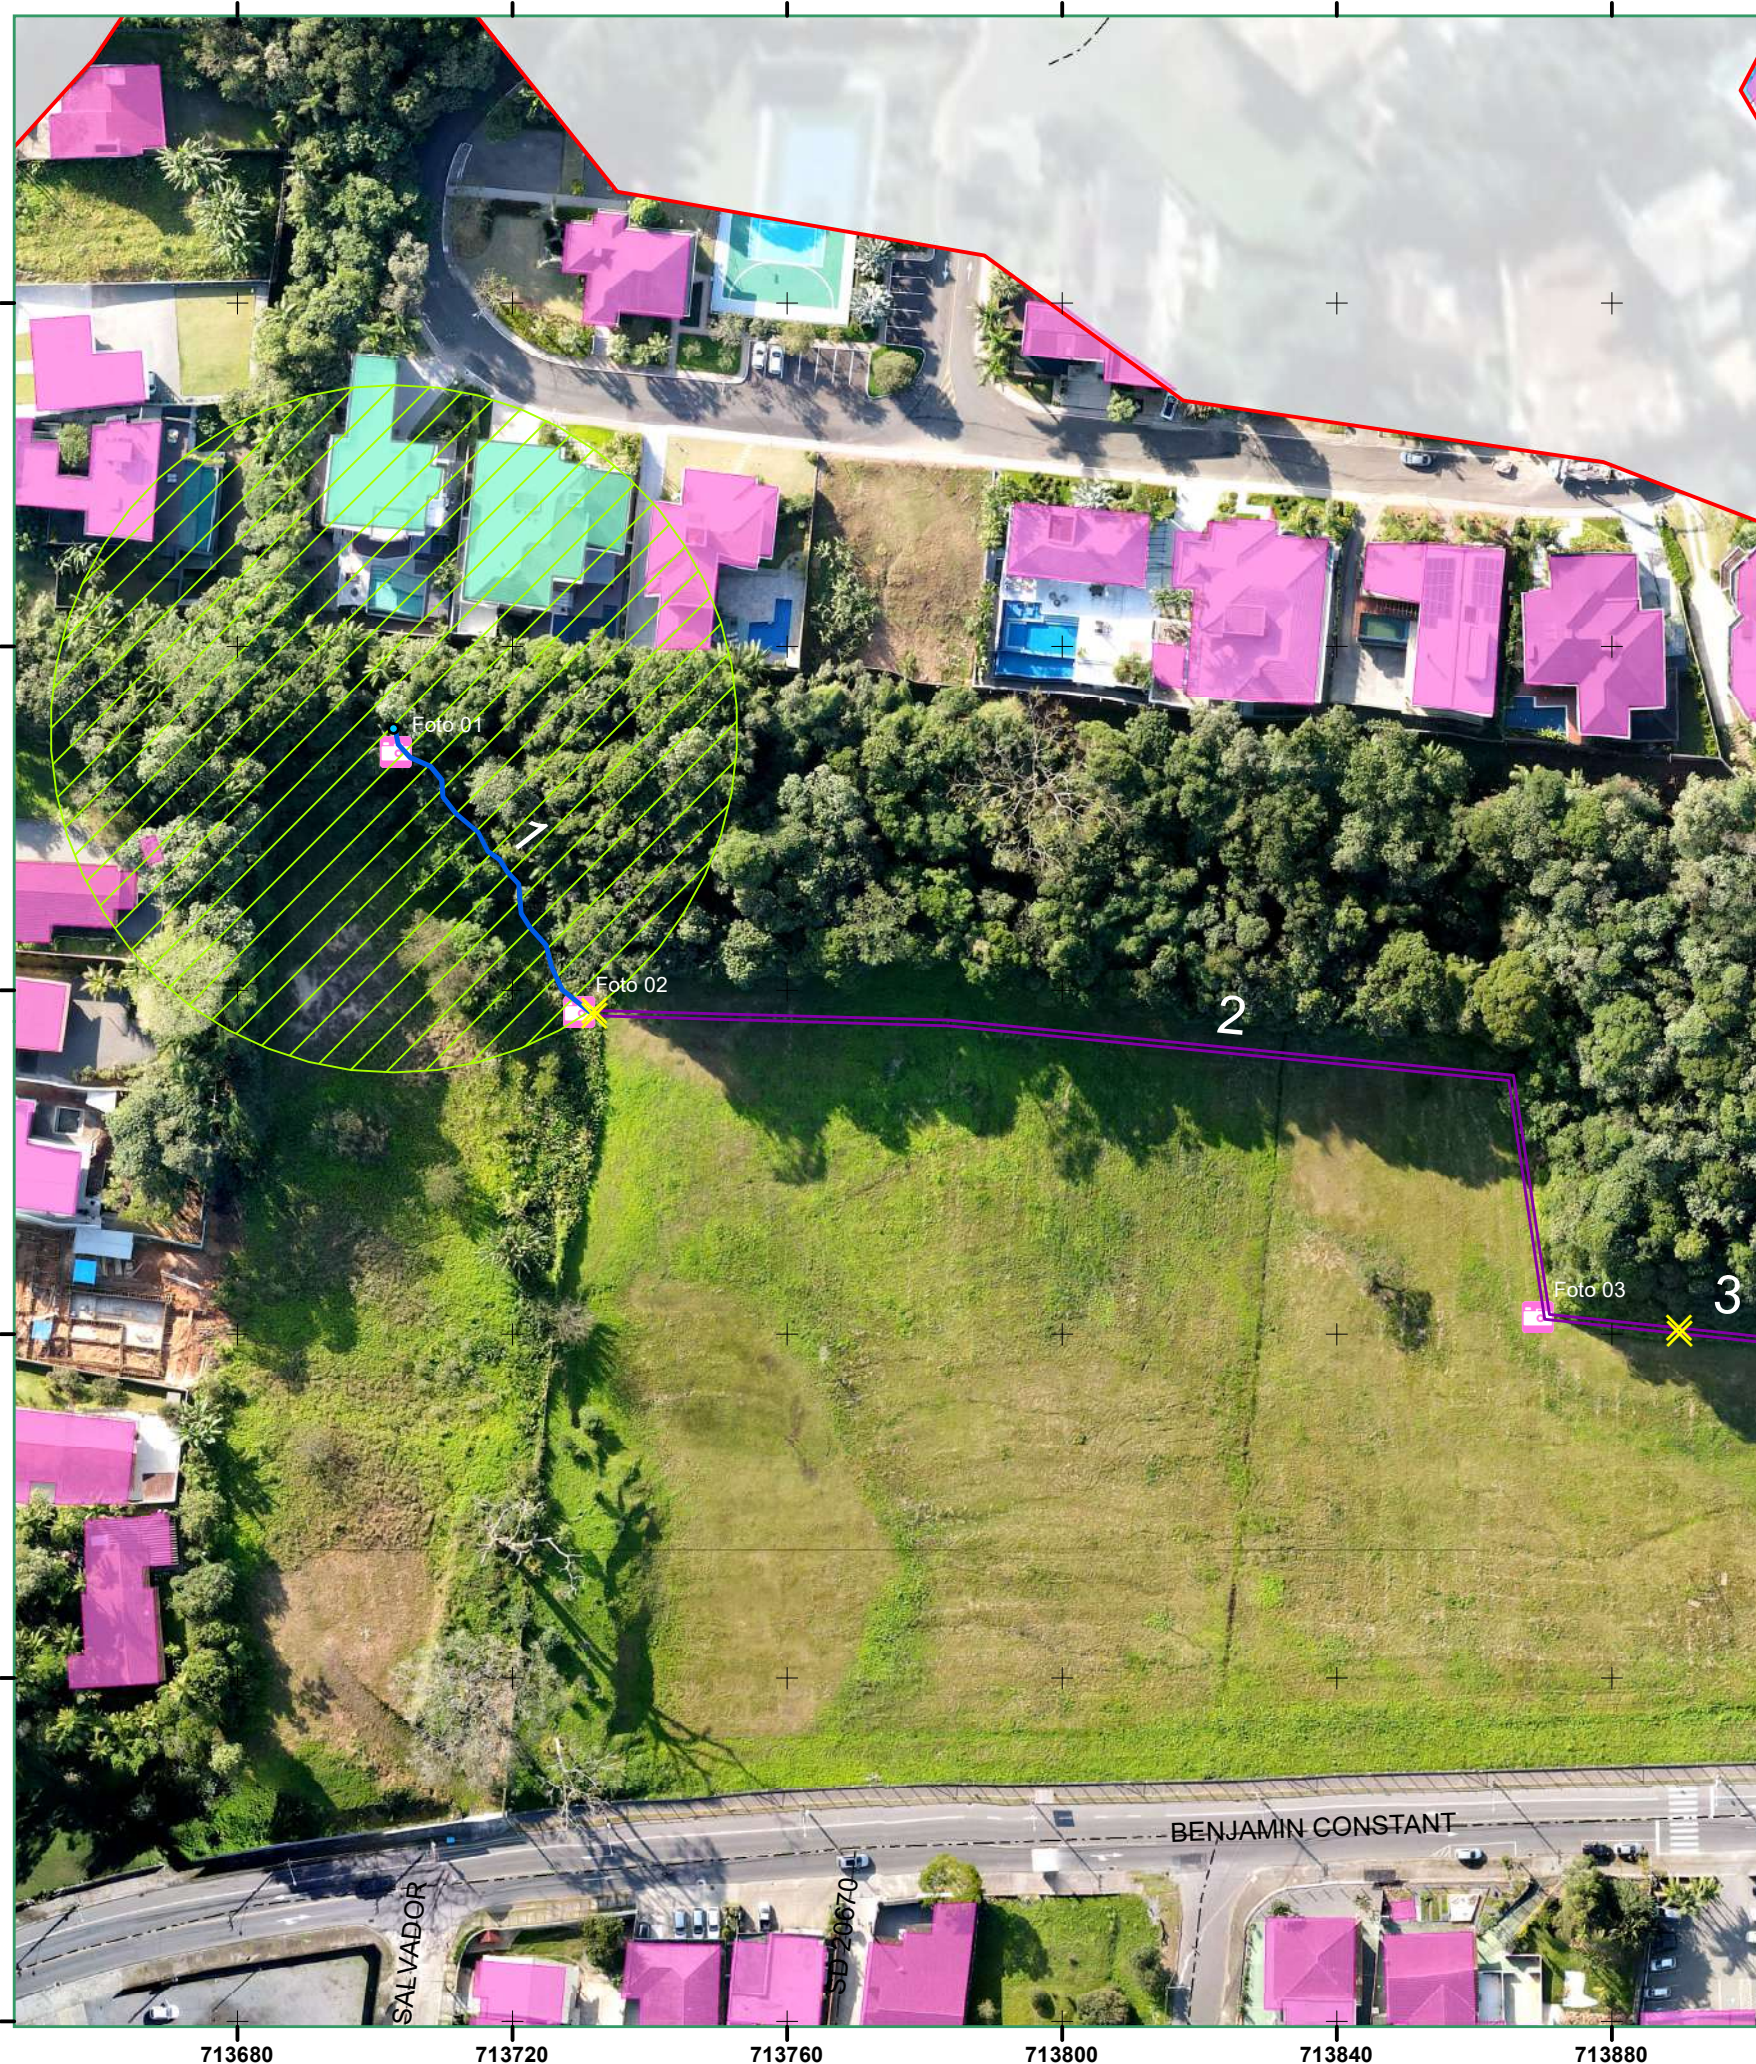
DADOS (medidas dos trechos)
 1 - Trecho aberto em meio antropizado com vegetação densa e nascente - 53,29 m
 2 - Trecho tubulado, parcialmente inserido em vegetação densa - 188,29 m

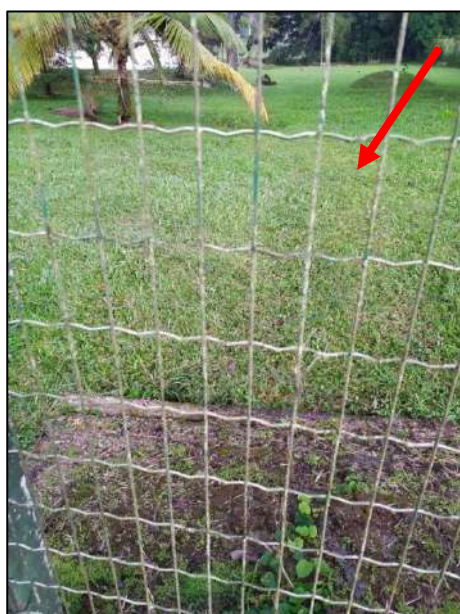
Foto 48: Traçado projetado para o trecho 4 tubulado (16/07/2022).

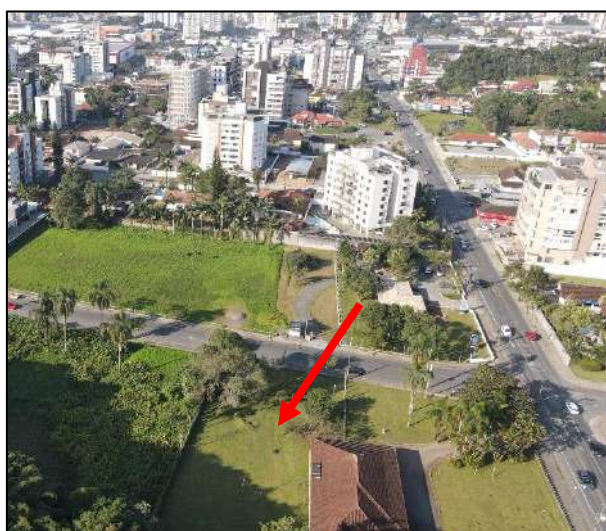
Foto 49: Traçado projetado para o trecho 4 tubulado (04/07/2022).

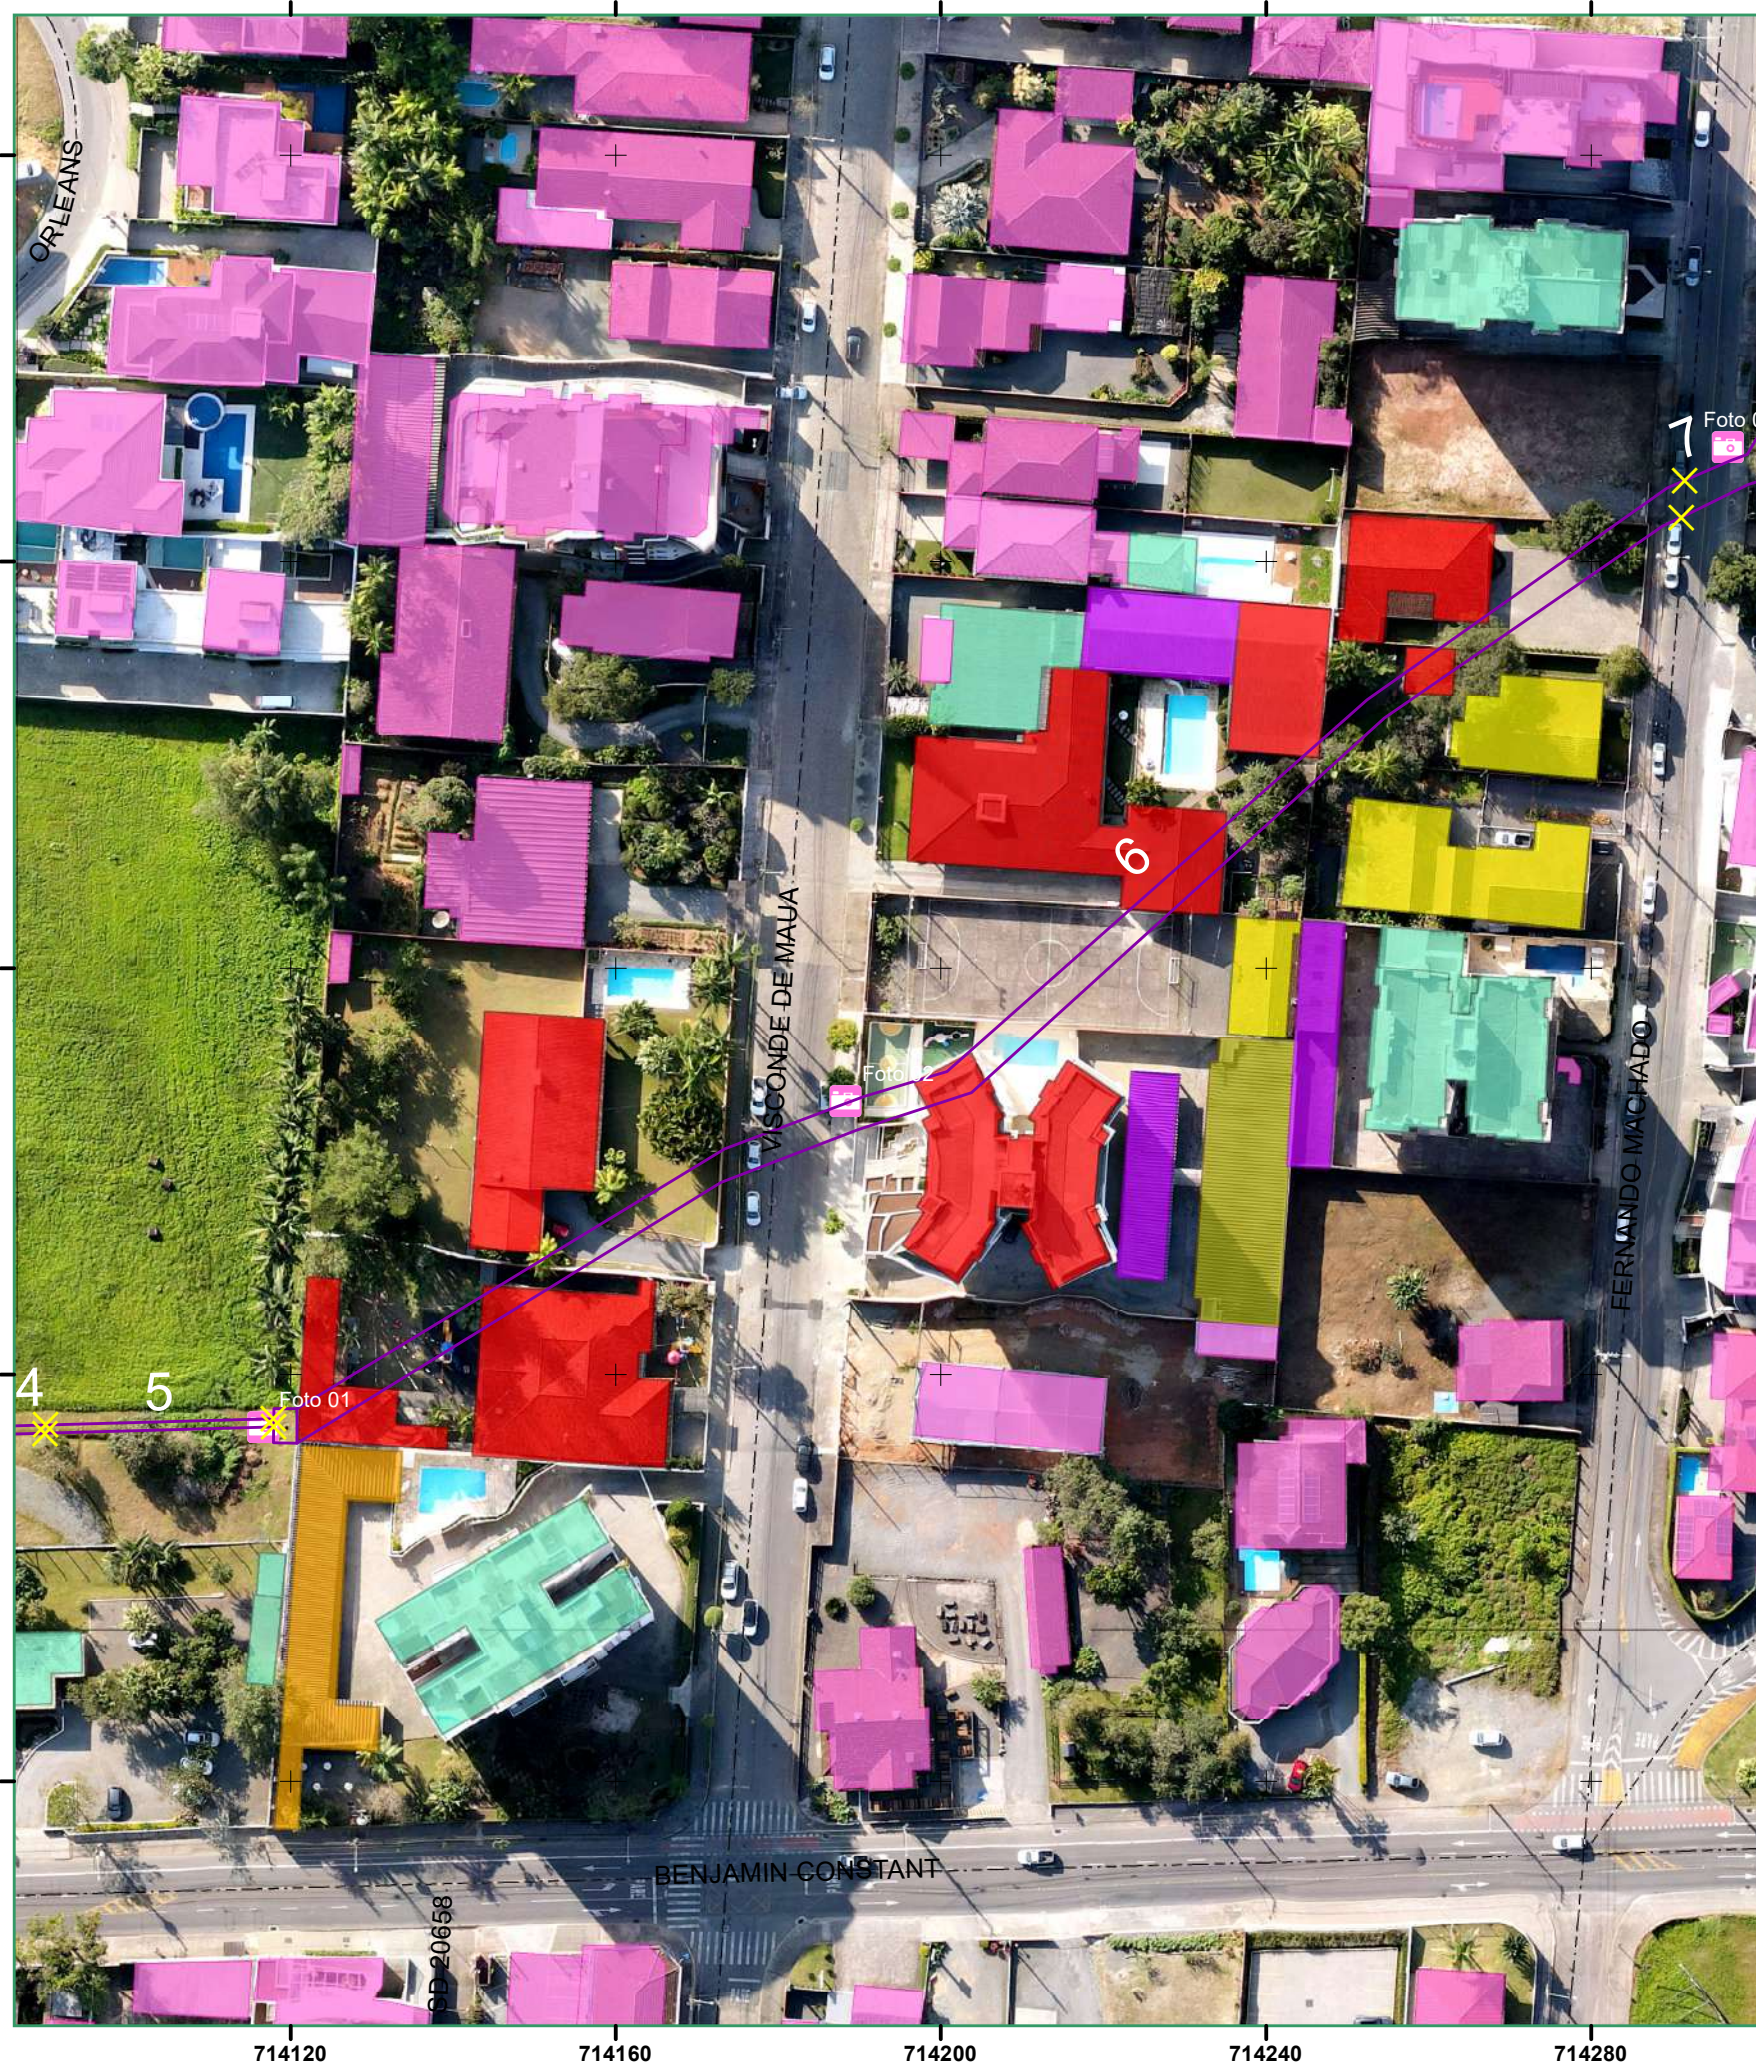
DADOS (medidas dos telhados)
 5 - Trecho tubulado/ galeria fechada - 28,05 m
 6 - Trecho tubulado/ galeria fechada - 206,86 m

O quadrante C possui duas divisões de trechos, entretanto, estes compõem um único macro cenário, fato adotado pela equipe técnica que se justifica pela mudança no diâmetro da tubulação.

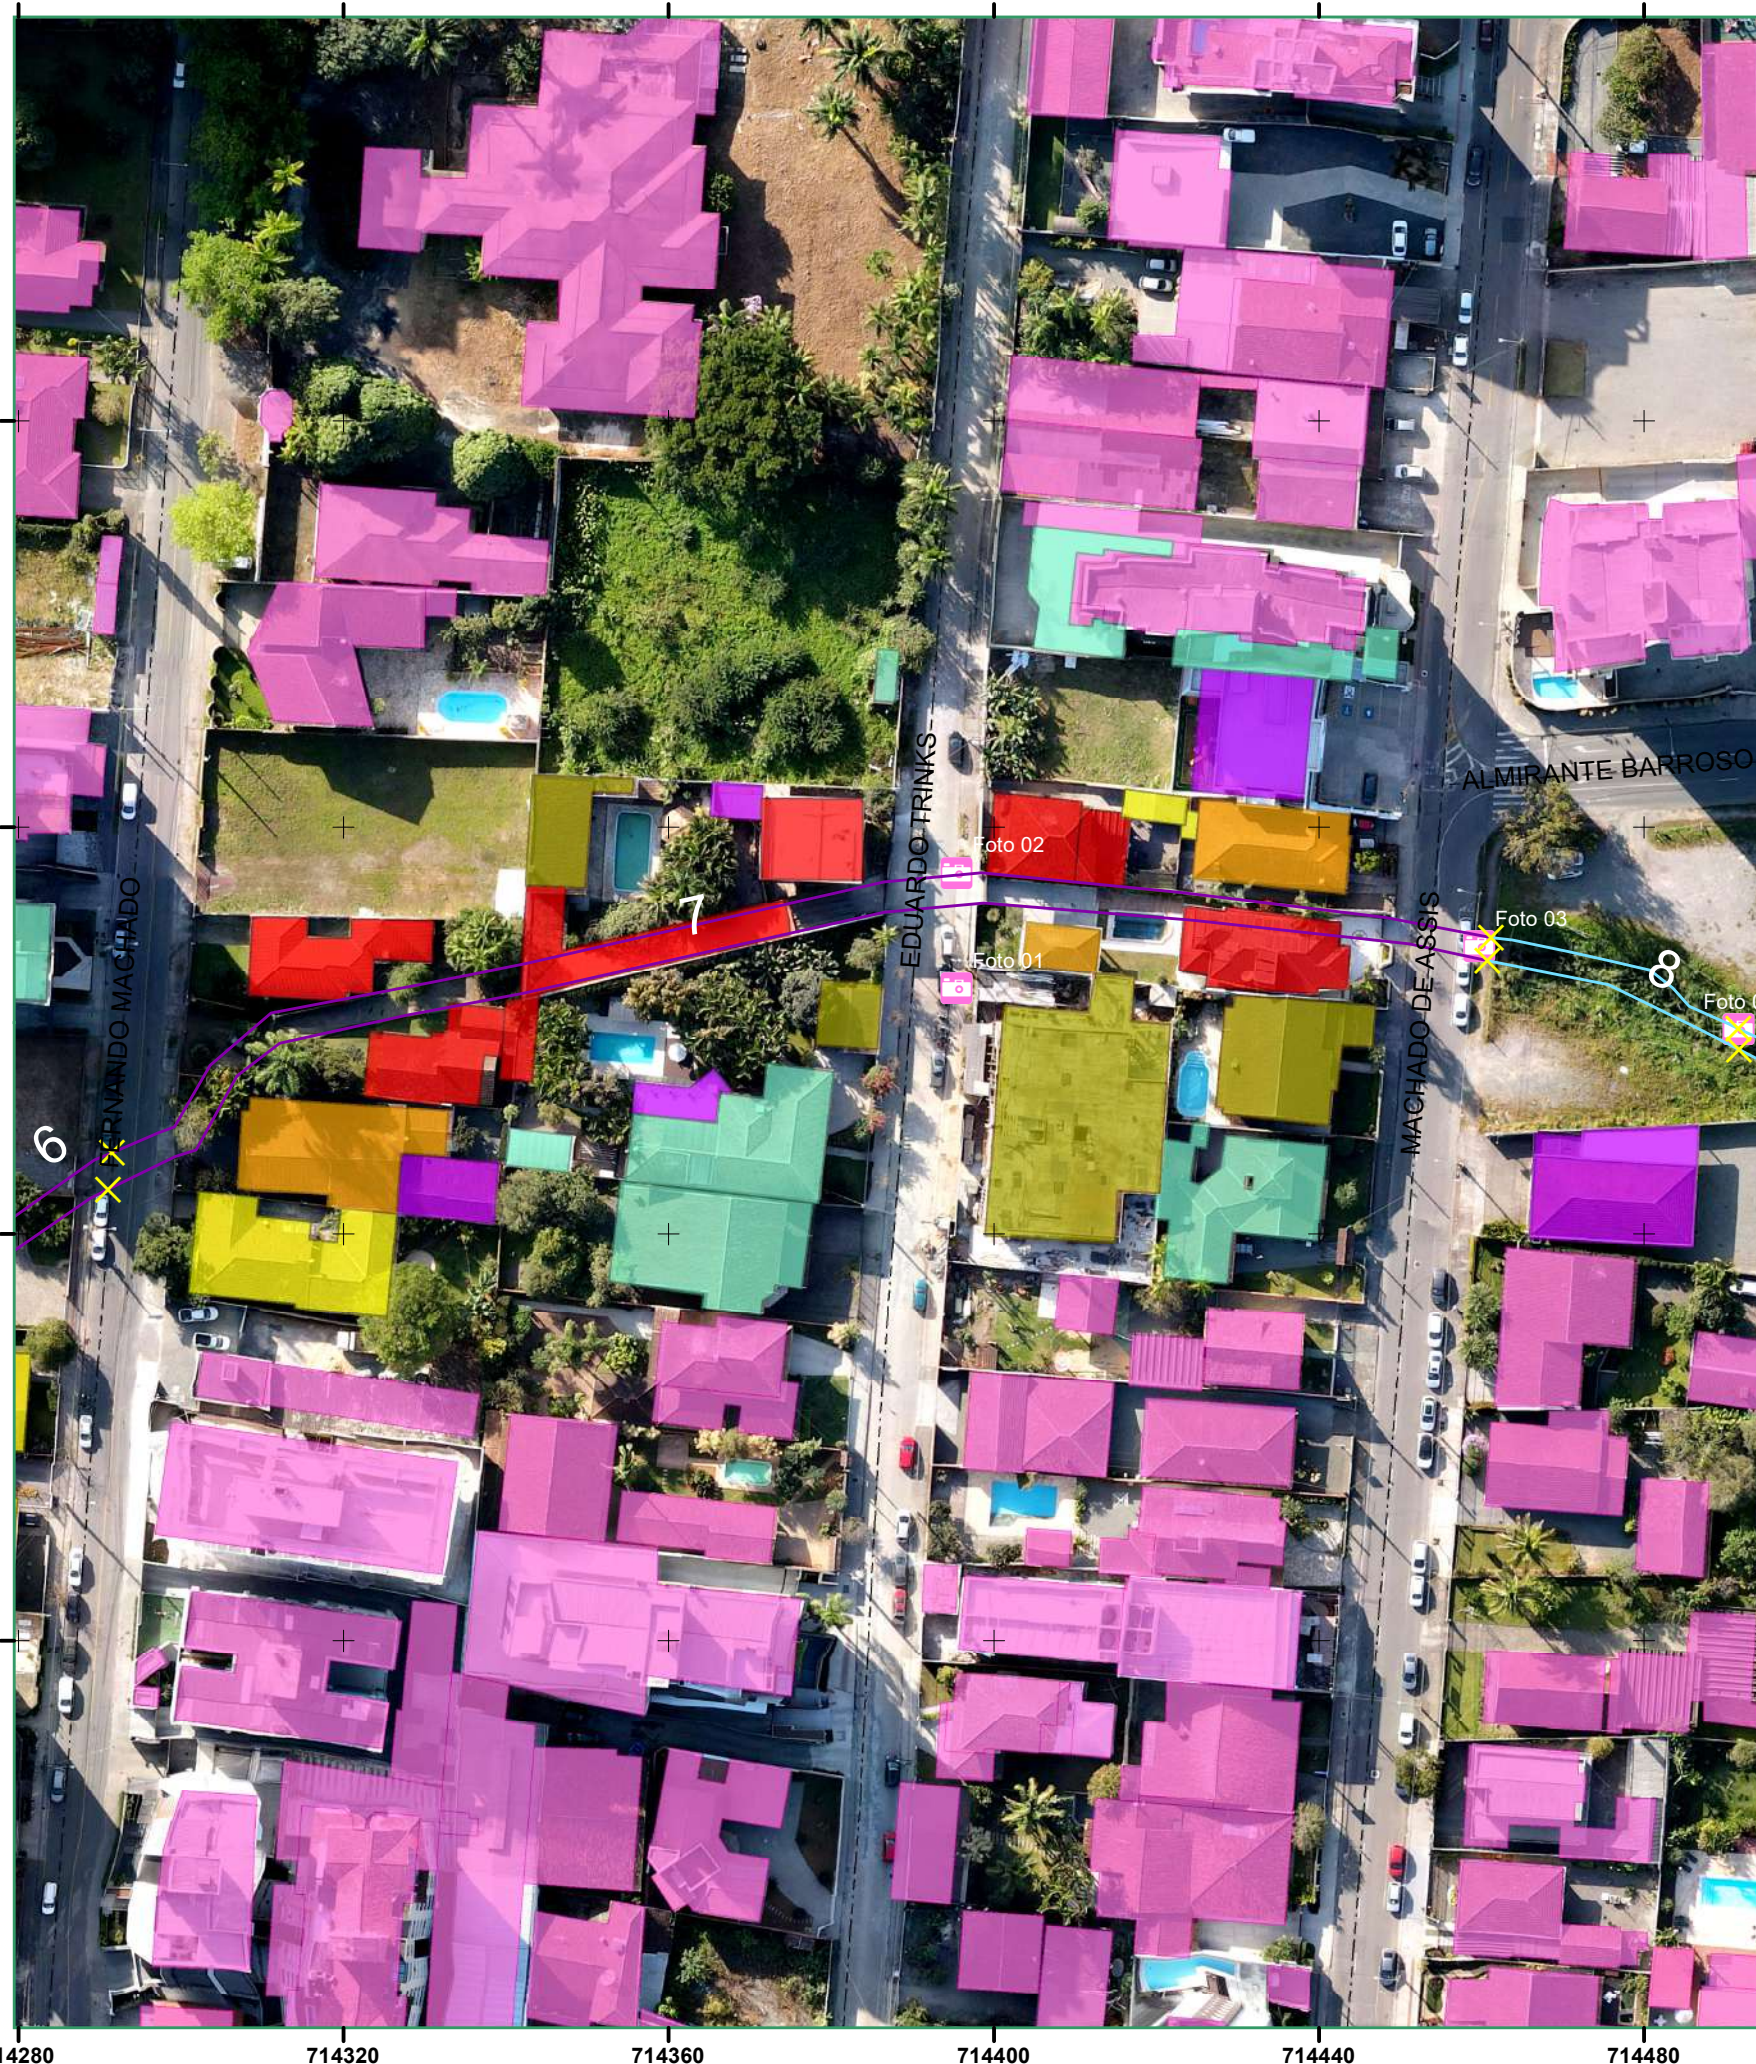
- DADOS (medidas dos trechos)**
 7 - Trecho tubulado/ galeria fechada - 179,55 m
 8 - Trecho aberto entre trechos canalizados - 33,13 m
 Distância da edificação em relação à hidrografia
- 1 metro
 - 3 metros
 - 5 metros
 - 10 metros
 - 15 metros
 - 30 metros
 - Fora da APP

Pertinente destacar que o trecho 8, apesar de constituir um trecho aberto, recebe contribuição de água pluvial e de esgoto doméstico, caracterizado pelo forte odor e coloração alterada. Ademais, ressalta-se a frequente ação de limpeza do trecho, a qual inclusive ocorreu entre as vistorias do dia 16/07/2022 e 01/08/2022, conforme demonstrado no registro fotográfico.

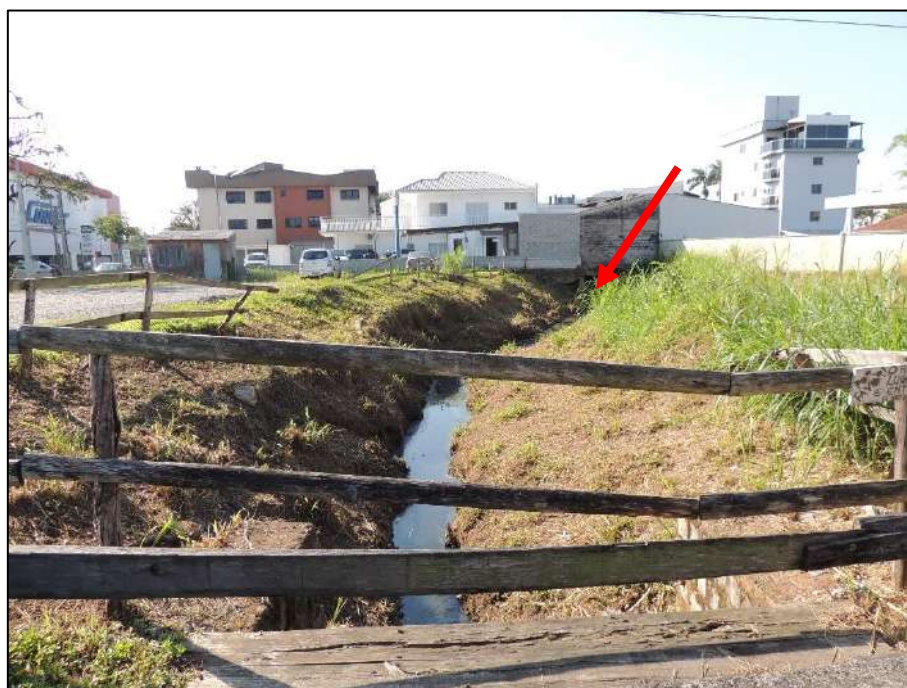
Foto 62: Indicação do trecho 9 – o qual constitui pequena porção do macro cenário “trecho aberto entre trechos tubulados” (01/08/2022).

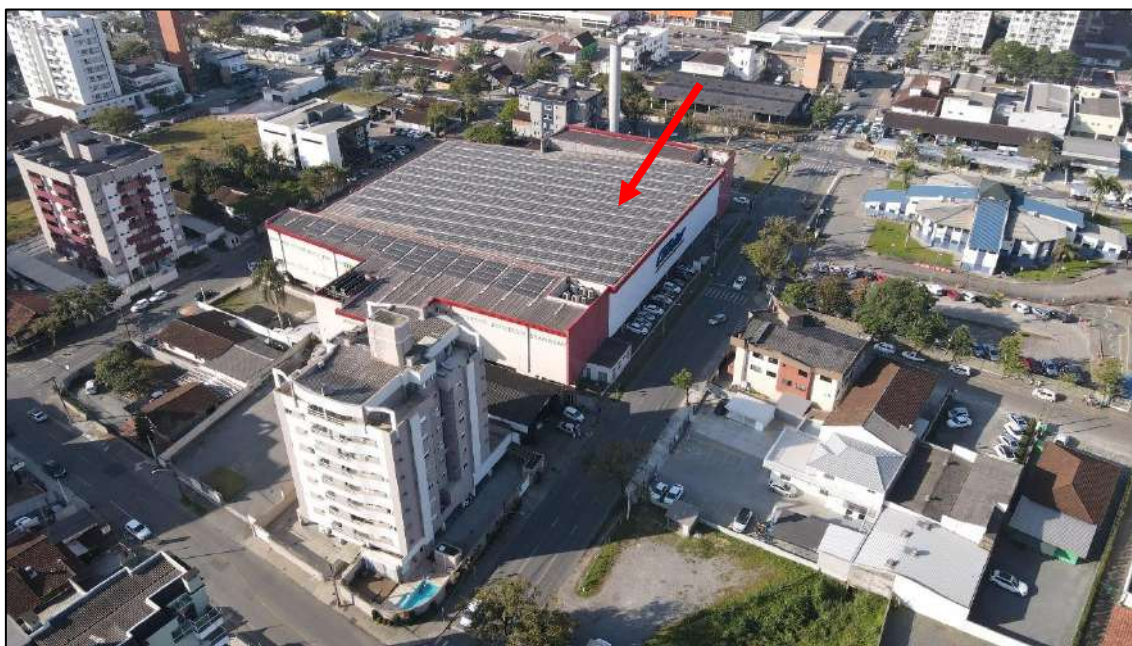
Foto 63: Imagem aérea demonstrando a localização do trecho 10 em relação ao entorno (04/07/2022).

O trecho 10 encontra-se tubulado, sendo que grande parte está localizado sob um supermercado de grande porte da região, em área já consolidada e urbanizada, conforme pode ser visualizado na foto acima.

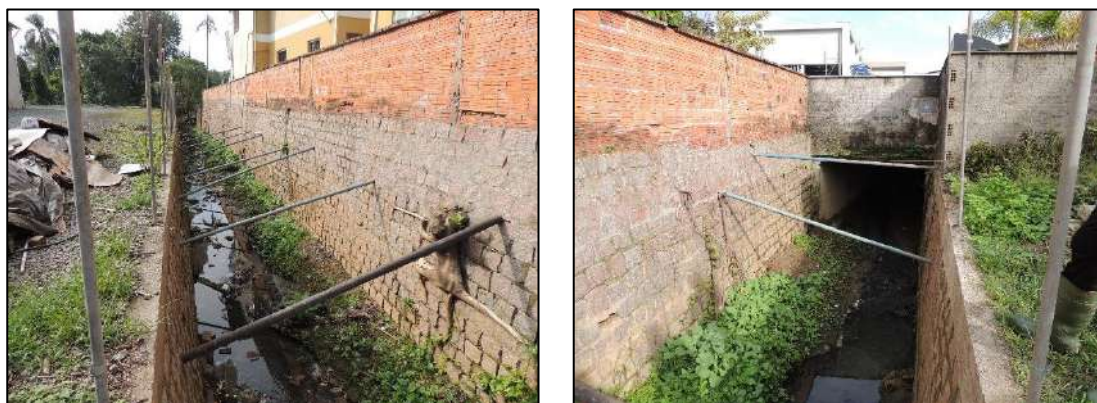
Fotos 71 e 72: Identificação do trecho 17 (16/07/2022).

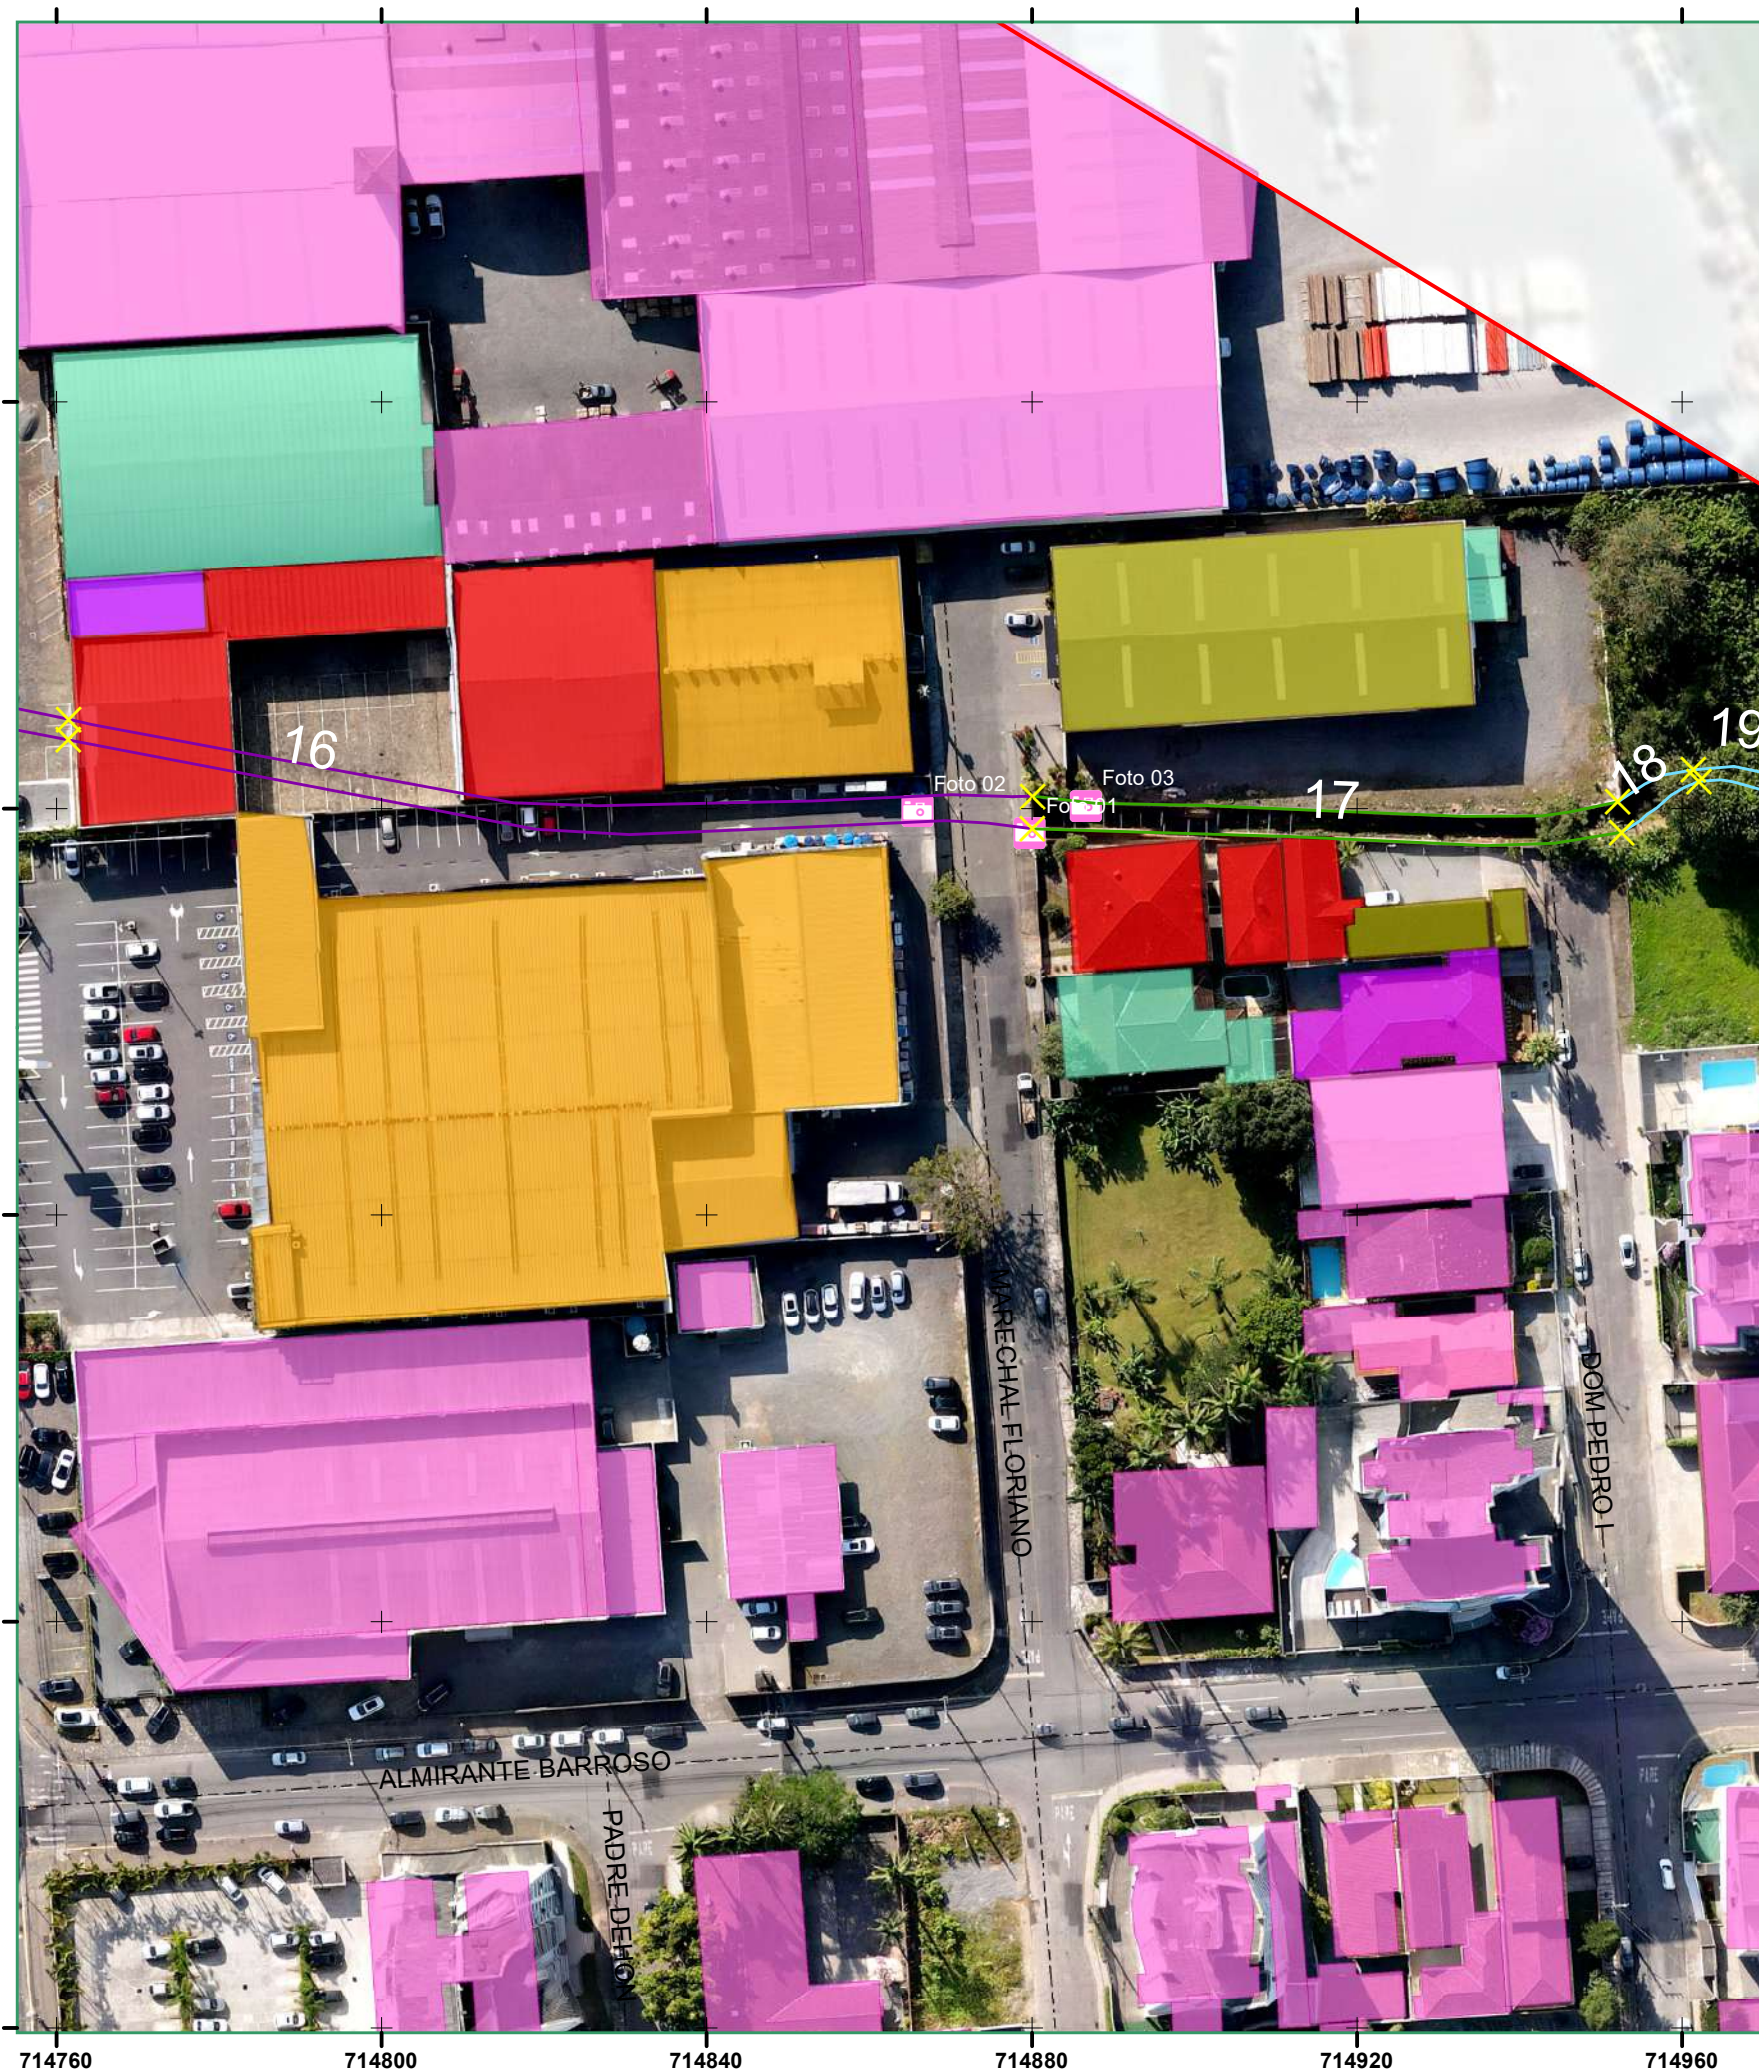
DADOS (medidas dos trechos)
 16 - Trecho tubulado/ galeria fechada - 119,64 m
 17 - Trecho canalizado em galeria aberta - 72,42 m
 18 - Trecho aberto, com vegetação isolada, em meio antropizado - 10,88 m

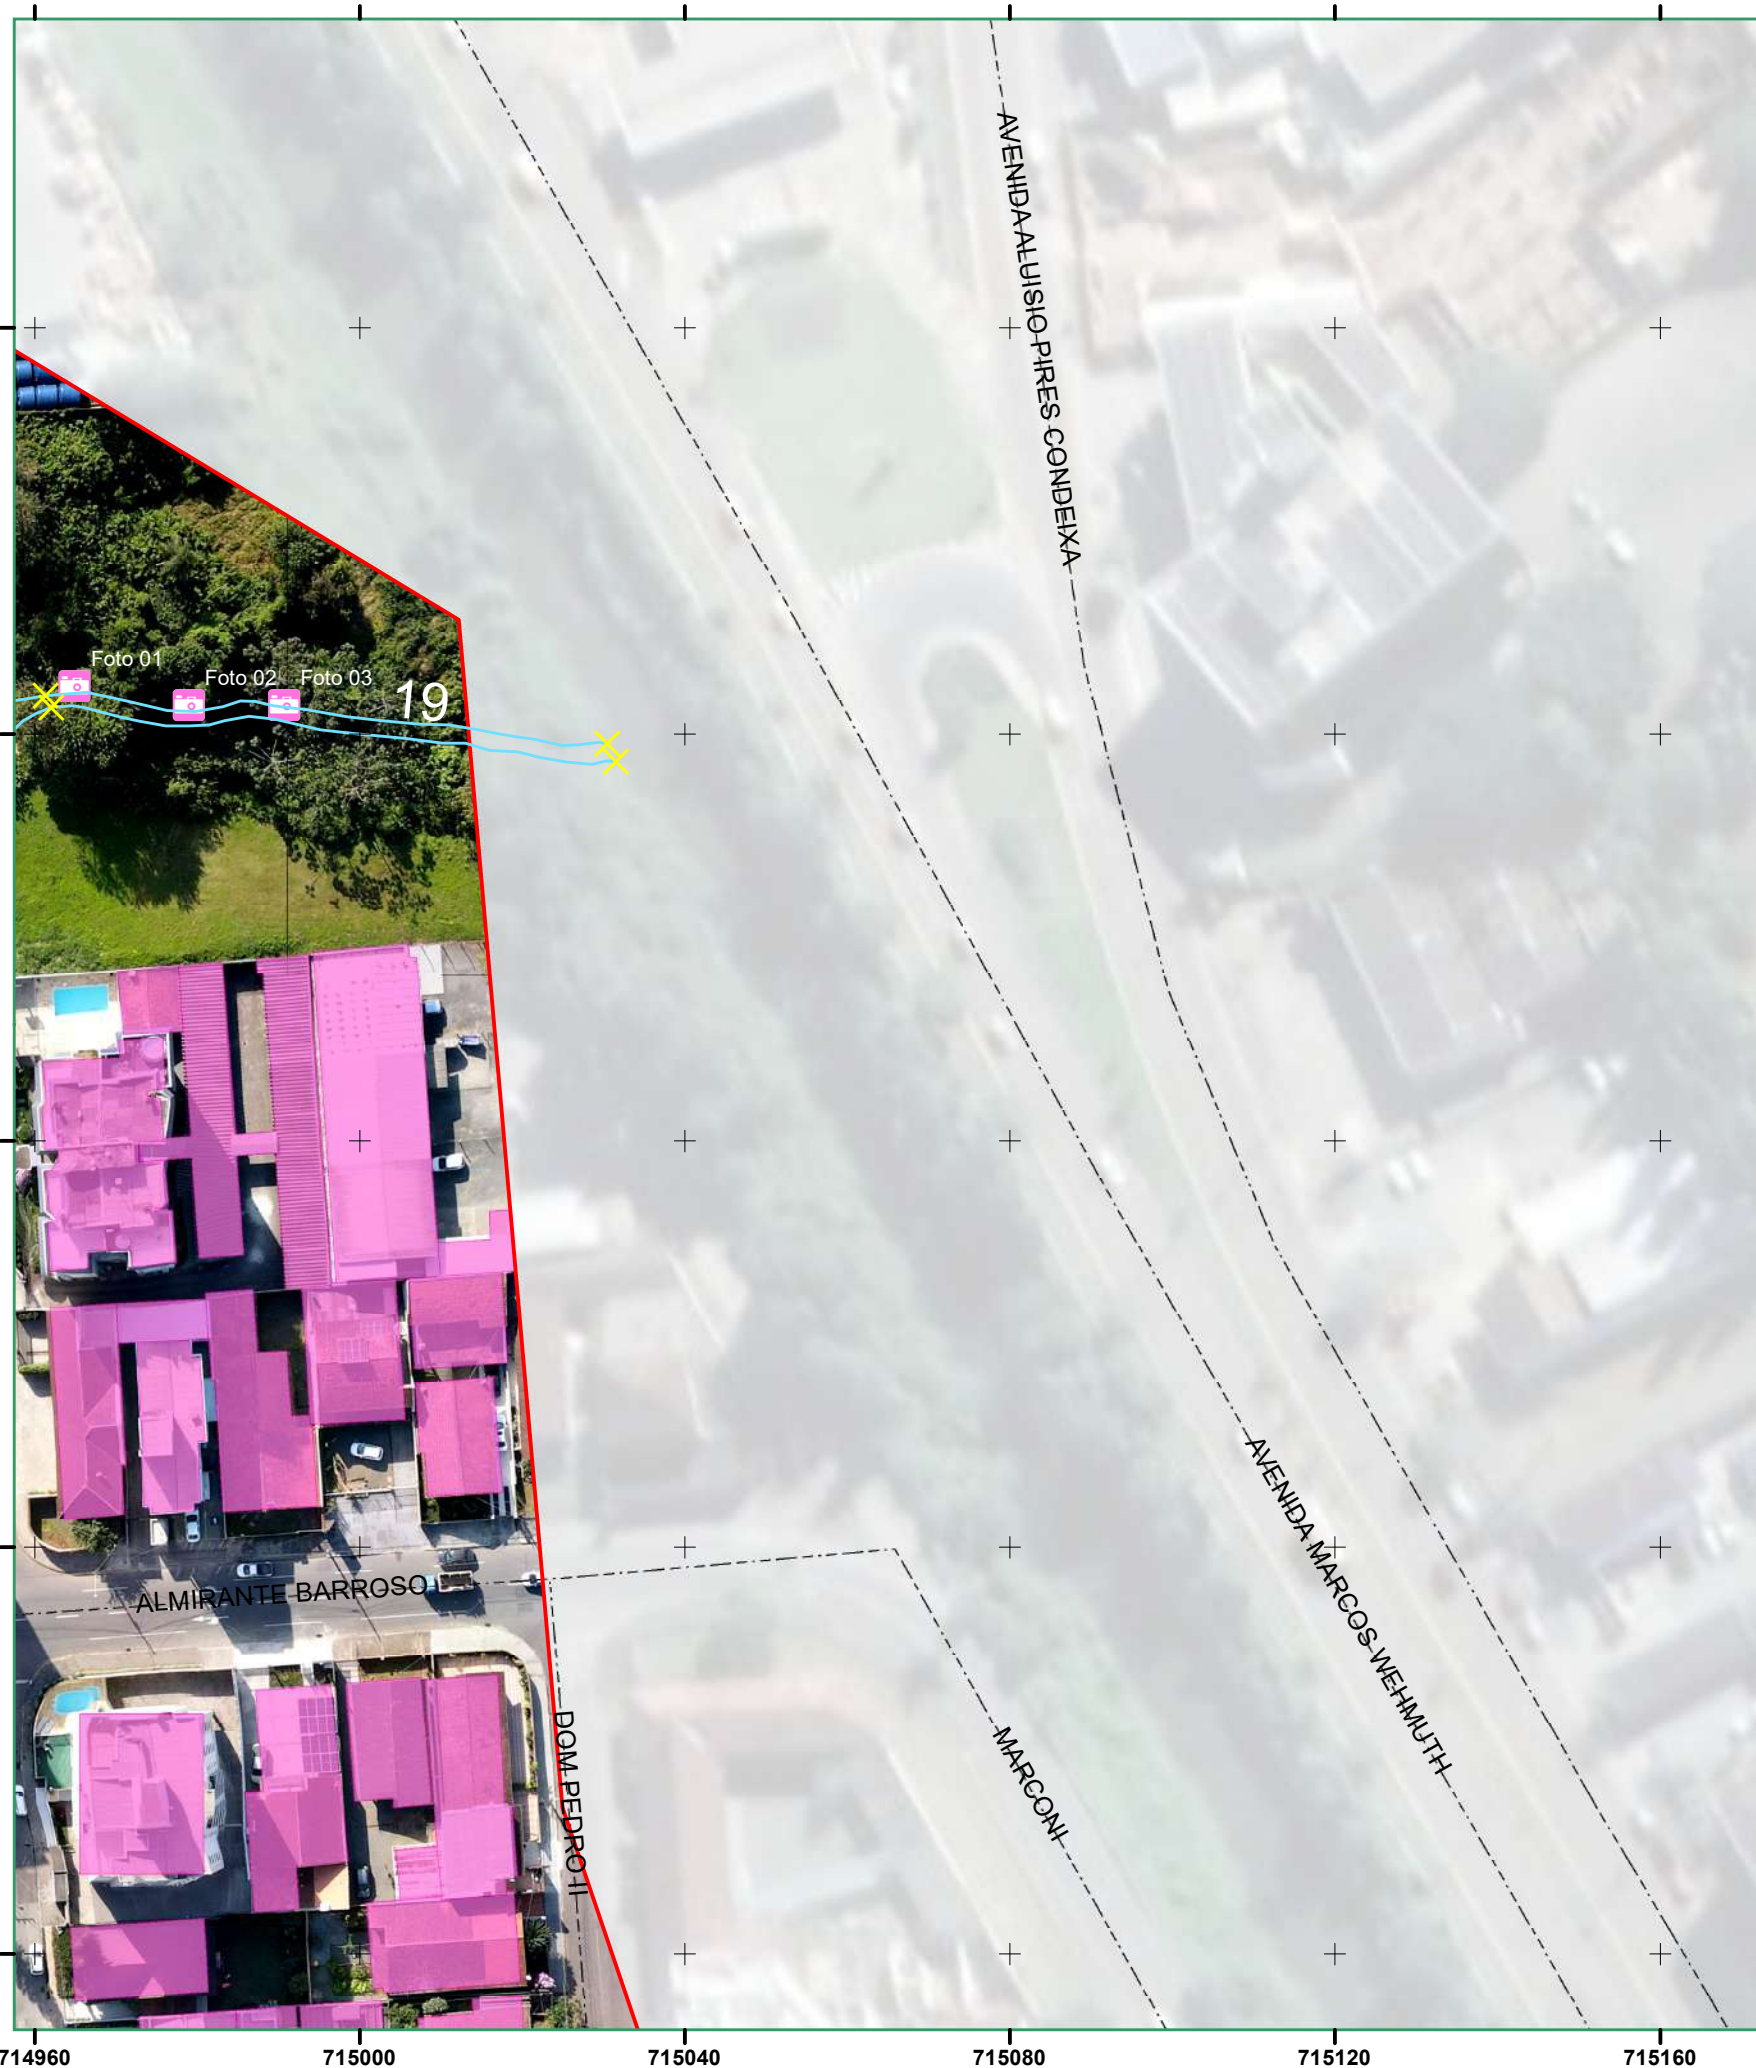
DADOS (medidas dos trechos)
 19 - Trecho aberto, com vegetação isolada, em meio antropizado - 70,20 m
 Distância da edificação em relação à hidrografia
