**DIAGNÓSTICO SOCIOAMBIENTAL POR MICROBACIA
HIDROGRÁFICA (DSMH)**

MICROBACIA HIDROGRÁFICA 13-10

LEI COMPLEMENTAR Nº 601/2022

**JOINVILLE / SC
NOVEMBRO / 2022**

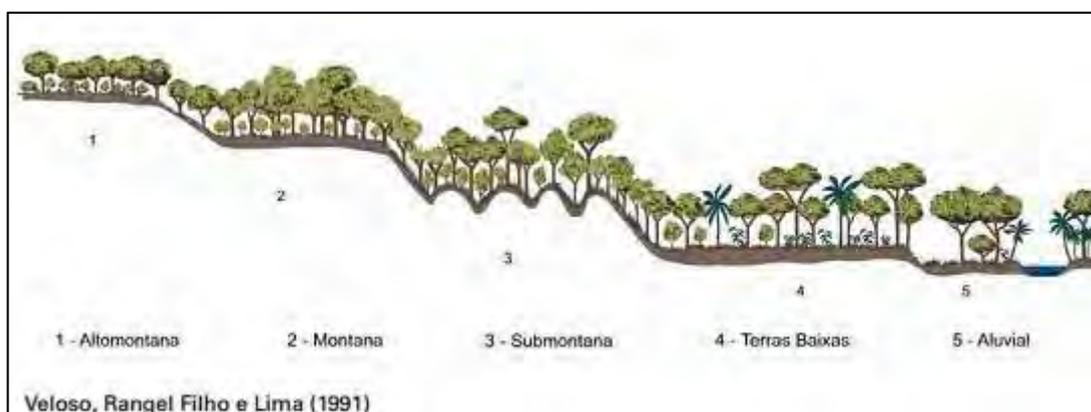
Figura 3.3.3: Perfil esquemático da Floresta Ombrófila Densa. **Fonte:** IBGE (2012) adaptado por Veloso, Rangel Filho e Lima, 1991.

Conforme o Manual Técnico da Vegetação Brasileira, elaborado pelo IBGE, 2012 a Floresta Ombrófila Densa está subdividida conforme ilustra a **Figura 3.3.3**.

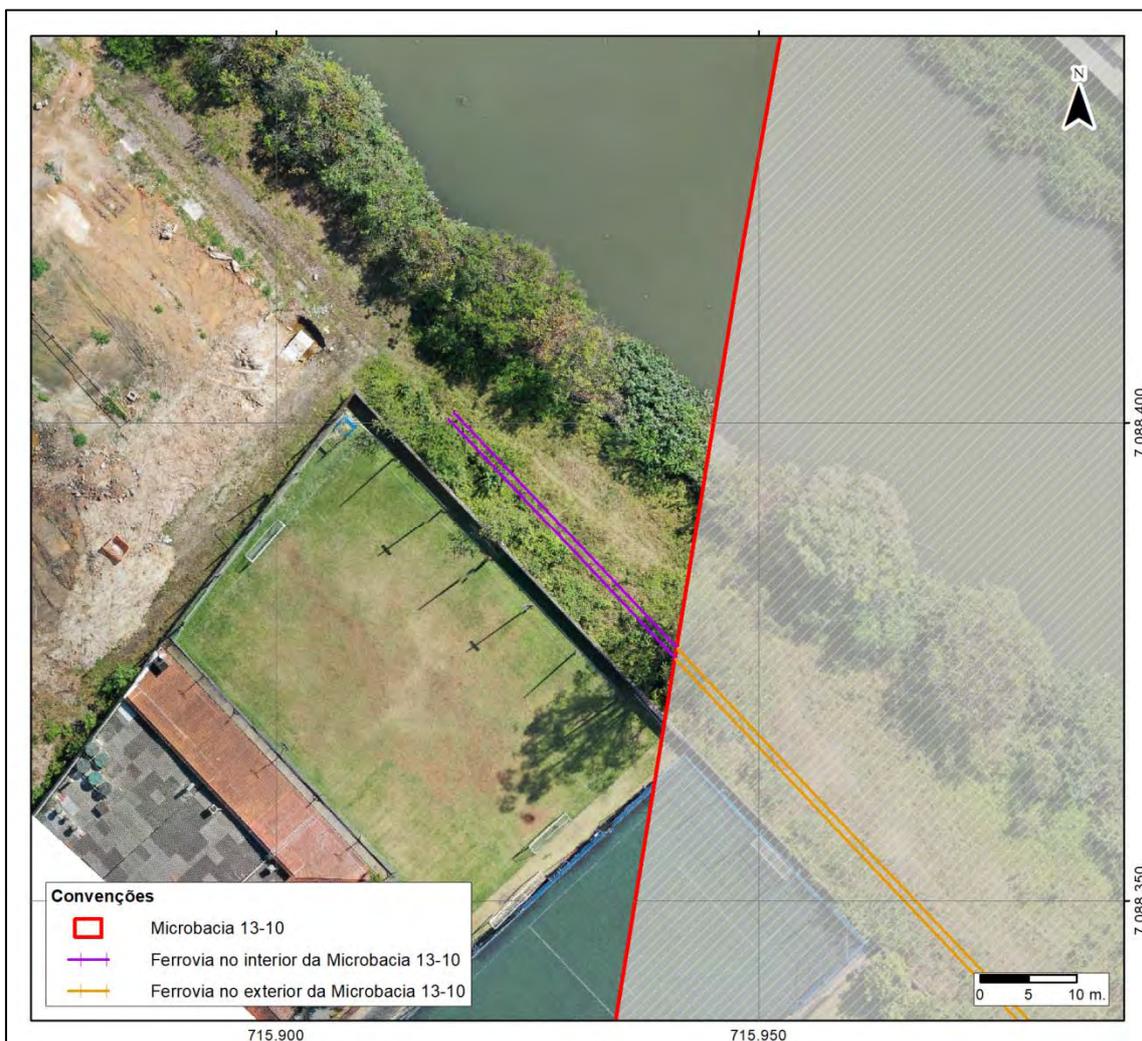
Figura 3.5.1.2.2: Vista aérea da ferrovia que transcorre a Microbacia 13-10. **Fonte:** OAP (2022) e SIMGeo (2022).

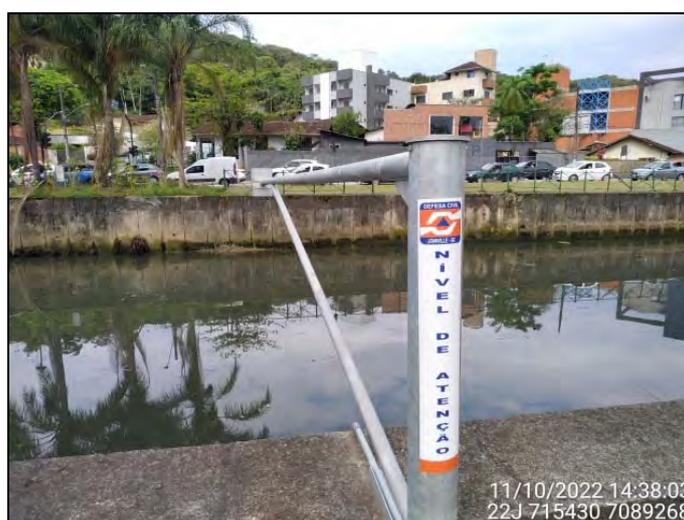
Figura 3.5.1.16.1: Radar de nível de água no rio Cachoeira (Avenida Doutor Albano Schulz). **Fonte:** OAP (2022).

As informações transmitidas são monitoradas pela Universidade do Estado de Santa Catarina (UDESC), Defesa Civil e o Comitê Babitonga. Na **Figura 3.5.1.16.1** apresenta-se o radar localizado às margens do rio Cachoeira (JOINVILLE, 2021).

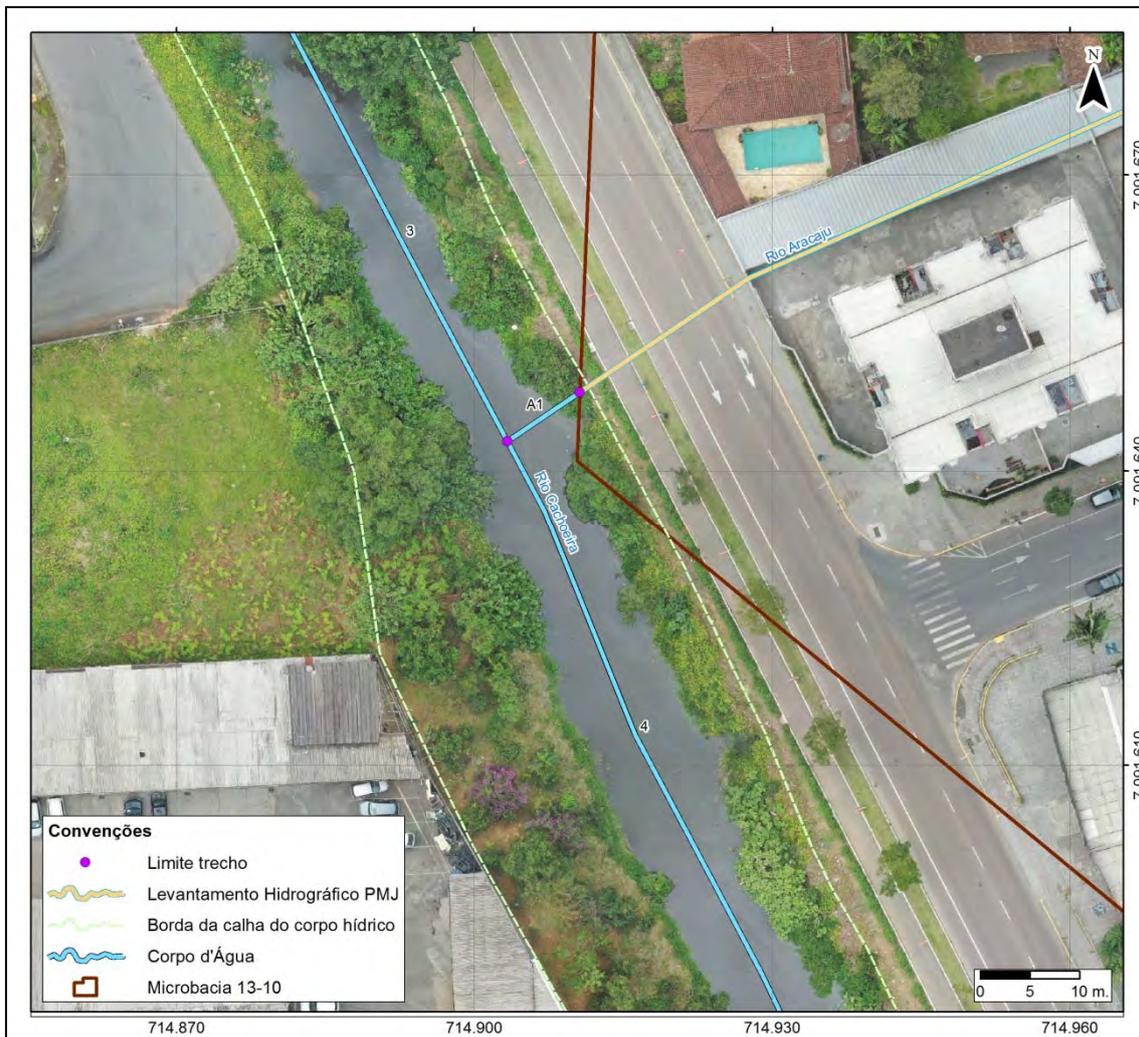
Figura 3.8.1.9: Vista aérea do Trecho A1 não quantificado no Quadrante A e a interceptação da borda da calha do corpo hídrico com o rio Aracaju - Microbacia 13-4. **Fonte:** OAP (2022).

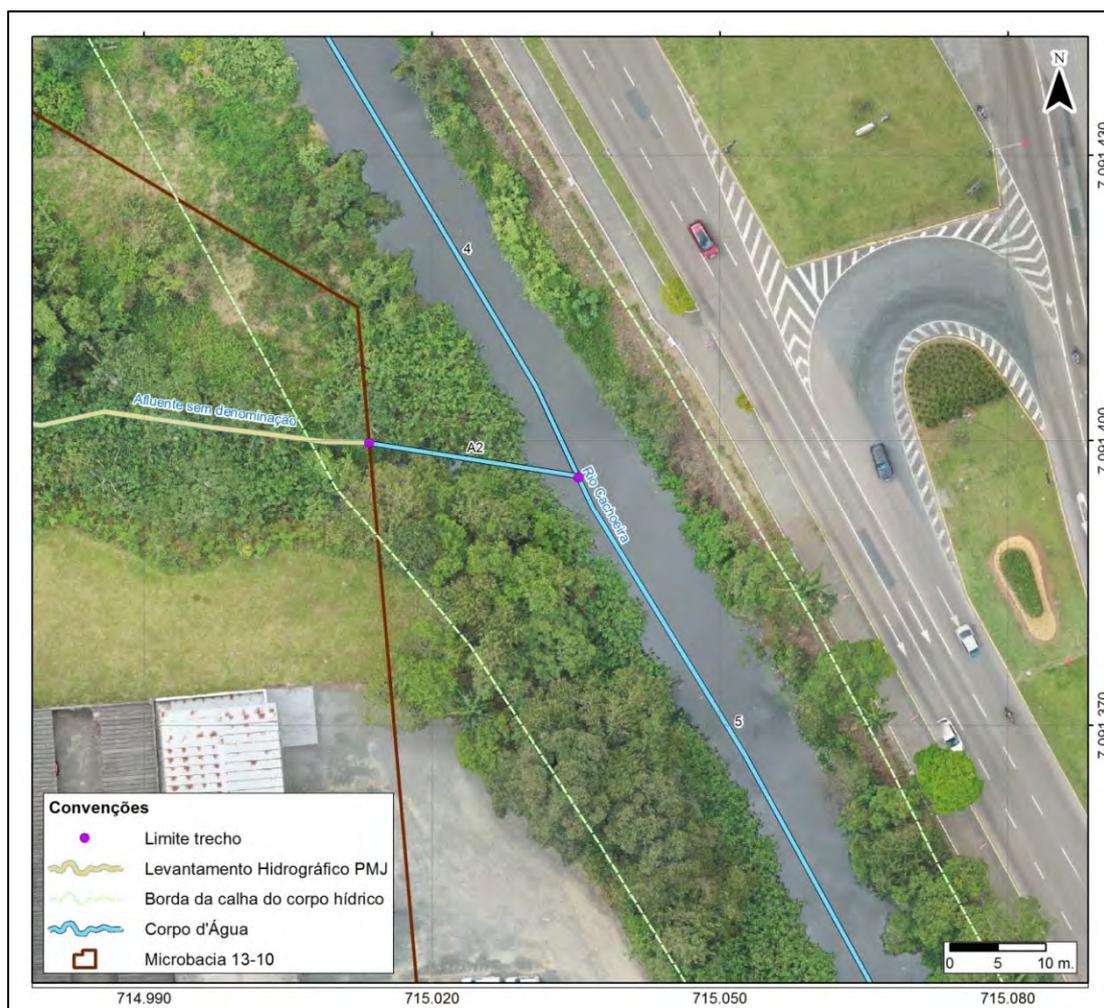
Figura 3.8.1.13: Vista aérea do Trecho A2 não quantificado no Quadrante A e a interceptação da borda da calha do corpo hídrico com afluinte sem denominação oficial - Microbacia 13-0. **Fonte:** OAP (2022).

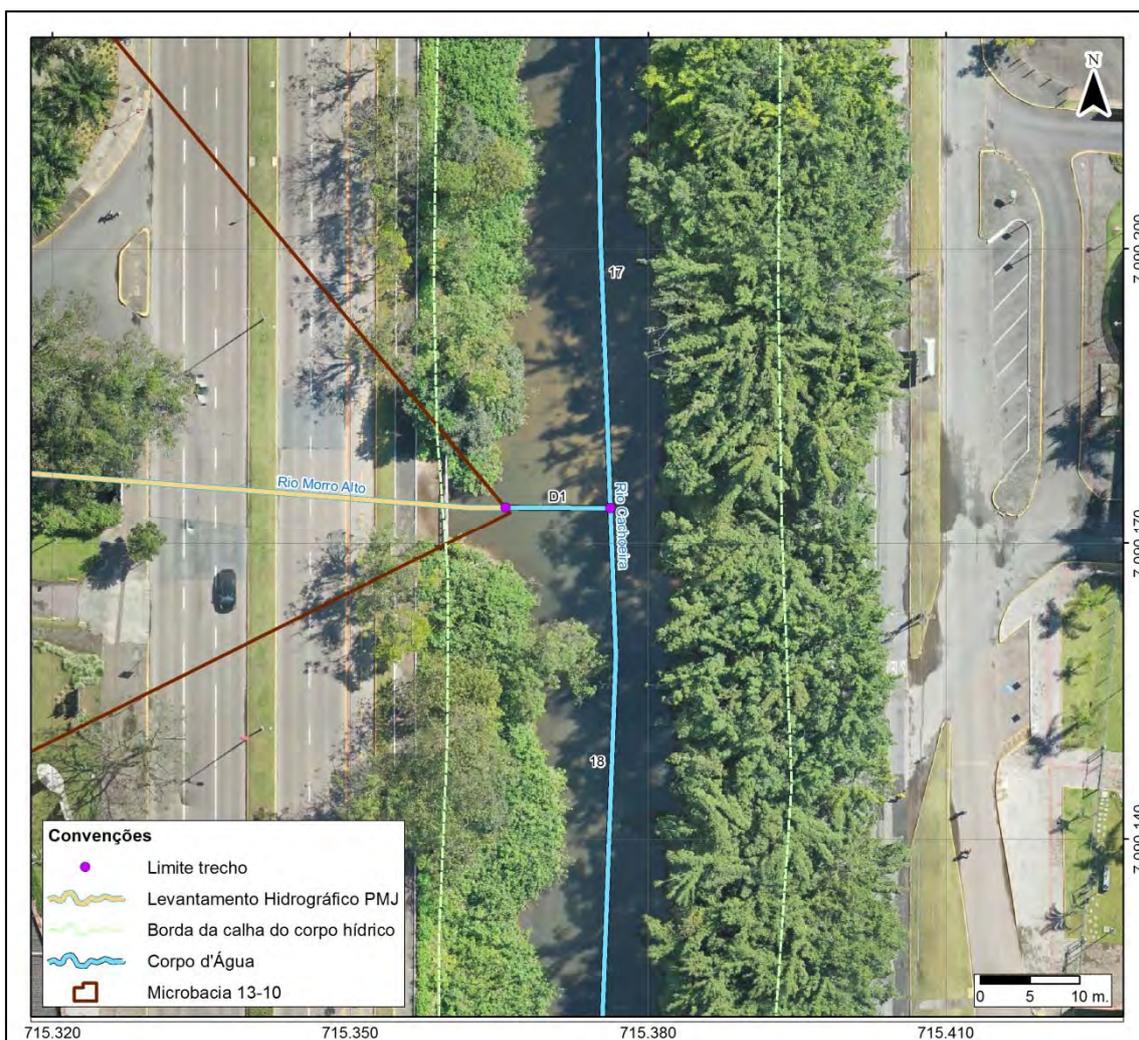
Figura 3.8.4.7: Vista aérea do Trecho D1 não quantificado no Quadrante D e a interceptação da borda da calha do corpo hídrico com o rio Morro Alto - Microbacia 110-0. **Fonte:** OAP (2022).

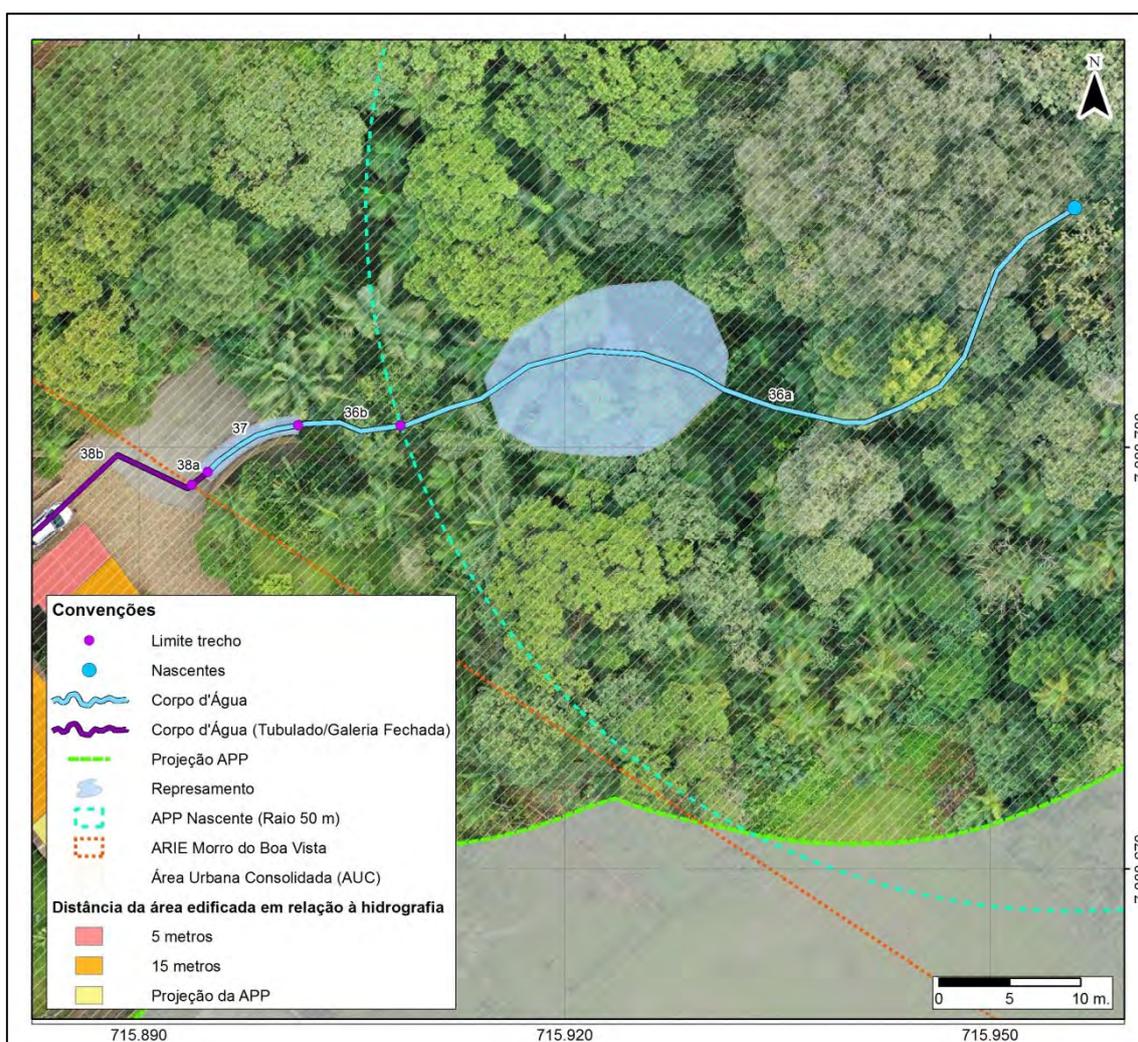
Figura 3.8.8.15: Vista aérea da nascente (conforme os dados georreferenciados disponibilizados no SIMGeo) e dos Trechos 36a, 36b, 37, 38a e 38b (parcial) no Quadrante H. **Fonte:** OAP (2022).

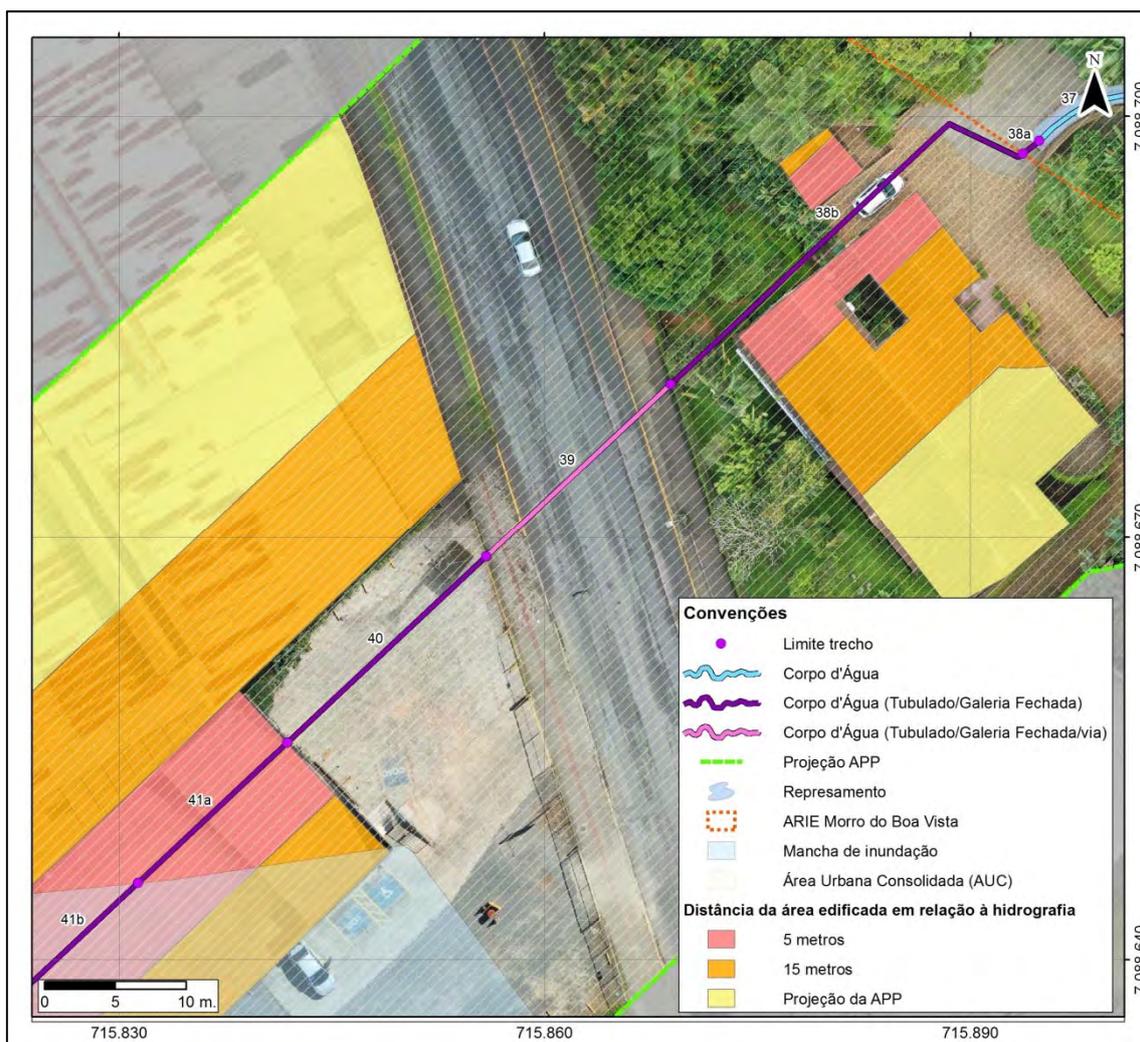
Figura 3.8.8.18: Vista aérea dos Trechos 37 (parcial), 38a, 38b, 39, 40, 41a e 41b (parcial) no Quadrante H. **Fonte:** OAP (2022).

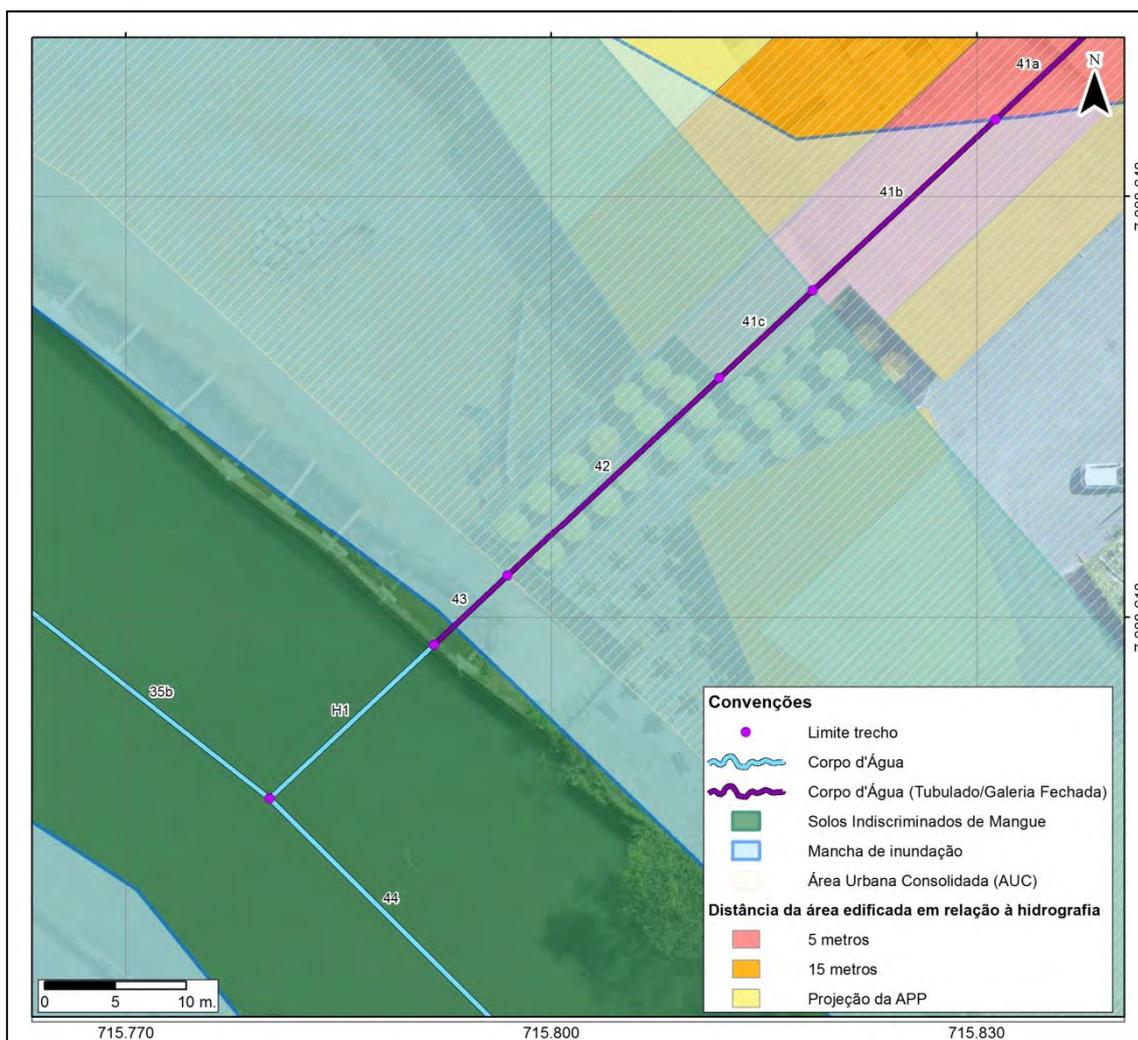
Figura 3.8.8.19: Vista aérea do Trecho H1 não quantificado no Quadrante H e dos Trechos 35b (parcial), 41a (parcial), 41b, 41c, 42, 43, e 44 (parcial) no Quadrante H. **Fonte:** OAP (2022).
