AMBIVILLE
ENGENHARIA

DIAGNÓSTICO SOCIOAMBIENTAL POR MICROBACIA HIDROGRÁFICA (DSMH)

LEI COMPLEMENTAR Nº 601/2022

MICROBACIA 14-2

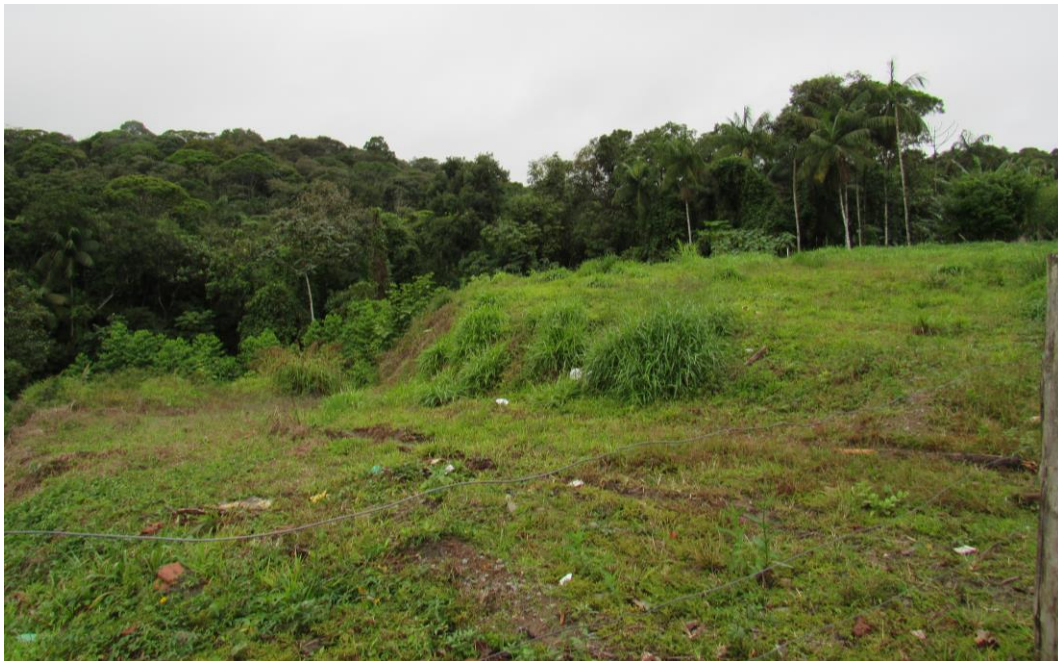
Figura 4: Imagem do maciço florestal sobre os trechos 1, 2 e 3. Fonte: Autores.

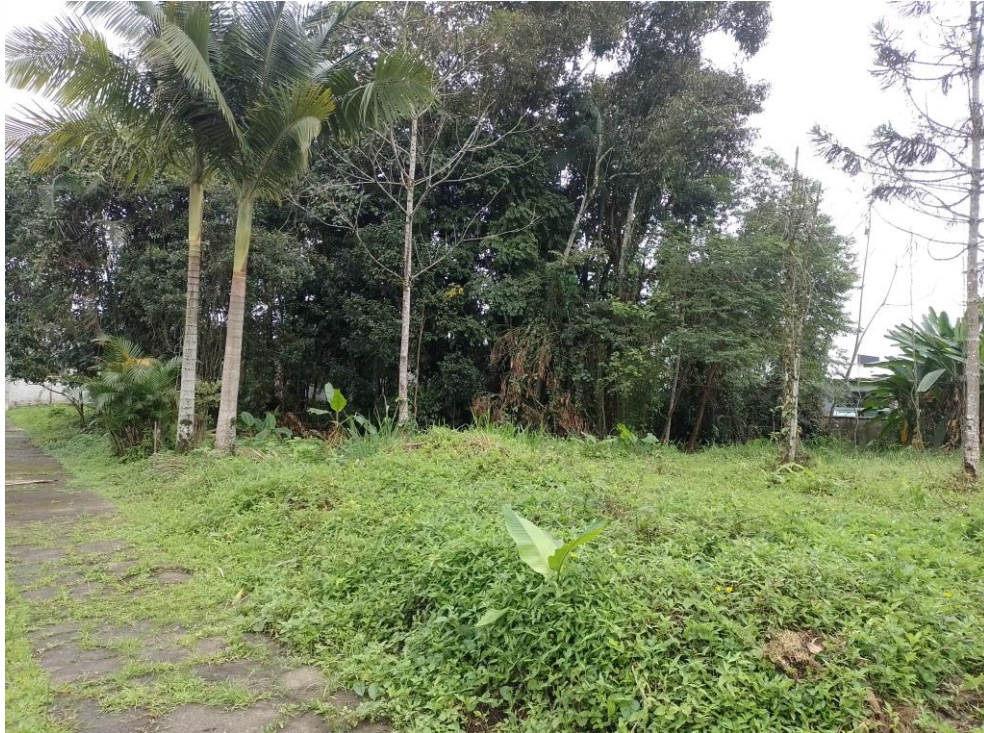
Figura 5: Imagem da composição vegetal ao trecho 8. Fonte: Autores.

Outrossim, sobre o trecho 8, observamos uma vegetação remanescente em estágio de regeneração, onde se evidencia a inserção de exemplares exóticos à borda do fragmento e vegetação forrageira sobre o corpo d'água em si. Este local está entre lotes edificados, e isolado de qualquer conectividade com outros fragmentos florestais.

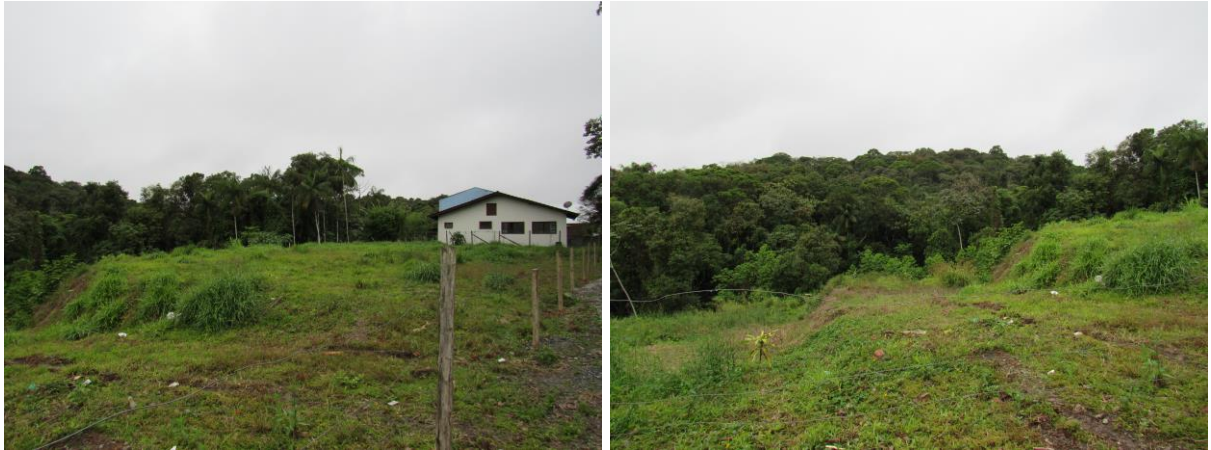
Na Figura 9 observa-se a vegetação no entorno da nascente e dos corpos d'água de trechos 1 a 3, aproximadamente. A mata densa, à medida que avança para a rua Rodolfo Plotow, a oeste, é substituída por vegetação rasteira, porém, sem edificações. Na Figura 10 observa-se a vegetação no entorno dos trechos 4 e 5, bem como a paisagem urbana que se desenvolve sobre o trecho 6.

Figura 9: Vegetação no entorno dos trechos 1, 2 e 3 (vista a partir da rua Frederico Bibow Junior).
Fonte: Autores.

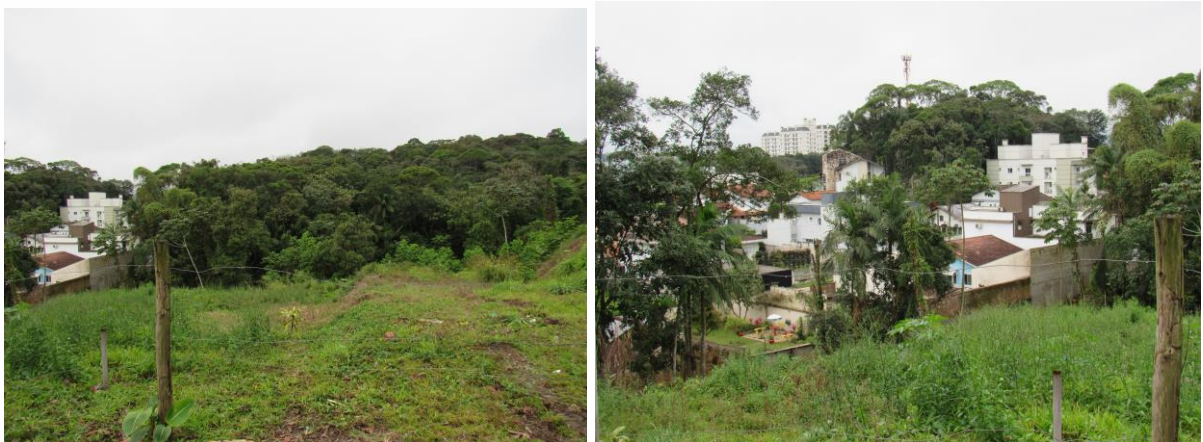
Figura 10: Vegetação no entorno dos trechos 4 e 5 e paisagem urbana sobre o trecho 6 (vista a partir da rua Frederico Bibow Junior). Fonte: Autores.

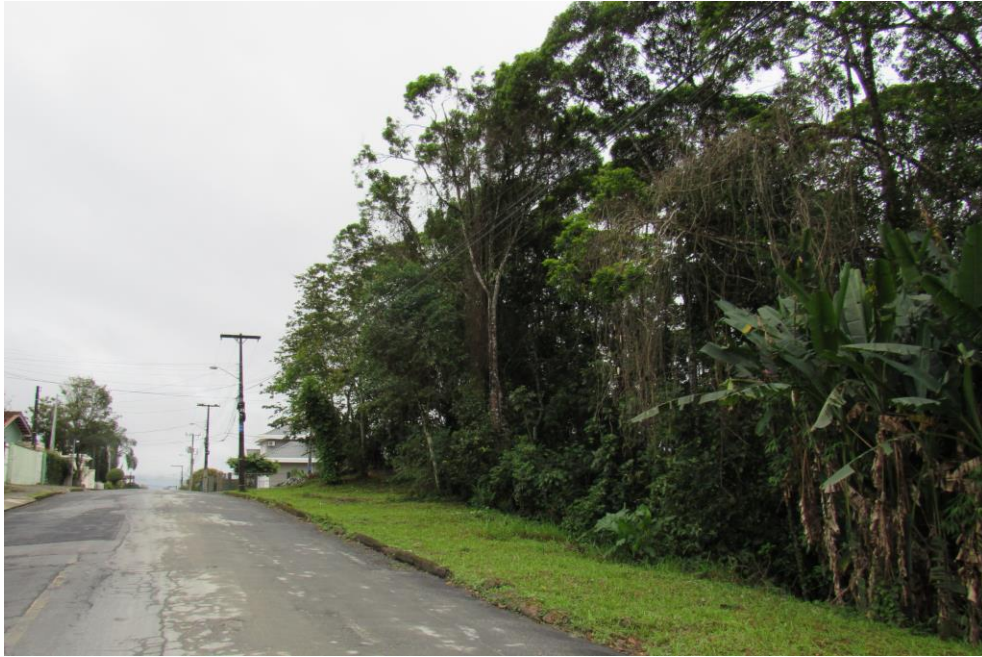
Figura 11: Imagem da mata sobre a nascente do trecho 10 (vista a partir da rua Helena Degelmann).
Fonte: Autores.

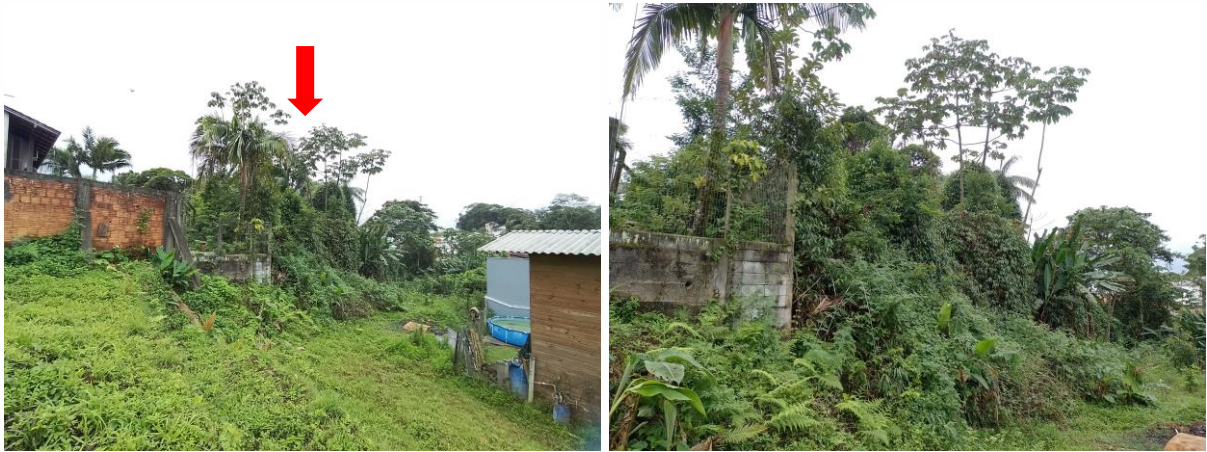
Figura 13: Vista da vegetação próxima à nascente e trecho 10 (esq.) e detalhe da vegetação (dir.) (vista a partir de fundos de lote, com casa em construção, na rua Pero Vaz de Caminha). Fonte: Autores.

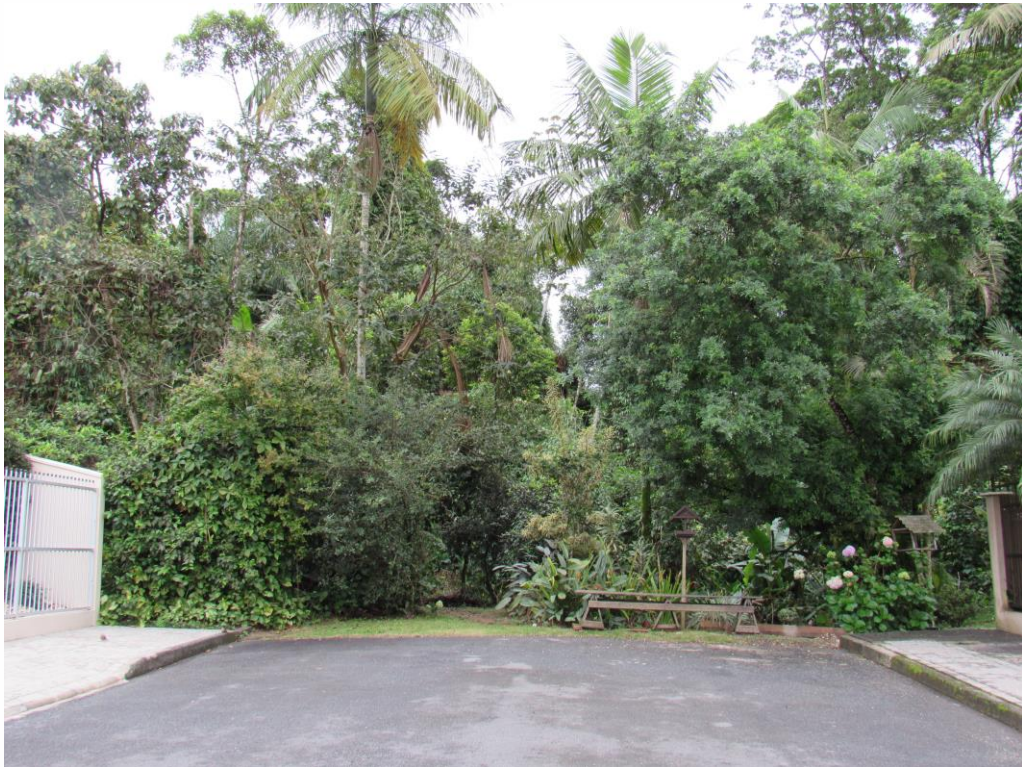
Figura 14: Vegetação no entorno dos trechos 10 a 12 (vista a partir da rua João Koneski). Fonte: Autores.

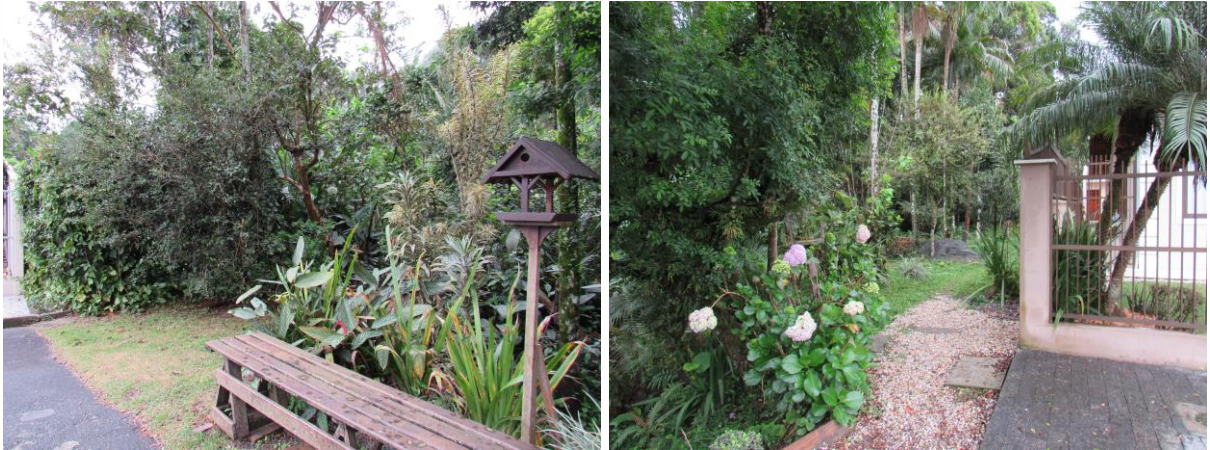
Figura 15: Vegetação no entorno dos trechos 10 a 12. Detalhe para as áreas utilizadas como lazer, com bancos e plantas ornamentais. Fonte: Autores.

Um segundo ponto de nascente está localizado entre as ruas Pero Vaz de Caminha e João Koneski, que também é influenciada por uma vegetação densa, com espécies arbóreas agrupadas e forma de mata de galeria, com sub-bosque e alguns indivíduos emergentes. À borda, a vegetação apresenta algumas interferências, como bosqueamentos para limpeza, e uso como área de lazer, como pode ser observado na Figura 15. Segue por entre esta vegetação os trechos 10, 11 e 12.

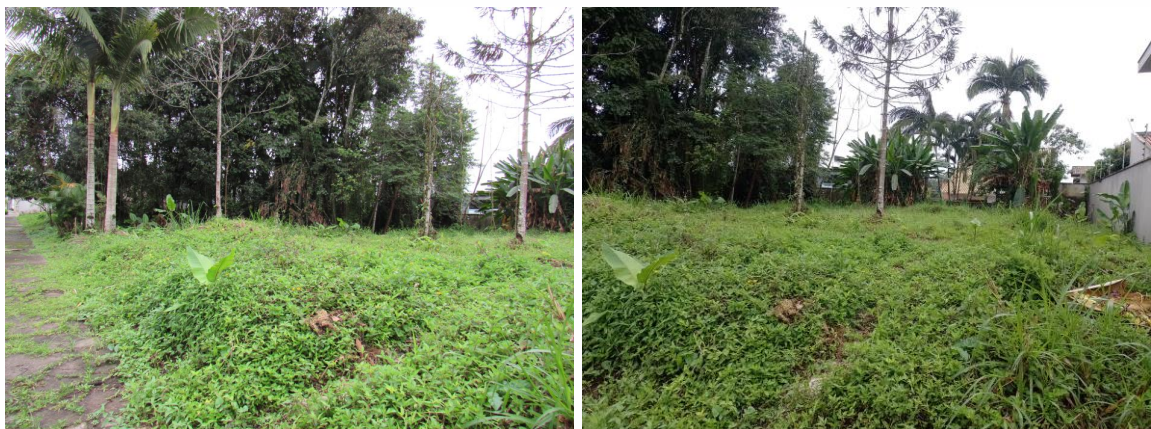
Figura 16: Imagem do trecho 8, vegetação densa antropizada a isolada sobre o curso d'água. Fonte: Autores.

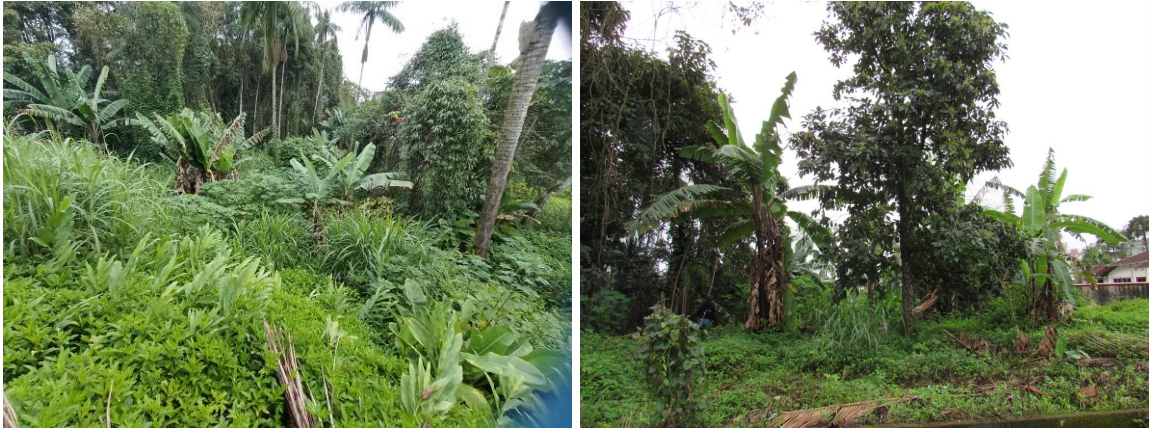
Figura 17: Imagem do segmento 18 - vegetação densa antropizada.

Já o trecho 18 apresenta uma mata antropizada, que tende à denso, porém está estagnado pela sua posição entre lotes edificados e via pública; sendo que a composição botânica está comprometida pela inserção de espécimes exóticas à flora nativa e roçadas de manutenção dos terrenos anexos.

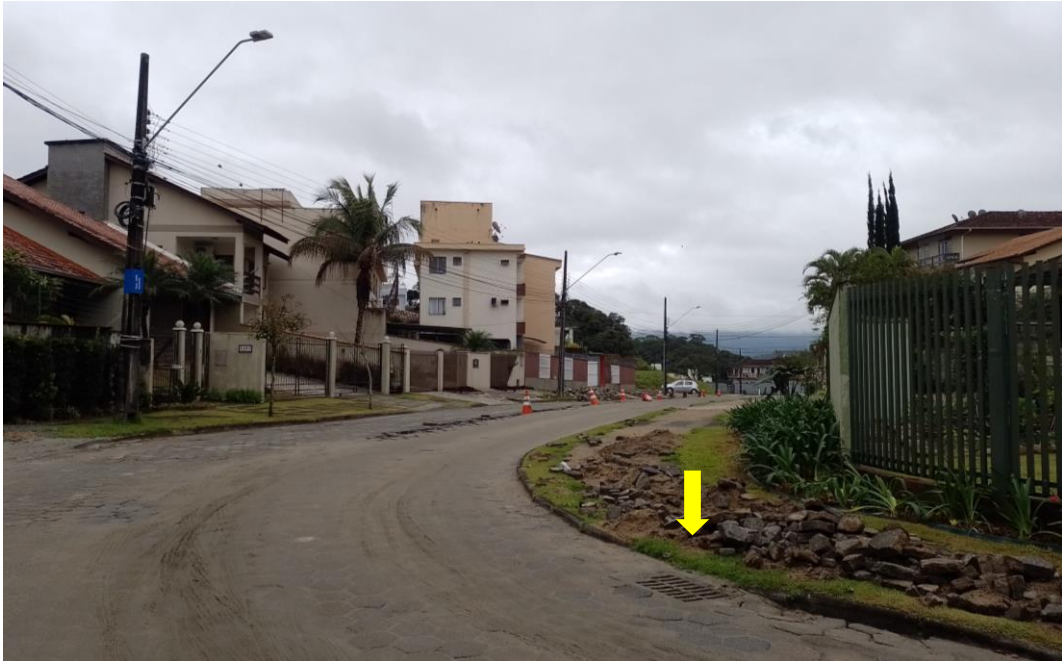
Quanto à demais infraestruturas, conforme verificado em campo, a região é atendida por rede de coleta e drenagem de águas pluviais, com bocas de lobo nas vias principais inseridas na microbacia, e pela rede de distribuição de energia elétrica da Centrais Elétricas de SC.

Figura 20: Boca de lobo na rua João Koneski. Fonte: Autores.

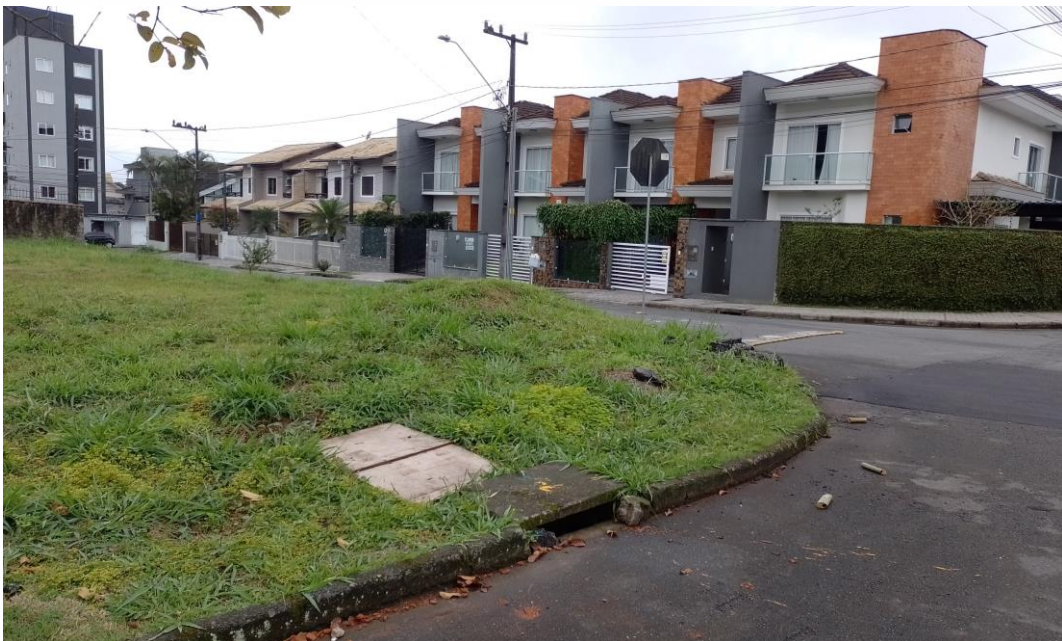
Figura 21: Rede de distribuição de energia elétrica e boca de lobo na rua João Koneski. Fonte: Autores.

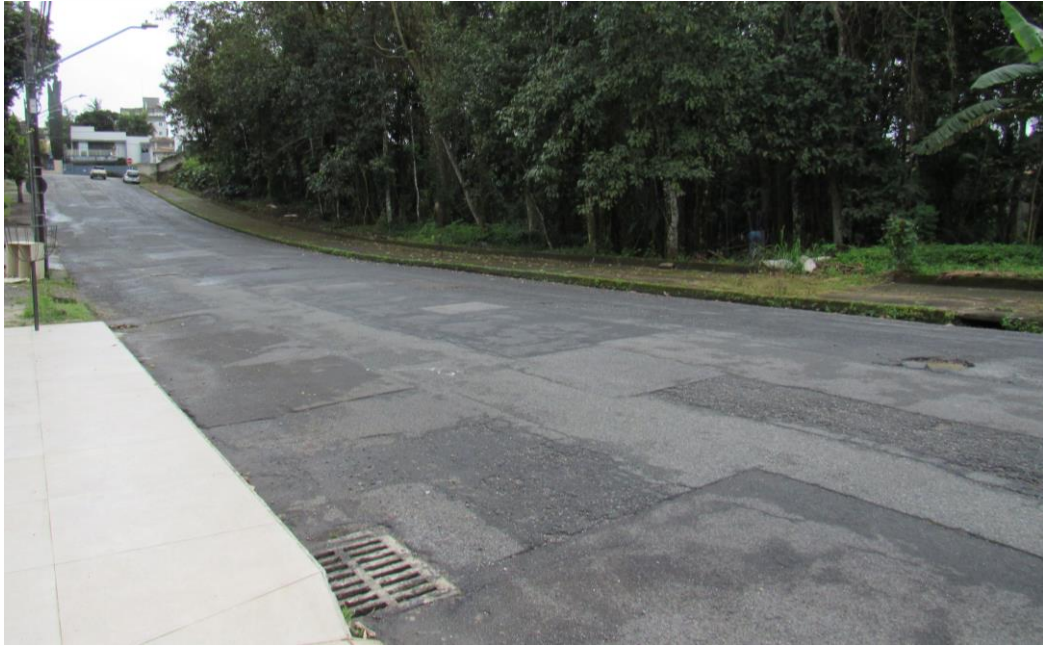
Figura 22: Bocas de lobo na rua João Pessoa. Fonte: Autores.

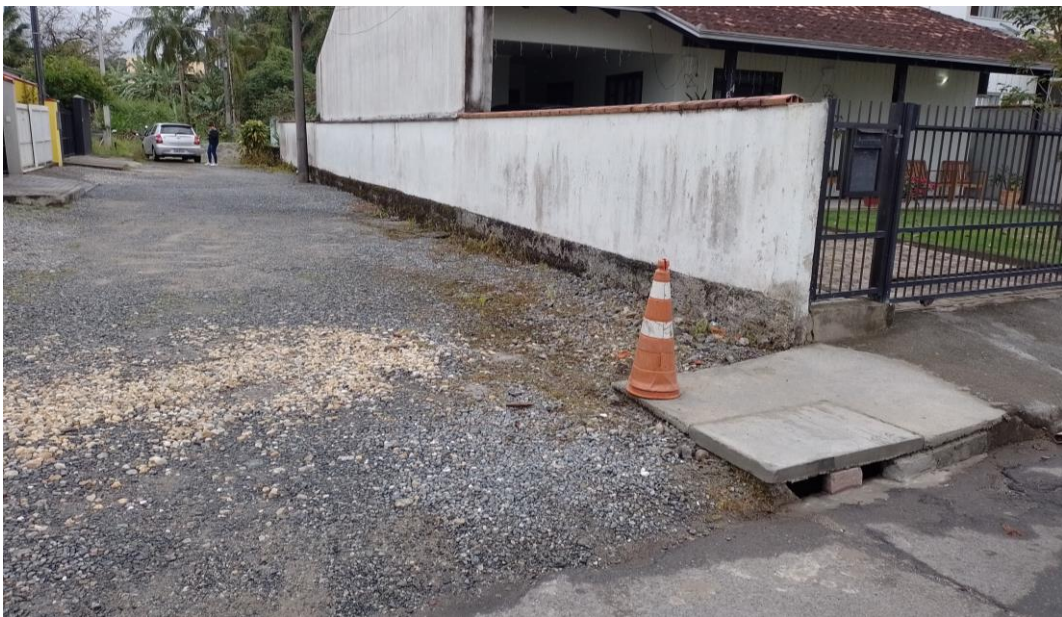
Figura 23: Boca de lobo na rua Senador Mathias Schroeder. Fonte: Autores.

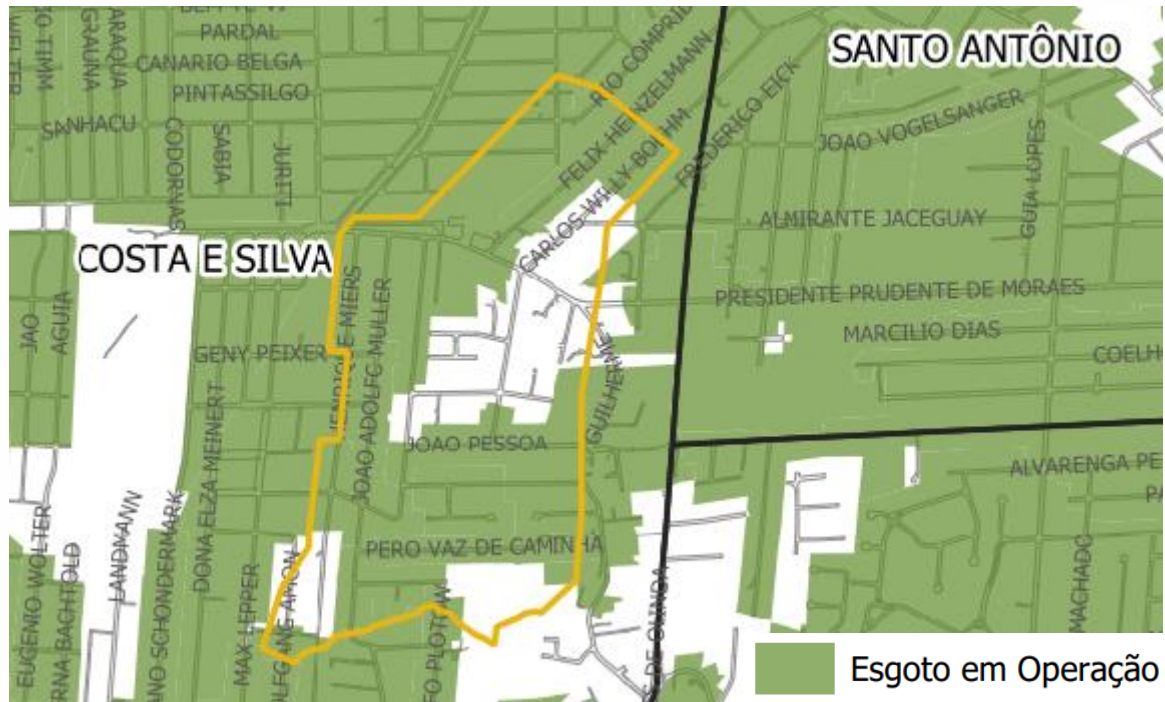
Conforme mapa disponibilizado pela Companhia Águas de Joinville (2022) a microbacia é parcialmente atendida pela rede pública de coleta de esgoto sanitário (Figura 25).

Figura 25: Mapa de Esgoto em Operação, abril/2022, com delimitação da microbacia. Fonte: Adaptado de Companhia Águas de Joinville (2022).

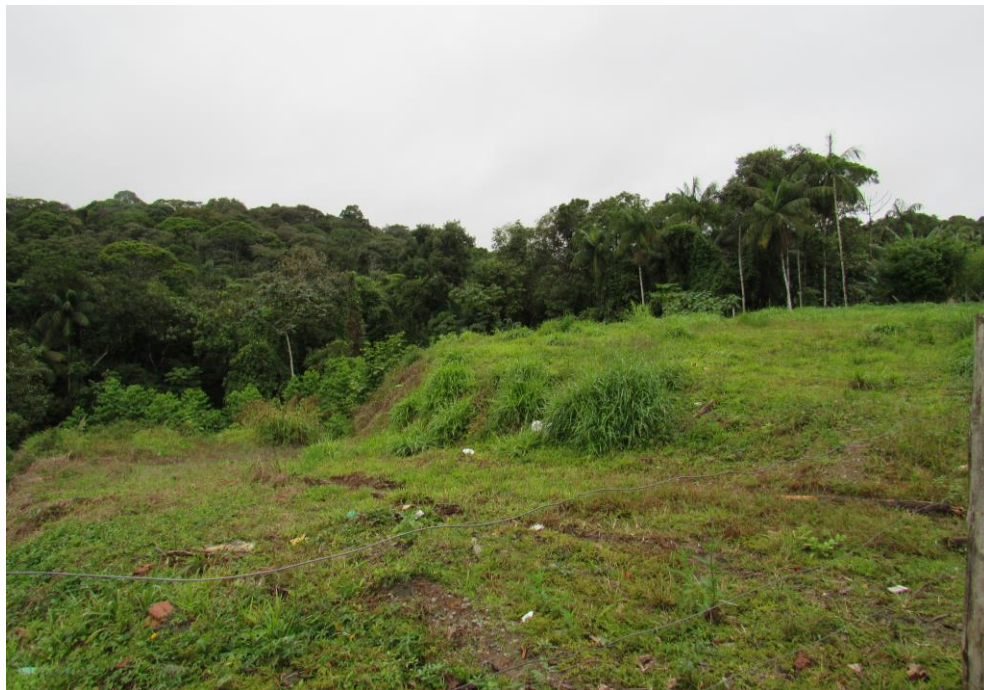
Figura 29: Vegetação no entorno dos trechos 1 a 4, com vista a partir da rua Rodolfo Plotow. Fonte: Autores.

No Quadrante A cabe citar os trechos 1 a 5, corpo d'água de primeira ordem da microbacia. Tanto a nascente quanto o corpo d'água não foram visualizados *in loco* devido ao acesso ao local ser dificultado pelo terreno e vegetação.

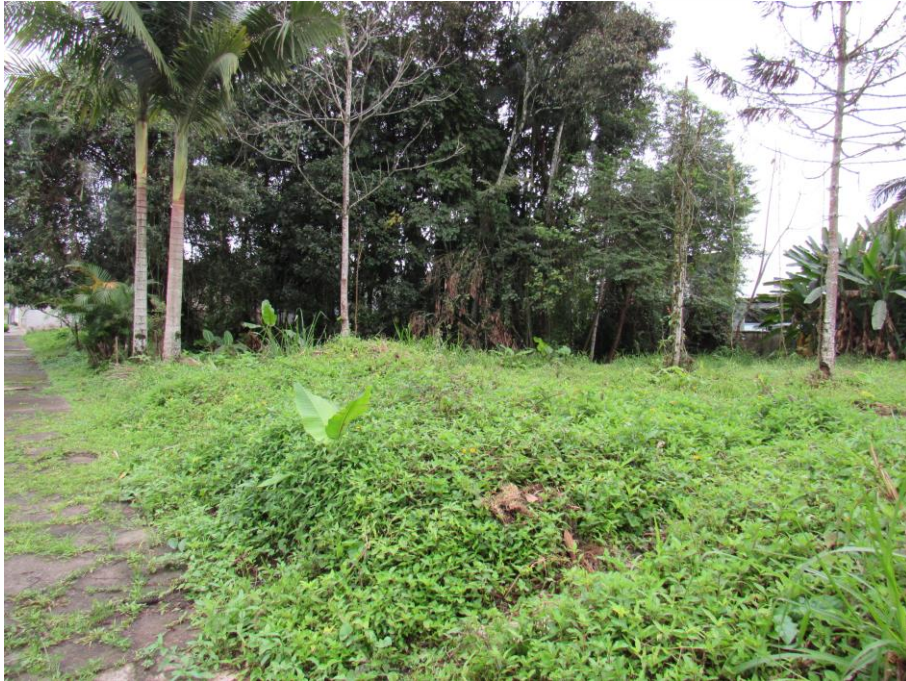
Figura 30: Terreno interceptado pelo trecho 8, vista a partir da rua Pero Vaz de Caminha. Fonte: Autores.

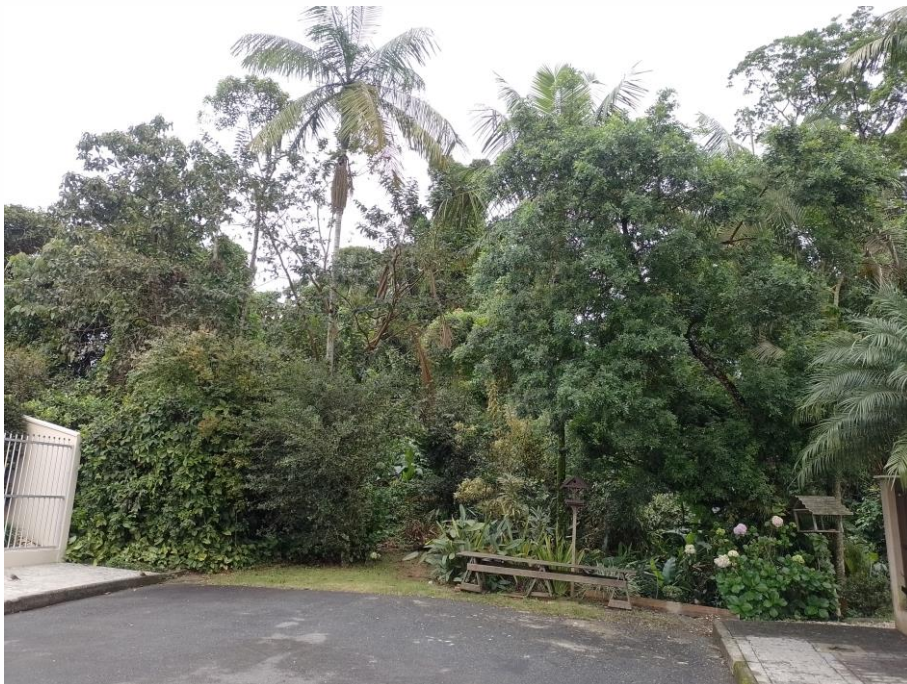
Figura 31: Vegetação no entorno dos trechos 10 a 12, e início do trecho 13, rua João Koneski.

A existência do corpo d'água dos trechos 10 e 11 foi confirmada, sendo possível observar o leito ao final do trecho 11, conforme imagens a seguir.

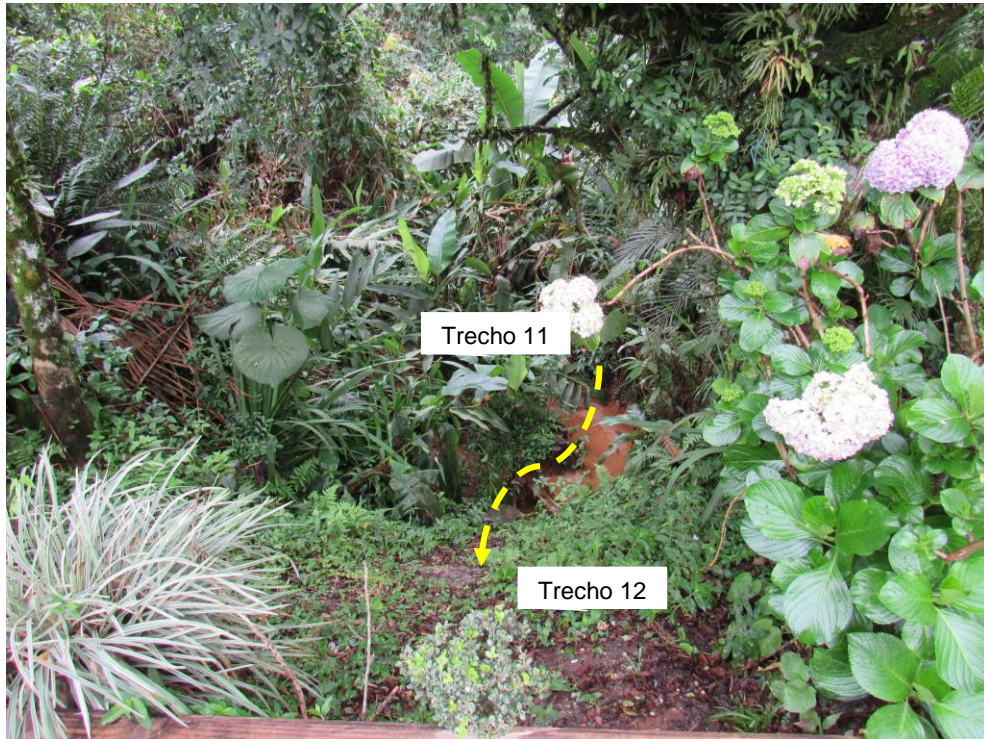
Figura 32: Trecho 11, aberto, para trecho 12, fechado . Fonte: Autores.

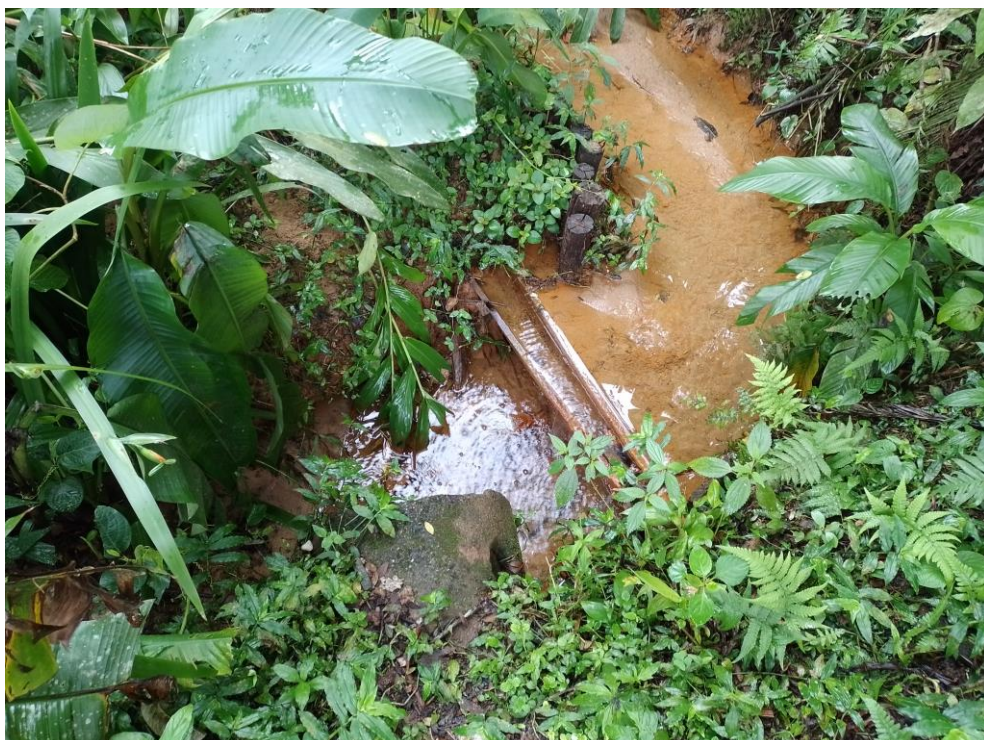
Figura 33: Detalhe do trecho 11, aberto, para trecho 12, fechado . Fonte: Autores.

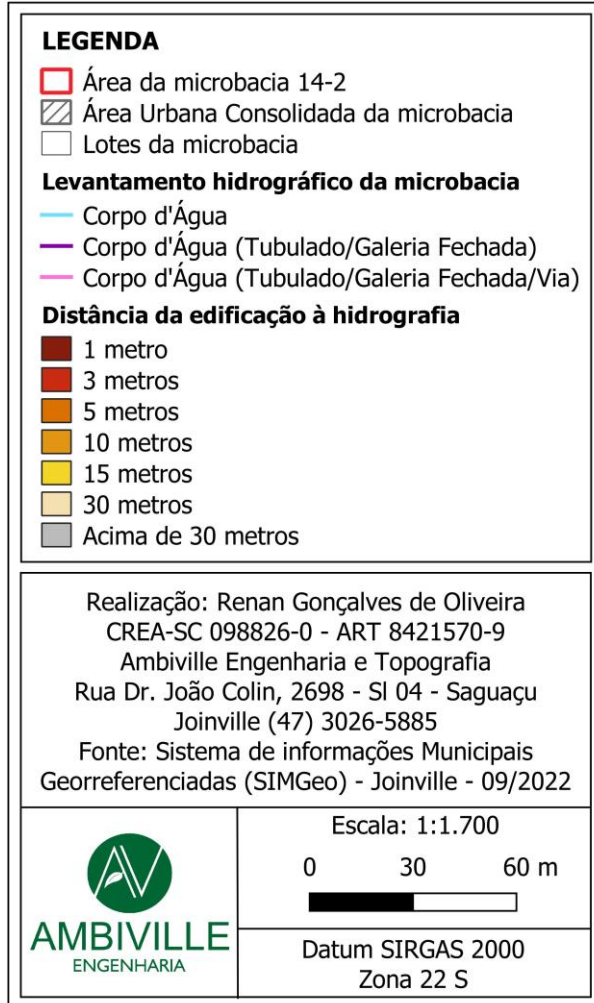
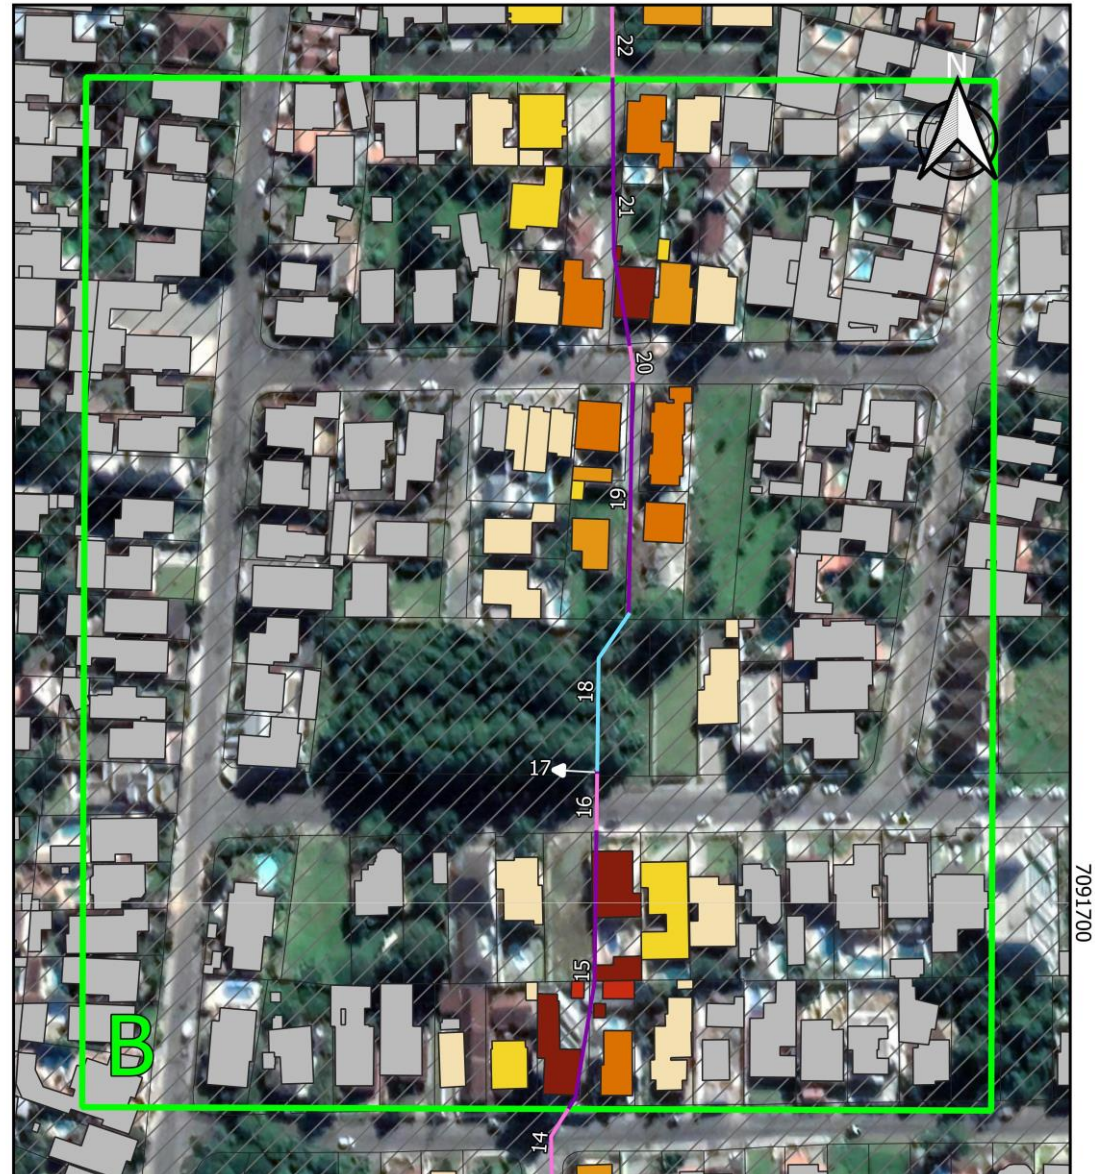
Figura 34: Quadrante B.

Quadrante B		
Macros cenários	Trechos	Medidas dos trechos (metros lineares)
Corpo d'água aberto – Vegetação densa em APP de nascente	X	0,00
Corpo d'água aberto – Vegetação densa antropizada	X	0,00
Corpo d'água aberto – Vegetação densa antropizada entre trechos tubulados	18	47,63
Corpo d'água fechado – Vegetação densa antropizada	17	1,84
Corpo d'água fechado – Vegetação densa antropizada em APP de nascente	X	0,00
Corpo d'água fechado – Área edificada	15, 19, 21	224,66
Corpo d'água fechado sob via	16, 20	28,11

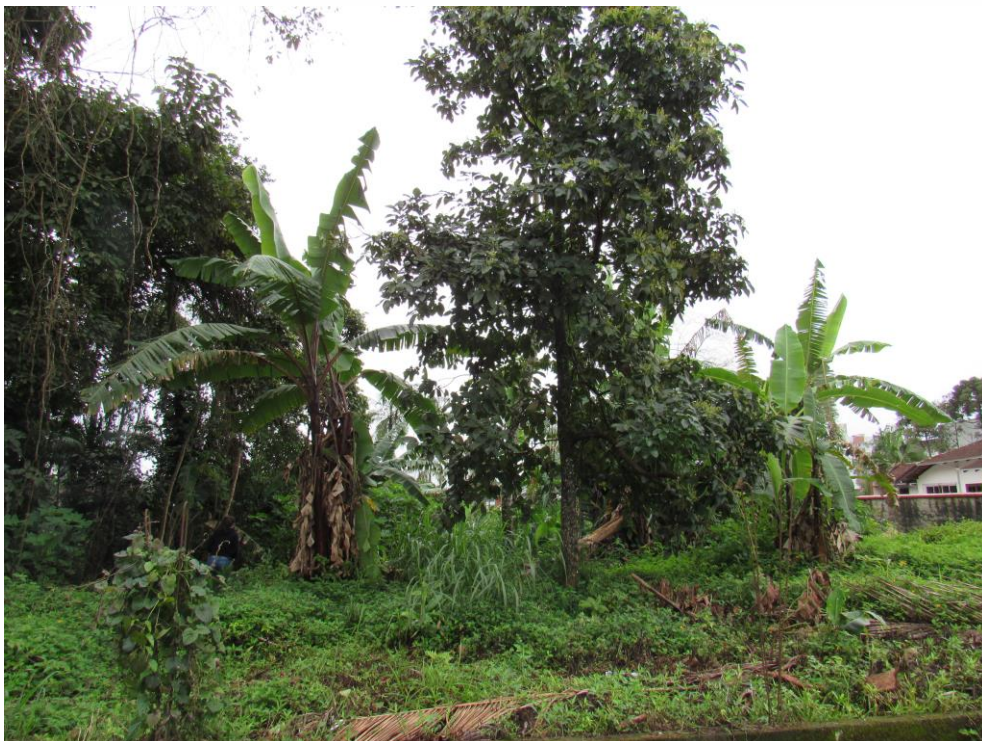
Figura 35: Vegetação no entorno do trecho 18, com vista a partir da rua João Pessoa. Fonte: Autores.

Devido à vegetação que cobria o terreno interceptado pelo corpo d'água do trecho 18, não foi possível visualizar seu leito.

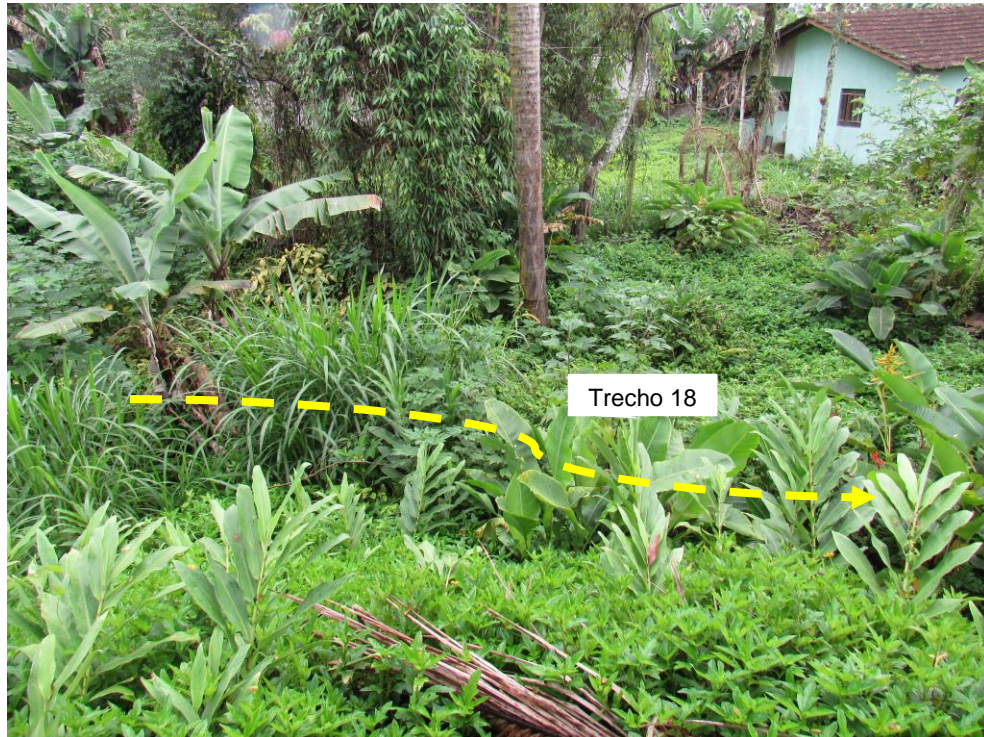
Figura 36: Possível caminho do final do trecho 18, com vista a partir terreno interceptado. Fonte: Autores.

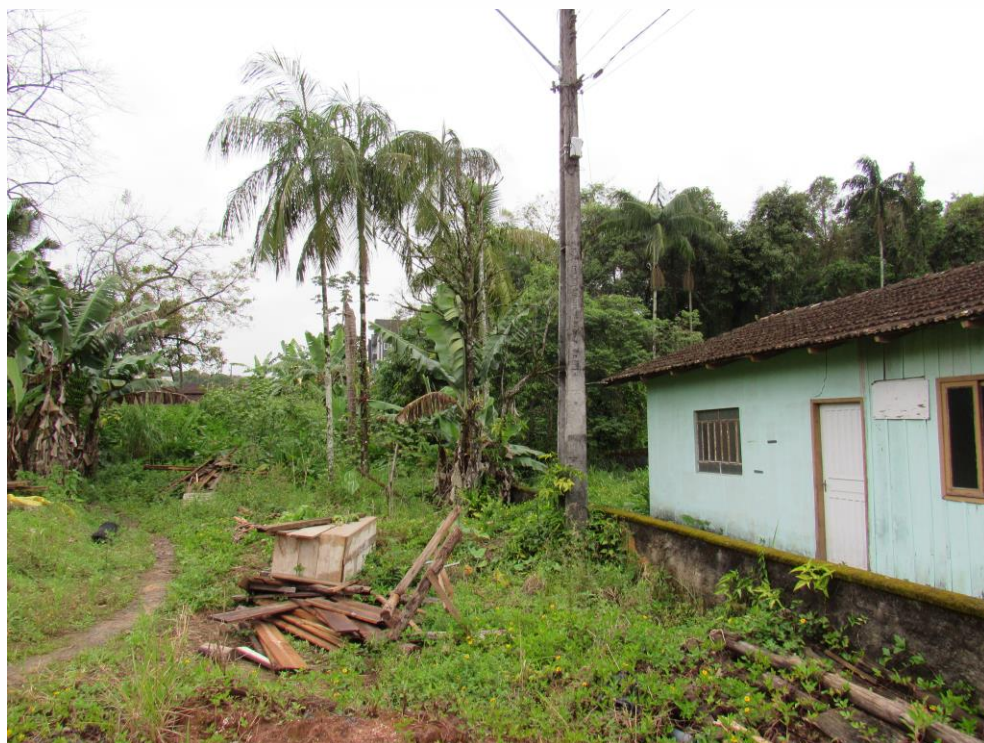
Figura 37: Vista do entorno dos trechos 18 (aos fundos, área vegetada) e 19, com vista a partir de rua particular, trecho 19. Fonte: Autores.

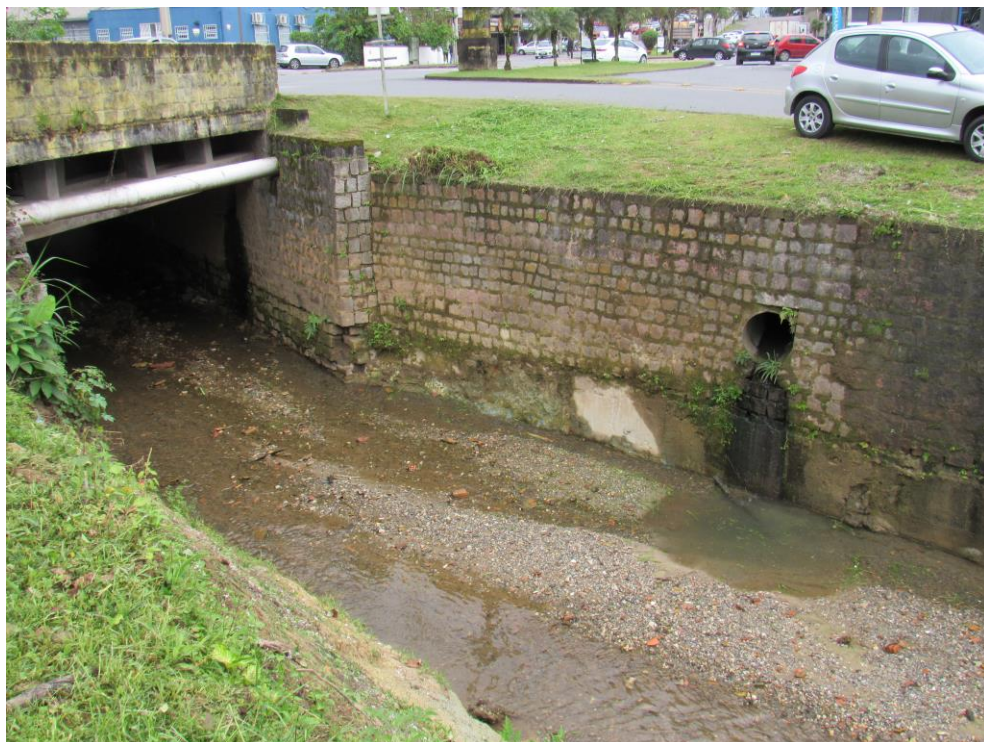
Figura 39: Foz da microbacia, rio Walter Brandt. Fonte: Autores.

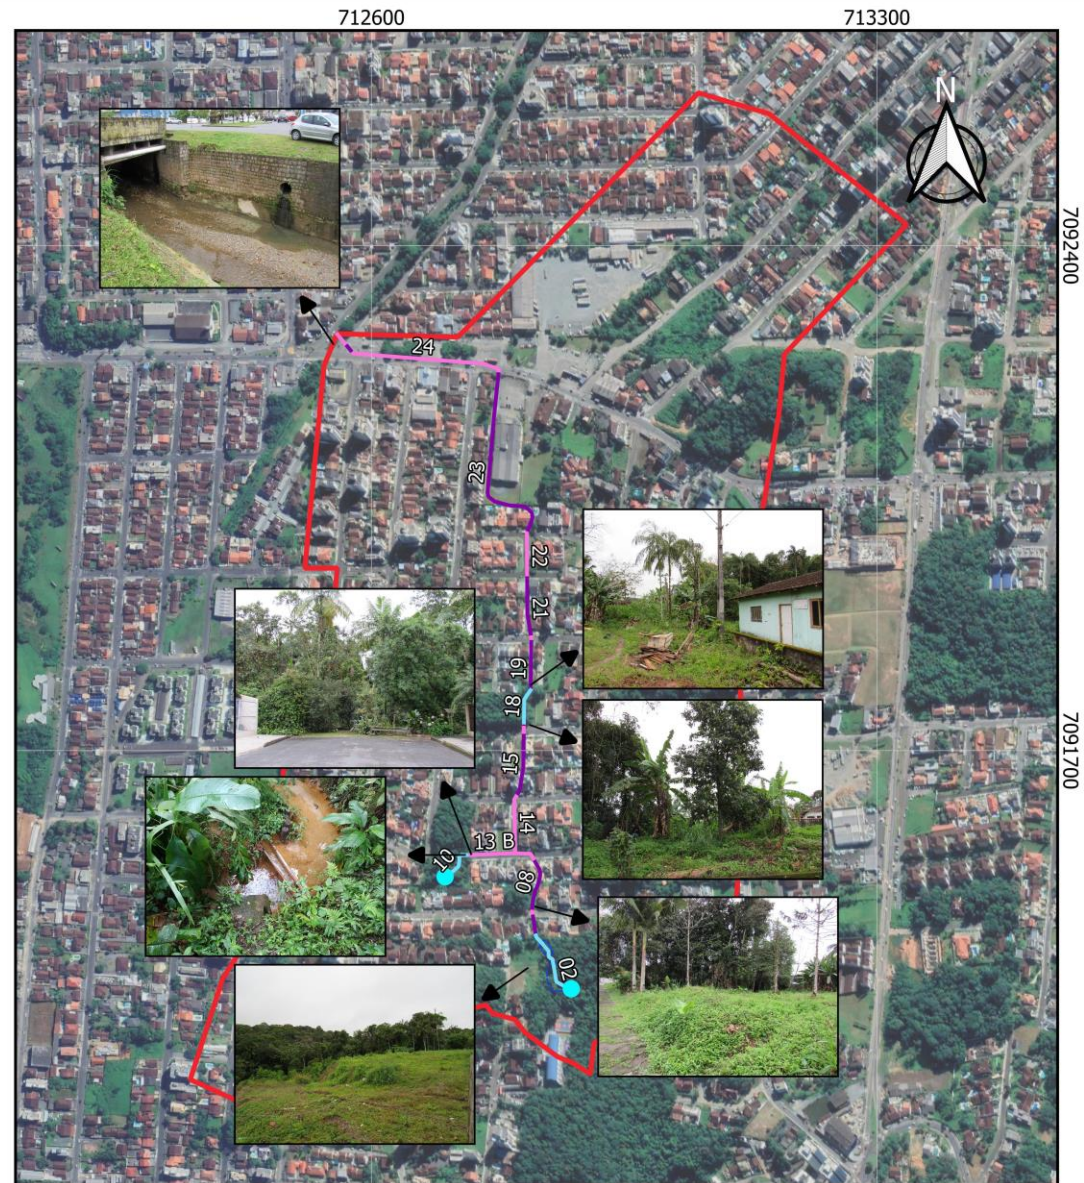
Figura 40: Mapa de localização dos registros fotográficos dos principais trechos na microbacia 14-2.
