DIAGNÓSTICO SOCIOAMBIENTAL POR MICROBACIA HIDROGRÁFICA (DSMH)

MICROBACIA 11-0

**Joinville,
Junho 2022.**

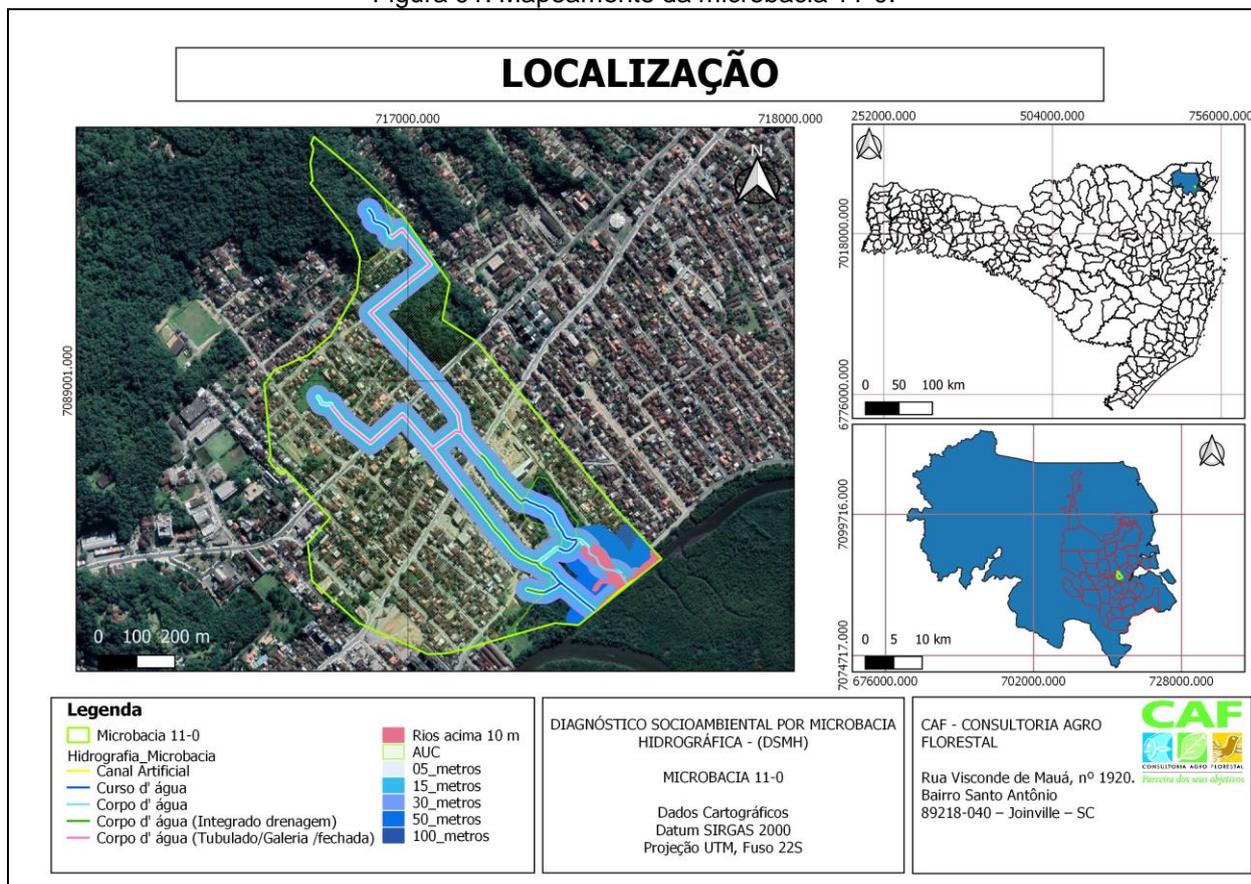
Figura 01: Mapeamento da microbacia 11-0.

Os cursos hídricos objeto deste estudo compõem a Microbacia Hidrográfica de código 11-0, localizada no bairro Bom Vista, na zona leste do Município de Joinville, integrada na Sub-bacia do rio Cachoeira.

A microbacia de código 11-0 possui área total de 668.284,04m² e 2.961,51 metros lineares de extensão total de corpos hídricos, com trechos abertos em áreas de vegetação densa e em áreas urbanizadas com vegetação isolada, e em trechos de rios tubulados localizados entre lotes e sob vias públicas.

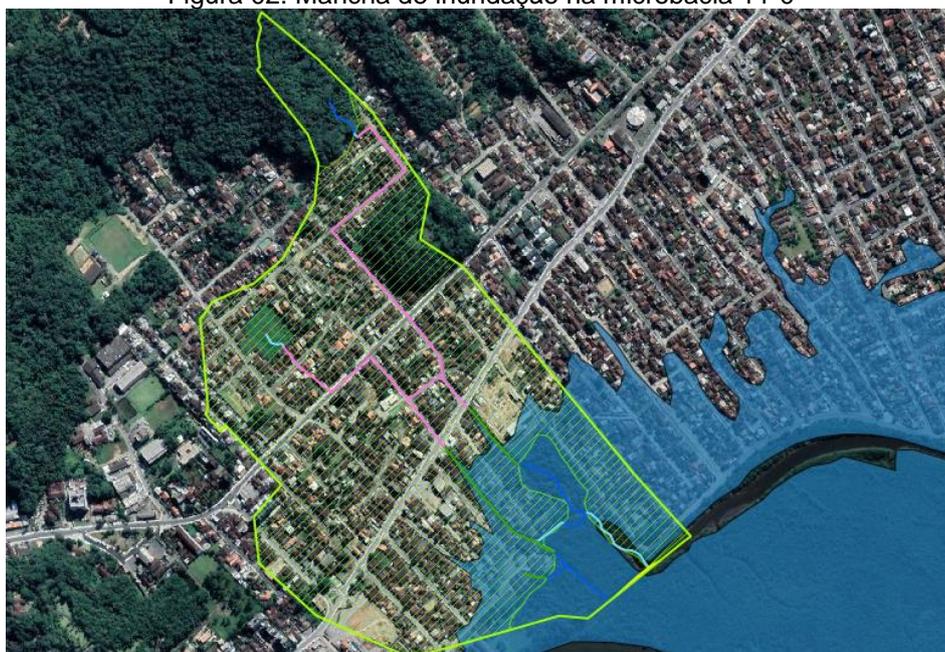
Figura 02: Mancha de inundação na microbacia 11-0

As faixas marginais de rios estão sujeitas à ação natural de processos e dinâmica superficial terrestre. Dentre elas, destacam-se as cheias que atingem áreas de cotas inferiores. De acordo com o Mapeamento da Base de Dados do Levantamento Hidrográfico do Município de Joinville, observa-se que na região próxima à foz da microbacia há uma área passível de inundação conforme figura 02.

Com base nas informações contidas no quadro 04, é possível observar o percentual de aproximadamente 82% de área passível de inundação na projeção de APP da microbacia 11-0, estando essa área próxima à foz e em trecho aberto.

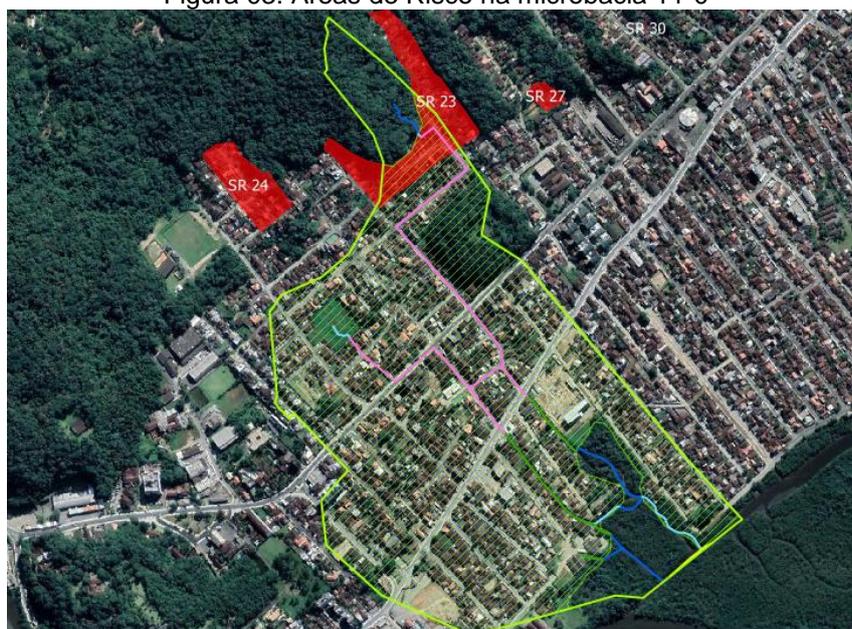
Figura 03: Áreas de Risco na microbacia 11-0

Com relação à microbacia em estudo, observa-se uma região delimitada como Área de Risco Geológico-Geotécnico: SR-23, onde parte da área de risco abrange a faixa de projeção da APP dos trechos 1 e 2 e projeção da FNE do trecho 3 conforme pode ser observado na imagem a seguir:

Quanto às áreas de risco geológico-geotécnico, apenas 2,88% da APP resta nessas áreas, sendo que à região SR-23, há um pequeno trecho às margens de corpo d'água aberto e parcialmente localizado em cota superior a 40 metros.

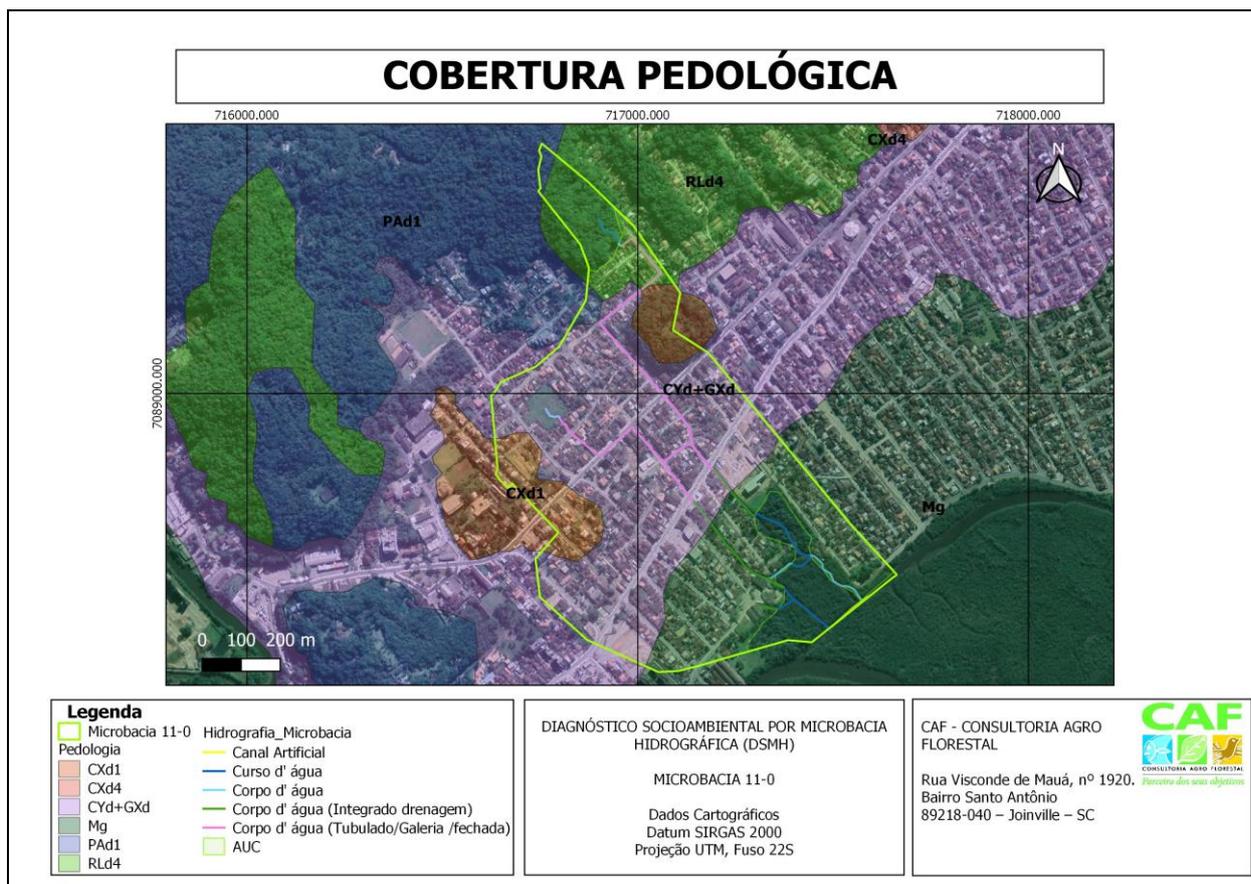
Figura 05: Cobertura Pedológica da microbacia 11-0

A presença de solos indiscriminados de mangue (Mg) ocorre em parte dos trechos 8 e 23 e nos trechos 9, 10, 11, 12, 13, 14, 15, 16, 17, 18, 19, 20, 21 e 22:

Conforme dados de Levantamento de Cobertura Pedológica de Joinville, Executado por: Consultor Engenheiro Agrônomo Antônio Ayrton Auzani Uberti, ano de 2012 e que está disponível pra Downloads no Sistema de Informações Municipais Georreferenciado (SIMGeo), observa-se que a Microbacia 11-0 possui 30,12% da área localizada em solos indiscriminados de mangue, sendo que 22,76% estão localizadas em Área Urbana Consolidada. Com relação à vegetação de mangue é possível verificar que apenas 32,09% da área total de solos indiscriminados de Mangue estão preservados, sendo que 7,80% da vegetação de mangue estão localizadas em Área Urbana Consolidada.

Com relação às áreas de solos indiscriminados de mangue sem vegetação, observa-se um cenário densamente urbanizado com vegetação isolada, o solo já se encontra impermeável com a construção das edificações e pavimentação de vias, pois para a ocupação humana da região, ocorreu a retirada da cobertura vegetal, o que representa 67,91% da área total de solos indiscriminados de mangue (Mg).

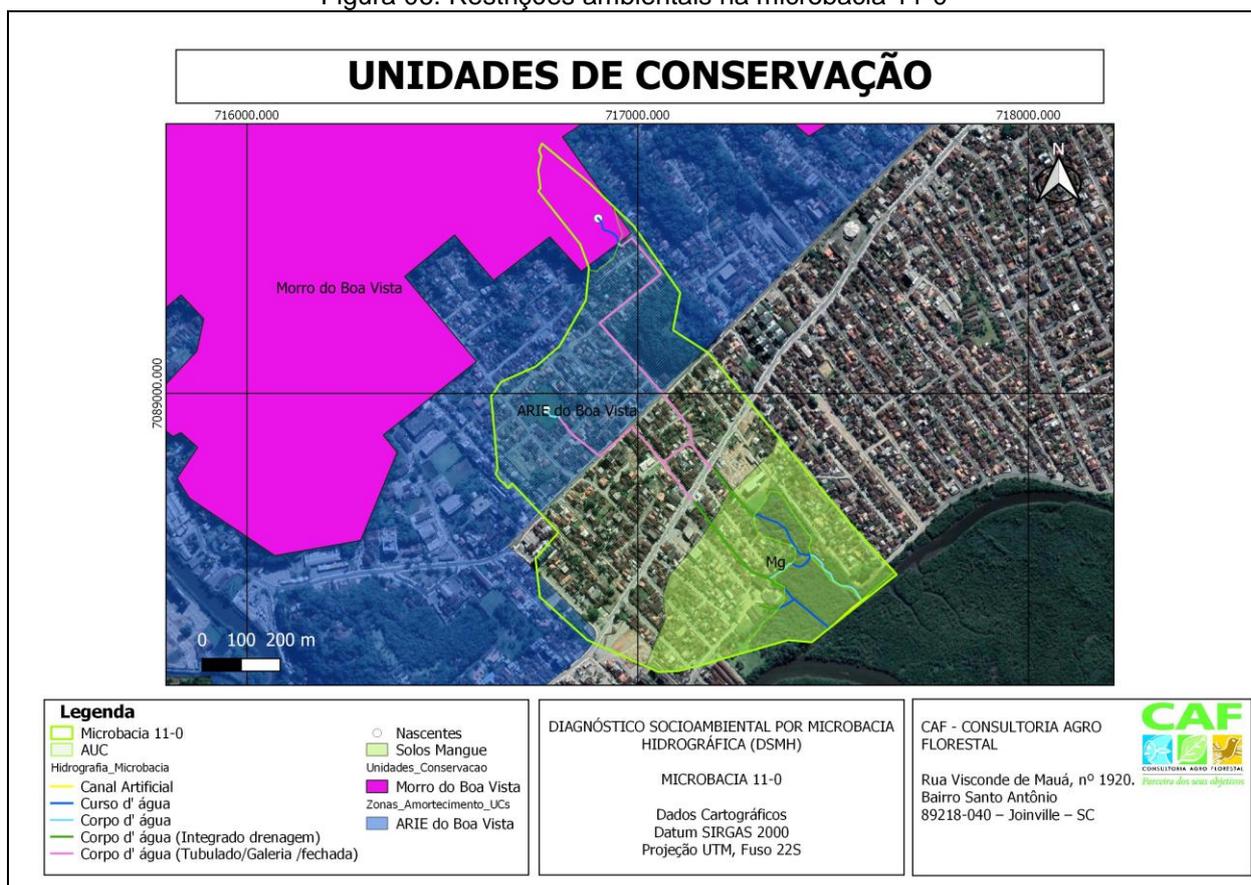
Figura 06: Restrições ambientais na microbacia 11-0

O mapa a seguir identifica as áreas de restrições ambientais, como Unidades de Conservação - UCs, Zonas de Amortecimento, e áreas de relevante interesse ecológico.

Observa-se que na Microbacia 11-0 que uma pequena proporção de Área Urbana Consolidada - AUC está localizada em Unidade de Conservação – UC. Ressalta-se que as UCs seguem regramentos específicos quanto a sua intervenção e possibilidade de ocupação frente às questões urbanísticas e ambientais, estabelecidas em zoneamento próprio. Além disso, é possível verificar que existe Área Urbana Consolidada - AUC inserida em Zona de Amortecimento da Unidade de Conservação.

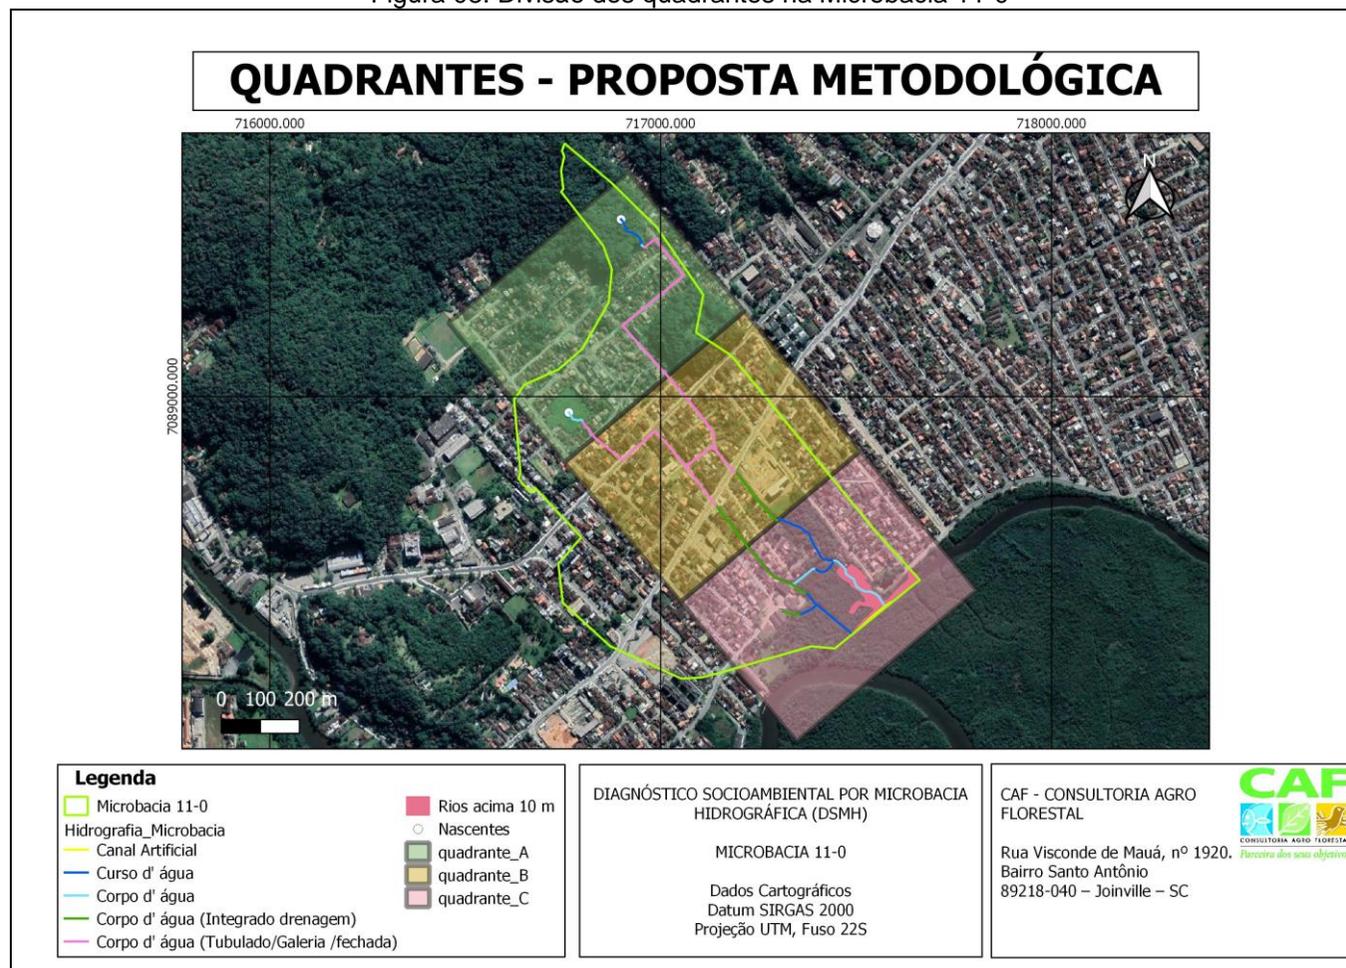
Figura 08: Divisão dos quadrantes na Microbacia 11-0

O mapa a seguir refere-se a microbacia com a indicação dos lotes, da hidrografia, da AUC e a divisão da microbacia em quadrantes representativos ao longo dos corpos d'água. Para a microbacia 11-0 foram definidos 03 quadrantes representativos e nomeados de A até C.

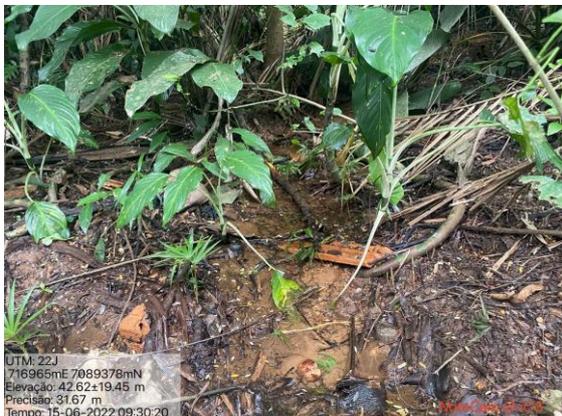
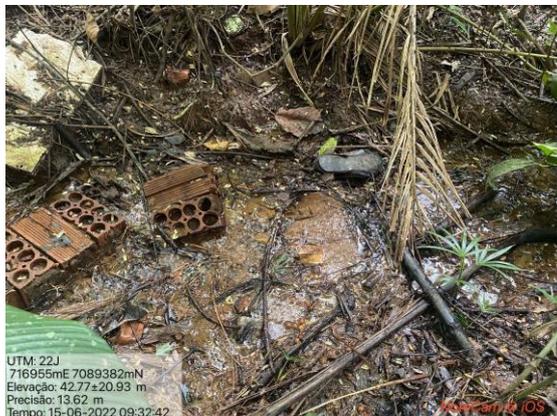
Trechos 01 e 02: Trechos abertos em vegetação isolada.

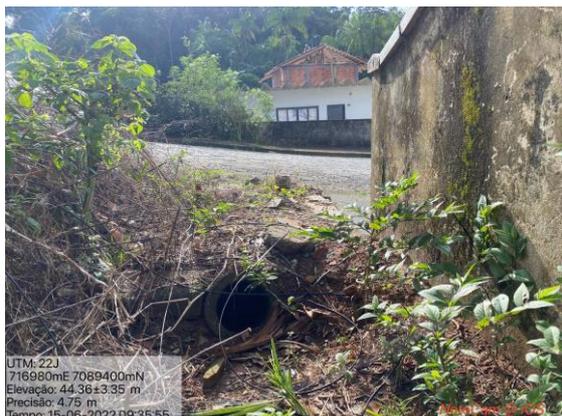
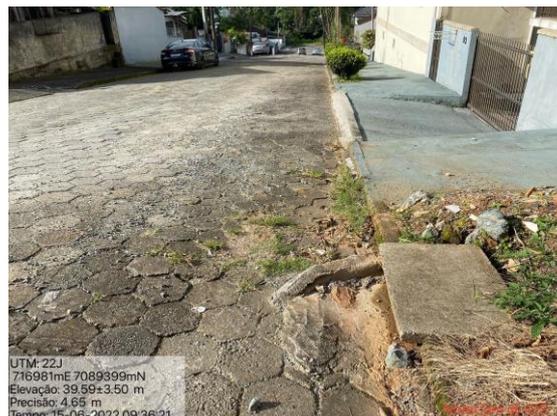
Trecho 03: Trecho tubulado sob vias públicas.

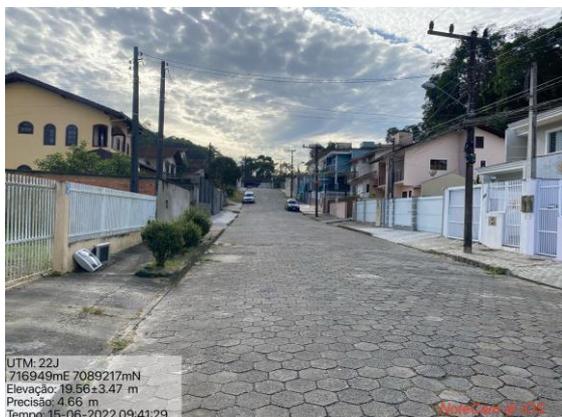
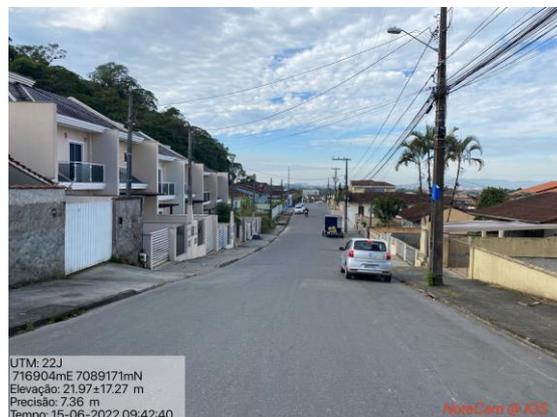
Trecho 04: Trecho tubulado sob vias públicas.

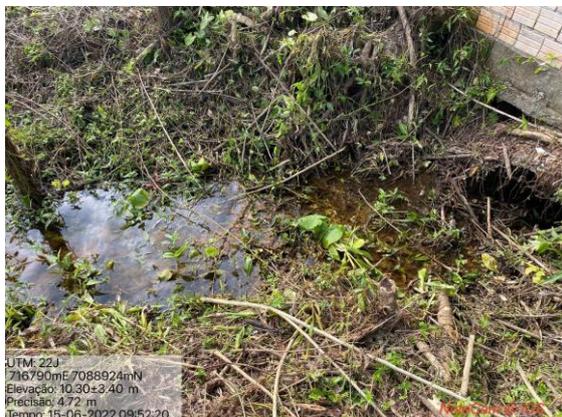
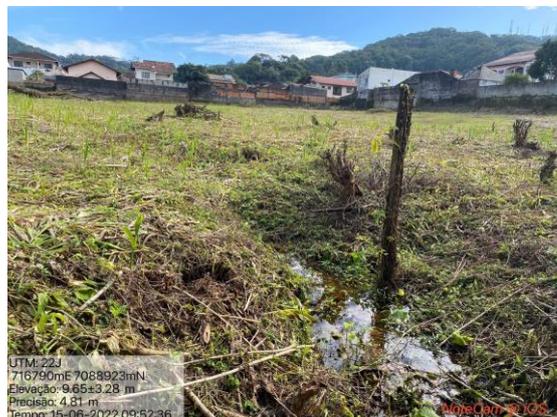
Trecho 05: Trecho aberto em vegetação isolada e/ou desprovido de vegetação.

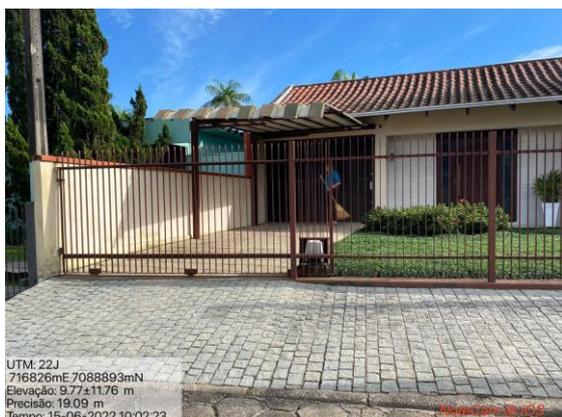
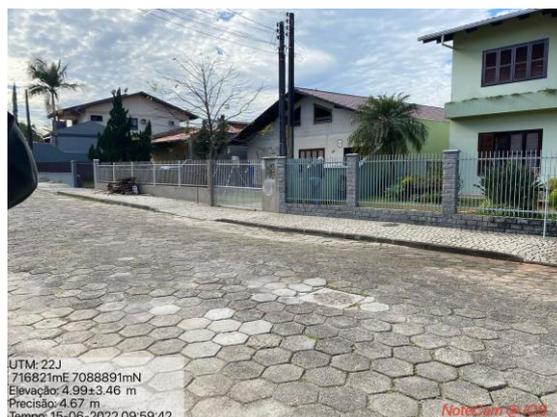
Trecho 06: Trecho tubulado entre lotes e vias públicas.

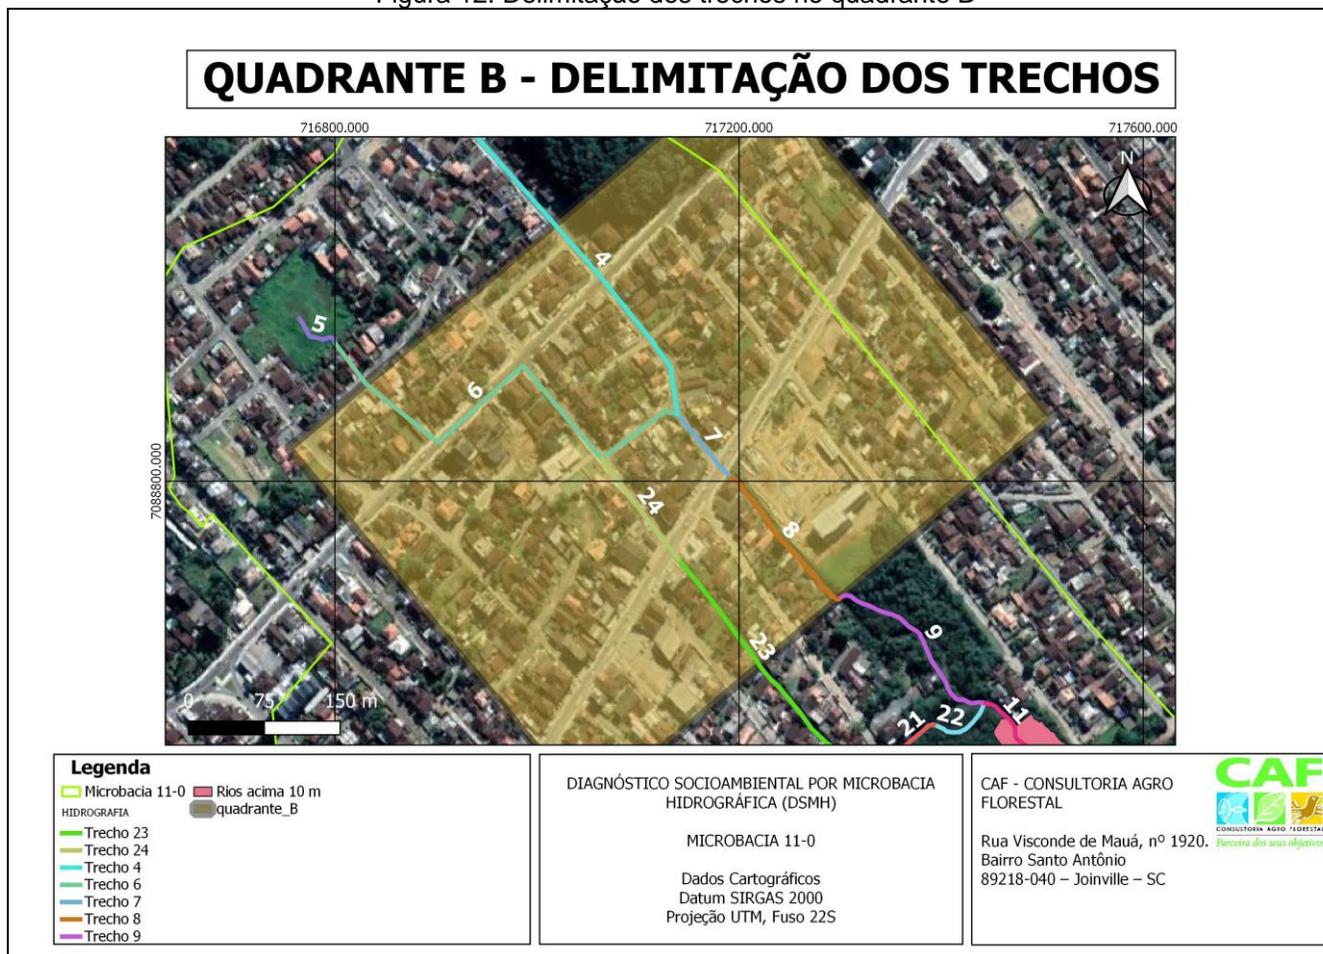
Figura 12: Delimitação dos trechos no quadrante B

DADOS – MEDIDAS DOS TRECHOS		
Trecho Aberto com Vegetação Densa	09	3,63 m
Trechos Abertos com Vegetação Isolada	08 e 23	297,34 m
Trechos Fechados	Trechos 4, 6*, 7 e 24	846,96 m

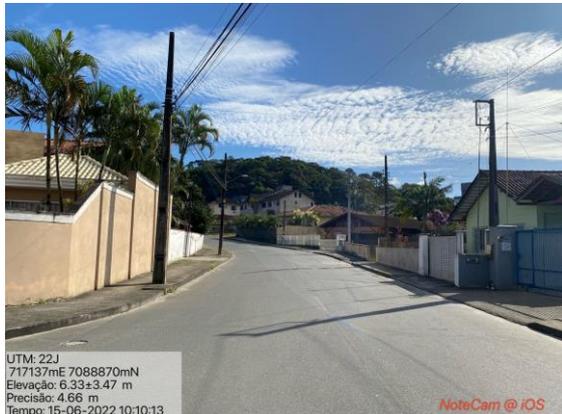
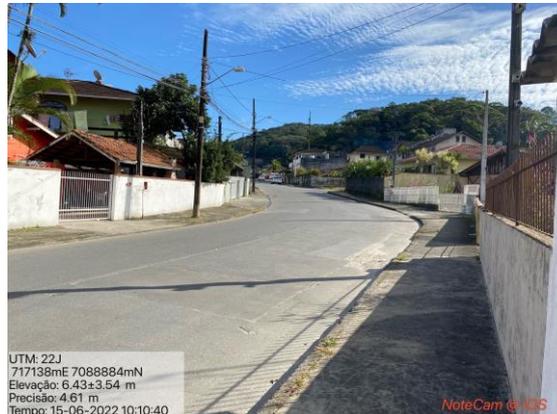
Trecho 04: Trecho tubulado sob vias públicas.

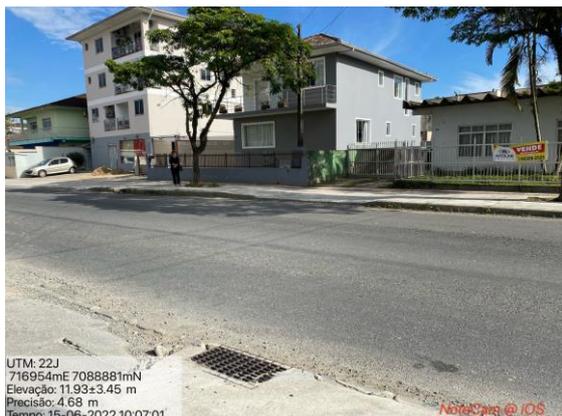
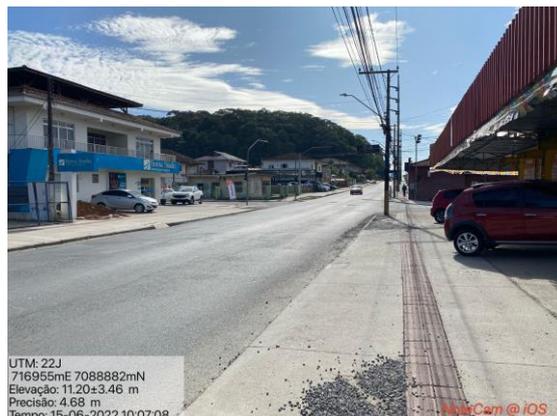
Trecho 06: Trecho tubulado sob vias públicas.

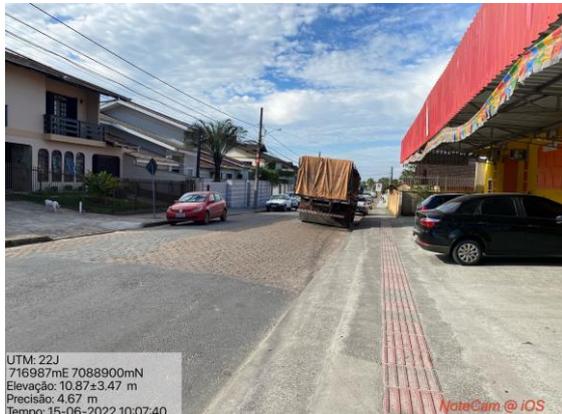
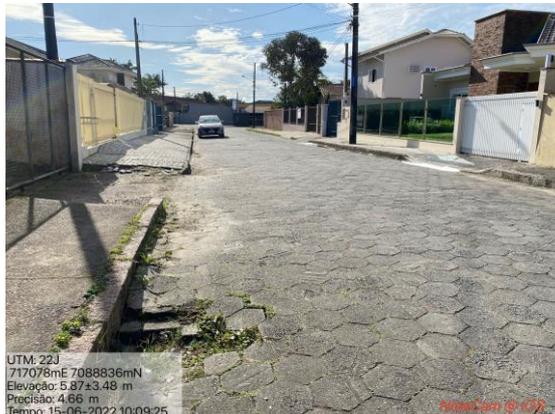
Trecho 06: Trecho tubulado sob vias públicas.

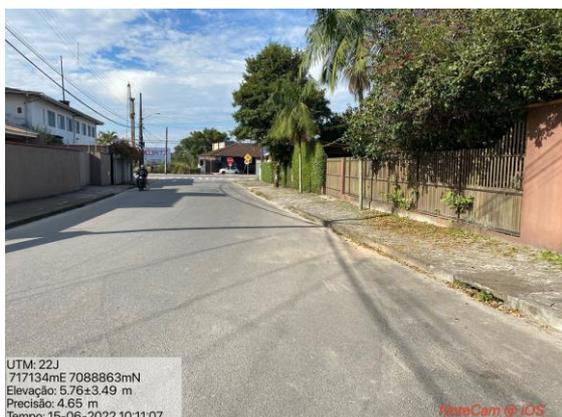
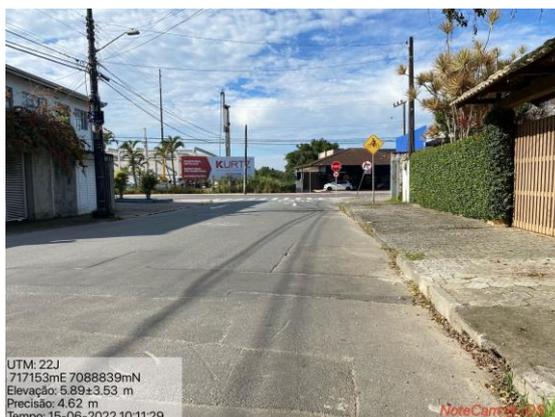
Trecho 07: Trecho tubulado sob vias públicas.

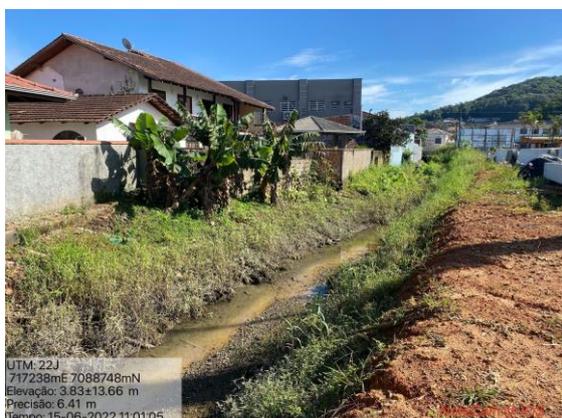
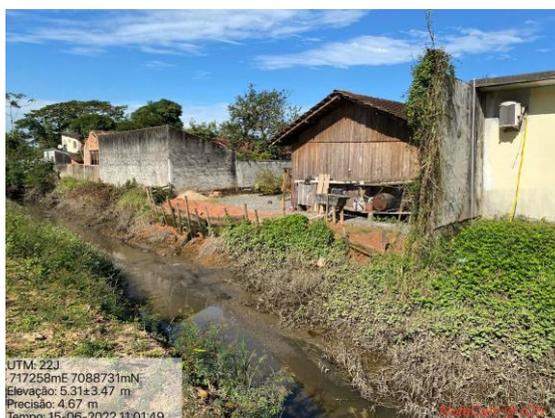
Trecho 08: Trecho aberto em vegetação isolada e/ou desprovido de vegetação.

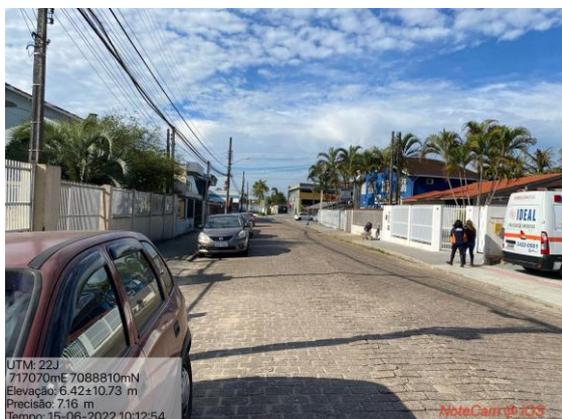
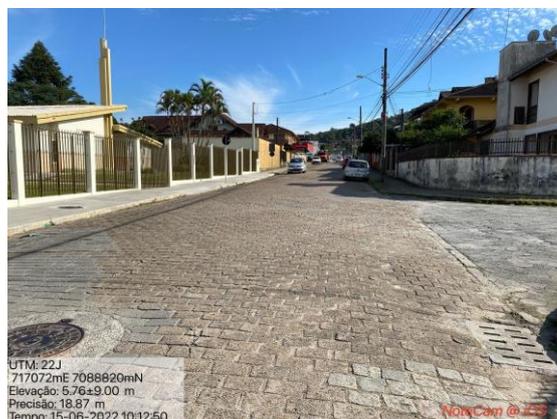
Trecho 24: Trecho tubulado sob vias públicas.

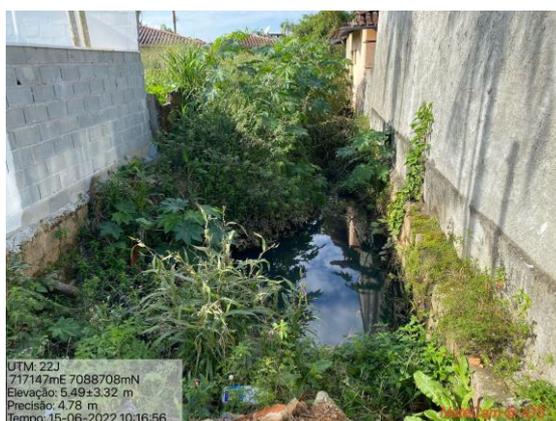
Trecho 23: Trecho aberto em vegetação isolada e/ou desprovido de vegetação.

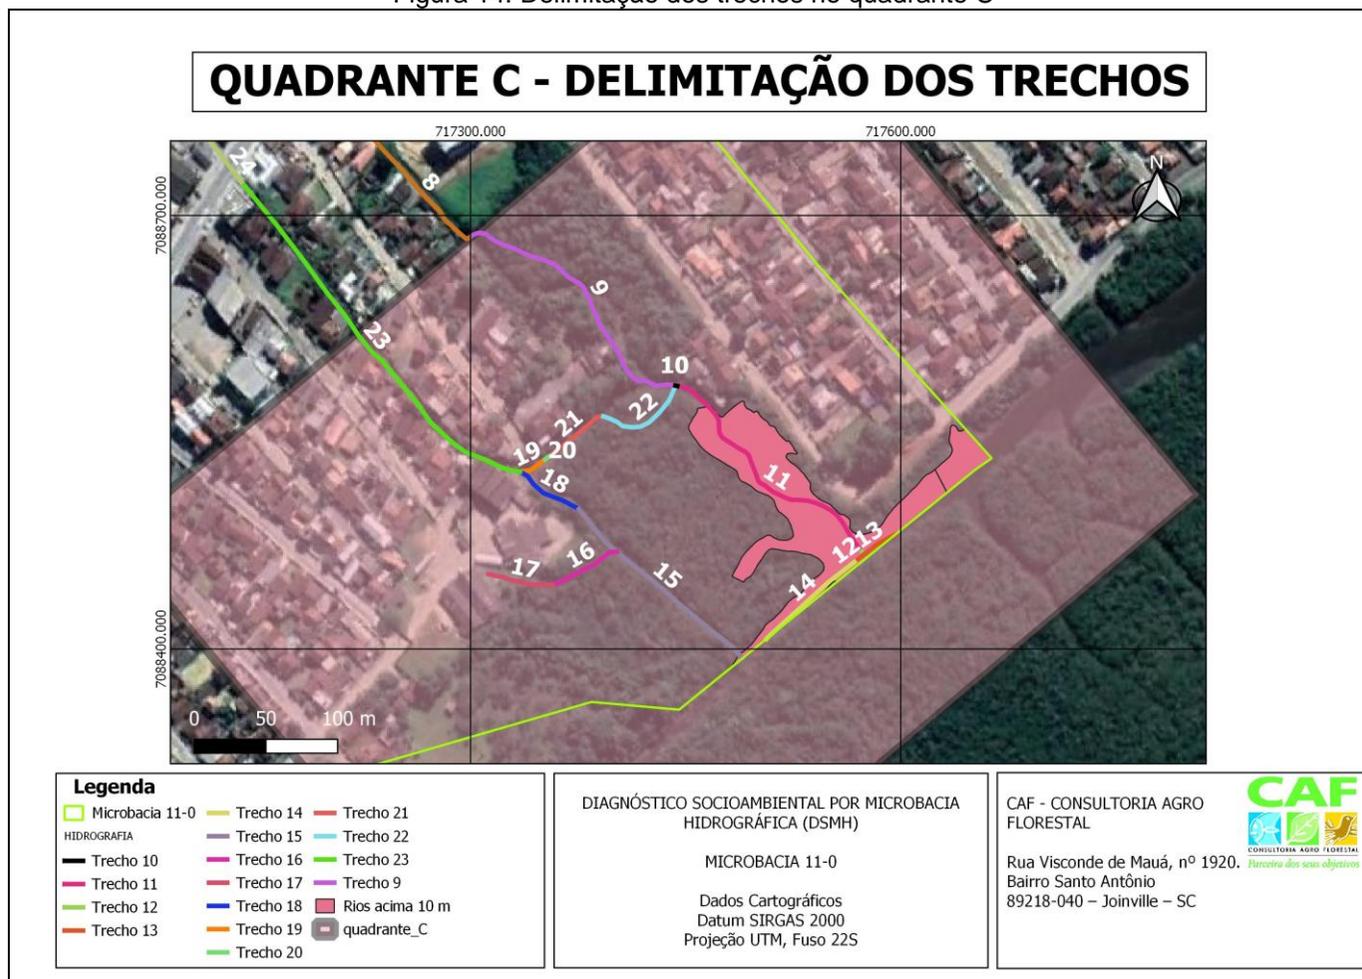
Figura 14: Delimitação dos trechos no quadrante C

DADOS – MEDIDAS DOS TRECHOS		
Trechos Abertos com Vegetação Densa	9, 10, 11, 12, 13, 14, 15, 16, 17, 18, 19, 20, 21, 22	933,22 m
Trechos Abertos com Árvores Isoladas	17, 23 e APP de 50 e 100 m de recuo dos Rios maiores que 10m	433,95 m

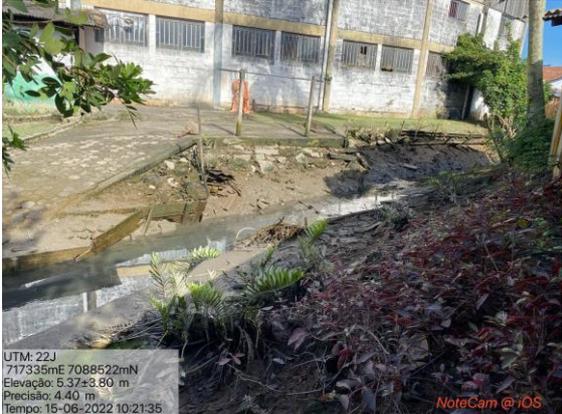
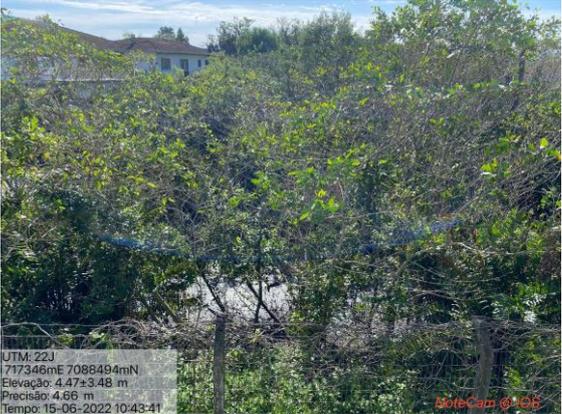
<p>Trecho 23: Trecho aberto em vegetação isolada e/ou desprovido de vegetação.</p>	<p>Trecho 18: Trecho aberto com vegetação em área de manguezal.</p>

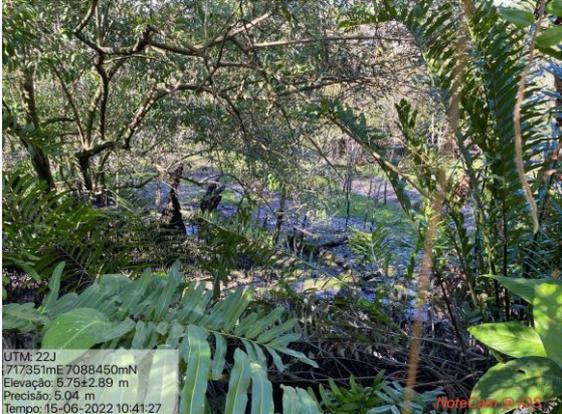
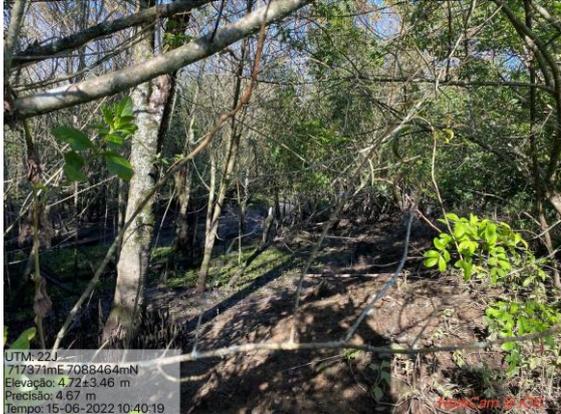
<p>Trecho 17: Trecho aberto com vegetação em área de manguezal.</p>	<p>Trecho 16: Trecho aberto com vegetação em área de manguezal.</p>

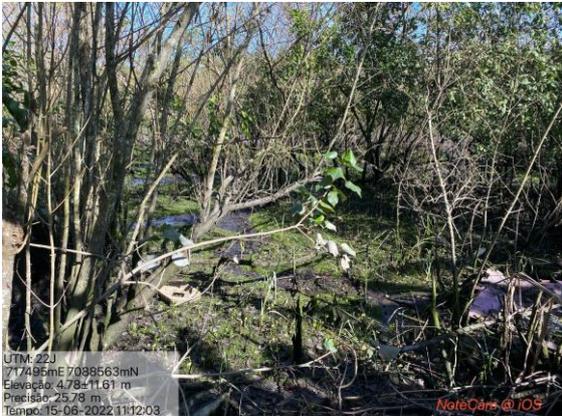
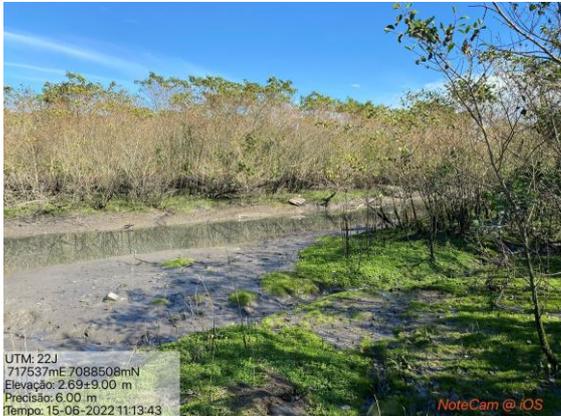
<p>Trecho 11: Trecho aberto com vegetação em área de manguezal.</p>	<p>Trecho 11: Trecho aberto com vegetação em área de manguezal.</p>

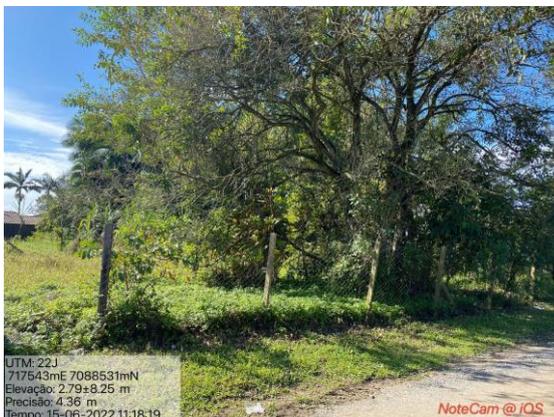
Vegetação Isolada – APP de 50 e 100 m de recuo dos Rios maiores que 10m

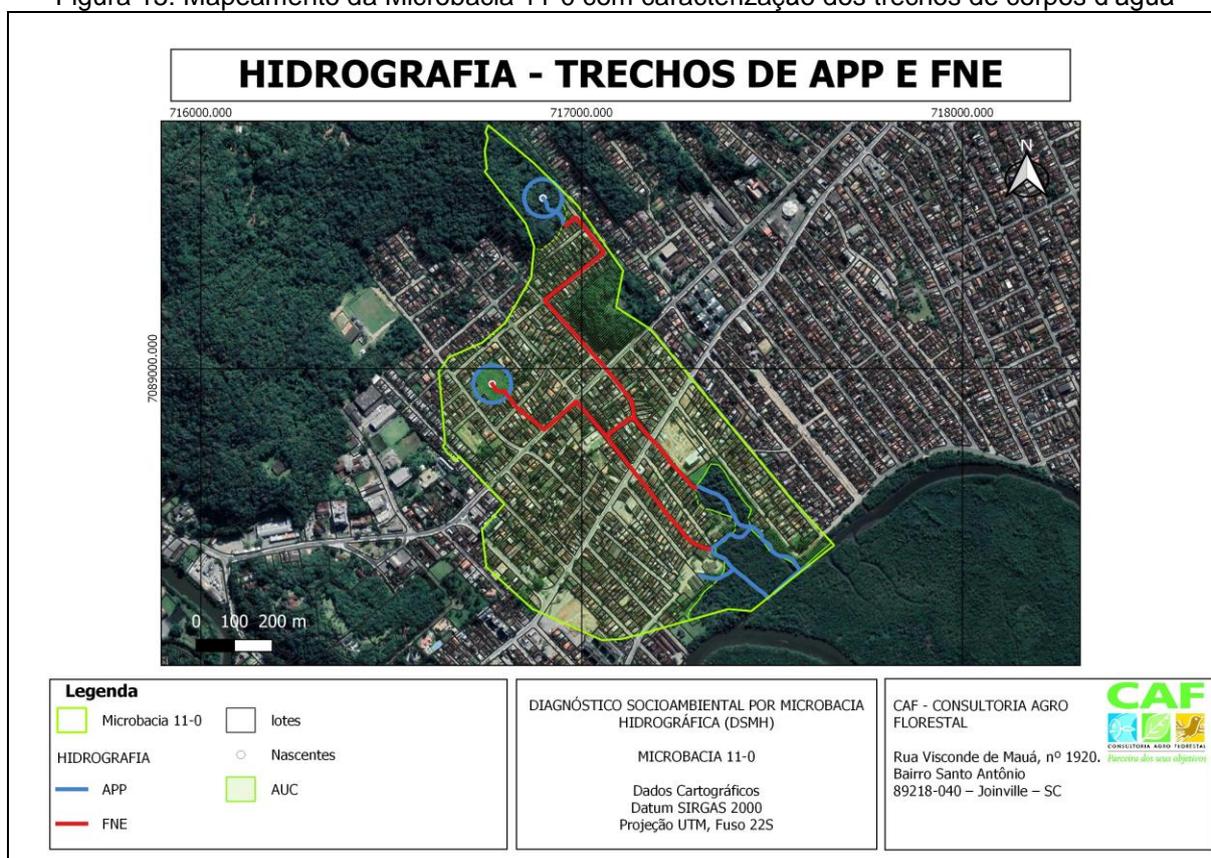
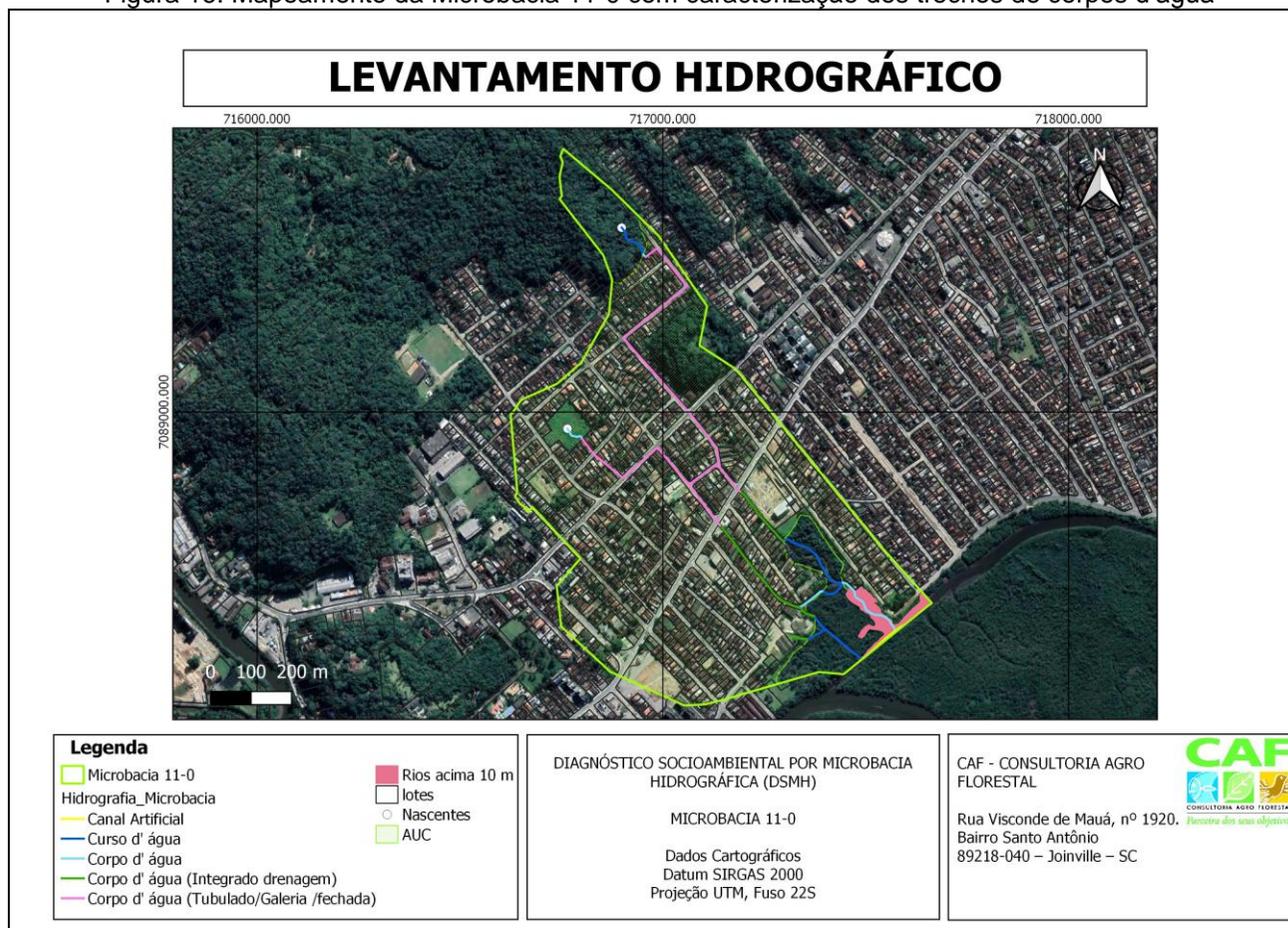
Figura 15: Mapeamento da Microbacia 11-0 com caracterização dos trechos de corpos d'água

Abaixo é apresentado o mapa com as legendas conforme tabela de atributos, representando os trechos nos quais serão mantidas a função de APP e os trechos em que serão adotadas faixas marginais distintas - FNEs.
