DIAGNÓSTICO SOCIOAMBIENTAL DA MICROBACIA 14.7

VOTORANTIM CIMENTOS S.A

ENGEMIX JOINVILLE - SC

FEVEREIRO DE 2023

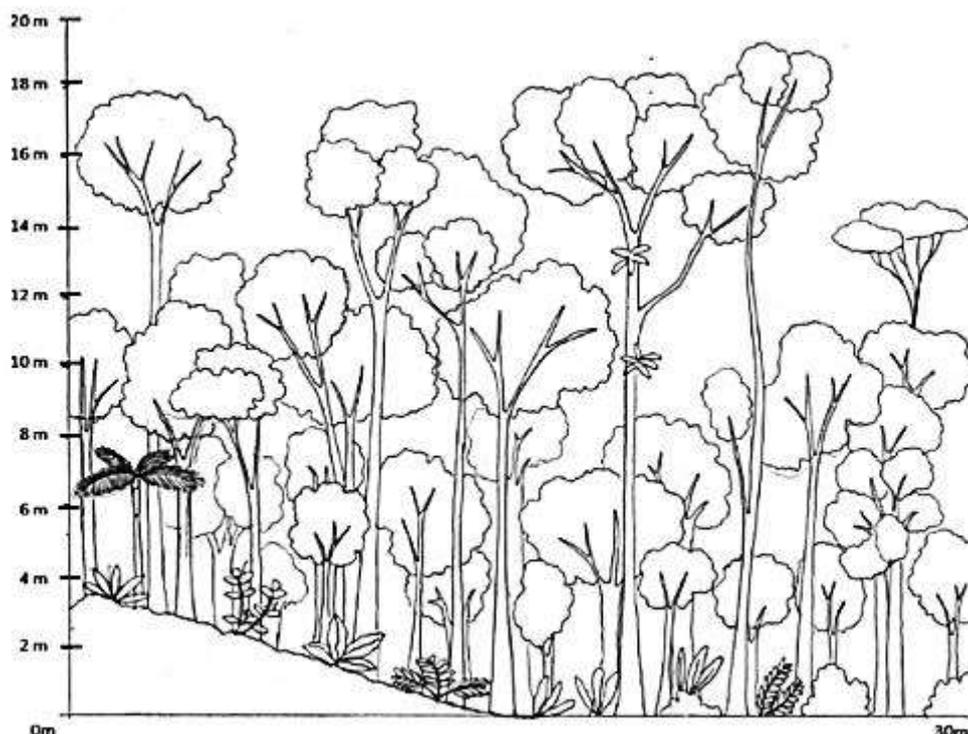
Figura 2-1 - Perfil esquemático da Vegetação (30x3) do fragmento de floresta ombrófila densa (Nascente) pertencente à Bacia Hidrográfica do Rio Cachoeira, Joinville, Santa Catarina

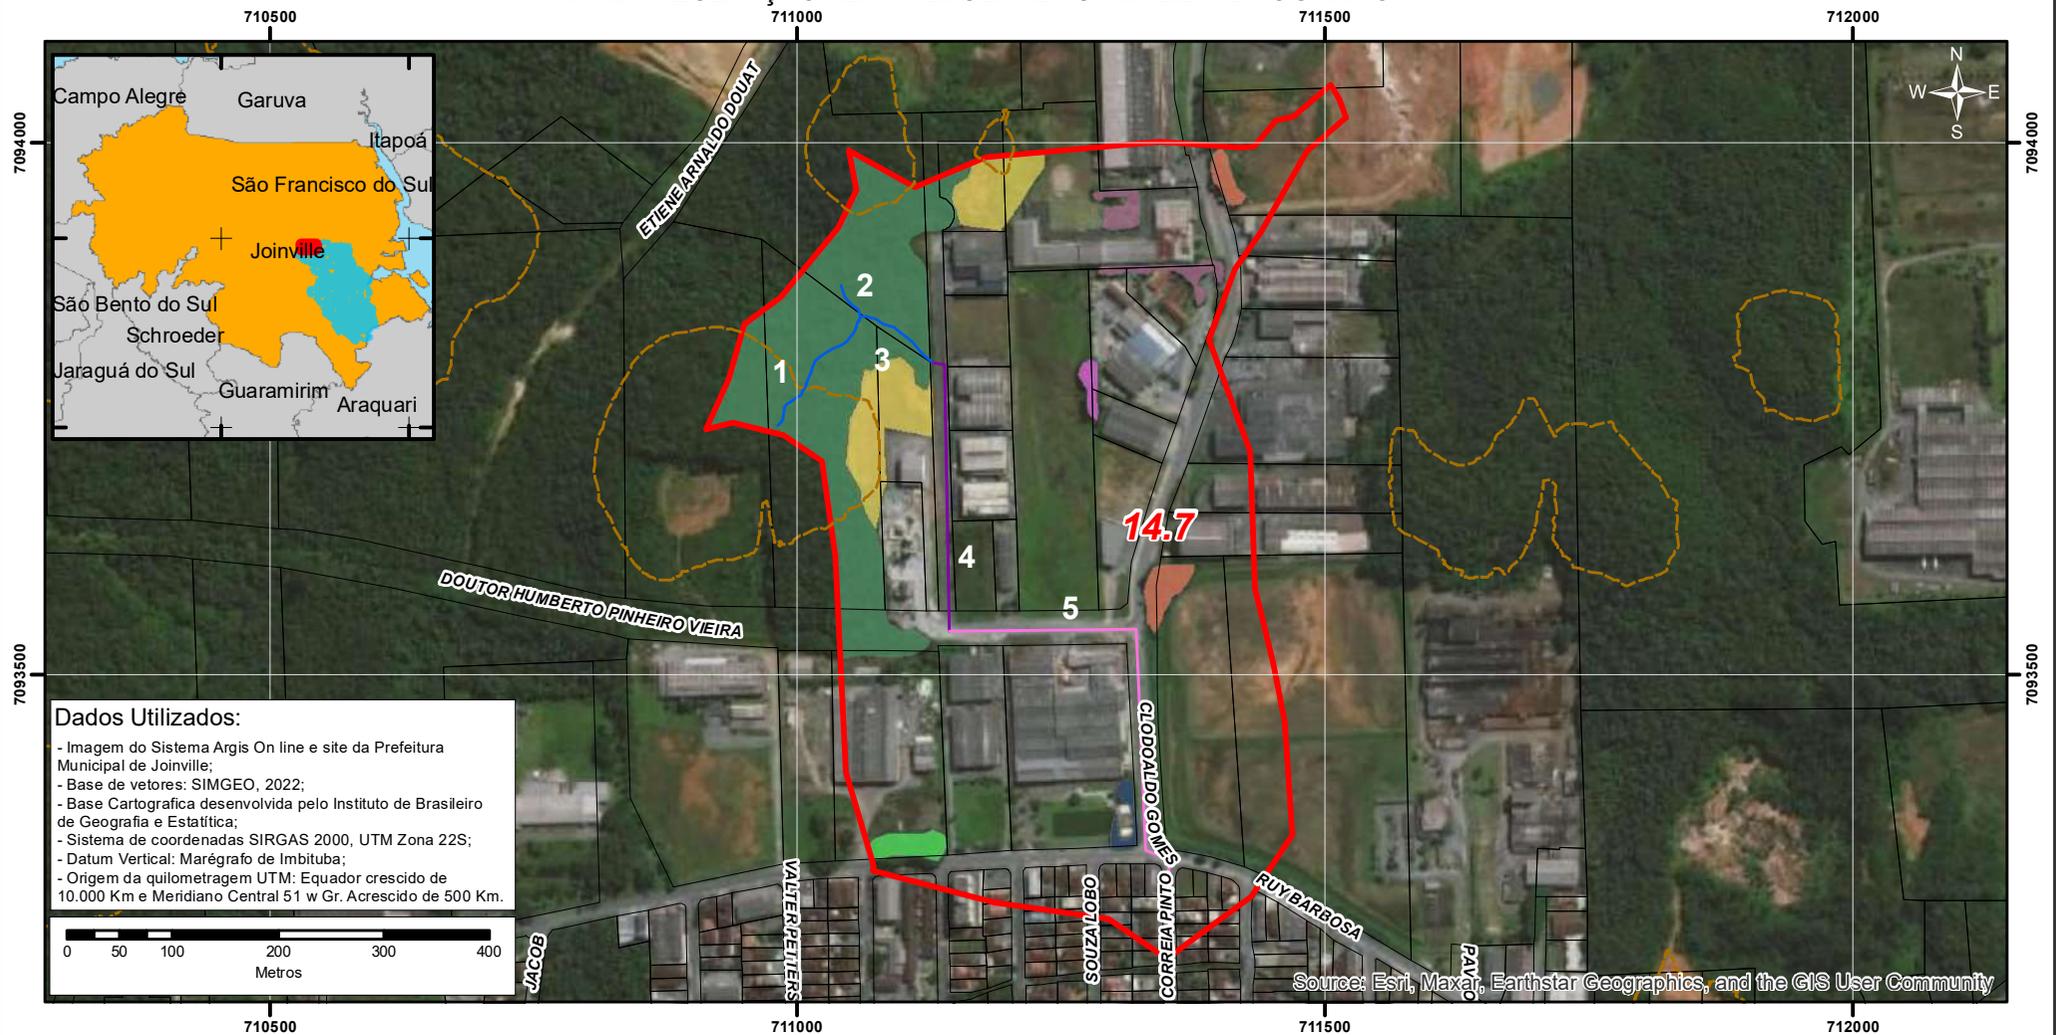
DIAGNÓSTICO AMBIENTAL DE MICROBACIA HIDROGRÁFICA MAPA DA VEGETAÇÃO REMANESCENTE - UNIDADE HIDROGRÁFICA 14-7

De acordo com os levantamentos realizados por MELO JÚNIOR, et al 2017, na Bacia do Rio Cachoeira inclusive principalmente nas nascentes, as espécies arbóreas que apresentaram os maiores índices fitossociológicos foram a casca-d'anta *Psychotria nuda*, seguida pelo palmito-juçara *Euterpe edulis* e outra casca-d'anta *Psychotria officinalis*. Neste levantamento o pesquisador constatou que nas nascentes do rio Cachoeira que o maior número de indivíduos e classes altura e de diâmetro estão entre 2 e 4 m de altura e entre diâmetros de 0 a 10 cm. A Figura 2-1 mostra, de acordo os autores supra citados , o perfil esquemático da vegetação nas nascentes da Bacia hidrográfica do rio Cachoeira. A Figura 2-2 apresenta o mapa dos remanescentes vegetacionais na microbacia em estudo.

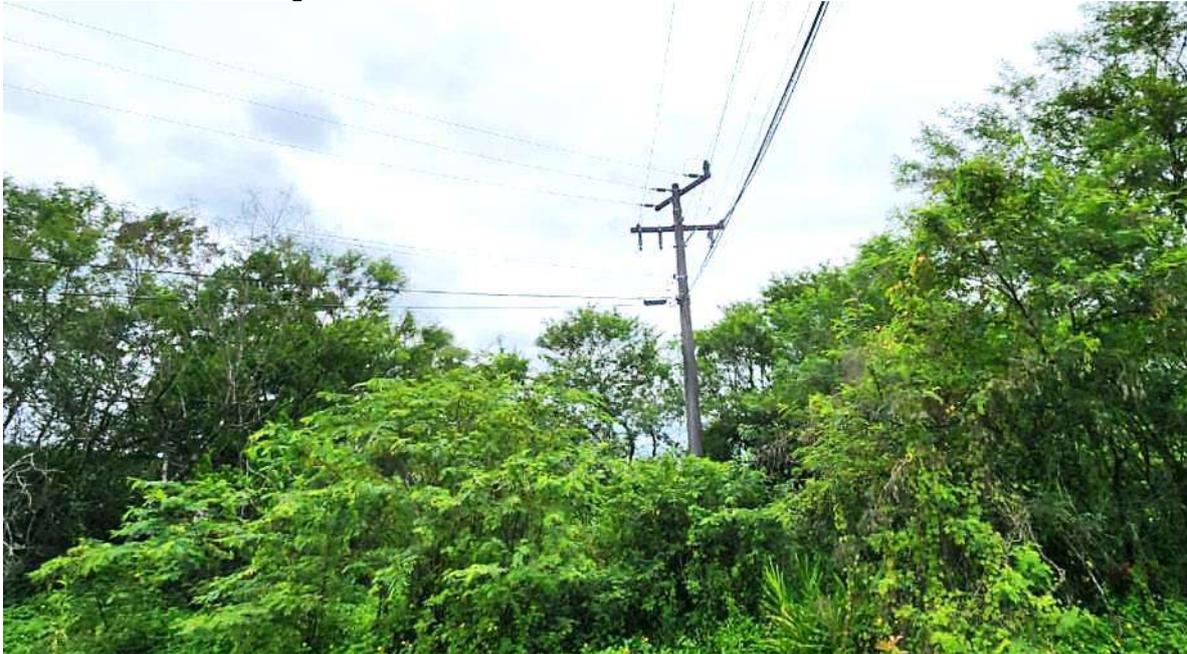
Figura 2-2 - Características da flora na microbacia 14-7

Área da microbacia com alto índice de invasão de *Leucaena (Leucaena leucocephala)*, bosque totalmente tomado.

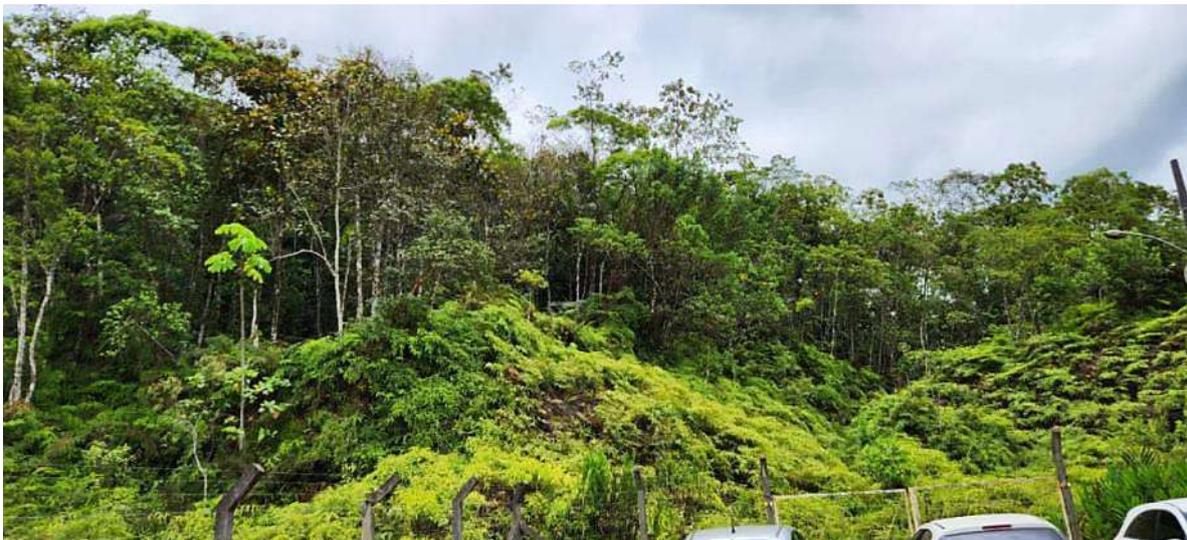
Borda de bosque nativo com a colonização de samambaias no solo desnudo *Elaphoglossum* sp., *Dicranopteris* sp. e *Gleichenella* sp e com a ocorrência de embaúba *Cecropia pachystachya*, pixiricas do gênero *Miconia* sp, quaresmeiras e jacatirão do gênero *Tobouchina* sp.

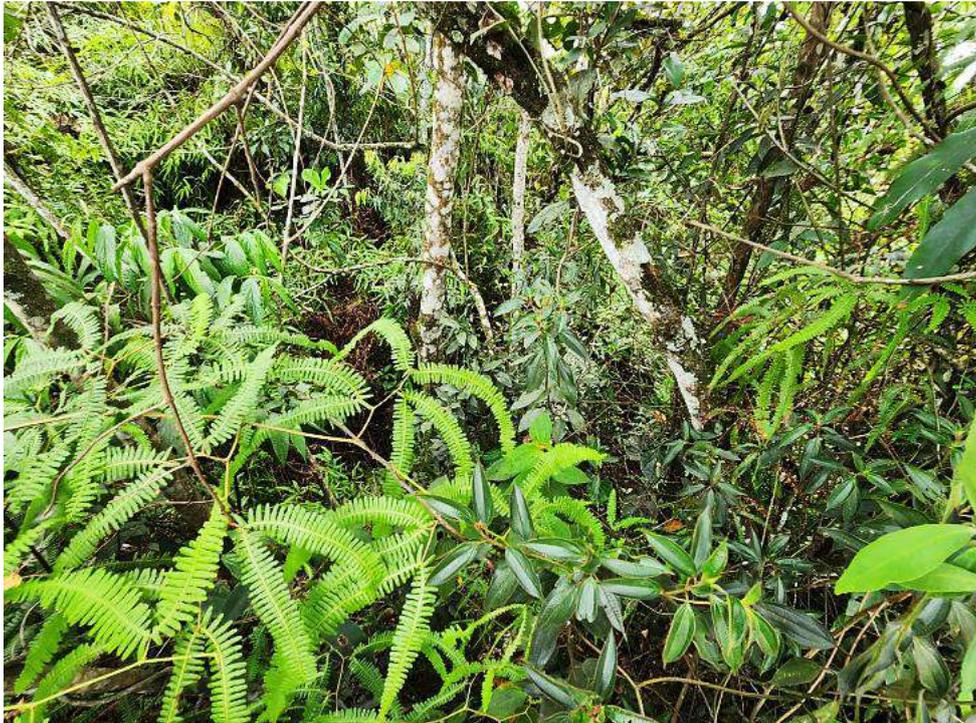
Aspectos do sub bosque de um remanescente da microbacia onde ocorrem as samambaias *Dicranopteris* sp. e *Gleichenella* sp, *Tibouchinnas* sp. ainda herbáceas, invasão de bambus ao fundo da Imagem (*Bambusa* sp.,) alguns tronco com aparência de canelas *Ocotea* sp.

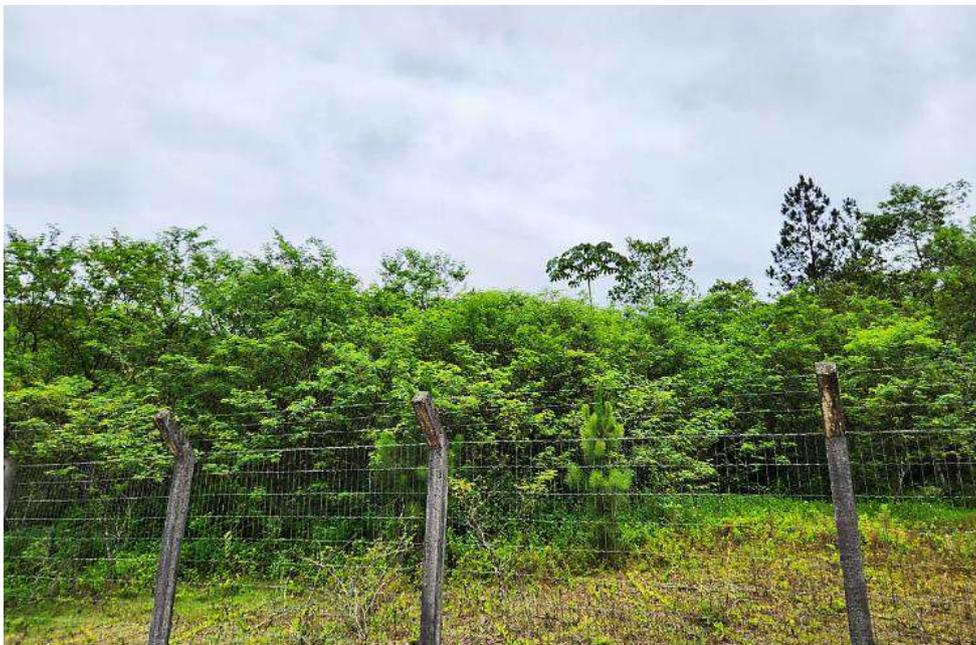
Terreno invadido por leucena (*Leucaena leucocephala*) também com a ocorrência de pinus. Destaca-se a presença de embaúba *Cecropia pachystachya*.

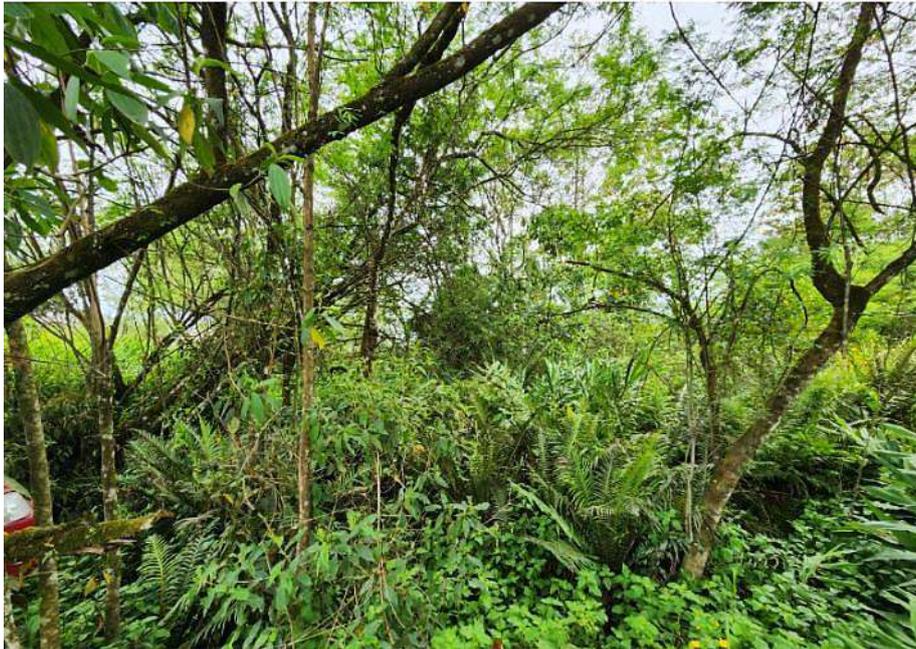
Área com ocorrência de quaresmeiras e jacatirão do gênero *Tibouchina* sp. (troncos mais finos). Destaca-se a ocorrência no sub bosque dos xaxins possivelmente do gênero *Blechnum* sp. O terreno está sendo invadido por leucenas.

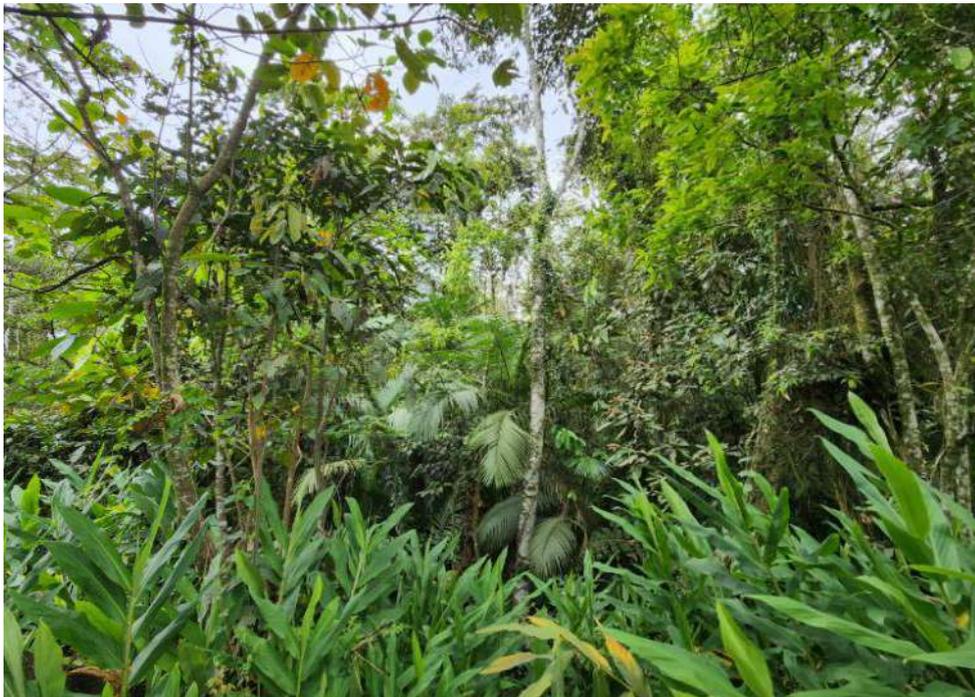
Área mais significativa em termos de vegetação nativa. Em primeiro plano aparece o lírio-do-brejo (*Hedychium* sp.), ao fundo dois indivíduos de palmito-juçara (*Euterpe edulis*), alguns troncos de quaresmeiras (*Tibouchinas*) e canelas (*Ocotea* sp.).

Os remanescentes florestais ocorrentes na microbacia, principalmente os localizados acima da cota 40 apresentam maior diversidade florística próximos ao divisor d'água na região oeste da área (26°15'31.01"S e 48°53'11.71"O). Nestas áreas ainda ocorrem muitas das espécies relatadas na Tabela 2-5. As áreas com Floresta mais densa (Figura 2-2) apesar

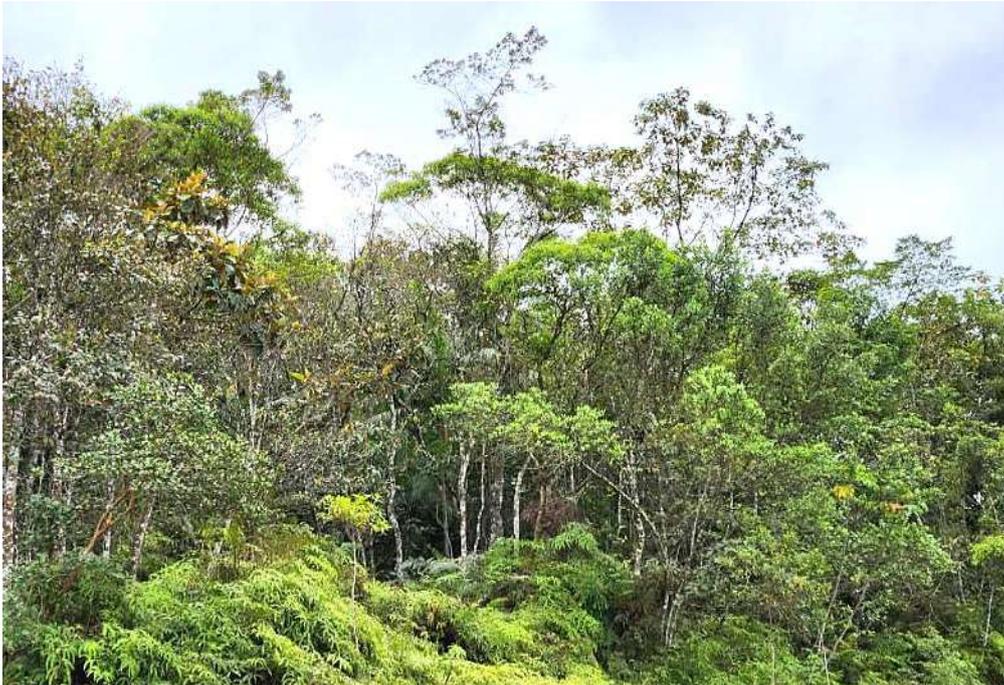
Borda da floresta dominada pelas quaresmeiras (*Tibouchina* sp.), algumas Lauráceas do gênero *Ocotea* sp, algumas Mirtáceas principalmente *Marlierea* sp ou mesmo *Psidium* sp. (araças) entre outras espécies.

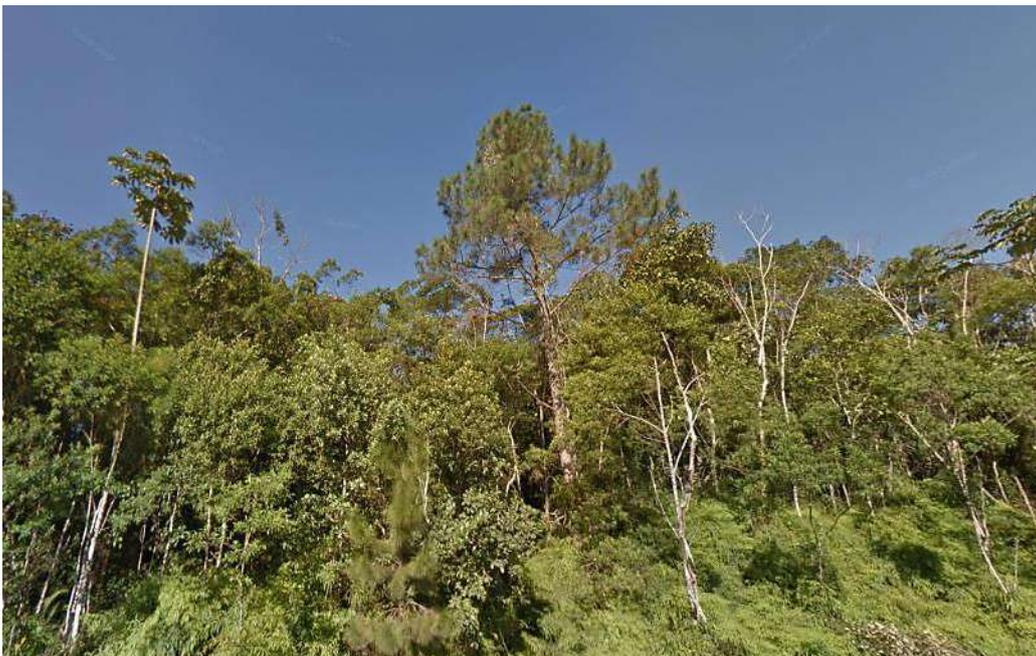
Características da vegetação da porção mais elevada na região de delimitação da microbacia ao oeste, onde também ocorre o predomínio das Melastomataceae (*Tibouchina* sp.), alguns indivíduos de embaúba *Cecropia pachystachya* e a invasão de pinus.

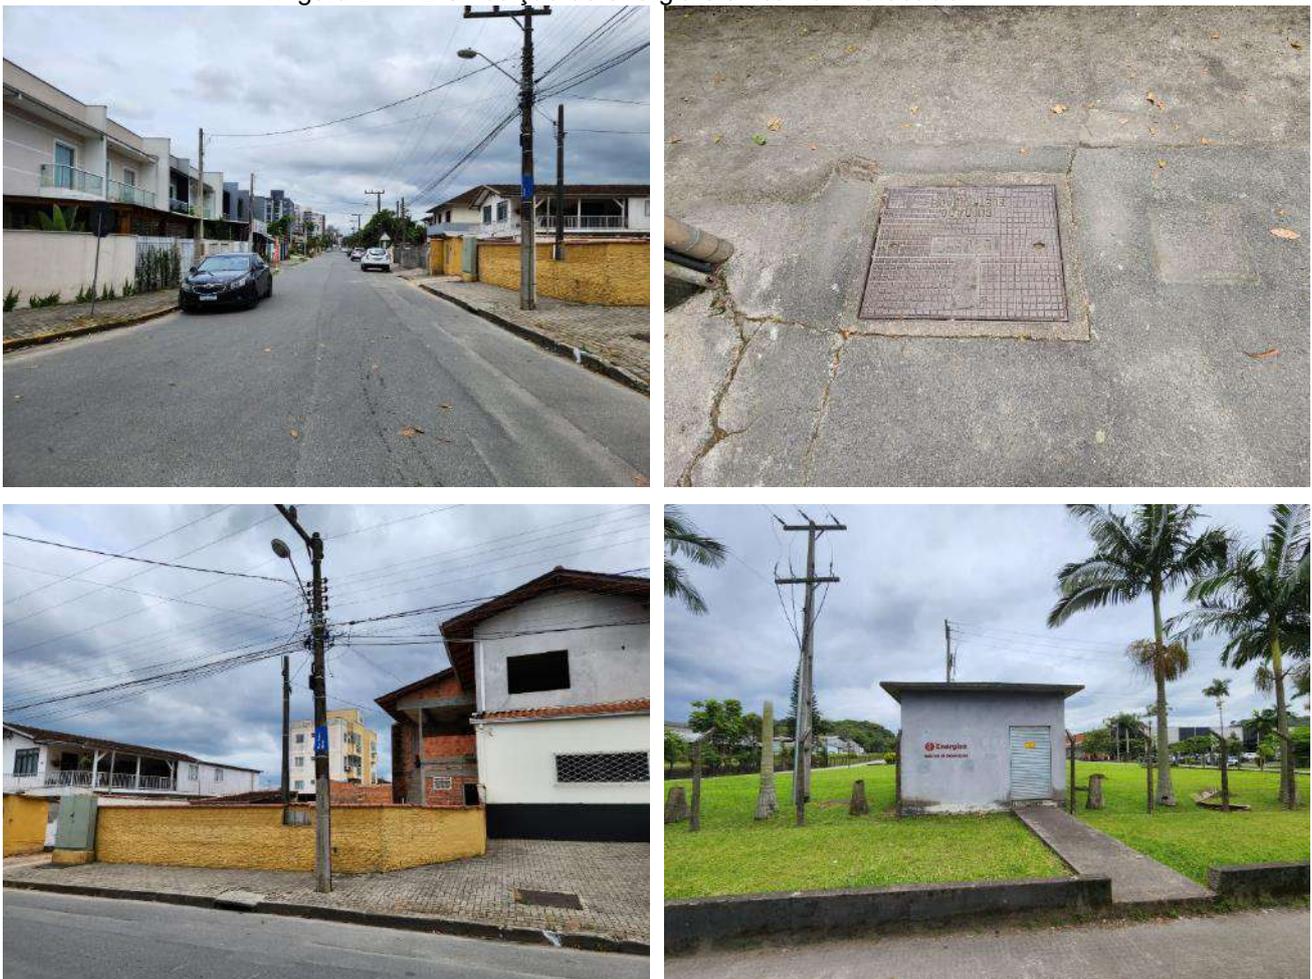
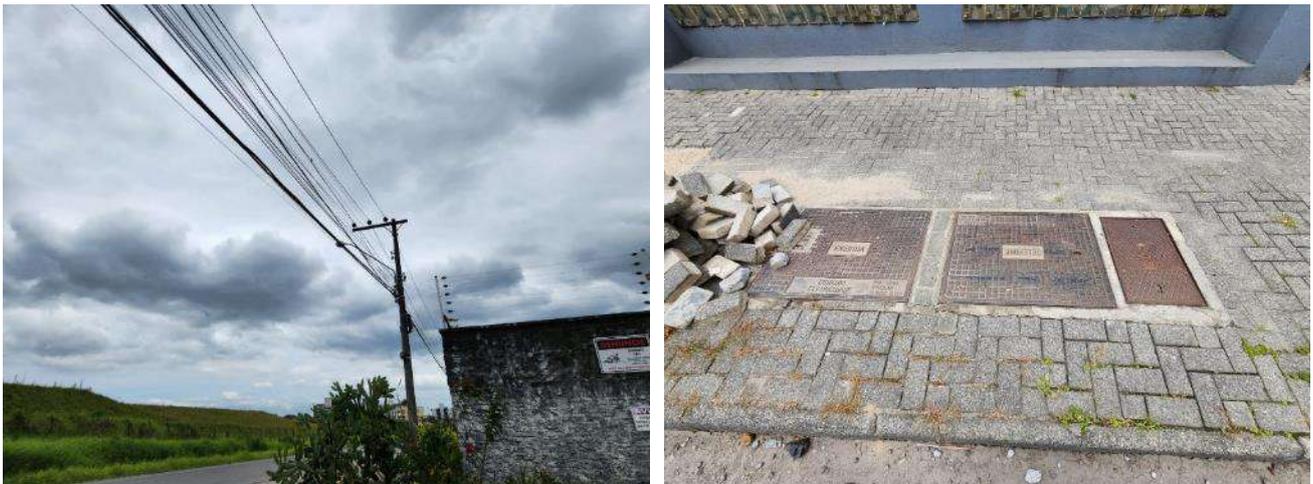
Figura 2-4 - Distribuição de energia elétrica na microbacia 14-7

A microbacia 14-7 está totalmente inserida na área urbana do Município onde apenas 17% da sua área total possui cobertura vegetal com relevância ambiental, o restante da área de estudo 83% e é provida de infraestrutura adequada para o desenvolvimento das atividades industriais. A área em estudo é servida pelo serviço de distribuição de energia elétrica pela Central Elétrica de Santa Catarina – CELESC, bem como todo o município de Joinville com sistemas de drenagem de águas pluviais urbanas e de abastecimento de água potável. A área também é provida de iluminação pública em todas as vias.

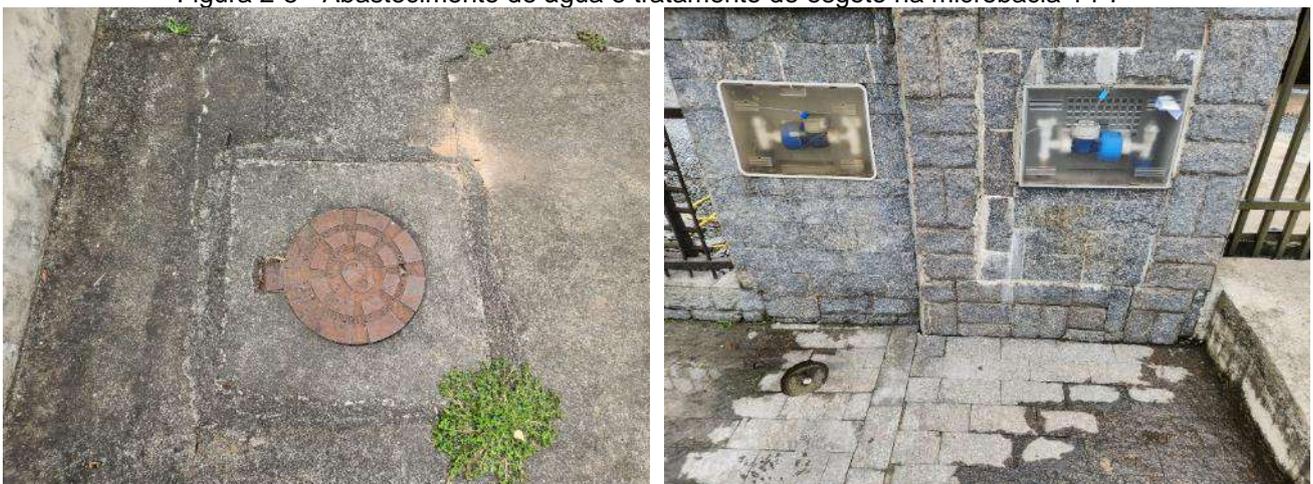
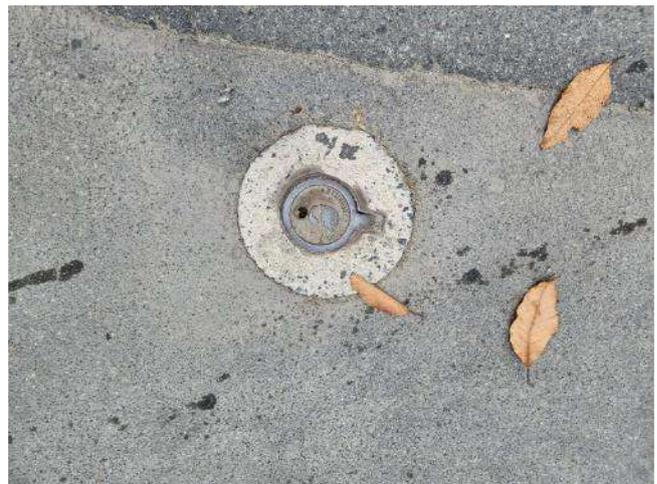
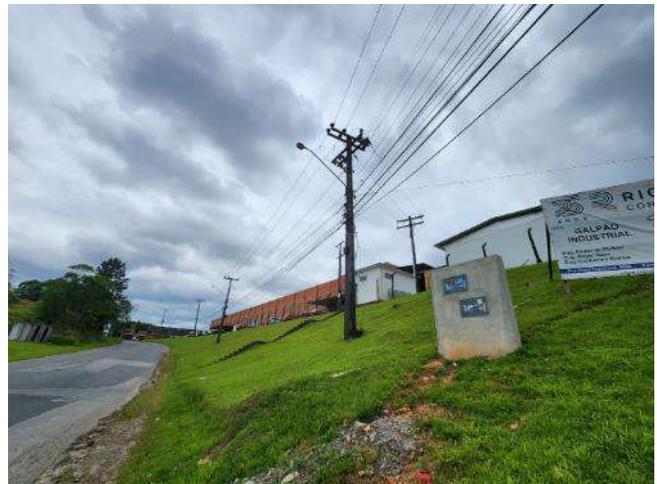
Figura 2-5 - Abastecimento de água e tratamento de esgoto na microbacia 14-7

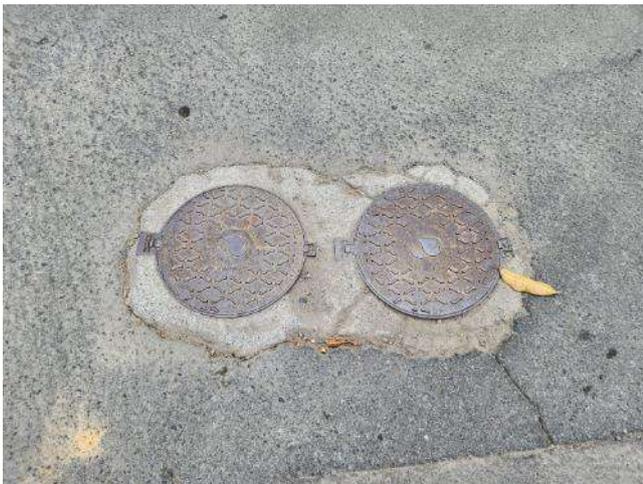
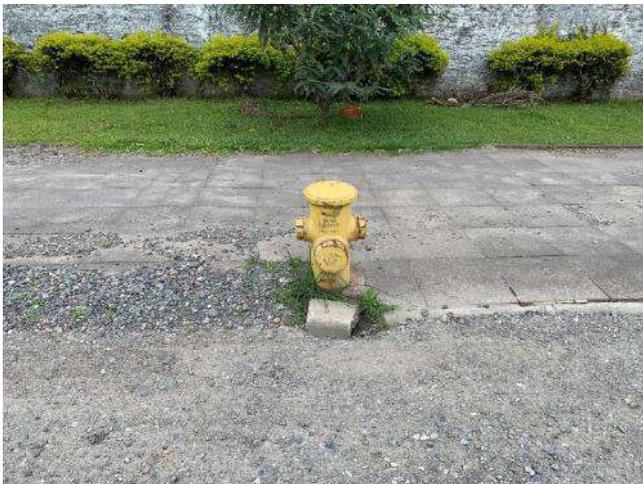
A bacia também é atendida pela rede pública de distribuição de água tratada pela Companhia Águas de Joinville, e parcialmente pelo sistema de coleta e tratamento de esgoto sanitário. A água que abastece o referido município vem das Bacias Hidrográficas do Rio Pirai e do Rio Cubatão. As águas são tratadas nas estações de tratamento de água (ETA) da Cia Águas de Joinville. Segundo JOINVILLE (2020), 98,80% da população da cidade é atendida pelo sistema de abastecimento de água e 32,4% é atendida pela rede de coleta de esgoto. A área da microbacia conta com serviço de rede coletora de esgoto está localizada na porção centro-sul, próximo à Rua Rui Barbosa, Rua Doutor Humberto Pinheira e Rua Clodoaldo Gomes e suas laterais, na sub-bacia da rede coletora de esgoto N. 18, em operação.

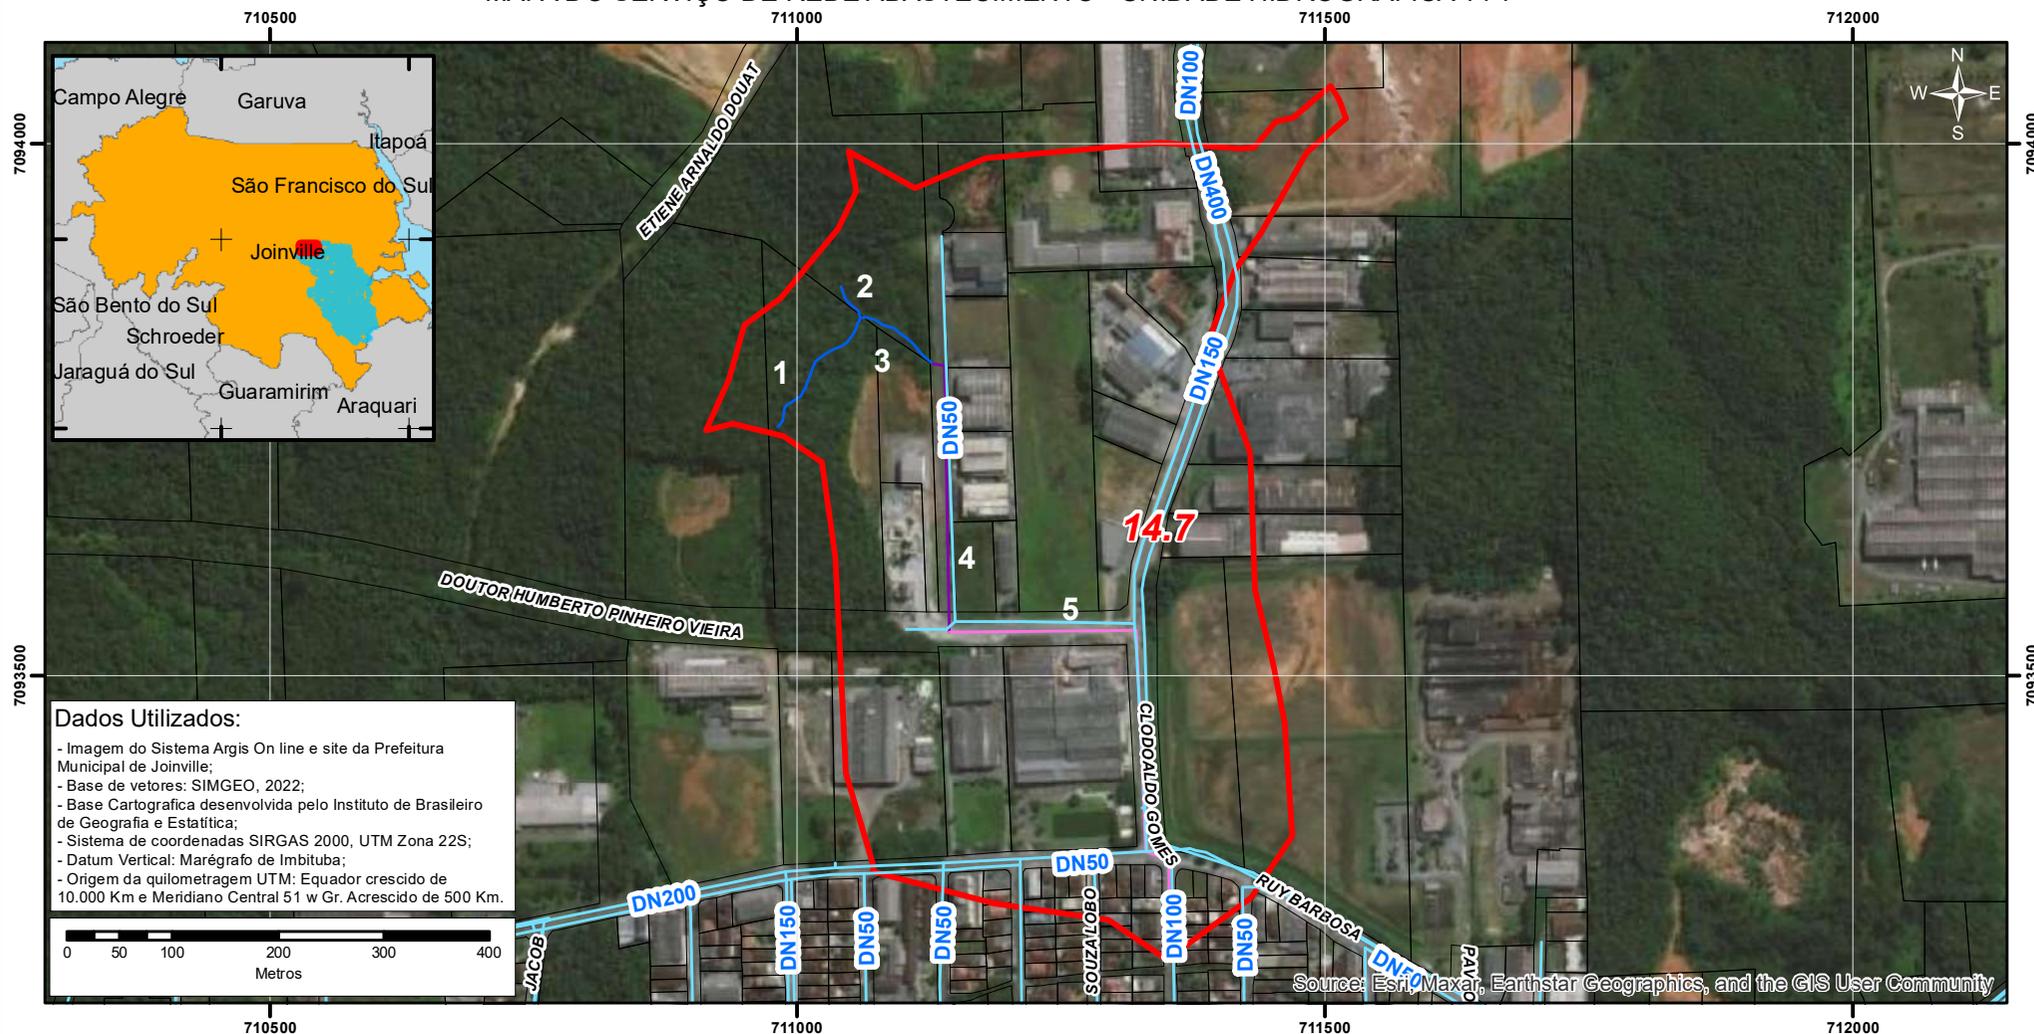
DIAGNÓSTICO AMBIENTAL DE MICROBACIA HIDROGRÁFICA MAPA DO SERVIÇO DE REDE ABASTECIMENTO - UNIDADE HIDROGRÁFICA 14-7

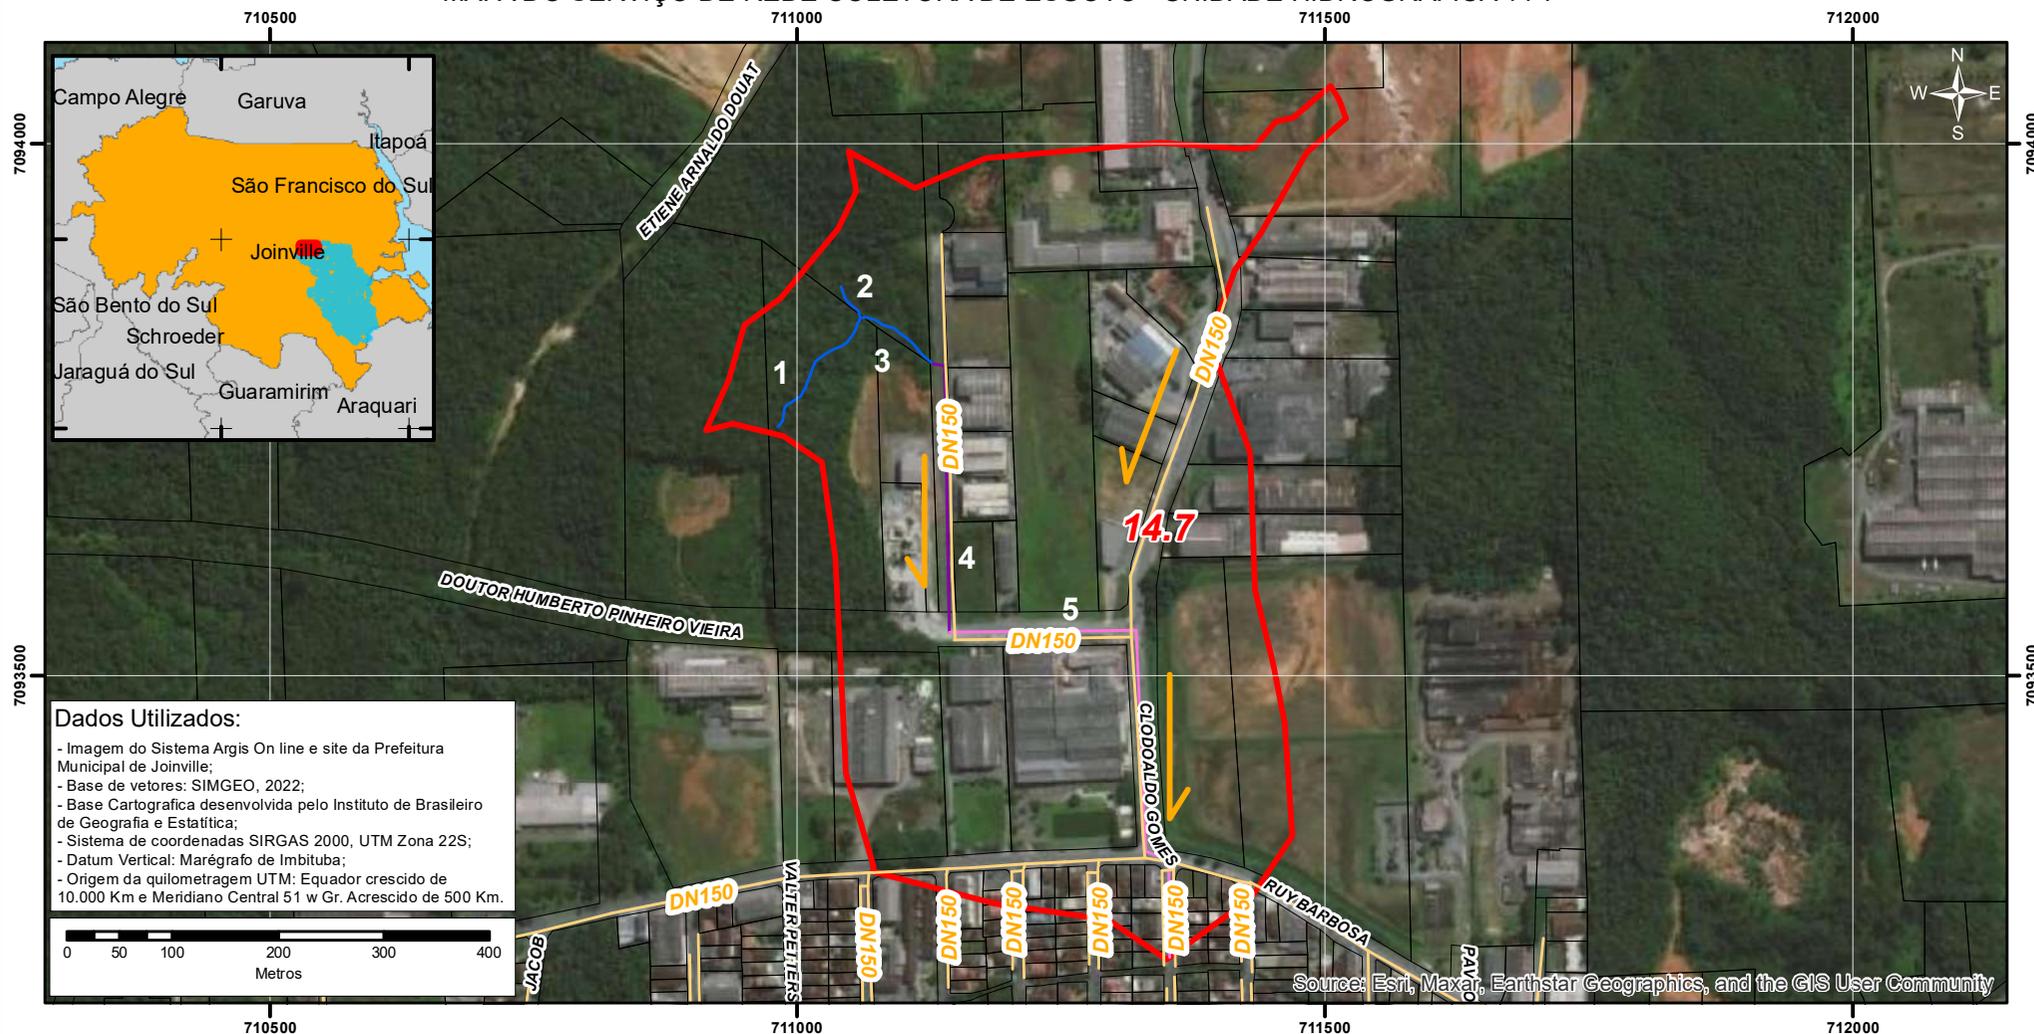
DIAGNÓSTICO AMBIENTAL DE MICROBACIA HIDROGRÁFICA MAPA DO SERVIÇO DE REDE COLETORA DE ESGOTO - UNIDADE HIDROGRÁFICA 14-7

- Legenda**
- Rede de esgoto implantada - DN150
 - ▭ Limite da área em estudo, 14-7
 - ▭ Lotes urbanos, 2022
- Hidrografia cadastrada**
- Curso d'Água
 - Corpo d'Água (Tubulado/Galeria Fechada)
 - Corpo d'Água (Tubulado/Galeria Fechada/via)

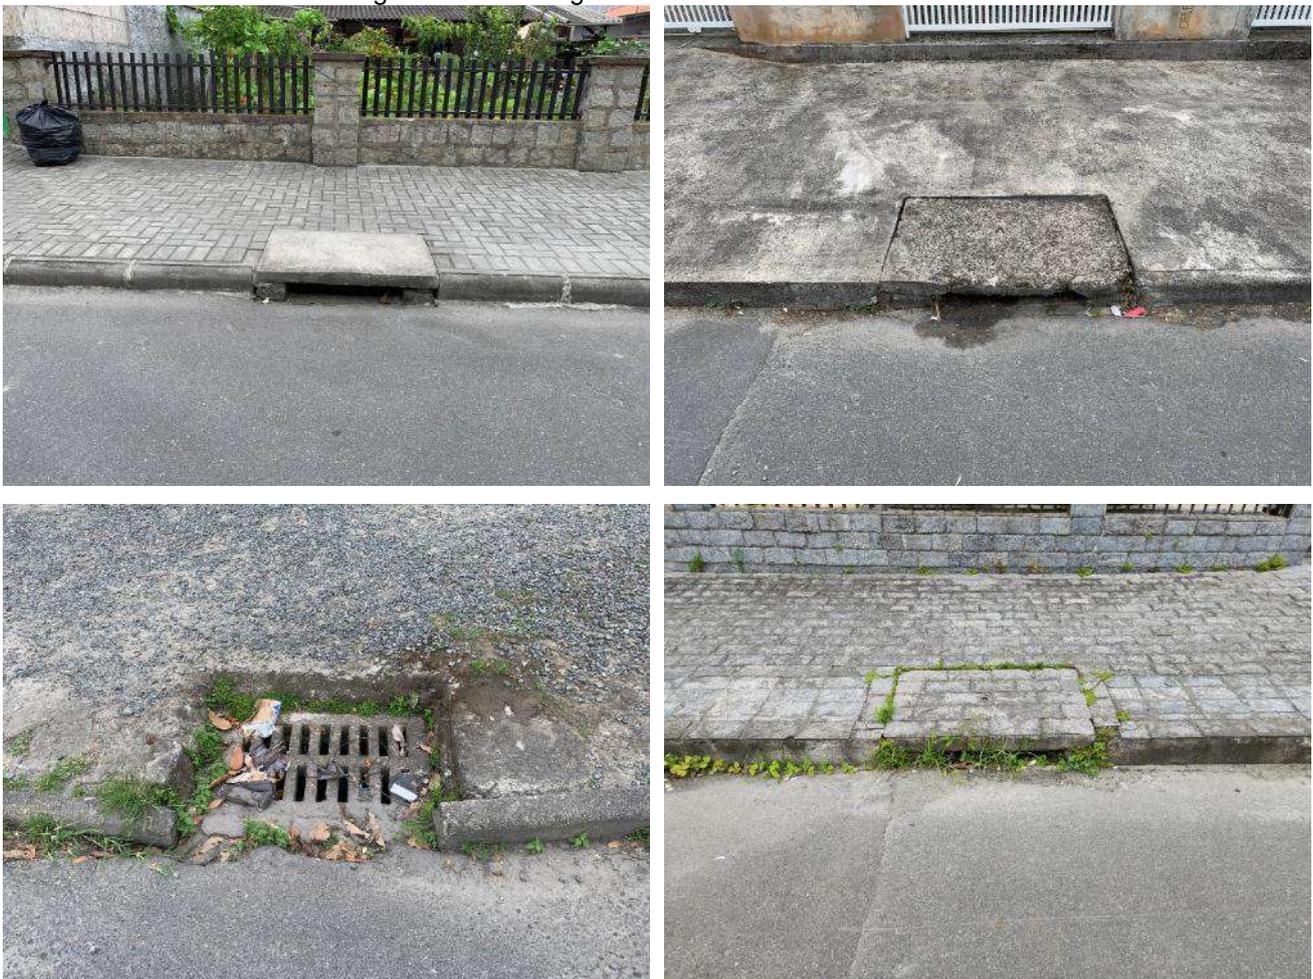
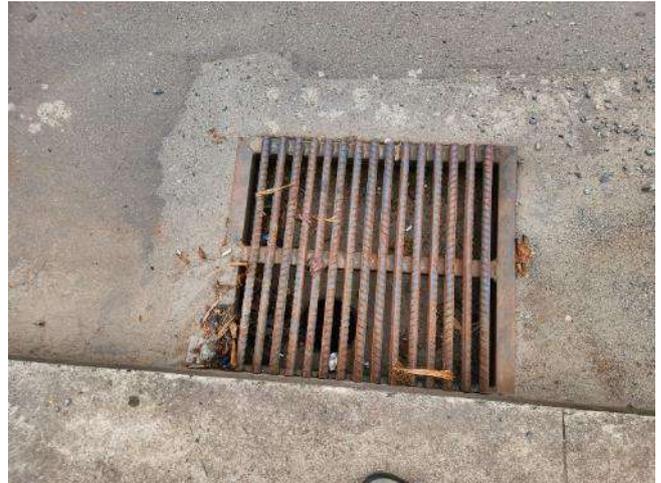
Figura 2-6 - Drenagem urbana na microbacia 14-7

Apesar do sistema de drenagem pluvial ser importante para evitar inundações e alagamentos e diminuir os riscos de alagamentos, contribui para a deterioração da qualidade da água superficial de corpos d'água, em razão de lavagem das ruas, transporte de material sólido e de ligações clandestinas de esgoto. Na microbacia 14-7, conforme classificação da Prefeitura municipal, 256,30 metros lineares de corpos d'água estão integrados à microdrenagem e 760,77 metros à macrodrenagem. Algumas vias presentes na microbacia possuem transporte coletivo de passageiros municipal, ofertado pelas empresas Transtusa e Gidion.

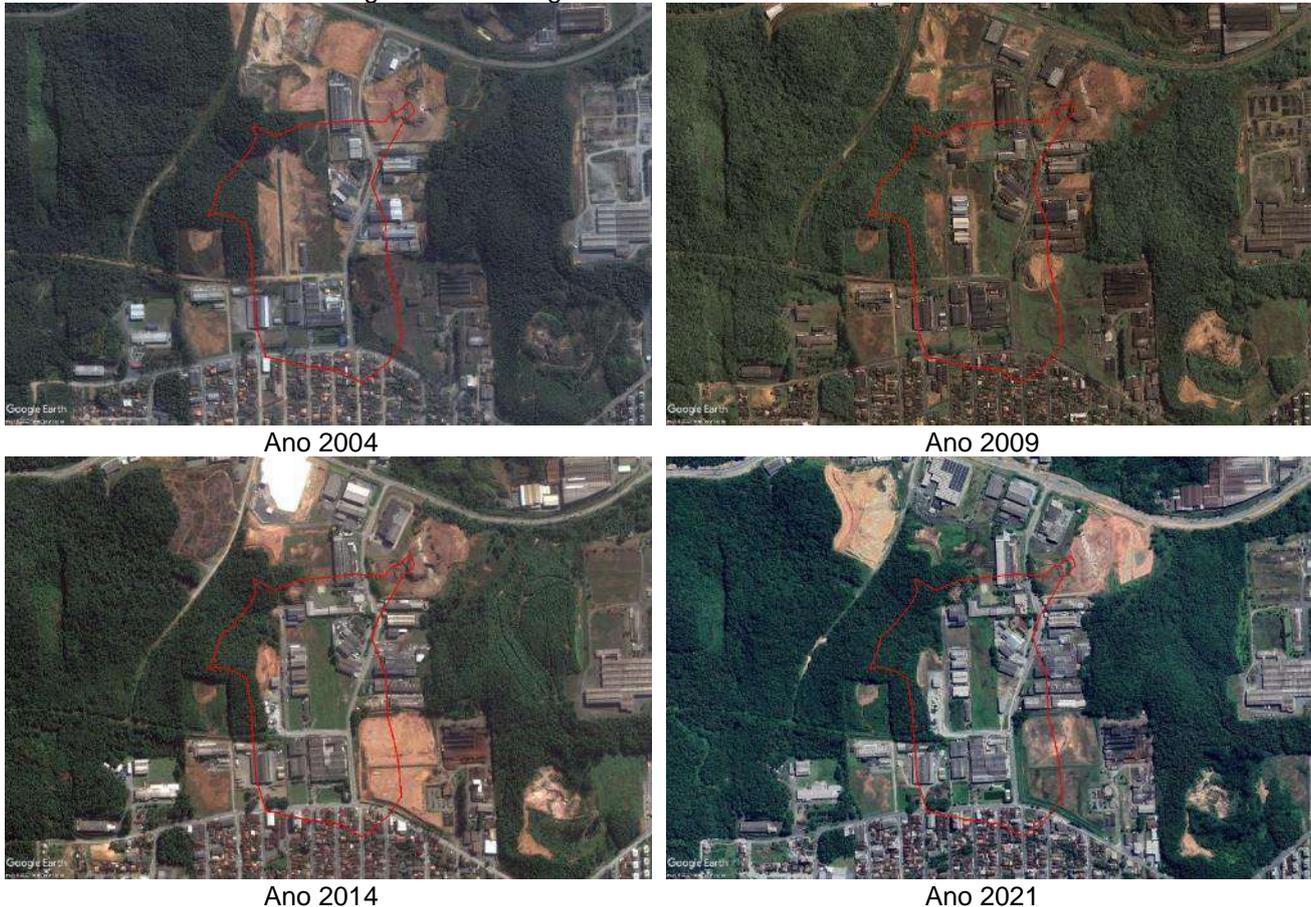
Figura 2-12 - Imagens históricas da microbacia 14-7

Entre os anos de 2004 e 2021 são observadas a construções de novas edificações na microbacia 14-7, sem alterações nas áreas de vegetação.

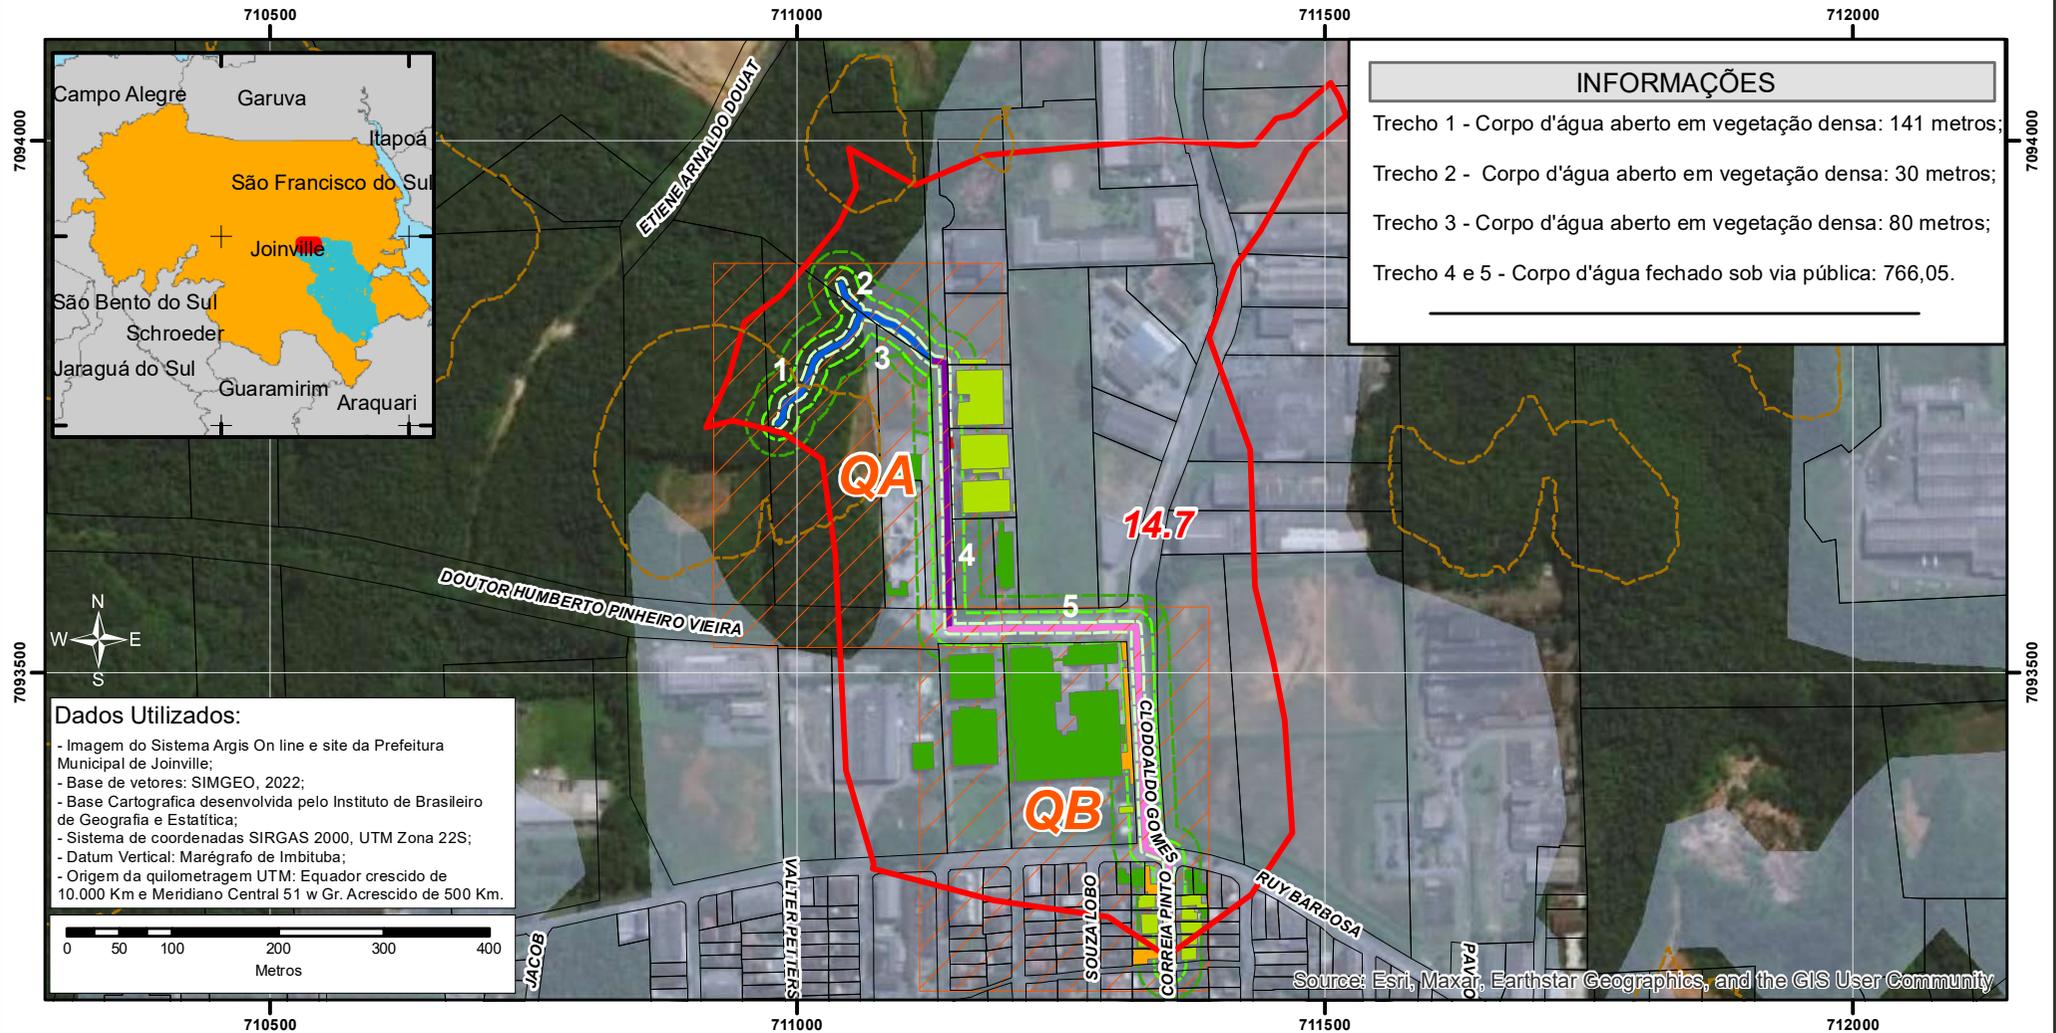
DIAGNÓSTICO AMBIENTAL DE MICROBACIA HIDROGRÁFICA MAPA GERAL DOS QUADRANTES - UNIDADE HIDROGRÁFICA 14-7

INFORMAÇÕES	
Trecho 1 - Corpo d'água aberto em vegetação densa:	141 metros;
Trecho 2 - Corpo d'água aberto em vegetação densa:	30 metros;
Trecho 3 - Corpo d'água aberto em vegetação densa:	80 metros;
Trecho 4 e 5 - Corpo d'água fechado sob via pública:	766,05.
