DIAGNÓSTICO SOCIOAMBIENTAL DA MICROBACIA 14.7

VOTORANTIM CIMENTOS S.A

ENGEMIX JOINVILLE - SC

FEVEREIRO DE 2023

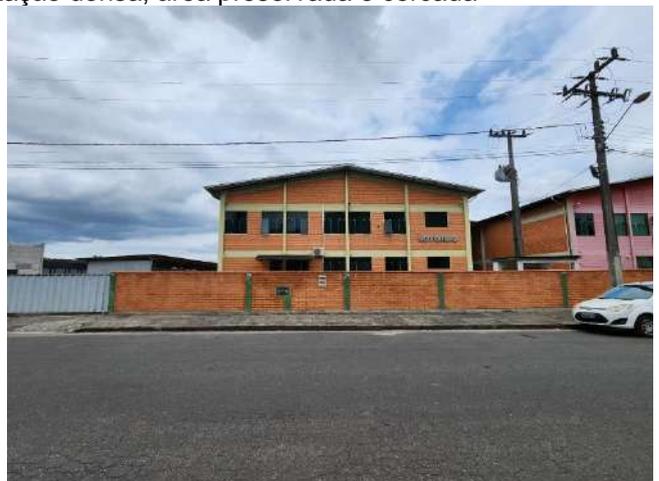
I-6 - Trecho 4 – Início do trecho tubulado, rua Dr. Humberto Pinheiro Vieira, área antropizada predominante industrial

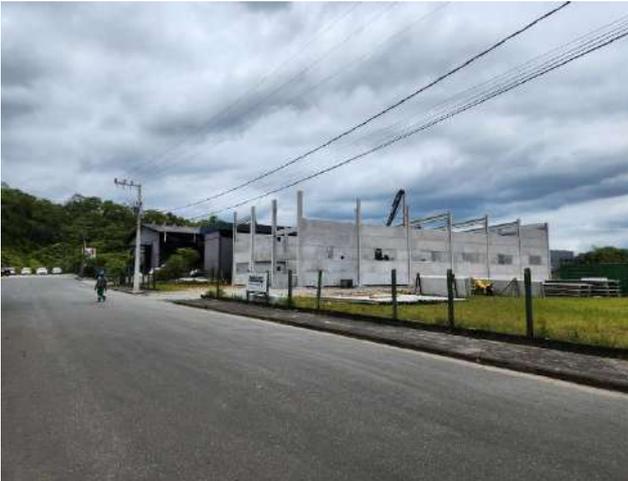
I-7 - Trecho 4 – Trecho tubulado, rua Dr. Humberto Pinheiro Vieira, área antropizada predominante industrial

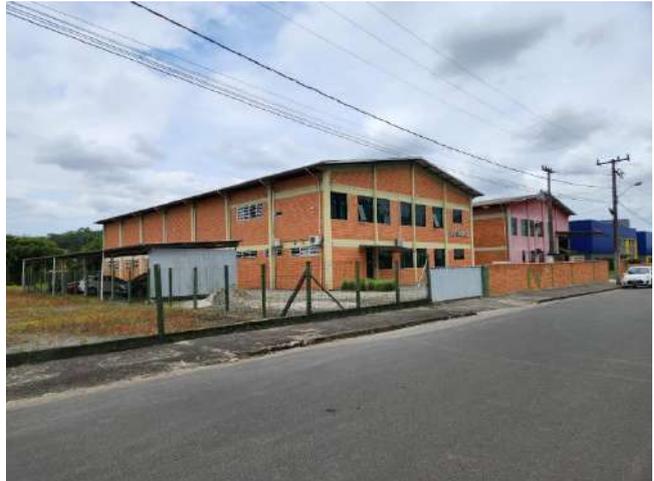
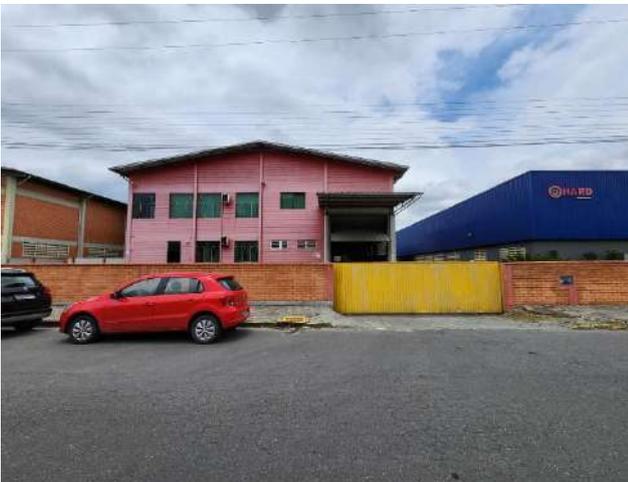
I-8 - Trecho 4 – Trecho tubulado, rua Dr. Humberto Pinheiro Vieira, área antropizada predominante industrial

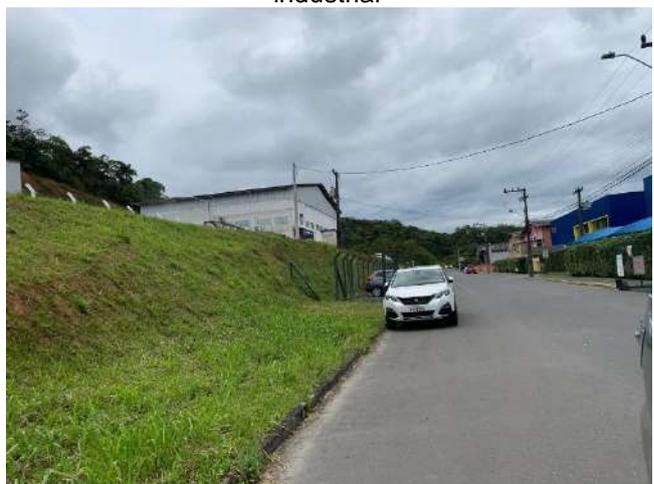
I-10 - Trecho 4 – Trecho tubulado, rua Dr. Humberto Pinheiro Vieira, área antropizada predominante industrial

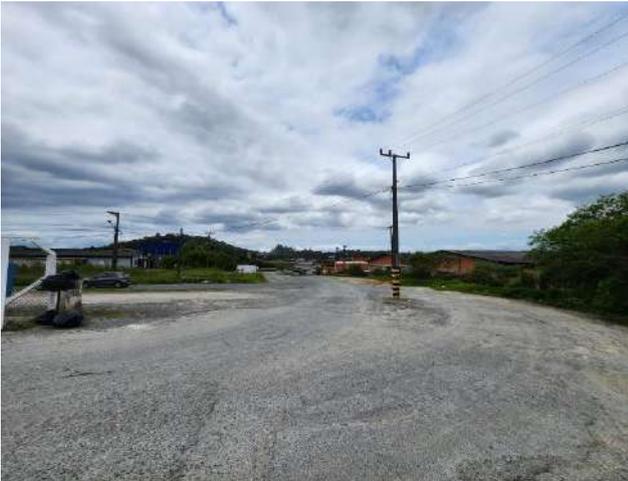
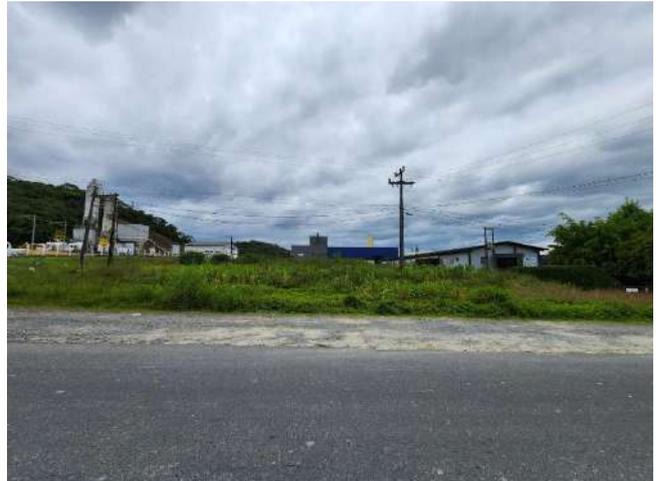
I-11 - Trecho 4 – Trecho tubulado, rua Dr. Humberto Pinheiro Vieira, área antropizada predominante industrial

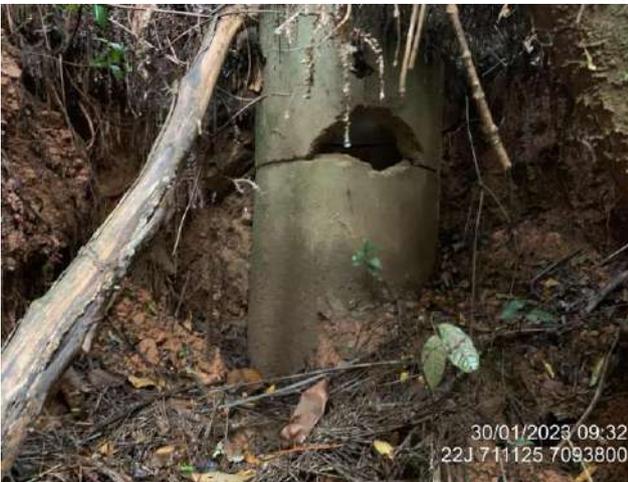
I-12 – Trecho 3 – Início da canalização do trecho 4

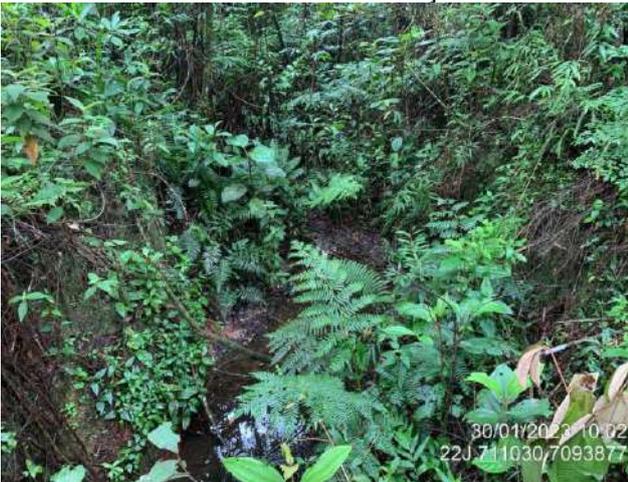
I-13 – Trecho 3 – Corpo hídrico

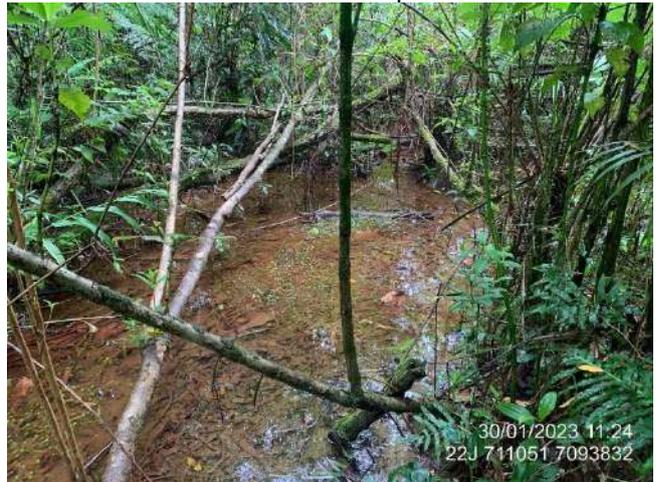
I-14 – Trecho 3 – Corpo hídrico

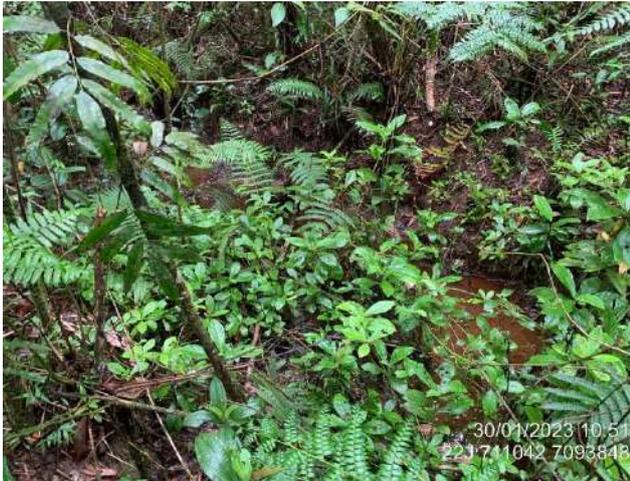
I-15 – Trecho 3 – Corpo hídrico

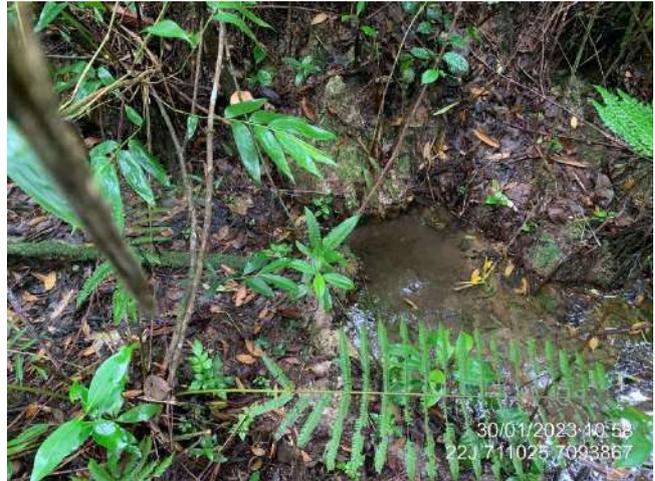
I-16 – Trecho 2 – Corpo hídrico

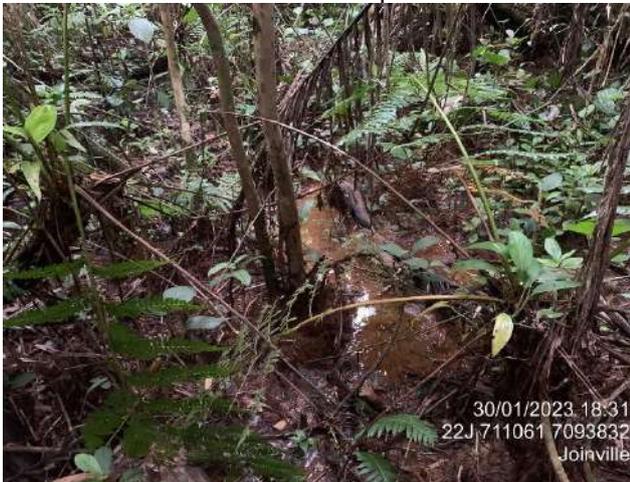
I-17 – Trecho 2 – Corpo hídrico

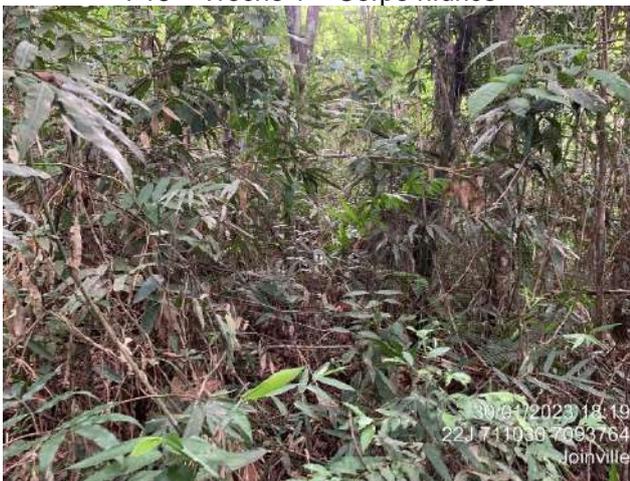
I-19 – Trecho 1 – Vegetação densa

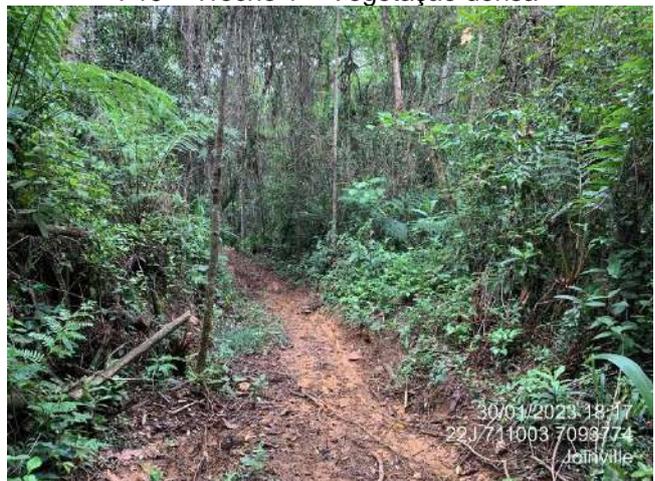
I-20 – Trecho 1 – Vegetação densa

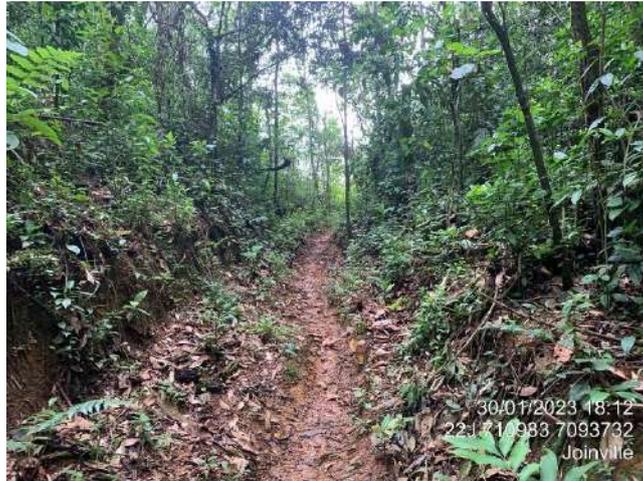
I-21 – Trecho 1 – Drenagem natural

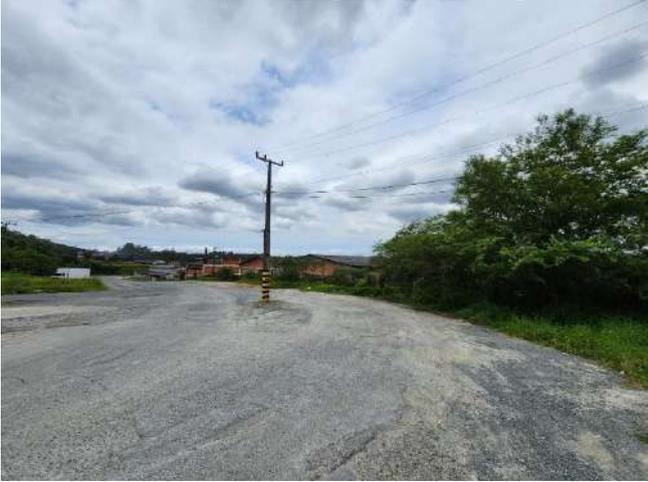
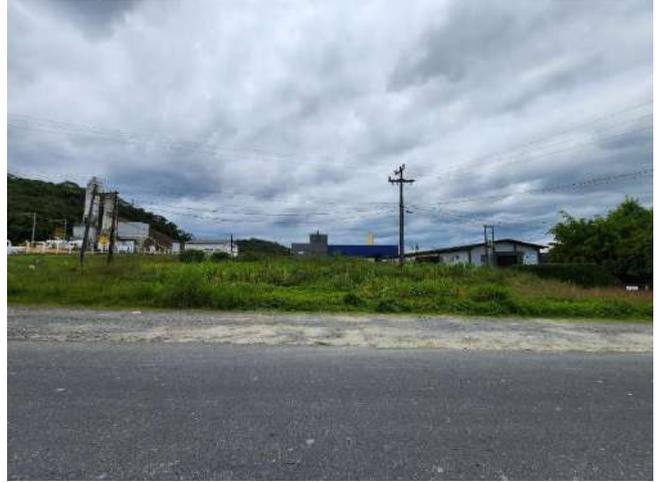
I-1 - Trecho 5 – Trecho tubulado, rua Dr. Humberto Pinheiro Vieira, área antropizada predominante industrial1 -

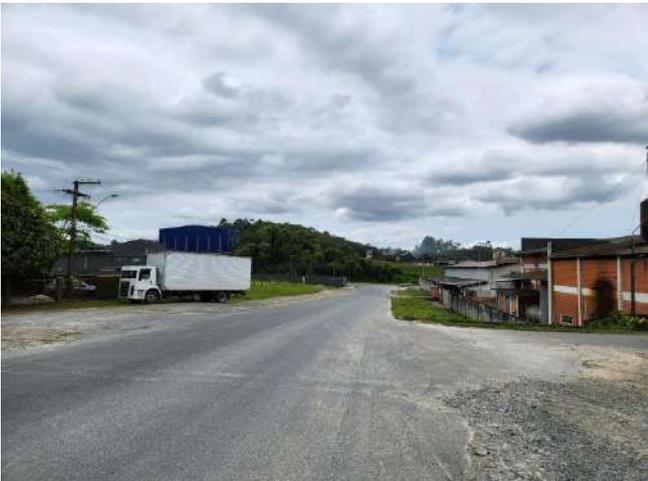
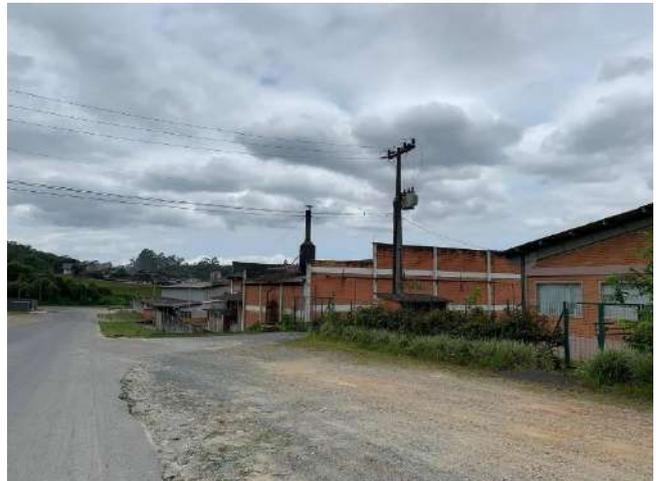
I-2 - Trecho 5 – Trecho tubulado, rua Dr. Humberto Pinheiro Vieira, área antropizada predominante industrial

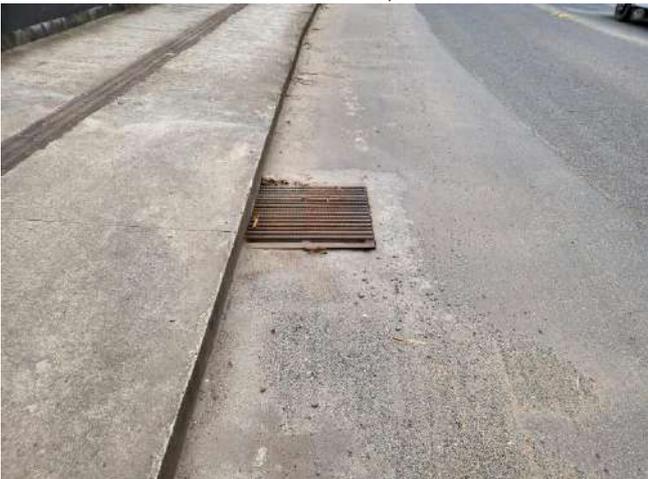
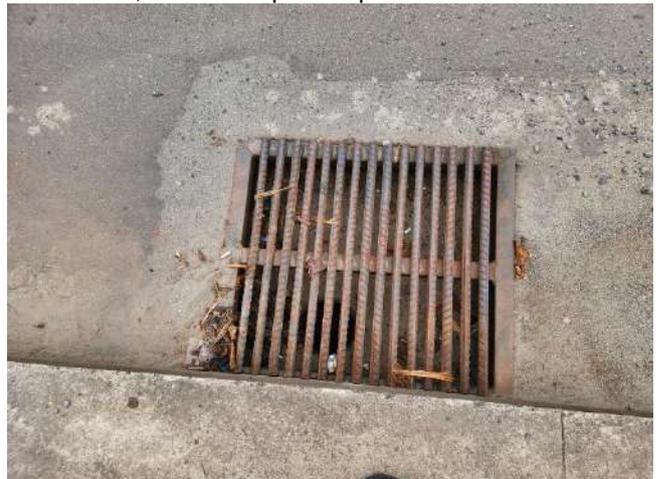
I-3 - Trecho 5 – Trecho tubulado, R. Clodoaldo Gomes, esquina com a R. Dr. Humberto Pinheiro Vieira, área antropizada predominante industrial, detalhe da drenagem pluvial.

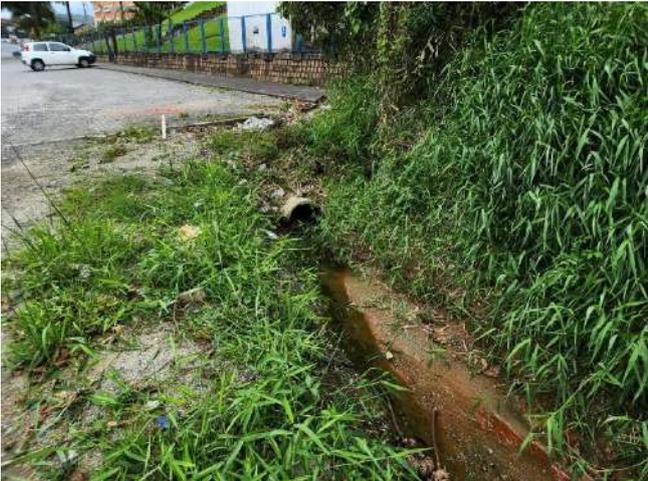
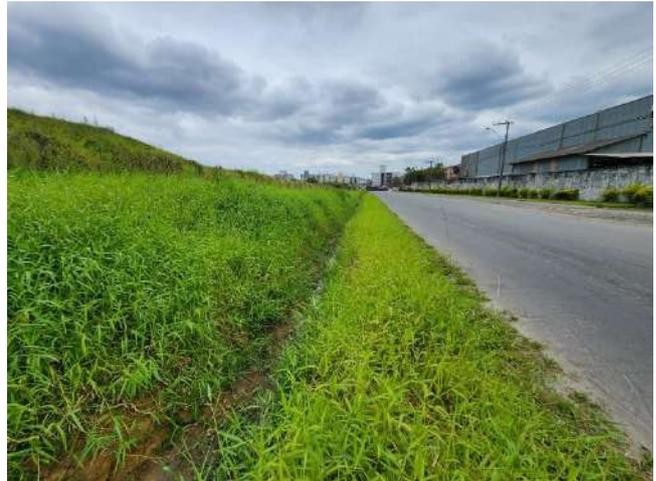
I-4 - Trecho 5 – Trecho tubulado, R. Clodoaldo Gomes, área antropizada predominante industrial, detalhe da drenagem aberta a margem esquerda do trecho

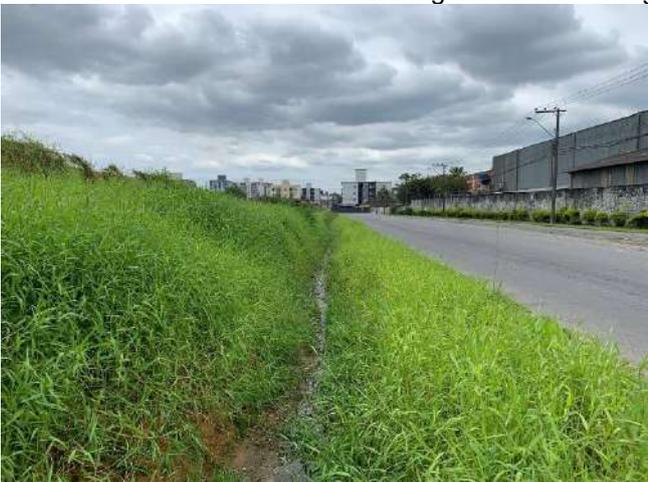
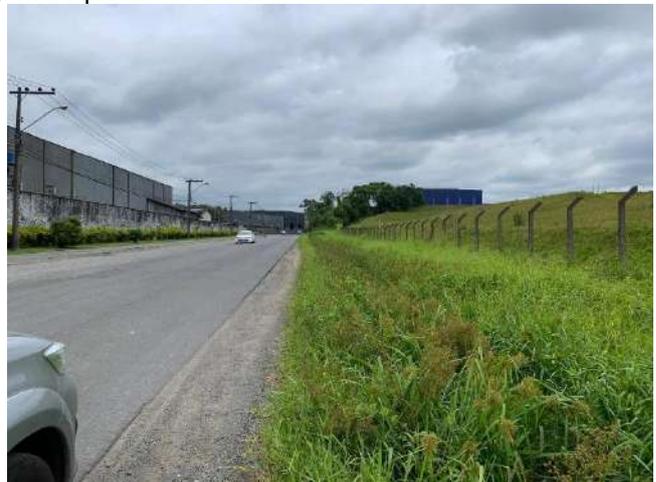
I-5 - Trecho 5 – Trecho tubulado, R. Clodoaldo Gomes, área antropizada predominante industrial, detalhe da drenagem aberta a margem esquerda do trecho

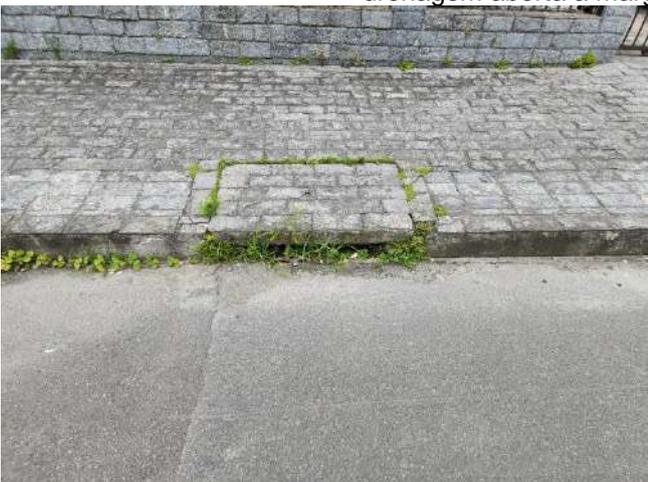
I-6 - Trecho 5 – Trecho tubulado, R. Ruy Barbosa, esquina com a Correia Pinto, área antropizada predominante mista, com residenciais e comércio, detalhe da drenagem pluvial existente no trecho

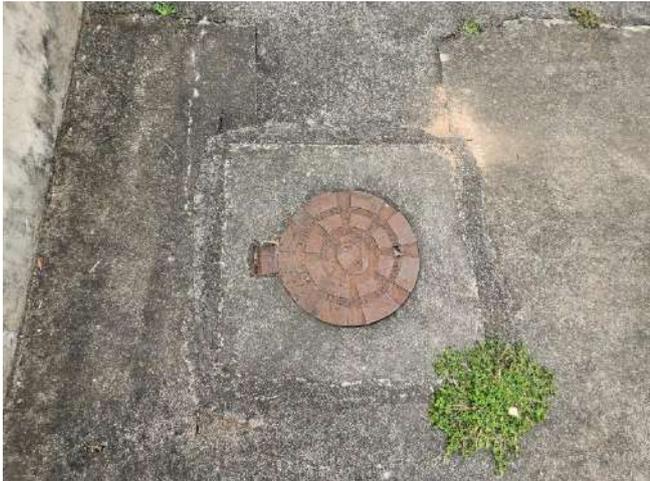
I-6 - Trecho 5 – Trecho tubulado, R. Ruy Barbosa, esquina com a Correia Pinto, área antropizada predominante mista, com residenciais e comércios, detalhe da drenagem pluvial e rede de esgoto existente no trecho

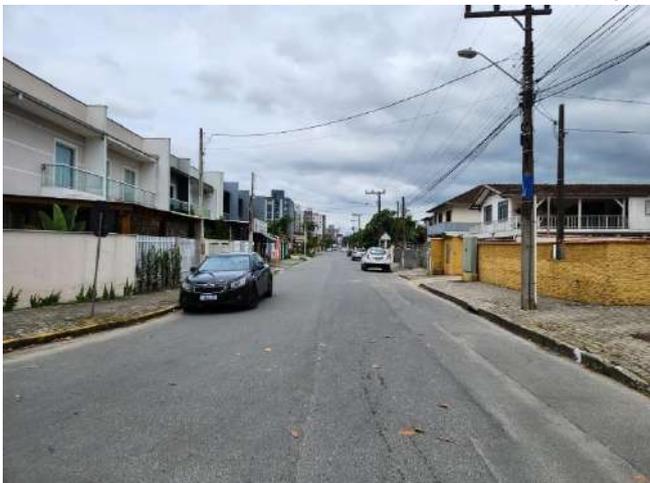
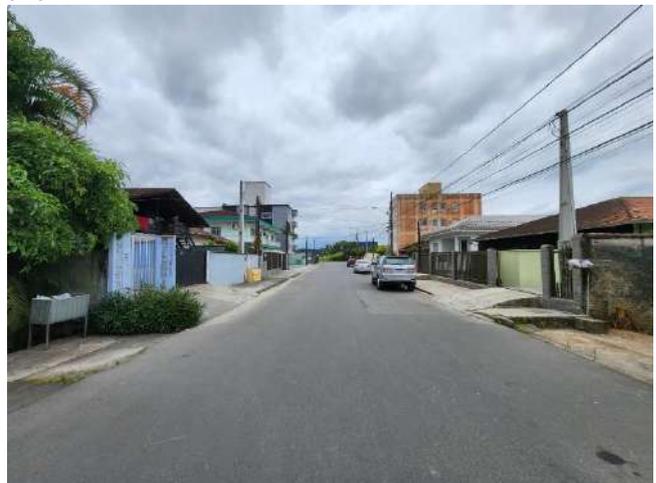
I-7 - Trecho 5 – Trecho tubulado, R. Correia Pinto, área antropizada predominante mista, com residenciais e comércios.

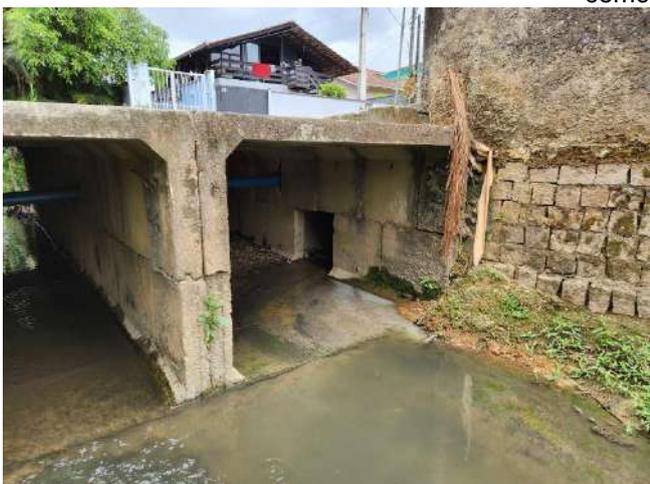
I-8 - Trecho 5 – Trecho tubulado, R. Correia Pinto, área antropizada predominante mista, com residenciais e comércios, detalhe da saída da tubulação, afluente do Rio Cachoeira

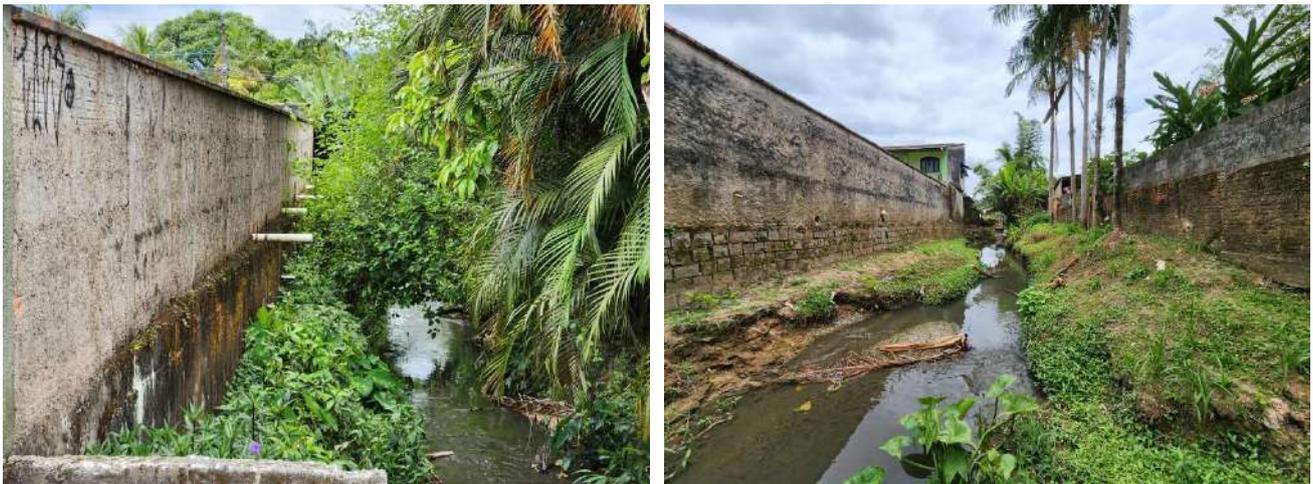
I-8 - Trecho 5 – Detalhe do receptor (Rio Cachoeira) jusante e montante ao lançamento do trecho 5, R. Correia Pinto, área antropizada predominante mista, com residenciais e comércios.

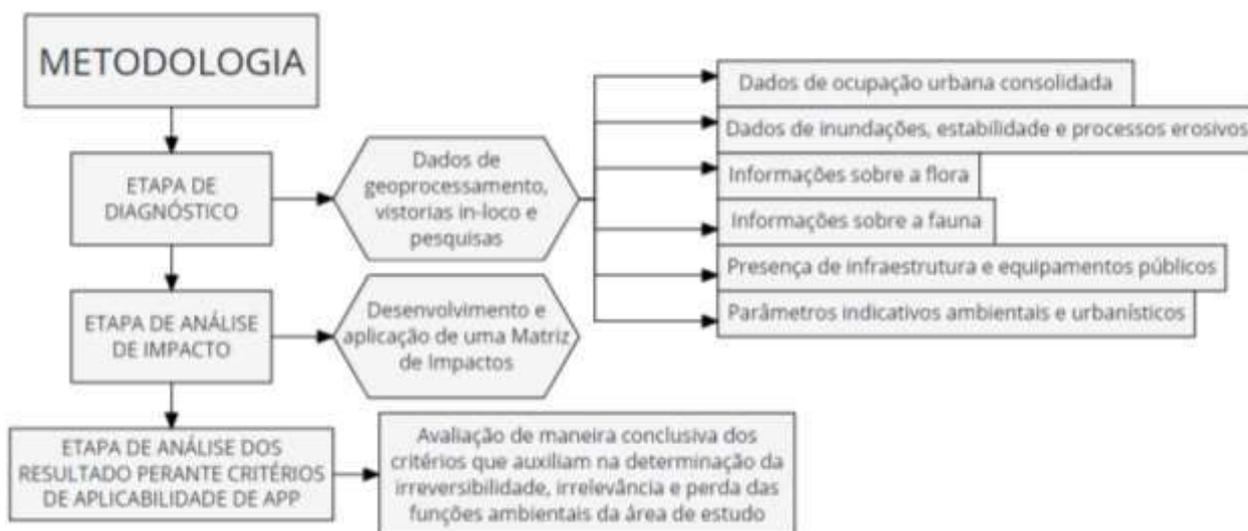
Figura 3: Metodologia utilizada.

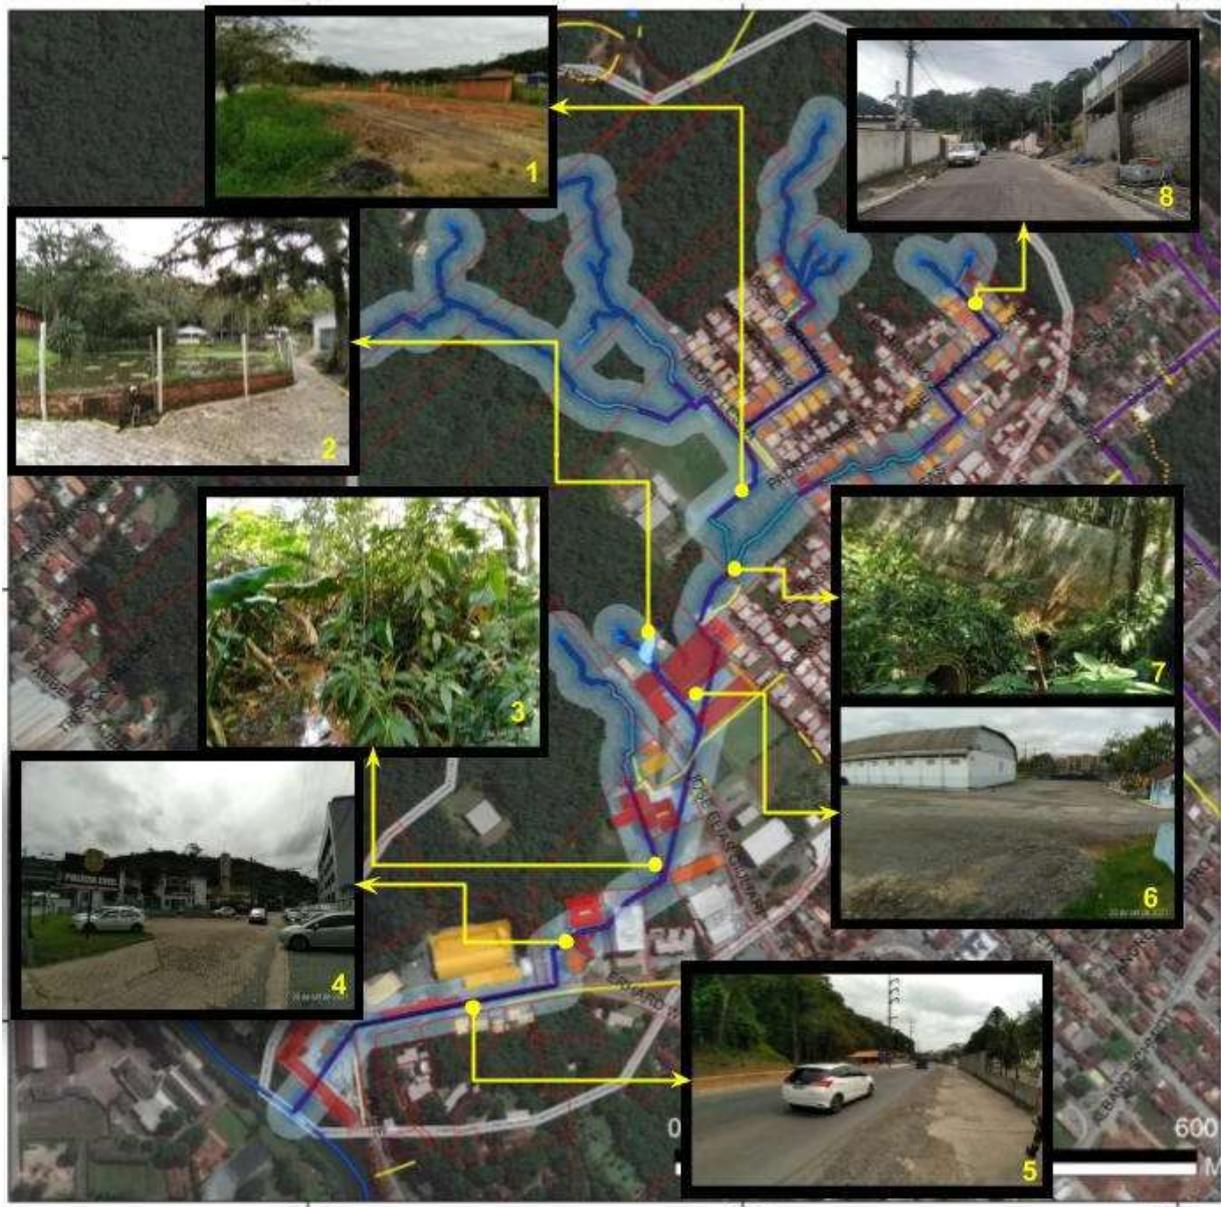
Figura 4: Registros fotográficos ao longo da Sub-bacia.

Como pode-se observar na figura, muitos trechos encontram-se intensamente alterados pelas ações antrópicas com a construção de edificações e vias públicas sob o curso hídrico, como é o caso dos registros fotográficos n°s 4, 5, 6 e 8. Também, na fotografia n° 7 é possível observar o início do trecho canalizado após o trecho de vegetação isolada e na fotografia n° 3, observa-se o corpo hídrico em um trecho de vegetação isolada.
