DIAGNÓSTICO SOCIOAMBIENTAL POR MICROBACIA HIDROGRÁFICA (DSMH)

LEI COMPLEMENTAR Nº 601/2022

MICROBACIA 30-8

JOINVILLE (SC), 2022

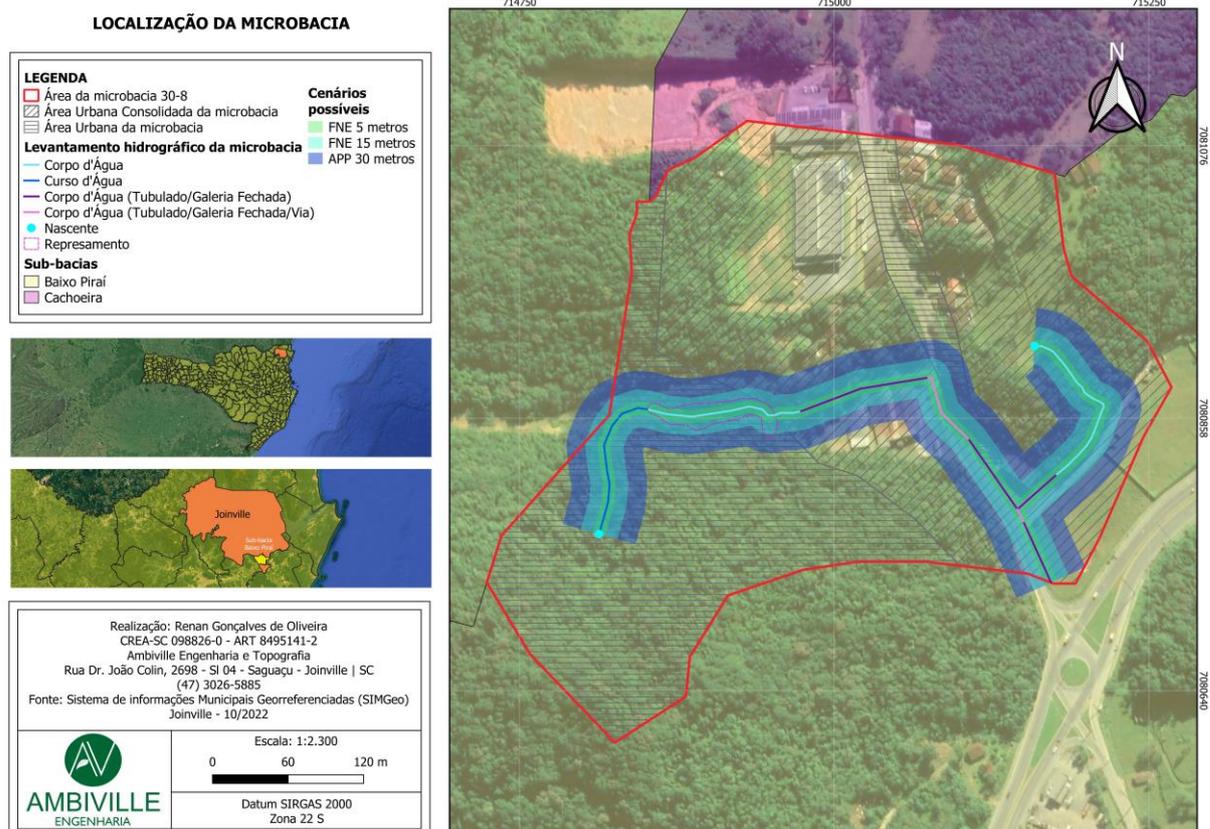
Figura 1: Mapeamento da microbacia 30-8.

Os cursos hídricos objeto deste estudo compõem a Microbacia Hidrográfica de código 30-8, a qual pertencia, anteriormente, à área da Microbacia Hidrográfica Lagoa Triste, atualmente dividida para fins de elaboração do DSMH. A MB 30-8 compreende a área de drenagem de uma das nascentes do rio Augusto Kutz. Está localizada nos bairros Santa Catarina e Profipo, zona Sul do Município de Joinville, integrada na sub bacia hidrográfica do baixo Piraí e bacia hidrográfica do Piraí.

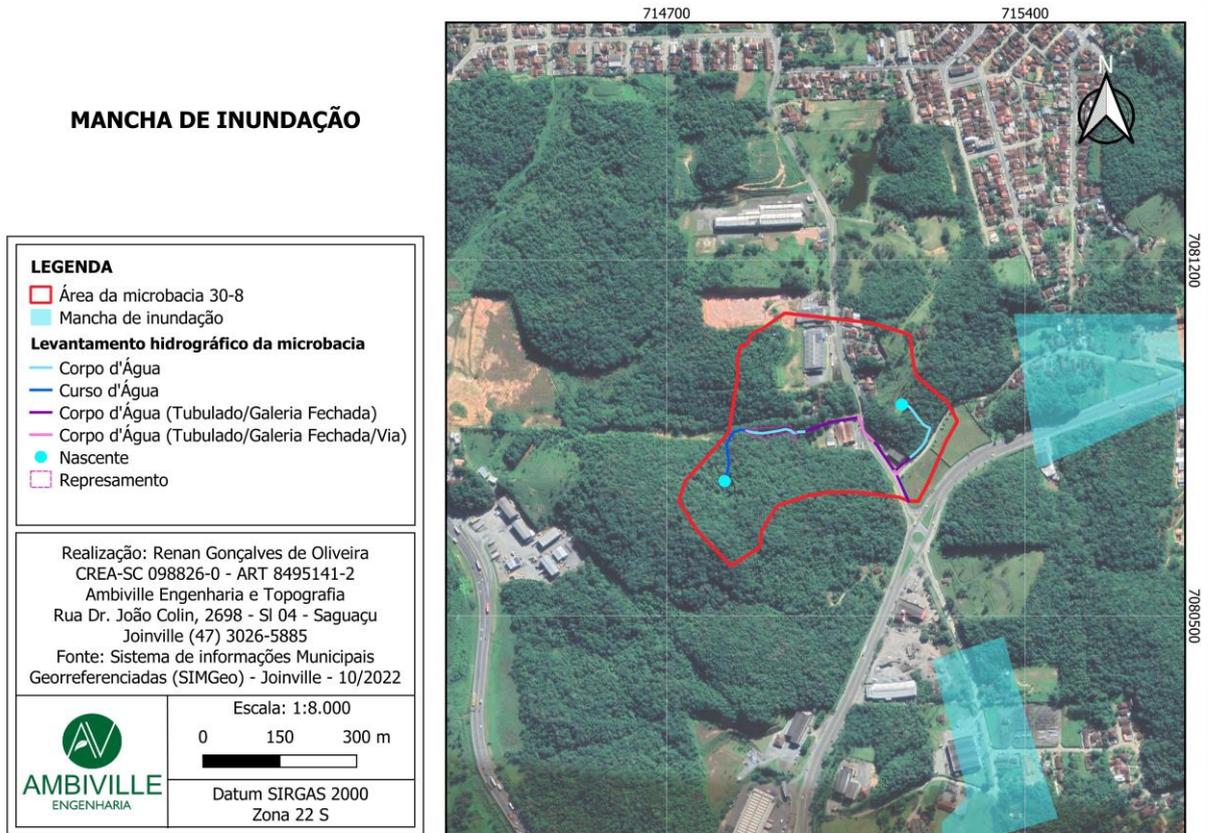
Figura 2: Mancha de Inundação.

De acordo com o mapeamento realizado pela Defesa Civil, disponível na base de dados municipais, não se observam manchas de inundação ao longo do MB 30-8, porém, o rio Augusto Kutz, há aproximadamente 360 metros a jusante da microbacia, sofre com inundações até sua foz no rio Piraí.

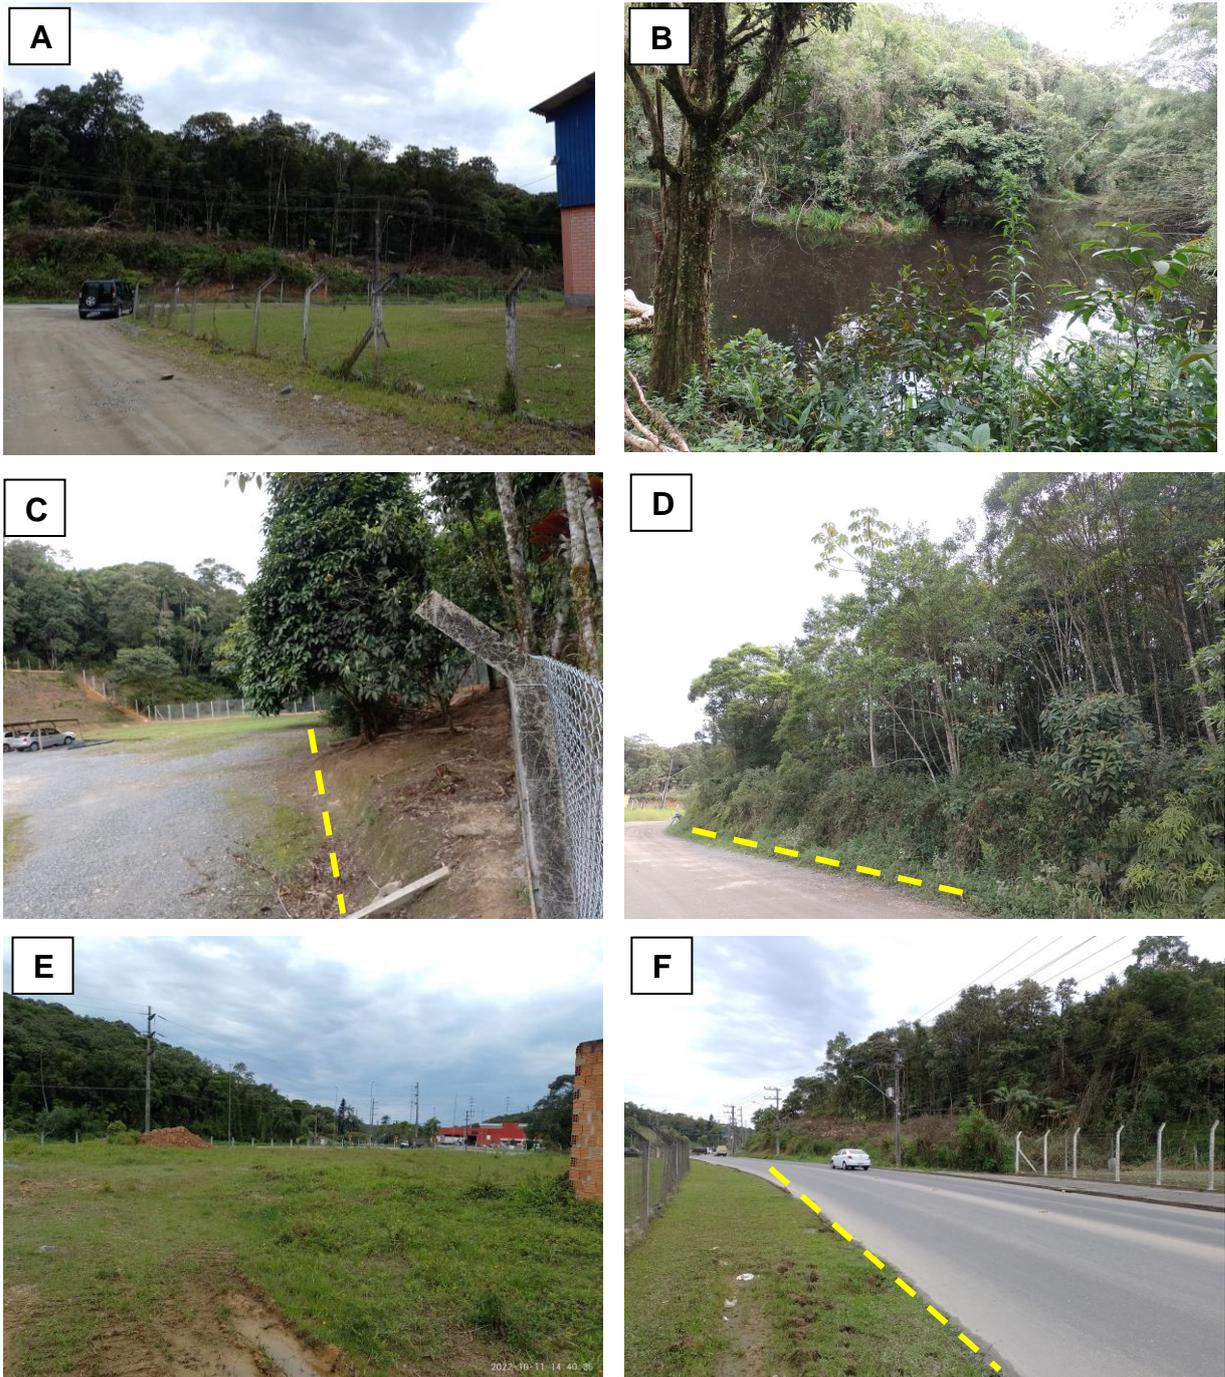
Sobre os locais amostrados ao longo da MB analisada, constatou-se a presença de vegetação densa de mata nativa, com fragmentos de vegetação com conectividade a maciços vegetacionais maiores (que formam corredores ecológicos), assim como, vegetação arbórea isolada (nativa e exóticas) e herbáceas e arbustiva do tipo ruderal. Em suma, os cenários da flora local constroem uma paisagem com remanescentes densos de mata nativa, que permeiam os lotes em áreas urbanizadas, as quais estão moldadas pelos efeitos antrópicos e permanece como uma paisagem de árvores isoladas ou sem vegetação, salvo às nascentes.

Figura 3: Contexto florestal da MB 30-8. A) Maciço florestal sobre a nascente do trecho 1a. B) Represamento sobre o trecho 2. C) Ambiente antropizado com árvores isoladas sobre o trecho 4b. D) Maciço florestal sobre a nascente do trecho 7a. E) Ambiente sem vegetação arbórea sobre o trecho 10. F) Trecho 6, sob a rua Santa Catarina. Fonte: Autores.

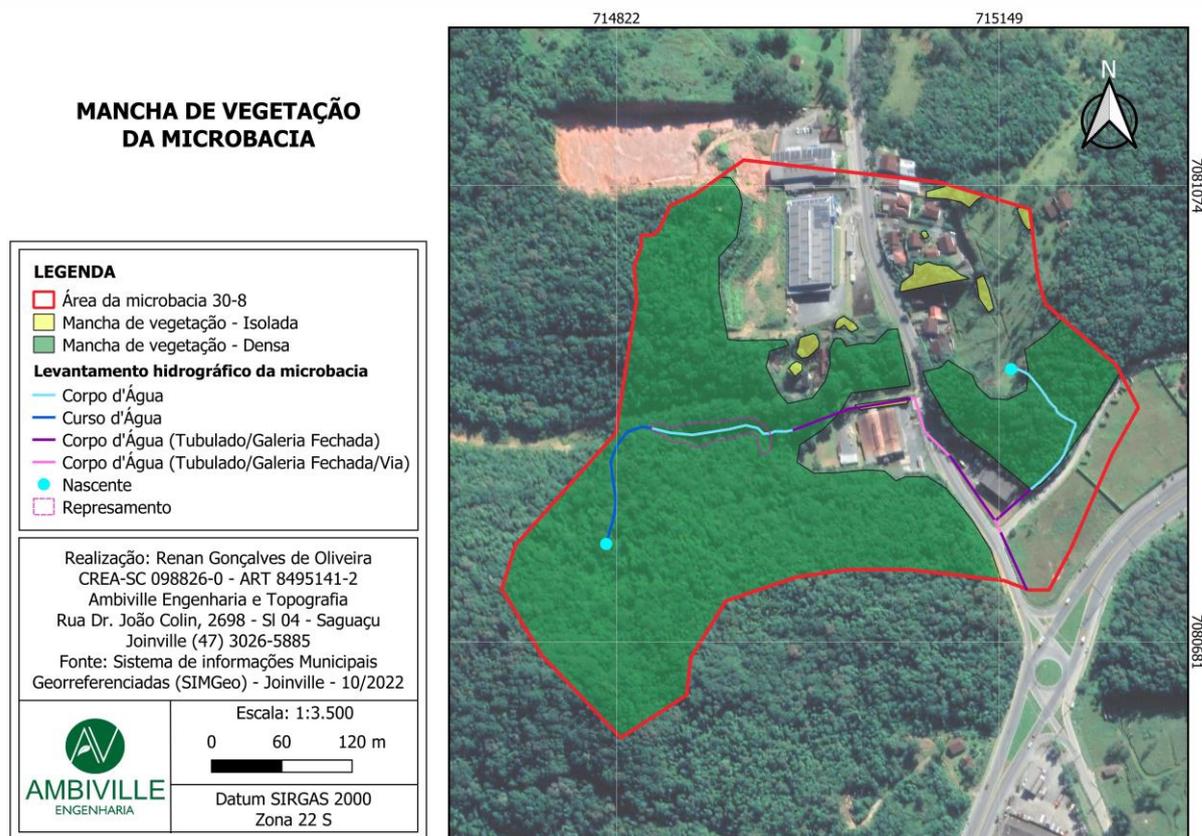
Figura 4: Manchas de vegetação na microbacia.

A área total vegetada estimada é de 93.857,73m², considerando a soma das áreas de vegetação densa e com árvores isoladas em toda a microbacia. Apresenta-se a seguir as áreas definidas como vegetadas.

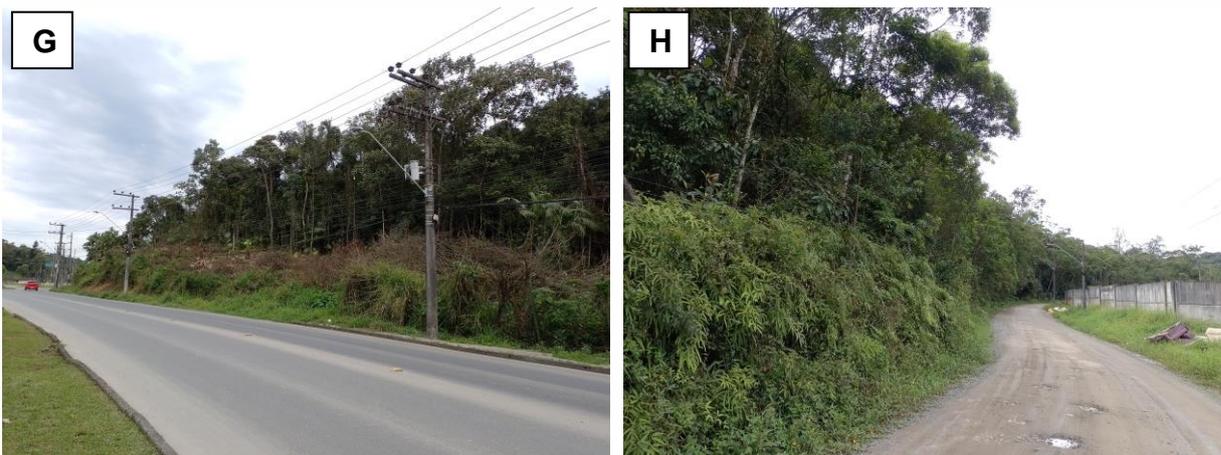
No limite sul do bairro Santa Catarina e Profipo, as duas (2) nascentes da MB 30-8, à oeste (trecho 1a) e à leste (trecho 7b) da rua Santa Catarina, estabelecem-se sob um cenário de morros com mata densa, com feições de mata secundária em regeneração média-avançada (CONAMA 04/94). Assim, ressalta-se a paisagem aos entornos do prolongamento da MB analisada, que está circundada por áreas elevadas e vegetadas, com isoípsa acima de 40 metros.

Figura 5: Imagens das matas sobre os segmentos às nascentes. G) Imagem do maciço florestal sobre os trechos 1a e 1b. H) Maciço florestal sobre os trechos 7a, 7b e 7c (rua da Pedreira). Fonte: Autores.

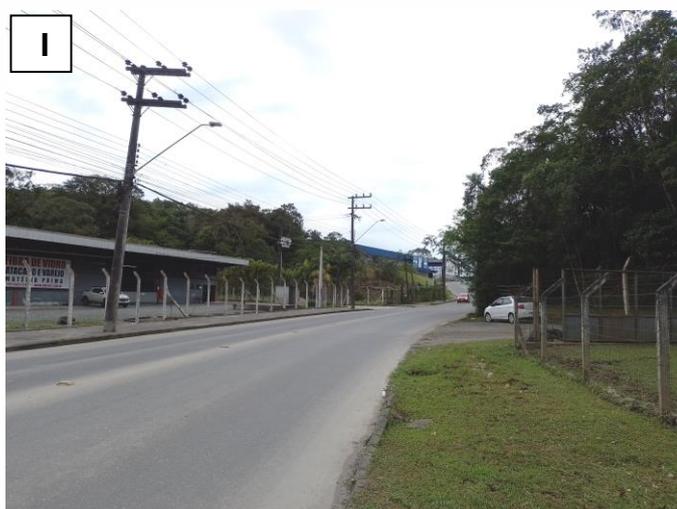
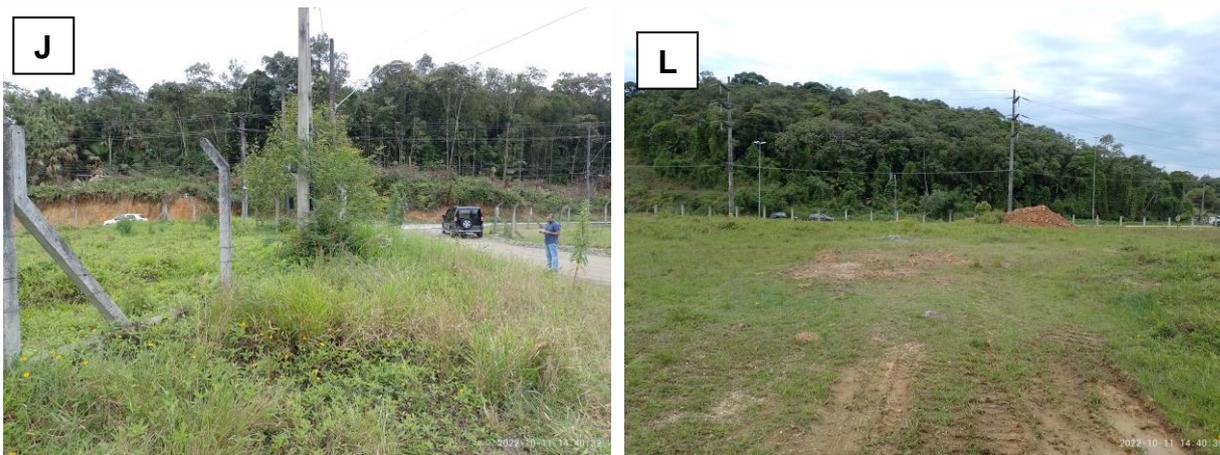
Conforme já citado, a MB não está totalmente inserida em AUC, sendo que a nascente à oeste e trechos contíguos (1b, 2 e 3) estão fora deste perímetro. Os primeiros cenários em AUC (4a e 4b), à oeste da rua Santa Catarina, apresentam sob uma mata densa antropizada e árvores isoladas, onde já há presença de edificações (Grampel Indústria e Comércio Ltda.). Na sequência, trecho 5, o curso hídrico sofre influência da rua Santa Catarina, permanecendo tubulado e sem vegetação. Esta condição de ambiente sem vegetação acompanha o curso hídrico até sua foz, quando encontra águas do rio Augusto Kutz (final do seguimento 10).

Figura 6: Imagens dos segmentos antropizados que seguem à foz. I) Trecho 5, sob via (montante), com maciço florestais à Oeste e à Leste. J) Segmento final (10), sem vegetação arbórea, junto à rua da Pedreira. L) Imagem geral do terreno sobre o trecho 10 (jusante). Fonte: Autores;

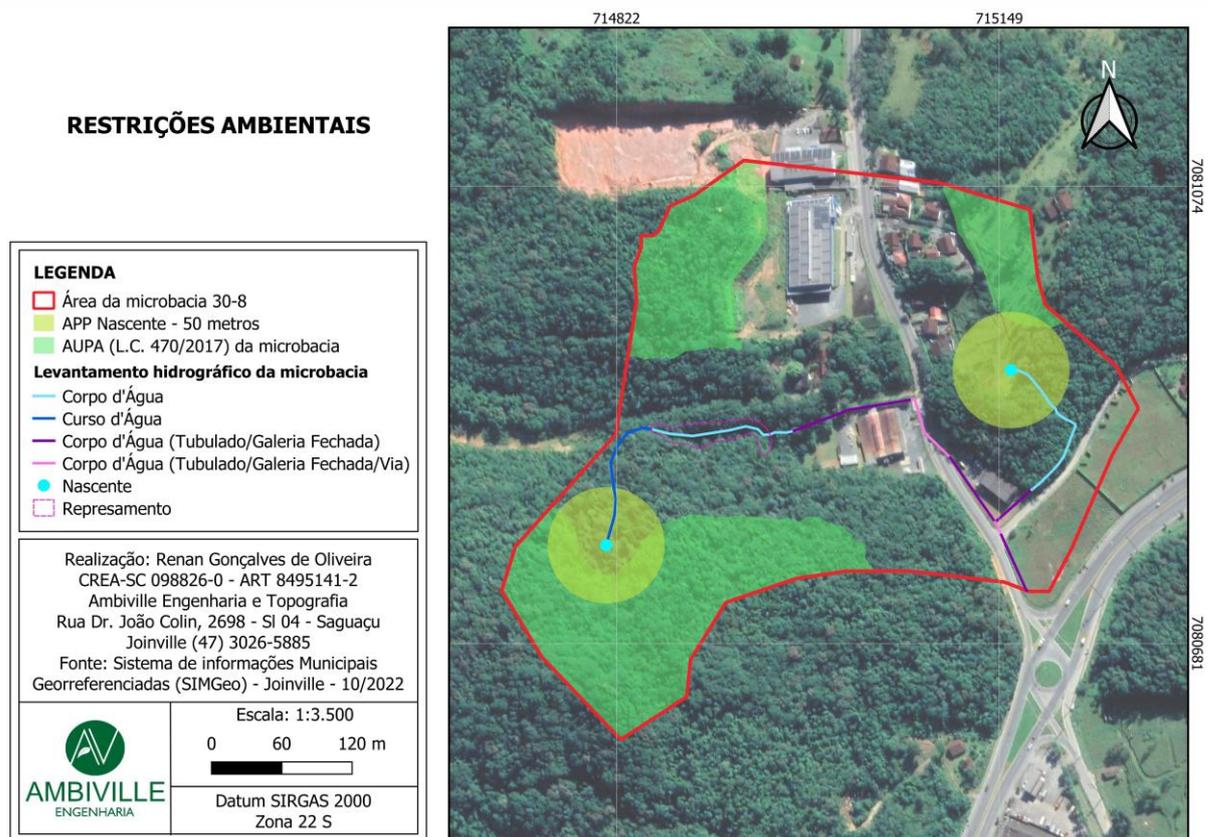
Figura 7: Restrições ambientais na microbacia 30-8.

O mapa a seguir identifica as áreas de restrições ambientais encontradas, identificadas como Áreas Urbanas de Proteção Ambiental e Área de Preservação Ambiental de nascentes.

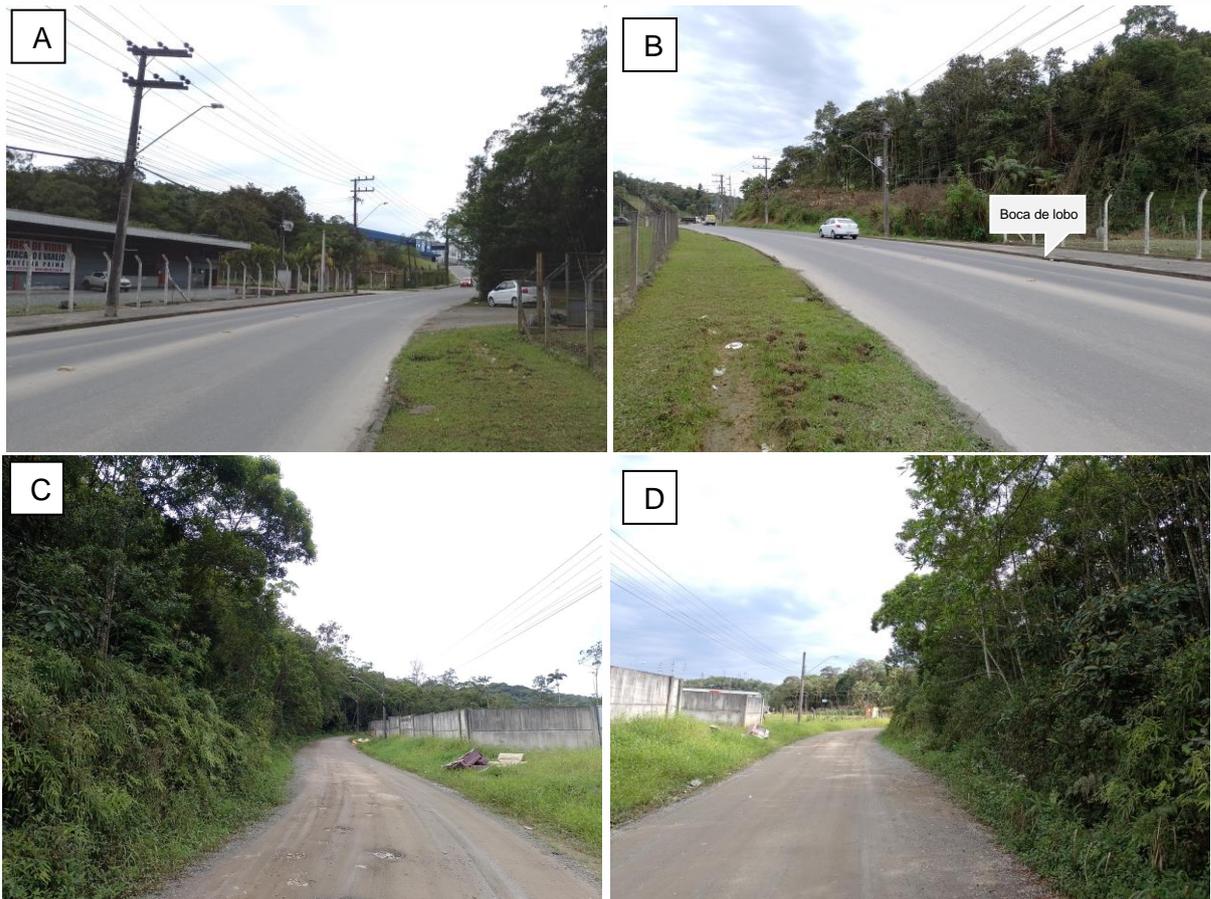
Quanto à demais infraestruturas, conforme verificado em campo, a região é atendida por rede de coleta e drenagem de águas pluviais, com bocas de lobo observadas na rua Santa Catarina. Na rua da Pedreira, no interior do perímetro da MB, não foram observadas estruturas de drenagem.

Figura 8: A: Rua Santa Catarina, montante do trecho 6 e trecho 5; B: jusante do trecho 6, com indicação de boca de lobo. C: vista para montante do trecho 7b, rua da Pedreira; D: vista para jusante do trecho 7b. Fonte: Autores.

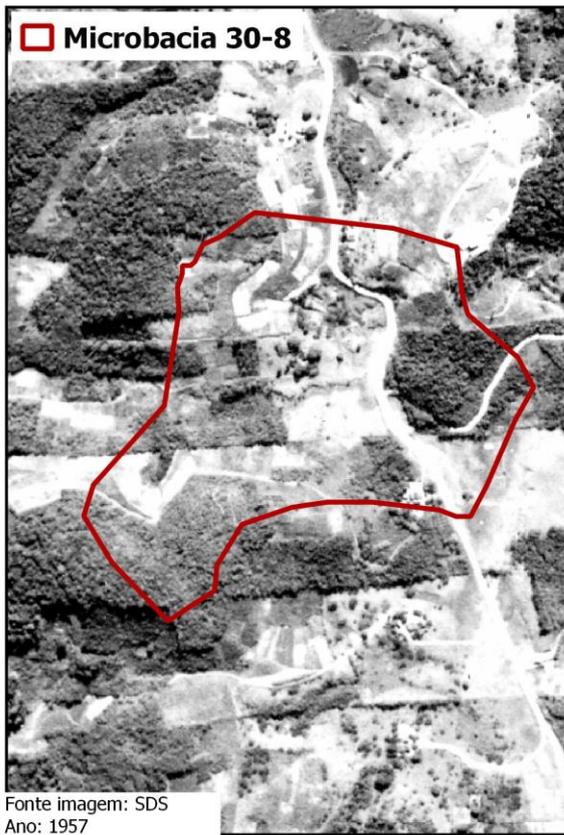
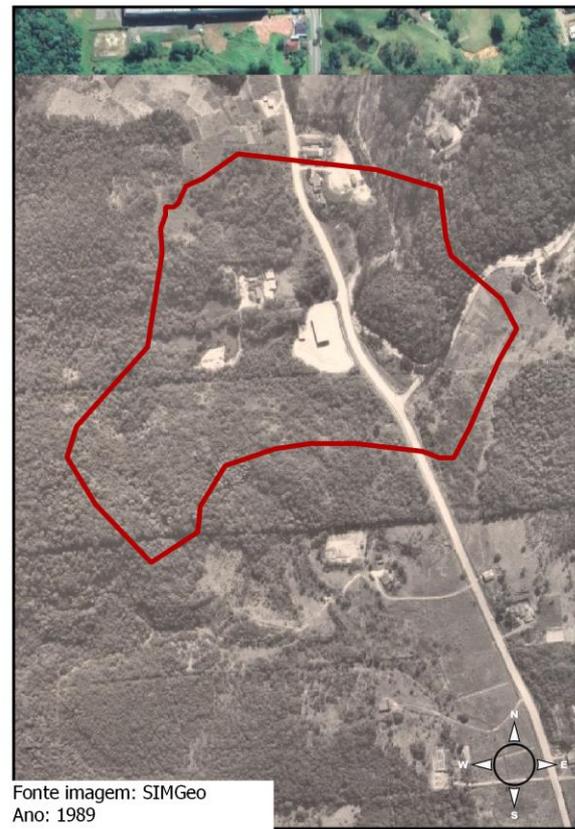
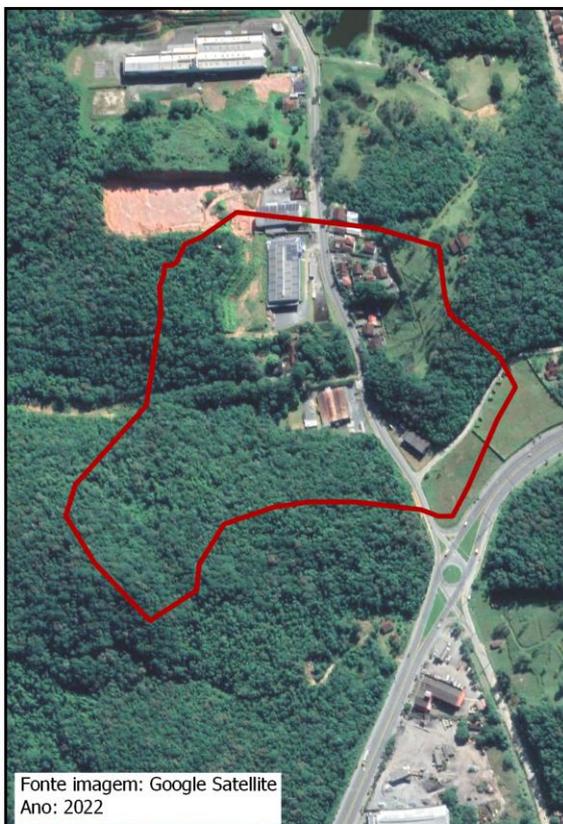
Figura 10: Imagens da área em estudo nos anos de 1957, 1989 e 2022.

Nas imagens a seguir observa-se as mudanças no uso do solo ao longo dos anos. Na imagem do ano de 1957 a região da microbacia não apresenta edificações, ou apresenta poucas, não identificadas na imagem; as áreas de vegetação densa possuem clareiras, provavelmente de atividades agropecuárias ou para extração de madeira. Já no ano de 1989 observam-se algumas edificações, e as áreas vegetadas se regeneram. Por fim, no ano de 2022 observa-se a paisagem consolidada, com outras edificações residenciais, comerciais e industriais instaladas.

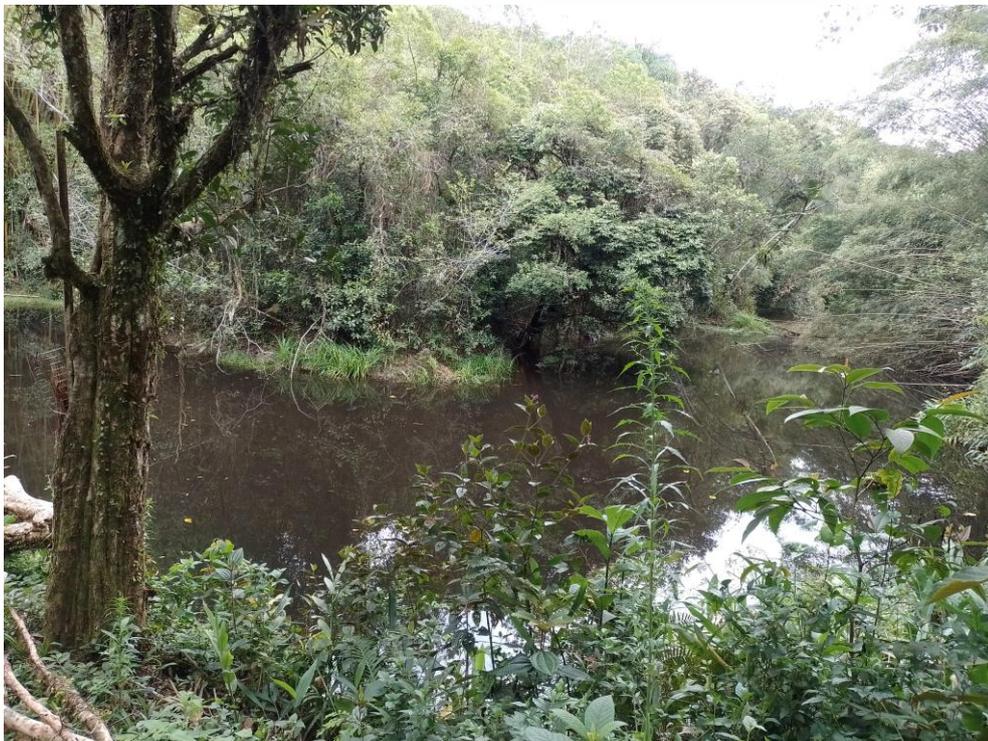
Figura 12: Reservatório, trecho 2. Fonte: Autores.

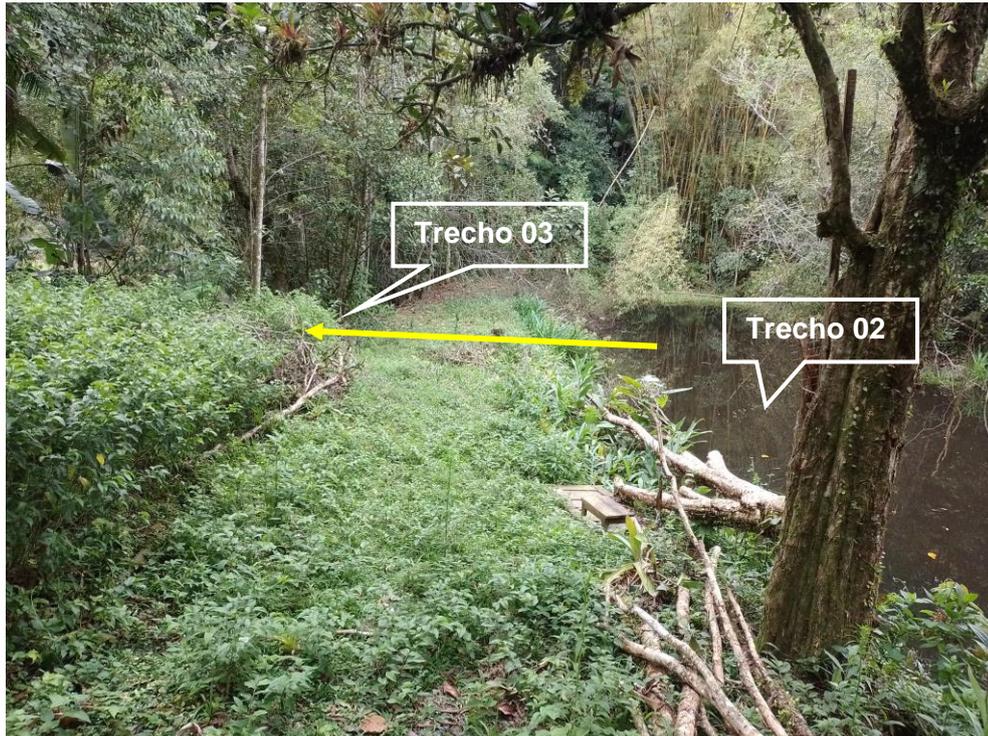
Figura 13: Vista para reservatório e início do trecho 3. Fonte: Autores.

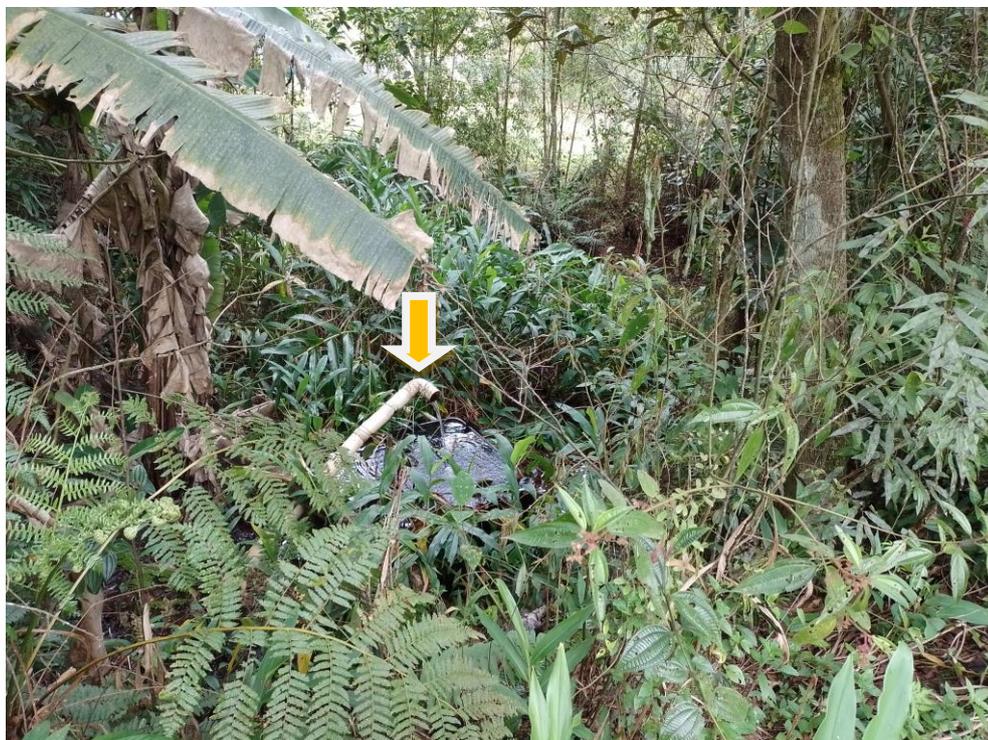
Figura 14: Tubo que sai do reservatório e inicia trecho 3. Fonte: Autores.

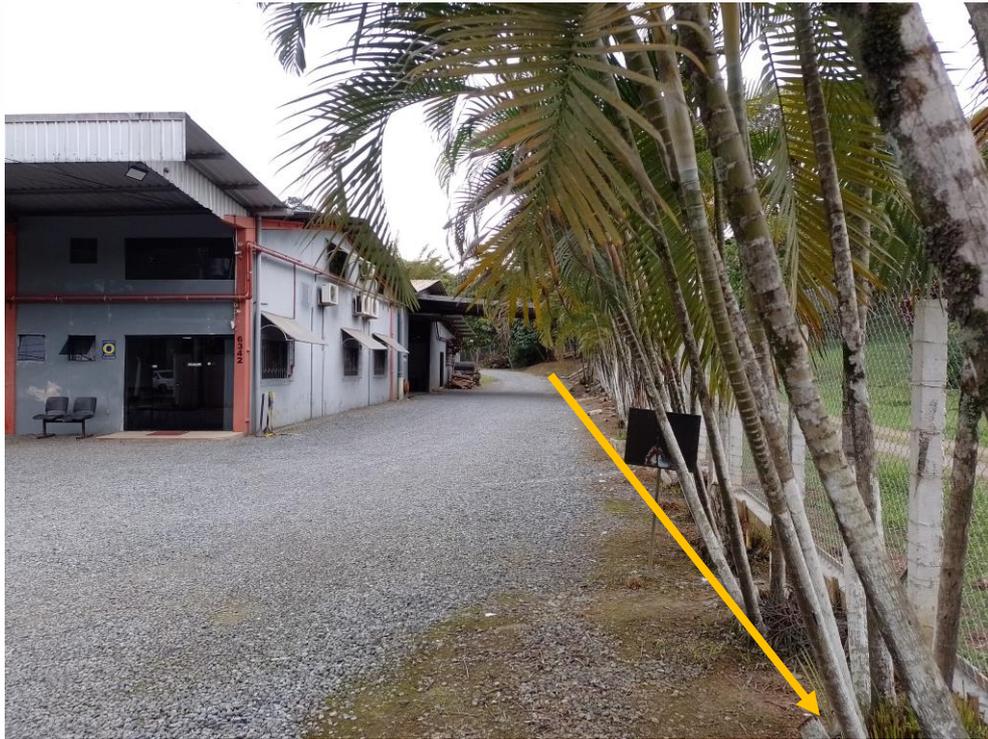
Figura 15: Terreno onde percorre o trecho 4, fechado, com indicação da localização aproximada.
Fonte: Autores.

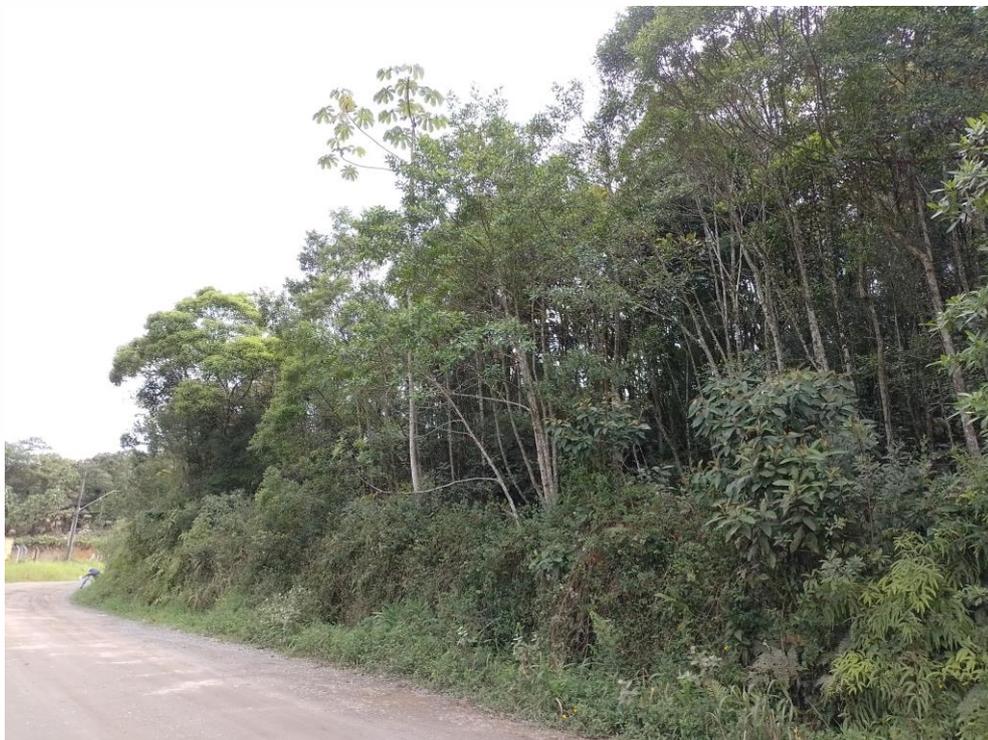
Os trechos 7a, 7b e 7c não foram verificados em campo. O trecho 7c, considerando o relevo verificado em campo, deveria estar paralelo, localizado entre a via e o fragmento, porém, não foram verificadas evidências de fluxo de água (Figura 16).

Figura 16: Local onde iniciaria o trecho 07c, vista para jusante, rua da Pedreira. Fonte: Autores.

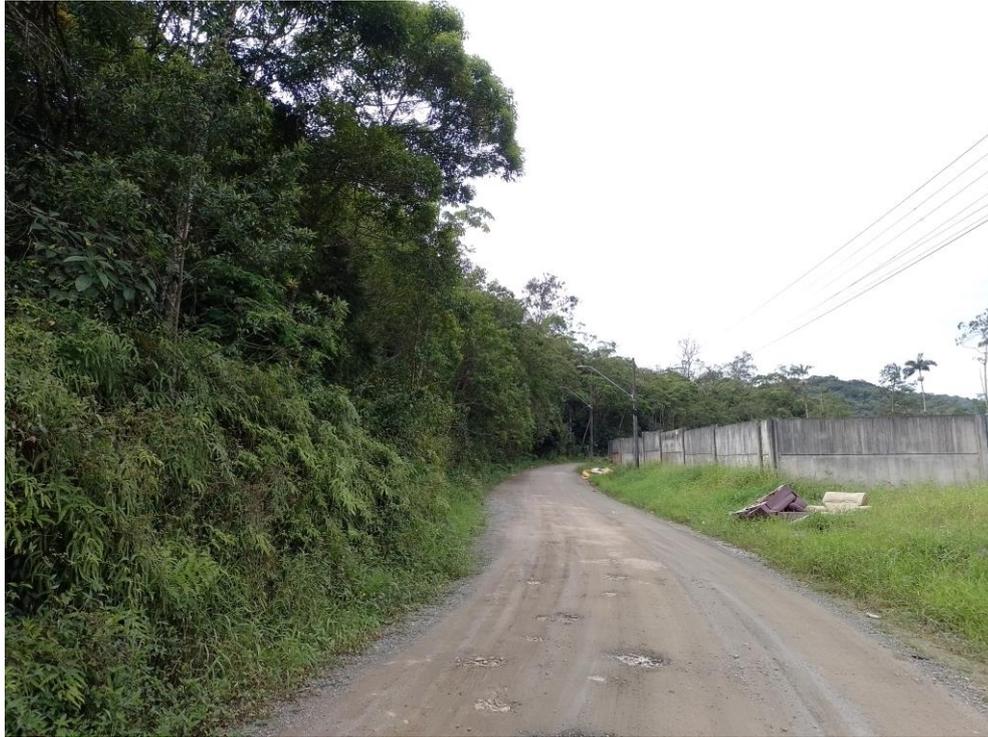
Figura 17: Vista para montante do trecho 07c, rua da Pedreira. Fonte: Autores.

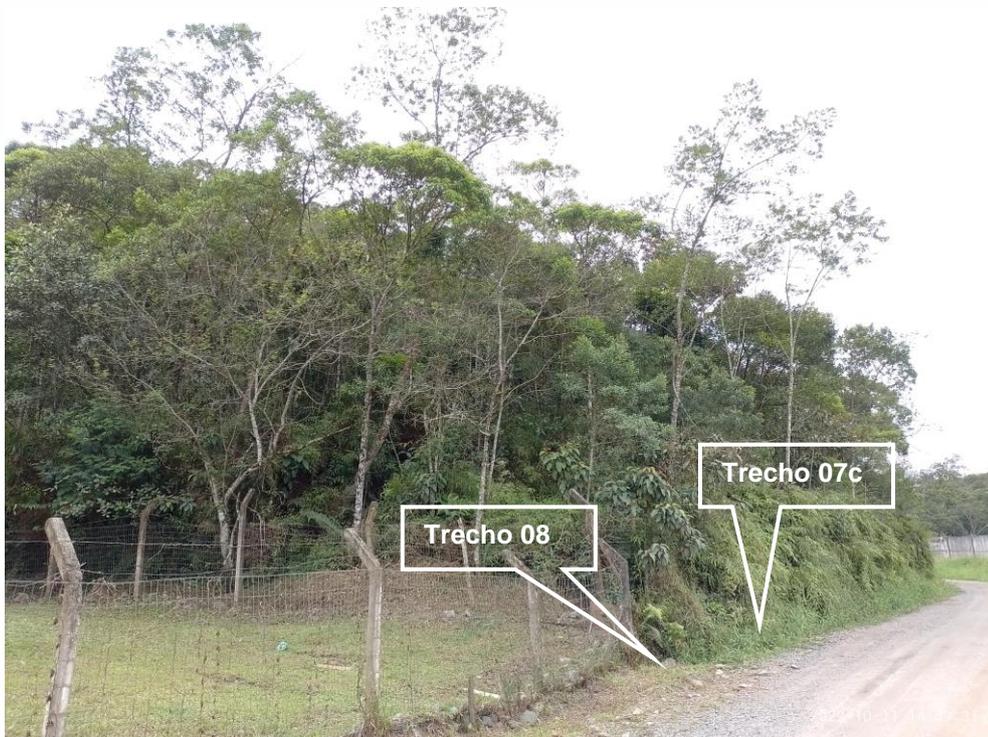
Figura 18: Local onde iniciaria o trecho 8, fechado, na rua da Pedreira. Fonte: Autores.

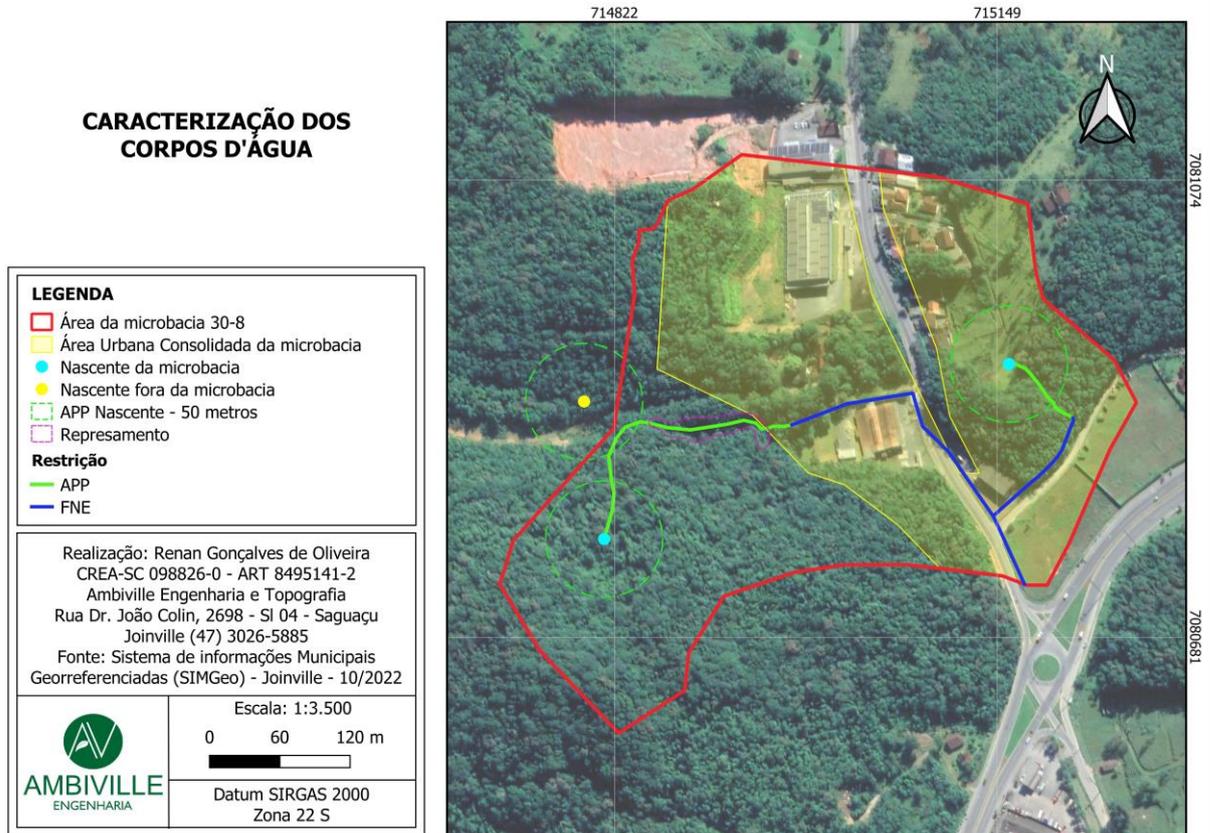
Figura 19: Mapeamento da Microbacia 30-8 com caracterização dos trechos de corpos d'água considerando os trechos com FNE e APP.
