DIAGNÓSTICO SOCIOAMBIENTAL

MICROBACIA 14-9

Outubro / 2022

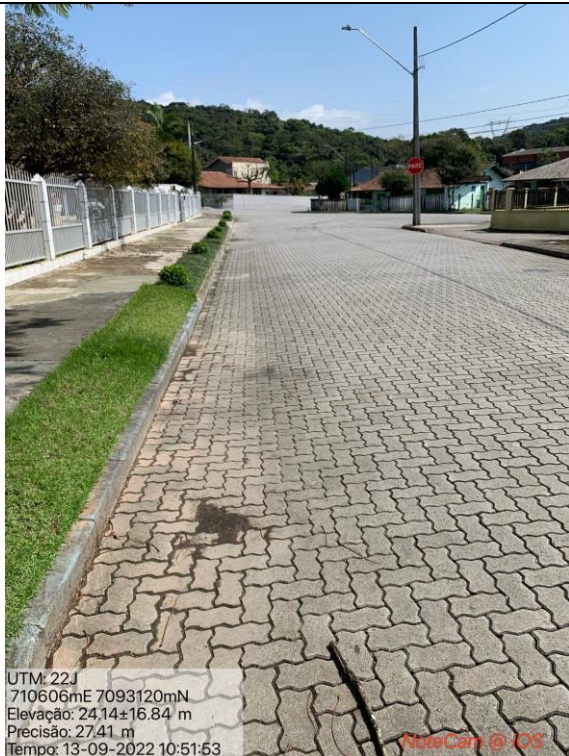
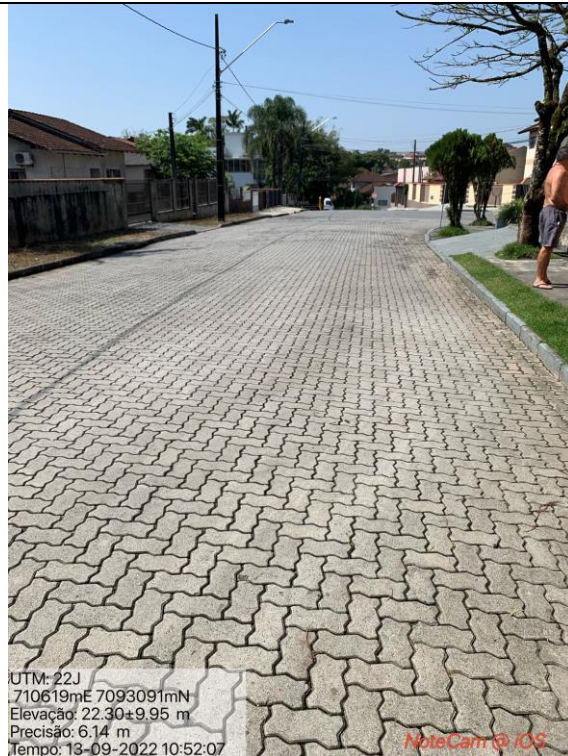
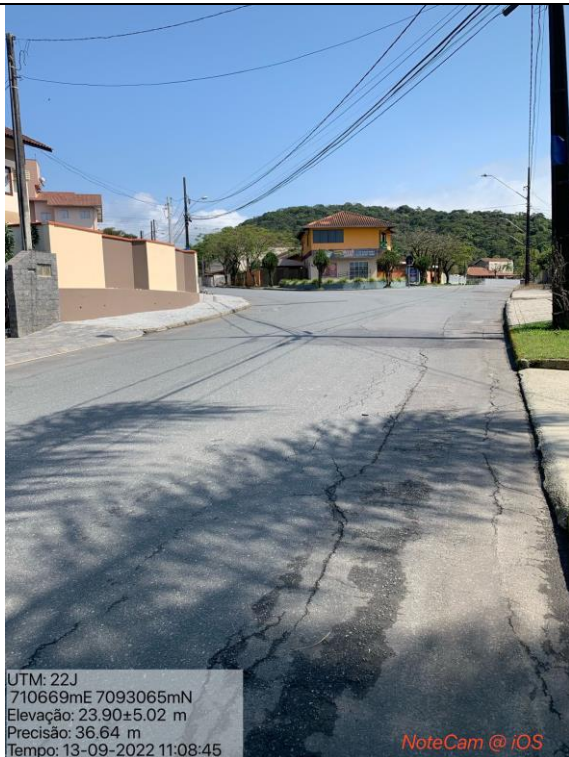
Trecho 8: Trecho fechado

Foram identificados os trechos de corpos d'água tubulados com ocupação urbana na faixa de projeção da APP e sob vias públicas, como observado nos trechos 5, 7 e 8.

Quanto ao cenário de trecho fechado, observa-se o somatório de pontos positivos maior também no cenário real, indicando a permanência do cenário em relação ao hipotético, ou seja, recomendando a manutenção da flexibilização da ocupação ao invés da re-naturalização dos corpos d'água e recuperação das faixas marginais.

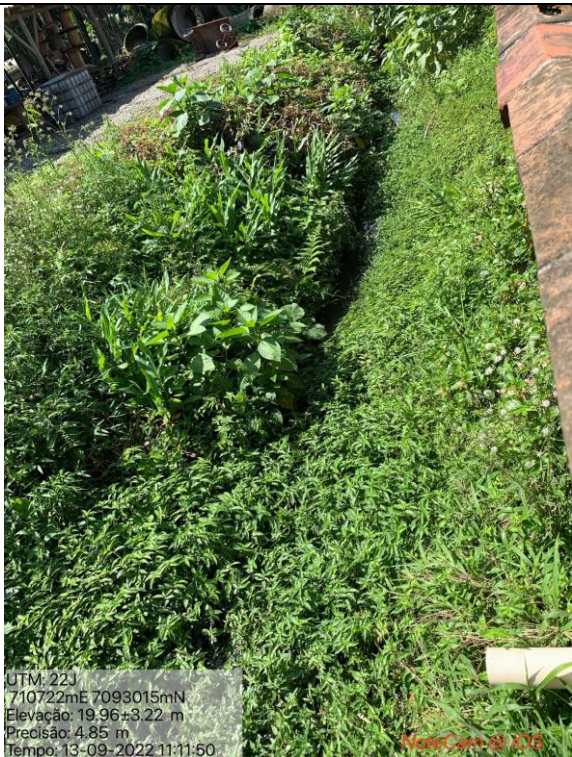
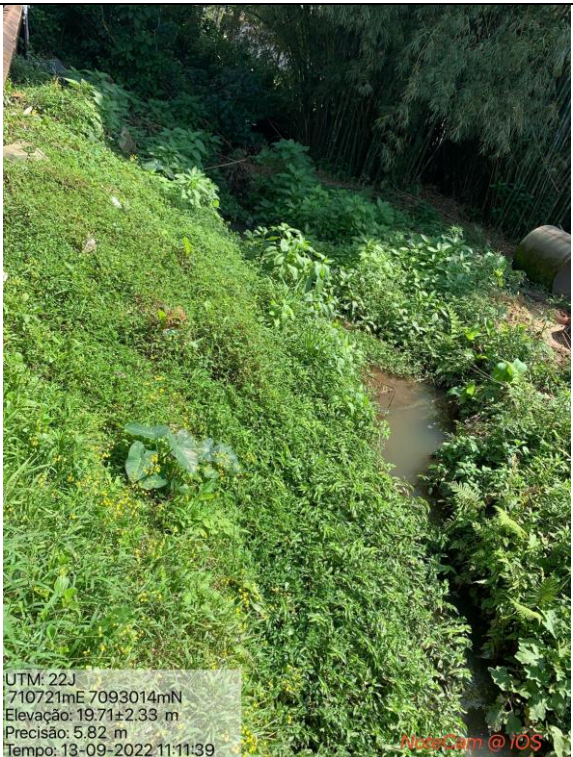
Trecho 9: Trecho Aberto com Vegetação Densa Antropizada	Trecho 9: Trecho Aberto com Vegetação Densa Antropizada

No caso dos trechos 9 e 10, apesar de presença de vegetação densa, a área encontra-se antropizada, o que diferencia estes trechos dos citados acima.

Para o cenário de trecho aberto com vegetação densa em área antropizada, observa-se o somatório positivos maior no cenário real, recomendando a manutenção da flexibilização da ocupação ao invés da recuperação das faixas marginais.

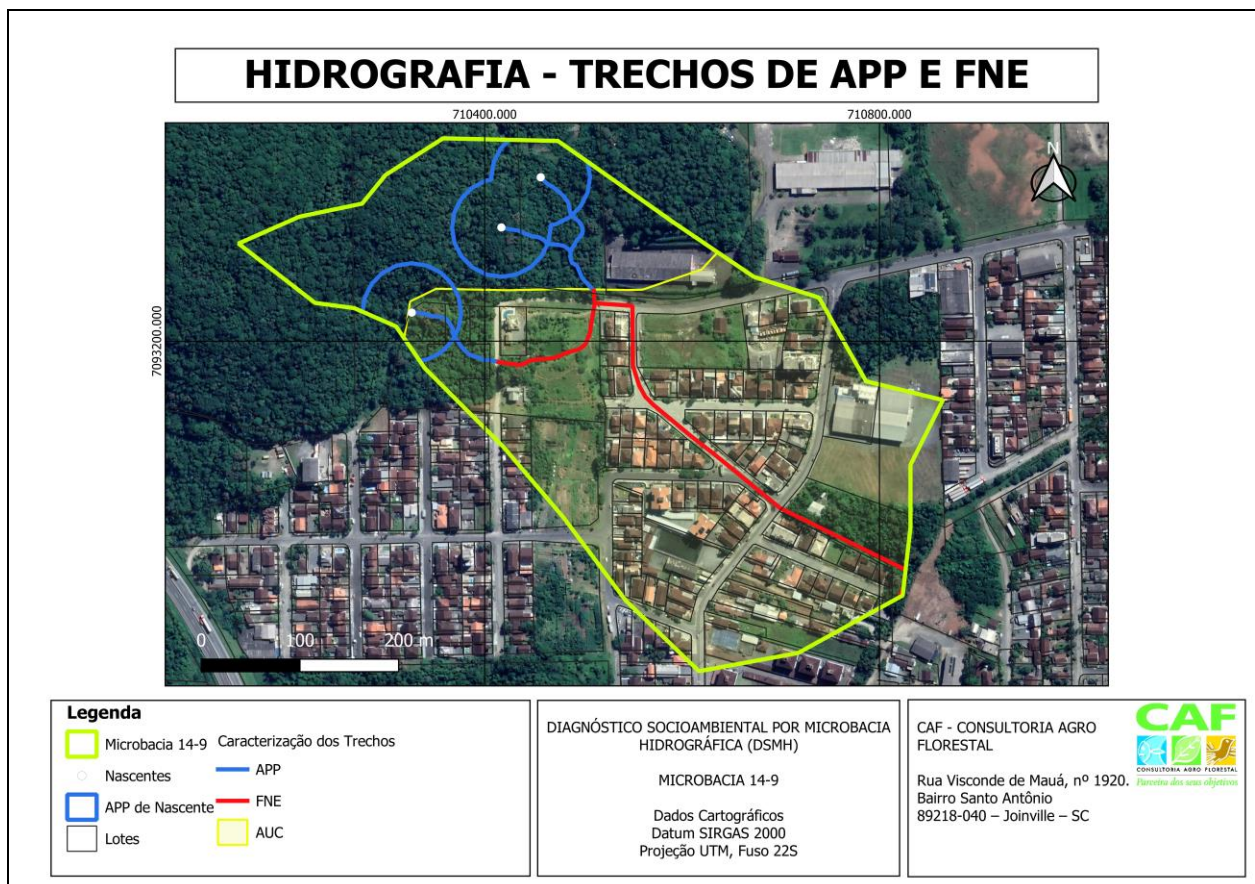
Figura 11: Mapeamento da Microbacia 14-9 com caracterização dos trechos de corpos d'água

Abaixo é apresentado o mapa com as legendas conforme tabela de atributos do item 4.1.1, representando os trechos nos quais serão mantidas a função de APP e os trechos em que serão adotadas faixas marginais distintas - FNEs.
