# **DIAGNÓSTICO SOCIOAMBIENTAL POR** **MICROBACIAS: 30-5**

**Proprietário: Antônio Valdir Ferrari**

*Rua Santa Catarina, S/n, Itinga – Joinville/SC*

Joinville, setembro de 2022

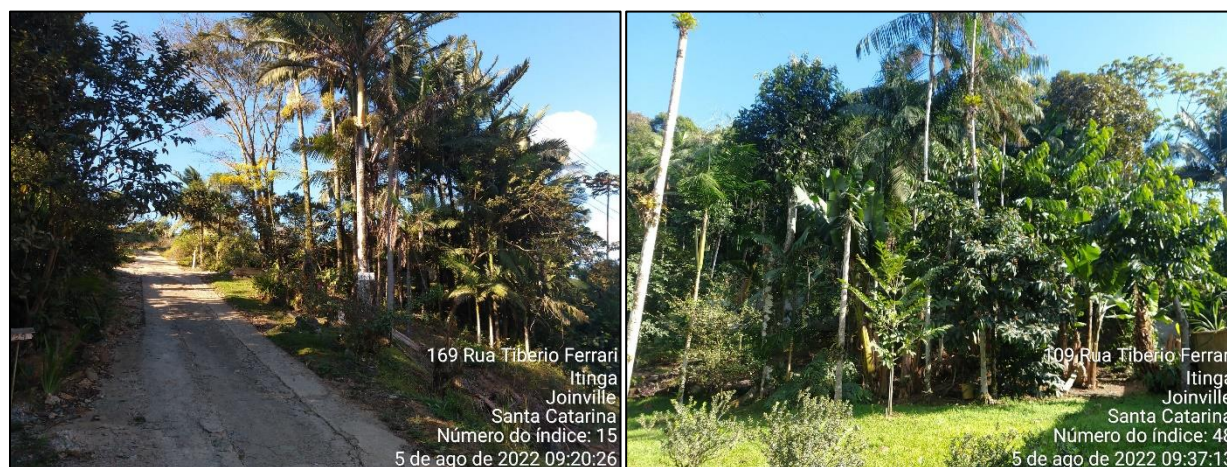
Nas áreas onde ocorre vegetação de indivíduos arbóreos isolados, possuem uma paisagem composta por espécies associadas a antropização, os quais representam de forma geral indivíduos utilizados para fins paisagísticos. Sendo assim, essa vegetação não apresenta estratificação vertical predominante, presença de sub-bosque, serrapilheira e nem contato das copas com fragmento florestal adjacente. Além disso, não há presença de epífitas, lianas e outras características que propiciem o enquadramento de um estágio de regeneração. O mapeamento referente a essas áreas indicado no mapa se trata de agrupamento de indivíduos em quintais de imóveis privados e até mesmo árvores isoladas as margens das vias.

**Figura 2:** Vegetação de árvores isoladas presentes na microbacia 30-5, destacando os agrupamentos de indivíduos introduzidos antropicamente. Fonte: vistoria realizada no dia 05/08/2022 pela equipe técnica da Bioeco.

Entre as espécies dos agrupamentos isolados, destacam-se as Bananeiras (*Musa spp.*), Palmeira-real (*Archontophoenix cunninghamiana*), Nêspera (*Eriobotrya japônica*), Palmito-juçara (*Euterpe edulis*) e Graviola (*Annona muricata*).

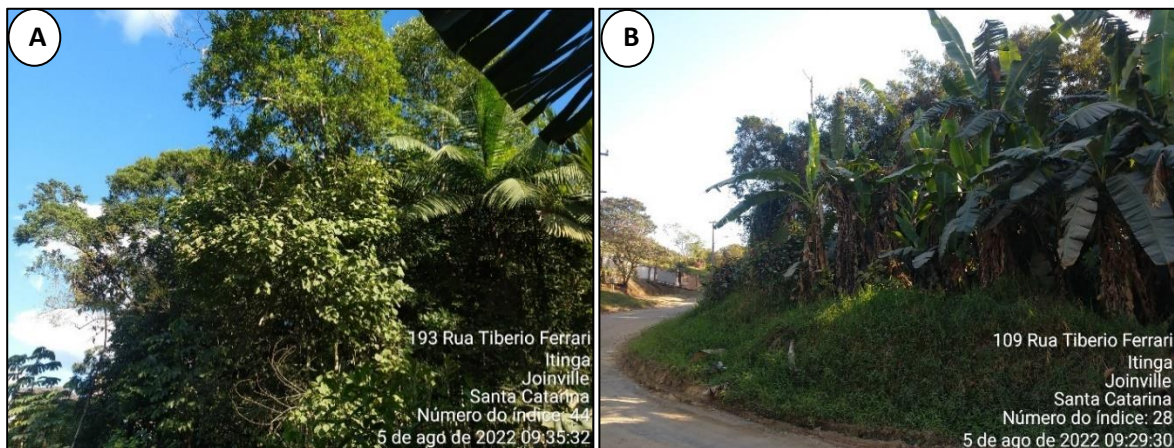
Ademais, nas áreas caracterizadas como maciços florestais, embora estejam em partes impactadas por ações antrópicas, ainda conferem características necessárias para o enquadramento do estágio de regeneração, como presença de estratos verticais, epífitas e lianas, serrapilheira e copas conectadas formando um dossel. É notório, que nas porções mais externas há maior efeito de borda impactando na vegetação, principalmente na vegetação as margens do trecho 1 (corpo d'água aberto em vegetação densa). A microbacia 30-5 está em partes inserida na Área Urbana Consolidada (AUC), a qual encontra-se em constante expansão, conseqüentemente, tem-se a presença de um efeito de borda mais expressivo.

**Figura 3:** Maciços florestais presentes na microbacia 30-5. Legenda: **A** – Borda de um maciço florestal próximo as residências e o corpo d’água; **B** – Maciço florestal as margens do trecho 1 (corpo d’água aberto em vegetação densa), destacando a presença de Bananeiras (*Musa* spp.). Fonte: vistoria realizada no dia 05/08/2022 pela equipe técnica da Bioeco.

Nestas áreas são encontradas tanto espécies introduzidas como *Musa* spp. (Bananeira), *Eriobotrya japônica* (Nêspera) e *Archontophoenix cunninghamiana* (Plameira-real), quanto espécies típicas da Floresta Ombrófila Densa como *Ficus* spp (Figueira). *Alchornea* spp. (Tanheiro) *Euterpe edulis*, *Miconia cinnamomifolia* (Jacatirão), *Pleroma raddianum* (Jacatirão-de-joinville), *Cecropia* spp. (Embaúba), *Nectandra oppositifolia* (Canela-ferrugem), *Myrsine coriacea* (Capororoca) entre outras.

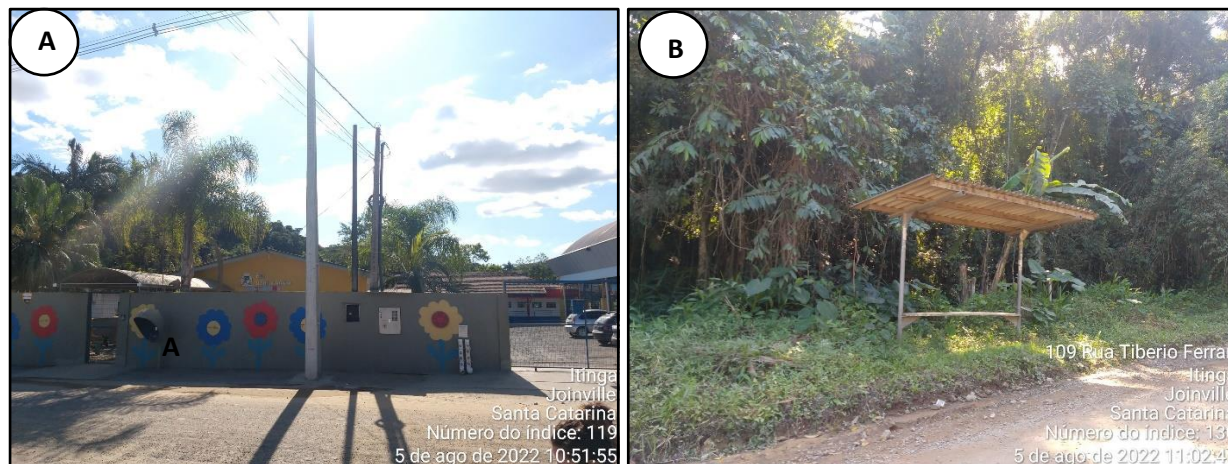
A área de estudo possui somente vias não pavimentadas, tendo um comprimento total de 1.029,40 m, possuindo 01 (um) ponto de parada de ônibus e 01 (uma) unidade escolar no trecho analisado.

**Figura 5:** Equipamentos públicos registrados na na área de estudo. Legenda: **A** – Escola Municipal Nove de Março, localizada na Av. Santa Catarina. **B** – Ponto de ônibus localizado na Rua Tibério Ferrari. Fonte: vistoria realizada no dia 05/08/2022 pela equipe técnica da Bioeco.

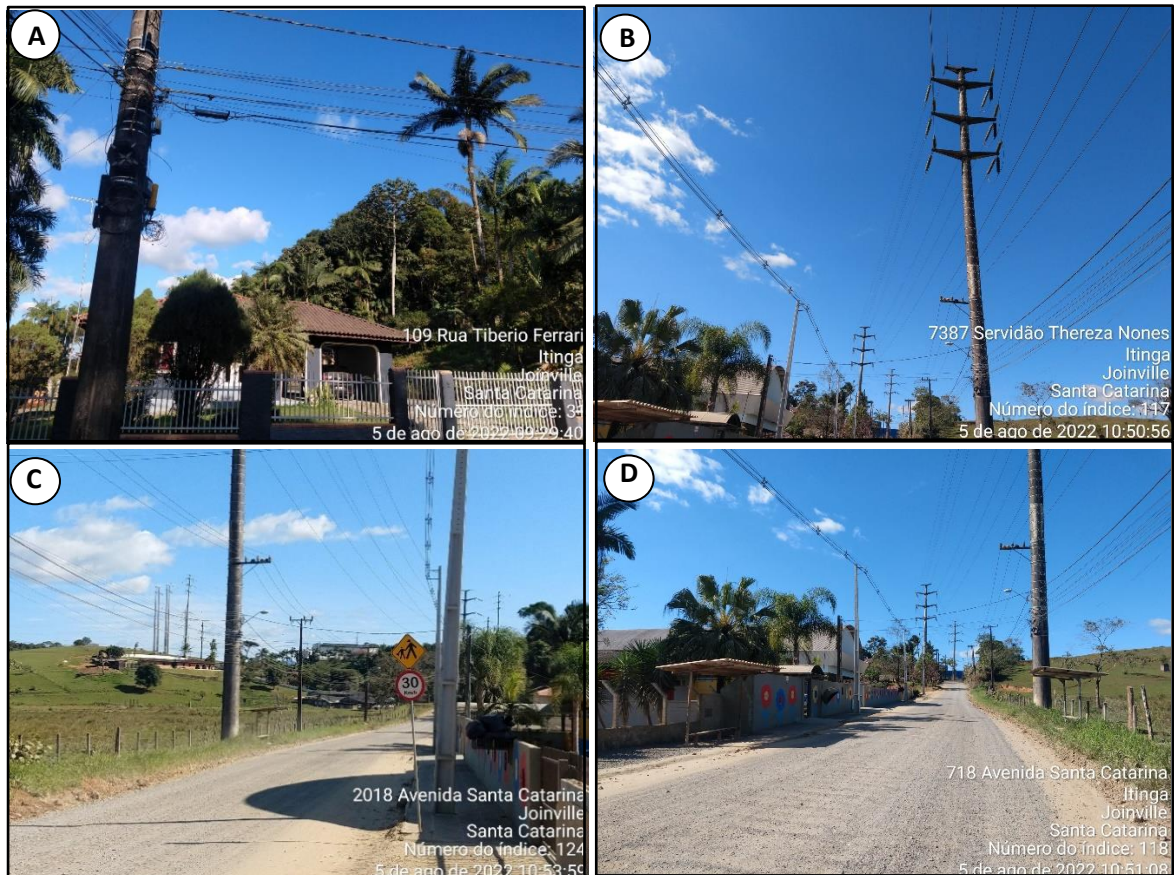
**Figura 6:** Postes e fiação elétrica presentes na área de estudo. Legenda: **A** - Registro realizado na Rua Tibério. **B** – Registro realizado na Servidão Thereza Nunes. **C/D** - Registro realizado na Avenida Santa Catarina. Fonte: vistoria realizada no dia 05/08/2022 pela equipe técnica da Bioeco.

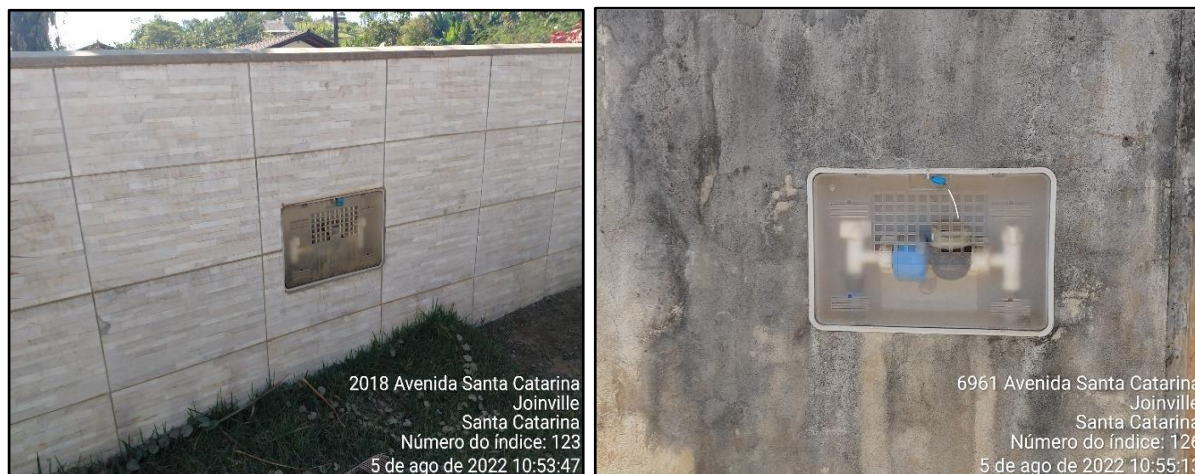
Durante a vistoria realizada pela equipe da empresa Bioeco, verificou-se que a maioria das edificações presentes na área de estudo possuem ligação à rede pública de abastecimento de água, fato evidenciado pela presença de medidores de consumo.

Figura 9: Medidores de consumo de água. Fonte: vistoria realizada no dia 05/08/2022 pela equipe técnica da Bioeco.

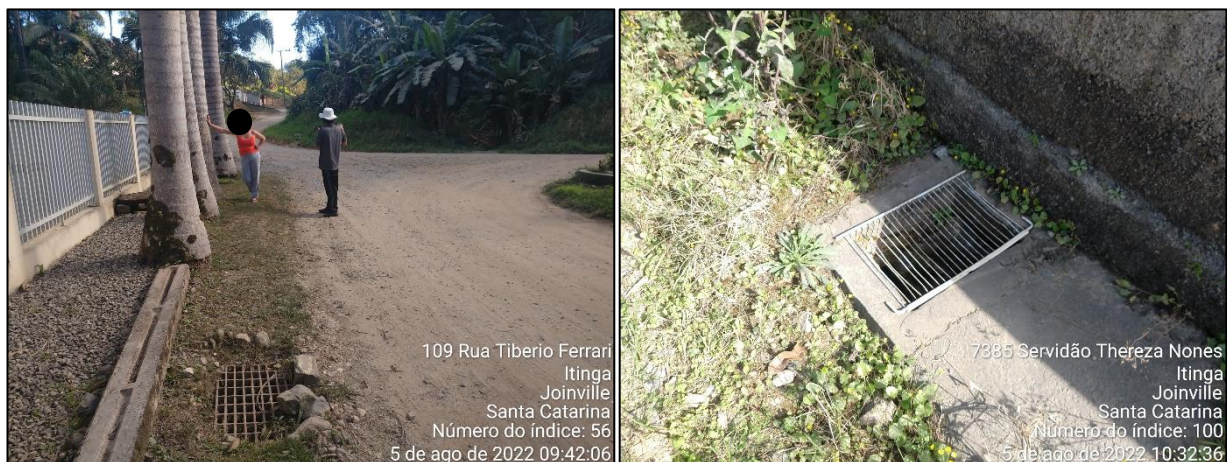
**Figura 11:** Bocas de lobo tipo grelha. Fonte: vistoria realizada no dia 05/08/2022 pela equipe técnica da Bioeco.

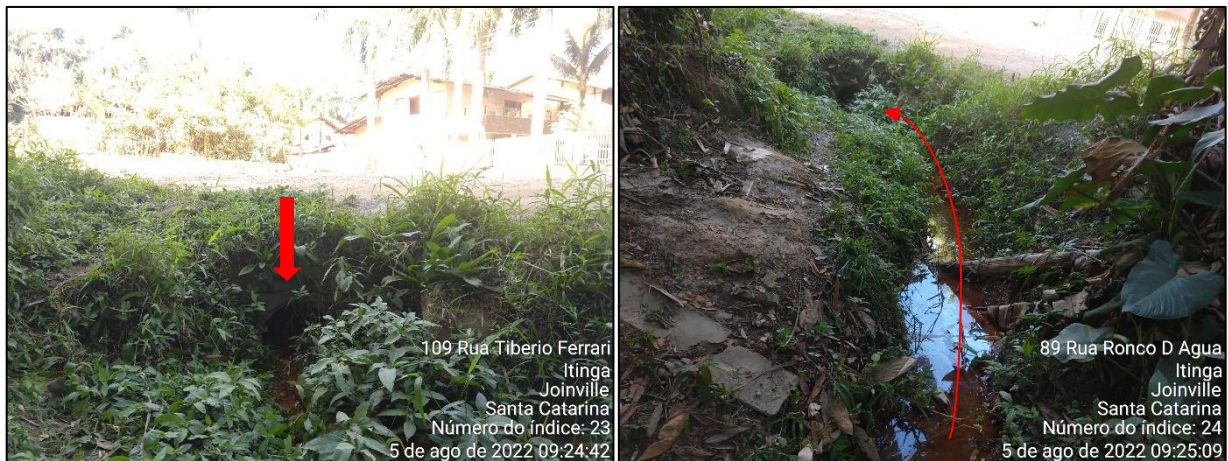
Foi possível verificar-se também o ponto de integração do curso d'água aberto à rede de drenagem municipal, como pode-se observar nas imagens abaixo.

**Figura 13:** Tubulação de ligação de curso d'água aberto à rede de drenagem. Fonte: vistoria realizada no dia 05/08/2022 pela equipe técnica da Bioeco.

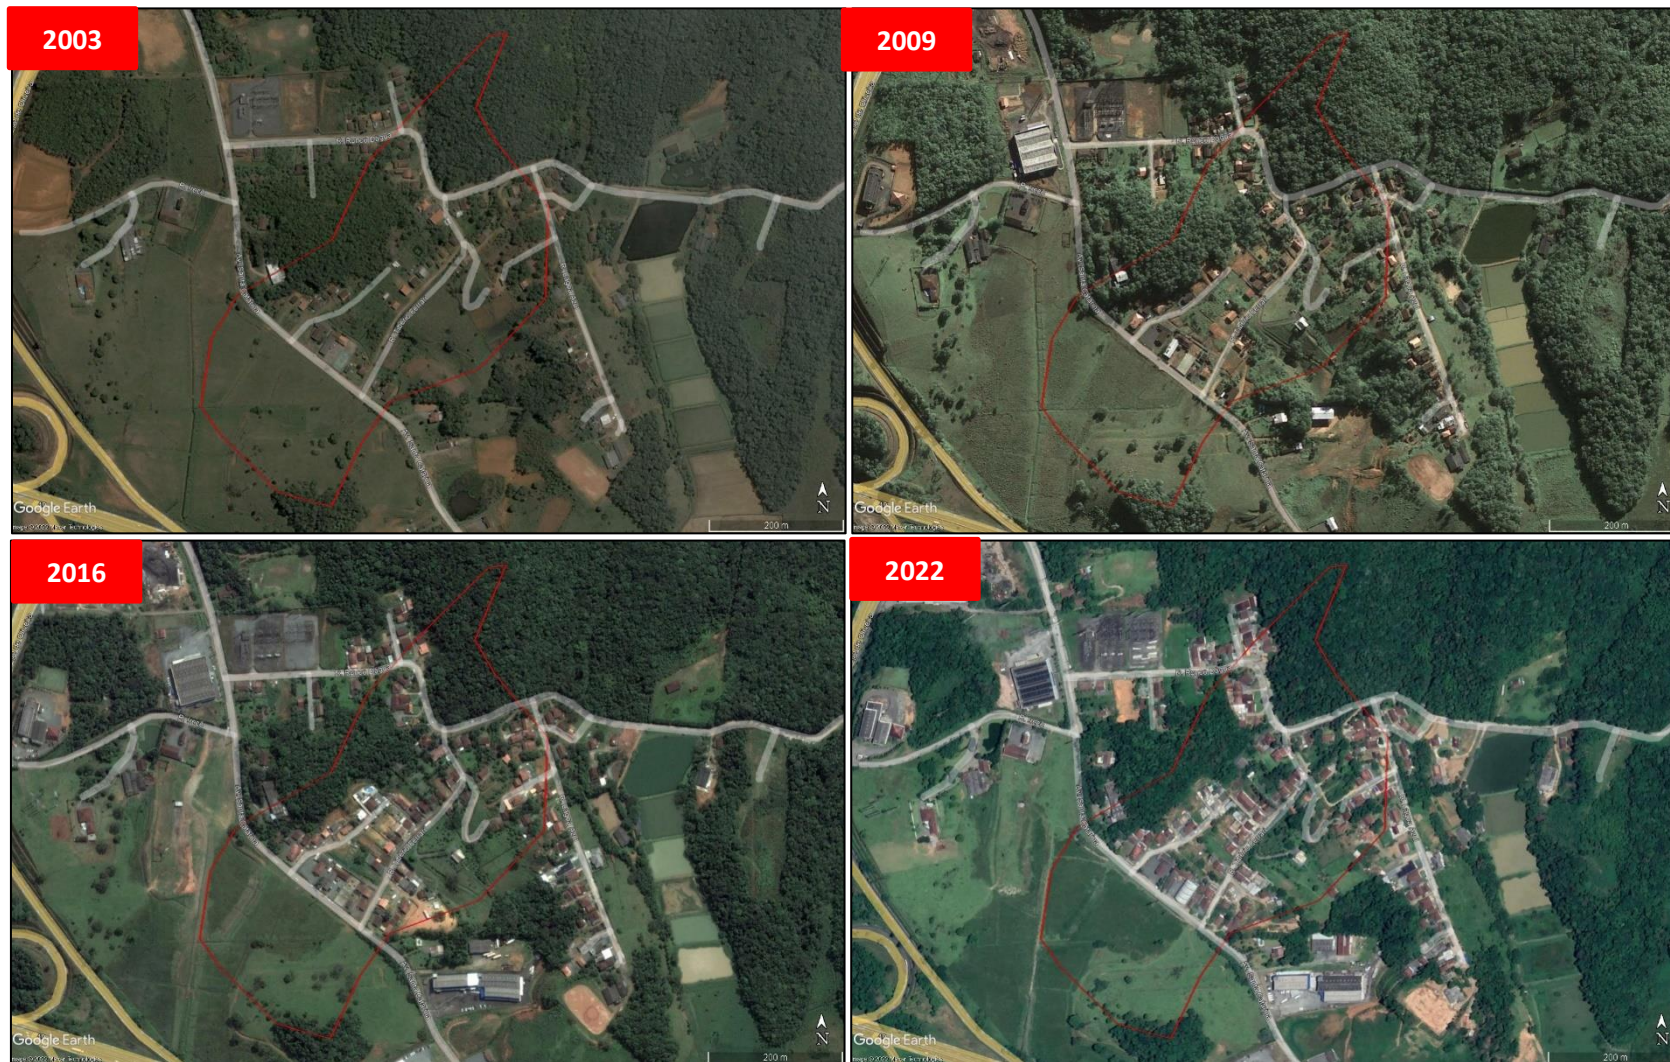
A seguir levantamento aerofotogramétrico da área de estudo nos anos 2003, 2009, 2016 e 2022 de acordo com fotos áreas provenientes do software Google Earth Pro, (2022).

Figura 14: Aerofotogrametria histórica, representando os anos de 2003, 2009, 2016 e 2022. Fonte: Google Earth Pro.

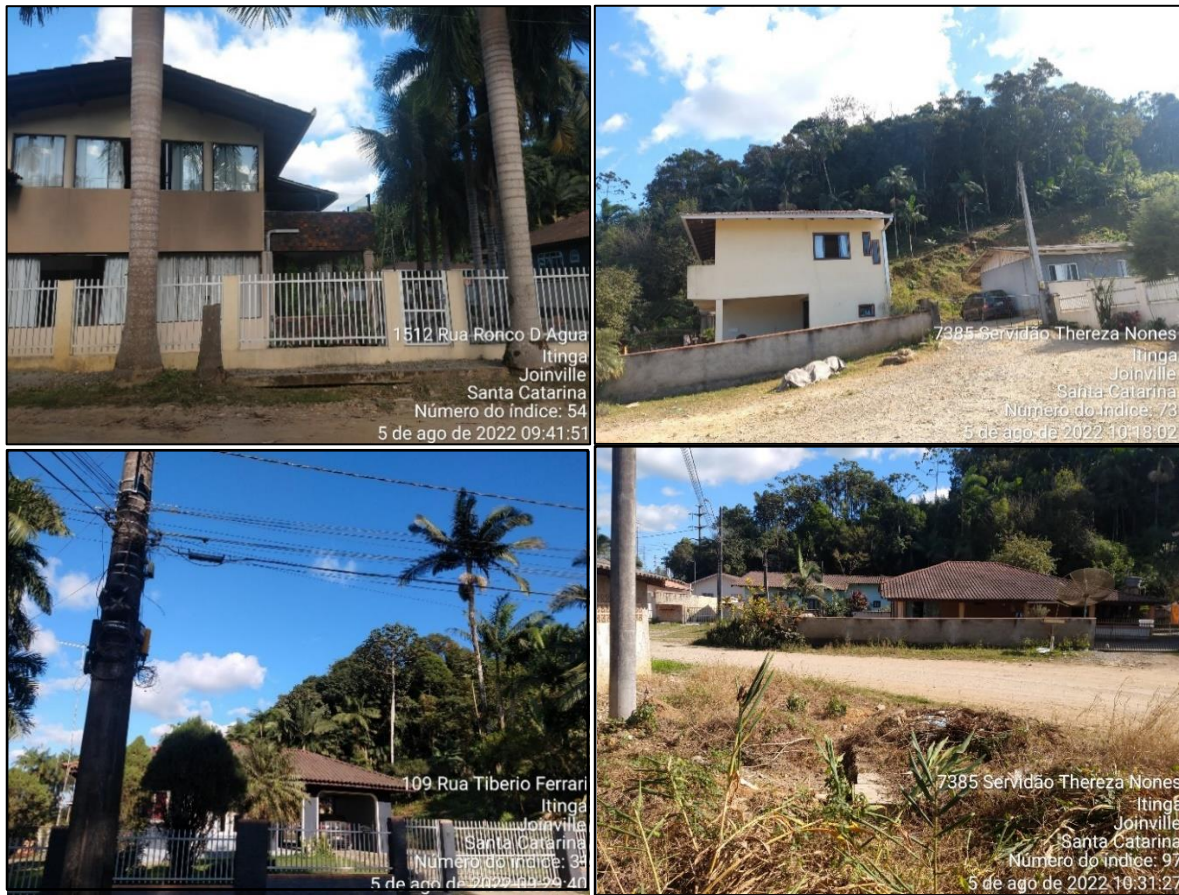
Figura 16: Residências localizadas na área de estudo. Fonte: Vistoria realizada no dia 05/08/2022 pela equipe técnica da Bioeco.

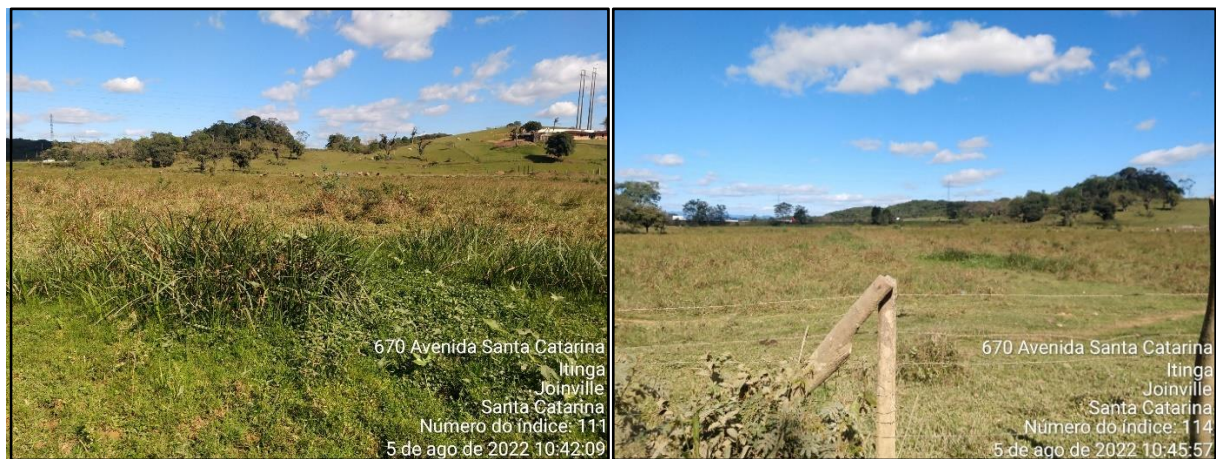
Figura 17: Área de pastagem e campo aberto localizado ao longo da Avenida Santa Catarina. Fonte: Vistoria realizada no dia 05/08/2022 pela equipe técnica da Bioeco.

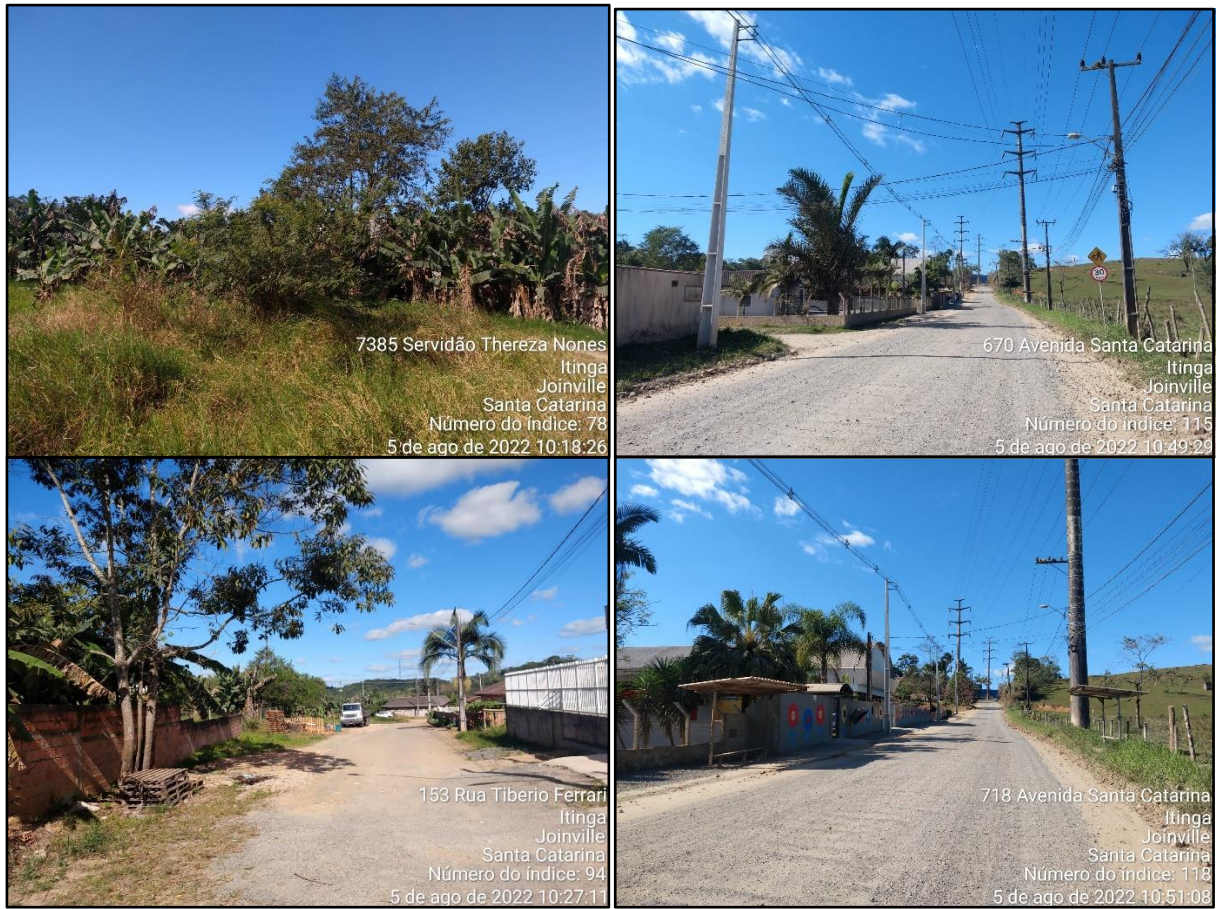
Figura 18: Vegetação isolada registrada na área de interesse. Fonte: Vistoria realizada no dia 05/08/2022 pela equipe técnica da Bioeco.

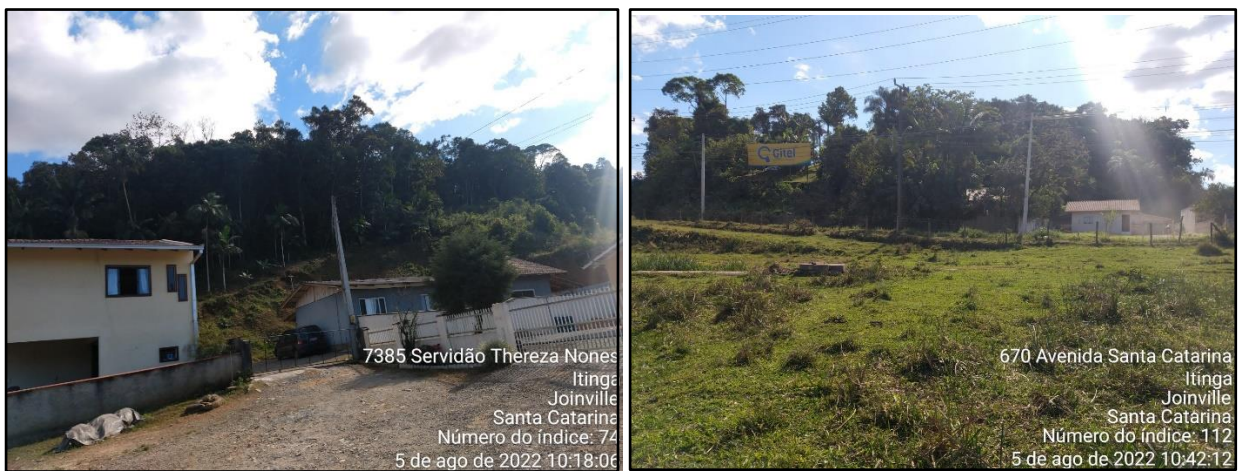
Figura 19: Trecho com vegetação densa observada durante trabalho de campo. Fonte: Vistoria realizada no dia 05/08/2022 pela equipe técnica da Bioeco.

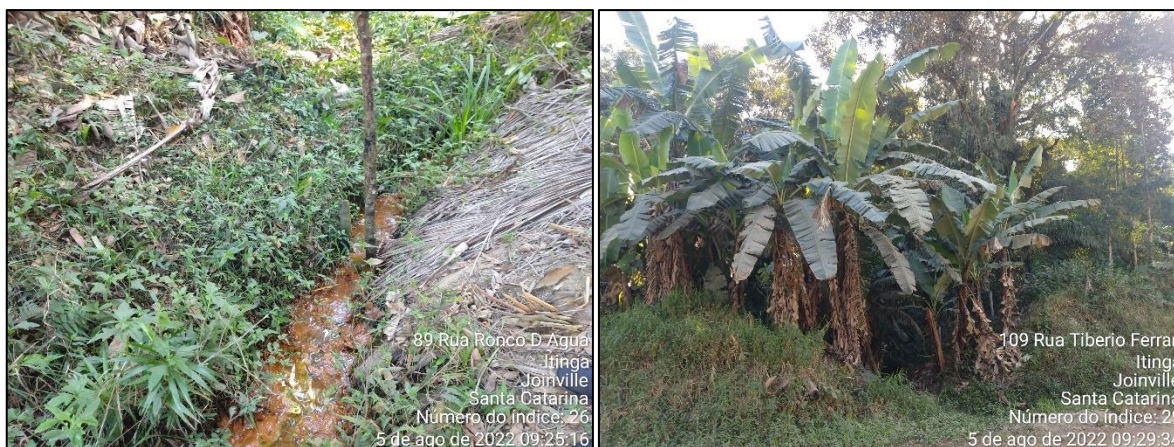
A área do trecho 1 situa-se em um maciço florestal conectado a áreas florestais AUPA – Área Urbana de Proteção Ambiental, próximo a um corredor ecológico. A área do trecho 1 não possui conectividade em seu todo com a AUC – Área Urbana Consolidada. Ademais, o trecho 1, e por consequência o macro cenário Corpo d'água aberto em vegetação densa não se situa em Área Urbana Consolidada, portanto, não é objeto da Lei Complementar nº 601/2022.

**Figura 21:** Trecho 1, localizado sob um maciço florestal. Fonte: vistoria realizada no dia 05/08/2022 pela equipe técnica da Bioeco.

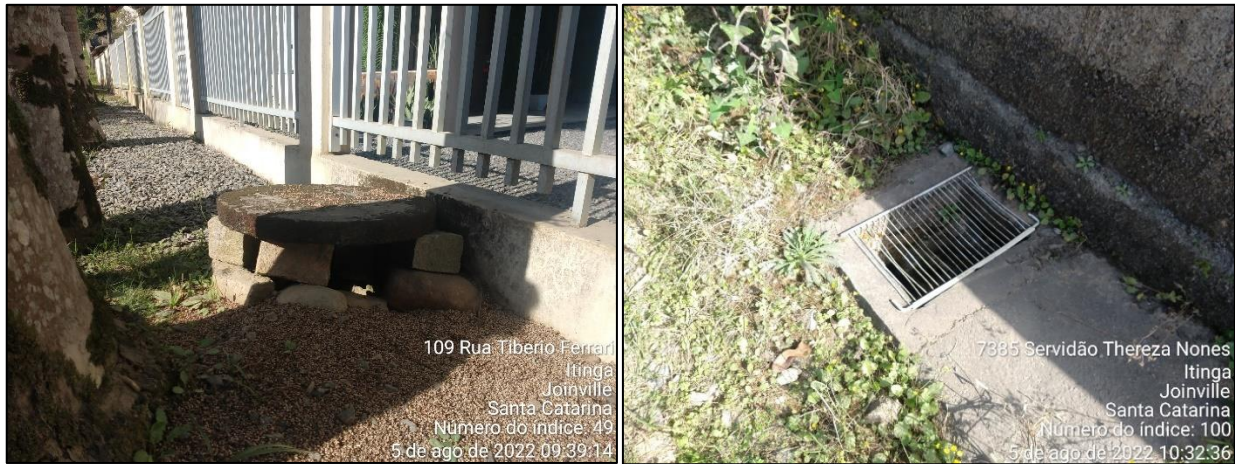
Os trechos 3, 5 e 7 encontram-se inteiramente tubulados, percorrendo sob vias e dentro do limite da Área Urbana Consolidada, os quais são possíveis de serem verificados por meio de bocas ao longo da rota do corpo, conforme figura a seguir. As ruas que o corpo de água percorre são Rua Ronco da Água, Rua Servidão Thereza Nones e Rua Santa Catarina.

**Figura 22:** Pontos de inspeção do macro cenário Corpo d'água fechado (Trechos 3 e 7). Fonte: vistoria realizada no dia 08/08/2022 pela equipe técnica da Bioeco.

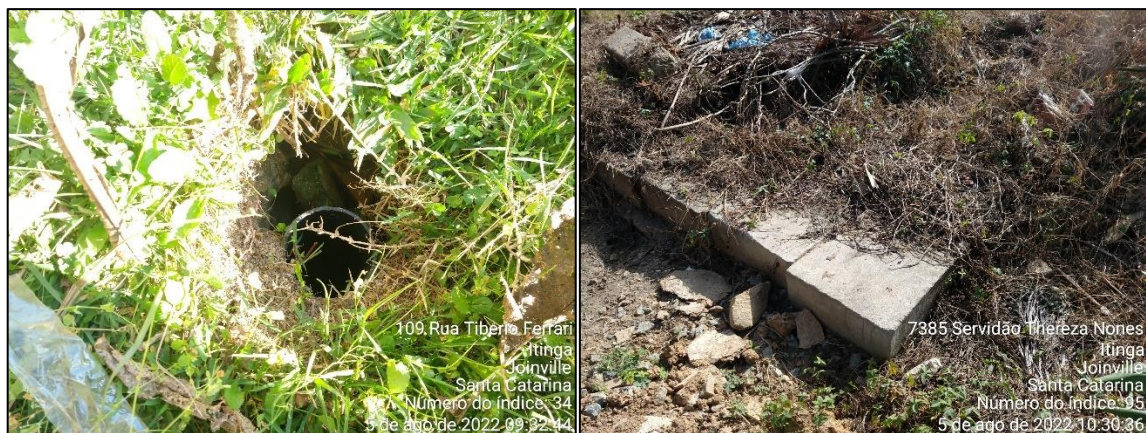
Neste macro cenário enquadraram-se os trechos de água fechados que adentram lotes, não foram encontrados indícios de corpo de água aberto neste cenário. Os presentes trechos percorrem 2 imóveis, sendo um destes o imóvel objeto de regularização fundiária. Nas figuras a seguir é possível observar a verificação do corpo de água passando pelos lotes.

**Figura 23:** Registro fotográfico dos trechos 3 e 5, nesta ordem. Fonte: vistoria realizada no dia 08/08/2022 pela equipe técnica da Bioeco.

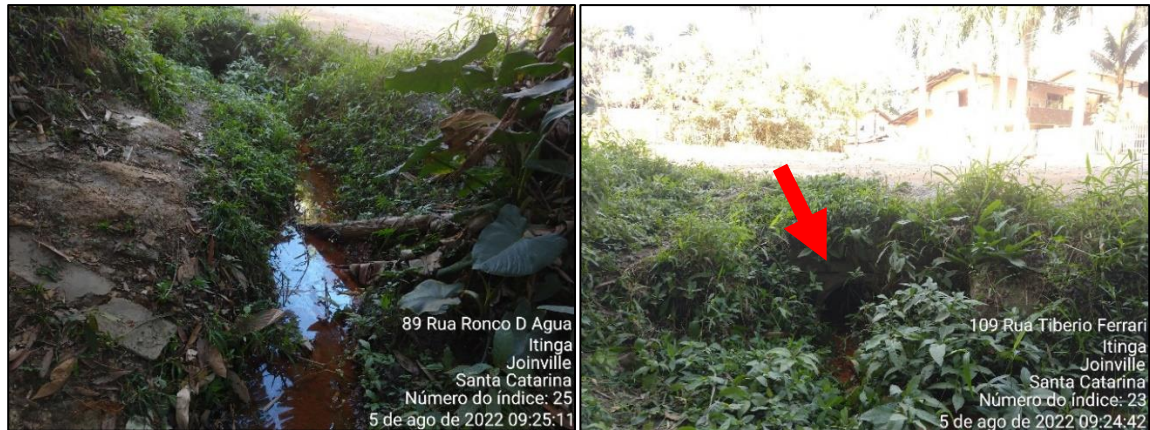
de água tubulado sob via pública, o qual torna-se um Corpo d'água fechado sob via dentro da AUC e posteriormente dando origem ao trecho 4 (Corpo d'água fechado entre lotes), neste quadrante.

**Figura 24.** Indicação do trecho 1 (Corpo d'água aberto em vegetação densa) tornando-se o trecho 2 (Corpo d'água fechado sob via fora da AUC), onde é possível ver o início da tubulação na imagem a direita, localizado no **Quadrante A**. Fonte: vistoria realizada no dia 05/08/2022 pela equipe técnica da Bioeco.

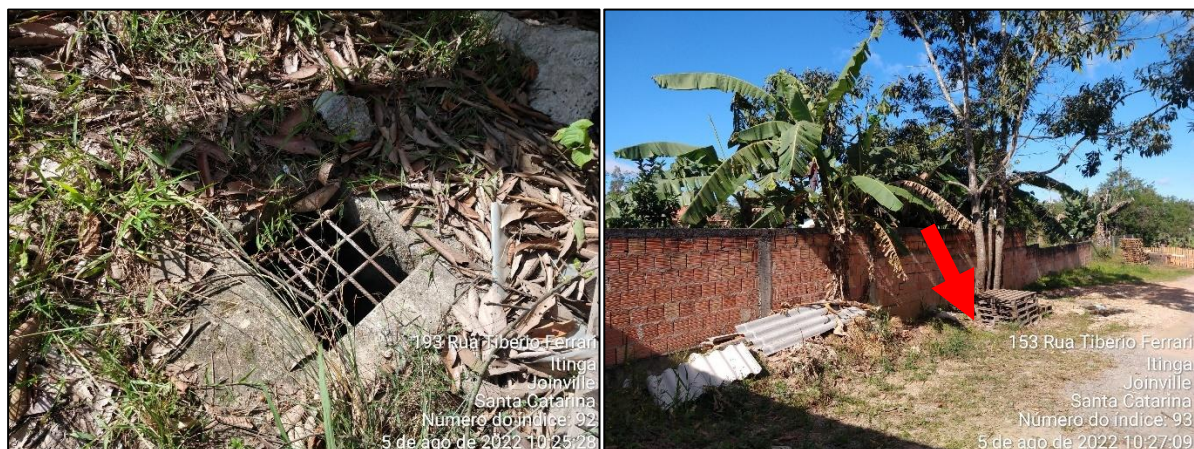
Neste quadrante, o trecho 4 (Corpo d'água fechado entre lotes) percorre tubulado em cerca de 139 m até dar origem ao trecho 5 (Corpo d'água fechado sob via dentro da AUC), verificação a qual foi possível pela boca de lobo apresentada a seguir. O trecho 5 percorre sob via até adentrar o lote de entorno, dando origem ao trecho 6 (Corpo d'água fechado entre lotes, este não apresentando grande extensão).

Figura 25: Indicação do trecho 5 (Corpo d'água fechado sob via), localizado no Quadrante B. Fonte: vistoria realizada no dia 05/08/2022 pela equipe técnica da Bioeco.

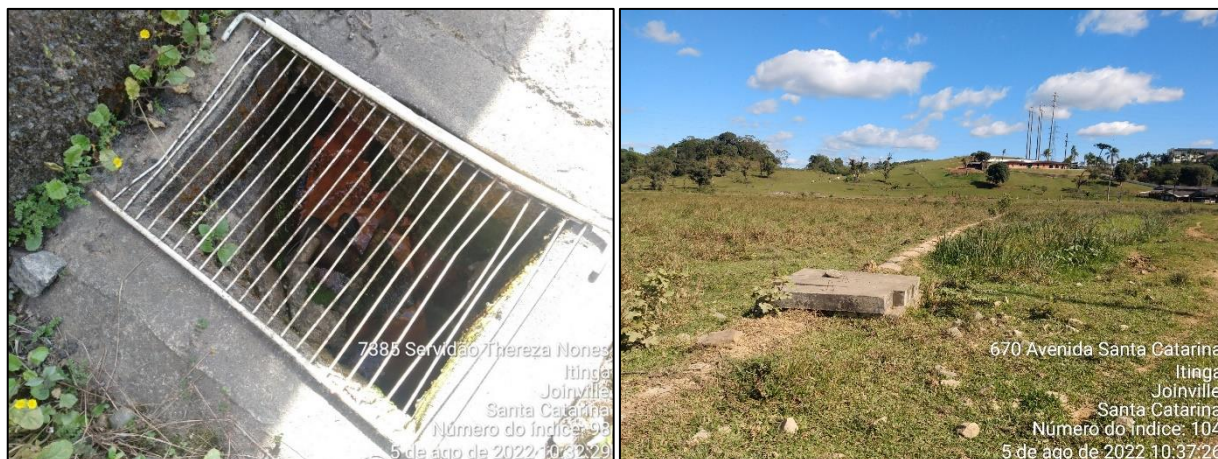
**Figura 26:** Indicação do trecho 7 (Corpo d'água fechado sob via dentro da AUC) na imagem a esquerda; e trecho 8 (Corpo d'água fechado entre lotes, localizado no **Quadrante C**). Fonte: vistoria realizada no dia 05/08/2022 pela equipe técnica da Bioeco.
