# DIAGNÓSTICO SOCIOAMBIENTAL

## MICROBACIA 110-0

Os cursos hídricos objetos deste Estudo compõem a Microbacia Hidrográfica de código nº 110-0, abrangendo os bairros América e uma pequena porção do Centro, Atiradores e do Glória, na zona central do município de Joinville, integrados à Bacia Hidrográfica do Rio Cachoeira.

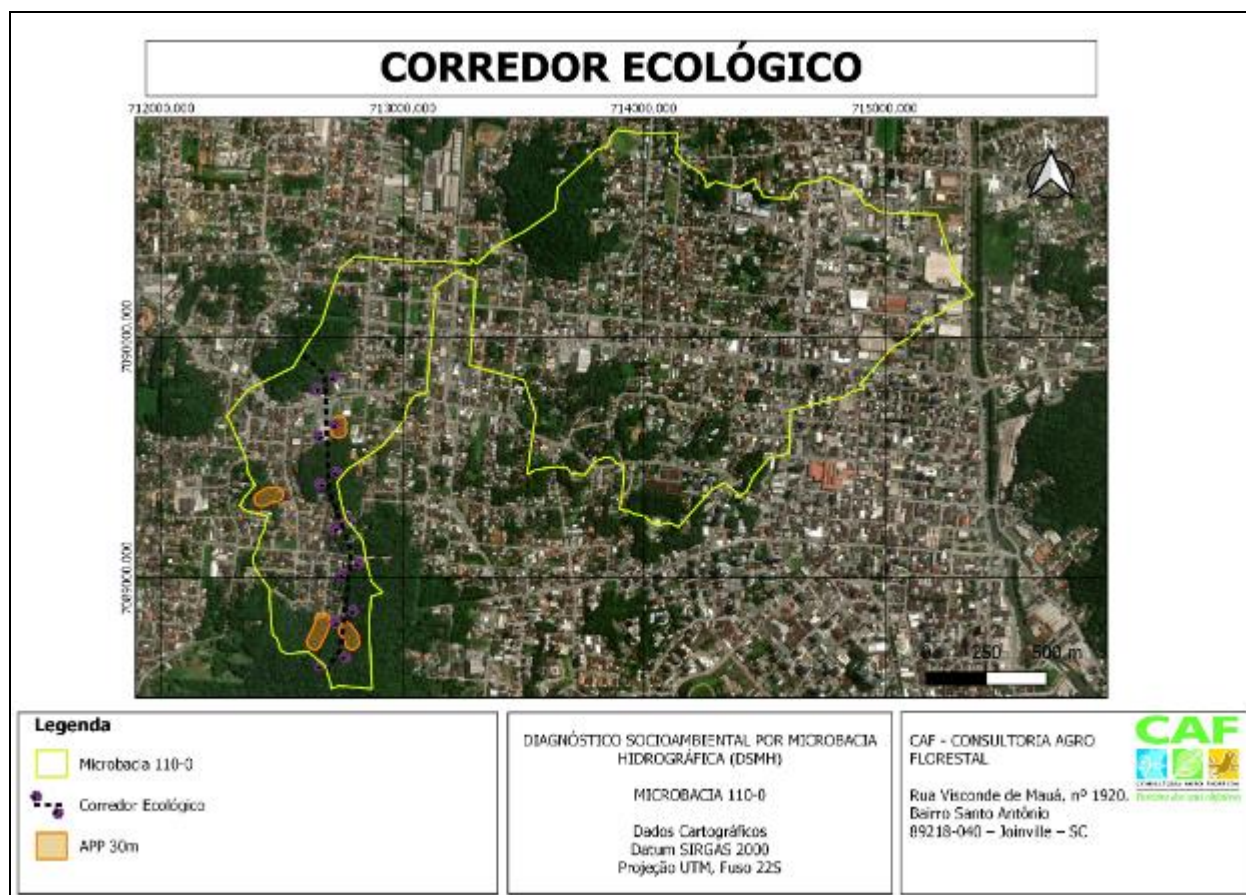
Figura 07: Corredor ecológico.

Conforme Plano Municipal de Conservação e Recuperação da Mata Atlântica (PMMA), sobre o local também existe uma proposta de corredor ecológico, visando conectar unidades de conservação. O trecho do corredor ecológico proposto está inserido de norte a sul na porção sudoeste da microbacia 110-0. A proposta de corredor ecológico nesta microbacia não confere caráter restritivo, mas enquadra-se no contexto de estratégias de conservação do Bioma Mata Atlântica.

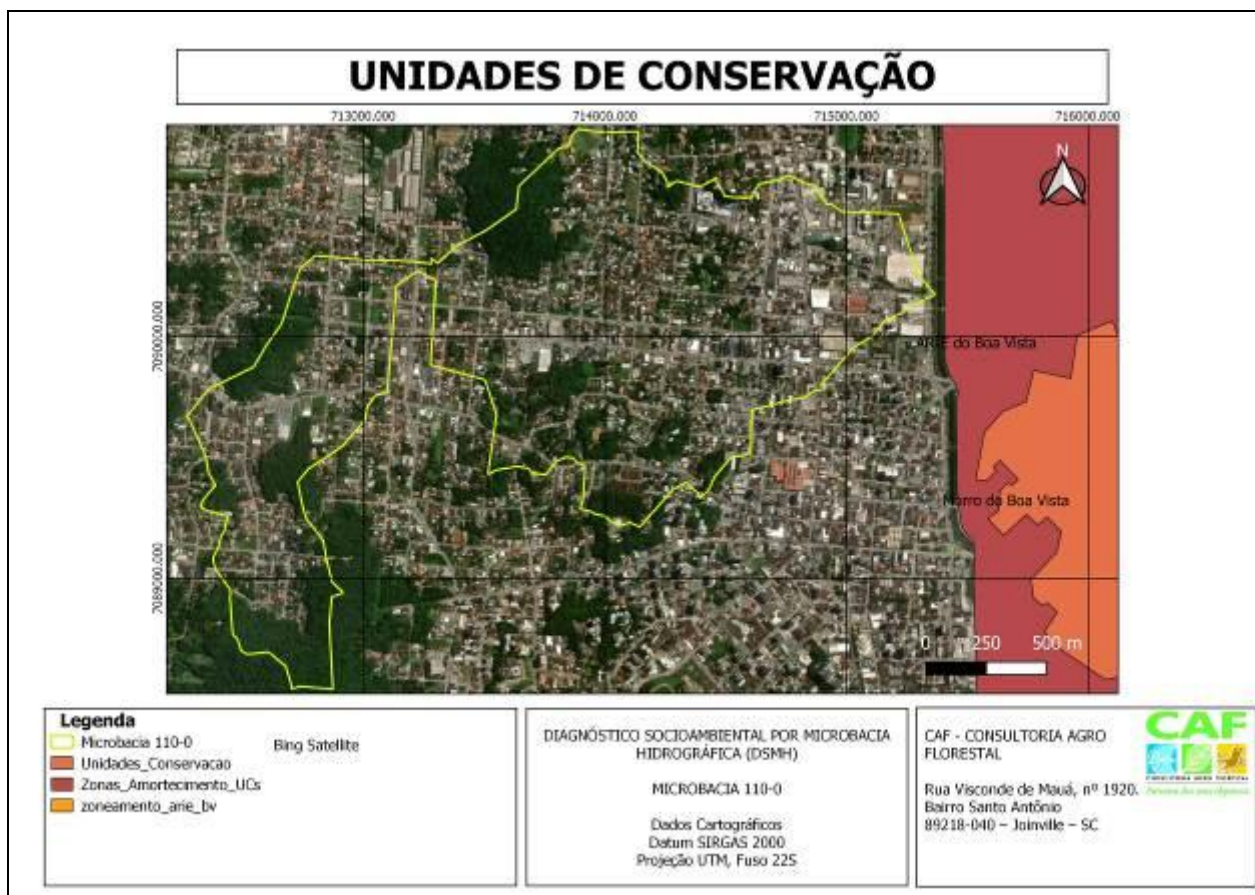
Figura 08: Ausência de restrições ambientais na microbacia 110-0

O mapa a seguir identifica que não há restrições ambientais na microbacia 11-0.

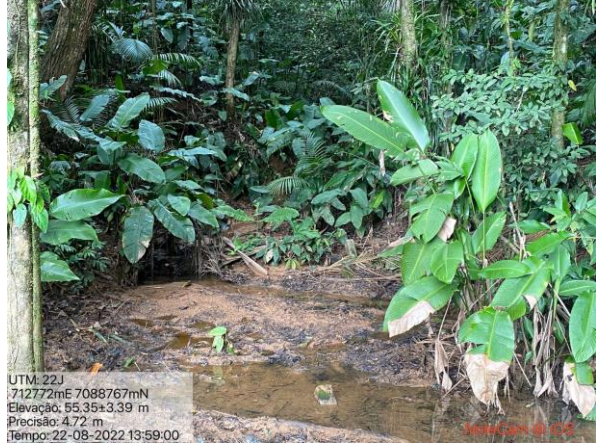
Trecho 1: Aberto com vegetação densa	Trecho 2: Aberto com vegetação densa - antropizada

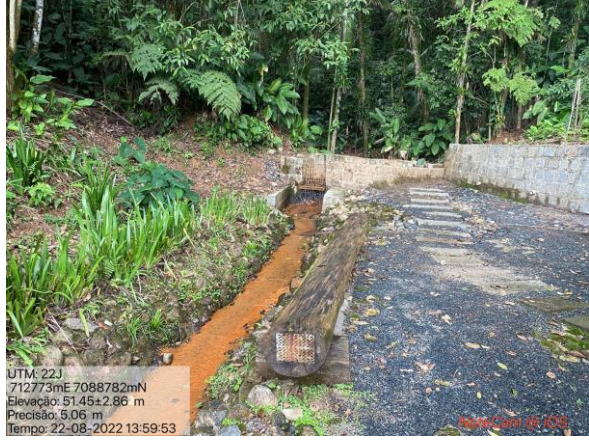
<p>UTM: 22J        712773mE 7088782mN        Elevação: 51,45±2,86 m        Precisão: 5,06 m        Tempo: 22-08-2022 13:59:53</p>
Trecho 2 para trecho 3: aberto com vegetação densa - antropizada para Fechado entre lotes	Trecho 3: Fechado entre lotes e vias públicas

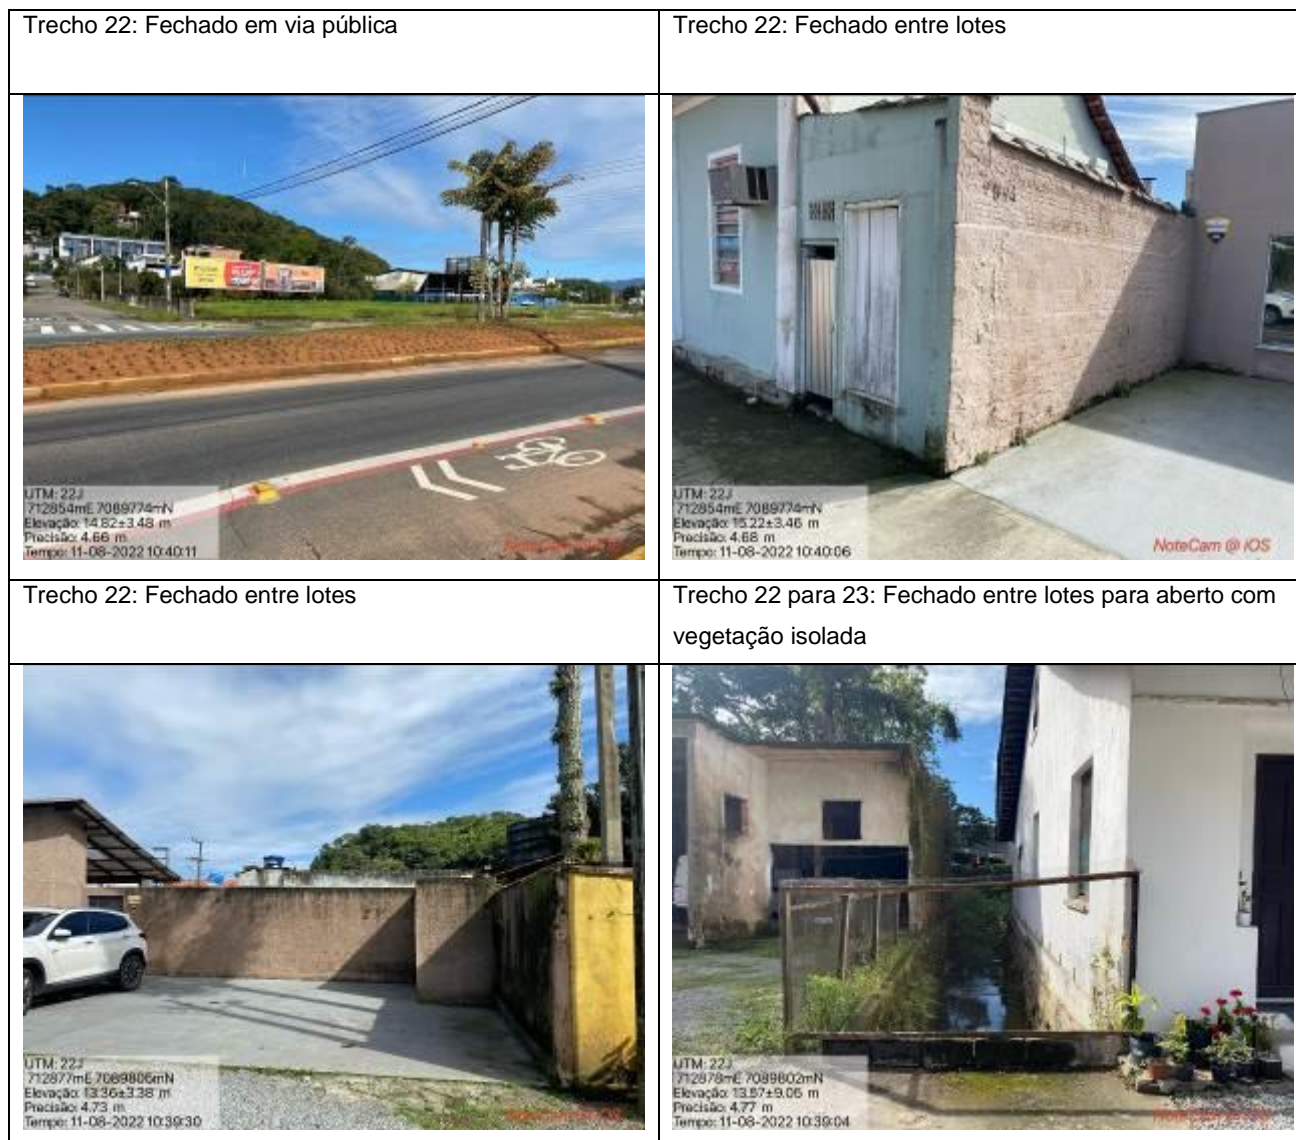
<p>Trecho 23: Aberto com vegetação isolada</p>	<p>Trecho 23 para 24: aberto com vegetação isolada para fechado em via pública</p>
  <p>UTM: 22J        712999mE 7069887mN        Elevação: 13,28±3,51 m        Precisão: 4,63 m        Tempo: 11-08-2022 10:31:02</p>	  <p>UTM: 22J        712999mE 7069887mN        Elevação: 13,55±3,51 m        Precisão: 4,64 m        Tempo: 11-08-2022 10:30:52</p>
<p>Trecho 24: Fechado em via pública</p>	<p>Trecho 24: Fechado entre lotes e em via pública</p>
  <p>UTM: 22J        713009mE 7069896mN        Elevação: 13,22±3,47 m        Precisão: 4,66 m        Tempo: 11-08-2022 10:30:29</p>	  <p>UTM: 22J        713060mE 7090031mN        Elevação: 11,71±3,33 m        Precisão: 4,77 m        Tempo: 11-08-2022 10:27:00</p>
<p>Trecho 24: Fechado entre lotes e em via pública</p>	<p>Trecho 24 para 25: fechado em via pública para aberto com vegetação isolada, integrado à drenagem</p>

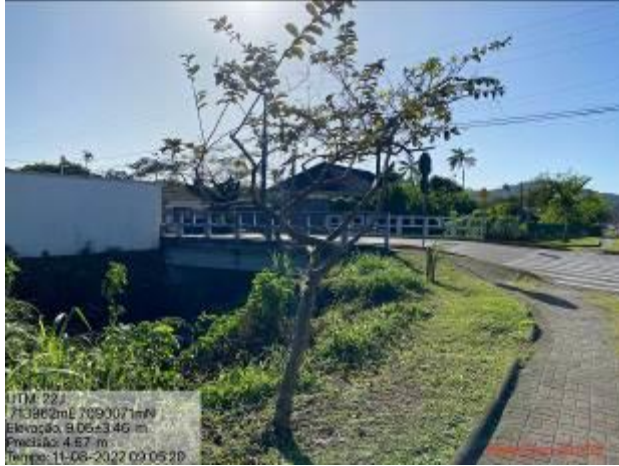
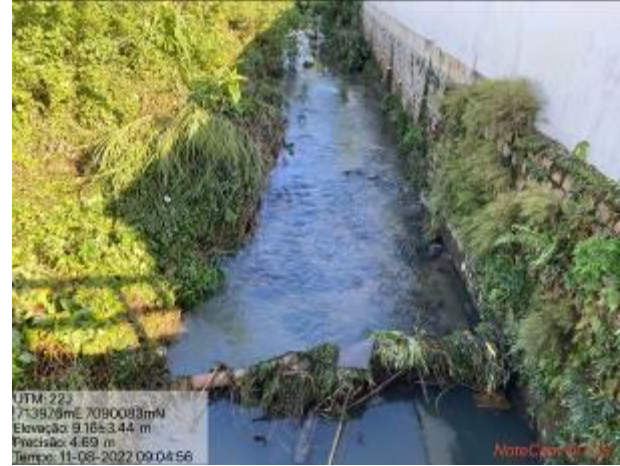
<p>Trecho 37: Aberto com vegetação isolada</p>	<p>Trecho 37: Aberto com vegetação isolada</p>

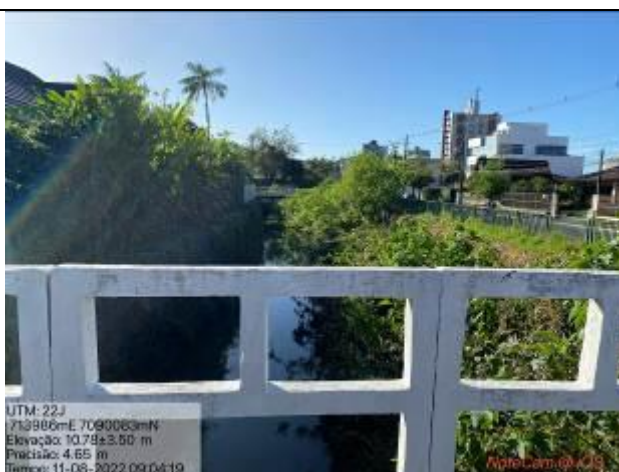
<p>UTM: 22J        713875mE 7090093mN        Elevação: 9,18±3,44 m        Precisão: 4,69 m        Tempo: 11-08-2022 09:04:56</p>
<p>Trecho 37: Aberto com vegetação isolada</p>	<p>Trecho 37: Aberto com vegetação isolada</p>

<p>UTM: 22J        713986mE 7090063mN        Elevação: 10,79±3,50 m        Precisão: 4,65 m        Tempo: 11-08-2022 09:04:19</p>

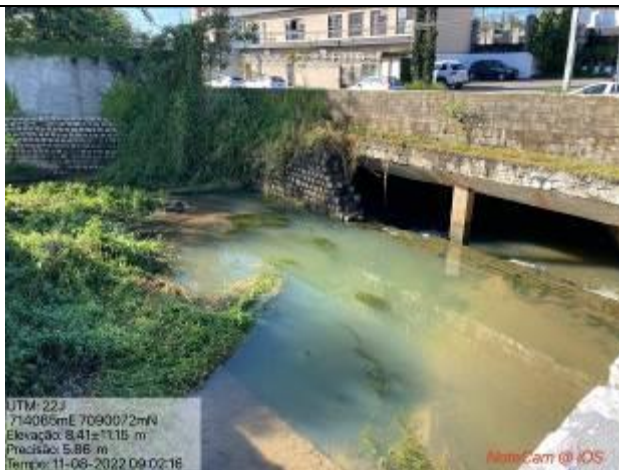
<p>UTM: 22J        714062mE 7090076mN        Elevação: 11,01±3,41 m        Precisão: 4,71 m        Tempo: 11-08-2022 09:02:42</p>
<p>Trecho 37: Aberto com vegetação isolada</p>	<p>Trecho 37: Aberto com vegetação isolada</p>

<p>UTM: 22J        714005mE 7090072mN        Elevação: 8,41±3,15 m        Precisão: 5,86 m        Tempo: 11-08-2022 09:02:16</p>

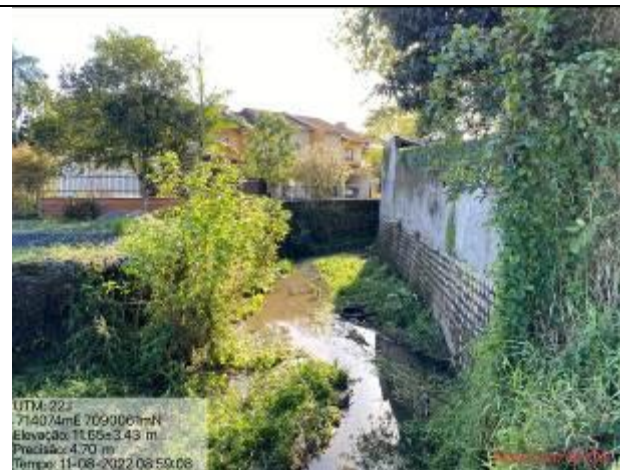
<p>UTM: 22J        714074mE 7090067mN        Elevação: 11,65±3,43 m        Precisão: 4,70 m        Tempo: 11-08-2022 08:59:06</p>

<p>Trecho 37: Aberto com vegetação isolada</p>   <p>UTM: 22J        714075mE 7080058mN        Elevação: 13.23±3.45 m        Precisão: 4.66 m        Tempo: 11-08-2022 08:58:55</p>	<p>Trecho 37: Aberto com vegetação isolada</p>   <p>UTM: 22J        714126mE 7080087mN        Elevação: 10.72±3.48 m        Precisão: 4.66 m        Tempo: 11-08-2022 08:57:54</p>
<p>Trecho 37: Aberto com vegetação isolada</p>   <p>UTM: 22J        714120mE 7090087mN        Elevação: 10.79±3.49 m        Precisão: 4.65 m        Tempo: 11-08-2022 08:58:03</p>	<p>Trecho 37: Aberto com vegetação isolada</p>   <p>UTM: 22J        714121mE 7090088mN        Elevação: 9.04±3.18 m        Precisão: 4.87 m        Tempo: 11-08-2022 08:57:41</p>
<p>Trecho 38: Fechado em vias públicas</p>   <p>UTM: 22J        714225mE 7090050mN        Elevação: 11.38±3.39 m        Precisão: 4.73 m        Tempo: 11-08-2022 08:54:25</p>	<p>Trecho 38: Fechado entre lotes</p>   <p>UTM: 22J        714229mE 7090039mN        Elevação: 12.25±7.68 m        Precisão: 4.27 m        Tempo: 11-08-2022 08:52:04</p>

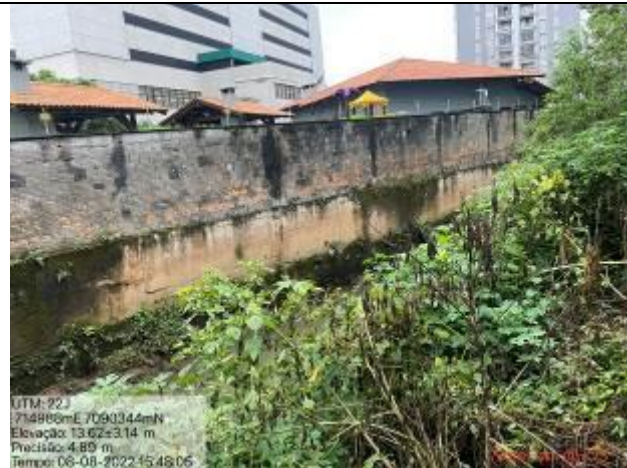
Trecho 51: Rio Morro Alto, aberto com vegetação isolada, passando por lotes na lateral da Rua Quintino Bocaiúva

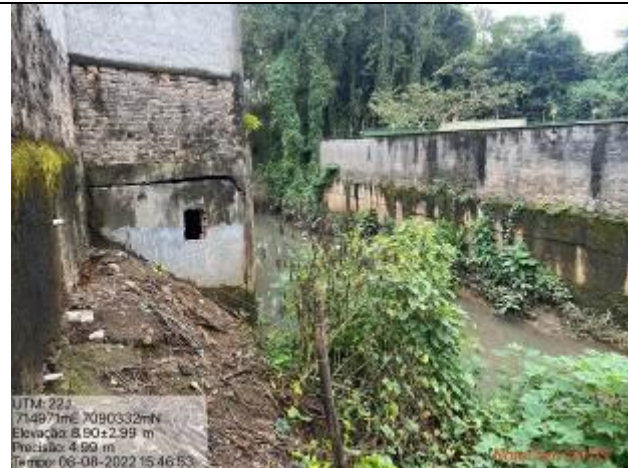
Trecho 51: Rio Morro Alto, aberto com vegetação isolada, passando por lotes na lateral da Rua Quintino Bocaiúva

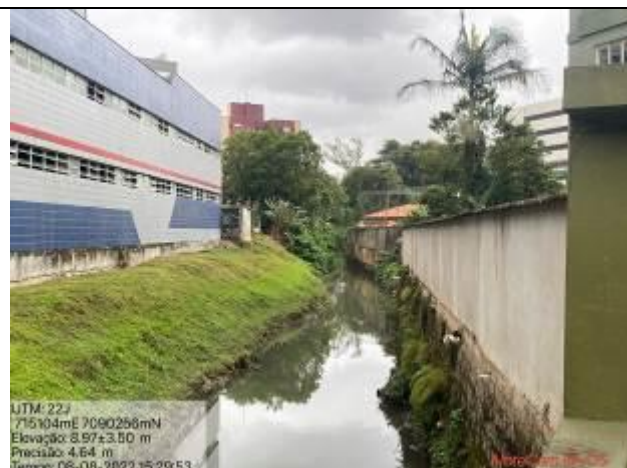
Trecho 51: Rio Morro Alto, aberto com vegetação isolada, passando por lotes em direção à Rua Quintino Bocaiúva

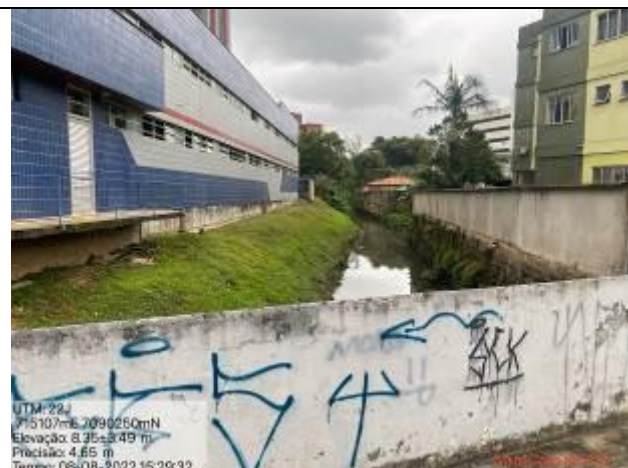
Trecho 51: Rio Morro Alto, aberto com vegetação isolada, da Rua Orestes Guimarães passando por lotes em direção à Rua Quintino Bocaiúva

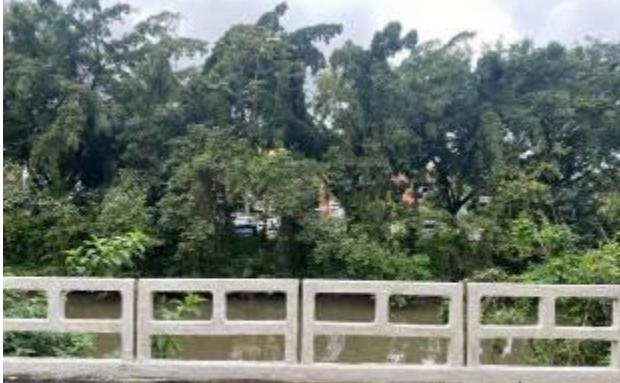
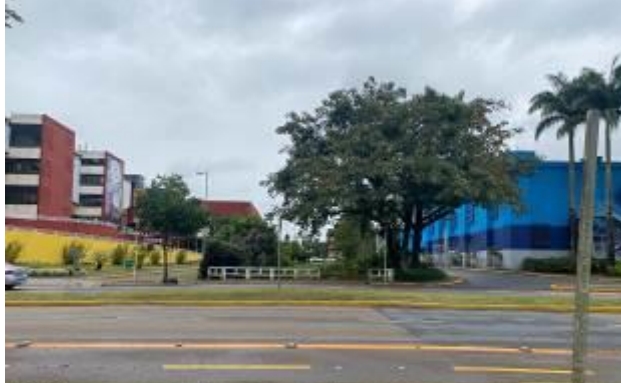
<p>Trecho 51: Trecho que deságua no Rio Cachoeira. Aberto com vegetação isolada.</p>	<p>Trecho 51: Rio Morro Alto, passando por baixo da Av. Beira Rio</p>

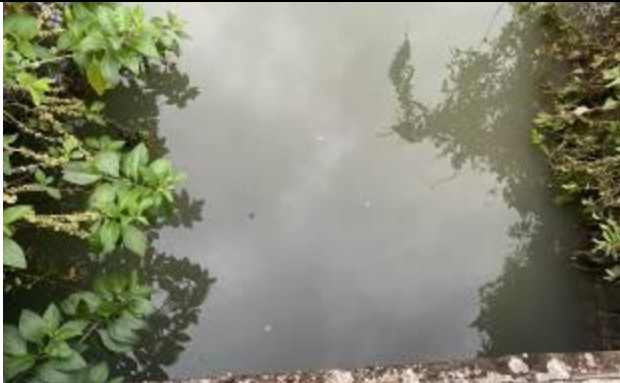
<p>UTM: 22J        715355mE 7090171mN        Elevação: 9,44±3,52 m        Precisão: 4,63 m        Tempo: 06-08-2022 15:20:14</p>
<p>Trecho 51: Trecho que deságua no Rio Cachoeira. Aberto com vegetação isolada.</p>	<p>Trecho 51: Trecho que deságua no Rio Cachoeira. Aberto com vegetação isolada.</p>

<p>UTM: 22J        715358mE 7090169mN        Elevação: 9,32±3,46 m        Precisão: 4,67 m        Tempo: 06-08-2022 15:19:51</p>

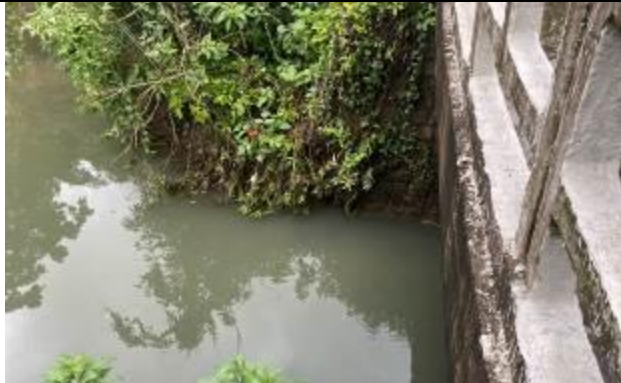
<p>UTM: 22J        715357mE 7090171mN        Elevação: 8,74±3,47 m        Precisão: 4,67 m        Tempo: 06-08-2022 15:20:03</p>

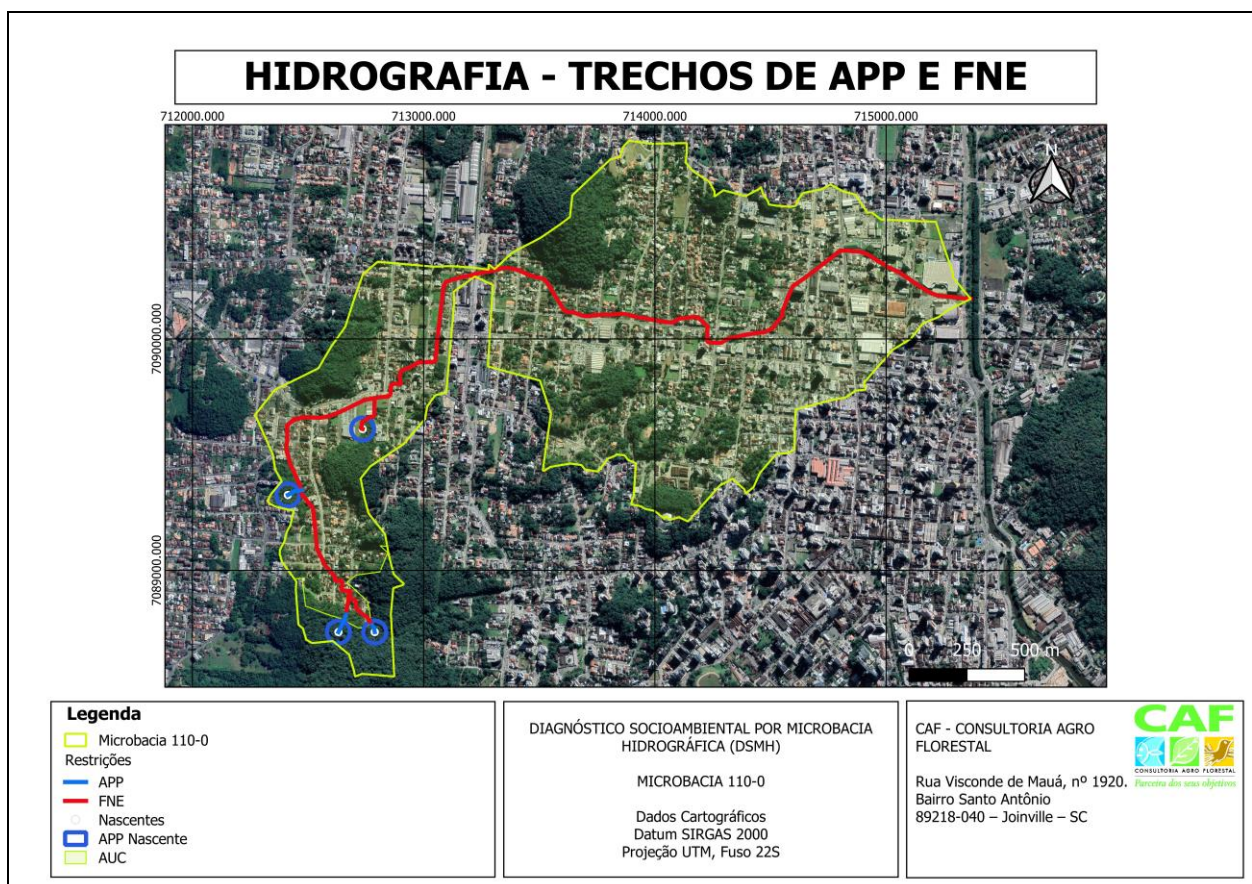
Figura 20: Mapeamento da Microbacia 110-0 com caracterização dos trechos de corpos d'água

Abaixo é apresentado o mapa com as legendas conforme tabela de atributos do item 4.1.1, representando os trechos nos quais serão mantidas a função de APP e os trechos em que serão adotadas faixas marginais distintas - FNEs.
