# DIAGNÓSTICO SOCIOAMBIENTAL

## MICROBACIA 44-0

Joinville,

Setembro / 2022

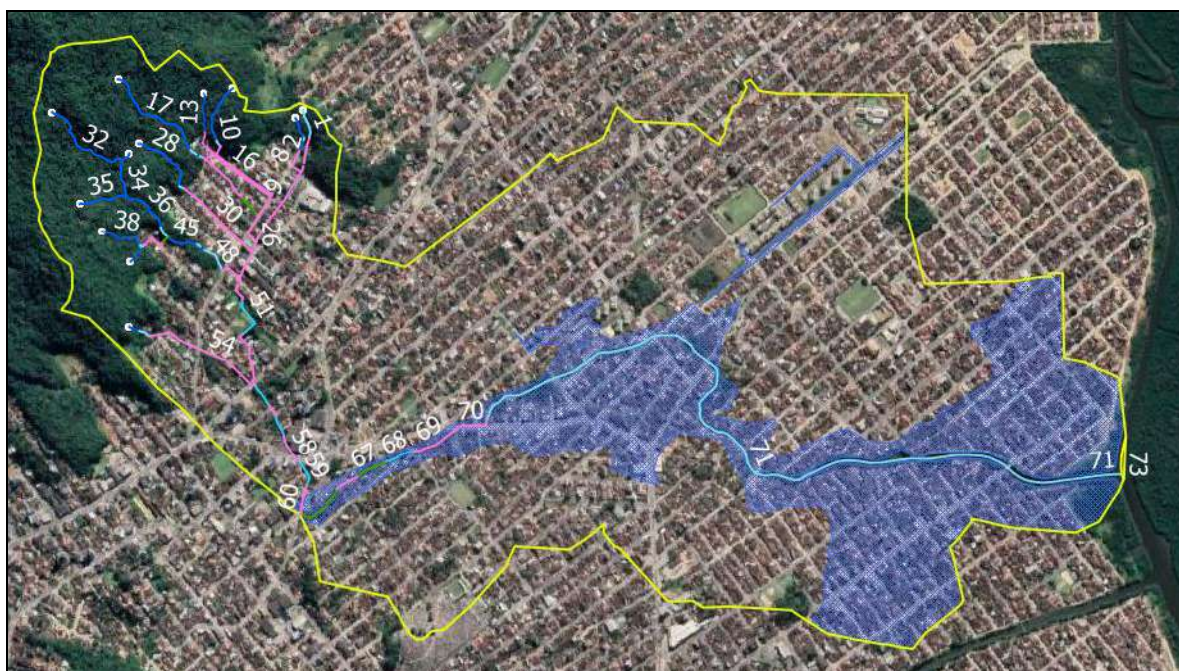
Figura 02: Área passível de inundação da microbacia 44-0

As faixas marginais de rios estão sujeitas à ação natural de processos e dinâmica superficial terrestre. Dentre elas, destacam-se as cheias que atingem áreas de cotas inferiores. De acordo com o Mapeamento da Base de Dados do Levantamento Hidrográfico do Município de Joinville, observa-se que ao longo do Rio Guaxanduva há uma área passível de inundação (figura 02). A área passível de inundação compreende os trechos 60 a 73 da microbacia 44-0:

A planície de inundação do rio Guaxanduva apresenta-se densamente ocupada, sujeita tanto a inundações sazonais como recorrentes. A maior parte das edificações às margens do rio Guaxanduva foram concebidas sobre aterro adentrando as margens do

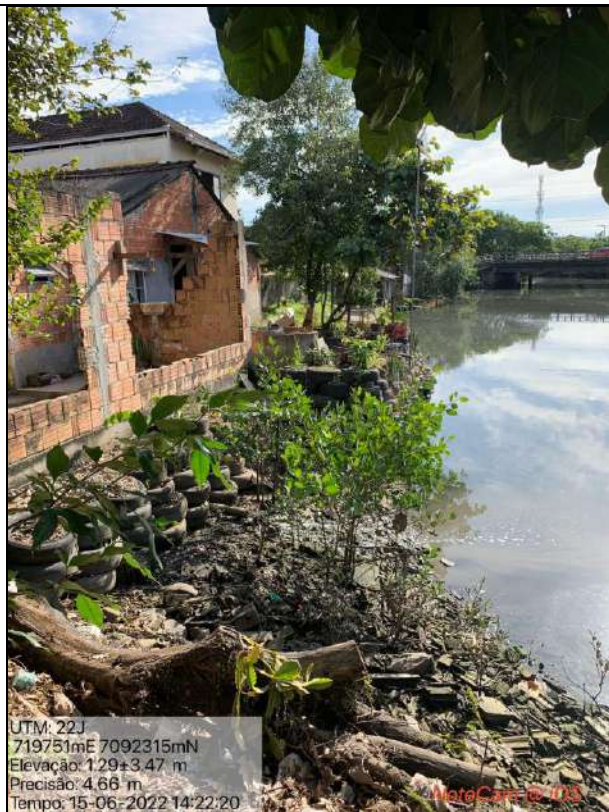
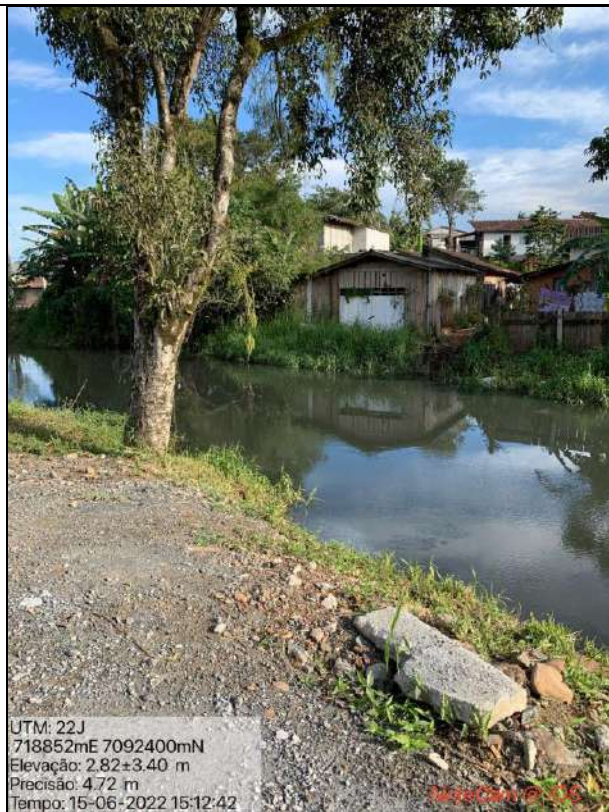
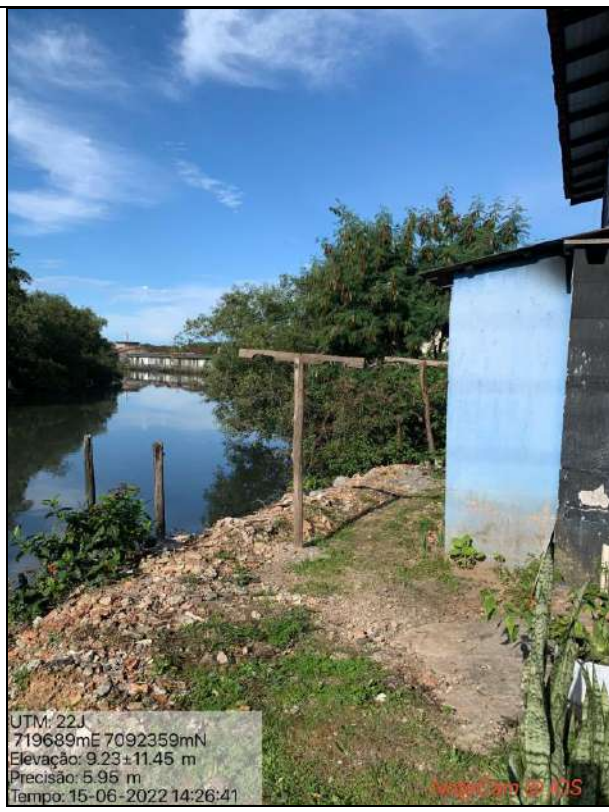
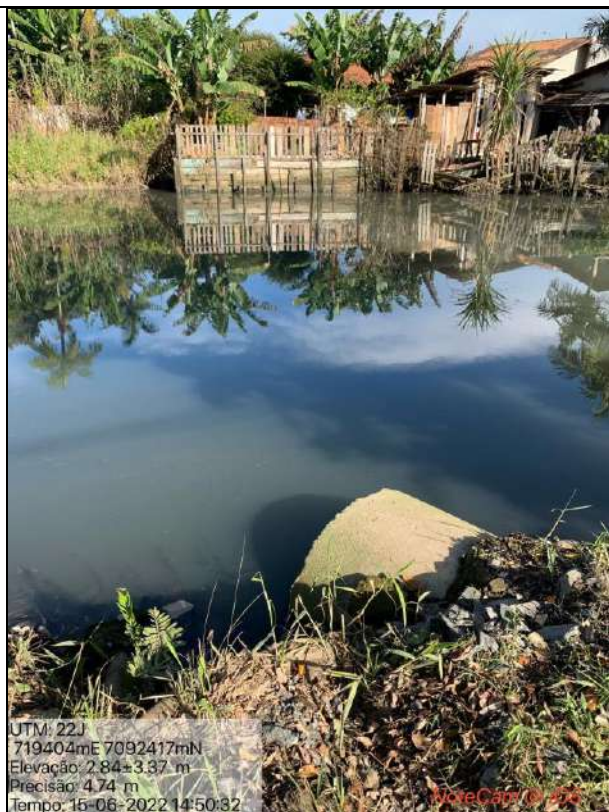
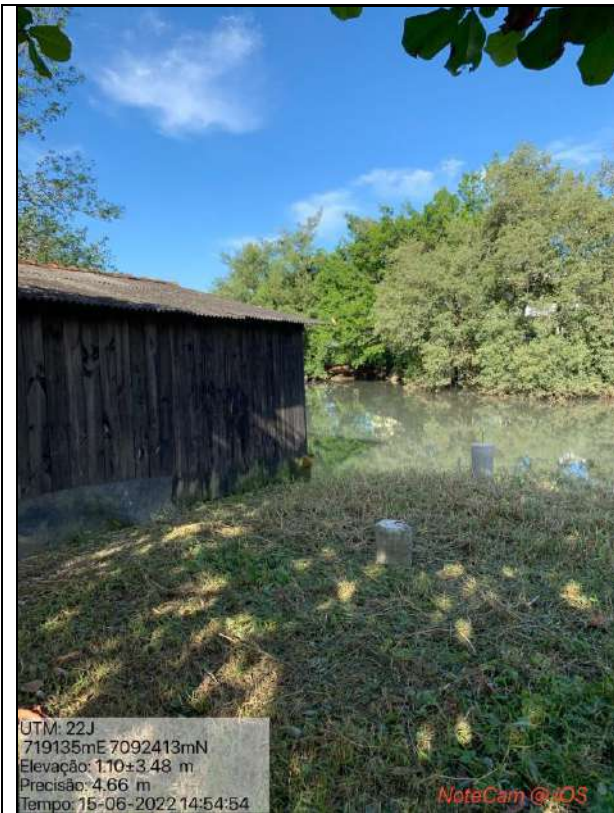
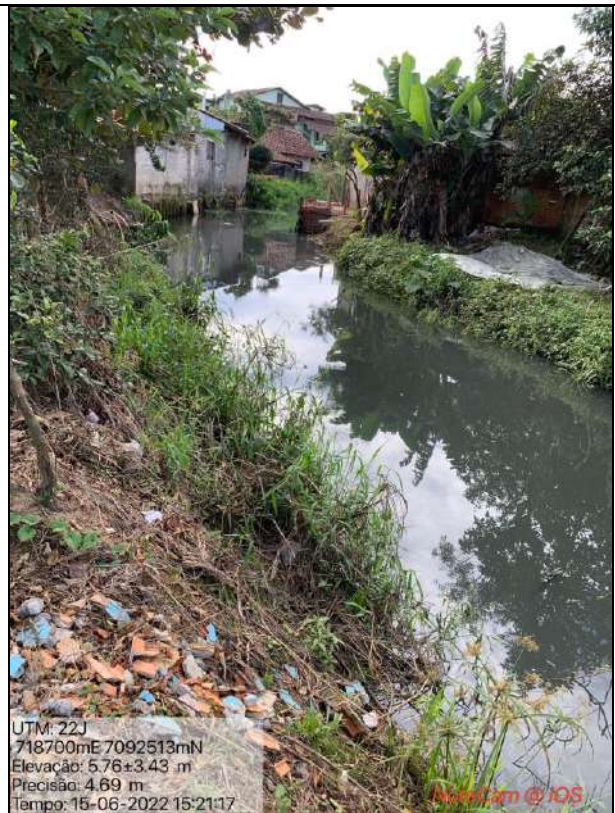
Figuras 03 a 12: Edificações construídas à margem do rio Guaxanduba Fonte: Primária, 2022.

rio, ocasionando estrangulamento de seu curso principal e colocando estas edificações em alta vulnerabilidade frente a inundações. Além disto, observou-se descarte de efluente sanitário, sem tratamento, direto no rio e descarte irregular de resíduos sólidos urbanos nas margens. Estas situações corroboram com a redução da capacidade do rio Guaxanduva de escoar as águas fluviais e pluviais em períodos de chuvas intensas, resultando nas cheias e inundações.

Nos registros fotográficos a seguir, é possível visualizar as informações supracitadas, como exemplos de edificações construídas nas margens do rio Guaxanduva e o descarte irregular de efluente sanitário e de resíduos sólidos urbanos.

- Estudos hidrológicos para avaliar padrão de recorrências de inundações;
- Implantação de sistema de alerta e monitoramentos periódicos das áreas de risco;
- Sinalização com alertas sobre inundações em períodos de chuvas intensas;
- Implantação de medidas de controle institucionais, no sentido de limitar as intervenções e construção em áreas de risco de inundação;
- Formação de líderes comunitários para apoiar a Defesa Civil Municipal;
- Palestras visando conscientização ambiental.

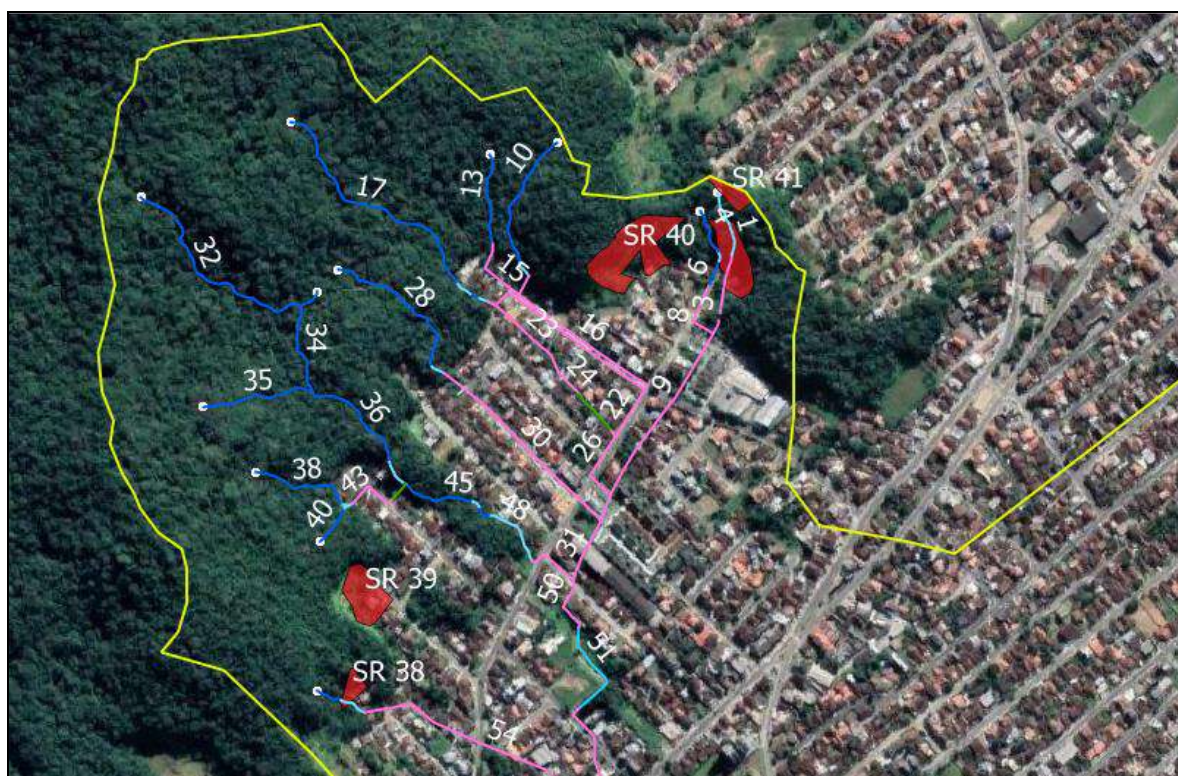
Figura 19: Áreas de risco da microbacia 44-0

Na microbacia em estudo, observa-se a presença de Áreas de Risco Geológico-Geotécnico (figura 19), denominadas SR-38, SR-39, SR-40 e SR-41.

De acordo com o Serviço Geológico do Brasil (CPRM), o grau de risco destas áreas mencionadas é Alto. Define-se como Grau de Risco “Alto”, para Deslizamentos, quando se observa a presença de significativas evidências de instabilidade (trincas no solo, degraus de abatimento em taludes, etc.). Se mantidas as condições existentes, é perfeitamente possível a ocorrência de eventos destrutivos durante episódios de chuvas intensas e prolongadas. Para situações de enxurradas, enchentes e inundações, o Grau de Risco “Alto” define-se como drenagem ou compartimentos de drenagem sujeitos a processos com alto potencial de causar danos, com média frequência de ocorrência (registro de uma ocorrência significativa nos últimos cinco anos) e envolvendo moradias de alta vulnerabilidade (CPRM, 2018).

Setor de risco	Localização	Grau de risco	Tipologia do Processo	Situação
SR-38	Rua Santo Amaro da Imperatriz – Bairro Iriirú Coordenadas UTM 716868 E / 7092843 S	Alto	Deslizamento planar	Exposição de talude à infiltração, erosão, alta declividade, proximidade da casa em relação à base, presença de bananeiras na meia encosta, favorecendo o fluxo de tronco e com isso uma maior infiltração da água no solo, induz a deslizamentos.
SR-39	Rua Joaquim Francisco do Nascimento – Bairro Iriirú Coordenadas UTM 716911 E / 7092982 S	Alto	Deslizamento planar	Encosta parcialmente recoberta por vegetação onde houve um deslizamento de solo que interditou 3 residências. Houve uma obra de retaludamento da encosta, sendo a medida insuficiente pela ausência de drenagem e cobertura vegetal da vertente
SR-40	Rua Xaxim – Bairro Iriirú Coordenadas UTM 717275 E / 7093435 S	Alto	Enxurrada e deslizamento planar	Encosta convexa de declividade e altura variada, recoberto por vegetação no topo das encostas. Apresenta cortes subverticais para a instalação de moradias de alto padrão construtivo, com a presença de retaludamento em alguns pontos e com drenagem ineficiente.

SR-41	Rua Jacutinga – Bairro Iriirú Coordenadas UTM 717119 E / 7093406 S	Alto	Deslizamento planar	Encosta mostrando contato entre o solo de litologia gnássica alterada (onde houve deslizamento planar em 2008) e um dique de diabásio, exibindo paredes de rocha sujeita a deslocamento e tombamento de blocos próximos a residências. Possui remanescente de Mata Atlântica.

- Monitoramento das condições de estabilidade da encosta especialmente em períodos chuvosos e evacuação preventiva caso haja indícios de iminência de deslizamento;
- Desenvolvimento de estudos geotécnicos detalhados, por profissional habilitado, para avaliar a necessidade e viabilidade de implantação de obras de contenção;

- Estudo para viabilidade de implantação de dispositivos urbanísticos como sistema de drenagens, esgoto, reflorestamento de encosta, etc.;
- Implantação de políticas de controle urbano para inibir futuras construções e ocupações no setor de risco;
- Ações de educação ambiental e de percepção de risco para os moradores desta área de risco.

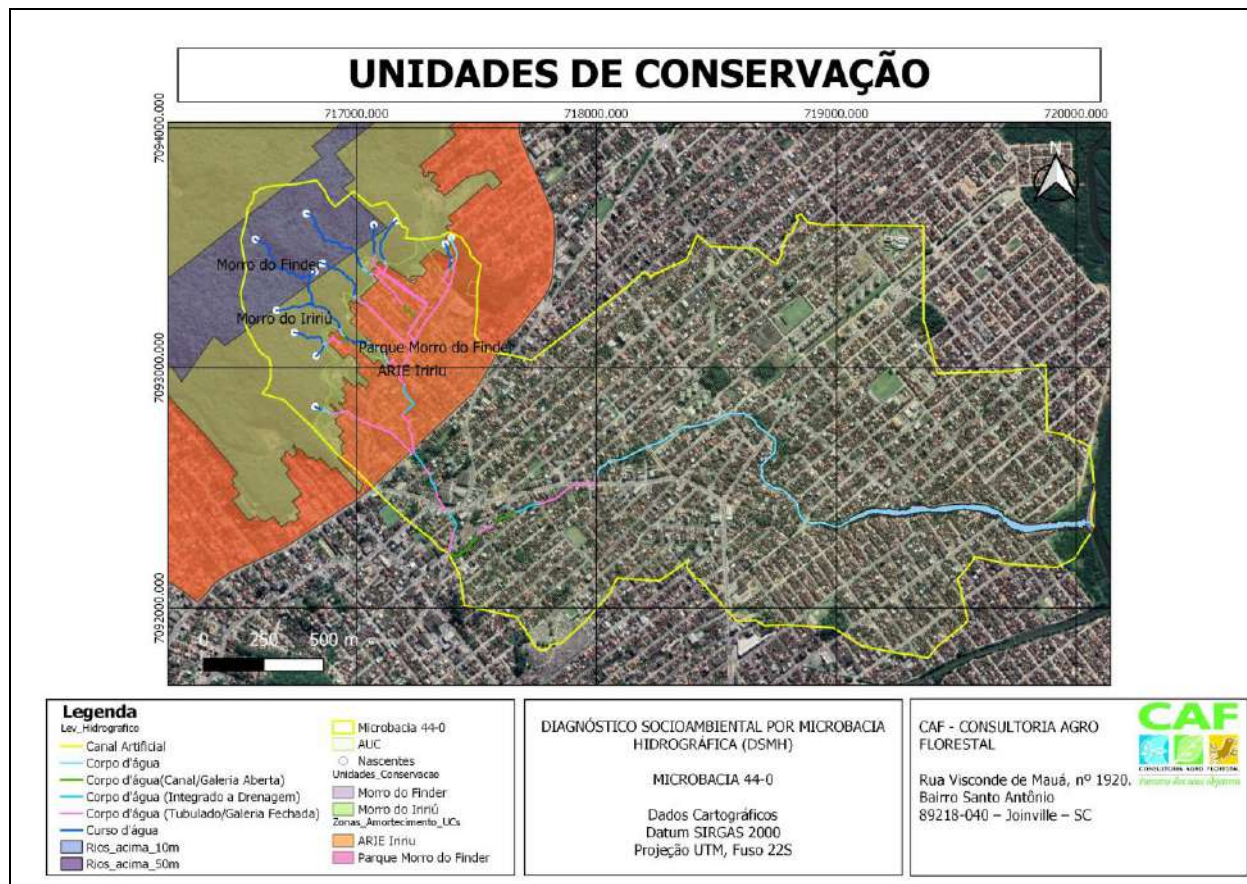
Figura 27: Restrições ambientais na microbacia 44-0

Para a microbacia 44-0, a área urbana consolidada não está inserida na unidade de conservação. Ressalta-se que as unidades de conservação seguem procedimentos específicos para a sua intervenção e possibilidade de ocupação frente às questões urbanísticas e ambientais, estabelecidas em zoneamento próprio.

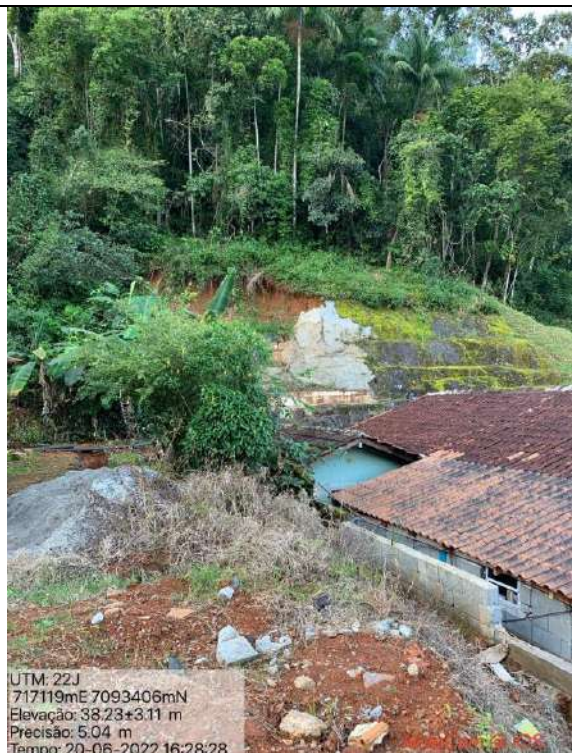
<p>Trecho 12: Trecho tubulado entre lotes</p>

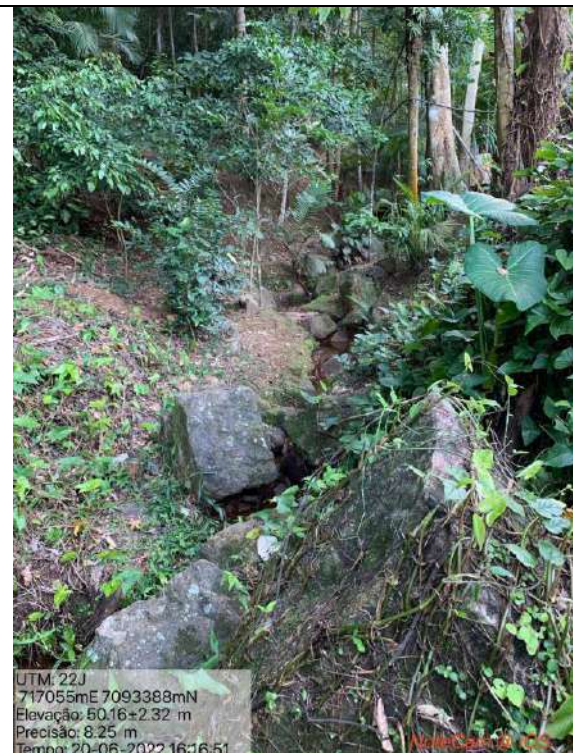
<p>UTM: 22J        717119mE 7093406mN        Elevação: 38.23±3.11 m        Precisão: 5.04 m        Tempo: 20-06-2022 16:28:28</p>	<p>Trecho 13 para trecho 14: trecho aberto com vegetação densa para trecho tubulado</p>

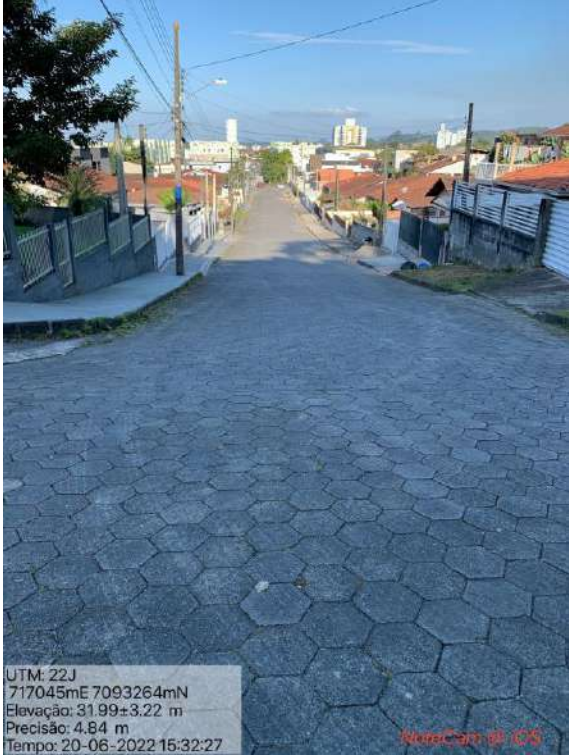
<p>Trecho 30: Trecho tubulado sob vias públicas</p>

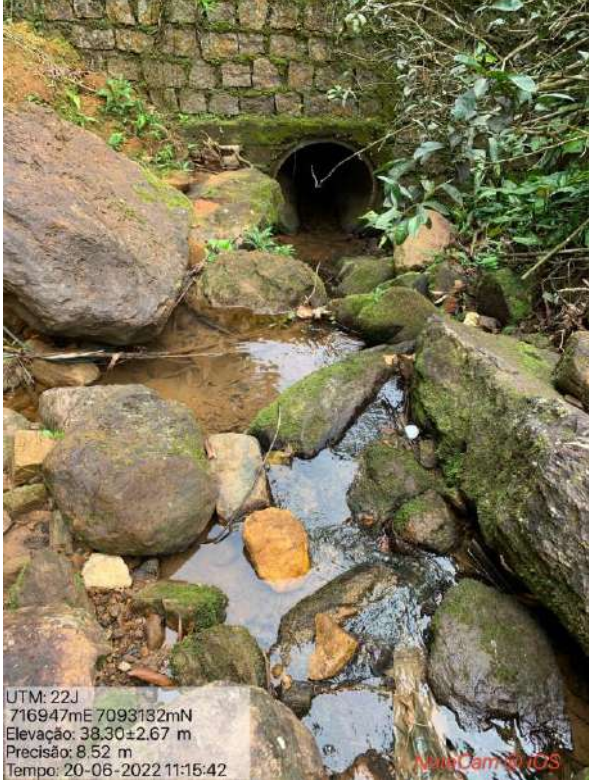
<p>UTM: 22J        716945mE 7093132mN        Elevação: 39.10±2.45 m        Precisão: 8.19 m        Tempo: 20-06-2022 11:15:57</p>	<p>Trecho 37 para trecho 45: Trecho aberto com vegetação densa</p>

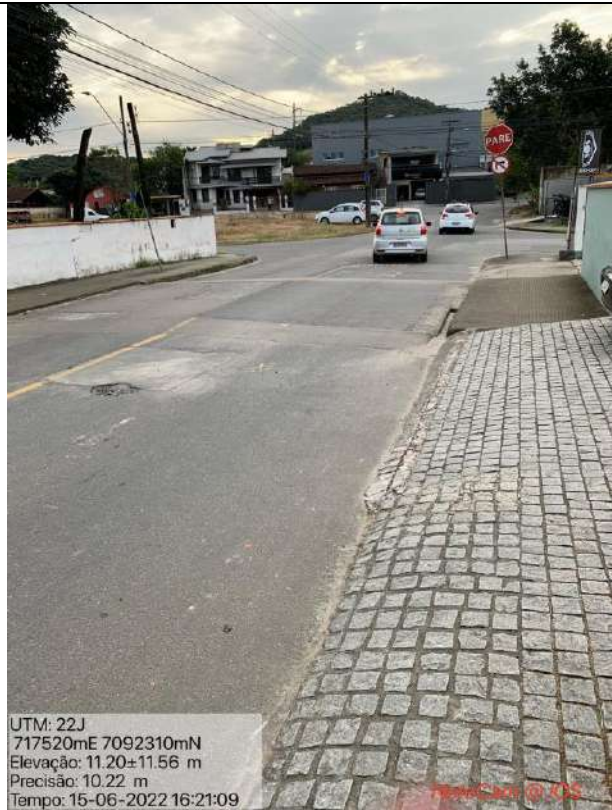
Trecho 63 para trecho 64: Trecho tubulado sob vias públicas para trecho tubulado entre lotes

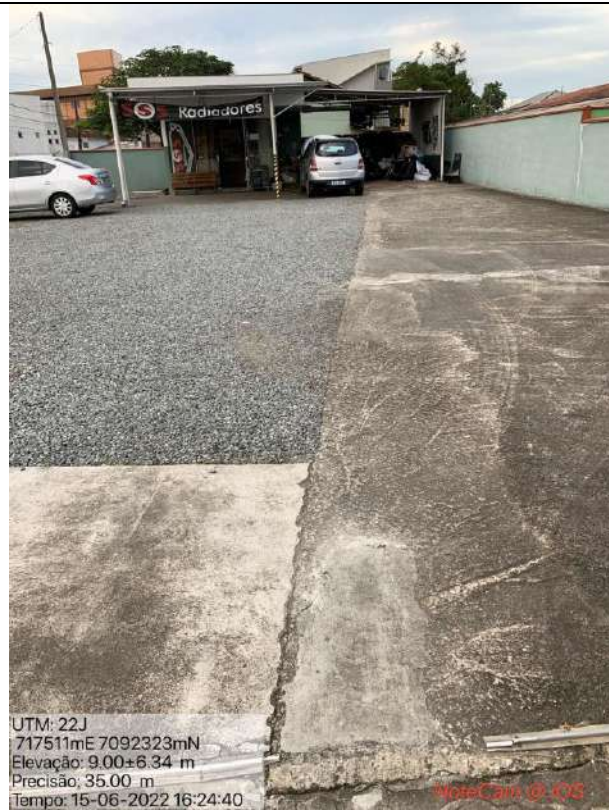
Trecho 64: Trecho tubulado entre lotes

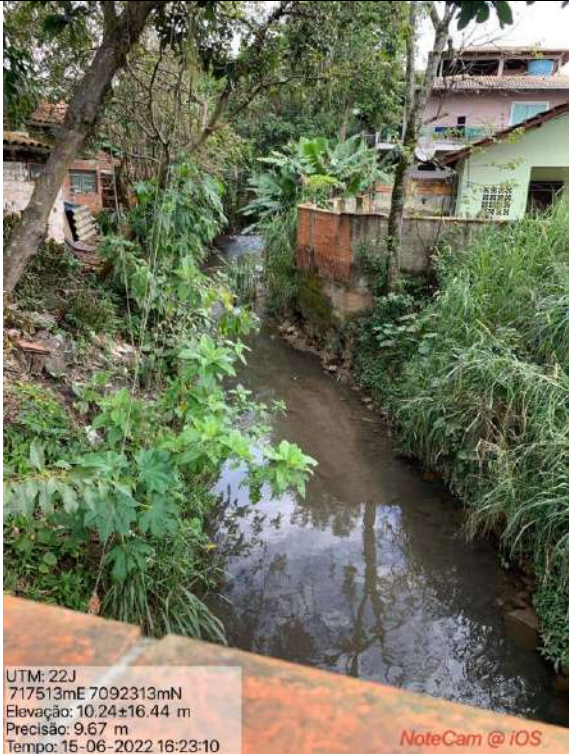
<p>Trecho 67: Trecho aberto com vegetação isolada</p>

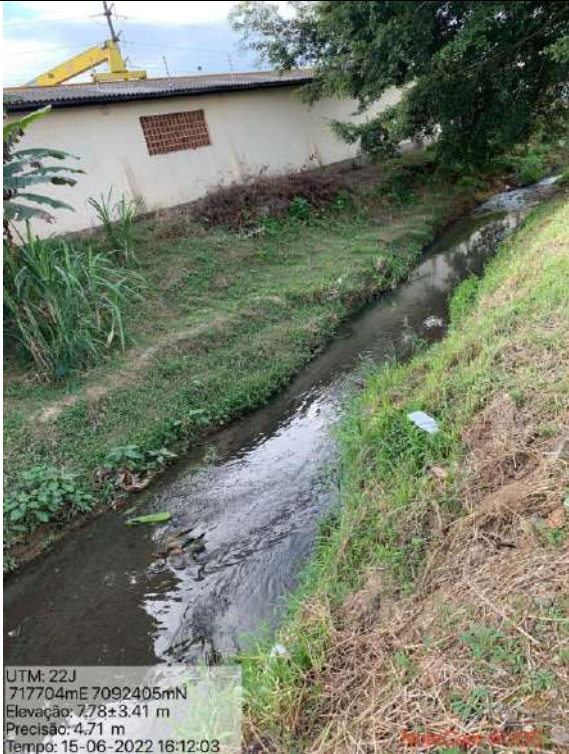
<p>UTM: 22J        717513mE 7092313mN        Elevação: 10.24±16.44 m        Precisão: 9.67 m        Tempo: 15-06-2022 16:23:10</p> <p>NoteCam @ IOS</p>	<p>Trecho 68: Trecho aberto com vegetação isolada</p>

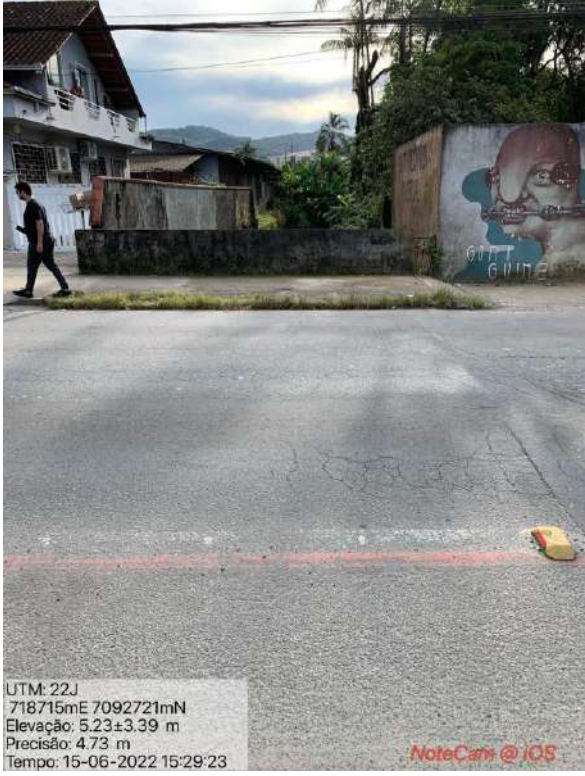
<p>UTM: 22J        717704mE 7092405mN        Elevação: 7.78±3.41 m        Precisão: 4.71 m        Tempo: 15-06-2022 16:12:03</p> <p>NoteCam @ IOS</p>
<p>Trecho 68 para trecho 69: Trecho aberto com vegetação isolada para trecho tubulado sob vias públicas</p>

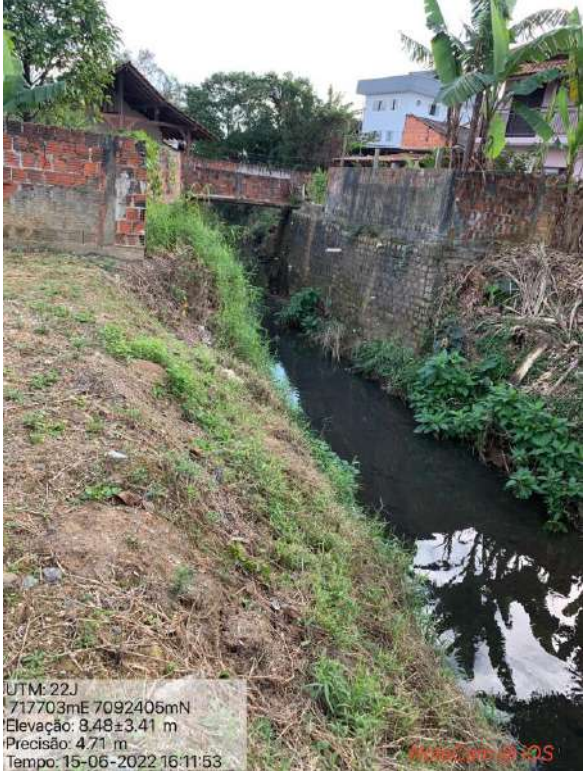
<p>UTM: 22J        718715mE 7092721mN        Elevação: 5.23±3.39 m        Precisão: 4.73 m        Tempo: 15-06-2022 15:29:23</p> <p>NoteCam @ IOS</p>	<p>Trecho 69: Trecho aberto com vegetação isolada</p>

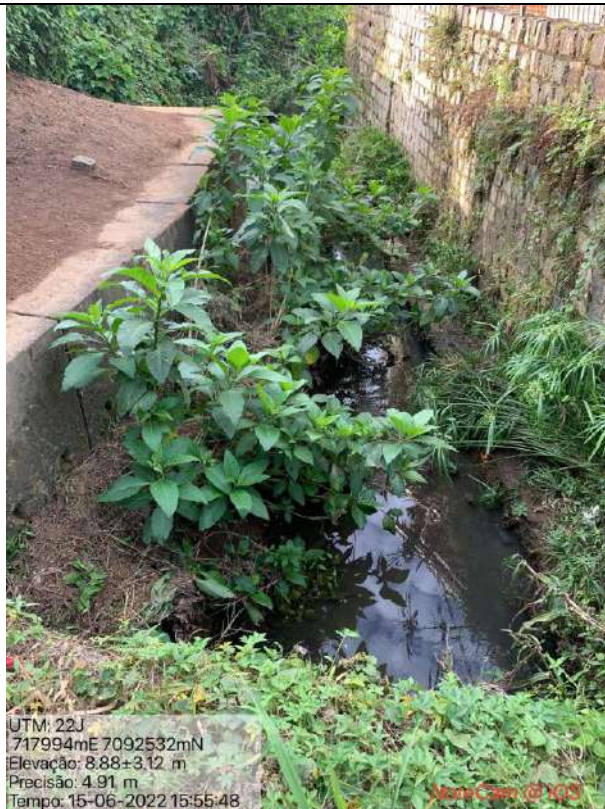
Trecho 71A: Trecho aberto com vegetação isolada

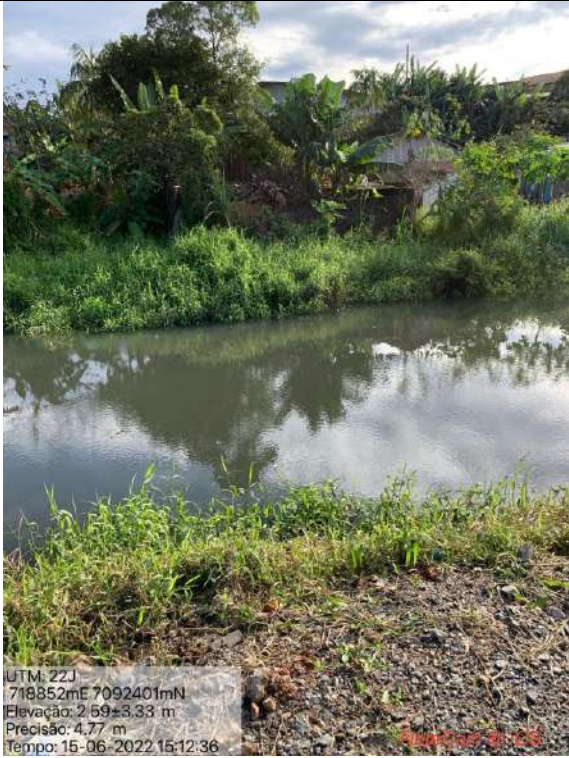
<p>Trecho 71A: Trecho aberto com vegetação isolada</p>

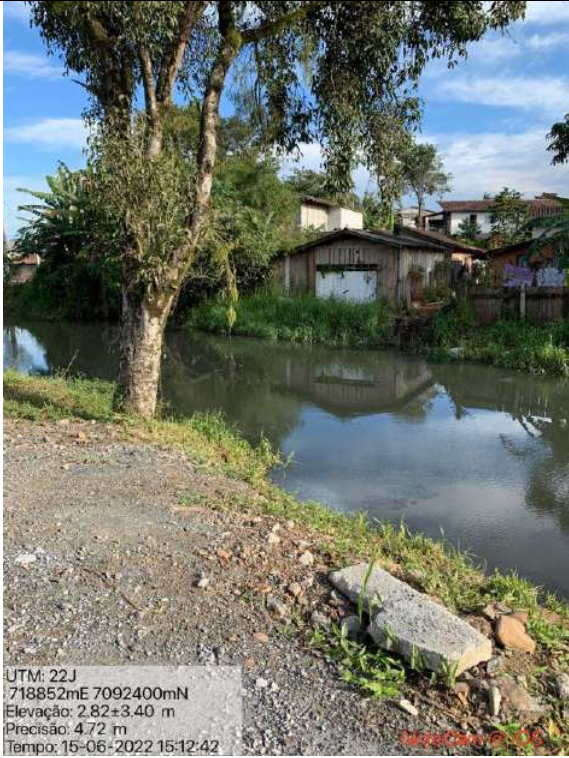
<p>UTM: 22J        718852mE 7092401mN        Elevação: 2.59±3.33 m        Precisão: 4.77 m        Tempo: 15-06-2022 15:12:36</p>	<p>Trecho 71A: Trecho aberto com vegetação isolada</p>

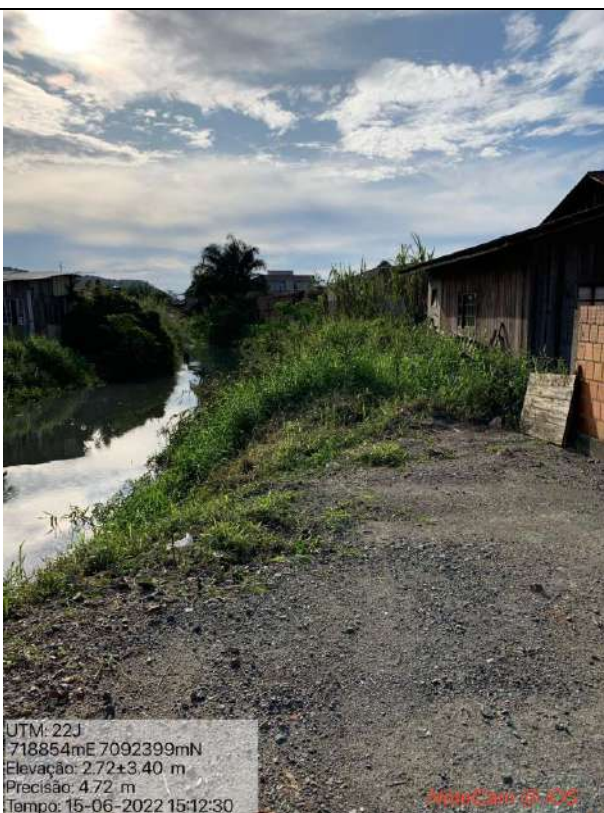
<p>UTM: 22J        718852mE 7092400mN        Elevação: 2.82±3.40 m        Precisão: 4.72 m        Tempo: 15-06-2022 15:12:42</p>
<p>Trecho 71A: Trecho aberto com vegetação isolada</p>

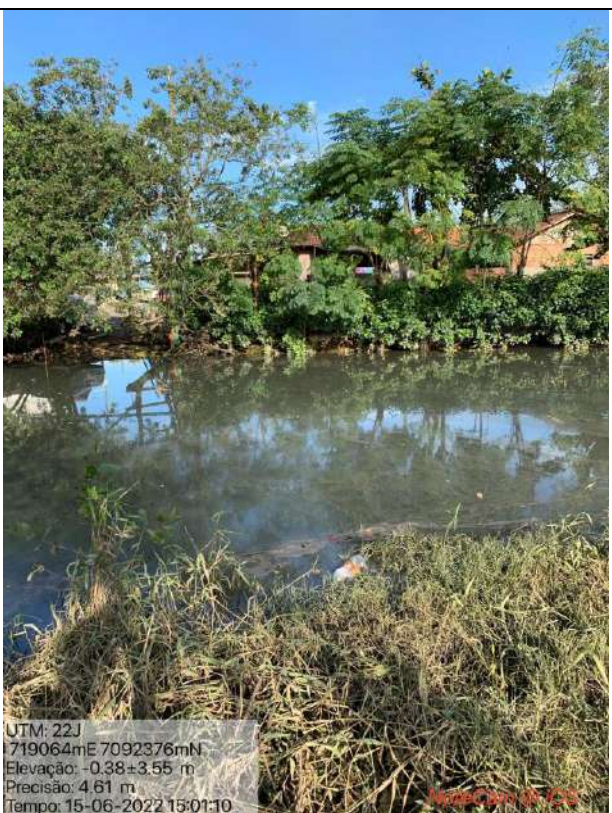
<p>UTM: 22J        718854mE 7092399mN        Elevação: 2.72±3.40 m        Precisão: 4.72 m        Tempo: 15-06-2022 15:12:30</p>	<p>Trecho 71A: Trecho aberto com vegetação isolada</p>

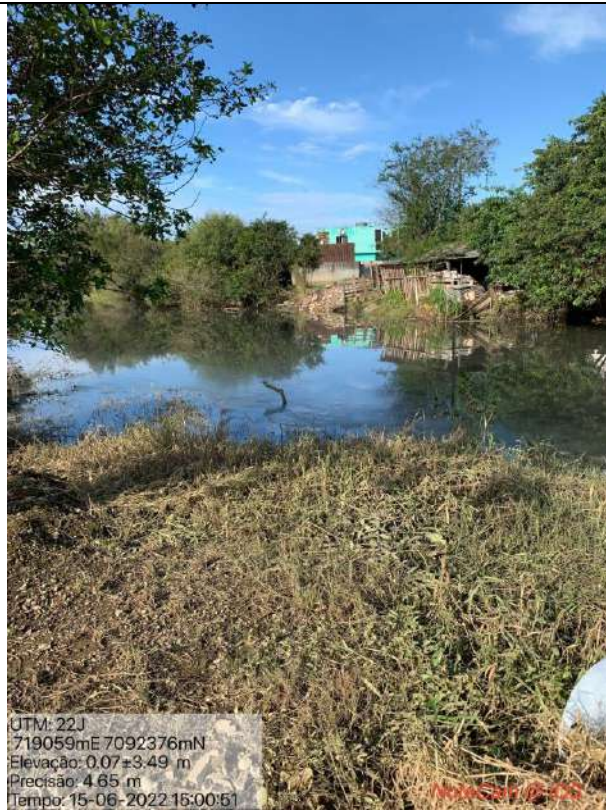
Trecho 71A: Trecho aberto com vegetação isolada

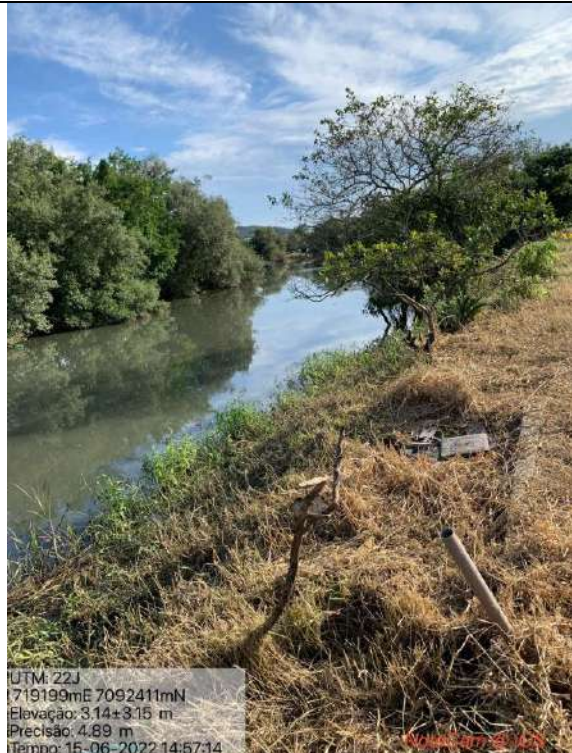
<p>Trecho 71A: Trecho aberto com vegetação isolada</p>

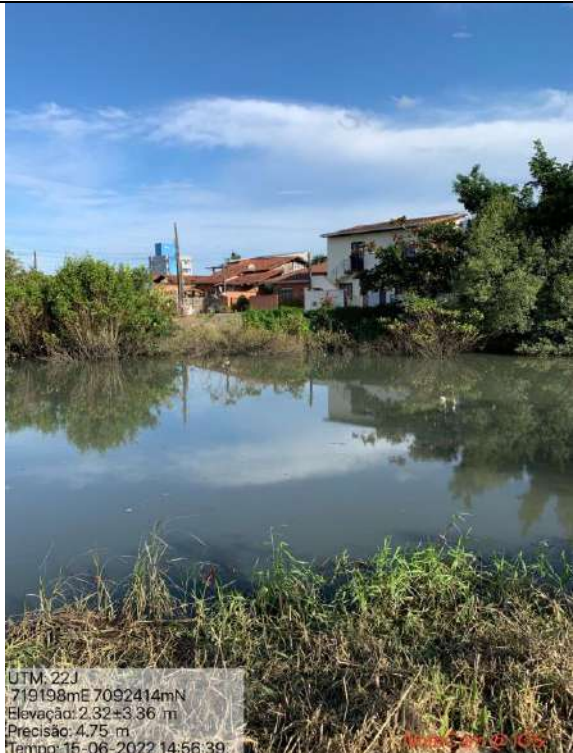
<p>UTM: 22J        719199mE 7092411mN        Elevação: 3.14±3.15 m        Precisão: 4.89 m        Tempo: 15-06-2022 14:57:14</p>	<p>Trecho 71A: Trecho aberto com vegetação isolada</p>

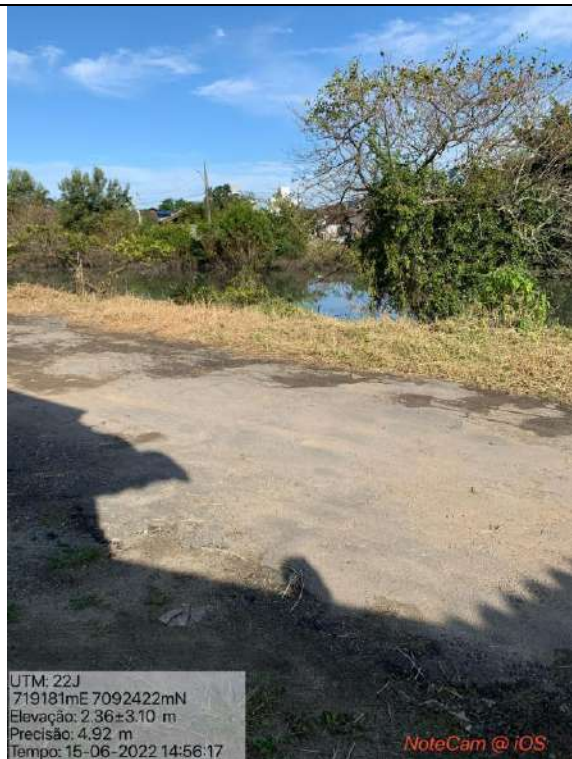
<p>UTM: 22J        719198mE 7092414mN        Elevação: 2.32±3.36 m        Precisão: 4.75 m        Tempo: 15-06-2022 14:56:39</p>
<p>Trecho 71A: Trecho aberto com vegetação isolada</p>

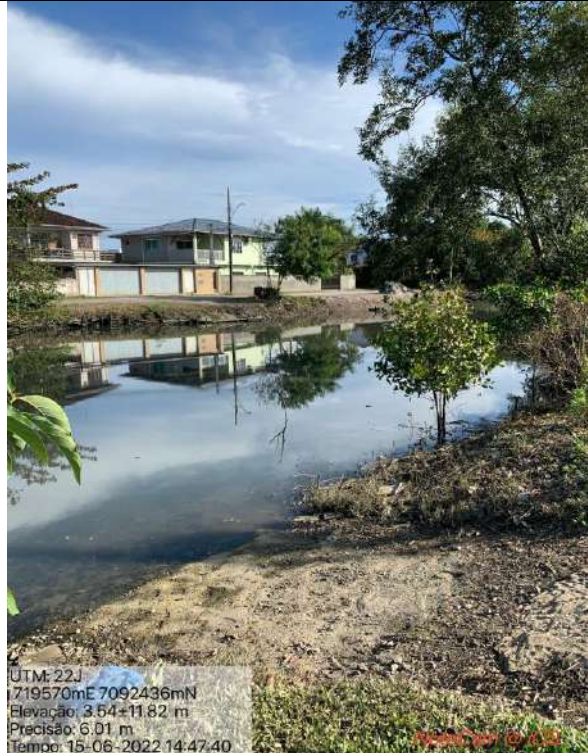
<p>Trecho 71A: Trecho aberto com vegetação isolada</p>   <p>UTM: 22J        719783mE 7092361mN        Elevação: 4.06±3.50 m        Precisão: 4.64 m        Tempo: 15-06-2022 14:30:39</p>	<p>Trecho 71A: Trecho aberto com vegetação isolada</p>   <p>UTM: 22J        719398mE 7092418mN        Elevação: 3.30±3.30 m        Precisão: 4.79 m        Tempo: 15-06-2022 14:50:45</p>
<p>Trecho 71A: Trecho aberto com vegetação isolada</p>

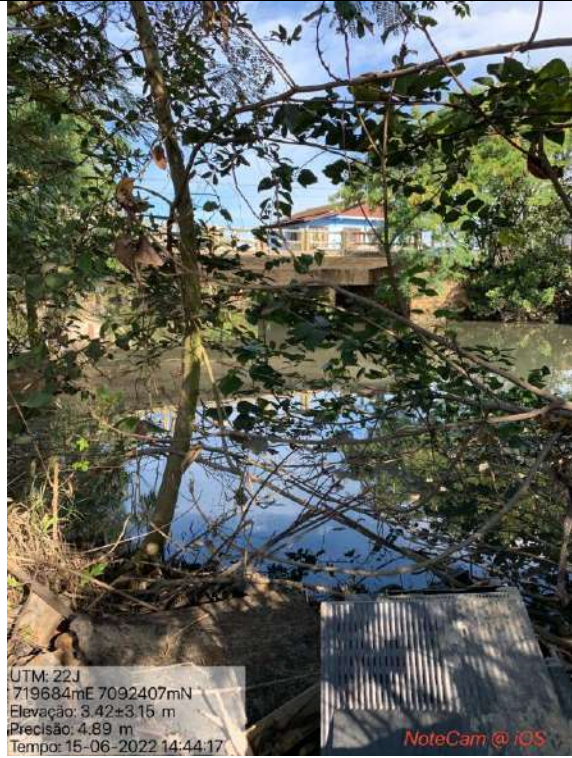
<p>Trecho 71A: Trecho aberto com vegetação isolada</p>

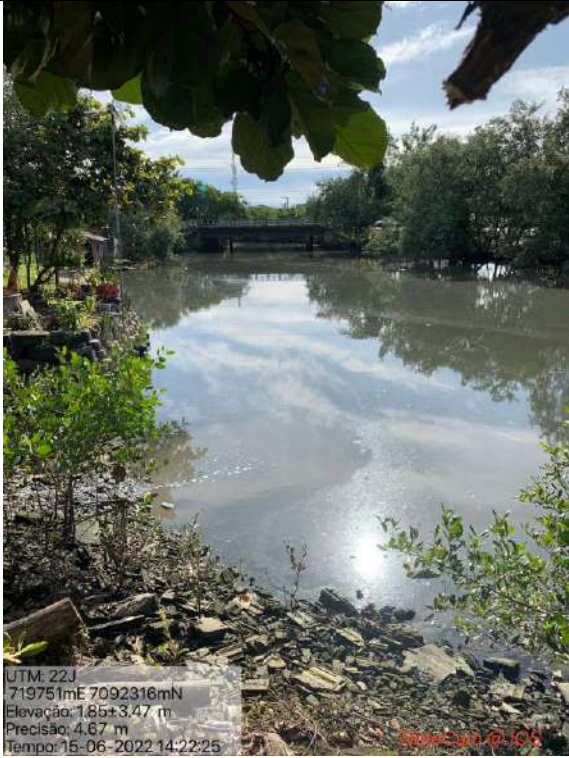
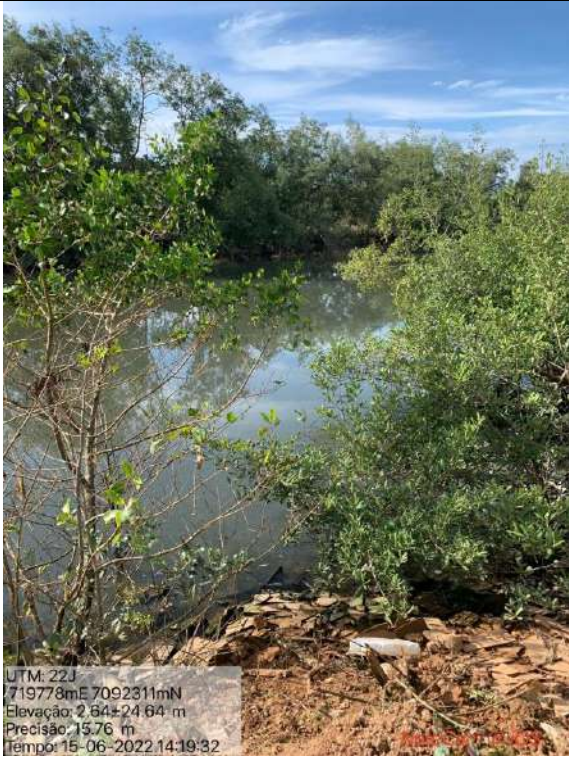
<p>Trecho 71A: Trecho aberto com vegetação isolada</p>	<p>Trecho 71A: Trecho aberto com vegetação isolada</p>

<p>UTM: 22J        719751mE 7092316mN        Elevação: 1,85+3,47 m        Precisão: 4,67 m        Tempo: 15-06-2022 14:22:25</p>	  <p>UTM: 22J        719765mE 7092313mN        Elevação: 0,56+3,42 m        Precisão: 4,70 m        Tempo: 15-06-2022 14:21:49</p>
<p>Trecho 71A: Trecho aberto com vegetação densa</p>	<p>Trecho 71A: Trecho aberto com vegetação densa</p>

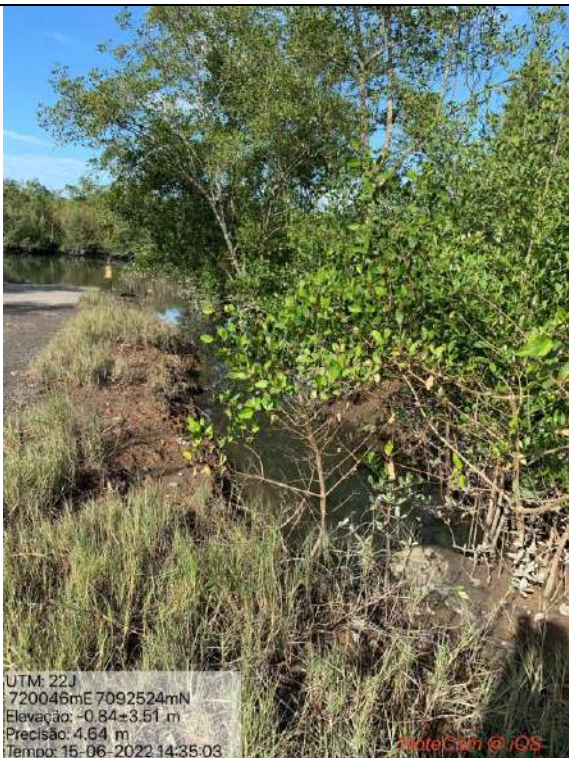
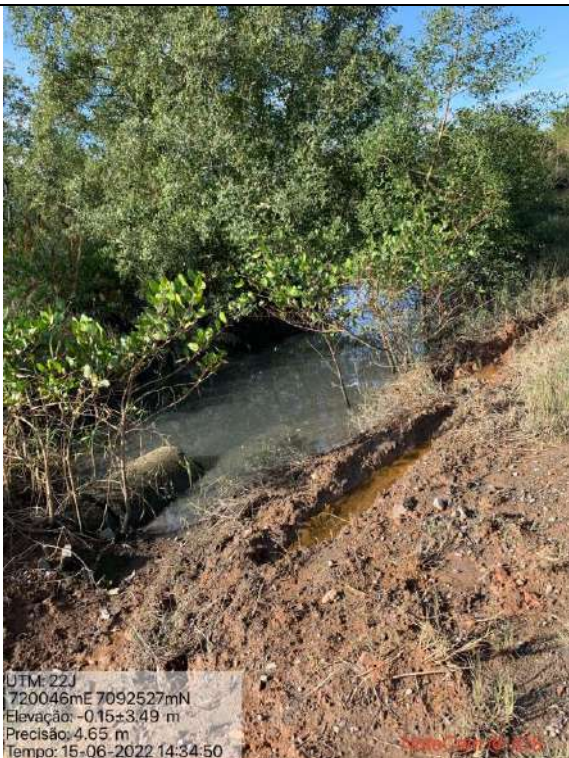
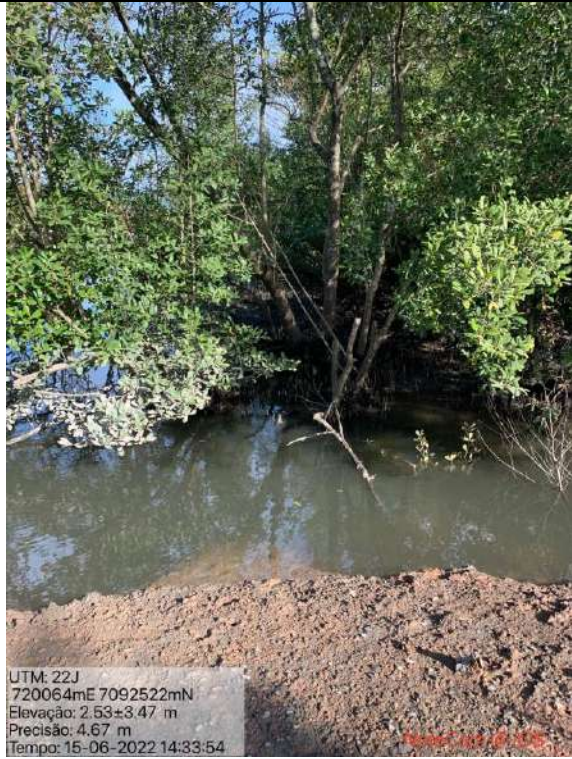
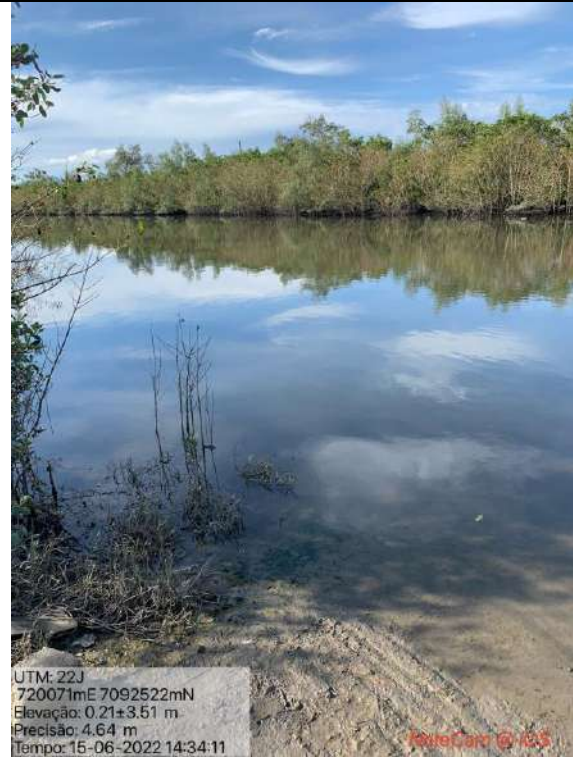
<p>Trecho 73: Trecho aberto com vegetação densa</p>   <p>UTM: 22J        720038mE 7092531mN        Elevação: -0.83±3.50 m        Precisão: 4.64 m        Tempo: 15-06-2022 14:35:31</p>	<p>Trecho 73: Trecho aberto com vegetação densa</p>   <p>UTM: 22J        719665mE 7092413mN        Elevação: 3.84±14.72 m        Precisão: 8.25 m        Tempo: 15-06-2022 14:43:56</p>
<p>Trecho 72: Trecho aberto com vegetação densa</p>

<p>UTM: 22J        720046mE 7092524mN        Elevação: -0.84±3.51 m        Precisão: 4.64 m        Tempo: 15-06-2022 14:35:03</p>	<p>Trecho 73: Trecho aberto com vegetação densa</p>

Trecho 72: Trecho aberto com vegetação densa	Trecho 73: Trecho aberto com vegetação densa
