# **DIAGNÓSTICO SOCIOAMBIENTAL POR MICROBACIA**

Microbacia hidrográfica 19-2

**OUTUBRO  
2022**

**Microbacia Hidrográfica 19-2**

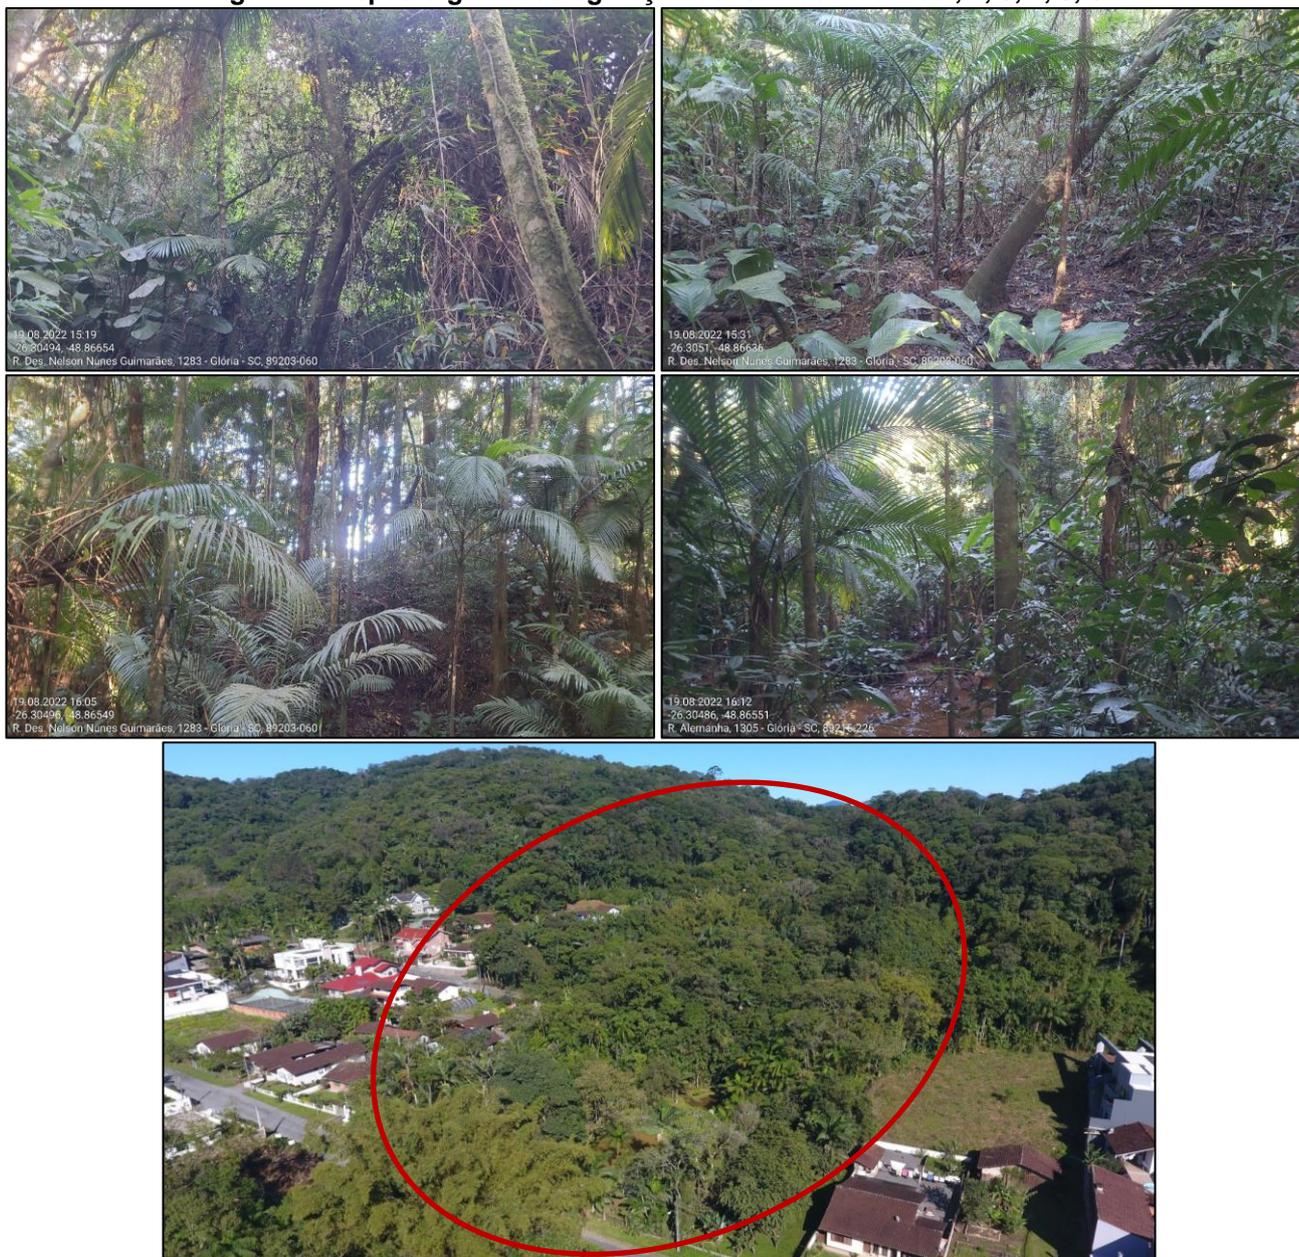
**Figura 1 - Aspecto geral da vegetação densa nos trechos 1, 2, 3, 4, 5, 6.**

No decorrer da análise da microbacia foi possível definir **vegetação densa** nos trechos 1, 2, 3, 4, 5, 6, 11 e 12A. Nestas áreas a vegetação é nativa, com evidência dos 4 estratos de uma floresta, portanto, possui função ambiental para o curso d'água. Nesses trechos foi possível observar espécies características da Floresta Ombrófila Densa como, tanheiro (*Alchornea triplinervia*), o tapiá-guaçú (*A. glandulosa*), o pau-de-facho (*Aparisthium cordatum*), angelim-amargoso (*Andira fraxinifolia*), laranjeira-do-mato (*Sloanea guianensis*), pau-d'arco (*Guarea macrophylla*), canela-amarela (*Nectandra lanceolata*), canela (*Nectandra oppositifolia*) palmitreiro (*Euterpe edulis*) e o jerivá (*Syagrus romanzoffiana*). As figuras a seguir apresentam o aspecto geral da vegetação densa, presente principalmente na região das nascentes.

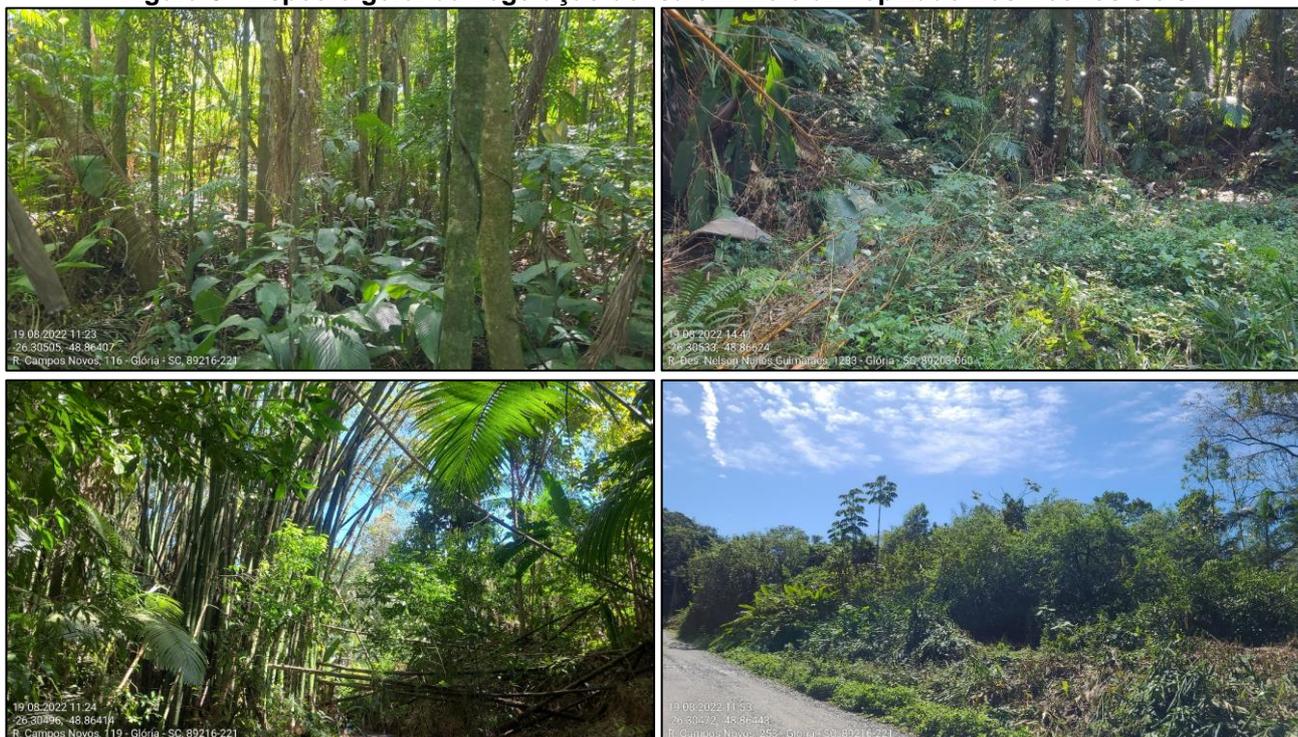
**Figura 3 - Aspecto geral da vegetação densa em meio antropizado nos trechos 8 e 9.**

Com relação aos trechos 8, 9, 12B, estes foram classificados como **Vegetação densa em meio antropizado**. Apesar da vegetação ser representativa nessas áreas, possuir predominância de indivíduos lenhosos nativos cujas copas se toquem formando um dossel, e formações de vegetação herbácea e arbustiva nativas, a incidência de indivíduos exóticos e invasores é grande, portanto, são considerados fragmentos florestais em áreas urbanas. Os fragmentos florestais se constituem por remanescentes vegetais em áreas urbanas, que foram interrompidos com a antropização das áreas, e apresentam como efeitos principais a perda de biodiversidade e o efeito de borda.

Os trechos desta vegetação foram marcados principalmente pelo alto grau de antropização e degradação, o que dificultou o avanço da regeneração e do estágio sucessional do fragmento. Como pode ser observado nas imagens, identifica-se pontos com clareiras, onde possibilita a propagação de espécies exóticas, que prejudicam o crescimento das nativas e o subbosque possui pouca diversidade.

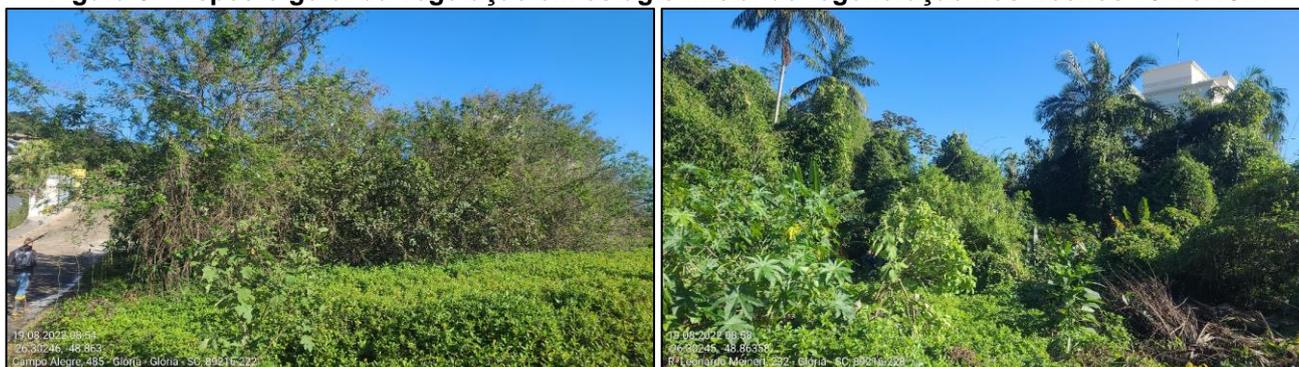
**Figura 5 - Aspecto geral da vegetação em estágio inicial de regeneração nos trechos 18A e 18B.**

Entende-se como **vegetação em estágio inicial de regeneração** os fragmentos de vegetação que passaram por fortes degradações devido a antropização local sendo descaracterizados quanto floresta, estando nos primórdios da sucessão. Esta apresenta fisionomia herbácea/arbustiva de porte baixo, com cobertura vegetal variando de fechada a aberta, diversidade biológica variável com poucas espécies arbóreas ou arborescentes, podendo apresentar árvores de grande porte remanescentes da floresta.

No local foi possível observar a forte incidência de trepadeiras sobre as árvores.

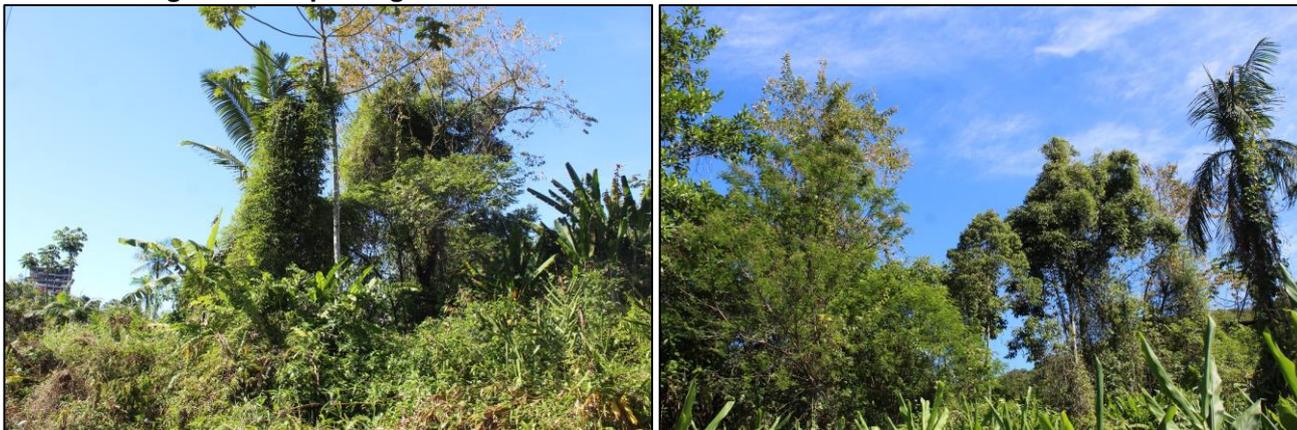
**Figura 6 – Aspecto geral dos indivíduos arbóreos isolados nos trechos 12C e 13.**

Entende-se como **vegetação isolada** os exemplares arbóreos situados fora de fisionomias vegetais, que se destacam da paisagem como vegetação isolada, que devido principalmente à ação antrópica pretérita, apresentam ausência de estratificação vegetal bem definida, bem como ausência de serrapilheira, epifitismo e lianas, não permitindo o enquadramento técnico como fragmento florestal nativo. Estes núcleos de vegetação são remanescentes em área urbana, isolados uns dos outros, que apresentam heterogeneidade espacial e perda de biodiversidade.

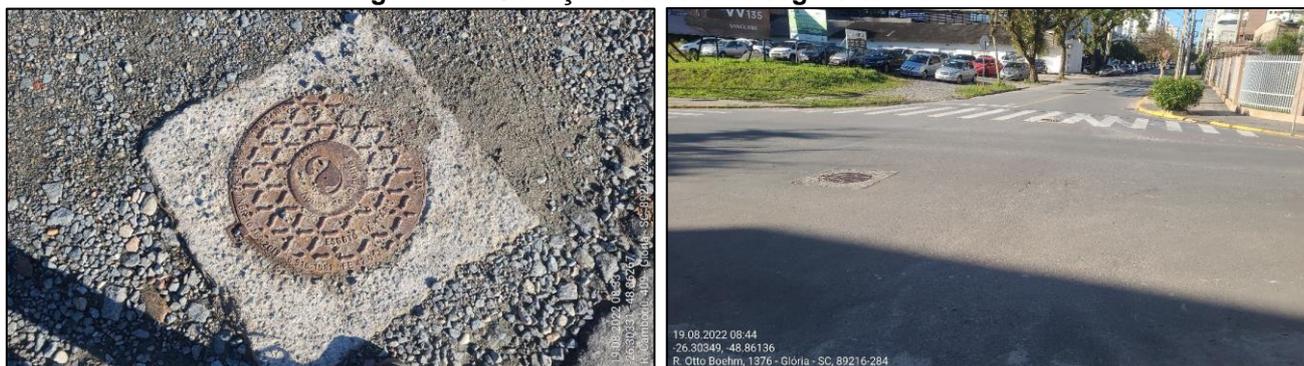
**Figura 17 – Serviço de coleta de esgoto sanitário.**

O local também é atendido pela rede pública de distribuição de água tratada pela Companhia Águas de Joinville, e pelo sistema de coleta e tratamento de esgoto sanitário. A água que abastece o referido município vem das Bacias Hidrográficas do Rio Pirai e do Rio Cubatão. As águas são tratadas nas estações de tratamento de água (ETA) da Cia Águas de Joinville. Segundo JOINVILLE (2020), 98,80% da população da cidade é atendida pelo sistema de abastecimento de água e 32,4% é atendida pela rede de coleta de esgoto.

A existência de rede coletora de esgoto sanitário contribui para evitar a degradação dos corpos d'água nesta microbacia, pois mesmo seu lançamento na rede de drenagem pluvial tem esse destino. Boas práticas de saneamento são fundamentais não apenas para evitar doenças - especialmente as de veiculação hídrica - mas também para promover a saúde, proteger o meio ambiente e aumentar a qualidade de vida da população.

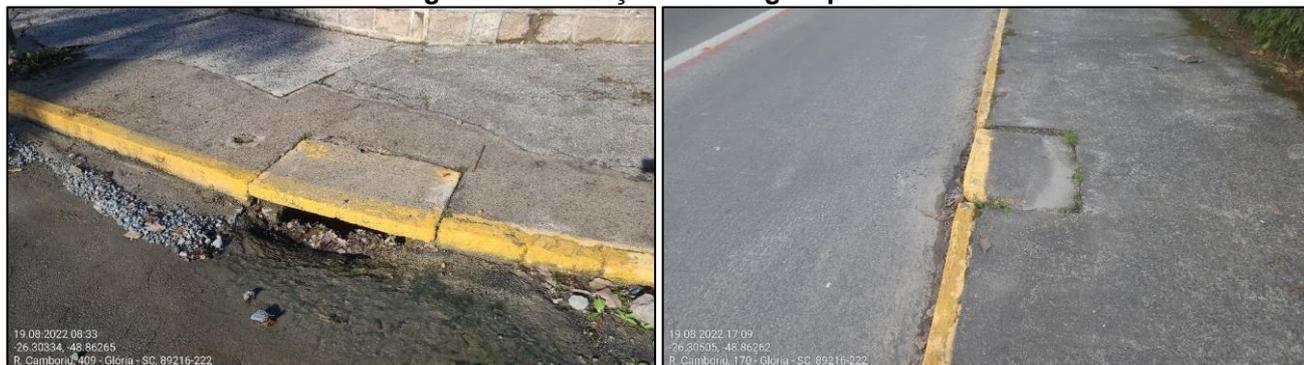
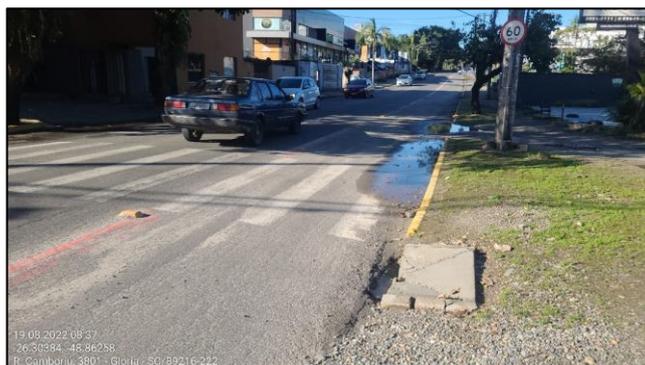
**Figura 18 – Serviço de drenagem pluvial.**

Apesar do sistema de drenagem pluvial ser importante para evitar inundações e alagamentos e diminuir os riscos geológicos, contribui para a deterioração da qualidade da água superficial de corpos d'água, em razão de lavagem das ruas, transporte de material sólido e de ligações clandestinas de esgoto. Na microbacia 19-2, conforme classificação da Prefeitura municipal, 464,08 metros lineares de corpos d'água estão integrados à drenagem urbana.

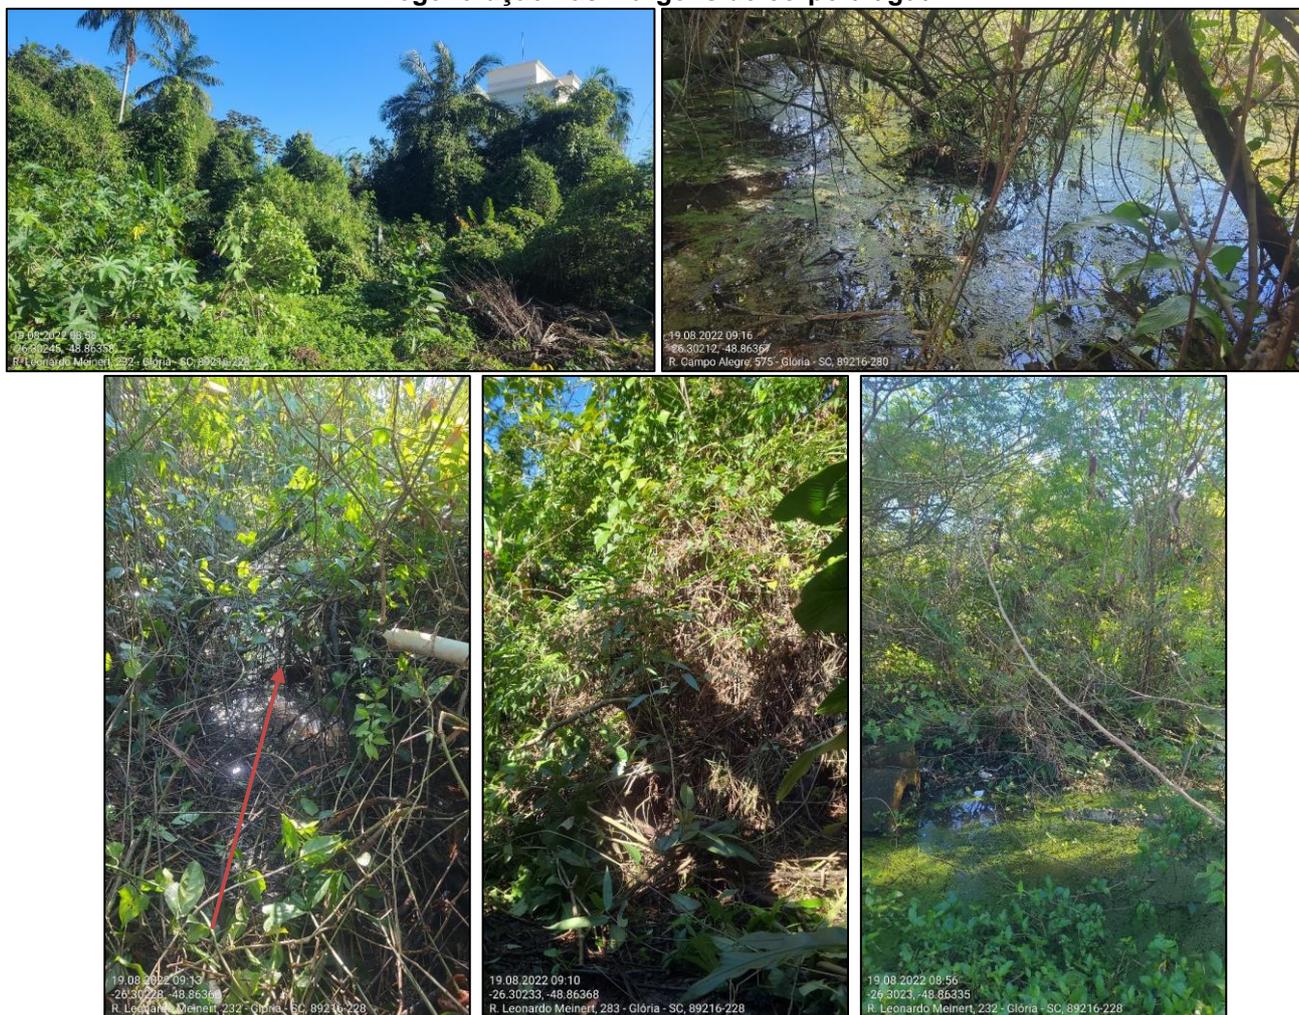
**Figura 23 - Aspecto geral dos trechos 18A e 18B evidenciando a vegetação em estágio inicial de regeneração nas margens do corpo d'água.**

Com relação aos trechos 18A e 18B, os mesmos foram classificados como **vegetação em estágio inicial de regeneração**, por se tratar de vegetação com baixa diversidade de espécies e diâmetro pequeno. Nesta situação, a área apresenta diversos indivíduos de *Mimosa bimucronata* e ausência de subosque, conforme verificado nas figuras a seguir, formando um contexto em que não existe mais a função de APP conforme definido no Código Florestal (Lei nº 12.651/2012). Por fim, recomenda-se que o trecho 18B seja integrado ao mapeamento de drenagem urbana, pois atualmente desempenha esta função.

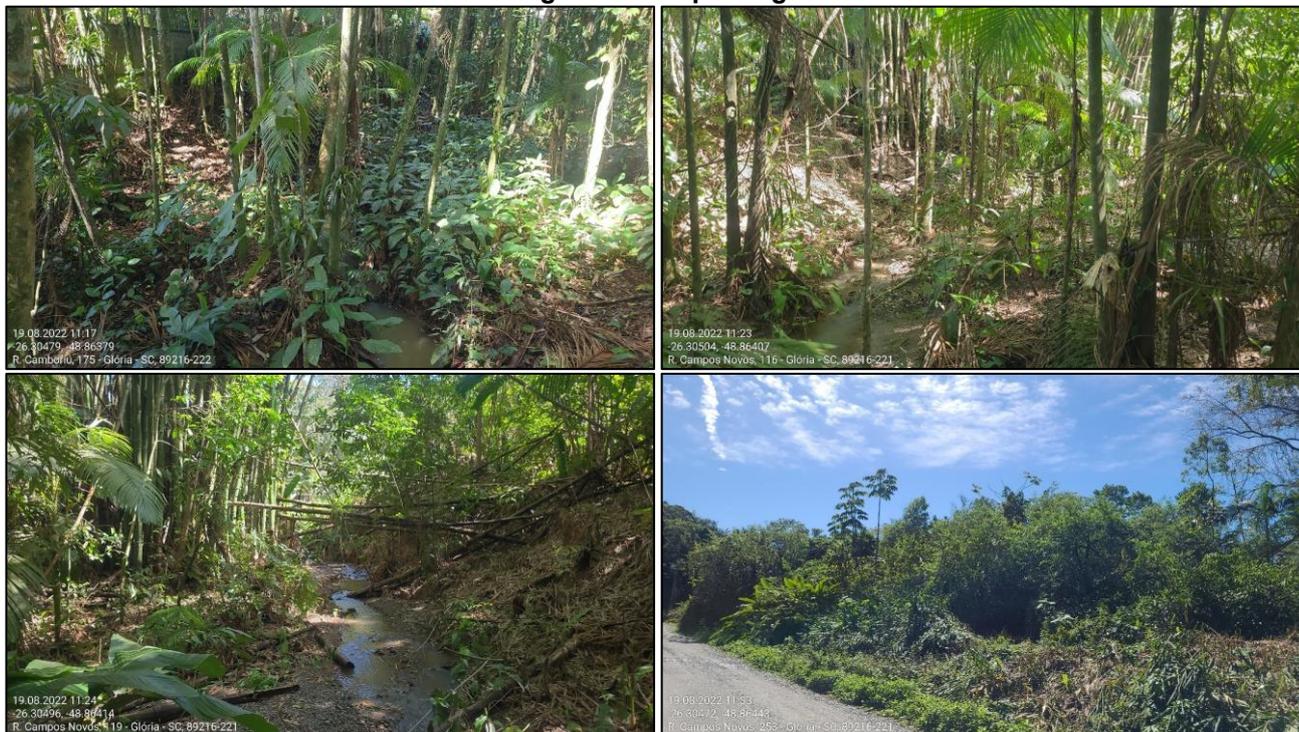
**Figura 24 - Aspecto geral dos trechos 8 e 9, evidenciando a vegetação densa em meio antropizado nas margens do corpo d'água.**

Com relação aos trechos 8, 9 e 12B, os mesmos foram classificados como **vegetação densa em meio antropizado**. Apesar da vegetação ser representativa nessas áreas, possuir predominância de indivíduos lenhosos cujas copas se toquem formando um dossel e de forma geral apresentarem estratos bem definidos, são considerados fragmentos florestais em áreas urbanas. Os

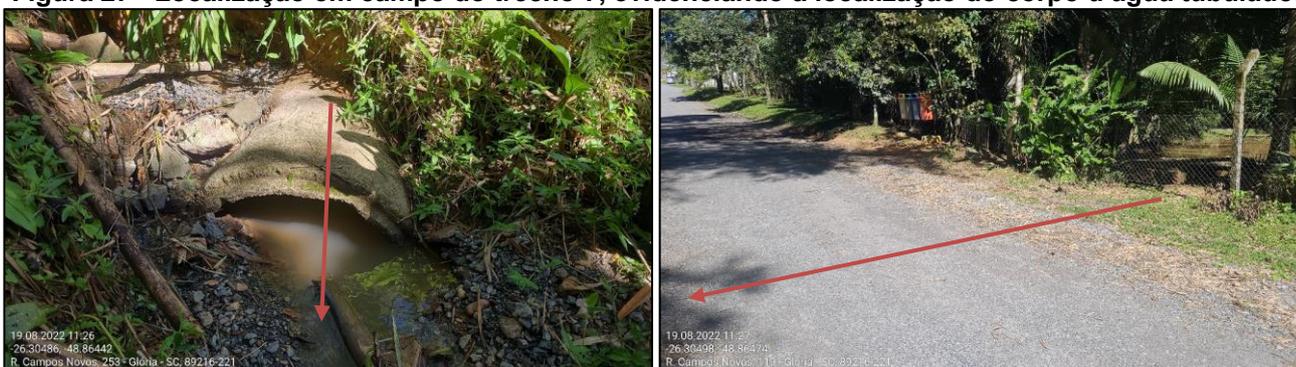
**Figura 27 - Localização em campo do trecho 7, evidenciando a localização do corpo d'água tubulado.**

Os trechos 7, 10, 14, 15, 16, 17, 19A, 19B, 19C, 19D e 19E foram classificados como fechados em meio antropizado, incluindo os trechos fechados sob via. Pelo fato de estarem fechados/tubulados, incorporados a drenagem urbana e não possuírem vegetação em suas margens, inexistente a função ambiental de preservação dos recursos hídricos conforme descrito no Código Florestal, incidindo apenas Faixa Não Edificável - FNE. As figuras a seguir apresentam a localização em campo destes trechos. Recomenda-se que os trechos 14 e 16 sejam integrados ao mapeamento de drenagem urbana, pois atualmente desempenham esta função.

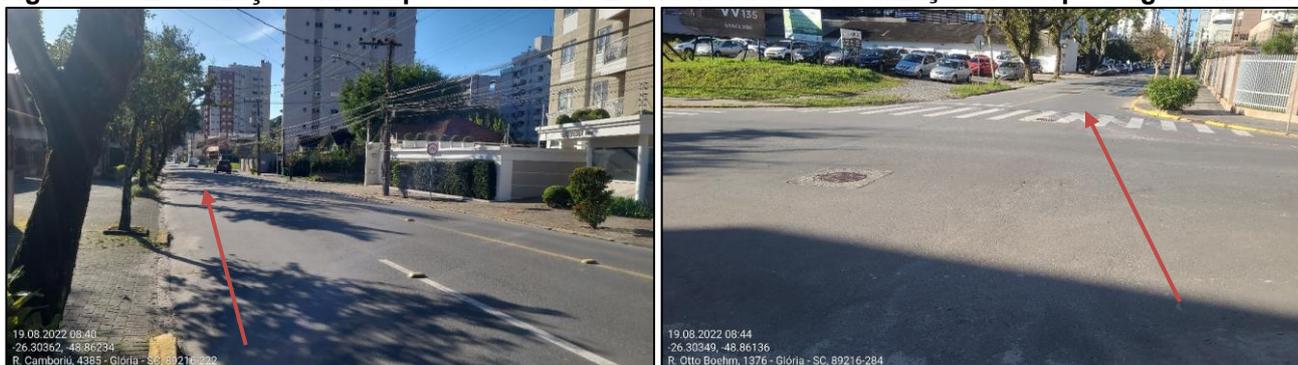
**Figura 33 - Localização em campo do trecho 19E evidenciando a localização do corpo d'água tubulado.**

O fato destes trechos estarem integrados à drenagem urbana demonstra que o corpo d'água está antropizado, recebendo contribuição de outras fontes, que não apenas o escoamento natural das áreas da microbacia hidrográfica e das próprias nascentes. A drenagem pluvial encaminhada aos rios promove o aumento dos sedimentos devido às construções, limpeza de terrenos para novos loteamentos, construção de ruas, avenidas e rodovias. A qualidade da água da rede pluvial depende de vários fatores, como limpeza urbana e sua frequência, intensidade da precipitação e sua distribuição temporal e espacial, época do ano e tipo de uso da área urbana.
