AMBIVILLE
ENGENHARIA

DIAGNÓSTICO SOCIOAMBIENTAL POR MICROBACIA HIDROGRÁFICA (DSMH)

LEI COMPLEMENTAR MUNICIPAL Nº 601/2022

MICROBACIA 30-3

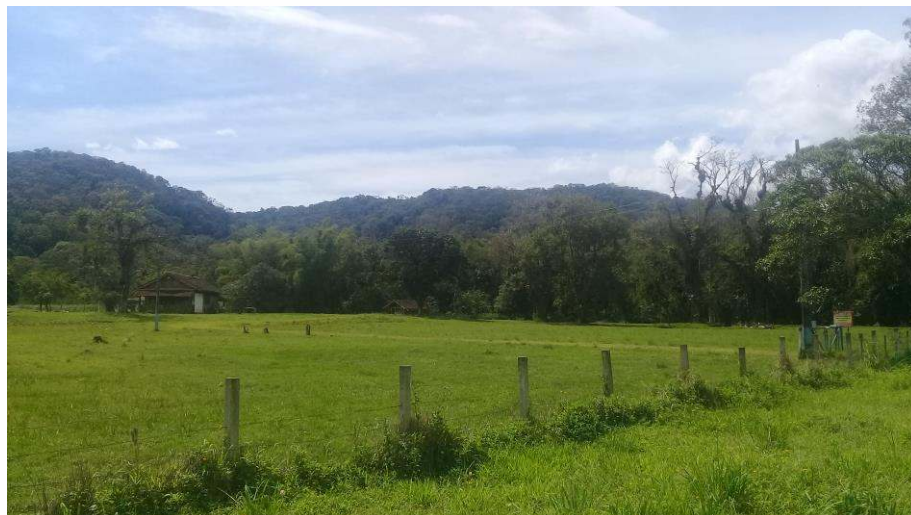
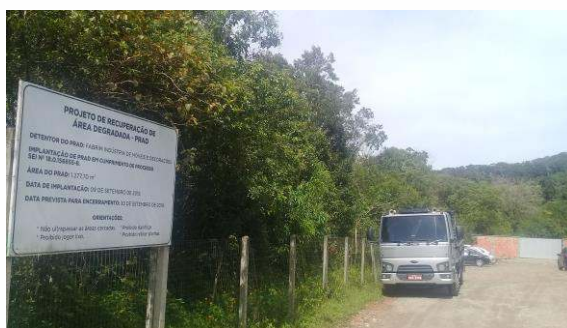
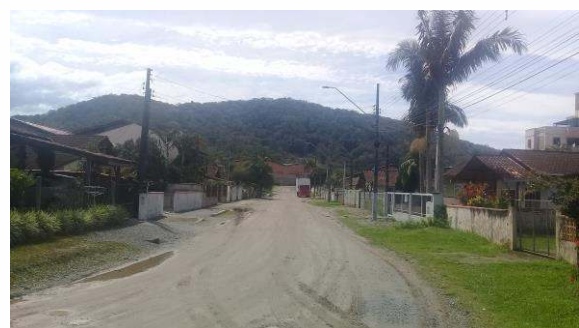
Figura 4: Contexto vegetal da MB 30-3.

Assim, sobre os locais amostrados ao longo da MB analisada, constatou-se a presença de vegetação densa de mata nativa com conectividade a maciços florestais maiores, assim como, vegetação arbórea isolada (nativa e exóticas) e herbáceas e arbustiva do tipo ruderal, em áreas com elevado grau de antropização, devido a consolidada urbanização da região.

Em suma, os cenários da flora local constroem uma paisagem com remanescentes de mata nativa à nascente e o seguimento do curso hídrico adjacente. Quando este

permeia os lotes e atravessa vias e áreas urbanizadas, a flora é moldada pelos efeitos antrópicos e permanece como uma paisagem de árvores isoladas, com um resquício de vegetação densa (porém antropizada) no terço final da MB analisada.

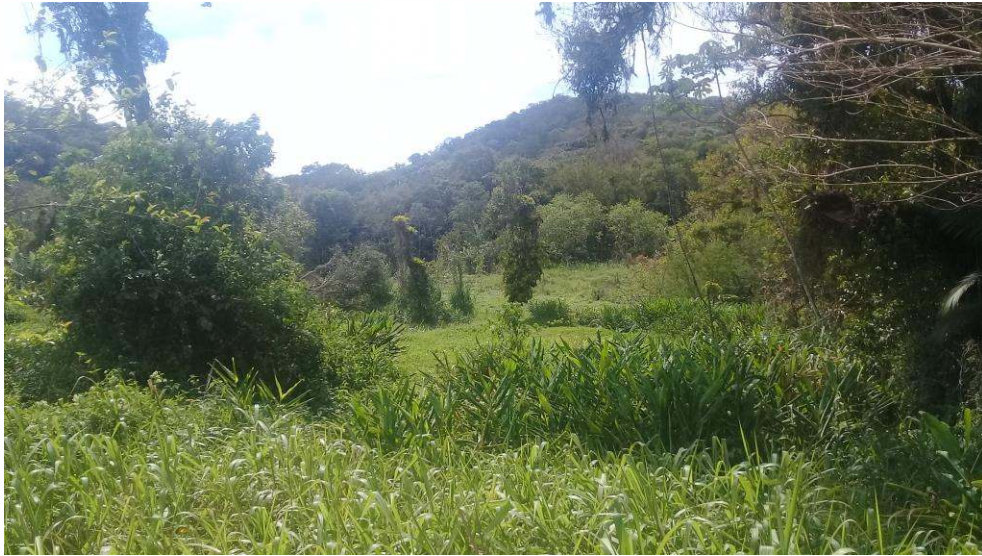
rasteira e árvores isoladas. Na Figura 6 observa-se esta condição de vegetação antropizada acima descrita. Contudo, esta região, não está em AUC, portanto, não sofrendo influências desta análise.

Figura 6: Vegetação no entorno do corpo d'água na área urbana, em área de vegetação rasteira (vista a partir da rua Waldemiro José Borges). Fonte: Autores.

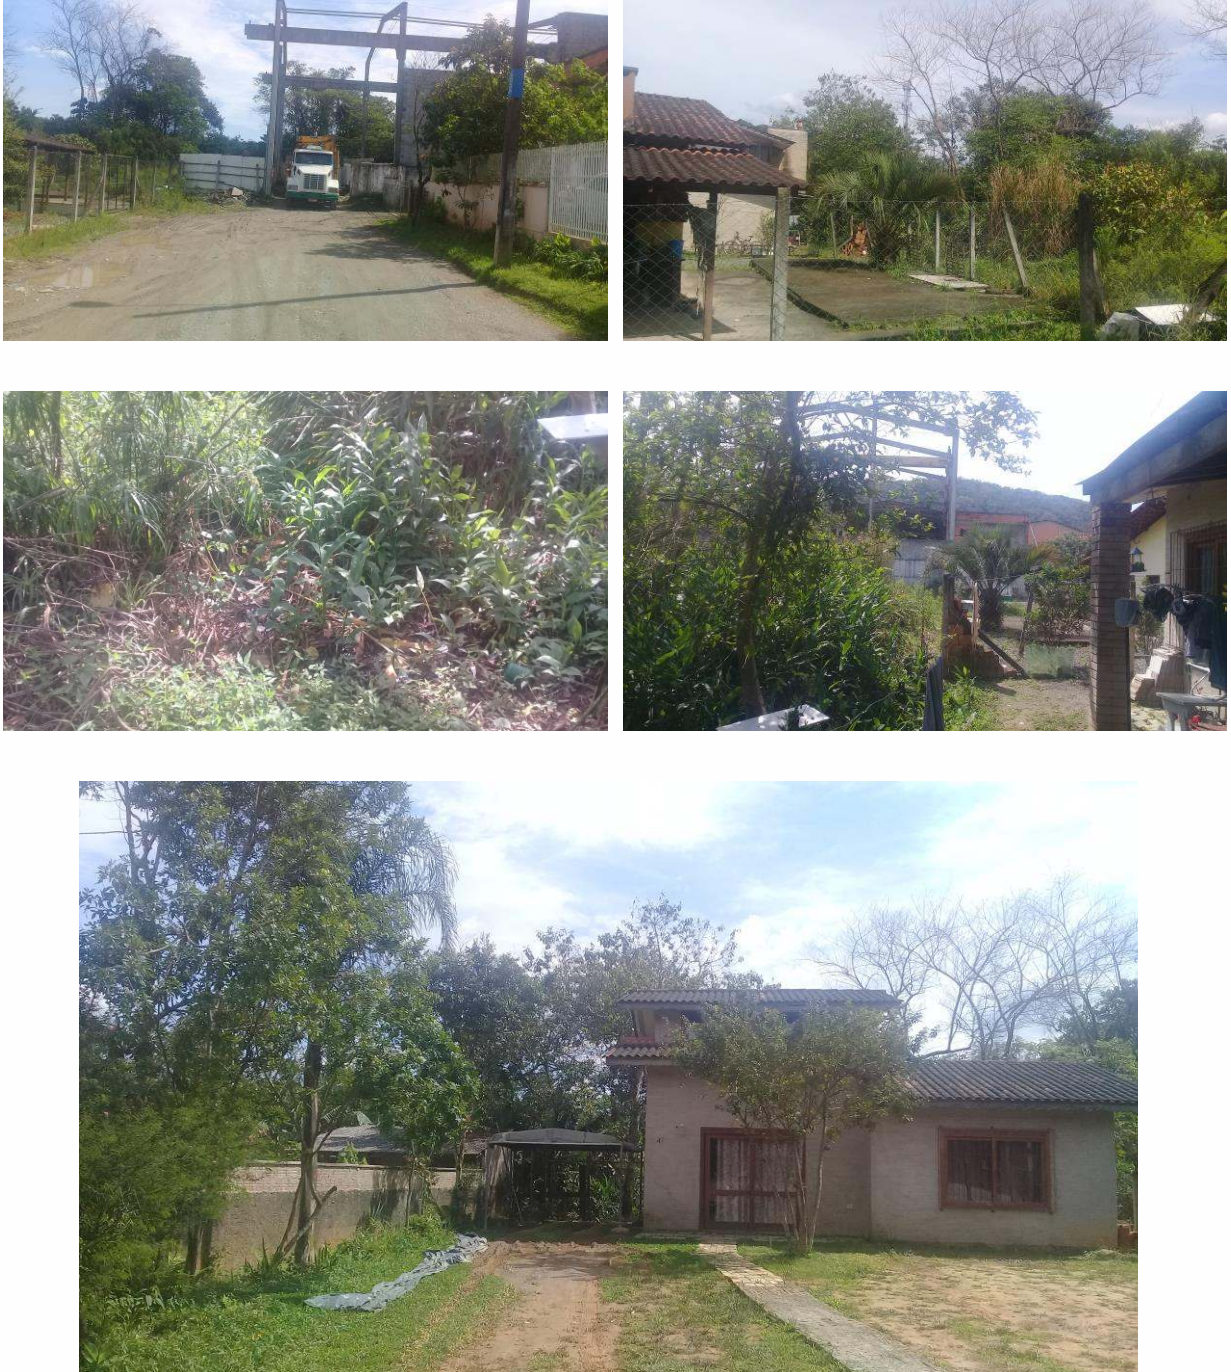
Ressalta-se que no trecho 3, com o corpo hídrico aberto, há um remanescente florestal de mata ciliar, onde também consta um PRAD (Programa de Recuperação de Área Degradada) encerrado. Porém, evidencia-se proliferação de espécies exóticas, invasoras de áreas palustres (*Lírio-do-brejo - Hedychium coronarium* com J.Koenig) e vegetação pioneira às bordas, assim como árvores isoladas. Ou seja, trata-se de um cenário interferido pelas ações humanas, construindo uma paisagem de mata densa antropizada à isoladas.

Figura 7: Contexto vegetal sobre o trecho 3.

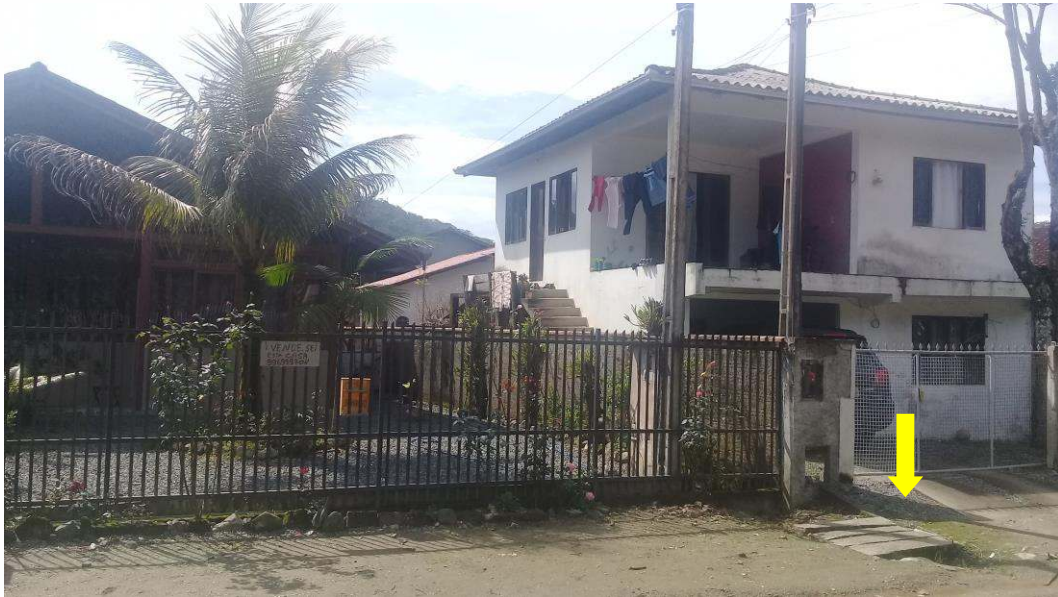
Nestes seguimentos descritos, o curso hídrico segue paralelo a rua Germano Frederico Timm, porém adentro da quadra, entre lotes. À foz da MB analisada, sendo segmento tubulado sob a rua Samuel Figueiredo, não há presença de vegetação. Também, cabe citar que esta vegetação, apesar de descaracterizada, permite um local de oferta de frutos e de descanso para a avifauna.

Figura 8: Local da foz do curso hídrico da MB 30-3 à rua Samuel Frederico.

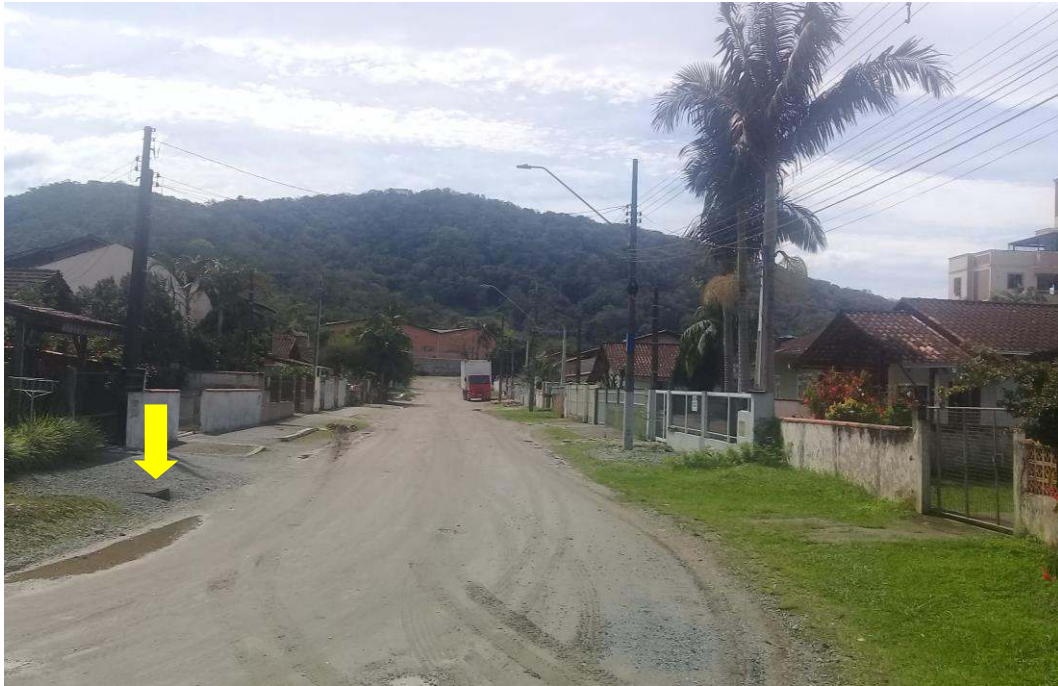
Quanto à demais infraestruturas, conforme verificado em campo, a região é atendida por rede de coleta e drenagem de águas pluviais, com bocas de lobo observadas na rua Waldemiro José Borges e Germano Frederico Timm. Observou-se também que há atendimento pela rede de distribuição de energia elétrica da Centrais Elétricas de SC.

Figura 11: Vista da rua Germano Frederico Timm com indicação da boca de lobo. Fonte: Autores.

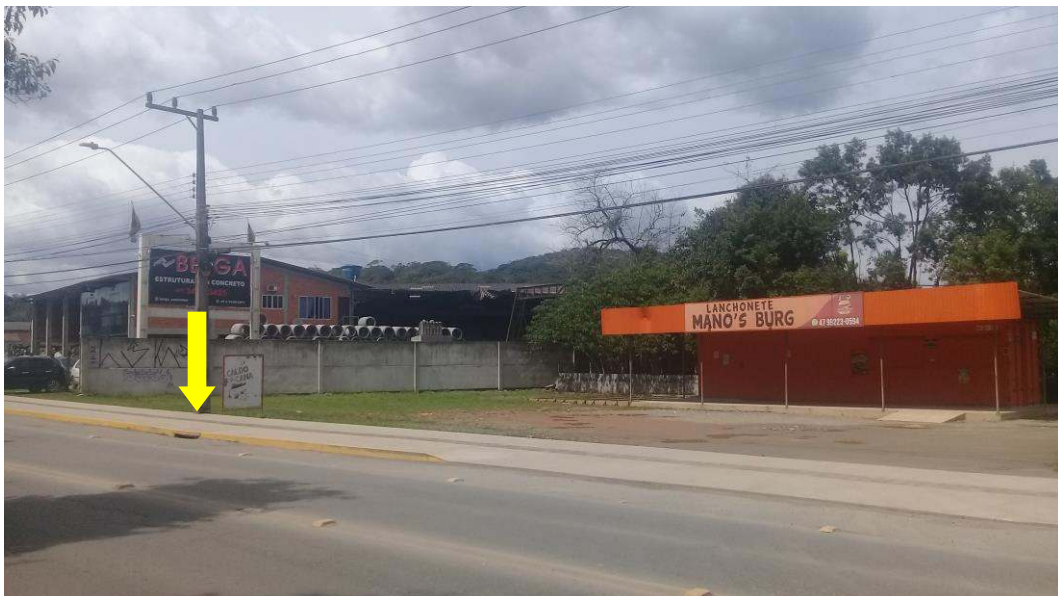
Figura 12: Vista da rua Waldemiro José Borges com indicação da boca de lobo. Fonte: Autores.

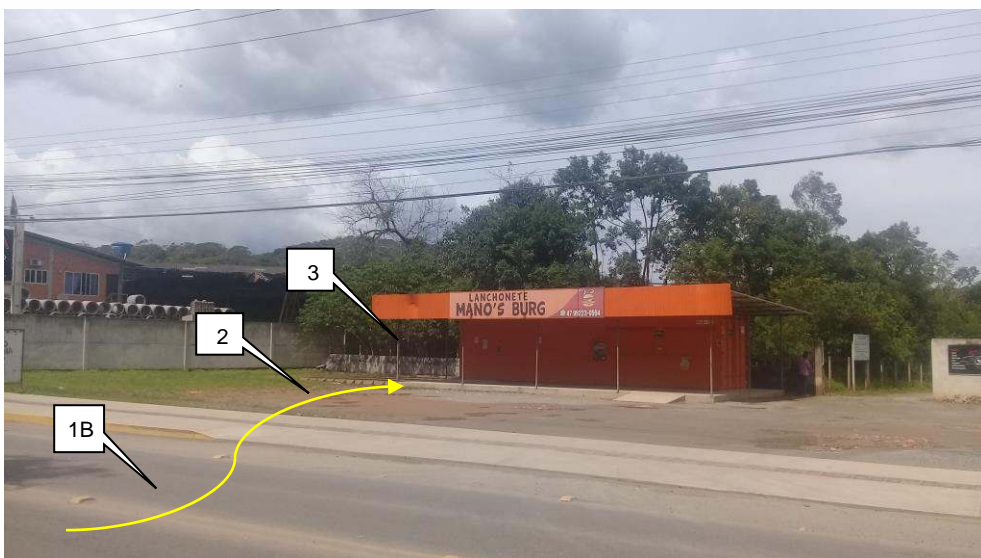
Figura 18: Trechos 1B, 2 e 3, com vista da rua Waldemiro José Borges. Fonte: Autores.

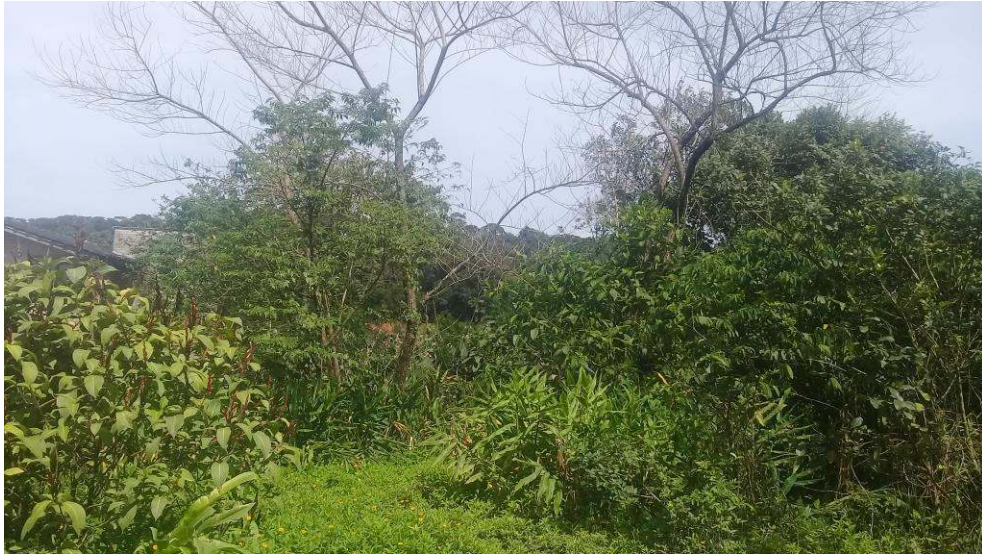
Figura 19: Vegetação nas faixas marginais do trecho 3, com vista a partir da rua Irê Luiz de Oliveira.
Fonte: Autores.

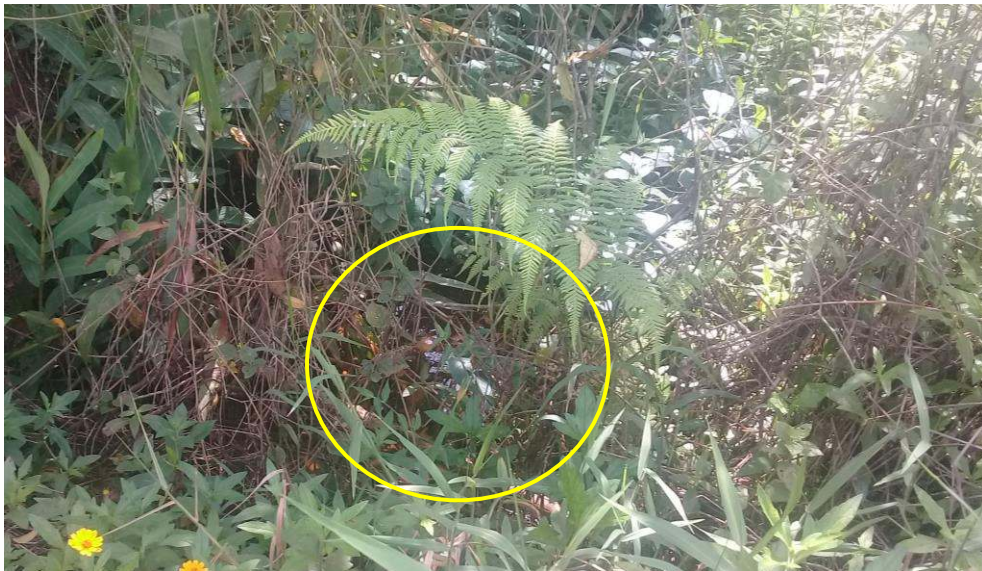
Figura 20: Lâmina d'água do corpo d'água, trecho 3, com vista a partir da rua Irê Luiz de Oliveira.
Fonte: Autores.

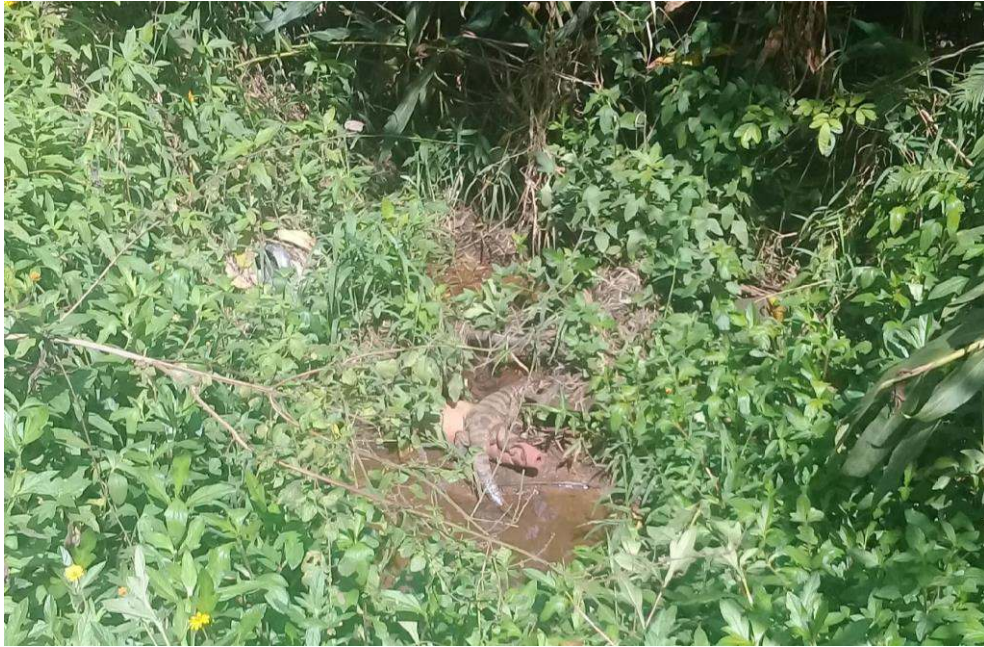
Figura 21: Corpo d'água, trecho 3, com vista a partir da rua Irê Luiz de Oliveira. Fonte: Autores.

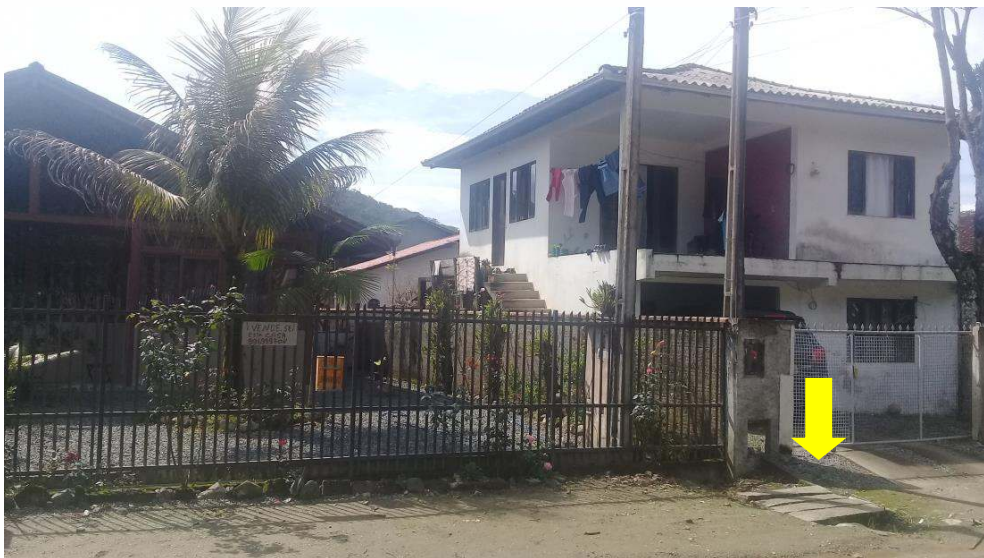
Figura 22: Residências e via nas faixas marginais do corpo d'água tubulado, trechos 4 e 5, com vista a partir da rua Samuel Figueiredo. Indicação de possível tubulação do trecho. Fonte: Autores.

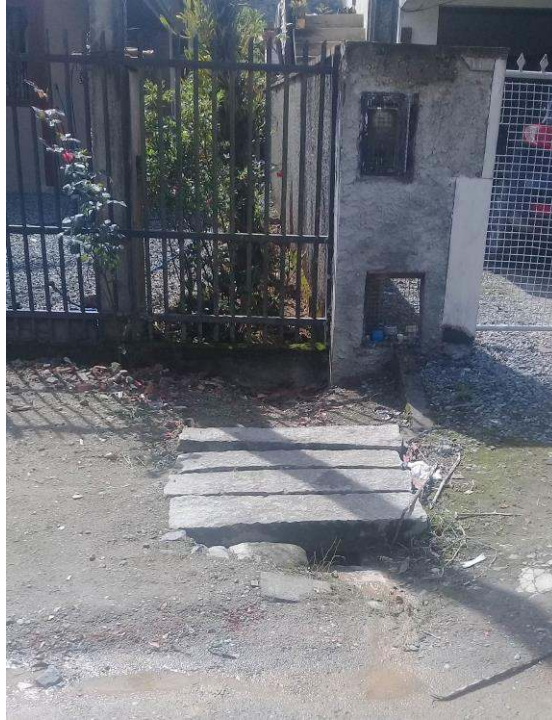
Figura 23: Detalhe de possível tubulação do trecho 5, rua Samuel Figueiredo. Fonte: Autores.
