DIAGNÓSTICO SOCIOAMBIENTAL POR MICROBACIA HIDROGRÁFICA (DSMH)

MICROBACIA 16-24 JOINVILLE/SC

INSTRUÇÃO NORMATIVA SAMA Nº 005/2022

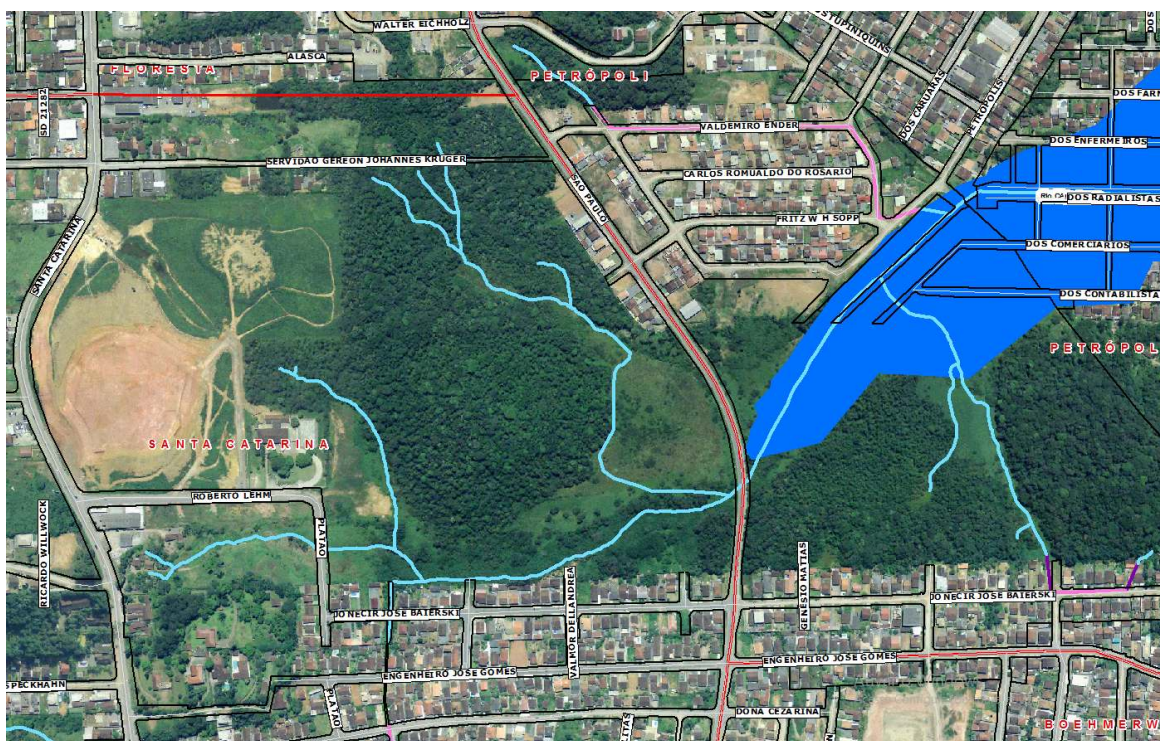
Figura 2: Áreas passíveis de inundação na microbacia 16-24.
Fonte: SIMGeo. Acesso em 18/08/2022.

As faixas marginais dos cursos hídricos estão sujeitas à ação natural de processos e dinâmica superficial terrestre; dentre as quais destacam-se as cheias que podem vir a atingir áreas de cotas inferiores. Na região da microbacia foco deste estudo, não há áreas passíveis de inundação segundo o Mapeamento da Base de Dados do Levantamento Hidrográfico do Município de Joinville.

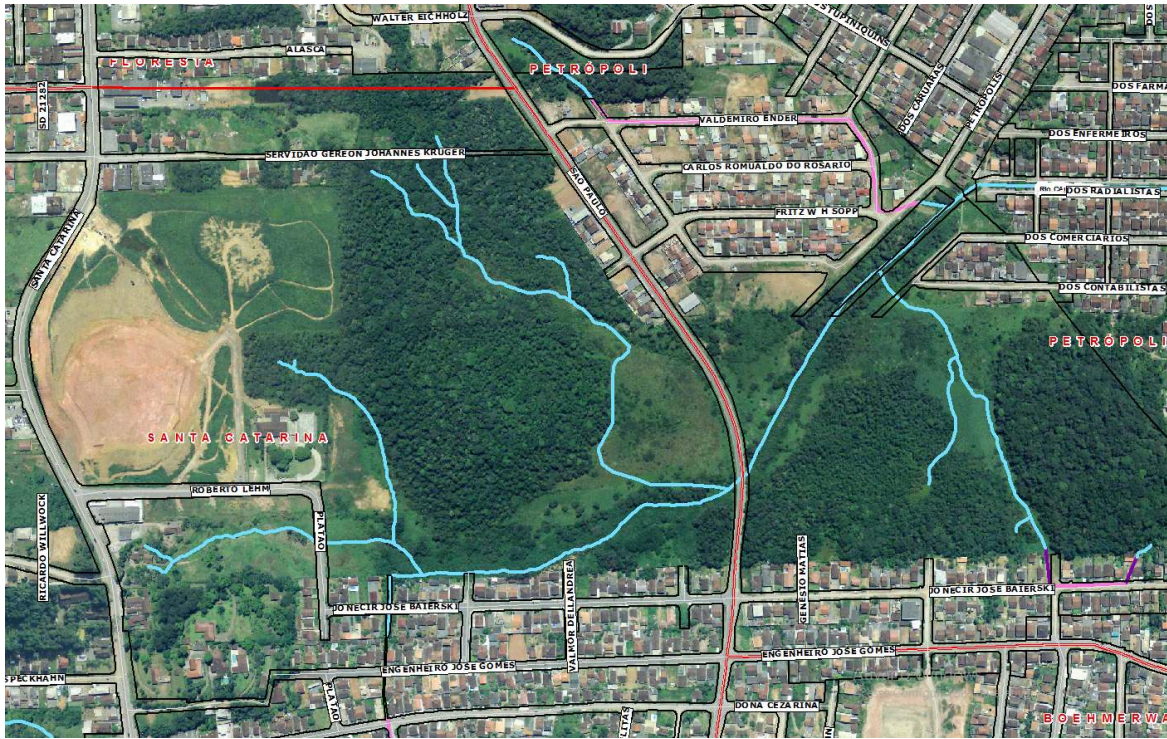
Figura 3: Áreas com Risco Geológico na microbacia 16-24.
Fonte: SIMGeo. Acesso em 18/08/2022.

Não existem áreas consideradas de risco geológico na microbacia em estudo conforme figura abaixo obtida do SIMGeo.
