DIAGNÓSTICO SOCIOAMBIENTAL POR MICROBACIA HIDROGRÁFICA (DSMH)

MICROBACIA 32-1

JOINVILLE – SC

2023

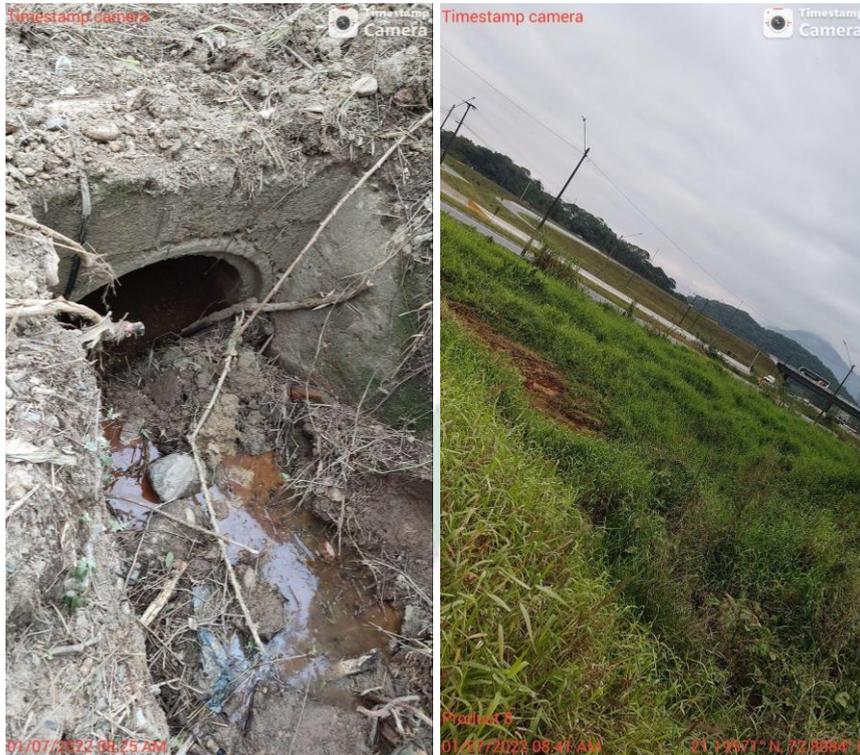
Figuras 3 e 4 – Tubulação de drenagem e iluminação pública in loco.

O registro a seguir exemplifica a existência de dois equipamentos de infraestrutura, além da garantia de abastecimento de água potável e coleta de lixo no local.

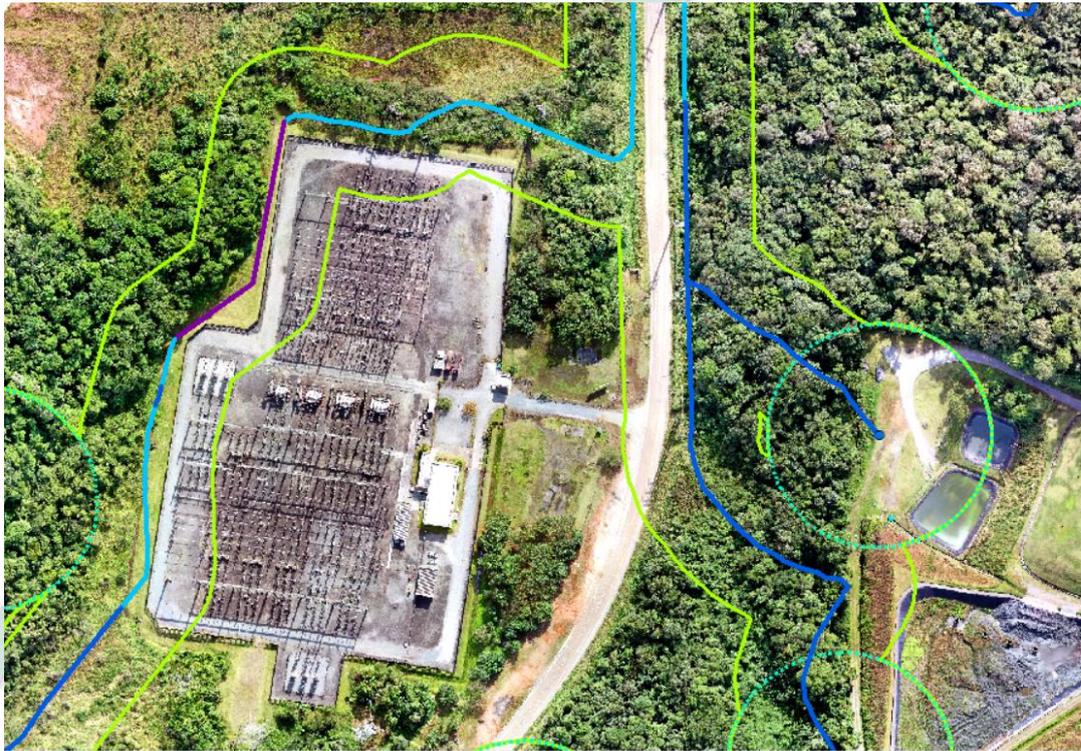
Figura 6 – Ortofoto localizando os corpos hídricos próximos a subestação da Eletrosul.

por objetivo a complementação das bases acima mencionadas, no dia 11 de junho de 2022, através de um voo com Veículo Aéreo Não Tripulado - VANT aliados a pontos de controle com georreferenciados com GPS de precisão, realizou-se registros fotográficos ao longo das faixas marginais de corpos d'água. A ortofoto resultante é obtida por meio do processamento das várias fotos realizadas pelo VANT e georreferenciadas por alvos implantados no terreno.

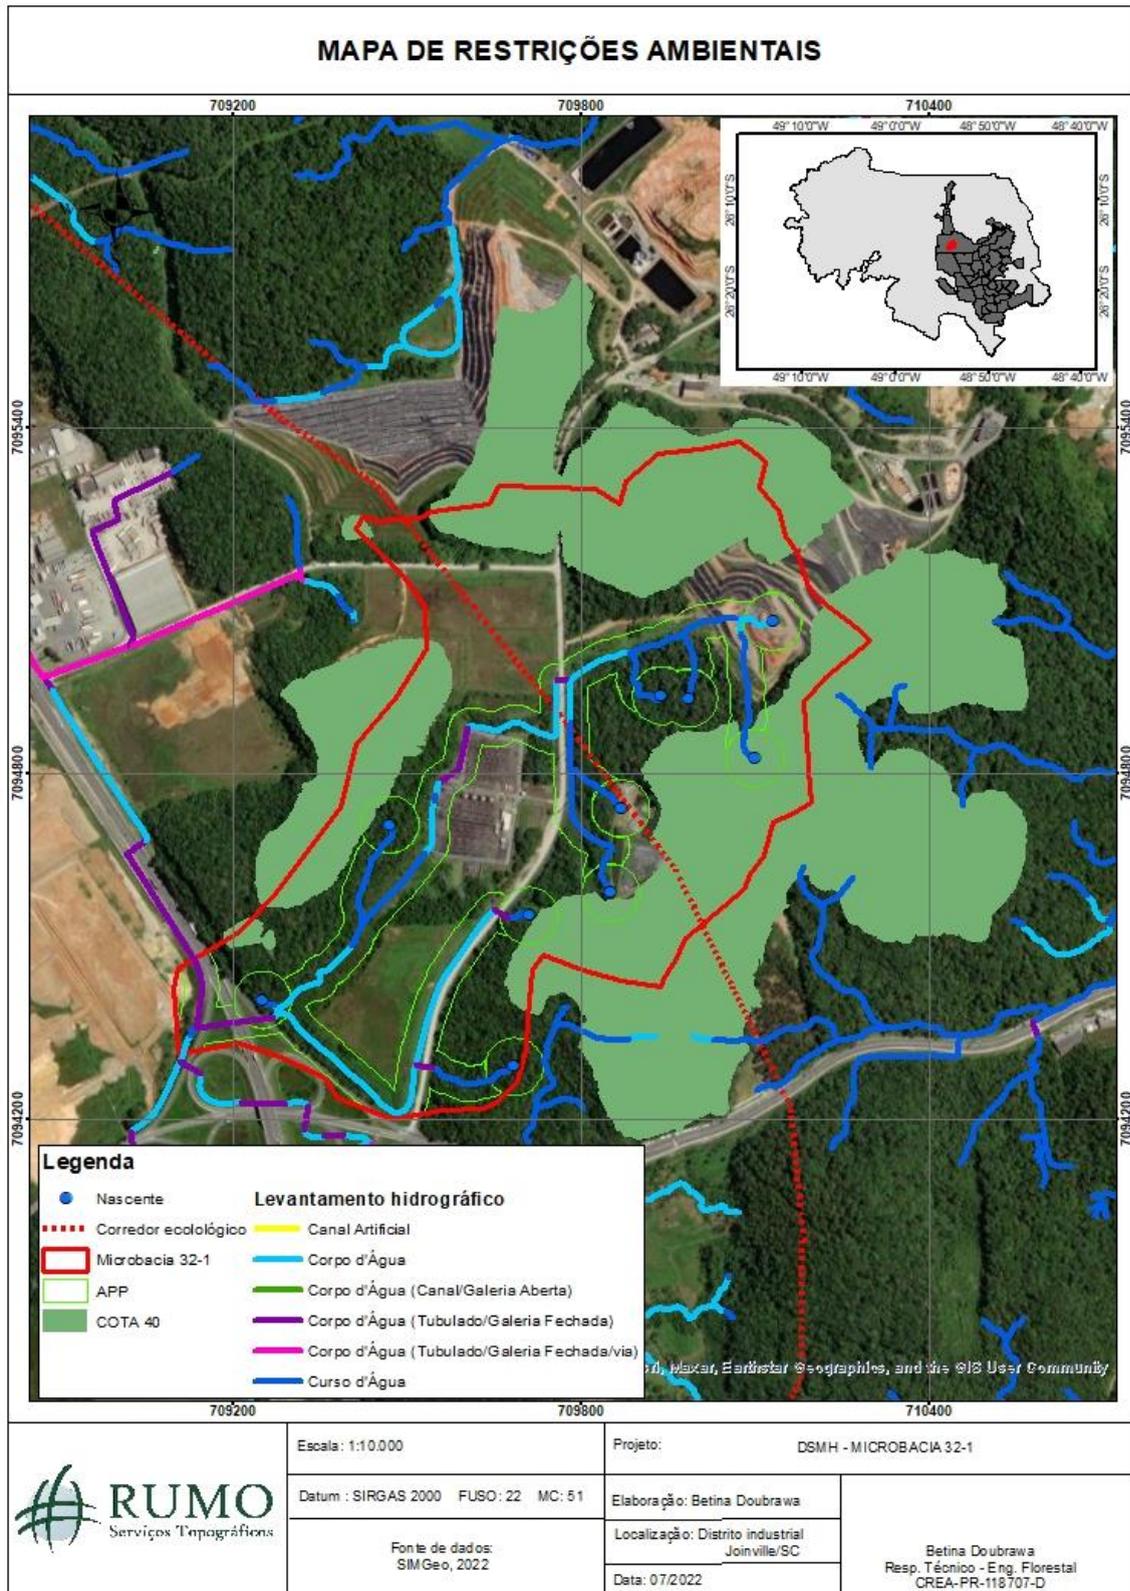
Figura 7 – Mapa de restrições ambientais.

Observa-se às bordas da microbacia uma Área Urbana de Proteção Ambiental (AUPA), com isoípsa de 40m (quarenta metros), a qual, pela sua situação e atributos naturais, deve ser protegida e/ou requer um regime de ocupação especialmente adaptado a cada caso (JOINVILLE, 2017). Esta área não incide sobre os corpos d'água analisados, exceto pela nascente no lado oeste, e encontra-se de forma equivocada ao se dizer que a área de cota 40 está representada na parte norte - pelo aterro da Catarinense Engenharia Ambiental S/A. Ainda, ocorrem as APPs das nascentes que dão origem ao corpo hídrico analisado, determinadas por um raio de 50 m, conforme Código Florestal (BRASIL, 2022).

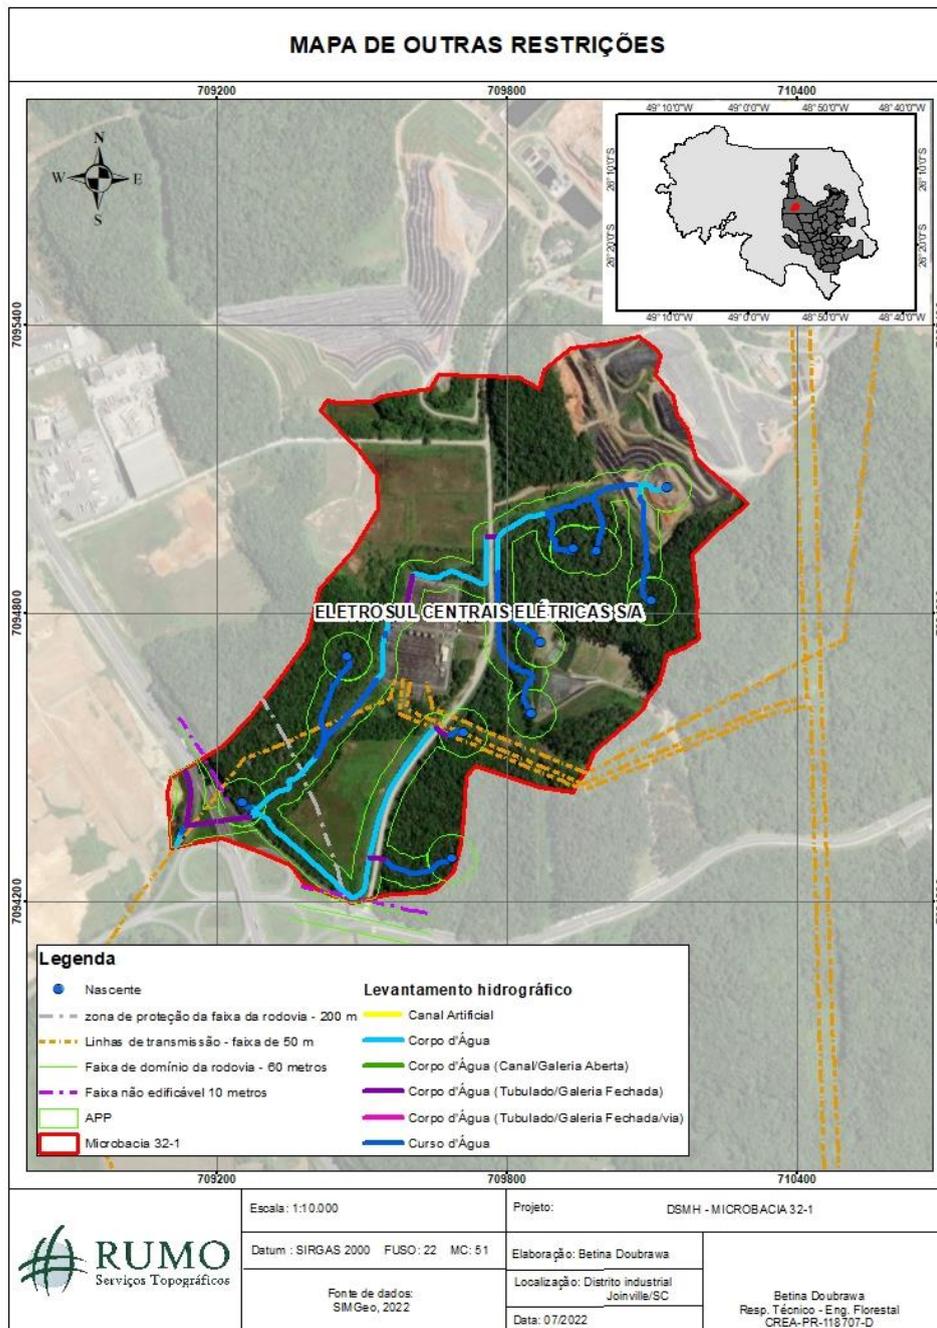
Figura 8 – Mapa de outras restrições.

Além das restrições ambientais, podemos citar outras limitações, a faixa de domínio de 60 metros do eixo da rodovia da BR SC 413 e da BR 101 - bem como suas faixas não edificáveis de 10 metros de distância da respectiva faixa de domínio, e a faixa de servidão da linha de transmissão - sendo esta de 50 metros de largura.

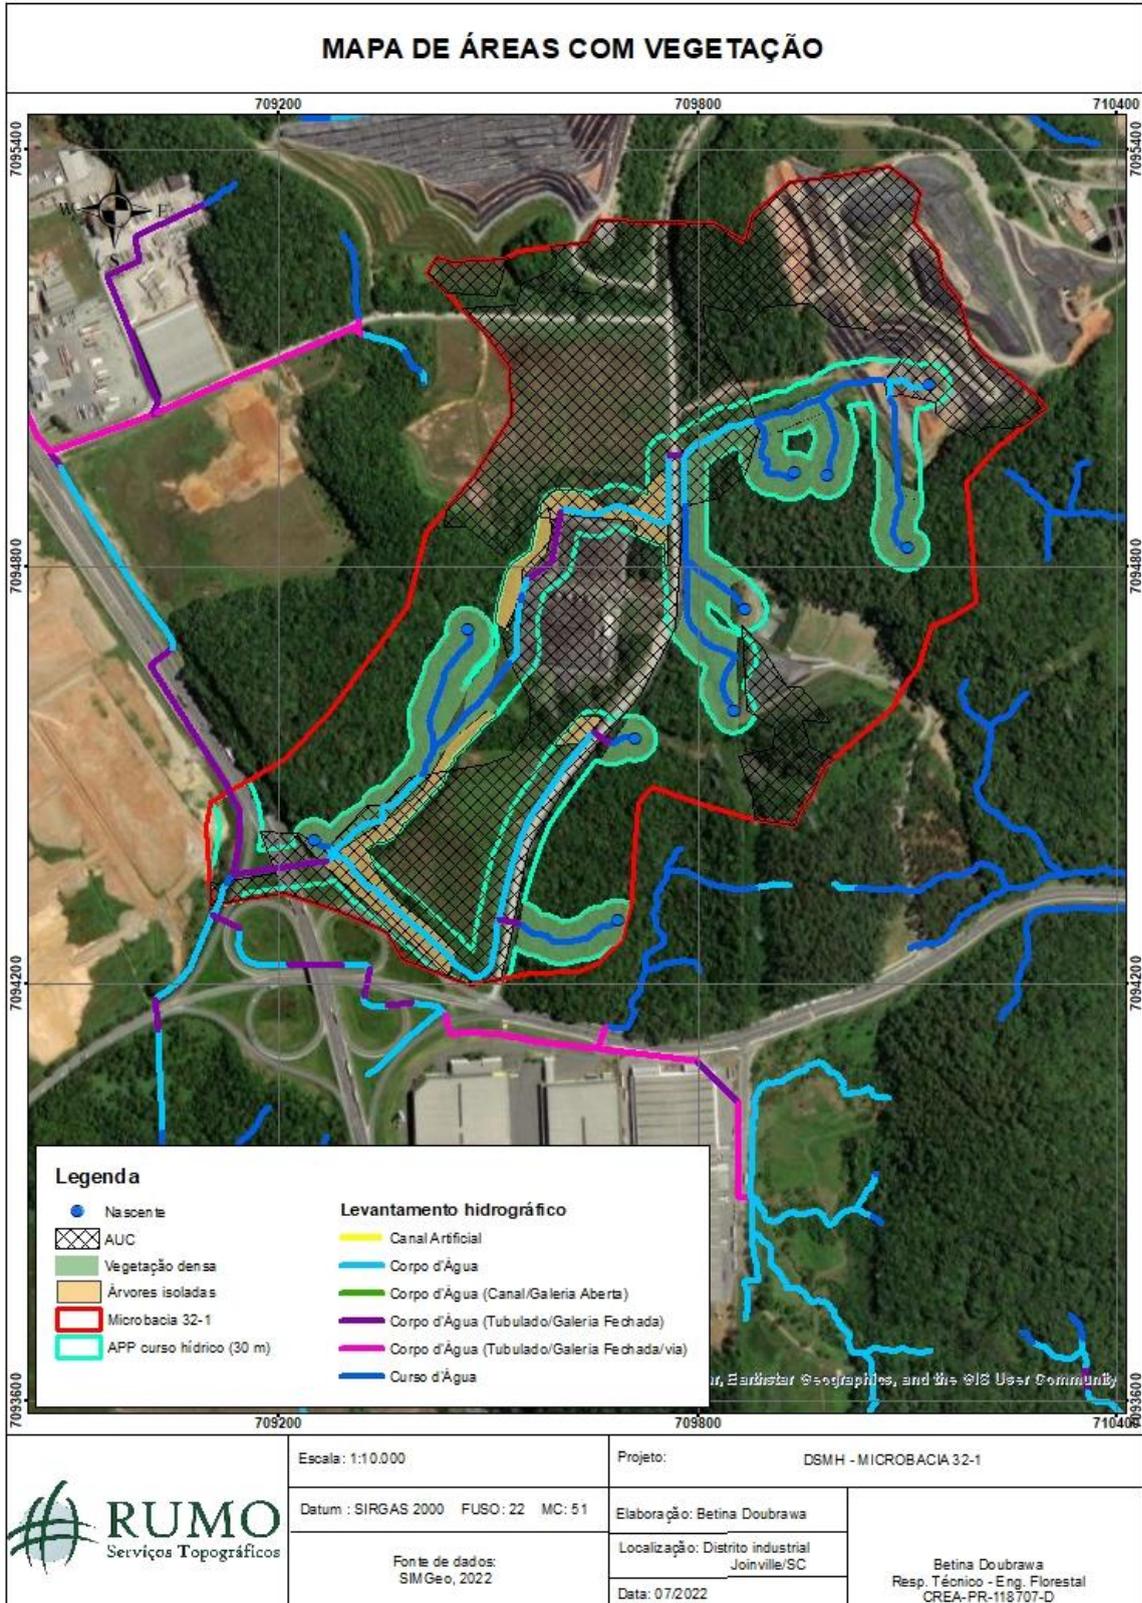
Figura 9 – Mapa de áreas com vegetação.

Para a elaboração do presente diagnóstico, foi realizado o mapeamento das áreas verdes, incidentes na região do entorno dos corpos d'água presente sob a Microbacia Hidrográfica 32-1, por meio do uso de ortofotos e imagens de drone (DJI Mavic 2 pro), bem como registros realizados durante a vistoria técnica in loco. O objetivo é classificar se a vegetação presente pertence a um maciço florestal (densa) em meio antropizado ou não, ou, se a paisagem configura-se por apresentar indivíduos arbóreos dispersos de forma isolada sob o espaço.

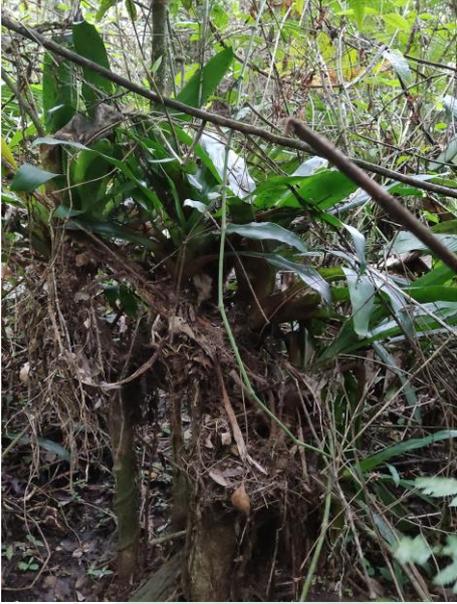
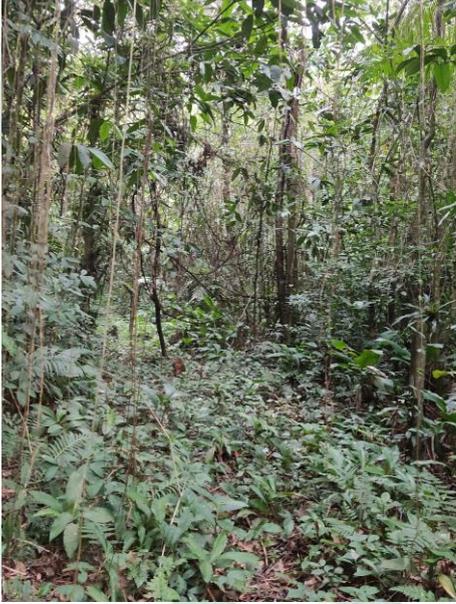
<p>Figura 10 - Tomada do interior da formação florestal, em destaque exemplar de bromélia. Coord.: 709382.95 m E ; 7094476.38 m S.</p>	<p>Figura 11 - Tomada do interior da floresta, com diversos exemplares jovens e plântulas, sub-bosque em formação e serrapilheira formada pela decomposição das folhas e galhos. Coord.: 709405.42 m E ; 7094524.26 m S</p>

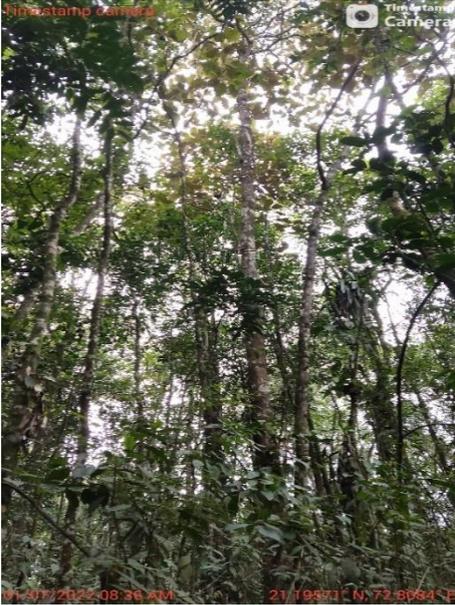
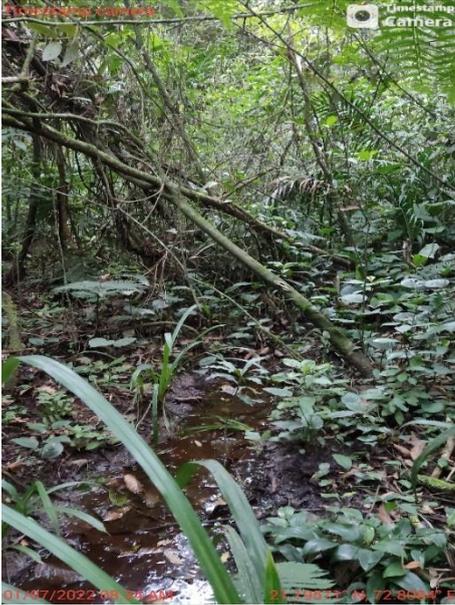
<p>Figura 14 – Estrutura da floresta na parte sul. Coord.: 709570.00 m E e 7094260.00 m S.</p>	<p>Figura 15 – Curso d'água na parte sul. Coord.: 709336.00 m E e 7094438.00 m S.</p>

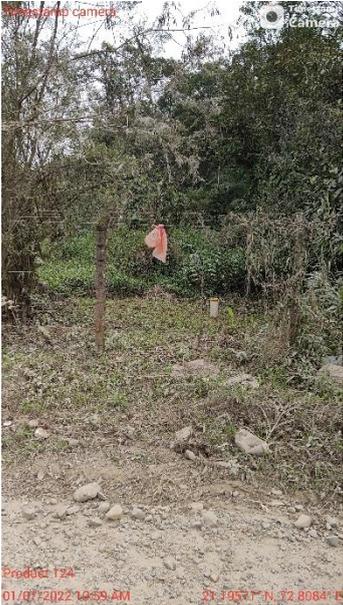
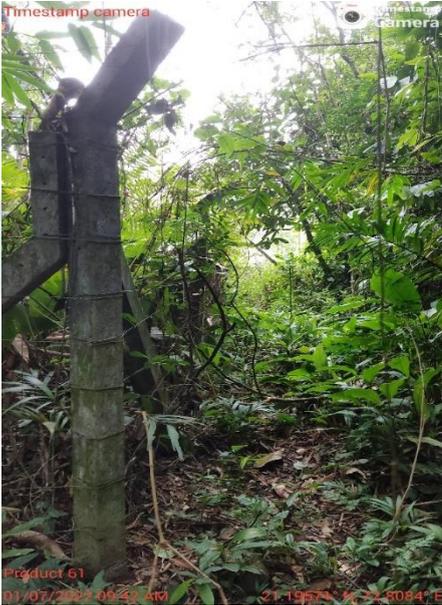
Em alguns caso, encontra-se em área de grande pressão das recentes intervenções antrópicas promovidas como a implantação do Eixo Industrial Hans Dieter Schmidt e a duplicação da BR-101, bem como a ocupação de empreendimentos industriais licenciados. Ainda, acima dessa área localiza-se a linha de transmissão de energia (LT 230 kV Blumenau - Joinville Norte C1) da ELETROSUL Centrais Elétricas S.A, com uma faixa de servidão de 50 metros, ou seja, 25 metros para cada lado da linha - nessa parte evidencia-se uma vegetação mais baixa e com dossel aberto devido a manutenção periódica embaixo da linha.

<p>Figura 16 – Passagem e acesso.</p>	<p>Figura 17 – Implantação de cercas. Coord.: 709428.74 m E e 7094540.74 m S.</p>

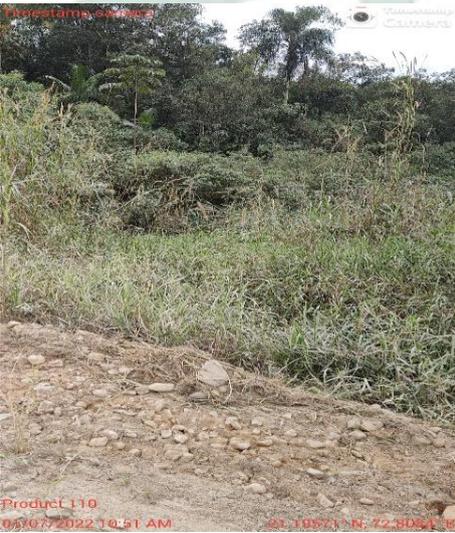
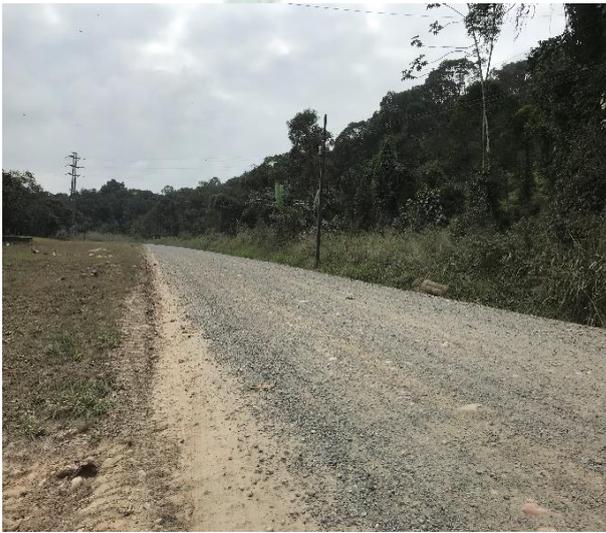
<p>Fonte: Própria.</p>	<p>Fonte: Própria.</p>
<p>Figura 18 - Vegetação encontra-se alterada em meio a um fragmento e áreas já exploradas. Coord.: 709776.65 m E e 7094932.50 m S.</p>	<p>Figura 19 - Presença de espécies nativas como a embaúba e exóticas como a bananeira e a forte influência das bordas de fragmento. Coord.: 709677.00 m E e 7094559.52 m S.</p>

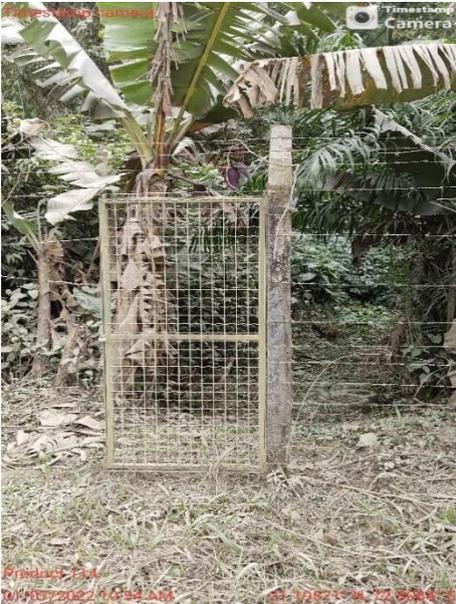
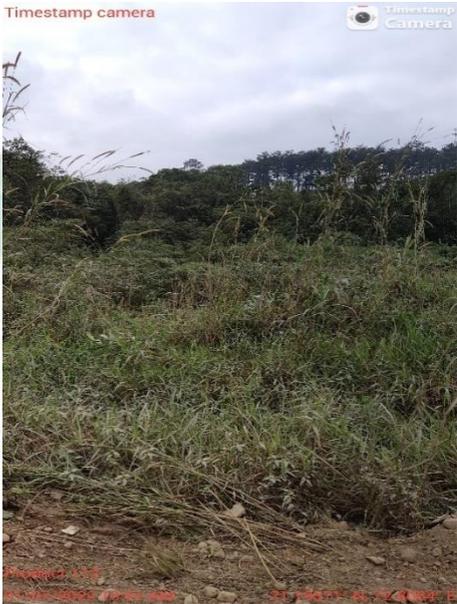
<p>Figura 20 - Presença de espécie exótica e plantada em meio ao fragmento. Coord.: 709779.59 m E e 7094806.94 m S</p>	<p>Figura 21 - Vegetação antropizada com plantio de eucaliptos aos fundos. Coord.: 709769.14 m E e 7094751.30 m S</p>

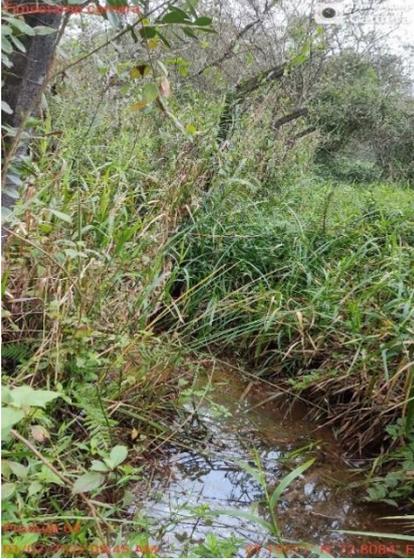
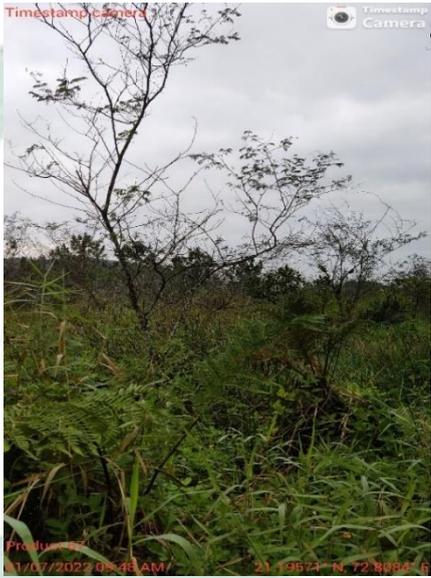
Área de vegetação isolada: A vegetação considerada de árvores isoladas está localizada junto à via marginal da rodovia federal e numa faixa unida à Eletrosul Centrais Elétricas S/A.

<p>Figura 22 - Vista da cerca da Eletrosul. No qual o curso da água encontra-se quase desprovido de vegetação, no qual o capim tomou conta. Coord.: 709454.67 m E e 7094541.78 m S</p>	<p>Figura 23 - Árvores isoladas margeando o curso d'água. Coord.: 709439.01 m E e 7094527.54 m S</p>

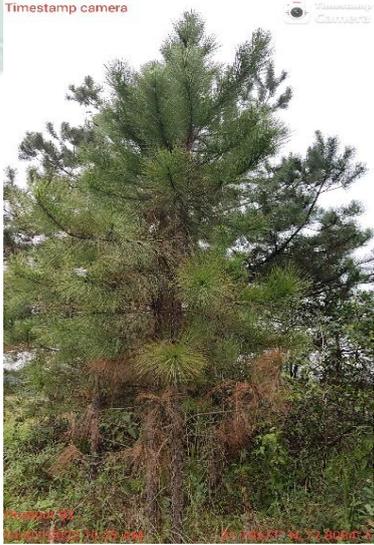
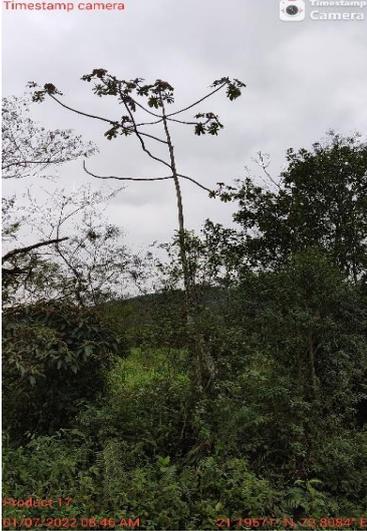
<p>Fonte: Própria.</p>	<p>Fonte: Própria.</p>
<p>Figura 24 - Presença de espécies exóticas – Pinus. Coord.: 709389.85 m E e 7094427.33 m S</p>	<p>Figura 25 - Embaúva (<i>Cecropia pachystachya</i>) junto a via marginal. Coord.: 709642.00 m E e 7094561.00 m S</p>

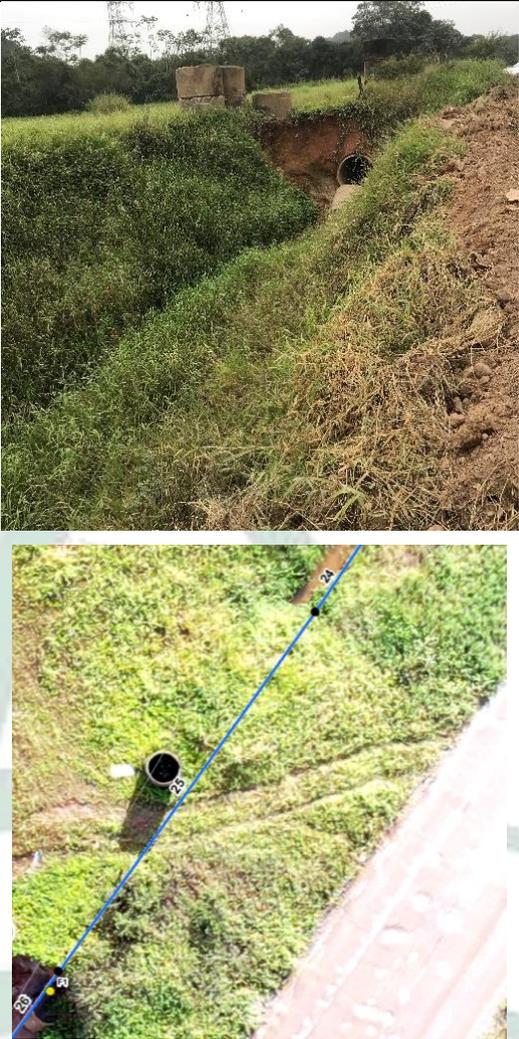
<p>Ponto F1 Trecho 25 - Curso da água aberto desprovido de vegetação. Extensão: 21,84 m.</p> <p>Observação: Constatou-se divergência na base do SIMGeo, que trata o corpo d'água com classificação aberta, e ele encontra-se atualmente tubulado (galeria fechada). Neste estudo, o mesmo foi considerado tubulado/galeria fechada entre lotes.</p>

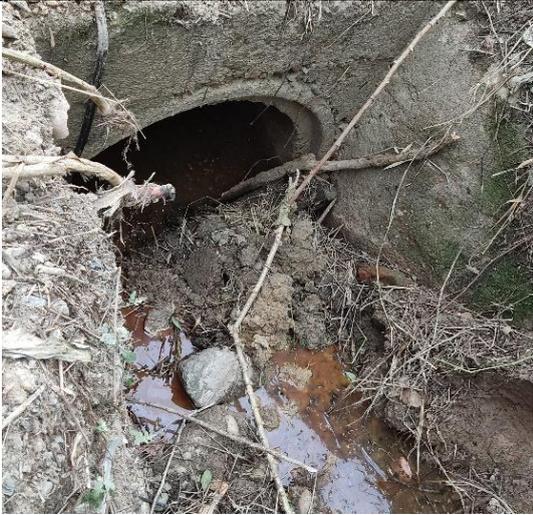
<p>Ponto F3 Trecho 27 - Corpo d'água tubulado/galeria fechada, desprovido de vegetação. Extensão: 30,94 m.</p>

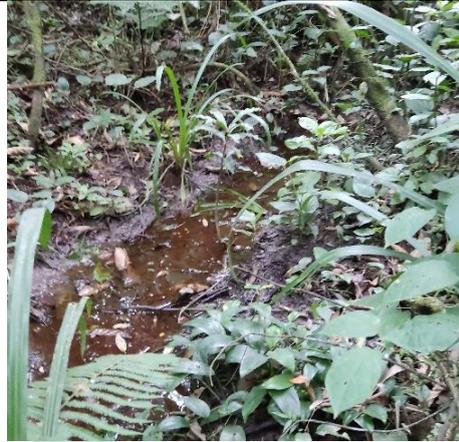
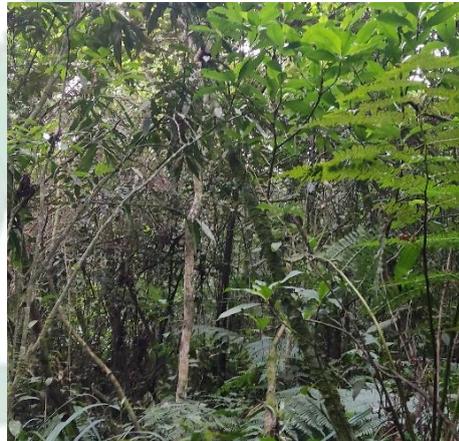
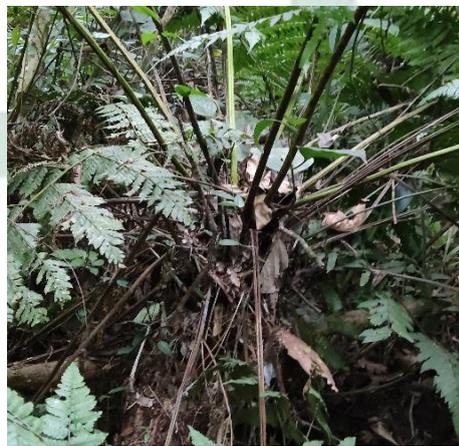
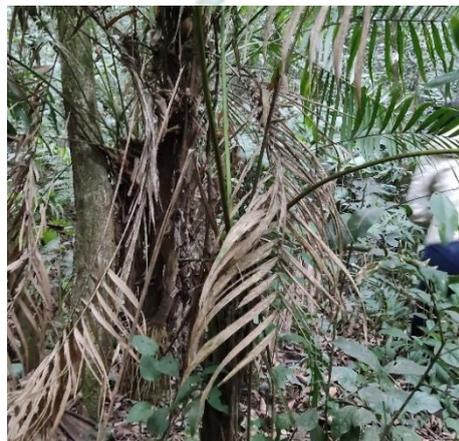
Ponto F4

Trechos 28a e 28b- Curso da água aberto/ vegetação densa.

Extensão: 157,80 m.

Observação: Aspecto do corpo d'água e vegetação.

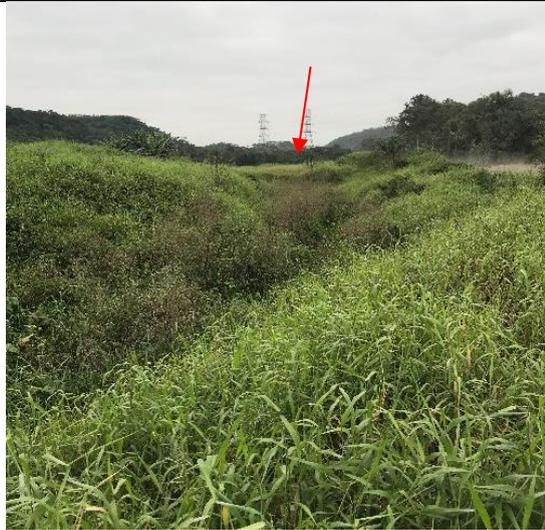
Observação: Constatou-se divergência na base do SIMGeo, que trata o corpo d'água com classificação aberta, e ele encontra-se atualmente tubulado (galeria fechada). Neste estudo, o mesmo foi considerado tubulado/galeria fechada entre lotes.

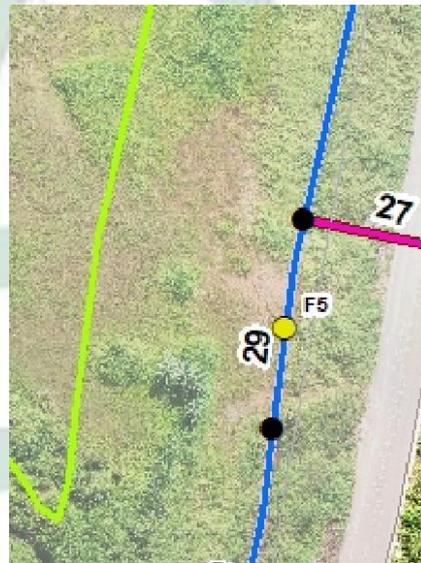
Ponto F5

Trecho 29 - Curso da água aberto desprovido de vegetação.

Extensão: 32,63 m.

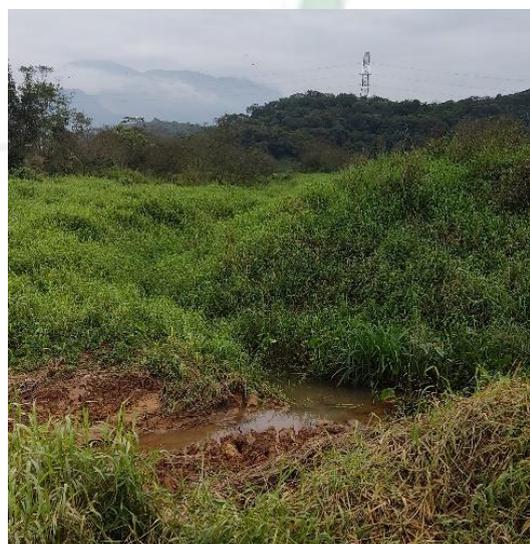
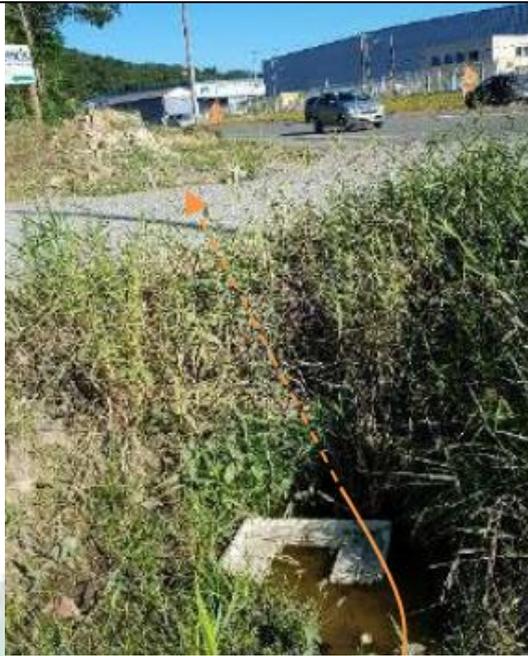
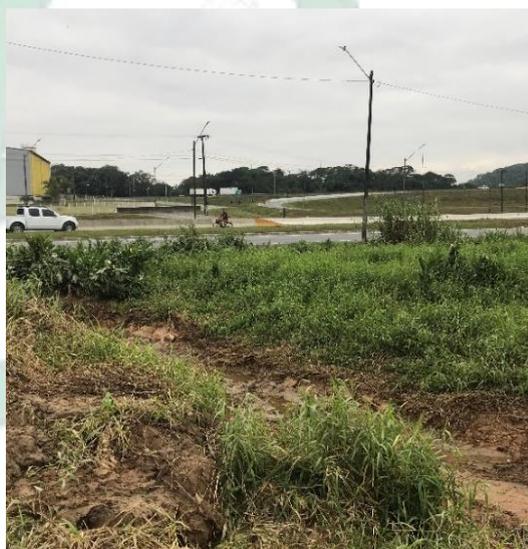
Ponto F6

Trecho 30 – Curso da água aberto desprovido de vegetação.

Observação: Vista dos canais de drenagem paralelos à Rua Henrique João Pereira, os quais atravessam a rua, no qual a rodovia Hans Dieter Schmidt também contribui

por meio de escoamento. São locais onde percebem-se ações antrópicas, como uso de retroescavadeiras. Observação: Os **trechos 31a e 31b** será relatado no Quadrante B.

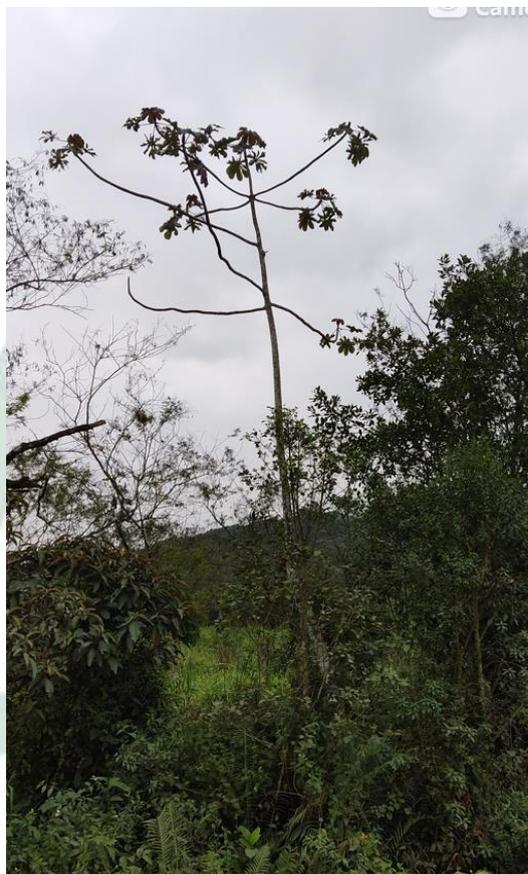
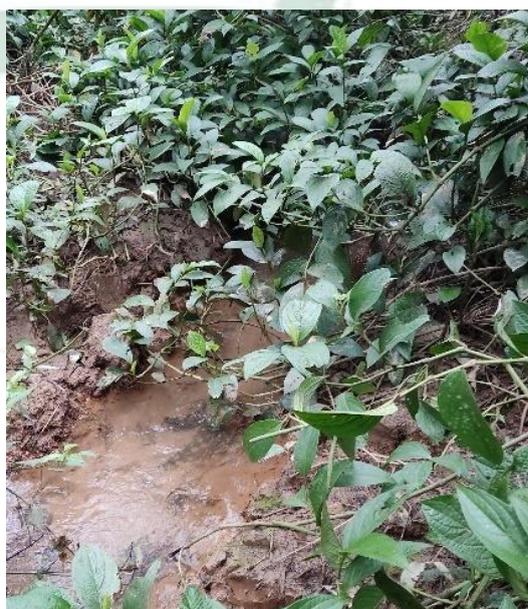
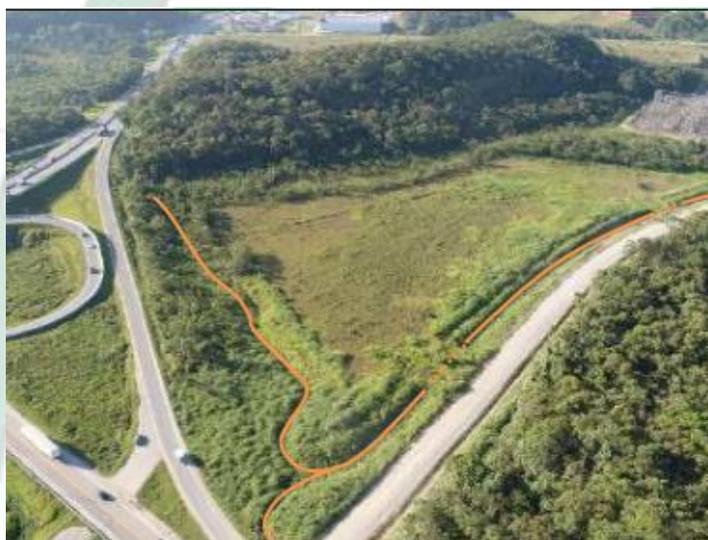
Observação: Constatou-se árvores ao longo da marginal da BR, bem como ao longo de toda hidrografia existente para os trechos.

Trecho 31a – visão indicando árvores isoladas no trecho. O trecho 31a vem a montante dos trechos já antropizados (24, 25, 26, 29 e 30). Esses, destacando-se as mudanças ocorridas no sistema rodoviário local, como a duplicação da Rodovia Governador Mário Covas e implantação dos acessos proporcionaram a abertura de canais de drenagem (em laranja) escavados mecanicamente paralelos a rua Henrique João Pereira, e canais para escoamento do curso d'água proveniente da região Sul. A maioria dos canais da região, são caracterizados como leitos de drenagem, pois foram construídos mecanicamente e estão associados ao sistema de drenagem pluvial. Vista dos canais de drenagem paralelos a Rua Henrique João Pereira e acesso viário da Rodovia Governador Mário Covas – BR 101, destacando que os canais estão associados ao sistema de drenagem pluvial das vias ao entorno.

Trecho 31b – continuação do 31a, tendo a mesma função de drenagem.

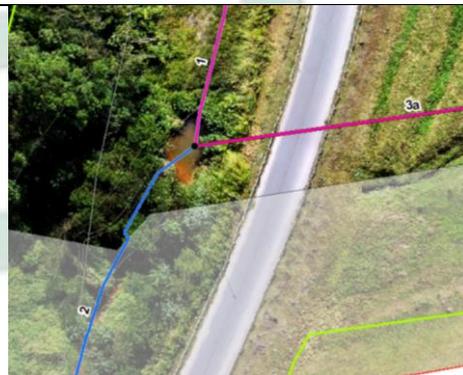
Trecho 2 – Curso da água aberto desprovido de vegetação

Extensão: 49,63 m.

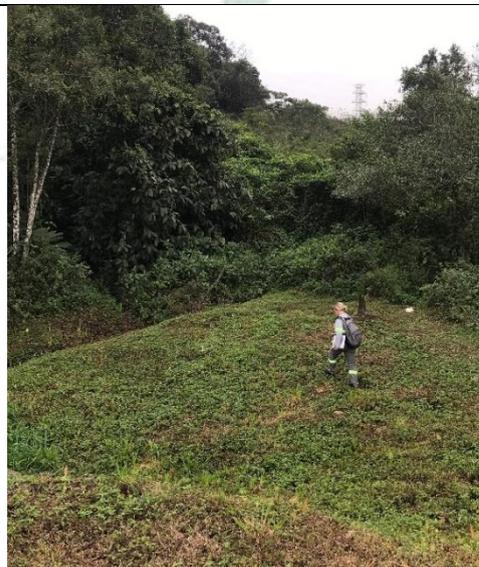
Ponto F9

Trecho 4 – Curso da água aberto com vegetação isolada.

Extensão: 9,01 m.

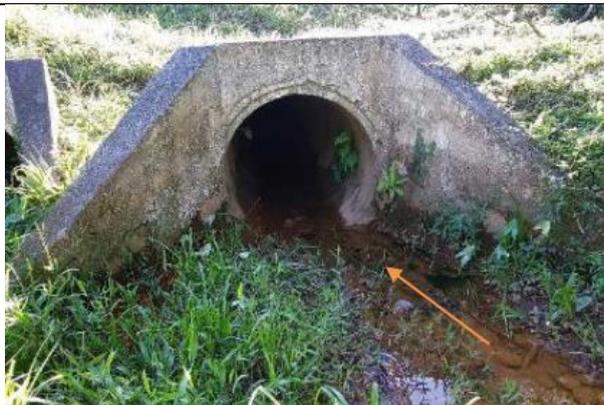
Vista sentido E-O para canal de drenagem a jusante do empreendimento e lateral a BR 101, seta em laranja indicando fluxo de escoamento. Vista da tubulação a jusante do empreendimento, responsável pelo cruzamento das águas pela Rodovia Governador Mário Covas. Região onde ocorre a junção dos canais de drenagem paralelos as ruas da região frontal do imóvel e curso da água interno.

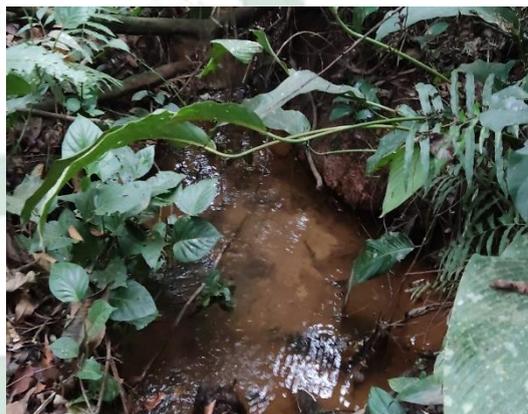
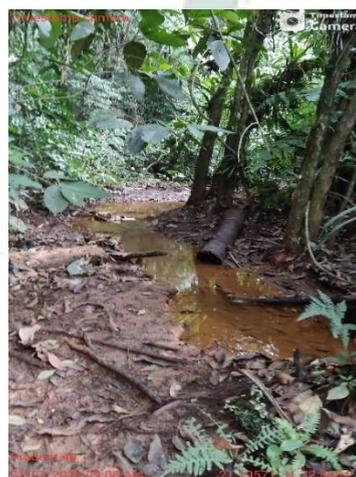
Ponto F11

Trechos 6a e 6b – Curso da água com vegetação densa.

Extensão 6a: 189,65 m.

Extensão 6b: 41,46 m (dentro de APP de nascente).

Observação: Apesar de ser uma vegetação densa, observa-se características de interferência humana, ao se observar que as copas nem sempre fecham um dossel e que em certos pontos é possível avistar o imóvel ao outro lado do rio.

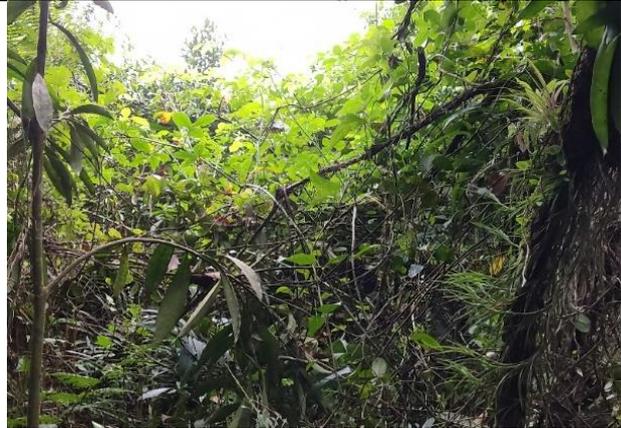
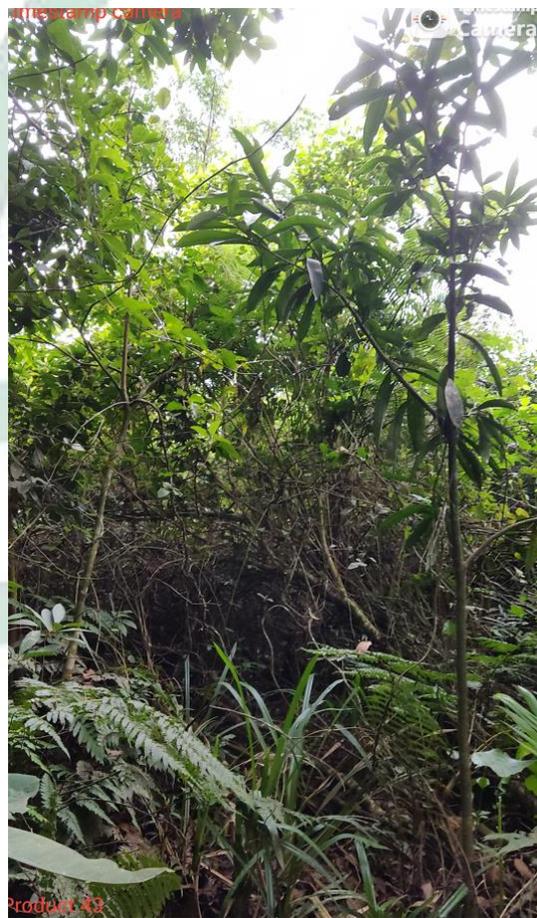
Ponto F12

Observação: vegetação densa.

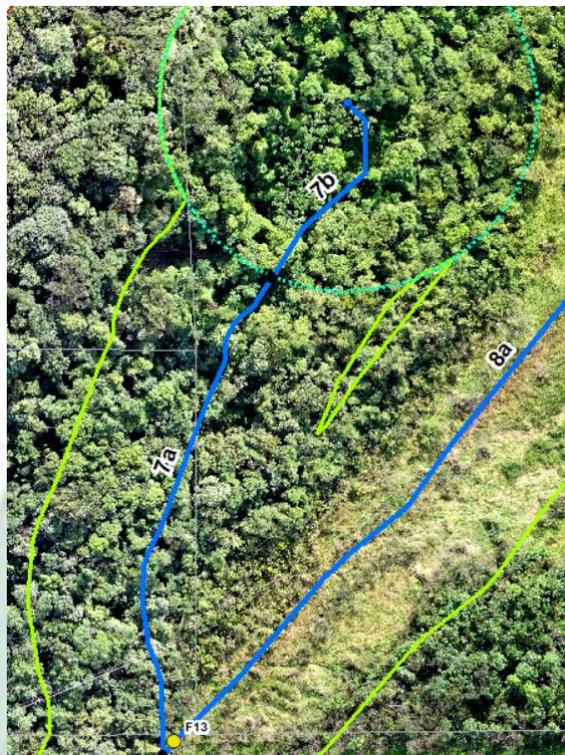
Observação: Não foi localizado o curso d'água que é proveniente da nascente. Mas esta, por encontrar-se em área de maior altitude e próxima a uma área de AUPA, foi considerada mata densa não estando em meio antrópico.

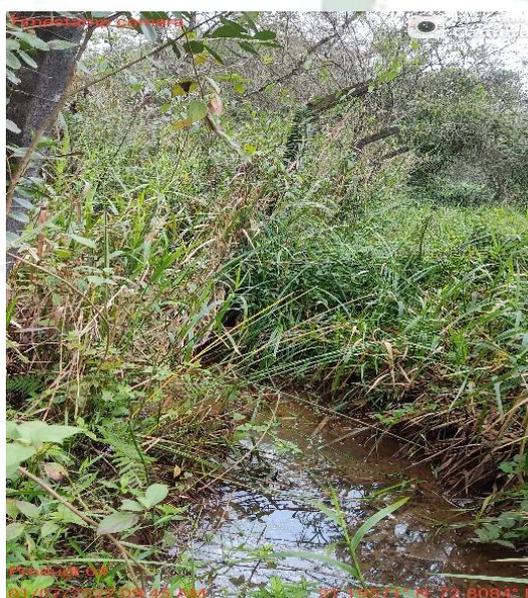
Observação: A maior parte é desprovida de vegetação, porém, em algumas partes da área destinada a APP possui vegetação densa.

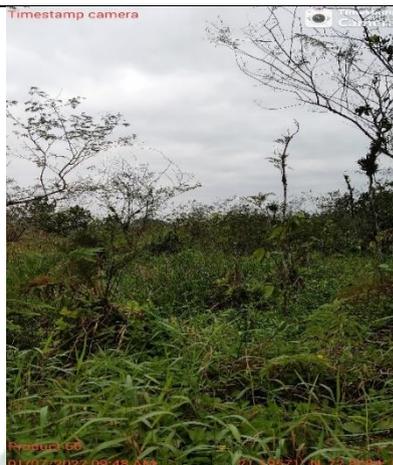
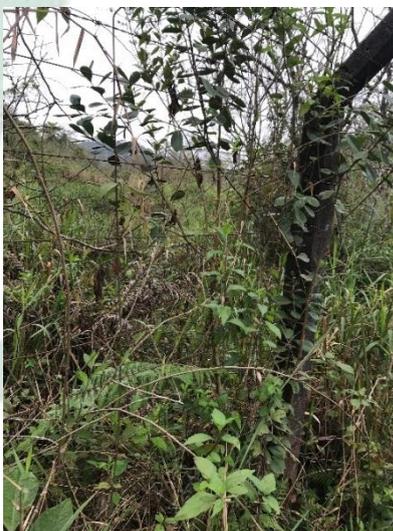
Trecho 8a -

Trecho 8a – Curso do aberto com vegetação em algumas partes.

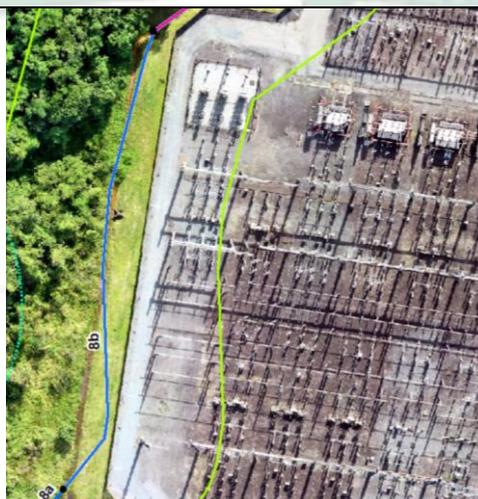
Trecho 8b - Curso da água aberto com vegetação isolada no seu lado esquerdo e com a construção da subestação no lado direito.
Extensão: 125,47 m.

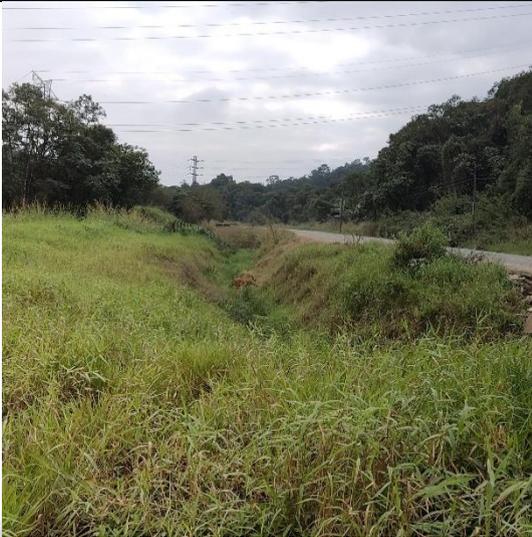
<p>Ponto F14 Trecho 24 - Corpo d'água aberto desprovido de vegetação. Extensão: 102,45 m.</p>

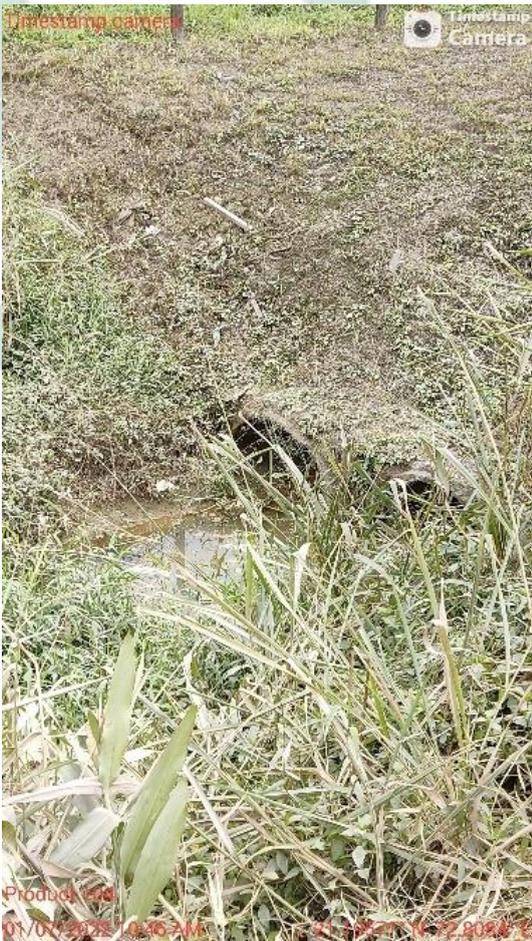
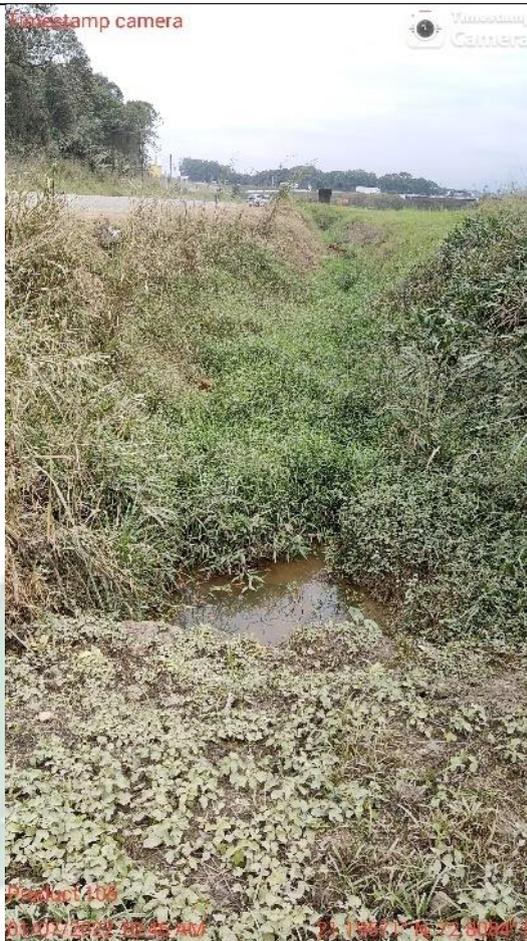
Trecho 23a e b

<p>Ponto F15 Trechos 23a e 23b - Corpo d'água tubulado/galeria fechada entre vias. Extensão 23a: 11,44 m. Extensão 23b: 15,20 m (dentro de APP de nascente).</p>

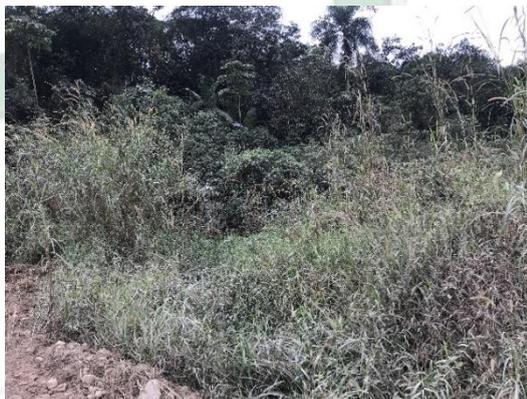
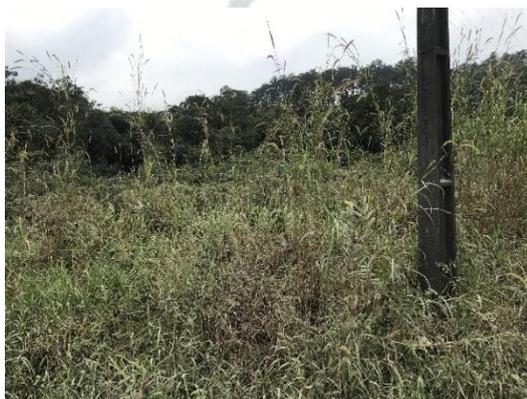
Ponto F16 – trecho 22

Trecho 22 - Corpo d'água aberto com vegetação densa, dentro de APP de nascente.

Extensão: 41,83m.

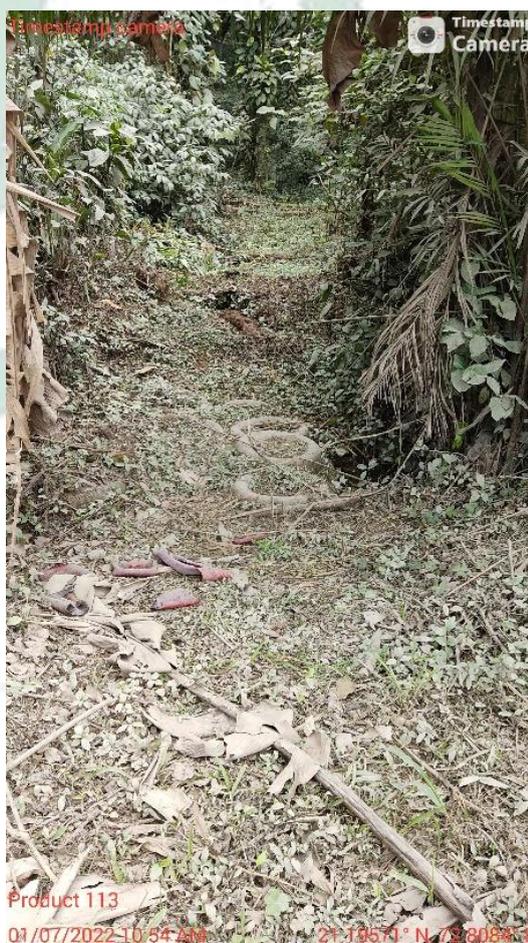
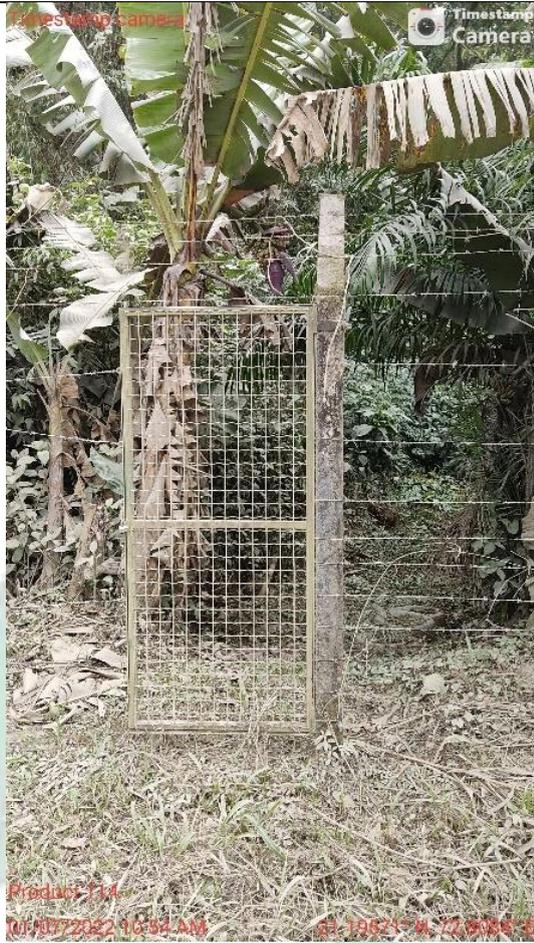
Trechos 21a e 21b - Corpo d'água aberto com vegetação densa com interferência humana.

Observação: Não foi possível percorrer todo o corpo d'água, uma vez que se trata de propriedade privada e cercada. Porém, observa-se a degradação devido à ação humana ainda observou-se a presença de exóticas e invasoras.

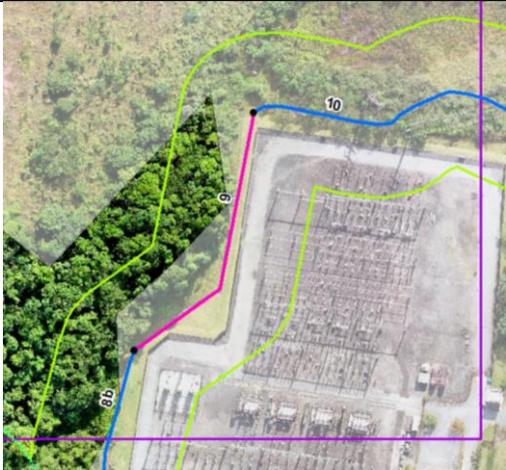
<p>Imagem de drone.</p> <p>Trecho 9 - Corpo d'água tubulado/galeria fechada entre lotes. Trata-se de área particular não existindo acesso.</p> <p>Extensão: 166,55 m.</p>
