DIAGNÓSTICO SOCIOAMBIENTAL POR MICROBACIA HIDROGRÁFICA (DSMH)

MICROBACIA 32-1

JOINVILLE – SC

2023

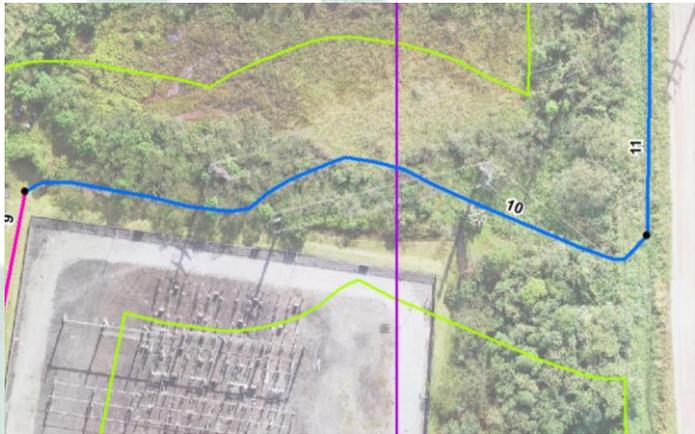
<p>Imagem de drone.</p> <p>Trecho 10 – Curso da água aberto com vegetação de árvores isoladas.</p> <p>Extensão: 167,24 m.</p> <p>Observação: Presença das torres de distribuição de energia.</p>

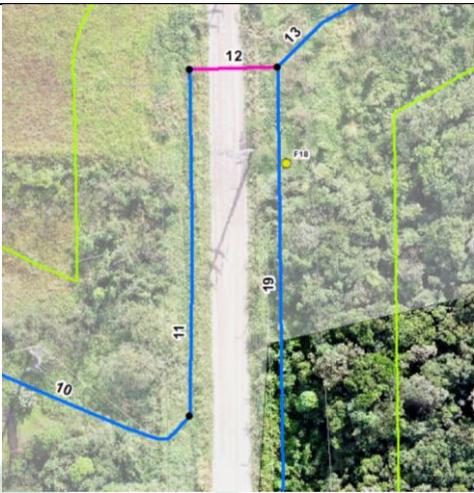
<p>Imagem de drone.</p> <p>Trecho 11 – Curso da água aberto desprovido de vegetação.</p> <p>Extensão: 91,15 m.</p>

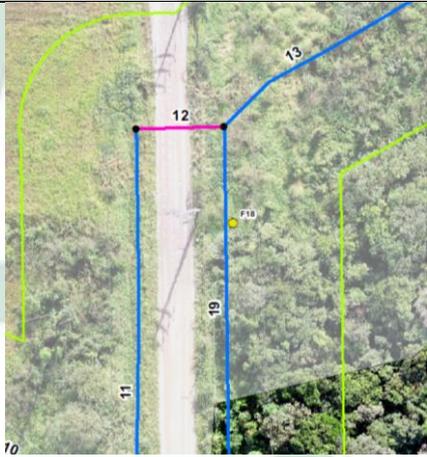
<p>Imagem de drone.</p> <p>Trecho 12 - Corpo d'água tubulado/galeria fechada entre vias.</p> <p>Extensão: 23,28 m.</p>

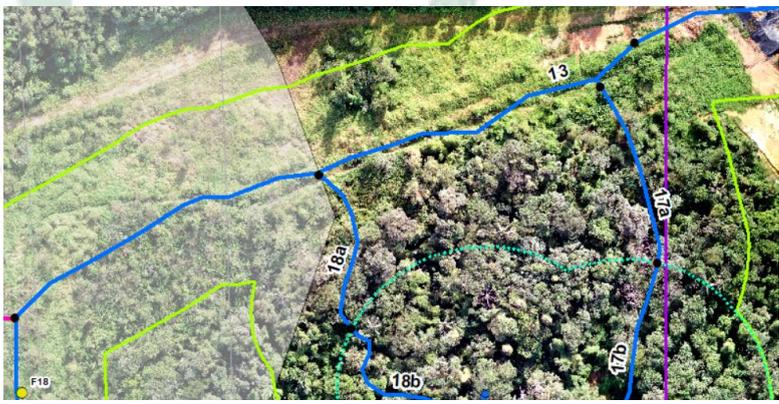
<p>Imagem de drone.</p> <p>Trecho 13 – Curso da água aberto com vegetação densa ao lado direito e sem vegetação ao lado esquerdo do curso da água.</p> <p>Extensão: 233,87 m.</p> <p>Observação: Nota-se que apenas o lado direito do curso hídrico possui uma vegetação densa, enquanto o lado esquerdo</p>

encontra-se desprovido de vegetação.

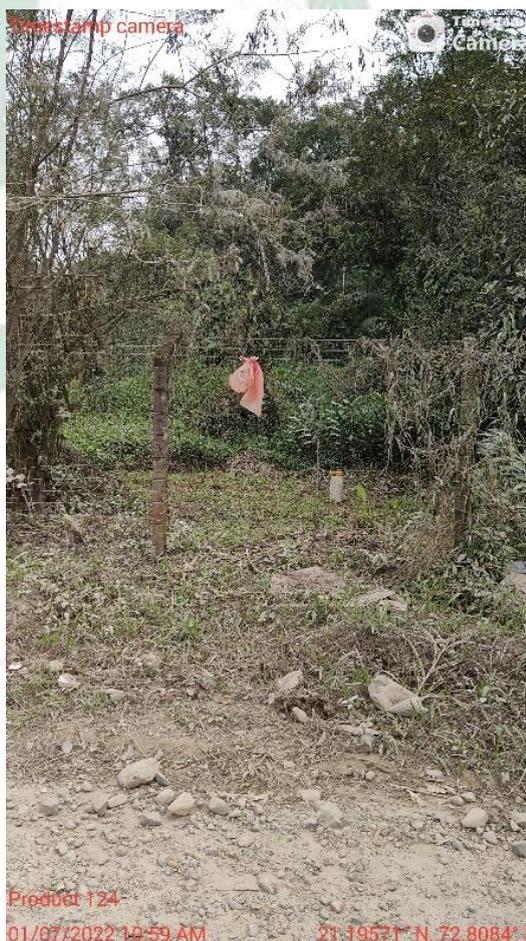
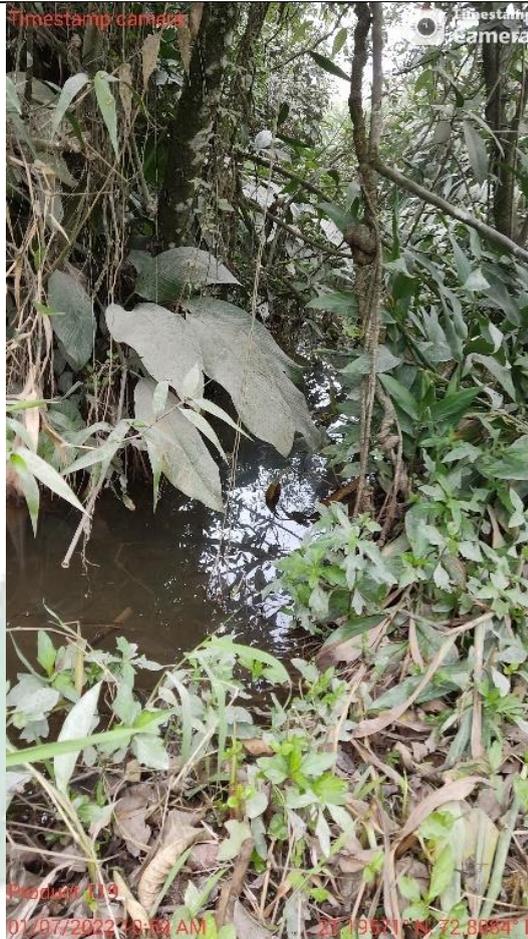
Ponto F18
Trecho 19

Observação: Trecho sob forte pressão antrópica por estar entre aterros sanitários, receber forte contribuição de águas pluviais das ruas e aterros, bem como servir de borda de fragmento.

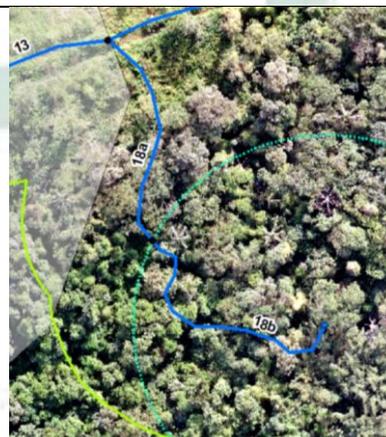
Imagem de drone.
Trechos 18a e 18b – Curso da água aberto com vegetação densa.
Extensão 18a: 66,90 m.
Extensão 18b: 69,39 m, dentro de APP de nascente.

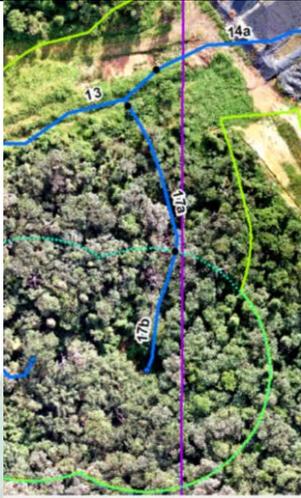
<p>Imagem de drone.</p> <p>Trechos 17a e 17b - Curso d'água aberto com vegetação densa.</p> <p>Extensão 17a: 66,46 m.</p> <p>Extensão 17b: 50,23 m, dentro de APP de nascente.</p>

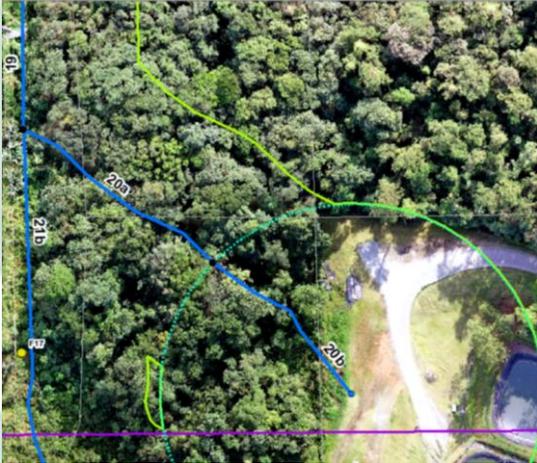
<p>Imagem de drone.</p> <p>Trecho 20 b – Curso da água aberto desprovida de vegetação.</p> <p>Extensão: 51,11m.</p> <p>Trecho 20 a - Corpo d'água aberto com vegetação densa.</p> <p>Extensão: 61,08m.</p> <p>Observação: A nascente encontra-se sob a área do aterro sanitário.</p>

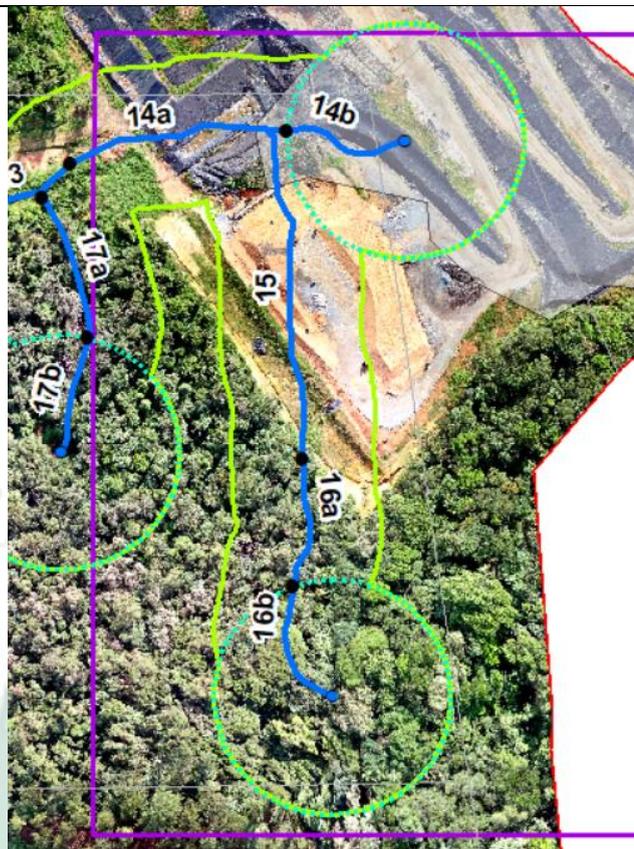
Observação: A nascente e parte do curso da água encontra-se sob a área do aterro sanitário. Fica evidente que não há curso d'água ou nascente no aterro.

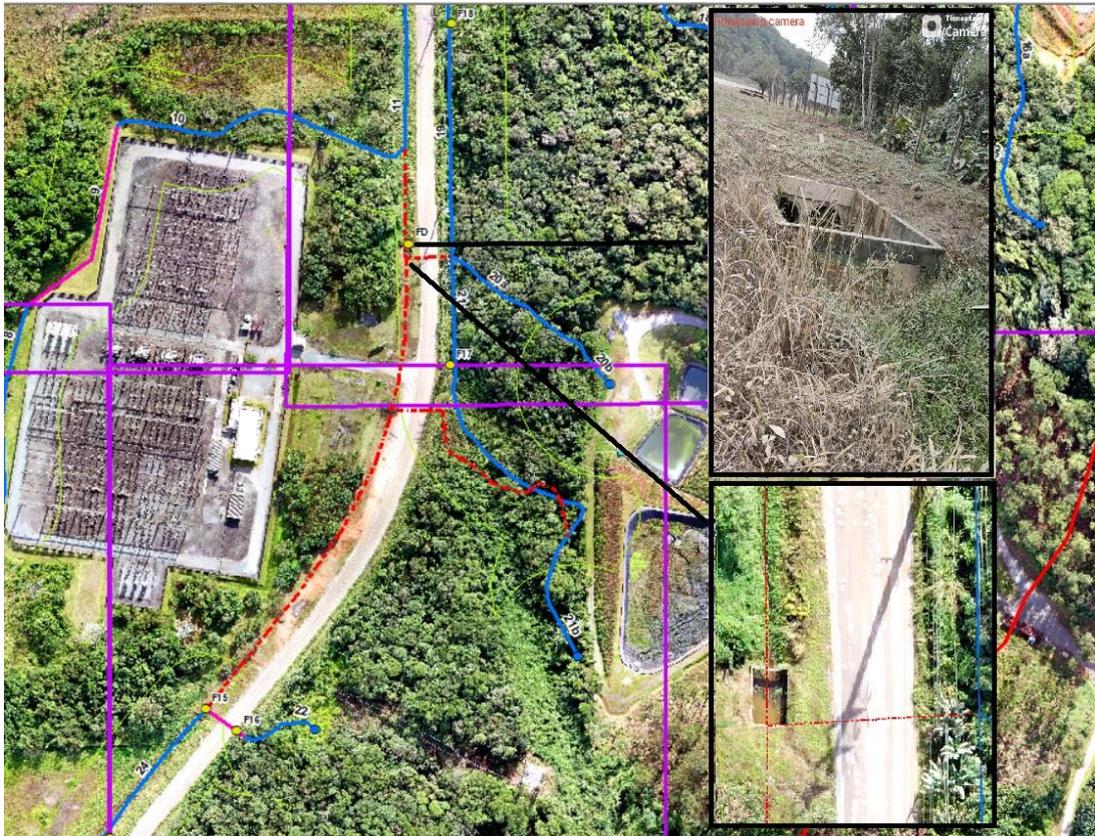
Figura 50 - Corpo d'água – tubulado galeria fechada, ligando o trecho 24 do quadrante D ao trecho 11 do quadrante F.
