AMBIVILLE
ENGENHARIA

DIAGNÓSTICO SOCIOAMBIENTAL POR MICROBACIA HIDROGRÁFICA (DSMH)

LEI COMPLEMENTAR Nº 601/2022

MICROBACIA 18-1

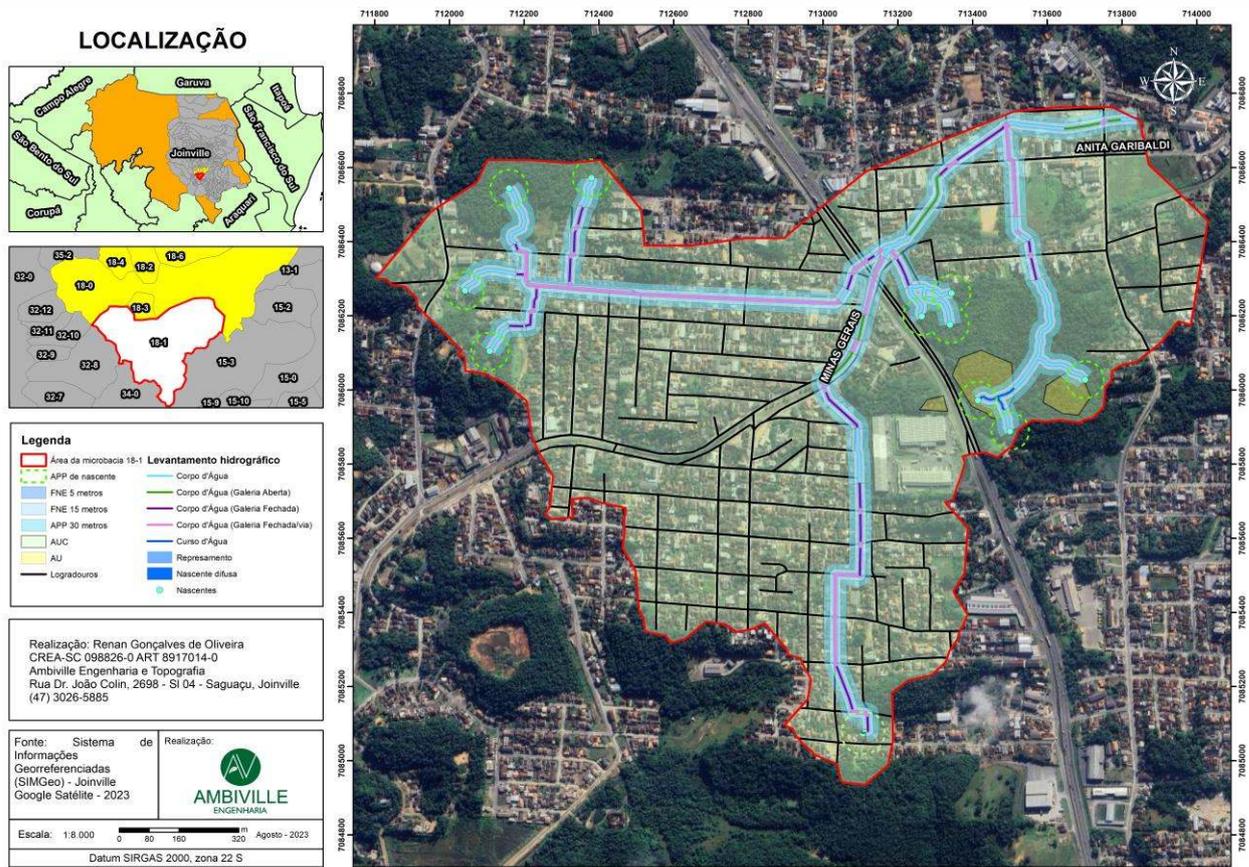
Figura 1: Mapeamento da microbacia 18-1.

Os cursos hídricos objeto deste estudo compõem a Microbacia Hidrográfica de código 18-1, anteriormente inserida na microbacia do rio Jaguarão, dividida para fins de elaboração do DSMH. A MB 18-1 compreende afluentes da margem direita do rio Jaguarão.

Está nos limites dos bairros Nova Brasília, Floresta, Anita Garibaldi e São Marcos, nas regiões sudoeste e centro-norte do município, integrada à bacia hidrográfica do rio Cachoeira.

A região se encontra densamente urbanizada, com remanescentes de vegetação nativa no entorno de algumas nascentes, quando em áreas mais elevadas.

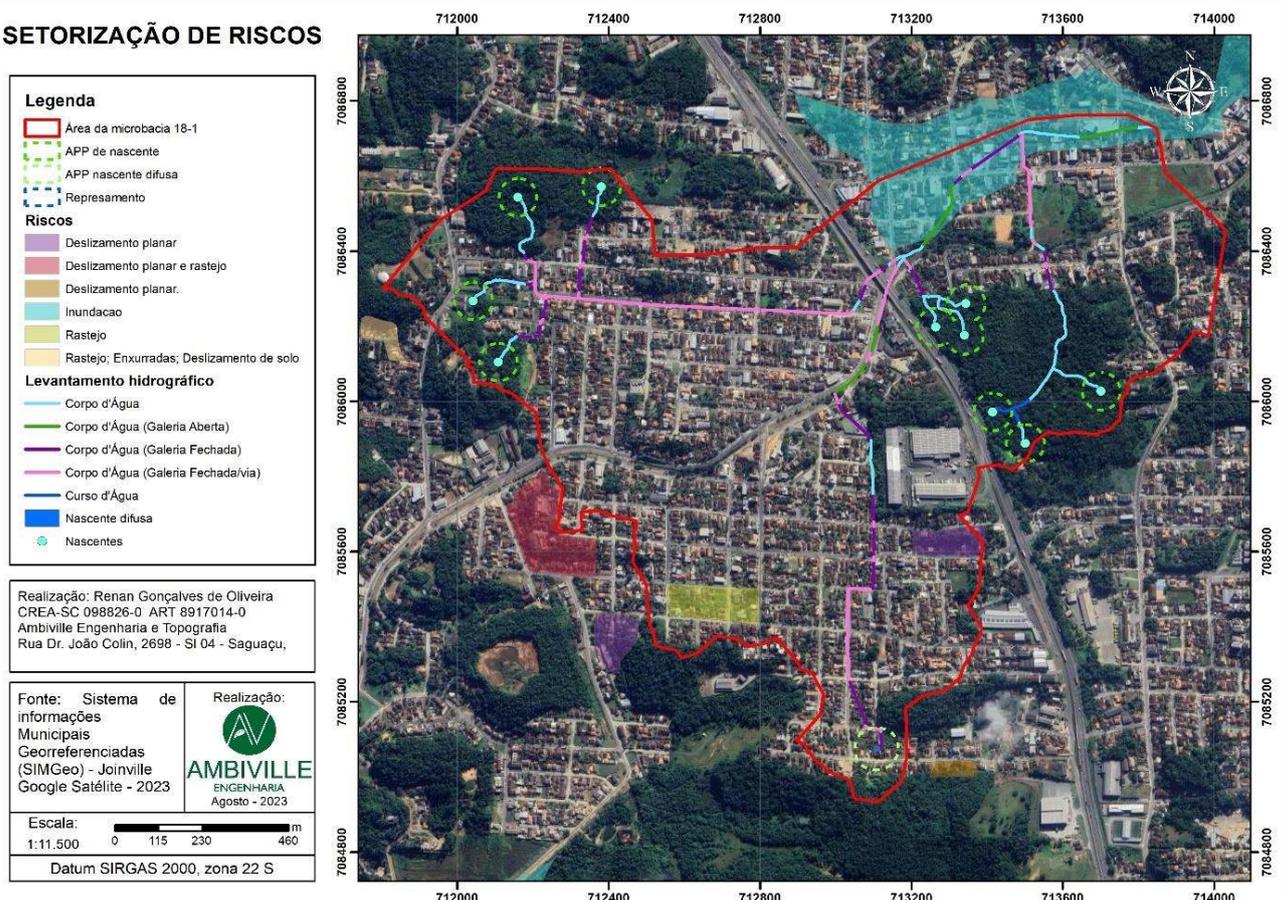
Figura 2: Setorização de riscos na microbacia 18-1.

Na área da MB ocorre também duas áreas de risco geológico-geotécnico. Em lote localizado entre as ruas Plácido Affonso Rausis, Missões e Bom Retiro observa-se área com risco de deslizamento. A segunda área está localizada na rua Américo Vespúcio e também apresenta riscos de deslizamentos.

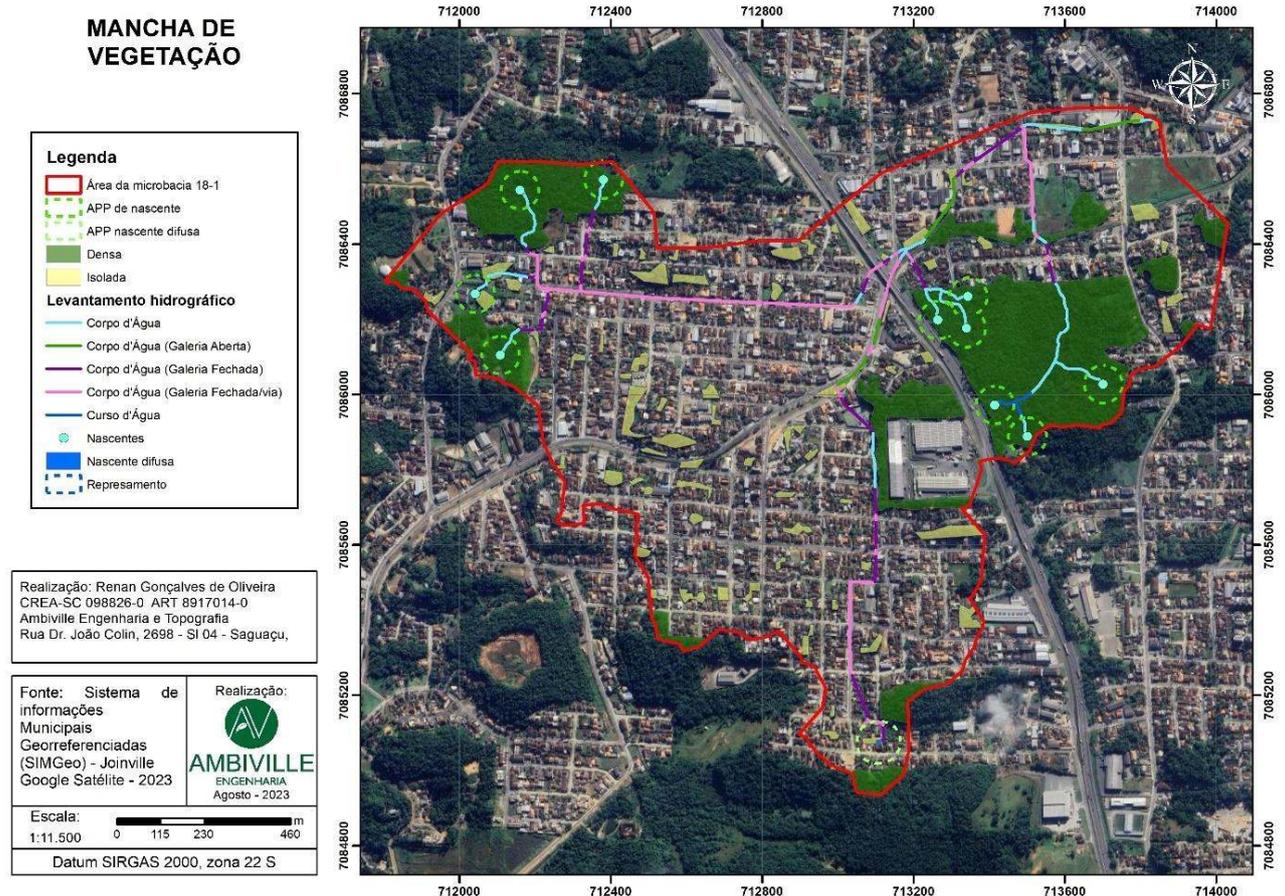
Figura 4: Mancha da vegetação na MB 18-1.

Sobre os locais amostrados ao longo da MB analisada, constatou-se a presença de vegetação densa de mata nativa, com fragmentos de florestais conectados a maciços maiores (formando um corredor ecológico – Morro do São Marcos), assim como, vegetação arbórea isolada (nativa e exótica) e herbáceas/arbustiva do tipo ruderal, em áreas com elevado grau de antropização, devido a consolidada urbanização dos locais, quando se transcorre aos bairros Nova Brasília e Anita Garibaldi.

Especificamente, os remanescentes de mata densa estão sobre a região das nascentes; à cabeceira Oeste, entre as Ruas Tupy, Maria Nanes e Fernando Goll, assim como, à cabeceira Sul, entre a Rodovia Federal BR-101 e ruas Cristovão Colombo e Farroupilha.

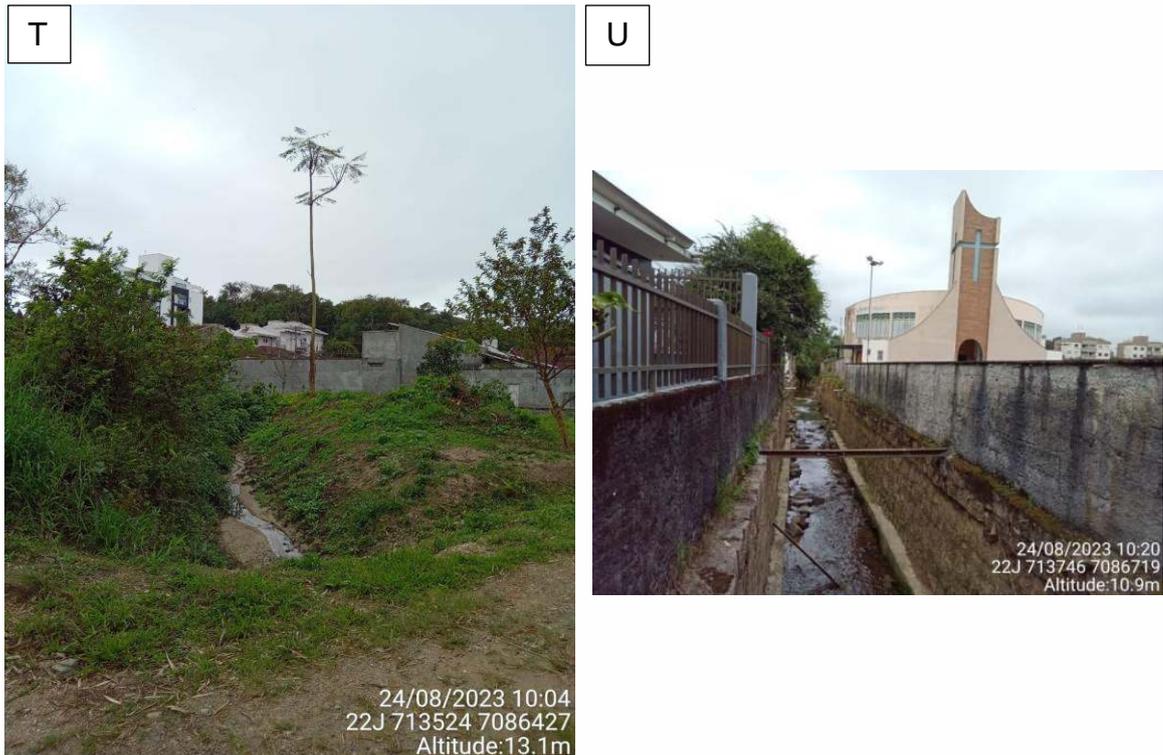
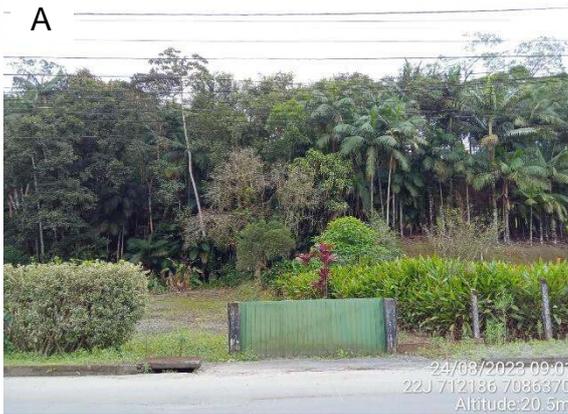
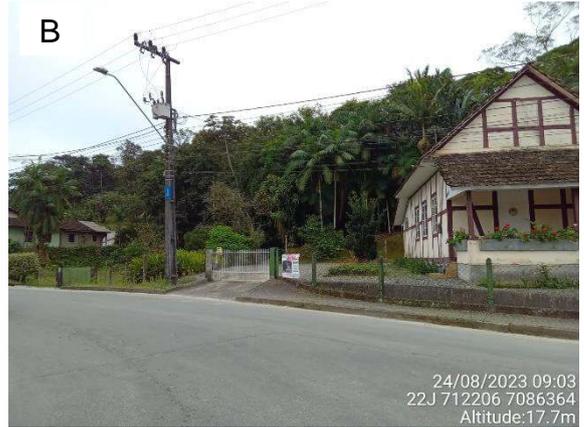
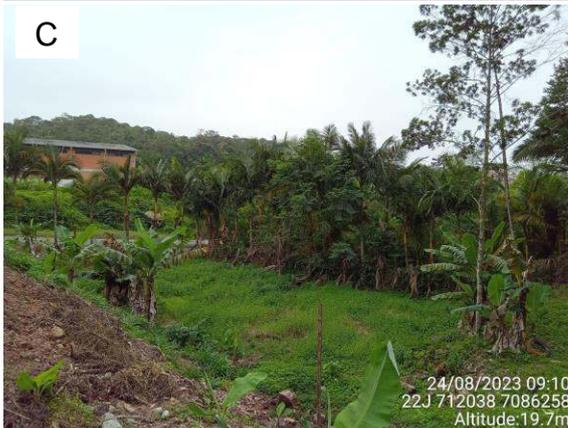
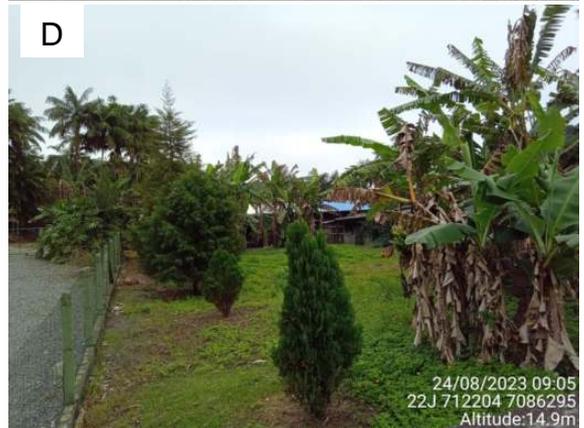
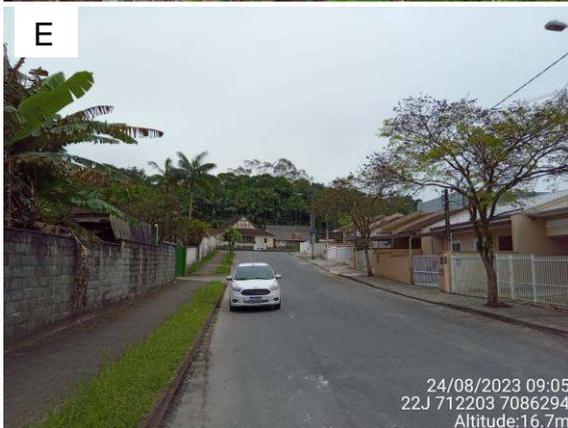
Figura 6: Imagens do contexto florestal sobre o curso hídrico da MB 10-0. A) Trecho 2A (montante); B) Trecho 3 (montante); C) Trecho 4A (jusante); D) Trecho 5 (jusante); E) Trecho 3 (montante); F) Trecho 7 (jusante); G) Região do Trecho 2 (jusante); H) Trecho 10 (jusante); I) Trecho 10 (jusante); J) Trecho 28 (montante); L) Trecho 30 (jusante); M) Trecho 56 (jusante); N) Trecho 40 (montante); O) Trecho 41 (montante); P) Trecho 46 (jusante); Q) Trecho 50 (jusante); R) Trecho 56 (montante) S) Trecho 69 (jusante); T) Trecho 10 (jusante); U) Trecho 75A (montante).

A vegetação identificada como isolada normalmente não está associada a classificações e qualificações florestais balizadas pelas resoluções CONAMA 417/09, 04/94 e 261/99; tratando-se de ambientes desprovidos de lianas, serrapilheira e sub-bosque, com exemplares arbóreos destacados na paisagem.

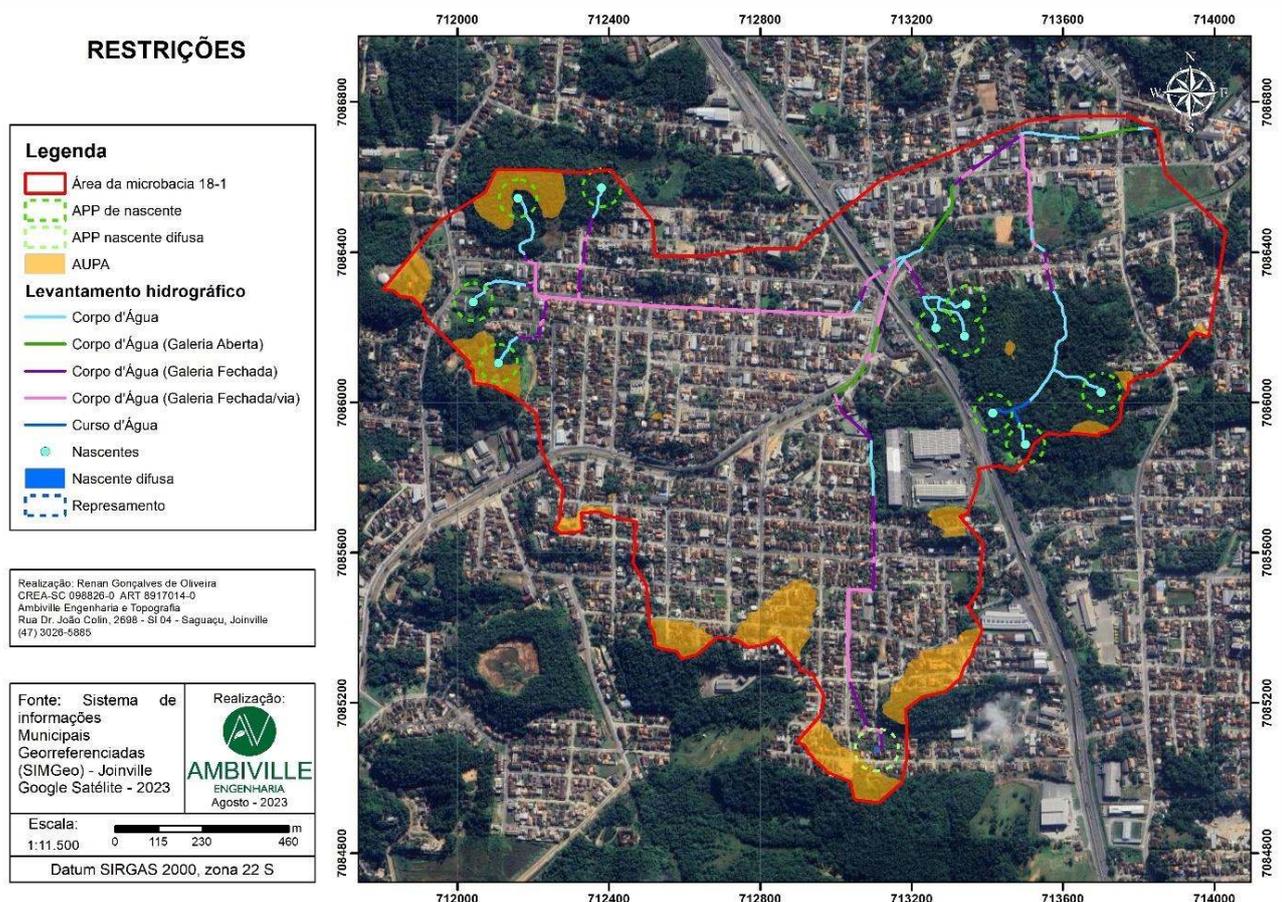
Figura 7: Restrições ambientais na microbacia 18-1.

O mapa a seguir identifica as áreas de restrições ambientais encontradas, identificadas como Áreas Urbanas de Proteção Ambiental e Áreas de Preservação Permanente de nascente.

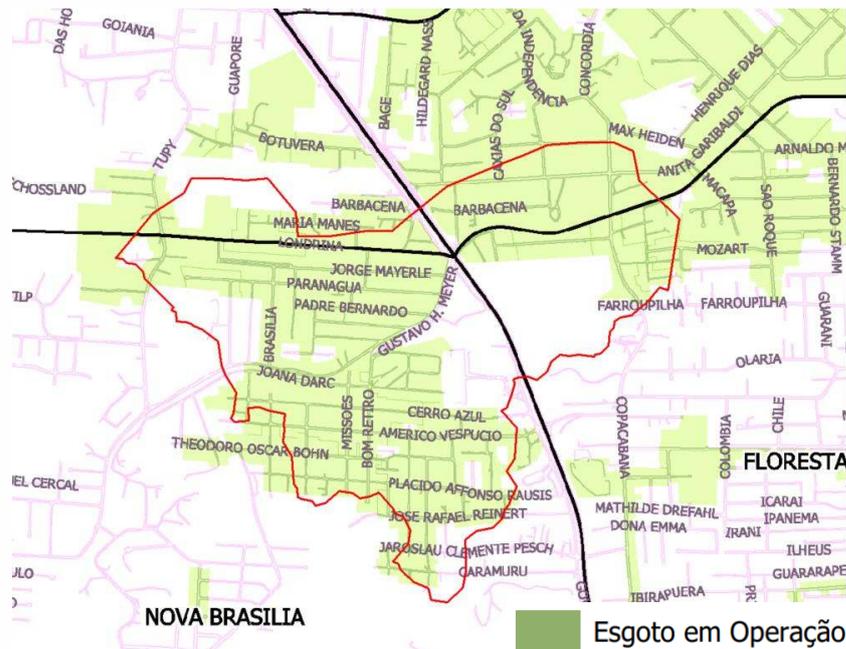
Figura 9: Localização da microbacia 18-1, referente a rede de coleta de esgoto em operação.
 Fonte: CAJ, 2023.

Segundo dados do levantamento municipal, disponibilizados pela Companhia Águas de Joinville, é possível identificar que a microbacia é contemplada com rede de abastecimento de água. Conforme mapa disponibilizado pela Companhia Águas de Joinville (CAJ) (2023) a microbacia é atendida parcialmente pela rede coletora de esgoto.

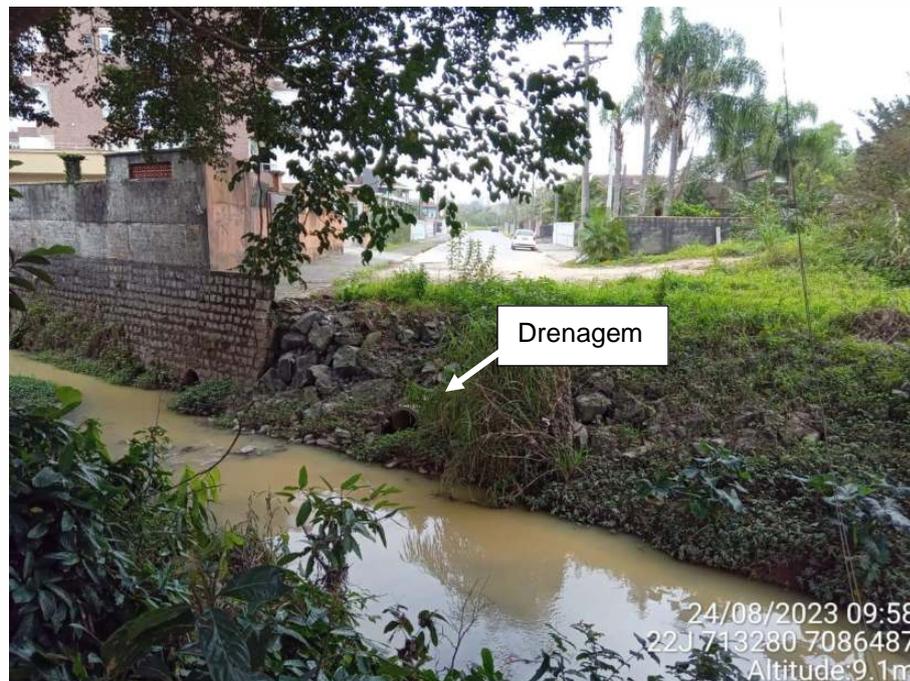
Figura 11: Drenagem ligada ao corpo d'água. Fonte: Autores.

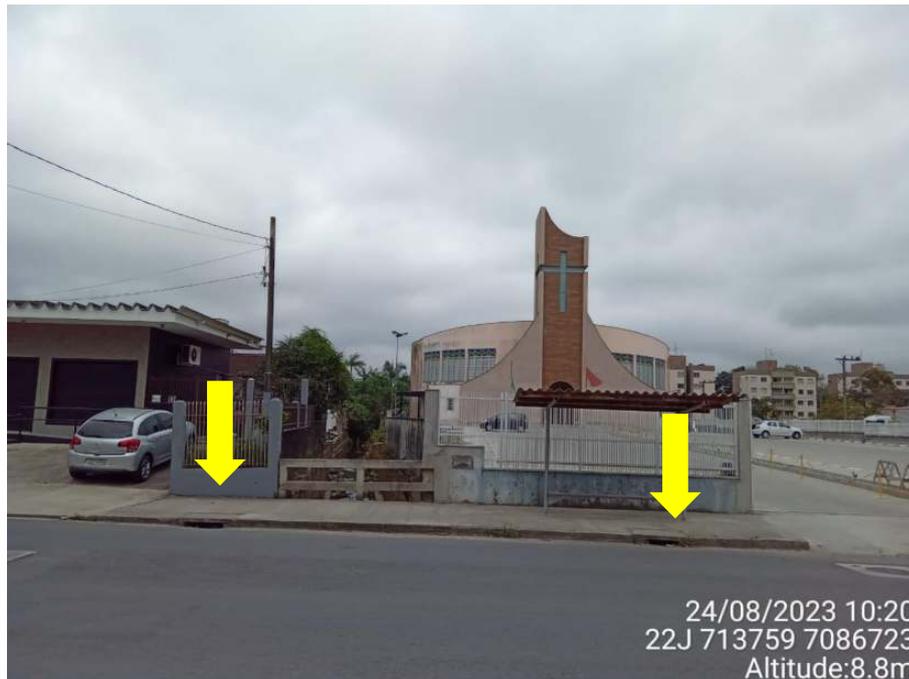
Figura 12: Rua da Independência, pavimentada. Observa-se rede de distribuição de energia elétrica e boca de lobo para coleta de água pluvial. Fonte: Autores.

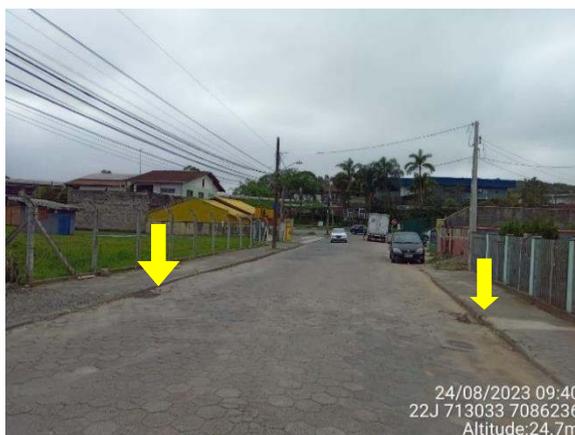
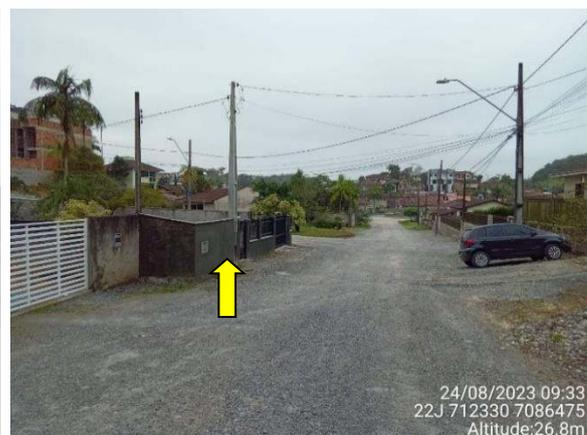
Figura 13: Rua Jorge Mayerle (pavimentada) e não pavimentada (Rosa Arins), com rede de distribuição de energia elétrica, bocas de lobo e registros de medição de água. Fonte: Autores.

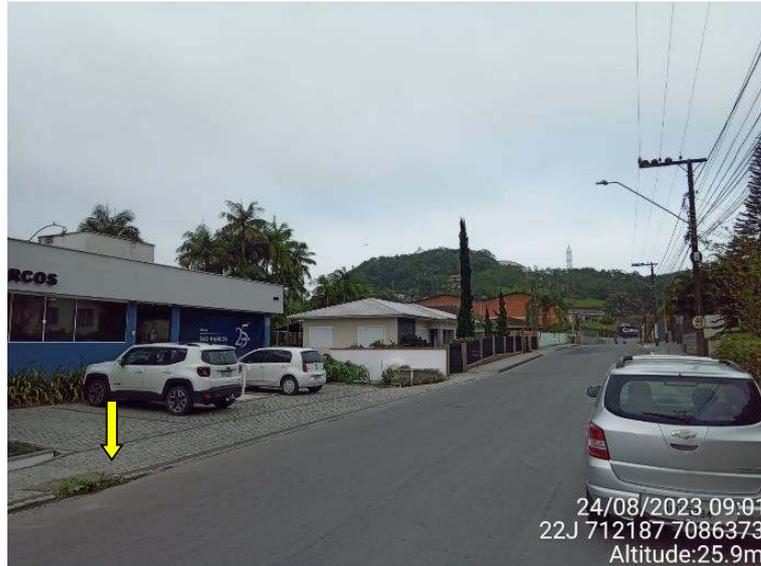
Figura 14: Rua Londrina. Observa-se rede de distribuição de energia elétrica, pavimentação e bocas de lobo. Fonte: Autores.

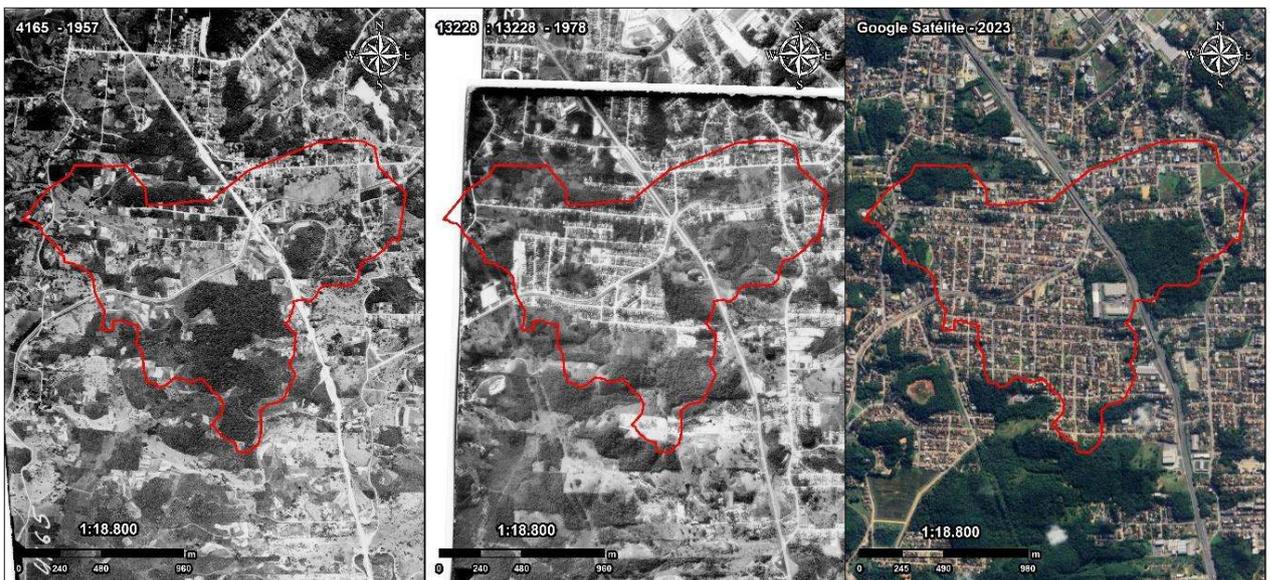
Figura 17: Imagens históricas de 1957, 1978 e 2023. Fonte: Organizado pelo autor.

Nas imagens a seguir observa-se a evolução da ocupação da região. Na imagem do ano de 1957 a região conta com terrenos vegetados na porção sul da microbacia. Na região leste, onde ocorrem diversas nascentes, observa-se uma área vegetada, porém, com diversas clareiras. Esta área, já em 1978, apresenta maior cobertura vegetal, que se expande até as condições atuais.

Já em 1978 se observa um aumento da urbanização, principalmente na região oeste à rodovia, com diminuição da área vegetada na porção sul, a qual é totalmente ocupada atualmente. Na região da foz da microbacia também se observa diminuição de vegetação remanescente, onde atualmente ocorrem ainda alguns terrenos baldios.

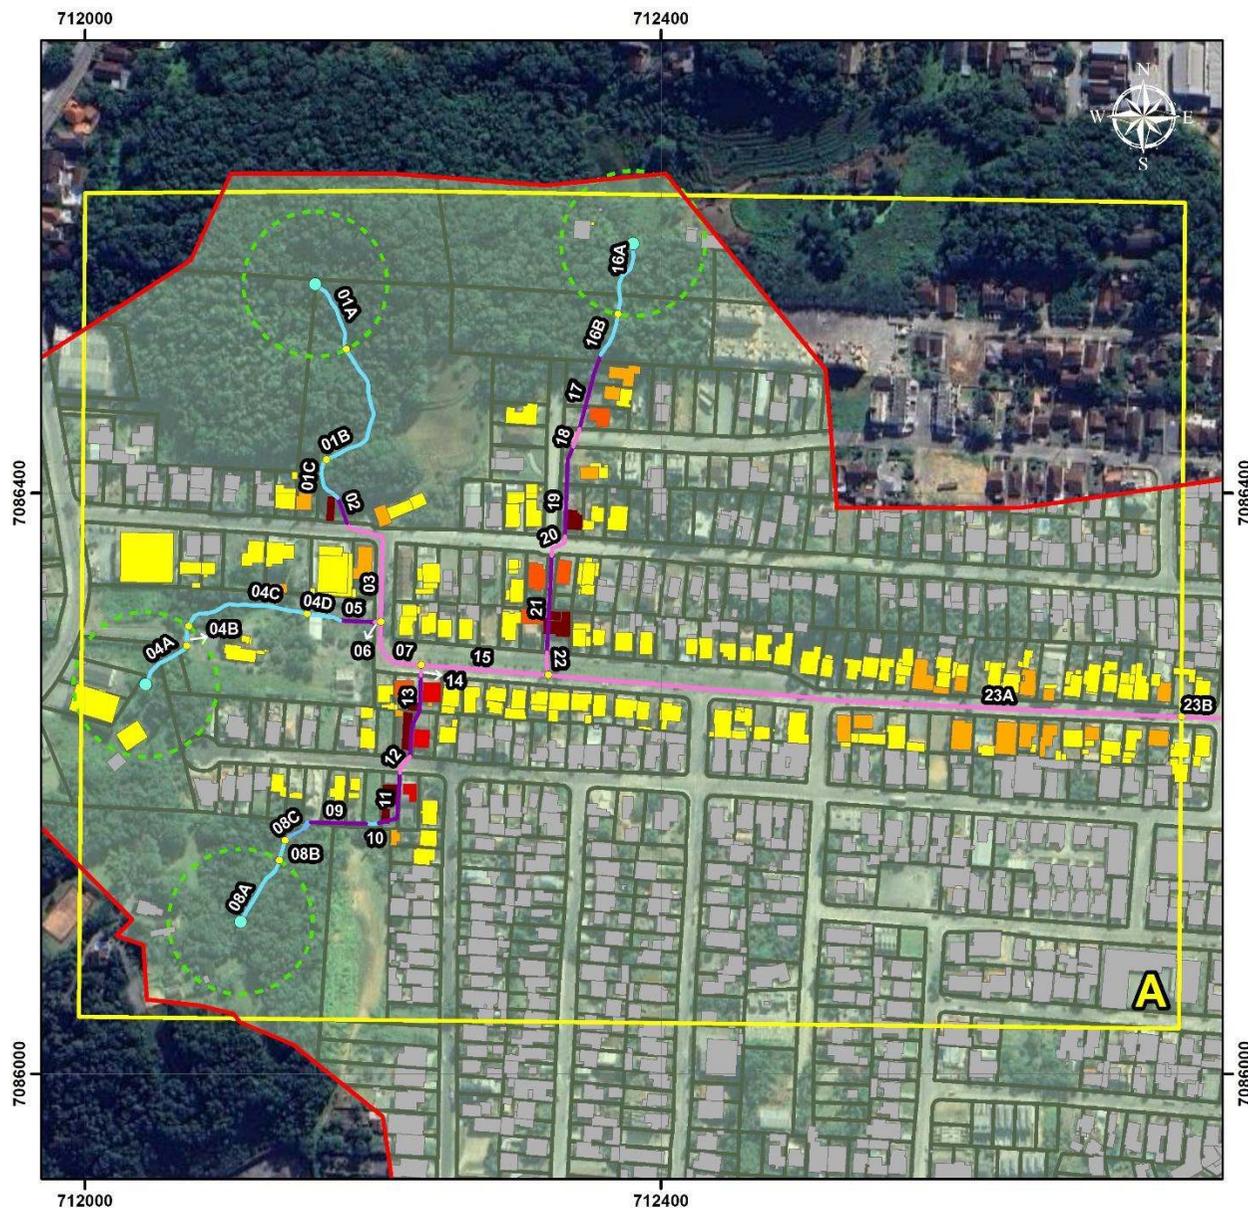
Figura 19: Quadrante A.

Quadrante A		
Macros cenários	Trechos	Medidas dos trechos (metros lineares)
Corpo d'água aberto natural – Vegetação densa	01A, 01B, 08A, 08B, 16A, 16B	299,7357824
Corpo d'água aberto natural – Vegetação densa antropizada em área edificada	01C, 08C	54,59873222
Corpo d'água aberto – Vegetação isolada	04A	40,8634263
Corpo d'água aberto – Área edificada	04C, 10	97,857657
Corpo d'água fechado – Área edificada e sob vias	02, 03, 04B, 04D, 05, 06, 07, 09, 11, 12, 13, 14, 15, 17, 18, 19, 20, 21, 22, 23A	1209,344276

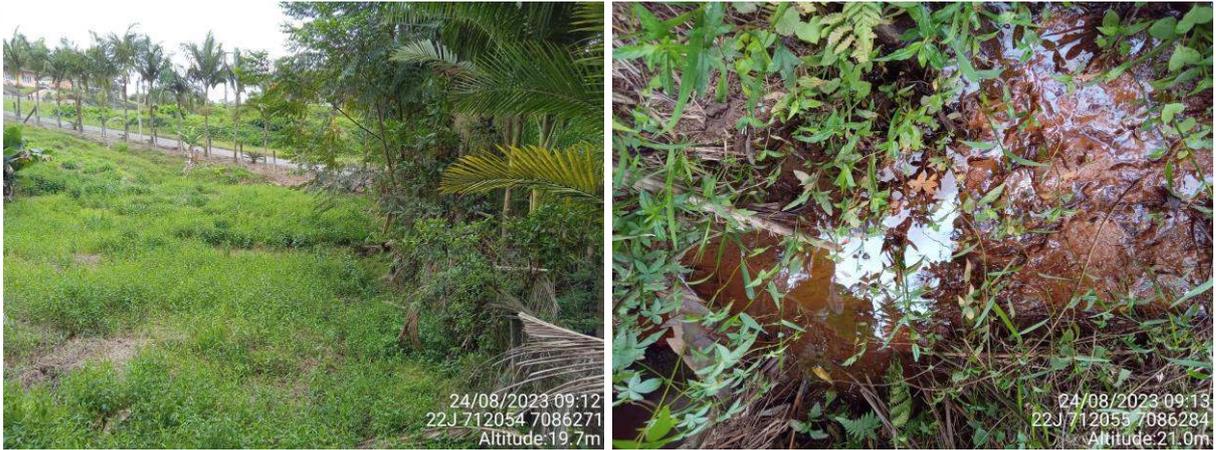
Figura 23: Contexto das margens, final do trecho 04A e detalhe para acúmulo de água. Fonte: Autores.

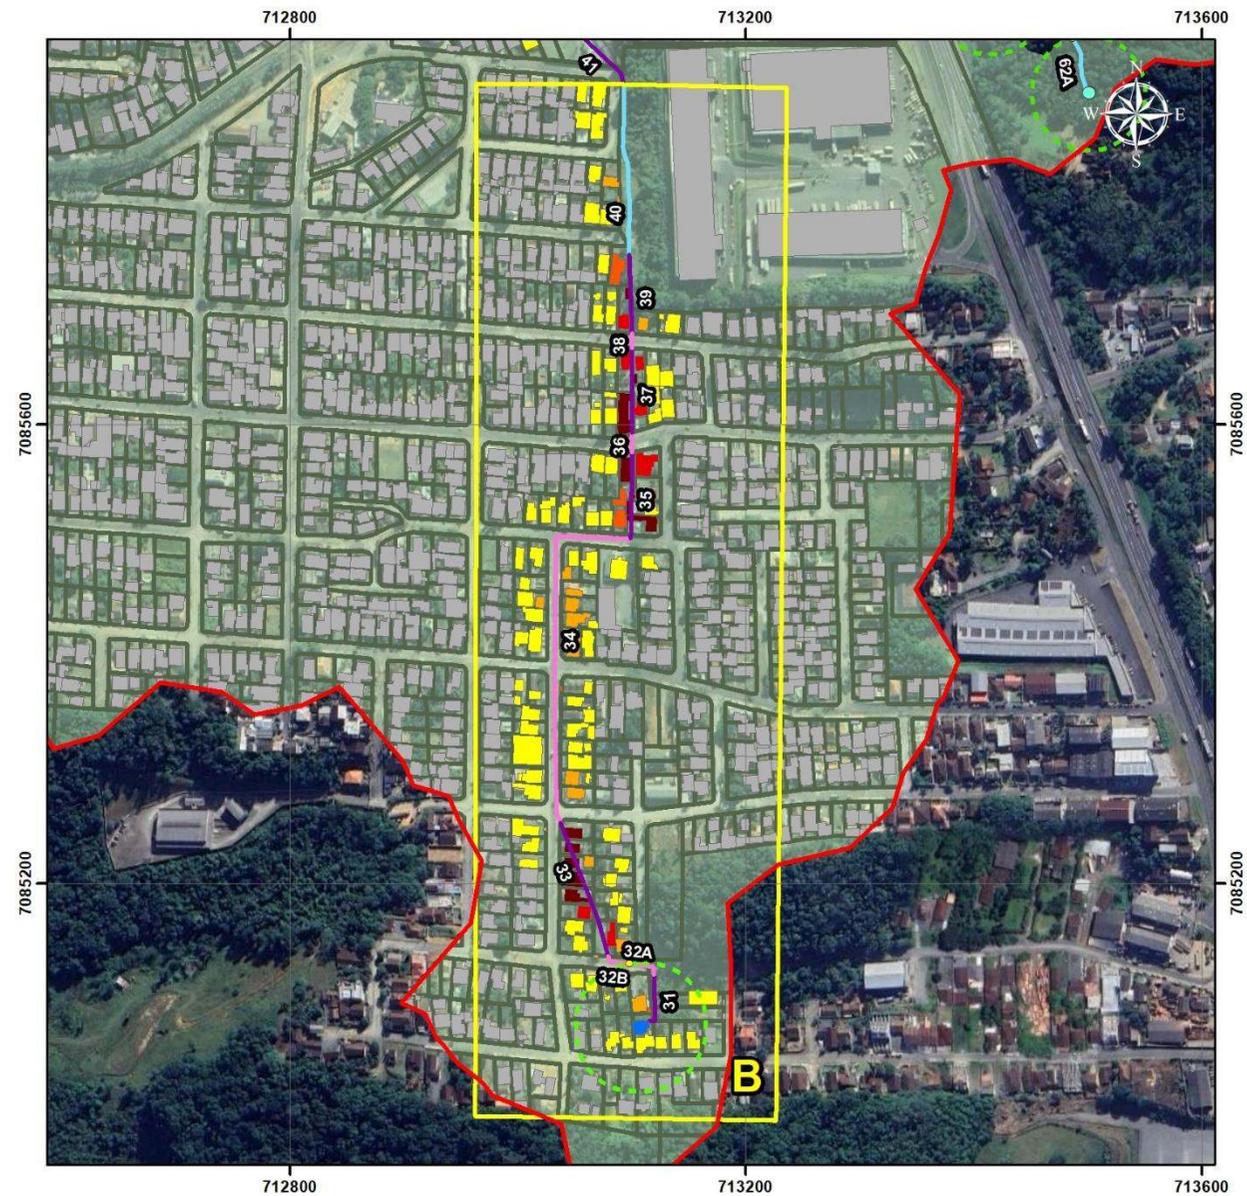
Figura 30: Quadrante B.

Quadrante B		
Macros cenários	Trechos	Medidas dos trechos (metros lineares)
Corpo d'água aberto natural – Vegetação densa	x	0
Corpo d'água aberto natural – Vegetação densa antropizada em área edificada	x	0
Corpo d'água aberto – Vegetação isolada	40	149,6270783
Corpo d'água aberto – Área edificada	x	0
Corpo d'água fechado – Área edificada e sob vias	31, 32A, 32B, 33, 34, 35, 36, 37, 38, 39	783,4324919

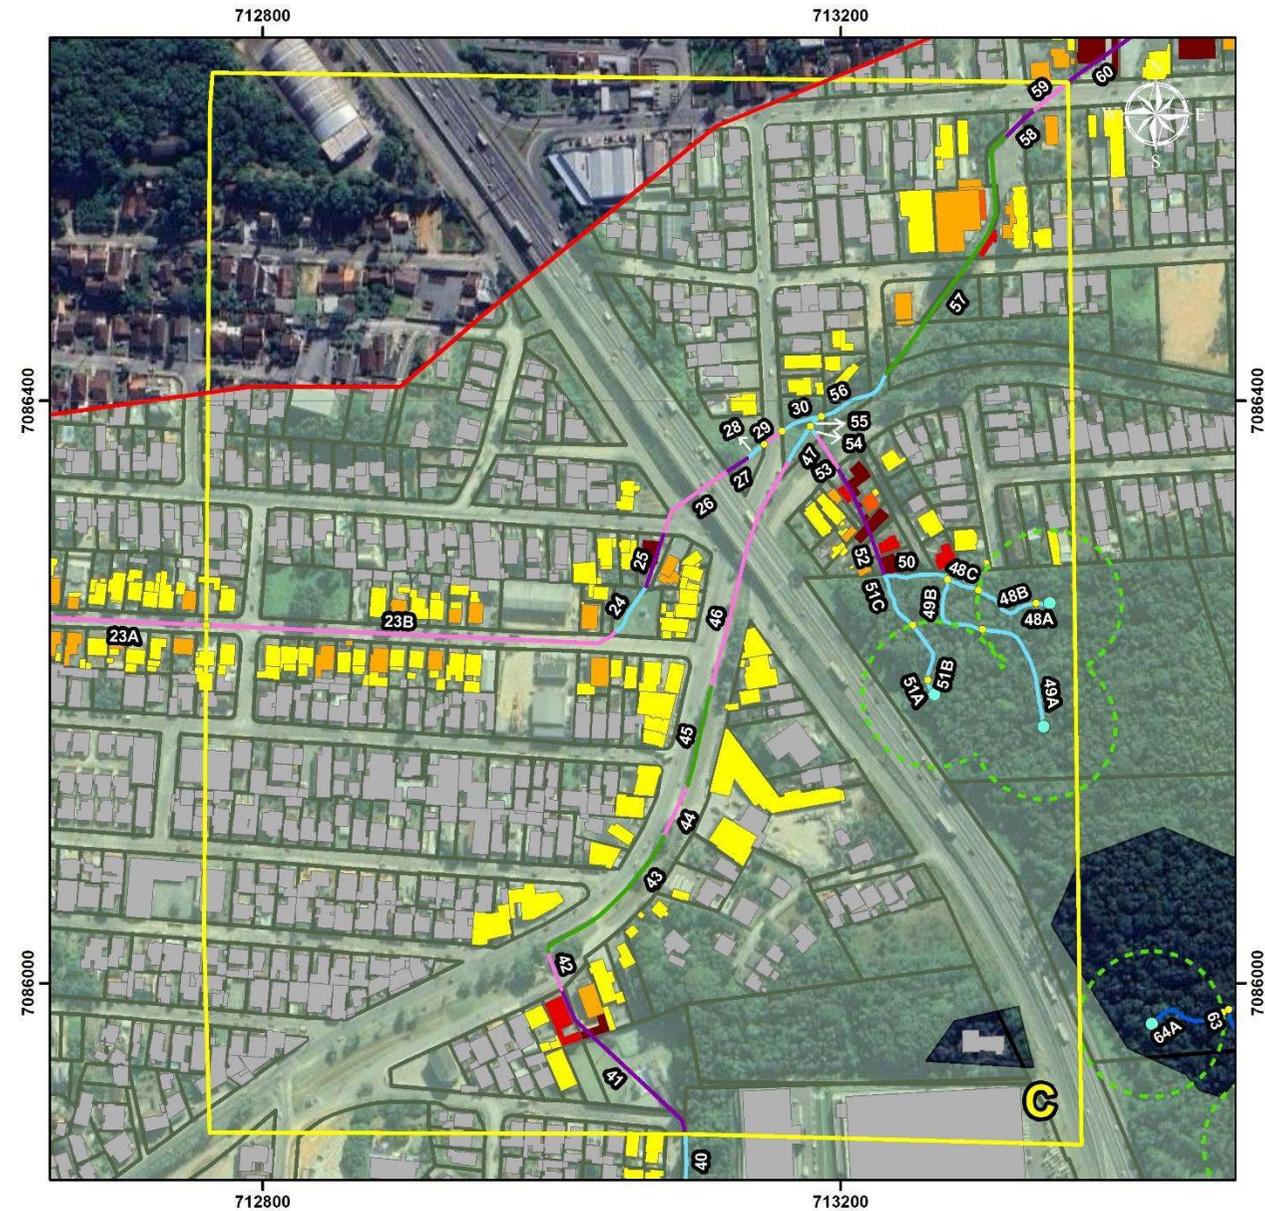
Figura 32: Quadrante C.

Quadrante C		
Macros cenários	Trechos	Medidas dos trechos (metros lineares)
Corpo d'água aberto natural – Vegetação densa	48A, 48B, 49A, 49B, 51A, 51B, 51C	297,5057123
Corpo d'água aberto natural – Vegetação densa antropizada em área edificada	48C, 50	68,47848572
Corpo d'água aberto – Vegetação isolada	x	0
Corpo d'água aberto – Área edificada	24, 28, 30, 43, 45, 47, 54, 55, 56, 57	569,3058432
Corpo d'água fechado – Área edificada e sob vias	23B, 25, 26, 27, 29, 41, 42, 44, 46, 52, 53, 58, 59	940,3371083

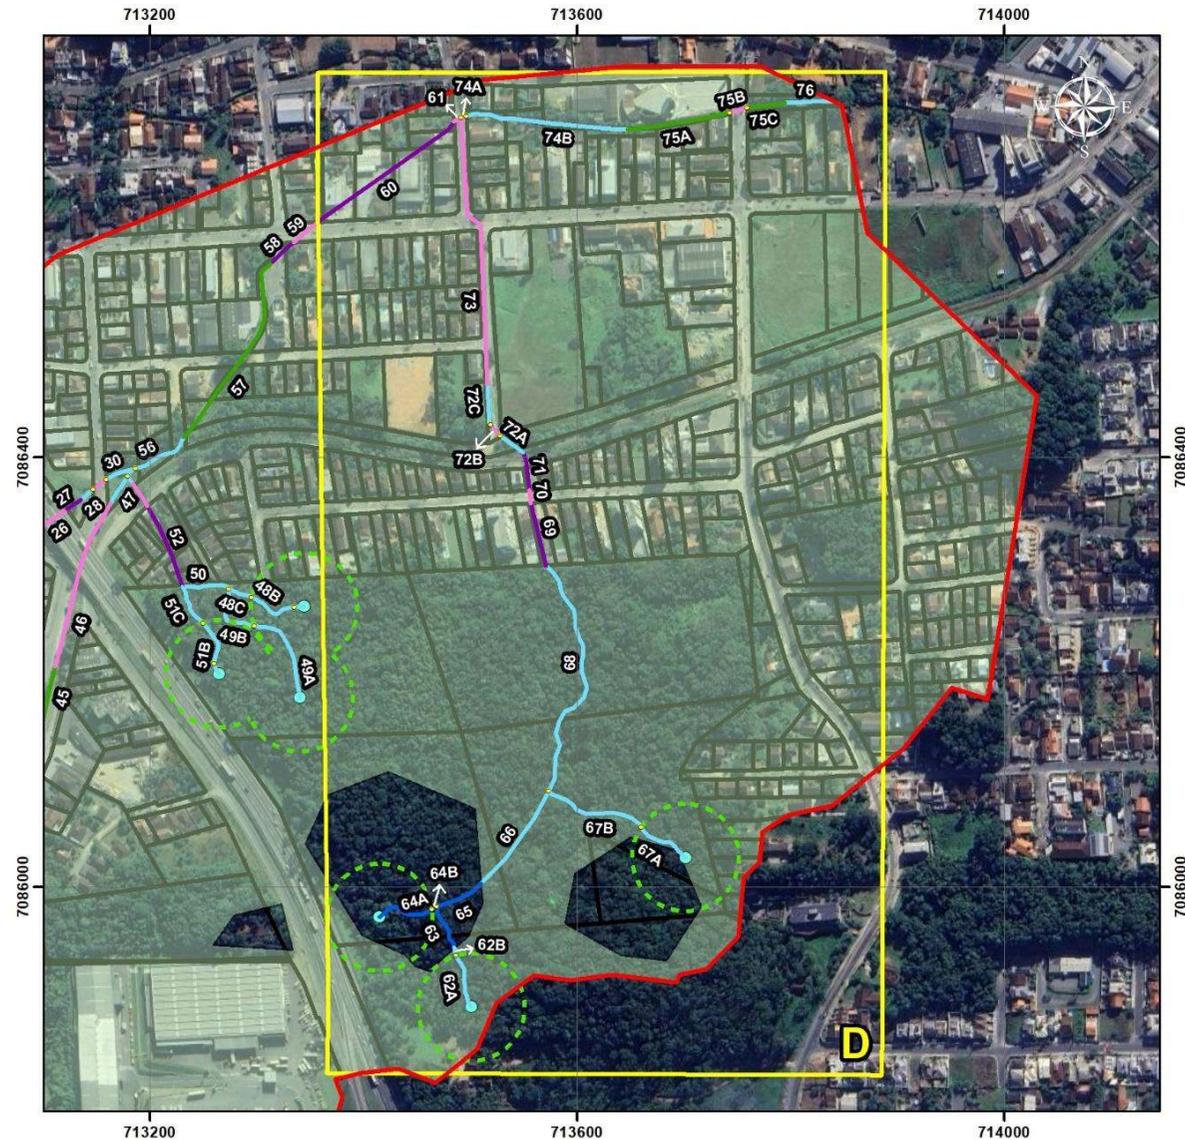
Figura 40: Quadrante D.

Quadrante D		
Macros cenários	Trechos	Medidas dos trechos (metros lineares)
Corpo d'água aberto natural – Vegetação densa	62A, 62B, 63, 64A, 64B, 65, 66, 67A, 67B, 68	702,3328755
Corpo d'água aberto natural – Vegetação densa antropizada em área edificada	x	0
Corpo d'água aberto – Vegetação isolada	72A, 72C	64,83392066
Corpo d'água aberto – Área edificada	74B, 75A, 75C, 76	331,0578539
Corpo d'água fechado – Área edificada e sob vias	60, 61, 69, 70, 71, 72B, 73, 74A, 75B	563,6981388

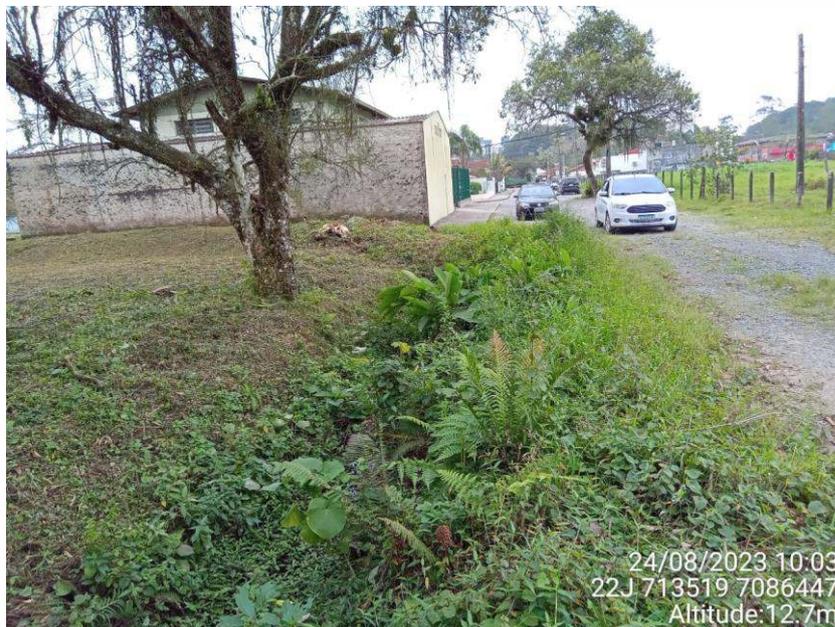
Figura 43: Trecho 72C (aberto) para trecho 73 (tubulado). Fonte: Autores.
