# DIAGNÓSTICO SOCIOAMBIENTAL POR MICROBACIA HIDROGRÁFICA (DSMH)

LEI COMPLEMENTAR MUNICIPAL Nº 601/2022

## MICROBACIA 16-28

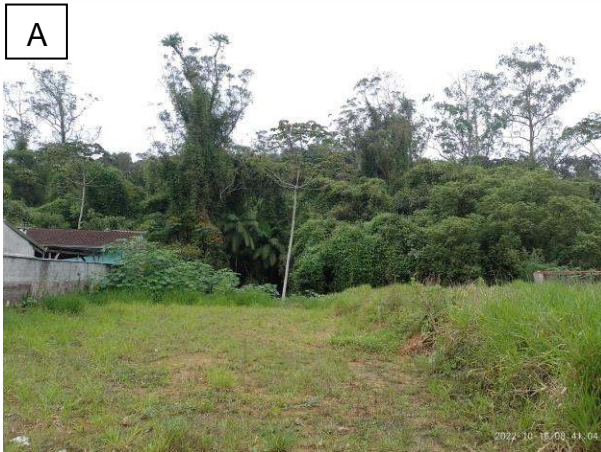
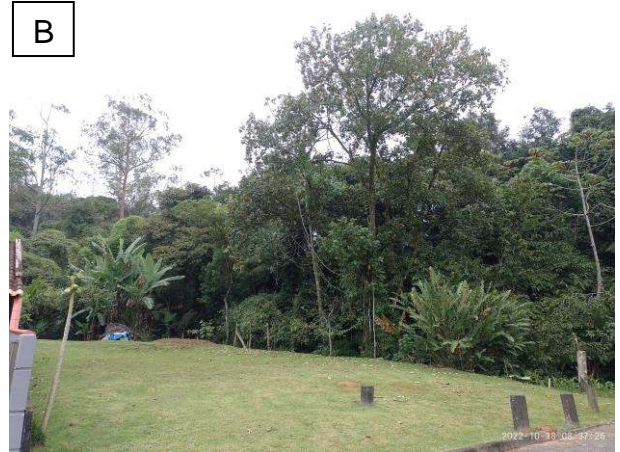
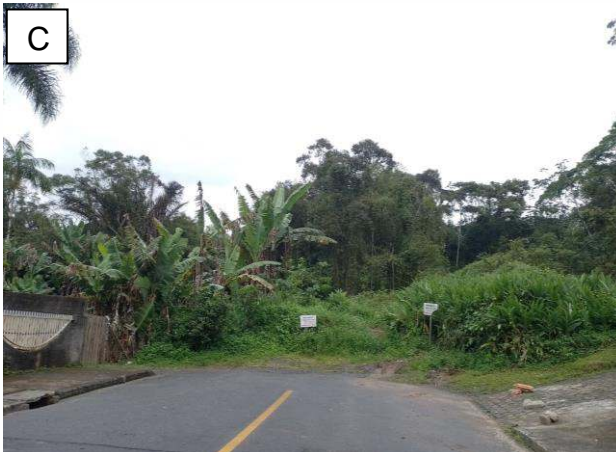
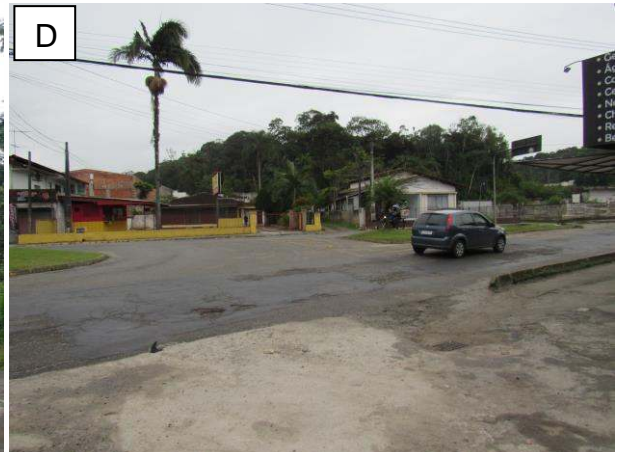
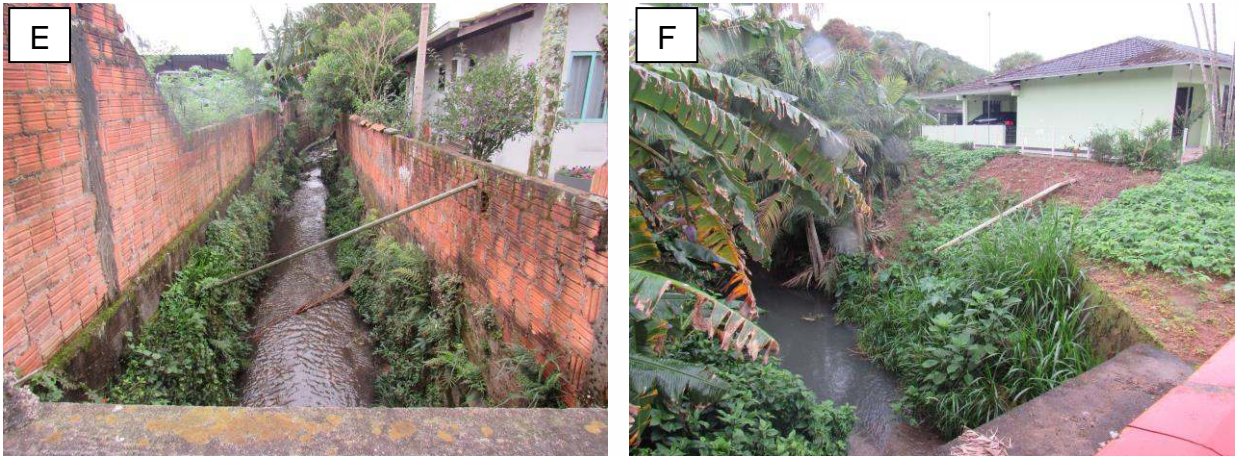
Figura 5: Contexto da vegetação da MB 16-28: A) Trecho 4, de quem da rua olha o rio; B) Vegetação no entorno dos trechos 1b e 3, de quem da rua olha; C) Vegetação no entorno do trecho 12b, com vista do trecho 13; D) Trecho 19, vista para montante. E) Início do trecho 22, vista para jusante. F) Trecho 26, fechado, para trecho 27, aberto. Fonte: Autores.

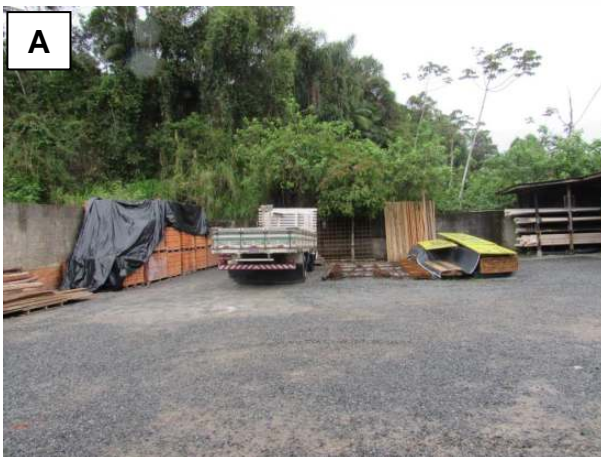
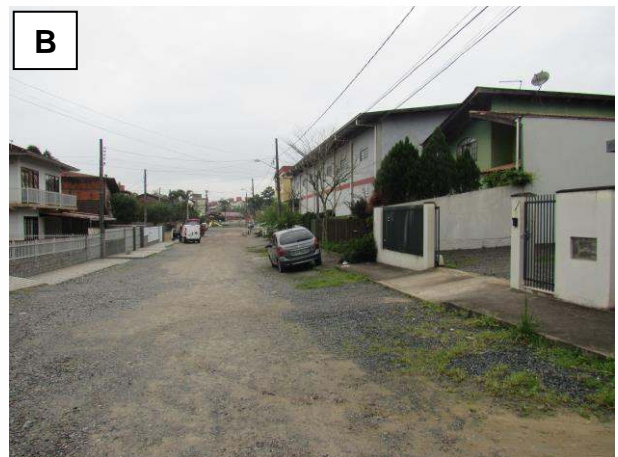
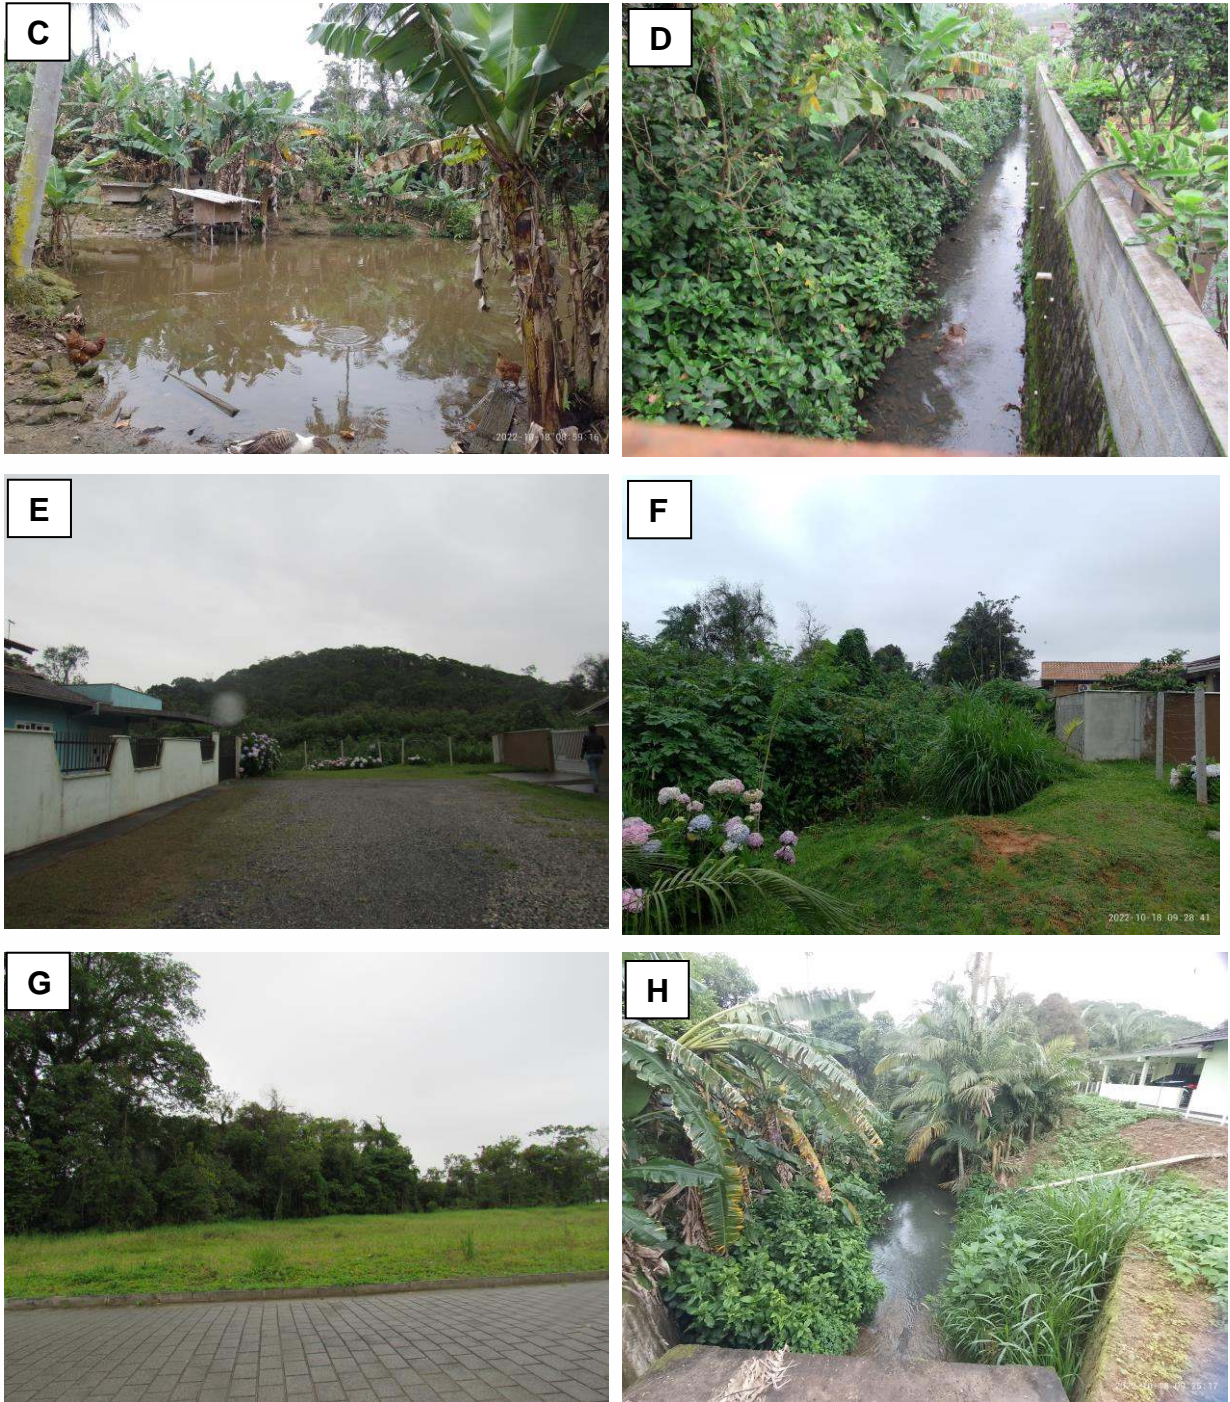
Figura 6: Contexto da flora sobre os trechos que seguem à rua Santa Catarina e à leste da MB: A) Vegetação no entorno do trecho 4, aberto, com vista a partir do trecho 5, fechado. B) Via ao trecho 17; C) Represamento sobre o trecho 12b. D) Trecho 25, vista a partir do 26. E) Trecho 27, de quem da rua olha. F) Vegetação no entorno do trecho 27, com vista para jusante. G) Fragmento antropizado sobre o trecho 30, montante. H) Trecho 27, com vista da rua Clemilda M. de Carvalho. Fonte: Autores.

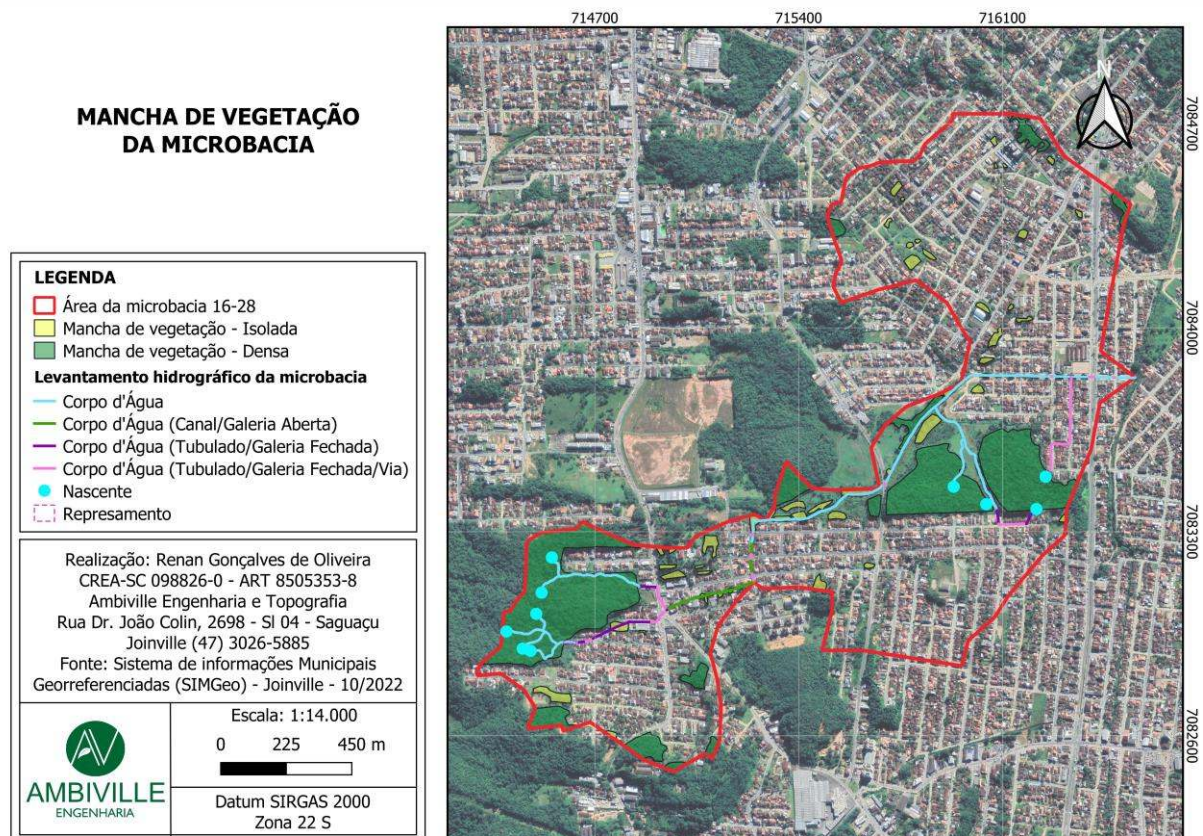
Figura 7: Manchas de vegetação na microbacia.

A área total vegetada estimada na microbacia é de 341.072,57m<sup>2</sup>, considerando a soma das áreas de vegetação densa e com árvores isoladas. Apresenta-se a seguir as áreas definidas como vegetadas.

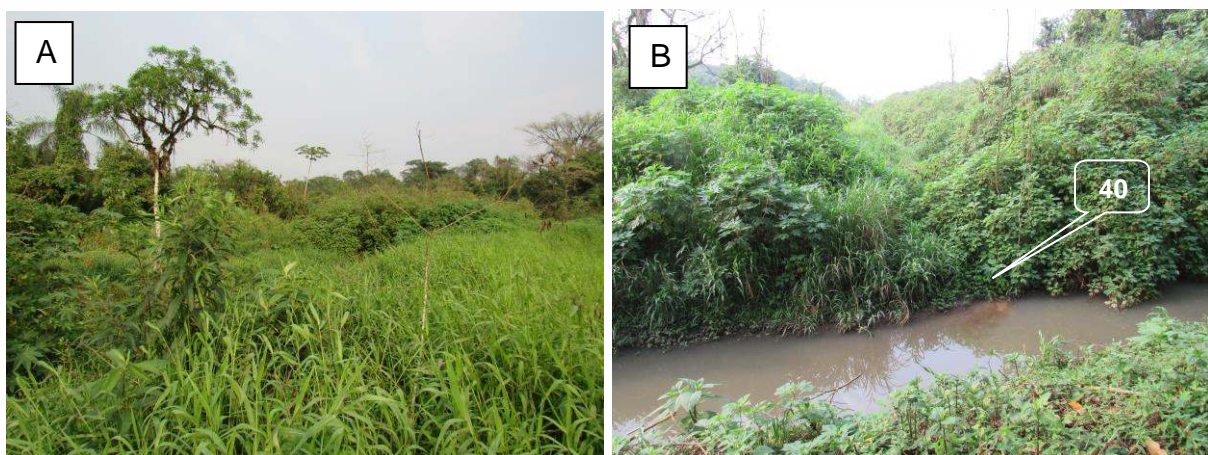
Figura 9: Vegetação nas margens dos corpos d'água. A) Contexto do trecho 40. B) Trecho 40 quando aflui no trecho 41. Fonte: Autores.

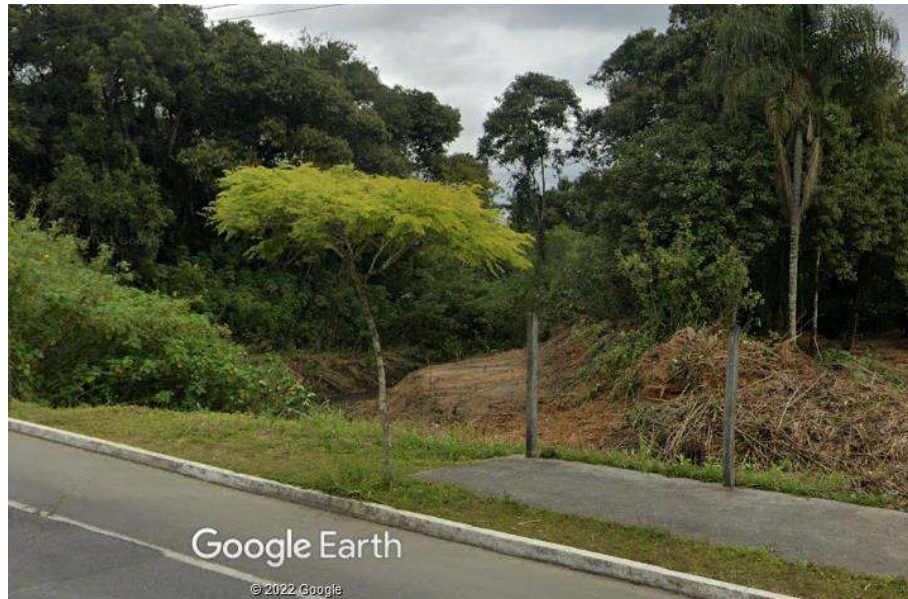
Apresentam-se a seguir registros fotográficos que representam as ações de limpezas realizadas nos trechos 28, 30, 35a, 35b, 37 e 40 no ano de 2021.

Cabe citar que estas limpezas são realizadas periodicamente pelo órgão público competente, com viés ao cuidado coletivo.

Figura 10: Limpeza nas imediações do trecho 28. Fonte: Google Earth, agosto/2021.

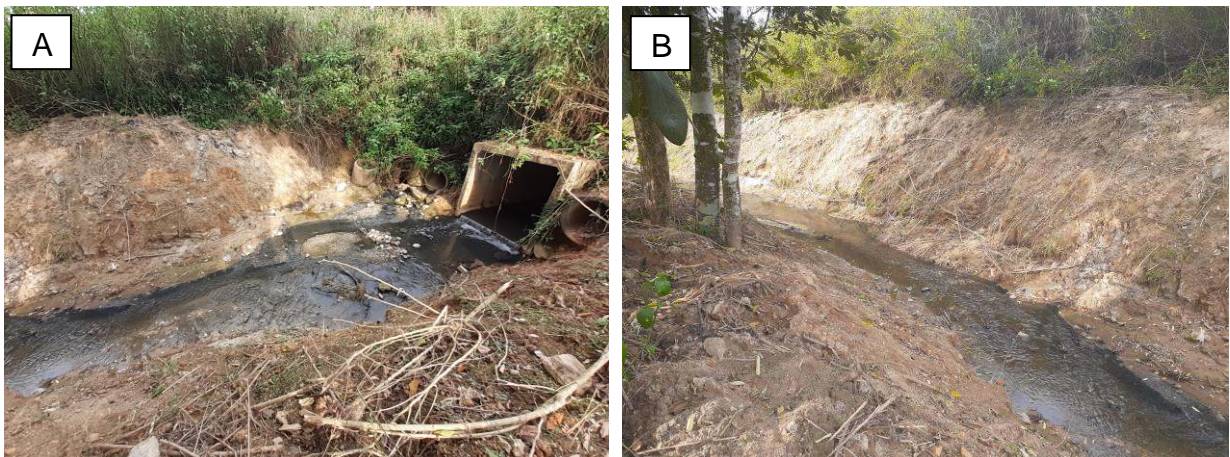
Figura 11: Contexto do curso d'água nos trechos 30 e 41 no ano de 2021, pós limpeza das margens e canal. A) Trecho 29, canalizado sob a rua São Paulo, para trecho 30, aberto. B) Início do trecho 30 (vista para jusante). Fonte: Autores.

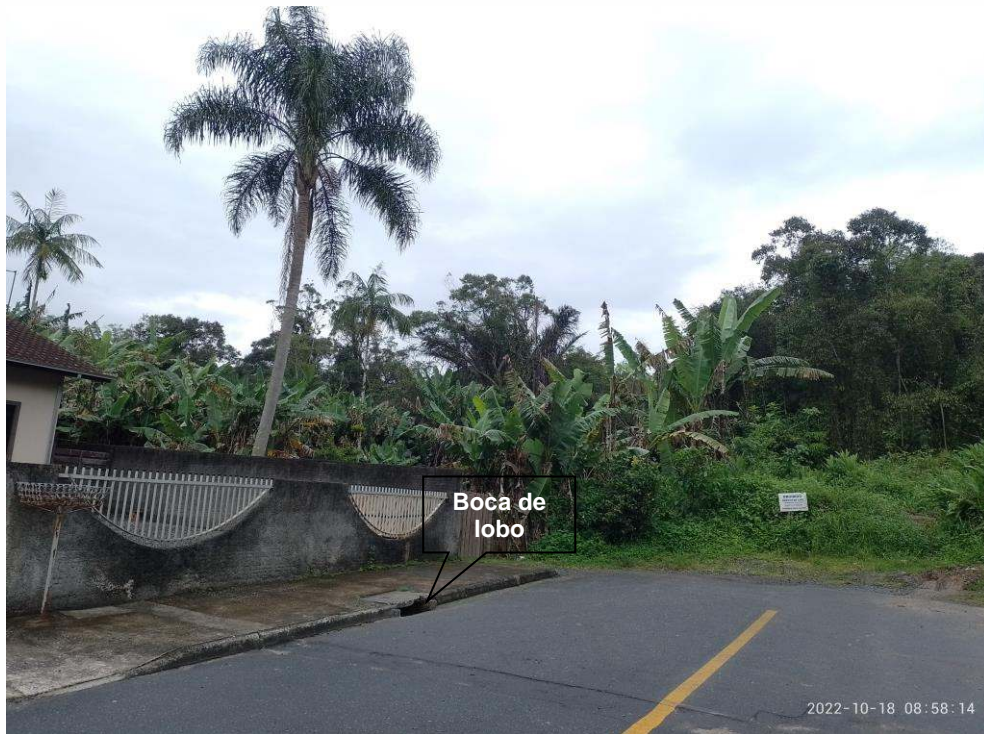
Quanto à demais infraestruturas, conforme verificado em campo, a região é atendida por rede de coleta e drenagem de águas pluviais, com bocas de lobo observadas nas vias principais, como a rua João Gomes de Oliveira, Jonecir José Baierski, Santa Catarina, São Paulo e rua dos Radialistas. Observou-se também que há atendimento pela rede de distribuição de energia elétrica da Centrais Elétricas de SC.

Figura 16: Boca de lobo na Rua João Gomes de Oliveira. Fonte: Autores.

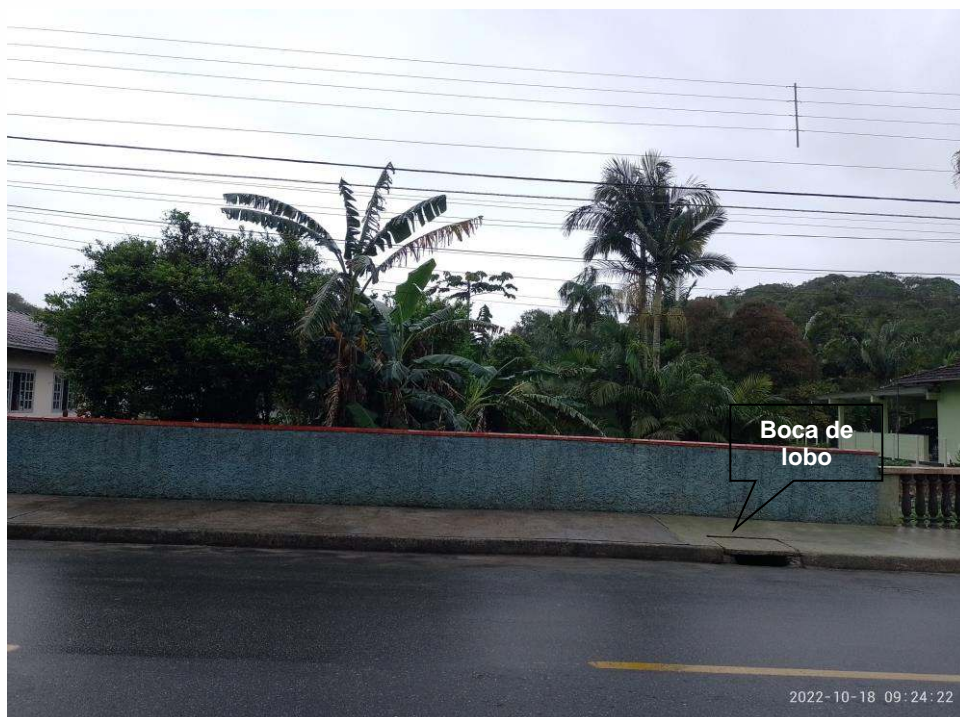
Figura 17: Boca de lobo e linhas de distribuição de energia na rua Jonecir José Baierski. Fonte: Autores.

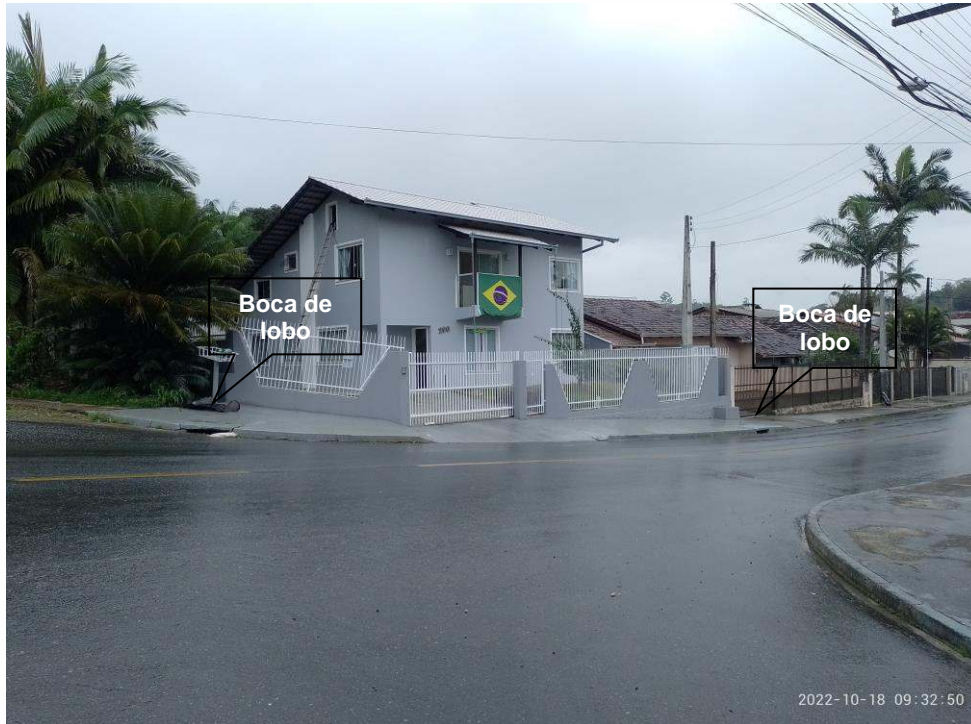
Figura 18: Bocas de lobo e linhas de distribuição de energia na rua Jonecir José Baierski. Fonte: Autores.

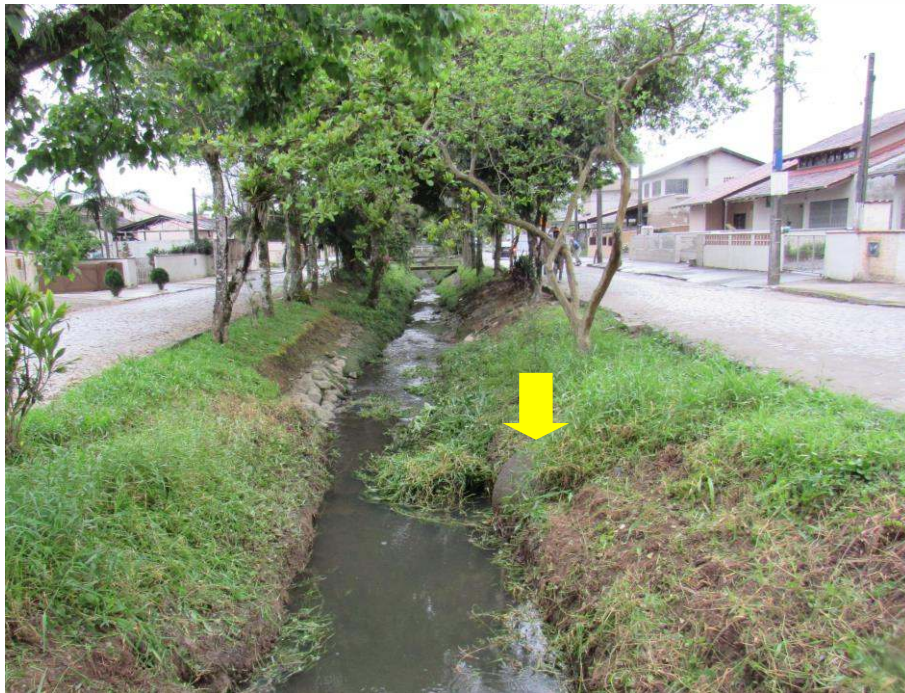
Figura 19: Contribuição de drenagem no rio Célio Gomes, trecho 43, rua dos Radialistas. Fonte: Autores.

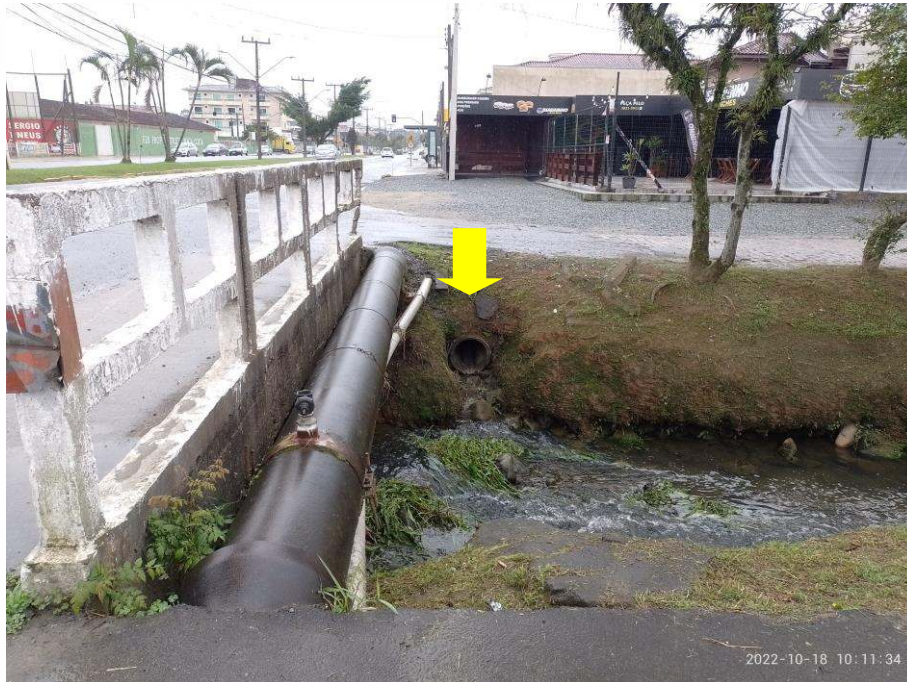
Figura 20: Contribuição de drenagem no rio Célio Gomes, trecho 50, rua dos Radialistas. Fonte: Autores.

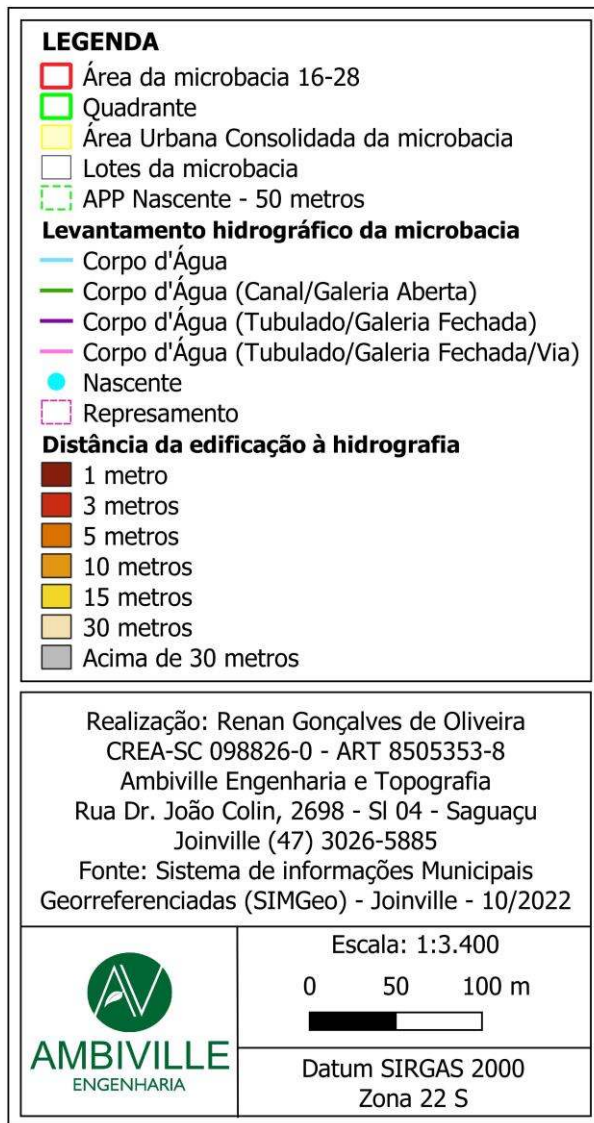
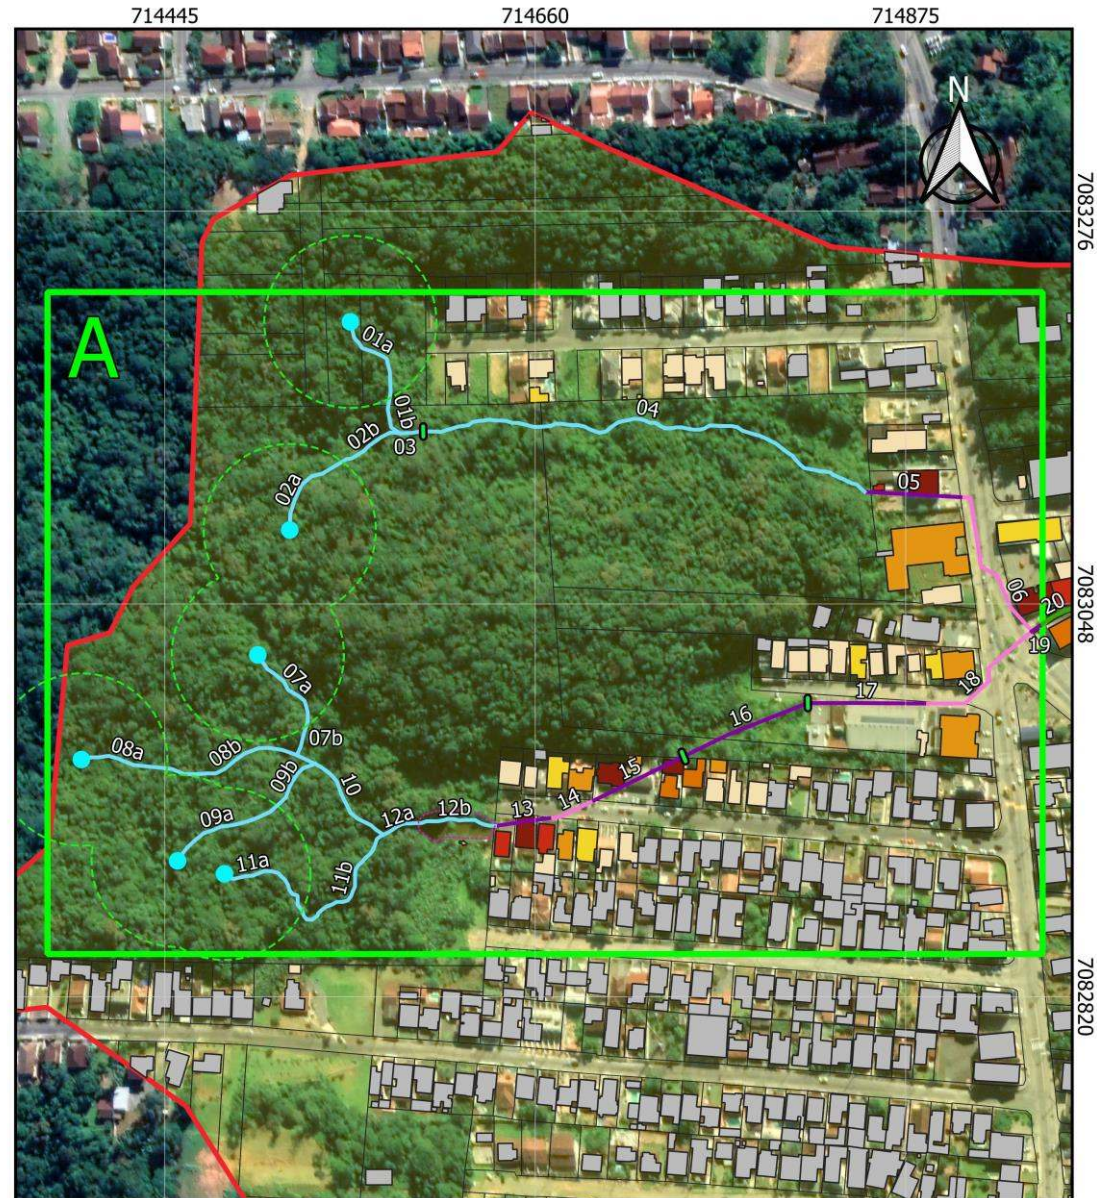
Figura 26: Quadrante A.

Macros cenários	Trechos	Medidas dos trechos (metros lineares)
Corpo d'água aberto natural – Vegetação densa	01a, 01b, 02a, 02b, 03, 07a, 07b, 08a, 08b, 09a, 09b, 10, 11a, 11b, 12a	1346,205312
Corpo d'água aberto – Vegetação densa a borda, área não edificada	12b	45,50804584
Corpo d'água aberto retificado – Vegetação densa antropizada	x	0
Corpo d'água aberto retificado – Vegetação densa antropizada em área edificada	x	0
Corpo d'água aberto natural – Vegetação densa antropizada em área edificada	4	274,5514065
Corpo d'água aberto – Vegetação isolada em área não edificada	x	0
Corpo d'água aberto retificado – Vegetação isolada ou desprovido, em área urbanizada	x	0
Corpo d'água fechado – Área não edificada	16	78,55625856
Corpo d'água fechado – Área edificada	05, 13, 15, 17, 19	222,8135419
Corpo d'água fechado sob via	06, 14, 18	205,0386519

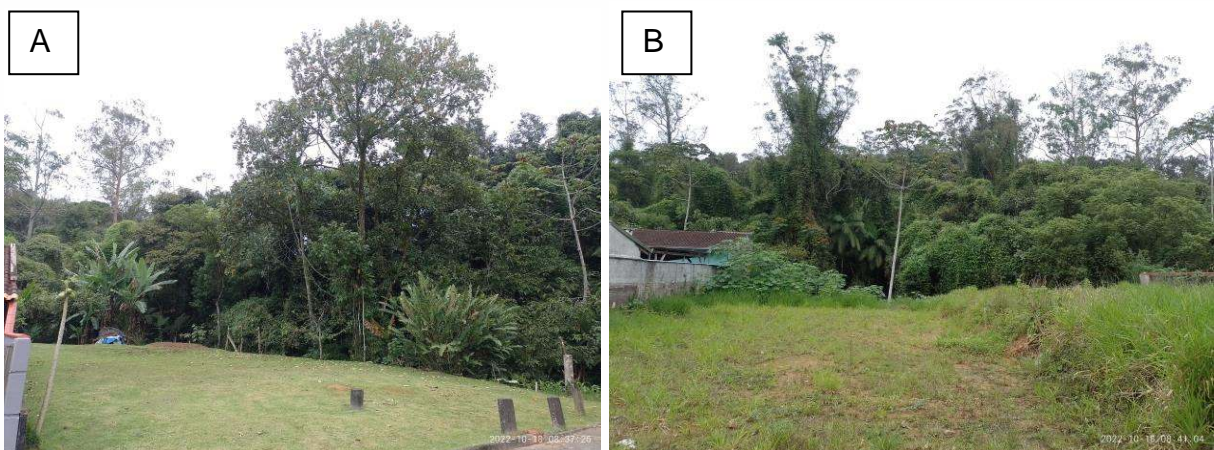
Figura 27: A: Contexto da vegetação nas margens do trecho 3 (vegetação densa); B: Contexto da vegetação nas margens do trecho 4 (vegetação rasteira margem esquerda, densa na margem direita), com vista da rua Rudolpho Speckhahn. Fonte: Autores.

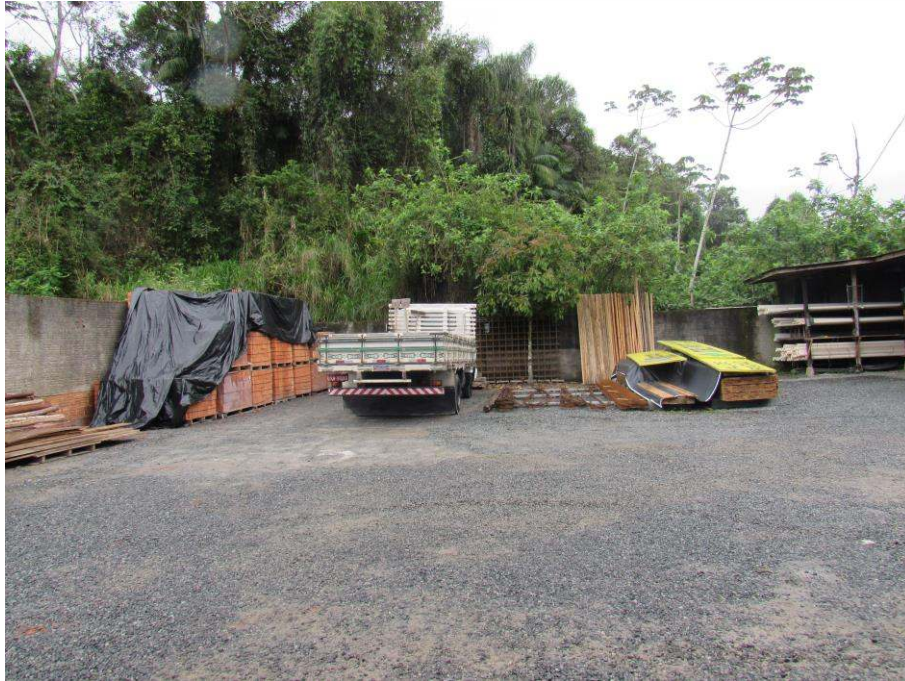
Figura 28: Fundos do terreno interceptado pelo trecho 5 (fechado), com vista para trecho 4 (aberto).  
Fonte: Autores.

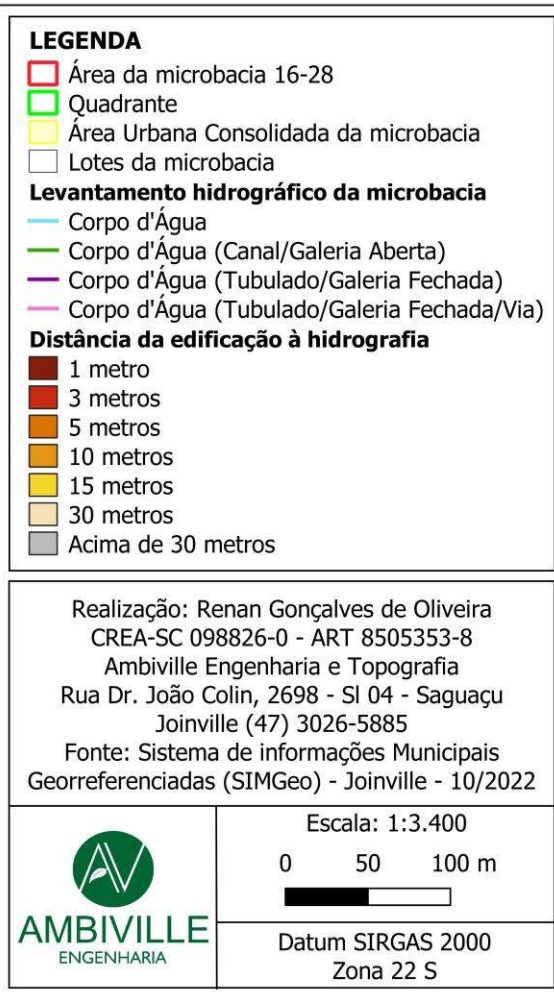
Figura 30: Quadrante B.

<b>Quadrante B</b>		
<b>Macros cenários</b>	<b>Trechos</b>	<b>Medidas dos trechos (metros lineares)</b>
Corpo d'água aberto natural – Vegetação densa	x	0
Corpo d'água aberto – Vegetação densa a borda, área não edificada	x	0
Corpo d'água aberto retificado – Vegetação densa antropizada	x	0
Corpo d'água aberto retificado – Vegetação densa antropizada em área edificada	27	282,245299
Corpo d'água aberto natural – Vegetação densa antropizada em área edificada	x	0
Corpo d'água aberto – Vegetação isolada em área não edificada	x	0
Corpo d'água aberto retificado – Vegetação isolada ou desprovido, em área urbanizada	20, 22, 24, 25	425,0878999
Corpo d'água fechado – Área não edificada	x	0
Corpo d'água fechado – Área edificada	x	0
Corpo d'água fechado sob via	21, 23, 26	57,8070411

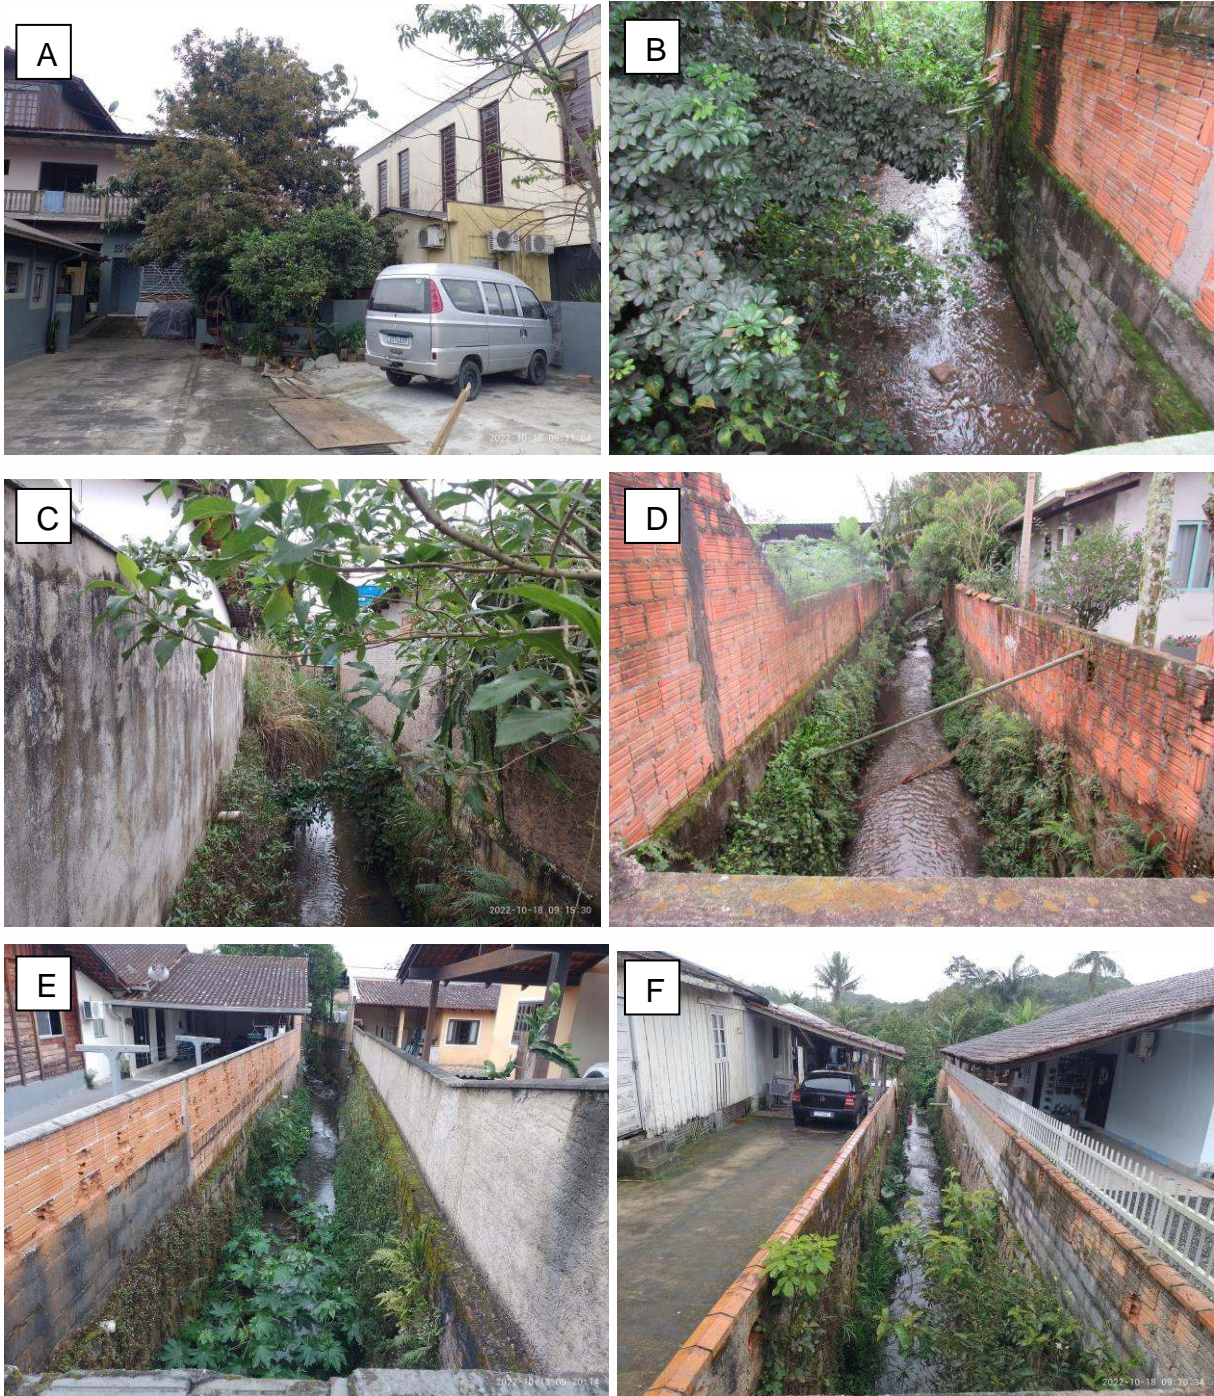
Figura 31: A: Contexto do entorno do trecho 19 (fechado), com vista para trecho 20 (árvores ao fundo); B: Trecho 20 (aberto), vista para jusante; C: Final do trecho 20, vista para montante; D: Início trecho 22; E: Final do trecho 22, vista para montante; F: Início trecho 24. Fonte: Autores.

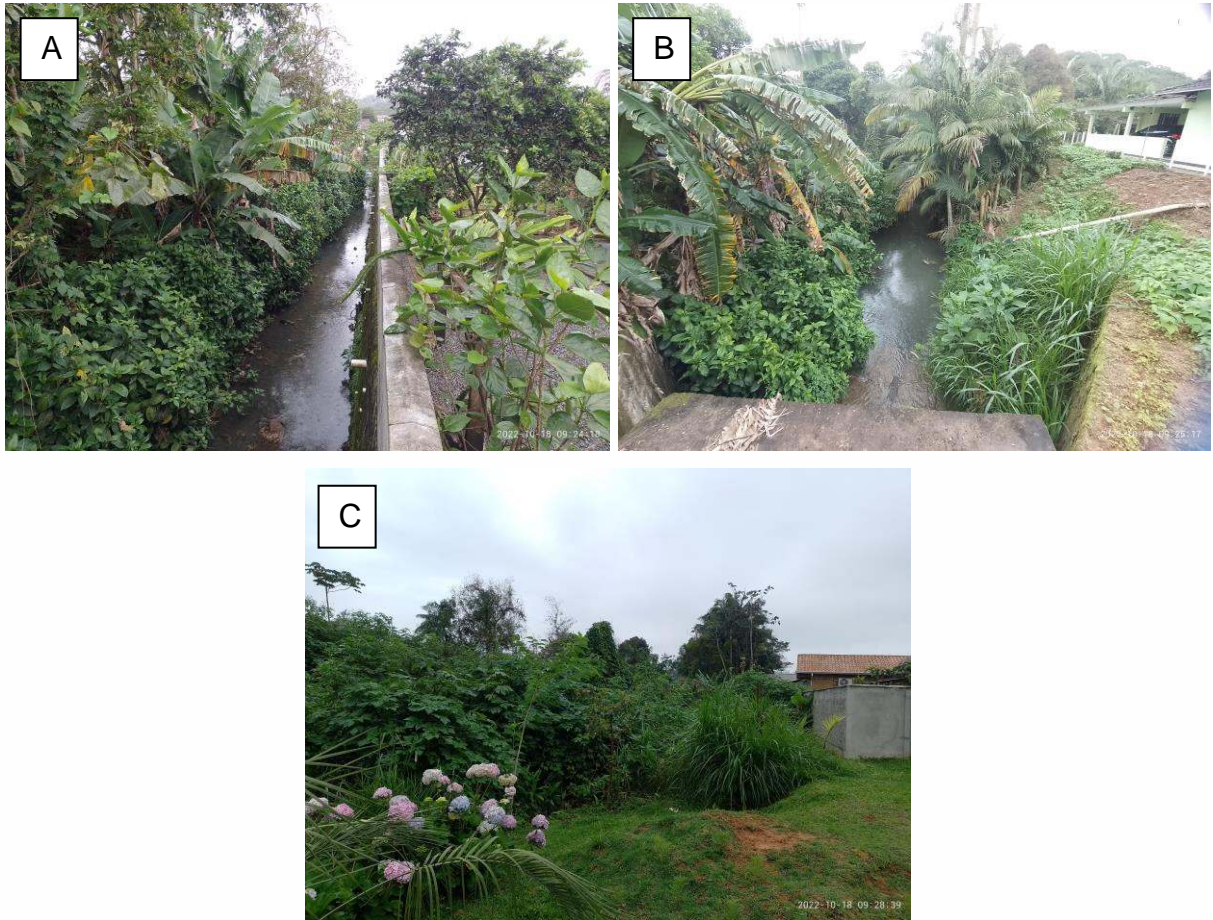
Figura 32: A: Final do trecho 25; B: Tubulação do trecho 26 e início do trecho 27; C: Vegetação sobre o trecho 27, vista do final da rua Clemilda M. de Carvalho. Fonte: Autores.

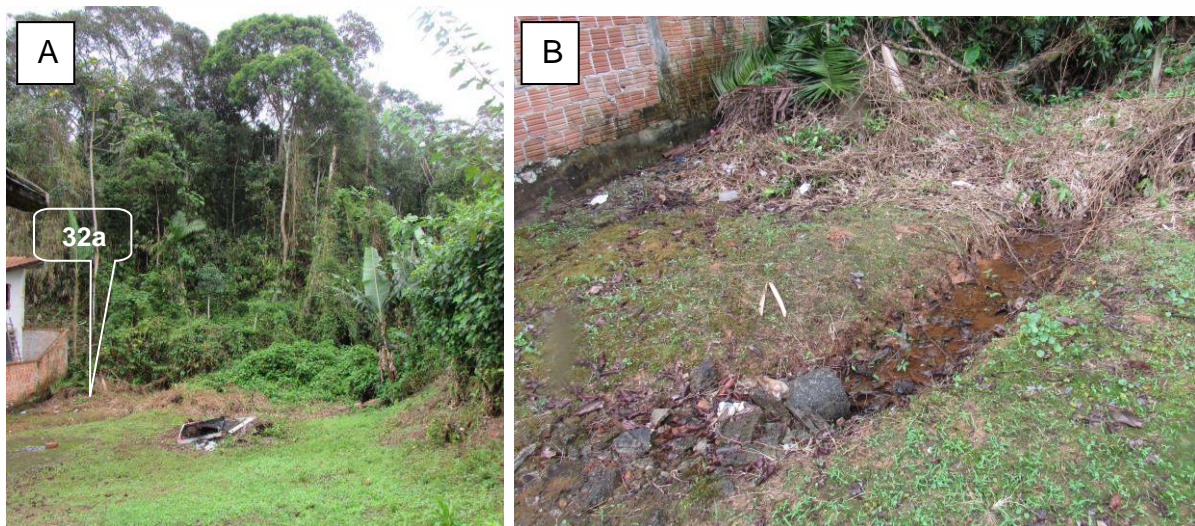
Figura 35: A: Contexto do entorno do trecho 31 e 32a (local indicado); B: Trecho 31 (aberto) para 32a (fechado).

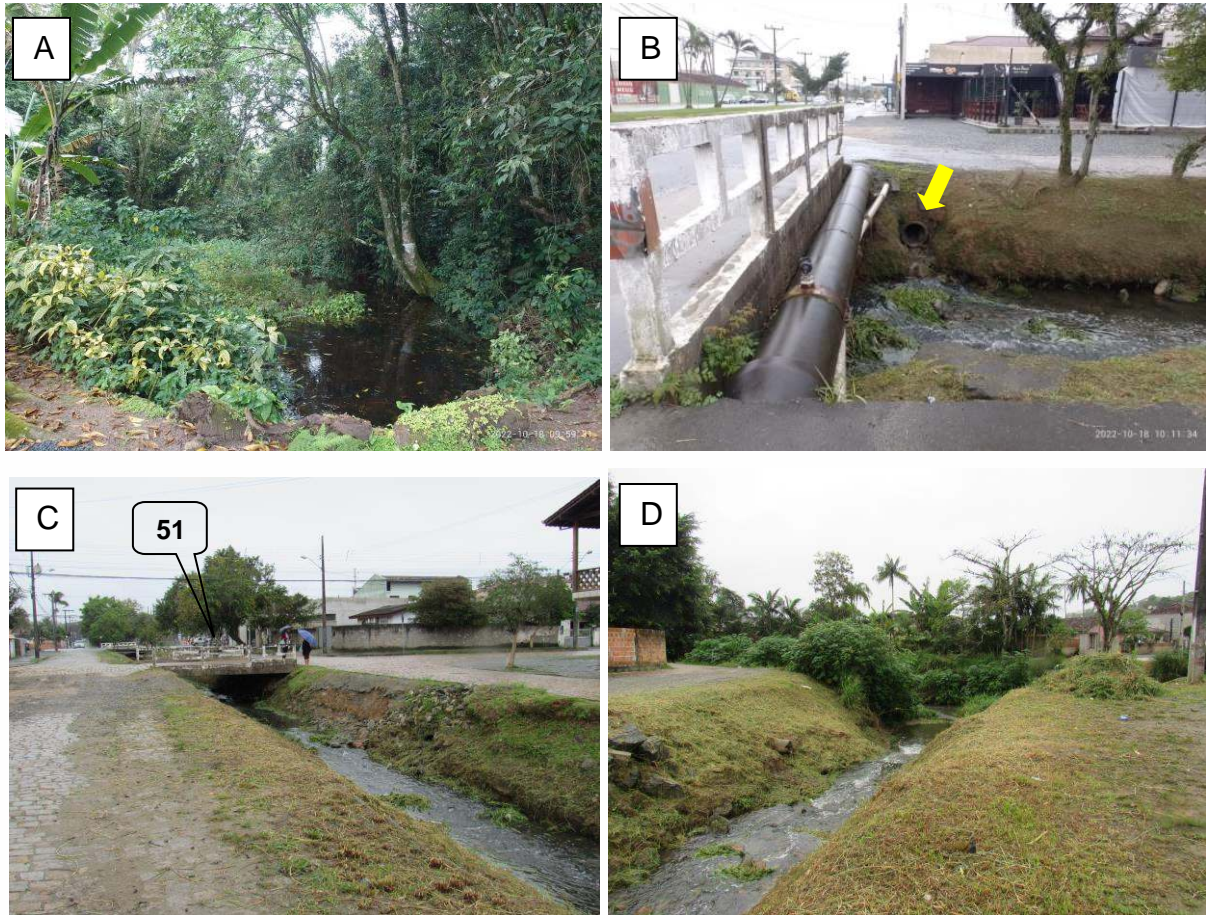
Figura 40: A: Acúmulo de água formado no trecho 46; B: Trecho 49 (fechado sob via) para 50 (aberto) Detalhe para contribuição de drenagem; C: Trecho 52, vista para montante, margem direita.; C: Trecho 52 (foz), vista para jusante.
