DIAGNÓSTICO SOCIOAMBIENTAL POR MICROBACIA HIDROGRÁFICA (DSMH)

MICROBACIA 24-0

Joinville - SC
2023

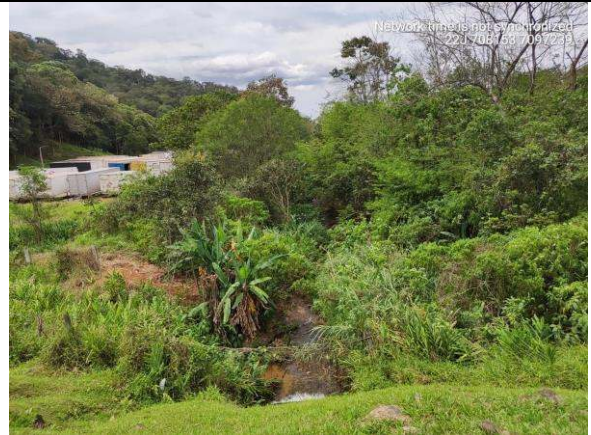
Figura 10: Trecho 11 corpo d'água, entrada para trecho 12 tubulado sob via.
Fonte: Autor, 2022

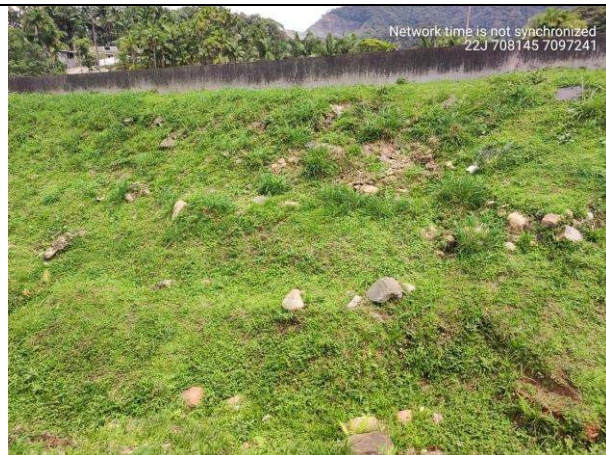
Figura 11: Trecho 12 tubulado sob via.
Fonte: Autor, 2022

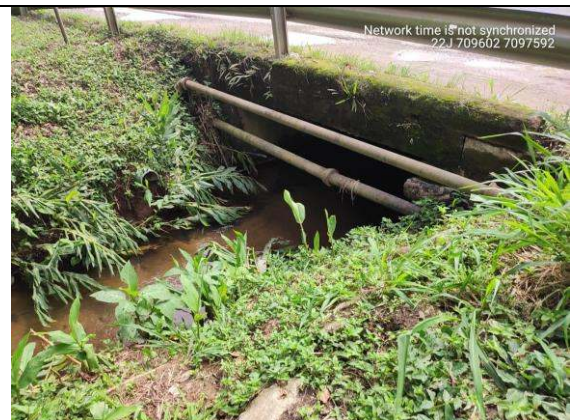
Figura 12: Trecho 30, entrada para trecho 31 tubulado sob via pública - Rua Dona Francisca.

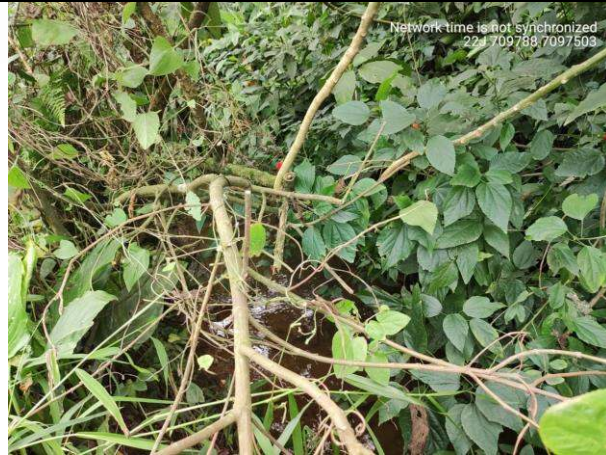
Figura 13: Trecho 35, entrada para trecho 36 tubulado sob via pública - Estrada da Ilha.
Fonte: Autor, 2022

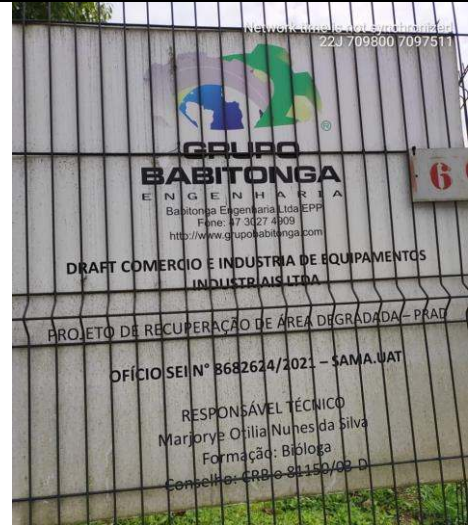
Figura 14: PRAD em andamento ao lado direito do Trecho 35/36 tubulado sob via pública - Estrada da Ilha.
Fonte: Autor, 2022

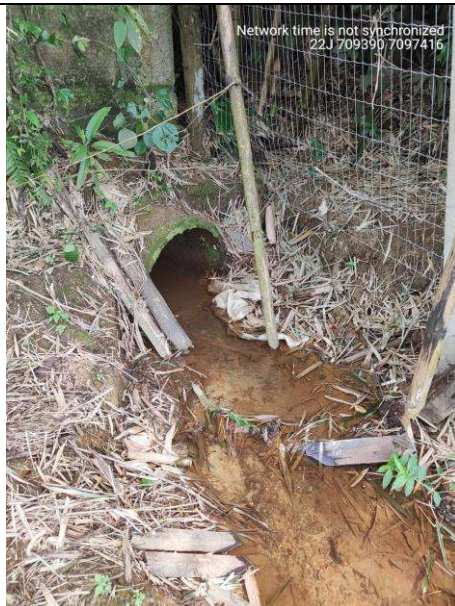
Figura 15: Corpo d'água antes do trecho 51 tubulado, sem observação *in loco* da nascente.
Fonte: Autor, 2022

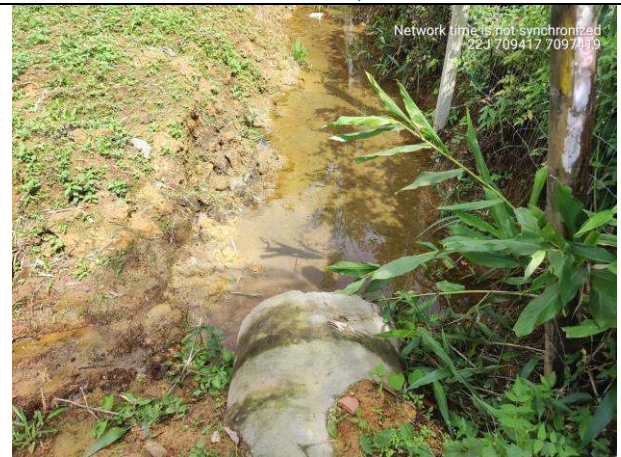
Figura 16: Início do trecho 51 tubulado, sem observação *in loco* da nascente.
Fonte: Autor, 2022

Nas proximidades do trecho 51 observou uma drenagem aberta que advém de uma lagoa e uma tubulação que se encontra semelhante ao trecho 51, porém encontra-se fechada em toda a sua extensão. Também há uma pequena retificação do trecho 52, que se encontra parcialmente tubulado.

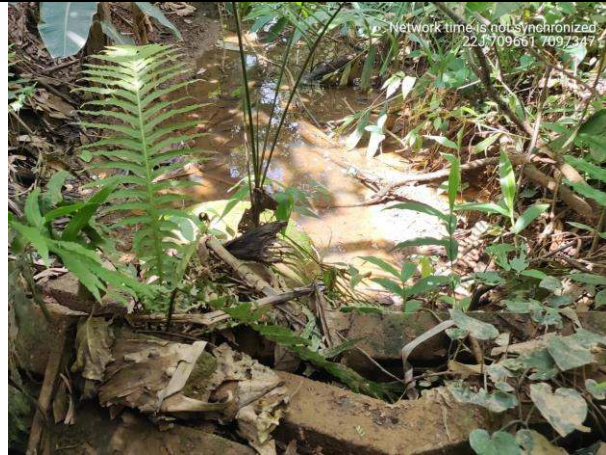
Figura 17: Trecho 52 tubulado, identificando que está parcialmente tubulado entre os lotes.
Fonte: Autor, 2022

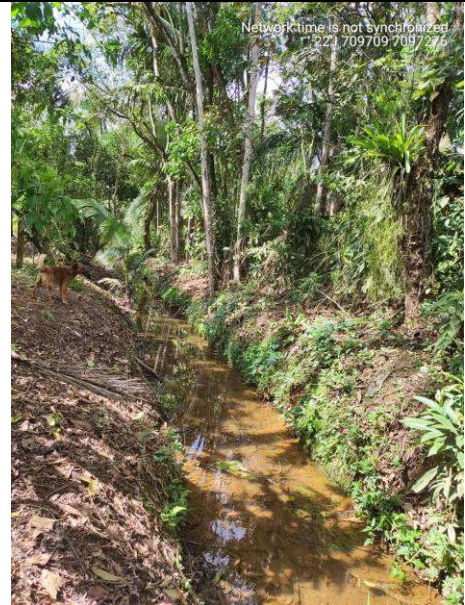
Figura 18: Trecho 53, corpo d'água.
Fonte: Autor, 2022

Deve se fazer uma observação importante em relação ao trecho 53, visto que o mesmo foi motivo de contestação por não ter sido observado fluxo de água conforme fotos realizadas em 2018 em que estava totalmente seco, conforme a seguir:

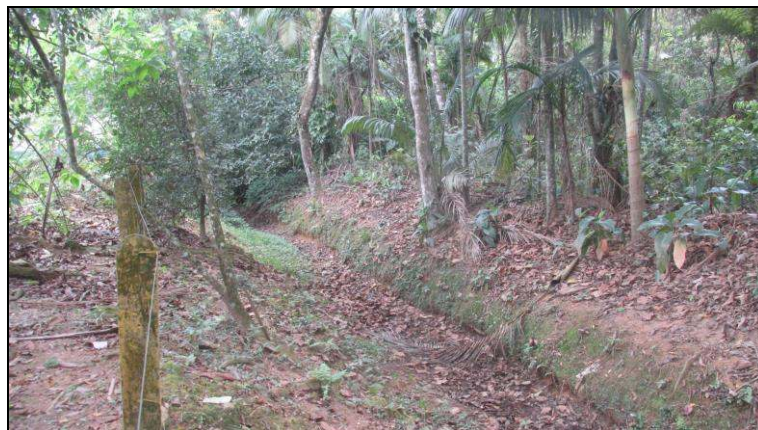
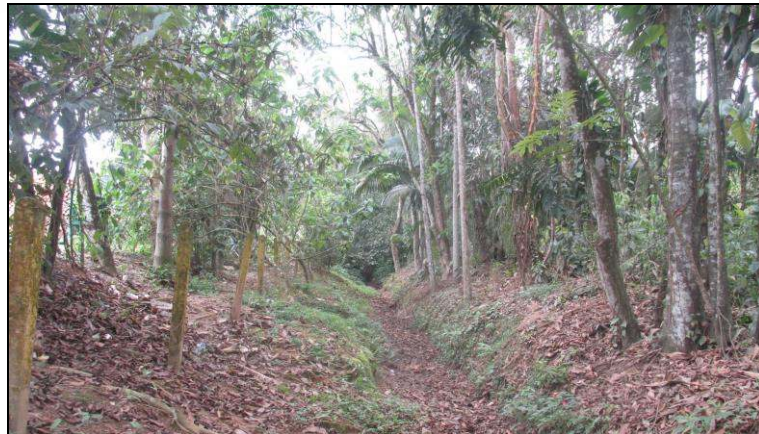
Figura 19: Corpo d' água seco e retilíneo (trecho 53).

Figura 20: Corpo d' água seco e retilíneo (trecho 53).
Fonte: Autor, 2018.

Nas vistorias realizadas observou fluxo de água, no entanto deve considerar que as vistorias ocorreram em período chuvoso. Salienta-se que o presente estudo não é para caracterização hidrográfica, e foram incluídos para análise da função ambiental da APP na Área Urbana Consolidada com a modificação do trecho 51 e 52A para tubulado. No entanto vale a ressalva que esses trechos devem ser descaracterizados.

Na avaliação dos trechos 52B e 53 em específico, aponta-se que os trechos de montante e jusante encontram-se intensamente degradados (retificados e tubulados), sem a observação inclusive da nascente, questionável também a caracterização hídrica natural desses trechos conforme mencionado. Além disso, as ações de degradação de montante altera a qualidade e vazão de todo o trecho do corpo d'água.

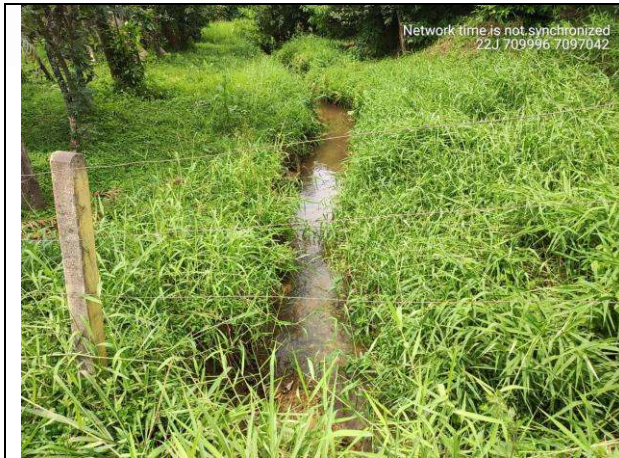
Figura 22: Trecho 45, saída da tubulação do trecho 44.

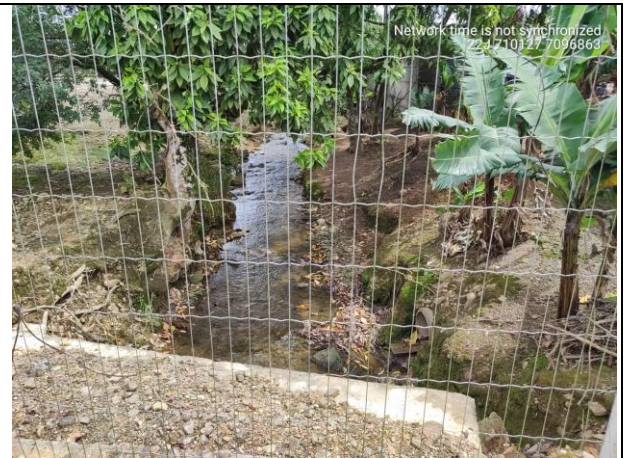
Figura 23: Trecho 47, entrada para a tubulação do trecho 48.
