DIAGNÓSTICO SOCIOAMBIENTAL POR MICROBACIA HIDROGRÁFICA (DSMH)

MICROBACIA 34-3

Joinville - SC
2023

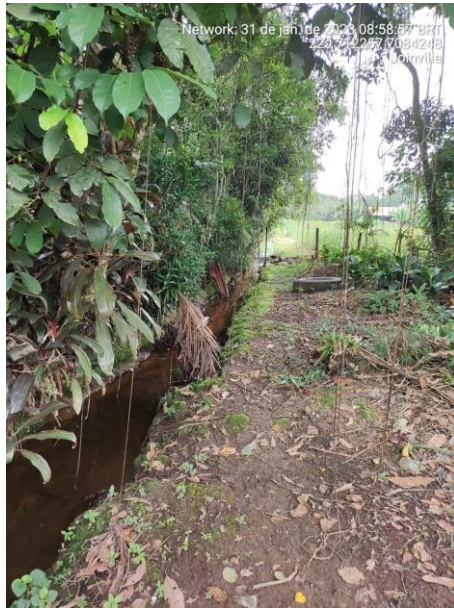
Figura 32: Trecho 6, corpo d'água aberto
Fonte: Autor, 2023

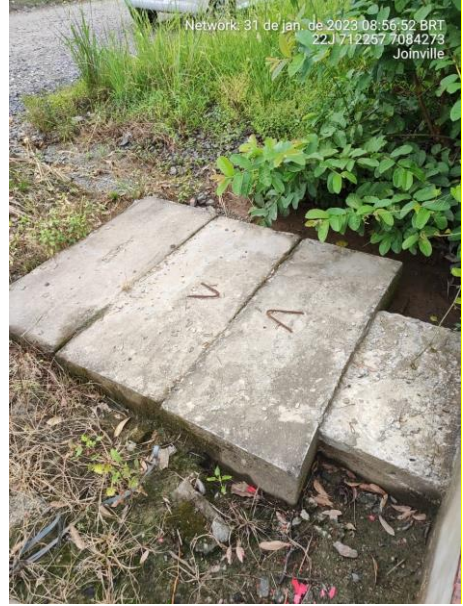
Figura 33: Início trecho 10 (tubulado), limite com
trecho 6 (aberto)
Fonte: Autor, 2023

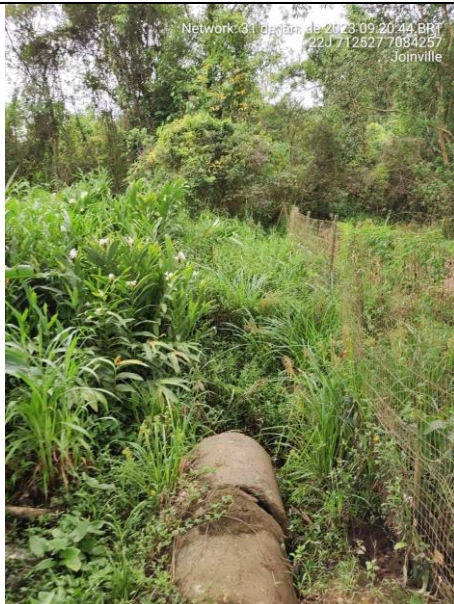
Figura 34: Limite entre trechos 16 (tubulado) e 17
(aberto)
Fonte: Autor, 2023

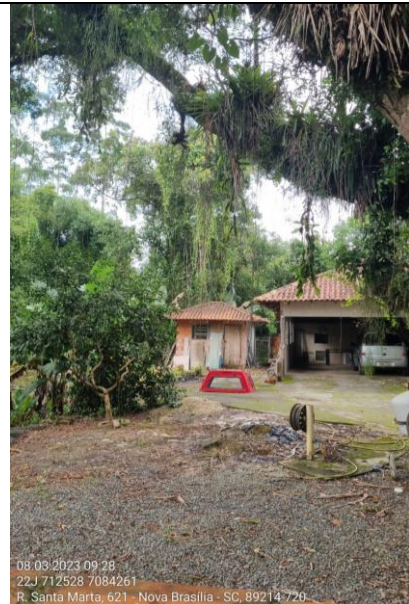
Figura 35: Edificação dentro da área de APP do
trecho 17.
Fonte: Autor, 2023

No caso dos trechos 17 e 18, que se encontram parcialmente em vegetação densa, foi observado que no local há a ocupação da mata ciliar por uma edificação construída em período mais recente, corroborando com o cenário de trechos inseridos em meio antropizado, visto que se encontram entre trechos (17 e 23), sem função ambiental com ocupação mais consolidada em suas margens, e a análise do conjunto de trechos ocasiona sua caracterização como FNE.

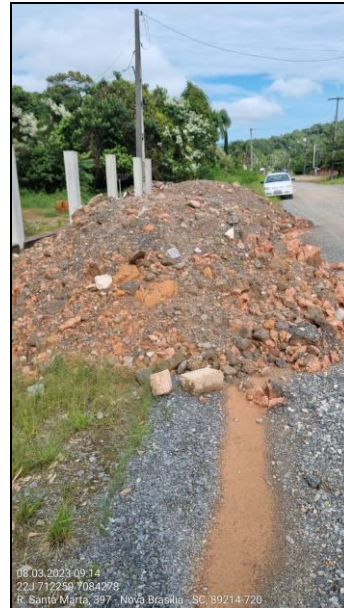
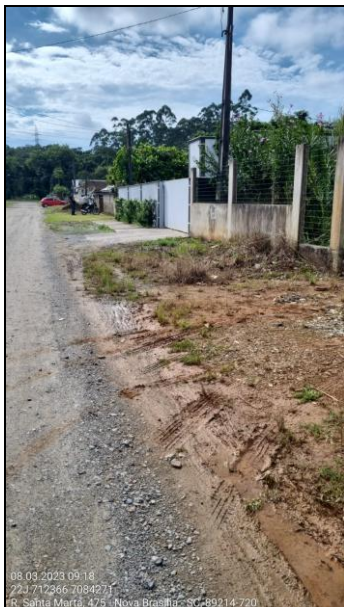
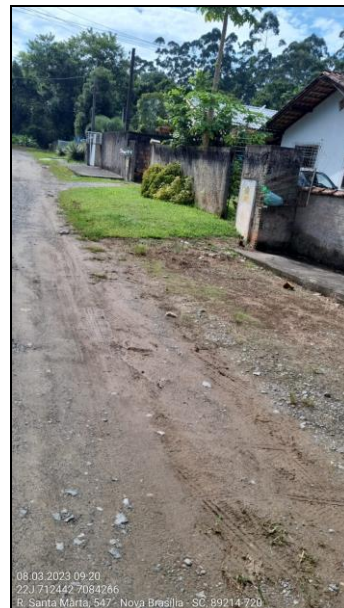
Observação: Em vistoria observa-se que todos os trechos 7 a 16 encontram-se tubulados sob a via visto que não foi observado o trecho aberto, conforme figuras 36 a 39.

Figura 36: Trechos 6 (aberto) e 10 (tubulado).
Fonte: Autor, 2023.

Figura 37: Região sobre o trecho 10 (tubulado).
Fonte: Autor, 2023.

Figura 38: Região sobre os trechos 12 e 13 (tubulados).
Fonte: Autor, 2023.

Figura 39: Região sobre o trecho 15 (tubulado).
Fonte: Autor, 2023.

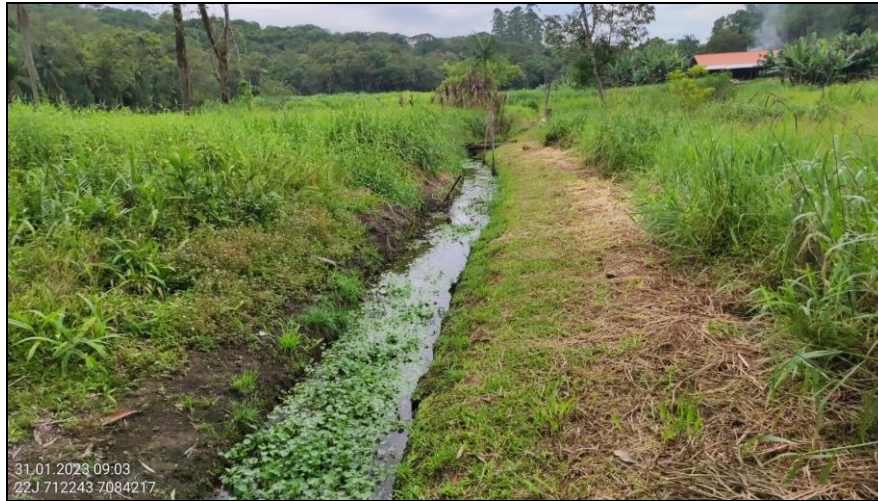
Observação: O trecho 5 se encontra em área entre trechos tubulados (3 e 11), sem vegetação arbórea e conectividade de fragmentos florestais, sendo que o local se encontra bastante degradado.

Figura 40: Região sobre o trecho 5 (desprovido de vegetação arbórea).
Fonte: Autor, 2023.

altamente degradados, não conectando maciços florestais e tubulados, caracterizado como FNE.

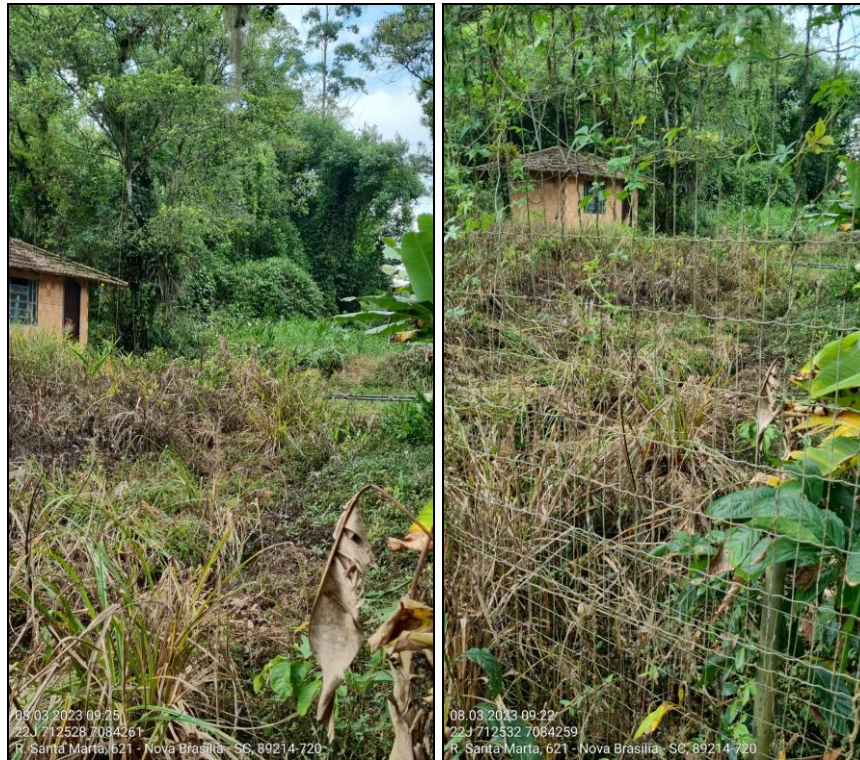
Nas imagens dispostas abaixo é possível identificar uma edificação e áreas de vegetação nativas aos fundos e porções desprovidas de vegetação, na parte da frente da edificação está situado o trecho 17.

Figura 42: Região próxima ao trecho 17 e 18.
Fonte: Autor, 2023.

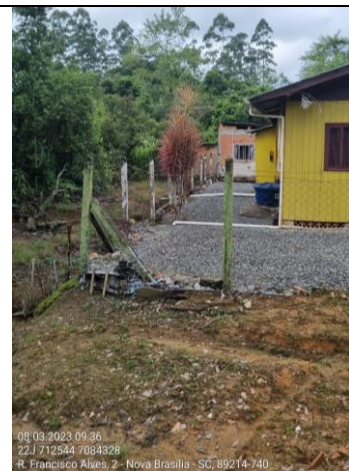
Figura 44: Edificações dentro da área de APP do trecho 24.

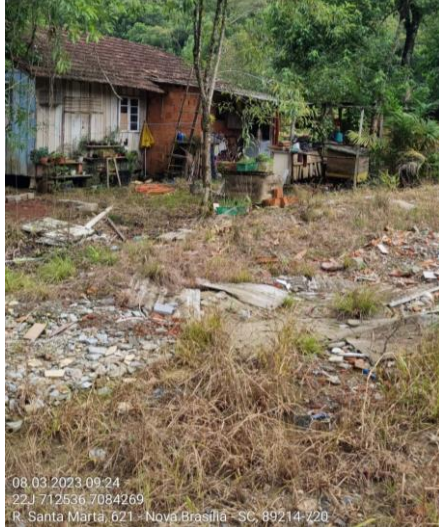
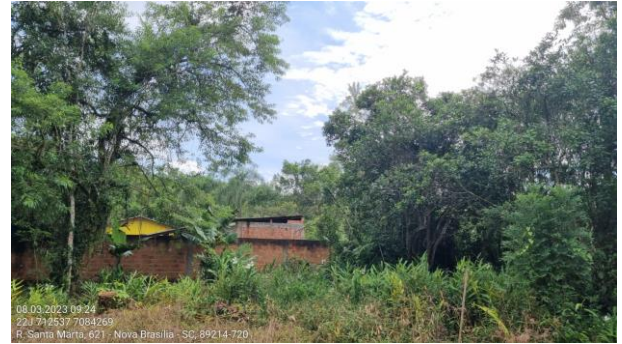
Figura 45: Edificação próxima ao trecho 23.
Fonte: Autor, 2023

Figura 46: Edificação próxima ao trecho 23.
Fonte: Autor, 2023

Observação: O trecho 23 se encontra parcialmente área antropizada, no final do loteamento, sendo que o lote que incide a APP está inserido no quadrante A (próximo ao trecho 18). É importante destacar que há uma edificação a uma distância de aproximadamente 10 m deste trecho, e que neste local foram observadas antropizações, como já citados anteriormente para o trecho 18.

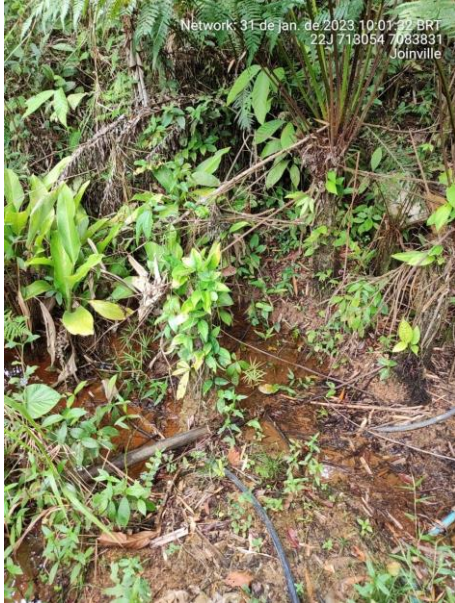
Figura 51: Trecho 89 (aberto), próximo da nascente. **Fonte:** Autor, 2023

O cenário de trecho (68, 69, 73, 74, 77, 78 e 89) abertos desprovidos de vegetação em área sem ocupação, apesar de ter tido a vegetação degradada, estão cercados por áreas densamente vegetadas que podem formar corredores ecológicos e o solo não se encontra compactado e urbanizado, o que facilita a recuperação e regeneração das faixas marginais, sem causar tantos prejuízos.

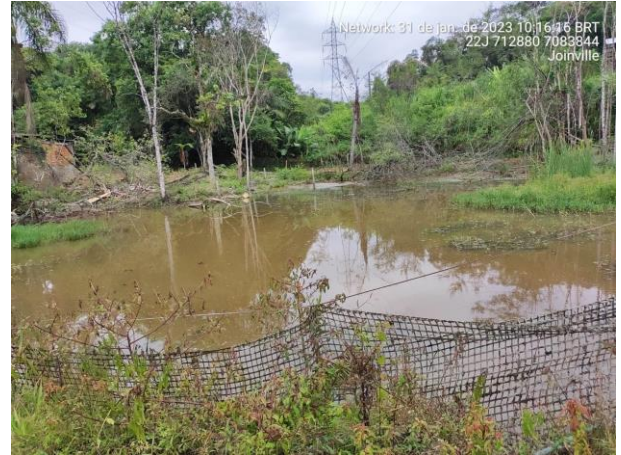
Figura 52: Trecho 83 (Reservatório Represamento)
Fonte: Autor, 2023

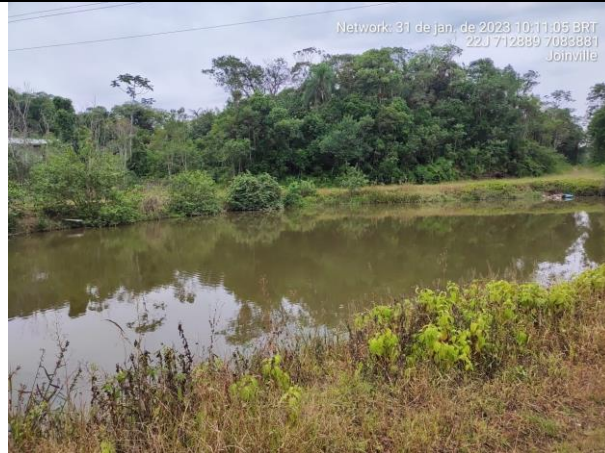
Figura 53: Trecho 81 (Reservatório Represamento)
Fonte: Autor, 2023
