# DIAGNÓSTICO SOCIOAMBIENTAL POR MICROBACIA HIDROGRÁFICA (DSMH)

LEI COMPLEMENTAR Nº 601/2022

## MICROBACIA 13-8

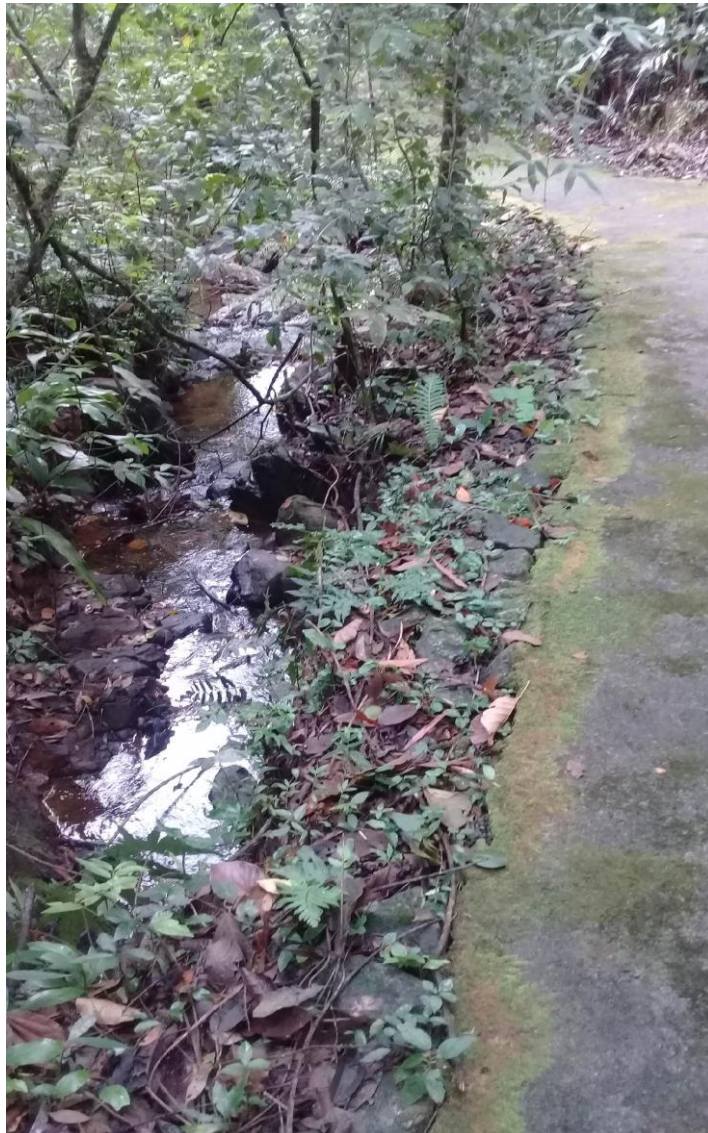
Figura 8: Afluente do rio Princesa com antropização às margens (passarela). Fonte: Autores.

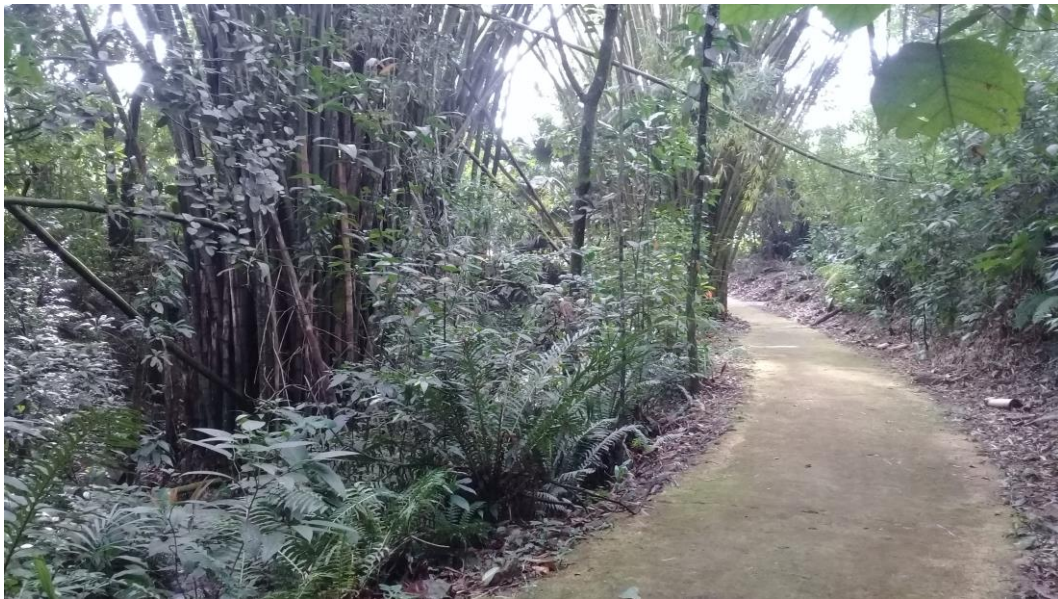
Figura 9: Efeitos antrópicos à margem dos afluentes (clareiras e espécies exóticas). Fonte: Autores.

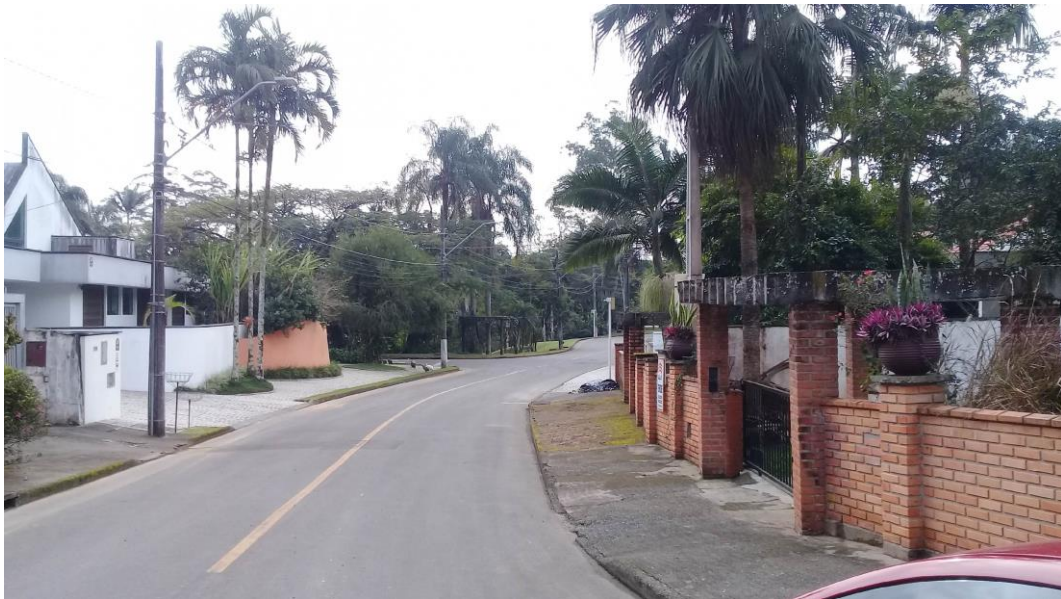
Figura 10: Cenário de curso d'água fechado com vegetação isolada e edificações (Parc de France).  
Fonte: Autores.

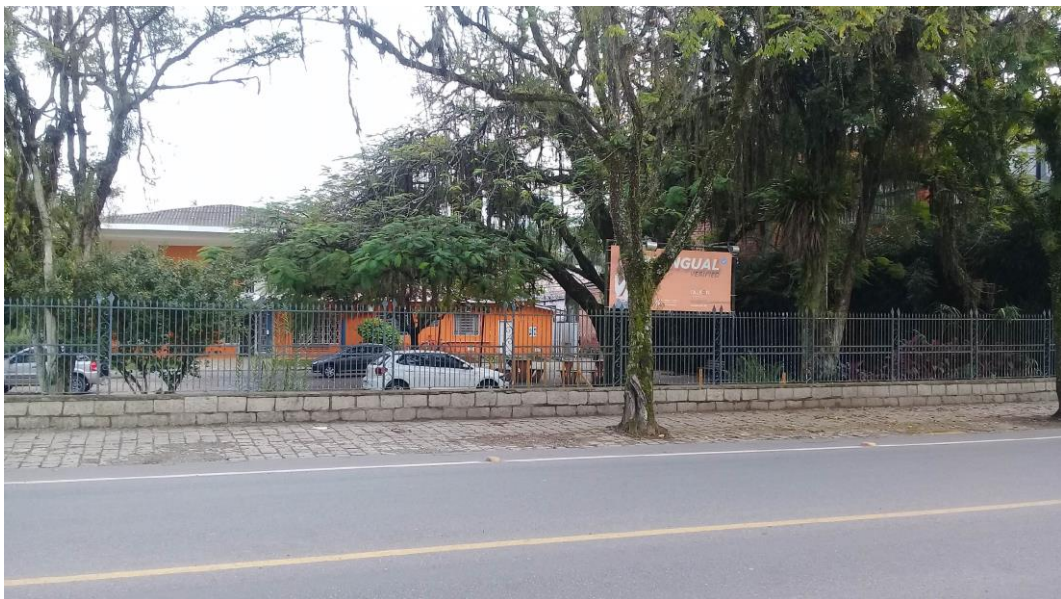
Figura 11: Cenário tubulado sob via pública (rua Dona Francisca), com árvores isoladas e edificações. Fonte: Autores.

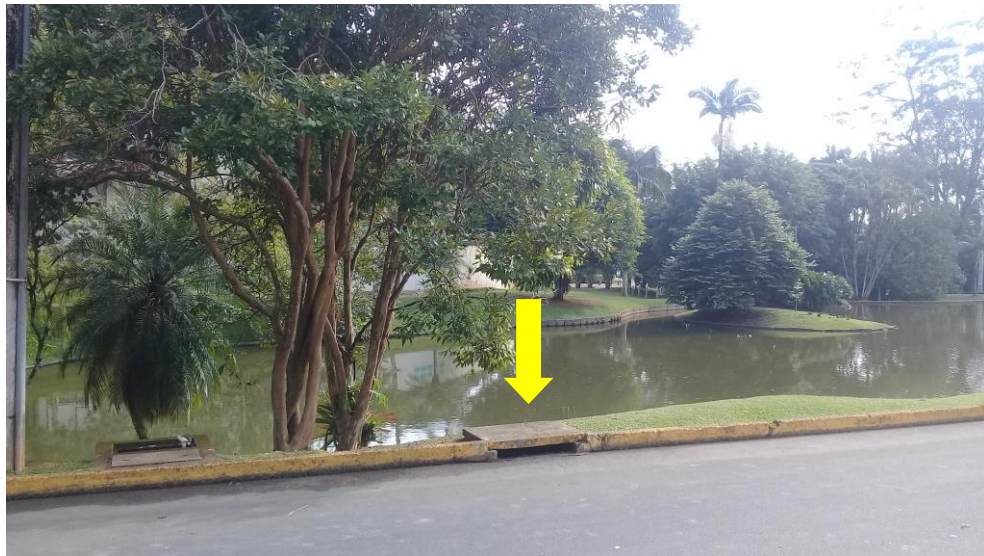
A região também é atendida por rede de coleta e drenagem de águas pluviais, com bocas de lobo nas vias principais inseridas na microbacia.

Figura 13: Boca de lobo na rua de Marseille. Fonte: Autores.

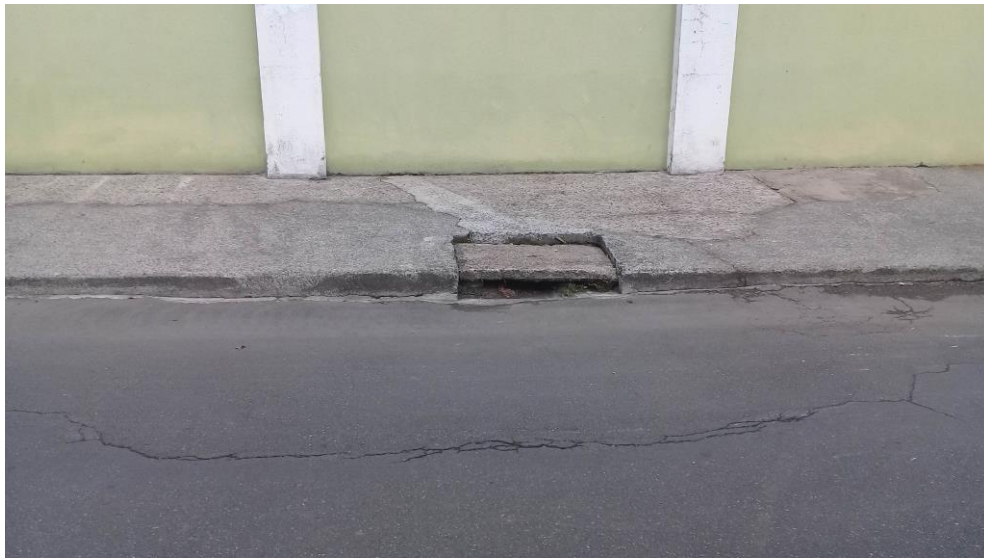
Figura 14: Boca de lobo na rua Alfândega. Fonte: Autores.

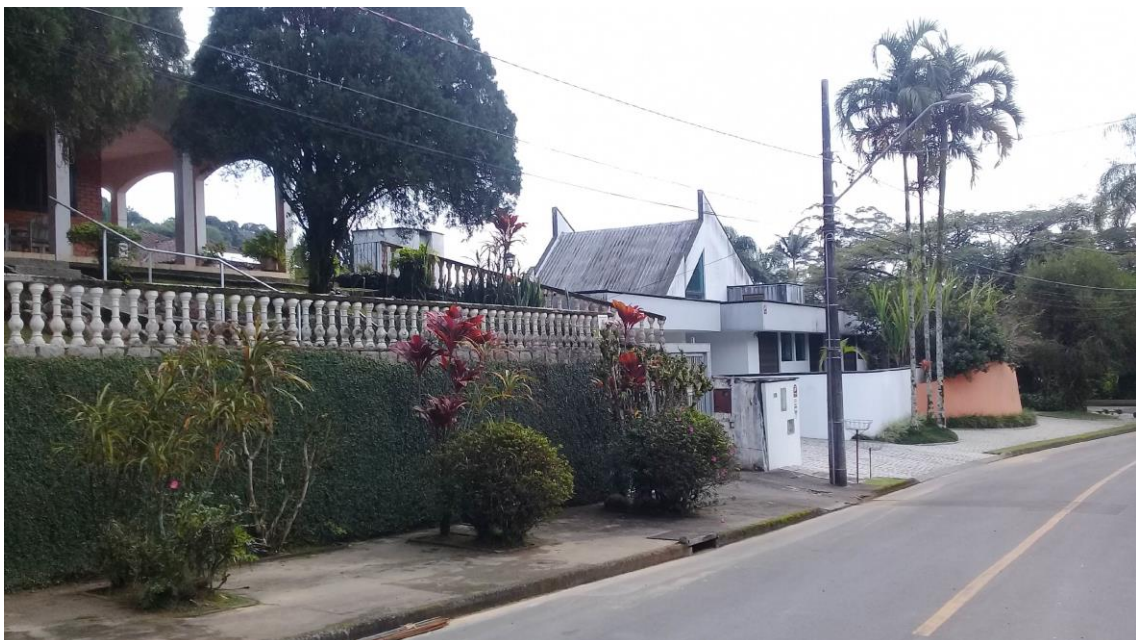
A região é atendida por rede de distribuição de energia elétrica da Centrais Elétricas de SC.

Figura 16: Redes de distribuição de energia elétrica. Fonte: Autores.

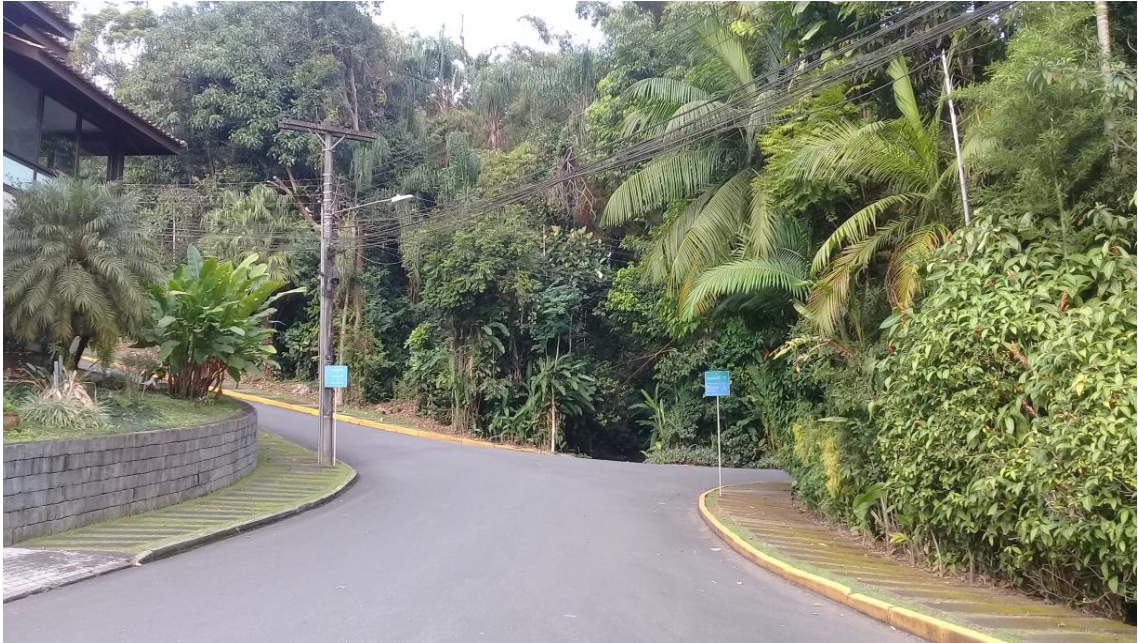
Figura 17: Redes de distribuição de energia elétrica. Fonte: Autores.

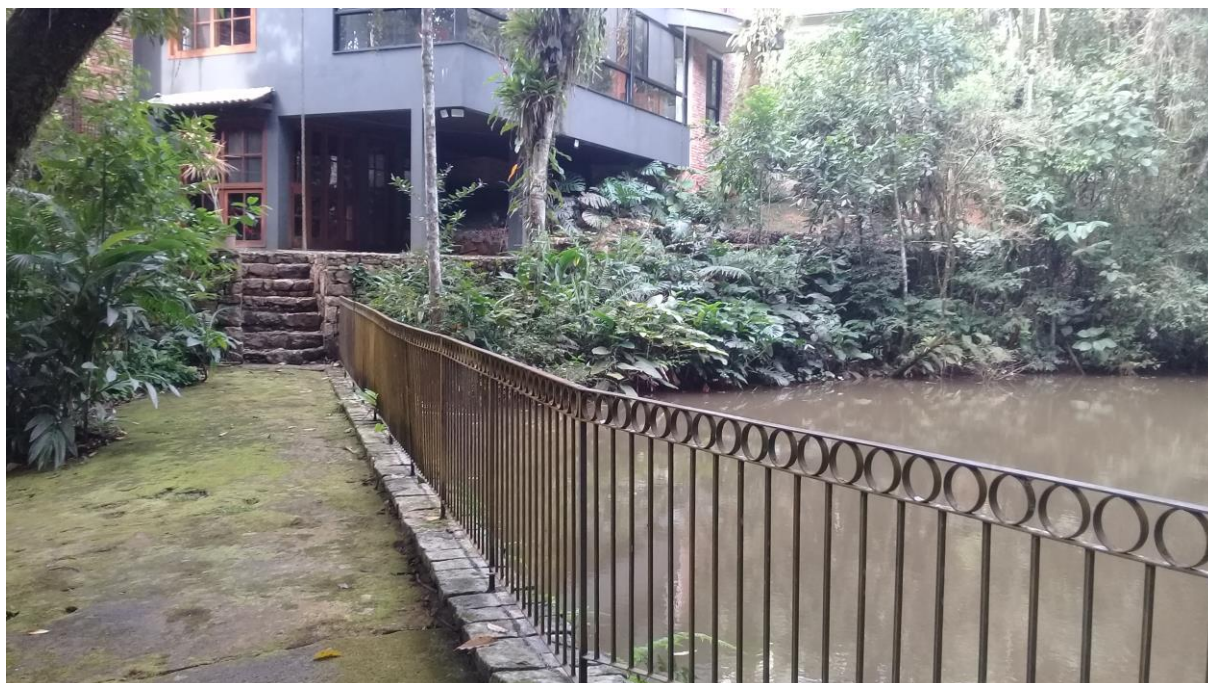
Figura 25: Reservatório no trecho 4. Fonte: Autores.

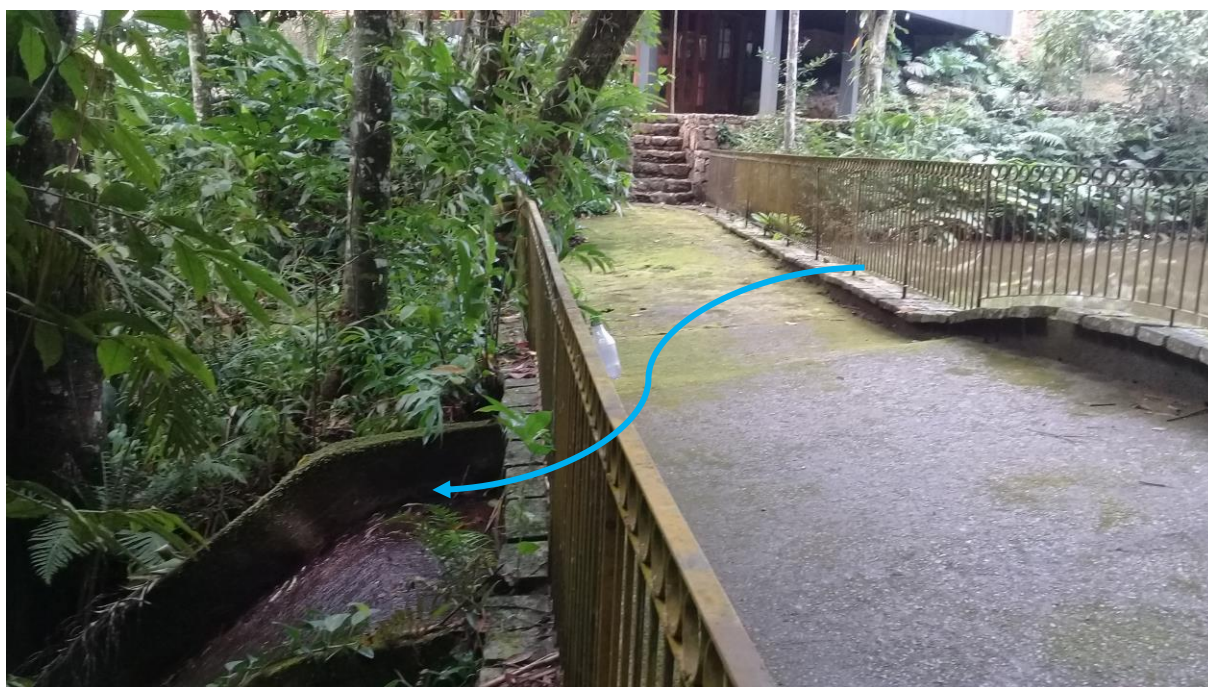
Figura 28: Trecho 4 (reservatório) para trecho 5. Fonte: Autores.

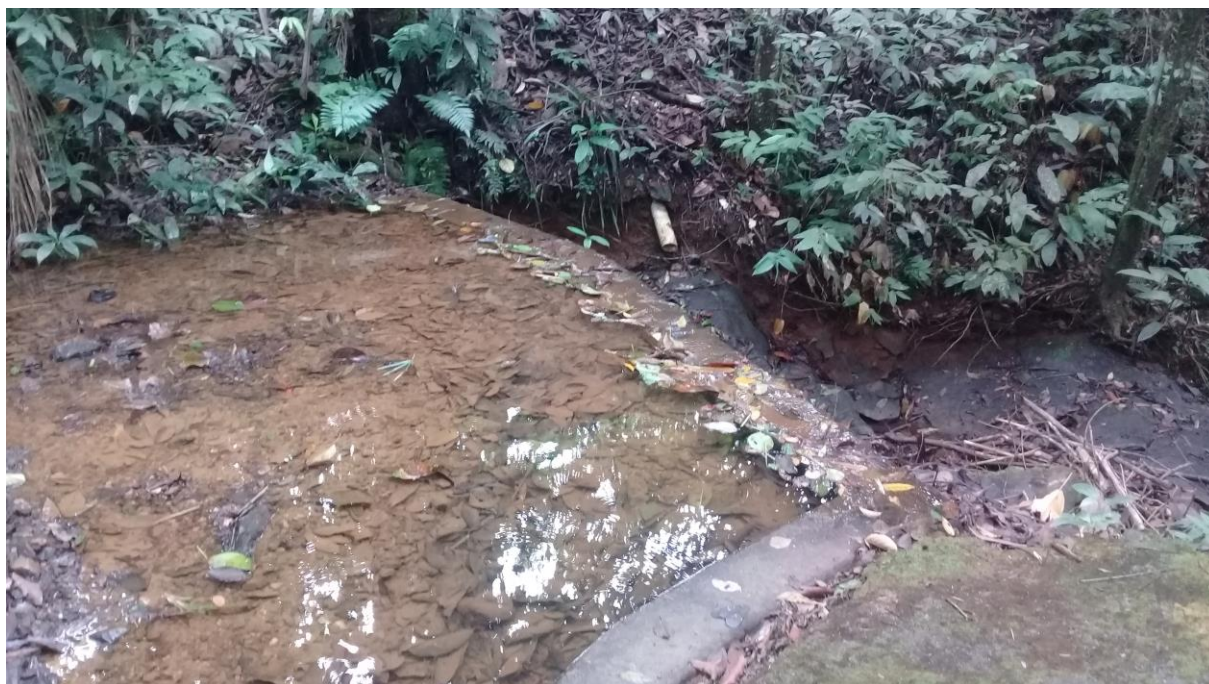
Figura 29: Trecho 5 – intervenções no curso d'água. Fonte: Autores.

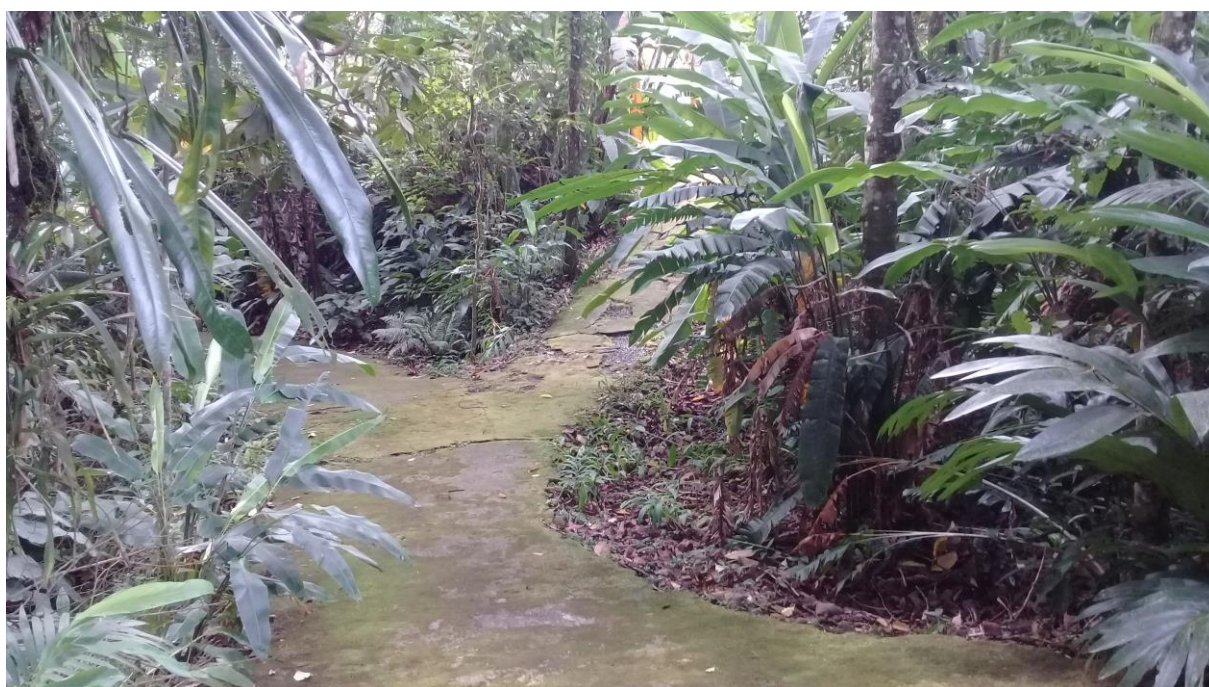
Figura 30: Trecho 5 - intervenções à margem do curso d'água - passarelas. Fonte: Autores.

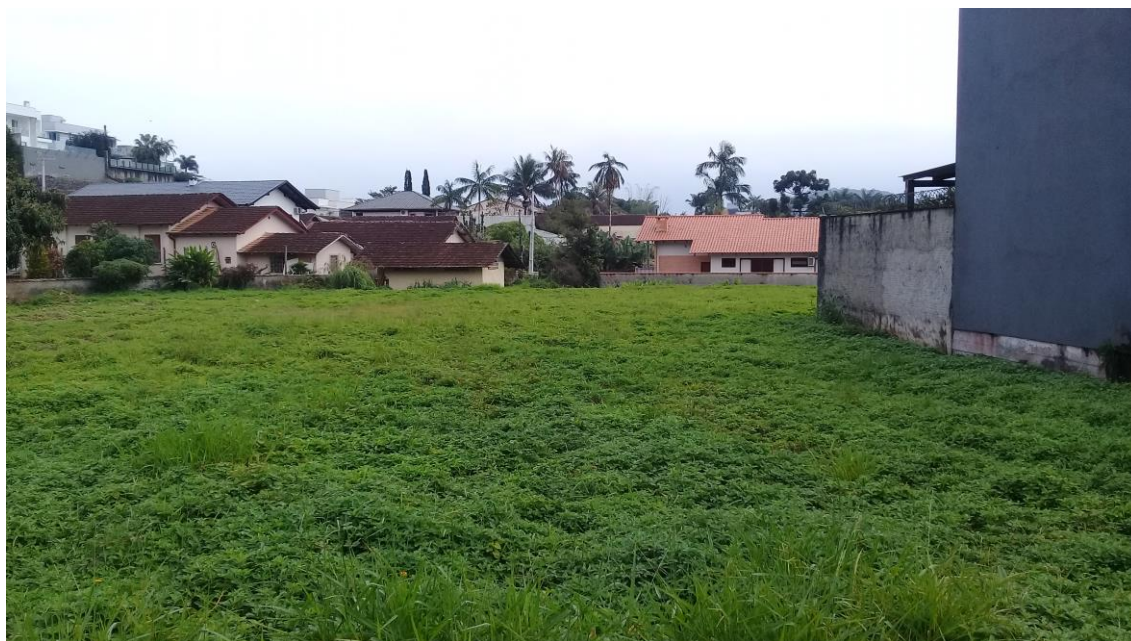
Figura 32: Terreno interceptado pelos trechos fechados 16, 21 e 32. Fonte: Autores.

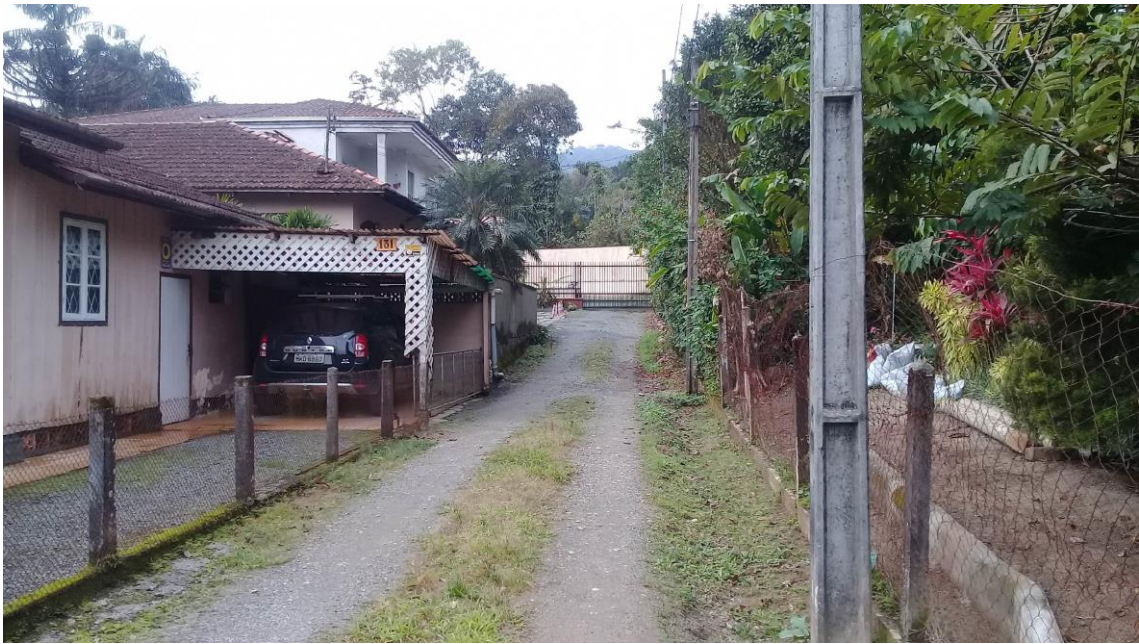
Figura 33: Trechos 19, 18 e 17 aos fundos. Fonte: Autores.

No trecho 17 verificou-se um pequeno fluxo de água, com origem próxima ao muro de divisa leste do lote, onde estaria a nascente, conforme levantamento.

Conforme informado pelo proprietário, a água teria origem em drenagem pluvial ou semelhante, uma vez que a água parece verter do muro de pedras e, quando não há chuvas durante uma semana, o leito costuma secar.

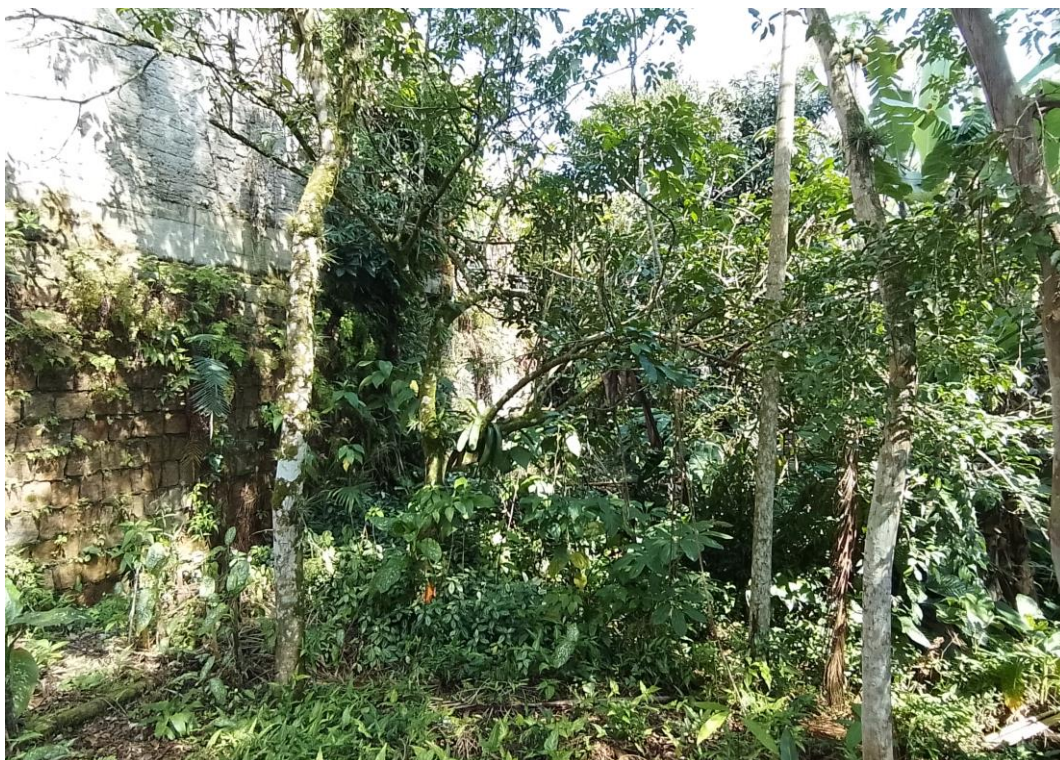
Figura 34: Aspecto da vegetação no trecho 17, nascente.

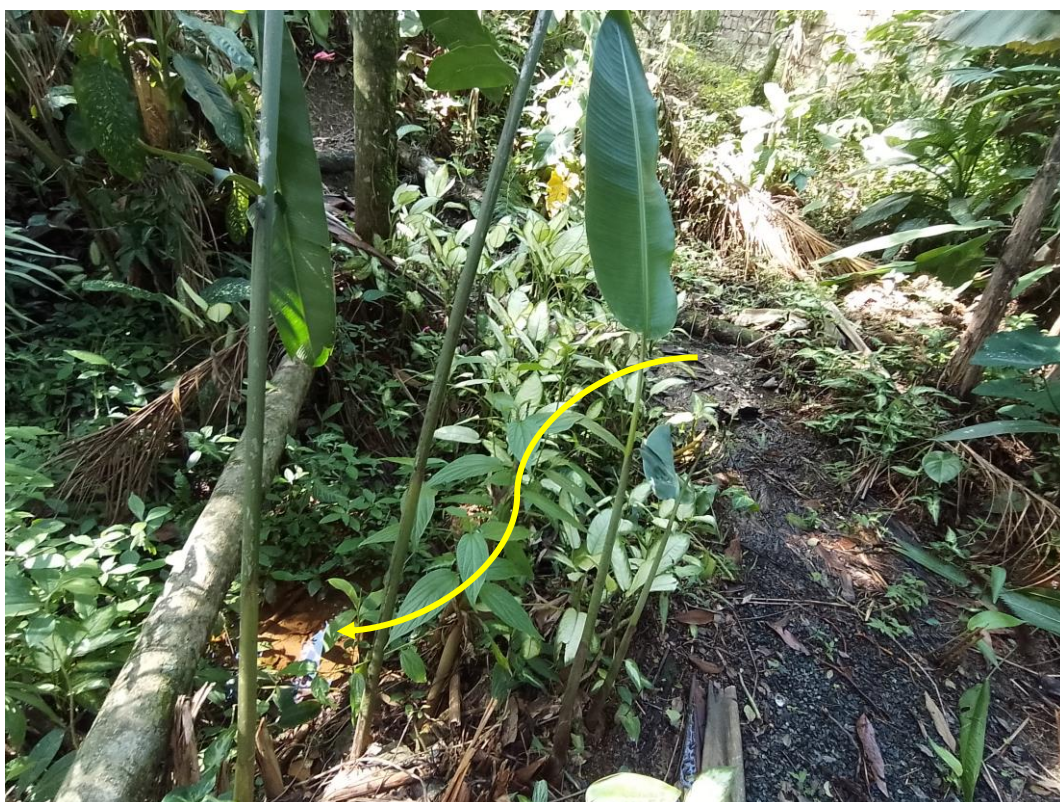
Figura 35: Trecho 17 com indicação do fluxo.
