AMBIENT ENGENHARIA E CONSULTORIA LTDA.

DIAGNÓSTICO SOCIOAMBIENTAL POR MICROBACIA

Microbacia hidrográfica 34-0 (Rio Jativoca)

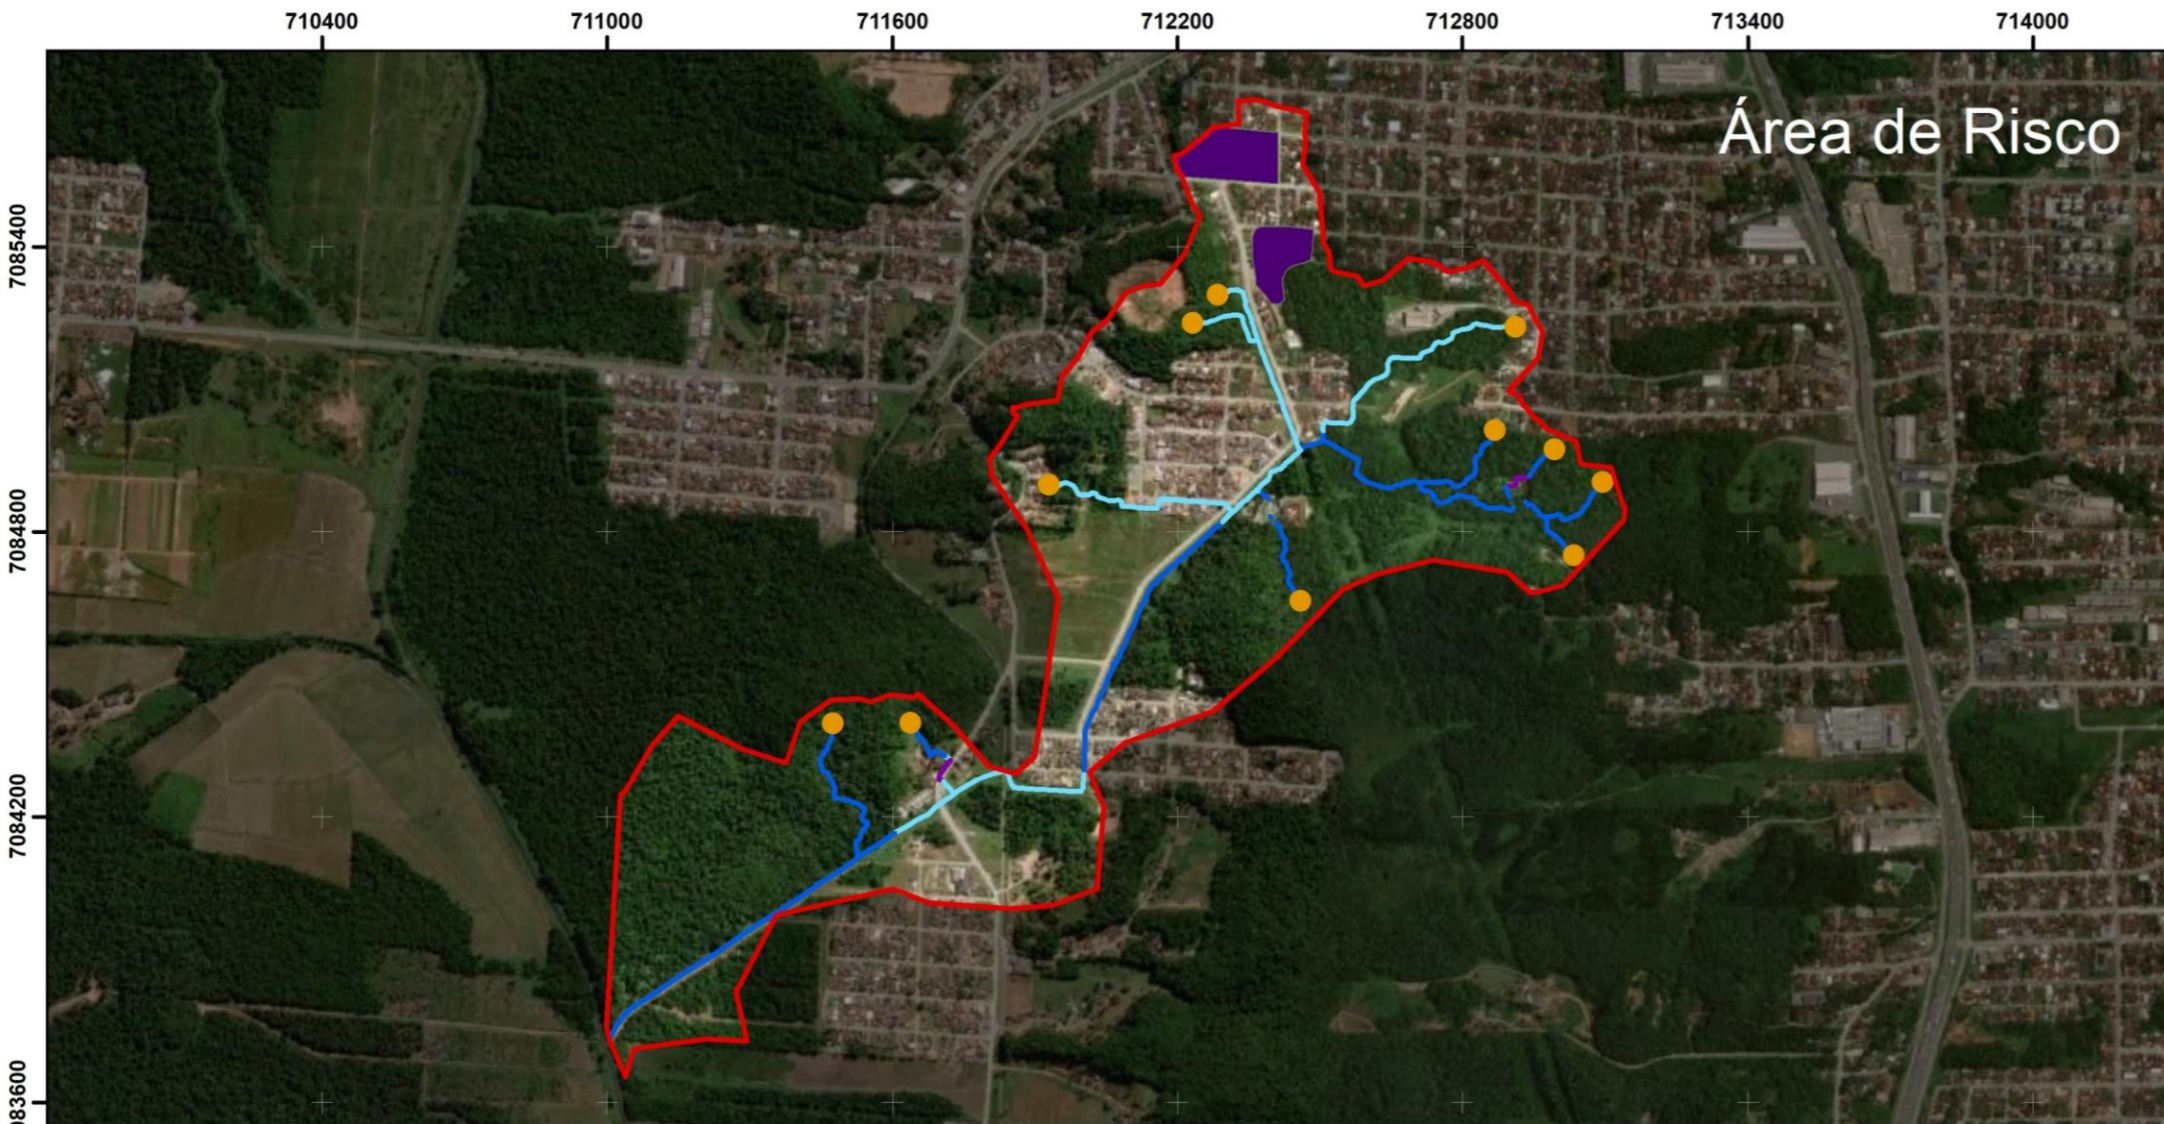
A partir do mapeamento disponibilizado no Sistema Municipal de Informações Georreferenciadas – SIMGeo, foi elaborado o **Mapa de Suscetibilidade a Inundação e Risco Geológico-geotécnico** apresentado a seguir, sendo possível observar que na Microbacia 34-0 são encontradas áreas de risco geológico-geotécnico. Entretanto, as áreas de risco mapeadas não atingem os cursos d'água e/ou suas faixas marginais de 30 m.

-   Microbacia 34-0
-   Áreas de risco
-   Mancha de inundação
-   Município de Joinville-SC

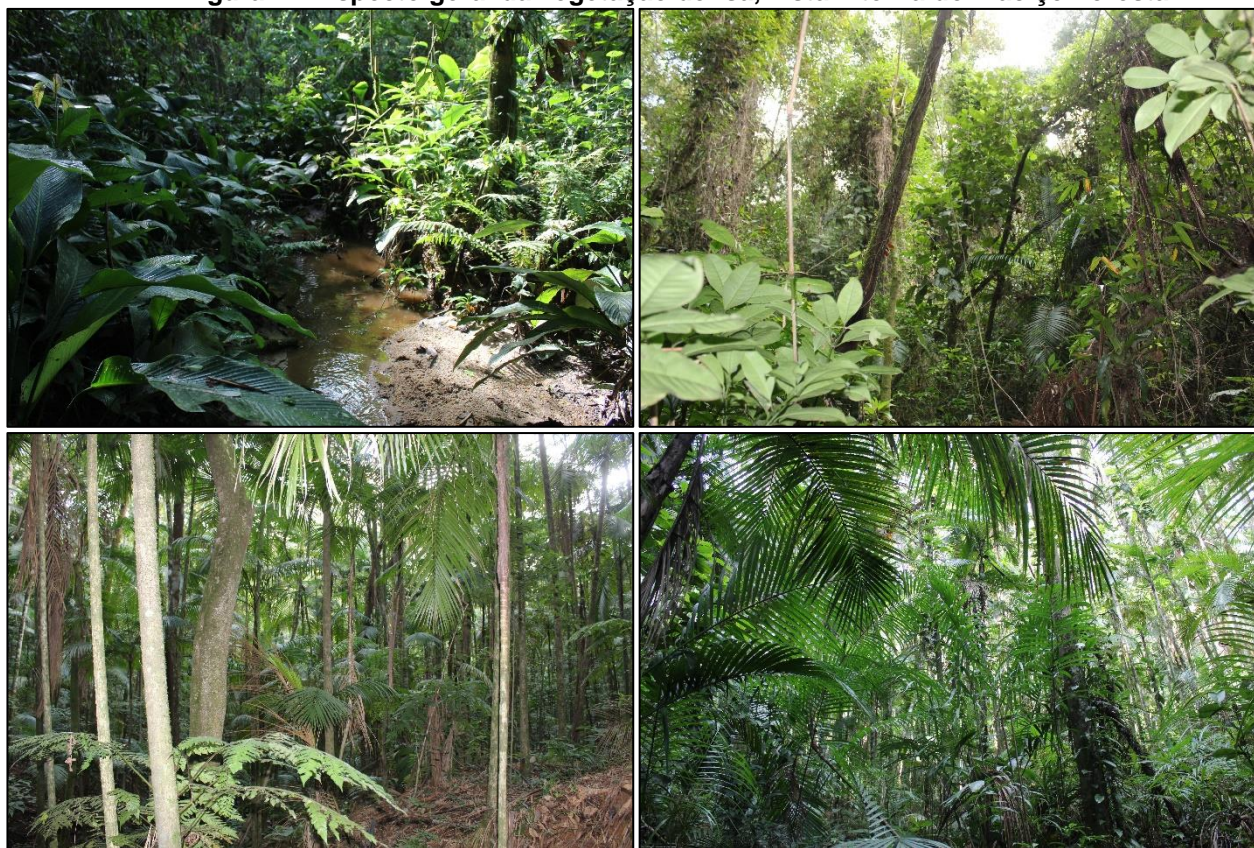
Figura 1 – Aspecto geral da vegetação densa, vista interna do maciço florestal.

As florestas da vegetação densa variam conforme localização, tamanho e densidade. Os maciços próximos a área urbana podem apresentar espécies que a caracterizam como porte médio a grande, onde o estrato arbóreo superior forma um dossel variando de fechado a aberto, com algumas espécies emergentes. As figuras a seguir apresentam o aspecto geral da vegetação densa, presente principalmente na região das nascentes.

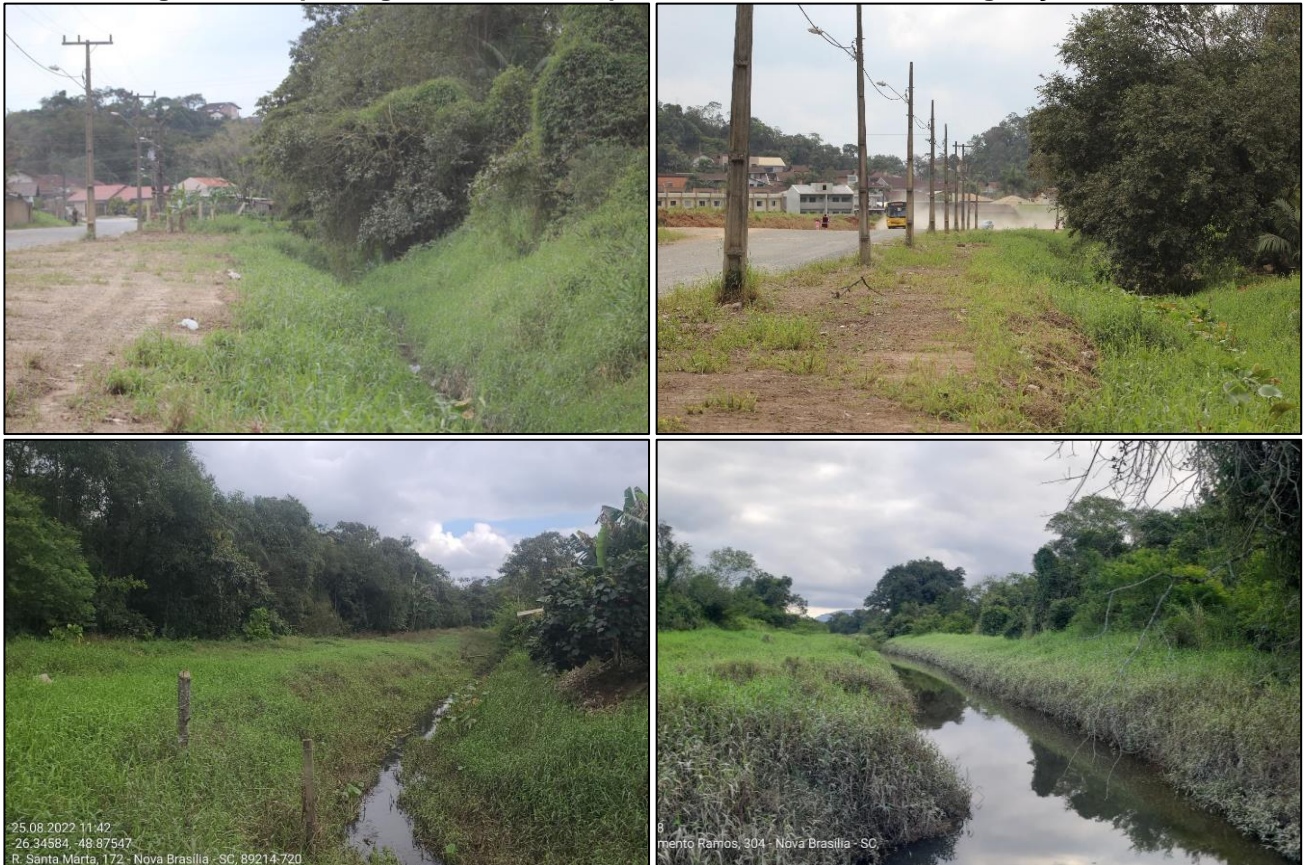
Figura 4 – Aspecto geral dos trechos parcialmente inseridos em vegetação densa.

Cumprе destacar que os trechos 22, 23, 33A, 33B, 34B, 40A, 40B, 40C, 40D, 41, 42 foram classificados como **parcialmente inseridos em vegetação densa**, pois possuem vegetação densa em apenas um lado da margem do curso d'água, sendo o outro lado da margem definido como vegetação em meio antropizado, isolada ou sem vegetação. Abaixo são representadas imagens desses trechos.

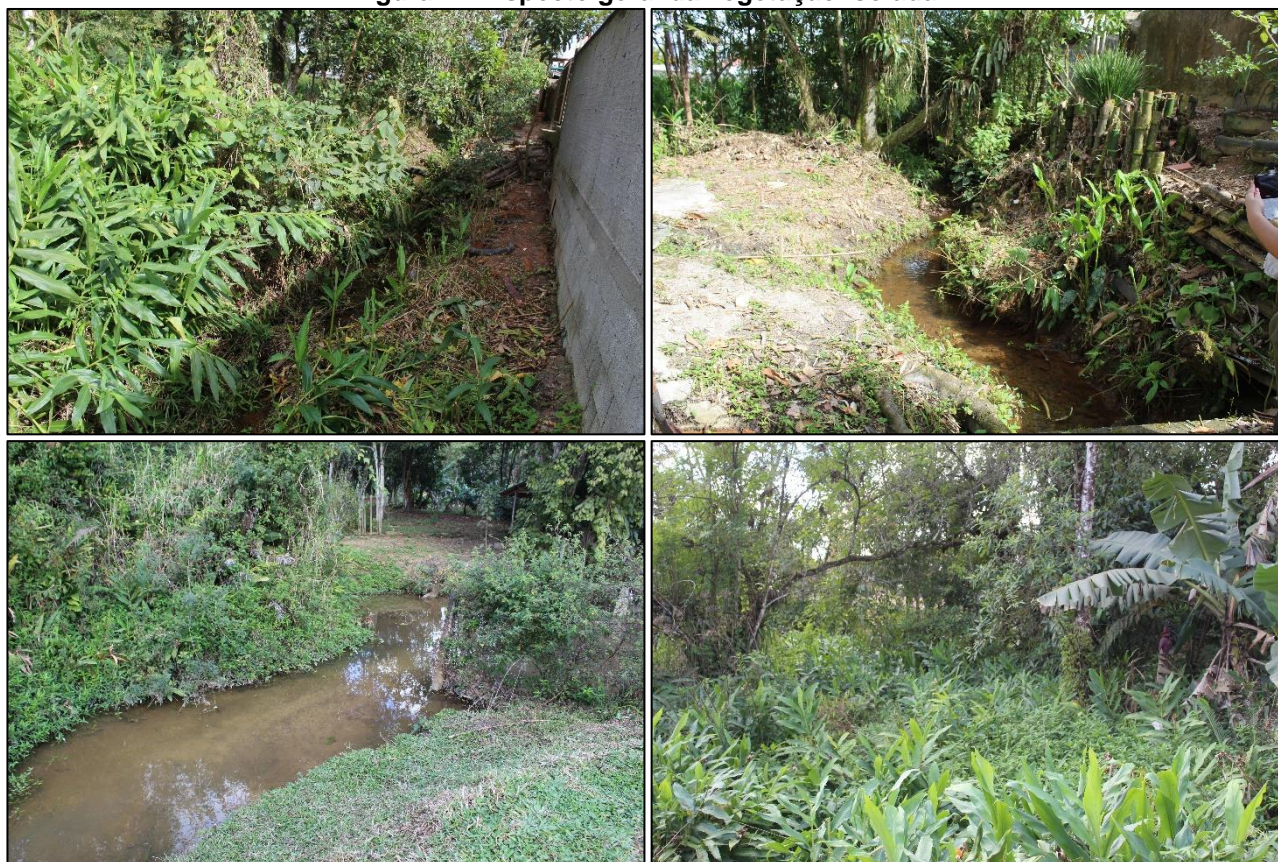
Figura 7 – Aspecto geral da vegetação isolada.

Entende-se como **vegetação isolada** os exemplares arbóreos situados fora de fisionomias vegetais, que se destacam da paisagem como vegetação isolada, que devido principalmente à ação antrópica pretérita, apresentam ausência de estratificação vegetal bem definida, bem como ausência de serrapilheira, epifitismo e lianas, não permitindo o enquadramento técnico como fragmento florestal nativo. Estes núcleos de vegetação são remanescentes em área urbana, isolados uns dos outros, que apresentam heterogeneidade espacial e perda de biodiversidade.

Esses trechos apresentam predominância de espécies exóticas, mamona (*Ricinus communis*), lírio-do-brejo (*Hedychium coronarium*) *heliconia sp.*, bananeira (*Musa x paradisiaca*), palmeira real (*Archontophoenix cunninghamiana*), abacateiro (*Persea americana*), goiabeira (*Psidium guajava*), figueira (*Ficus benjamina*), entre outras. Algumas dessas espécies são consideradas exóticas invasoras, conforme a lista de espécies exóticas invasoras no Estado de Santa Catarina (Res. CONSEMA nº 08/2012). Foi possível observar algumas espécies arbóreas nativas no local como: embaúba (*Cecropia pachystachya*), silva (*Mimosa bimucronata*), pau-d'arco (*Guarea macrophylla*), tanheiro (*Alchornea triplinervia*), o tapiá-guaçú (*A. glandulosa*), canela (*Nectandra oppositifolia*), entre outras.

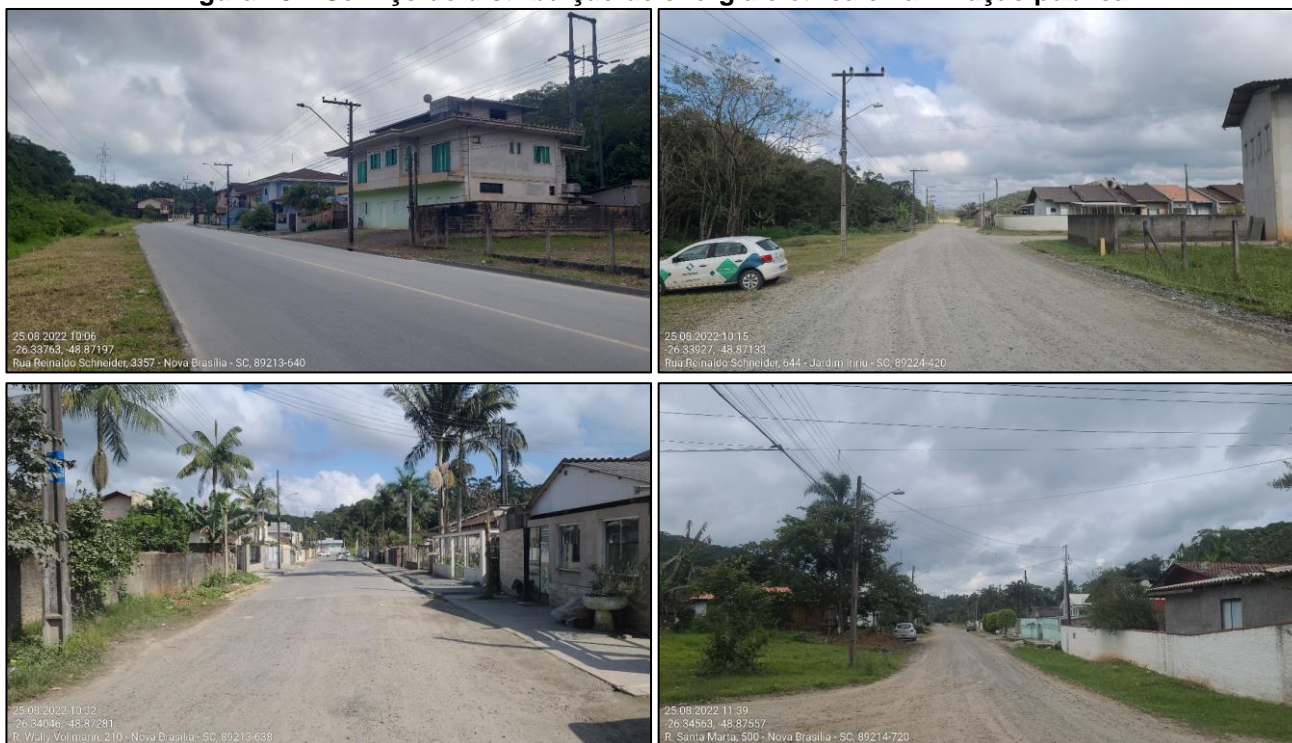
Figura 18 – Serviço de distribuição de energia elétrica e iluminação pública.

A área em estudo é provida do serviço de distribuição de energia elétrica pela Central Elétrica de Santa Catarina – CELESC, bem como para todo o município de Joinville. A área também é provida de iluminação pública em todas as vias públicas.

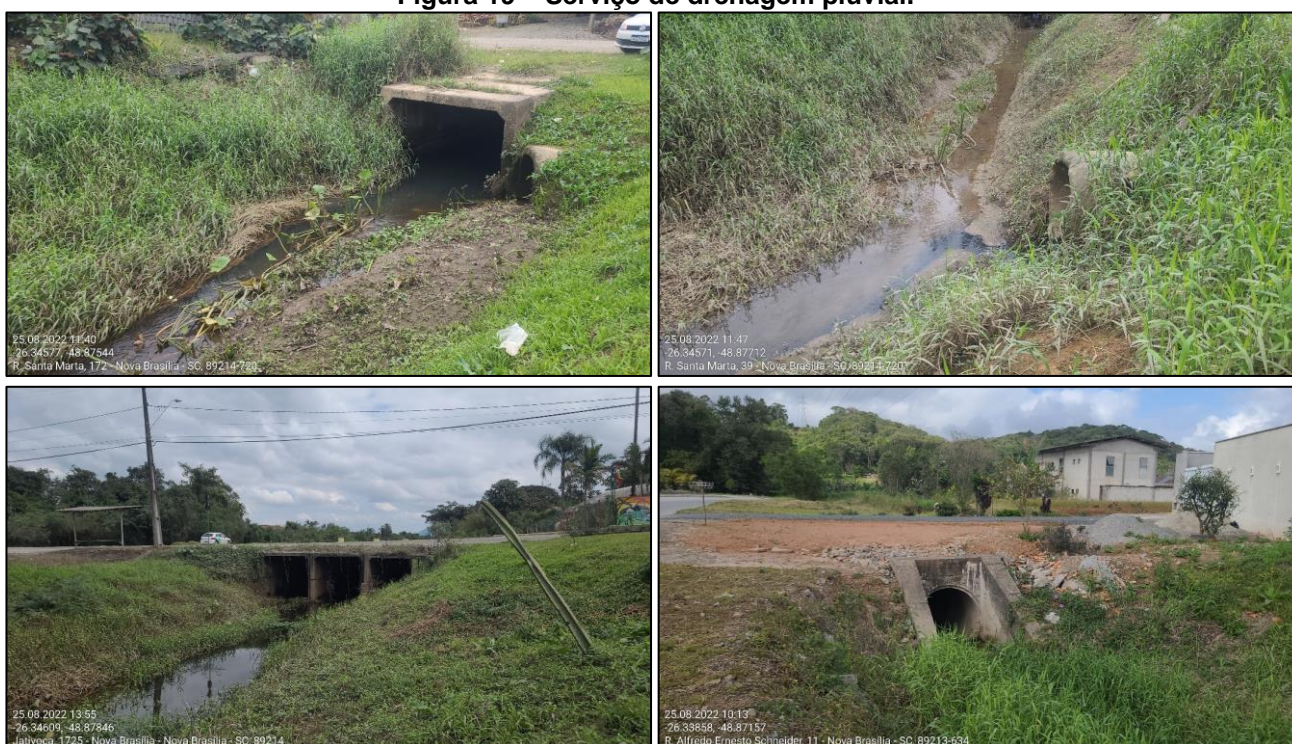
Figura 19 – Serviço de drenagem pluvial.

Uma porção significativa da área urbana de Joinville está assentada sobre terrenos baixos, de pequena declividade e saturados de água da planície costeira. Os problemas de drenagem urbana em Joinville decorrem do uso e ocupação inadequados dos fundos de vales, aspecto este que se faz notar de forma clara e evidente na área da Bacia do Rio Cachoeira, principal curso d'água que drena a cidade. A área em estudo é provida de sistema de drenagem pluvial nas vias públicas, sendo que 6.294,35 m de vias (60%) não são pavimentadas. As demais vias da área em estudo possuem pavimentação por asfalto 329,63 m (3%), lajota 2.116,23 m (20%), sem informação 1.675,1 m (16%). As principais vias são Wally Vollmann e Jativoca.

Apesar do sistema de drenagem pluvial ser importante para evitar inundações e alagamentos e diminuir os riscos geológicos, contribui para a deterioração da qualidade da água superficial de corpos d'água, em razão de lavagem das ruas, transporte de material sólido e de ligações clandestinas de esgoto. Na microbacia 34-0, conforme classificação da Prefeitura municipal, 1.193,00 metros lineares de corpos d'água estão integrados à drenagem urbana.

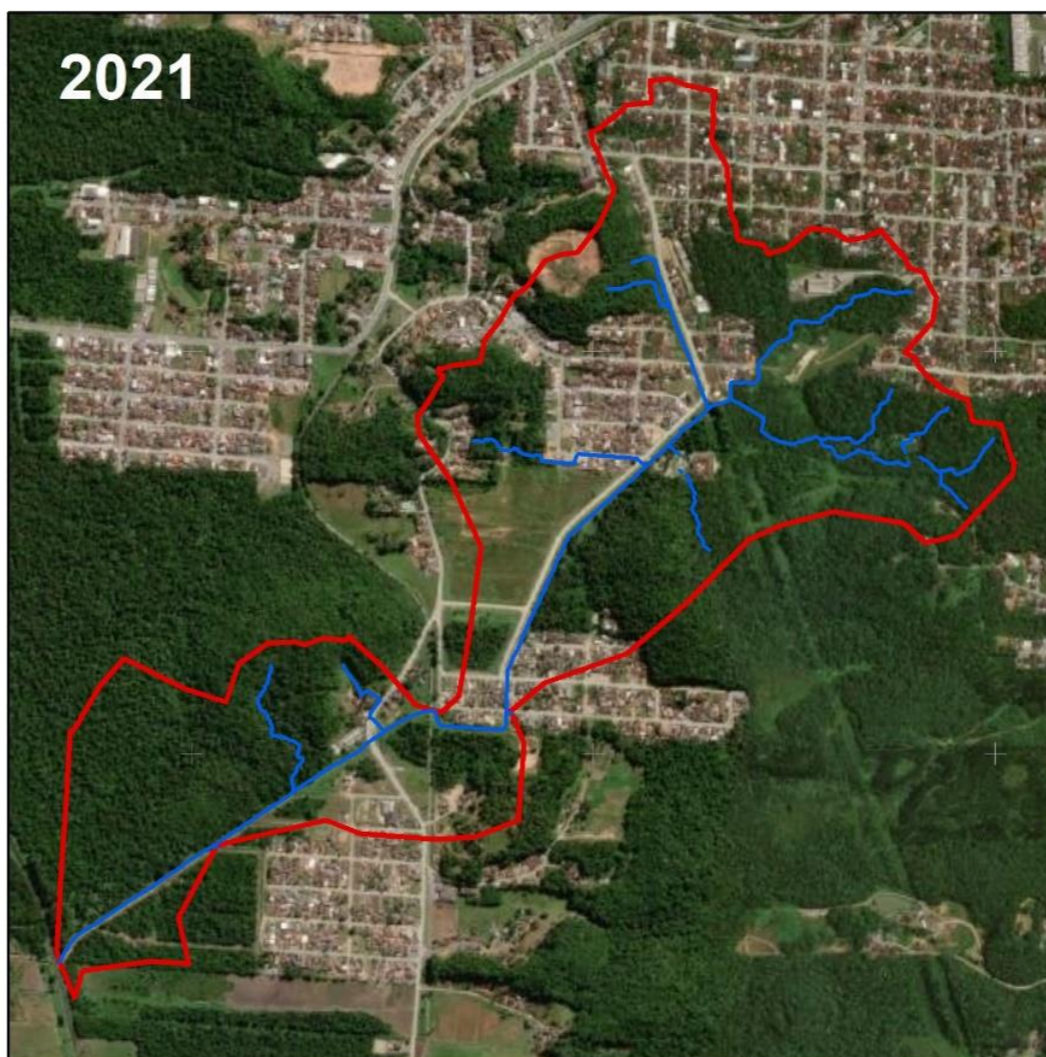
Para o melhor entendimento e visualização do histórico a respeito dos aspectos hidrográficos e de ocupação da microbacia, segue o **Mapa Histórico do Uso e Ocupação do Solo na Microbacia 34-0**.

Nos anos de 1957 e 1978 é possível observar grandes áreas desprovidas de vegetação, utilizadas anteriormente para agricultura e pecuária. Havia poucas edificações para moradia, e a região estava fortemente degradada. Com o passar dos anos e com as limitações à ocupação houve regeneração da vegetação, sendo a situação atual de preservação e recuperação de muitas dessas áreas.
