DIAGNÓSTICO SOCIOAMBIENTAL POR MICROBACIA HIDROGRÁFICA (DSMH)

LEI COMPLEMENTAR Nº 601/2022

MICROBACIA 16-15

JOINVILLE (SC), 2022

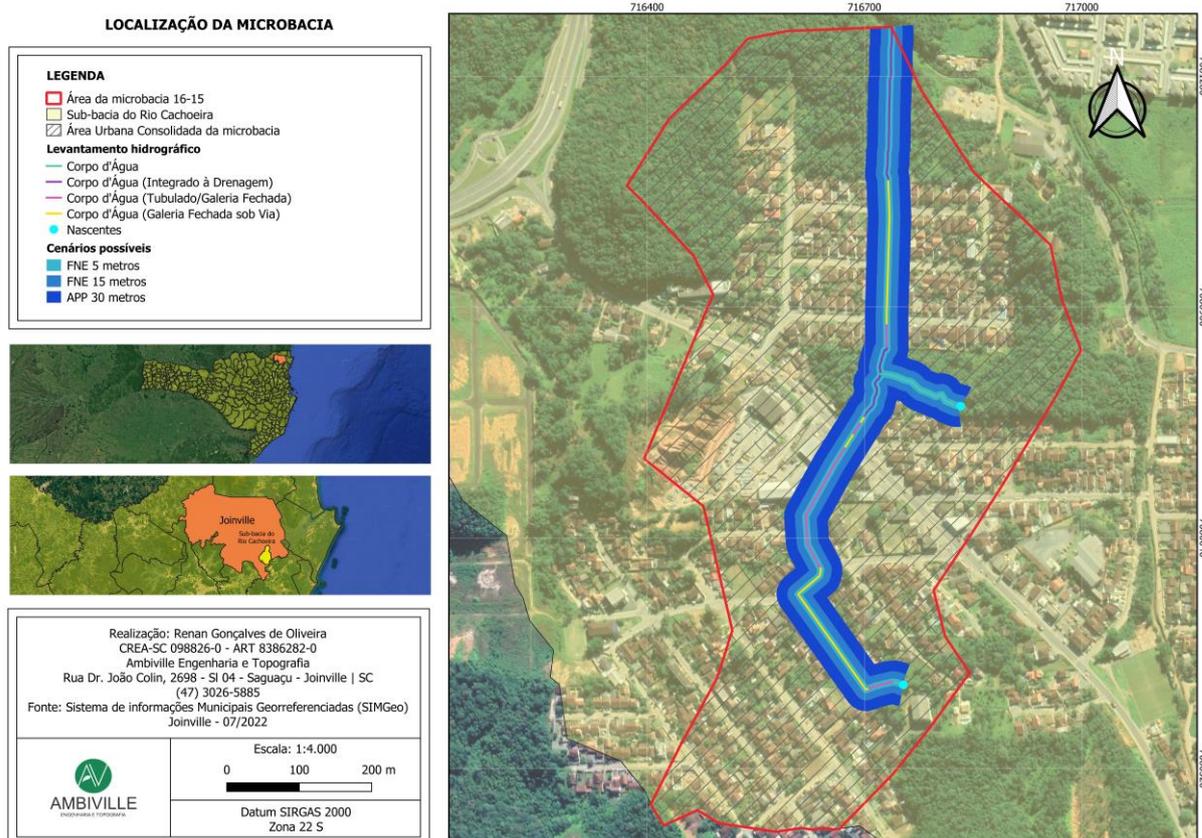
Figura 1: Mapeamento da microbacia 16-15

Os cursos hídricos objeto deste estudo compõem a Microbacia Hidrográfica (MB) de código 16-15, inserida na anteriormente denominada Microbacia Hidrográfica do rio Itaum, a qual compreende a área de drenagem de afluentes que compõem o rio Itaum. Está localizada no bairro Itinga, zona Sul do Município de Joinville, integrada na bacia hidrográfica do rio Cachoeira.

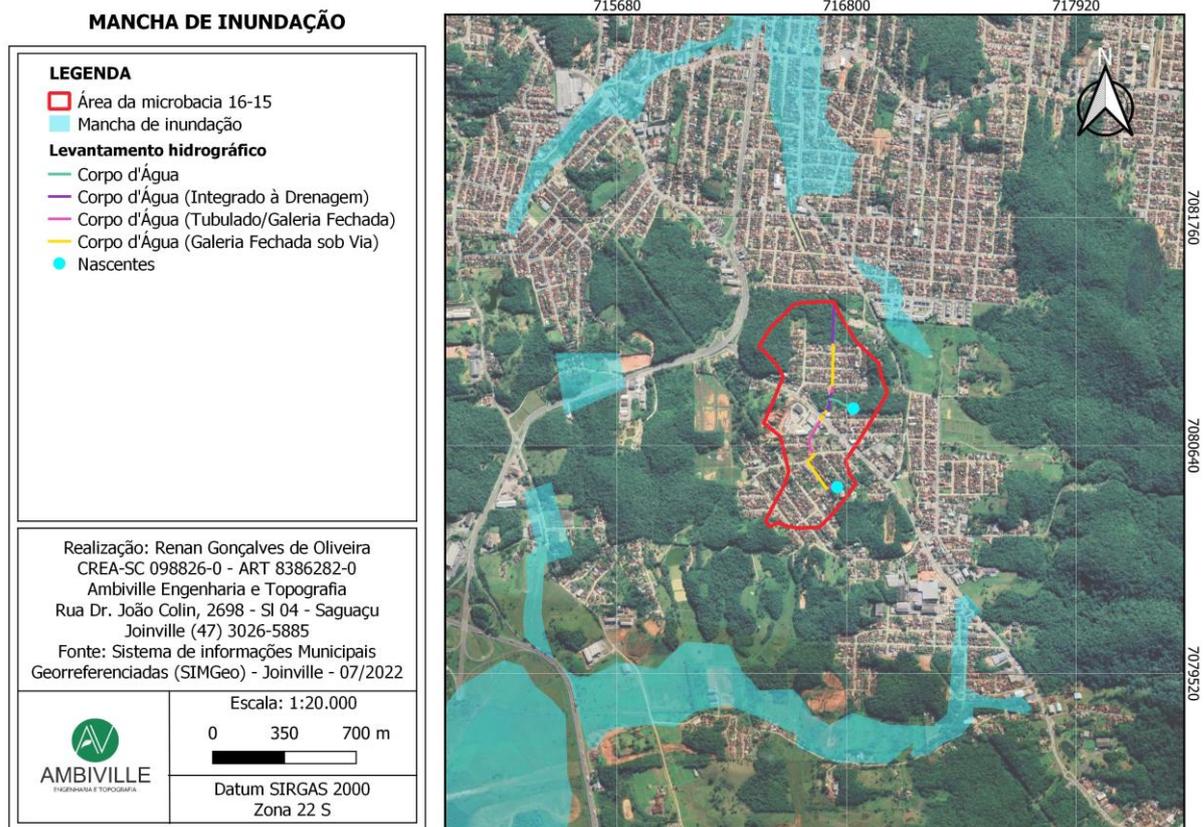
De acordo com o mapeamento realizado pela Defesa Civil, disponível na base de dados municipais, não se observam manchas de inundação ao longo do MB 16-15, porém, nas proximidades, à margem leste da Rua Waldemiro José Lopes, existe uma área que se relaciona a inundações do bairro assistido.

Figura 2: Mancha de Inundação.

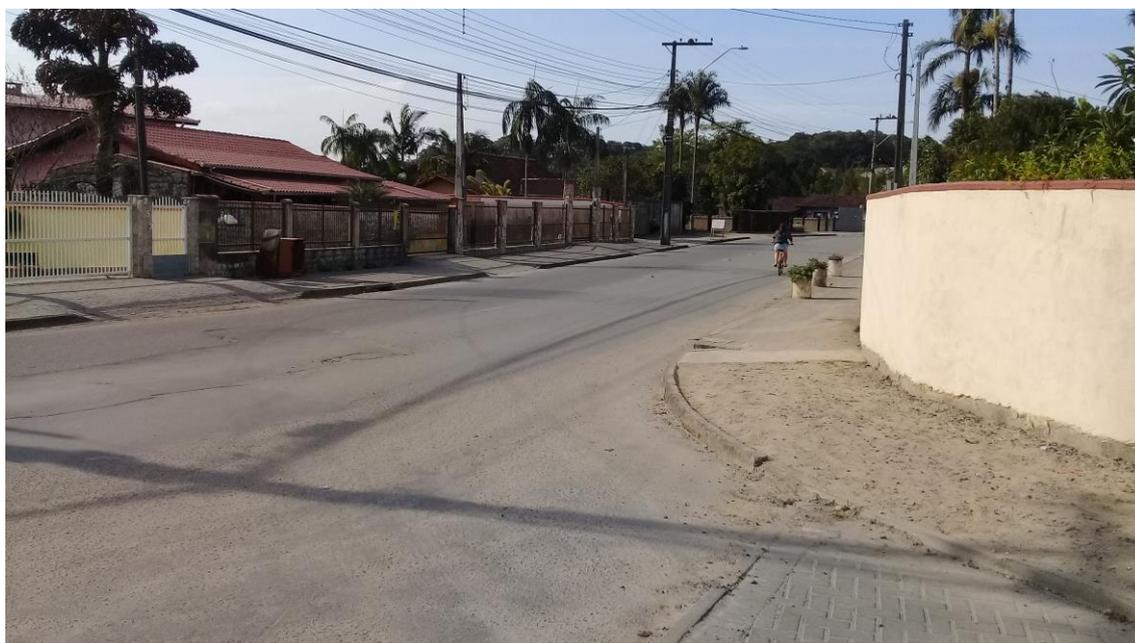
Figura 4: Exemplar dos cenários com o curso d'água sob vias. Fonte: Autores.

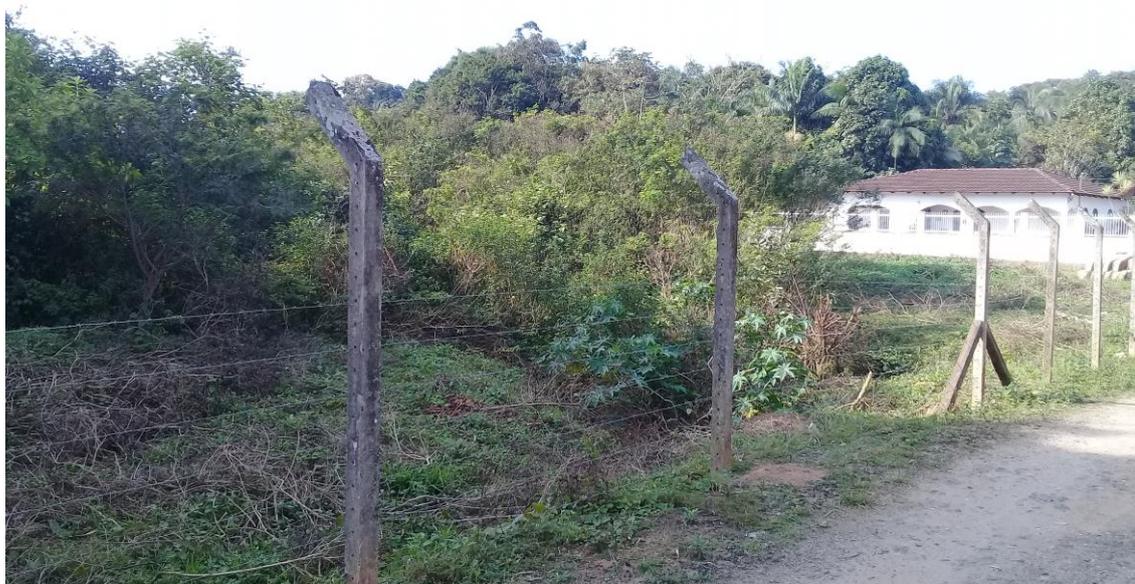
Figura 5: Trecho 7 sob via se conectando ao segmento 8 e 9 (mata densa antropizada). Fonte: Autores.

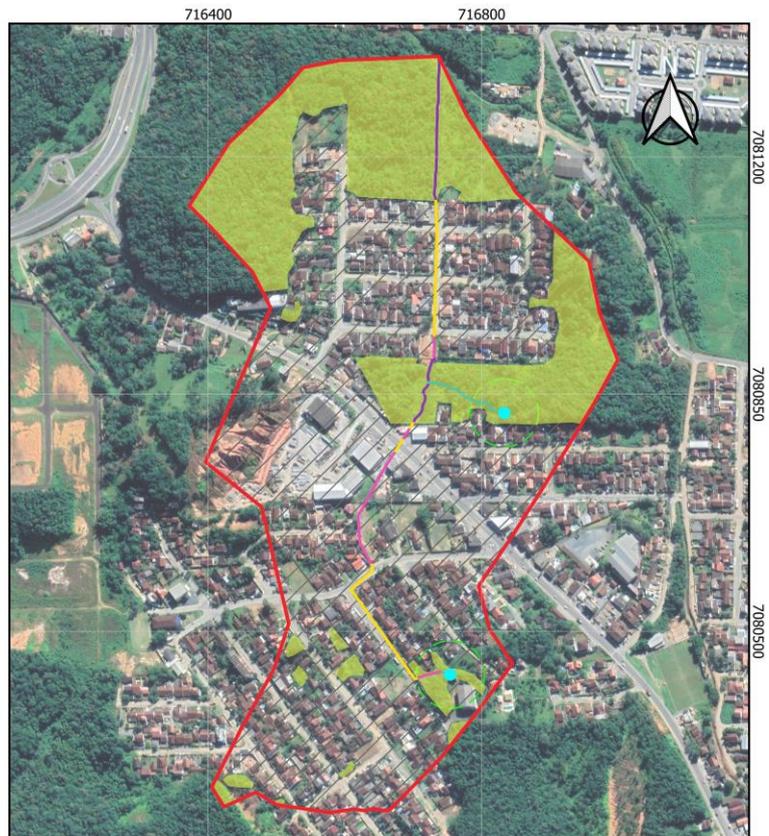
A área total vegetada estimada é de 121.870,52 m², considerando a soma das áreas de vegetação densa e com árvores isoladas em toda a microbacia. Apresenta-se a seguir as áreas definidas como vegetadas.

Figura 6: Mancha da vegetação na MB 16-15.

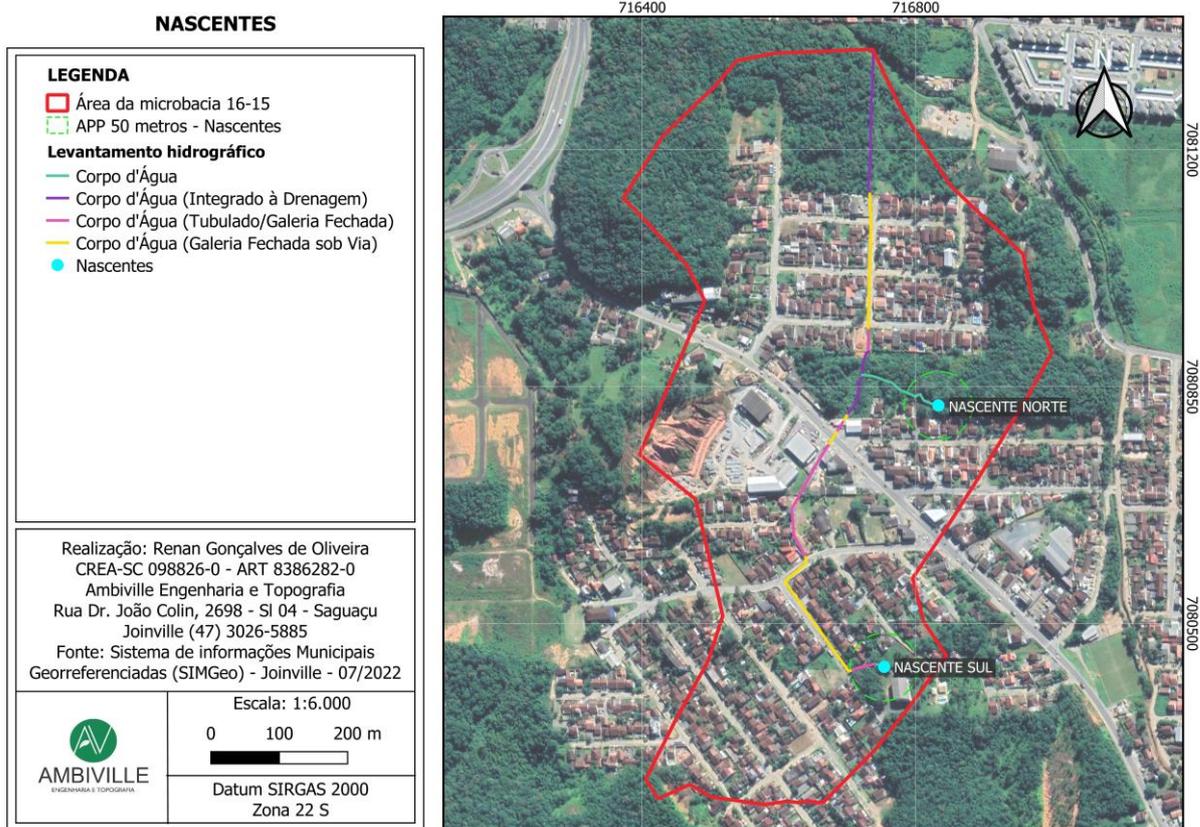
Em região central do bairro Itinga, as nascentes (2) da MB 16-15 se estabelecem sob um cenário de mata densa antropizada (nascente Sul), assim como a nascente norte, onde há um cenário de regeneração inicial (CONAMA 04/94).

Figura 7: Nascentes da MB 16-15.

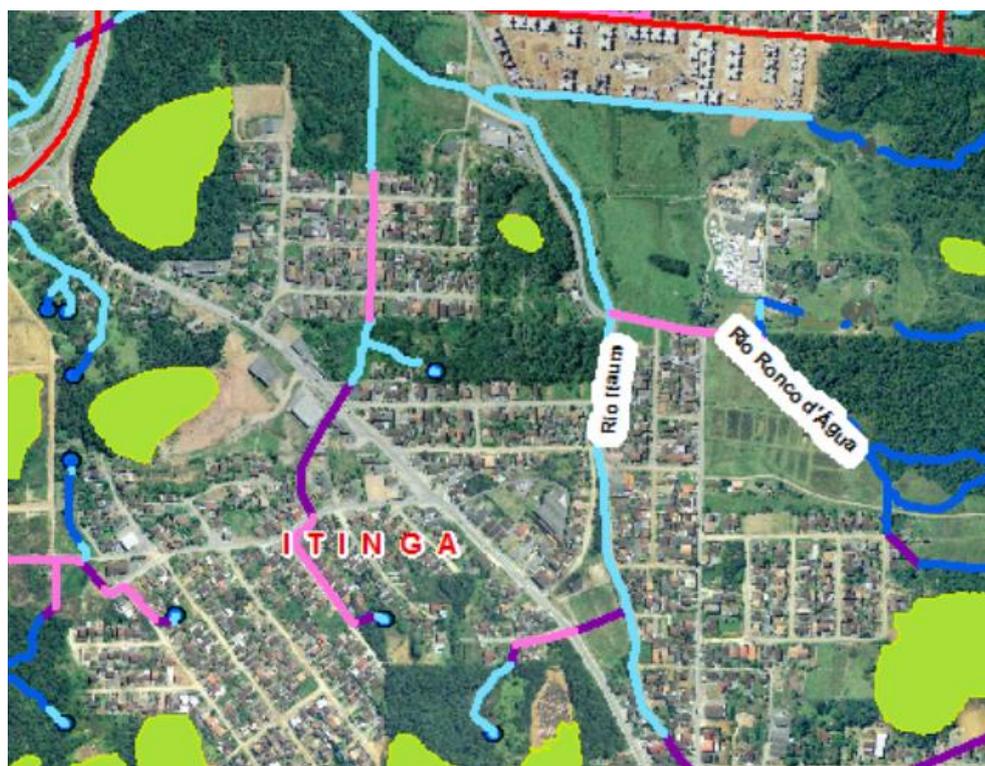
Figura 8: Áreas com cota 40 na região da MB 16-15. Fonte: SIMGeo, 2022.

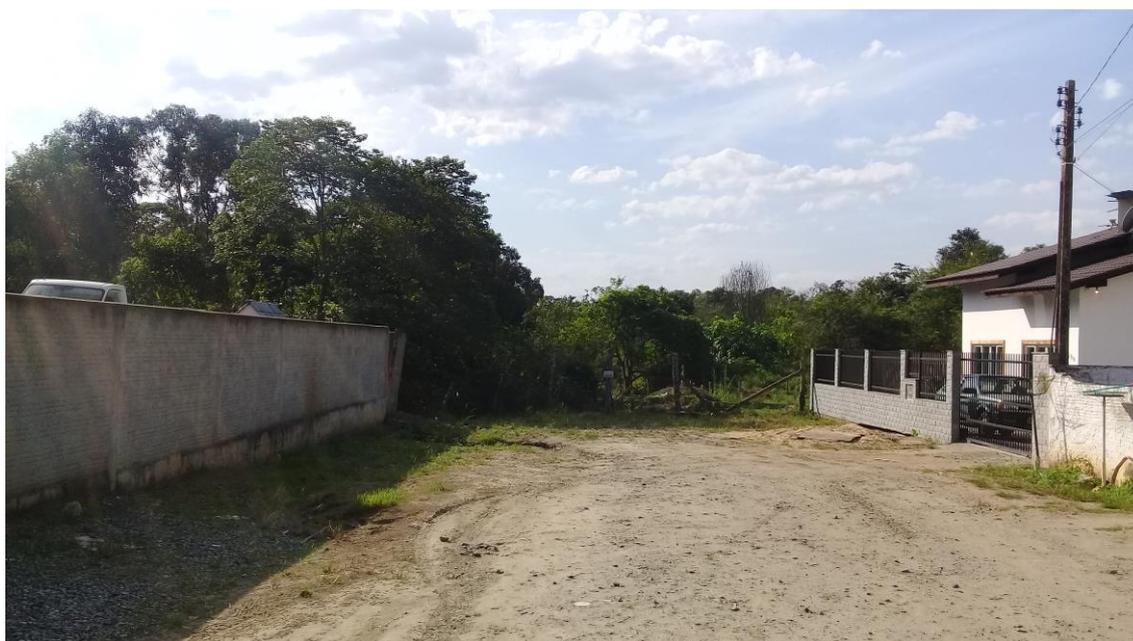
Com exceção do fragmento no entorno da nascente norte, tal condição ambiental, de árvores isoladas, com exemplares nativos e exóticos, permanece até o cruzamento da rua Emilio Endres (trecho 15 para 16), onde, após este trecho, o cenário apresenta atributos florestais (formação de estratos arbóreos, presença de serapilheira, epífitas e ervas), condição que remete a uma mata densa nativa.

Figura 11: Trecho 16, vegetação densa à foz.

Cabe citar a importância das áreas como bolsões de infiltração, principalmente na área do trecho 16, auxiliando na retenção da água pluvial.

Cabe citar que o trecho 16 apresenta alterações com retificação do seu leito, porém, sua mata ciliar ainda exerce as funções que caracterizam uma área de preservação permanente, preservando o recurso hídrico, a paisagem, facilitando o fluxo gênico de flora e fauna, atuando também como uma área de regulação térmica, contribuindo para o bem-estar das populações humanas. Ainda, cabe citar a importância desta área como bolsão de infiltração, auxiliando na retenção de águas pluviais e na diminuição de eventos de inundação.

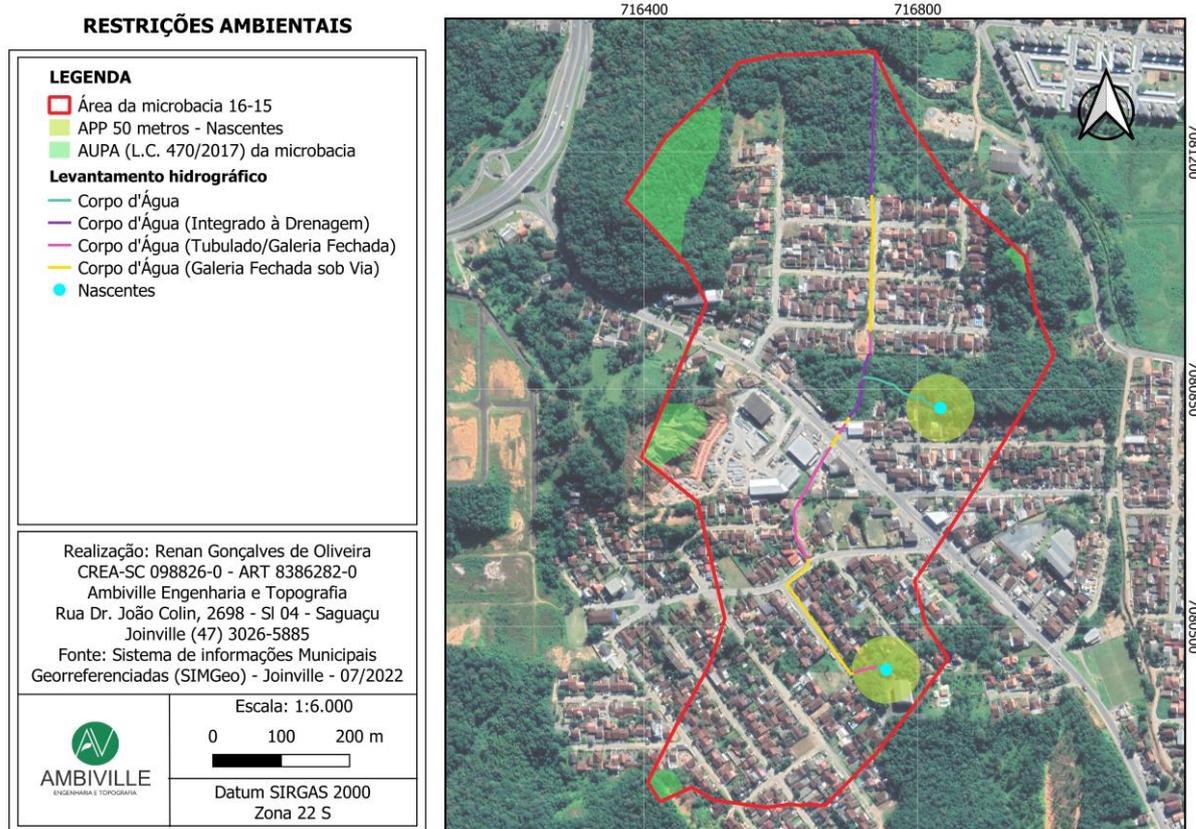
O mapa a seguir identifica as áreas de restrições ambientais encontradas, identificadas como Áreas Urbanas de Proteção Ambiental e Área de Preservação Ambiental de nascentes.

Figura 12: Restrições ambientais na microbacia 16-15

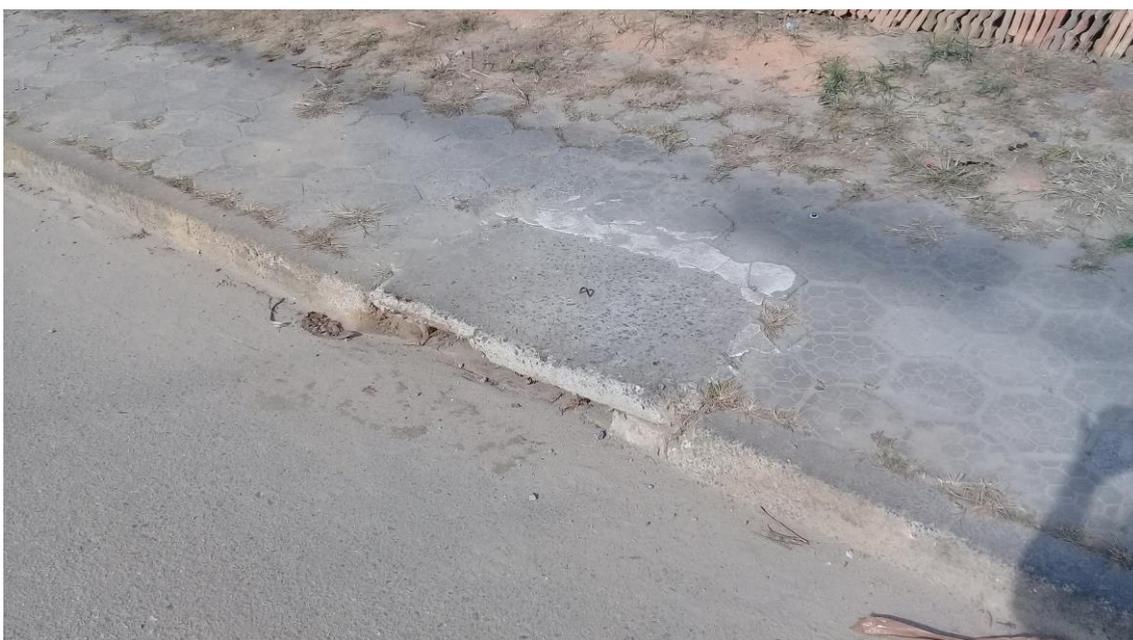
A região é atendida por rede de coleta e drenagem de águas pluviais com bocas de lobo nas vias pavimentadas na microbacia. Porém, grande parte das vias não apresenta sistema de drenagem pluvial.

Figura 13: Aspecto de via, com boca de lobo. Fonte: Autores.

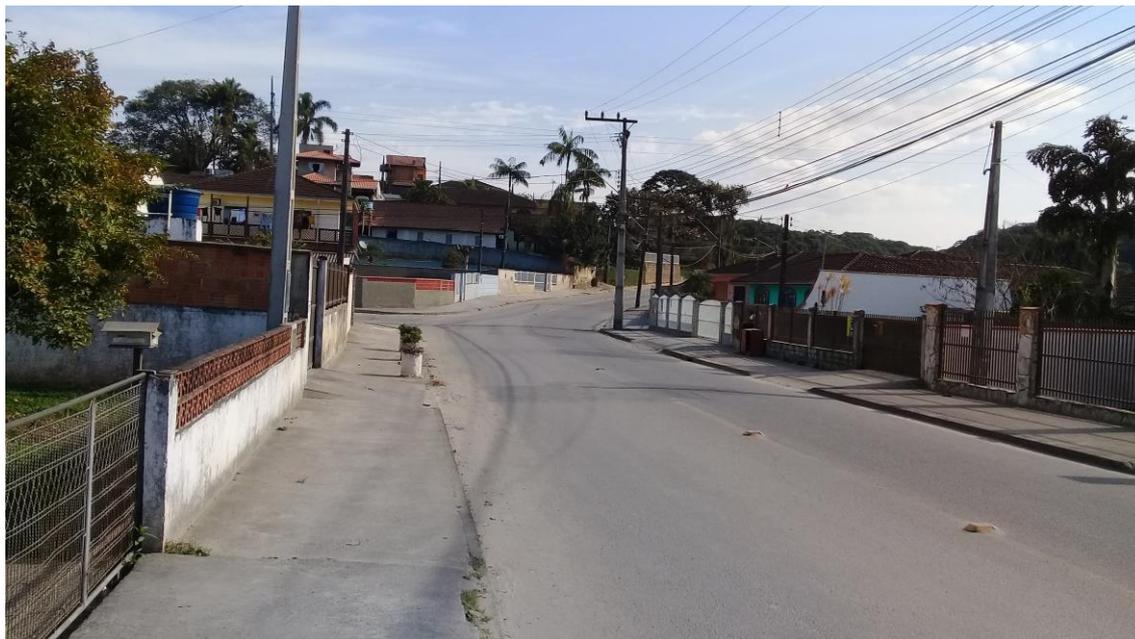
A região é atendida por rede de distribuição de energia elétrica da Centrais Elétricas de SC.

Figura 16: Redes de distribuição de energia elétrica. Fonte: Autores

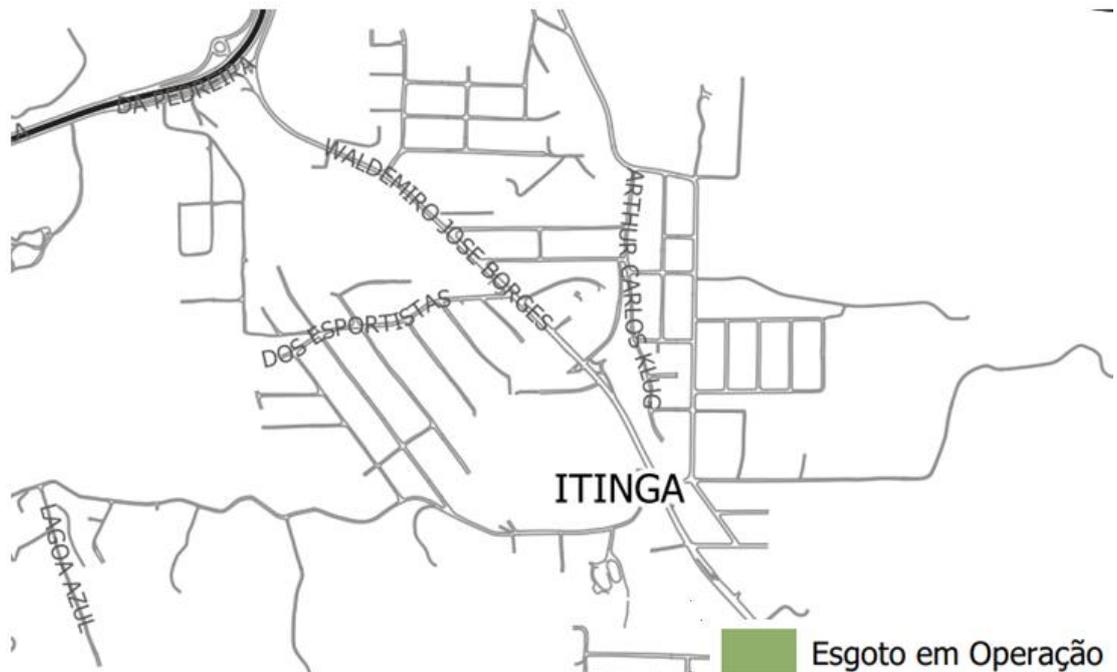
A microbacia não é atendida pela rede pública de coleta de esgoto, conforme mapa disponibilizado pela Companhia Águas de Joinville (2022). Deste modo, o corpo d'água em estudo, uma vez que está integrado à drenagem, recebe os efluentes domésticos da microbacia.

Figura 17: Mapa de Esgoto em Operação, abril/2022, com delimitação da microbacia. Fonte: Editado de Companhia Águas de Joinville (2022).

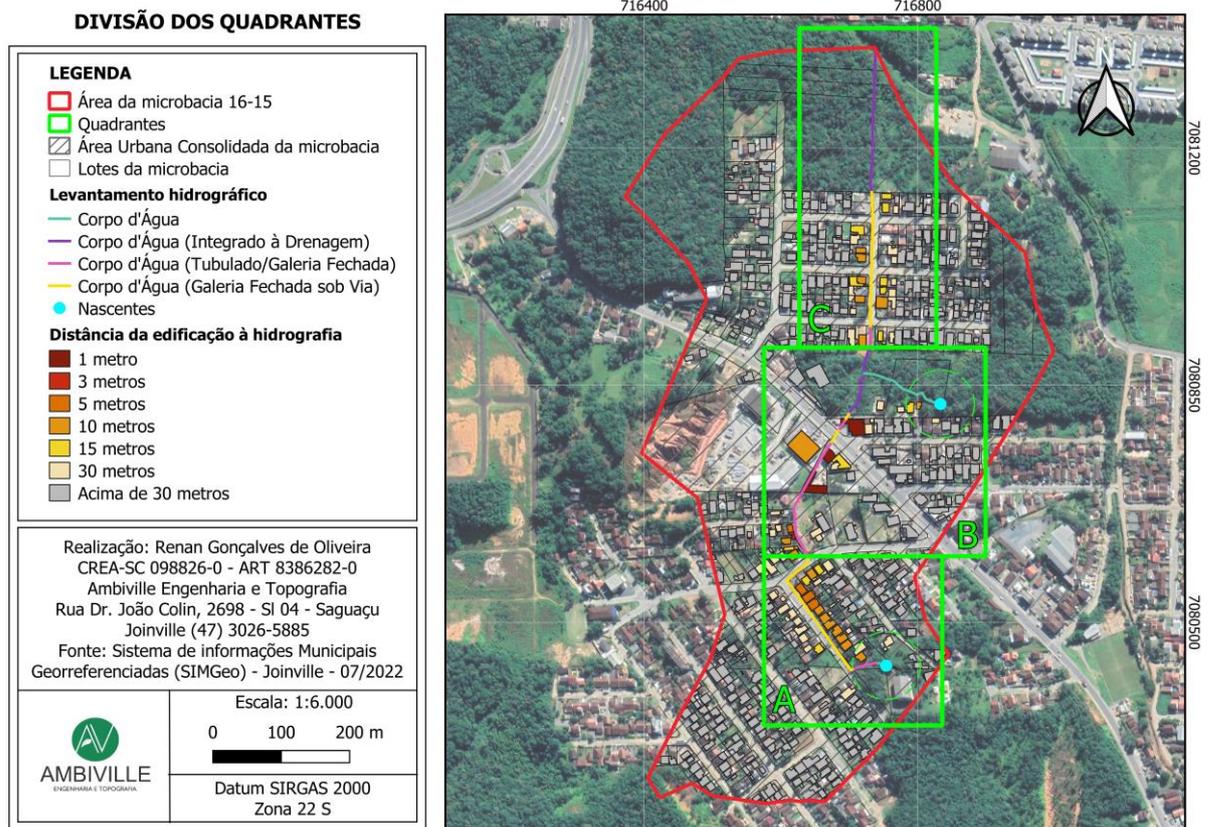
O mapa inserido na Figura 19 apresenta a subdivisão dos 3 quadrantes definidos ao longo dos corpos d'água da microbacia 16-15 e nomeados como A, B e C. Além dos quadrantes, também estão apresentados neste mapa o levantamento hidrográfico, as áreas urbanas e urbana consolidada e as edificações existentes na microbacia.

Figura 19: Divisão dos quadrantes da MB 16-15.

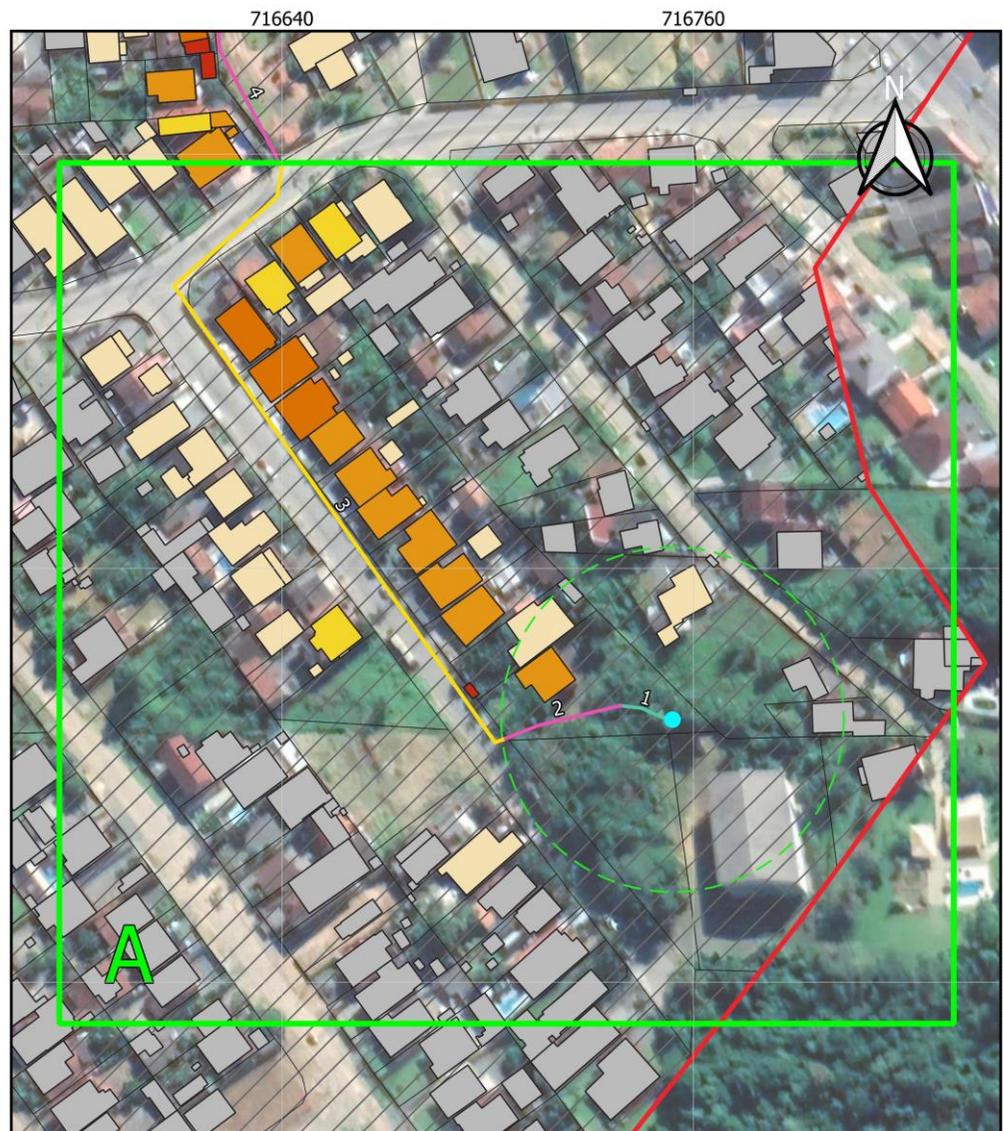
Figura 20: Quadrante A.

Quadrante A		
Macros cenários	Trechos	Medidas dos trechos (metros lineares)
Corpo d'água aberto – Vegetação densa	--	--
Corpo d'água aberto – Vegetação densa antropizada entre trechos tubulados	--	--
Corpo d'água aberto – Vegetação densa em APP de nascente	--	--
Corpo d'água aberto – Vegetação densa antropizada em APP de nascente	1	15,90
Corpo d'água fechado – Área edificada	--	--
Corpo d'água fechado – Área não edificada	--	--
Corpo d'água fechado – Área edificada em APP de nascente	2	35,86
Corpo d'água fechado sob via	3	214,27

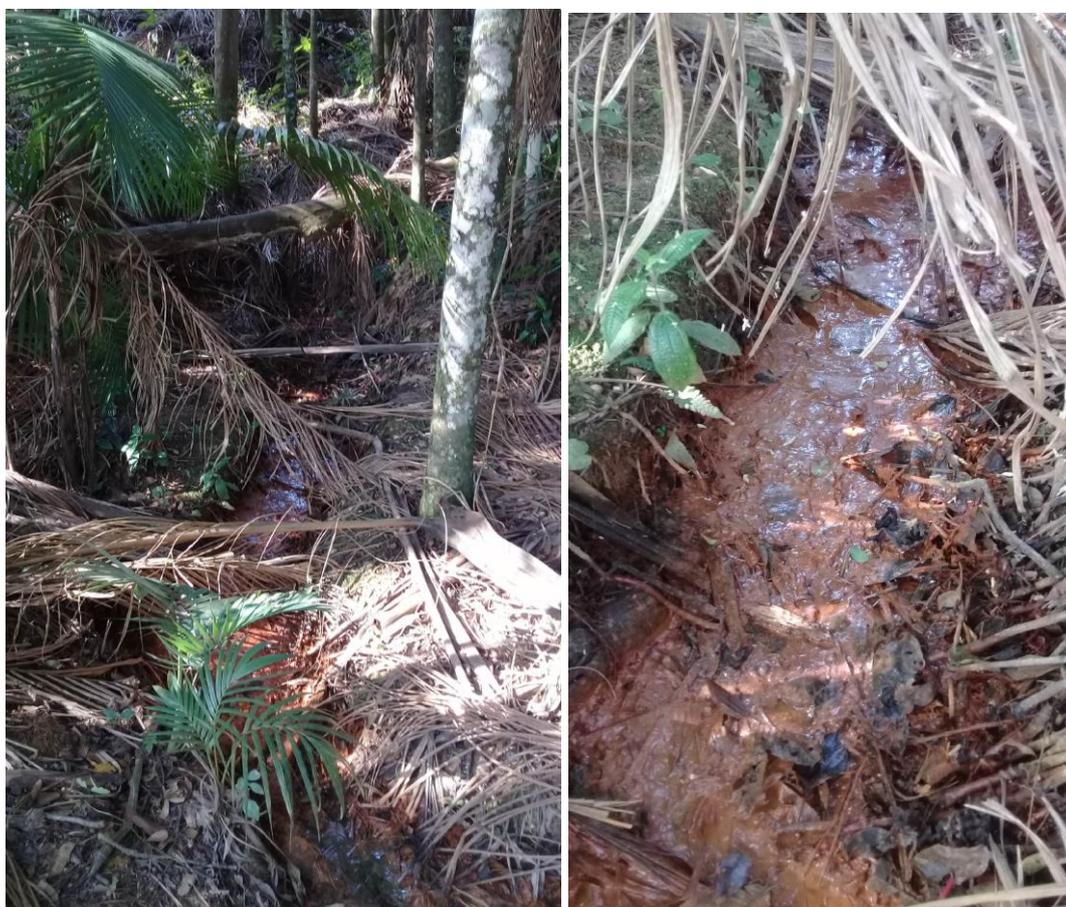
Figura 21: Local da nascente Sul e trecho 1. Fonte: Autores.

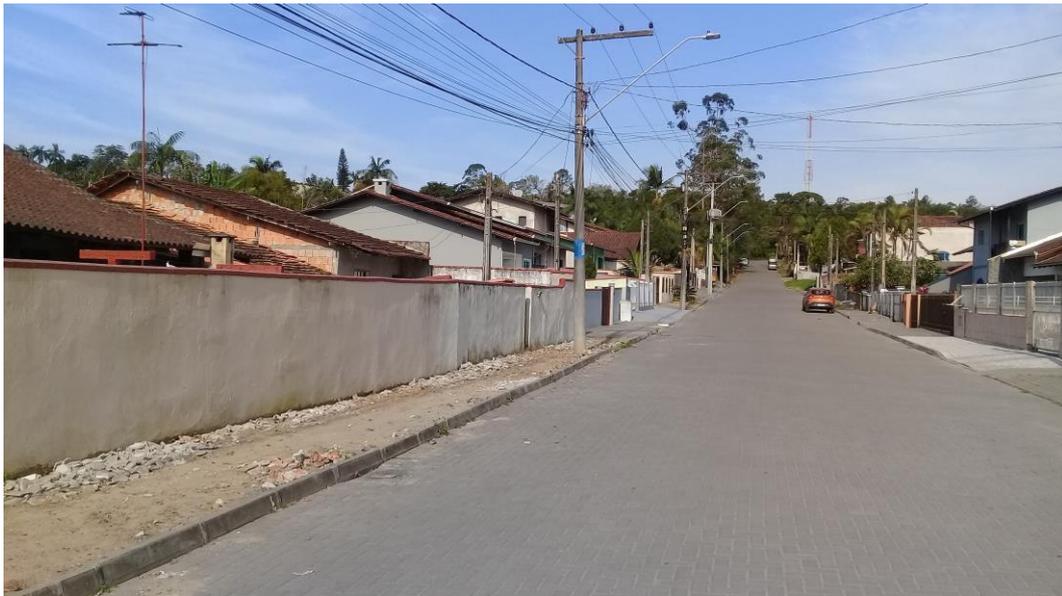
Figura 22: Imagem da rua onde está tubulado o trecho 3.

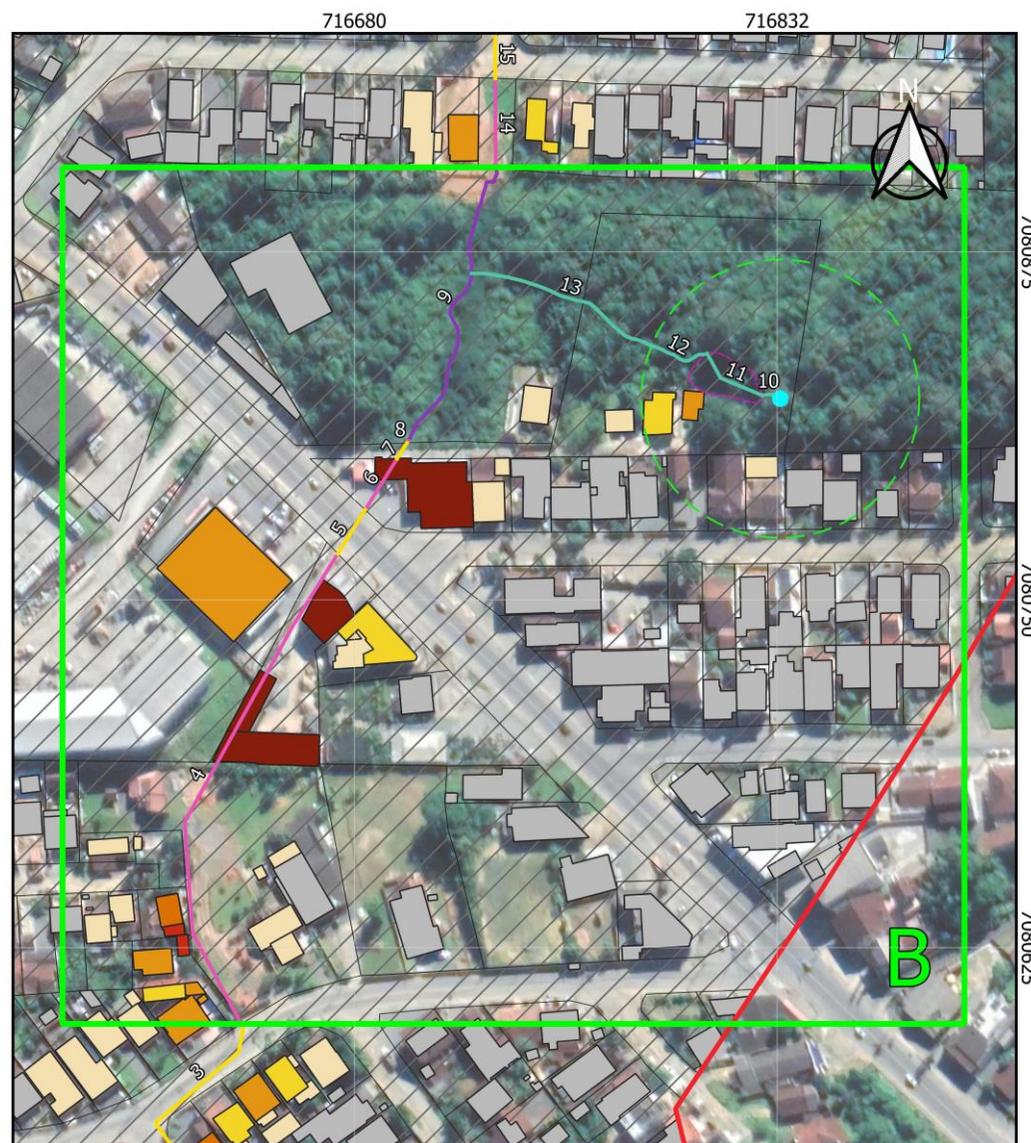
Figura 23: Quadrante B.

Quadrante B		
Macros cenários	Trechos	Medidas dos trechos (metros lineares)
Corpo d'água aberto – Vegetação densa	13	71,69
Corpo d'água aberto – Vegetação densa antropizada entre trechos tubulados	9	109,55
Corpo d'água aberto – Vegetação densa em APP de nascente	10, 11, 12	54,90
Corpo d'água aberto – Vegetação densa antropizada em APP de nascente	--	--
Corpo d'água fechado – Área edificada	4 e 6	209,75
Corpo d'água fechado – Área não edificada	8	2,14
Corpo d'água fechado – Área edificada em APP de nascente	--	--
Corpo d'água fechado sob via	5, 7	25,24

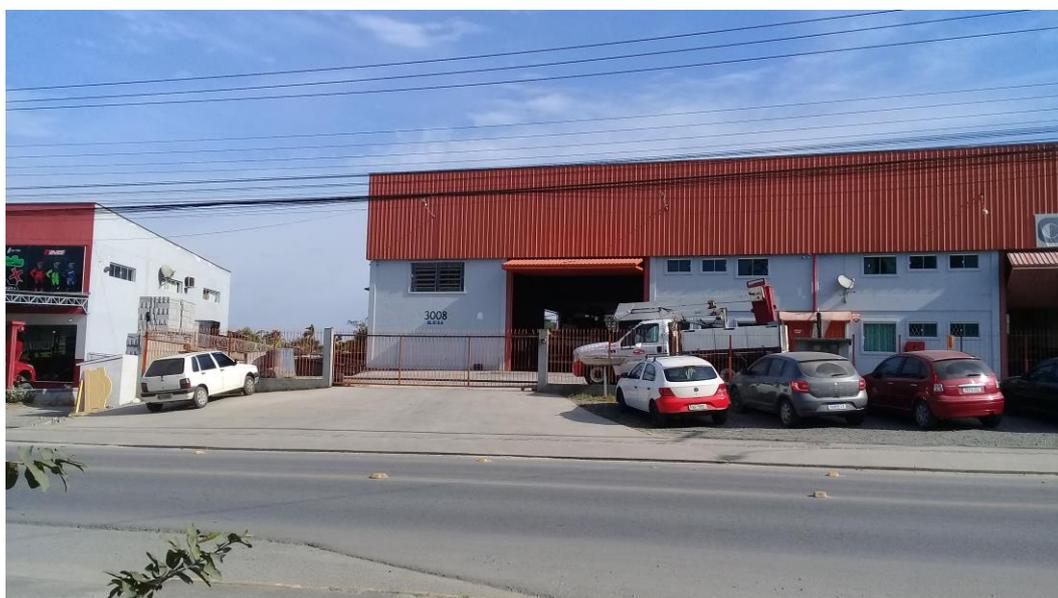
Figura 24: Trecho 5 – intervenções no curso d'água. Fonte: Autores.

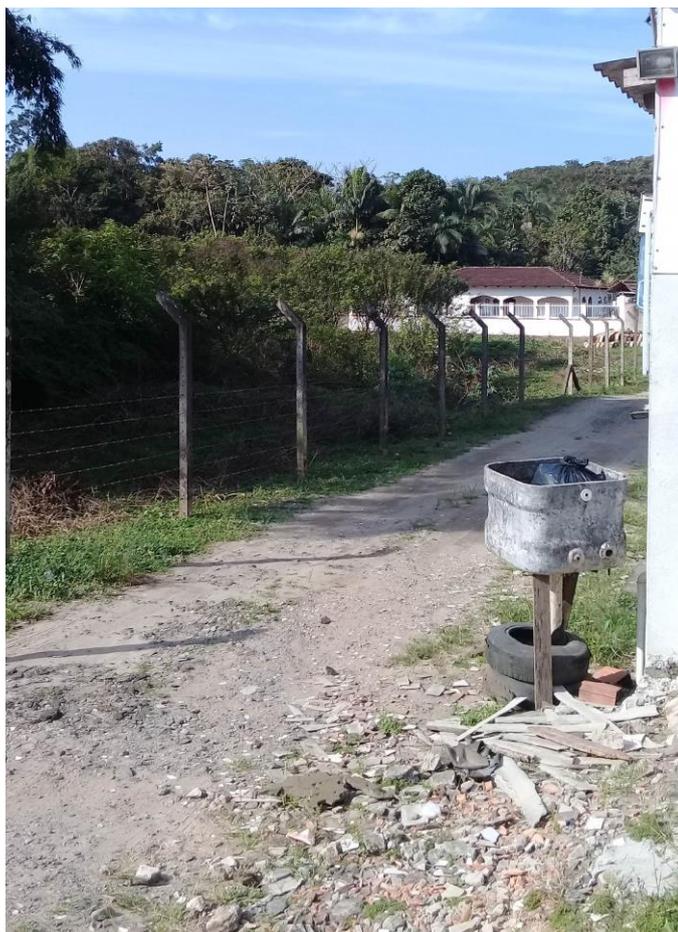
Figura 25: Via interceptada pelo trecho 7 (tubulado).

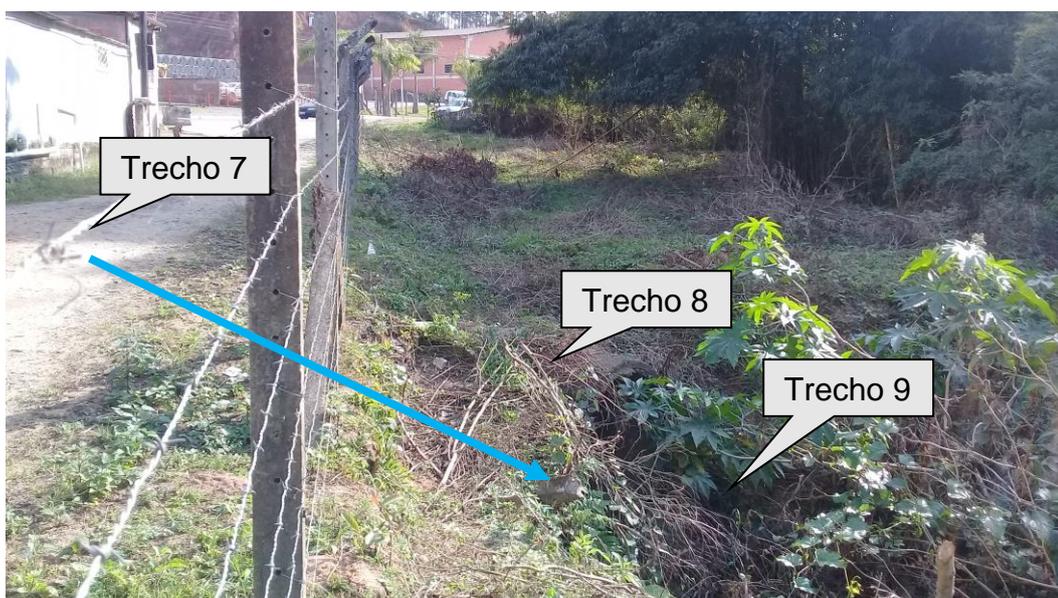
Figura 26: Trecho 7, tubulado sob via; trecho 8, tubulado em imóvel não edificado, e início do trecho 9, aberto.

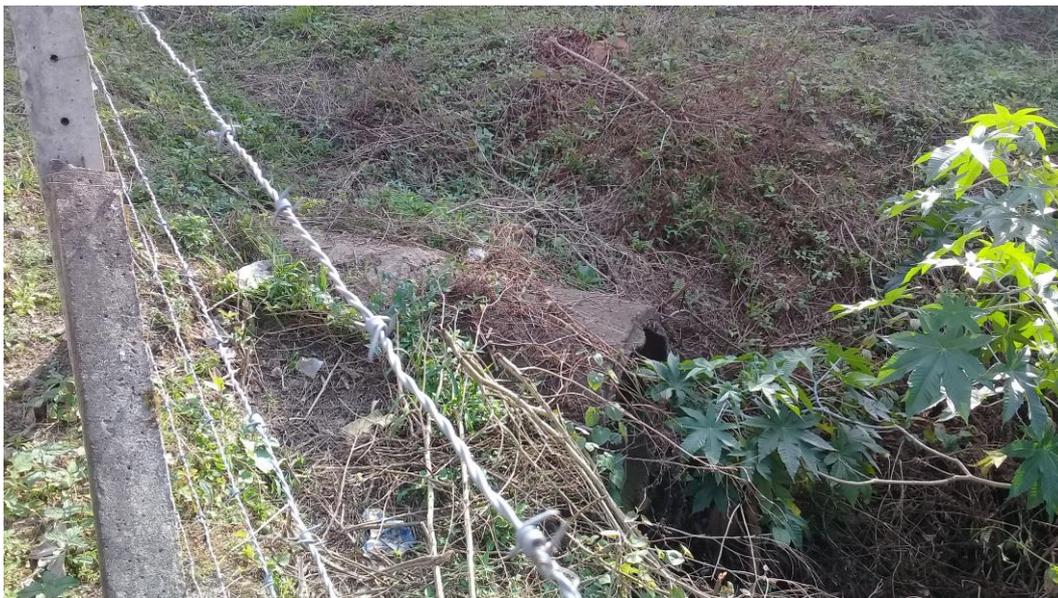
Figura 27: Trecho 8, tubulado em imóvel não edificado, e início do trecho 9, aberto.

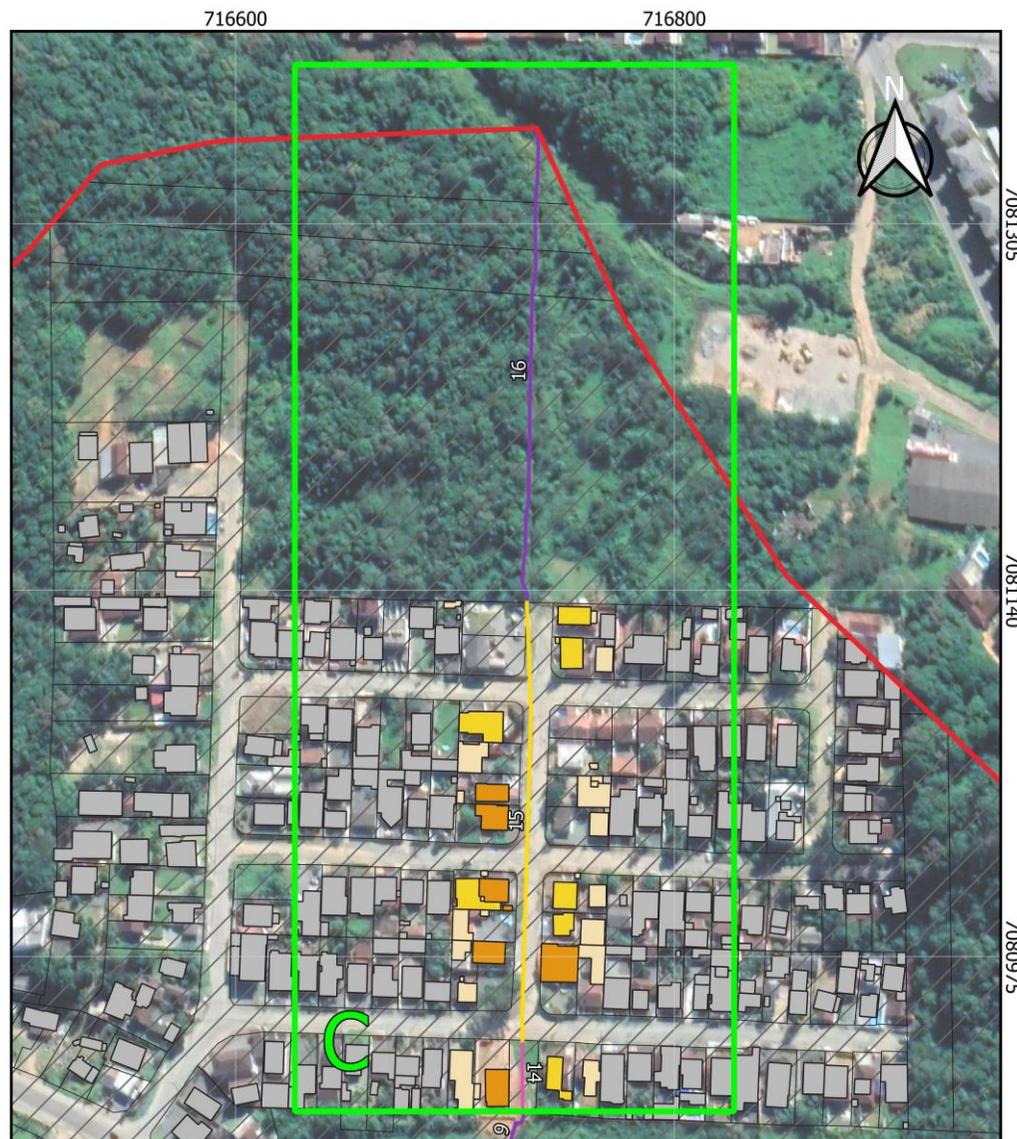
Figura 29: Quadrante C.

Quadrante C		
Macros cenários	Trechos	Medidas dos trechos (metros lineares)
Corpo d'água aberto – Vegetação densa	16	214,73
Corpo d'água aberto – Vegetação densa antropizada entre trechos tubulados	--	--
Corpo d'água aberto – Vegetação densa em APP de nascente	--	--
Corpo d'água aberto – Vegetação densa antropizada em APP de nascente	--	--
Corpo d'água fechado – Área edificada	14	31,95
Corpo d'água fechado – Área não edificada		
Corpo d'água fechado – Área edificada em APP de nascente	--	--
Corpo d'água fechado sob via	15	197,18

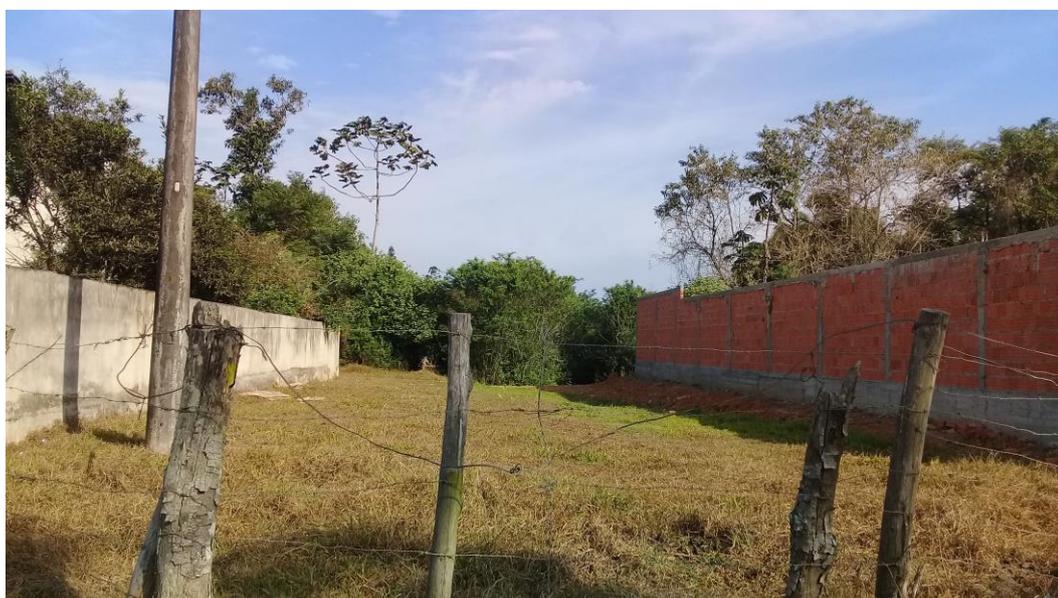
Figura 30: Terreno interceptado pelo trecho 14 (tubulado).

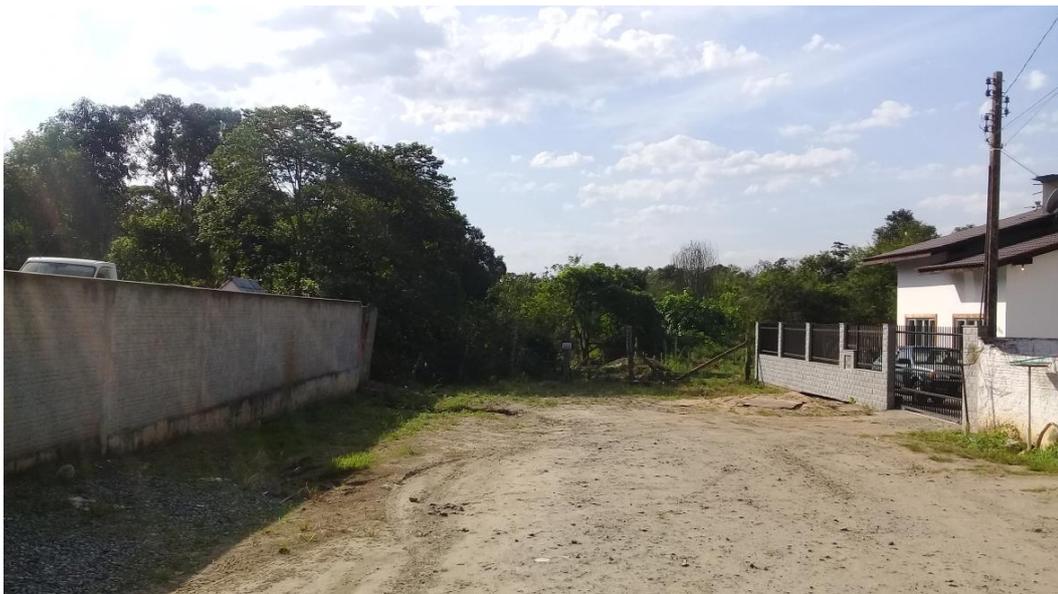
Figura 31: Conexão do trecho 15 (tubulado) ao trecho 16 (aberto, área vegetada).

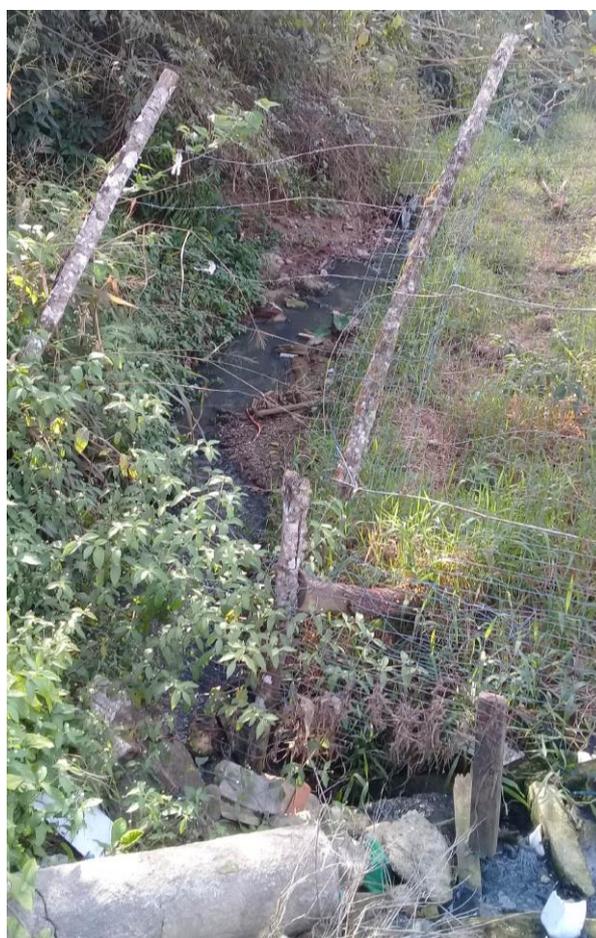
Figura 32: Curso d'água aberto - trecho 16.

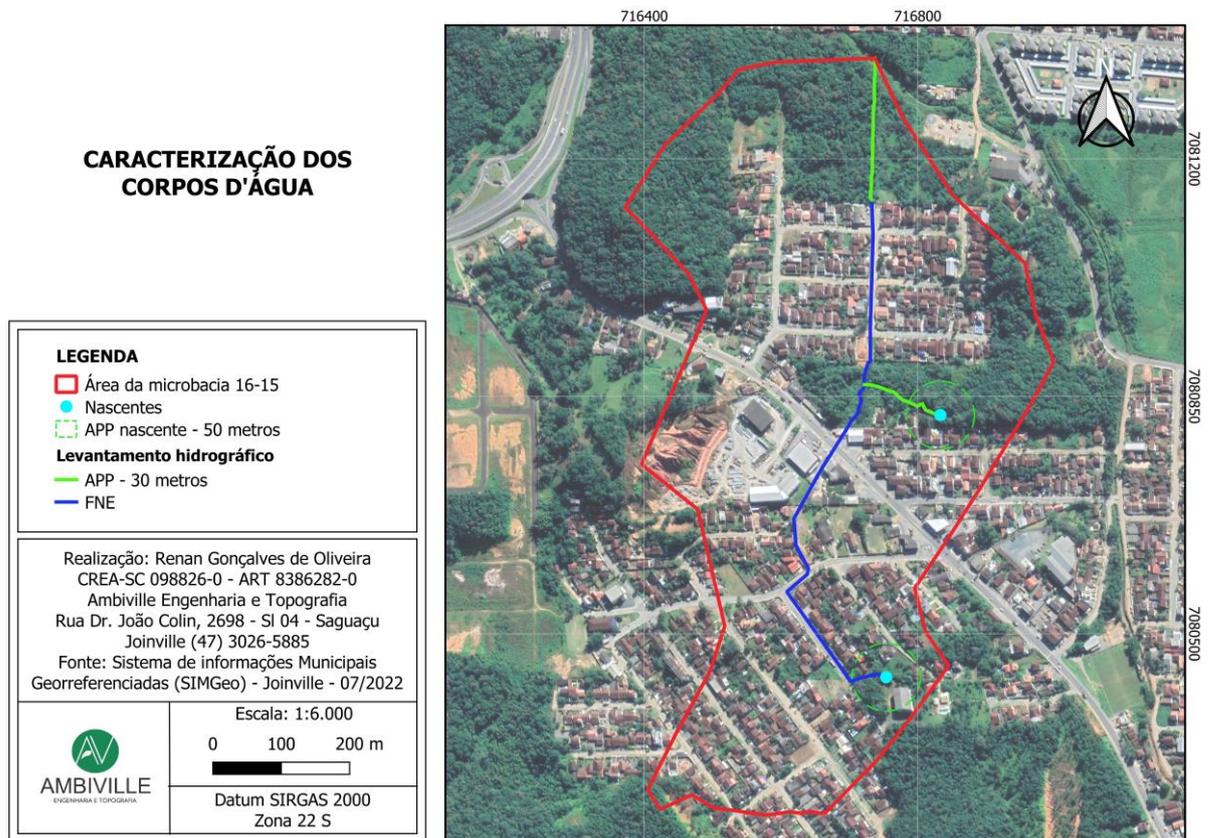
Figura 36: Mapeamento da Microbacia 16-15 com caracterização dos trechos de corpos d'água considerando os trechos com FNE e APP.
