DIAGNÓSTICO SOCIOAMBIENTAL

MICROBACIA 37-0

Joinville,
Outubro/2023

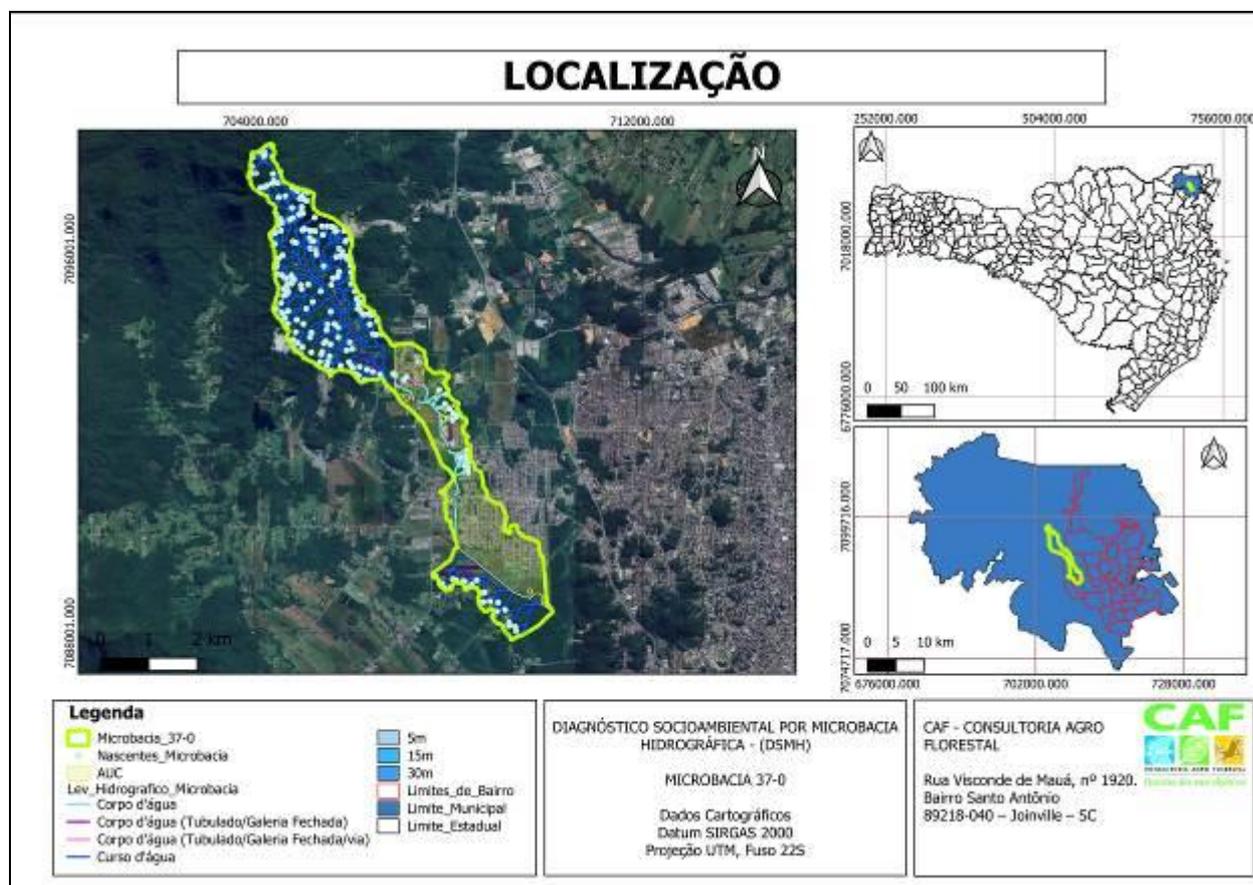
Figura 01: Mapeamento da Microbacia 37-0

Os cursos hídricos objetos deste Estudo compõem a Microbacia Hidrográfica de código nº 37-0, abrangendo os bairros Vila Nova e Zona Industrial Norte, integrados à Bacia Hidrográfica do Piraí.

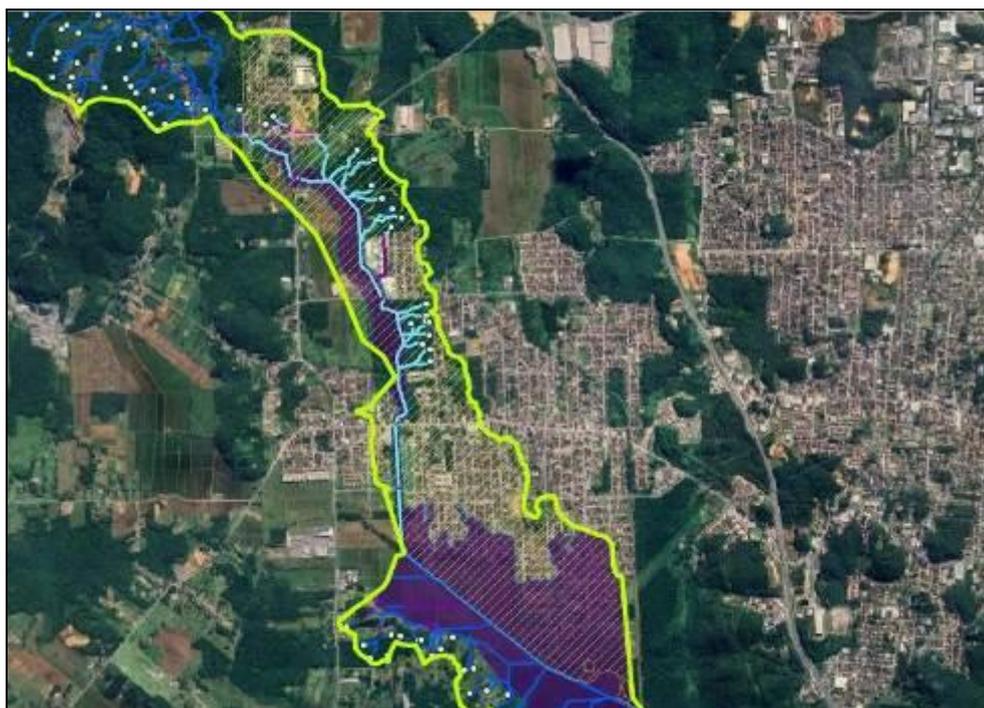
Figura 02: Área passível de inundação da microbacia 37-0

As faixas marginais de rios estão sujeitas à ação natural de processos e dinâmica superficial terrestre. Dentre elas, destacam-se as cheias que atingem áreas de cotas inferiores. De acordo com o Mapeamento da Base de Dados do Levantamento Hidrográfico do Município de Joinville, observa-se que há uma área passível de inundação nesta microbacia (figura 02), conforme pode ser verificado abaixo, na cor roxa.

A área de mancha de inundação da microbacia 37-0, cadastrada no Sistema de Georreferenciamento - SIMGEO da Prefeitura de Joinville, compreende as áreas de projeção de APP, totalizando 647.277,81 m².

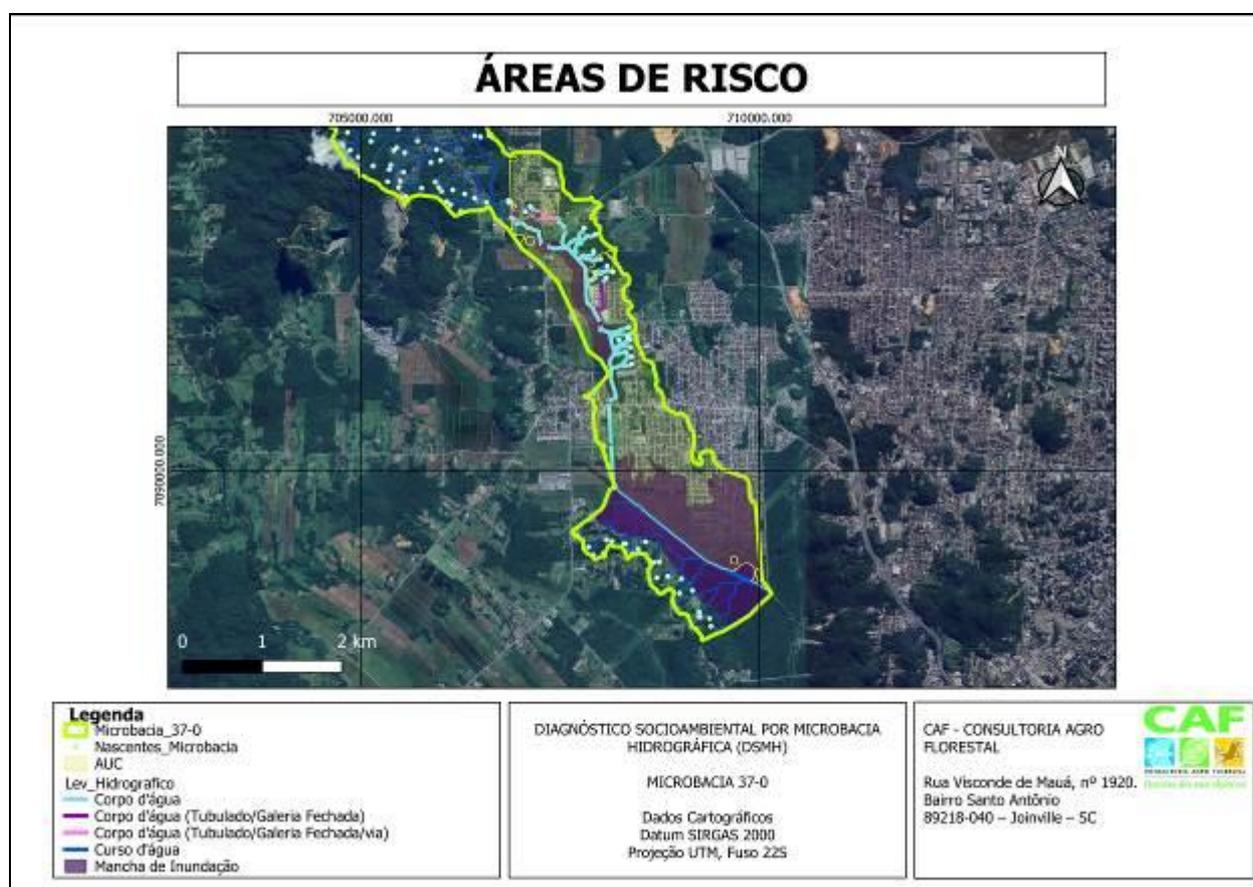
Figura 03: Áreas de risco e de inundação

Conforme o quadro 04 observa-se que é nulo o percentual de área sob risco geológico para movimento de massa na projeção de APP às margens dos corpos d'água da microbacia 37-0.

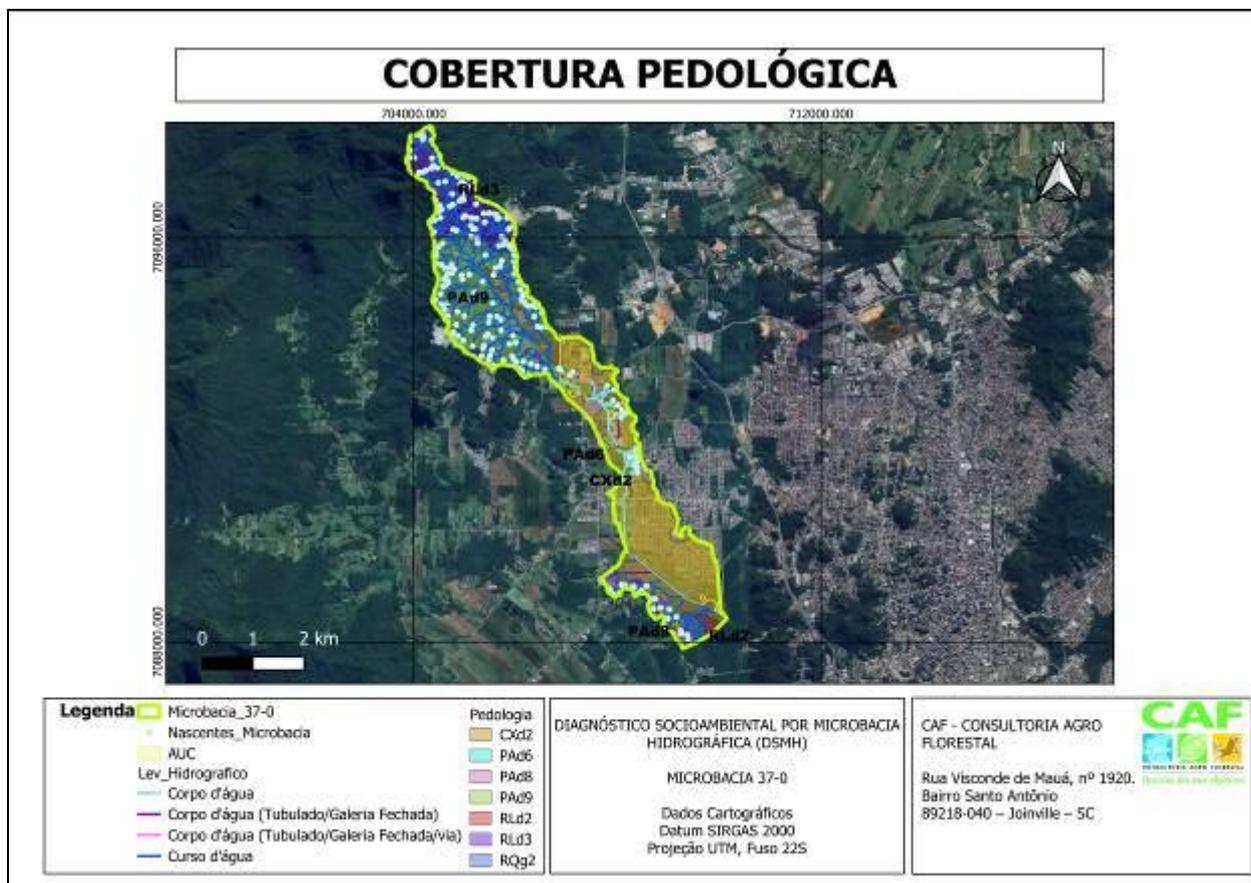
Figura 04: Cobertura Pedológica.

A cobertura pedológica da microbasia 37-0 na Área Urbana Consolidada consiste em porções de argissolo amarelo (PAd6) distrófico típico, horizonte A proeminente e moderado, textura argilosa, relevo ondulado e substrato gnaisse. Outra porção está inserida em solos do tipo cambissolo háplico (CXd2), distrófico típico, horizonte A moderado, textura argilosa, relevo plano suavemente ondulado e substrato sedimentos do período quaternário.

Não há presença de solo / área de mangue na microbasia em estudo.

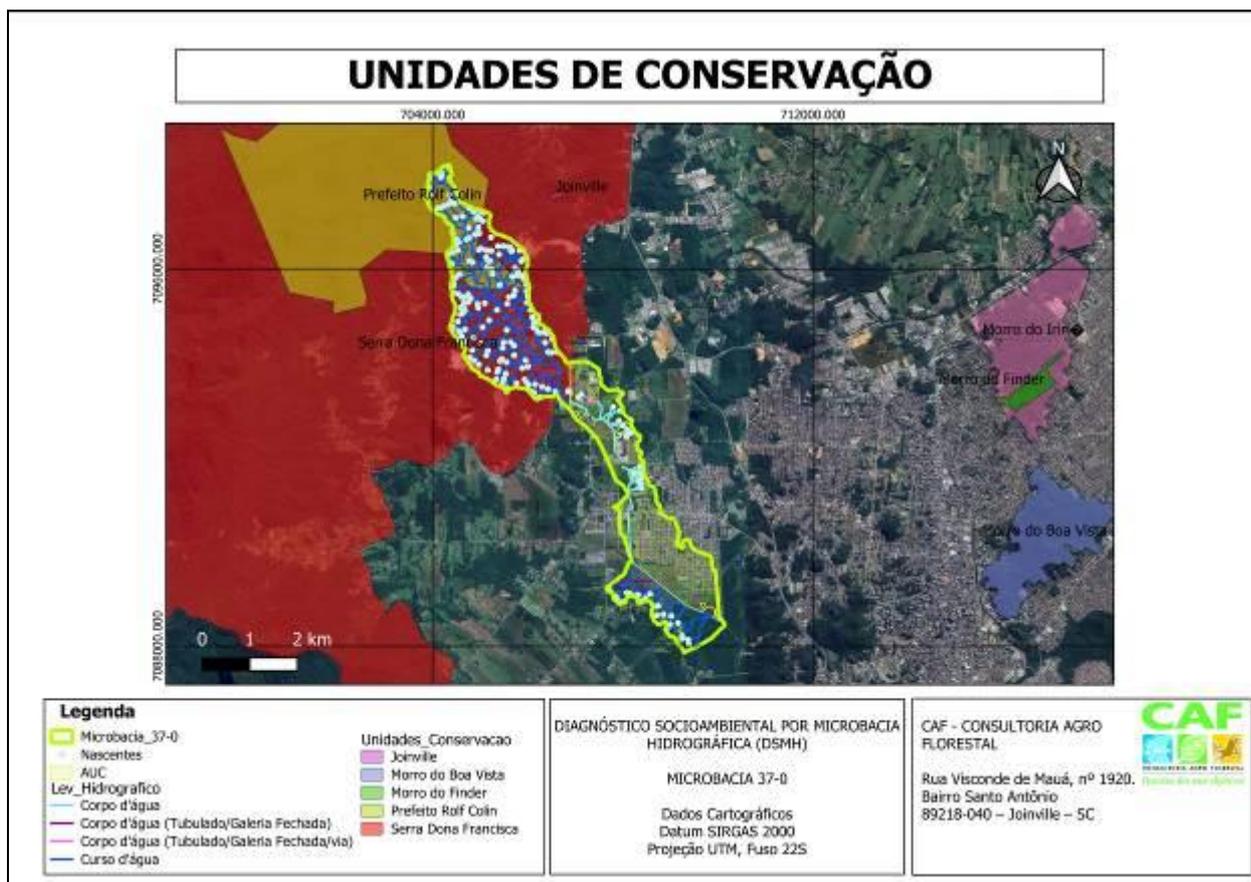
Figura 05: APA Dona Francisca

A microbacia hidrográfica 37-0 é atingida por Unidade de Conservação (UC) em 64,55%, na sua porção noroeste. Trata-se da APA Dona Francisca, criada em 15 de março de 1997 pelo Decreto nº 8055. Na Área Urbana Consolidada da microbacia 37-0, a APA Dona Francisca corresponde a 0,51% da área total da microbacia.

Não há proposta de corredor ecológico na microbacia 37-0, o qual tem como finalidade conectar unidades de conservação. O mapa abaixo permite visualizar a localização da APA Dona Francisca e sua porção na microbacia 37-0:

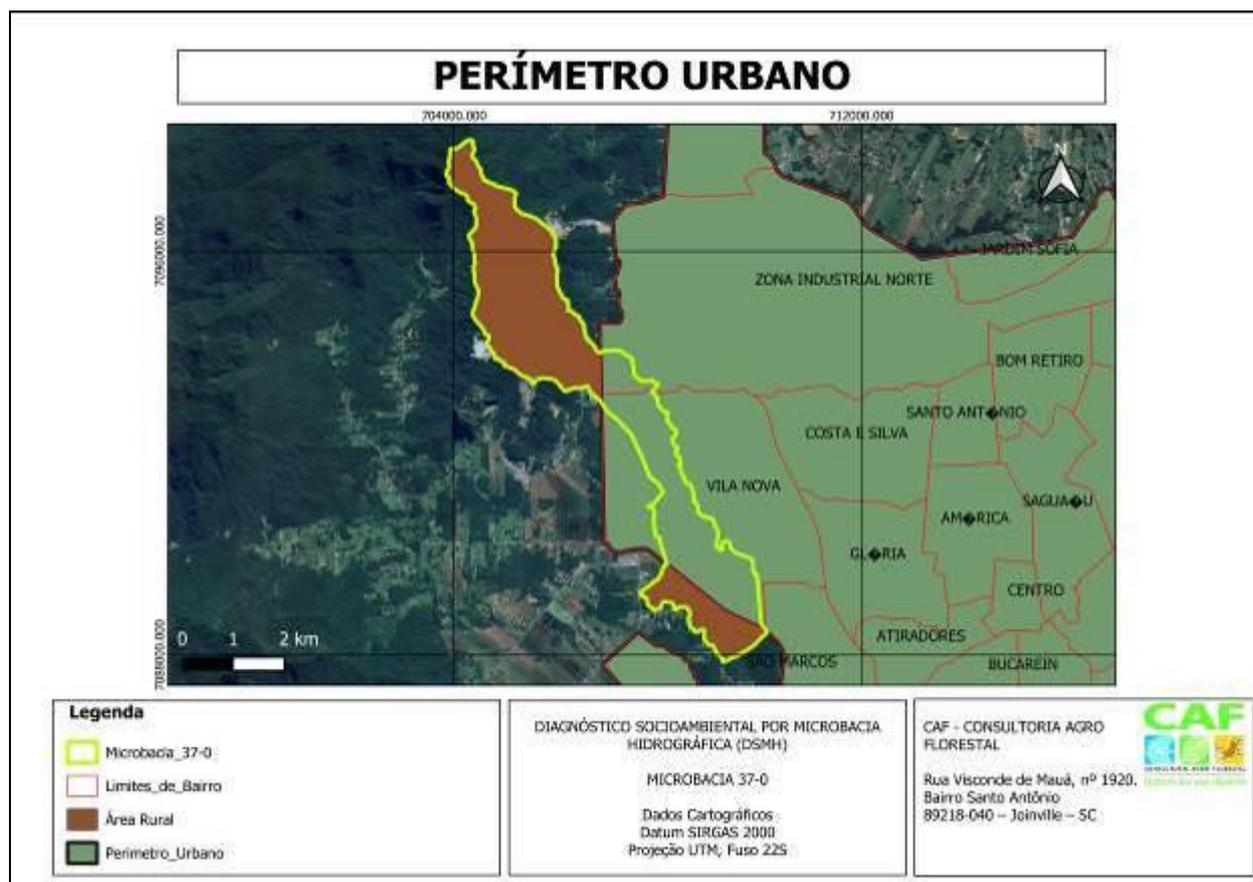
Figura 06: Delimitação do Perímetro Urbano e Rural da microbacia 37-0

A microbacia 37-0 engloba parte dos bairros Vila Nova e Zona Industrial Norte, sendo 33,28% da microbacia no bairro Vila Nova, 4,54% na Zona Industrial Norte e 62,18% em área rural.

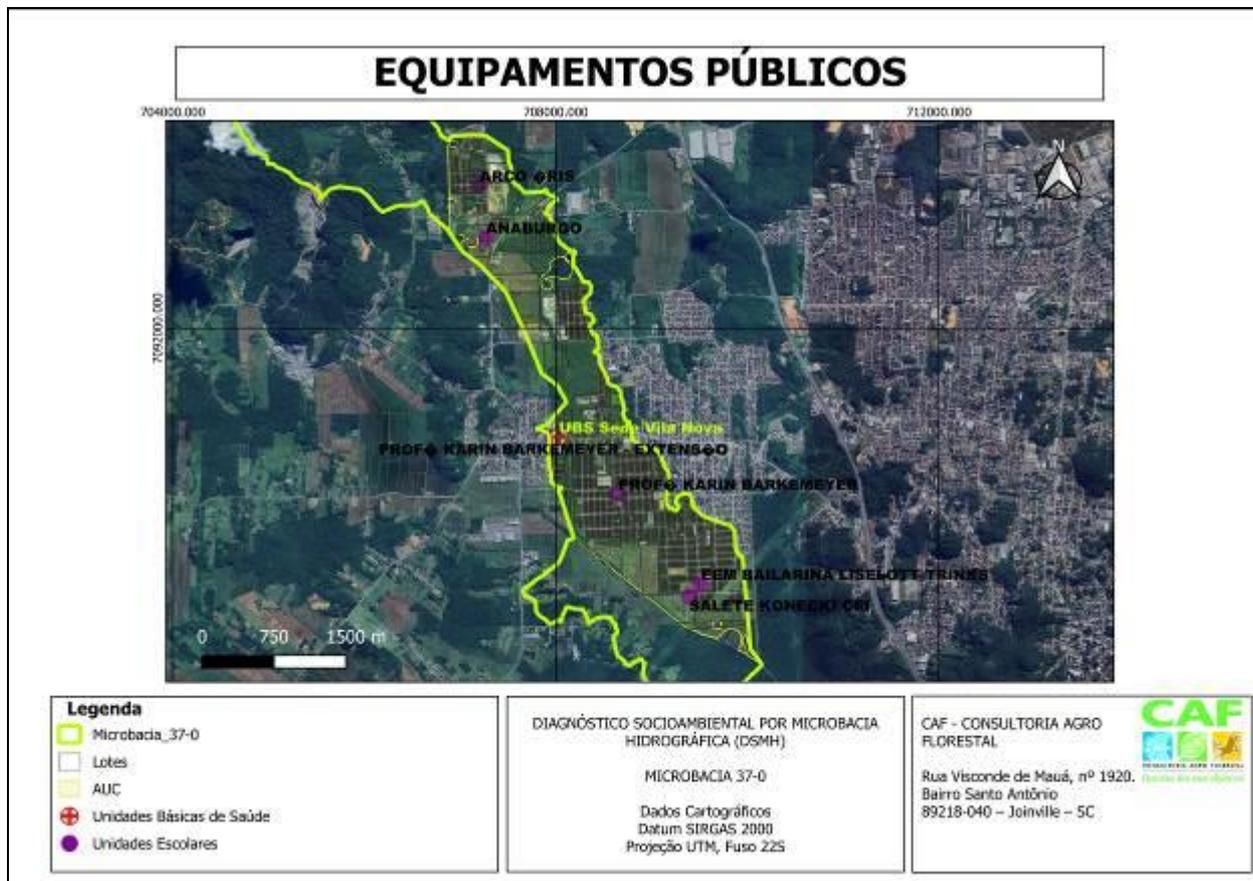
Figura 07: Equipamentos públicos da microbacia 37-0

Não se observa na microbacia 37-0 a presença de imóveis tombados ou em processo de tombamento. Quanto às edificações de uso público e coletivo, há a presença de 06 escolas e 01 unidade de saúde.

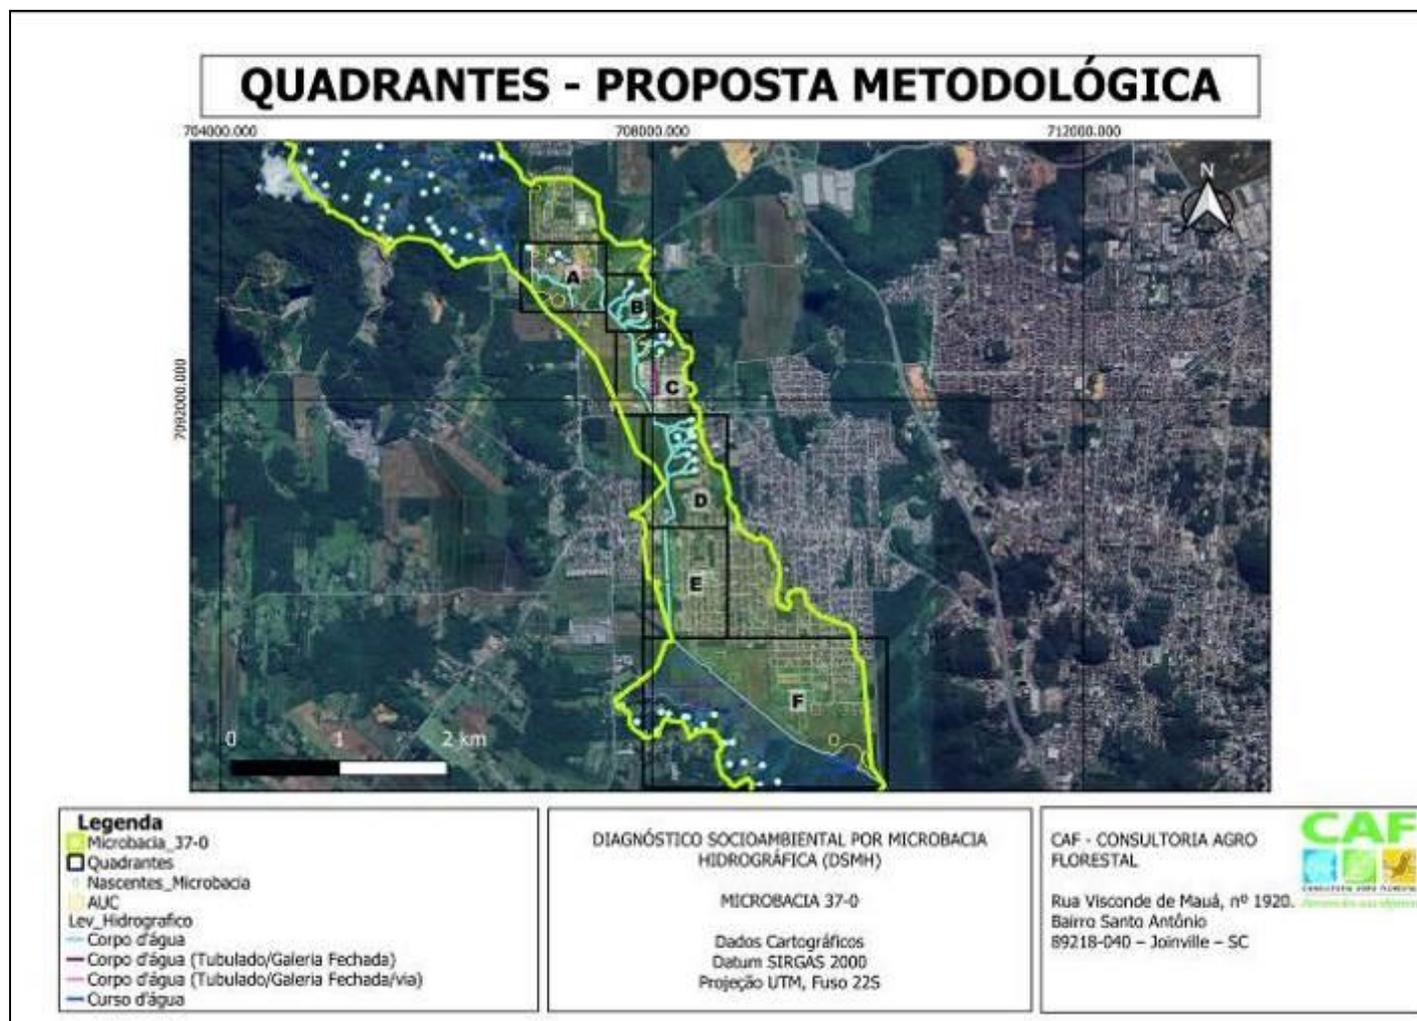
Figura 08: Quadrantes da microbacia 37-0

Em função do tamanho da microbacia 37-0, foi necessário dividi-la em 06 quadrantes (A, B, C, D, E, F).

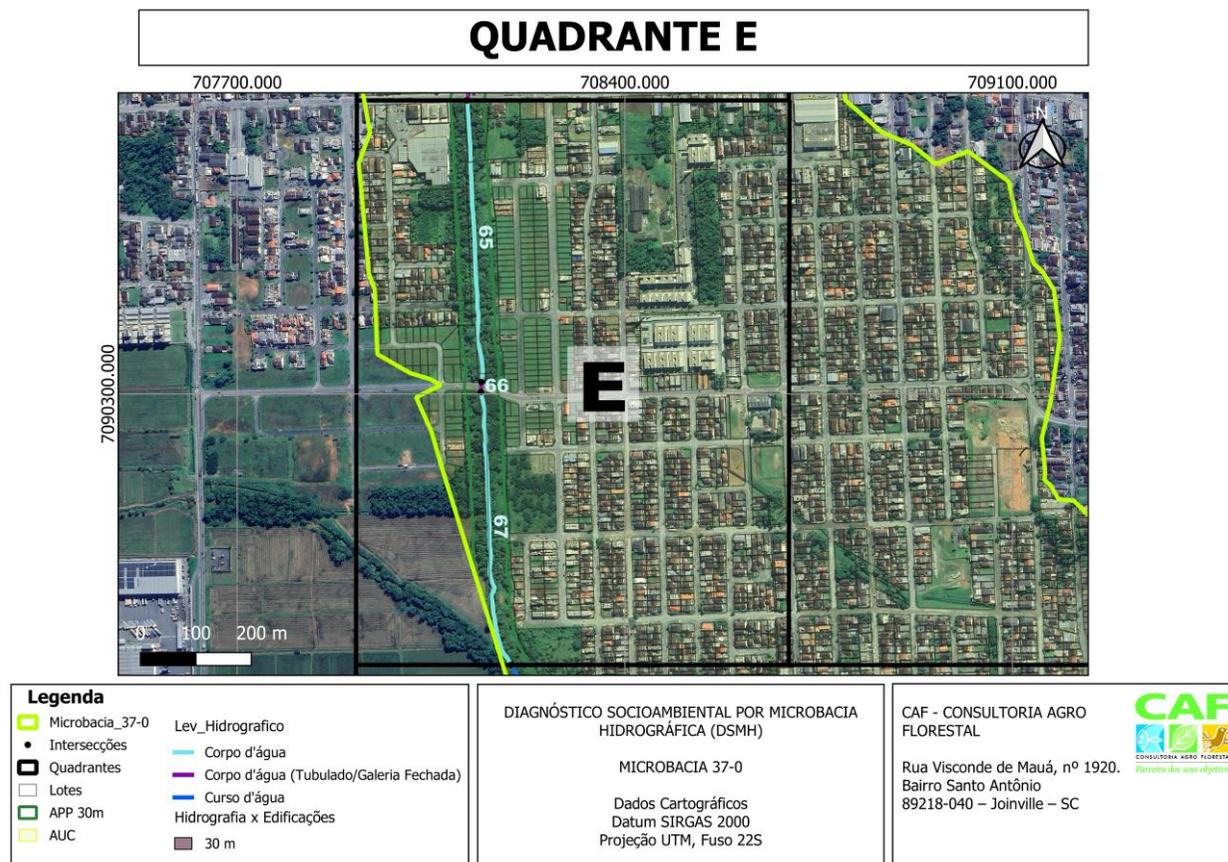
Figura 13: Quadrante E

DADOS – MEDIDAS DOS TRECHOS		
Trechos Abertos com Vegetação Densa	65, 67	1009,52 m
Trecho Aberto com Vegetação Isolada	-	-
Trechos Fechados	66	18,05 m
Trechos em área de Risco	-	-

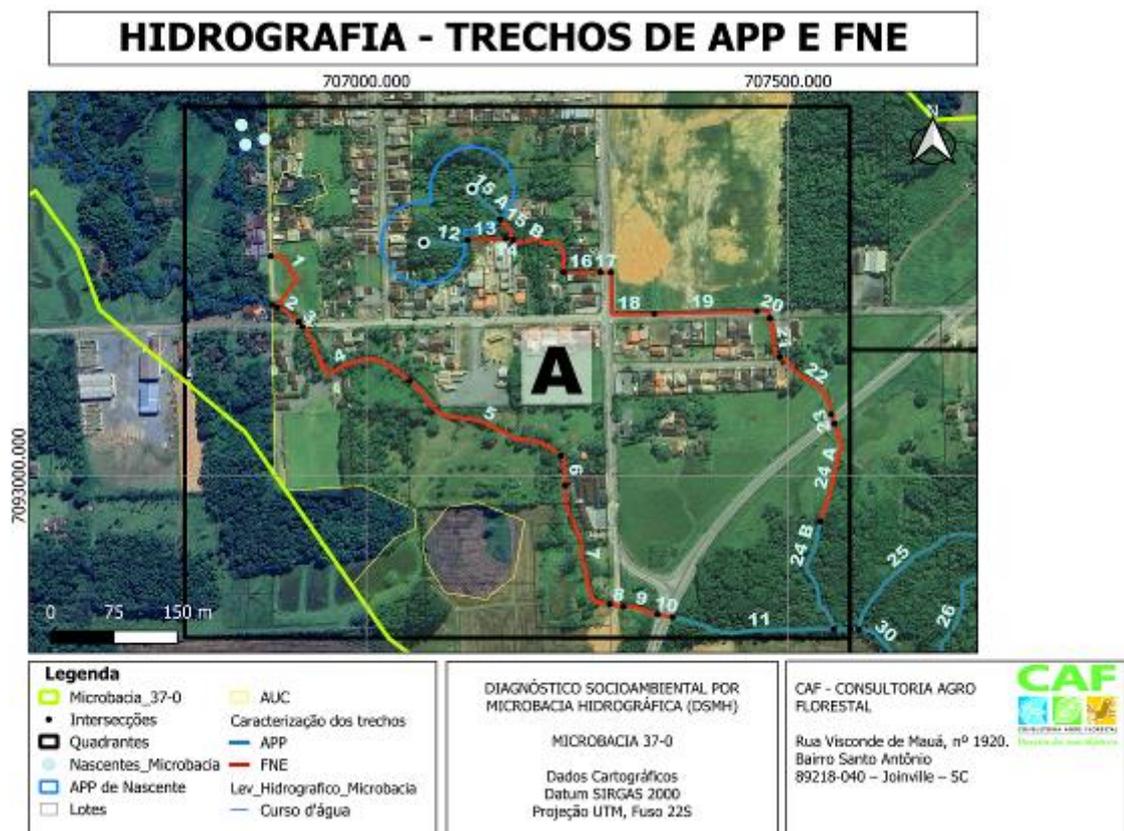
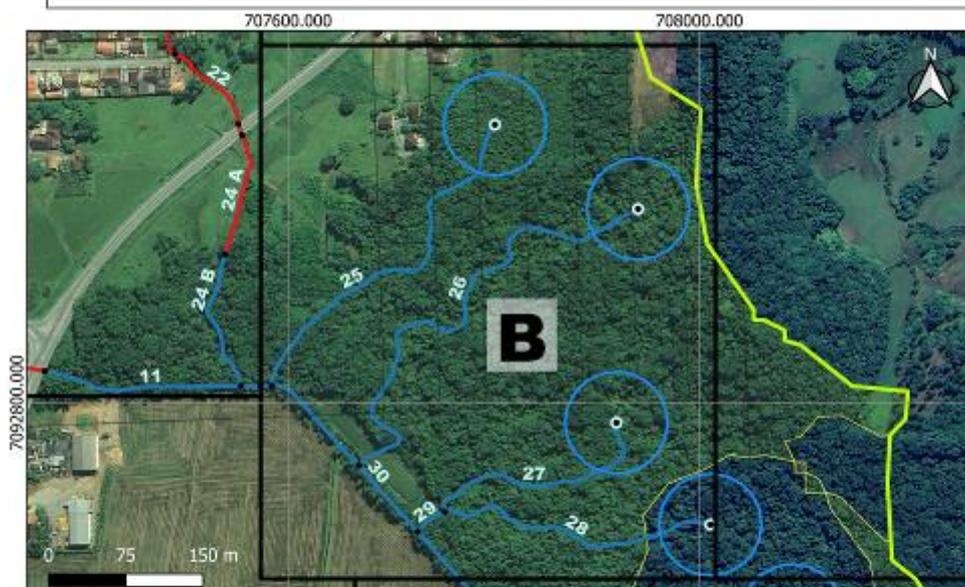
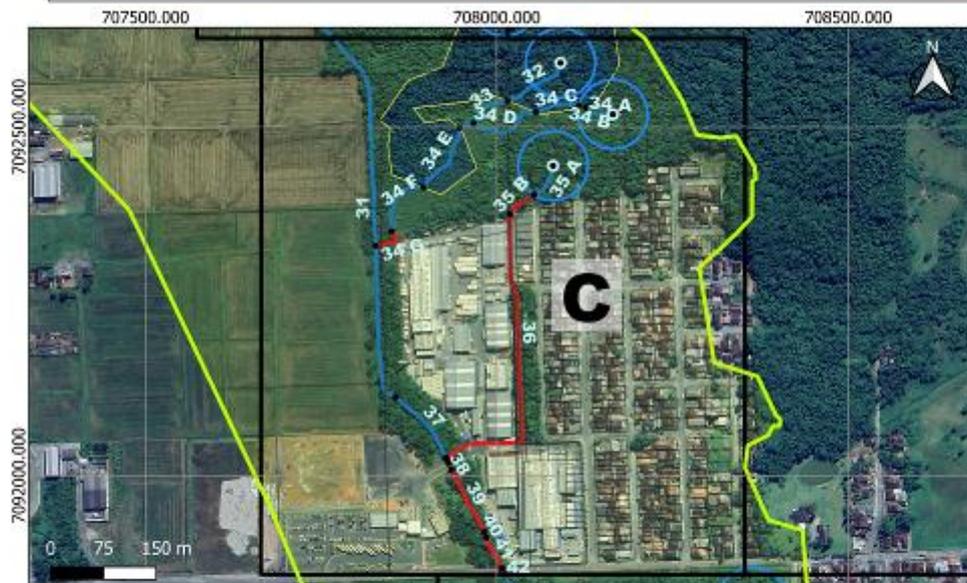
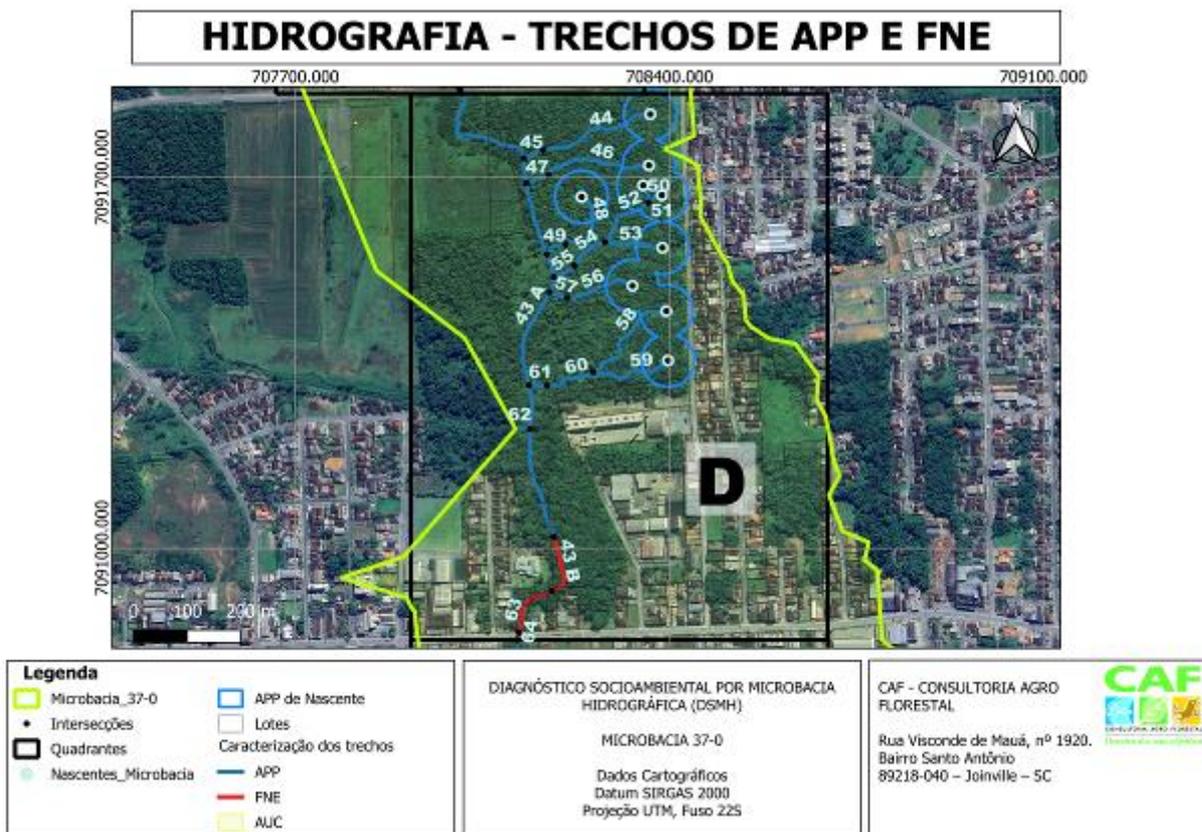
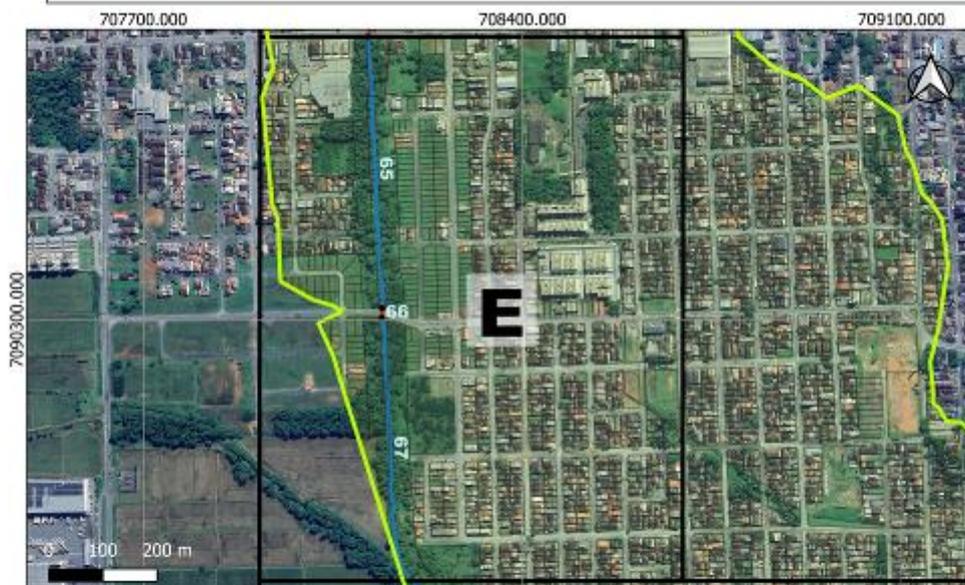
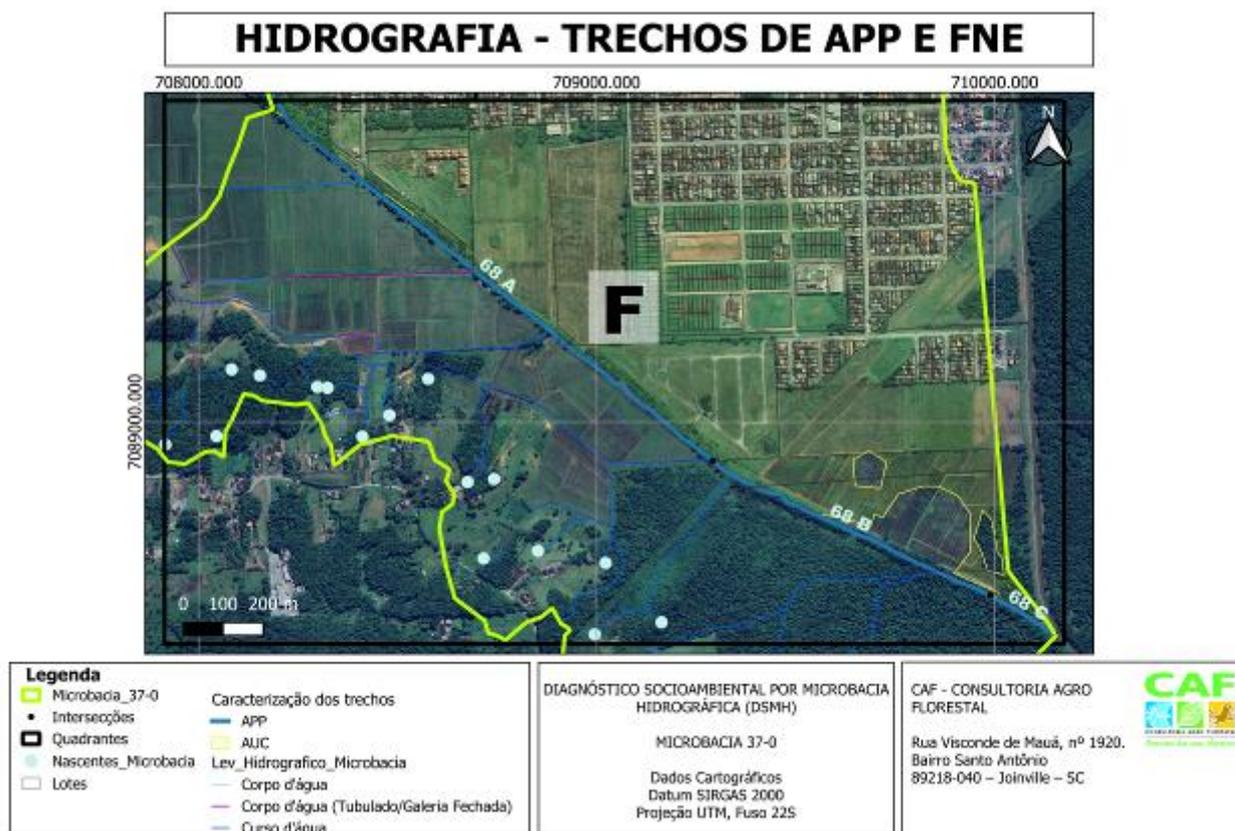
Figura 15, 16, 17, 18, 19 e 20: Mapeamento da Microbacia 37-0 com caracterização dos trechos de corpos d'água

Abaixo é apresentado o mapa com as legendas conforme tabela de atributos do item 4.1.1, representando os trechos nos quais serão mantidas a função de APP e os trechos em que serão adotadas faixas marginais distintas - FNEs.
