**DIAGNÓSTICO SOCIOAMBIENTAL POR MICROBACIA
HIDROGRÁFICA – DSMH**

Estudo de Caso: Microbacia 32-0 – Rio Águas Vermelhas

JOINVILLE – SC

2023

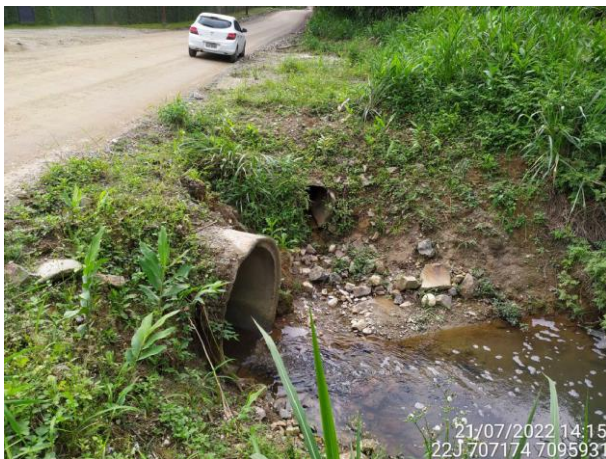
Figura 18: Trecho 1 (R1), vista para travessia da Estrada Anaburgo sob o corpo d'água (Fonte: Carbono Engenharia, 2022).

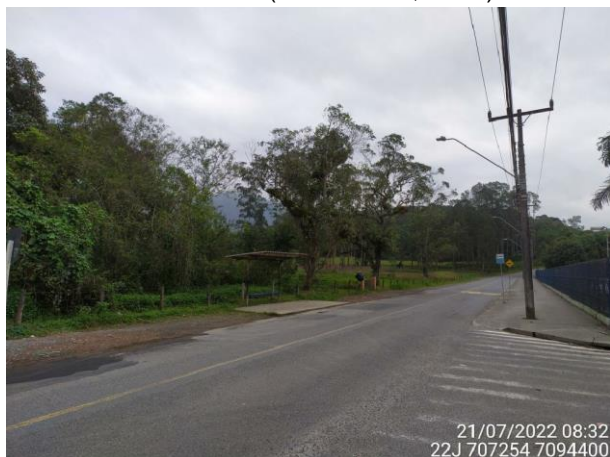
Figura 27: Trecho 63 (R3-1), vista para ocupação urbana, trecho fechado sob via pública (Fonte: Carbono Engenharia, 2022).

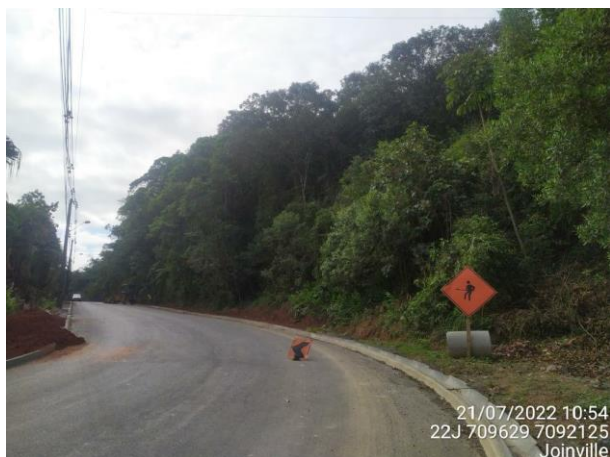
Figura 38: Trecho 119 (R5), vista para ocupação, trecho fechado sob via (Fonte: Carbono Engenharia, 2022).

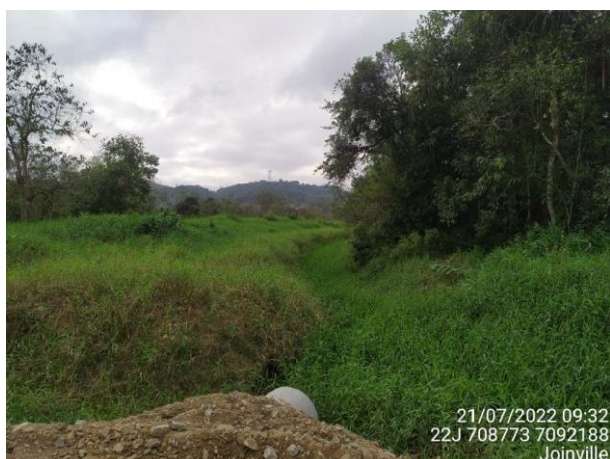
Figura 46: Trecho 140 e 141 (R8), vista para área antropizada em trecho aberto misto após trecho tubulado (Fonte: Carbono Engenharia, 2022).

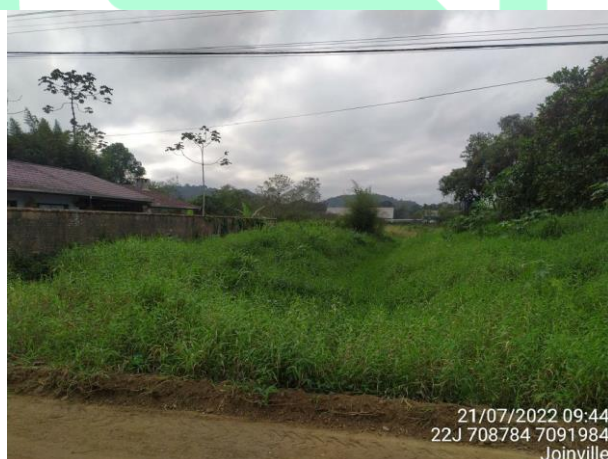
Figura 47: Registro no ponto (R9), vista para os trechos 147 e 148 que foram descaracterizados do levantamento hidrográfico da PMJ (Fonte: Carbono Engenharia, 2022).

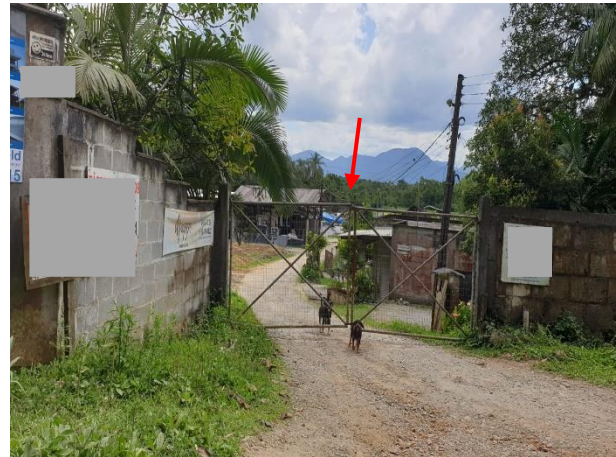
Figura 69: Trecho 200 (R22), vista para região do trecho 200 e 201-1 e 201-2 com acesso restrito. Entretanto confirmando a presença de edificações ao longo do possível canal (Fonte: Carbono Engenharia, 2022).
