AMBIVILLE
ENGENHARIA

DIAGNÓSTICO SOCIOAMBIENTAL POR MICROBACIA HIDROGRÁFICA (DSMH)

MICROBACIA 15-1

JOINVILLE (SC), 2022

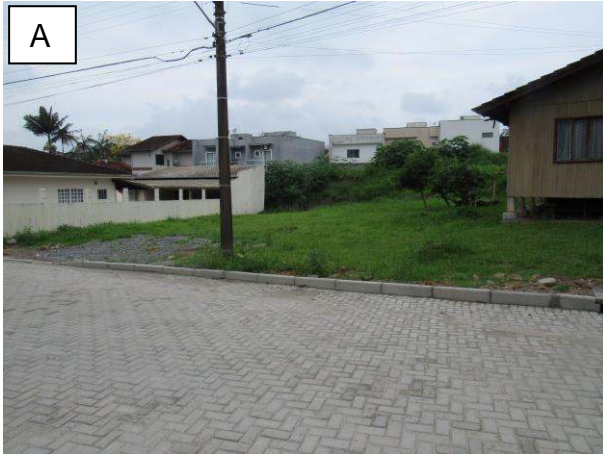
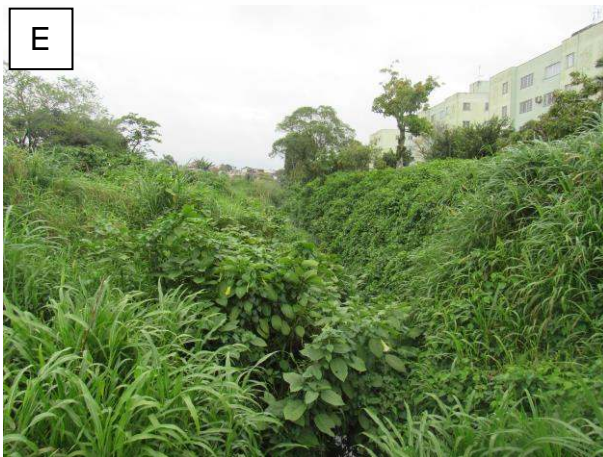
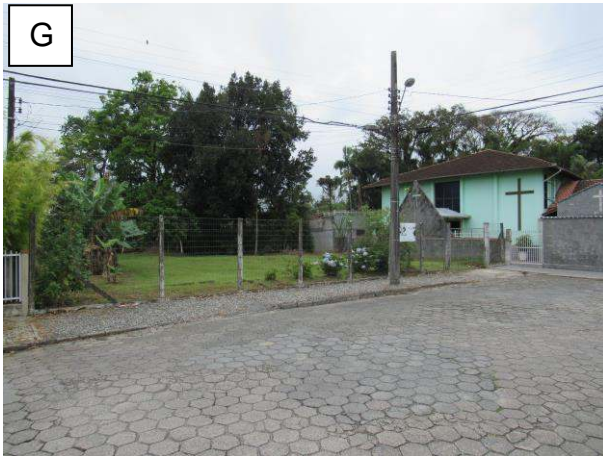
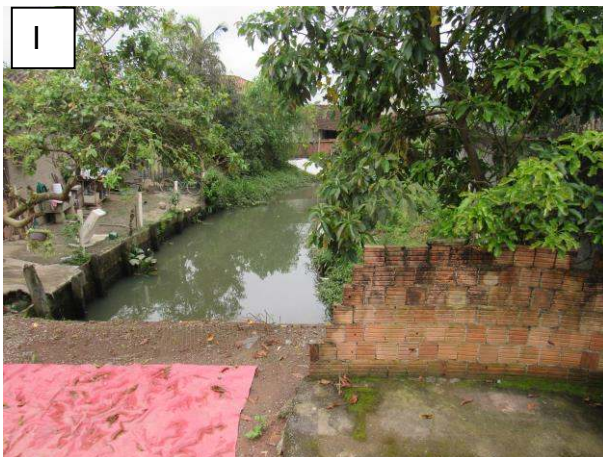
Figura 4: Imagens do contexto vegetal dos cenários descritos na MB 15-1. A) Local da nascente (jusante). B) Trecho 3 para o trecho 4 (jusante). C) Trecho 4 (montante). D) Trecho 4 (jusante). E) Trecho 5 para o trecho 4 (montante). F) Trecho 5 (sob via). G) Trecho 11 aos fundos (árvores isoladas). H) Trecho 14 (jusante). I) Trecho 20 (montante). J) Trecho 22 (jusante).

Sobre os locais amostrados ao longo da MB analisada, não fora constatada a presença de fragmentos florestais, apenas resquícios e pequenos grupos de vegetação, os quais apresentam interferências antrópicas, como bosqueamentos (roçadas ao sub-bosque), seleção de espécies e plantio de exemplares exóticos.

Também, pela característica dominante de cenários de corpo hídrico fechado sob via, ou abertos em galeria entre lotes, a paisagem construída molda um horizonte de árvores isoladas e herbáceas. Deste modo, sobre a característica da flora local, observa-se um panorama ambiental dominado pela ocupação residencial/comercial e malha viária, com remanescentes de mata nativa (pequenos aglomerados de árvores) e exemplares arbóreos isolados sobre os lotes e ao longo da margem do rio em análise.

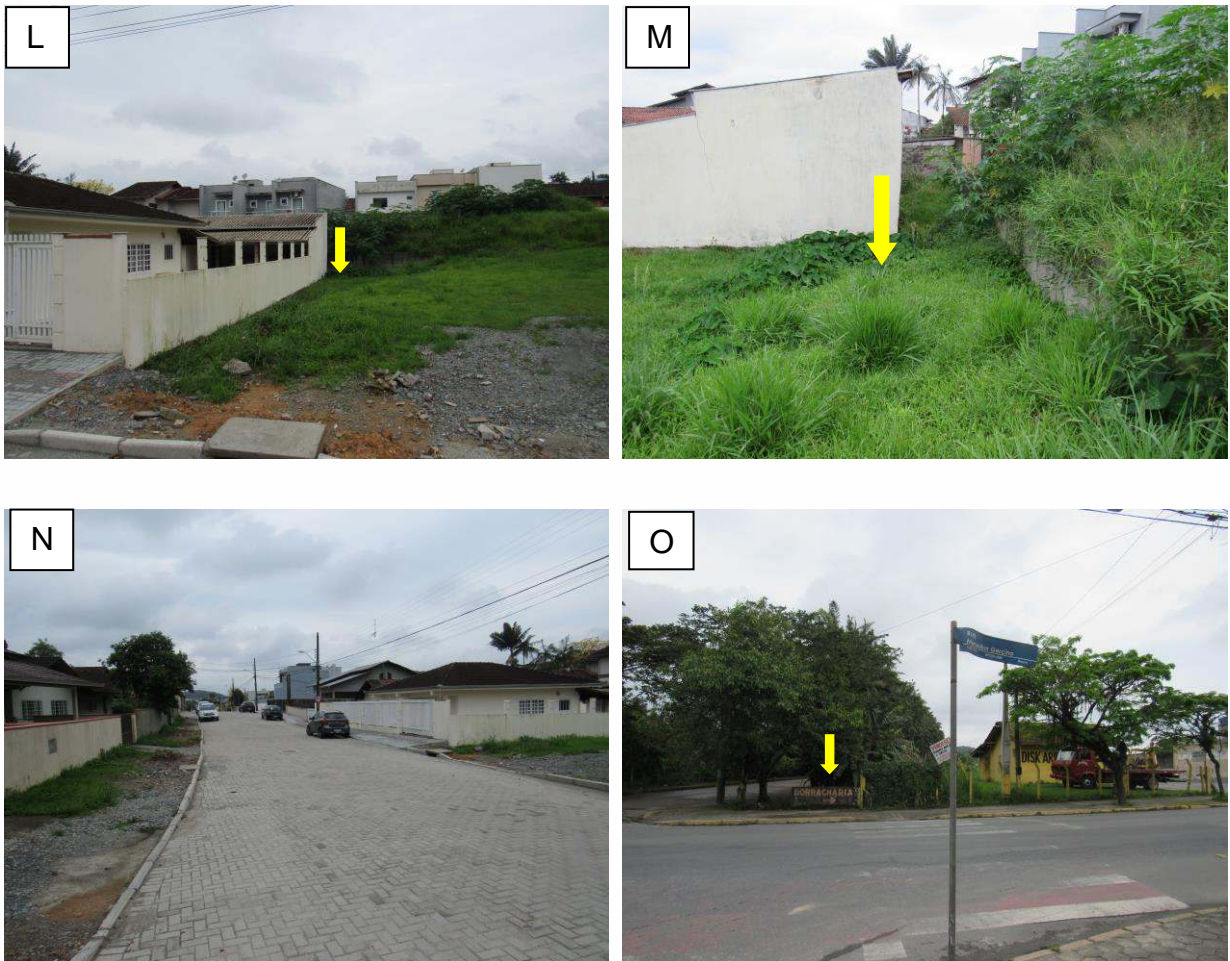
Sobre o contexto ambiental supracitado, em região leste do bairro Floresta e Oeste do Bairro Guanabara, entre as ruas Campo Limpo Batista e Campo Erê, sob vegetação rasteira/forrageira, a nascente da MB 15-1 se estabelece sobre terreno plano e ondulado. Da mesma forma, aos imóveis lindeiros, a vegetação permanece com características de árvores isoladas, com exemplares exóticos (ervas e árvores) à Mata atlântica e com fins paisagísticos/ornamentais. Considerando que o curso hídrico segue tubulado e sob via, esta condição botânica aquém do florestal, mantém-se até o cruzamento da Rua Monsenhor Gercino.

Figura 6: Contexto ambiental dos cenários à nascente e segmentos anexos. L) Local da nascente. M) Local da nascente (jusante). N) Trecho 3 – Rua Campo Limpo Paulista. O) Início do trecho 4 (jusante) - galeria aberta.

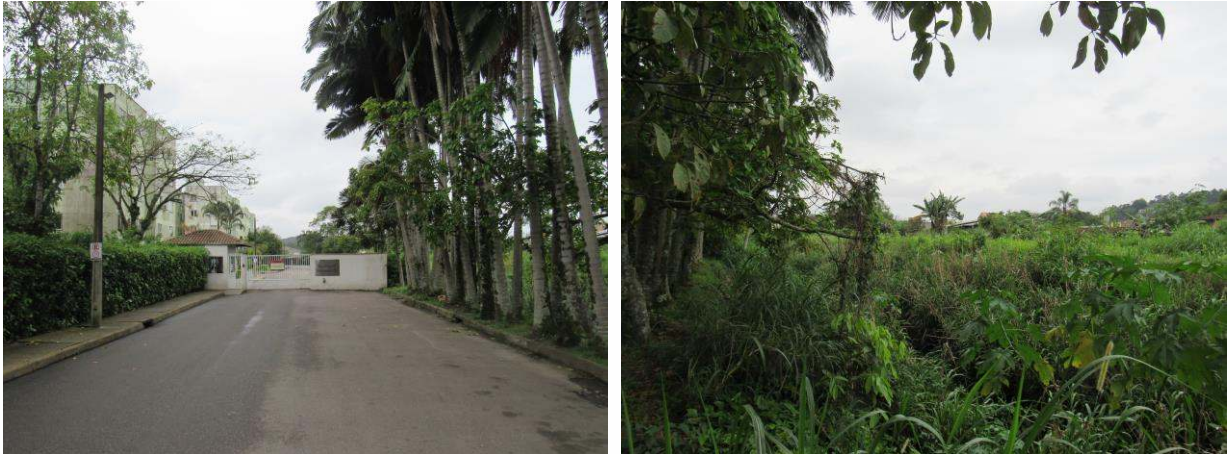
Após este cruzamento da via, o corpo hídrico está aberto, com calha natural e vegetação forrageira e árvores isoladas às bordas. Neste trecho 4, encontramos via asfaltada de acesso a condomínio residencial, onde há calçadas e arvores exóticas à margem esquerda e vegetação herbácea/arbustiva à direita do rio. Este segmento, como em outros, sofre ações de manutenção de limpeza e desassoreamento.

Figura 7: Imagens do segmento 4 – jusante.

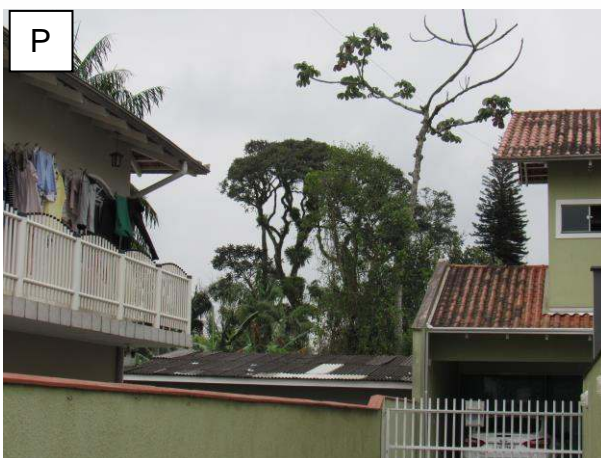
Figura 8: Contexto vegetal sobre os trechos analisados da MB 15-1. P) Trecho 9 para o trecho 10 (jusante). Q) Vista dos trechos 10 e 11 de quem da rua São Paulo olha (jusante). R) Trecho 11 e 12 (jusante). S) Exemplar de *Araucaria angustifolia* (Bertol.) Kuntze sobre o trecho 11. T) e U) Trecho 11 ao fundo (árvores isoladas).

Nesta região, especificamente ao alinhamento do trecho 10 para o trecho 11, foi registrado um exemplar de Pinheiro-do-Paraná (*Araucaria angustifolia* (Bertol.) Kuntze). Esta espécie está classificada como Criticamente em Perigo (CR) para o Estado de Santa Catarina (CONSEMA 51/2014), e classificada como Em Perigo (EN) para a lista nacional de espécies ameaçadas (Portaria 148/2022 - IBAMA)

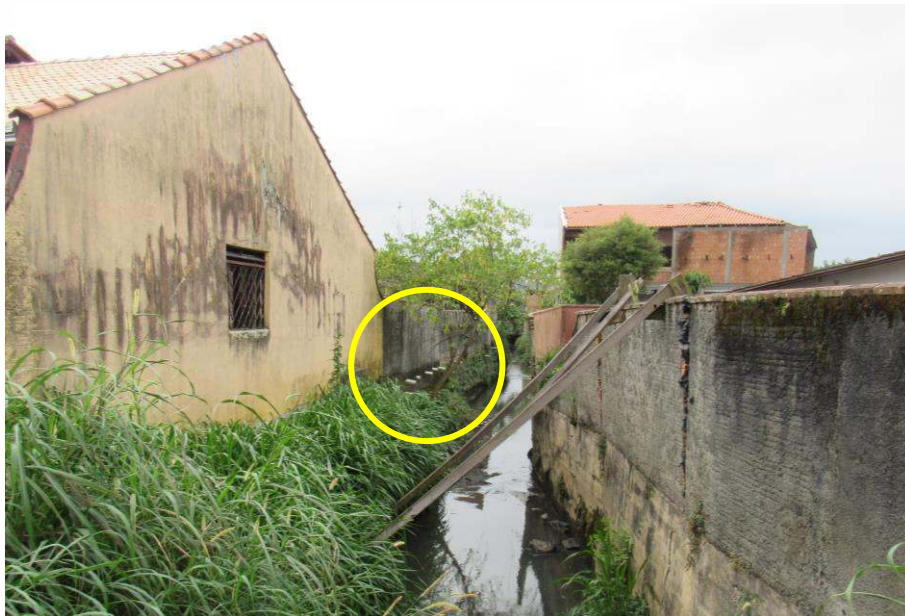
Quanto à rede de drenagem, com exceção do trecho inicial de nascente e corpo d'água aberto, que dão origem e início à microbacia, o restante está integrado à drenagem urbana. Os corpos d'água estão em partes tubulados e sob vias, e nos trechos abertos recebem águas servidas de residências e contribuições da drenagem pluvial.

Figura 10: Tubulação para lançamento de águas servidas.

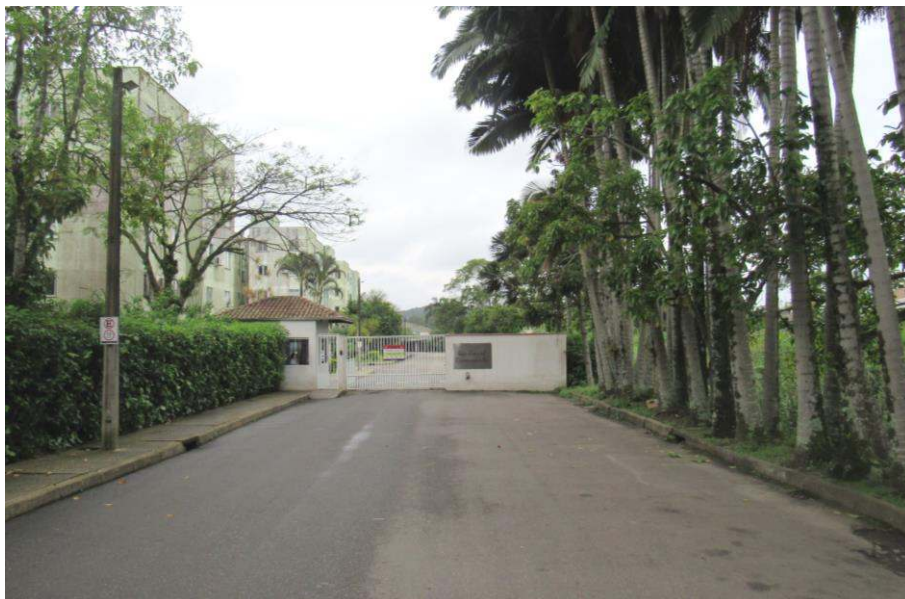
Figura 12: Bocas de lobo em rua particular, lateral da rua Monsenhor Gercino, anexa ao trecho 04.

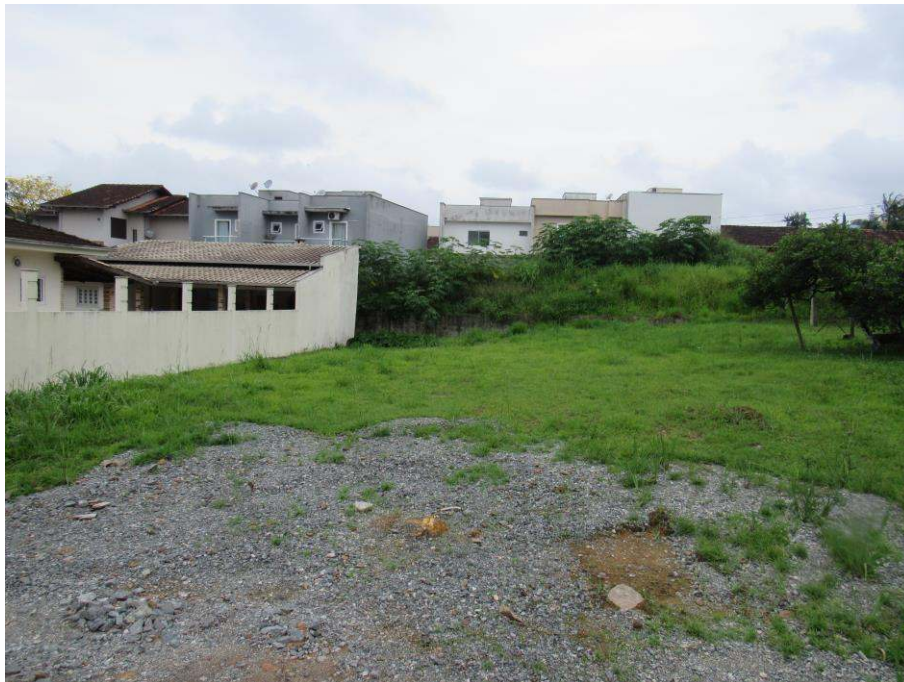
No Quadrante A cabe citar o trecho 1, corpo d'água de primeira ordem da microbacia. Tanto a nascente quanto o corpo d'água não foram visualizados *in loco*. Verificou-se apenas solo úmido, porém, sem fluxo de água ou leito bem definido.

Figura 21: Vista para o terreno onde está localizada a nascente e trecho 01 (fundos da construção).
 Fonte: Autores.

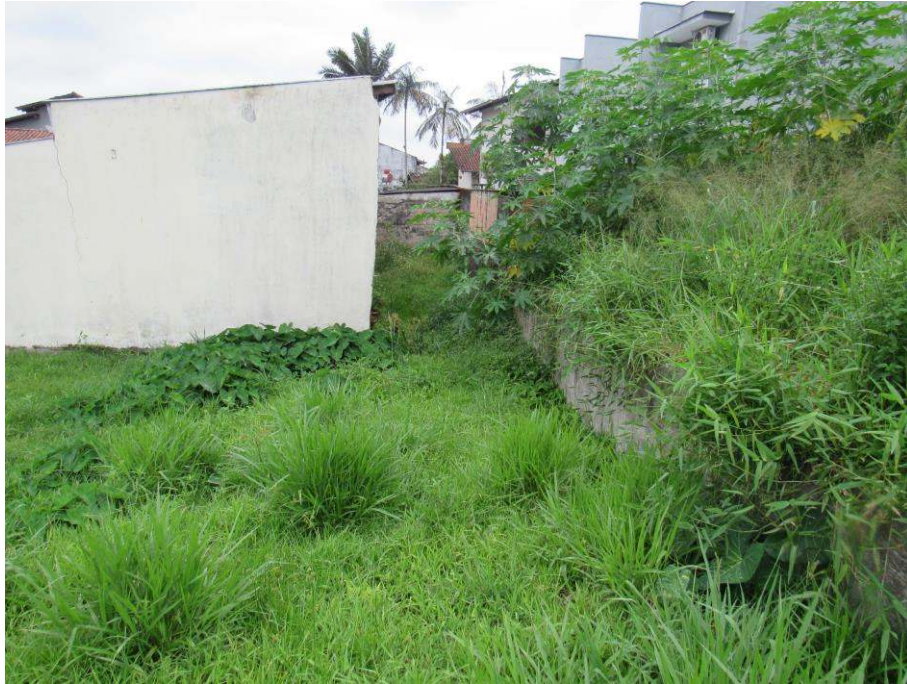
Figura 22: Local da nascente e trecho 01 (fundos da construção), detalhe. Fonte: Autores.

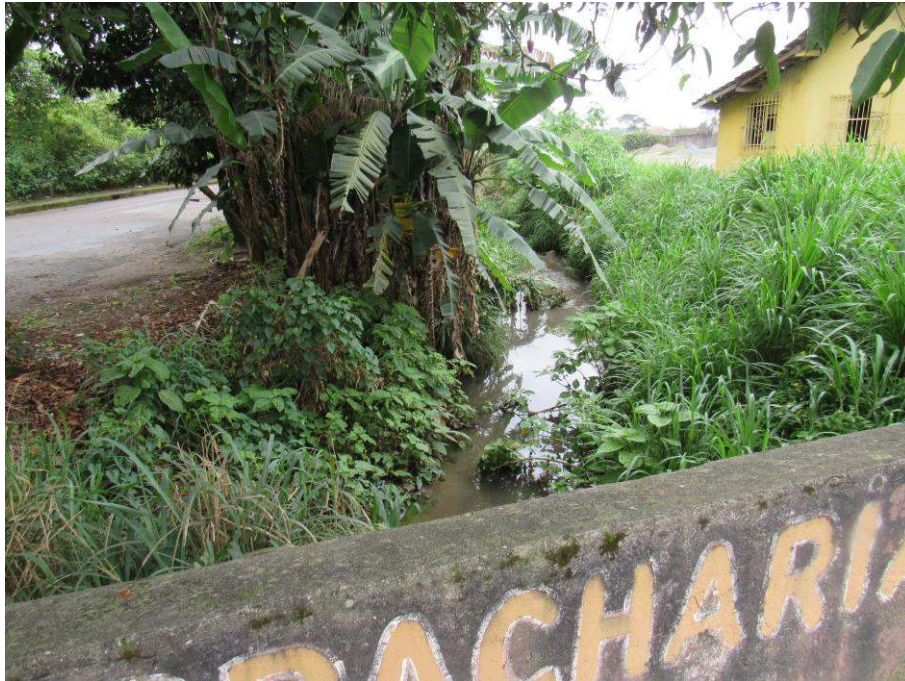
Figura 25: Início do trecho 04 (aberto), com vista a partir do trecho 03B (sob via), rua Monsenhor Gercino. Fonte: Autores.

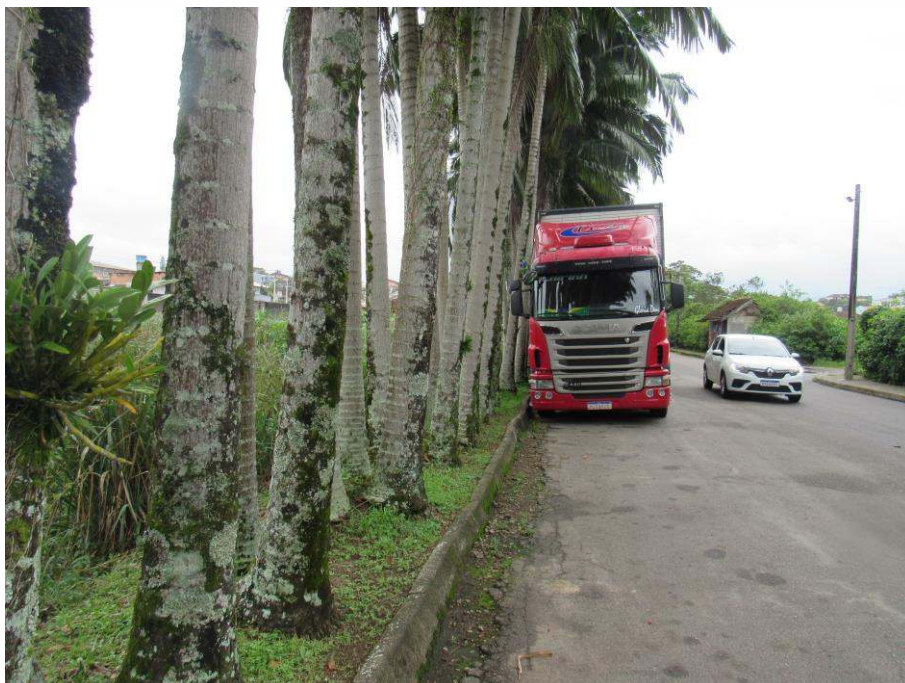
Figura 26: Contexto do trecho 04, margem esquerda em rua particular. Fonte: Autores.

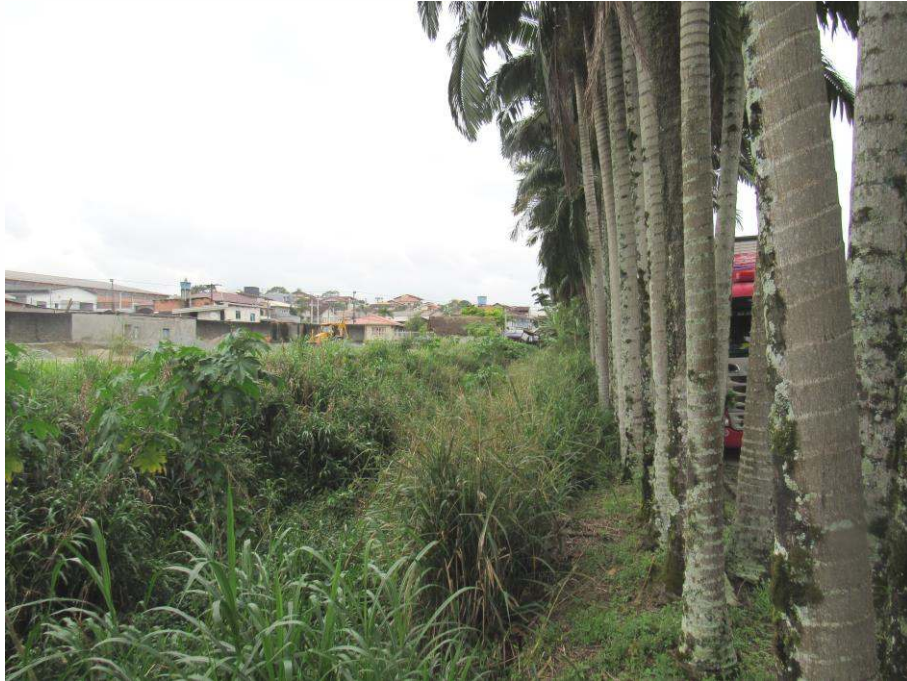
Figura 27: Trecho 04, com vista para montante. Registro feito a partir de rua particular, margem esquerda do corpo d'água.

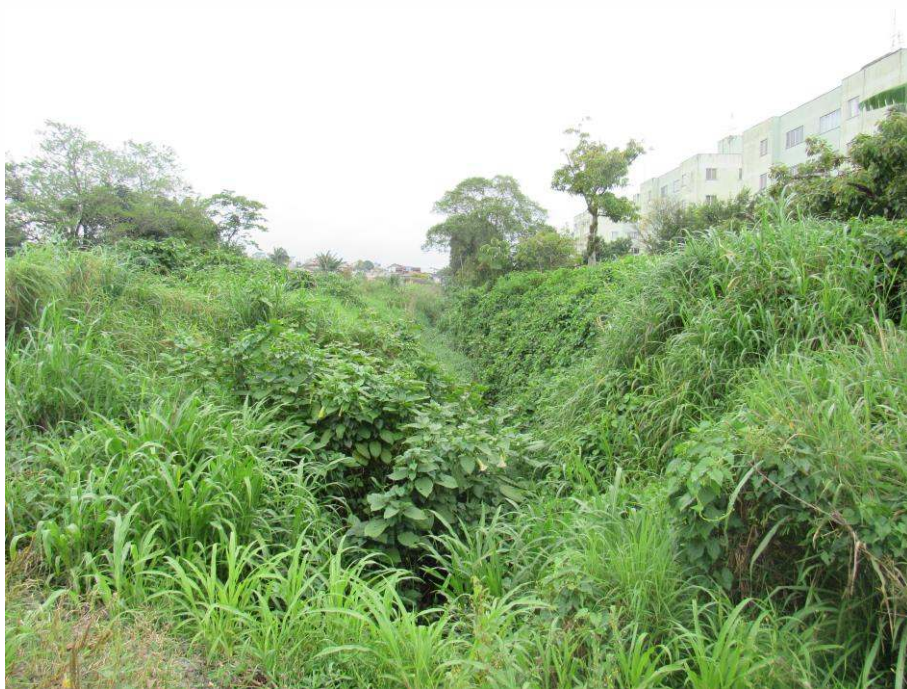
Figura 28: Trecho 04 (aberto). Vista para montante, a partir do trecho 05 (sob via). Fonte: Autores.

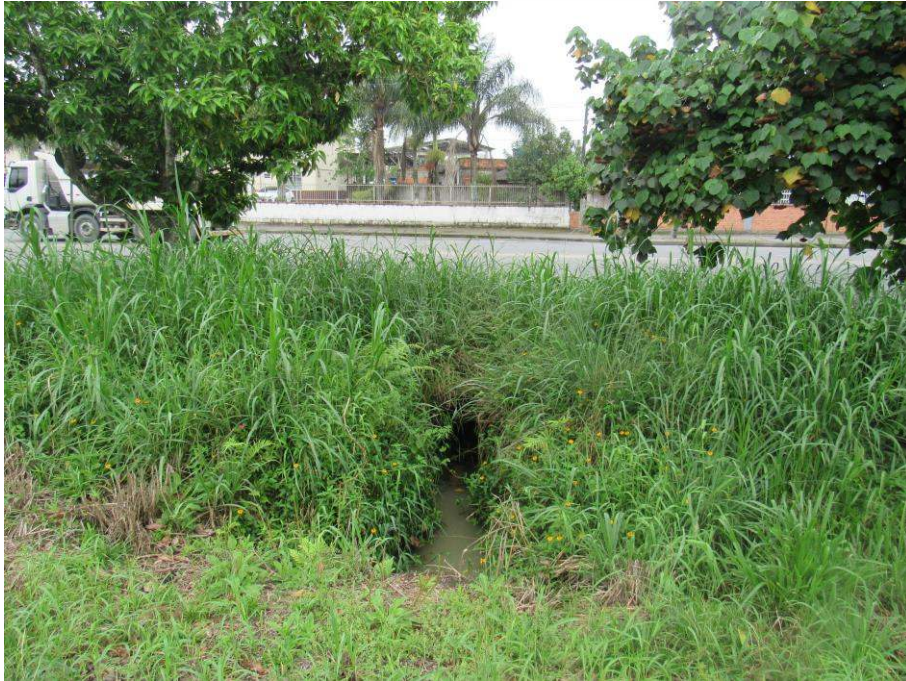
Figura 29: Trecho 04 (aberto), para trecho 05 (fechado, sob via). Fonte: Autores.

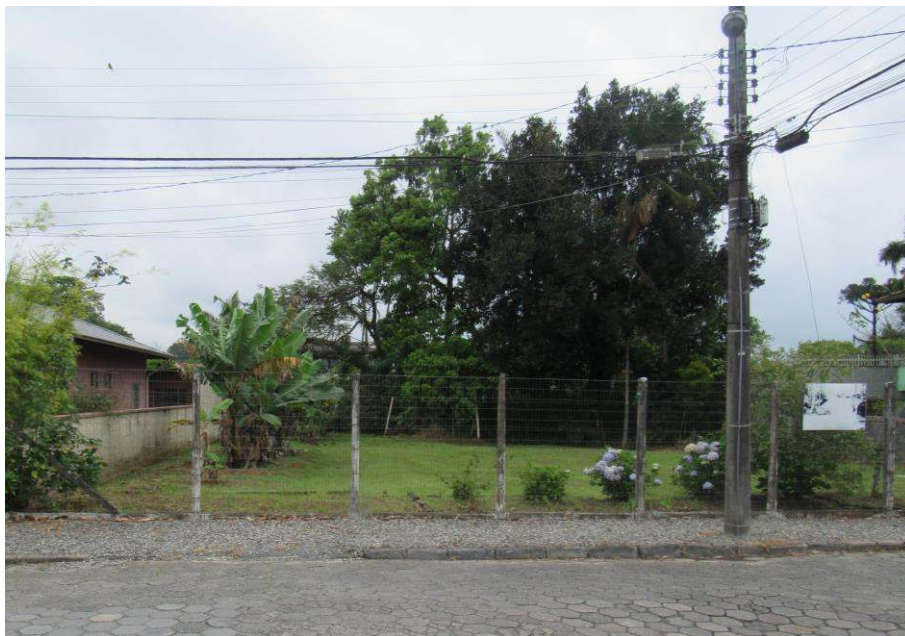
Neste quadrante não foi possível o acesso até o leito do corpo d'água, porém, por relatos de moradores foi informado que o corpo d'água é aberto, conforme consta no levantamento municipal.

Figura 31: Terreno onde está localizado o final do trecho 09, o qual intercepta por entre as árvores isoladas. Fonte: Autores.

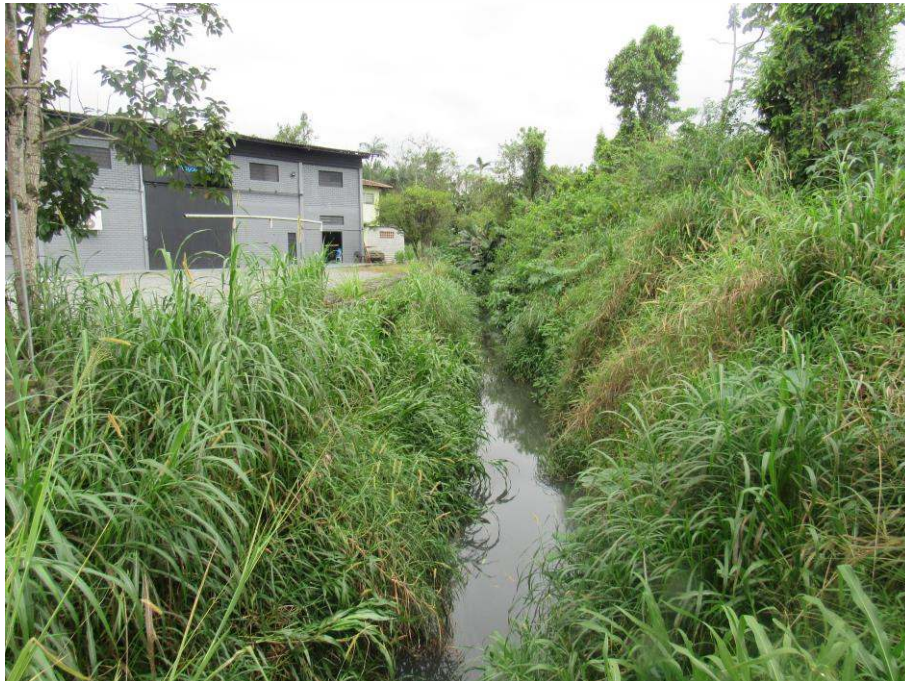
Figura 34: Trecho 12, com vista a partir do trecho 13, sob via. Fonte: Autores.

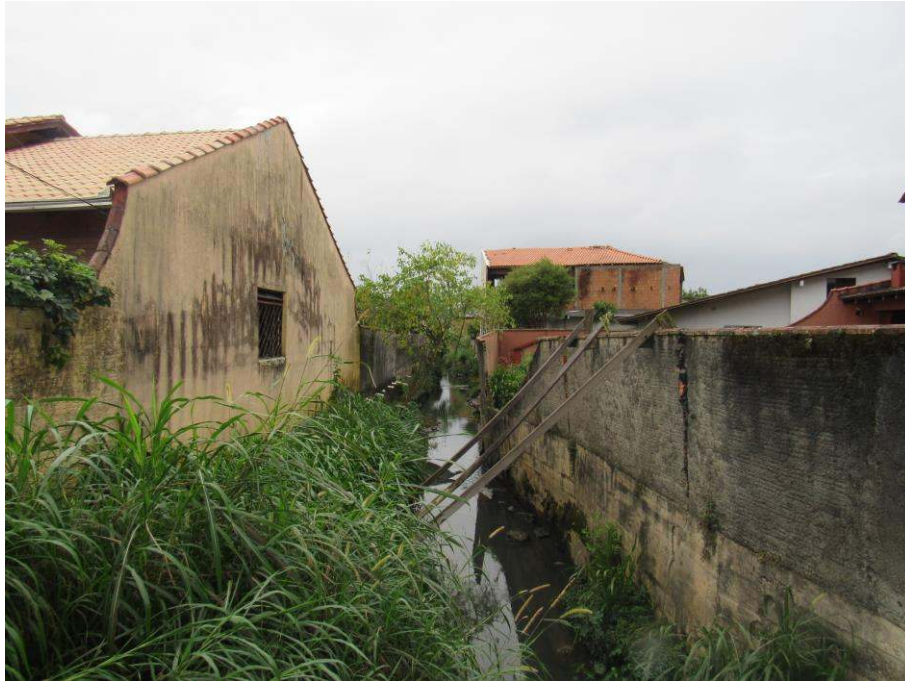
Figura 36: Trecho 14, vista a partir do trecho 13, rua Guanabara. Fonte: Autores.

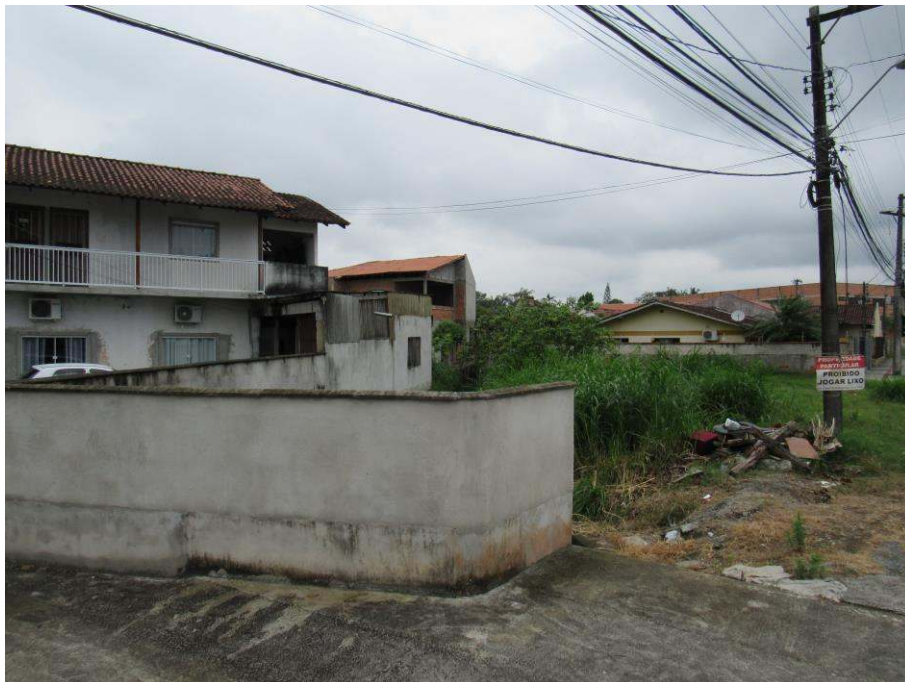
Figura 37: Contexto do trecho 14 (aberto), com vista a partir do trecho 15 (sob via), rua Acarai. Fonte: Autores.

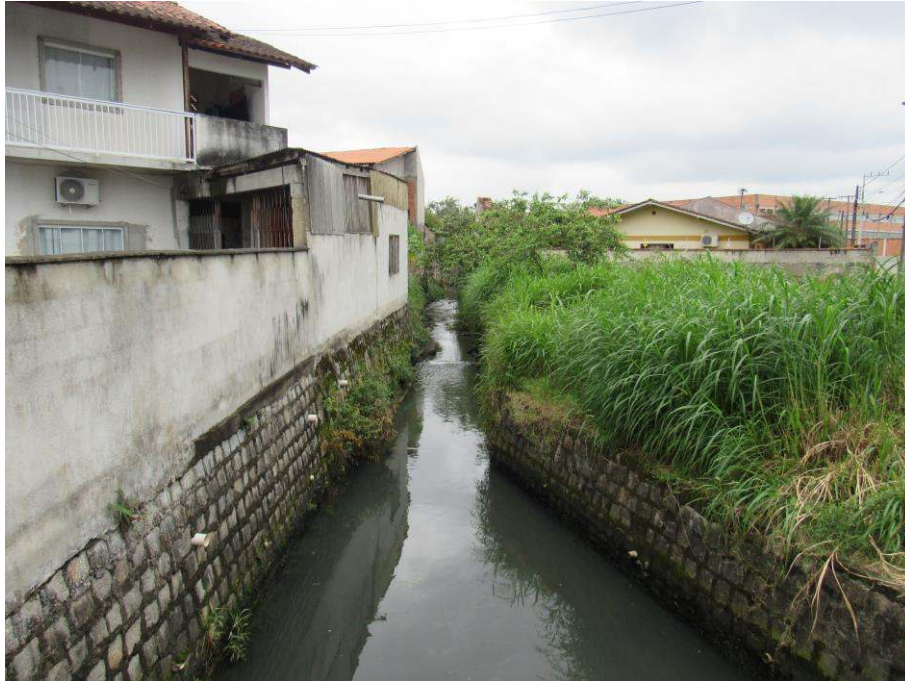
Figura 38: Final do trecho 14, vista a partir do trecho 15. Fonte: Autores.

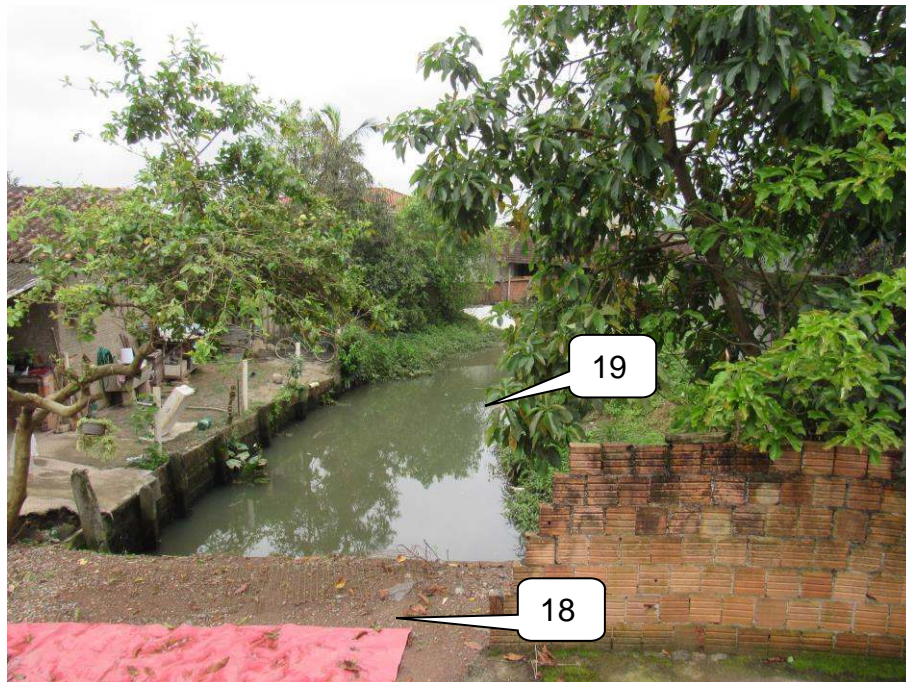
Figura 40: Início do trecho 19, com vista a partir do trecho 18. Fonte: Autores.

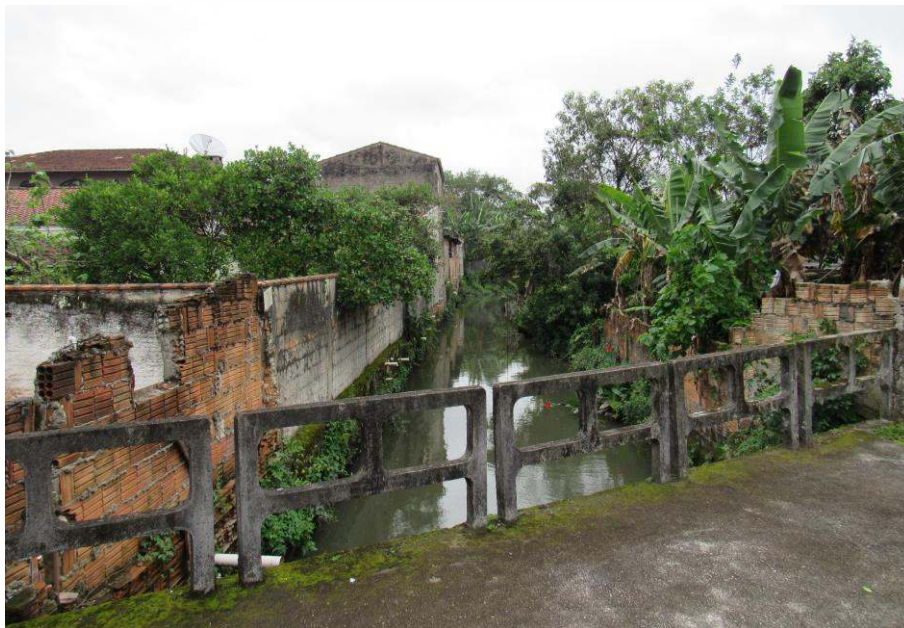
Figura 42: Trecho 20 (aberto), com vista a partir do trecho 21, rua Rio Doce. Fonte: Autores.

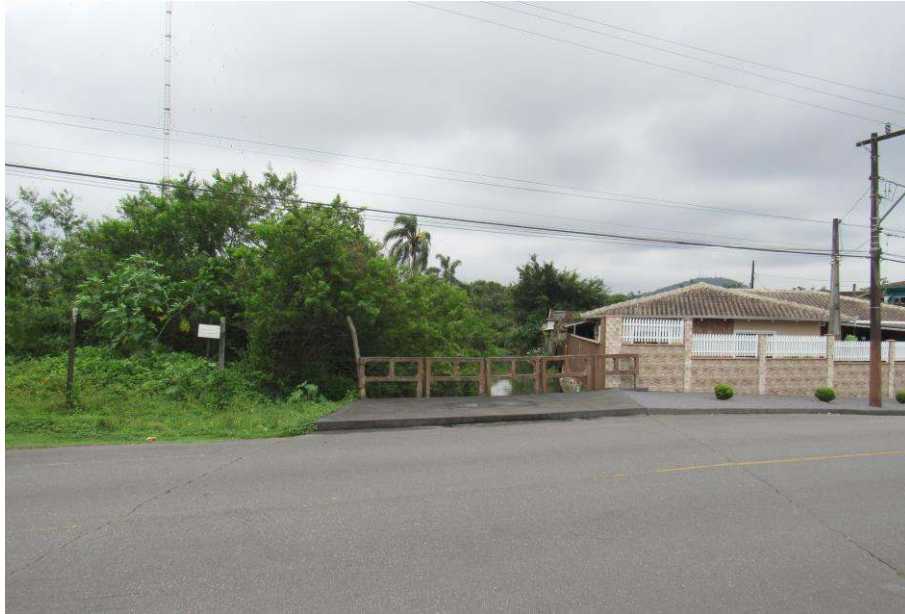
Figura 43: Contexto do trecho 22A, com vista a partir do trecho 21 (sob via). Fonte: Autores.

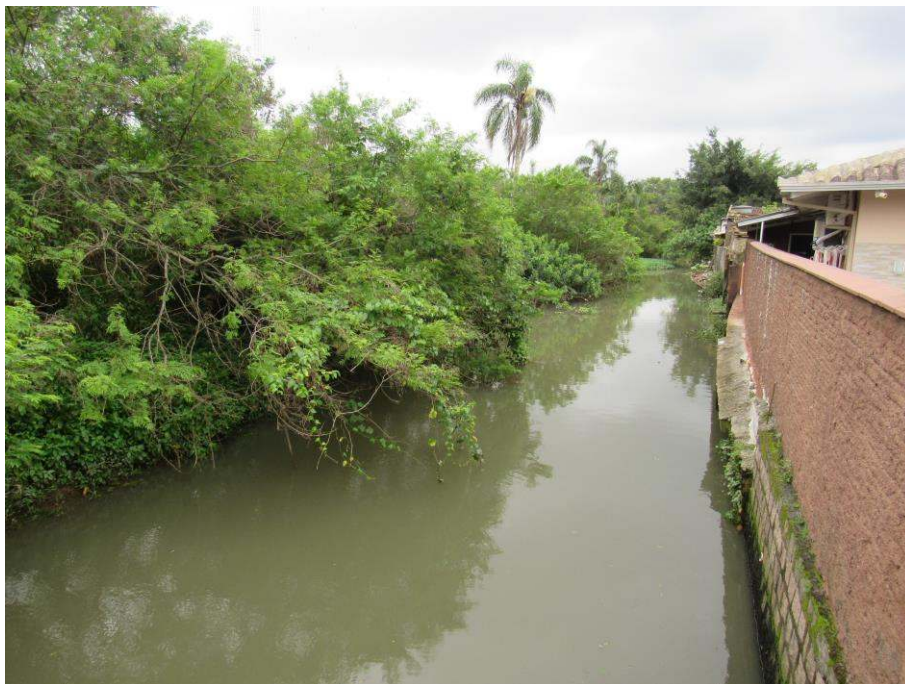
Figura 44: Trecho 22A, com vista a partir do trecho 21 (sob via). Fonte: Autores.

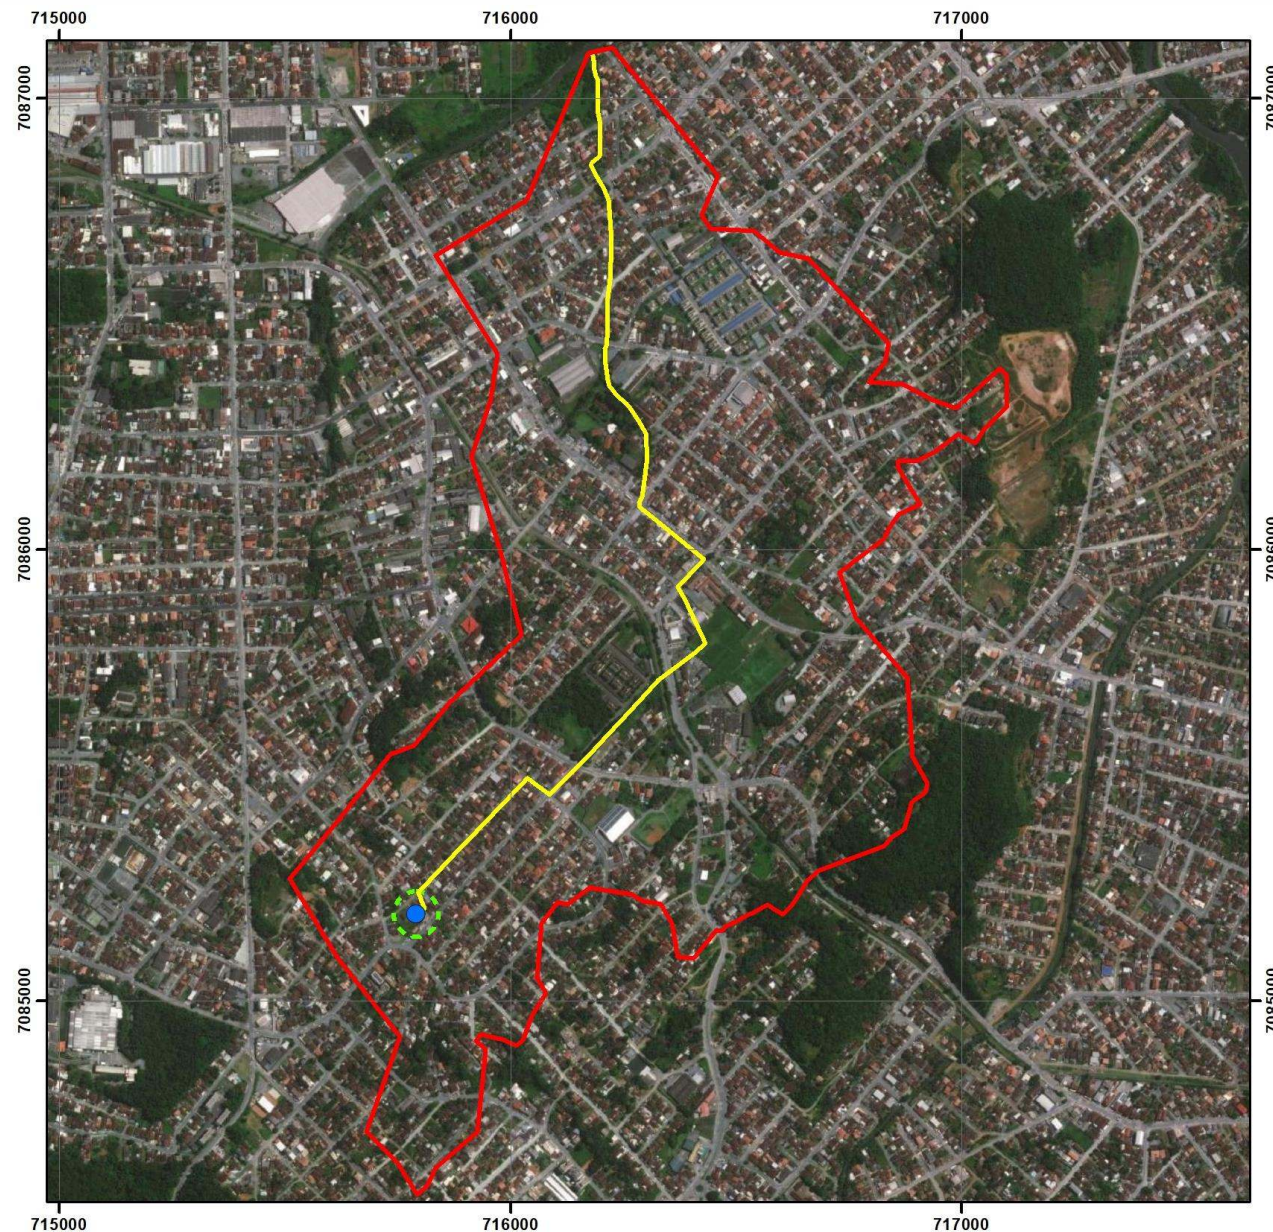
Figura 46: Mapeamento da Microbacia 15-1 com caracterização dos trechos de corpos d'água considerando os trechos com FNE e APP.
