AMBIVILLE
ENGENHARIA

DIAGNÓSTICO SOCIOAMBIENTAL POR MICROBACIA HIDROGRÁFICA (DSMH)

LEI COMPLEMENTAR MUNICIPAL Nº 601/2022

MICROBACIA 15-0

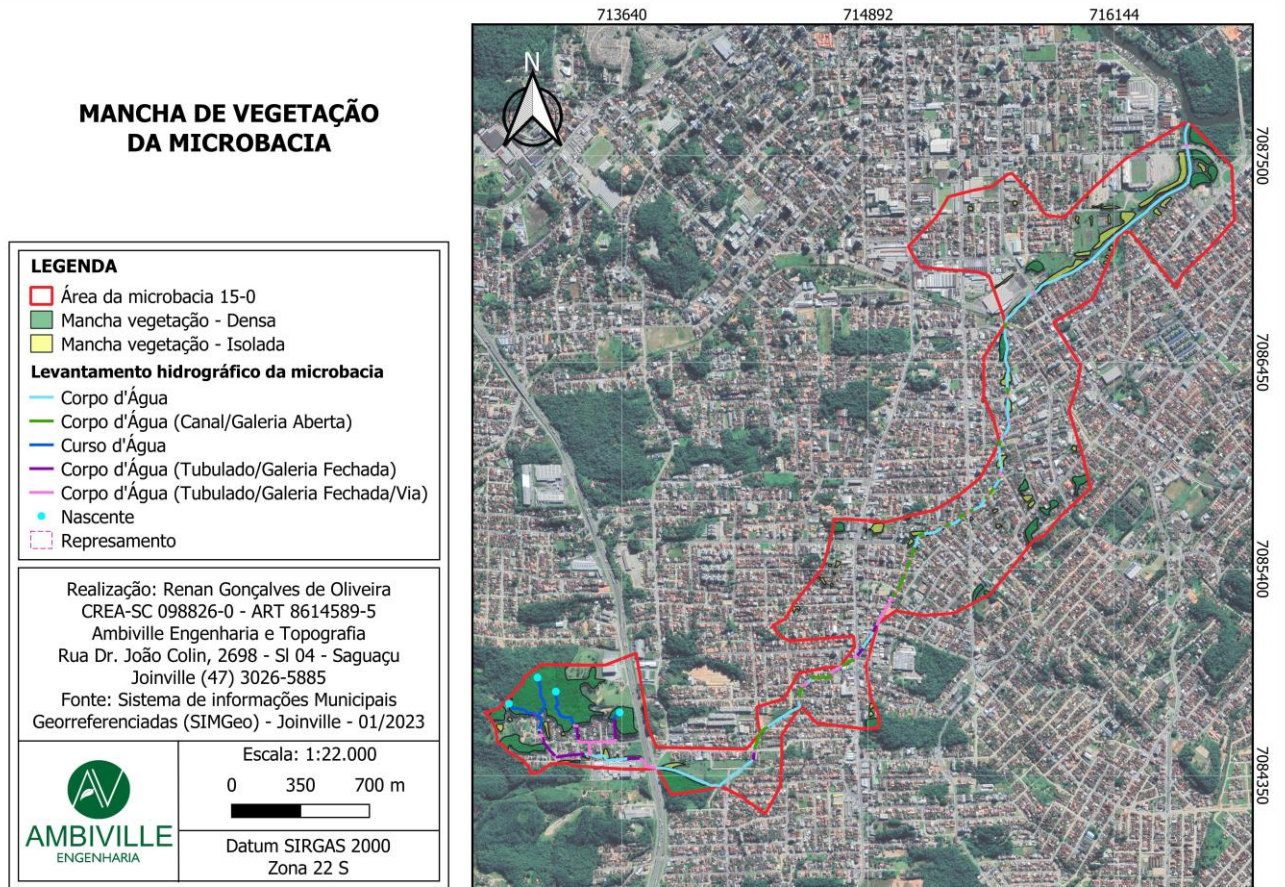
Figura 9: Manchas de vegetação na microbacia.

A área total vegetada estimada na microbacia é de 246.041,30 m², considerando a soma das áreas de vegetação densa e com árvores isoladas. Apresenta-se a seguir as áreas definidas como vegetadas.

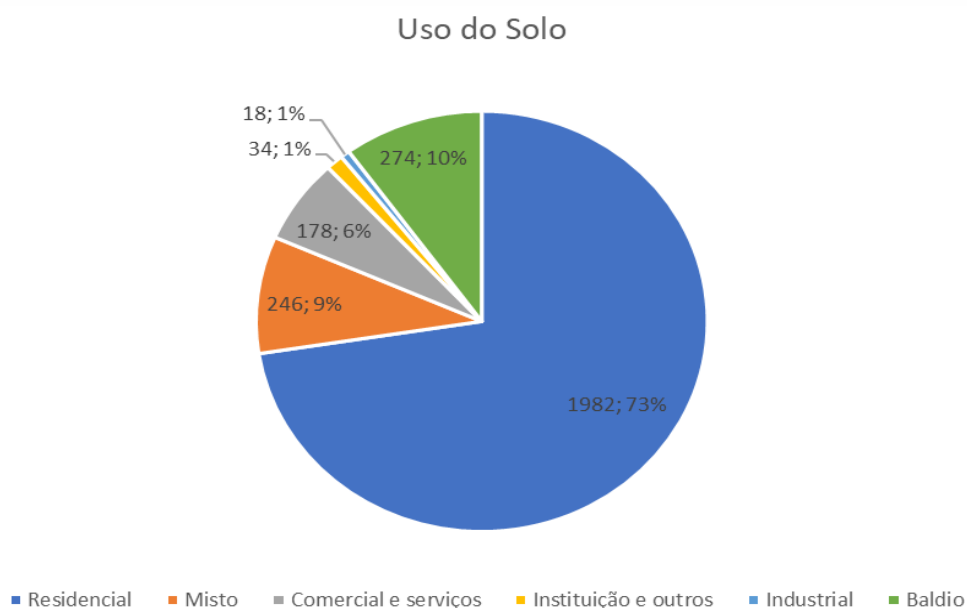
Figura 23: Uso do solo nos lotes conforme levantamento municipal (JOINVILLE, 2022).

Observa-se que há predominância no uso residencial, com 73%, sendo que 9% dos lotes têm uso misto (residencial e comercial). Ressalta-se a quantidade de lotes baldios, representando 10% dos lotes da microbacia.

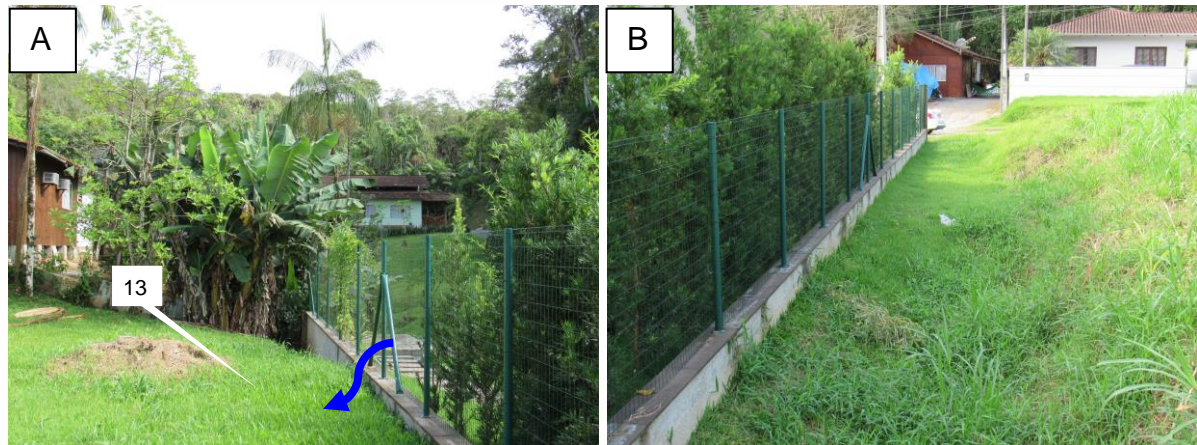
Figura 30: A: Contexto do trecho 13 (tubulado), vista para montante (12); B: trecho 13 (tubulado), vista para jusante, trecho 14. Fonte: Autores.

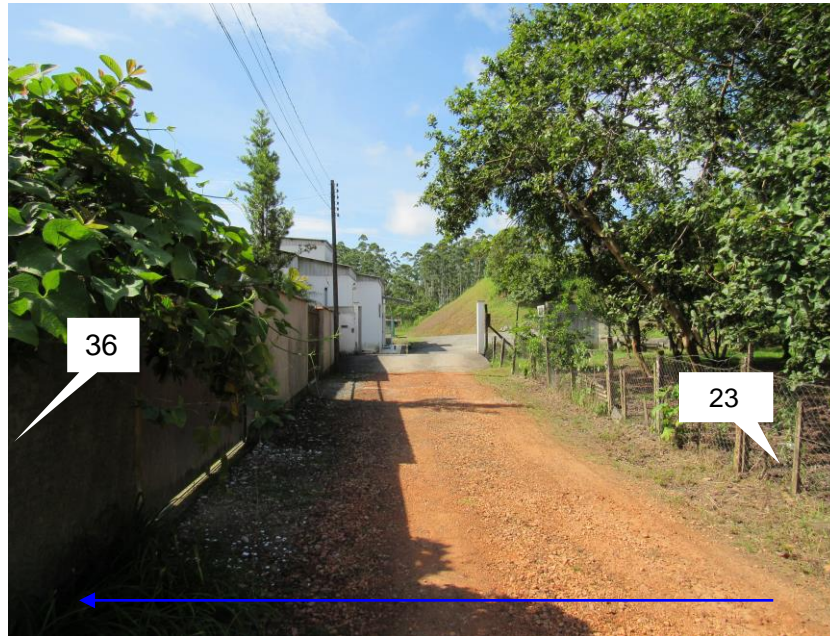
Figura 34: Servidão Nelson Danker, trecho 23 (tubulado) e 24 (sobre via) para 36 (após o muro).
Fonte: Autores.

Cabe destaque ao trecho 37, cadastrado como aberto no levantamento hidrográfico, verificado em campo que está tubulado. O trecho 36 foi tubulado em uma extensão de aproximadamente 1 metro devido à instalação de muro de divisa com a rua.

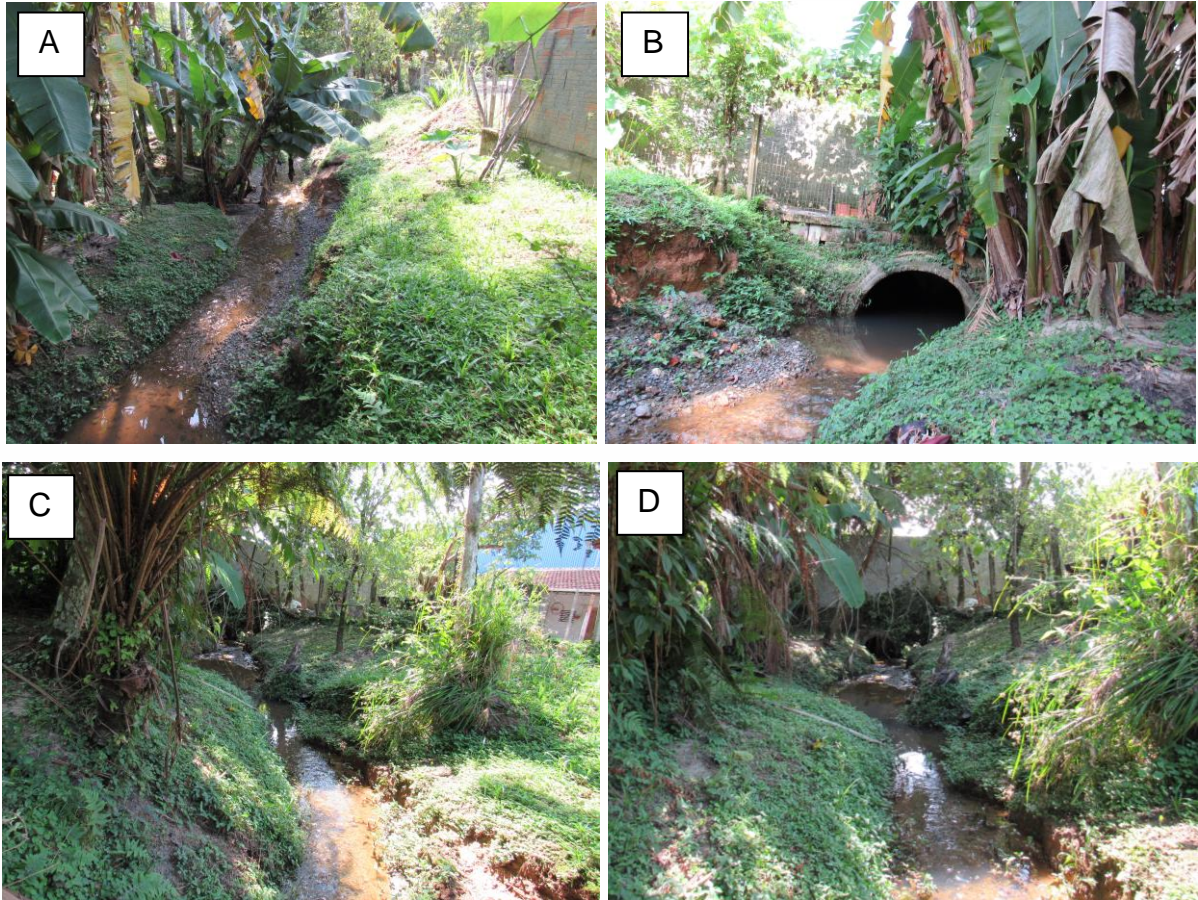
Figura 36: A: Início do trecho 36, vista para jusante; B: Trecho 36, vista para montante; C: Trecho 36, margem com edificações. D: Final do trecho 36, com vista para jusante (trecho 37, tubulado). Fonte: Autores.

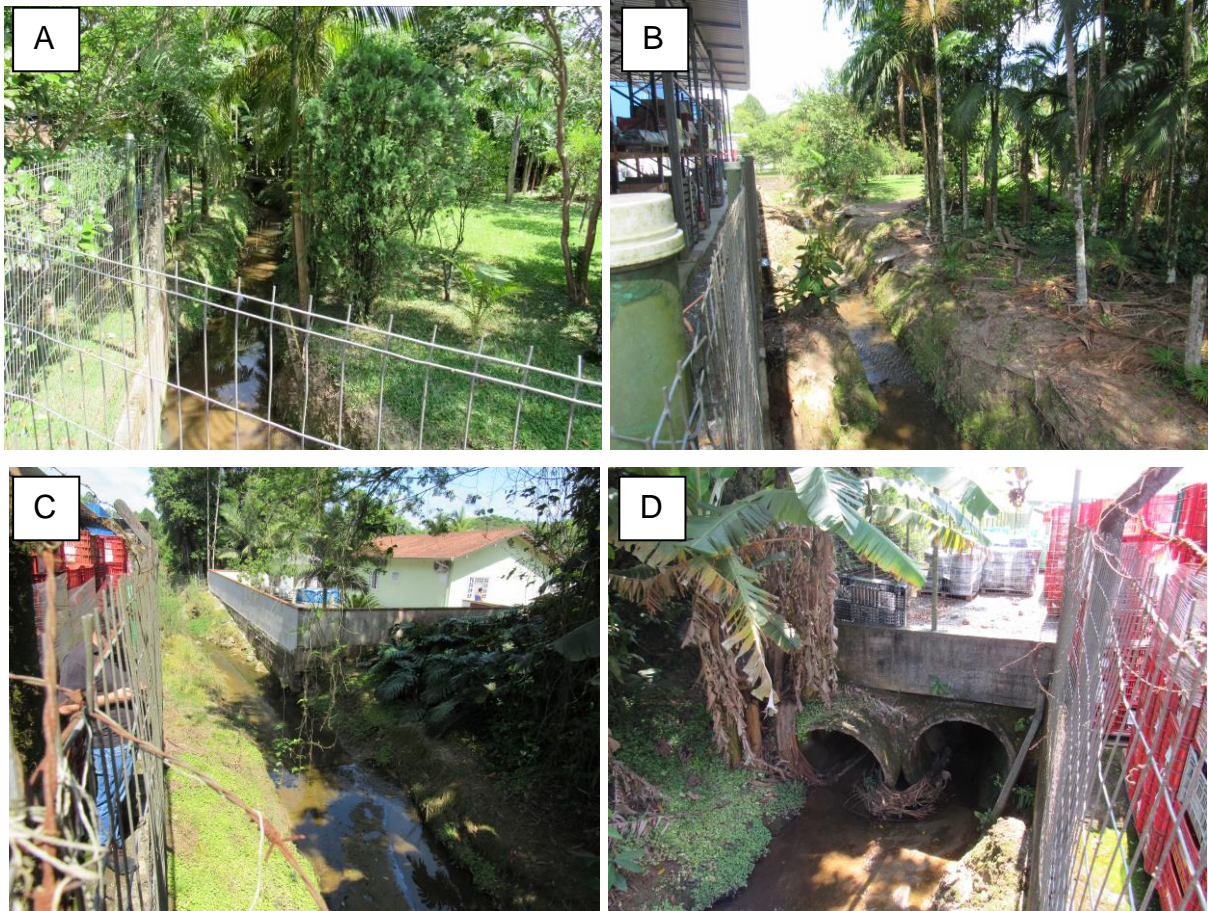
Figura 37: A: Início do trecho 38 no terreno da empresa Viqua, vista para montante; B: Trecho 38, vista para montante; C: Trecho 38, vista para montante, a partir do trecho 39; D: Trecho 38 para trecho 39 (tubulado). Fonte: Autores.

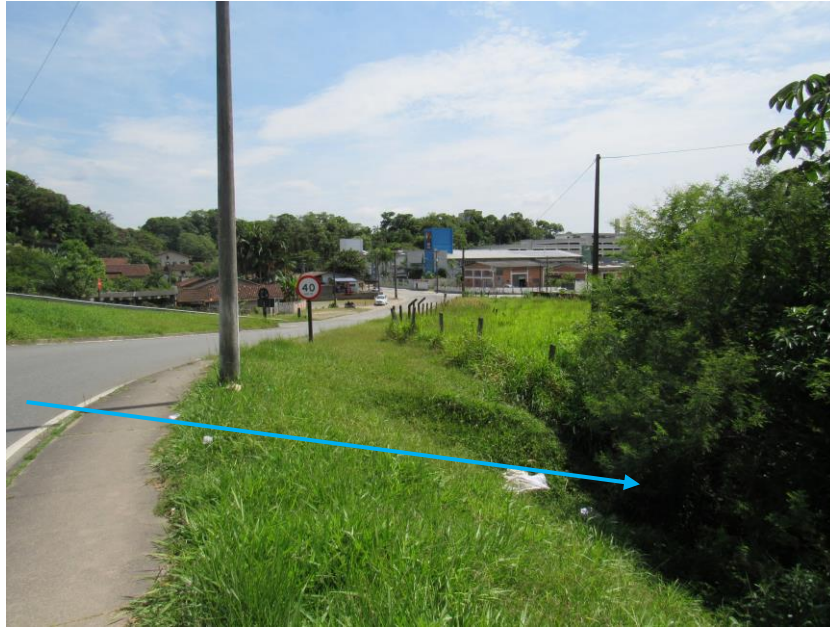
Figura 40: Contexto do trecho 40, tubulado sob via, para trecho 41, aberto. Fonte: Autores.

Neste quadrante os corpos d'água seguem por área urbanizada, com trechos retificados e com edificações e vias nas faixas marginais. Exceção ao trecho 41, que inicia em uma área com remanescente de vegetação, com rio de aspecto natural (Figura 41). O curso d'água segue por terreno com remanescente florestal, com a margem direita sobre vegetação densa e a margem esquerda sobre vegetação forrageira e arbustiva, em lote onde está em construção um edifício residencial. Ao adentrar no terreno, onde a vegetação já está desbastada, o curso d'água aparenta estar retificado.
