**DIAGNÓSTICO SOCIOAMBIENTAL POR MICROBACIA
HIDROGRÁFICA – DSMH**

Estudo de Caso: Microbacia 62-0 – Rio Pirabeiraba

JOINVILLE – SC

2023

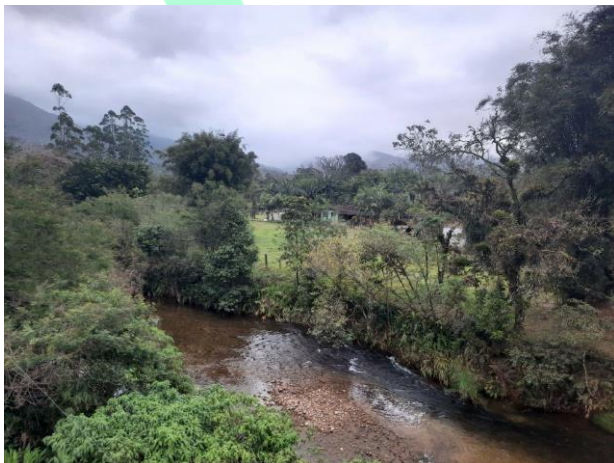
Figura 15: Trecho 23 (R1), vista para vegetação isolada e ocupação urbana (Fonte: Carbono Engenharia, 2023).

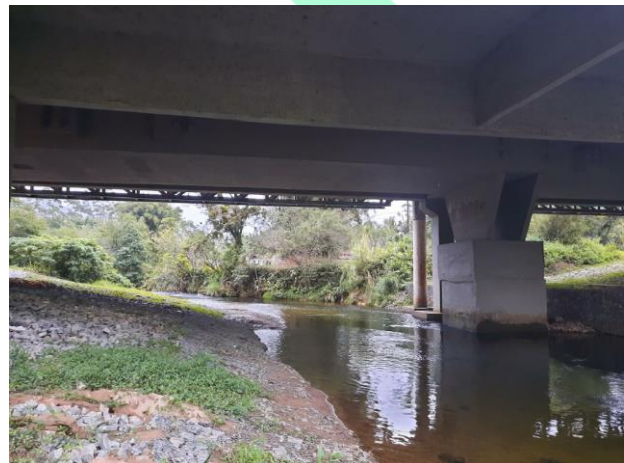
Figura 16: Trecho 24 (R1), vista para ocupação urbana – travessia pela Rodovia BR-101 (Fonte: Carbono Engenharia, 2023).

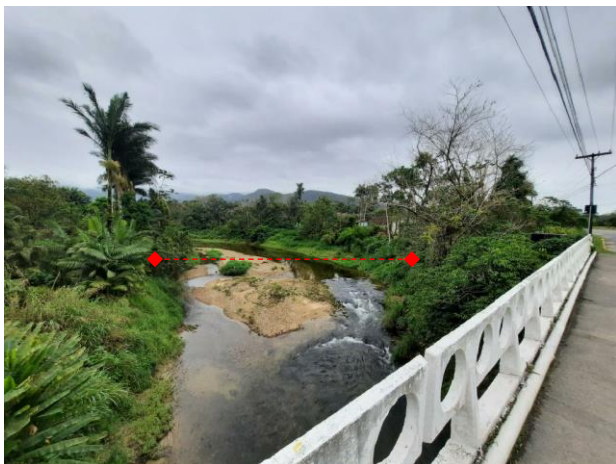
Figura 17: Trecho 25 e 26 (R2), vista para ocupação urbana – edificações e travessia pela rua quinze de outubro com destaque para calha de enchente do Rio Pirabeiraba (Fonte: Carbono Engenharia, 2023).

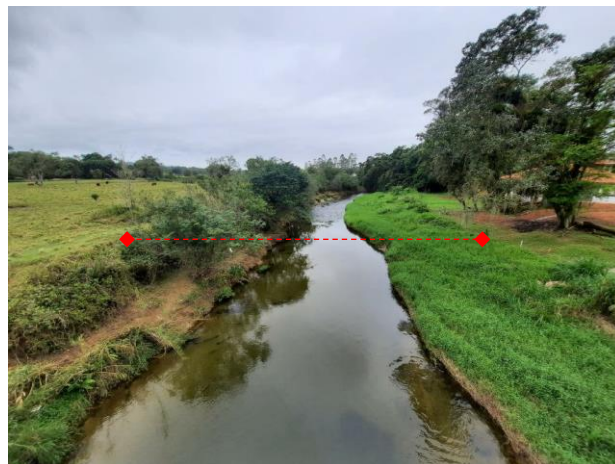
Figura 18: Trecho 27 (R2), vista para ocupação urbana – edificações e pastagens com destaque para calha de enchente do Rio Pirabeiraba (Fonte: Carbono Engenharia, 2023).

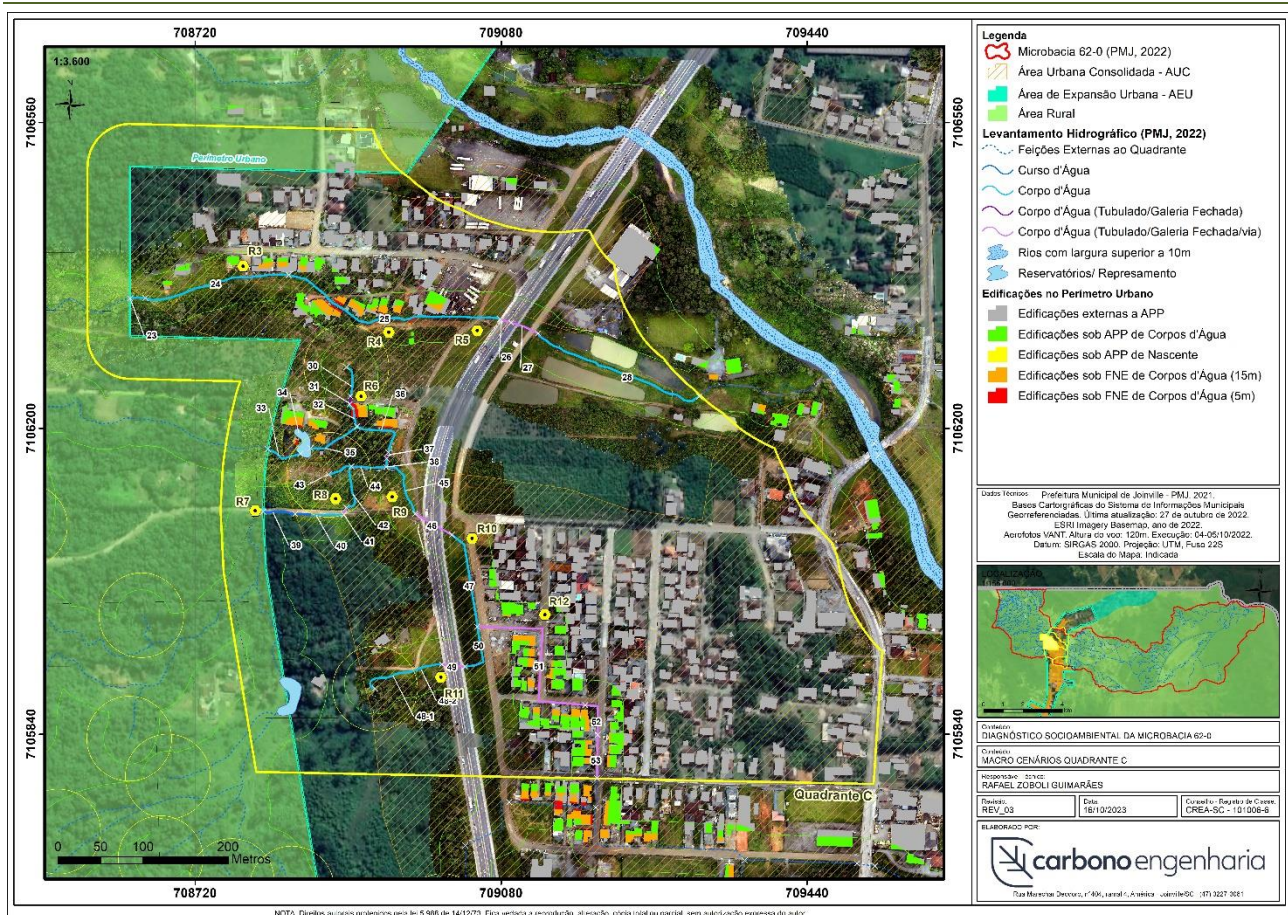
Figura 19: Macro cenários e características do quadrante C da Microbacia 62-0.

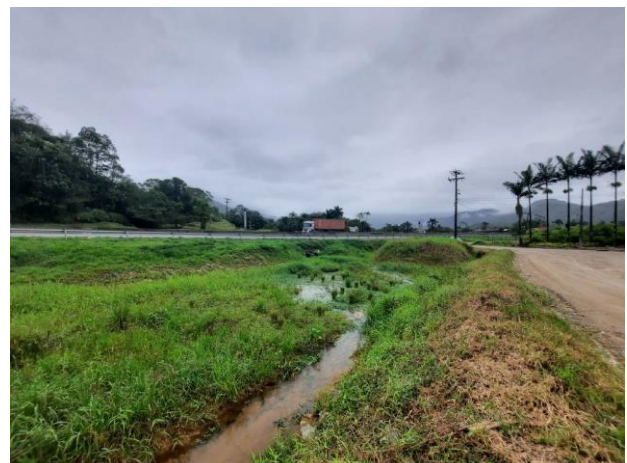
Figura 33: R10 - Trecho 47 (trecho aberto em primeiro plano), vista para ocupação urbana – vias públicas e Trecho 46 (ao fundo) canalizado sob a Rodovia BR-101 (Fonte: Carbono Engenharia, 2023).
