DIAGNÓSTICO SOCIOAMBIENTAL POR MICROBACIA HIDROGRÁFICA (DSMH)

MICROBACIA 32-12

Joinville - SC
2024

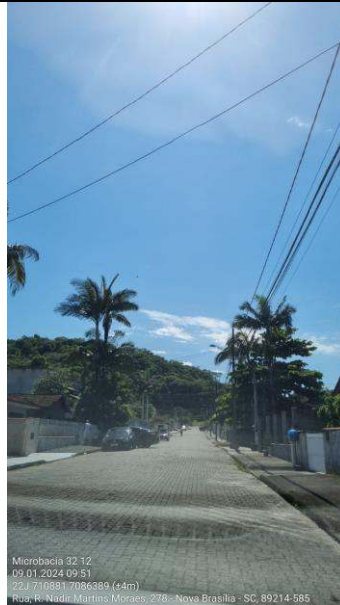
Figura 37: Área sobre o trecho 29 (tubulado).
Fonte: Autor, 2024.
