AMBIVILLE
ENGENHARIA

DIAGNÓSTICO SOCIOAMBIENTAL POR MICROBACIA HIDROGRÁFICA (DSMH)

LEI COMPLEMENTAR MUNICIPAL Nº 601/2022

MICROBACIA 18-4

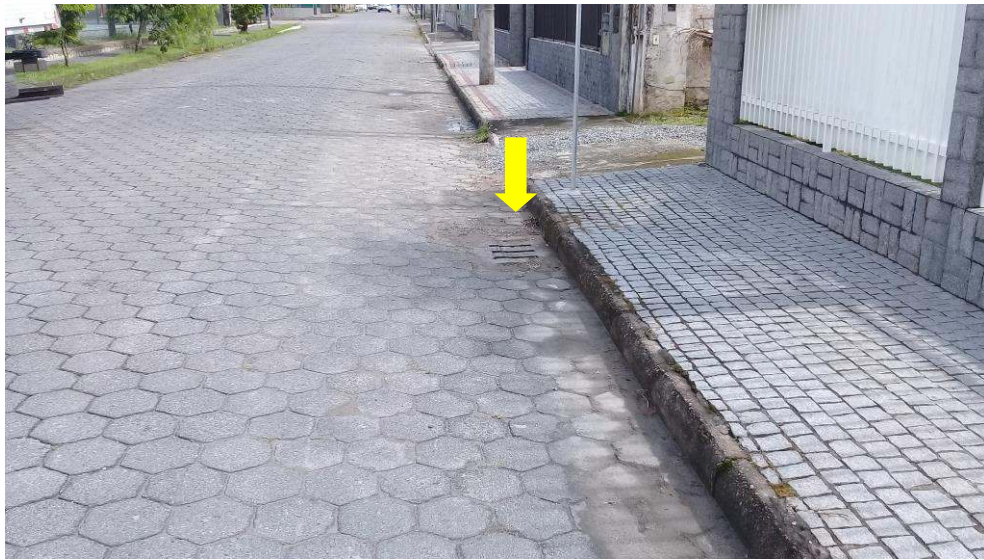
As vias principais dispõem de rede de coleta de águas pluviais, sendo que os trechos tubulados estão integrados à microdrenagem.

Figura 9: Boca de lobo na rua Guaporé. Fonte: Autores.

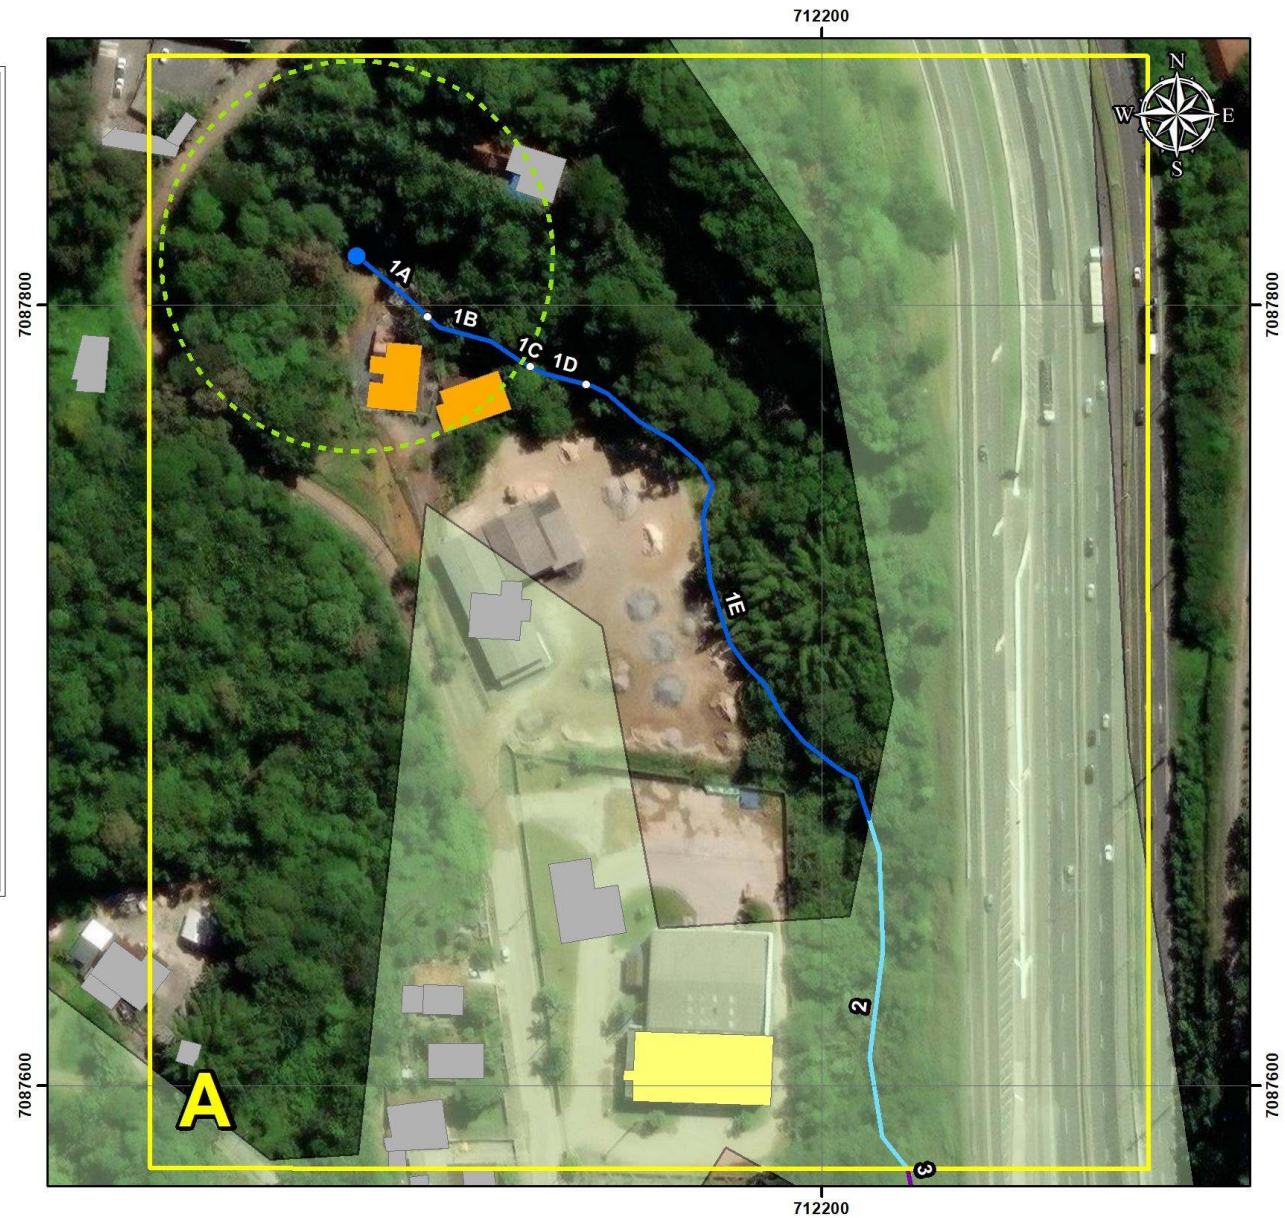
Figura 17: Quadrante A.

Neste quadrante está inserida a nascente da microbacia, localizada em área de vegetação densa antropizada por bosqueamentos, supressão e construções na APP. Os trechos 1A a 2 seguem na borda de um fragmento de vegetação, sendo uma das margens projetadas sobre edificações residenciais, industriais, áreas pavimentadas e pátio de empresas.

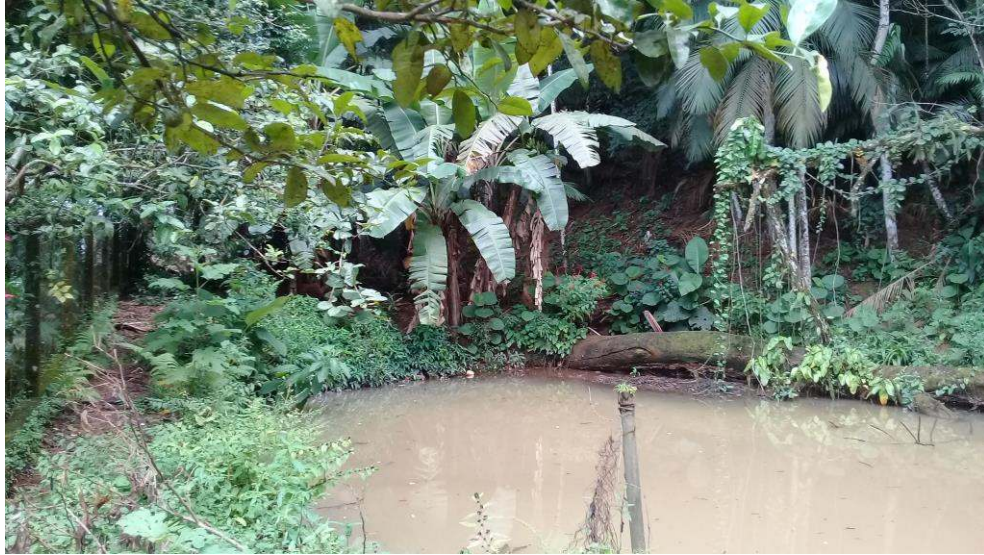
Figura 19: Reservatório, trecho 1D. Fonte: Autores.

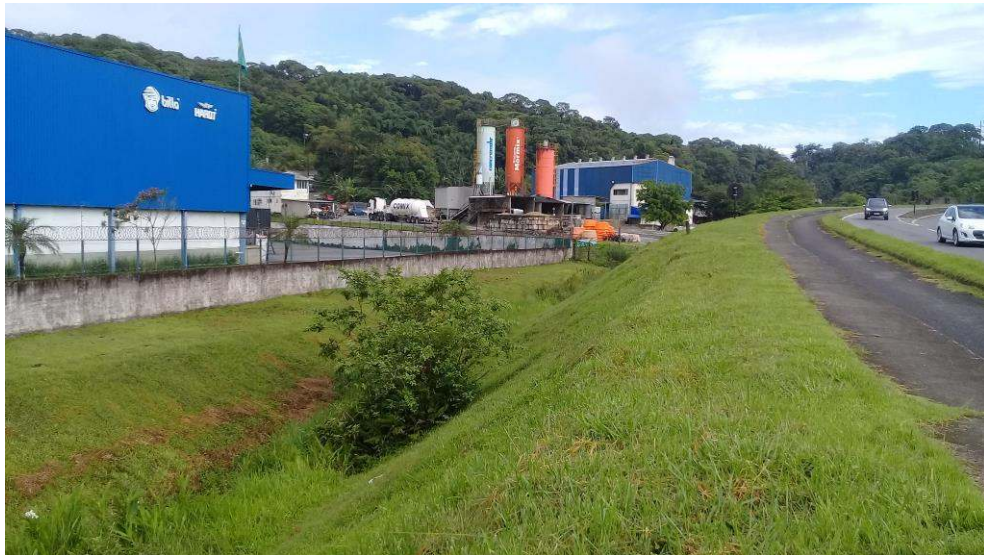
Figura 29: Margens do trecho 3, tubulado, vista para montante. Fonte: Autores.

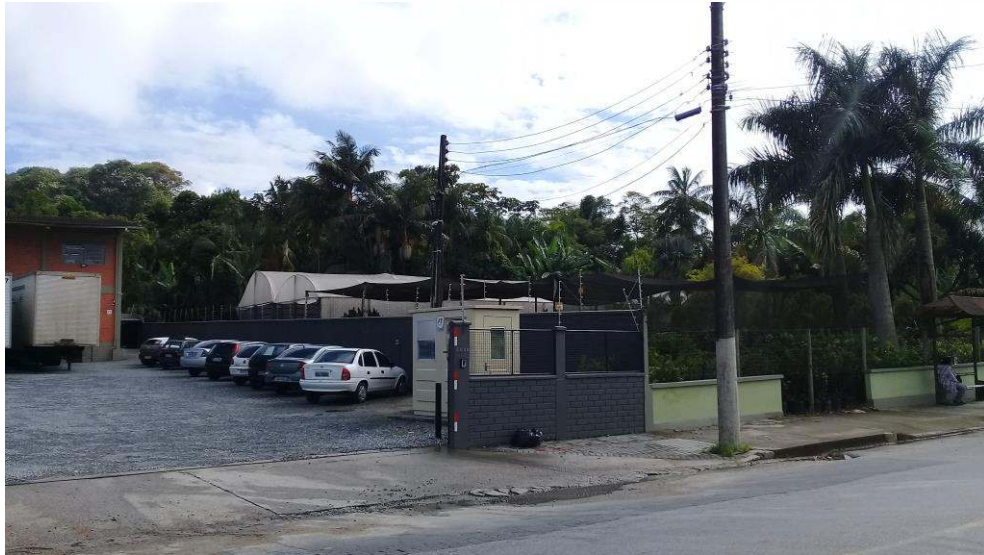
Figura 30: Vista para trecho 3, tubulado entre lotes. Fonte: Autores.
