## DIAGNÓSTICO SOCIOAMBIENTAL POR MICROBACIA HIDROGRÁFICA – DSMH

*Estudo de Caso: Microbacia 23-1 – Rio Ritter*

**JOINVILLE – SC**

**2024**

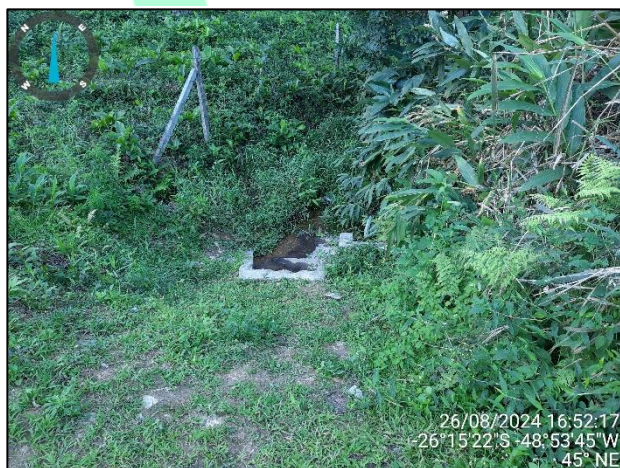
Figura 10: (R1) Vista para a nascente do trecho 12-a com destaque para a vegetação presente nas margens (Fonte: Carbono Engenharia, 2024).

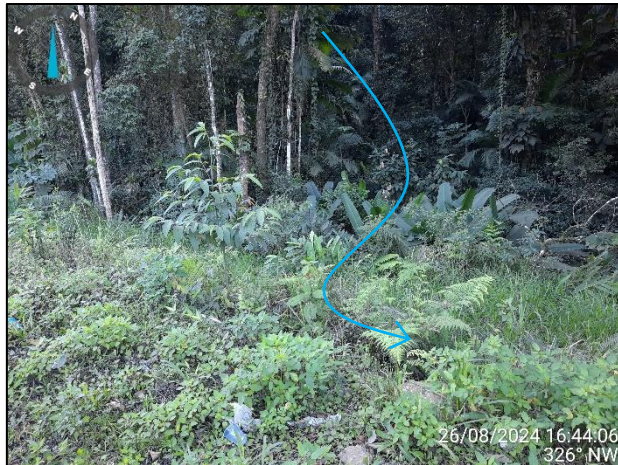
Figura 12: (R3) Vista para o trecho 11-b, afluente de entrada entre os trechos 14-c e 15 (Fonte: Carbono Engenharia, 2024).

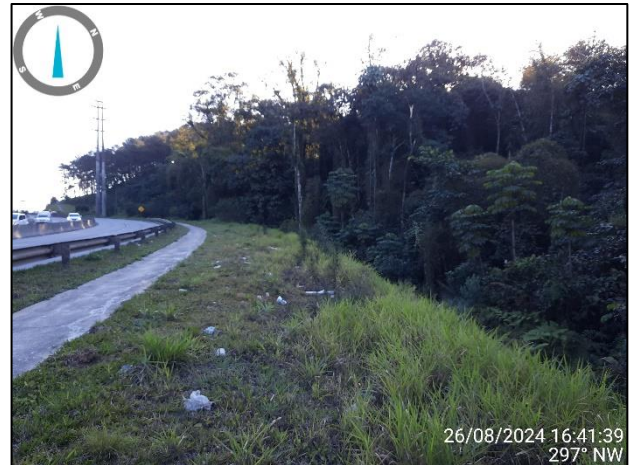
Figura 13: (R4) Vista para o trecho 15 com destaque para vegetação nas margens, ações antrópicas e proximidade com a via (Fonte: Carbono Engenharia, 2024).

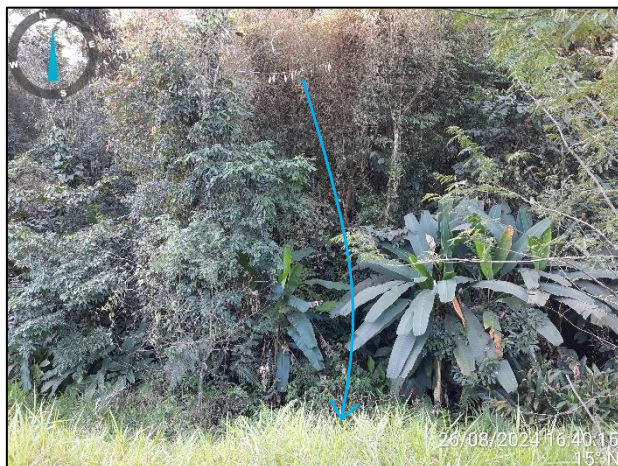
Figura 14: (R5) Vista para o trecho 7, afluente de entrada entre os trechos 15 e 16 (Fonte: Carbono Engenharia, 2024).

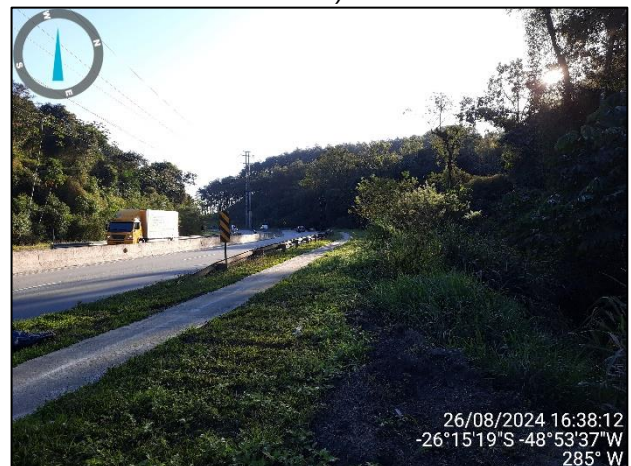
Figura 15: (R6) Vista para o trecho 16 com destaque para a vegetação nas margens a proximidade com a via (Fonte: Carbono Engenharia, 2024).

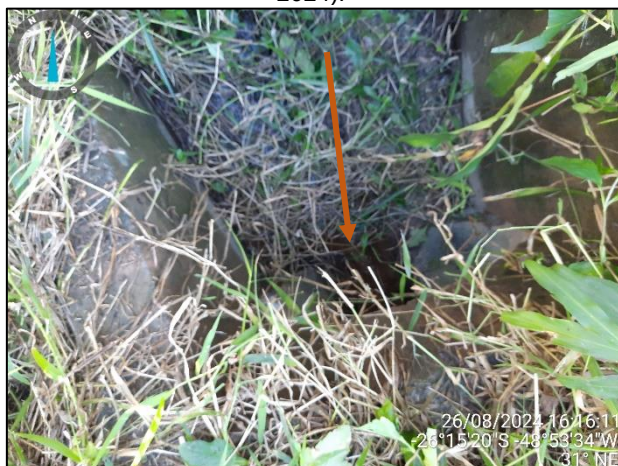
Figura 16 - (R7) Vista do início do trecho 19, na entrada da tubulação, com presença de vegetação no entorno. (Fonte: Carbono Engenharia, 2024).

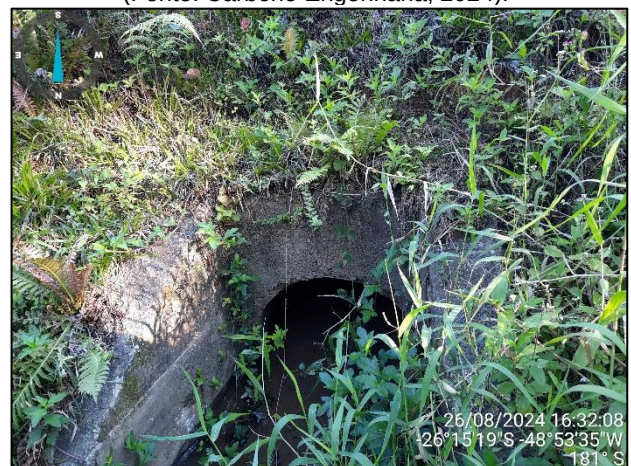
Figura 17 - (R8) Vista para a saída da tubulação do trecho 19, com presença de vegetação no entorno. (Fonte: Carbono Engenharia, 2024).

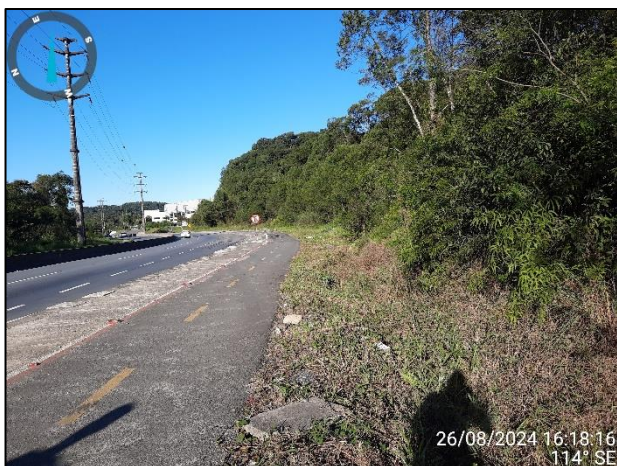
Figura 18 – (R9) Vista para as margens do trecho 18 com destaque para a antropização da margem com a proximidade da via. (Fonte: Carbono Engenharia, 2024).

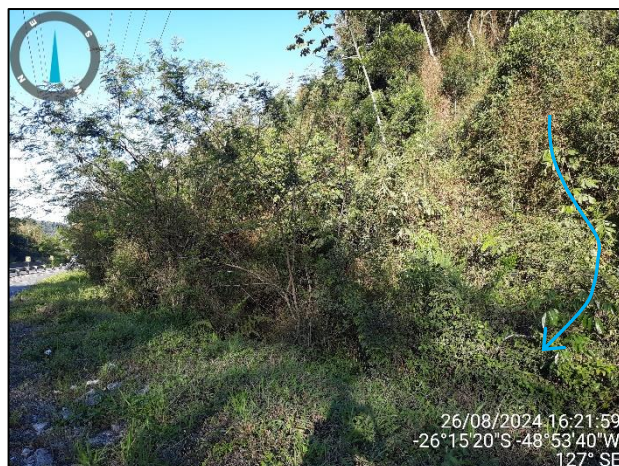
Figura 19 – (R10) Vista para a divisão entre os trechos 17-c e 18, com destaque para a vegetação e antropização das margens (Fonte: Carbono Engenharia, 2024).

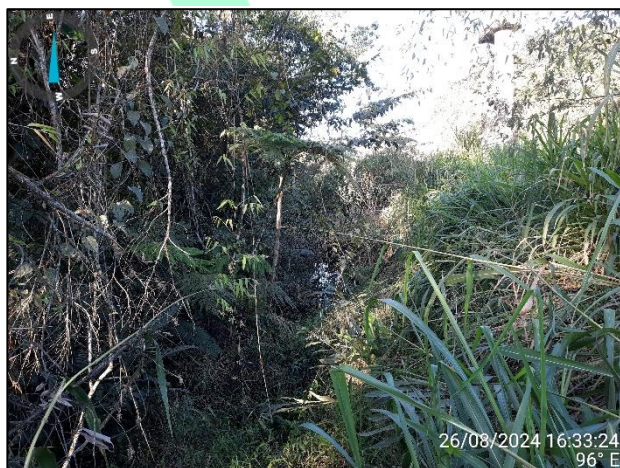
Figura 21: (R11) Vista para o trecho 20-a com destaque para a vegetação presente nas margens (Fonte: Carbono Engenharia, 2024).

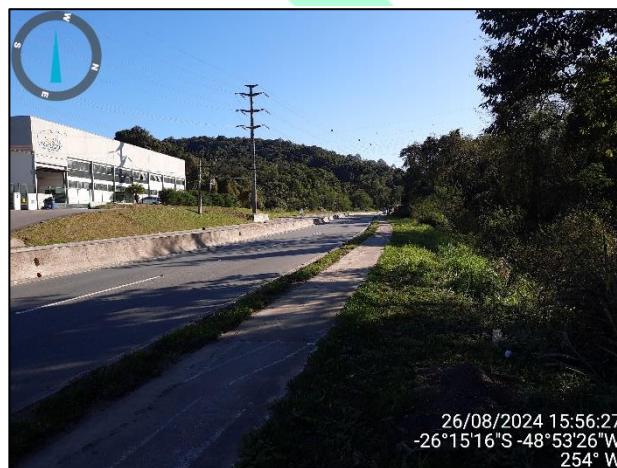
Figura 22: (R12) Vista para trecho 35-a com destaque para a vegetação presente nas margens e proximidade com a via (Fonte: Carbono Engenharia, 2024).

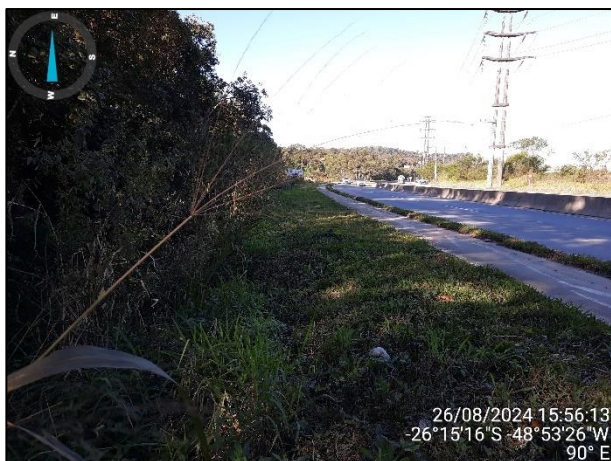
Figura 23: (R13) Vista para o início do trecho 36 com destaque para a vegetação presente nas margens e proximidade com a via (Fonte: Carbono Engenharia, 2024).

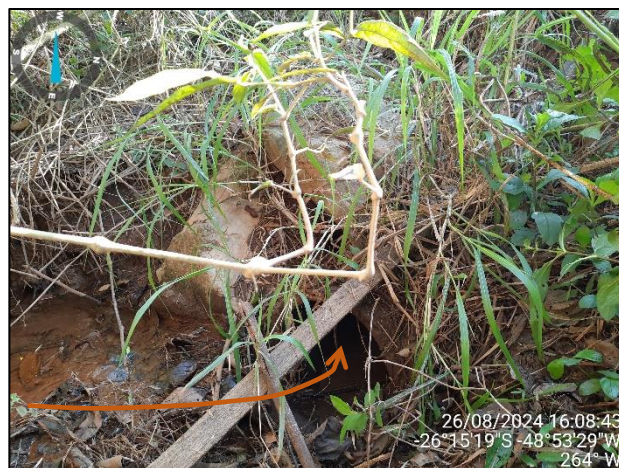
Figura 24: (R14) Vista para a entrada da tubulação no trecho 32 com destaque para a presença de vegetação no entorno (Fonte: Carbono Engenharia, 2024).

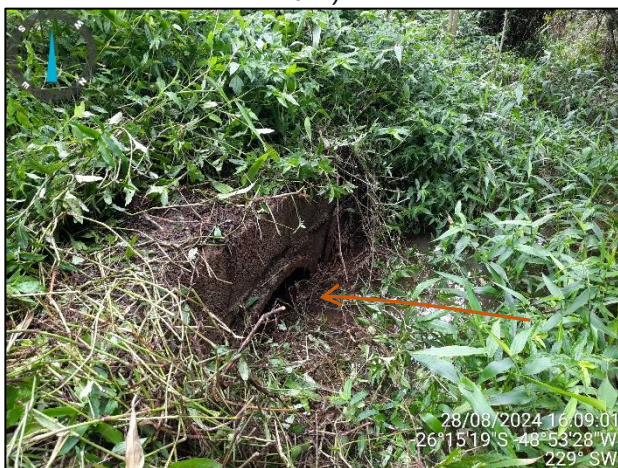
Figura 25: (R15) Vista para a saída da tubulação no trecho 33 com destaque para a presença de vegetação no entorno (Fonte: Carbono Engenharia, 2024).

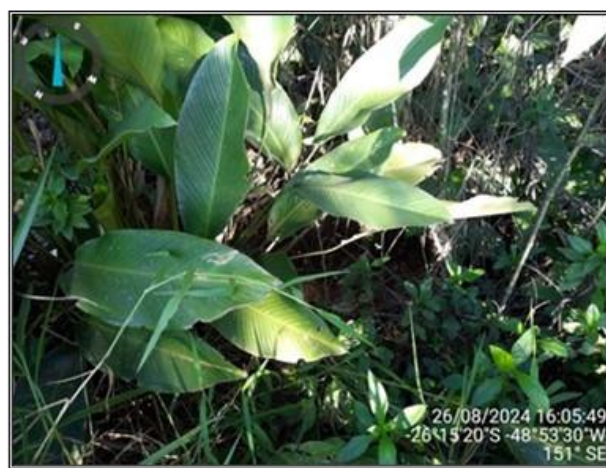
Figura 26: (R16) Vista para o trecho 31 com destaque para a presença de vegetação no entorno (Fonte: Carbono Engenharia, 2024).

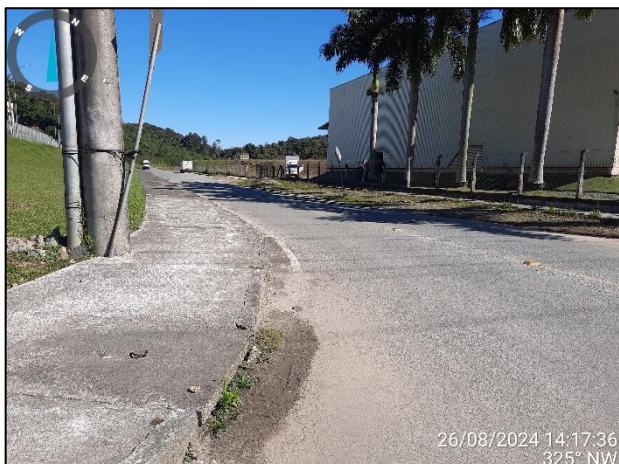
Figura 28: (R17) Vista para trecho 62, trecho tubulado sob via (Fonte: Carbono Engenharia, 2024).

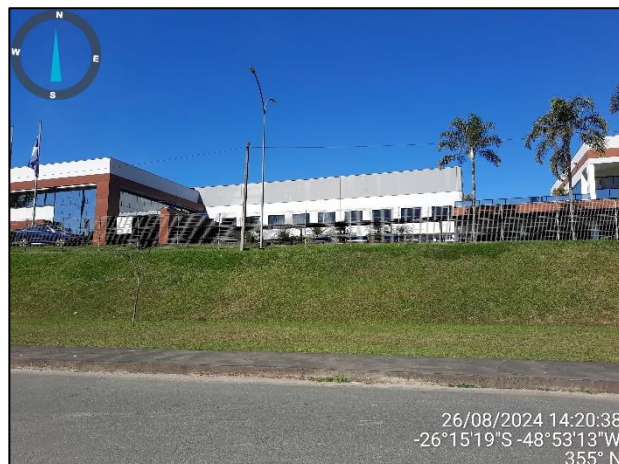
Figura 29 – (R18) Vista para o trecho 61, com destaque para ocupações urbanas nas faixas marginais do corpo hídrico (Fonte: Carbono Engenharia, 2024).

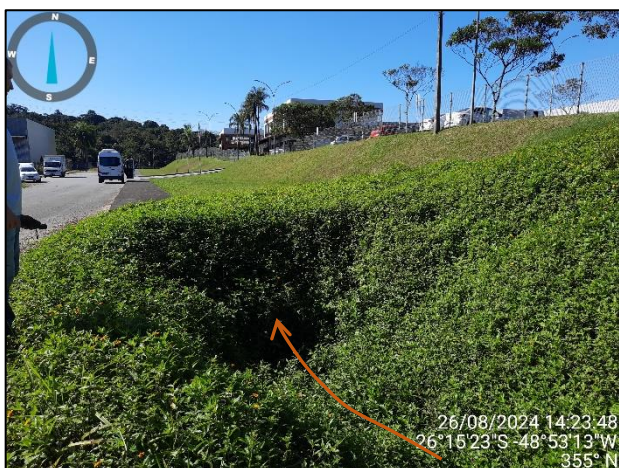
Figura 30: (R19) Vista para o início da tubulação fechada sob via do trecho 60, com destaque para a antropização presente nas margens (Fonte: Carbono Engenharia 2024).

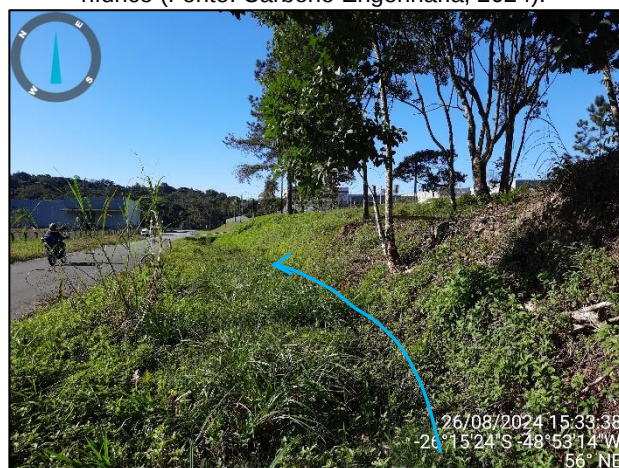
Figura 31: (R20) Vista para o trecho 59 com destaque para antropização presente nas margens (Fonte: Carbono Engenharia, 2024).

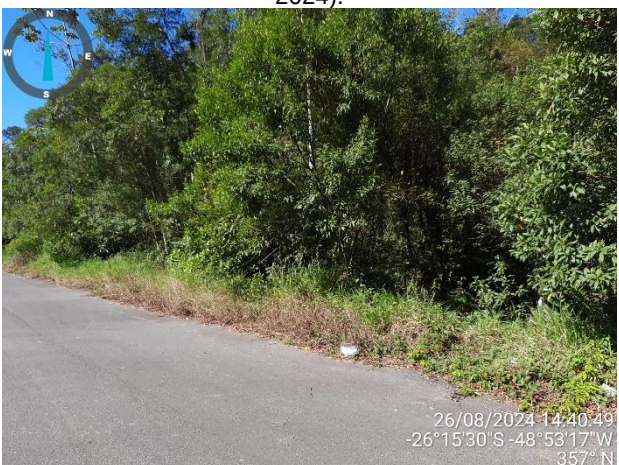
Figura 32: (R21) Vista para o final do trecho 57 e início do trecho 58, com destaque a presença da vegetação e a projeção da via pública (Fonte: Carbono Engenharia, 2024).

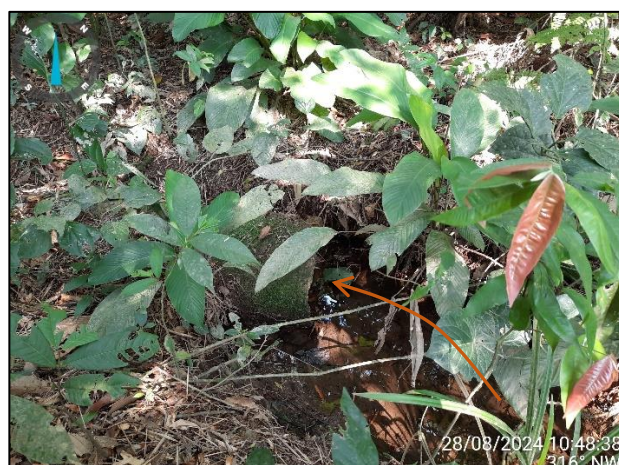
Figura 33: (R22) Vista para o início da tubulação fechada sob via do trecho 55 com destaque para a presença de vegetação no entorno (Fonte: Carbono Engenharia, 2024).

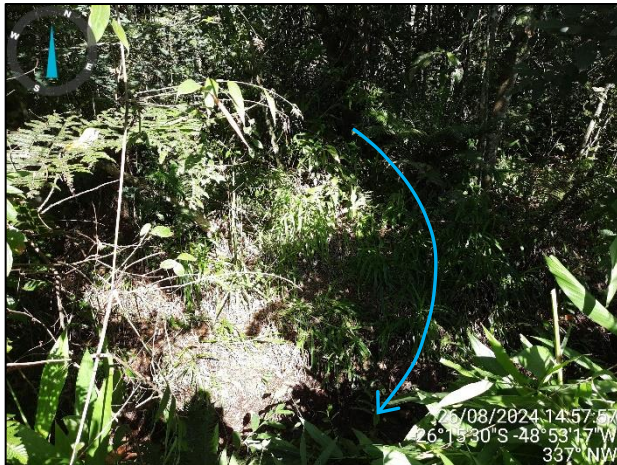
Figura 34: (R23) Vista para a confluência do trecho 42 com o trecho 43, com destaque para a antropização nas margens do corpo hídrico (Fonte: Carbono Engenharia, 2024).

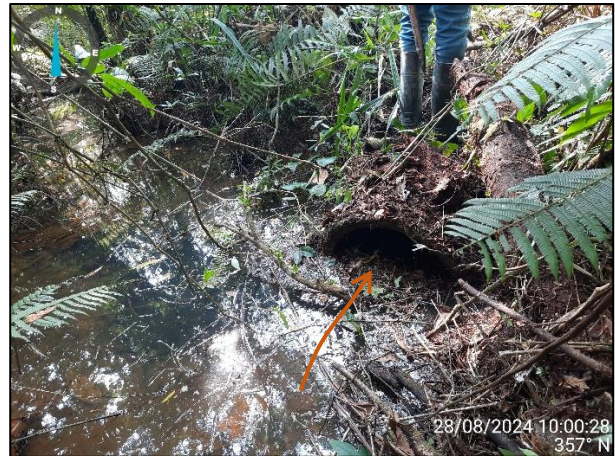
Figura 35 – (R24) Vista para a entrada da tubulação fechada sob via do trecho 39 com destaque para a presença de vegetação (Fonte: Carbono Engenharia, 2024).

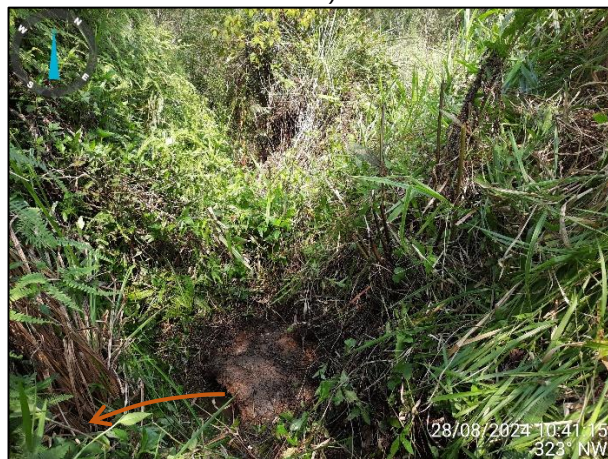
Figura 36 – (R25) Vista para a saída da tubulação fechada sob via, do trecho 39 (Fonte: Carbono Engenharia, 2024).

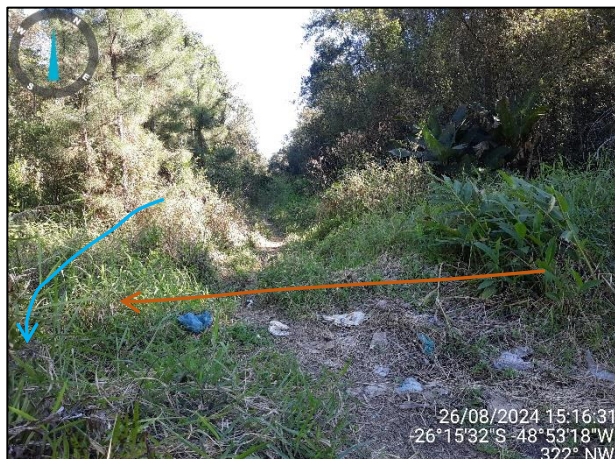
Figura 37 - (R26) Vista para o trecho 40 com destaque para a presença de ações antrópicas no entorno, e passagem da tubulação subterrânea do trecho 39 (Fonte: Carbono Engenharia, 2024).

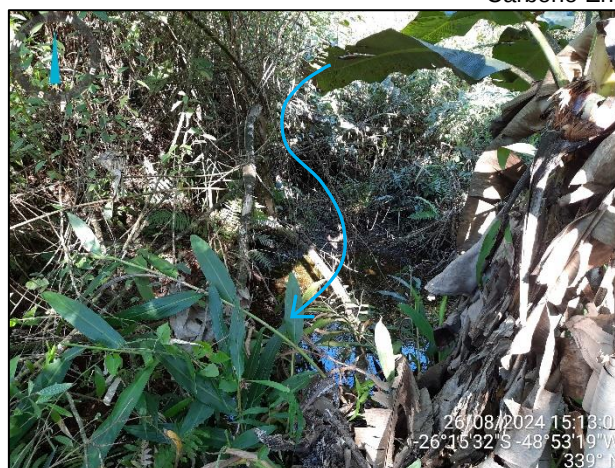
Figura 38 – (R27) Vista para o trecho 37 com destaque para a vegetação no entorno (Fonte: Carbono Engenharia, 2024).

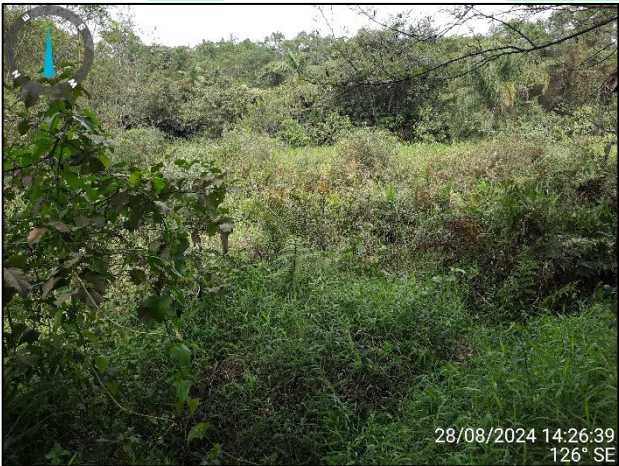
Figura 40: (R27) Vista para o trecho 69 com destaque para a presença de vegetação densa (Fonte: Carbono Engenharia, 2024).

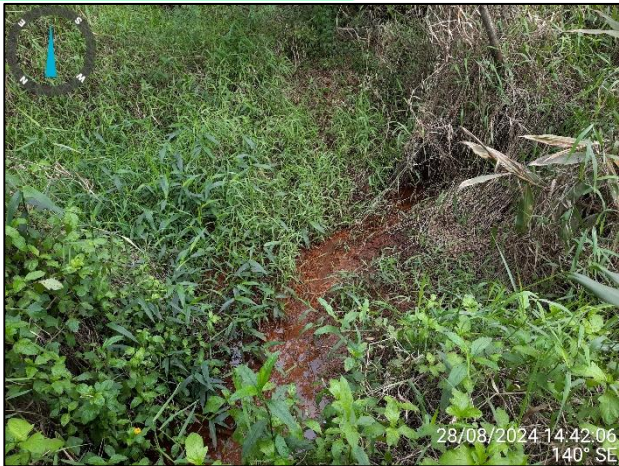
Figura 41: (R28) Vista para jusante do trecho 70 com destaque para vegetação no entorno (Fonte: Carbono Engenharia, 2024).

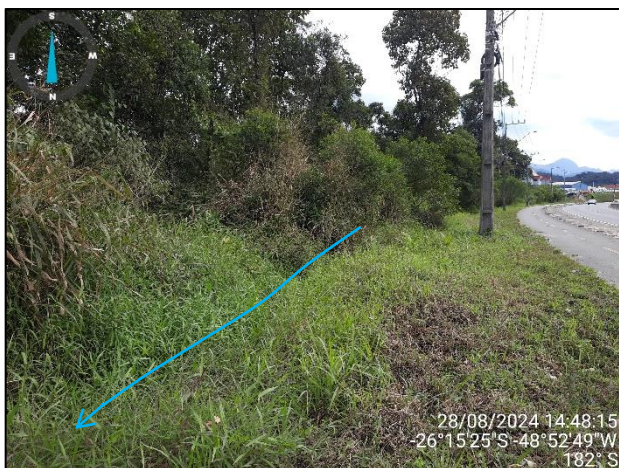
Figura 42: (R29) Vista para o início do trecho 71 com destaque para a antropização presente em uma das margens do corpo hídrico (Fonte: Carbono Engenharia, 2024).

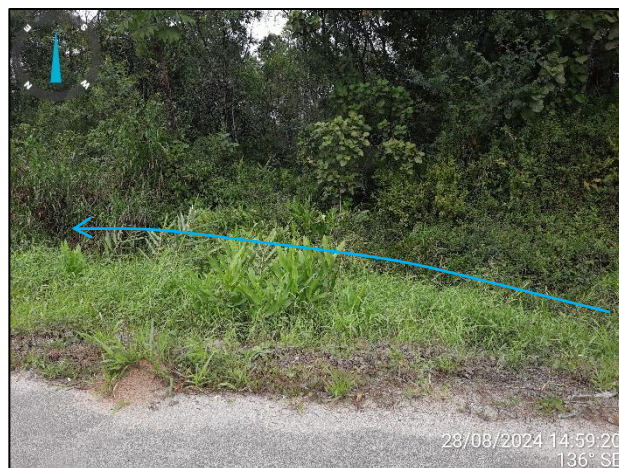
Figura 43: (R30) Vista para ponto jusante do trecho 71 com destaque para vegetação próxima a via (Fonte: Carbono Engenharia, 2024).

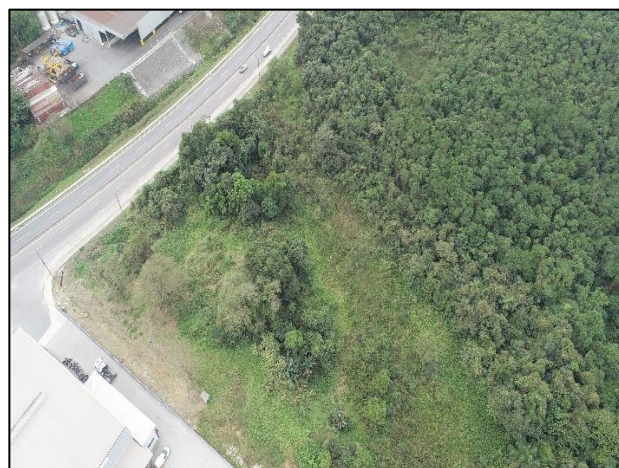
Figura 45: (R32) Vista aérea geral com destaque da proximidade dos trechos com a via (Fonte: Carbono Engenharia, 2024).
