# DIAGNÓSTICO SOCIOAMBIENTAL POR MICROBACIA HIDROGRÁFICA (DSMH)

LEI COMPLEMENTAR Nº 601/2022

## MICROBACIA 52-4

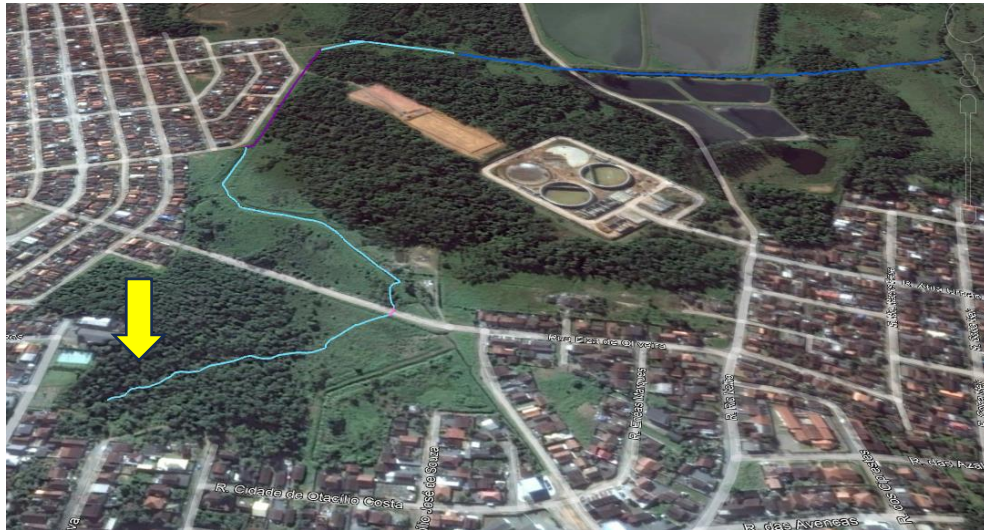
Figura 4: Local à cabeceira da MB 52-4. Fonte: Airbus, Google Earth, 2023.

Sobre a cabeceira da nascente da MB 52-4, permanece uma condição de mata densa nativa, com atributos florestais. Quando à margem dos fragmentos florestais, o curso hídrico sofre impactos sobre a cobertura vegetal e assume paisagem com predomínio de espécies herbáceas e arbustos lenhosos.

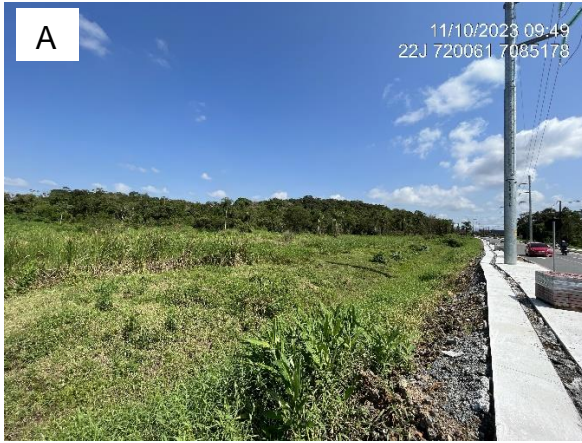
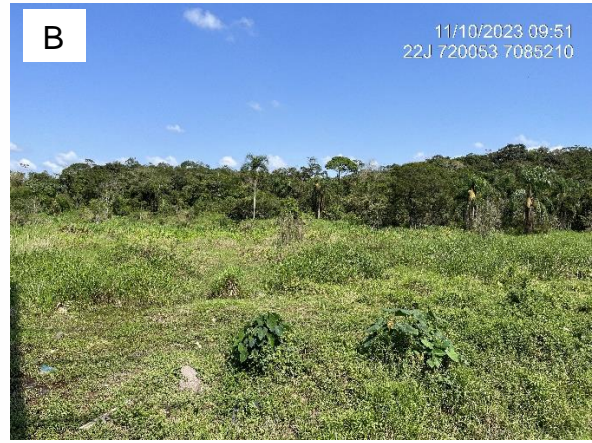
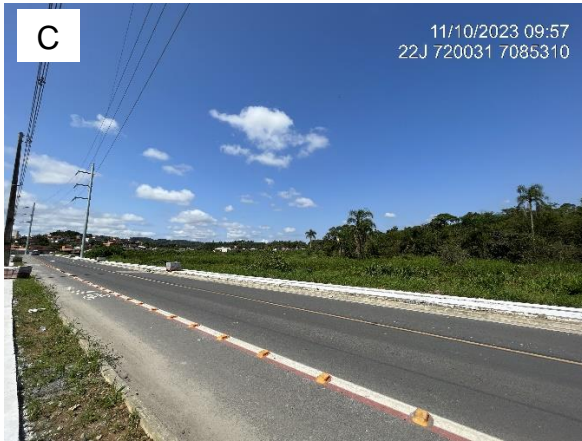
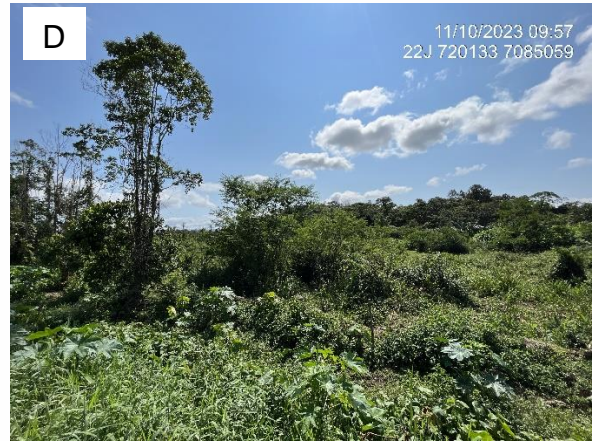
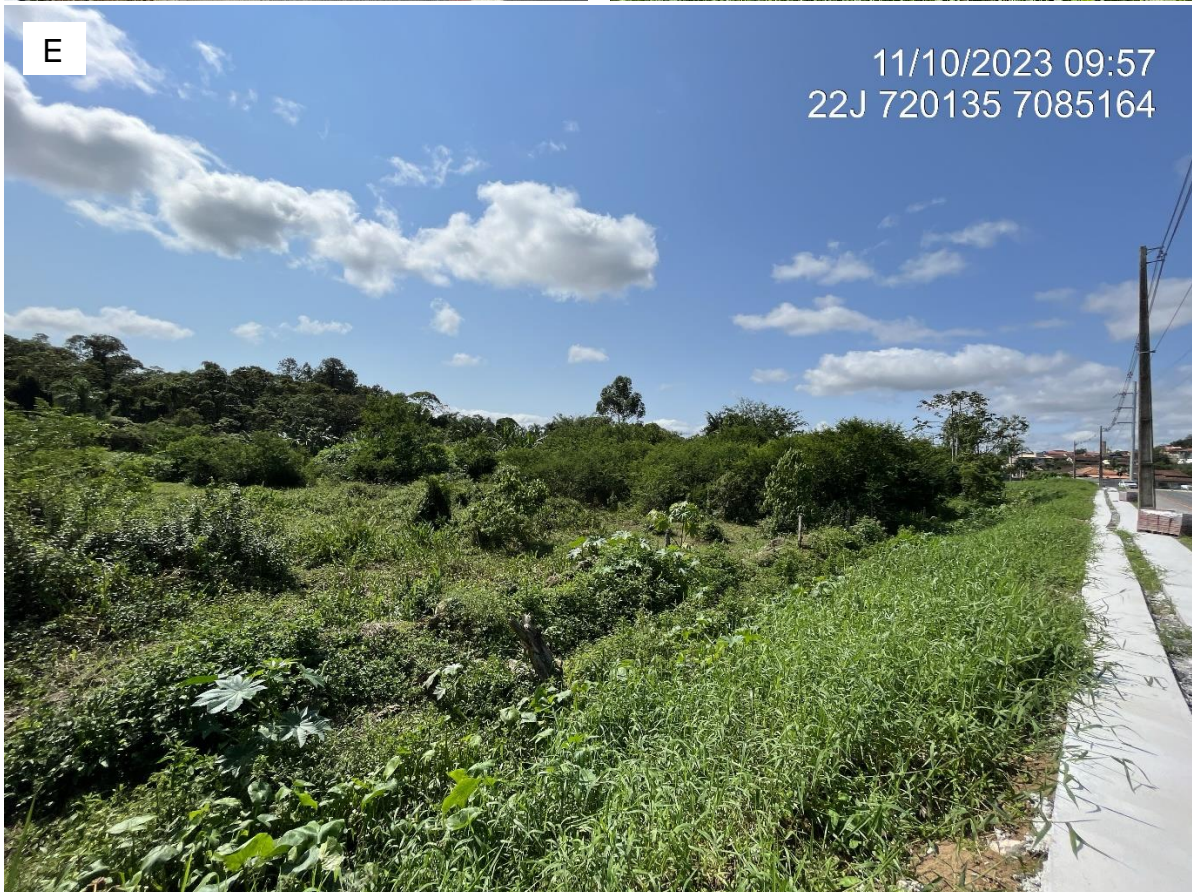
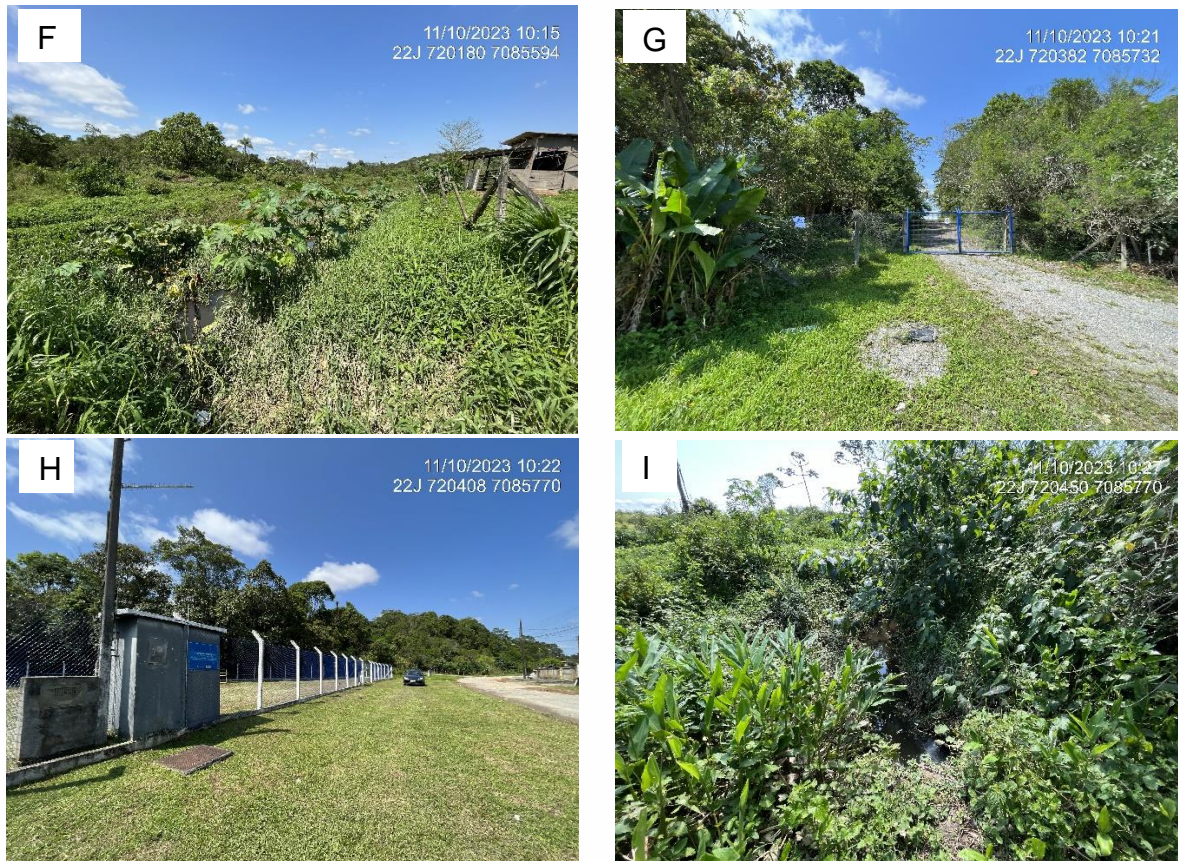
Figura 6: Imagens do contexto florestal sobre o curso hídrico da MB 52-4. A, B e C) Trechos 01A, 01B e 01C (vista da rua Eurides Francisco Tomasoni); D e E) Vista lateral para os trechos 03A e 03B; F) Trechos 03C e 03D (vista a jusante); G e H) trecho 04 (Vista lateral da rua Doris Dobner Nass) ; I) Trecho 05 (jusante) – em direção a foz do curso hídrico.

Assim, apesar da retificação de alguns trechos e a supressão de mata arbórea às margens do rio em análise, a cobertura vegetal local demonstra regeneração constante e influência sobre contenção do solo.

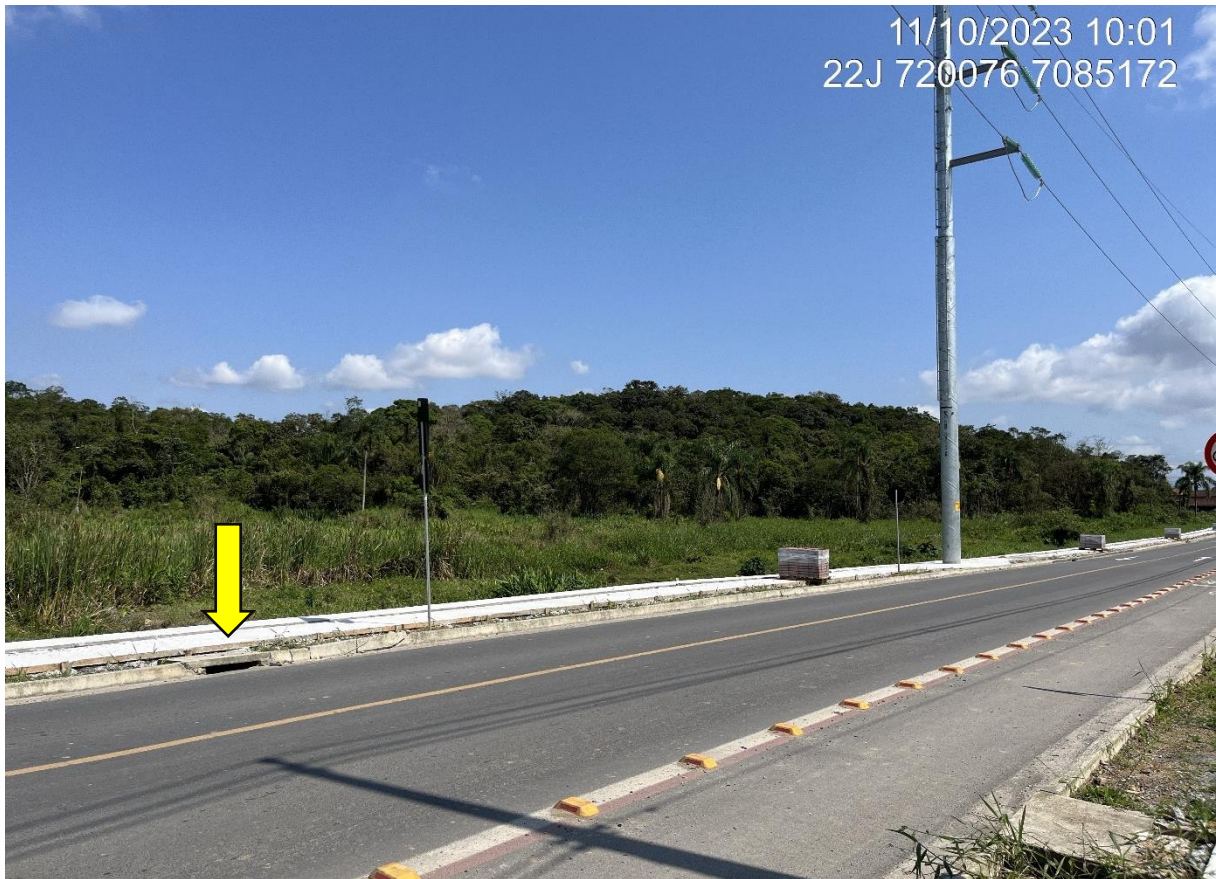
Figura 12: Rua Eurides Francisco Tomasoni, pavimentada com asfalto. Observa-se rede de distribuição de energia elétrica e boca de lobo para coleta de água pluvial. Fonte: Autores.

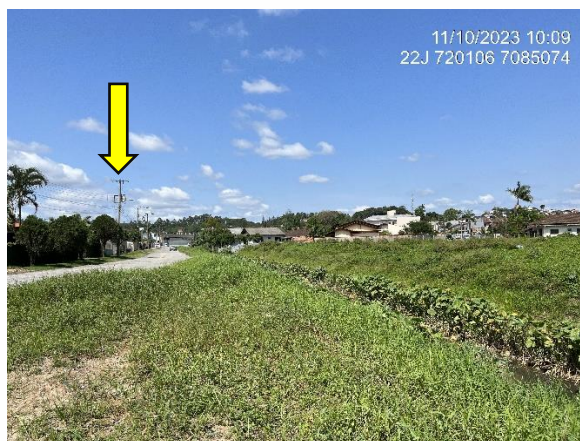
Figura 13: Rua Renato Caetano da Silva Filho (esq), sem pavimentação: contém rede de distribuição de energia elétrica. Rua Doris Dobner Nass (dir.) sem pavimentação, com rede de distribuição de energia elétrica e registro de água. Fonte: Autores.

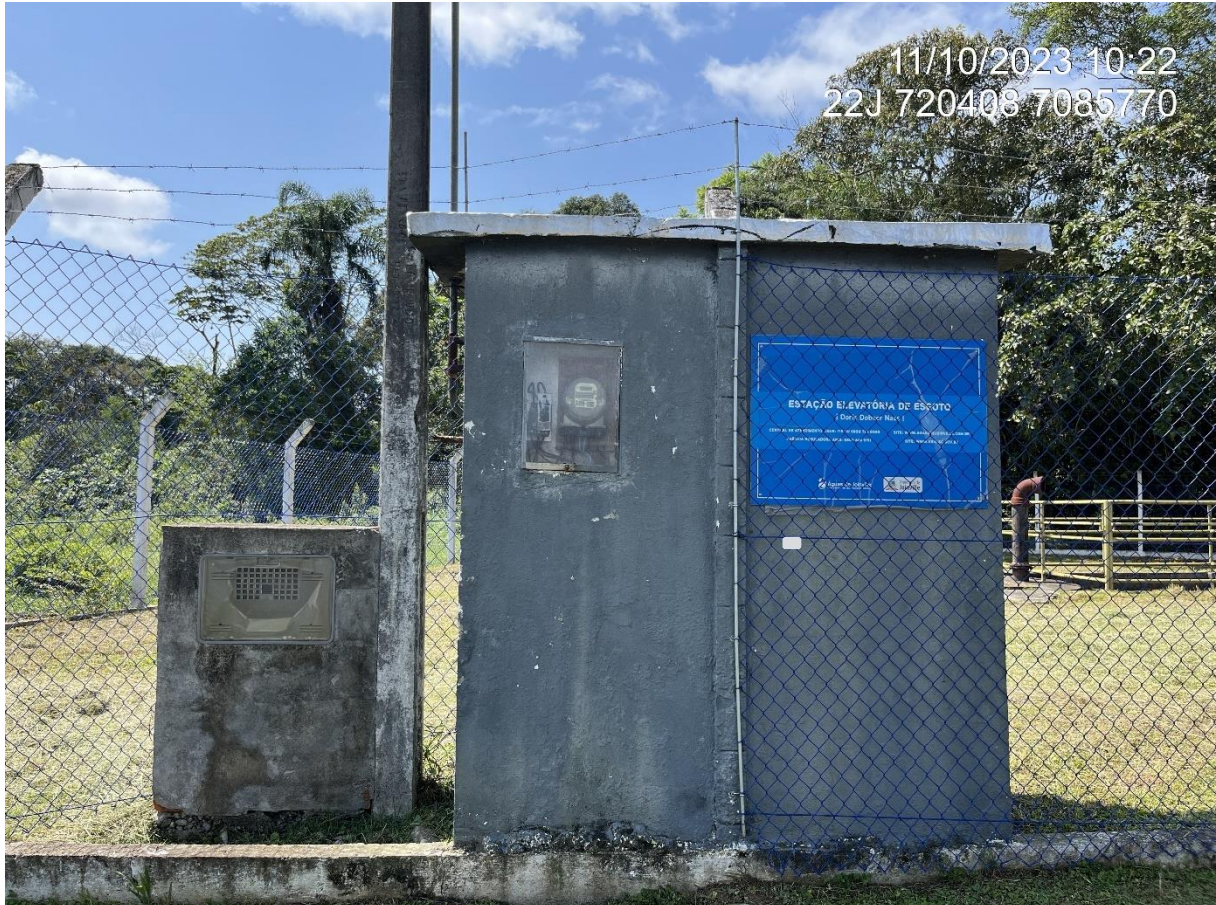
Figura 14: Rua Doris Dobner Nass, sem pavimento. Contém rede de distribuição de energia elétrica e estação elevatória de esgoto. Fonte: Autores.

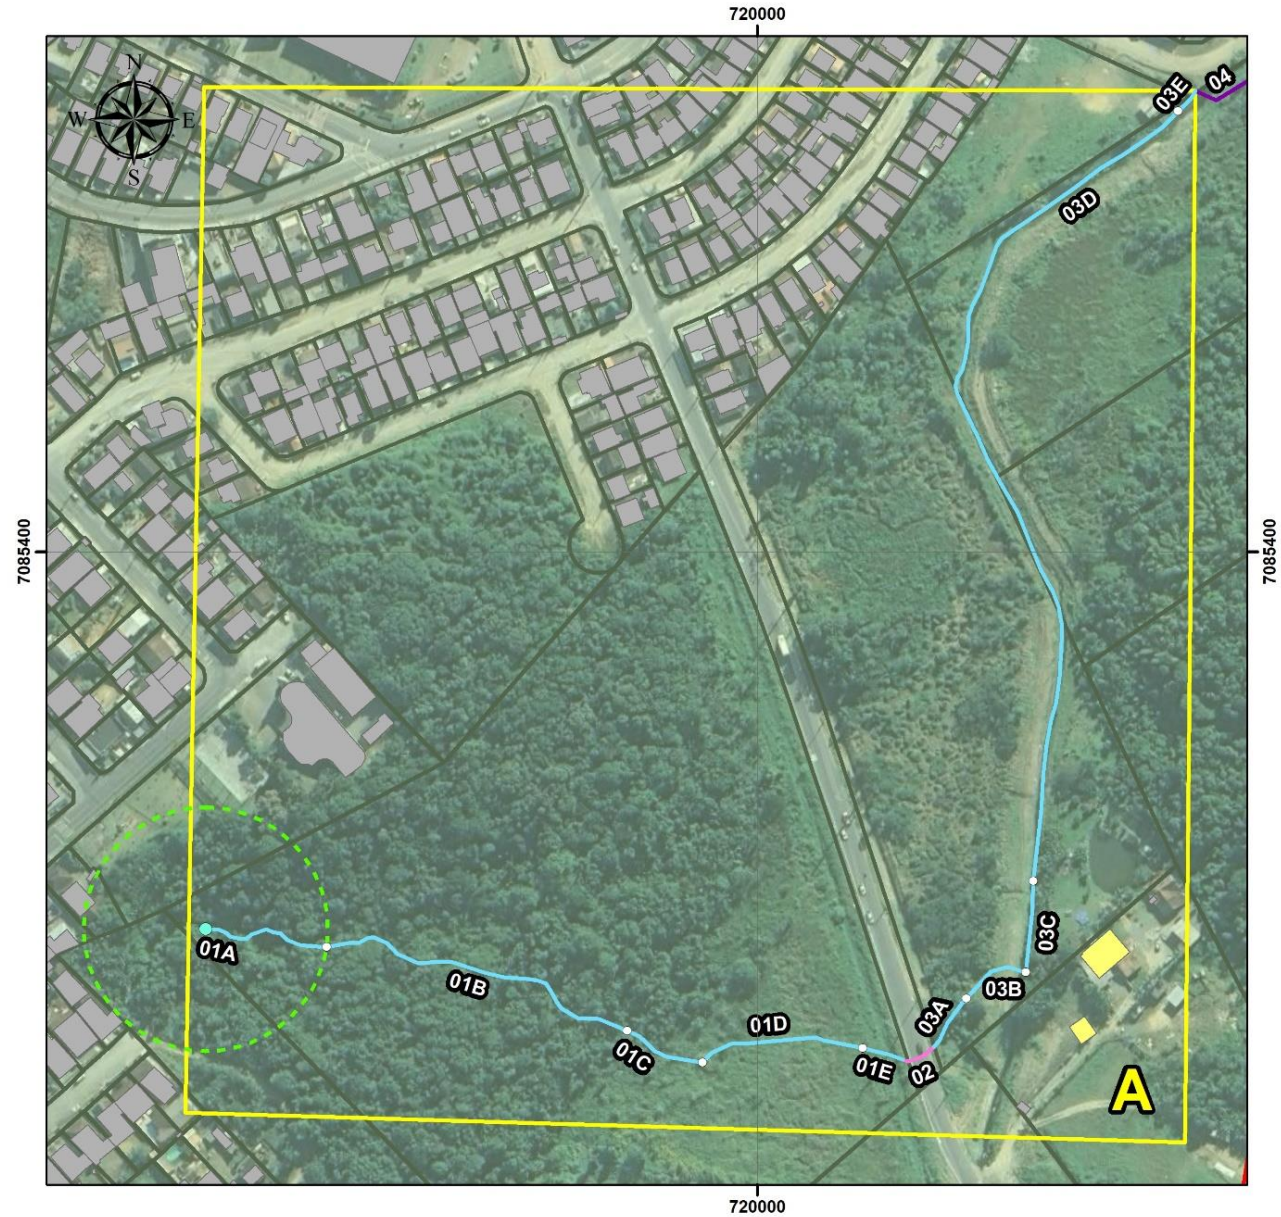
Figura 19: Quadrante A.

A Figura 19 a Figura 31 apresentam os quadrantes isoladamente, com a numeração dos trechos e enquadramento nos macros cenários, assim como a extensão dos corpos d'água em cada situação e registros fotográficos dos principais pontos.

Quadrante A		
Macros cenários	Trechos	Medidas dos trechos (metros lineares)
Corpo d'água aberto – Vegetação densa	01A, 01B	189,707398
Corpo d'água aberto – Vegetação isolada a borda de maciço florestal	01C	34,39417
Corpo d'água aberto – Vegetação isolada em área não edificada	01D	69,03206008
Corpo d'água aberto – Vegetação isolada entre trechos urbanizados	03B e 03D	396,8687652
Corpo d'água aberto – Vegetação isolada em área parcialmente edificada e sob vias	01E, 03A, 03C e 03E	89,60805402
Corpo d'água fechado – Área parcialmente edificada e sob vias	02	14,84836043

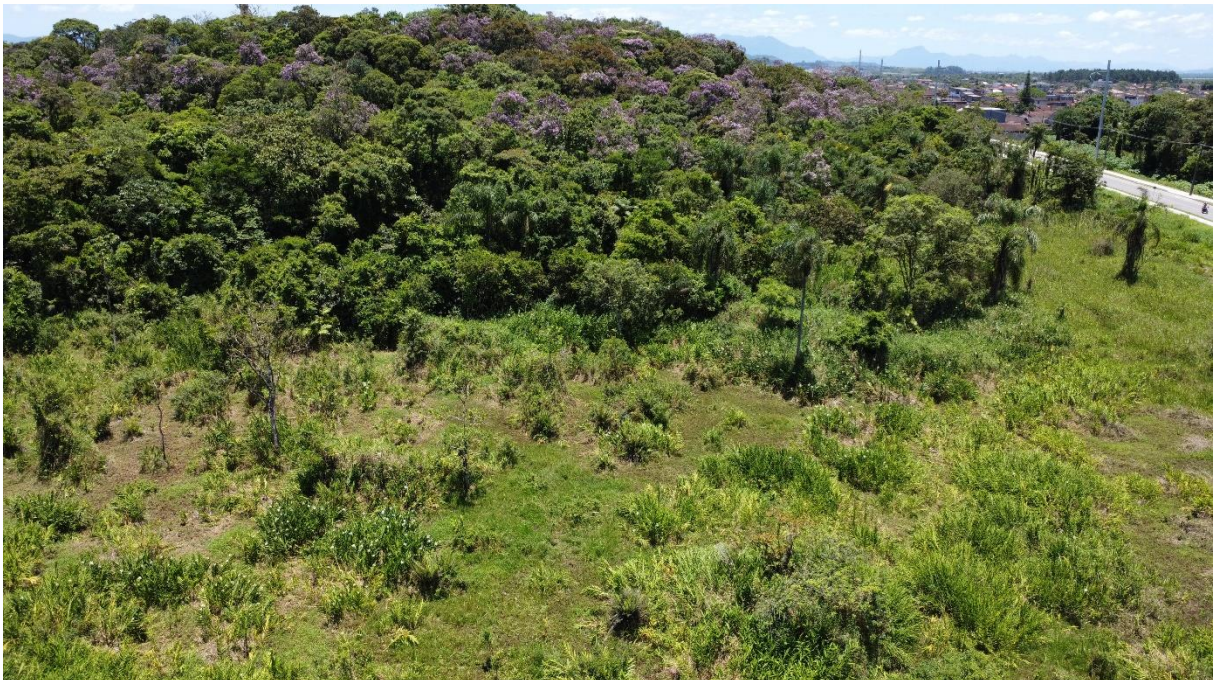
Figura 20: Vista para vegetação no entorno dos trechos 01A e 01B. Fonte: Autores.

Neste macro cenário, o qual compreende os trechos 01A e 01B, 05, 06, 07 e 08 observa-se vegetação densa, conectada a maciço florestal, e em fragmento isolado nos trechos 01A e 01B, sem edificações nas projeções de APP, formando habitats ecológicos, e promovendo fontes de alimento e refúgio à fauna. As matas ciliares nestes trechos promovem a estabilidade geológica e protegem o solo, promovem também a preservação da paisagem e do bem-estar das populações, contribuindo, por exemplo, com a regulação térmica. Cabe citar a atuação como áreas de infiltração e retenção da água pluvial diminuindo a contribuição da drenagem.

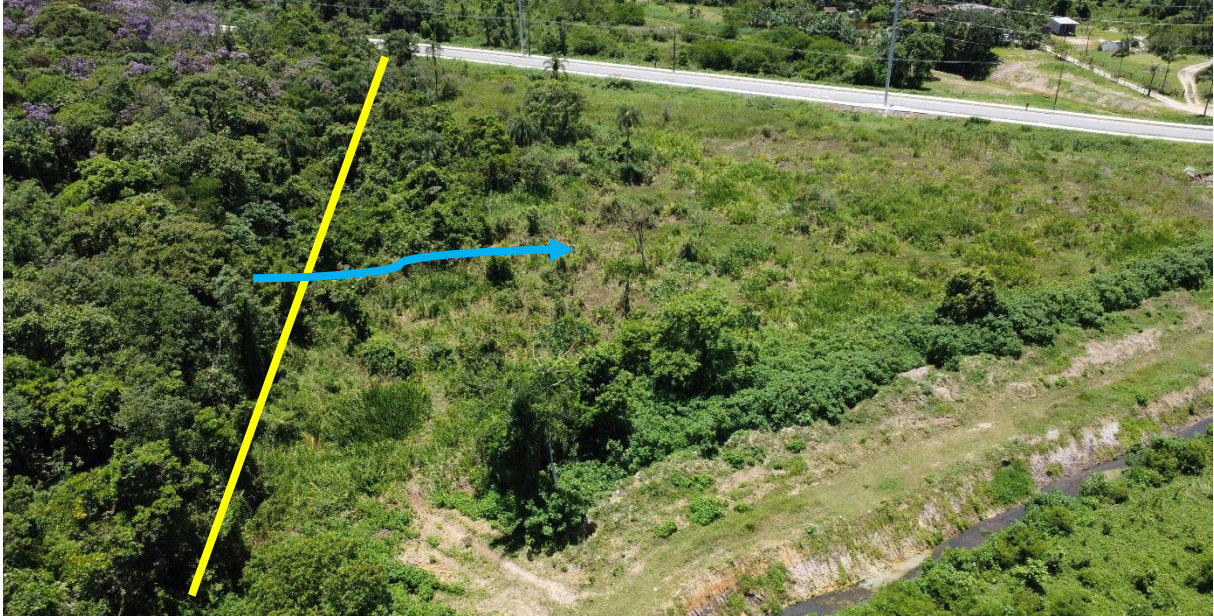
Figura 21: Trecho 01C, apresenta transição entre a área vegetada no entorno dos trechos 01A e 01B para o trecho 01D, com vegetação em pontos isolados. A linha amarela apresenta o limite da vegetação e a linha azul aproximadamente o trecho 01C. Fonte: Autores.

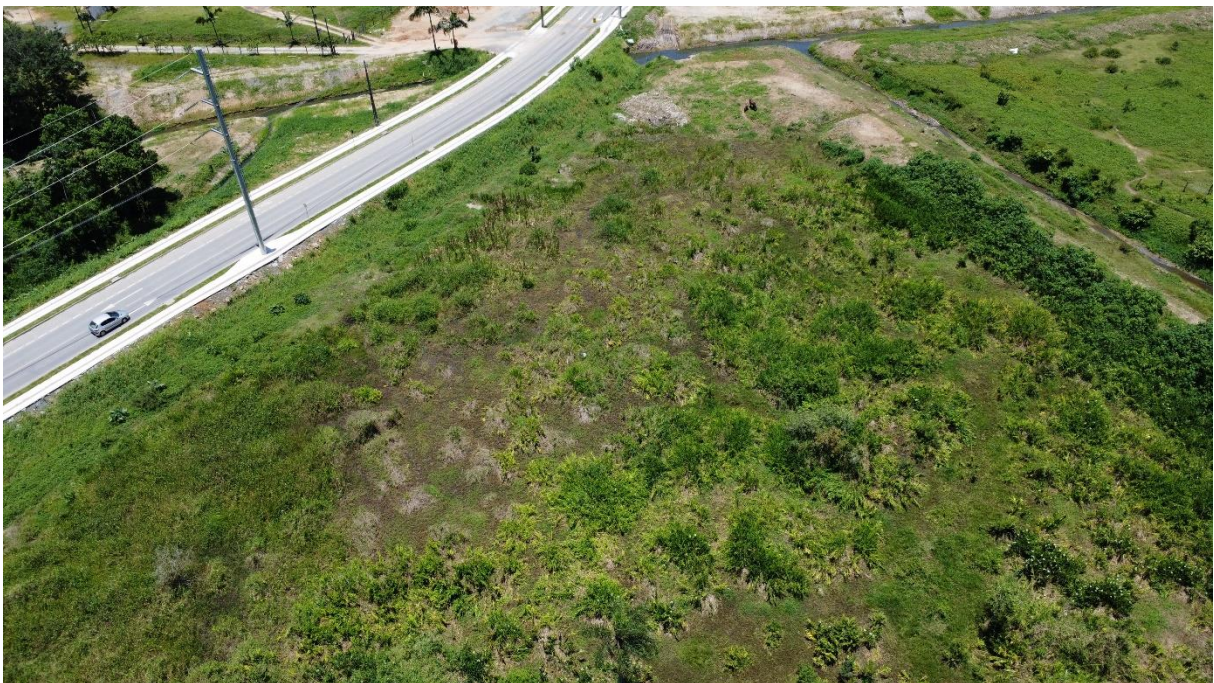
Figura 22: Trechos 01C e 01D. Fonte: Autores.

Quanto ao trecho 1D, o local apresenta uma condição ambiental desfavorável à recomposição florestal às feições dos fragmentos entorno, devido à alta umidade do solo, baixa taxa de infiltração do solo e estagnação das drenagens naturais do terreno devido aos efeitos das obras da via pública que cerca o trecho.

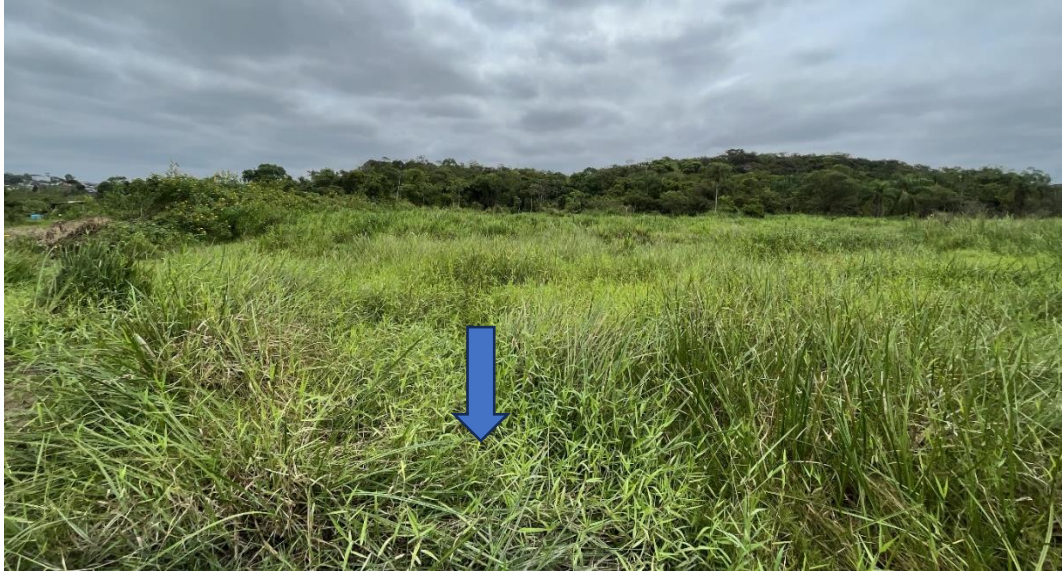
Figura 23: Trecho 01D, vista a partir do trecho 01E (jusante). Fonte: Autores.

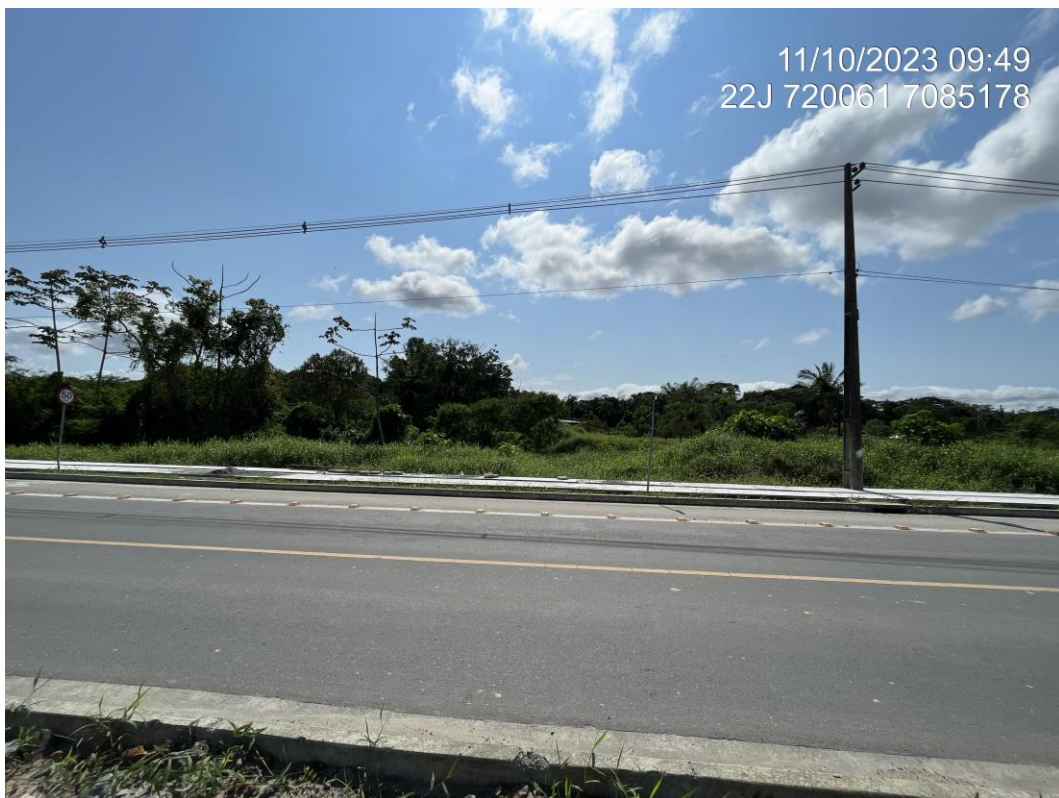
Figura 24: Vista para trechos 02 (tubulado sob via) e 03A. Fonte: Autores.

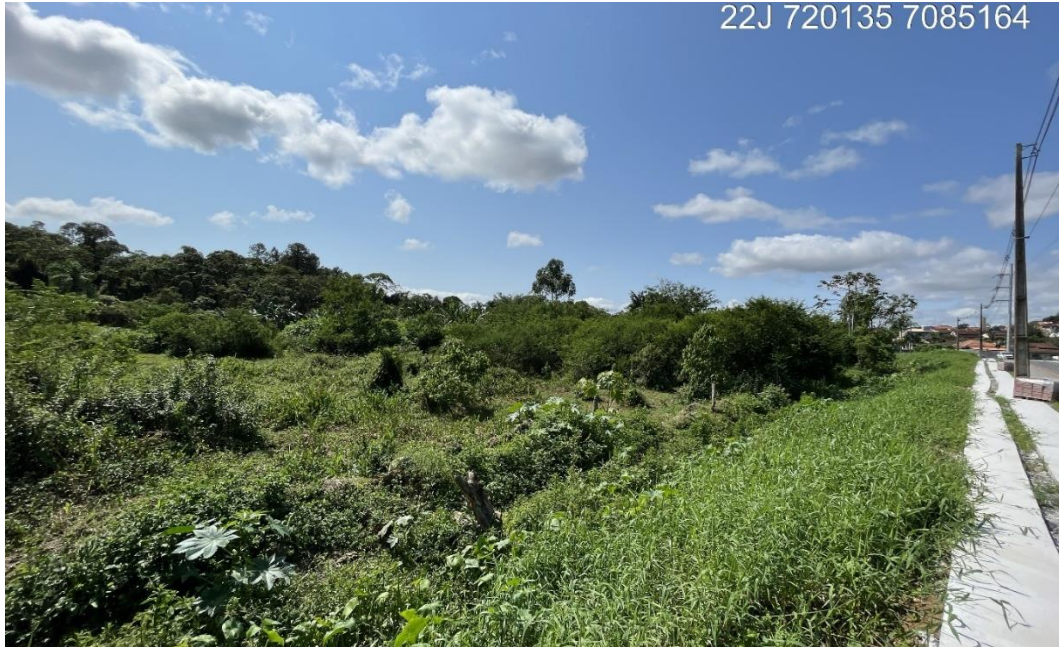
Figura 25: Vista de montante para trecho 03A segundo base municipal. Fonte: Autores.

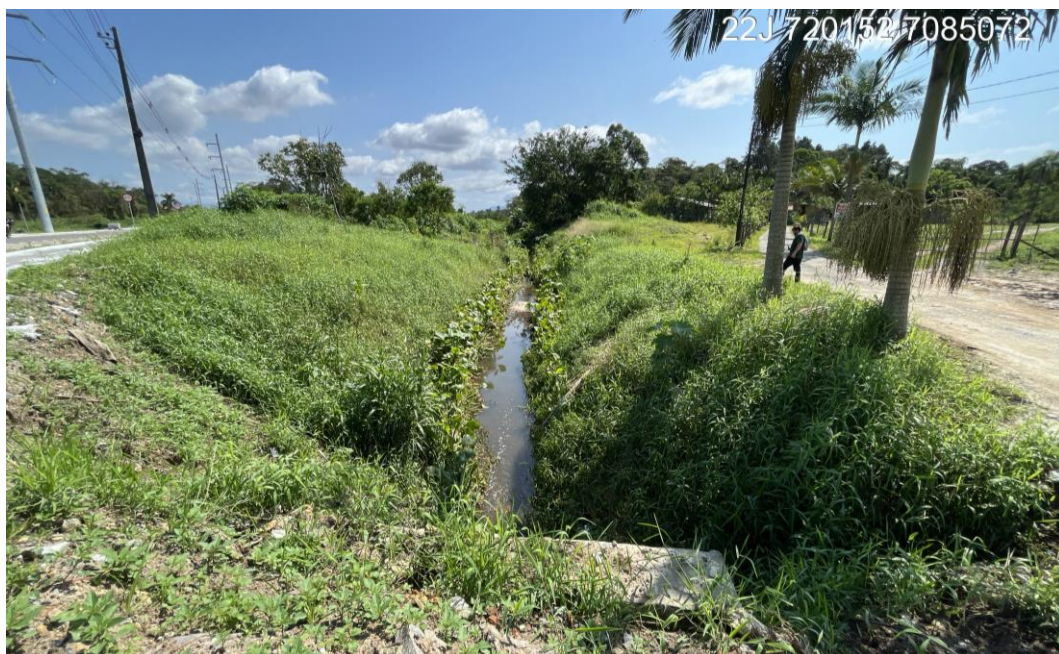
Figura 26: Corpo d'água que se conecta ao trecho 03C. Fonte: Autores.

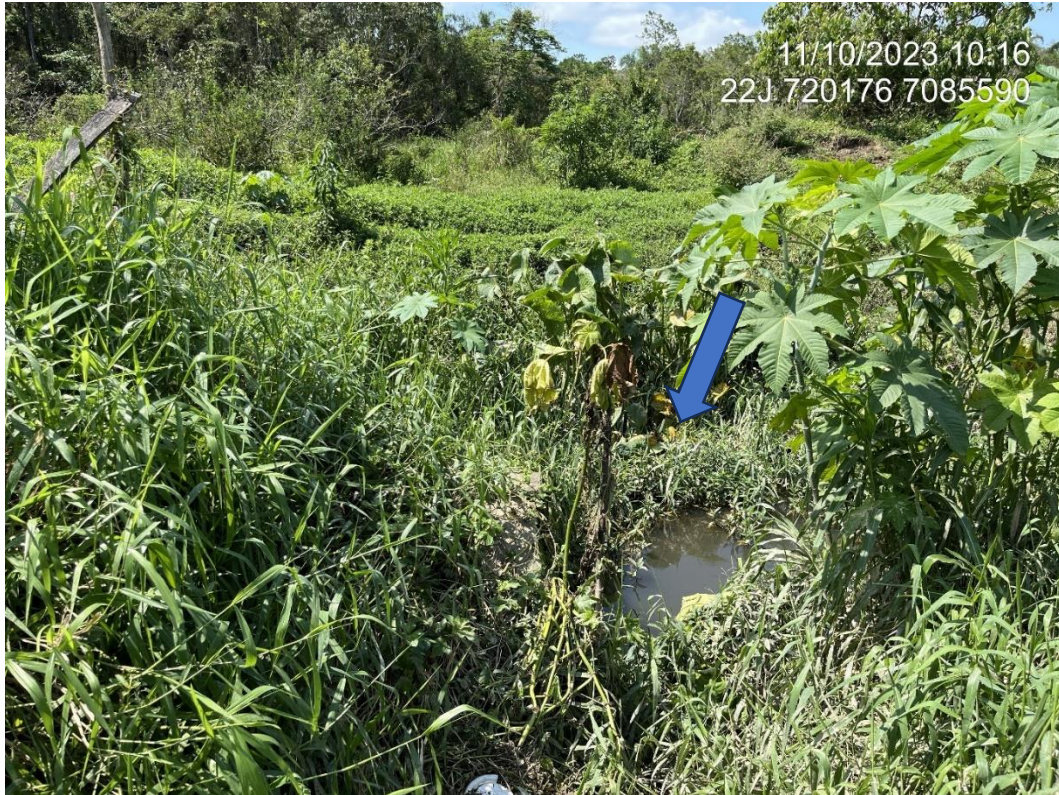
Figura 27: Trecho 3E, aberto, para trecho 4, tubulado. Fonte: Autores.

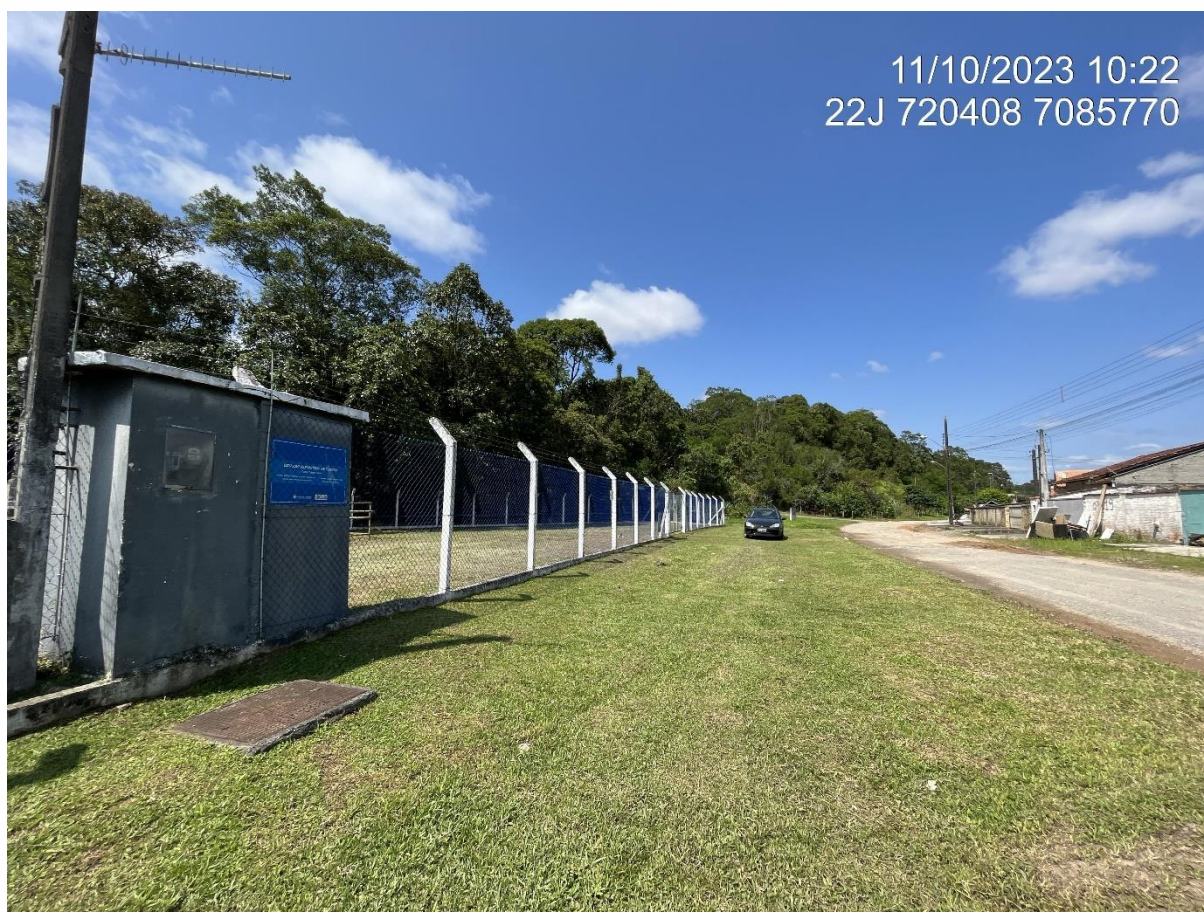
Figura 29: Entorno do trecho 04, vista para montante. Fonte: Autores.

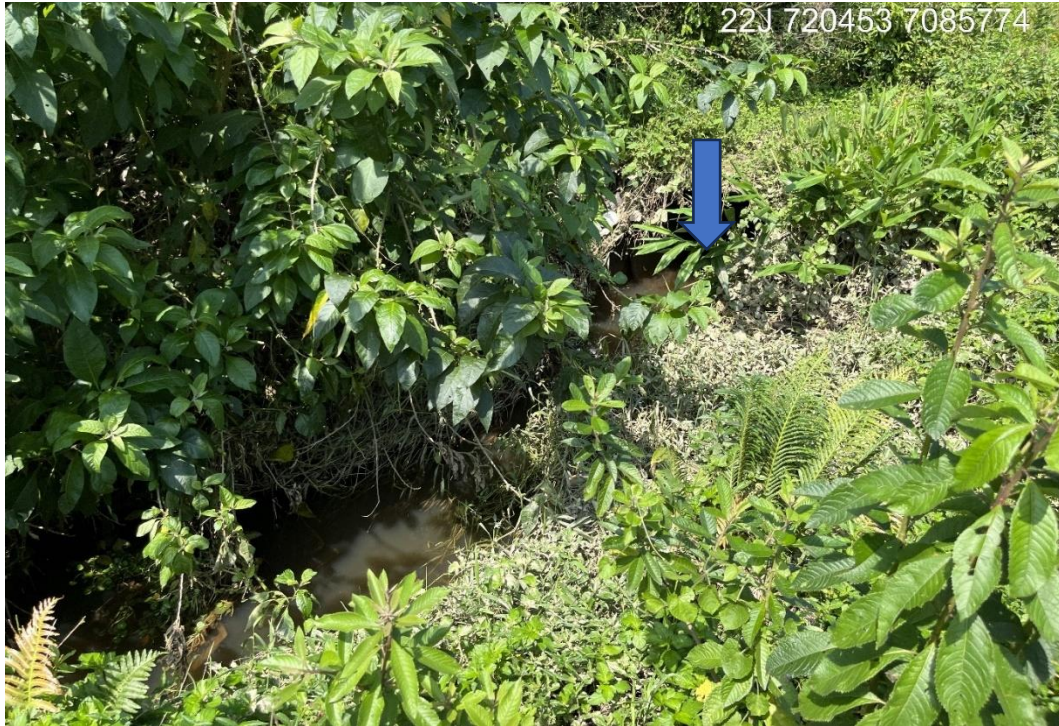
Figura 30: Fim do trecho 04 (tubulado) e início do trecho 05 (aberto) (vista a montante). Fonte: Autores.

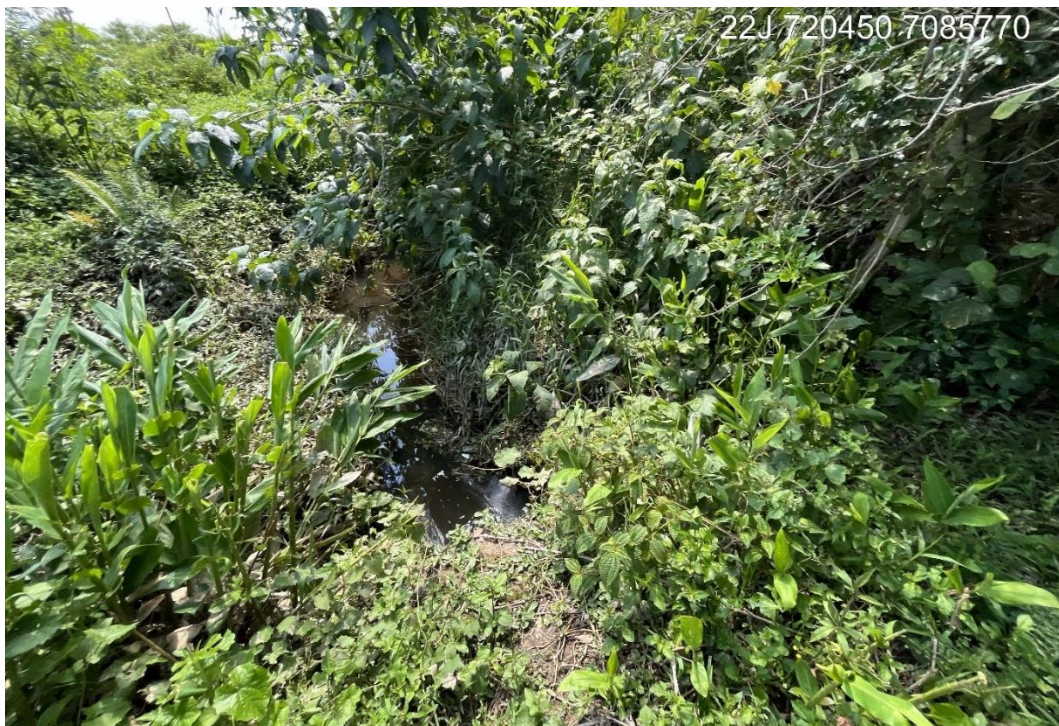
Figura 31: Vista lateral do trecho 05 em direção a foz da MB. Fonte: Autores.

Na projeção dos trechos do quadrante B se observa uma vegetação florestal densa conectada a um remanescente florestal; não apresentam edificações nas projeções de APP, formando habitats ecológicos, possibilitando áreas de refúgio e alimento à fauna. As matas ciliares promovem a estabilidade geológica e protegem o solo, promovem também a preservação da paisagem e do bem-estar das populações, contribuindo, por exemplo, com a regulação térmica. Cabe citar a atuação como áreas de infiltração e retenção da água pluvial. Já os trechos 01A e 01B, do quadrante A apresentam a diferença de estarem em maciço isolado pela urbanização.

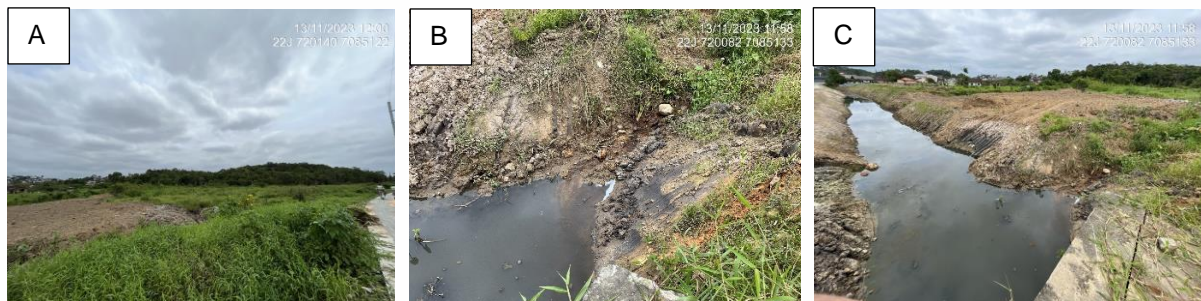
A sequência de imagens da Figura 33 apresenta, na fotografia A o entorno do trecho 1E, dominado por vegetação arbustiva e barrado por via pública. Na fotografia B observa-se o baixo escoamento do trecho a jusante, 01E, adentrando em vala condutora de drenagem pluvial e efluentes domésticos. A fotografia C apresenta a irrelevante contribuição deste trecho frente a magnitude da vala de efluentes.

Figura 33: Registros fotográficos de entorno do trecho 1D (A), detalhe do exutório do trecho 1E em vala condutora de efluentes domésticos, demonstrada em (C).

O trecho 1D especificamente apresenta uma condição ambiental desfavorável à recomposição florestal às feições dos fragmentos do entorno, conforme citado no item anterior. O trecho a jusante, 01E, tem faixa marginal sobre a via, a qual intercepta tubulado no trecho 02, seguindo pelos trechos 03A, com faixa marginal sobre a via, 03B e em seguida 03C, cuja faixa marginal está sobre edificações. Importante destacar que estes trechos recebem aporte de drenagens pluviais e águas servidas.

Observa-se, portanto, que o trecho 01D insere-se em um cenário antropizado; conforme citado anteriormente, as faixas marginais estão sobre terreno desbastado, onde as condições do solo e drenagem foram alteradas por obras realizadas na via, ainda, o cenário a jusante apresenta vias e equipamentos urbanos, edificações e trecho retificado.
