**GRUPO
BABITONGA**
E N G E N H A R I A

DIAGNÓSTICO SOCIOAMBIENTAL POR MICROBACIA HIDROGRÁFICA (DSMH)

MICROBACIA 18-5

Joinville - SC
2023

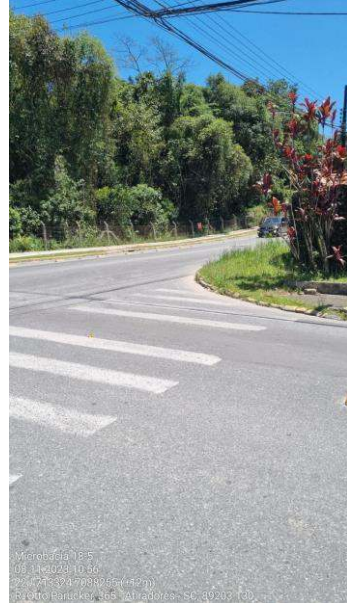
Figura 28: Área sobre os trechos 3 e 4.
Fonte: Autor, 2023.

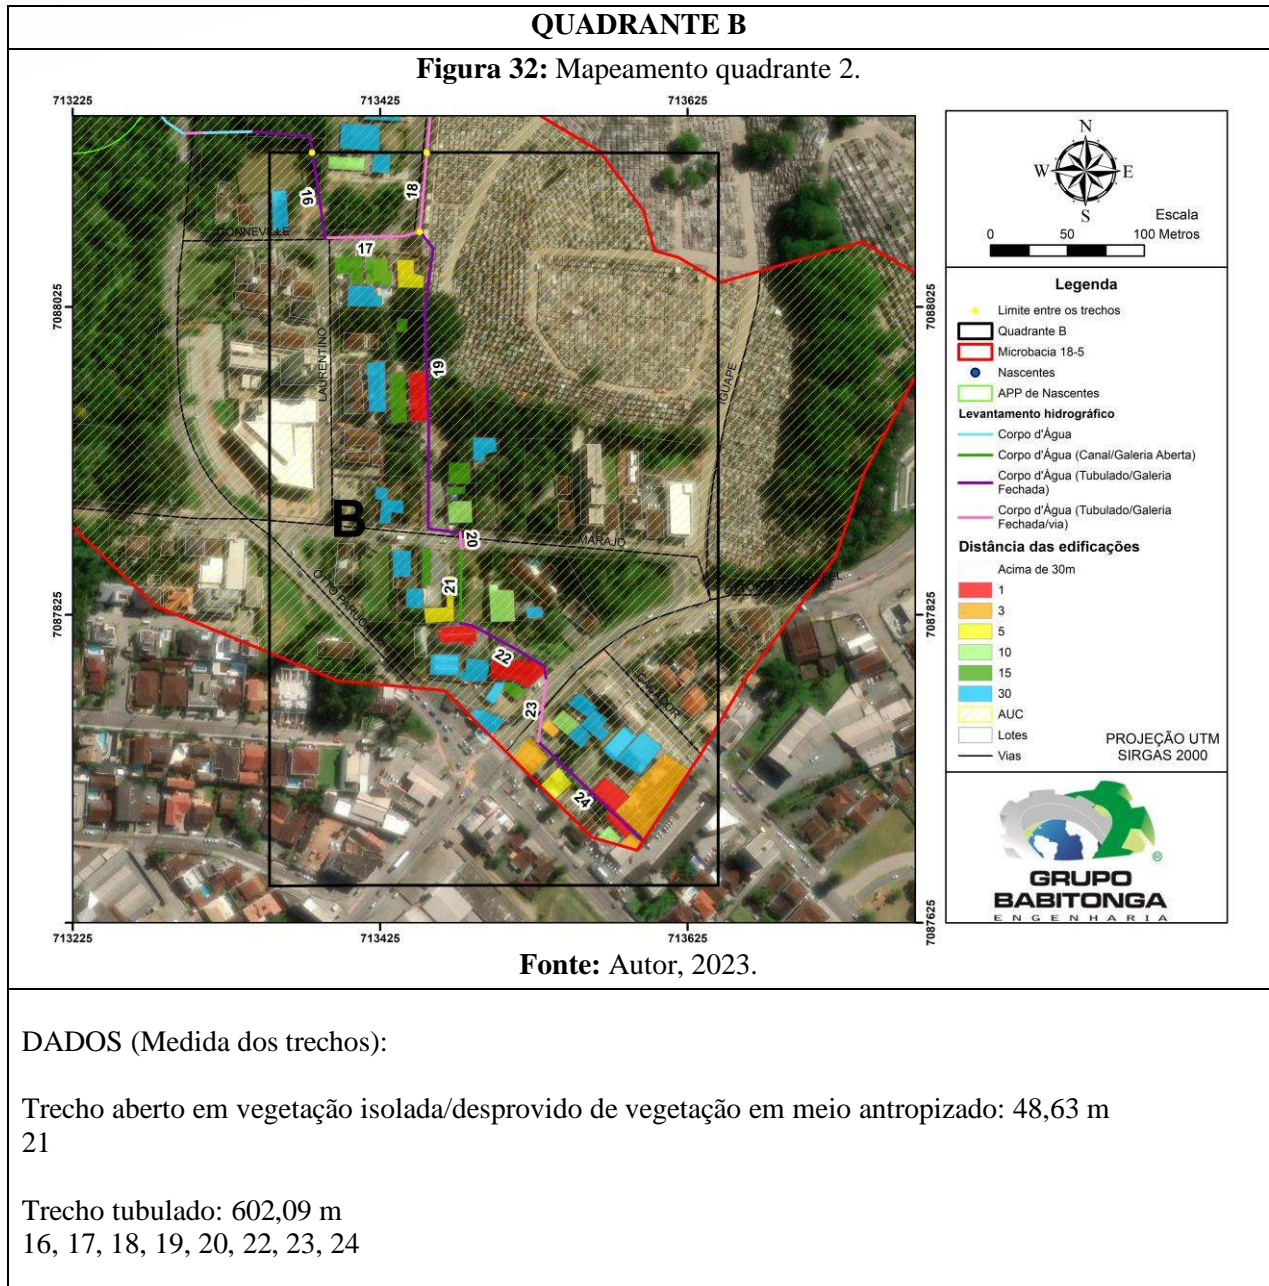
Figura 32: Mapeamento quadrante 2.

DADOS (Medida dos trechos):

Trecho aberto em vegetação isolada/desprovido de vegetação em meio antropizado: 48,63 m
21

Trecho tubulado: 602,09 m
16, 17, 18, 19, 20, 22, 23, 24

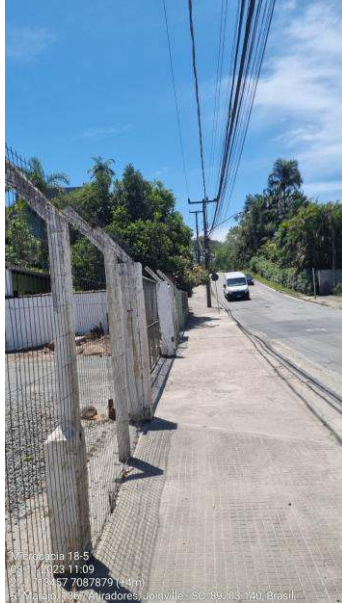
Figura 33: Área sobre os trechos 19 e 20.
Fonte: Autor, 2023.
