# DIAGNÓSTICO SOCIOAMBIENTAL POR MICROBACIA HIDROGRÁFICA (DSMH)

LEI COMPLEMENTAR Nº 601/2022

## MICROBACIA 38-0

**JOINVILLE (SC), 2024**

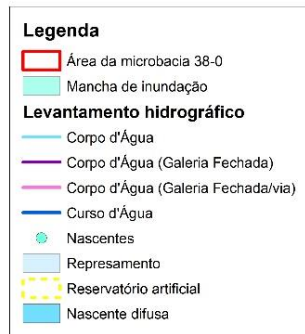
Figura 2: Mancha de inundação na microbacia 38-0.

De acordo com o mapeamento disponível na base de dados municipais, observa-se que a mancha de inundação está principalmente relacionada ao rio Águas Vermelhas, influenciando a foz da microbacia; ainda assim, a mancha de inundação compreende o interior da MB, concentrando-se na área rural (Figura 2).

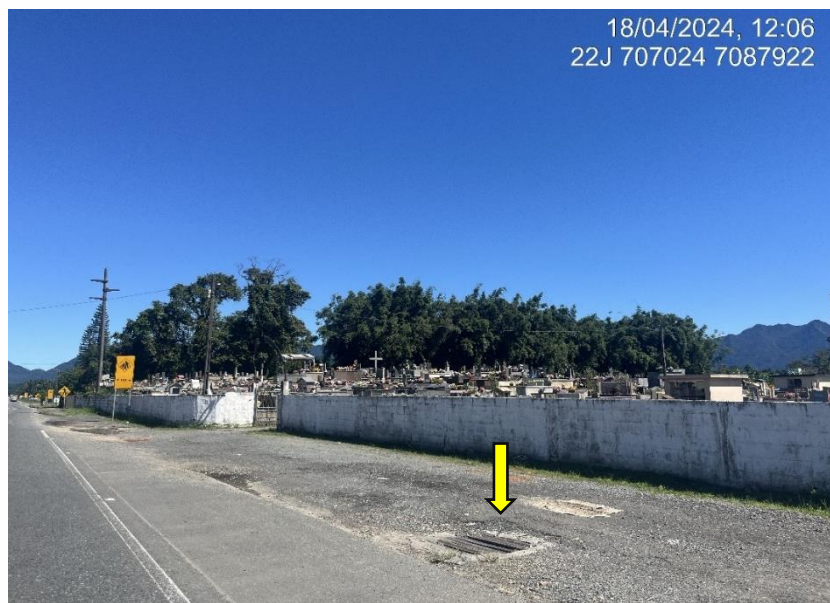
Figura 21: Rodovia Rodolfo Jahn, pavimentada por asfalto, em frente ao cemitério Cristo Rei, com boca de lobo para sistema de drenagem pluvial, e distribuição de energia elétrica.

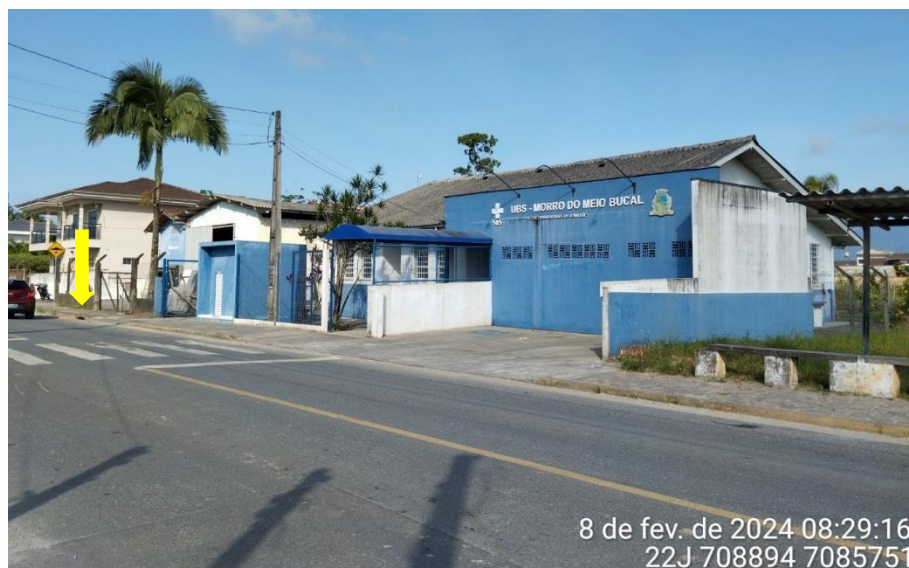
Figura 23: Rua Lagoinha, com pavimentação com asfalto. Apresenta rede de energia elétrica, boca de lobo e Unidade Básica de Saúde Bucal.

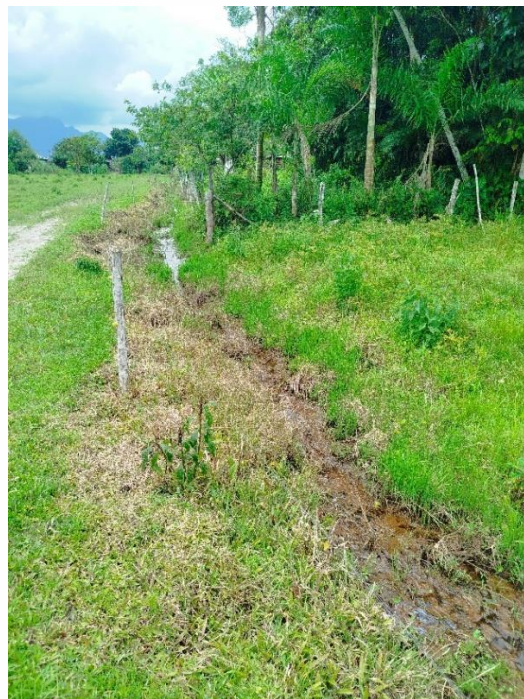
Figura 32: Vista para montante, trecho 03B, detalhe do cercamento. Fonte: Autores.

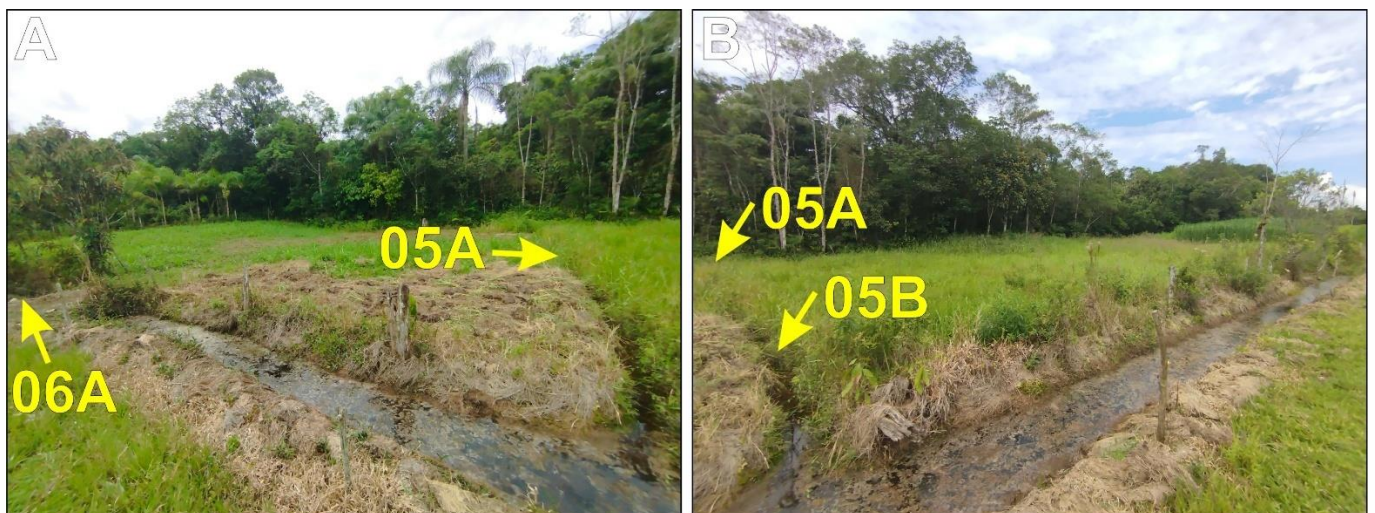
Figura 34: Fotografia A apresenta trecho 05B com 06A a jusante e 05A a montante, a fotografia B apresenta o início do trecho 05B com vista para montante e vala de drenagem antrópica em prolongamento aos trechos 06A e 05B. Fonte: Autores.
