# DIAGNÓSTICO SOCIOAMBIENTAL POR MICROBACIA HIDROGRÁFICA – DSMH

## Microbacia 18-3

*Referência: Estudo da Microbacia 18-3*

*Local: Joinville -SC*

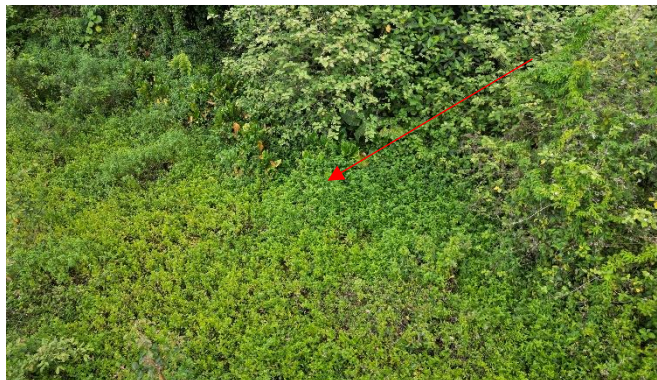
Trecho 1A (R1): Acesso ao imóvel com inscrição imobiliária 09-10-41-90-3000. Acesso mais próximo da nascente. Trecho aberto entre lotes.

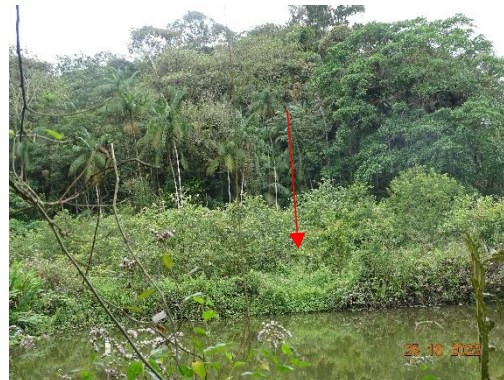
Trecho 2A (R2): Acesso ao imóvel com inscrição imobiliária 09-10-41-90-3000. Acesso mais próximo do corpo d'água. Água represada. Trecho aberto com vegetação isolada.

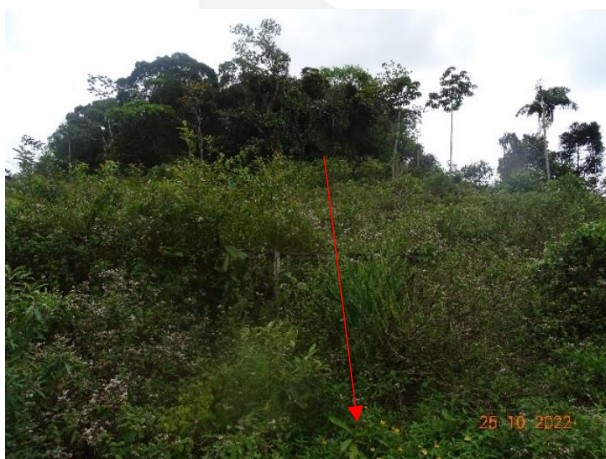
Trecho 3A (R3): Acesso ao imóvel com inscrição imobiliária 09-10-41-90-3000. Acesso mais próximo da nascente. Trecho aberto entre lotes.

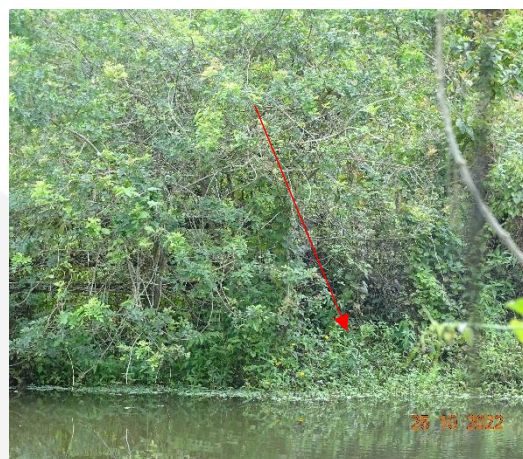
Trecho 4A (R4): Acesso ao imóvel com inscrição imobiliária 09-10-41-90-3000. Trecho da lagoa para o trecho fechado entre lotes.

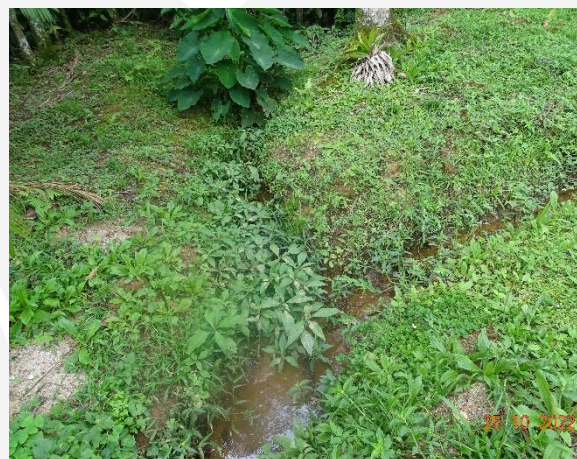
Trecho 2B (R6): Acesso ao imóvel com inscrição imobiliária 09-10-41-90-1121. Lateral. Encontrado ponto de mudança do trecho fechado entre lotes (nascente tubulada) até trecho aberto com vegetação isolada

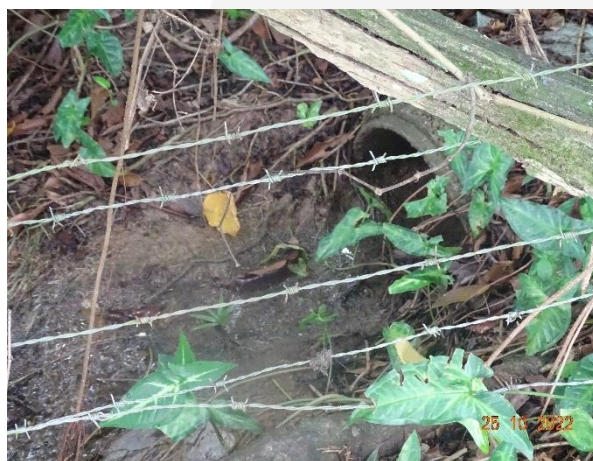
Trecho 1C (R7): Acesso ao imóvel com inscrição imobiliária 09-10-41-90-1145. Fundos. Encontrado ponto mais próximo da nascente, tubulado. Trecho fechado entre lotes.

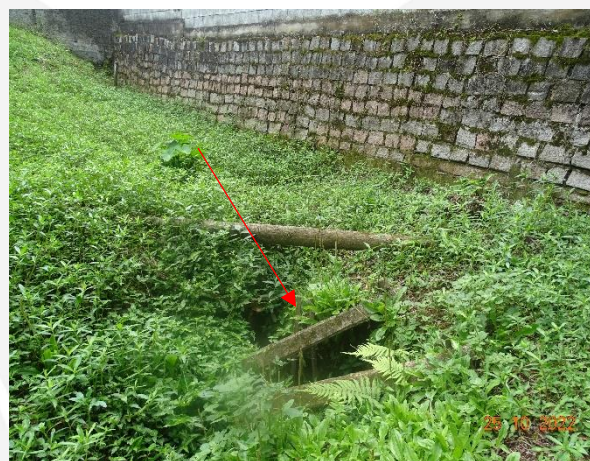
Trecho 2C (R8): Acesso ao imóvel com inscrição imobiliária 09-10-41-90-1121. Lateral. Encontrado ponto de mudança do trecho aberto com vegetação isolada, para o trecho fechado entre lotes

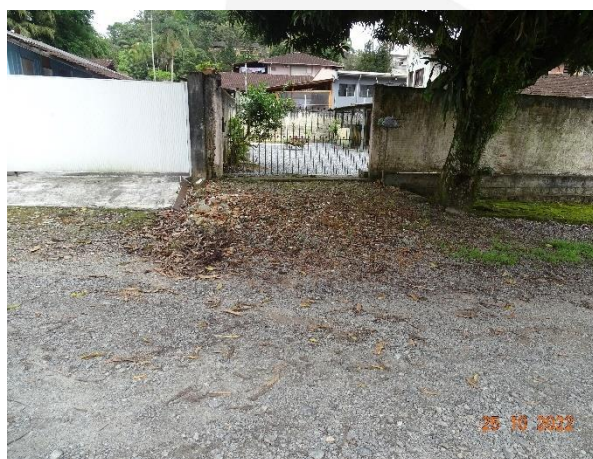
Trecho 2D (R9): Frente ao imóvel com inscrição imobiliária 09-10-41-90-1142. Trecho fechado sob via pública na via Alfredo Paul.

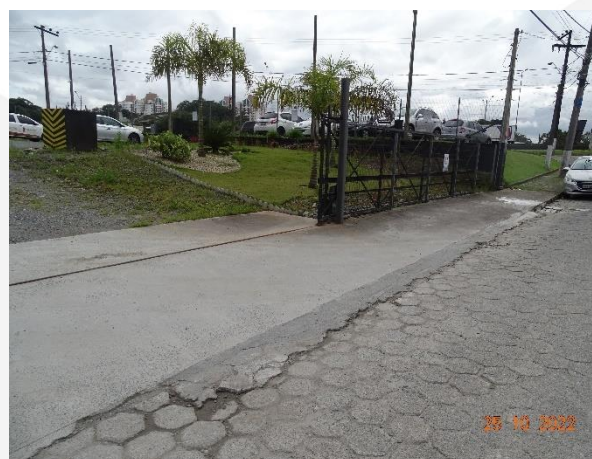
Trecho 3D (R10): Frente ao imóvel com inscrição imobiliária 13-20-01-23-1856. Trecho fechado entre lotes.

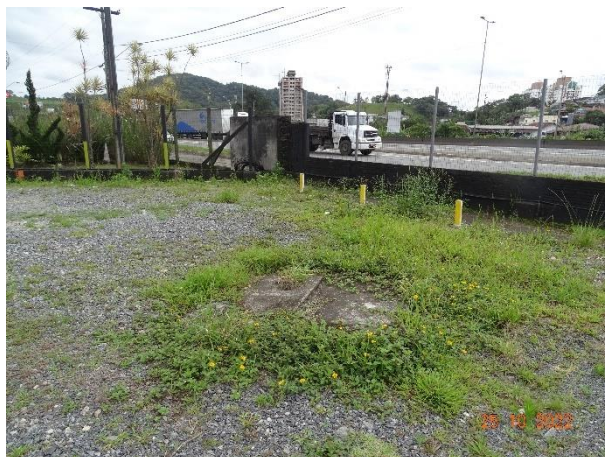
Trecho 4D (R11): Dentro do imóvel com inscrição imobiliária 13-20-01-23-1856, próximo a BR-101. Trecho fechado sob via pública.
