# DIAGNÓSTICO SOCIOAMBIENTAL POR MICROBACIA HIDROGRÁFICA (DSMH)

LEI COMPLEMENTAR Nº 601/2022

## MICROBACIA 30-0

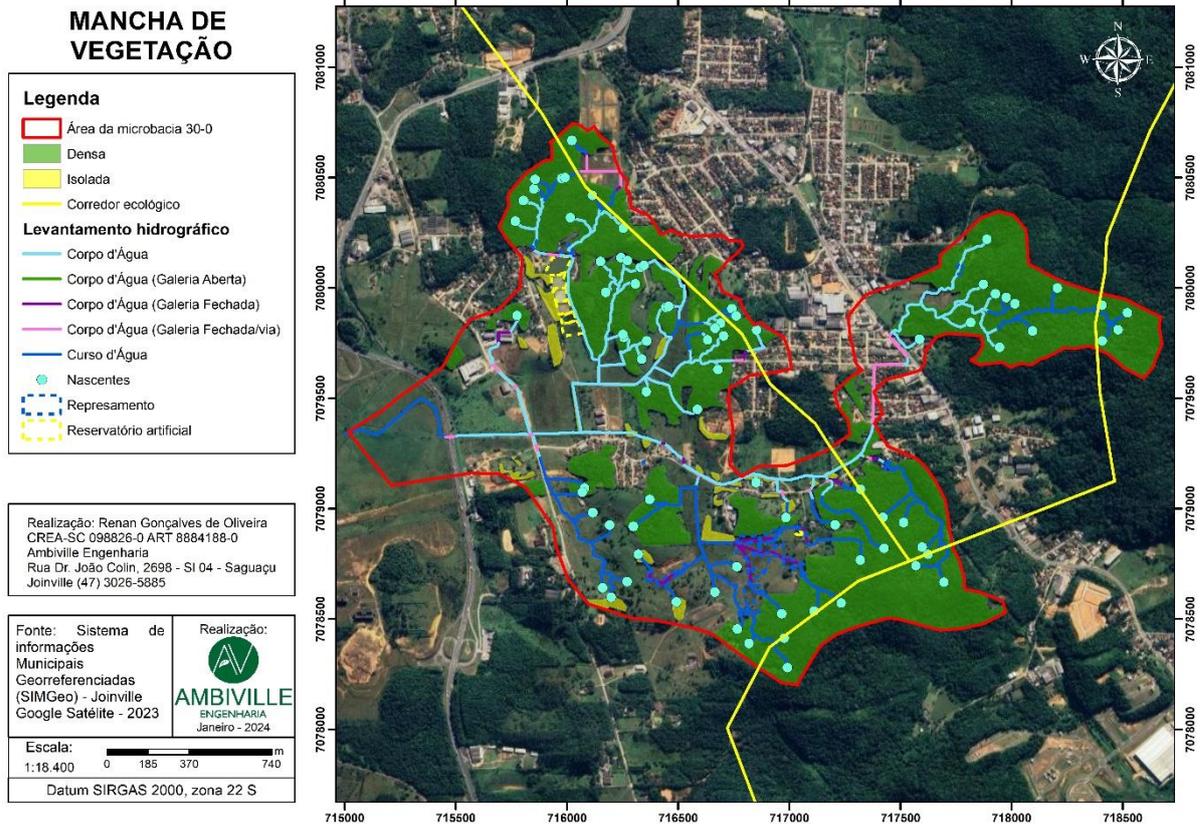
A área total vegetada estimada é de 1.843.826,58m<sup>2</sup>, considerando a soma das áreas de vegetação densa e com árvores isoladas em toda a microbacia. As áreas consideradas para esta estimativa são apresentadas no mapa a seguir.

Figura 6: Mancha da vegetação na MB 30-0.

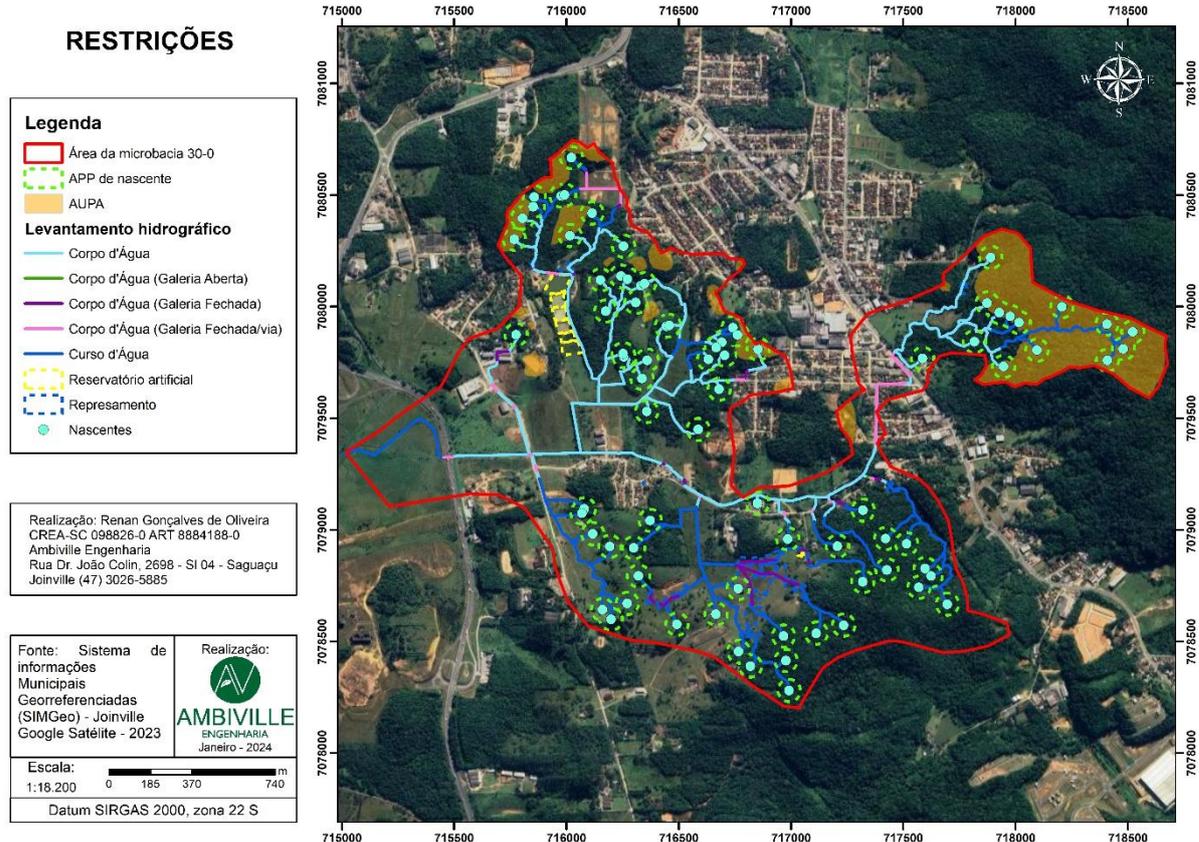
Figura 7: Restrições ambientais na microbacia 30-0.

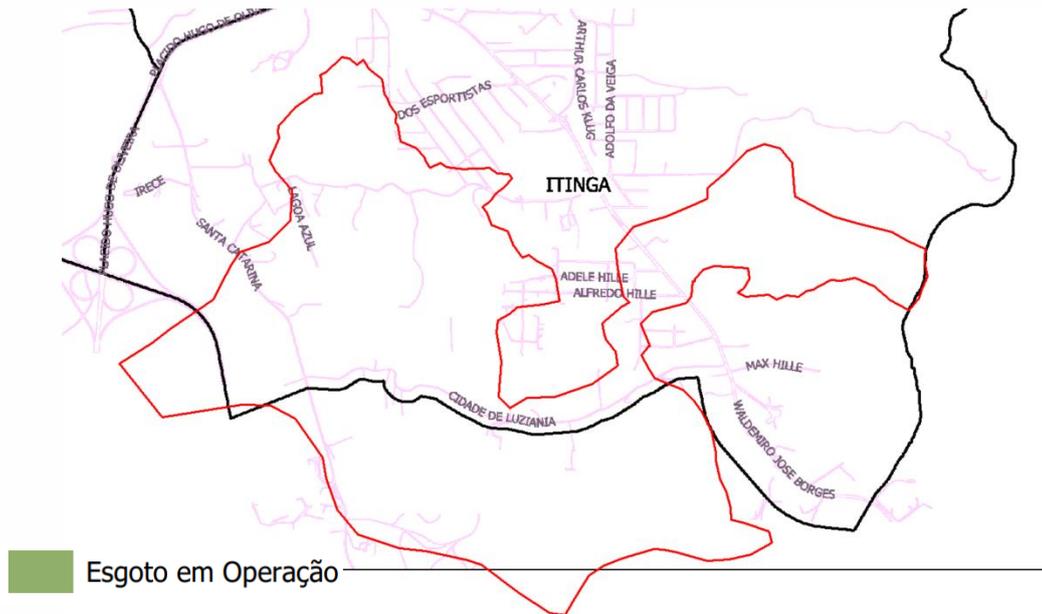
Conforme mapa disponibilizado pela Companhia Águas de Joinville (CAJ, 2023) pode-se observar que a região da microbacia não é contemplada pela rede coletora de esgoto.

Figura 8: Localização da microbacia 30-0, referente a rede de coleta de esgoto em operação. Fonte: CAJ, 2023.

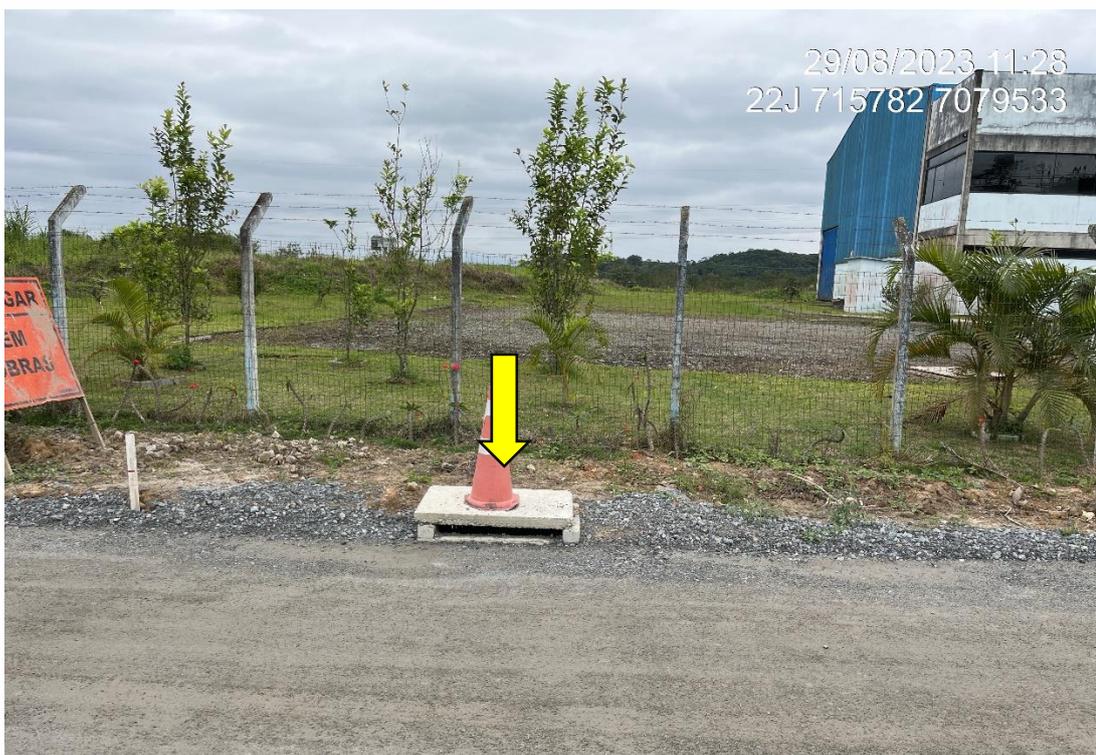
Figura 10: Rua Santa Catarina, em obras para pavimentação. Observa-se a boca de lobo para coleta de água pluvial. Fonte: Autores.

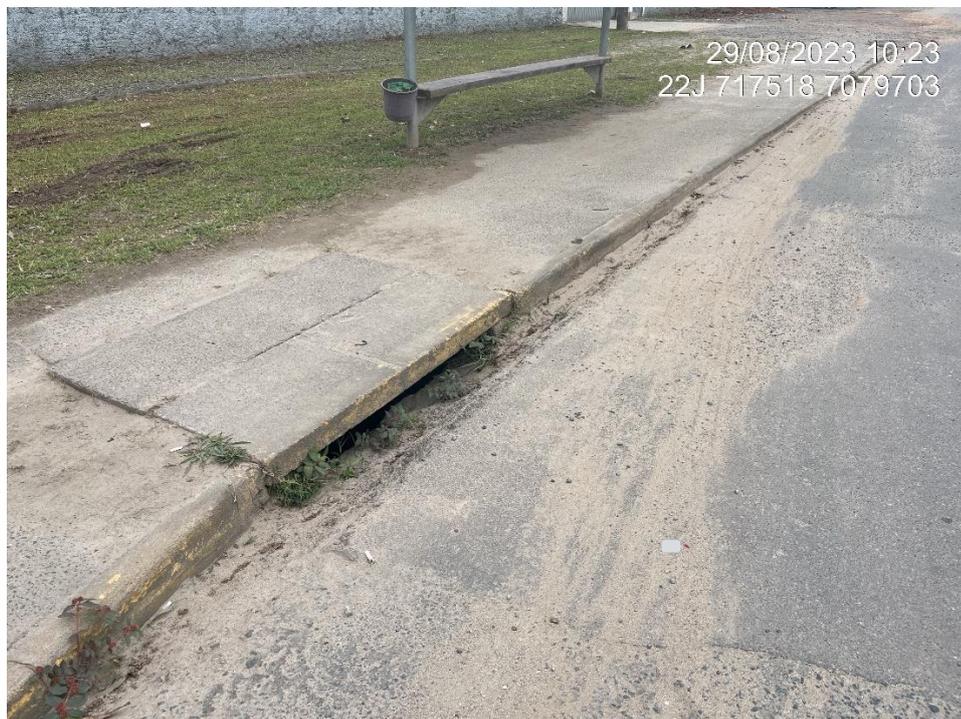
Figura 12: Rua Waldemiro José Borges, pavimentada. Contém boca de lobo para coleta de água pluvial. Fonte: Autores.

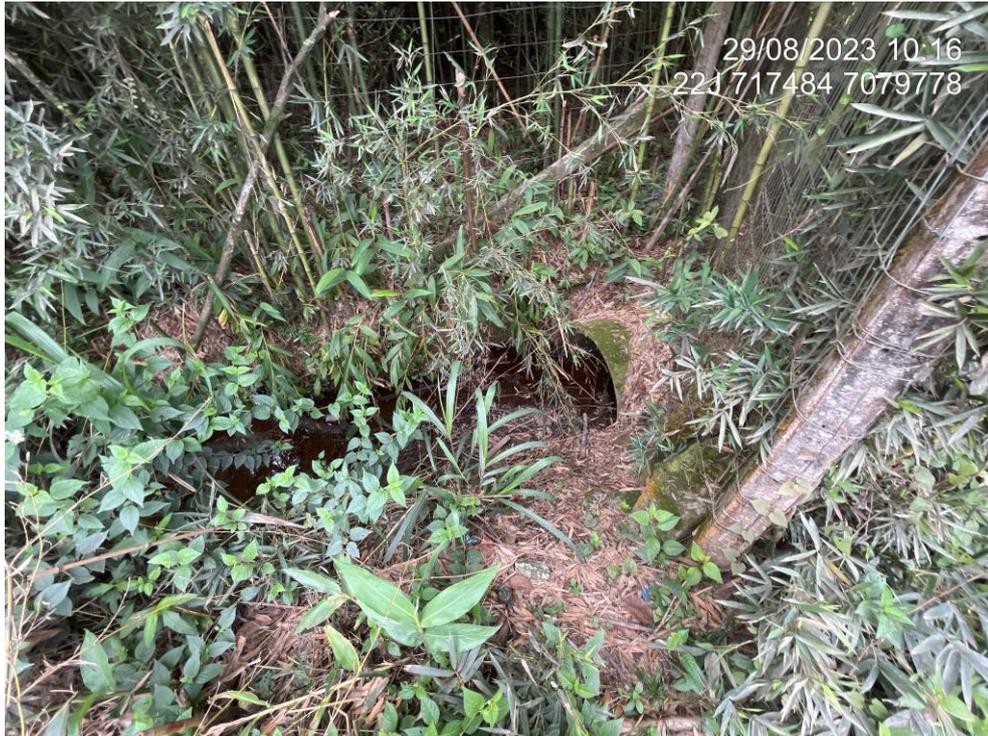
Figura 20: Final do trecho 20C, tubulado, para trecho 20D, aberto. Fonte: Autores.

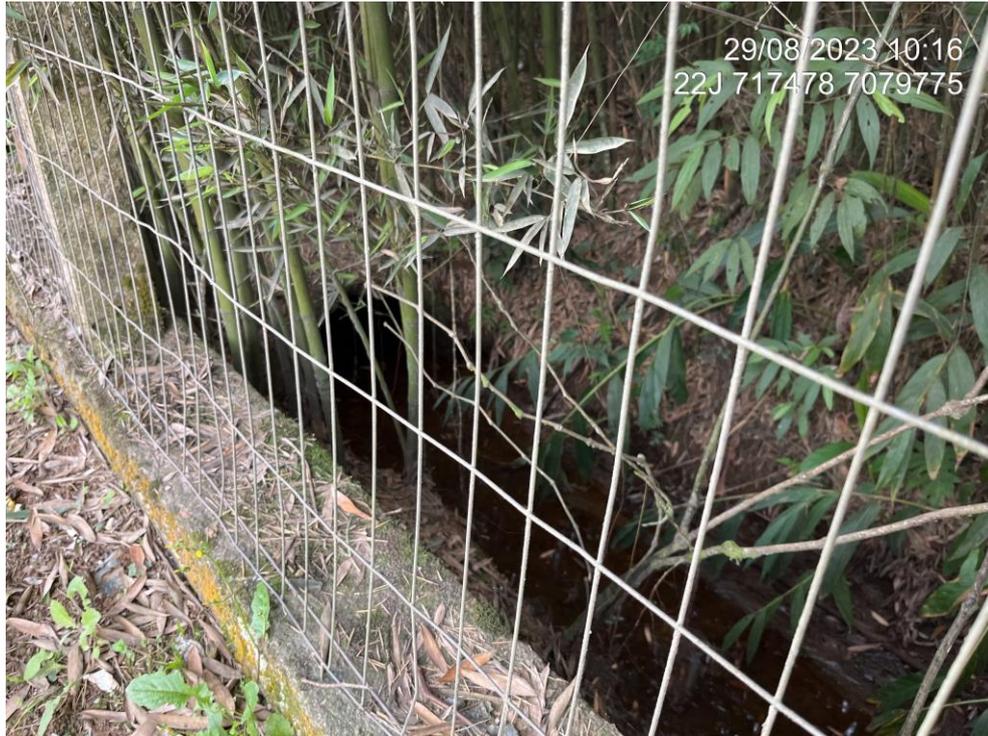
Figura 22: Trecho 20D, aberto, com intervenções nas margens. Fonte: Autores.

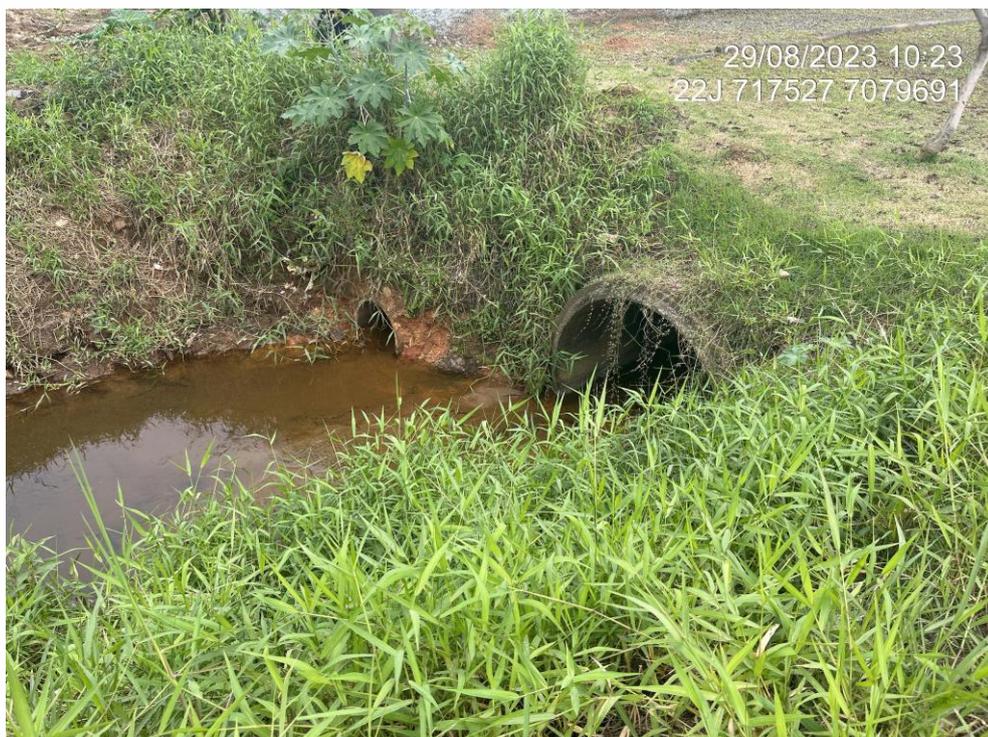
Figura 23: Trecho 21, tubulado, para 22, aberto. Fonte: Autores.

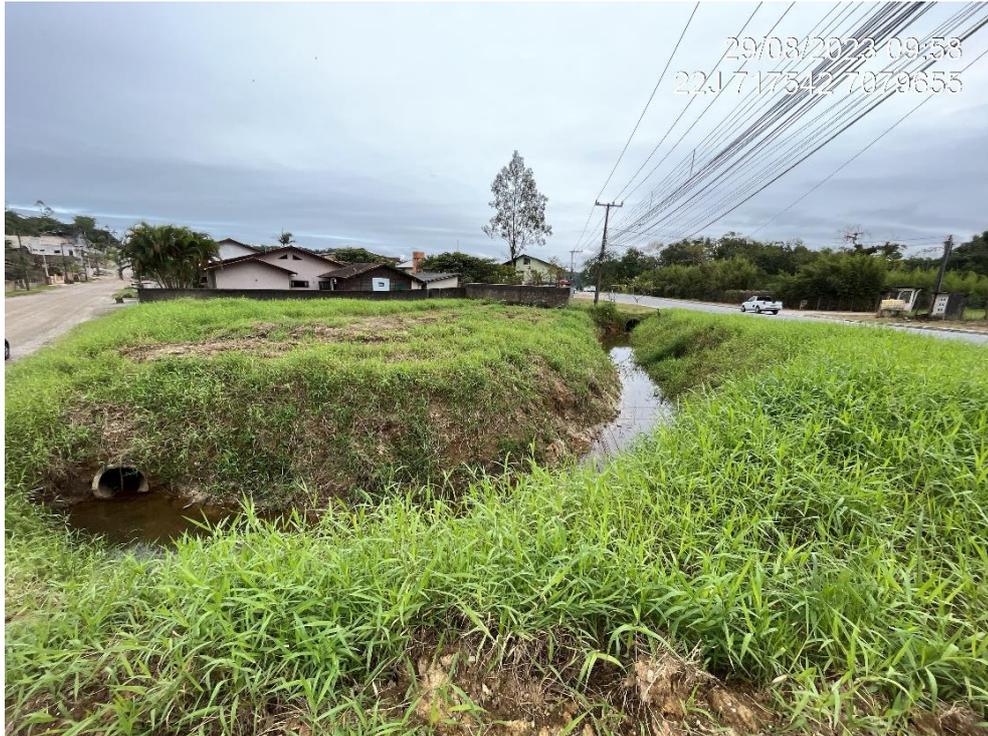
Figura 24: Contexto do trecho 22 (vista para montante); tubulação do trecho 21 na direita e tubulação do trecho 23 na esquerda da imagem. Fonte: Autores.

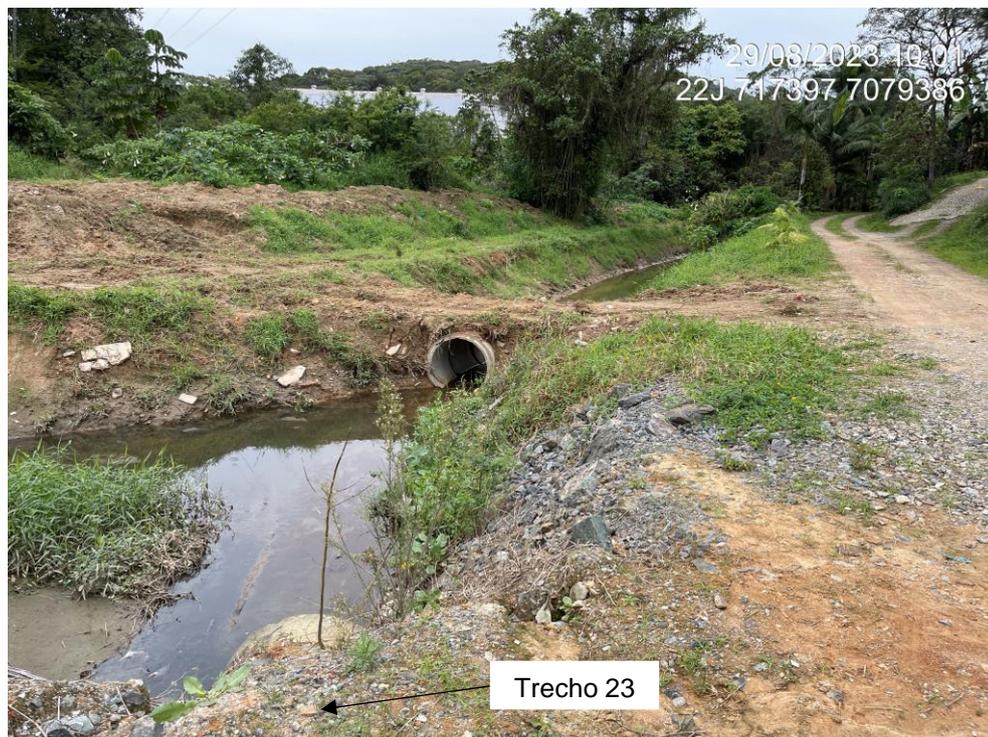
Figura 26: Trecho 23, tubulado, para trecho 24, aberto, vista para jusante. Fonte: Autores.

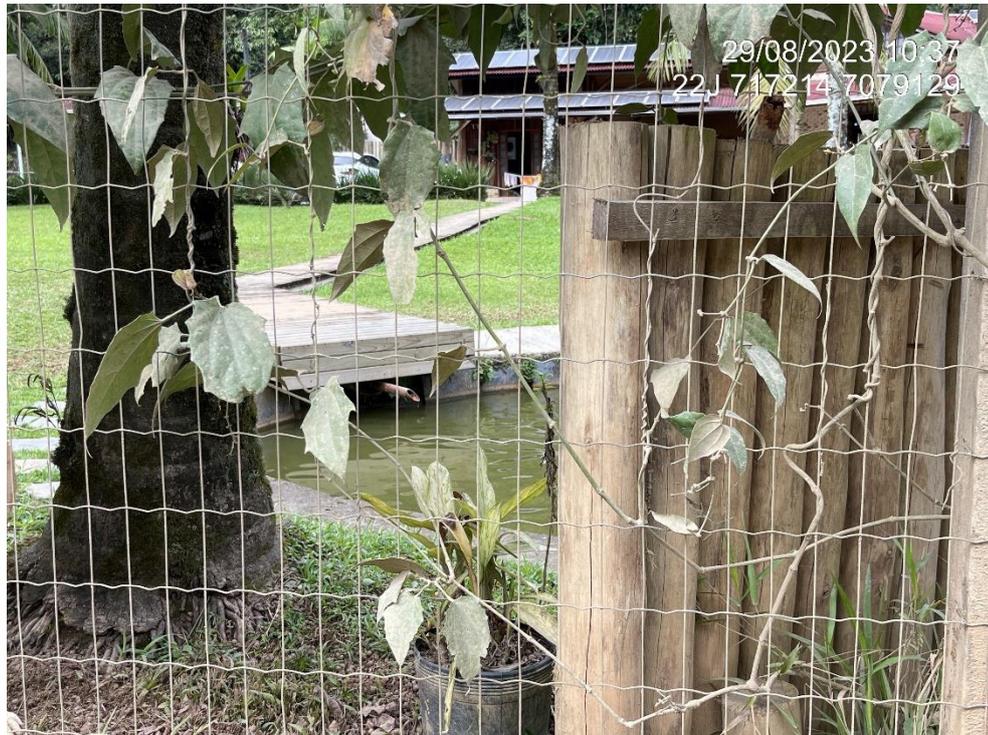
Figura 30: Trecho 33, vista para montante. Observa-se pequeno reservatório artificial. Fonte: Autores.

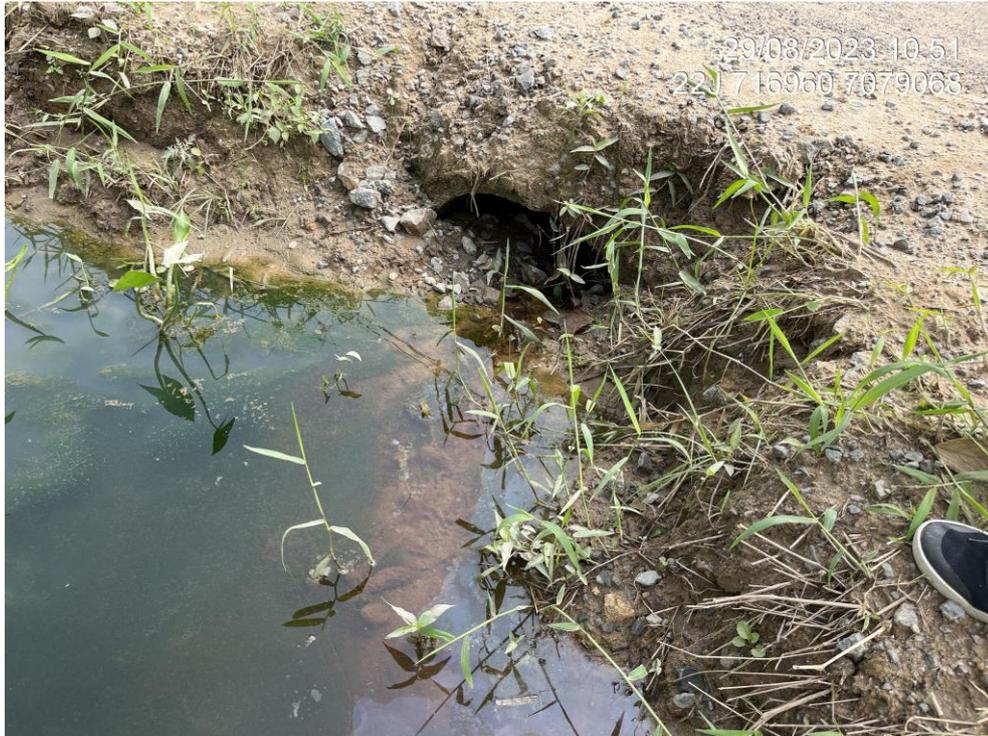
Figura 36: Trecho 45, aberto, para trecho 46, tubulado sob via. Fonte: Autores.

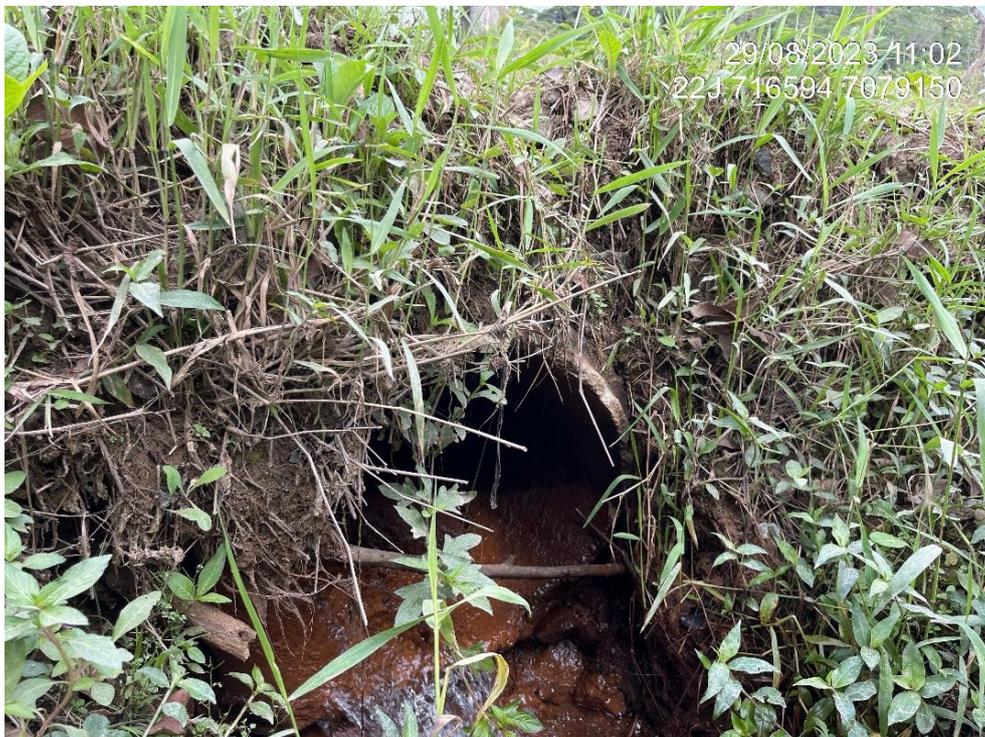
Figura 42: Trecho 53, fechado, para trecho 54, aberto. Fonte: Autores.

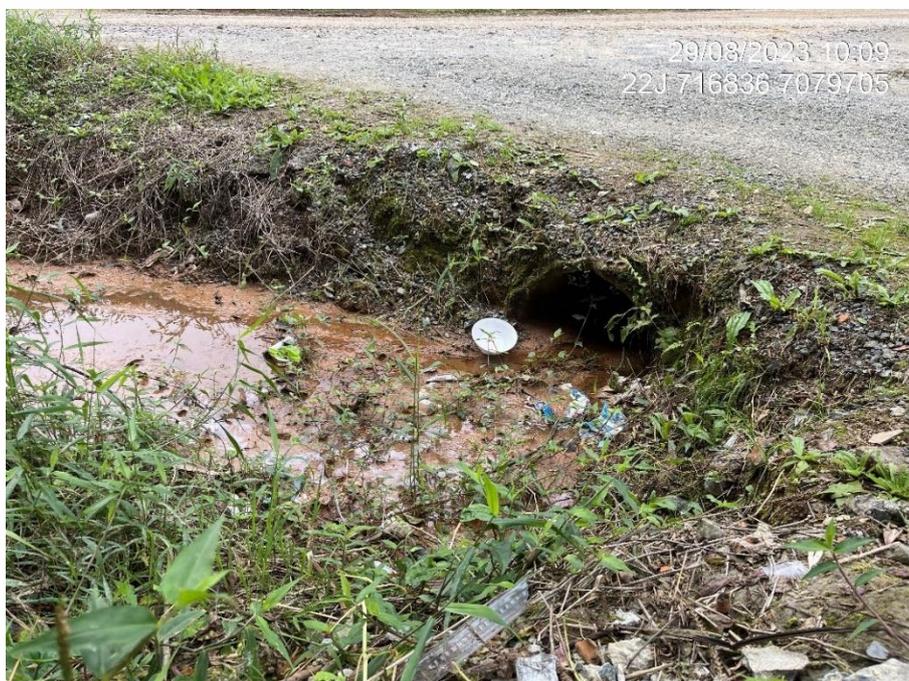
Figura 51: Trecho 75C para trecho 76, tubuladão. Fonte: Autores.

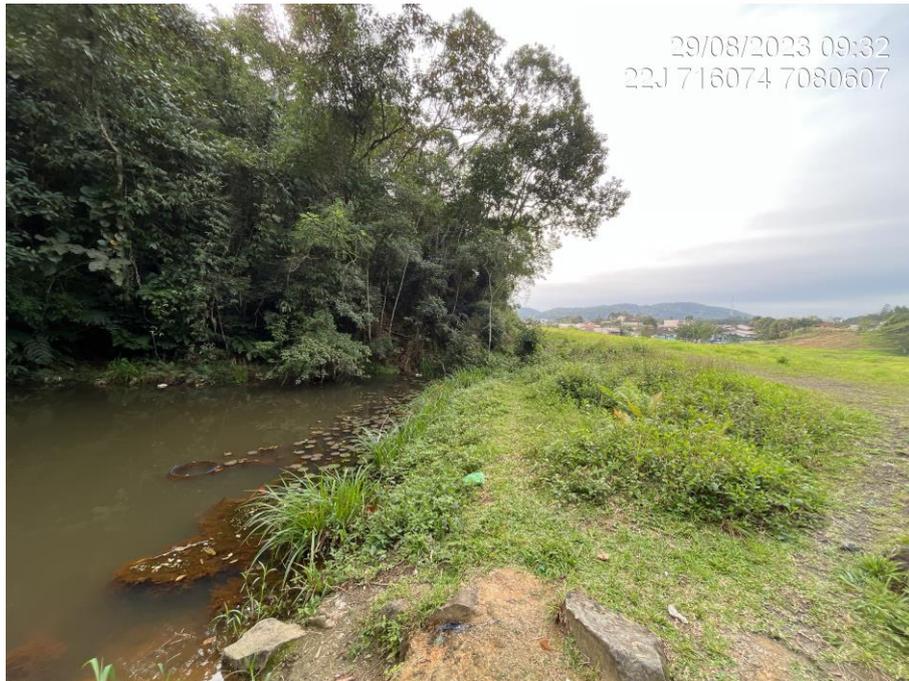
Figura 59: Represamento do trecho 132B, vista para jusante. Fonte: Autores.

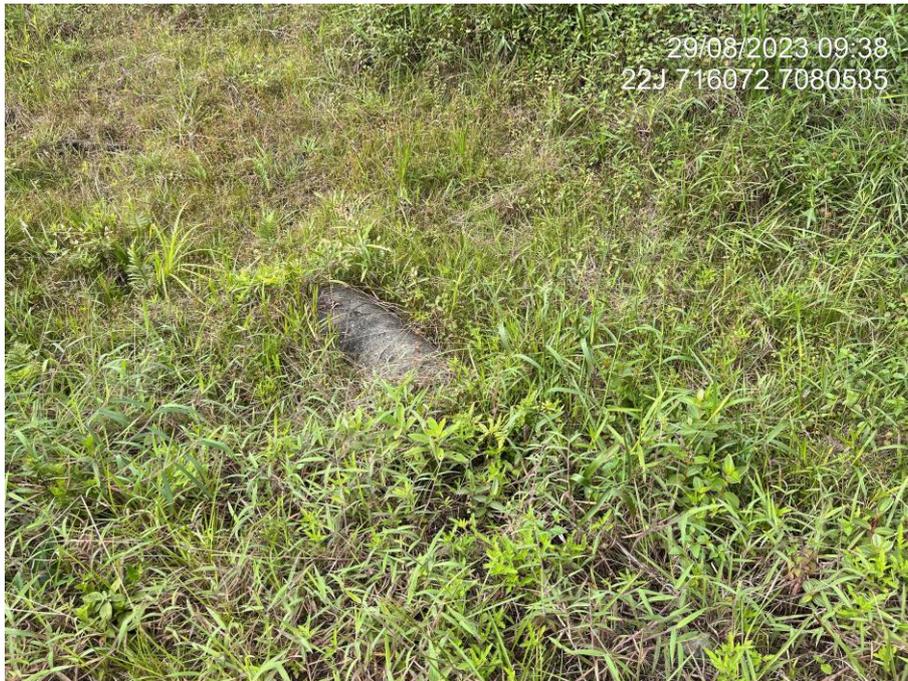
Figura 63: Tubulação encontrada próximo ao trecho 138. Fonte: Autores.

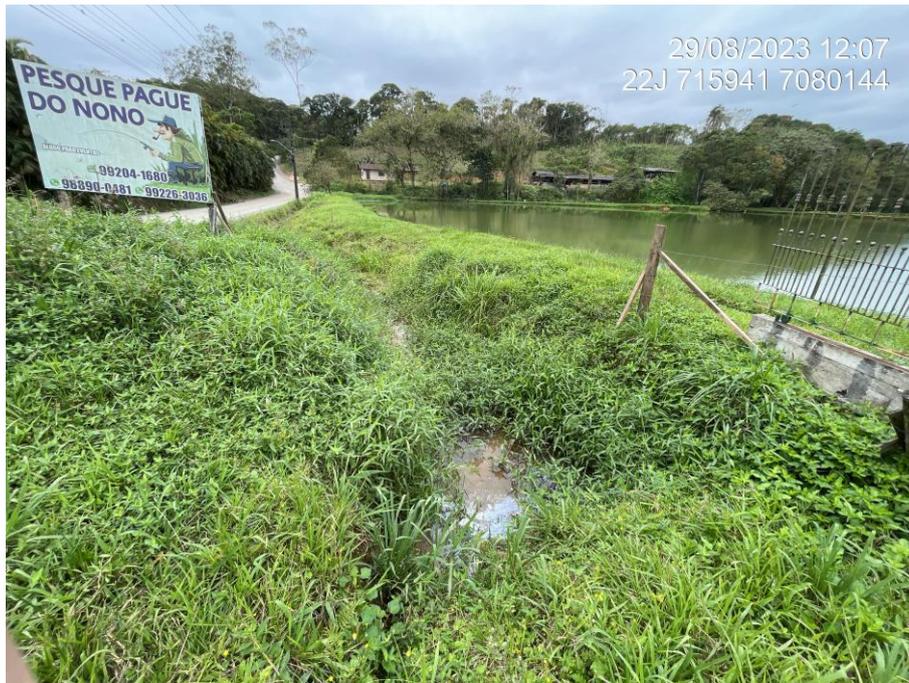
Figura 69: Trecho 168, tubulado, para trecho 169, aberto, lateral a reservatório. Fonte: Autores.
