# **DIAGNÓSTICO SOCIOAMBIENTAL POR MICROBACIA HIDROGRÁFICA (DSMH)**

## **MICROBACIA 30-6**

Joinville - SC  
2023

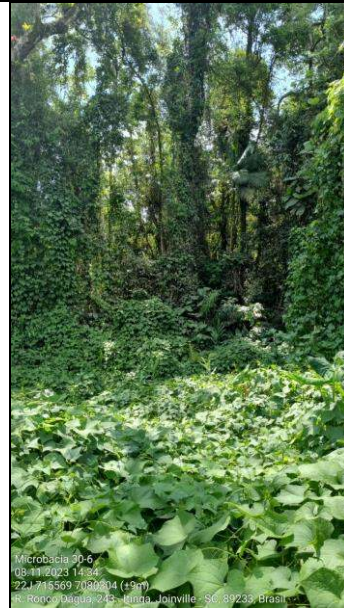
**Figura 28:** Área sobre o trecho 6.  
**Fonte:** Autor, 2023.

Quanto ao cenário dos trechos abertos inserido em vegetação densa em meio antropizado, como é observado no trecho 6, uma parte da margem encontra-se parcialmente ocupada ou degradada, sendo observado uma via no local, para acesso as residências, bem como foi observado que a vegetação sofre com efeitos de bordas ocasionado pela proximidade com a urbanização, sendo observado a introdução de espécies exóticas e outras pressões ocasionadas pela comunidade vizinha, como remoção da cobertura vegetal e impermeabilização do solo, comprometendo assim as funções ecológicas da APP.

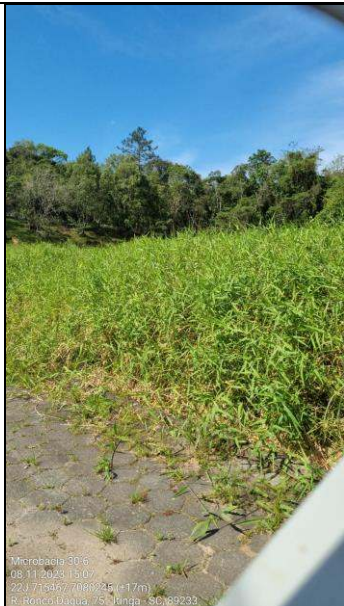
**Figura 29:** Área sobre o trecho 8.  
**Fonte:** Autor, 2023.

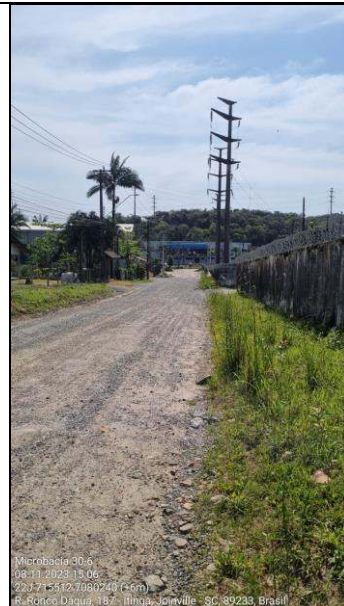
**Figura 30:** Área sobre o trecho 9.  
**Fonte:** Autor, 2023.
