AMBIVILLE
ENGENHARIA

DIAGNÓSTICO SOCIOAMBIENTAL POR MICROBACIA HIDROGRÁFICA (DSMH)

LEI COMPLEMENTAR Nº 601/2022

MICROBACIA 17-2

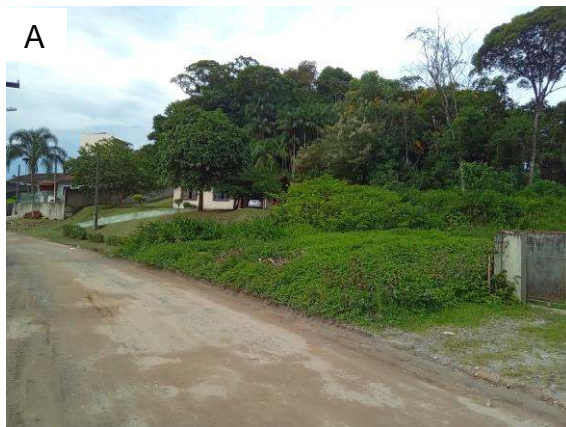
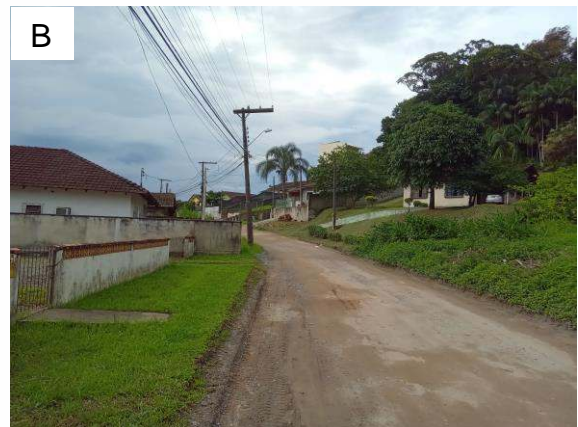
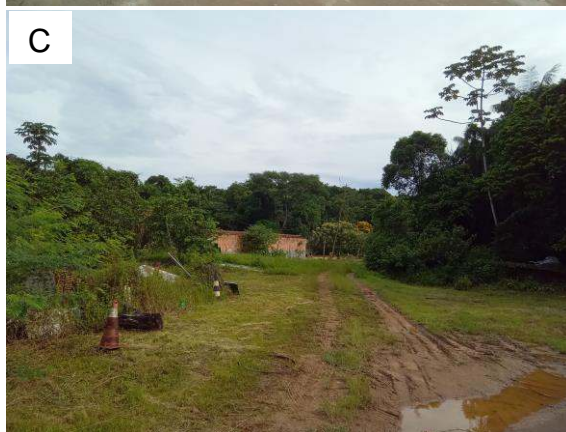
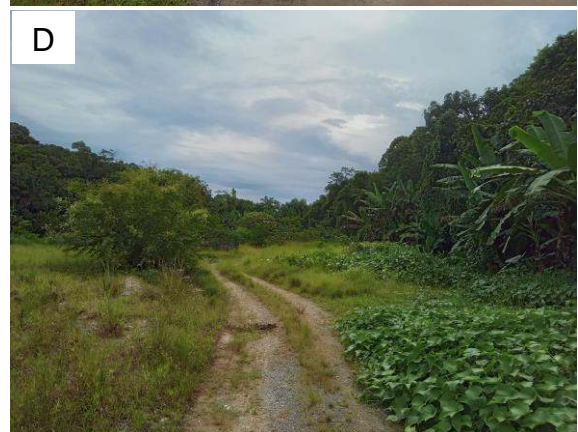
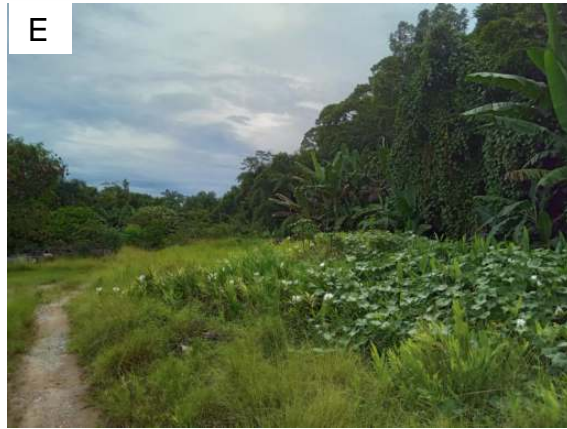
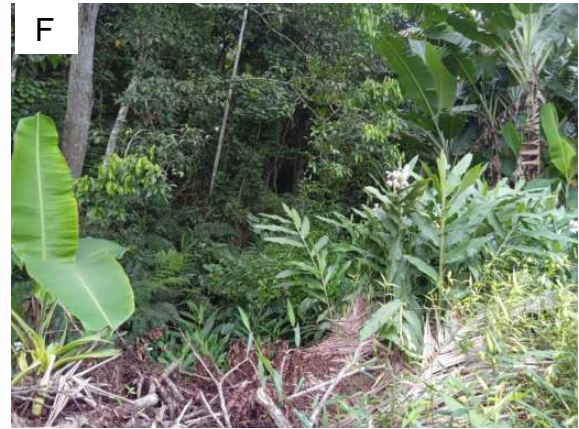
Figura 5: Imagens do contexto florestal sobre o curso hídrico da MB 17-2. A) Trechos 4b e 5 (montante); B) Trecho 5; C) Trechos 6 (jusante); D) Trecho 9c (jusante); E) Trecho 9c (jusante); F)

Trecho 10a (jusante); G) Trecho 7b (montante); H) Trechos 12 e 13 (montante); I) Trechos 12 e 13 (montante); J) Trecho 13 (jusante); L) Trecho 13 (jusante); M) foz do curso hídrico.

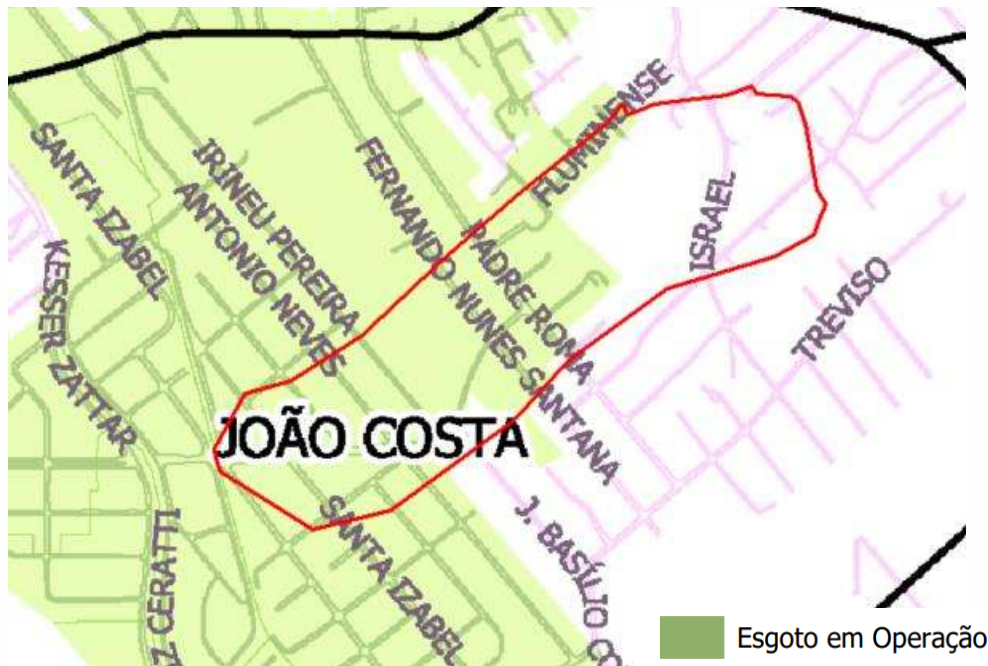
Figura 9: Localização da microbacia 17-2, referente a rede de coleta de esgoto em operação. Fonte: CAJ, 2023.

Conforme mapa disponibilizado pela Companhia Águas de Joinville (CAJ) (2023) parte da microbacia é atendida pela rede coletora de esgoto. A região que apresenta

maior cobertura está concentrada na porção sudoeste da região da microbacia, próximo a foz.

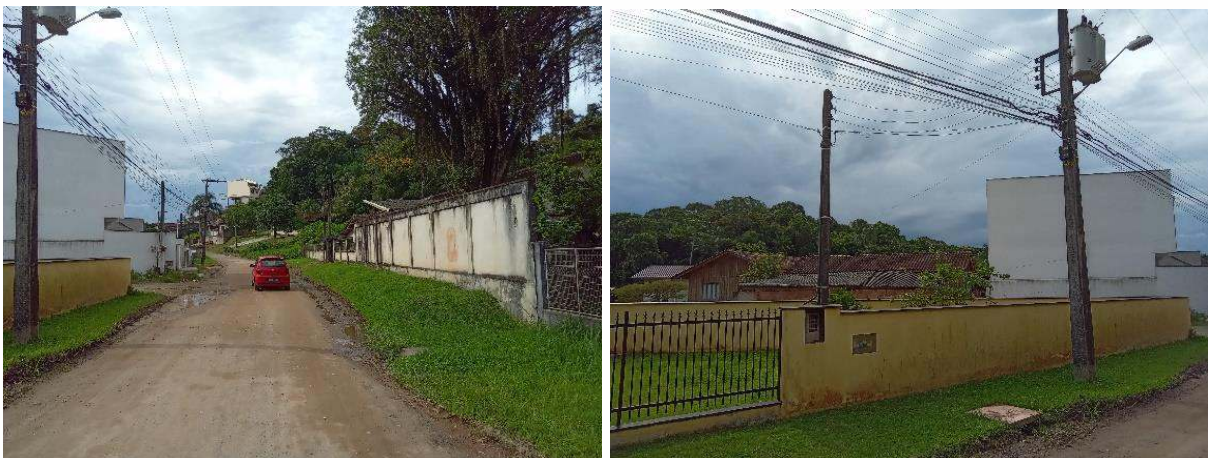
Figura 11: Rua Israel, não pavimentada. Observa-se rede de distribuição de energia elétrica, boca de lobo para coleta de água pluvial e registros de água. Fonte: Autores.

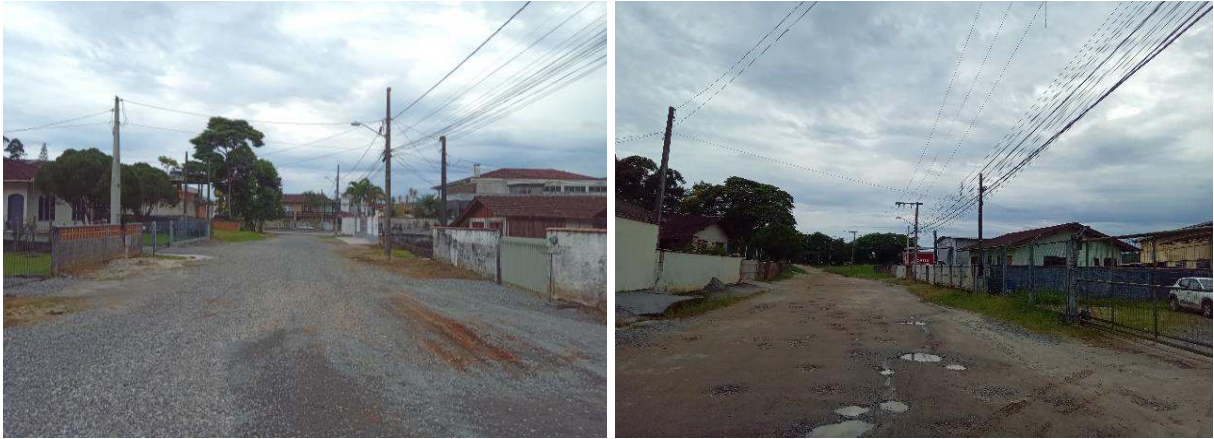
Figura 12: Rua Frei Vicente (esq.) e rua João Basílio Corrêa (dir.) sem pavimentação, com rede de distribuição de energia elétrica. Fonte: Autores.

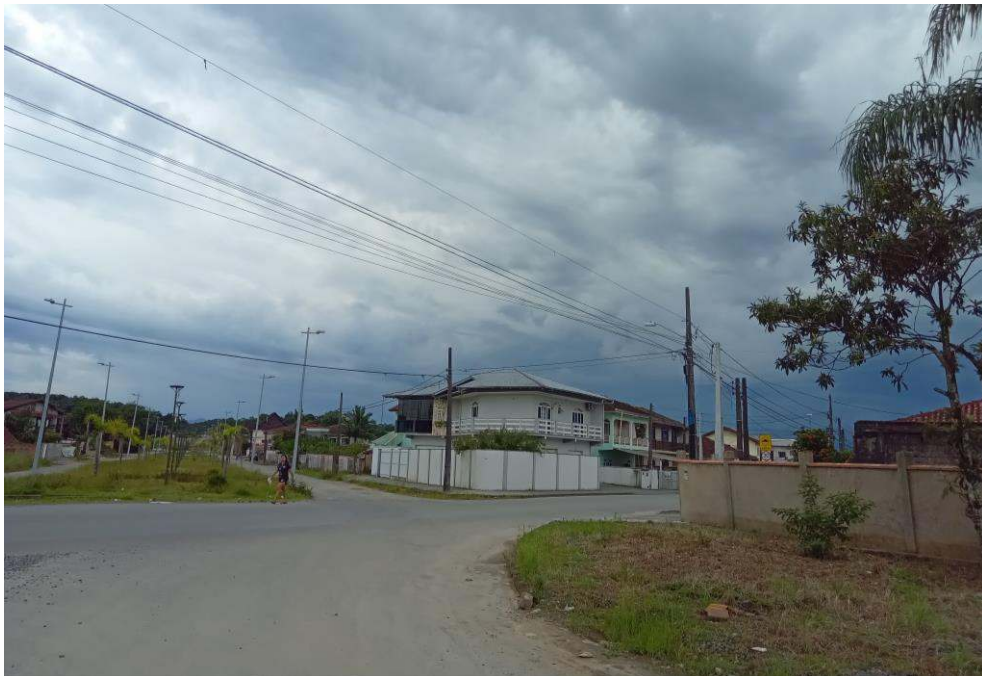
Figura 13: Av. Francisco Alves, pavimentada. Fonte: Autores.

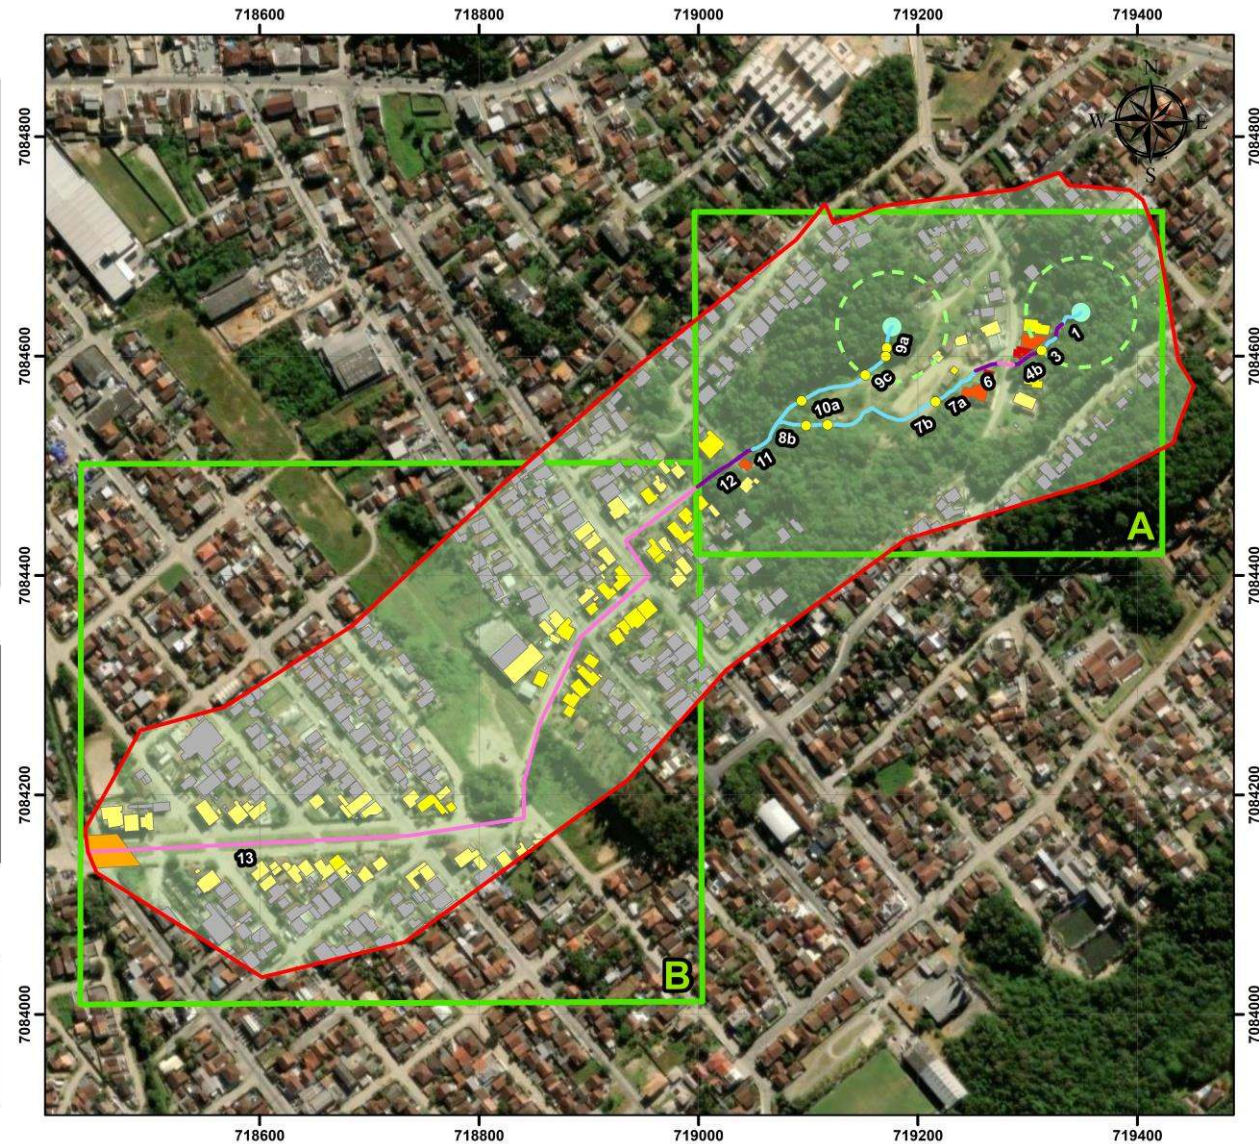
Figura 15: Divisão dos quadrantes da MB 17-2.

O mapa na Figura 15 apresenta a subdivisão dos 2 quadrantes definidos ao longo dos corpos d'água da microbacia 17-2 e nomeados como A e B. Além deste

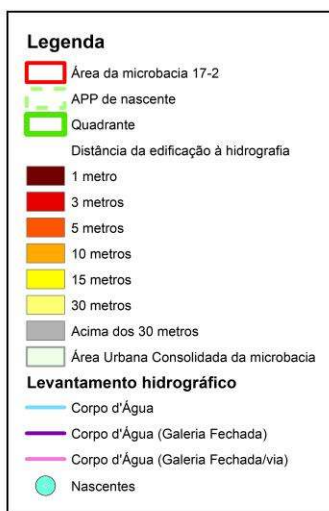
Figura 16: Quadrante A.

A Figura 16 a Figura 28 apresentam os quadrantes isoladamente, com a numeração dos trechos e enquadramento nos macros cenários, assim como a extensão dos corpos d'água em cada situação e registros fotográficos dos principais pontos.

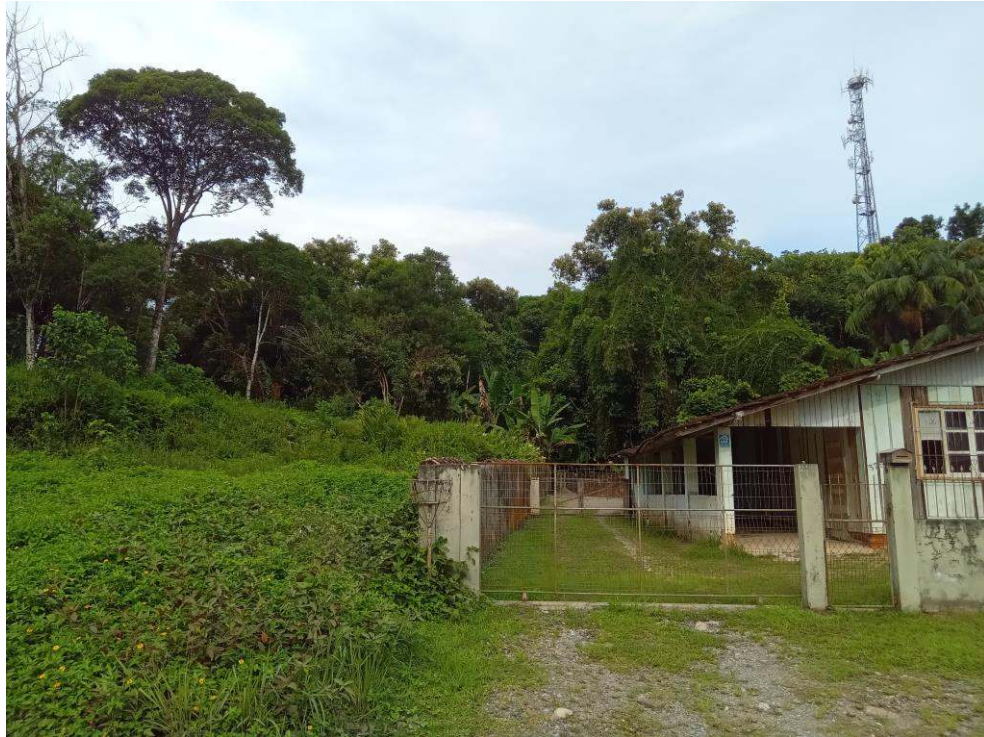
Figura 17: Vista para vegetação no entorno do trecho 1, a partir da rua Israel. Fonte: Autores.

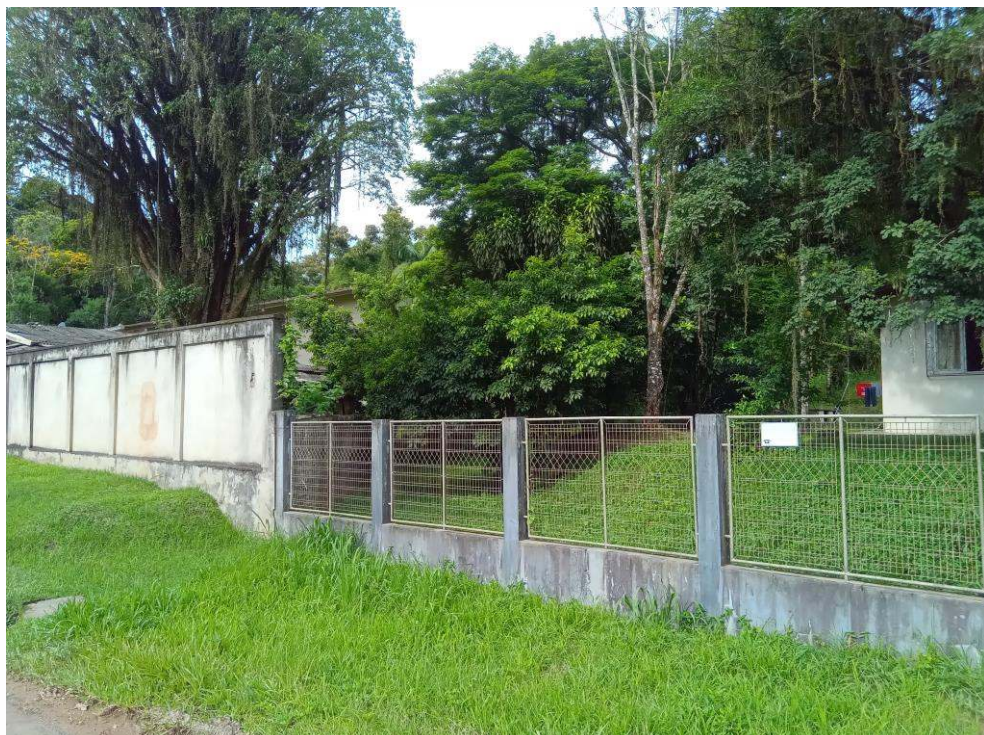
Figura 18: Entorno do trecho 4b, paralelo ao muro de divisa dos lotes. Fonte: Autores.

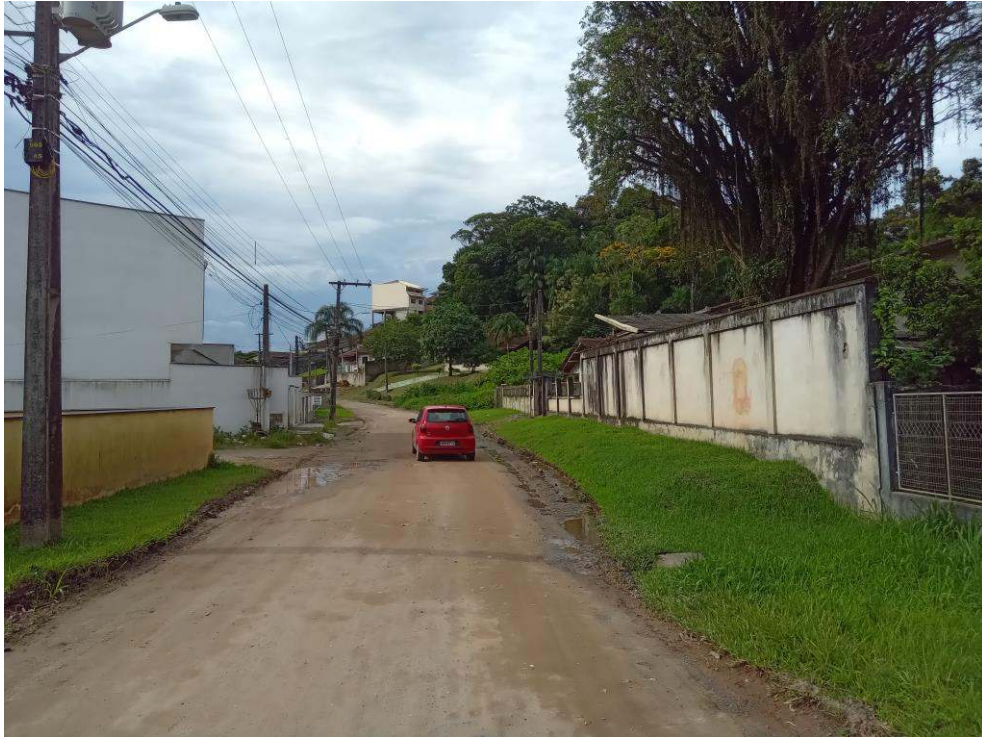
Figura 19: Trecho 5, sob via, rua Israel. Fonte: Autores.

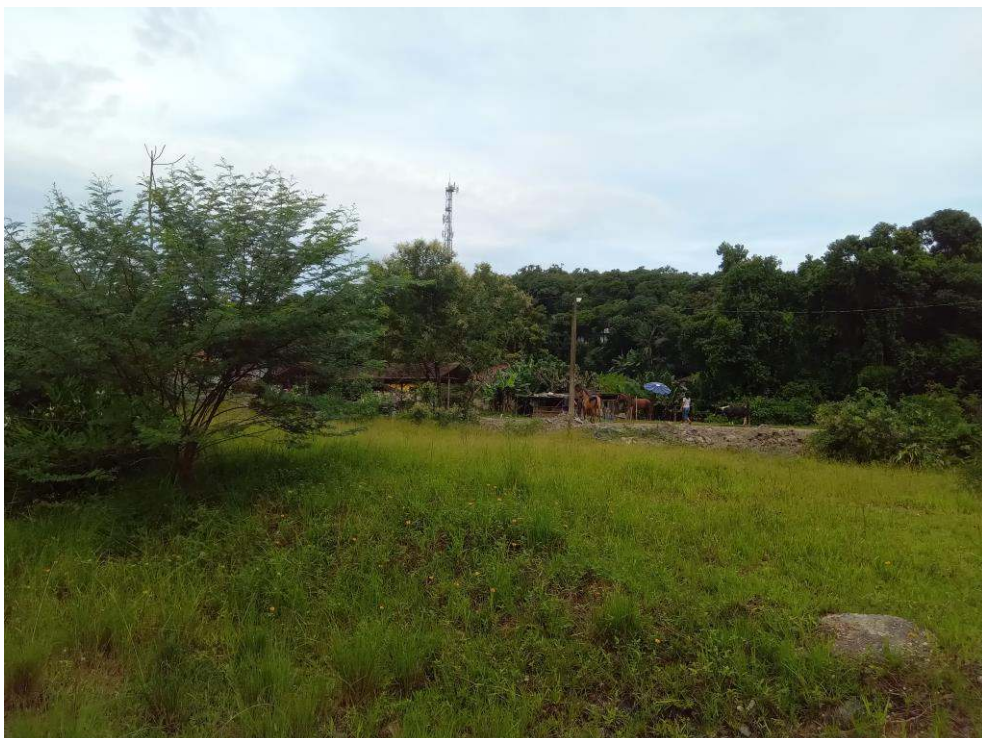
Figura 20: Contexto da margem direita do trecho 7b. Fonte: Autores.

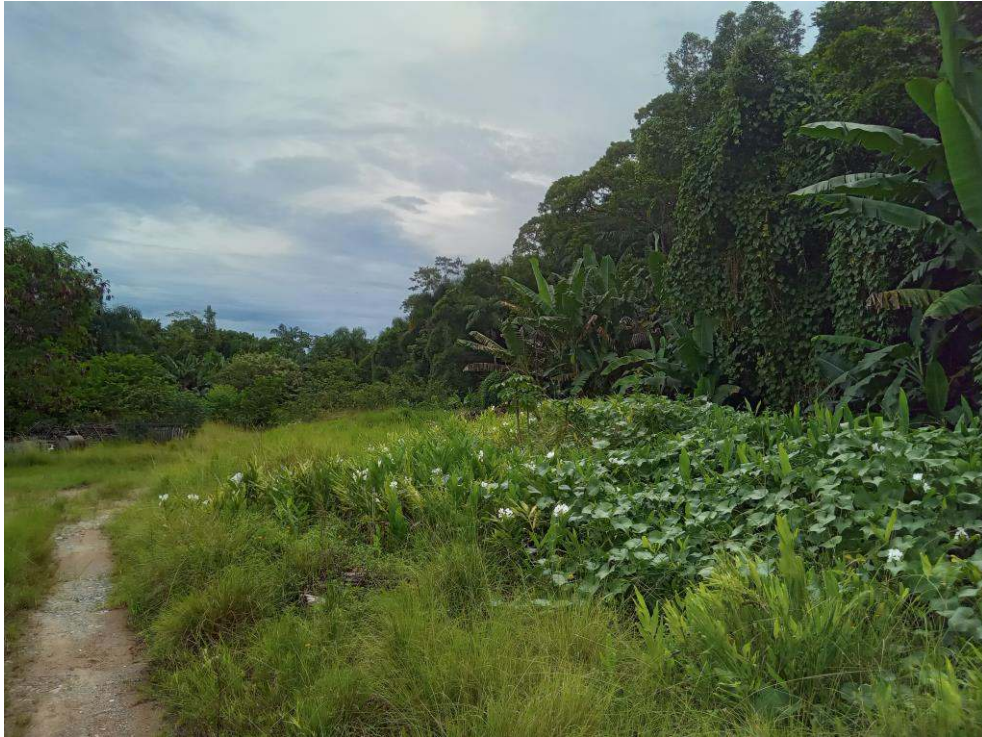
Figura 21: Margem esquerda do trecho 9c, vista para jusante. Fonte: Autores.

Em campo verificou-se que os trechos 9c e 10a estão localizados em posição diferente do registrado no levantamento municipal, com leito mais próximo à vegetação.

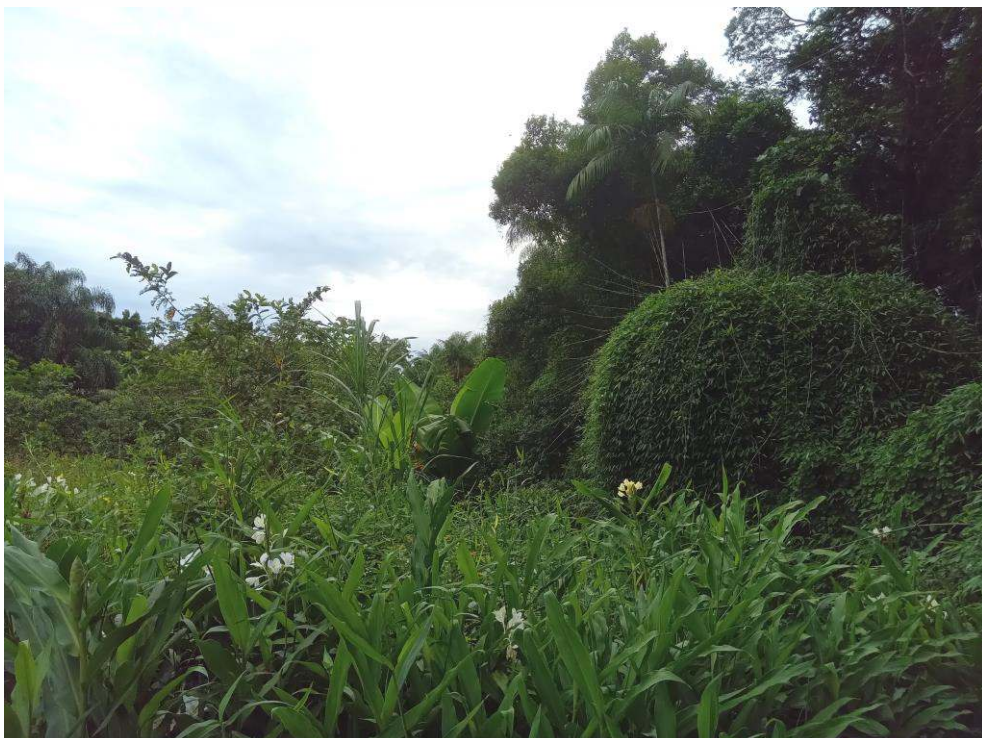
Figura 22: Margem esquerda do trecho 10a, vista para jusante. Fonte: Autores.

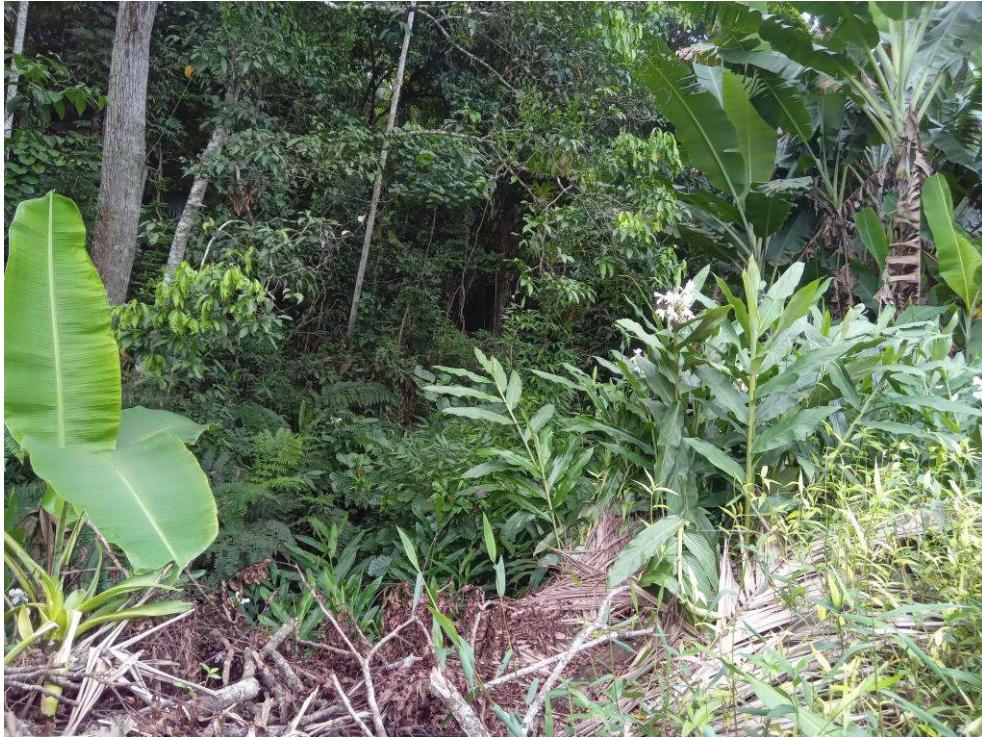
Figura 23: Trecho 10b, ao sair da área vegetada, vista para montante. Fonte: Autores.

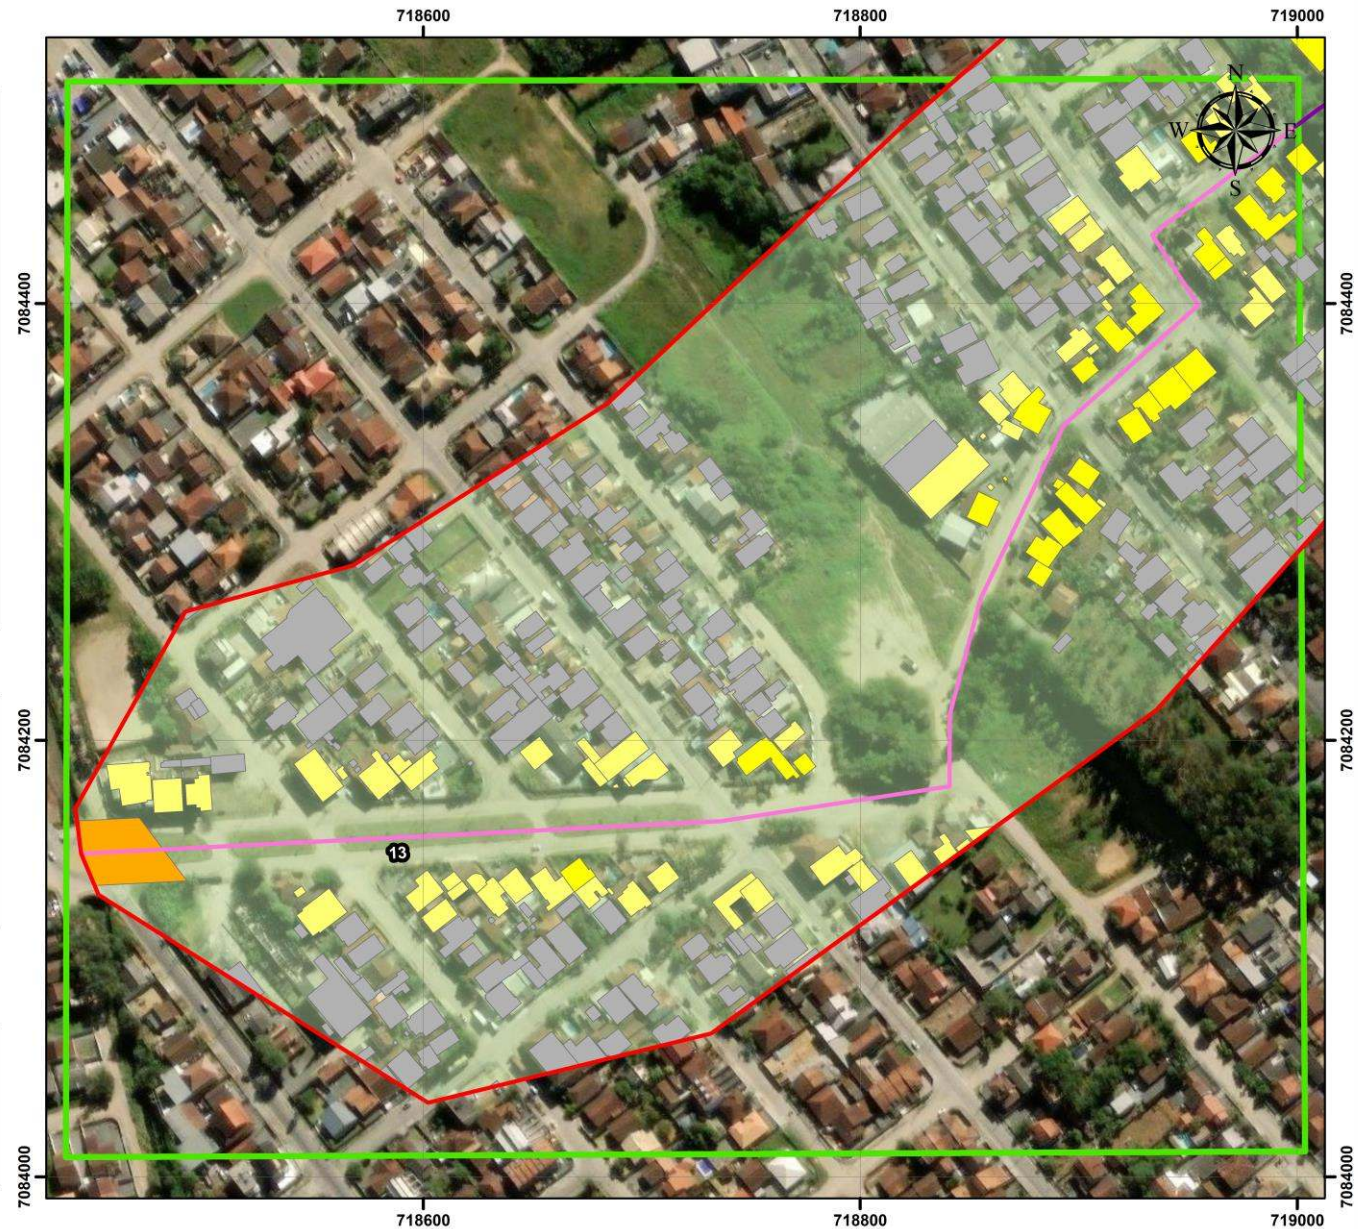
Figura 25: Quadrante B.

O quadrante B compreende o corpo d'água que está tubulado sob via, o qual foi denominado apenas de trecho 13. Este trecho percorre a área densamente urbanizada da microbacia.

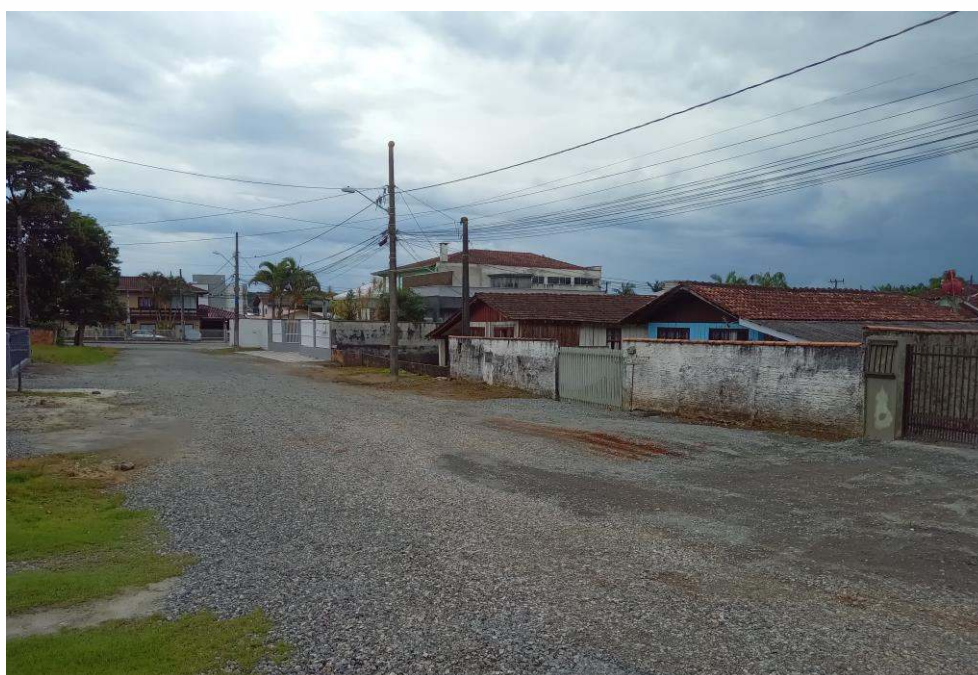
Trecho 13, sob via, rua Frei Vicente. Fonte: Autores.

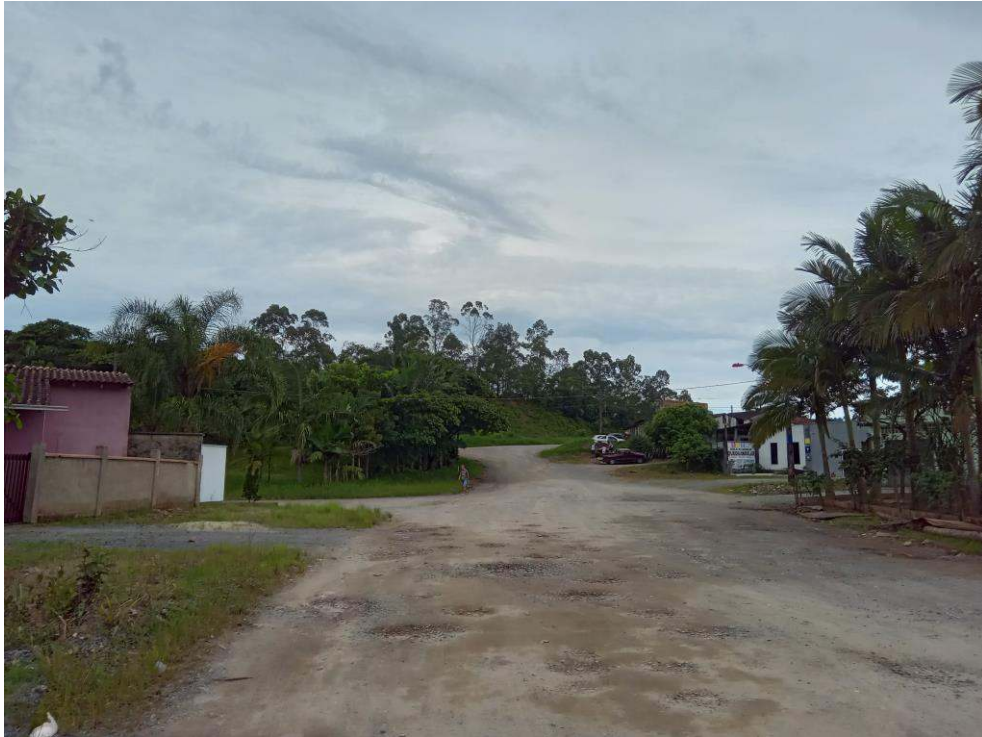
Figura 26: Trecho 13, sob via, vista para montante, av. Francisco Alves. Fonte: Autores.

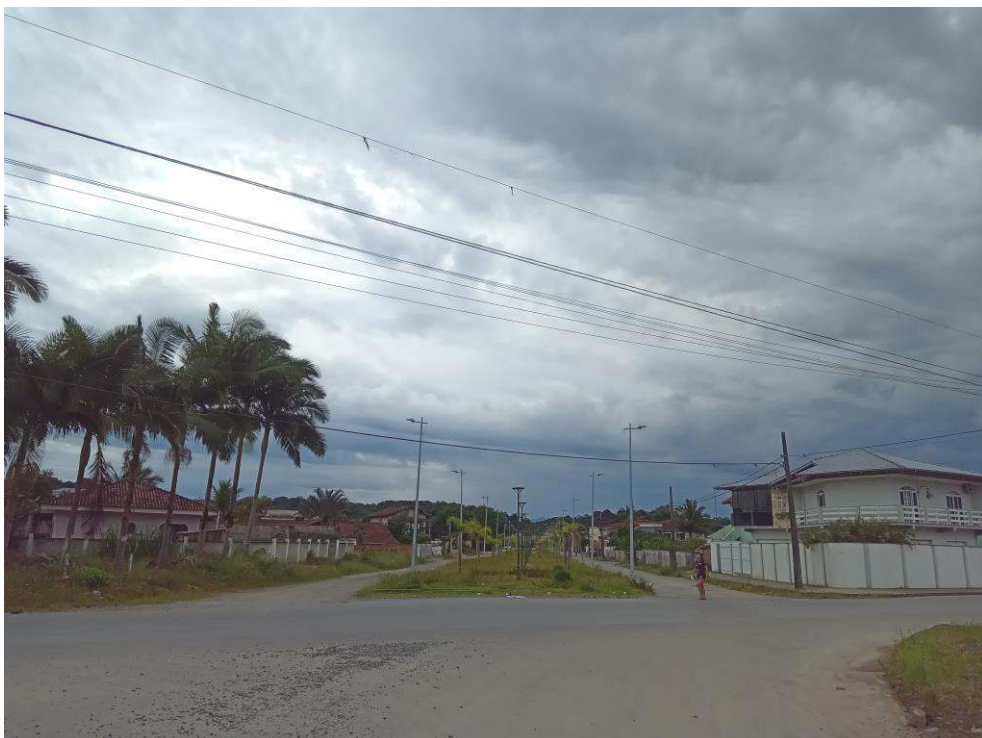
Figura 27: Trecho 13, sob via, vista para jusante, av. Francisco Alves. Fonte: Autores.

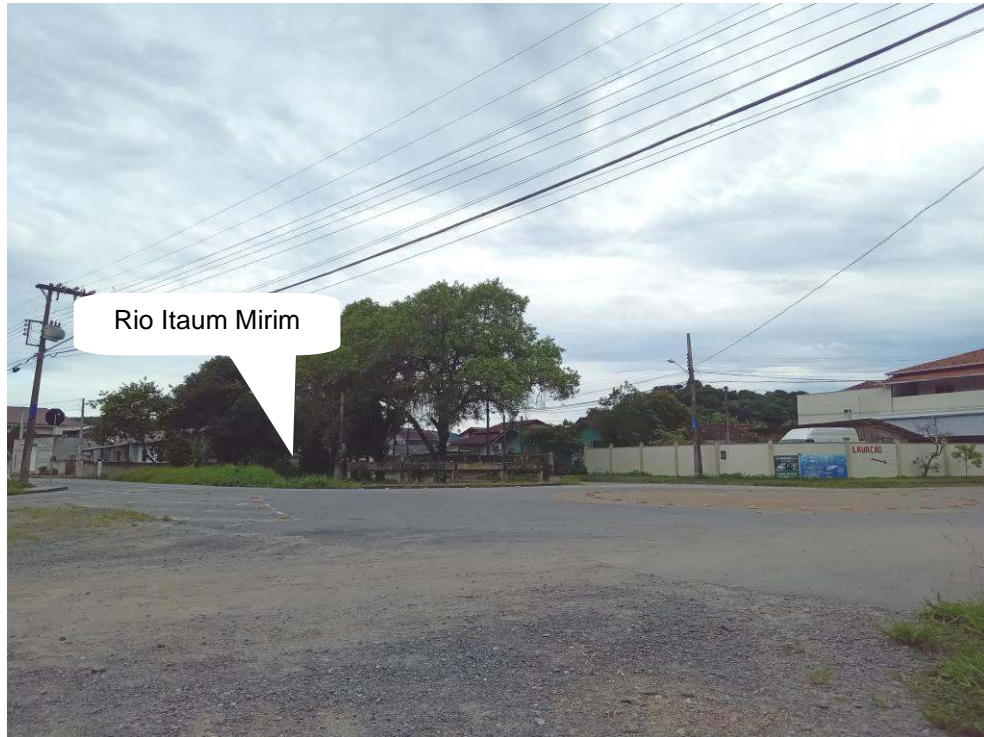
Figura 28: Foz da microbacia. Trecho 13, sob via, onde integra-se ao rio Itaum-Mirim. Fonte: Autores.
