AMBIVILLE
ENGENHARIA

DIAGNÓSTICO SOCIOAMBIENTAL POR MICROBACIA HIDROGRÁFICA (DSMH)

LEI COMPLEMENTAR Nº 601/2022

MICROBACIA 32-3

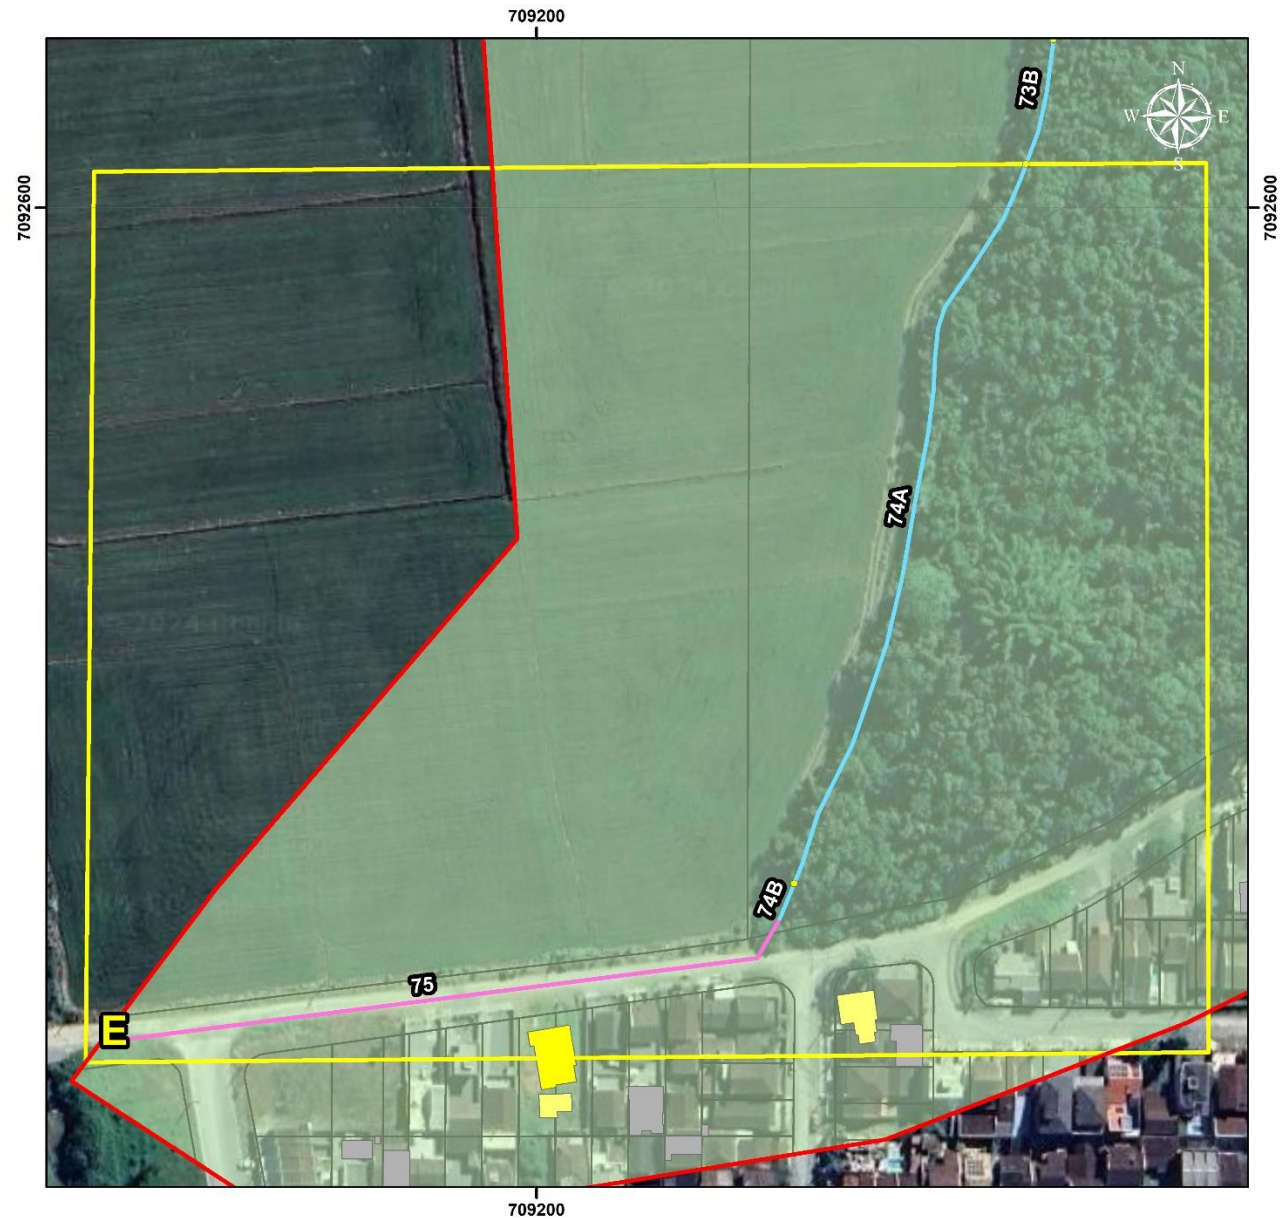
Figura 48: Quadrante E. Fonte: Autores.

Macros cenários	Trechos	Medidas dos trechos (metros lineares)
Corpo d'água aberto – Vegetação densa	x	0
Corpo d'água aberto – Vegetação densa a borda	74A	208,9051
Corpo d'água aberto – Vegetação isolada ou suprimida por cultivo agrícola	x	0
Corpo d'água aberto – Área de cultivo agrícola a jusante de trechos antropizados	x	0
Corpo d'água aberto – Vegetação densa em faixa de domínio de via	x	0
Corpo d'água aberto – A borda de vegetação densa em área antropizada	74B	10,3703
Corpo d'água aberto – Sem vegetação ou com vegetação isolada em área parcialmente edificada	x	0
Corpo d'água fechado – Área parcialmente edificada ou sob vias a borda ou em projeção de vegetação	x	0
Corpo d'água fechado – Área parcialmente edificada ou sob vias	75	193,1842

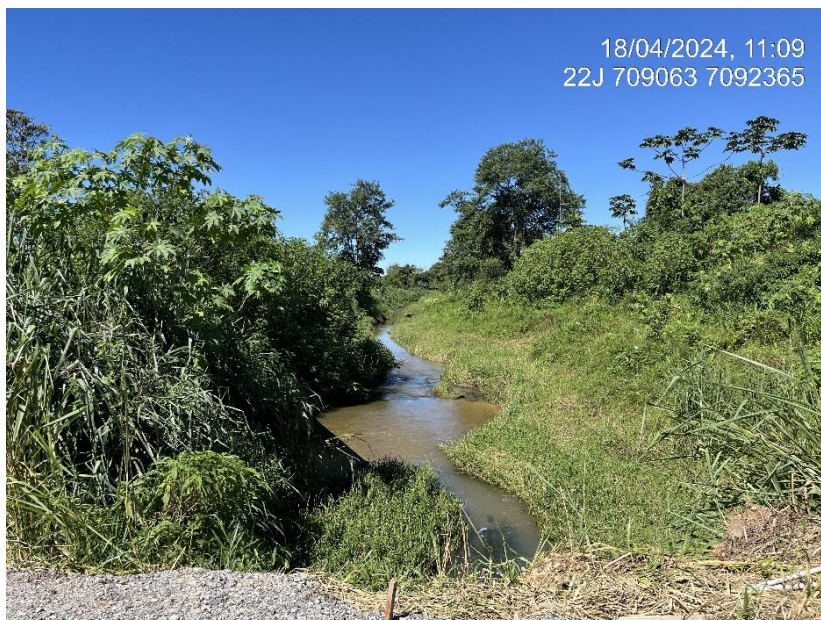
Figura 51: Trecho 75 (Foz da MB – Tubulado), desaguando no Rio Águas Vermelhas.
Fonte: Autores.
