AMBIVILLE
ENGENHARIA

DIAGNÓSTICO SOCIOAMBIENTAL POR MICROBACIA HIDROGRÁFICA (DSMH)

MICROBACIA 10-2

JOINVILLE (SC), 2023

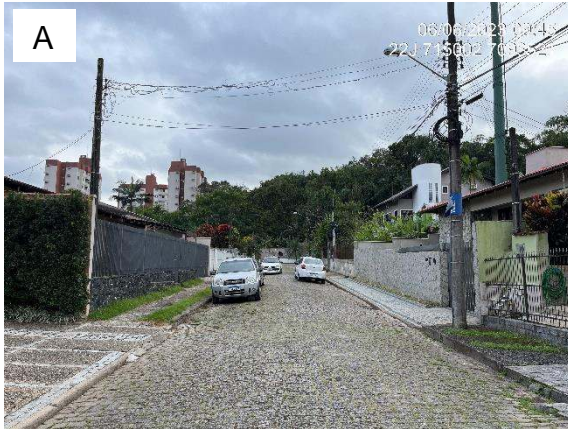
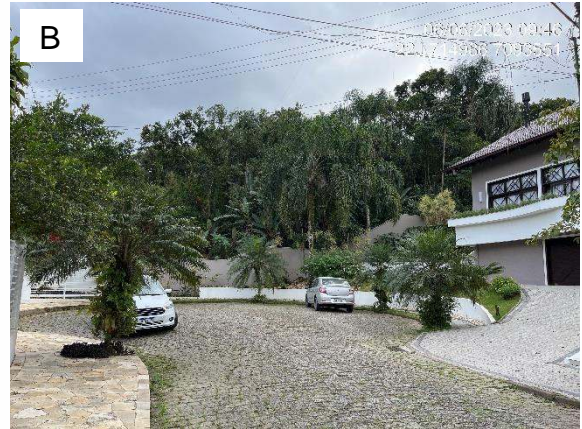
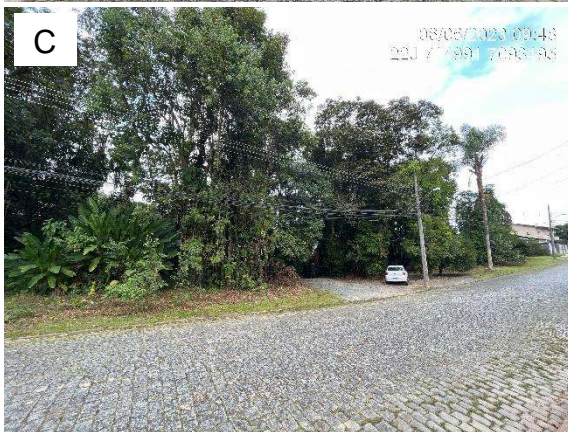
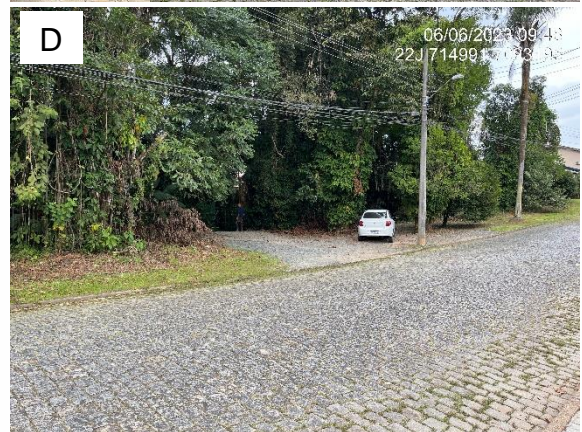
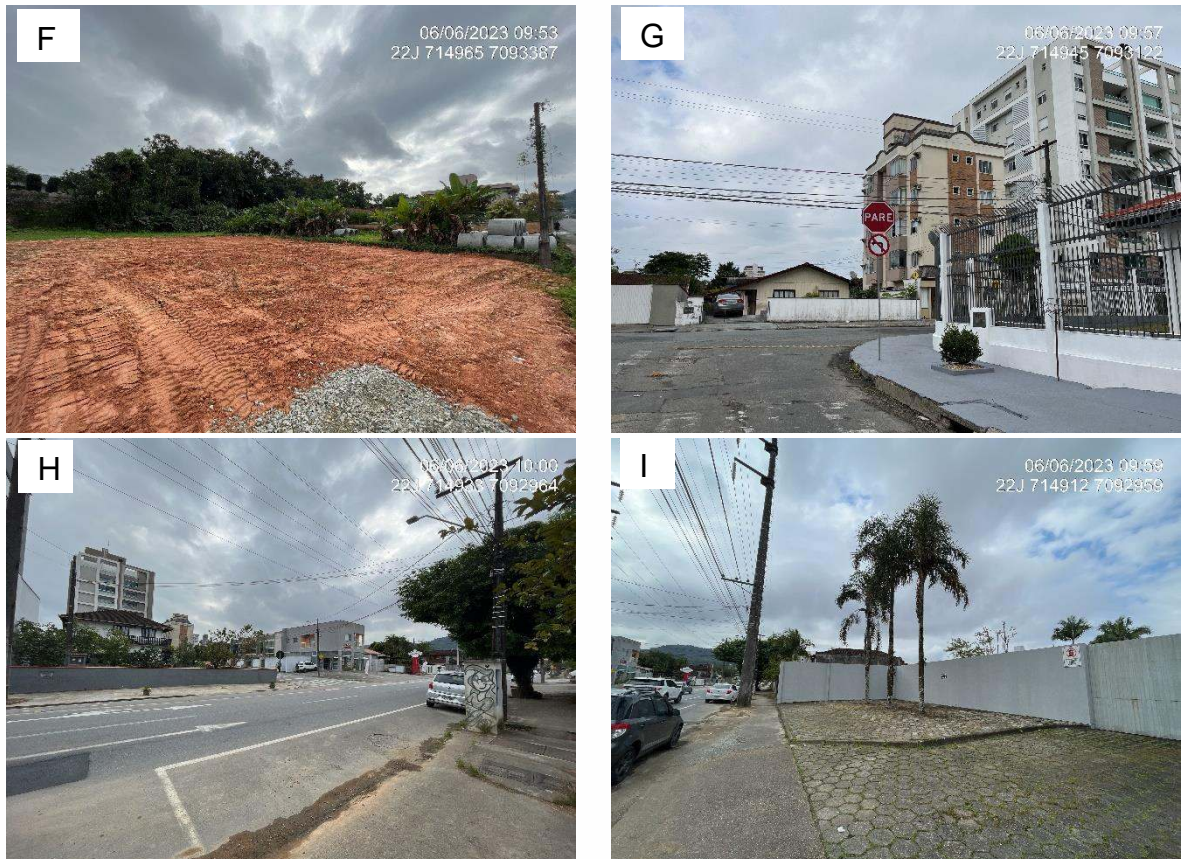
Figura 5: Imagens do contexto florestal sobre o curso hídrico da MB 10-2. A e B) Trechos 1, 2A e 2B (montante, vista da rua Fortunata Zanella); C) Trecho 2B, 3 e 4 (vista para jusante, a partir do trecho 2B); D) Trecho 3 e 4 (vista para jusante, a partir do trecho 2C); E) Dossel - Trecho 4 (jusante); F) Trecho 5 (vista para trecho 4); G) Trecho 6 (jusante); H) Trechos 8 e 9 (montante); I) Trecho 9 (jusante) - foz do curso hídrico.

Assim, a característica dominante dos cenários deste corpo hídrico é aberta à região da nascente, com vegetação florestal densa; em sequência, o curso d'água se apresenta tubulado e com um panorama ambiental dominado pela ocupação residencial/comercial e malha viária, com raras árvores isoladas sobre os lotes e ao longo da margem do rio em análise. Por fim, segue neste contexto urbanizado até sua foz, onde deságua tubulado no rio Bom Retiro (MB 10-0).

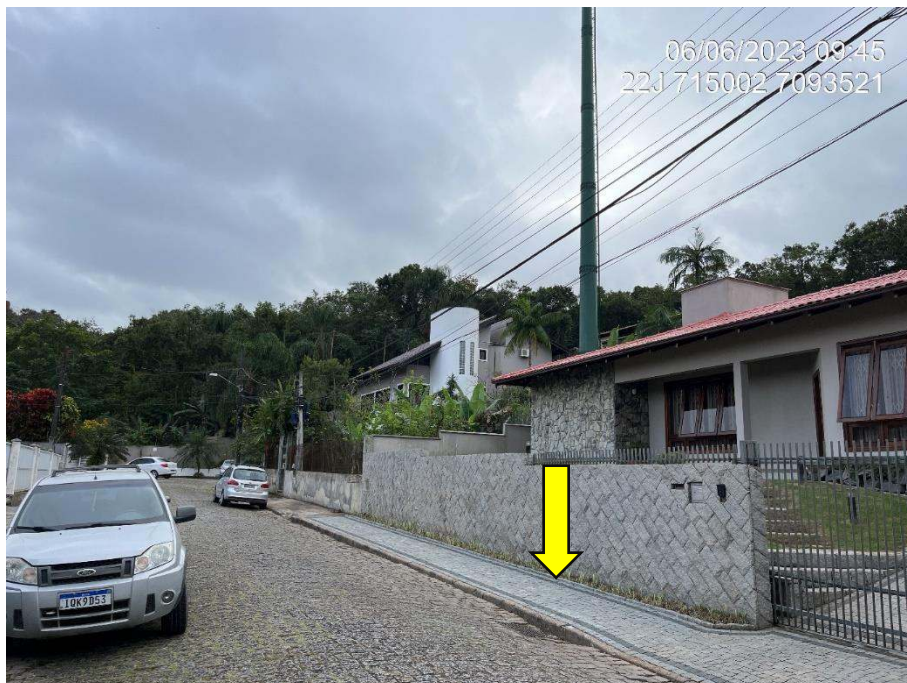
Figura 10: Rua Fortunata Zanella, pavimentada por lajotas e paralelepípedos. Observa-se rede de distribuição de energia elétrica e boca de lobo para coleta de água pluvial. Fonte: Autores.

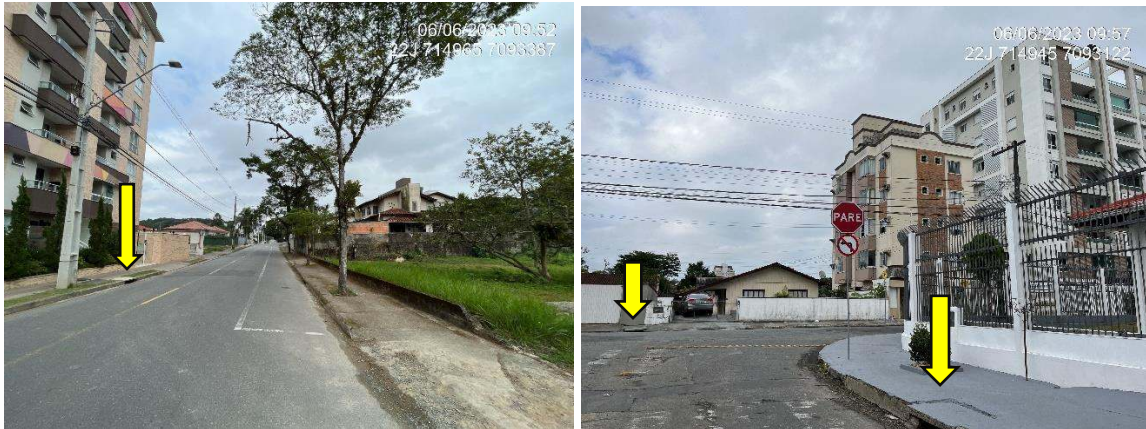
Figura 11: Rua Germano Wetzel (esq), pavimentação: contém rede de distribuição de energia elétrica e boca de lobo para coleta de água pluvial. Rua Waldemar C. Richter (dir.) pavimentação, com rede de distribuição de energia elétrica e boca de lobo para coleta de água pluvial. Fonte: Autores.

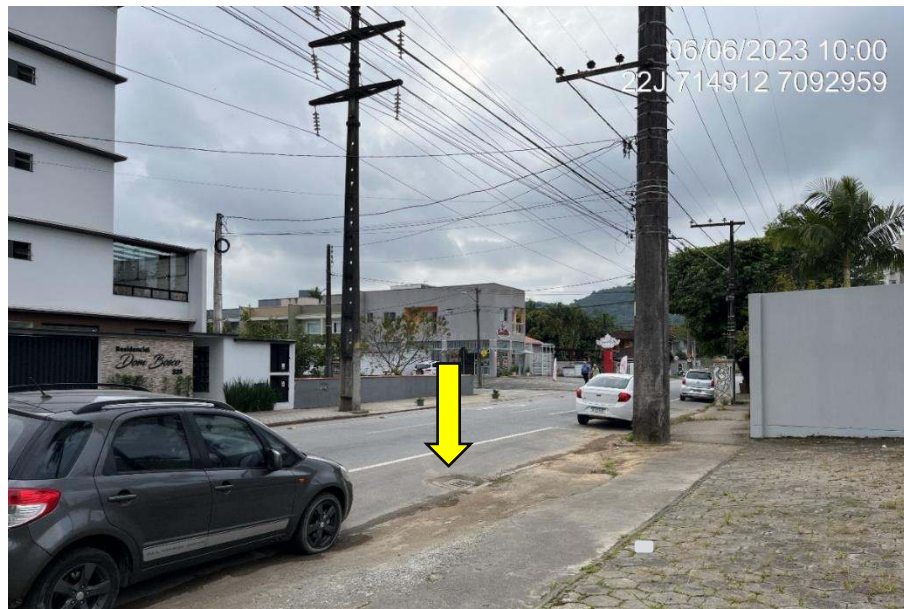
Figura 12: Rua Dom Bosco, pavimentada. Contém rede de distribuição de energia elétrica e boca de lobo para coleta de água pluvial. Fonte: Autores.

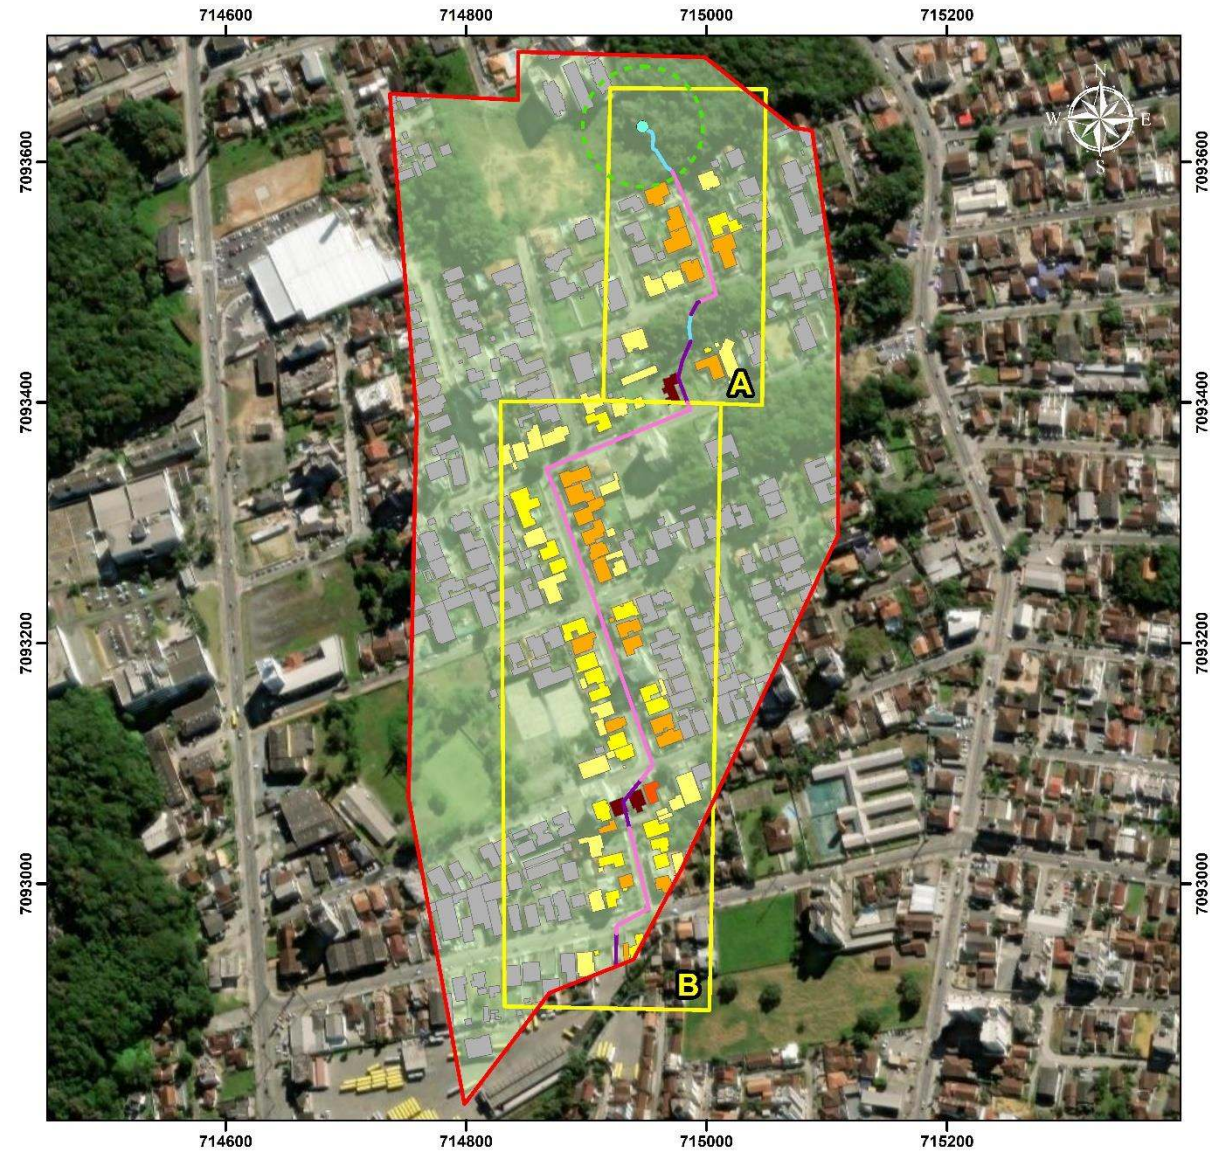
Figura 14: Divisão dos quadrantes da MB 10-2.

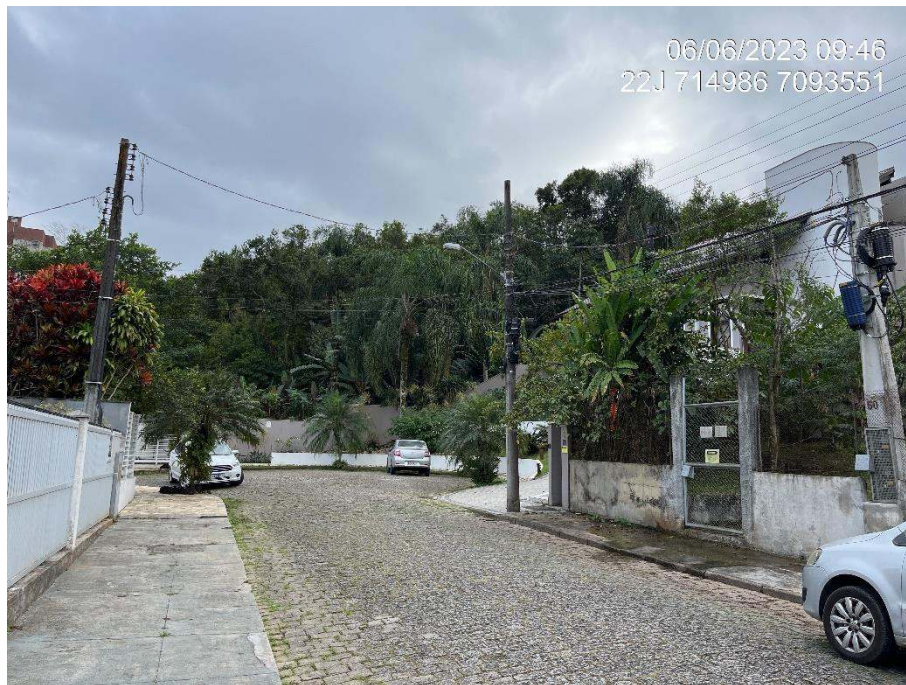
Figura 16: Vista para vegetação no entorno do trecho 1 (montante). Fonte: Autores.

Neste macro cenário, o qual compreende o trecho 1, observa-se vegetação densa, conectada ao fragmento florestal, sem edificações nas projeções de APP, formando habitats ecológicos, e promovendo fontes alimento e refúgio à fauna. As matas ciliares nestes trechos promovem a estabilidade geológica e protegem o solo, promovem também a preservação da paisagem e do bem-estar das populações, contribuindo, por exemplo, com a regulação térmica. Cabe citar a atuação como áreas de infiltração e retenção da água pluvial diminuindo a contribuição da drenagem em áreas passíveis de inundação.

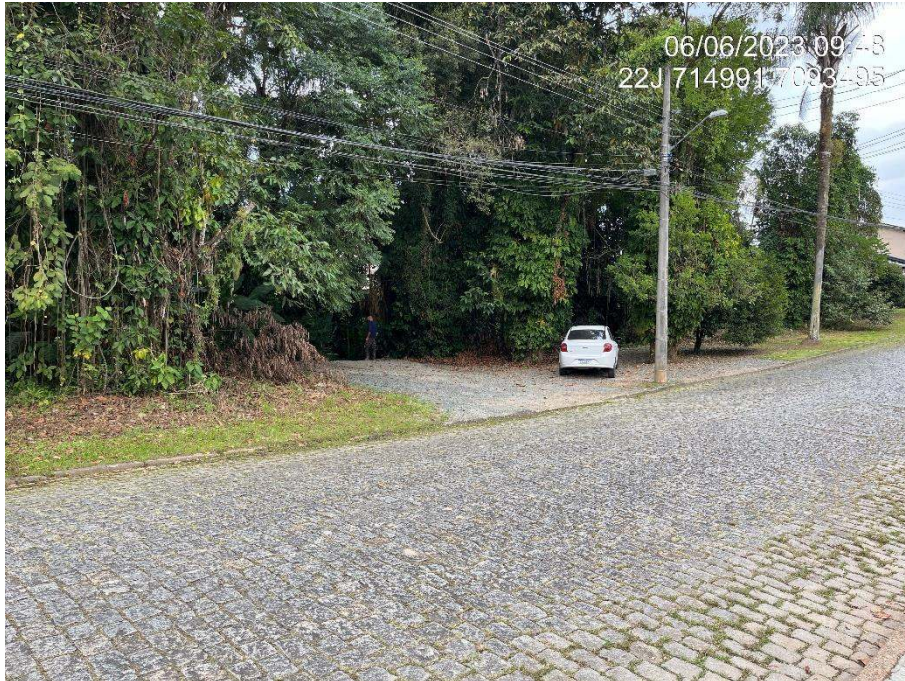
Figura 17: Entorno dos trechos 2C e 3 (vista para jusante). Fonte: Autores.

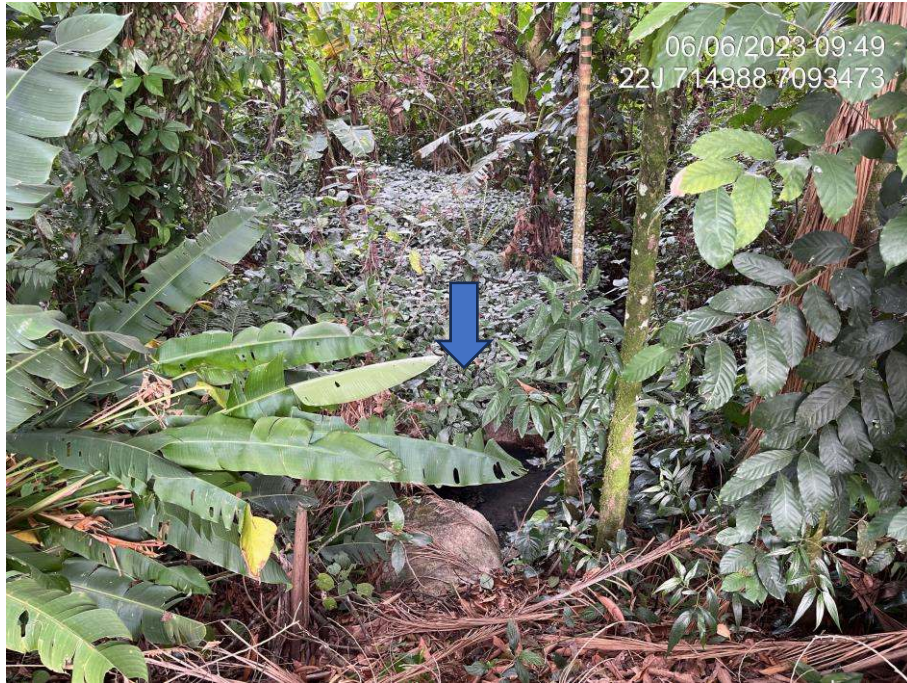
Figura 19: Trecho 3, tubulado, para trecho 4, aberto. Fonte: Autores.

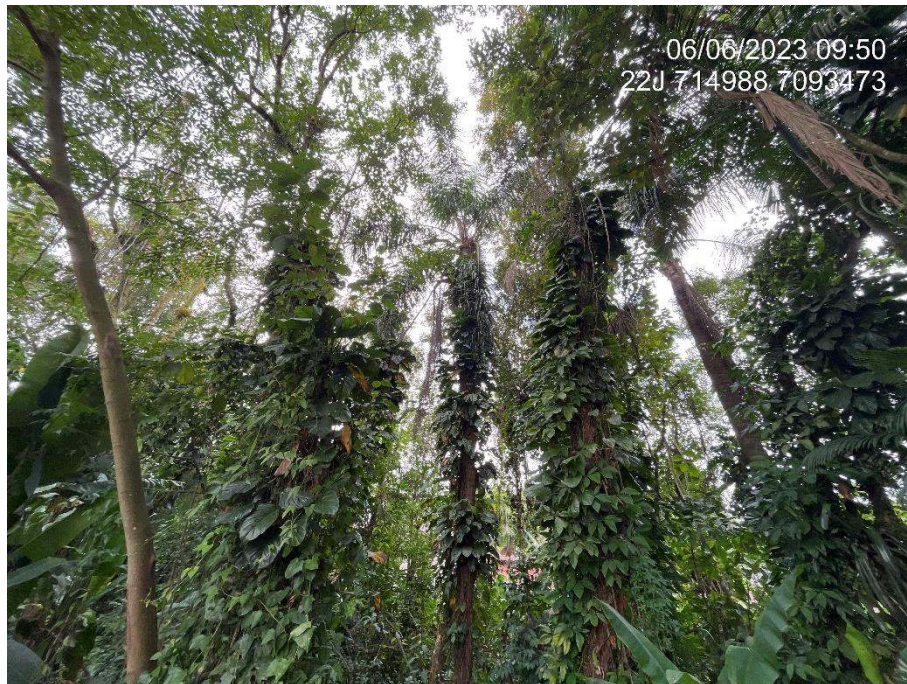
Figura 20: Trecho 4 – Dossel e epifismo. Fonte: Autores.

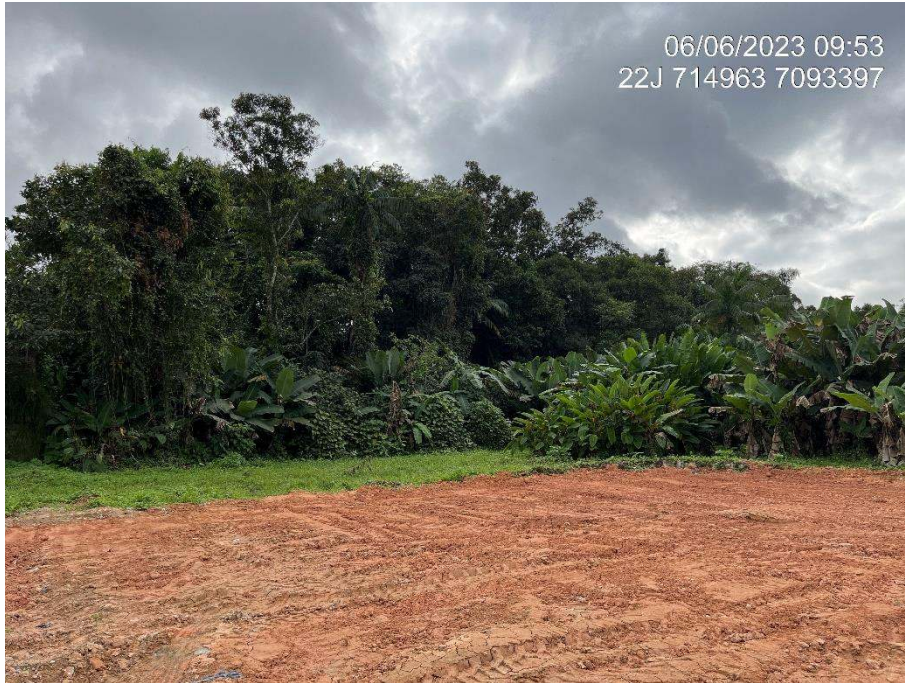
Figura 21: Trecho 5 (vista para montante). Fonte: Autores.

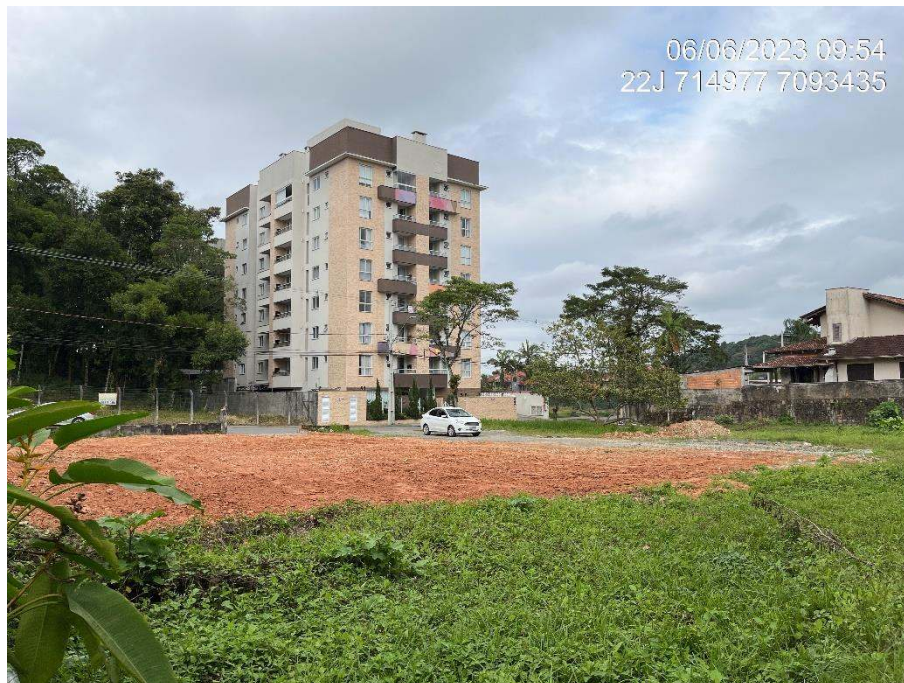
Figura 23: Trecho 5, vista para trecho 6. Fonte: Autores.

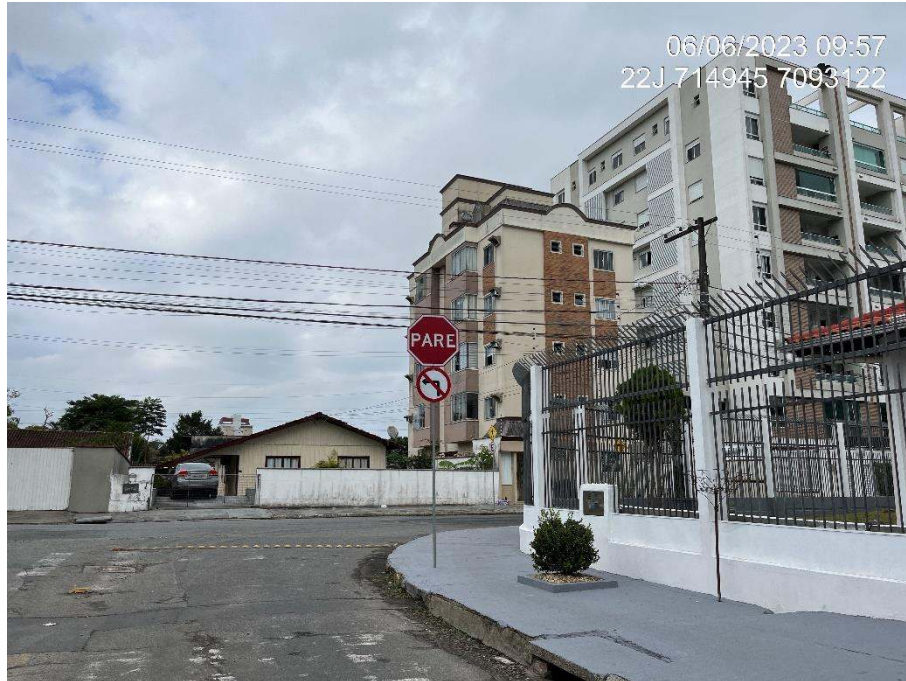
Figura 24: Contexto do trecho 6 (vista para jusante). Fonte: Autores.

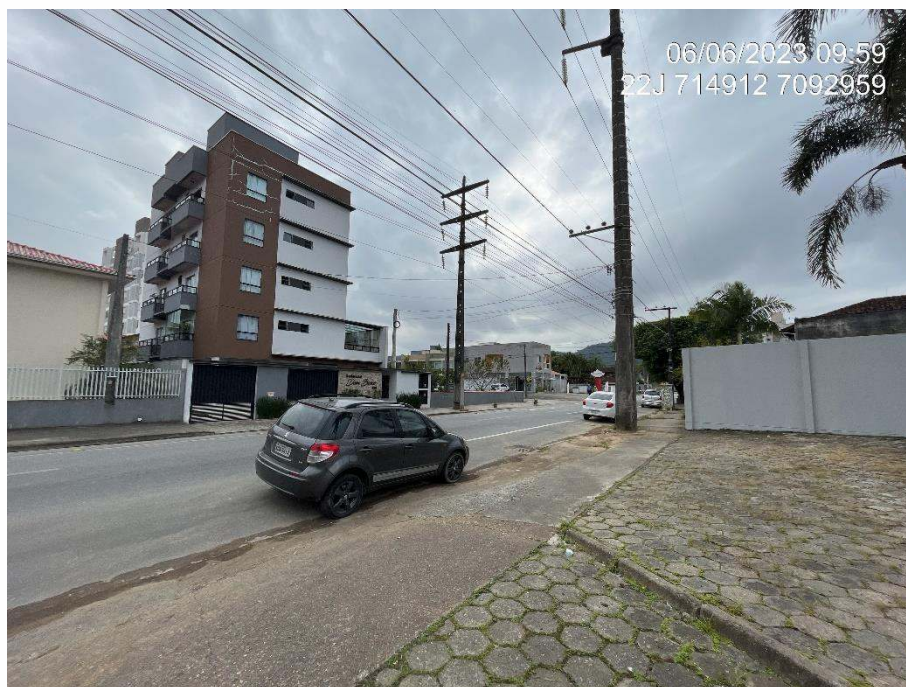
Figura 25: Foz da microbacia. Contexto dos trechos 8 e 9 (vista para montante). Fonte: Autores.

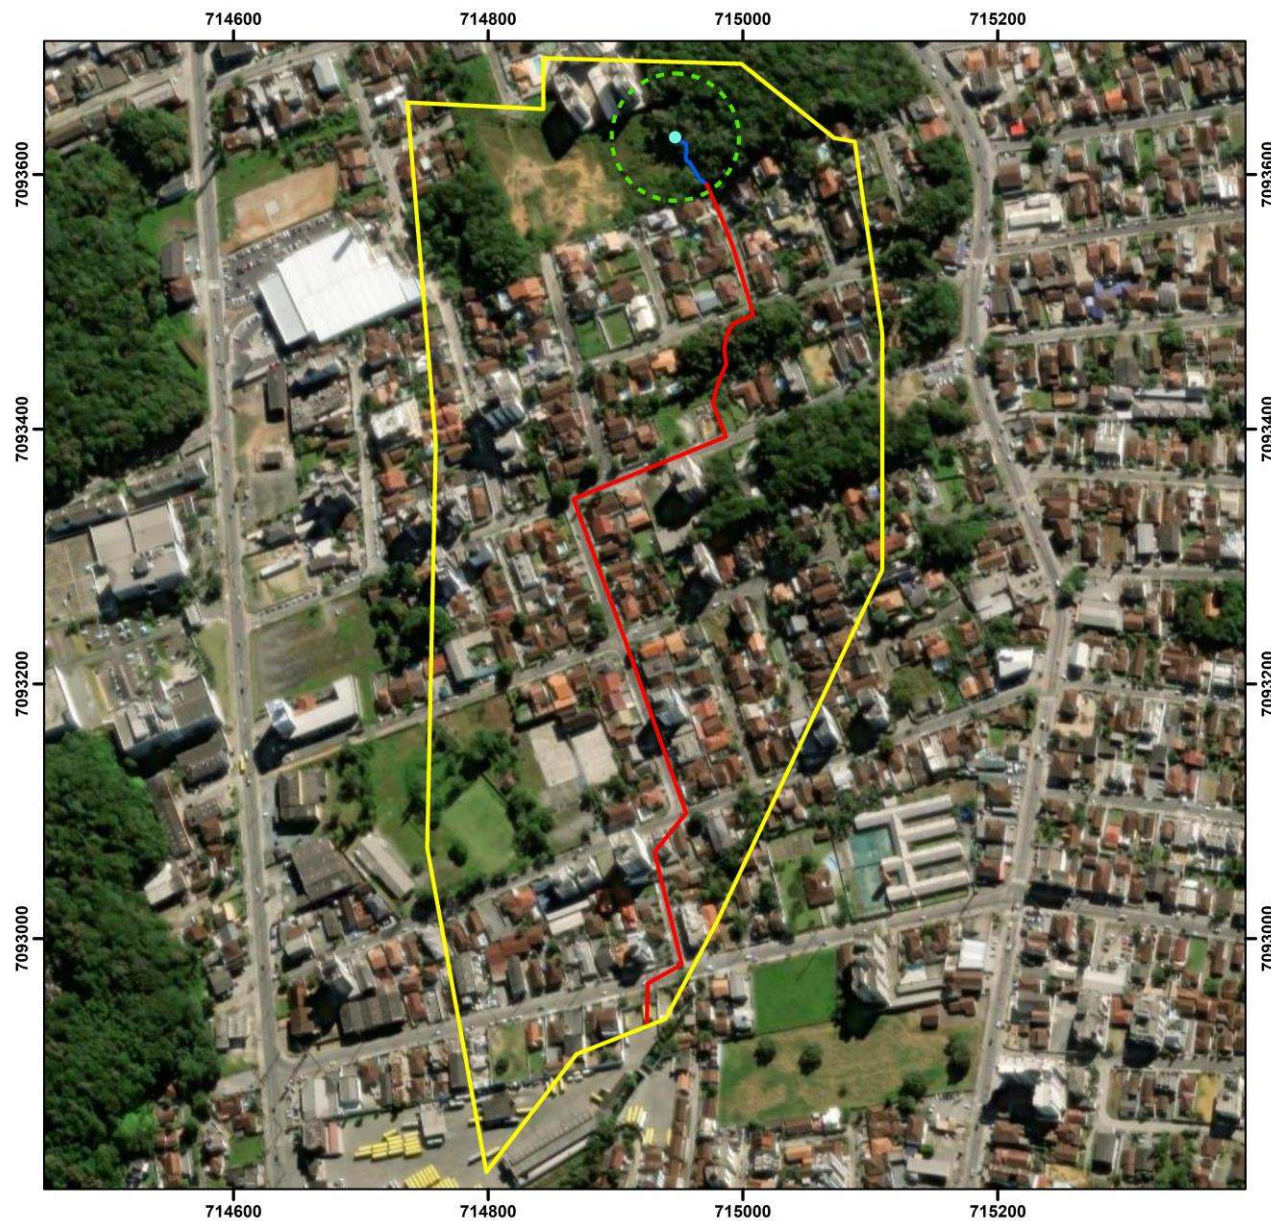
Figura 27: Mapeamento da Microbacia 10-2 com caracterização dos trechos de corpos d'água considerando os trechos com FNE e APP.
