DIAGNÓSTICO SOCIOAMBIENTAL POR MICROBACIA

Microbacia hidrográfica 16-9 (Rio Itaum Alto)

AGOSTO 2022

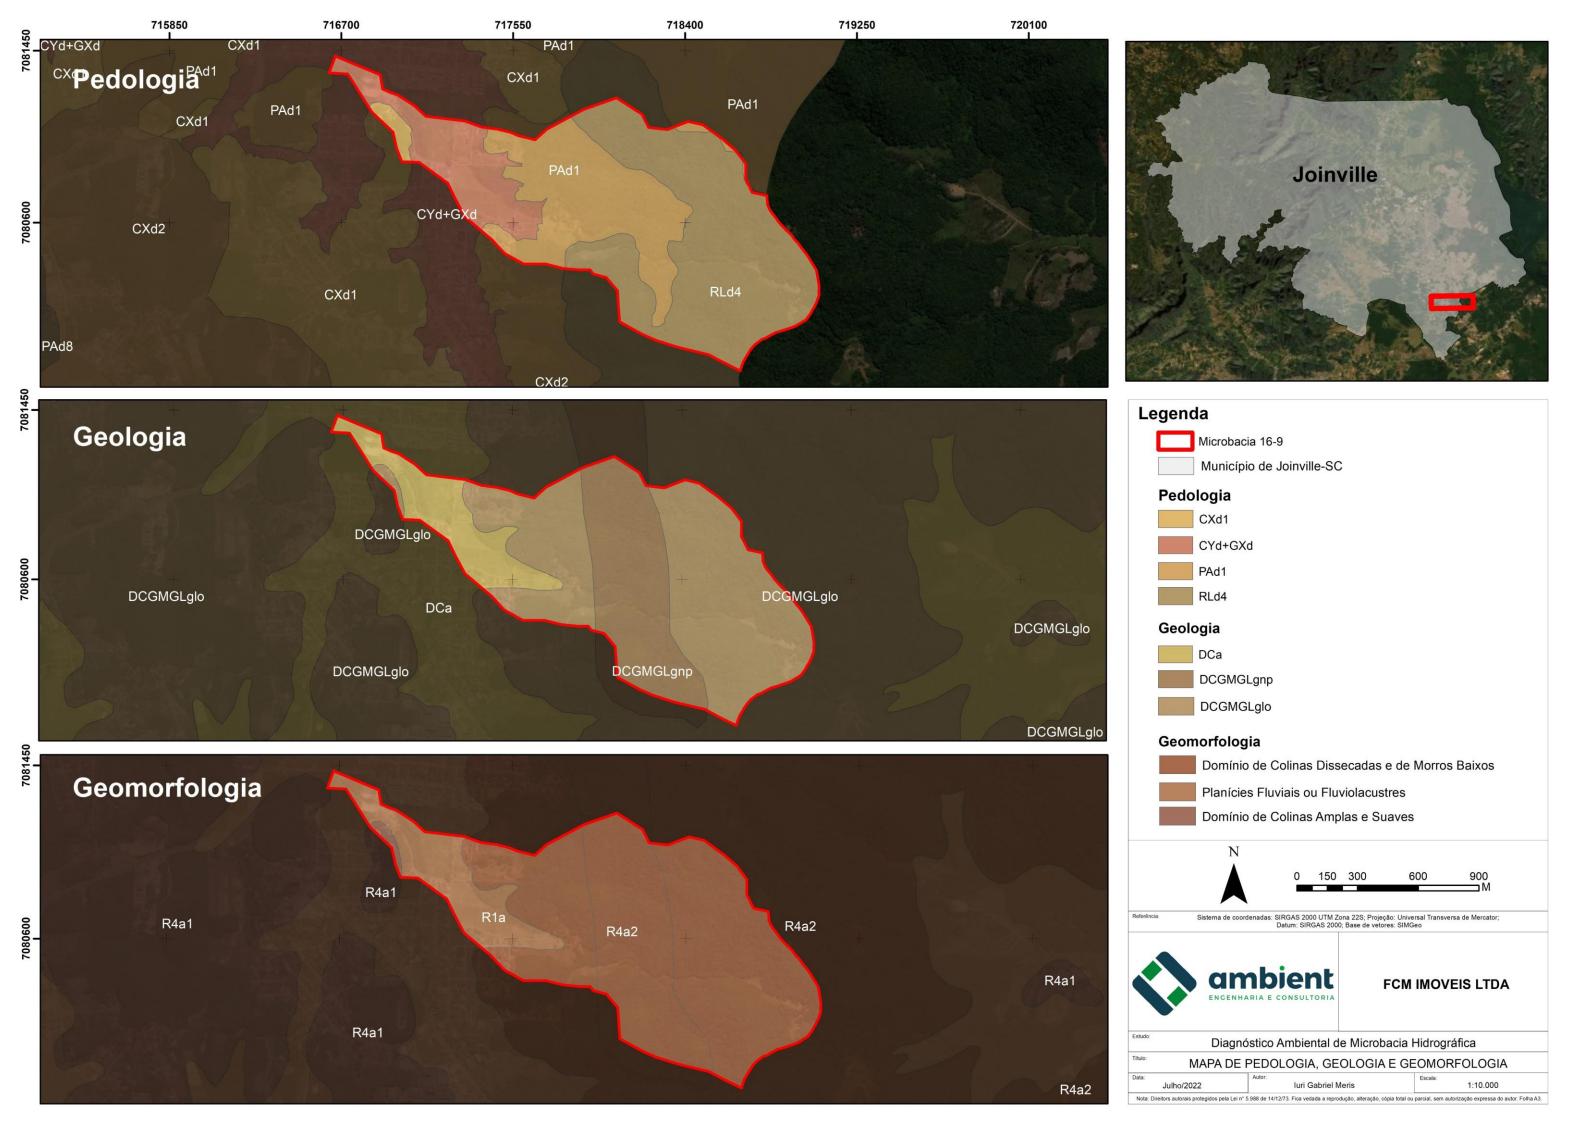
Os solos <u>Neossolo Litólico</u> compreendem solos rasos, onde geralmente a soma dos horizontes sobre a rocha não ultrapassa 50 cm, estando associados normalmente a relevos mais declivosos. As limitações ao uso estão relacionadas a pouca profundidade, presença da rocha e aos declives acentuados associados às áreas de ocorrência destes solos. Estes fatores limitam o crescimento radicular, o uso de máquinas e elevam o risco de erosão.

O Mapa de Pedologia pode ser observado a seguir.

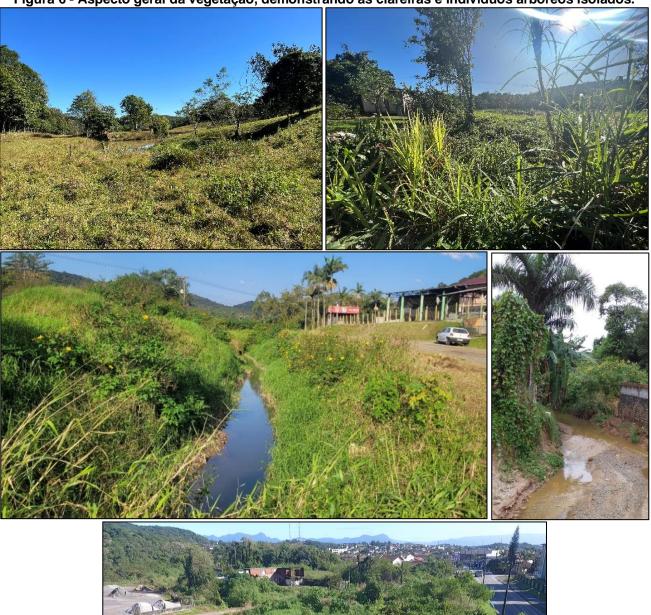
Figura 6 - Aspecto geral da vegetação, demonstrando as clareiras e indivíduos arbóreos isolados.

população em direção ao corpo d'água. Dessa forma, além da vegetação da faixa de projeção de 30 metros de APP estar comprometida, a área está ocupada por construções e outros usos. As figuras a seguir apresentam o aspecto geral dessas áreas.

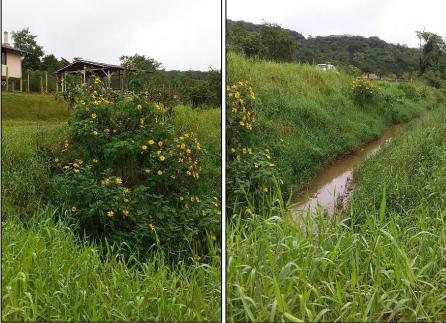
Figura 7 - Aspecto geral da vegetação herbácea e arbustiva e a espécie Tithonia diversifolia.

Esses trechos muitas vezes são intercalados com áreas de vegetação apenas herbácea e arbustiva em sua maioria exóticas e representativas de áreas antropizadas, como espécie *Tithonia* diversifolia, conhecida como margaridão.

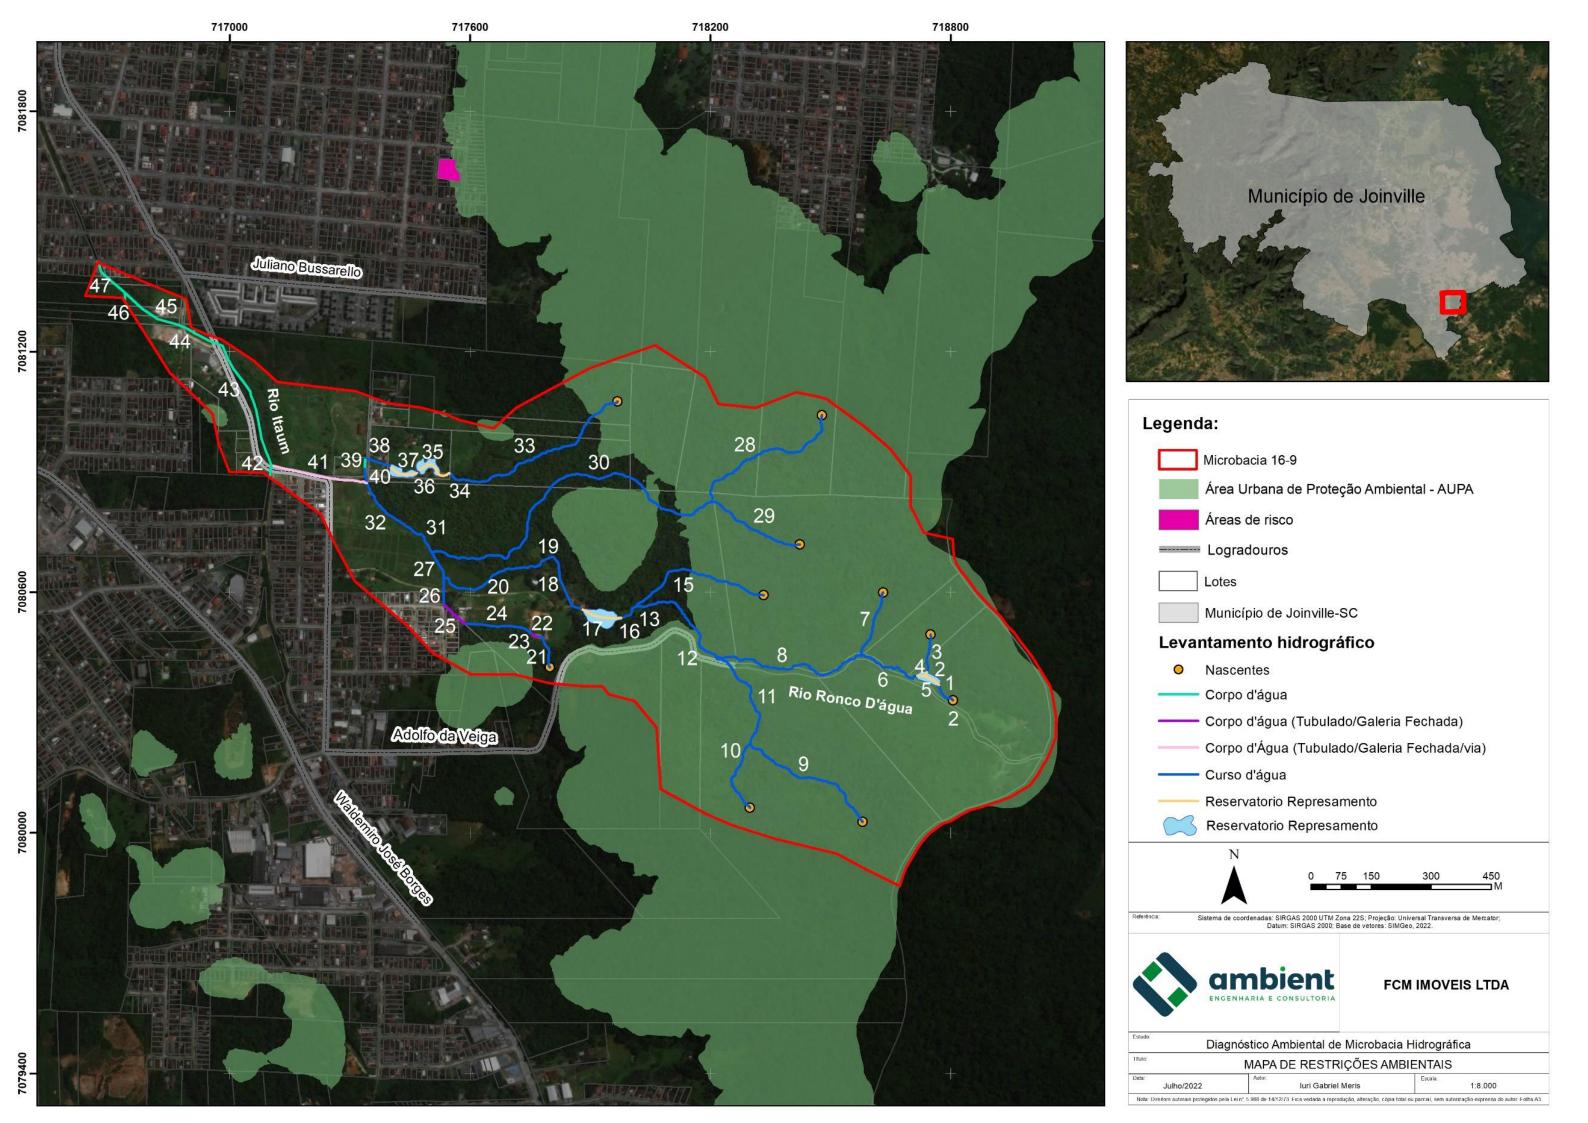
O **Mapa de Restrições** foi elaborado com base na vegetação existente na microbacia e as demais condições apresentadas, podendo ser observado a seguir. Com relação a áreas de risco, unidades de conservação, zona de amortecimento, corredores ecológicos e zoneamento urbano, a <u>única restrição identificada para esta microbacia é com relação ao uso e ocupação do solo, em razão da Área Urbana de Proteção Ambiental (AUPA) conforme Lei Complementar nº 470/2017</u>. O corredor ecológico também foi encontrado, porém ele não representa restrição ao uso.

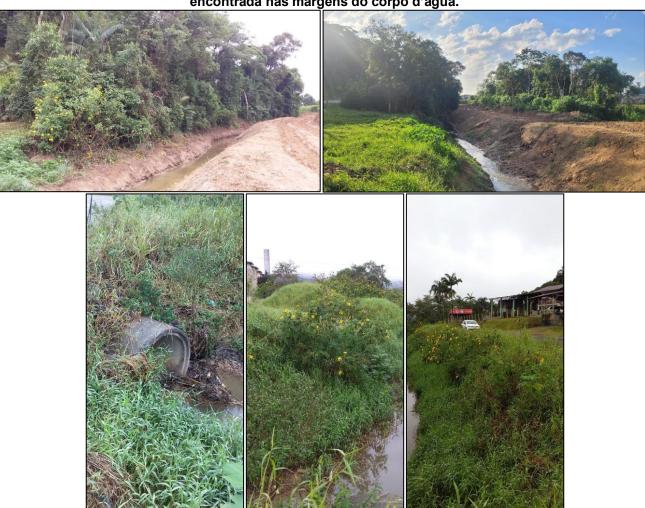
Figura 39 - Aspecto geral do trecho 43 evidenciando a vegetação densa em meio antropizado encontrada nas margens do corpo d'água.

vegetação densa existente apresenta baixa biodiversidade e efeito de borda, formando um contexto em que não existe mais a função de APP conforme definido no Código Florestal (Lei nº 12.651/2012). Além disso, as margens nesses trechos apresentam erosão e solapamento devido a retificações e desassoreamentos com auxílio de máquinas, e eles estão localizados após trecho fechado/tubulado existente a montante (trecho 41).

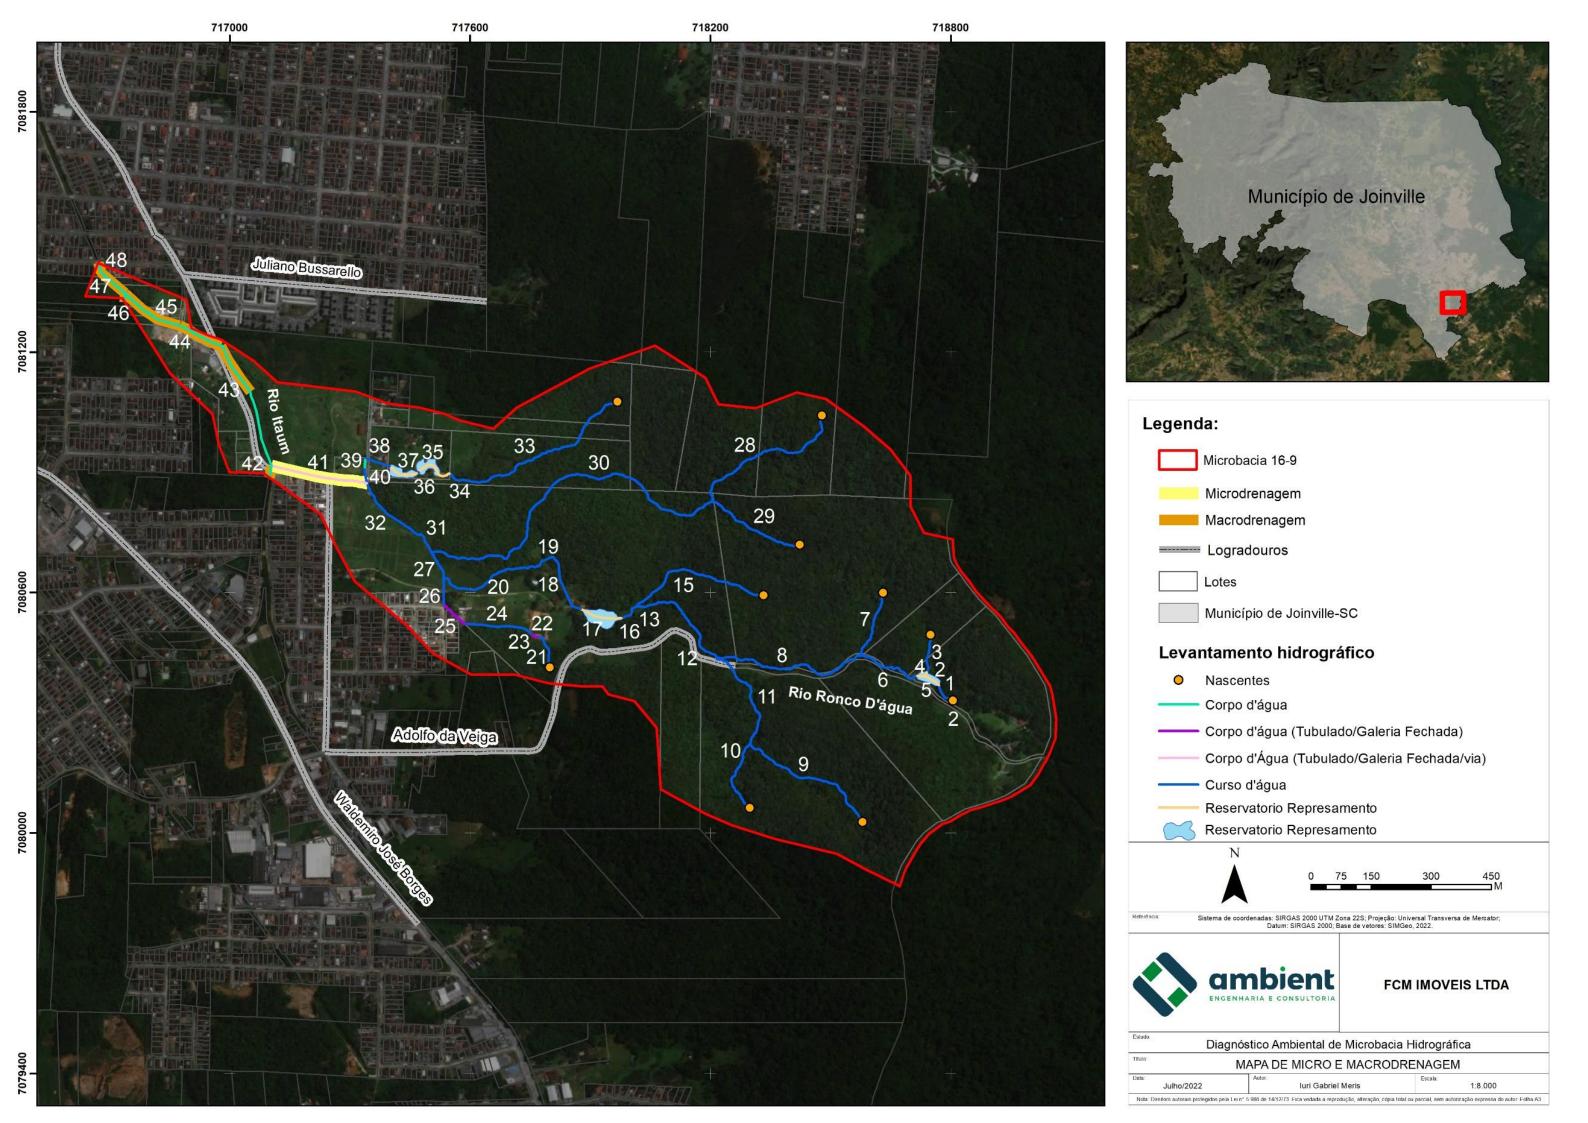
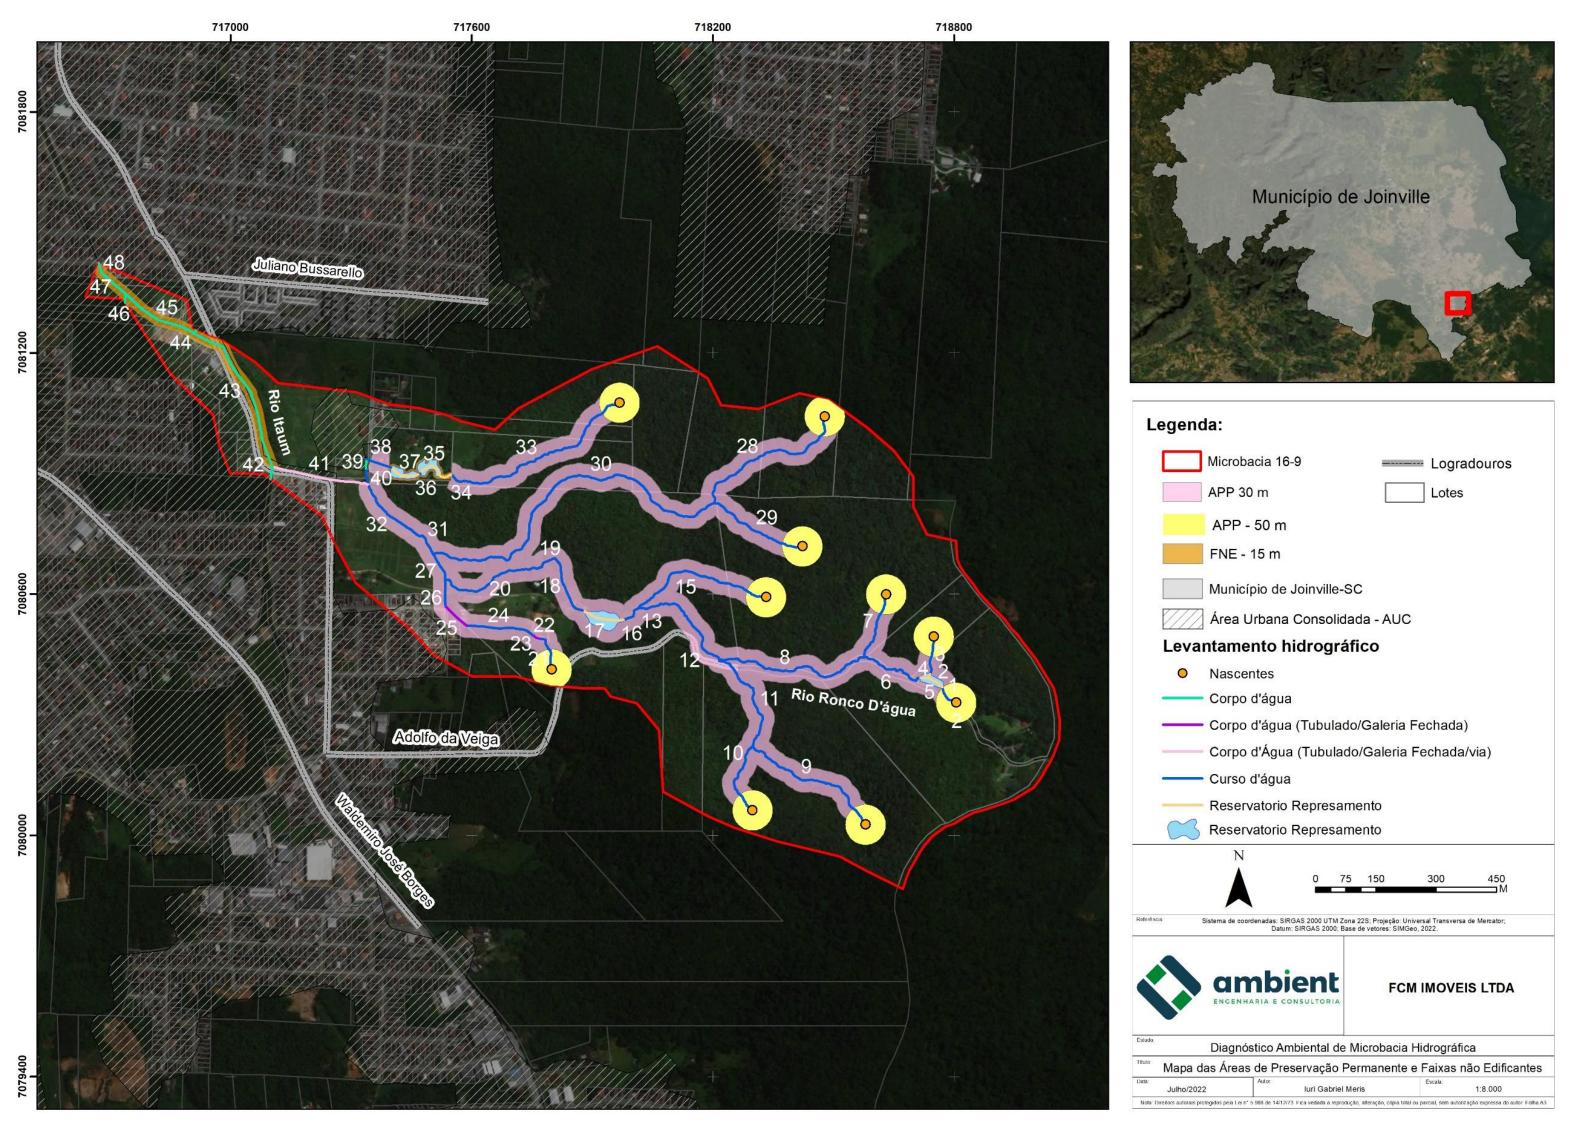
Conforme a Lei Complementar nº 601/2022, a Faixa Não Edificável - FNE aplicada segue a delimitação das faixas de serviço para a drenagem urbana, sendo de 5 metros para os trechos incorporados a microdrenagem e de 15 metros para os trechos incorporados a macrodrenagem.

O **Mapa de Microdrenagem e Macrodrenagem** foi elaborado conforme mapeamento disponibilizado pelo SIMGeo no momento de desenvolvimento deste trabalho, podendo sofrer modificações futuramente.
