DIAGNÓSTICO SOCIOAMBIENTAL POR **MICROBACIAS: 32-4**

Proprietário: Joelma Amorim

Rua Sebastião Jonck, 426, Vila Nova – Joinville/SC

Joinville, fevereiro de 2023

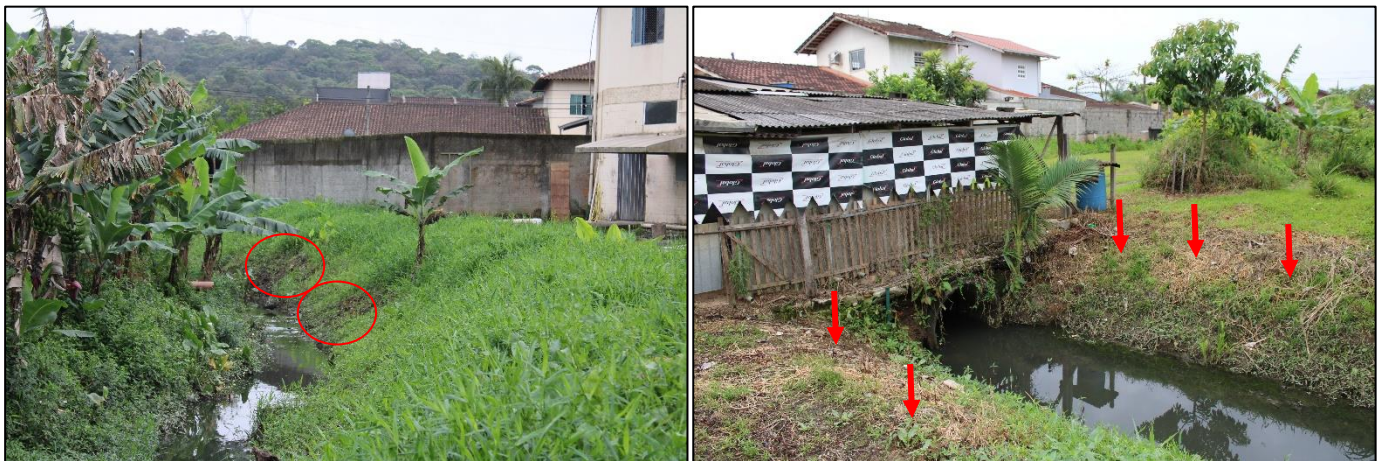
Figura 1: Área com risco geológico-geotécnico na margem do corpo d'água referente ao trecho 6. Fonte: Vistoria realizada no dia 31/10/2022 pela equipe técnica da Bioeco.

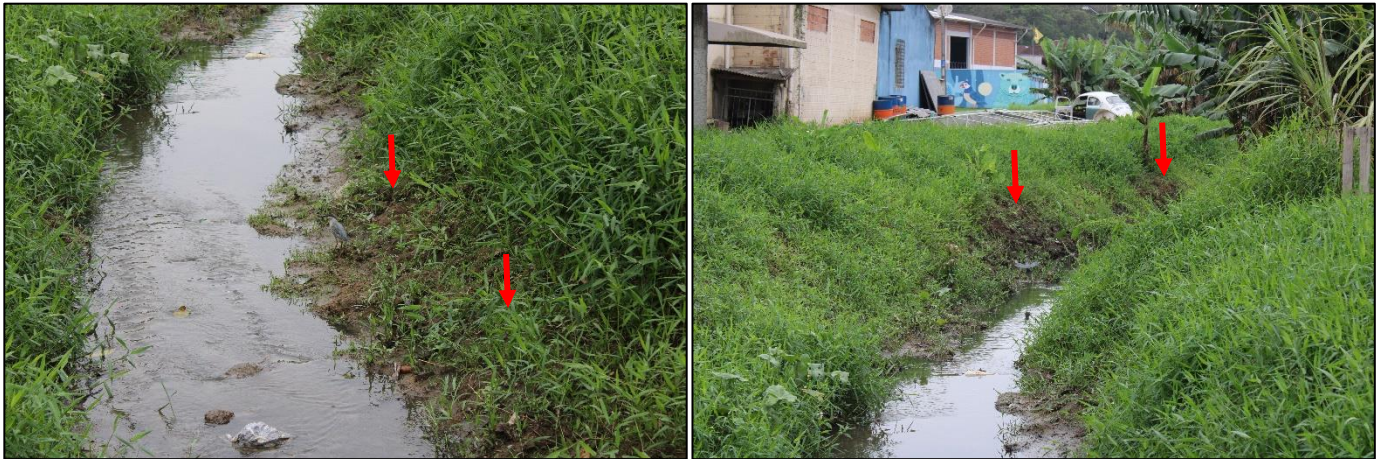
Figura 2: Área com risco geológico-geotécnico na margem do corpo d'água referente ao trecho 8. Fonte: Vistoria realizada no dia 31/10/2022 pela equipe técnica da Bioeco.

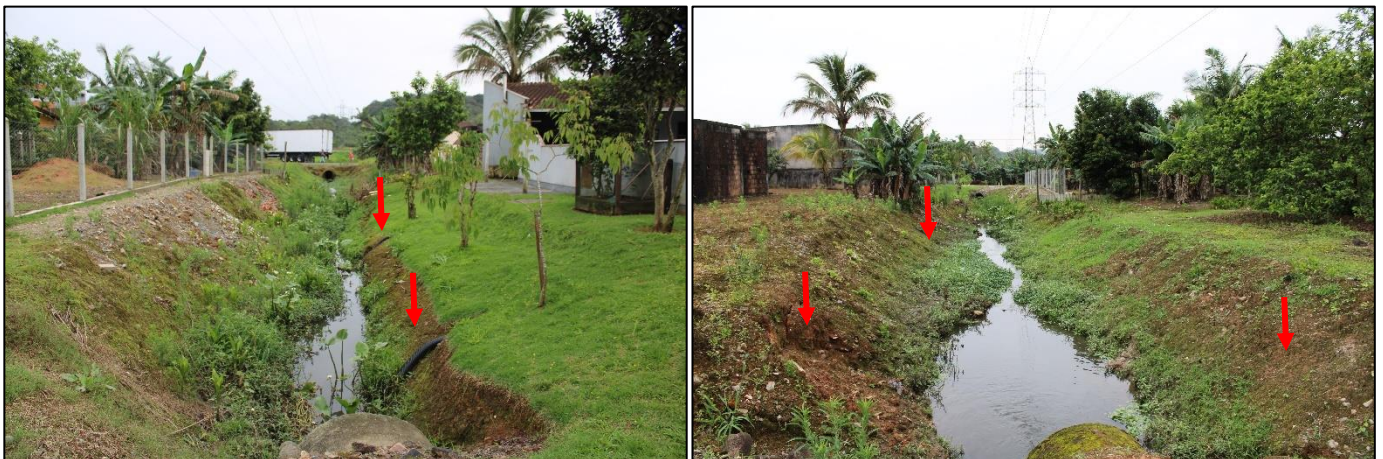
Figura 3: Área com risco geológico-geotécnico na margem do corpo d'água referente ao trecho 10. Fonte: Vistoria realizada no dia 31/10/2022 pela equipe técnica da Bioeco.

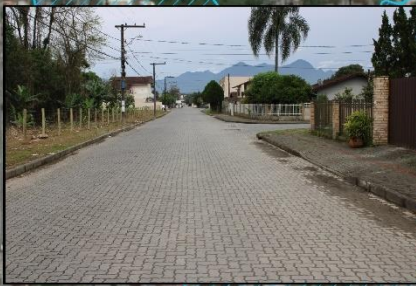
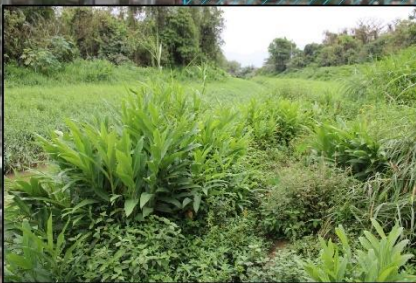
ÁREA DE RISCO DE INUNDAÇÃO

Pode-se verificar que não há incidência de risco geológico quanto a movimentação de massa, e quanto a ocorrência de inundação na área de projeção de APP às margens dos corpos d'água em relação a Microbacia 32-4, equivale a apenas 4,94%.

No Mapa 6 abaixo, apresenta-se as áreas de risco de inundação da Microbacia 32-4.

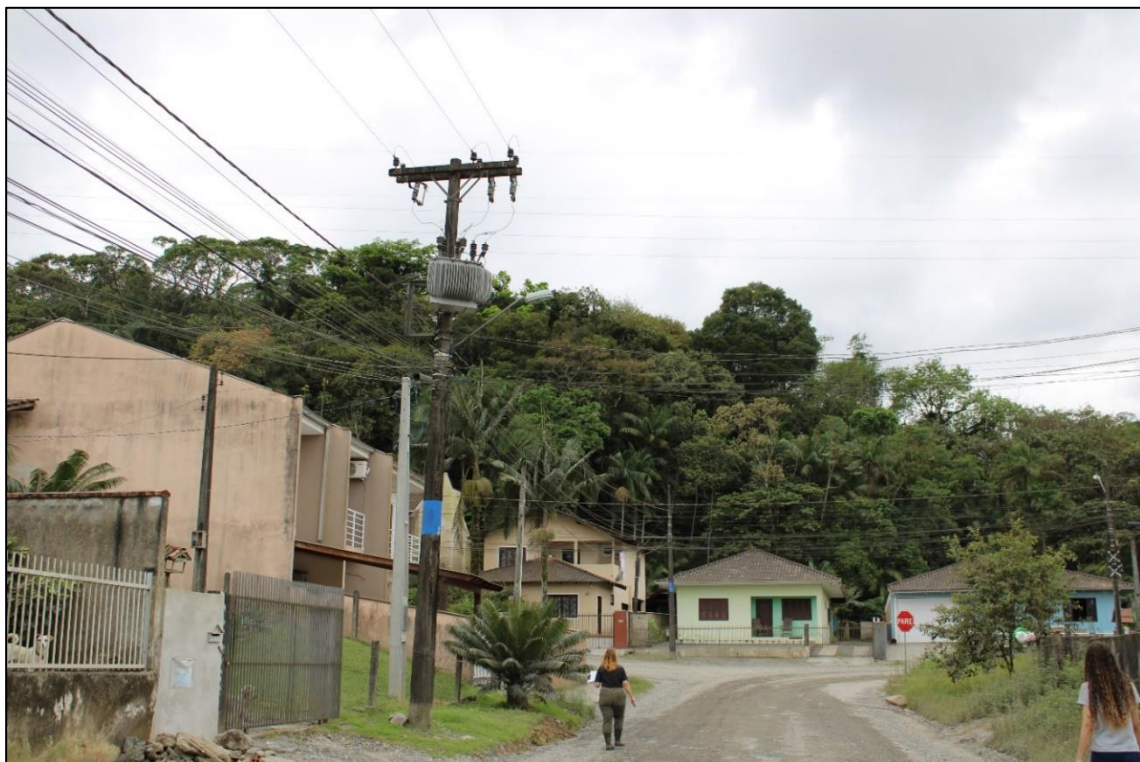
Figura 5: Incidência de fragmentos florestais sobre a Área Urbana Consolidada (AUC), auxiliando na manutenção dos ecossistemas adjacentes. Fonte: Vistoria realizada no dia 25/10/2022 pela equipe técnica da Bioeco.

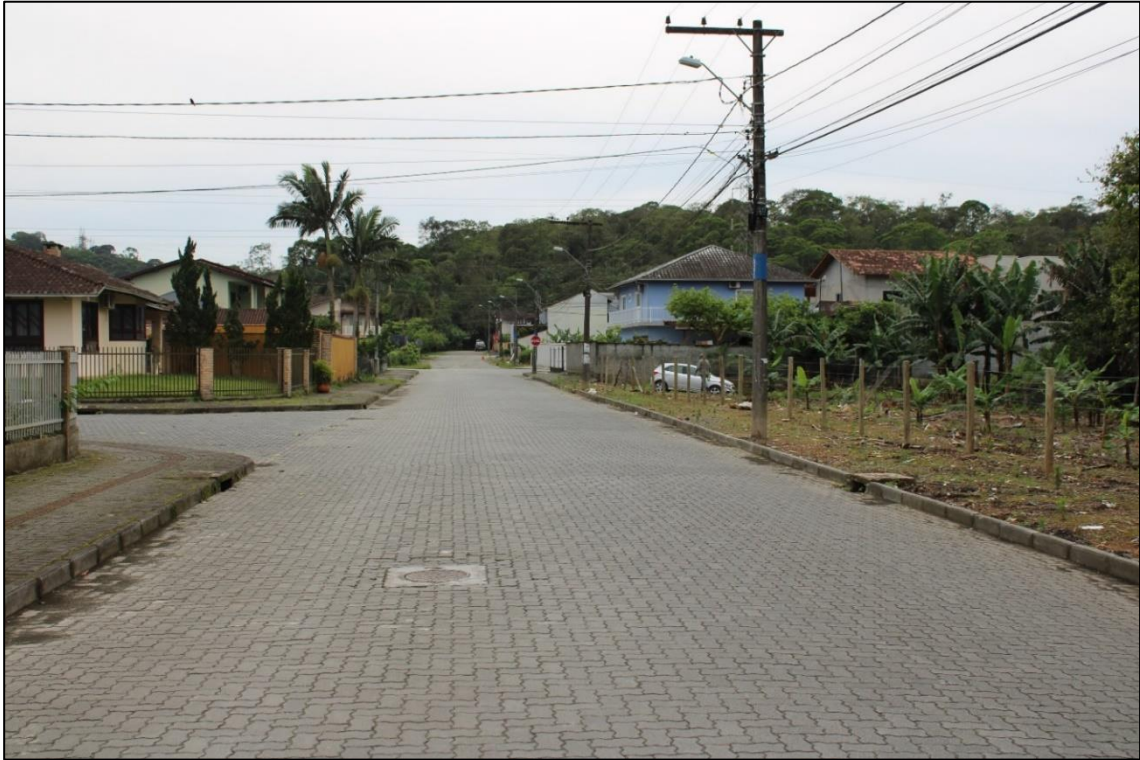
Figura 6: Incidência de fragmentos florestais sobre a Área Urbana Consolidada (AUC), auxiliando na manutenção dos ecossistemas adjacentes. Fonte: Vistoria realizada no dia 25/10/2022 pela equipe técnica da Bioeco.

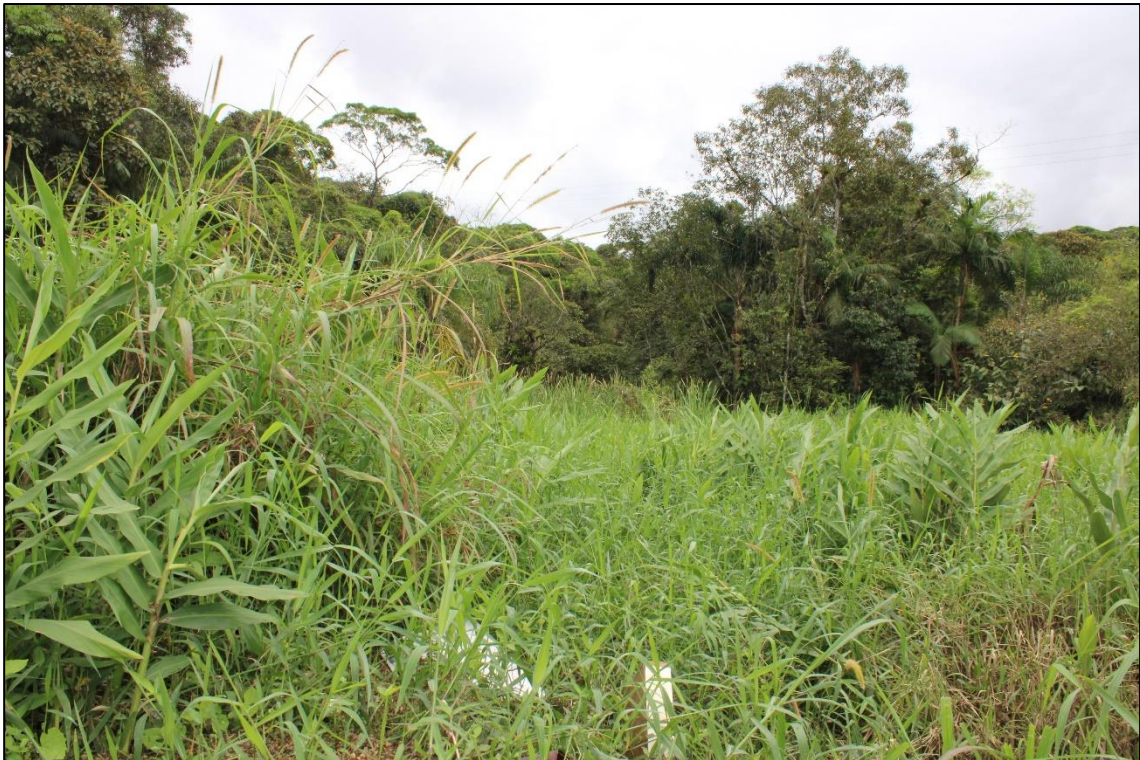
Figura 7: Incidência de fragmentos florestais sobre a Área Urbana Consolidada (AUC), auxiliando na manutenção dos ecossistemas adjacentes. Fonte: vistoria realizada no dia 25/10/2022 pela equipe técnica da Bioeco.

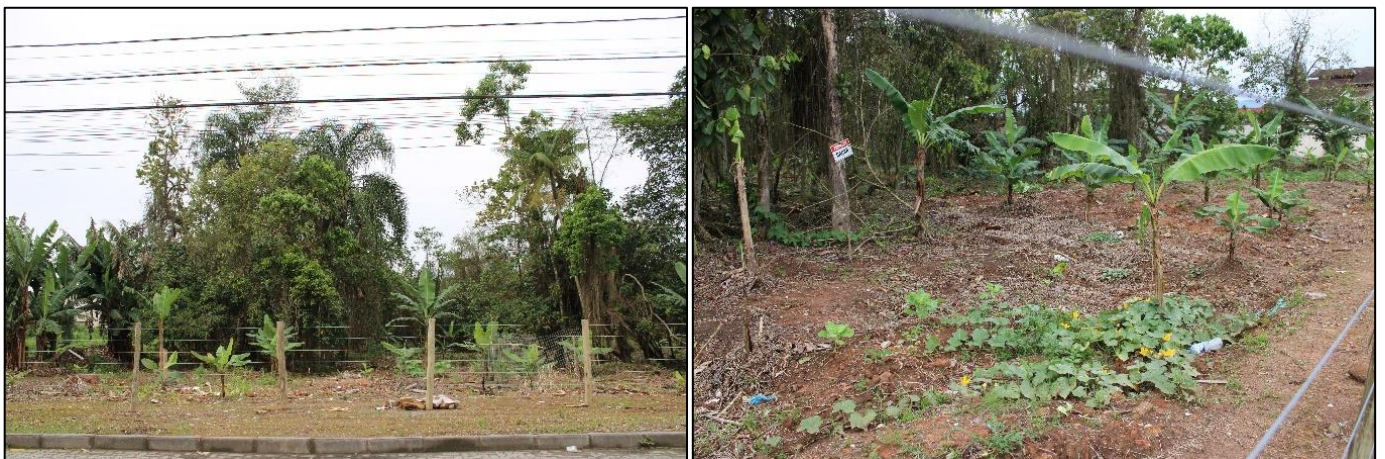
As margens do referido corpo d'água, a paisagem configura-se por apresentar um denso fragmento florestal – em área urbanizada – com relevante importância ecológica para o corpo hídrico. E ainda, sobre a borda do fragmento há plantio de culturas utilizadas na agricultura. Desse modo, o nicho apresenta importantes interações ecológicas. A fisionomia arbórea é bem definida, com a presença de espécies de distintos estágios sucessionais, demonstrando o constante processo de regeneração que a área está sujeita. Dentre as espécies avistadas em campo, destaca-se: *Alchornea glandulosa* Poepp. & Endl (Euphorbiaceae), *Euterpe edulis* Mart. (Arecaceae), *Syagrus romanzoffiana* (Cham.) Glassman (Arecaceae), *Myrcia spectabilis* DC. (Myrtaceae), *Handroanthus chrysanthus* (Bignoniaceae) e *Schizolobium parahyba* (Vell.) Blake (Fabaceae). O plantio de culturas herbáceas na borda do fragmento auxilia na ciclagem de nutrientes do solo, uma vez que permite a maior cobertura do solo, e seus resíduos são utilizados como matéria orgânica.

Figura 8: Caracterização da paisagem sobre o **Trecho 01**, com a formação de um **fragmento florestal sob pressão antrópica**, em que sobre a borda há o cultivo de espécies agrícolas, as quais agregam na ciclagem de nutrientes do solo. Fonte: vistoria realizada no dia 31/10/2022 pela equipe técnica da Bioeco.

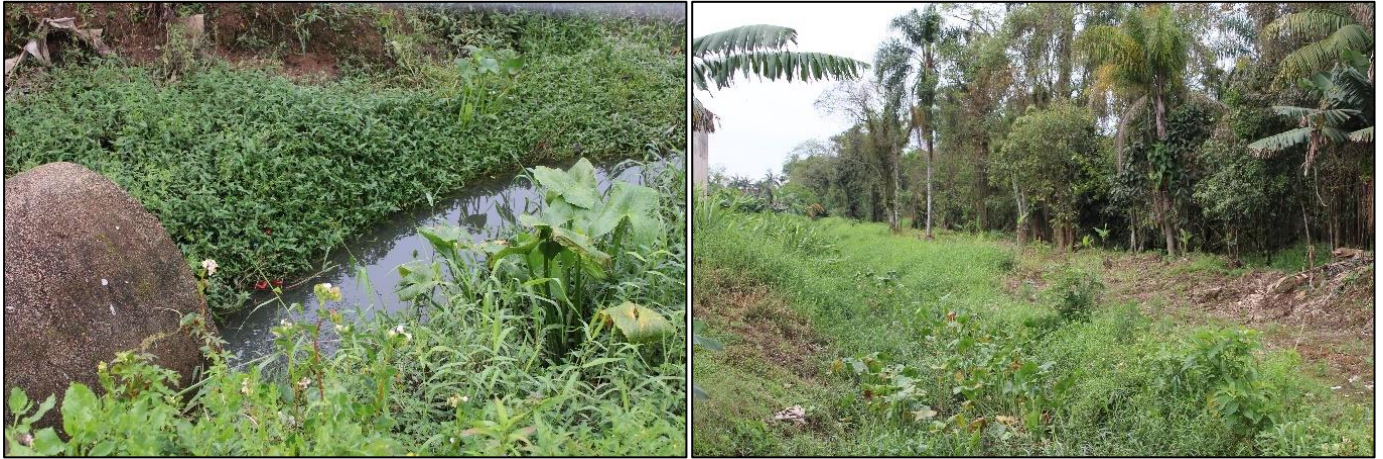
Figura 9: Caracterização do Trecho 01, o qual abrange um corpo d'água aberto com vegetação densa sob pressão antrópica, sendo que as margens da calha há o predomínio da comunidade herbácea, denominada como macrófitas aquáticas. Fonte: vistoria realizada no dia 31/10/2022 pela equipe técnica da Bioeco.

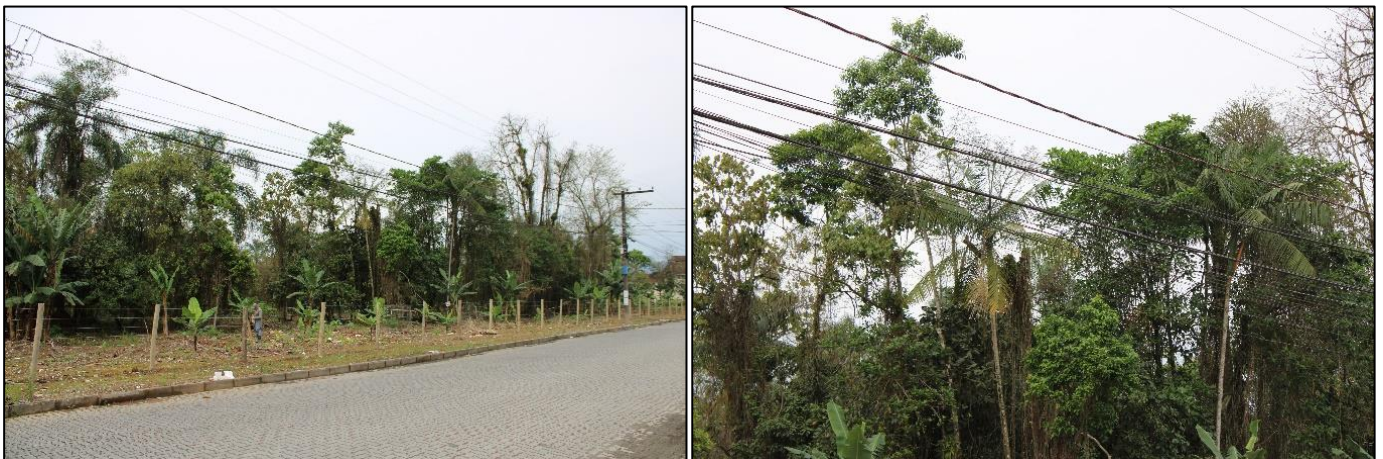
Figura 10: Caracterização do Trecho 01, o qual sua paisagem configura-se por apresentar vegetação densa sob pressão antrópica, em que a estratificação vertical ocorre a nível arbóreo, sub-bosque e herbáceo. Fonte: vistoria realizada no dia 31/10/2022 pela equipe técnica da Bioeco.

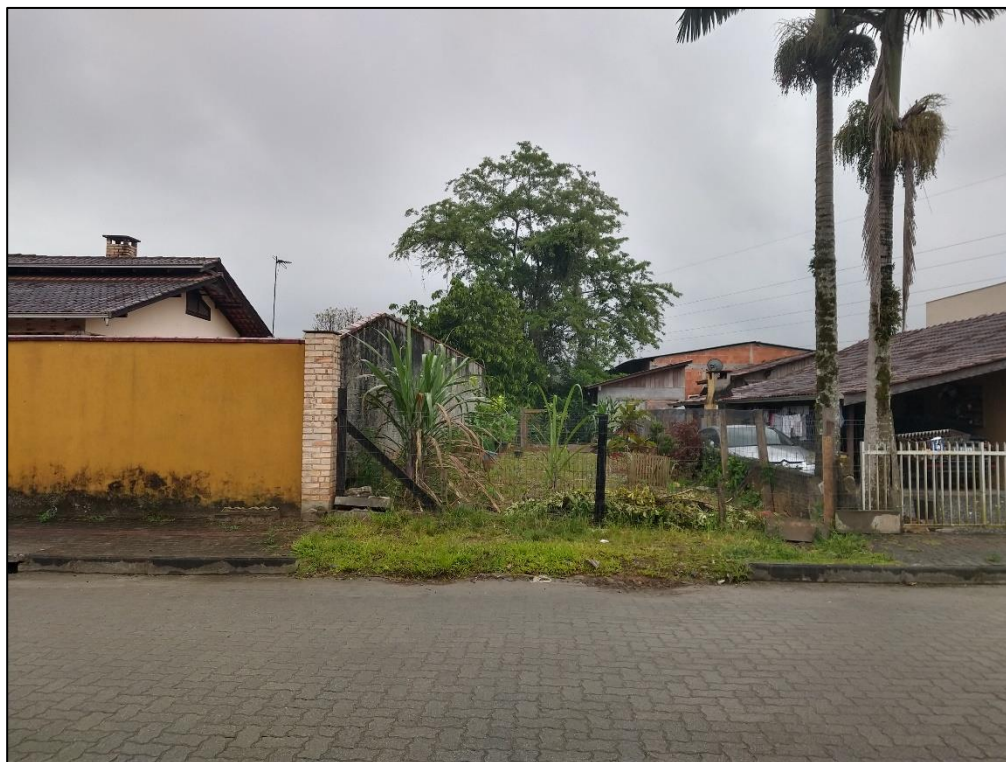
Figura 12: Caracterização do **Trecho 3**, onde a paisagem registrada é resultado direto da ação antrópica sobre o local, culminando na baixa diversidade biológica. Fonte: vistoria realizada no dia 11/11/2022 pela equipe técnica da Bioeco.

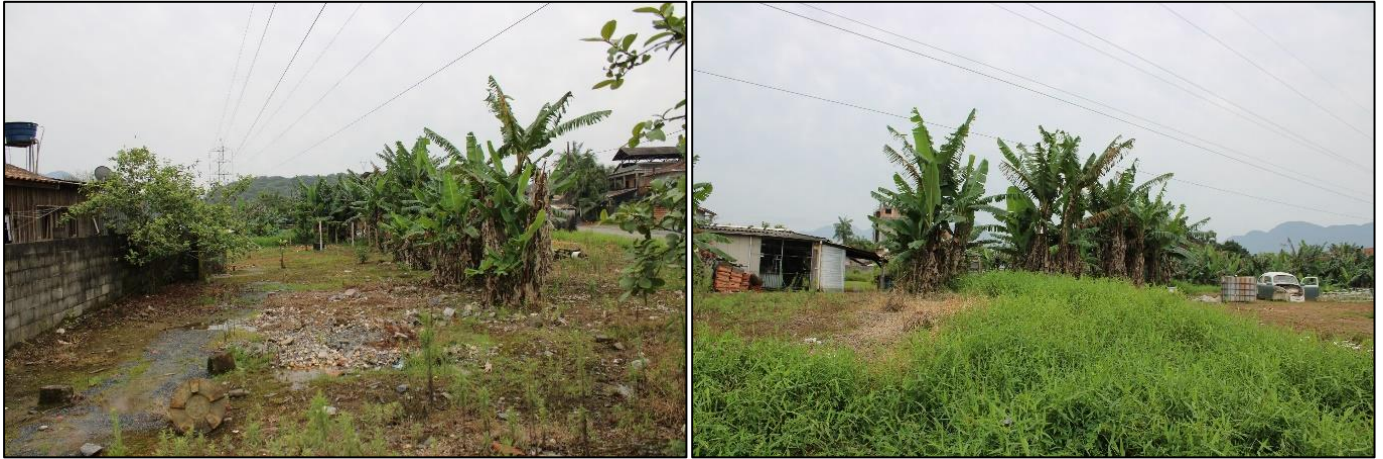
Figura 13: Caracterização da paisagem sobre o **Trecho 6**, com a disposição de indivíduos arbóreos isolados, colonização da comunidade herbácea e locais com o solo exposto. Fonte: vistoria realizada no dia 31/10/2022 pela equipe técnica da Bioeco.

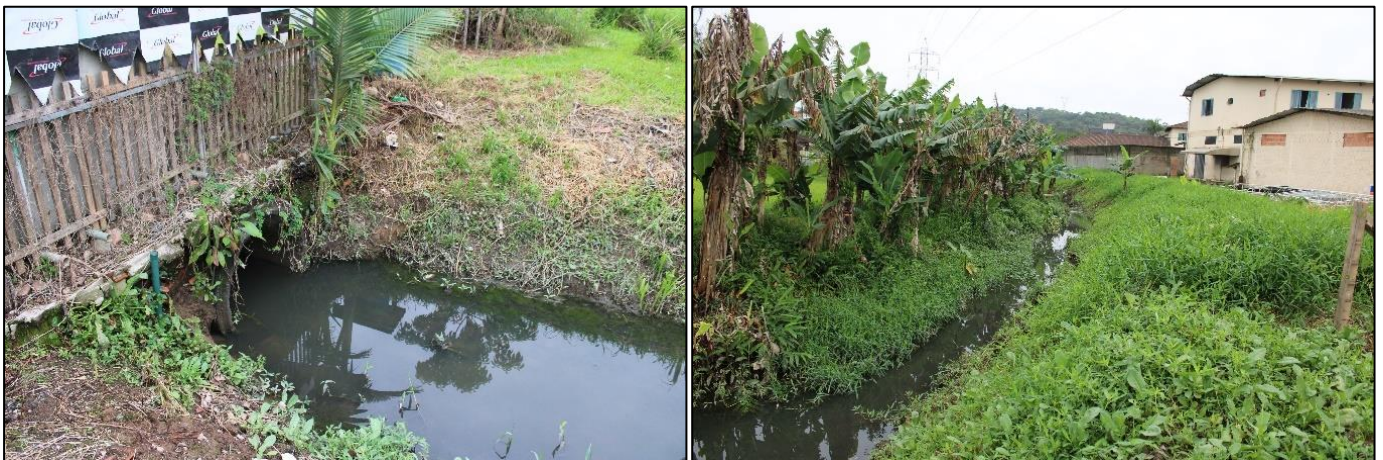
Figura 15: Caracterização do **Trecho 6**, o qual abrange um **corpo d'água aberto com árvores isoladas em área urbanizada**, em que sobre sua calha predomina-se a comunidade herbácea. Fonte: vistoria realizada no dia 31/10/2022 pela equipe técnica da Bioeco.

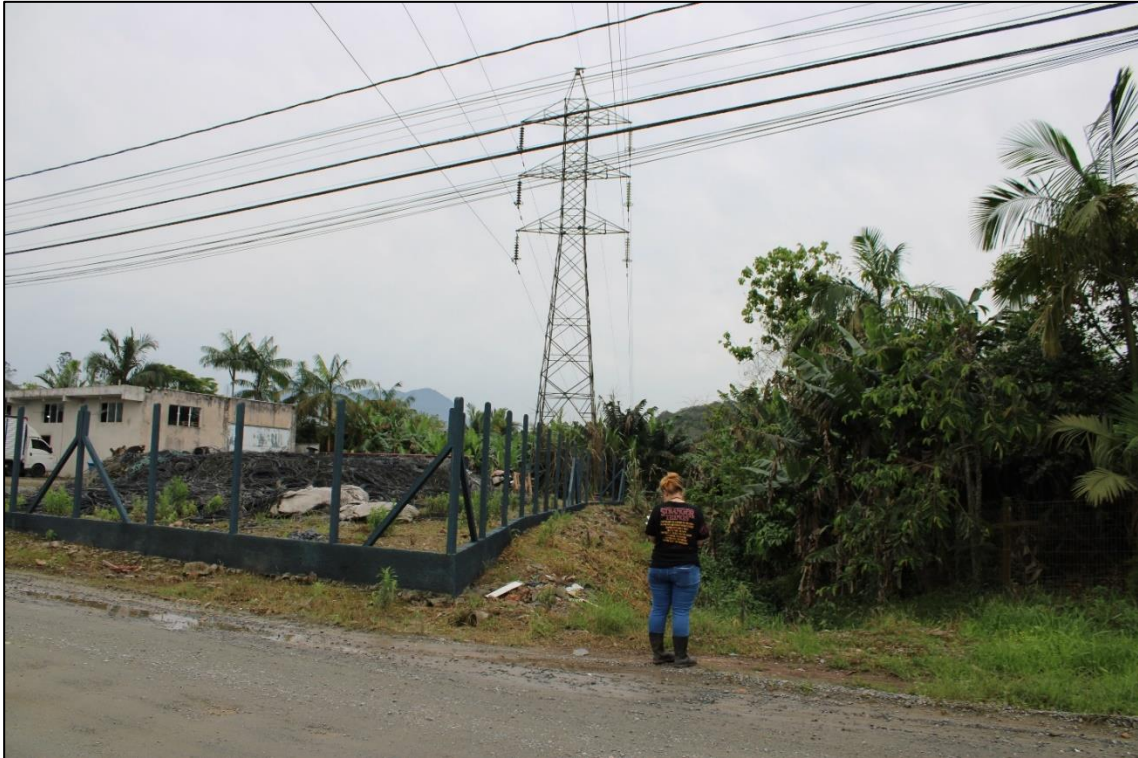
Figura 17: Caracterização do **Trecho 8**, sobre a paisagem a dominância de indivíduos da população de *Musa* sp., o qual propiciam a formação de aglomerados. Fonte: vistoria realizada no dia 31/10/2022 pela equipe técnica da Bioeco.

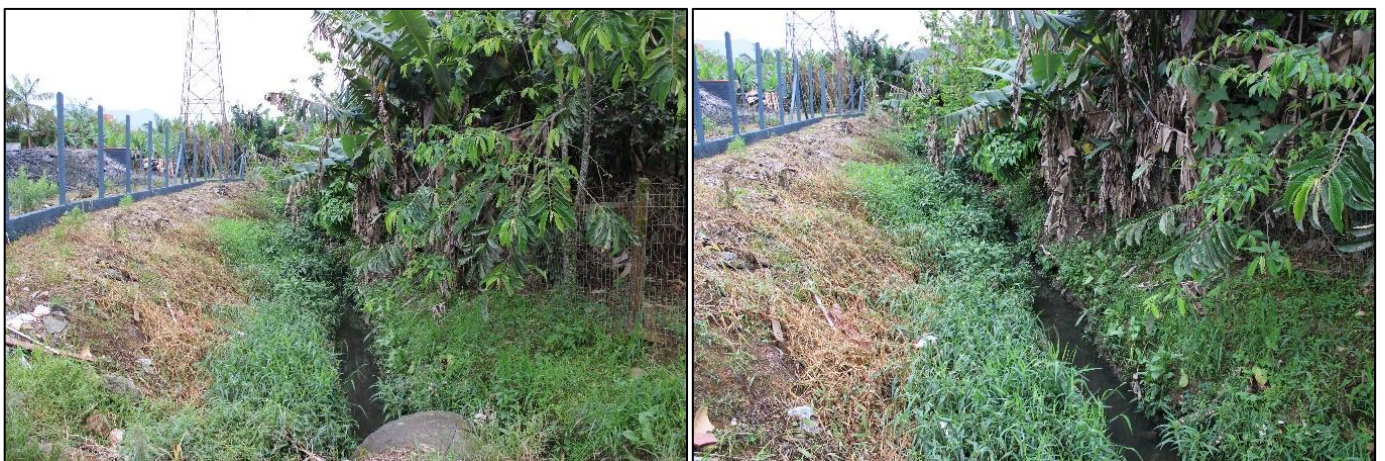
Figura 18: Caracterização do **Trecho 8**, o qual a paisagem configura-se por apresentar um adensamento populacional de indivíduos de *Musa* sp., retratando a forte antropização da área. Fonte: vistoria realizada no dia 31/10/2022 pela equipe técnica da Bioeco.

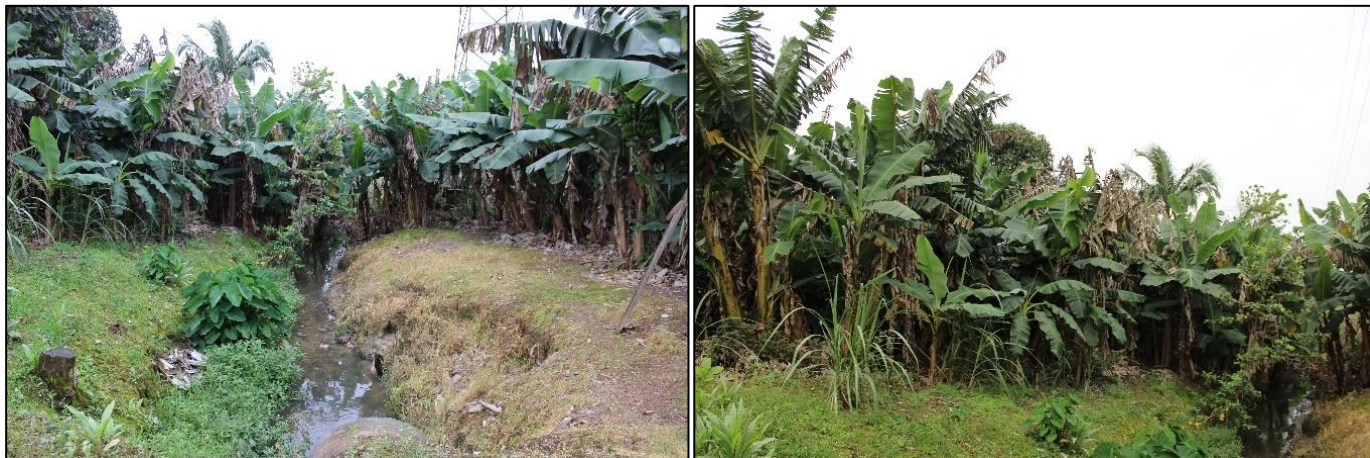
Figura 19: Caracterização do **Trecho 8**, o qual a paisagem configura-se por apresentar um adensamento populacional de indivíduos de *Musa sp.*, retratando a forte antropização da área. Fonte: vistoria realizada no dia 31/10/2022 pela equipe técnica da Bioeco.

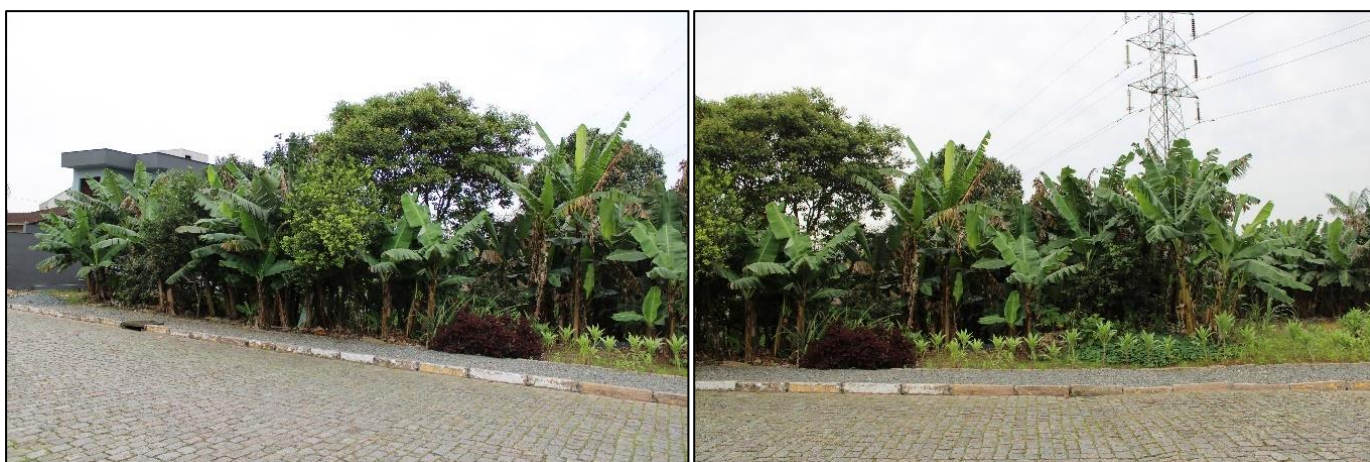
Figura 20: Sobre a borda do adensamento da população de *Musa sp.*, frente à Rua Adolfo Klüber (**Trecho 8**), há o plantio de espécies ornamentais utilizadas para atividades jardinagem, intensificando a forte antropização da área. Fonte: vistoria realizada no dia 31/10/2022 pela equipe técnica da Bioeco.

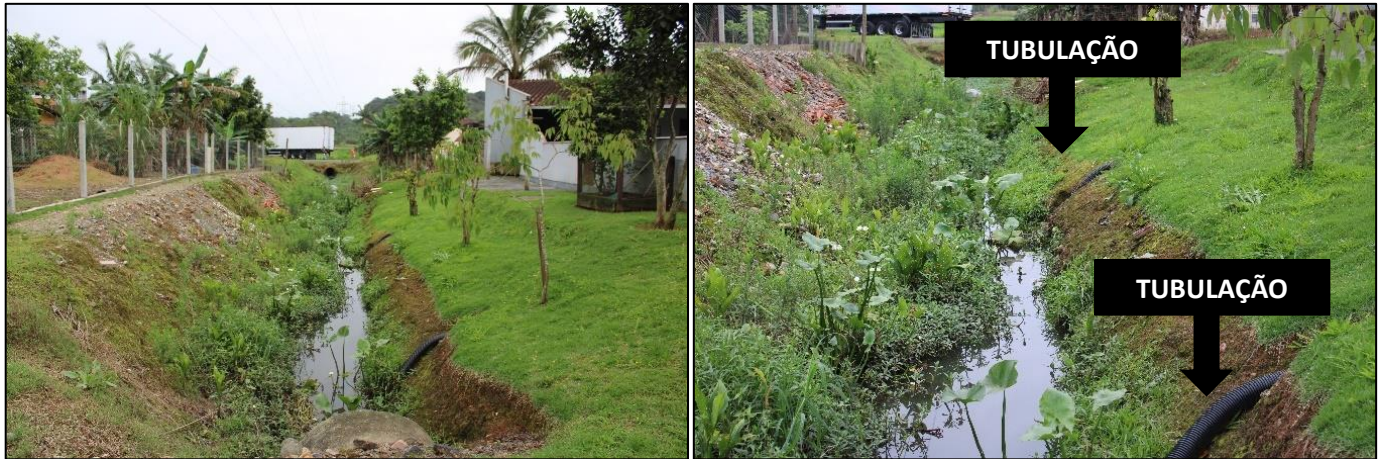
Figura 21: Caracterização do **Trecho 10**, onde as margens do corpo d'água há a presença de indivíduos arbóreos isolados (jovens) e o solo coberto por gramínea. Fonte: vistoria realizada no dia 31/10/2022 pela equipe técnica da Bioeco.

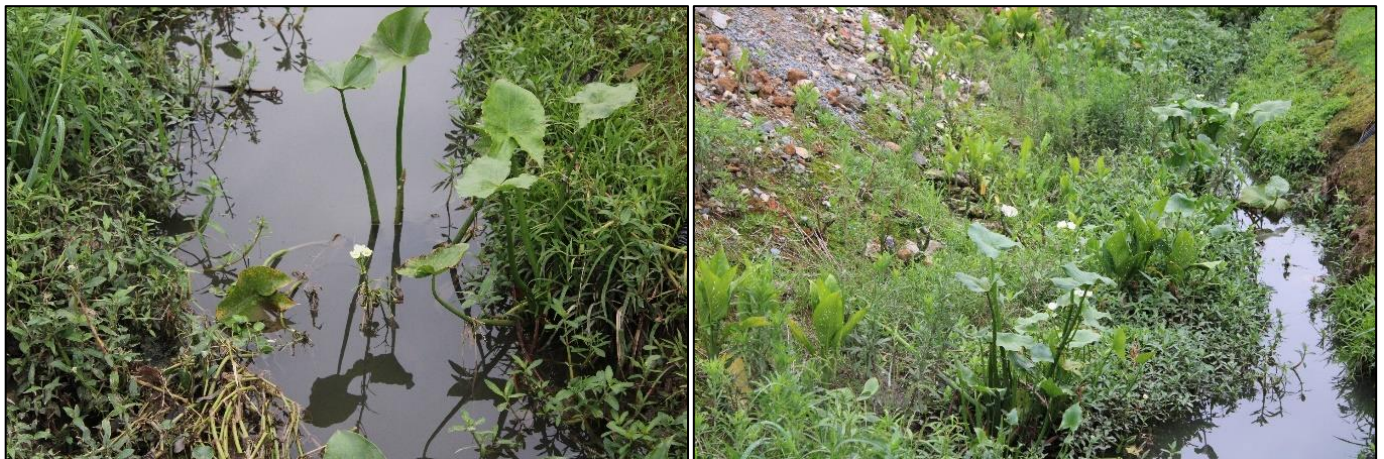
Figura 22: Caracterização do **Trecho 10**, em que o corpo d'água permanece aberto, porém devido ao alto nível de eutrofização, potencializa-se a colonização de macrófitas aquáticas. Fonte: vistoria realizada no dia 31/10/2022 pela equipe técnica da Bioeco.

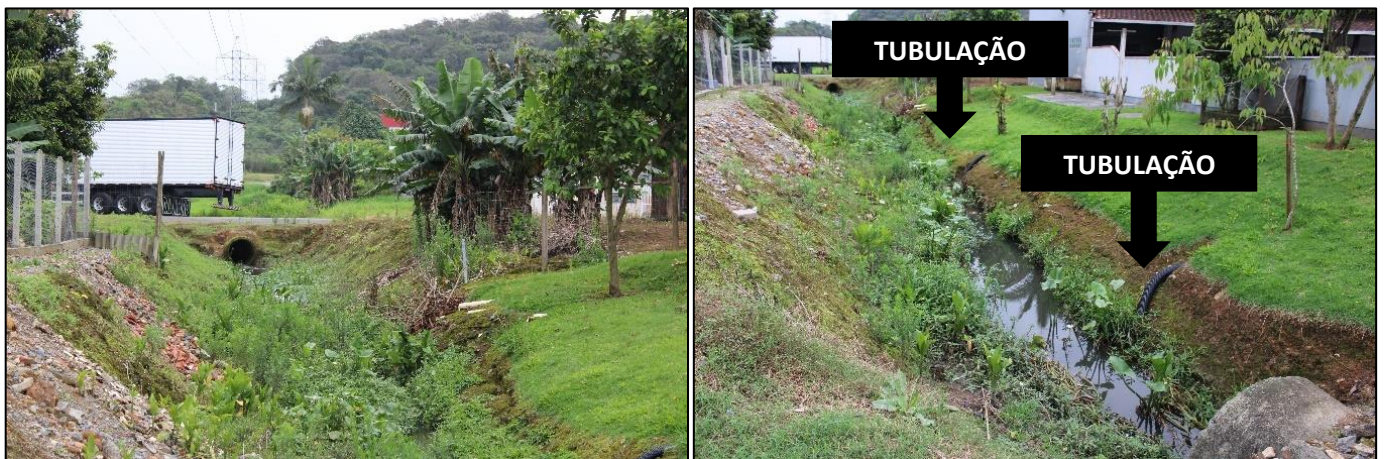
Figura 23: Caracterização do **Trecho 10**, em que a paisagem se configura como antropizada, culminando no alto nível de degradação do corpo d'água. Fonte: vistoria realizada no dia 31/10/2022 pela equipe técnica da Bioeco.

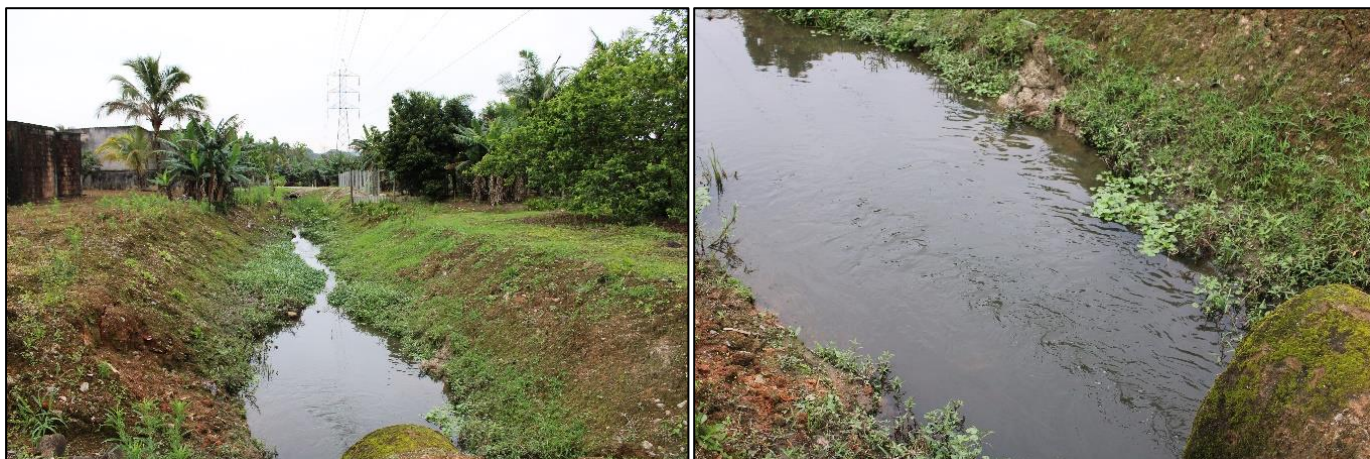
Figura 24: Caracterização do **Trecho 12**, em que sobre suas margens há indivíduos arbóreos isolados, assim como a colonização pela comunidade herbácea, devido a constante perturbação antrópica sobre o local. Fonte: vistoria realiza no dia 31/10/2022 pela equipe técnica da Bioeco.

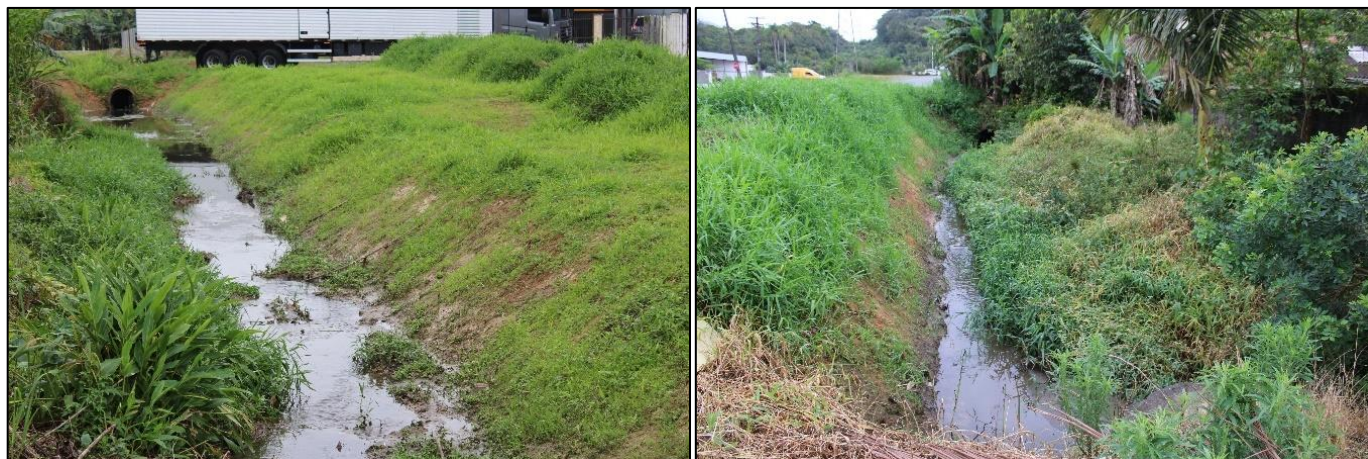
Figura 26: Caracterização do **Trecho 14**, sendo resultado de uma paisagem altamente antropizada, culminando na eutrofização do corpo d'água. Fonte: vistoria realizada no dia 31/10/2022 pela equipe técnica da Bioeco.

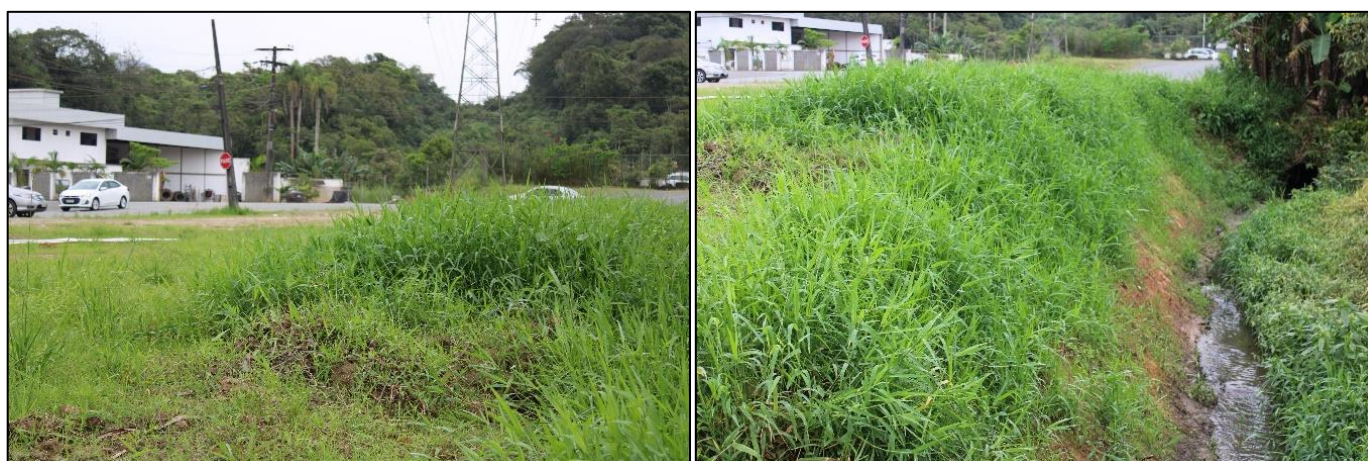
Figura 28: Caracterização do **Trecho 14**, sendo resultado de uma paisagem altamente antropizada, culminando na eutrofização do corpo d'água. Fonte: vistoria realizada no dia 31/10/2022 pela equipe técnica da Bioeco.

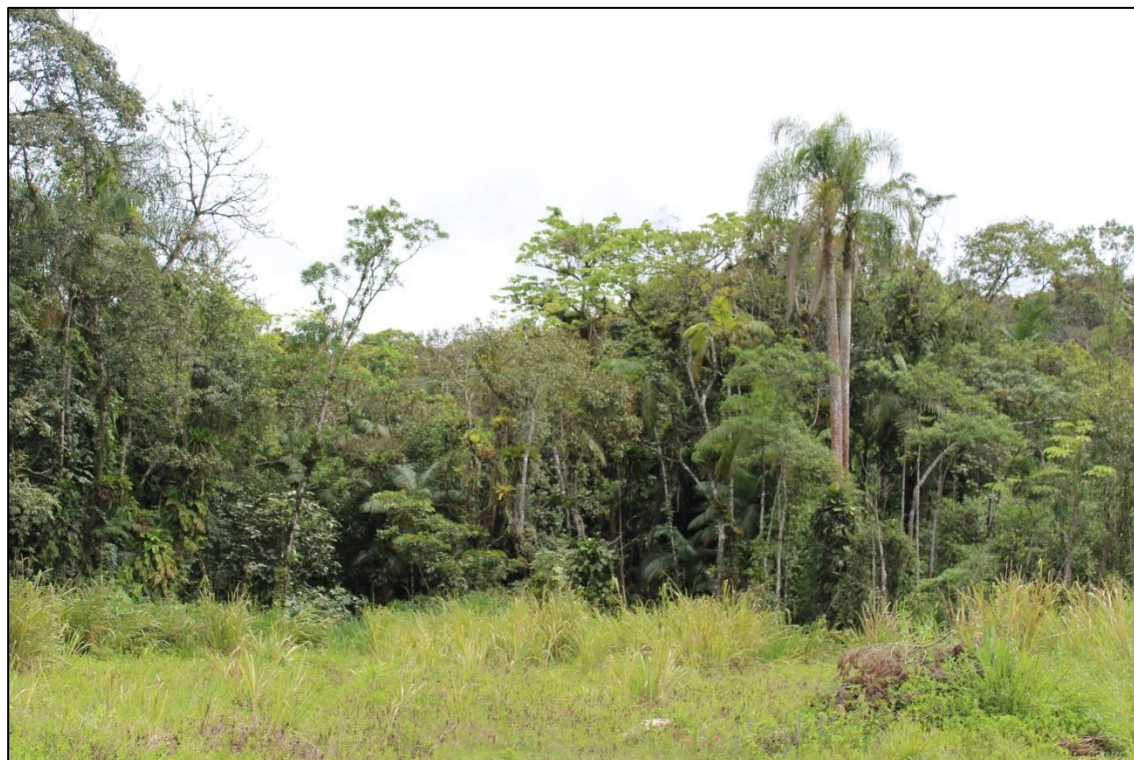
Figura 29: Caracterização da comunidade florística presente sobre o **Trecho 39**, resultando na importância ecológica a manutenção do corpo d'água, que encontra-se em transição de área urbana e vegetação densa. Fonte: vistoria realizada no dia 25/10/2022 pela equipe técnica da Bioeco.

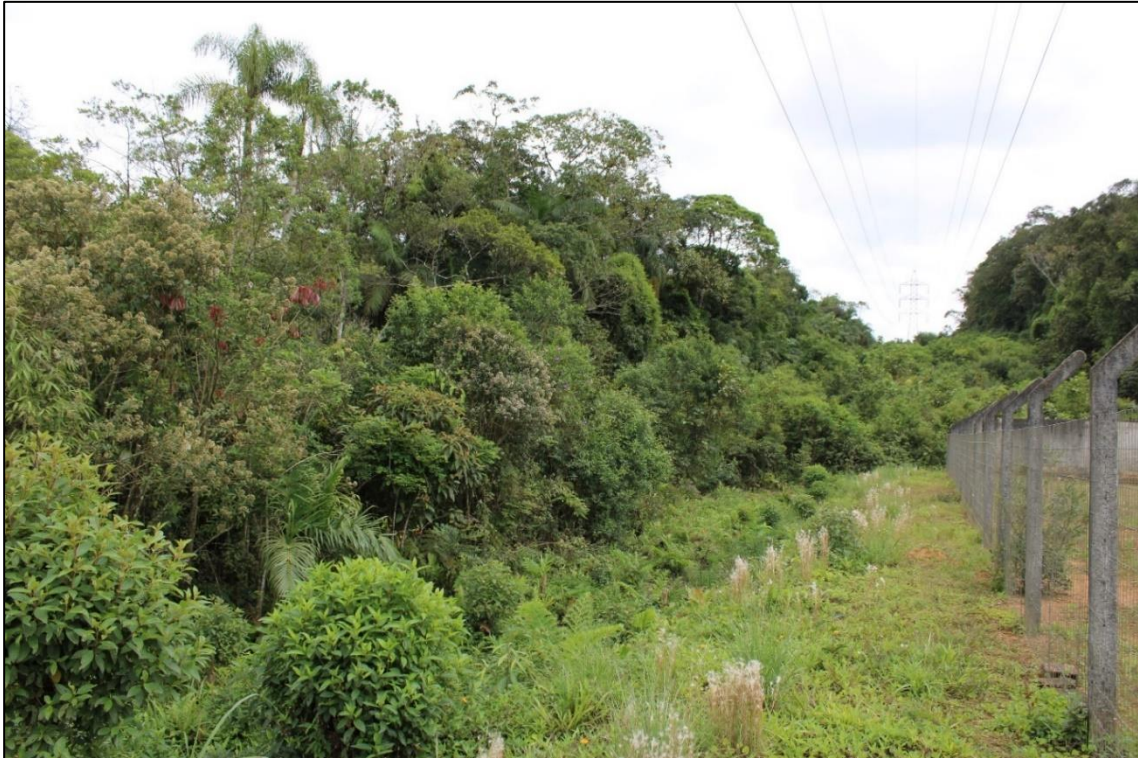
Figura 30: Caracterização da comunidade florística presente sobre o **Trecho 36**, resultando na importância ecológica a manutenção do corpo d'água, que encontra-se em transição de área urbana e vegetação densa. Fonte: vistoria realizada no dia 25/10/2022 pela equipe técnica da Bioeco.

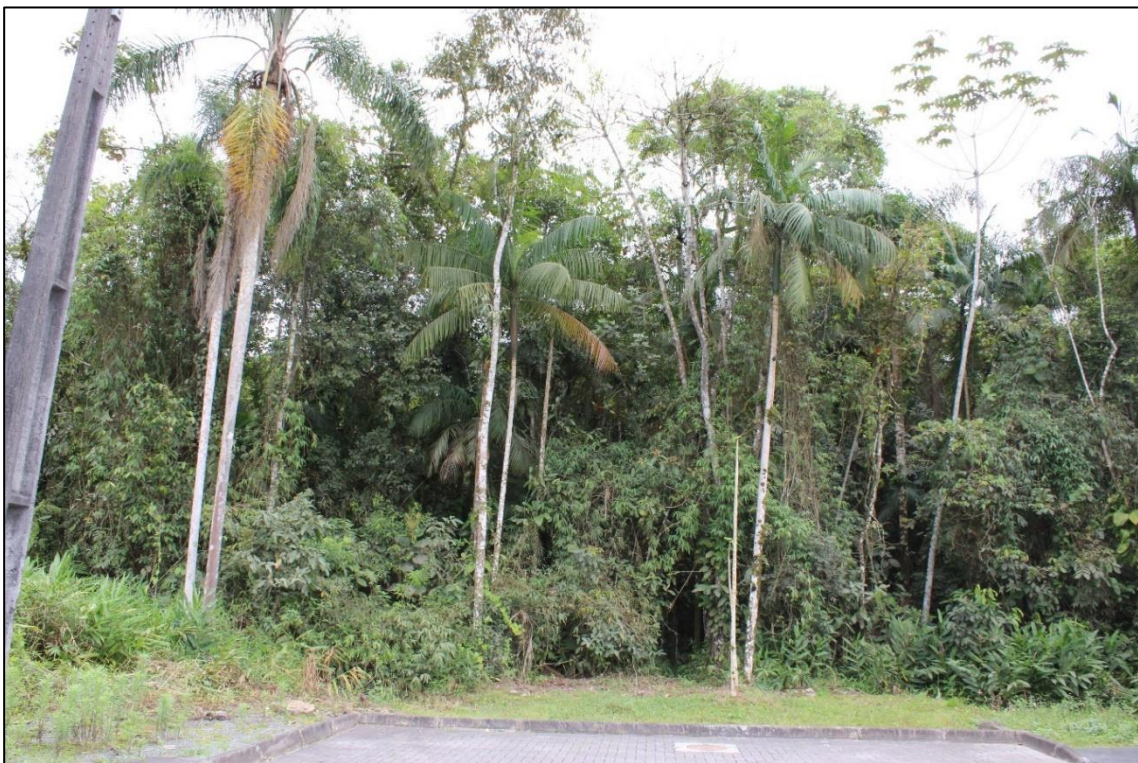
Figura 31: Caracterização da comunidade florística presente sobre o **Trecho 27**, resultando na importância ecológica a manutenção do corpo d'água, que encontra-se em transição de área urbana e vegetação densa. Fonte: vistoria realizada no dia 25/10/2022 pela equipe técnica da Bioeco.

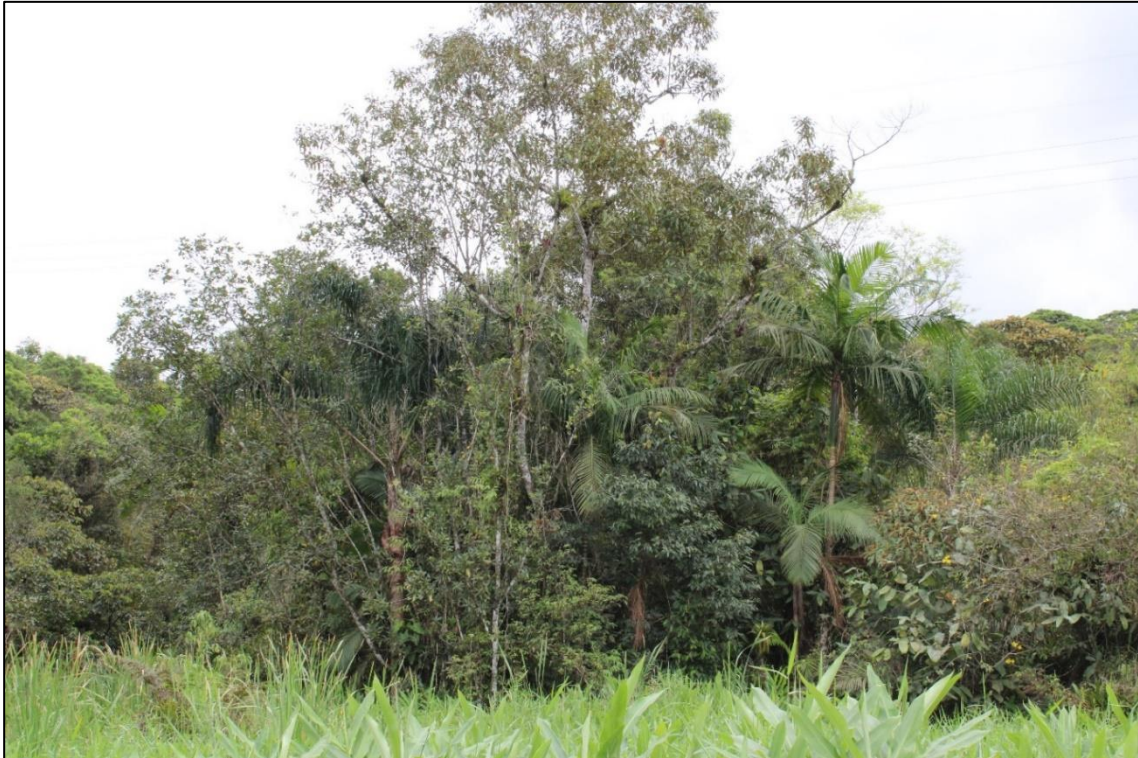
Figura 32: Caracterização da comunidade florística presente sobre o **Trecho 22**, resultando na importância ecológica a manutenção do corpo d'água, que encontra-se em transição de área urbana e vegetação densa. Fonte: vistoria realizada no dia 25/10/2022 pela equipe técnica da Bioeco.

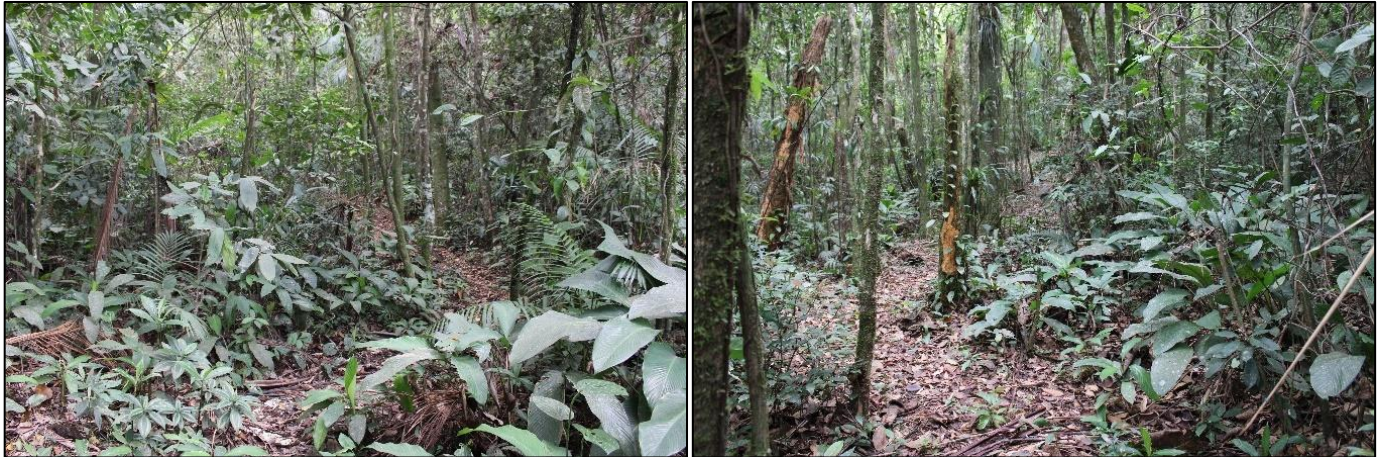
Figura 33: Estratificação vertical da comunidade florística presente sobre o maciço florestal que abrange importantes corpos d'água, auxiliando na manutenção da biodiversidade. Fonte: vistoria realizada no dia 25/10/2022 pela equipe técnica da Bioeco.

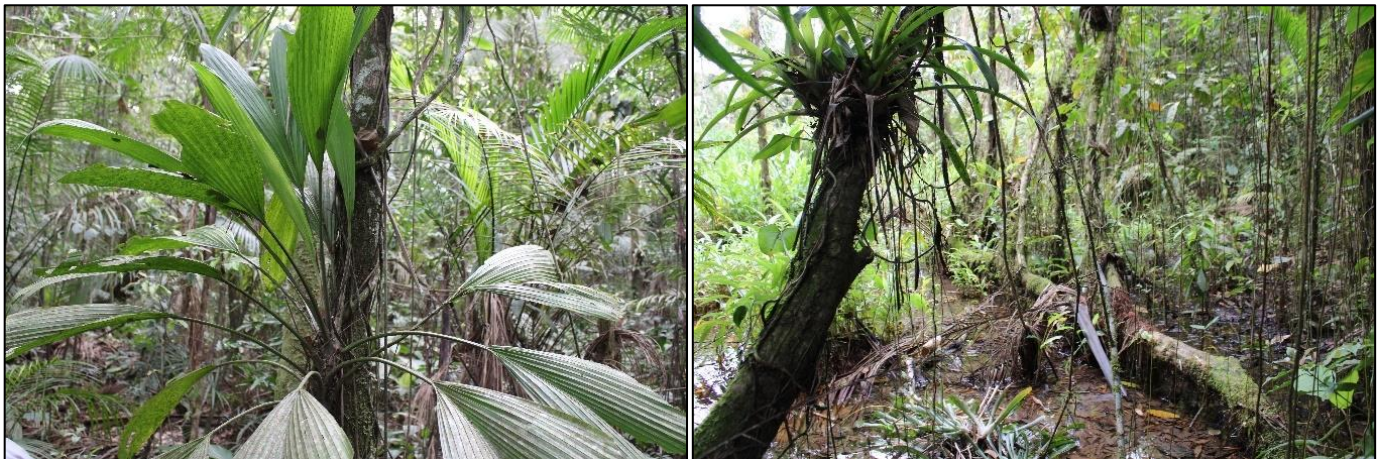
Figura 34: Alta diversidade de lianas e epífitas sobre o maciço florestal que abrange importantes corpos d'água, auxiliando na manutenção da biodiversidade. Fonte: vistoria realizada no dia 25/10/2022 pela equipe técnica da Bioeco.

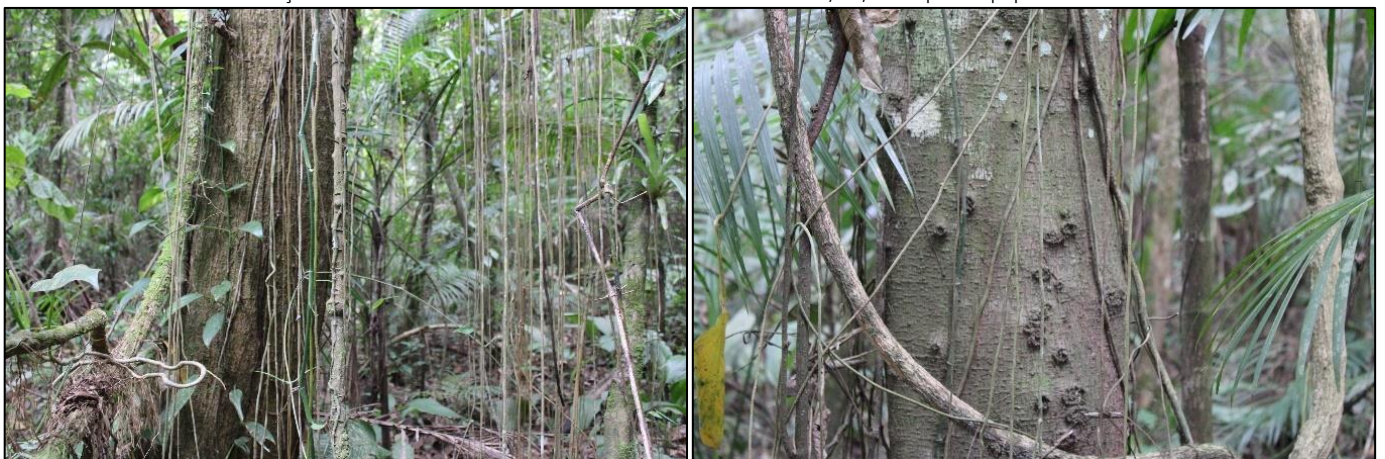
Figura 35: Registro de indivíduos de grande porte sobre o maciço florestal que abrange importantes corpos d'água, auxiliando na manutenção da biodiversidade. Fonte: vistoria realizada no dia 25/10/2022 pela equipe técnica da Bioeco.
