DIAGNÓSTICO SOCIOAMBIENTAL POR **MICROBACIAS: 32-4**

Proprietário: Joelma Amorim

Rua Sebastião Jonck, 426, Vila Nova – Joinville/SC

Joinville, fevereiro de 2023

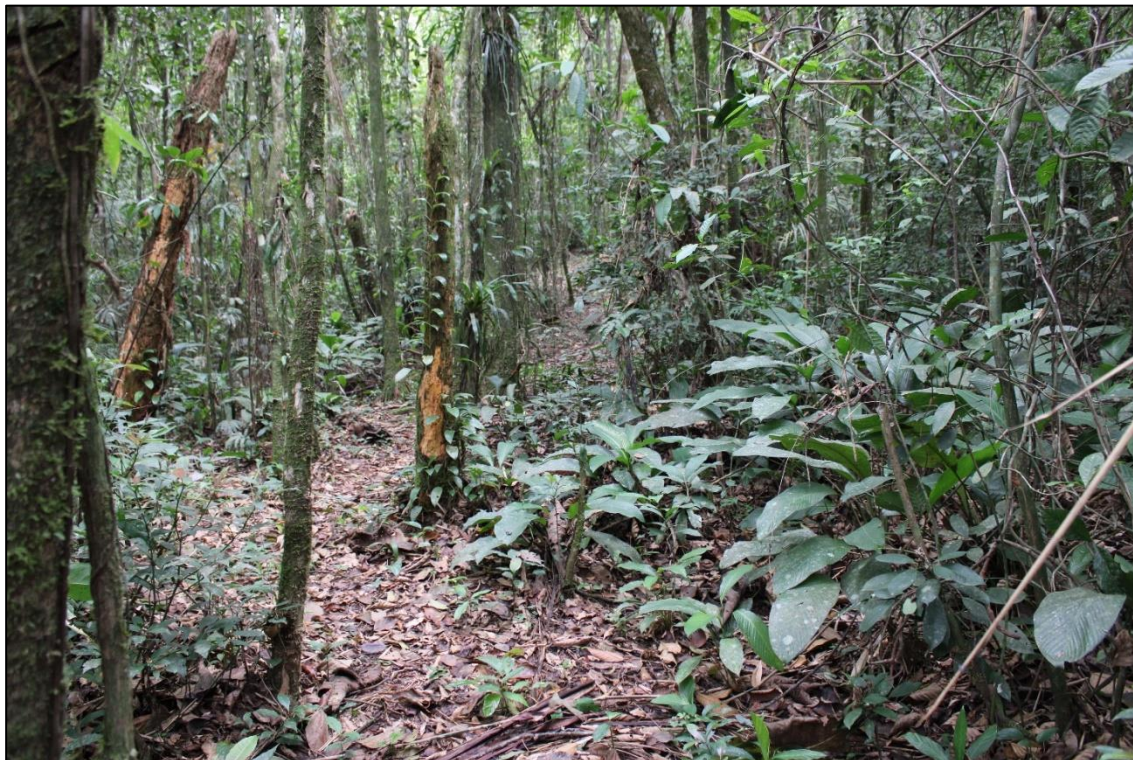
Figura 36: Disponibilidade de nichos ecológicos para fauna local, sobre os Trechos 20, 21, 23, 26, 29, 33, 37 e 38. Fonte: vistoria realizada no dia 25/10/2022 pela equipe técnica da Bioeco.

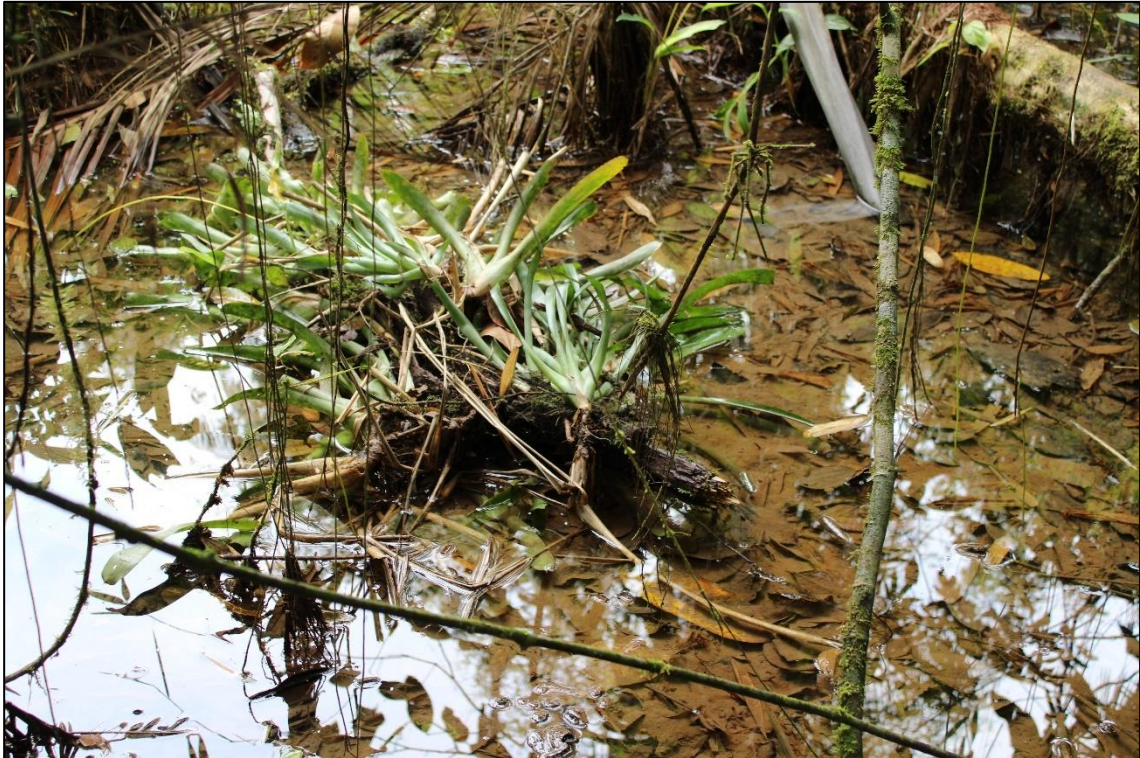
Figura 37: Disponibilidade de sítios reprodutivos para fauna local, especialmente para o grupo de herpetofauna, registrado sobre os Trechos 20, 21, 23, 26, 29, 33, 37 e 38. Fonte: vistoria realizada no dia 25/10/2022 pela equipe técnica da Bioeco.

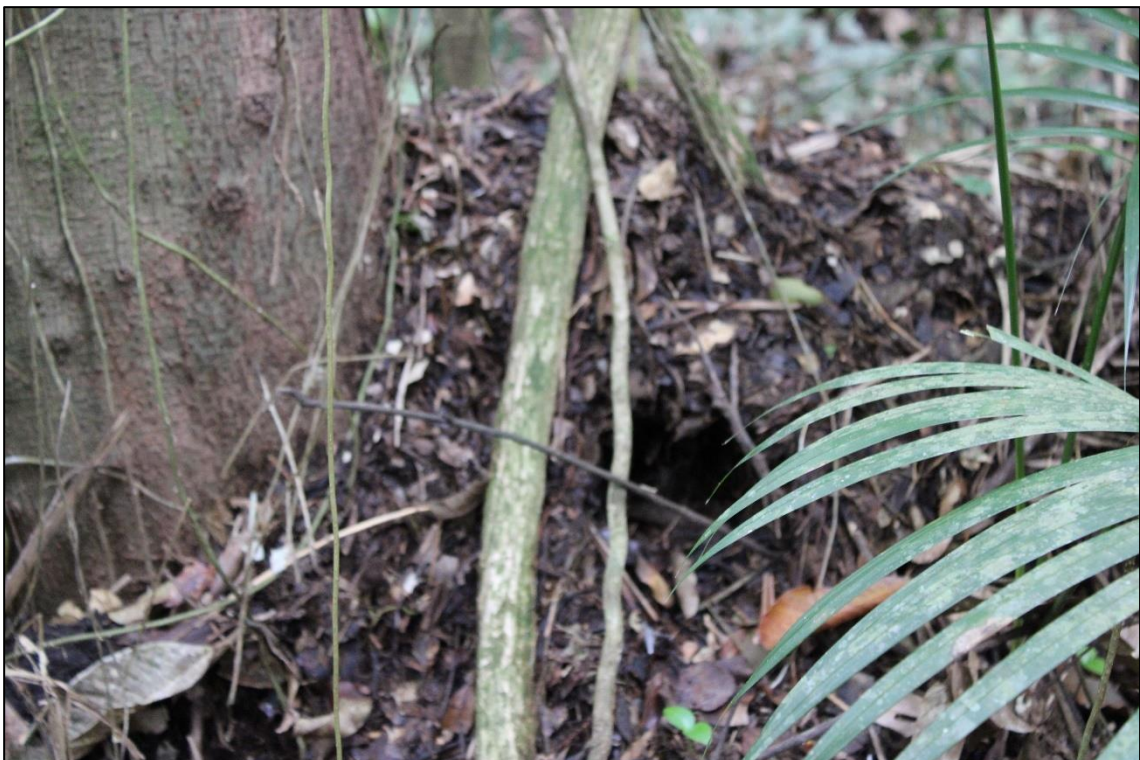
Figura 38: Indícios indireto (toca) da passagem de fauna, com a possibilidade de referir-se a indivíduo da família Dasypodidae, sobre os Trechos 20, 21, 23, 26, 29, 33, 37 e 38. Fonte: vistoria realizada no dia 25/10/2022 pela equipe técnica da Bioeco.

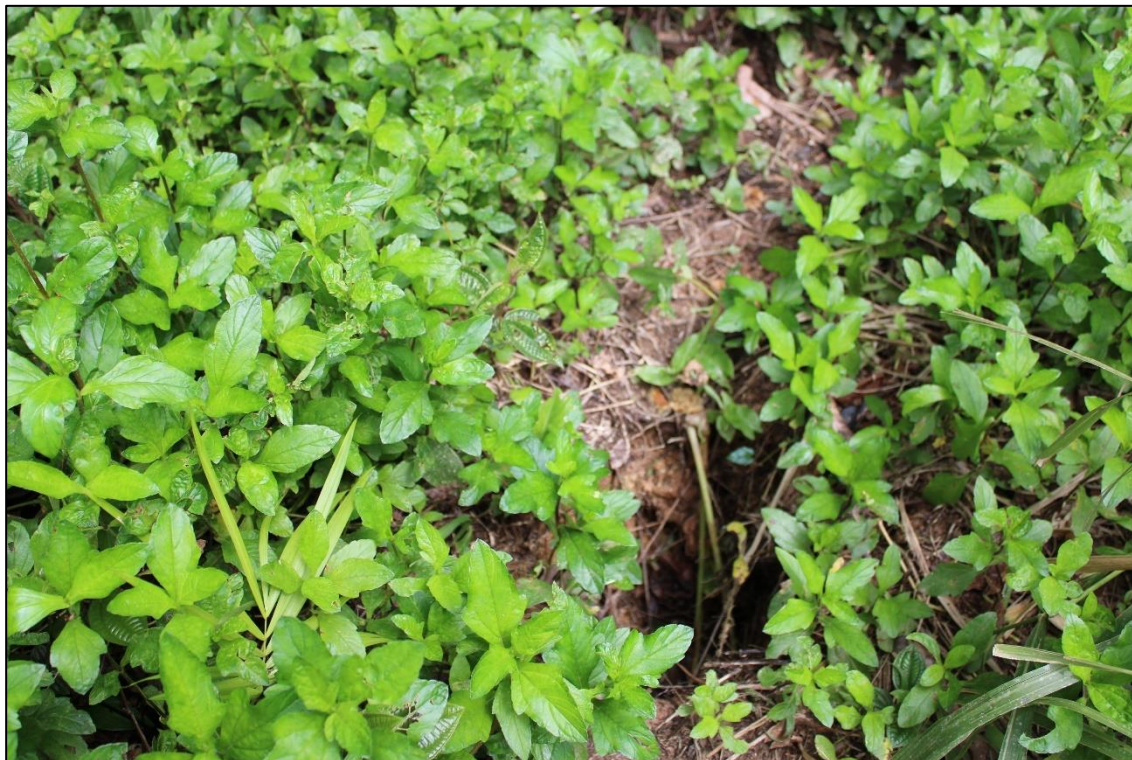
Figura 39: Indícios indireto (toca) da passagem de fauna, com a possibilidade de referir-se a indivíduo da família Dasypodidae, sobre os Trechos 20, 21, 23, 26, 29, 33, 37 e 38. Fonte: vistoria realizada no dia 25/10/2022 pela equipe técnica da Bioeco.

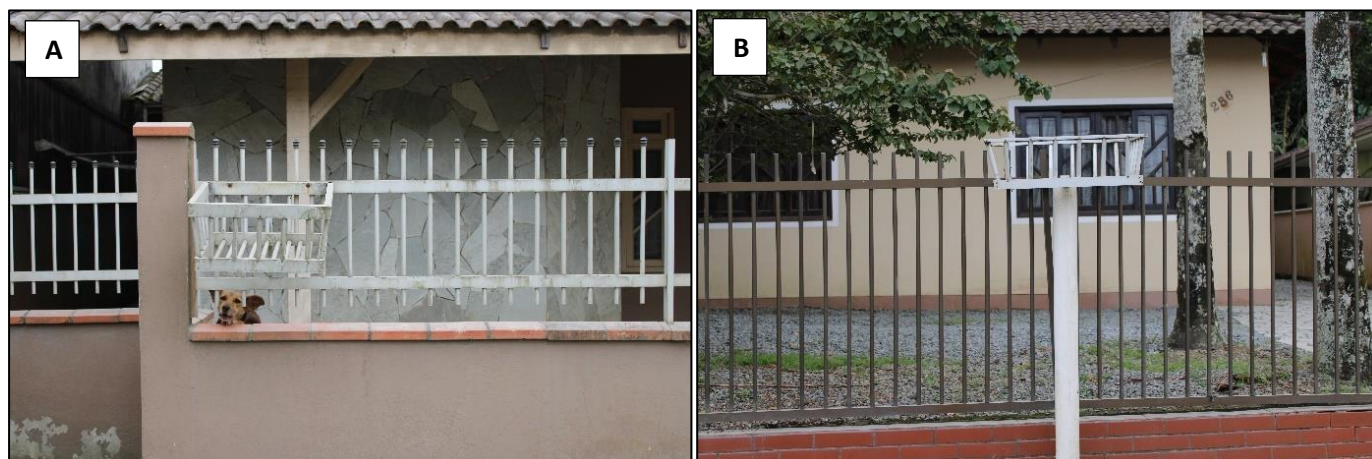
Figura 45: Lixeiras alocadas na frente de residências. Legenda: **A** – Registro de lixeira residencial, localizado na Rua Sebastião Jonck, no quadrante F. **B** – Registro fotográfico realizado na Rua Alberto Vinci, no quadrante F. Fonte: vistoria realizada no dia 25/10/2022 pela equipe técnica da Bioeco.

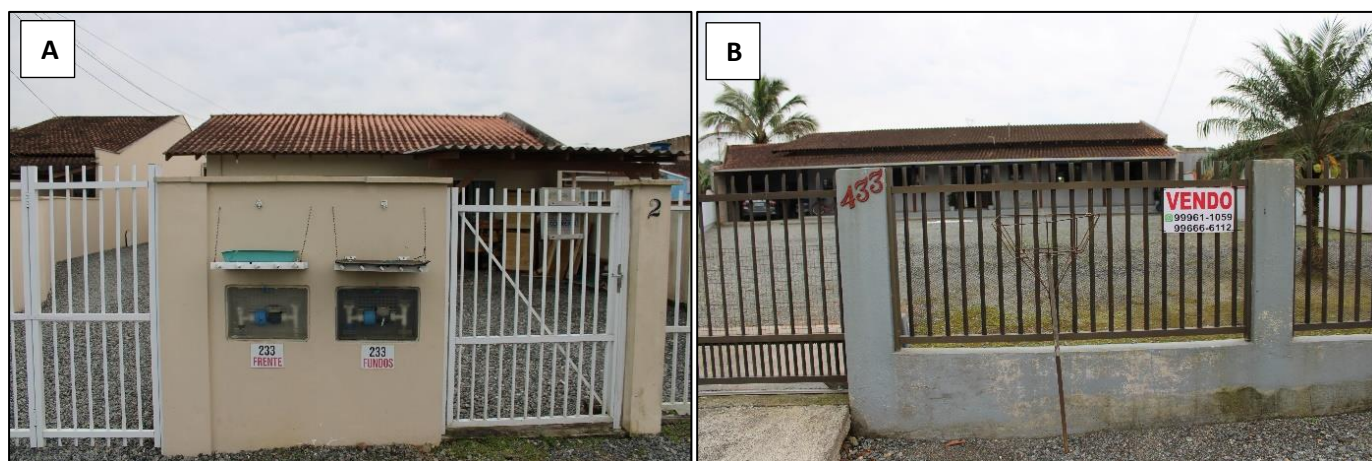
Figura 46: Lixeiras alocadas na frente de residências. Legenda: **A** – Registro de lixeira residencial, localizado na Rua Hilda Rech, no quadrante B. **B** – Registro fotográfico realizado na Rua Adolfo Kluver, no quadrante C. Fonte: vistoria realizada no dia 31/10/2022 pela equipe técnica da Bioeco.

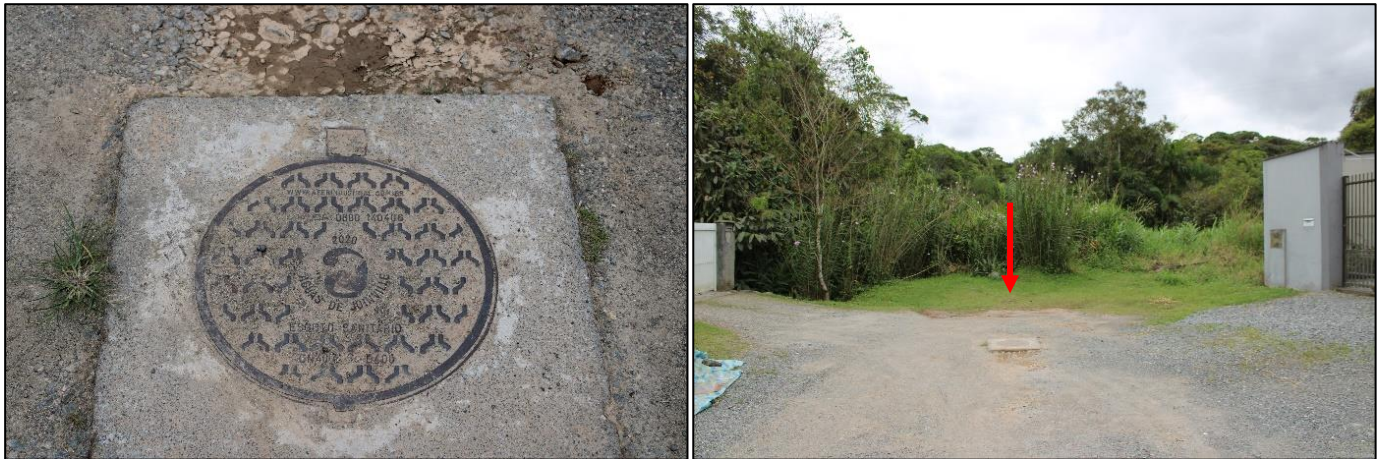
Figura 47: Poço de Inspeção de rede coletora de esgoto sanitário localizado na Rua Elário Gastão Baumer. Fonte: vistoria realizada no dia 25/10/2022 pela equipe técnica da Bioeco.

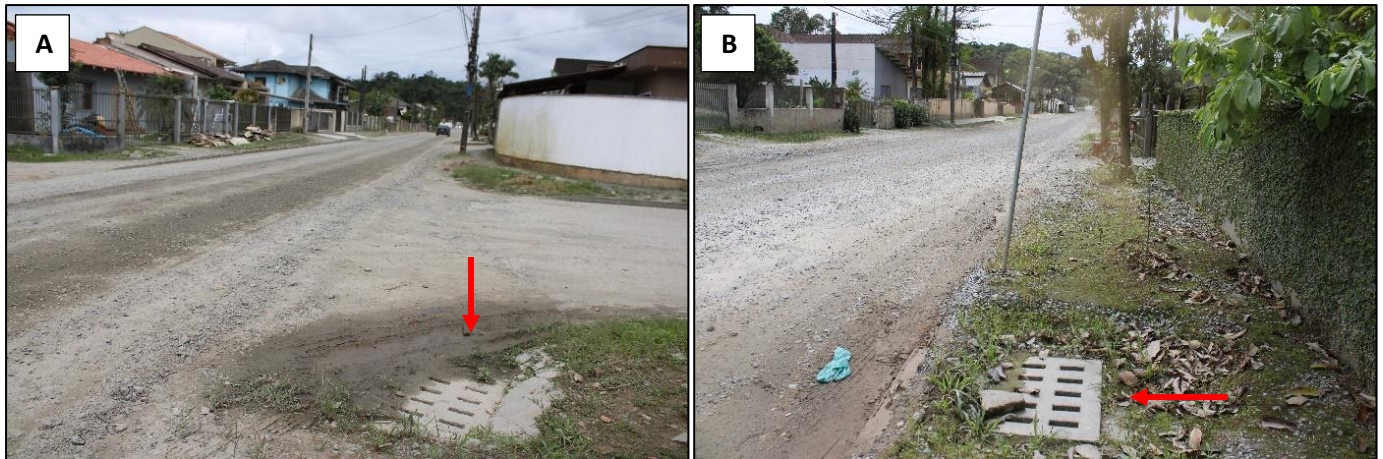
Figura 48: Bocas de lobo tipo grelha registrado na área objeto de estudo. Legenda: **A** – Registro boca de lobo localizada na esquina das Ruas Sebastião Jonck e Pascoal Filippi, no quadrante B. **B** – Boca de lobo localizada na Rua Sebastião Jonck, no quadrante B. Fonte: vistoria realizada no dia 25/10/22 pela equipe técnica da Bioeco.

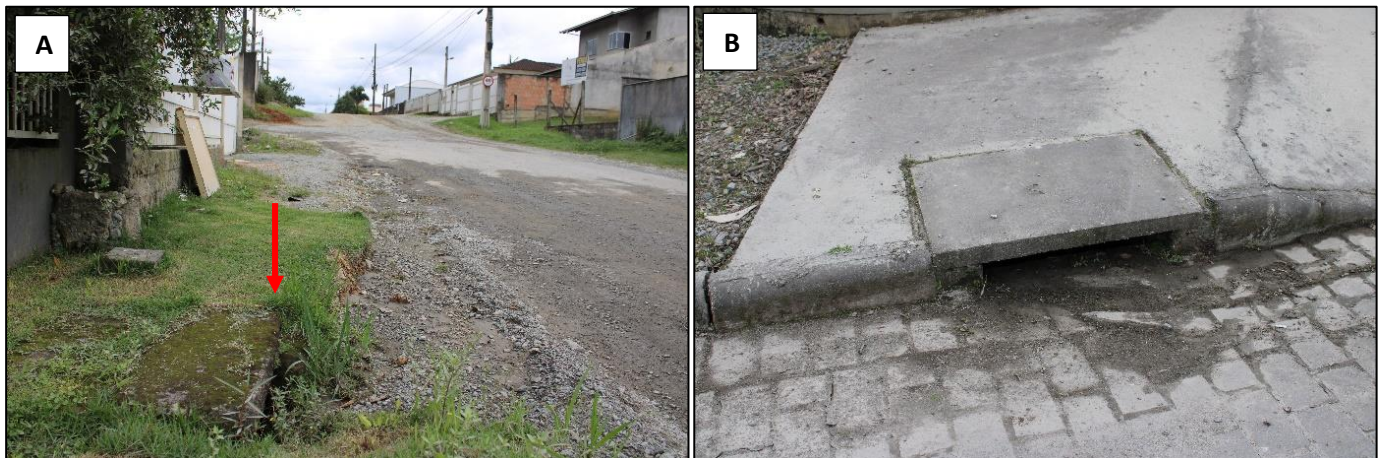
Figura 49: Bocas de lobo tipo guia registradas na área objeto de estudo. Legenda: **A** – Registro boca de lobo tipo guia localizada na Rua Alberto Vinci, no quadrante C. **B** – Boca de lobo tipo guia localizada na Rua Gerhard Dietrich Barkemeyer, no quadrante C. Fonte: vistoria realizada no dia 25/10/2022 pela equipe técnica da Bioeco.

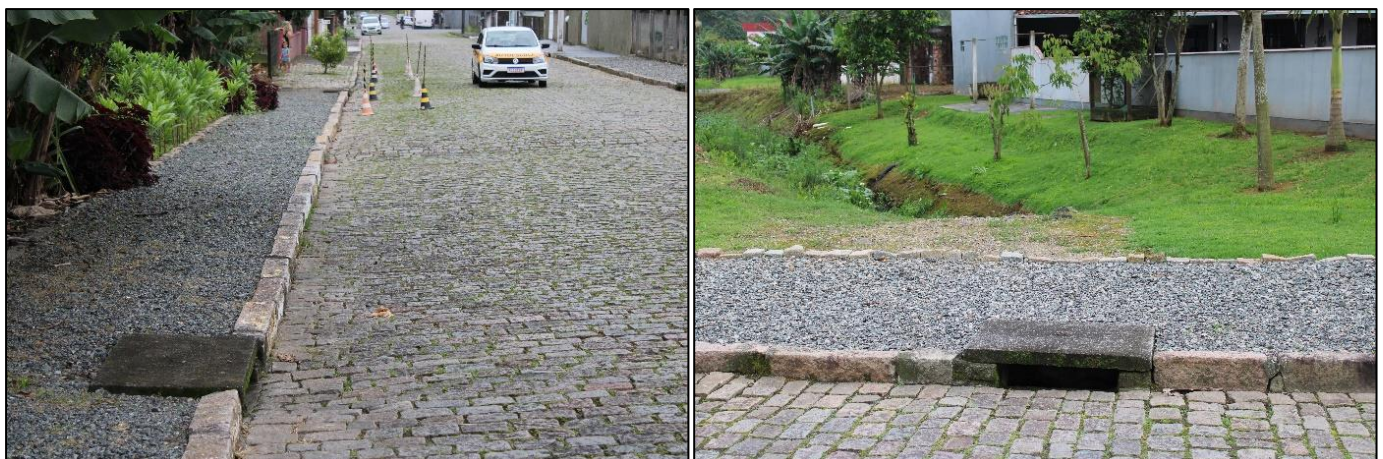
Figura 50: Bocas de lobo tipo guia. Registro boca de lobo tipo guia localizada na Rua Adolfo Kluver, no quadrante C. Fonte: vistoria realizada no dia 31/10/2022 pela equipe técnica da Bioeco.
