# DIAGNÓSTICO SOCIOAMBIENTAL POR MICROBACIA HIDROGRÁFICA (DSMH)

LEI COMPLEMENTAR Nº 601/2022

## MICROBACIA 20-0

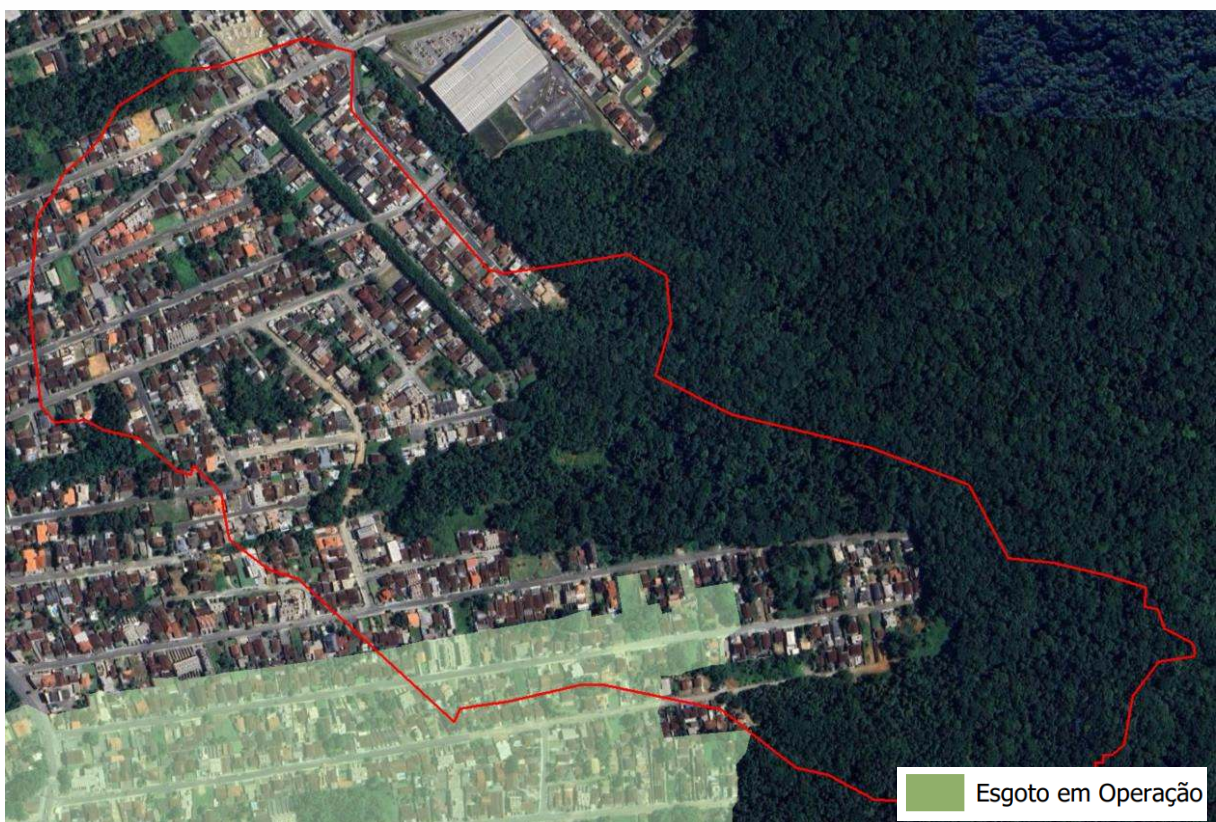
Conforme material disponibilizado no Sistema de Informações Georreferenciadas (SIMGeo) é possível observar que a região onde está inserida a microbacia 20-0 é contemplada pela rede coletora de esgoto na fração sudoeste do imóvel. (Figura 15).

Figura 15: Localização da microbacia 20-0, referente a rede de coleta de esgoto em operação. Fonte: SIMGeo.

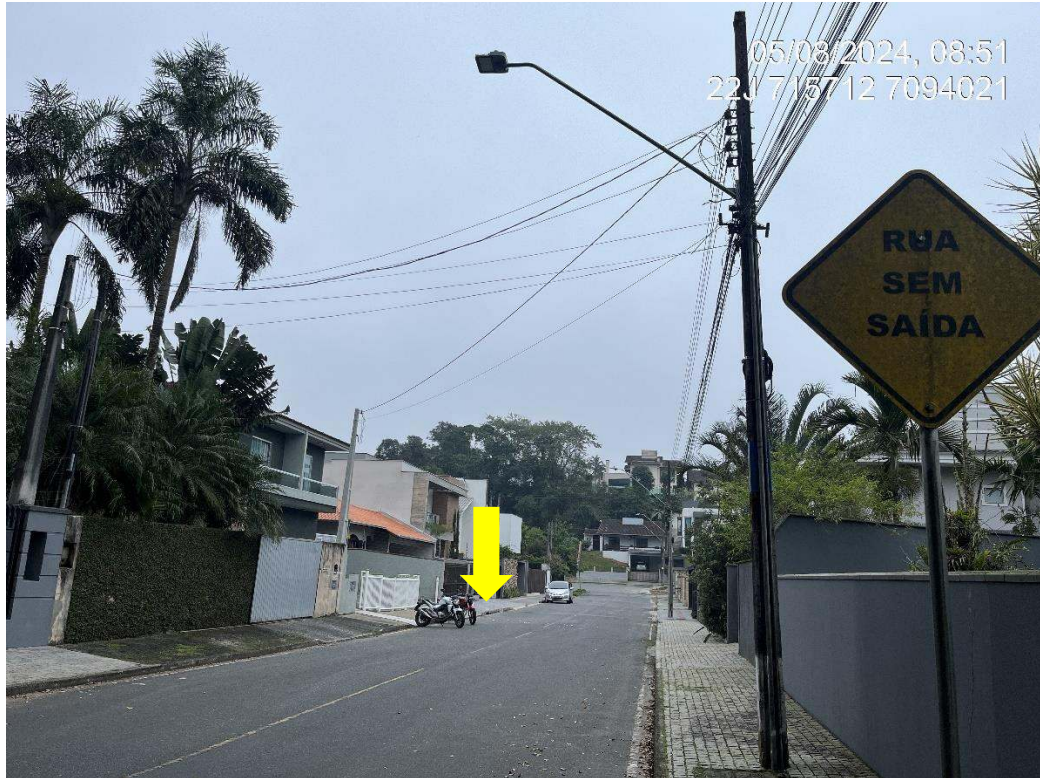
Figura 17: Rua Pedro Gervásio Bernardes, Postes de luz e boca de lobo. Fonte: Autores.

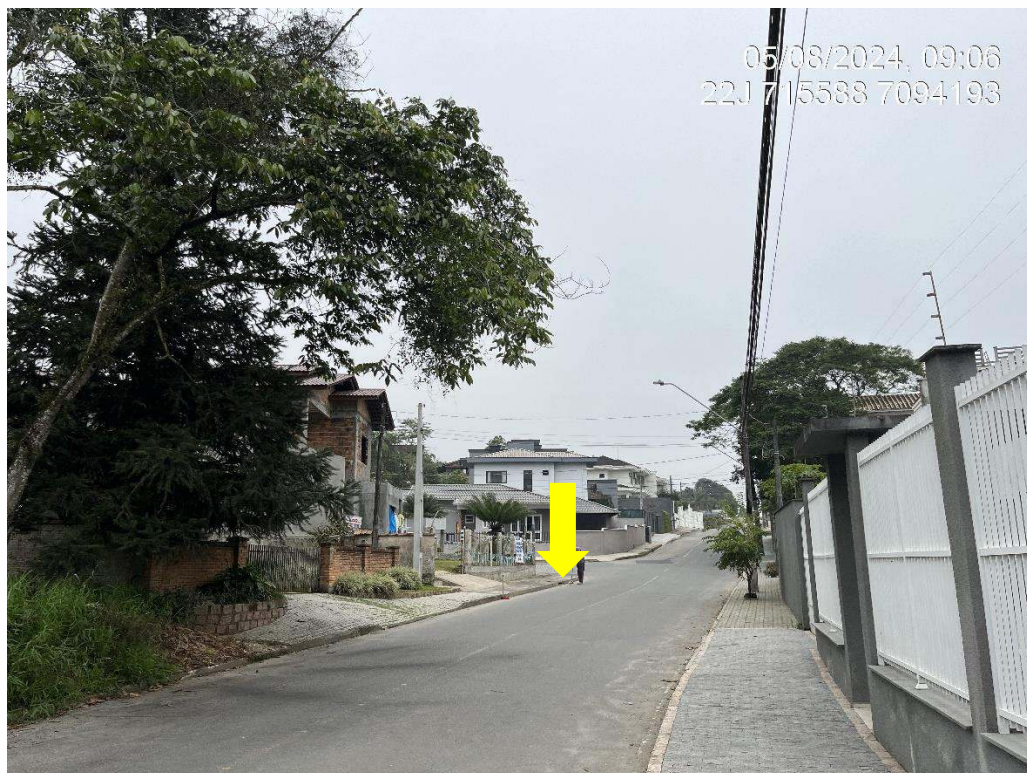
Figura 18: Postes de luz e boca de lobo na rua Leão XIII. Fonte: Autores.

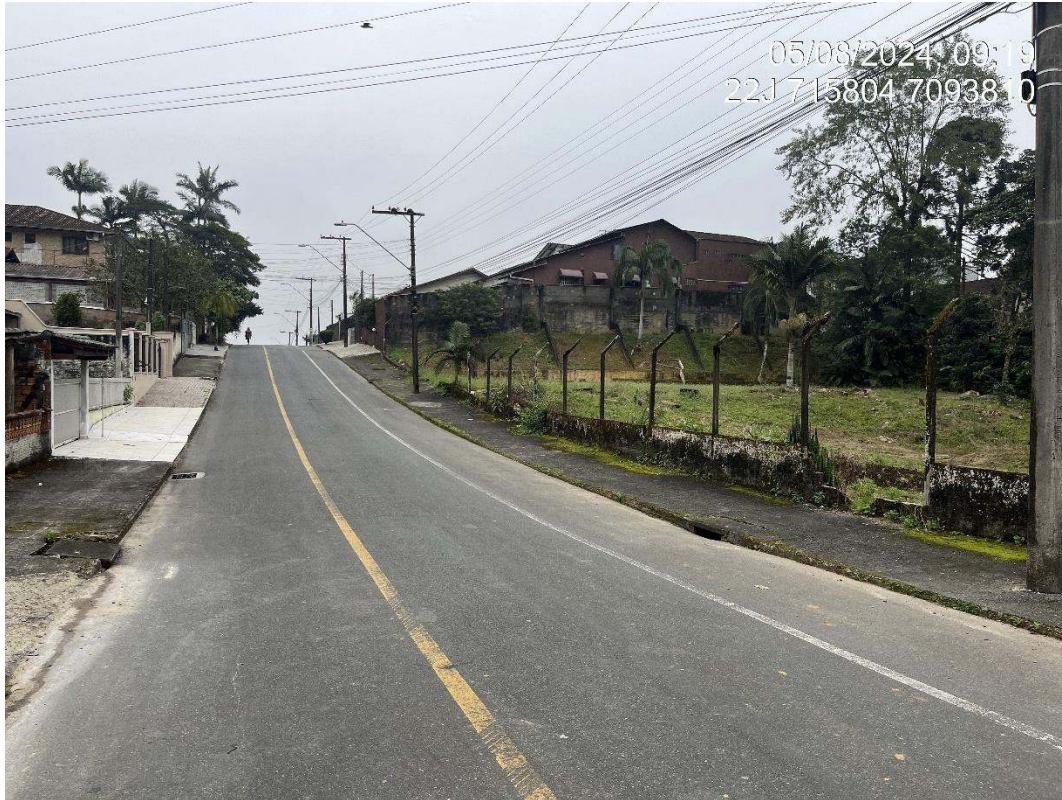
Figura 19: Postes de luz e boca de lobo na rua Itá. Fonte: Autores.

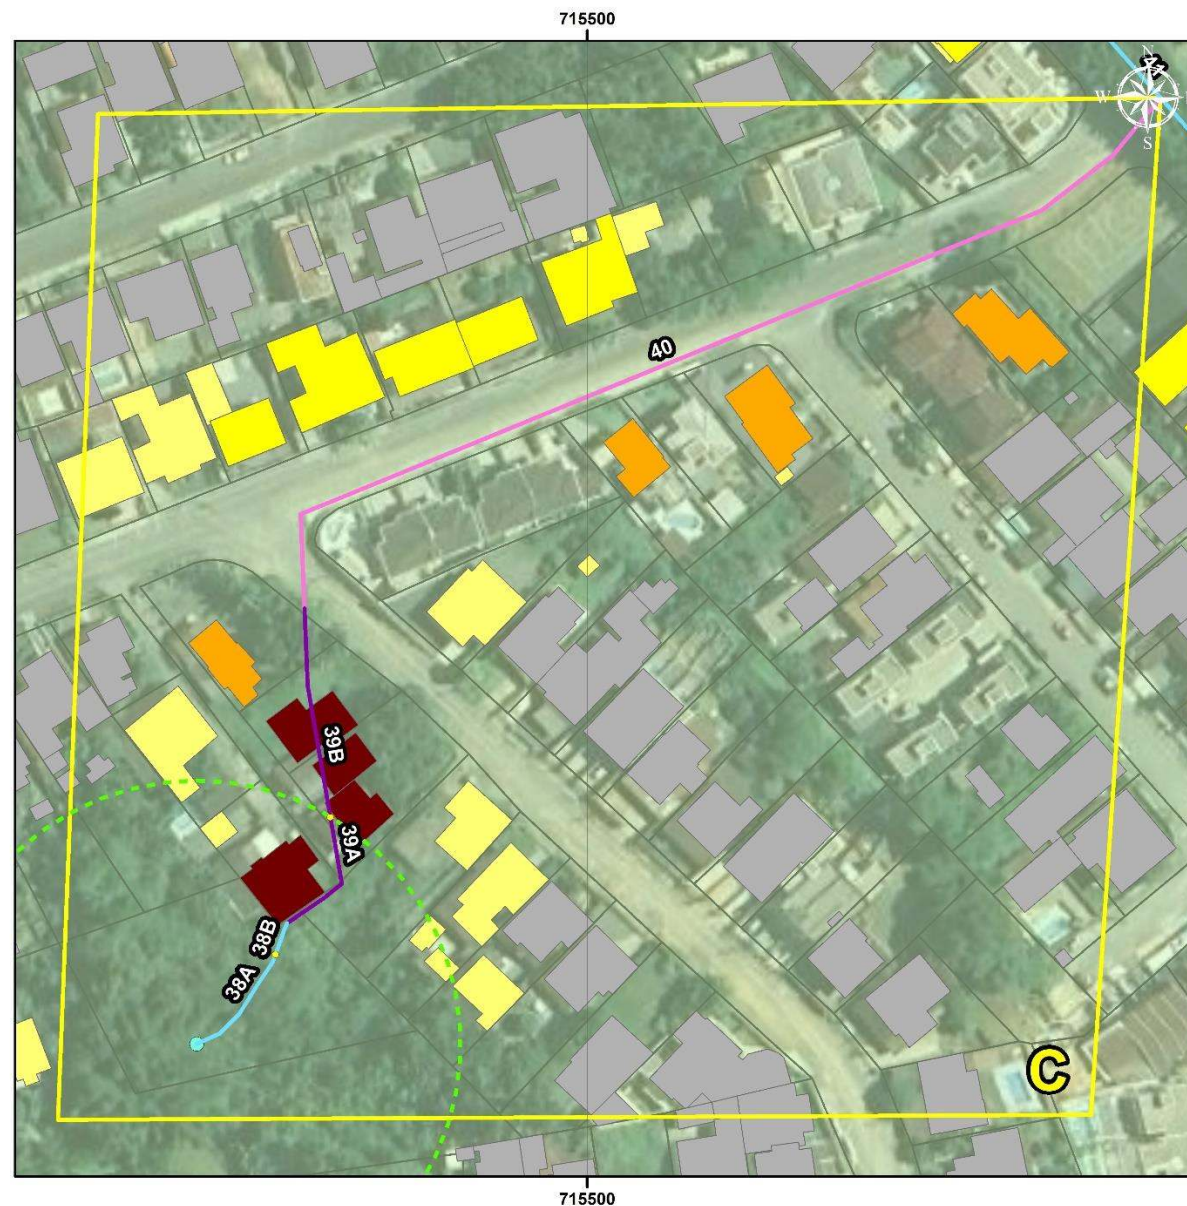
Figura 36: Quadrante C.
