# DIAGNÓSTICO SOCIOAMBIENTAL POR MICROBACIA HIDROGRÁFICA (DSMH)

LEI COMPLEMENTAR MUNICIPAL Nº 601/2022

## MICROBACIA 52-1

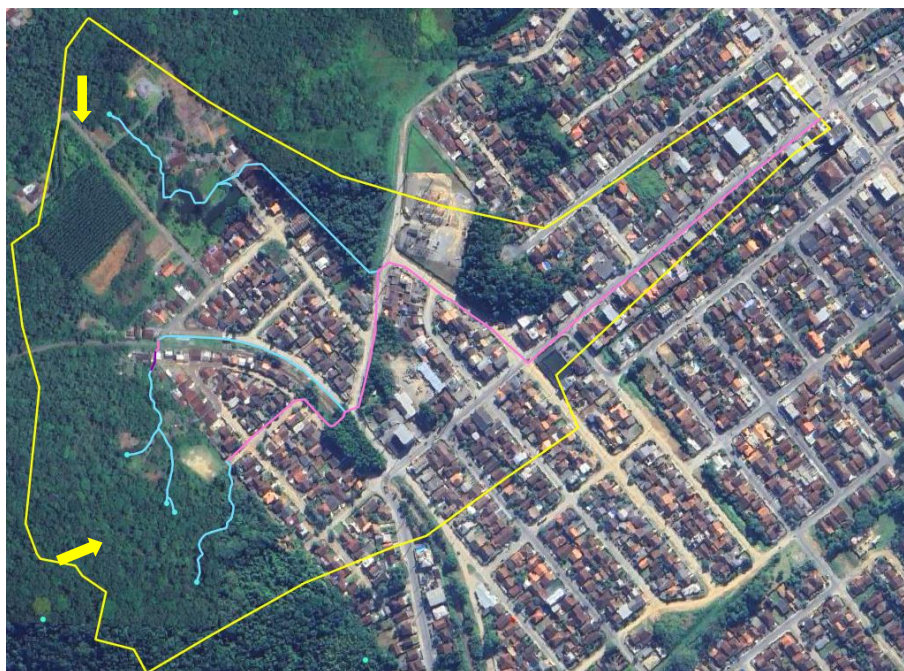
Figura 5: Região das nascentes da MB 52-1.

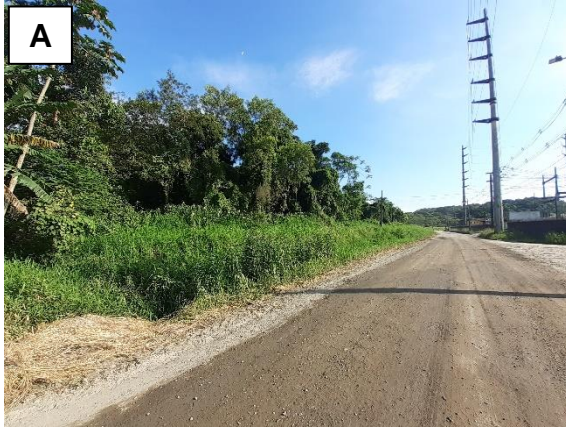
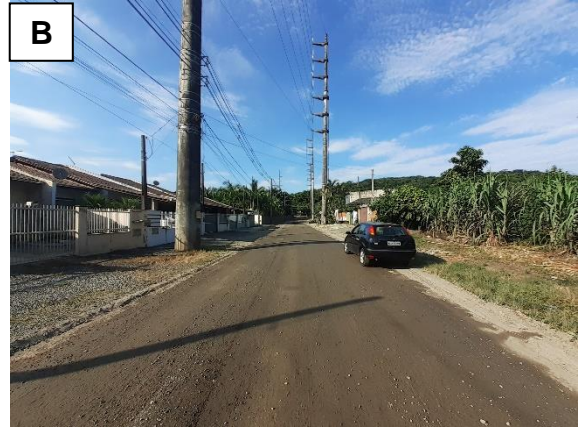
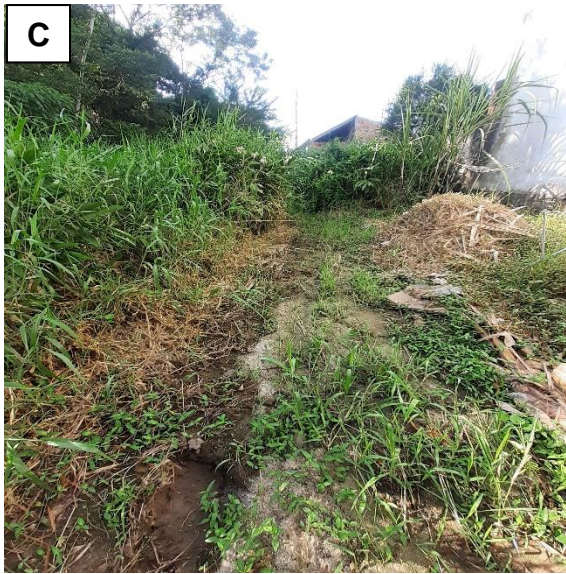
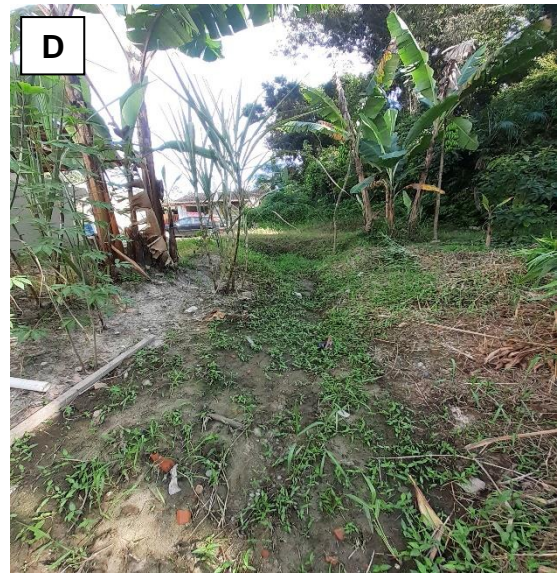
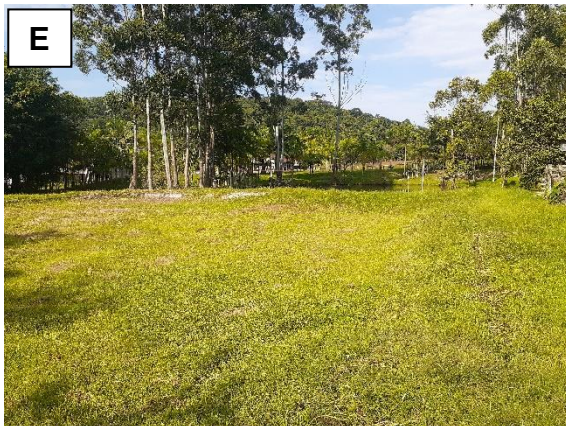
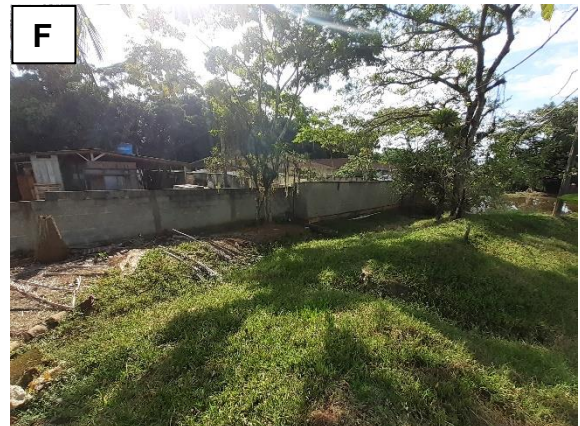
Figura 7: A) Trechos 17B e 18; B) Trecho 12 (jusante); C) Trecho 17A (montante); D) Trecho 17A (jusante); E) Trechos 14G e 15A; F) Trecho 16A; G) Segmento 16D (jusante); H) Segmento 17B (montante); I) Trecho 3 (tubulado, sob o via férrea); J) Trecho 18.

Deste modo, às nascentes registradas, percebe-se um contexto florestal que tende a uma cobertura secundária em estágio avançado de regeneração, sendo que esta região se encontrava florestada no ano de 2003. Contudo, como se percebe nas imagens, ao longo do percurso do leito, ocorrem intervenções sobre a faixa de domínio de APP, que acabam impactando e influenciando a dinâmica ecossistêmica entre o solo, corpo hídrico, vegetação, fauna e comunidade humana.

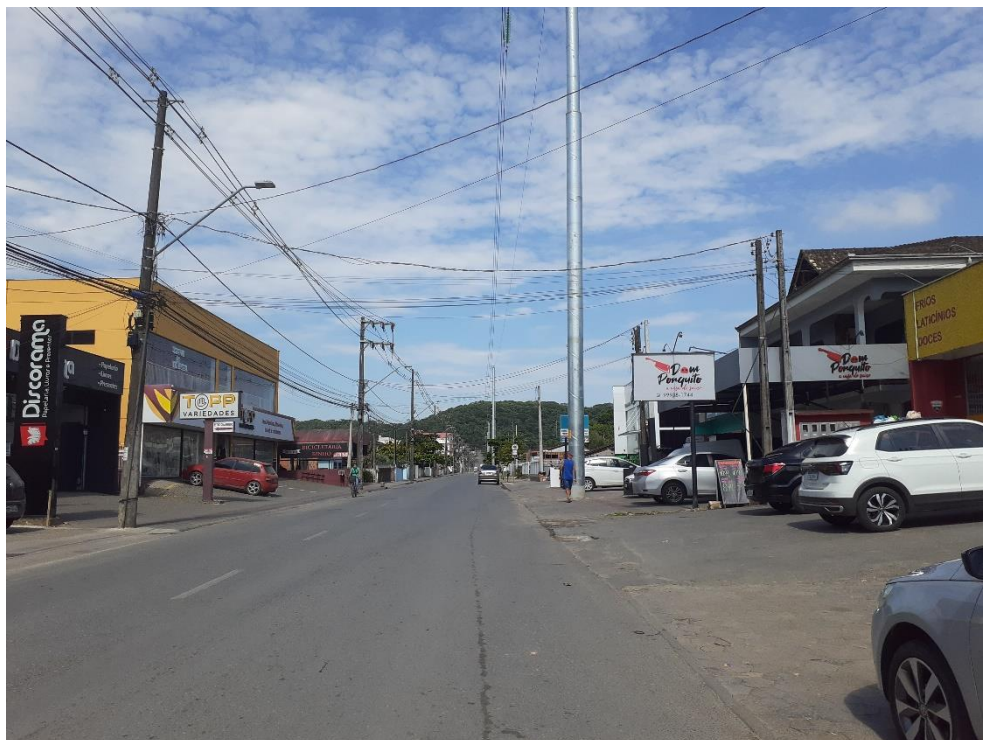
Sob a rua 6 de Janeiro, o curso hídrico tem sua foz, antes do cruzamento com o a rua Monsenhor Gercino.

Figura 8: Contexto urbano à foz do curso hídrico analisado. Fonte: Autores.

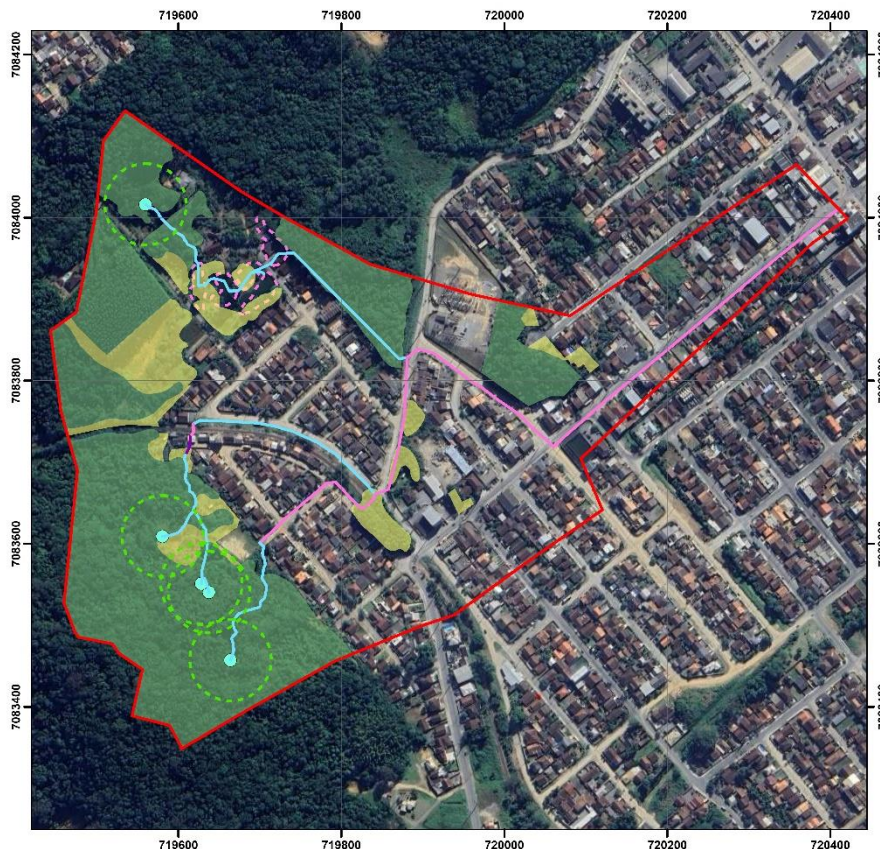
A área total vegetada estimada na microbacia é de 149.588,85 m<sup>2</sup>, considerando a soma das áreas de vegetação densa e com árvores isoladas. Apresenta-se a seguir as áreas definidas como vegetadas.

Figura 9: Manchas de vegetação na microbacia.

Deste modo, a vegetação que se encontra sobre a MB 52-1 pode ser descrita como densa às nascentes, com atributos florestais que remontam as condições ambientais da Mata Atlântica Ombrófila Densa de Terras Baixas, em regeneração avançada. Contudo, conforme as propriedades edificadas e vias públicas em AUC são identificadas no ambiente, a vegetação deixa tal estado “natural” e tende às árvores isoladas e/ou sem vegetação.

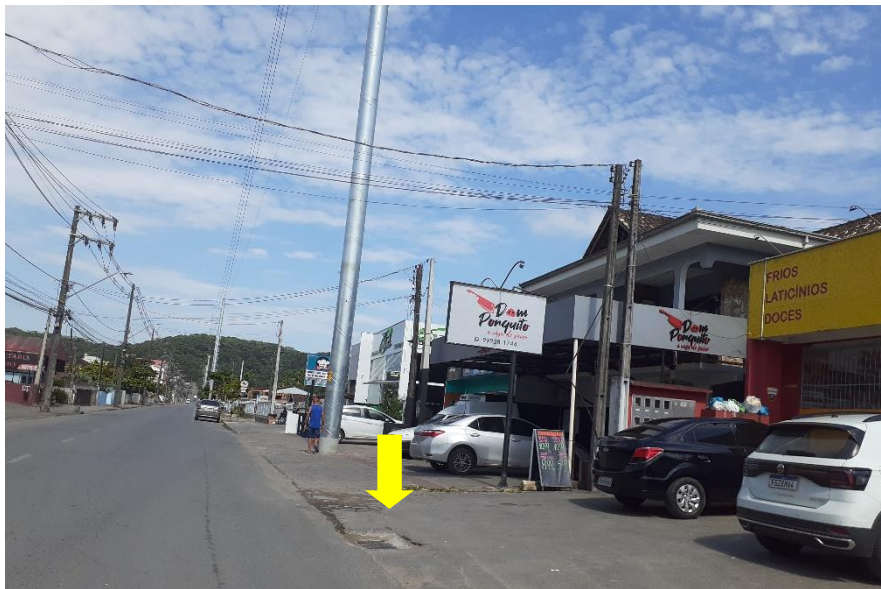
Figura 11: Boca de lobo, coletora de água pluvial na rua 6 de janeiro. Fonte: Autores.

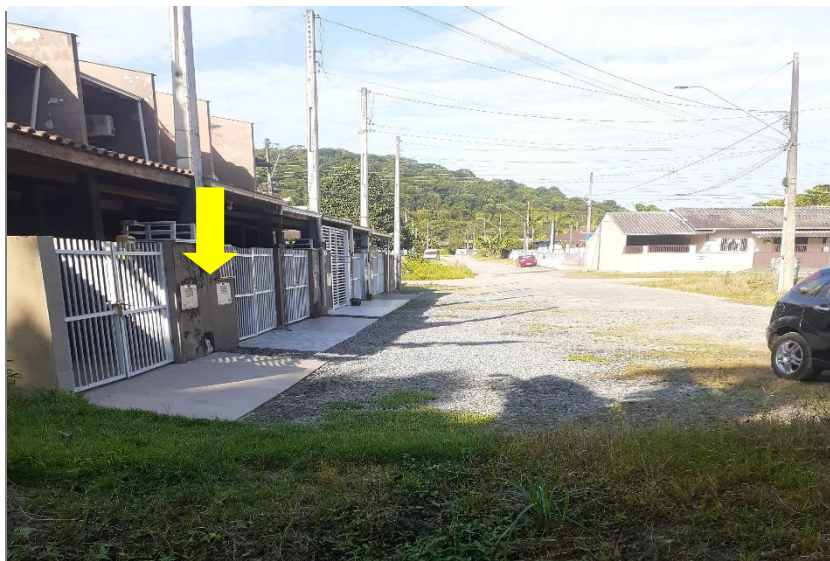
Figura 12: Registro de água, vistas do trecho 16-D. Fonte: Autores.

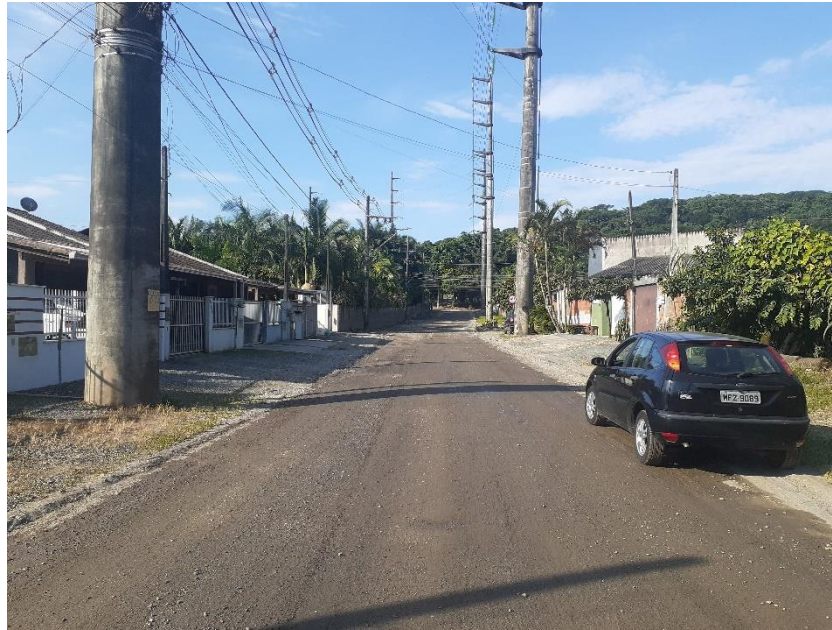
Figura 13: Infraestruturas urbanas na rua Boehmerwald. Fonte: Autores.

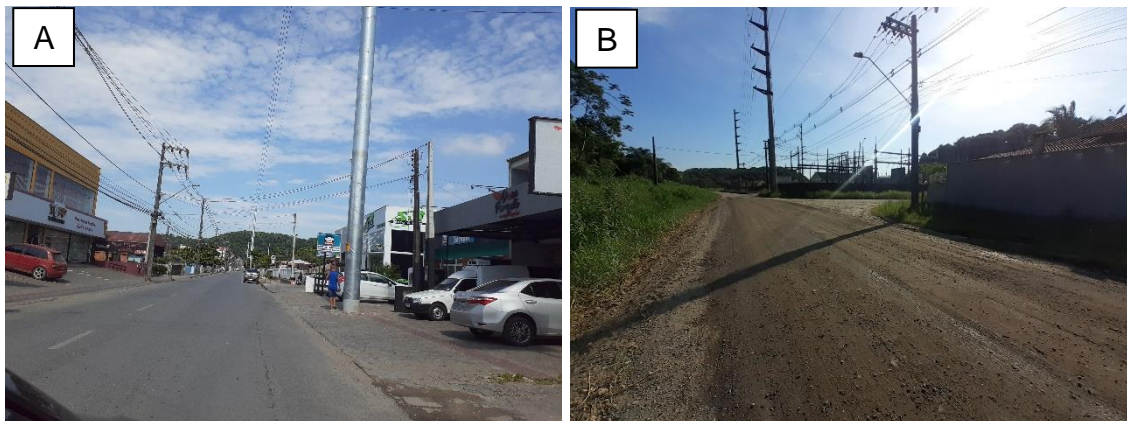
Figura 14: A: Rua 6 de Janeiro foz da microbacia, trecho 18. B: Vista para subestação Joinville Paranaguamirim, próximo ao trecho 17-B e 18. Fonte: Autores.

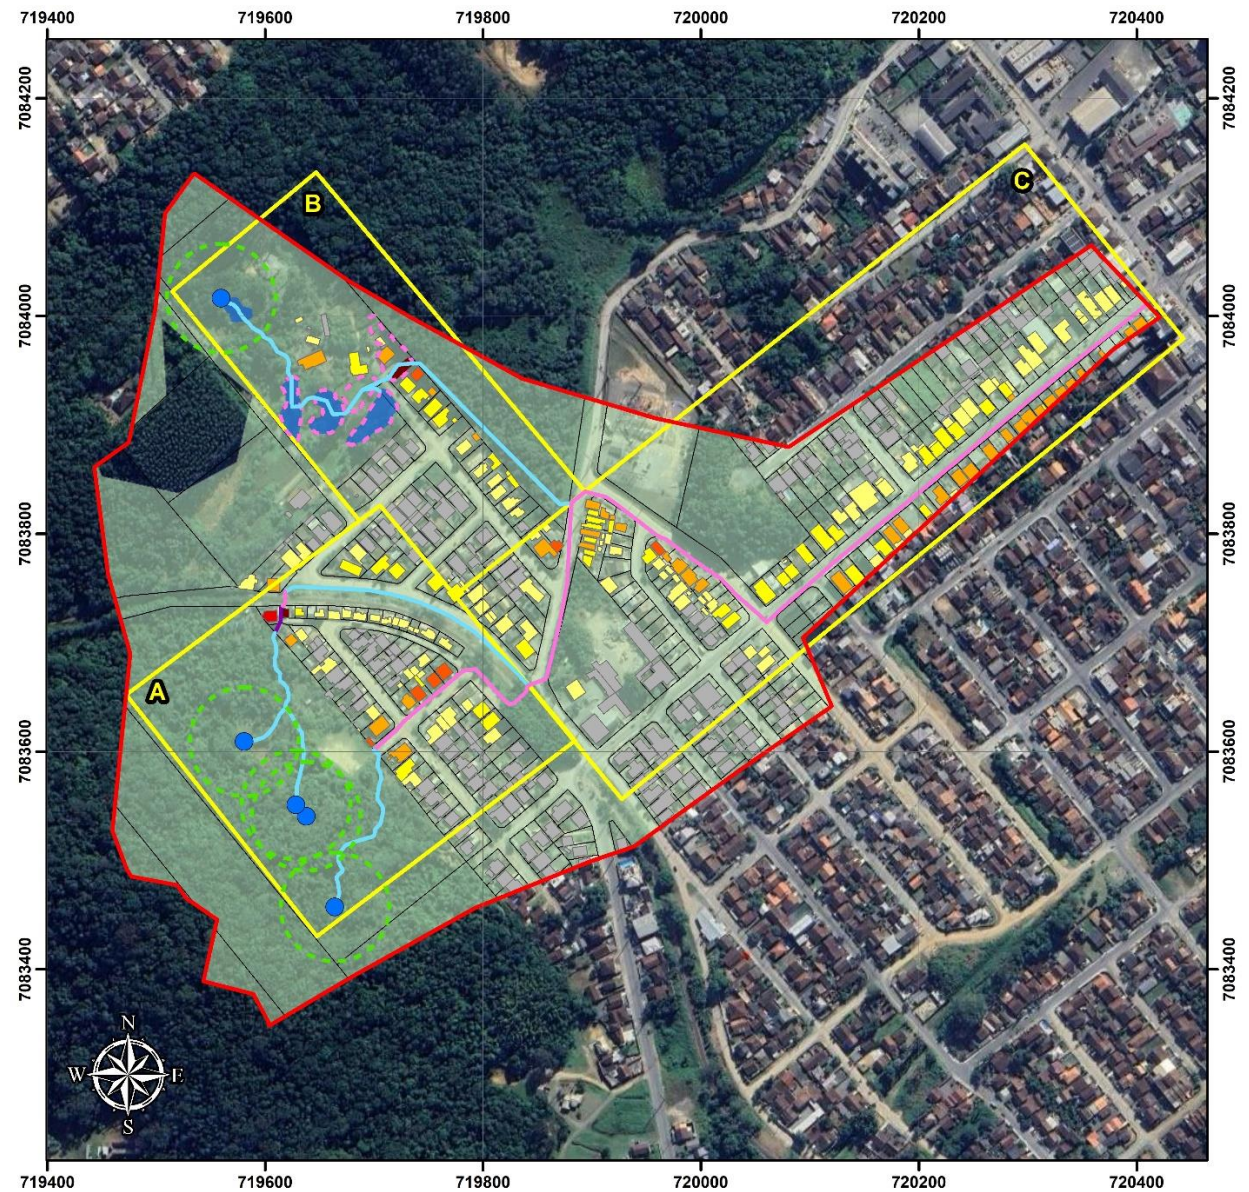
O mapa na Figura 18 apresenta a disposição dos quadrantes definidos ao longo do corpo d'água da microbacia 52-1, os quais foram nomeados como de A à C. Além deste perímetro, também estão apresentados neste mapa o levantamento hidrográfico, as áreas urbanas e urbana consolidada e as edificações existentes na microbacia.

Figura 18: Divisão dos quadrantes da MB 52-1.  
Rua XV de Novembro, 722 – Centro – Joinville/SC  
Fone (47) 3454-8806  
[www.angelintopografia.com.br](http://www.angelintopografia.com.br)

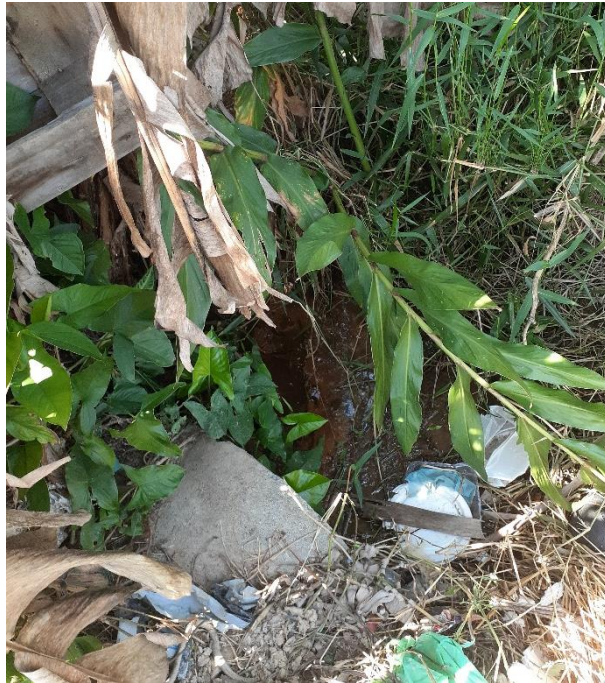
Figura 21: Detalhe do trecho 1C, aberto, para trecho 2, fechado. Fonte: Autores.

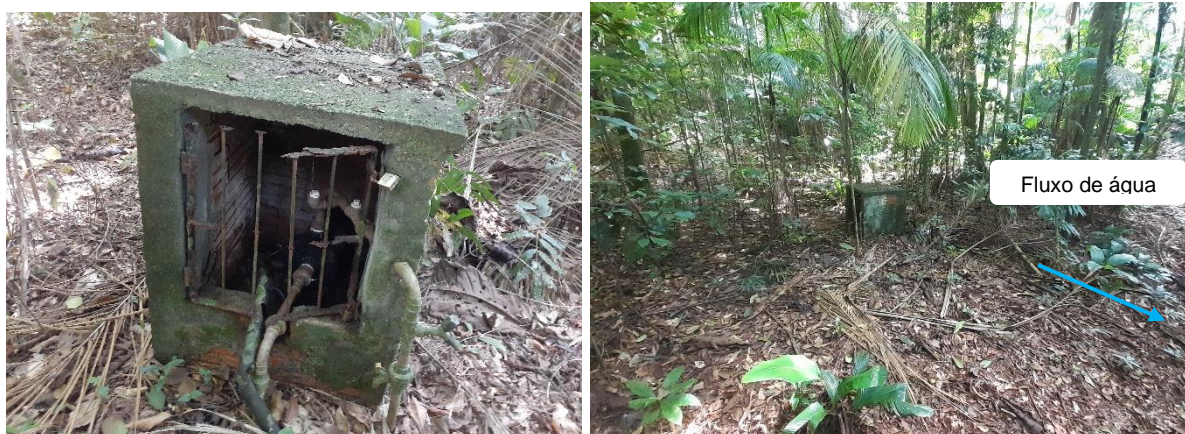
Em vistoria não foi localizada nascente, porém, verificou-se em certo ponto um pequeno fluxo de água, a jusante de um poço de captação de água subterrânea (Figura 24 e Figura 25).

Figura 24: Poço de captação de água subterrânea na proximidade do ponto onde está definida a nascente do trecho 13A pelo levantamento municipal. Fonte: Autores.

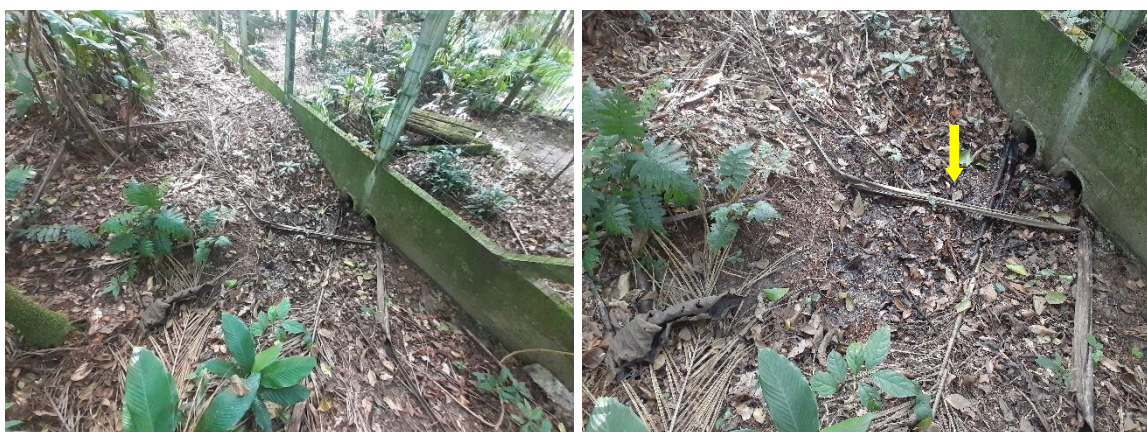
Figura 25: Fluxo de água observado no trecho 13A. Fonte: Autores.

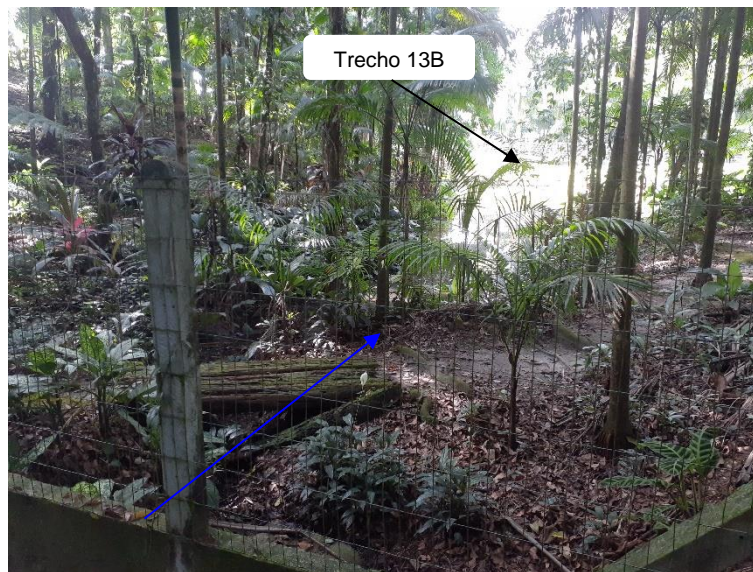
Figura 26: Trecho 13A, vista para jusante.

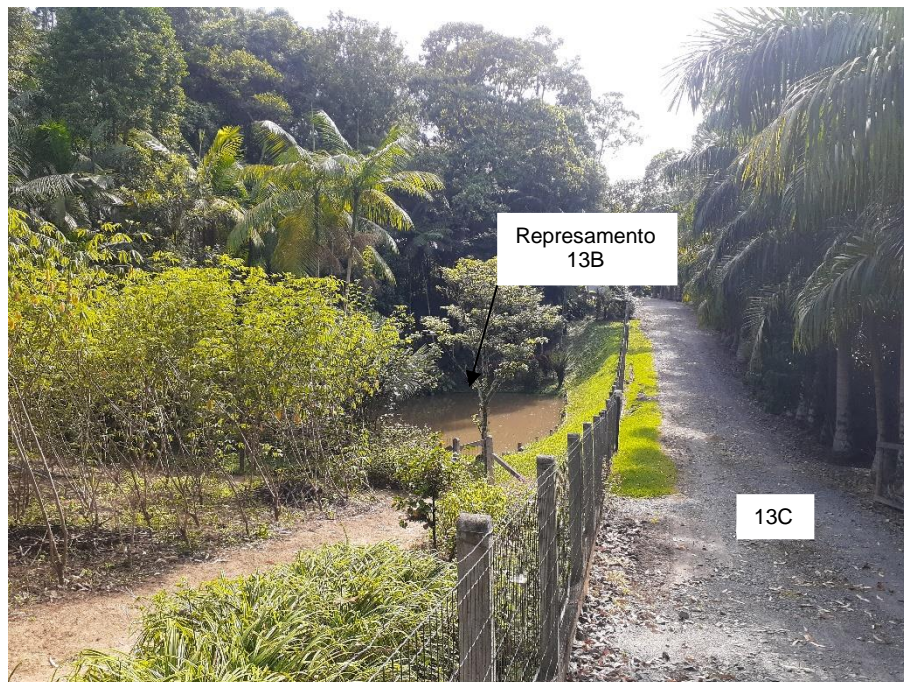
No trecho 13B verificou-se um reservatório, sendo tubulado em seguida, no trecho 13C, para travessia em uma via particular de acesso, sendo necessário ajuste da base do levantamento municipal (Figura 27).

Figura 27: Trecho 13B, represamento, e trecho 13C, tubulado, ao interceptar acesso particular. Fonte: Autores.

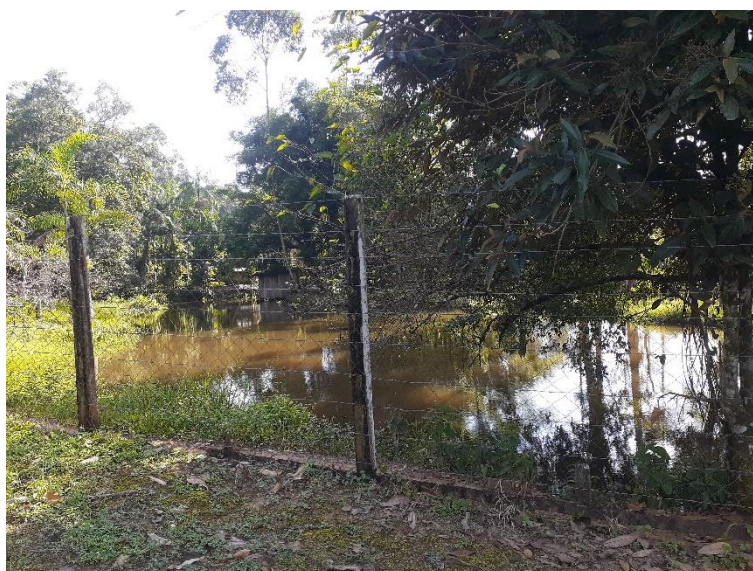
Em seguida, o trecho adentra por área vegetada em terreno de particular, não sendo possível avaliar suas características. Observa-se que no trecho 14C inicia-se uma série de reservatórios.

Figura 28: Represamento, trecho 14C, visto da rua Comandante Arthur Zietz. Fonte: Autores.

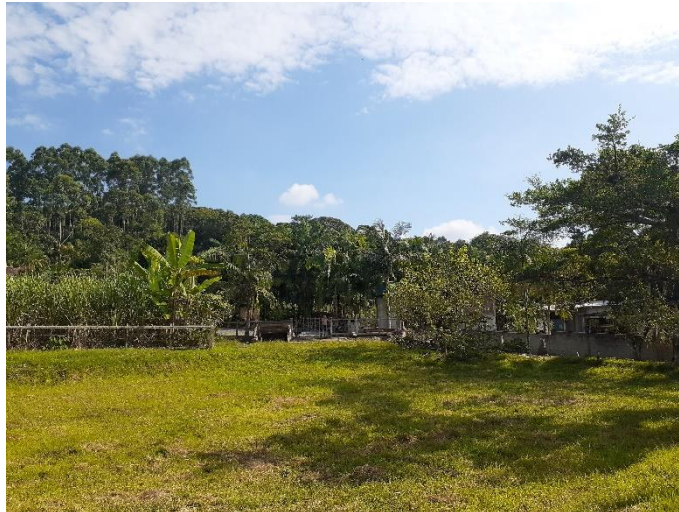
Figura 30: Contexto do trecho 15A para 16B, ao adentrar por via e áreas edificadas. Fonte: Autores.

Conforme levantamento municipal, dos represamentos o corpo d'água segue tubulado pelo trecho 16B e 16C, adentrando por acesso particular e lotes edificados. Recomenda-se a correção da base municipal, uma vez que não ocorre represamento, e não foram identificados trechos abertos.

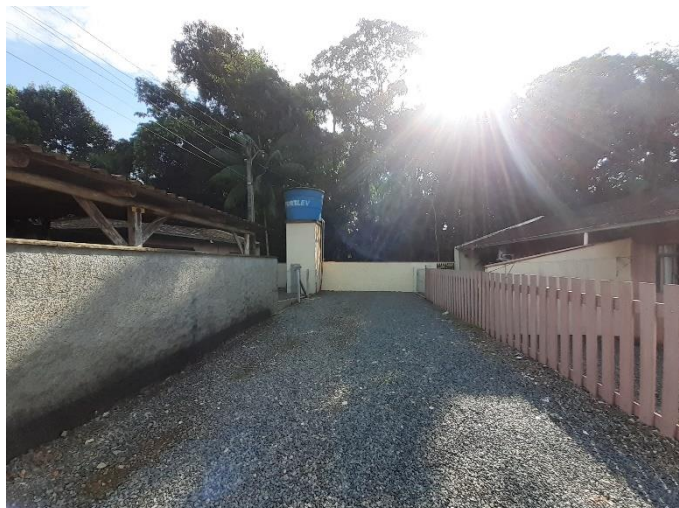
Figura 31: Vista para trecho 16C, conforme levantamento municipal. Fonte: Autores.

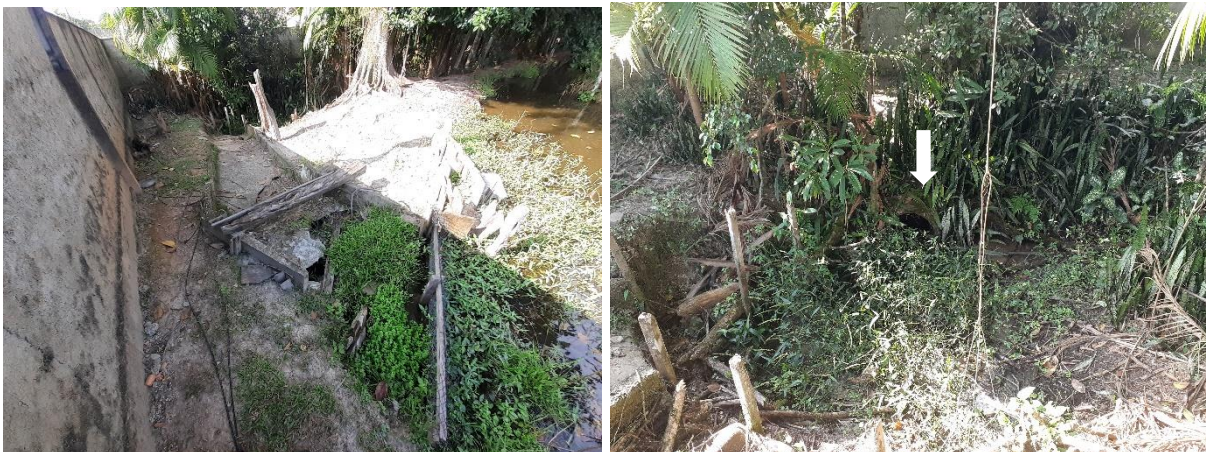
Cabe citar que foi verificada tubulação de saída do represamento do trecho 15B, em direção à rua Osvaldo Valcanaia, sentido sudeste, podendo indicar outras configurações de tubulação do corpo d'água, o que não foi possível verificar pelas vistorias realizadas.

Figura 32: Tubulação de saída do represamento 15B (esq.) tubulação para rua (dir.) Fonte: Autores.

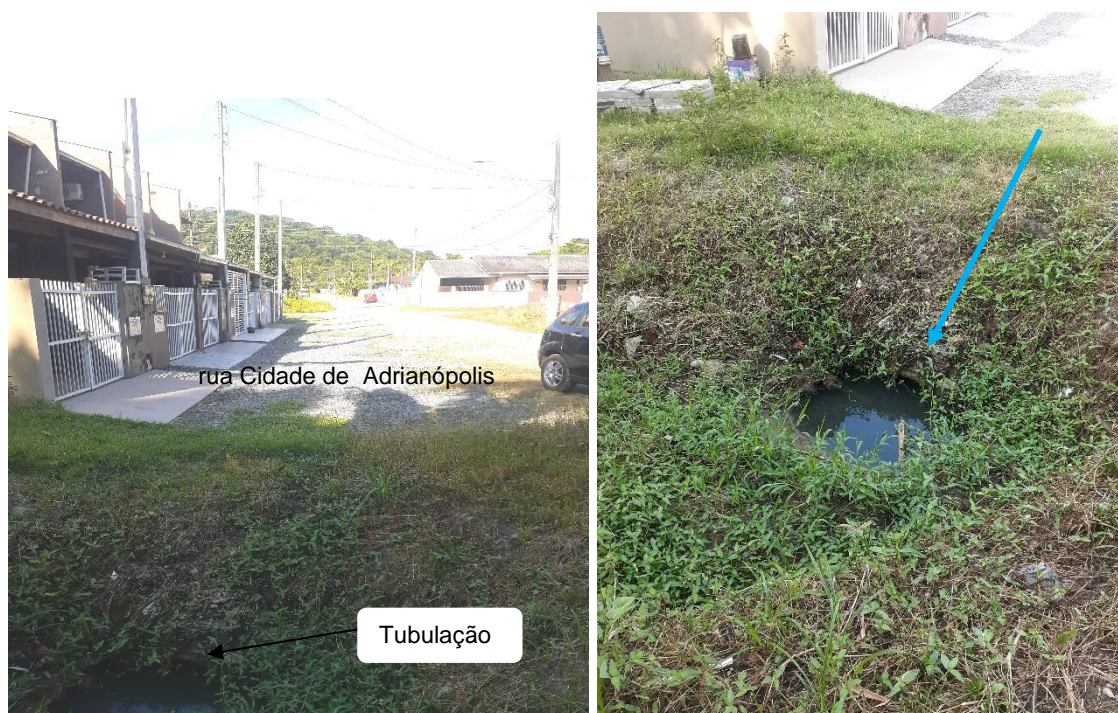
Em vistoria nos trechos 16D e 16E, não foram verificados trechos abertos. Voltou-se a observar um corpo d'água apenas no trecho 17A, a partir de tubulação aparentemente oriunda da rua Cidade de Adrianópolis, conforme registros a seguir. Após seguir aberto pelos trechos 17A e B, segue tubulado pela rua Boehmerwald.

Figura 33: Tubulação que inicia o trecho 17A. Fonte: Autores.

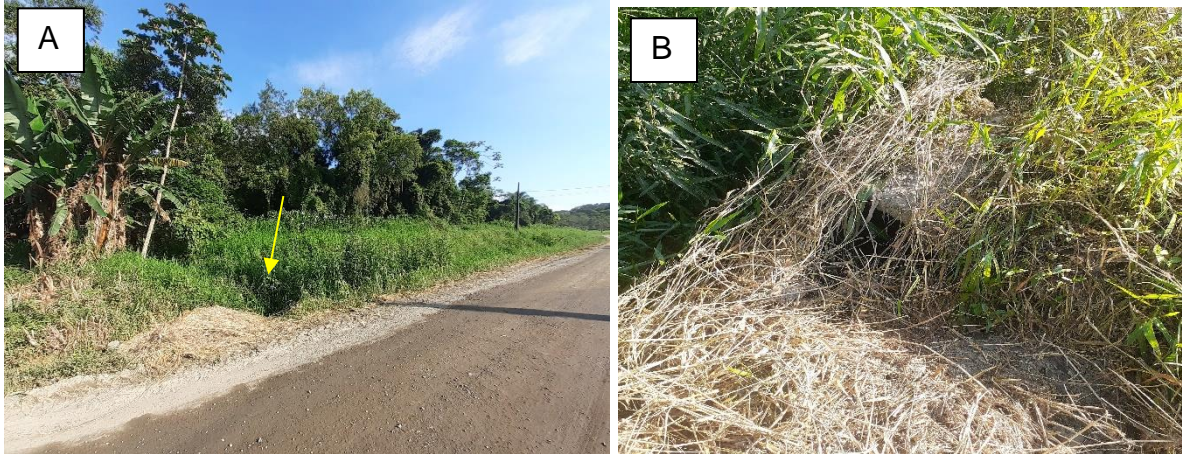
Figura 35: A: Trecho 17B, aberto, para trecho 18, tubulado sob via. B: Tubulação do trecho 17B para 18. Fonte: Autores.

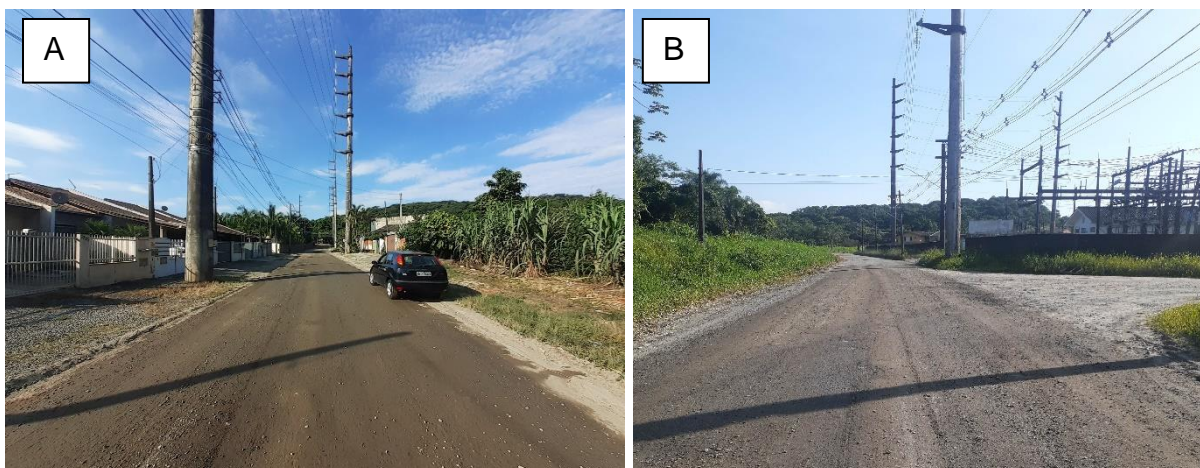
No quadrante C os corpos d'água estão todos fechados sob vias públicas.

Figura 37: A: Contexto do trecho 12, tubulado sob via, com vista para as nascentes; B: Vista para o final do trecho 12, tubulado sob via. Fonte: Autores.

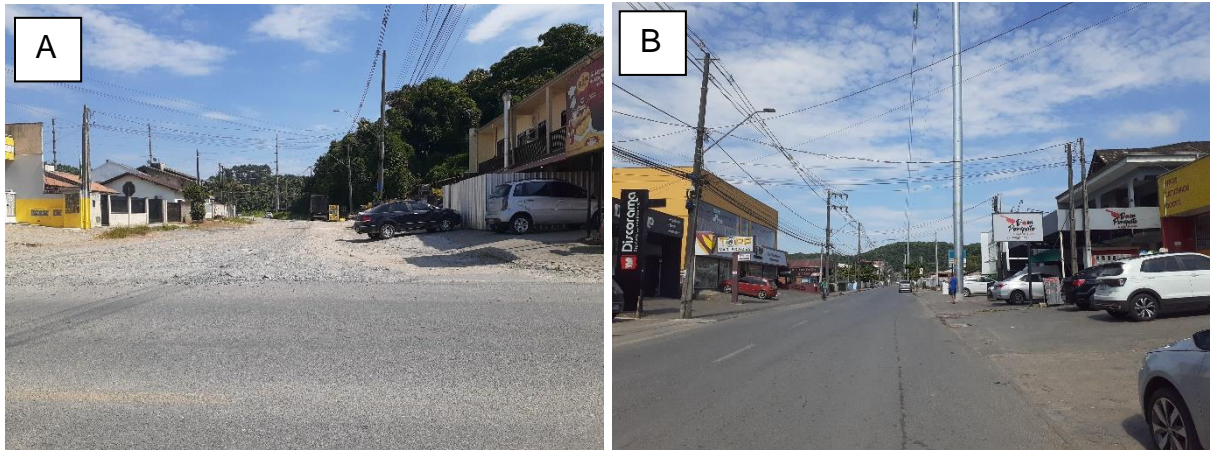
Figura 38: A: Vista para trecho 18, rua Maria Lucimar Fritz, vista a partir da rua 6 de janeiro; B: Contexto do trecho 18 tubulado sob via, rua Seis de Janeiro. Fonte: Autores.

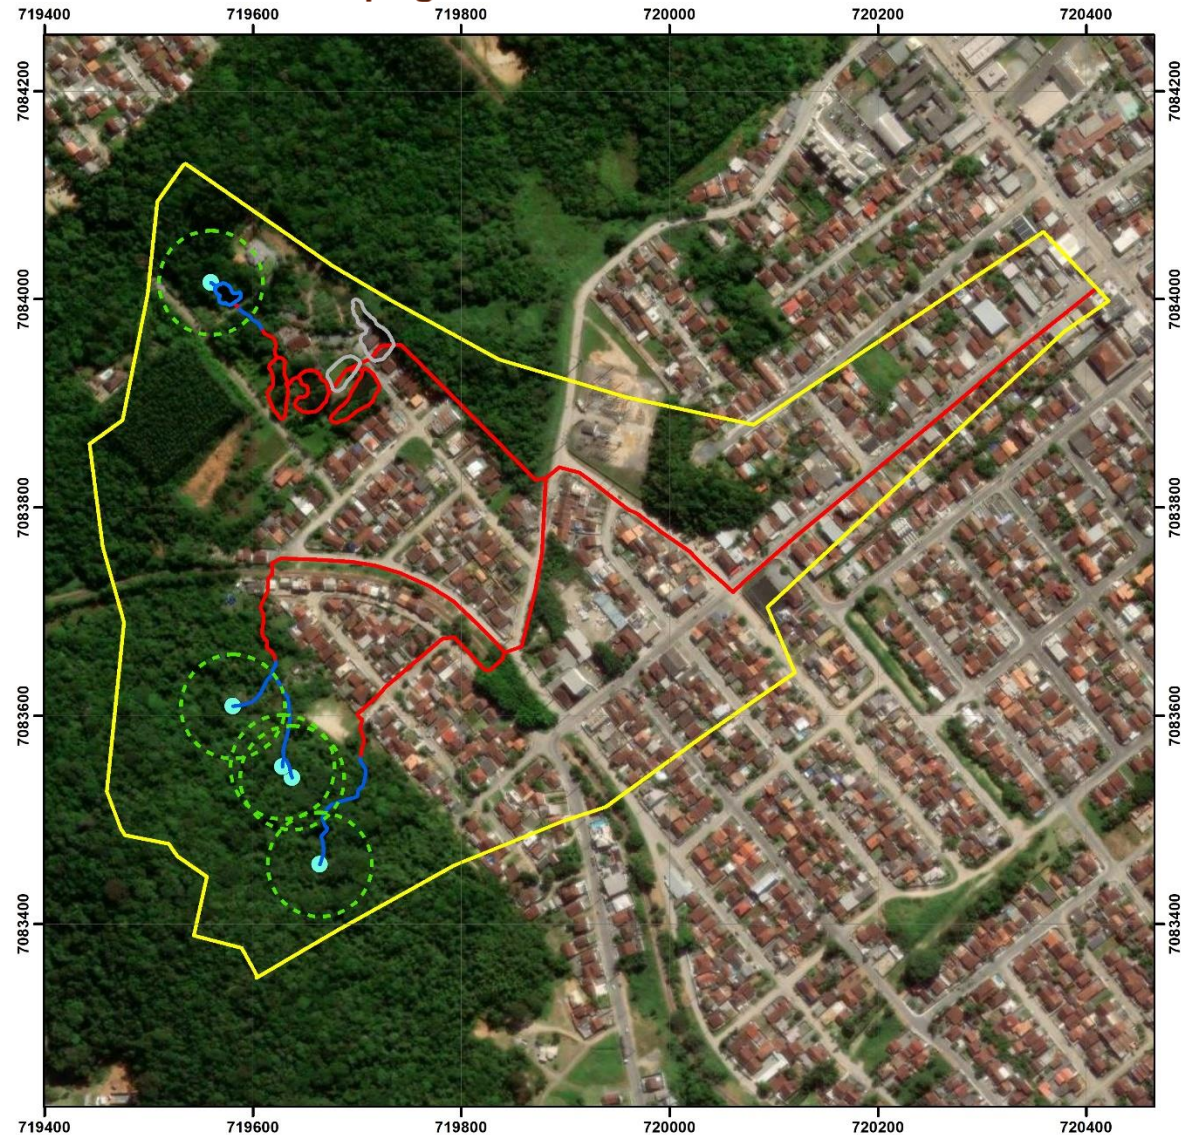
Figura 39: Mapeamento da Microbacia 52-1 com caracterização dos trechos de corpos d'água considerando os trechos com FNE e APP.
